T.C.  
İstanbul Üniversitesi  
Sosyal Bilimler Enstitüsü  
Coğrafya Anabilim Dalı

Yüksek Lisans Tezi

**LEFKE- GEMİKONAĞI'NDAKİ BAKIR  
MADENİ TESİSLERİNİN YARATTIĞI  
ÇEVRESEL ETKİLER**

İstanbul, 2004

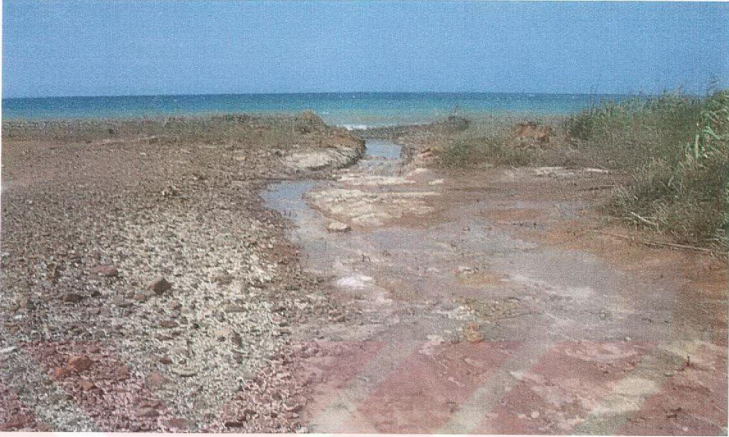
**Foto 2: Trodos Dağları'ndan kaynağını alan Lefke Deresi'nin Gemikonağı'nda denize ulaştığı ağız kısmı , yatağın batı kıyısındaki zeminde yer yer kükürt birikimine bağlı beyaz ve bakıra bağlı olarak da sarı lekeler görülmektedir**

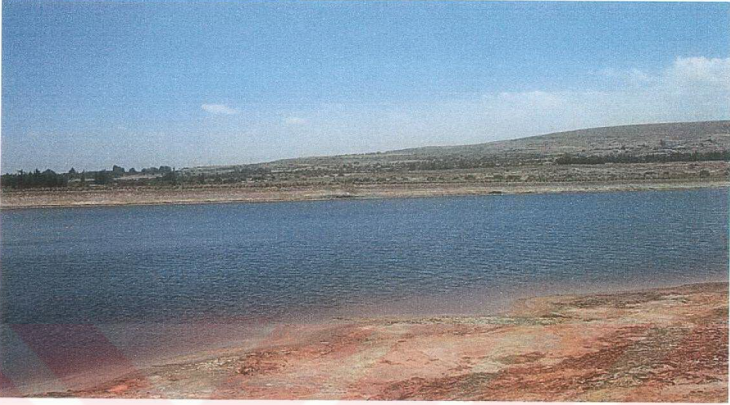
Bakır atık havuzları yaklaşık olarak 38.5 hektarlık bir alanı kaplamaktadır. Bu havuzlar tesisin kuzeydoğu ve doğusunda yer almaktadır. Toprak setleri bölgede bulunan çakıllı yerel malzeme ile oluşturulmuş olan havuzlar içerisinde ince öğütülmüş, çamur şeklinde koyu renk maddeler bulunmaktadır. Bu maddeler önemli miktarda demir, bakır, kükürt ve diğer maddeleri içermektedir. Havuzların birkaç ayak derinliğinde yapılan analizlerde bu malzemenin asit içerdiği ve pH değerinin 2,5 olduğu bulundu (Foto 12).

**Foto 12: Flotasyon atık havuzu, havuz içerisindeki suyun renginin ihtiva ettiği metallere bağlı olarak oldukça koyu olduğu görülmektedir**

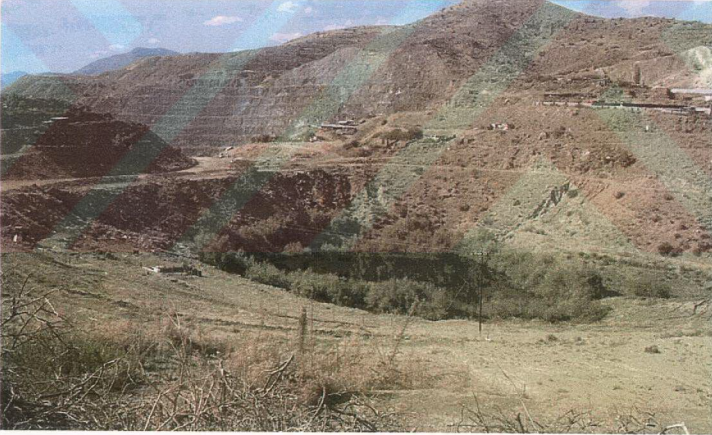
On altı hektarlık bir alan kaplayan Karadağ'daki açık çukur madeni (Lefke-A Açık İşletme Sahası), 1968'den 1974'e kadar işletilmiştir. Maksimum derinliği 40 metre kadardır. Karadağ madeninin üst kısmında yer alan bu çukur (Şekil 6), yeraltı madenciliği ve eski metotlarla işlenmesi ekonomik olmayan düşük değerli cevherleri işlemek için kullanılmıştır (Cohen H., 2002:13). Şu anda bu çukur alan Lefke'nin çöp döküm alanı olarak kullanılmaktadır (Foto 13).

**Foto 13: Karadağ'daki Açık Çukur Madeni (Lefke-A Açık İşletme Sahası)**

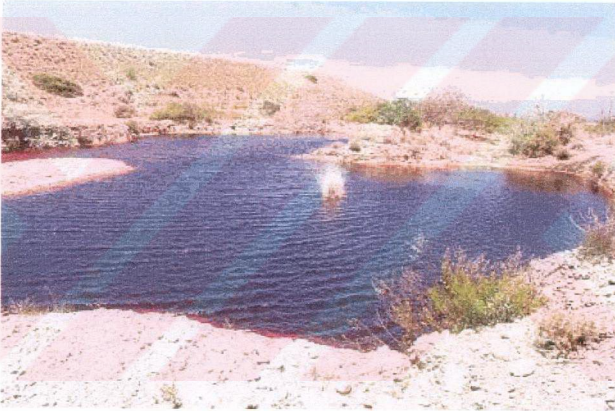
Doğada gerek işletmeye açılmış olan maden sahalarında gerekse üretimin durdurulduğu sahalar (özellikle açık işletmeleri) ile malzeme stok atık depolama alanlarından yağmur ile su drenajı meydana gelmektedir. Maden sahalarında yoğun olarak bulunan mineraller (pirit, kalkopirit, galena vs.) yağmur suyu ve havanın oksijeni ile reaksiyona girerek asidik ortamlar oluşturmakta ve minerallerce kirlenmiş olan sular yüzeysel akışa geçerek su toplama havzalarına taşınmakta veya doğrudan yeraltı sularına karışmaktadır (Foto 14).

**Foto 14: Asitli su içeren birikinti, bu birikintilere arazide sıklıkla rastlamak mümkün**

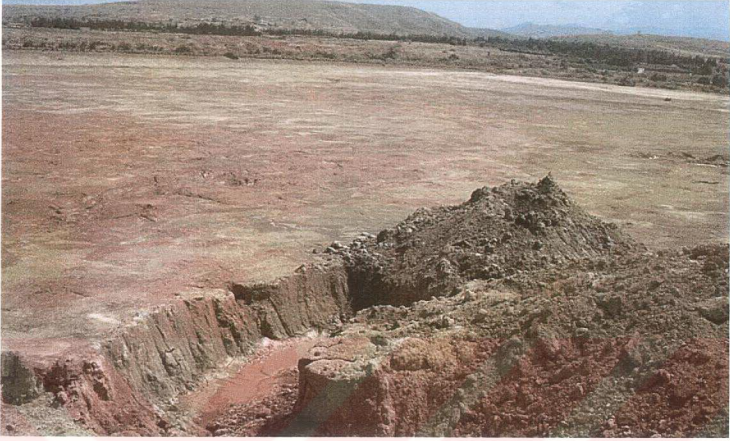
Havuzlar içerisinde ince öğütülmüş, çamur şeklinde koyu renk maddeler bulunmaktadır. Bu maddeler önemli miktarda demir, bakır, kükürt ve diğer maddeleri içermektedir. Her yıl yağın yağmur miktarına bağlı olarak tüm havuzlar içerisinde bir miktar yağmur suyu toplanmaktadır. Bu yağmur suları yazın buharlaşmakta, havuzlar kurumakta ve kuruma sonucunda kükürt, demir ve bakır içerikli olan bir yüzey tabakası oluşmaktadır. Bu yüzey tabakası ihtiva ettiği metallere ötürü oldukça renkli bir görünüm arz etmektedir (Foto 15).

**Foto 15: Buharlařma sonucu atık havuzu zemininde oluřan bakır, kükürt ve demir ierikli tabaka**

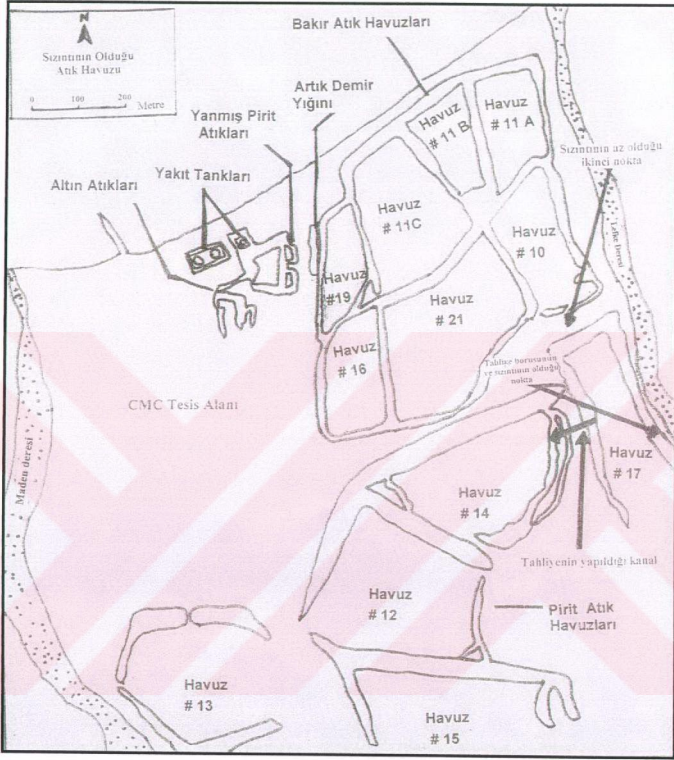
Yađıřlı devrelerde kapasitesi ařılan havuzlardan sızmalar meydana gelmektedir. Bunun en nemli rneđi yaklařık bir yıl nce 17 numaralı havuzun tahliye borusundan sızan sudur. Bu olayı nlemek iin bazı giriřimlerde bulunulmuř ve sızıntının meydana geldiđi 17 no'lu havuzdaki su yaklařık 50 metrelik bir kanal ile kapasitesi ve sađlamlıđı daha iyi olan 14 no'lu havuza aktarılmıřtır (řekil 10).

**Şekil 10: Sızıntının Olduğu 17 Numaralı Atık Havuzu**

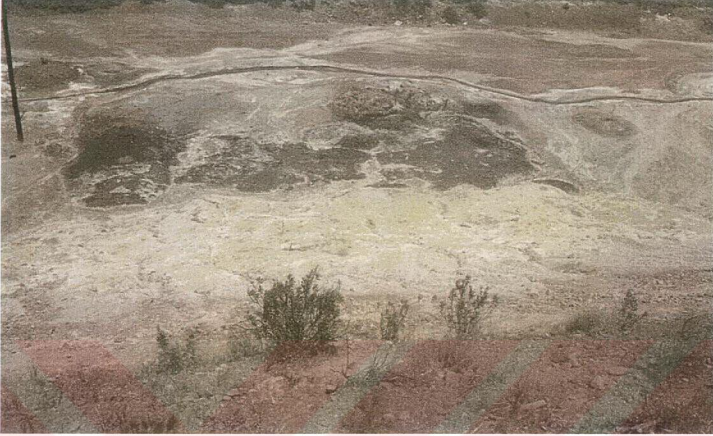
Atık ve ayrıştırma havuzları ile diđer asitli su birikintilerinin olduđu alanlarda etrafa insanı rahatsız edecek şekilde yoğun bir kükürt kokusu yayılmaktadır. Bunun sebebi özellikle atık havuzları ile ayrıştırma havuzlarından ve asitli sularla dolu diđer su birikintilerinden buharlaşma sonucunda havaya yayılan gazlardır (SOx) (Gökçekuş H.,2002:22). Bilindiđi gibi kükürtlü cevherler sıcak havada ısınır, kükürt dioksit ve yine kükürtce zengin diđer gazları içeriyor ve havayı kirlletiyor (Foto 18).

**Foto 18: Yüzye oluřmuş olan kükürt tabakası**

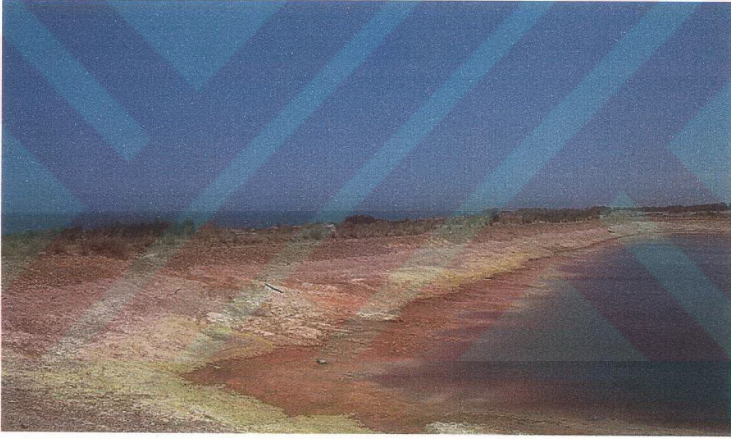
Gemikonağı Göleti ve Maden Deresi'nin kimi yerleri ile katı atık havuzlarında gözlenen mavi ve kırmızı renkler bakır ve demir, sarı renkler ise demir ve kükürt elementinin yoğunluğundan kaynaklanmaktadır (Cansu A.,2002:1)(Foto19)

**Foto 19: Metallerle bağılı olarak çeşitli renkleri içeren havuz kenarındaki bentler**

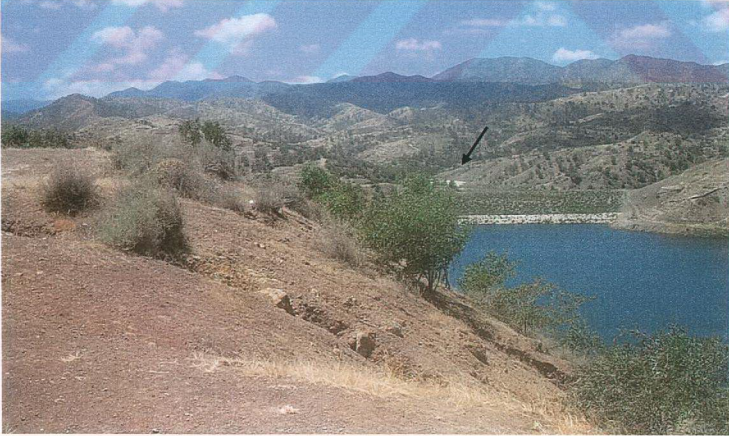
Maden Deresi üzerine inşa edilen Gemikonağı Göleti, CMC tarafından yıllarca tüvanan cevher stok yeri olarak kullanılan alan üzerindedir. Yine gölet havzasına açılan cevher istihsal kuyusu ile ocak havalandırma bacası mevcuttur (Çakmak F., Temmuz 2002:12). Ayrıca bu alan CMC'ye ait binaları içermektedir. Su toplama havzası içinde yer alan atık yığınları ile çevrelenmiş olan göletin üst kısmında, CMC tarafından yapılmış olan atık barajı yer almaktadır (Şekil 4) (Foto 20).

**Foto 20: Gölet'in üst kısmındaki bendin gerisinde yer alan eski atık barajı**

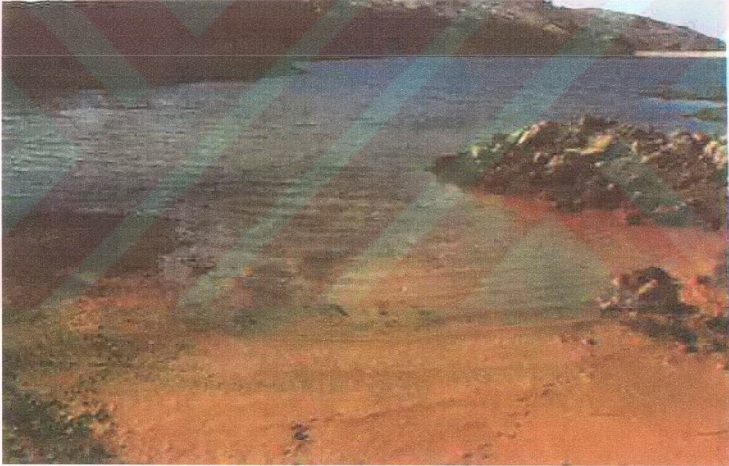
Göletin bulunduğu alandaki yastık lavların üzerinde geçirimsiz bir zon oluşturulmuştur. Geçirimsiz bu zona bağlı olarak göletten denize doğru bir yer altı suyu akışı bulunmamaktadır. Böylece gölete giren zehirli ve toksik etkili mineraller burada birikmekte ve kirliliği artırmaktadır (Foto 21).

**Foto 21: Gemikonağı Göleti'nde meydana gelen kirlilik**

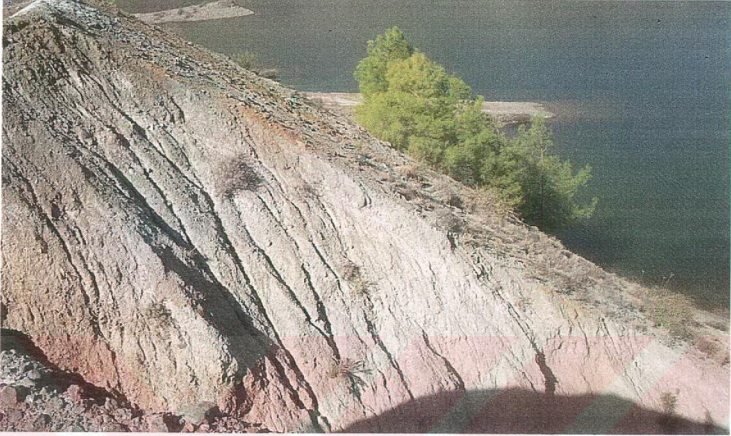
**Foto 22: Göletin doğu yamacından gölete doğru kaynaklanan erezzyon**

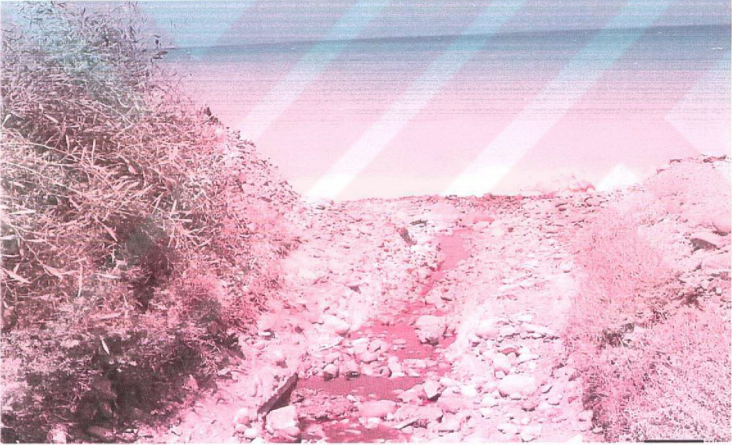
**Foto 23: Dereler aracılığı ile denize ulaşan ağır metaller**

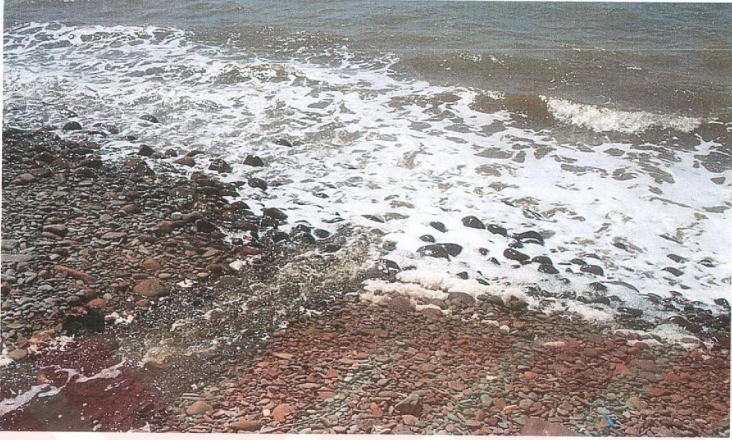
**Foto 24: Metal içeren deniz suyuyla temas eden çakıl taşlarının aldığı görüntü, denize karışan çeşitli maden atığının oluşturmuş olduğu birikimlerde rahatlıkla kıyıda gözlenebilir**

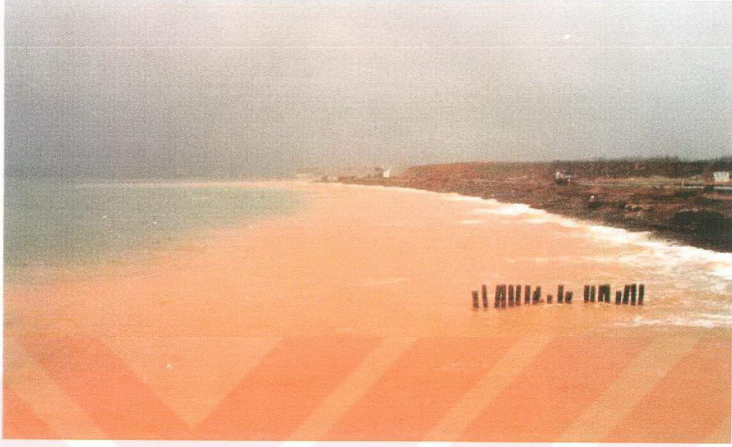
**Foto 25: Yağışlı devrelerden sonra denizin aldığı görüntü**

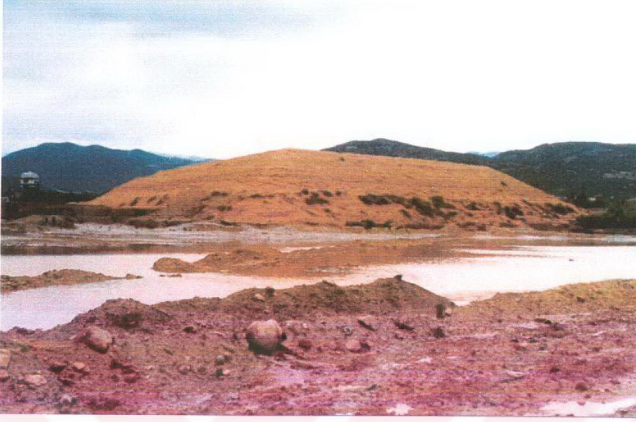
**Foto 26: Gemikonağı girişindeki siyanür atık tepeleri, bu tepelerden akışa geçen sular denize doğru akmaktadırlar**

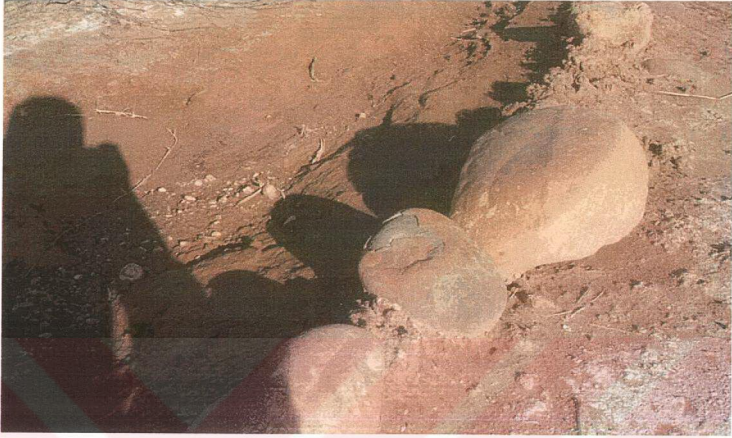
**Foto 27: Ağır metallere ve kimyasallara bağlı olarak doğal rengini yitirmiş olan bölge toprakları, taşların üzerini kaplamış olan tabakalar da dikkat çekmektedir**

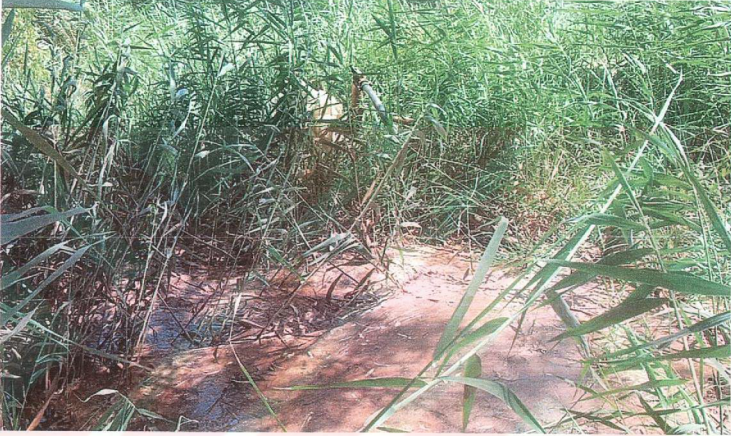
**Foto 28: Çeşitli kimyasal ve metal atığı ile kirlenerek adeta bir bataklıkta dönen olan Lefke Deresi'ne ait vadi tabanı**

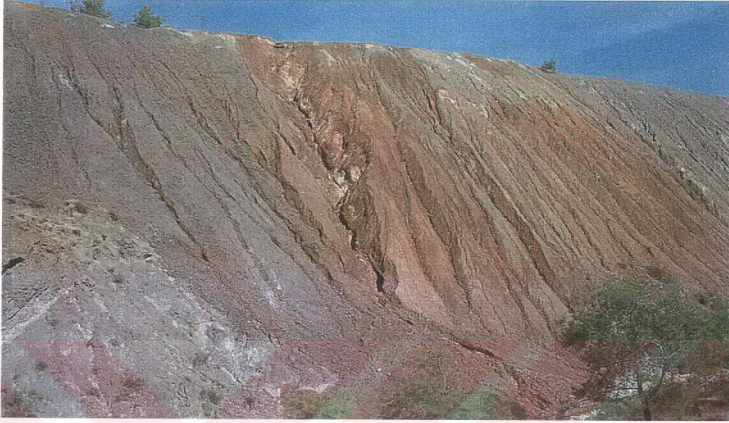
**Foto 29: Karadağ'da , bitki örtüsünden yoksun olan ve erozyona maruz kalan çıplak yamaçlar**

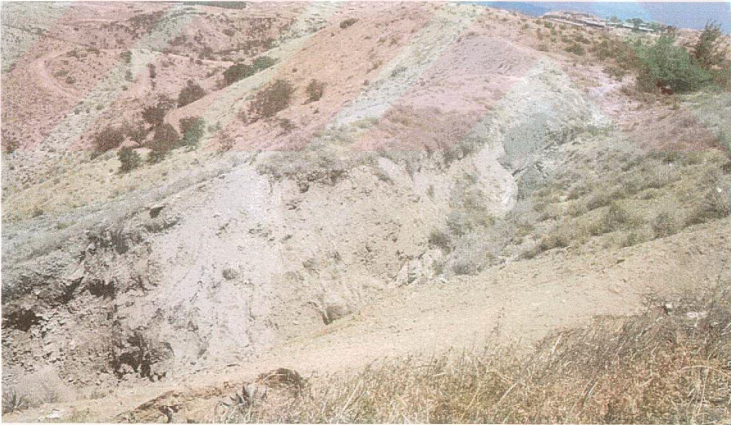
**Foto 30: Bitki örtüsü gelişiminin oldukça zayıf olduğu fakir alanlar**

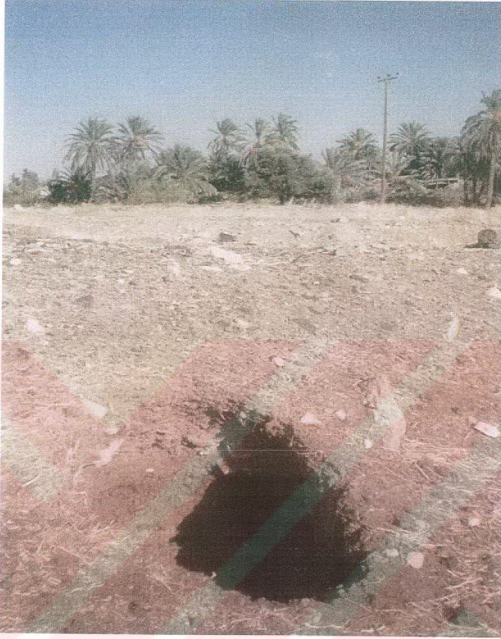
Bu galeriler 1974 yılında şirketin hiçbir tedbir almadan adayı terk etmesinden sonra günümüze kadar doldurulmadan gelmişlerdir. Yeraltı boşlukları şeklinde sahada bulunan bu galeriler, alanda çökmelere neden olmaktadır. Bu çökmeler bir afet niteliği taşımaktadır çünkü söz konusu saha yapılaşma alanıdır. Öyle ki, bölgede yaşayan halktan alınan bilgilere göre çoğu zaman çökmelerle birlikte yapılarda çatlaklar oluşmaktadır (Foto 32).

**Foto 32: Çökmelere bağlı olarak zeminde oluşan depresyon**

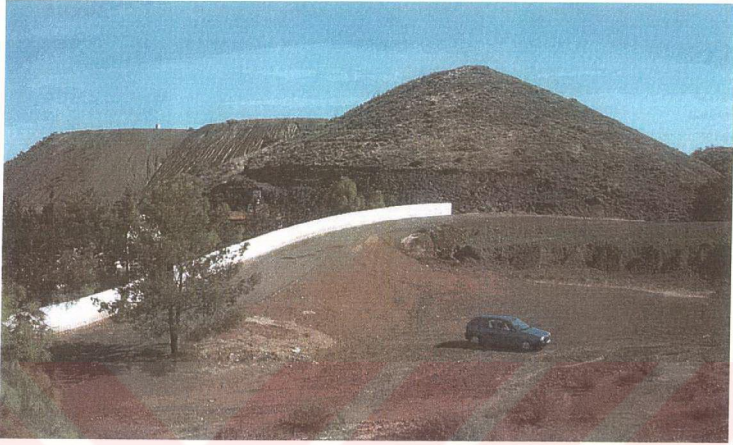
**Foto 33: Halk tarafından Memeler Dağı olarak bilinen tepe, yapılan hafriyatlar sonucu zaman zaman çökmelere maruz kalan bu tepenin hemen önünde konutlar yer almaktadır**

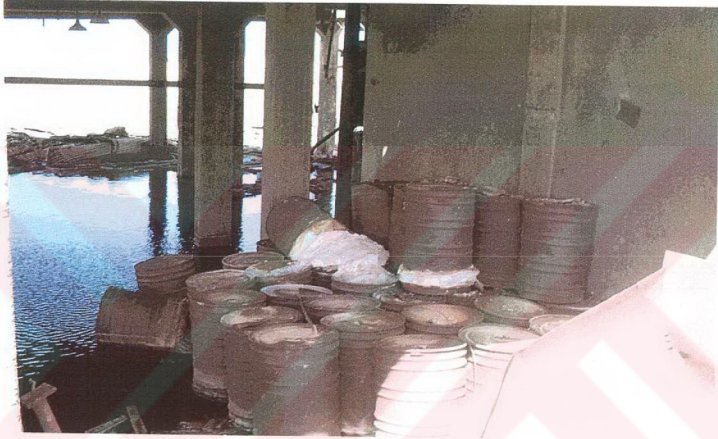
**Foto 34: Tesis içerisinde bulunan kimyasal madde içerikli variller**

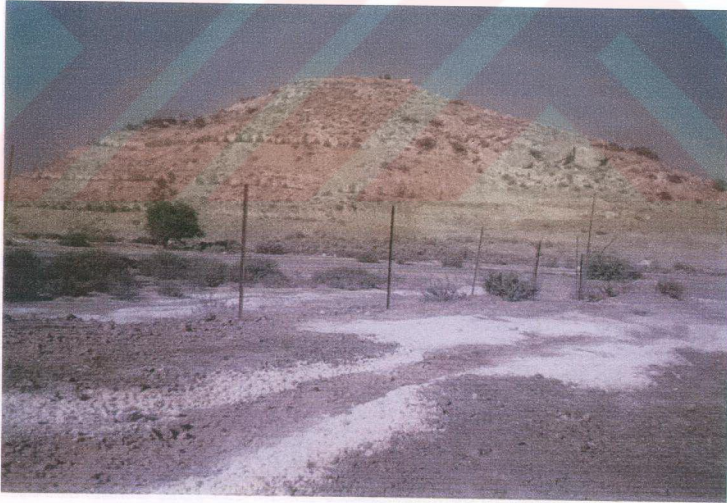
**Foto38 : Bakır ve kükürdün oldukça fazla olduğu bölge toprakları, yüzeydeki birikimler bu durumun bir sonucudur**
