**İSTANBUL ÜNİVERSİTESİ  
FEN BİLİMLERİ ENSTİTÜSÜ**

**DOKTORA TEZİ**

**GELENEKSEL YERLEŞİMLERİN KORUNMASI  
AÇISINDAN KÜLTÜREL PEYZAJ DEĞERLENDİRMESİ:  
MUDANYA ÖRNEĞİ**

**EYLÜL, 2005**

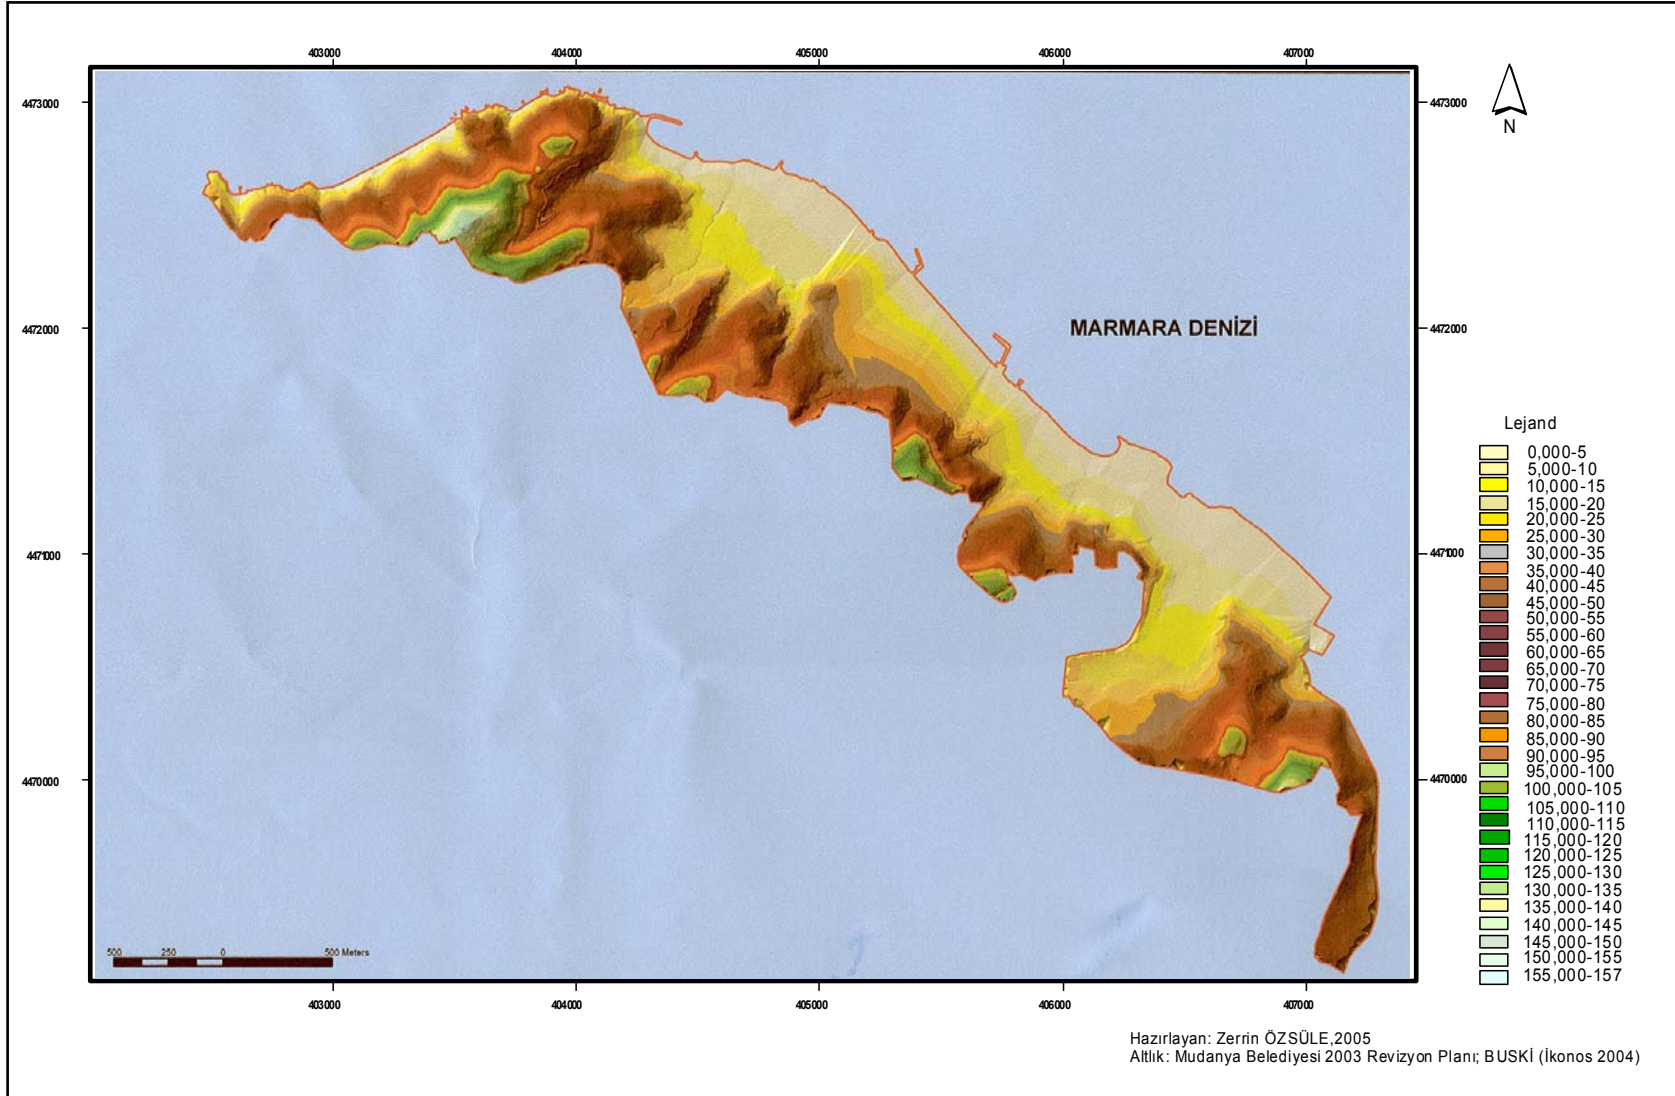
Şekil 3.2 Çalışma alanının yükseklik haritası

Çalışma alanının yükseltilerini İznik Gölü'nün güneyinde bulunan Avdan Dağı'nın batıya, kıyı şeridine paralel uzantısı olan Mudanya Dağları'nın kuzey etekleri oluşturmaktadır. Bölgenin arazi yapısı kuzeydoğudan güneybatıya yavaş yavaş alçalmaktadır. İnceleme alanındaki düzlükleri ise, kıyı şeridine paralel olarak uzanan kıyı düzlüğü ve güneydoğu kesiminde bulunan kuzeydoğu-güneybatı uzanımlı Çınarlı Deresi'nin oluşturduğu alüvyon düzlüğü olarak ikiye ayırmak olasıdır. Şekil 3.2 ve Şekil 3.3'deki haritalar çalışma alanının yükseklik grupları ve eğimi hakkında bilgi vermektedir. Şekil 3.4'de ise alanın bakı haritası yer almaktadır.

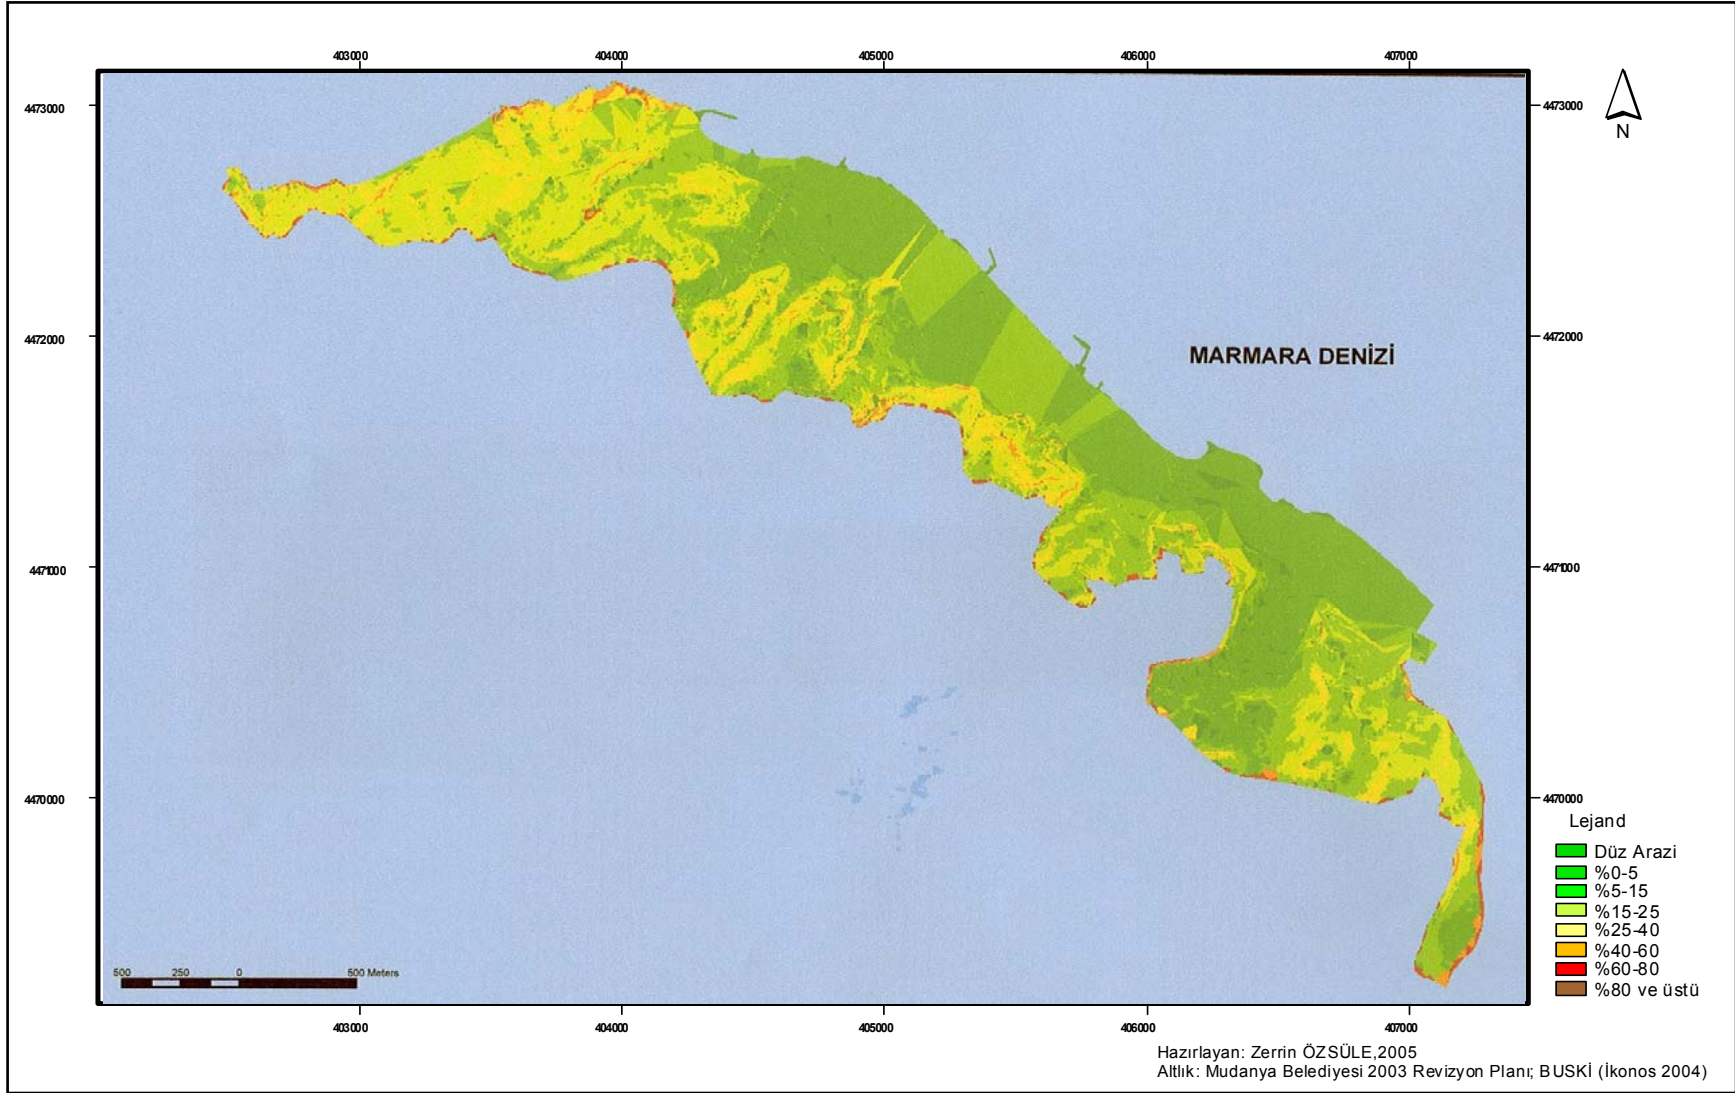
Şekil 3.3 Çalışma alanının eğim haritası

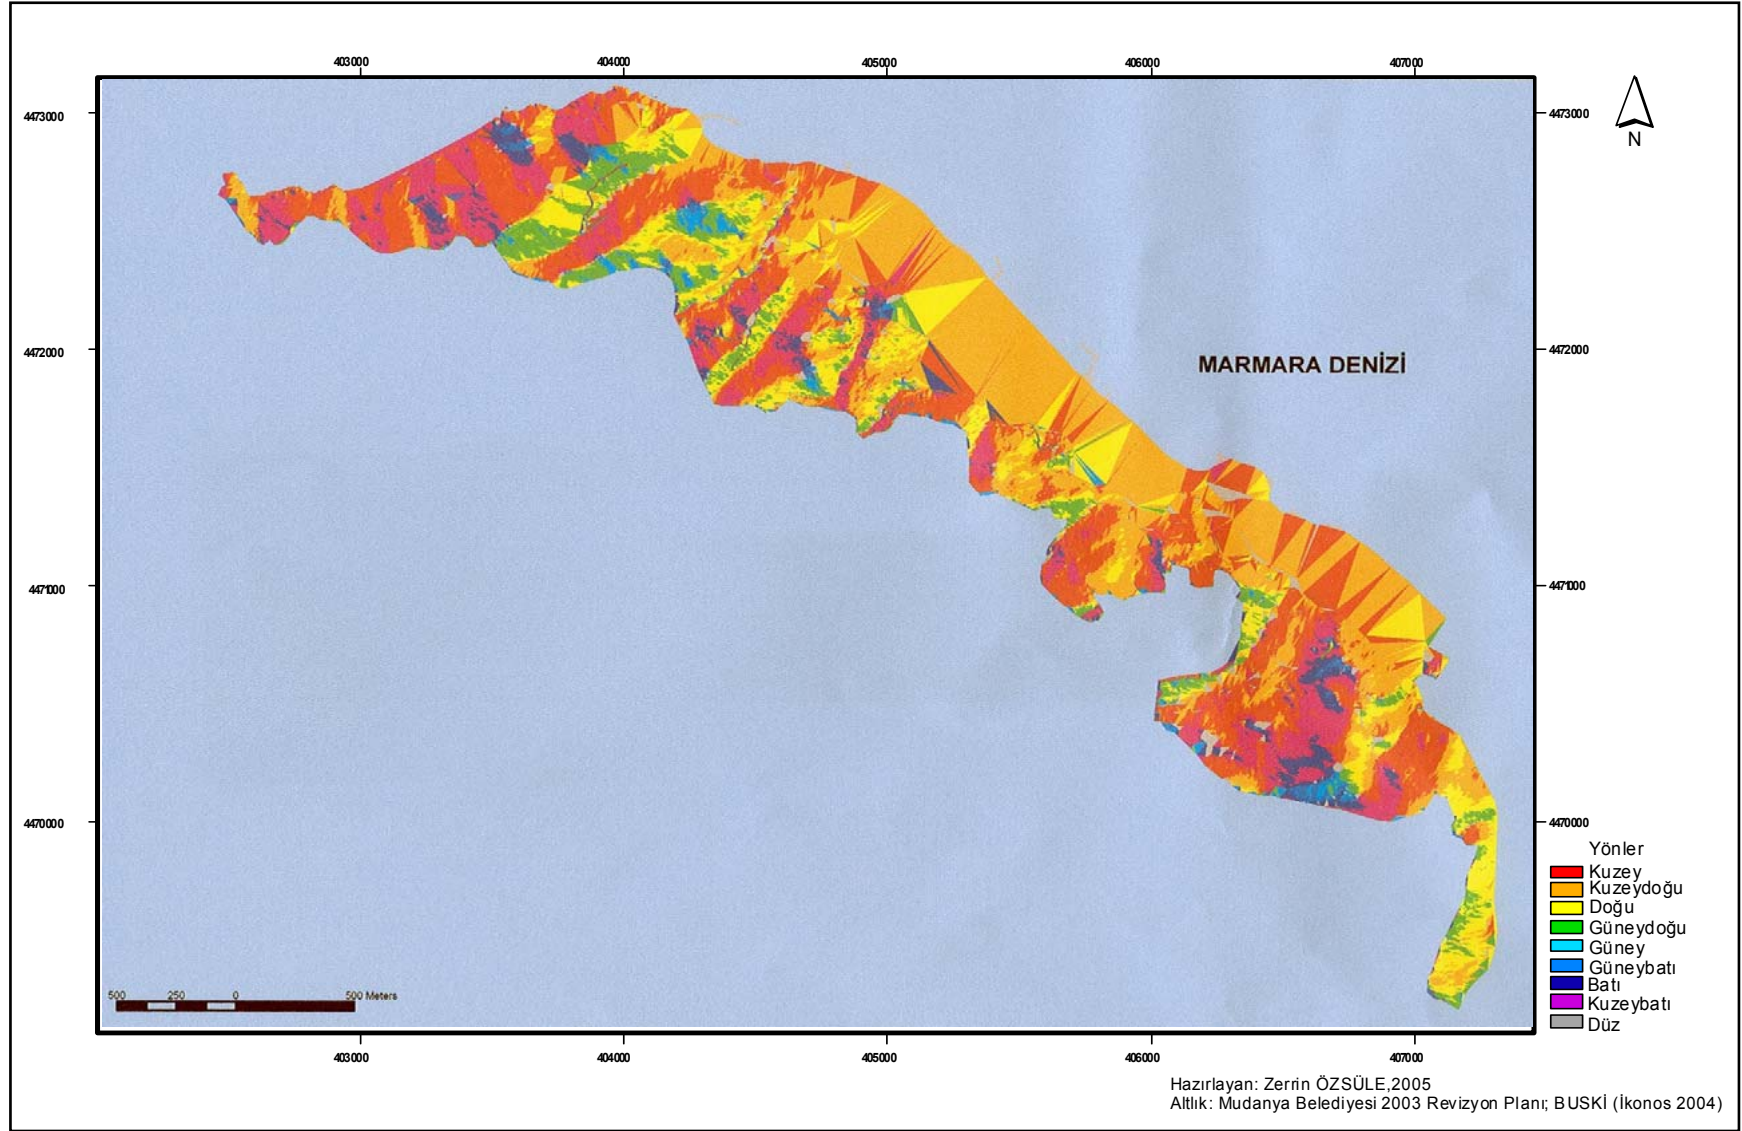
Şekil 3.4 Çalışma alanının bakı haritası

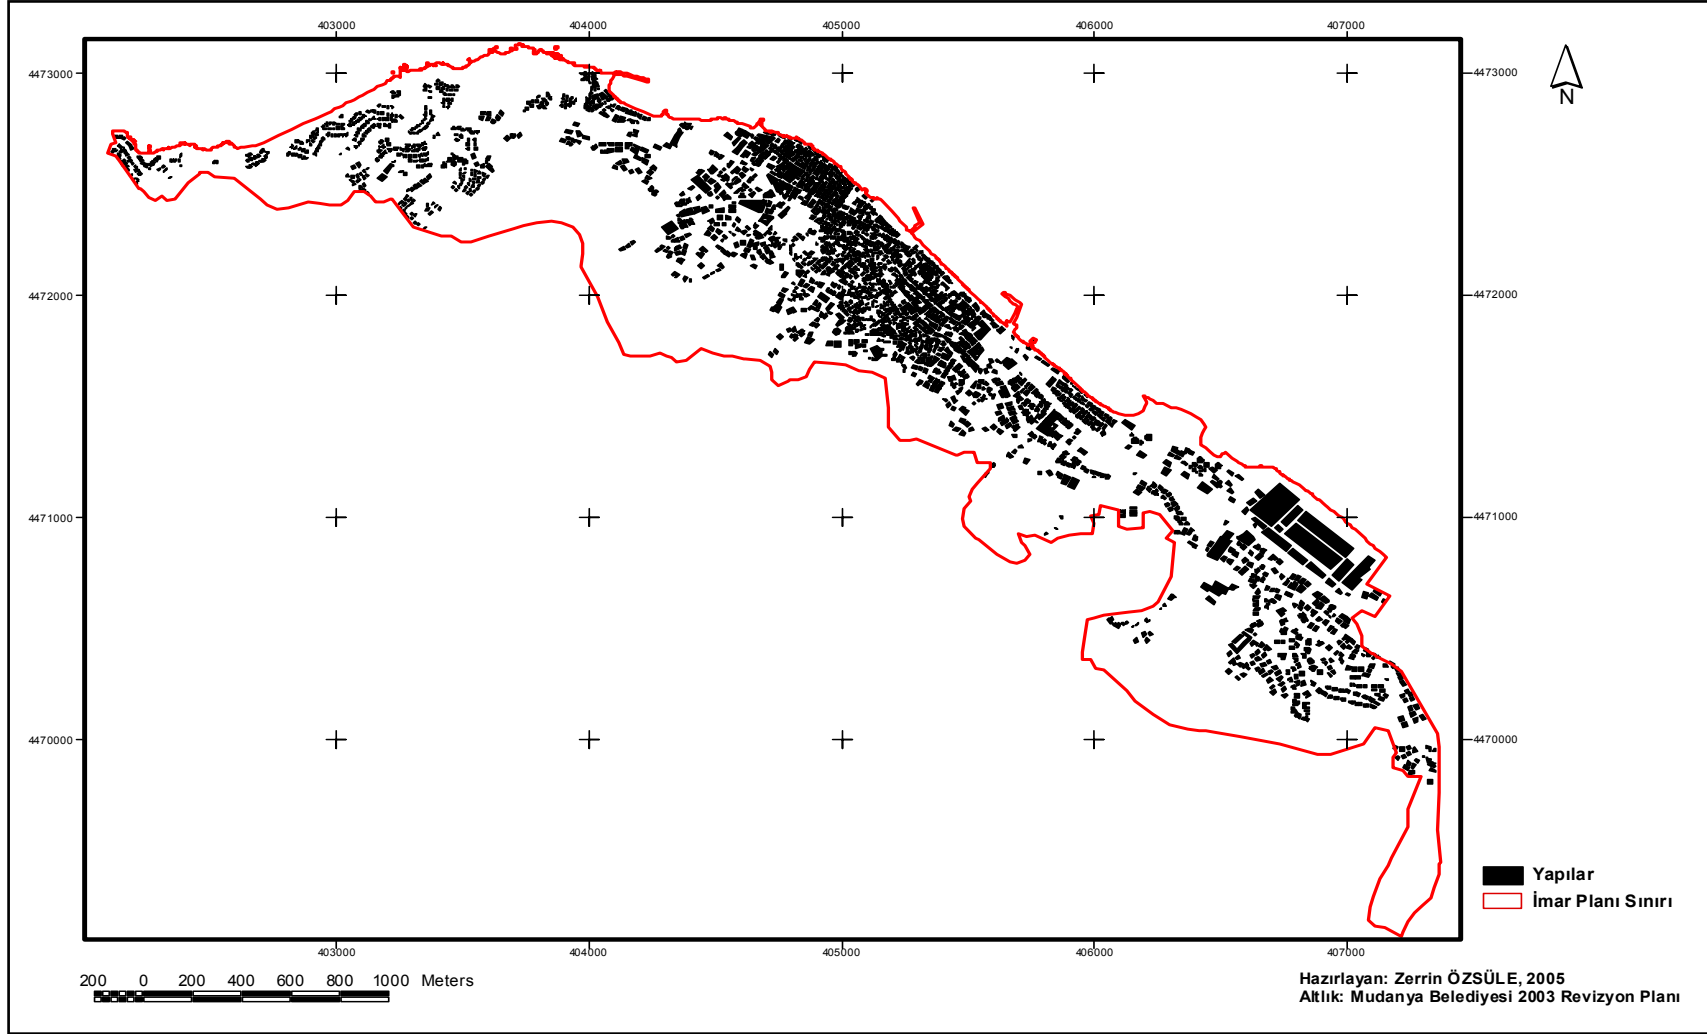
Şekil 3.5 Mudanya kitle-boşluk analizi

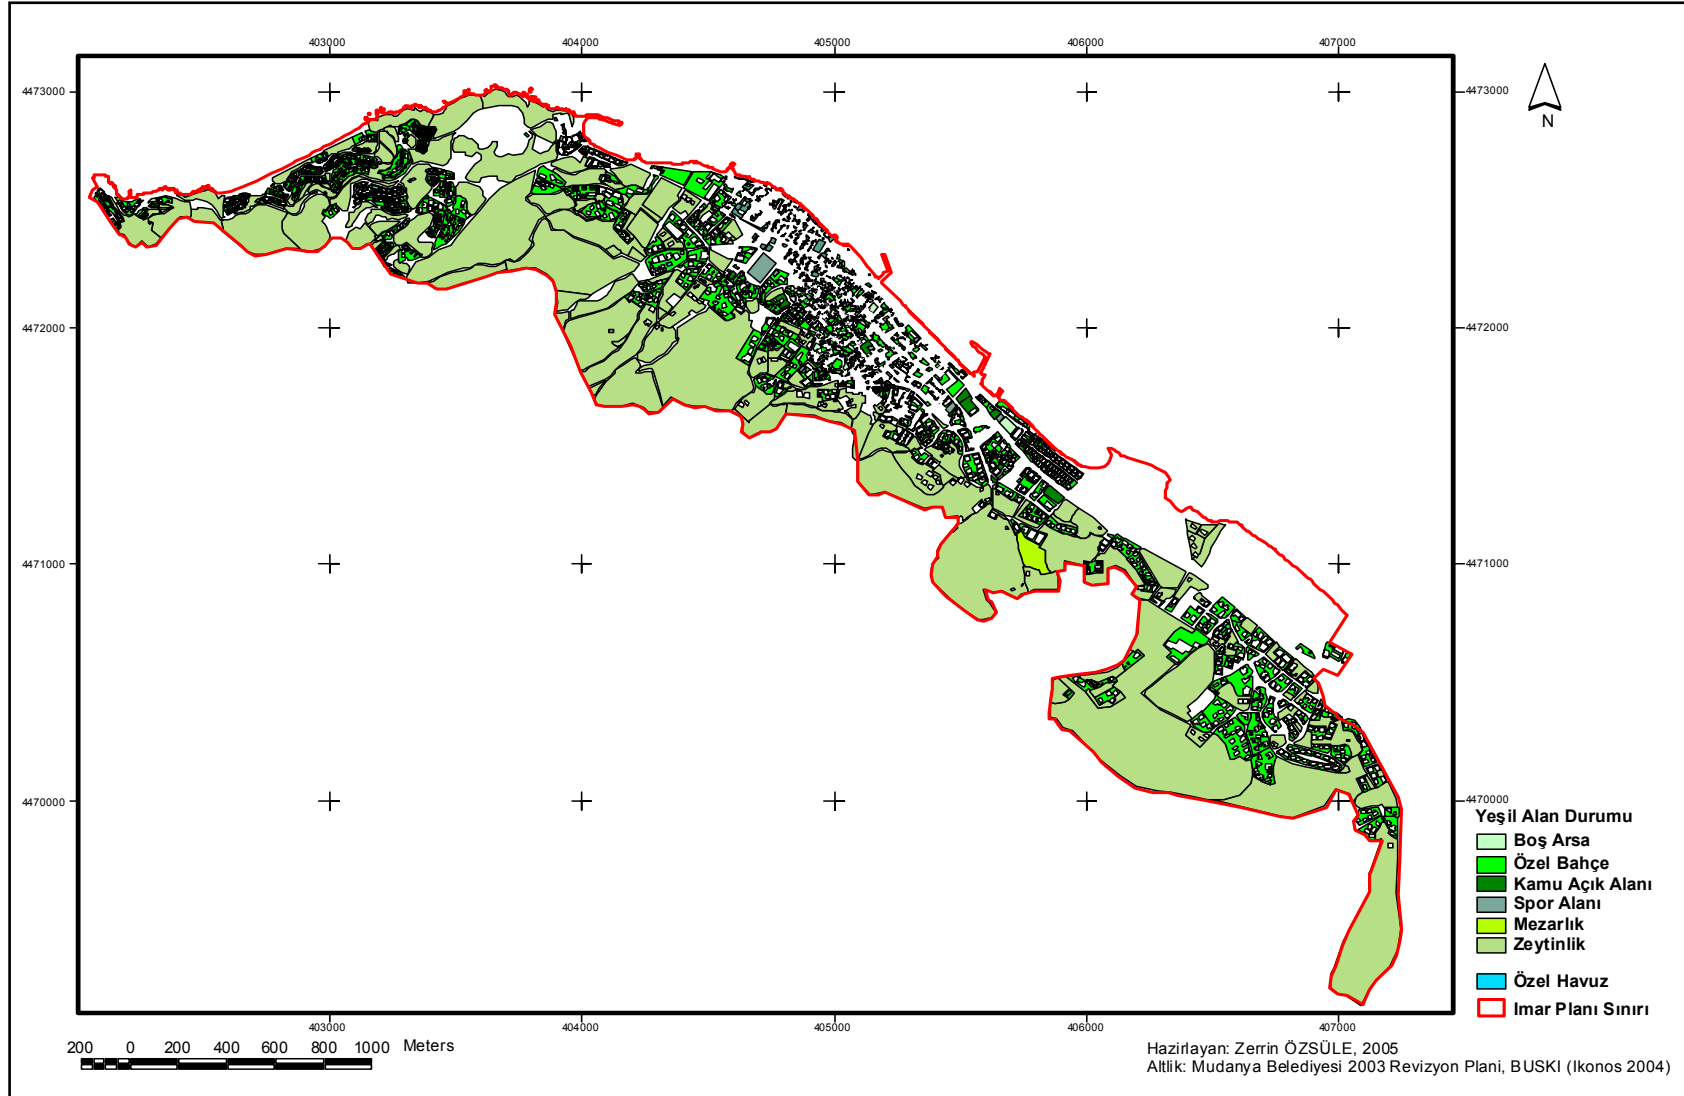
Şekil 3.6 Mudanya'nın yeşil alan dağılım analizi

Mudanya kent merkezinin açık ve yeşil alan durumunun genel dağılımı ise Şekil 3.6'da yer almaktadır.

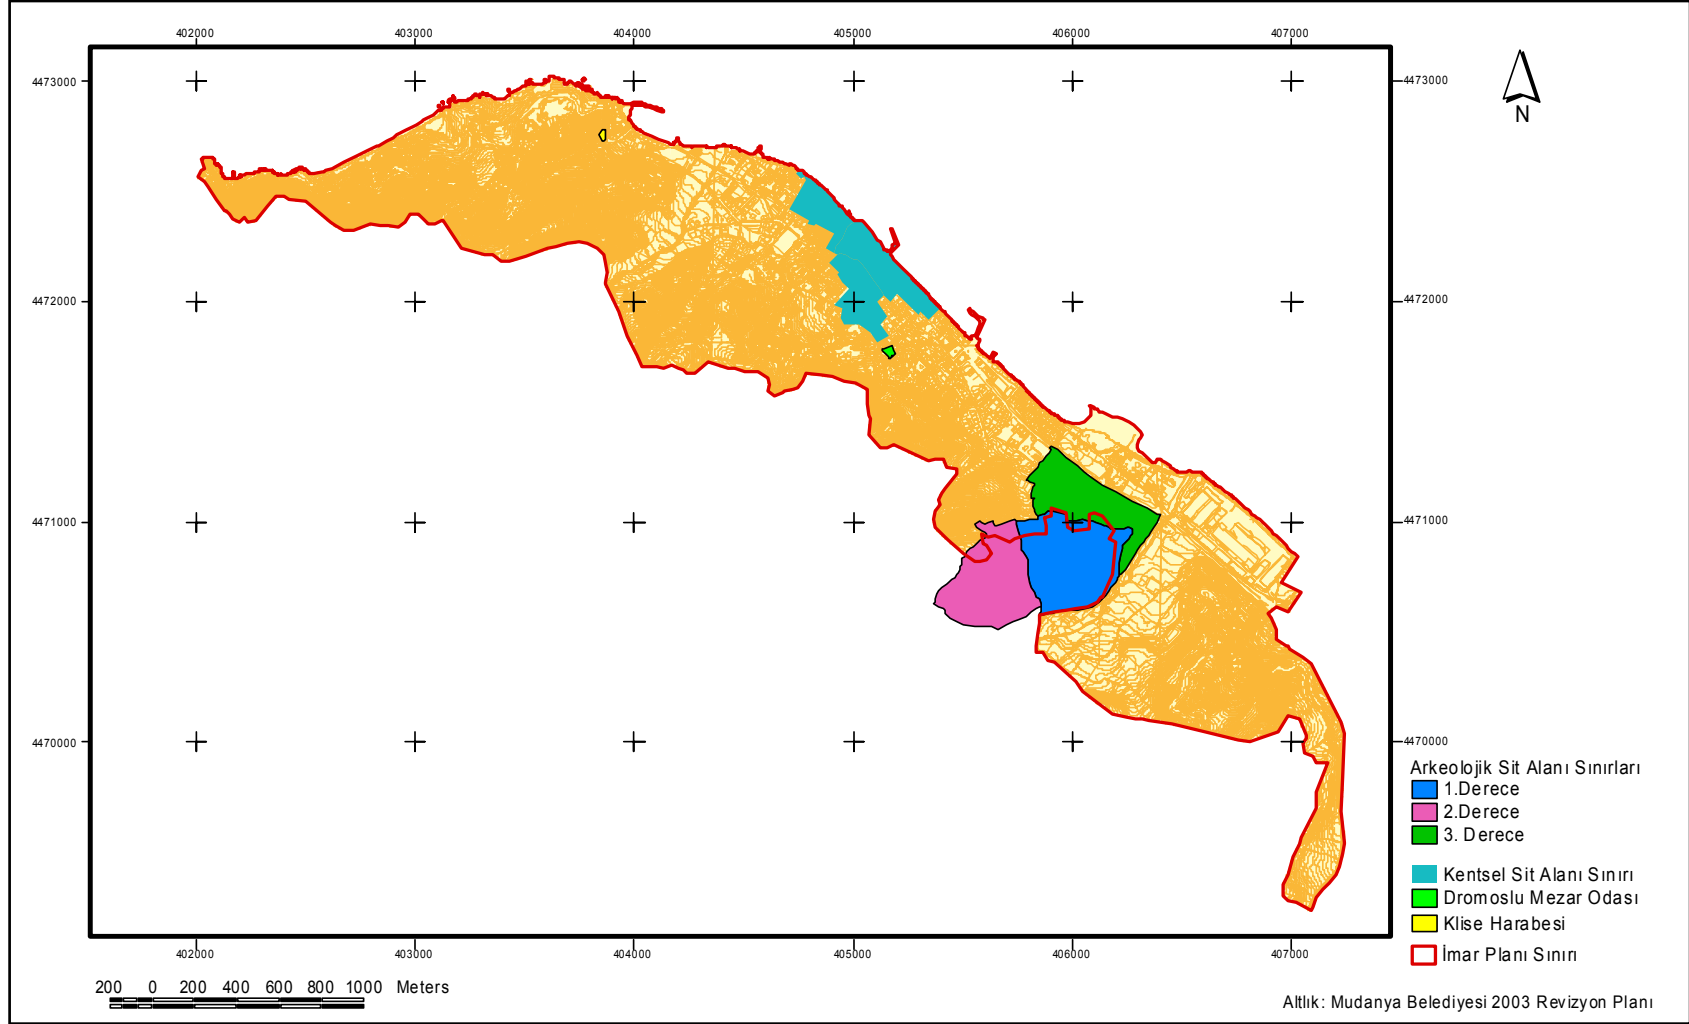
Şekil 3.15 Mudanya Koruma Alanları sınırları

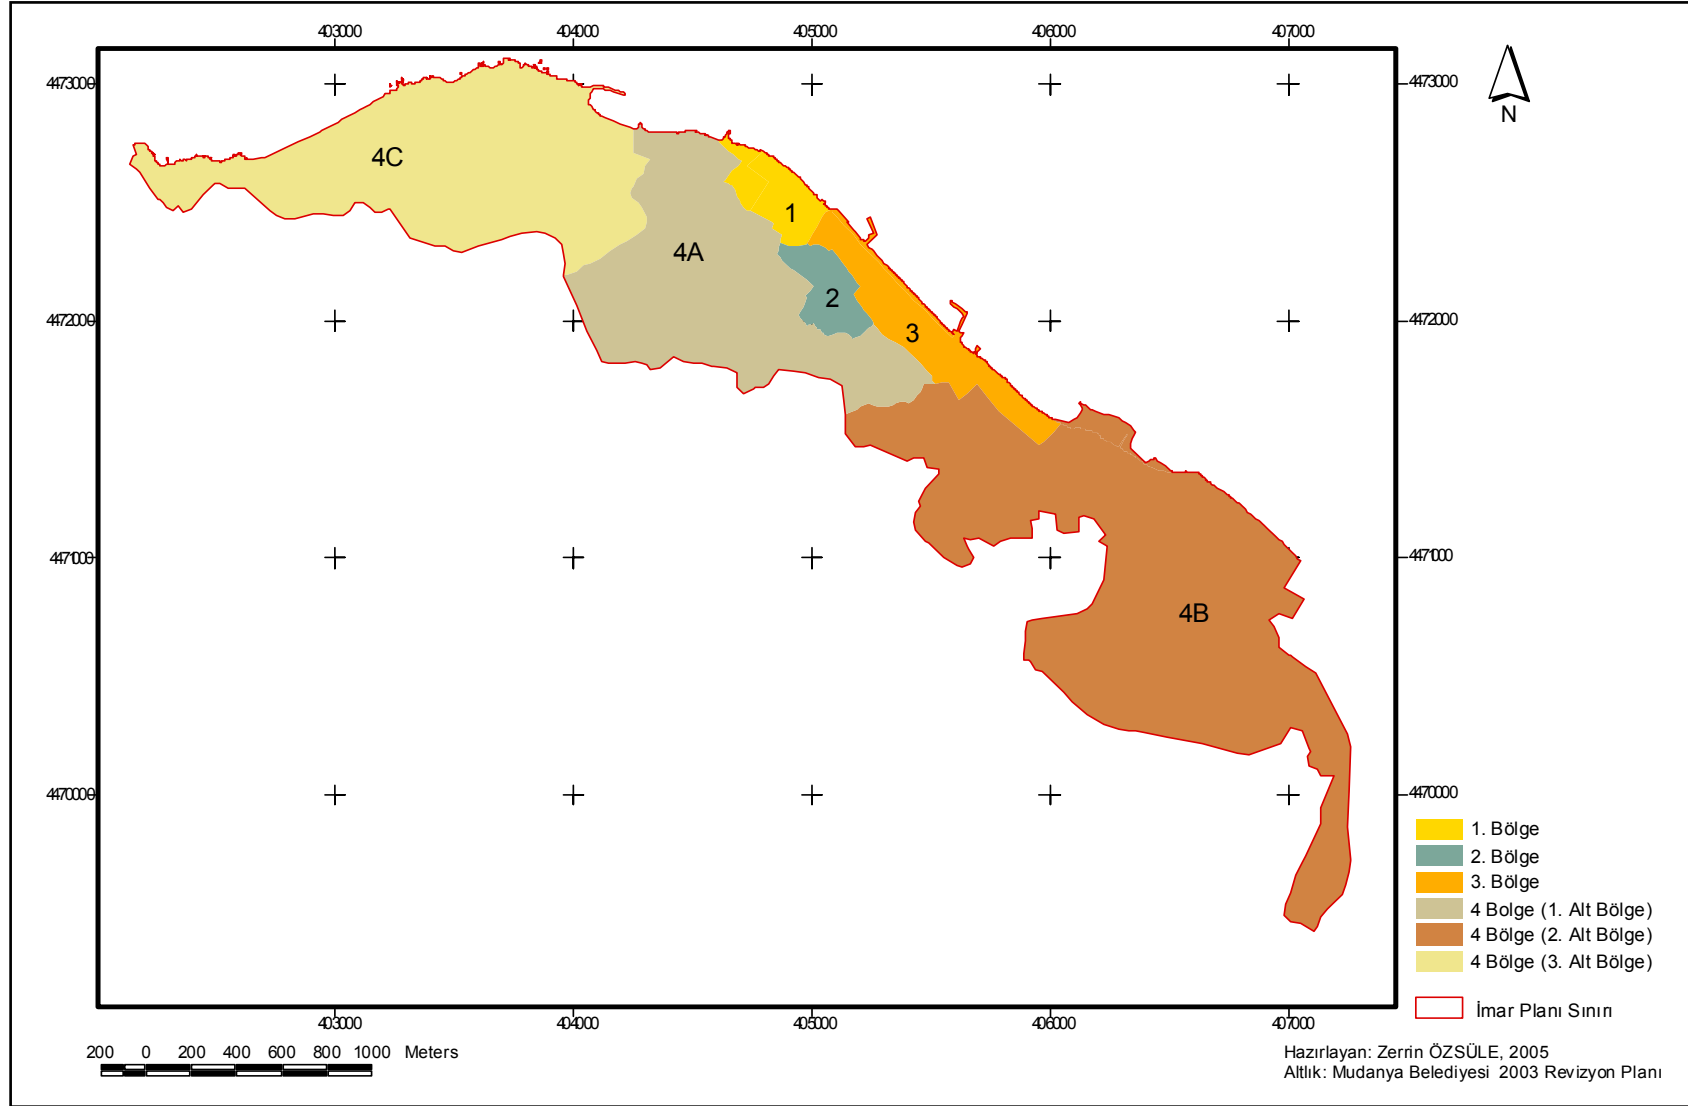
Şekil 4.1 Mudanya peyzaj karakter alanları sınırları

Mudanya’nın tarihsel dokusu içerisinde ayrılan bu dört bölge, incelendiğinde, farklı bazı özellikler gösterdikleri görülmektedir. Bu farklı özelliklerin sebebi topoğrafya, yön, manzara gibi doğal verilerden kaynaklandığı gibi, bölgeye yerleşen halkın kültür farkının da bir sonucu olarak görülmektedir. Özellikle Birinci bölge olarak adlandırılan ve vaktiyle Rumların yerleştiği Giritli Mahallesi, birbirine paralel ve bunları dik kesen sokakların oluşturduğu ızgara planlı yerleşimiyle farklı bir karakter sergilemektedir. İkinci bölge olarak adlandırılan kısım ise, yamacın eğimi üzerine oturmuştur. Türklerin yerleştiği bu kısım, topografik yapının da etkisiyle eğimli ve dar sokaklardan oluşmuş ve hücrelerin birleşmesi gibi organik bir doku meydana getirmiştir. Rumların yerleştiği Giritli Mahallesinin düzgün geometrik yapısından farklı bir karakter göstererek, Türk-Osmanlı kent dokularının genel özelliklerini yansıtmaktadır. Yani ızgara dokuda bitişik düzen etkinken, organik dokuda ayrık ve bitişik düzen birlikte kullanılmıştır. Üçüncü Bölge ilçenin ticaret ve kamu yapılarının toplu olarak bulunduğu ve Türk-Rum mahallelerinin birleştiği bölge olarak göze çarpmaktadır. Dördüncü bölge olarak adlandırılan kısım ise, “Modernleşme” denilen süreçte kimlik değişimi olarak Mudanya’yı da etkileyen ve geleneksel doku ile uyuşmayan yazlık konut, site ve apartmanların oluşturduğu bölgedir. İçinde bulunduğu bölge ve topoğrafyaya uyum kaygısının olmadığı yapılaşma 1982 yılından sonra ilçeyi Bursa’ya bağlayan karayolunun yapılması ve imar planının geç onaylanıp uygulamaya konulması gibi nedenlerden hızlı kentleşme döngüsüne giren bir karakter taşımaktadır.

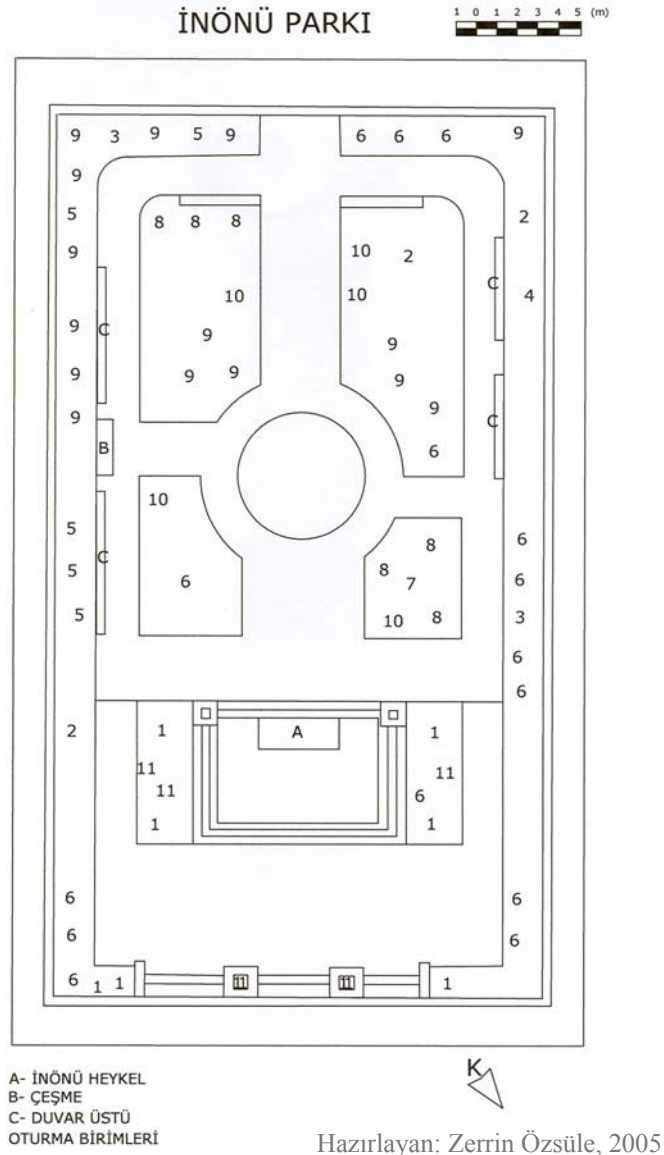
Şekil 4.8 İnönü Parkı (Mütareke Meydanı) Rölövesi

Giritli Mahallesi'ni içine alan birinci alt bölge sınırları içinde Mütareke Evi'nin karşısında yer alan Mütareke Meydan düzenlemesi ve İnönü Parkı veya Mütareke Parkı olarak bilinen alan kamuya açıktır. İsmet İnönü heykeli ve Mütareke anıtının yer aldığı mekan, bir Cumhuriyet Dönemi Parkı olarak düzenlenmiştir (Şekil 4.7). Bu park peyzaj karakter alanının en belirgin yeşil alanını oluşturmaktadır. İnönü Parkı'nda bulunan bitkilerin listesi, park planı ve rölövesi Şekil 4.8'de verilmektedir.

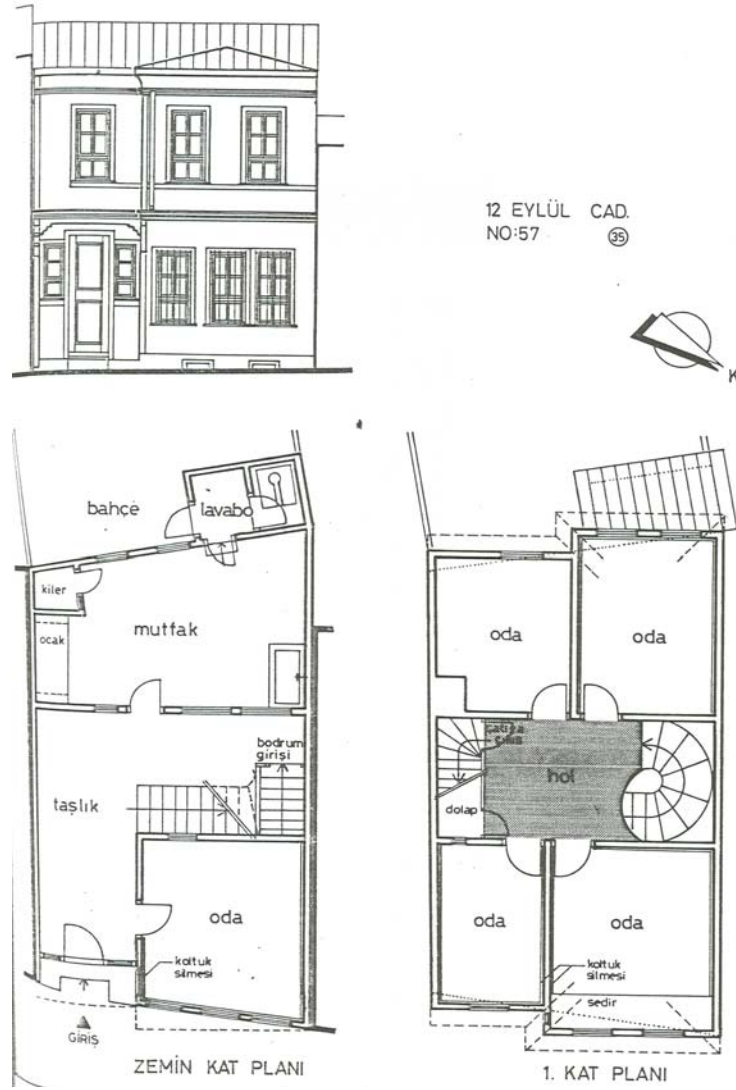
Bölgede en çok tekrarlanan parsel boyutları 4.50-7.00 m.genişliğinde, 8.00-10.00 m. derinliğinde olanlarıdır ve dikdörtgen biçimlenmiş bu parsellere yine dikdörtgen planlı yapılar uygulanmıştır. Bölgedeki konutların oda biçimleri çoğunlukla dikdörtgene yakındır. Konutların hemen hepsinde esas katlarda sokağa "kapalı çıkma" ve balkon yapılmıştır. Yapım sırasında tuvaletin eve dahil edilmediği durumda, bu mekan bahçeye yapılan müstemilat ile çözülmüştür. Konutların birçoğu bacalı olarak tasarlanmadığından ihtiyaç doğrultusunda soba boruları cephe duvarını veya pencereyi delerek dışarıya ulaştırılmışlardır. Bu durum yapının tahribatına neden olmakta ve sokak silüetini olumsuz etkilemektedir. Konutların çatıları çoğunlukla kırma çatı ile örtülü ve oluklu (alaturka) kiremit kaplıdır (Aydoğan, 1994).

Şekil 4.11 Birinci bölgede en çok rastlanan plan tipi (Aydoğan, 1994).

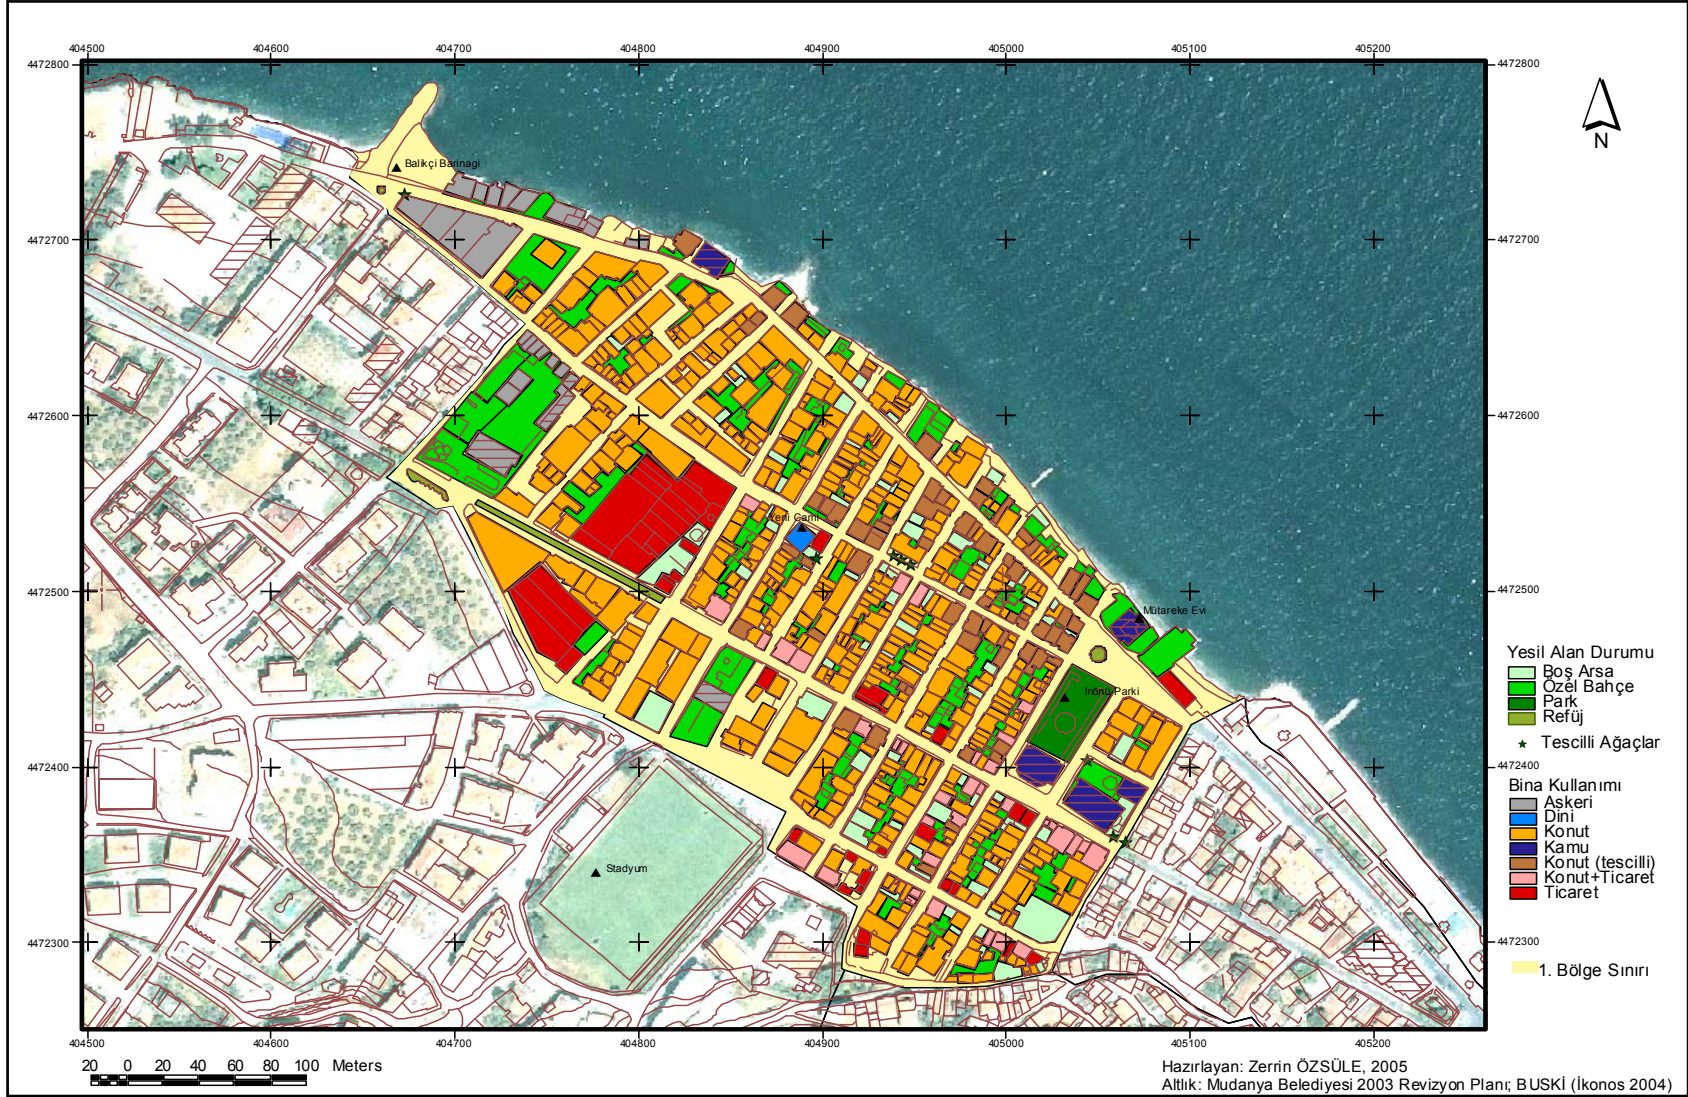
Şekil 4.12 Birinci peyzaj karakter alanının mevcut durum analizi

Şekil 4.12'de ise bölgedeki yapıların işlevlerine göre dağılımı ve yeşil alan durumu verilmektedir.

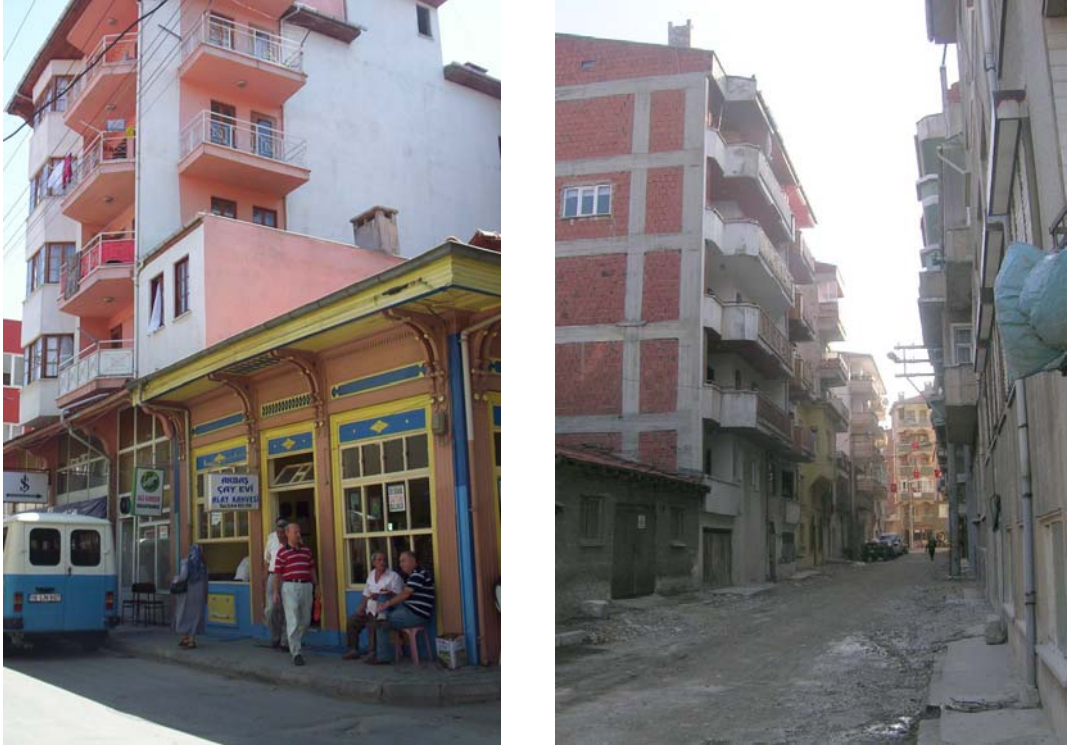
Dokuyu zedeleyen bu yapılar genellikle düşük inşaat kalitesi, oranları bozuk pencere ve kapı boşlukları, dar enleriyle kullanım dışı balkonları, kimi teras kimi çatılı üst örtüleriyle artık ülkemiz genelinde bilinen bir örnek oluşturan çok katlı yapı düzenindedirler ve yeterli bir açıklığa sahip olmayan yolların iki yanında dizilmeleriyle hem teknik hem de kentsel estetik açısından oldukça kötü bir görsel değere sahiptirler.

Şekil 4.13 Giritli Mahallesi'nde geleneksel doku ile uyumsuz apartmanlar, 2005

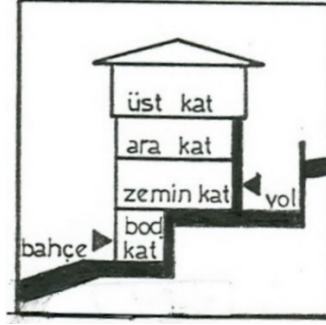
Yapıların çoğunda giriş kapıları zemin katta yer almaktadır. Arazinin eğiminden elde edilen bodrum katı bahçe ile bağlantıyı sağlamaktadır (Şekil 4.14).

Şekil 4.14 Kenan Doğruöz evi kesiti (Envanter No:6)

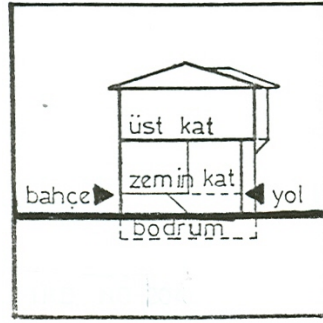
Zemin katta bulunan yaşama mekanını sokak kotundan yükseltmek ve bu bölümün altını bodrum olarak değerlendirmek üzere zemin katta kot farkının yapıldığı yapılar da bulunmaktadır (Şekil 4.15).

Şekil 4.17 Zemin katta kot farkının yapıldığı ev kesiti (Envanter no: 150)

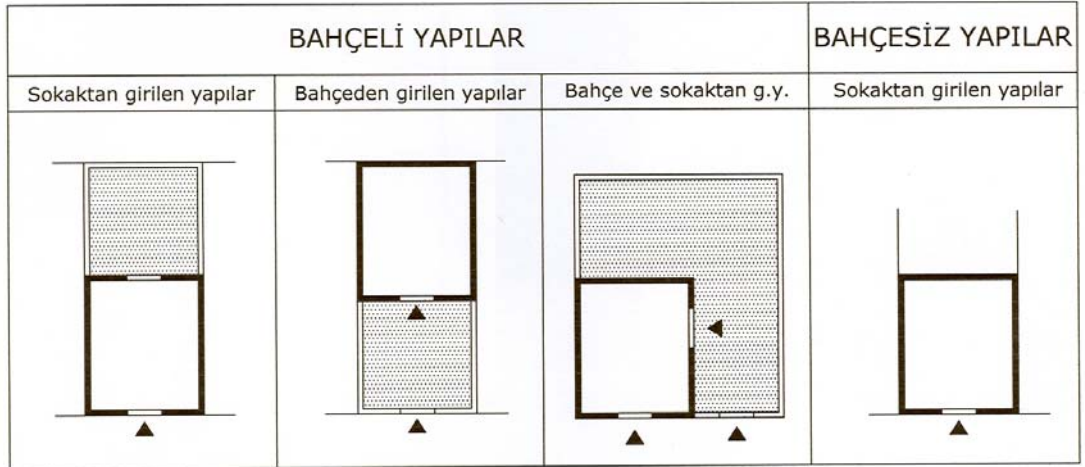
Şekil 4.24 İkinci peyzaj karakter alanında sokak-parsel-yapı ilişkisi

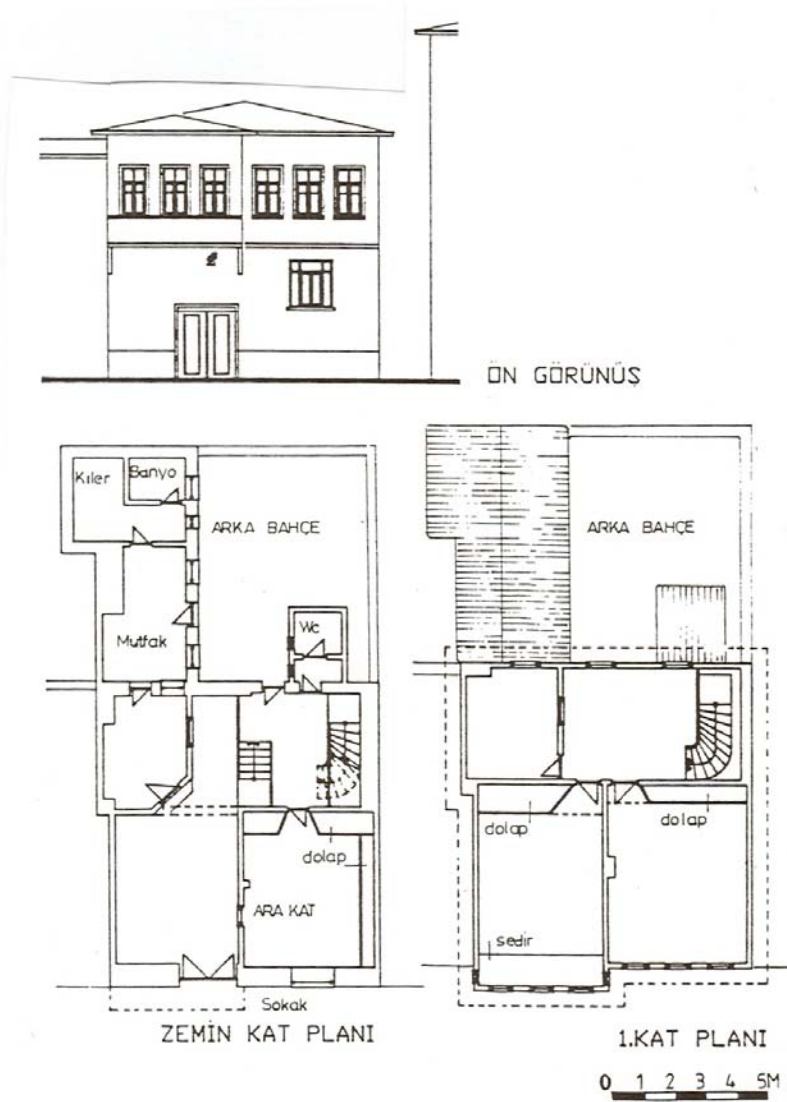
Şekil 4.28 İkinci Bölgede en çok rastlanan konut plan tipi (Çağlarım, 1994).

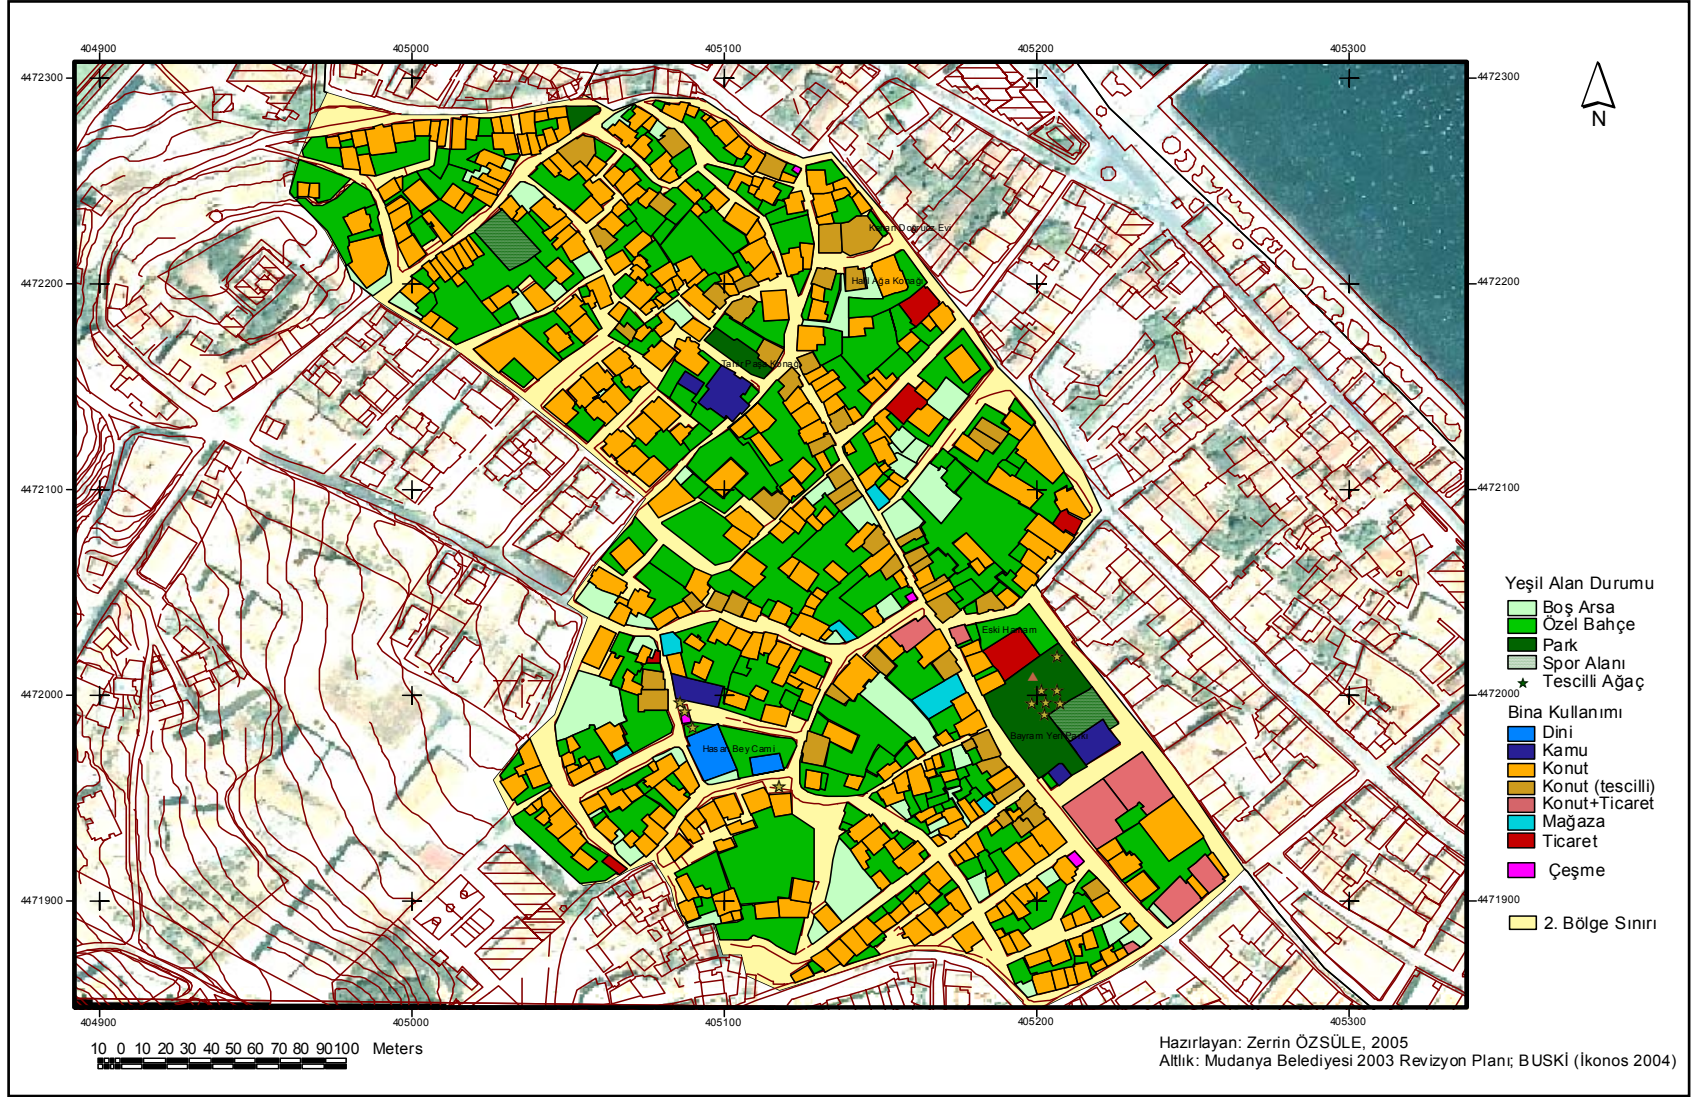
Şekil 4.30 İkinci peyzaj karakter alanının mevcut durum analizi

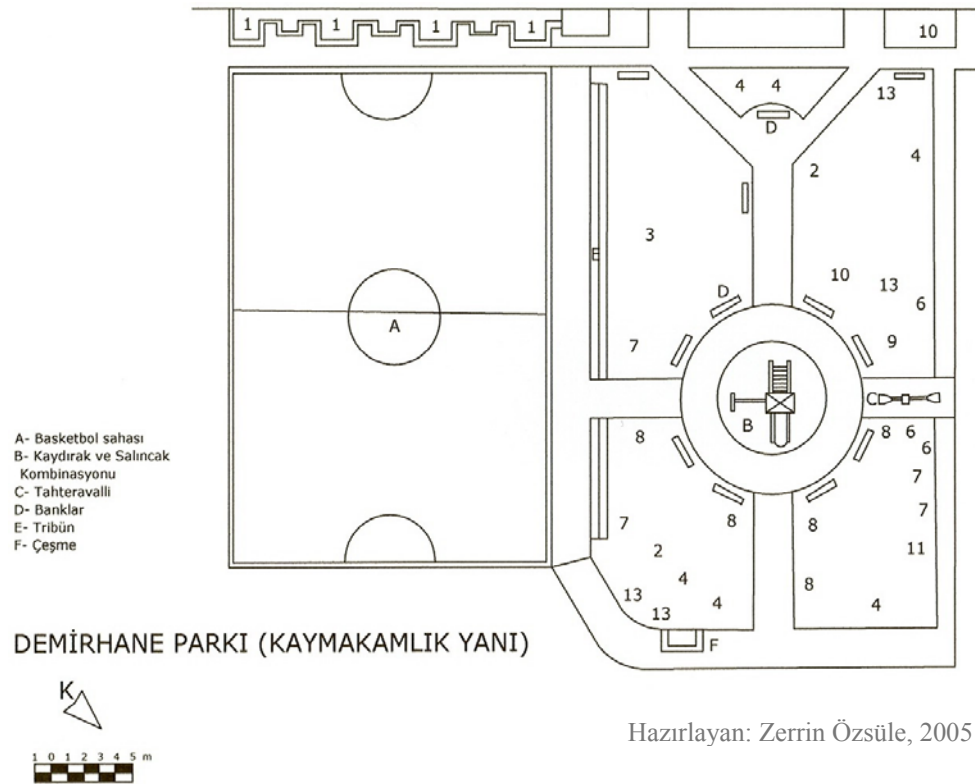
Şekil 4.34 Demirhane Parkı rölövesi
