**İSTANBUL ÜNİVERSİTESİ  
FEN BİLİMLERİ ENSTİTÜSÜ**

**DOKTORA TEZİ**

**GELENEKSEL YERLEŞİMLERİN KORUNMASI  
AÇISINDAN KÜLTÜREL PEYZAJ DEĞERLENDİRMESİ:  
MUDANYA ÖRNEĞİ**

**EYLÜL, 2005**

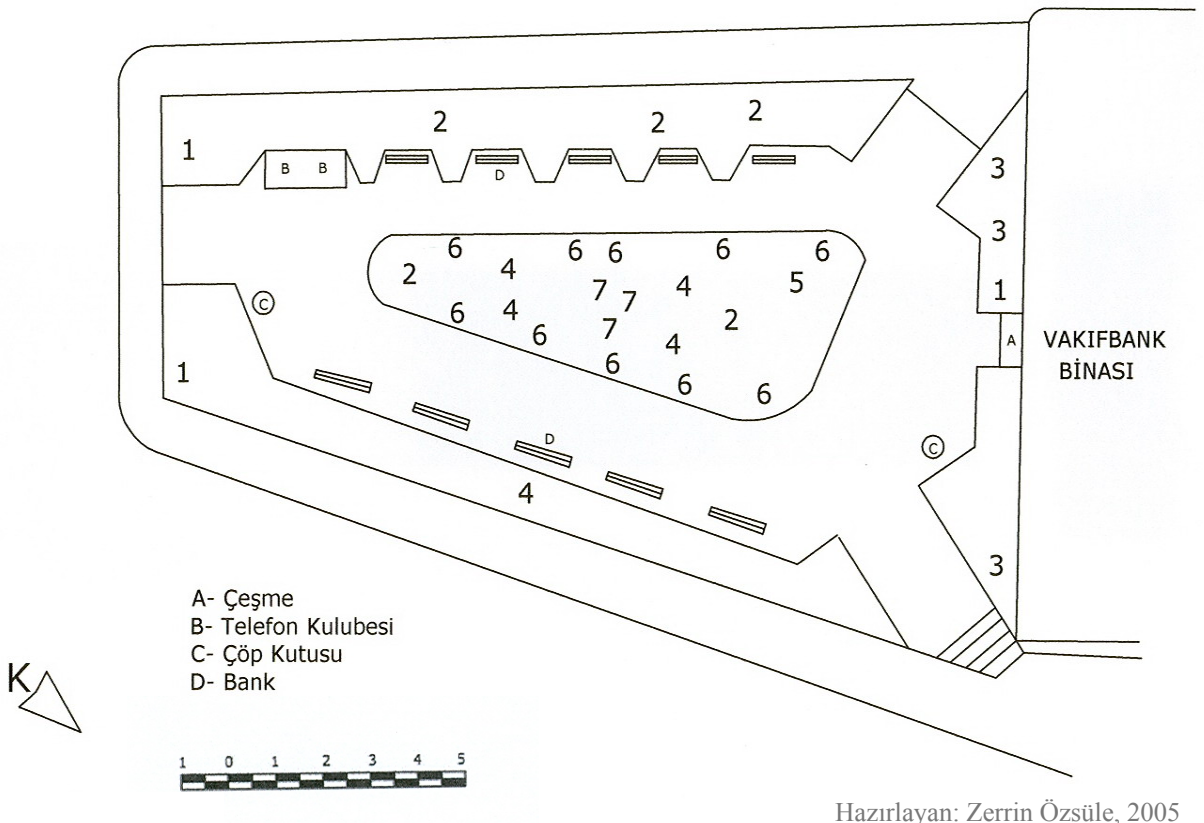
Şekil 4.35 Belediye binası önündeki parkın rölövesi

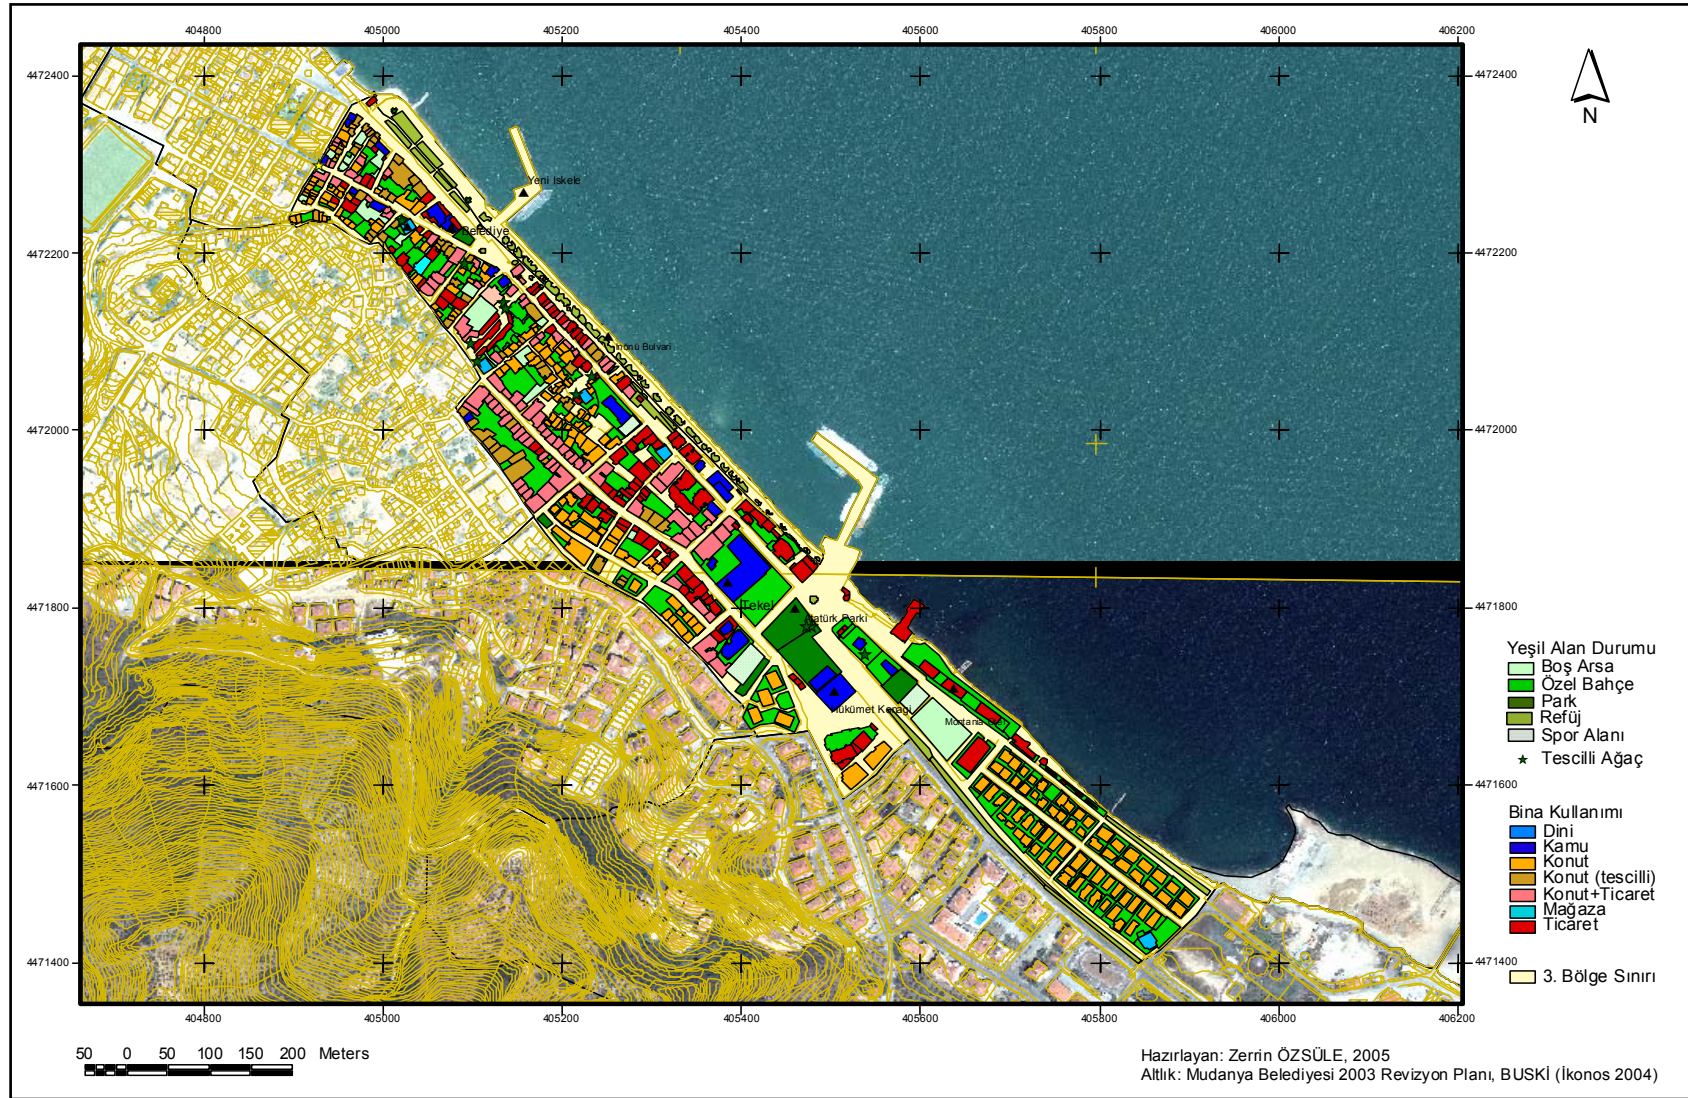
Şekil 4.38 Üçüncü peyzaj karakter alanının mevcut durum analizi

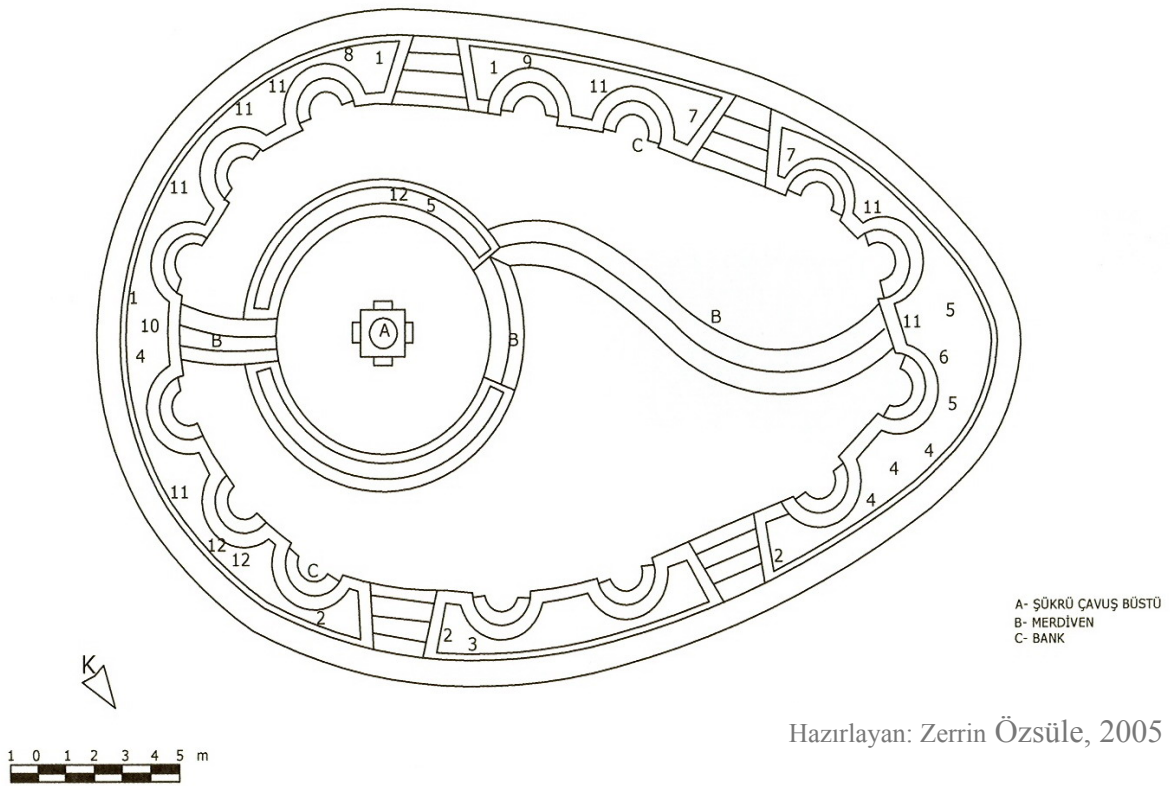
Şekil 4.42 Şehit Şükrü Çavuş Parkı Rölövesi

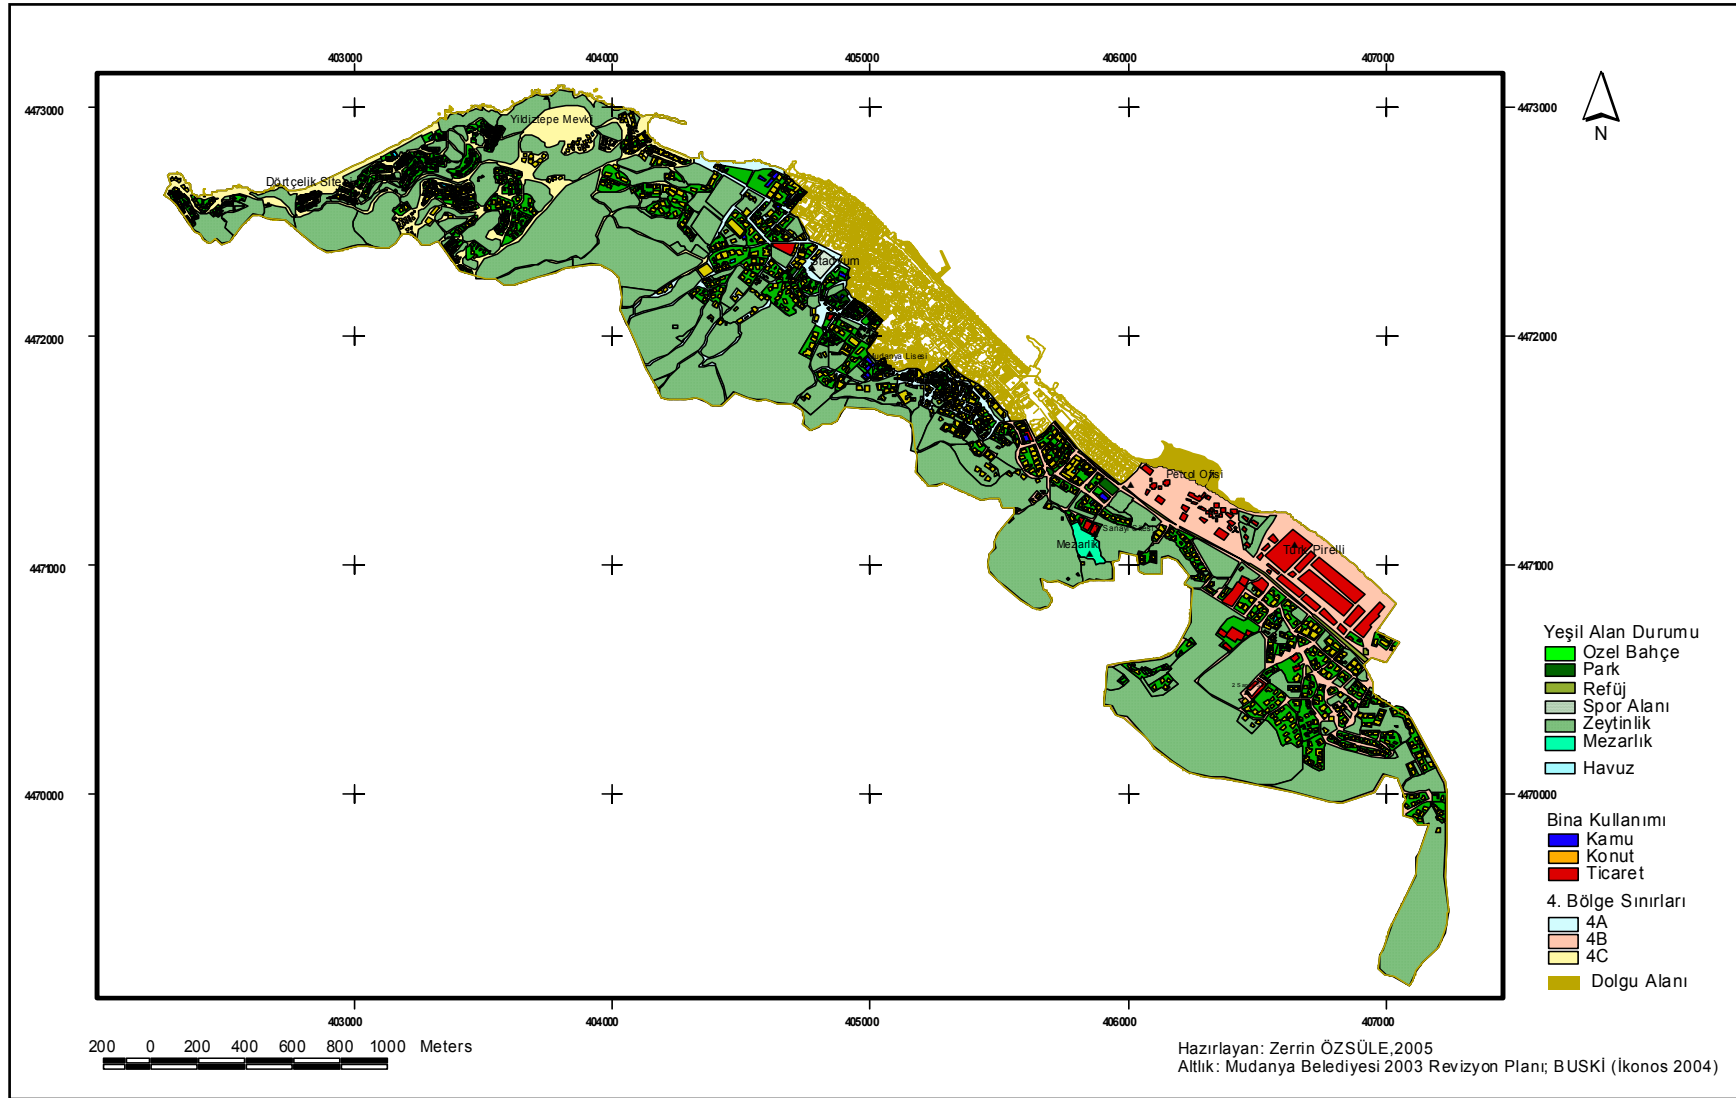
Şekil 4.45 Dördüncü peyzaj karakter alanı mevcut durum analizi

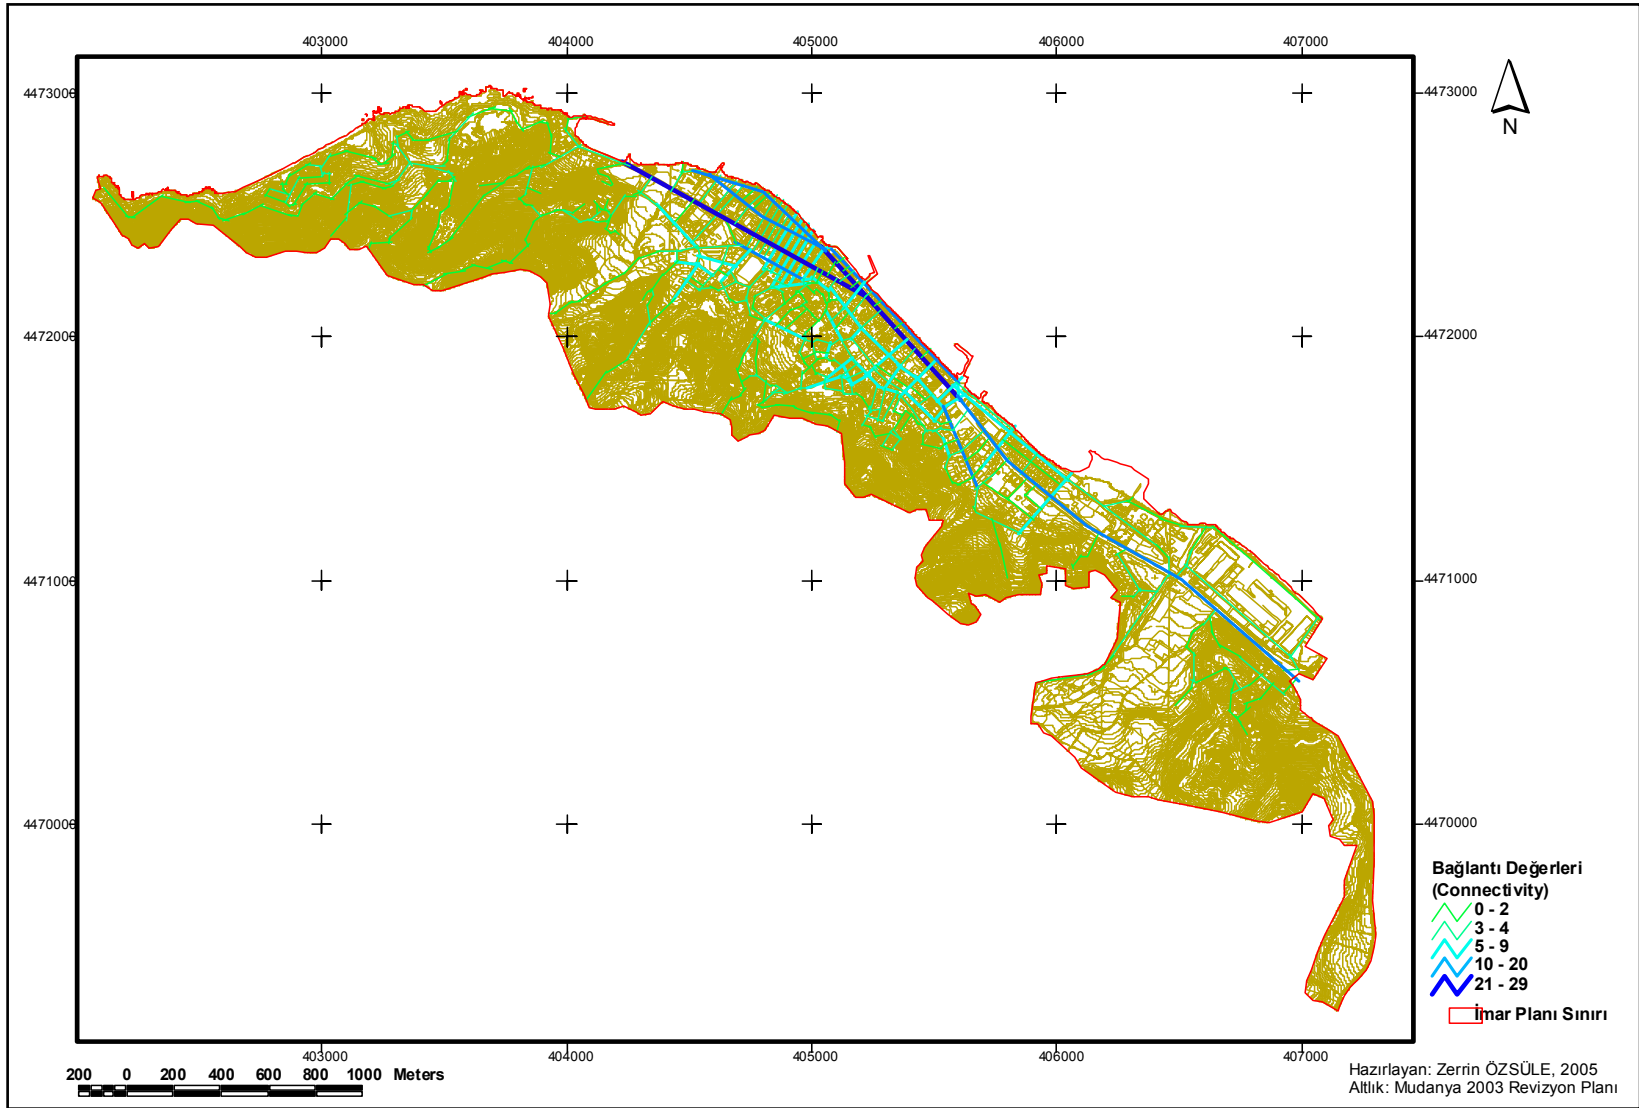
Şekil 4.47 Mudanya kent merkezine ait bağlantı haritası

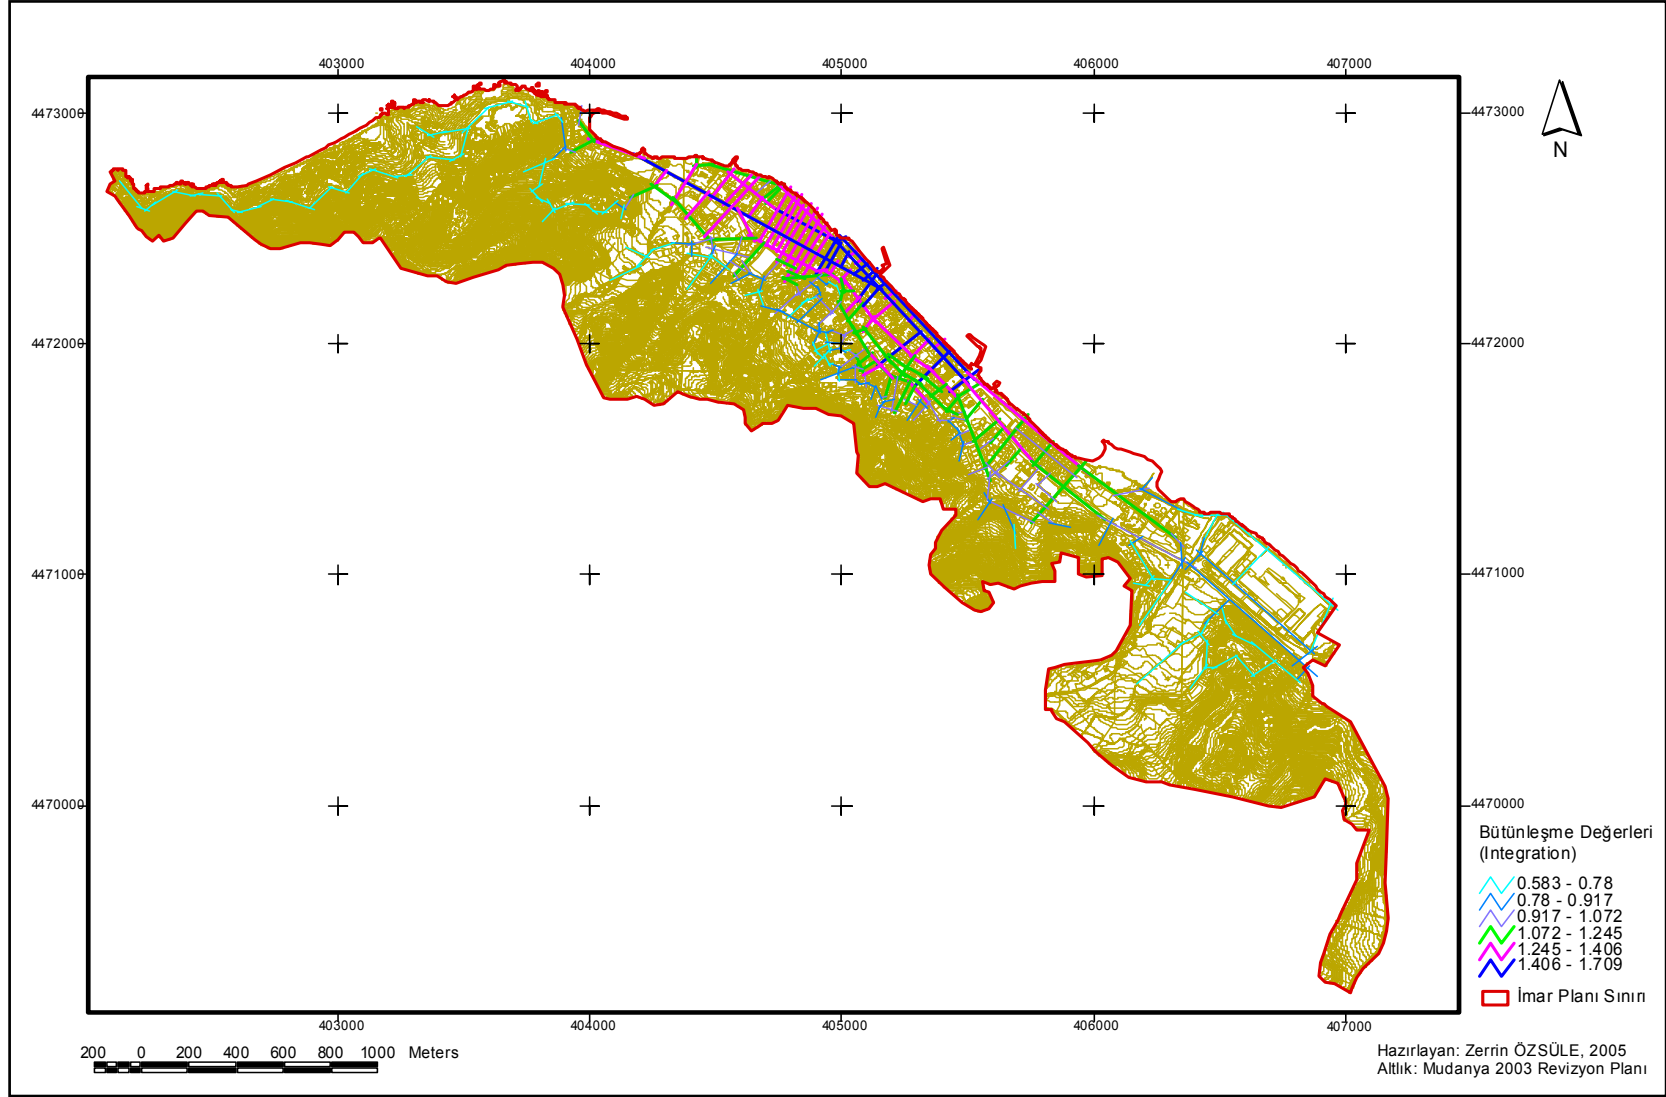
Şekil 4.48 Mudanya kent merkezine ait bütünleşme haritası

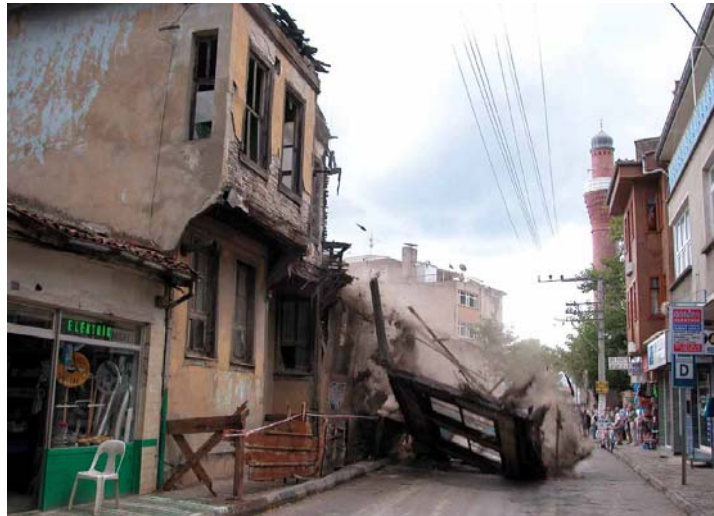
Şekil 5.1 Sit alanı sınırları içinde bakımsızlıktan çöken bir ev (Sinan Şentürk Arşivi)
