T.C.
İstanbul Üniversitesi
Sosyal Bilimler Enstitüsü
Coğrafya Anabilim Dalı

Doktora Tezi

BOLAMAN ÇAYI HAVZASININ
(ORDU)
UYGULAMALI JEOMORFOLOJİ ETÜDÜ

İstanbul, 2008

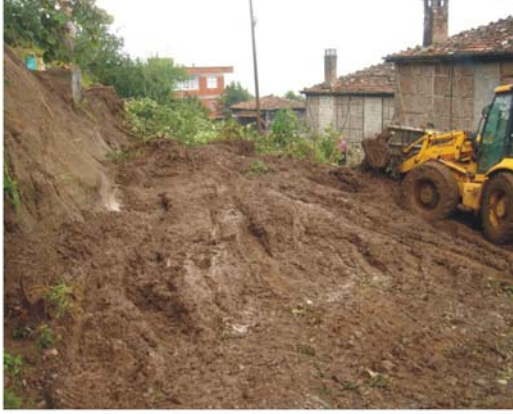
Foto :1 30.Haziran 2006'da sağanak yağışlar sonrasında oluşan sel ve sonrasında toprak yolların durumu (Aslan Cami- Fatsa).

30 Haziran 2006 da yaşanan sel sonucunda sahil yolu saatlerce ulaşıma kapanmıştır. Toprak ve ya stabilize köy yolları tahrip olmuştur (Foto1) . Yerleşim

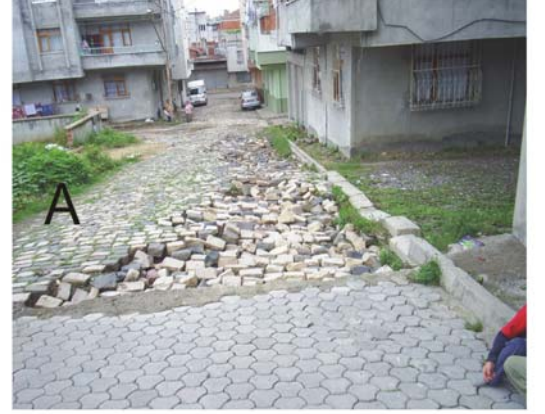
Foto :2 Fatsa Dere üstü mahallesi. Selden sonra.

alanlarının içme suyu ve kanalizasyon şebekeleri zarar görmüştür(Foto 2, 3, 4, 5, 6, 7). Cadde ve sokaklar selle taşınan çamur örtüsüyle kaplanmıştır. Birçok işyerinde farklı boyutlarda maddi zararlar meydana gelmiştir (Foto 7, 8, 9,10).

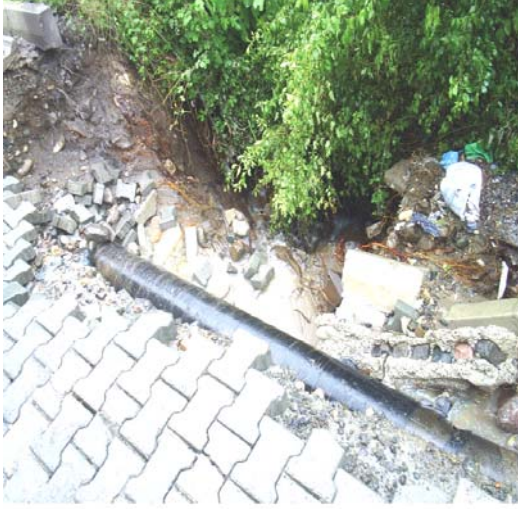
Foto :7 Dereüstü mahallesinde sağanak yağışla yolun bir bölümü küçük bir heyelanla tahrip olmuştur.

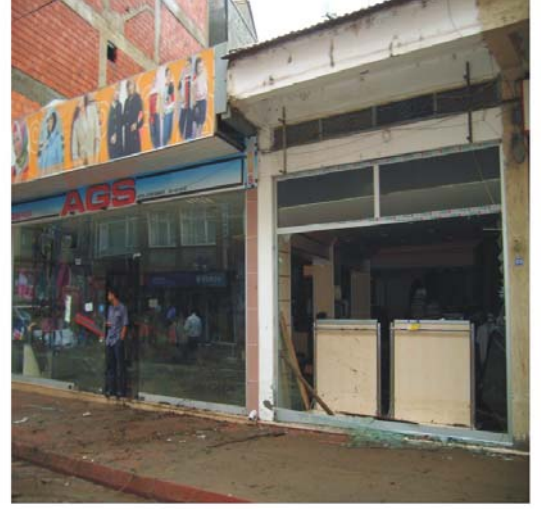
Foto :8 Fatsa şehir merkezinde selden zarar gören işyerleri.

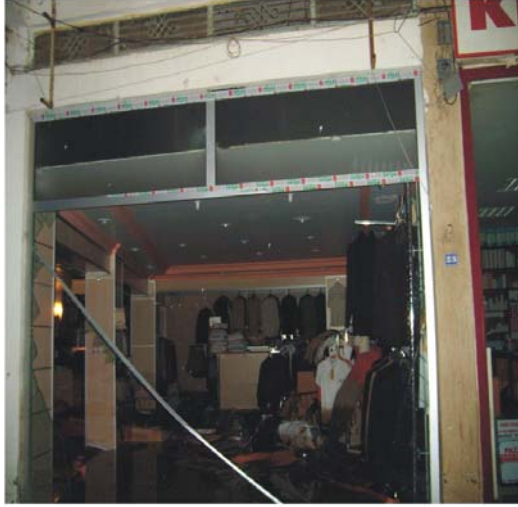
Foto :9 Fatsa şehir merkezi selden zarar gören işyerleri.

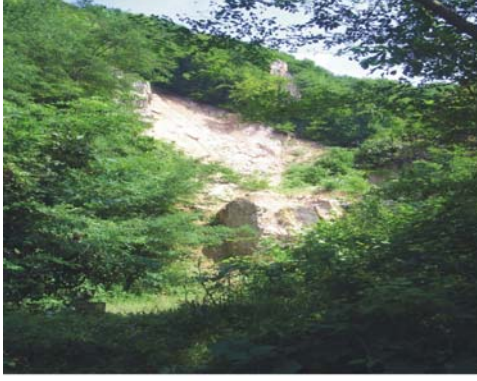
Foto : 11 Korgan yolu üzerinde gerçekleşen kaya düşmeleri.

İnceleme sahası için kütle hareketleri önemli sorunlardan biridir. Özellikle heyelan ve kaya düşmeleri yerleşim alanları ve ulaşım güzergâhları için ciddi tehdit unsurudur. Korgan yol güzergâhında yamaçlarda meydana gelen kaya düşmeleri (Foto 11) yanında, Ilıca beldesi yatılı ilköğretim okulu yakınında meydana gelen heyelan, ilköğretim okulunu tehdit etmektedir (Okulda 150'si yatılı, toplam 400 öğrenci eğitim görmektedir). Korgan'daki aktif heyelan yerleşim alanları için çok ciddi bir tehdittir (Foto 12). Heyelan içerisinde geçirilen yol dışında, heyelan içerisinde yer alan evler tehlikenin çokta uzakta olmadığını göstermektedir.

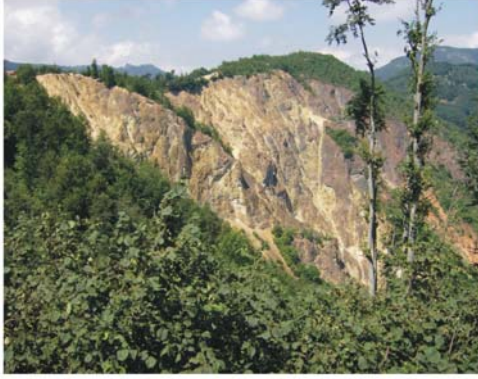
Foto :13 Yarbaşı heyelanı.

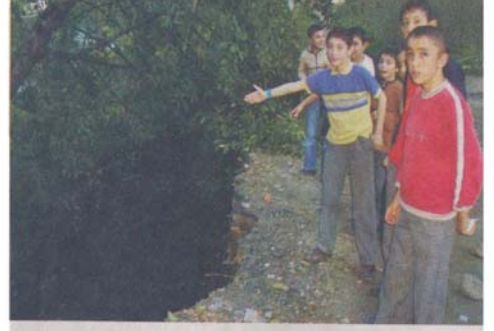
Foto : 12 Ilıca Beldesindeki yatılı ilköğretim okulu yakınında meydana gelen heyelan okul için büyük tehdit oluşturmaktadır (Milliyet Gazetesi 13.11.2006)

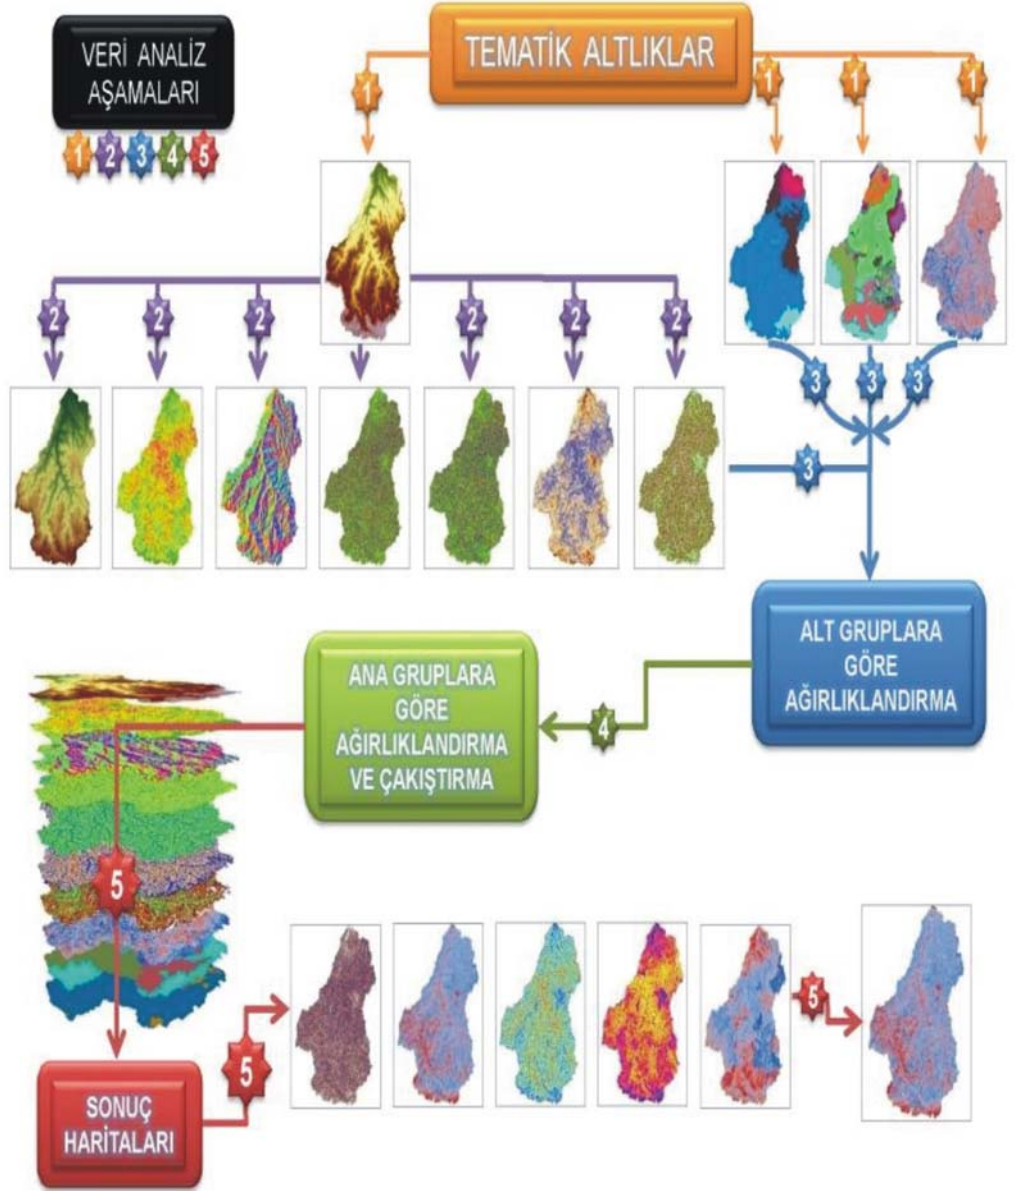
Şekil:2 Bolaman Çayı afet risk zonlaması uygulamasında akış seması.

Afet Türü	Yükseklik	Eğim	Bakı	NDVI	Toprak	Topografik Geçirimsizlik	Akarsu Aşındırma Gücü	Profil Yamaç Eğriselliği	Plan Yamaç Eğriselliği	Jeoloji
Seyelan	2	5	2	4	1	3	5	-	-	-
Sel	2	5	3	4	1	4	5	-	-	-
Taşkın	4	5	3	4	2	5	3	-	-	-
Erozyon	-	5	3	2	3	2	4	4	4	-
Kütle Hareketi	2	5	3	3	3	3	3	3	3	5

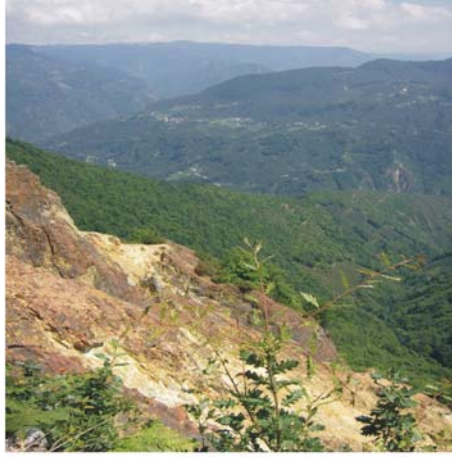
Foto :17 Yarbaşının güneybatısında yeralan dasitler.

Dasit, Yarbaşı, Korgan'ın kuzeyi ve Çamaş'ın güneydoğusunda mostra vermektedir (Foto 17). Kabataş yakınlarında da yoğun olarak gözlenmektedir. Açık pembe, açık gri renkte olup kuvvetli ayrışmaya uğramıştır. Ayrışmaya uğradıktan sonra rengi kirli gridir. Yer yer breşik yapı göstermekte, yer yerde andezit daykalarıyla kesilmektedir. Dasitler Meastrihtiyen öncesi olası Kampaniyen (?) yaşlıdır (İ.Terlemez ve A.Yılmaz 1980) (Tablo 7) .

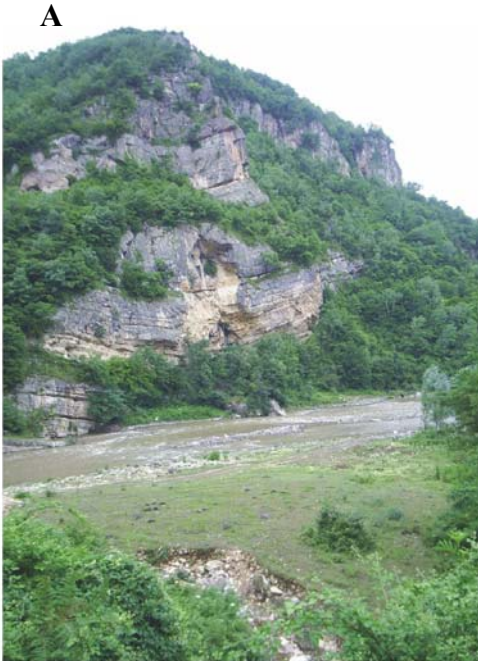
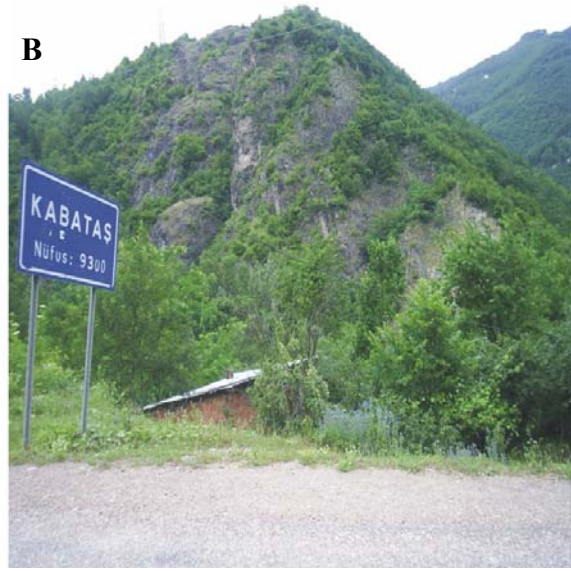
Foto :20 A Bolaman Çayı vadisi içerisinde Kretase yaşlı kireç taşları içerisinde tünemiş senklinal. B Volkanik kayalar (Kabataş).

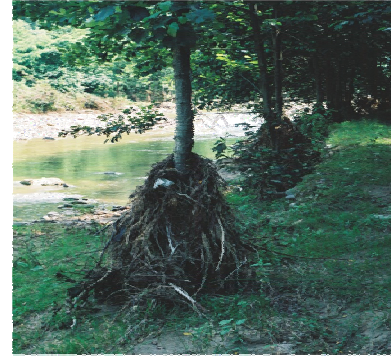
Foto: 21 Sel sırasında ağaç gövdelerine takılmış bitki parçaları.

Bolaman çayı havzası yağışın yıl içine dengeli dağılışı gösterdiği, yıl içinde fazla yağış alan kaynak ve mansap arasındaki yükselti farkının fazla olduğu akarsulardan oluşmaktadır. Havzayı oluşturan akarsular, uzun boylu ve debileri nispeten yüksek ve bütün yıl yataklarında su bulunduran daimi akarsulardır. Genellikle sağanak yağışlardan sonra debileri ani olarak yükselir. Bu dönemde yataklarından taşarak akarlar. Sağanak yağışlardan sonra vadi tabanına yakın ağaç gövdeleri üzerinde 1,5–2m. yükseklikte takılmış bitki kalıntılarının bulunması sağanaktan sonra su seviyesinin çok fazla yükseldiğinin göstergesidir (Foto 21). Sağanak yağışlardan sonra meydana gelen debideki artış, taşınan malzeme miktarında da artışlara neden olur. Küçük akarsularda bu miktardaki malzemeyi sürekli taşımak mümkün olmadığından eğimin azaldığı yerlerde bırakmak zorunda kalırlar ya da bu yüzen malzeme ağaçlara takılırlar.

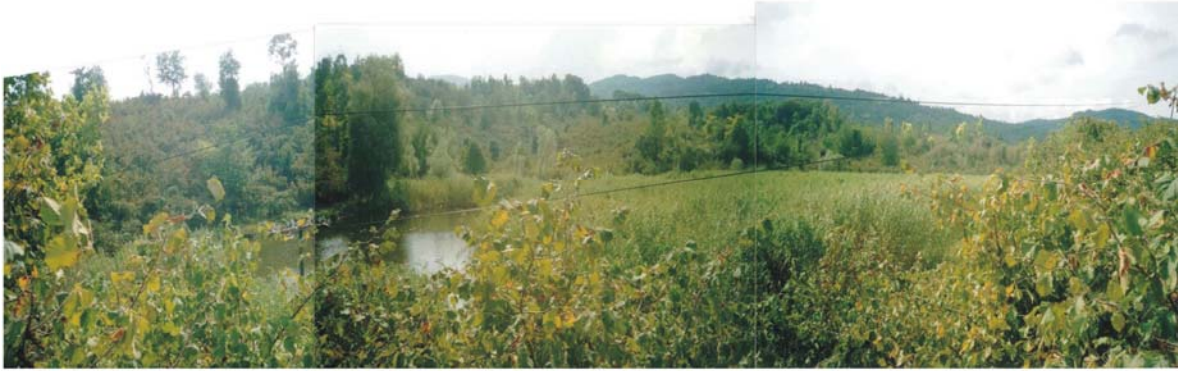
Foto:24 Gaga Gölü. İnceleme sahası içinde yer alan heyelan göllerinden biridir.

Gölü meydana getiren heyelanın ne zaman oluştuğu kesin olarak bilinmemektedir (Foto 24A). Topul mahallesinin güneybatısından kopan Kretase – Eosene ait kırıntılı ve karbonatlı kütleler içerisinde yer almaktadır. Gölün gideğini olmama sına rağmen suları tatlıdır. Göl heyelan içerisinde meydana gelen sızmalarla beslenmektedir. Bu durum da gölün sularının tatlı olmasını açıklar.

Gaga gölünde içerisinde yer aldığı heyelan inceleme sahası içerisinde ki en büyük heyelanlardan biridir. Bu heyelan Fatsa'nın 5 km. güneyinde yer alır (Şekil 26) (Foto 24). Gaga gölü heyelanının topuk kısmında heyelanın içinden sızan suların birikmesiyle oluşan heyelan gölüdür. Korgan'ın doğusunda yer alan heyelanla (Foto 16) Gaga gölünü meydana getiren heyelanların oluşumunda yamaçları oluşturan malzemelerin rotasyonal olarak yer değiştirmeleri etkili olmuştur.

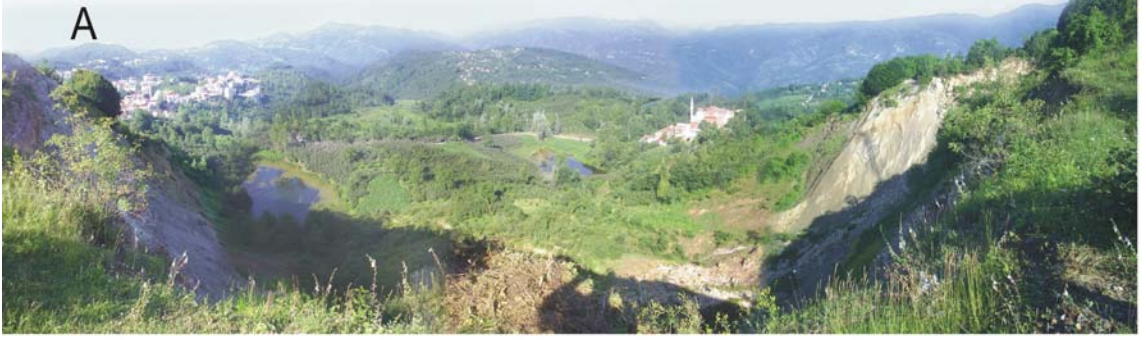
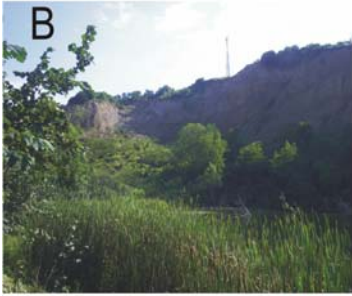
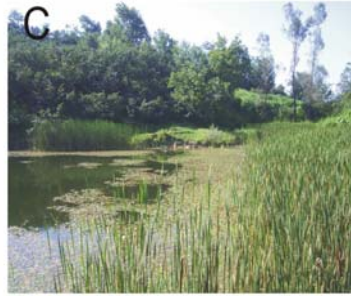
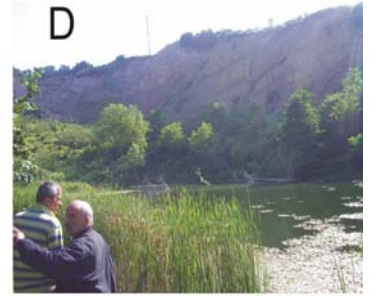
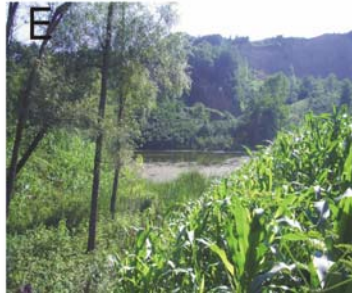
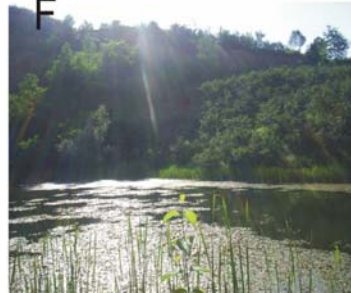
Foto:25 A Sülüklü Göl, gölü meydana getiren heyelan içerisinde iki çanaktan oluşmaktadır. Tipik heyelan göllerinden biridir. (Heyelanın taç kısmından kuzeye bakış)
Foto:25 B, C, D, E, F Sülüklü Gölü'nü oluşturan heyelan ve Sülüklü Göl'den görünüm. (Güneyden bakış.)

İnceleme sahası içerisinde yer alan heyelan göllerinden biride Korgan'da yer alan Sülük gölüdür (Foto 25) . Yaklaşık 840–820 metreler arasında yer alır.

Aktif bir heyelan içerisinde yer alan Sülük gölü üç çanaktan oluşmaktadır. Heyelan içerisindeki hareketlere bağlı olarak oluşan sırt gölü iki parçaya ayırmış olmalıdır. Göl heyelan içerisinden sızan sularla beslenmektedir. Yüzeiden gidegeni yoktur. Zeminden sızmalarla göl sularını göl dışına ulaştırır. Bu nedenle suları tatlıdır.

Gölün kapladığı alan yağışlı devrelerde genişlemektedir. Bazı dönemlerde 200 metre çapında bir alana göl suları yayılmaktadır. Gölün batıda yer alan parçası daha büyüktür. Derinliği yaklaşık 7-8 metredir. Gölün içerisinde yer aldığı heyelan aktif olduğu için şüphesiz gölün boyutları zaman içerisinde kütle hareketlerine bağlı olarak daha da değişecektir.

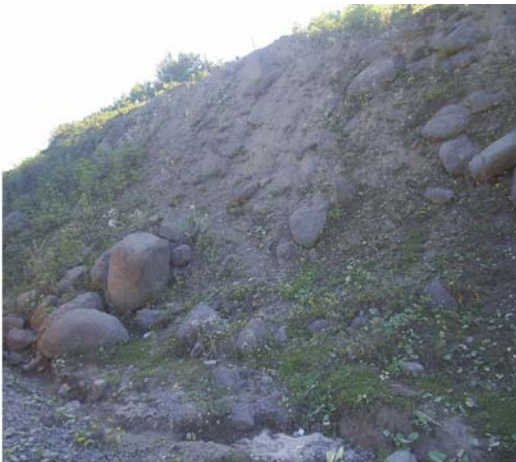
Foto:26 Dıpköy'de kolüviyal topraklar.

İnceleme sahası içerisinde kolüviyal topraklar Keş ve Eceli çaylarına ait vadi içlerinde oldukça dar alanlarda gözlenir. Eceli vadisinde Korgan'ın kuzeydoğusu ve güneybatısında; kıyıya yakın yerlerde, Dıpköy yakınlarında farklı boyutlarda malzemelerden oluşmuş kırmızımsı renkte kolüviyal topraklar yer alır. (Foto 26, 27).

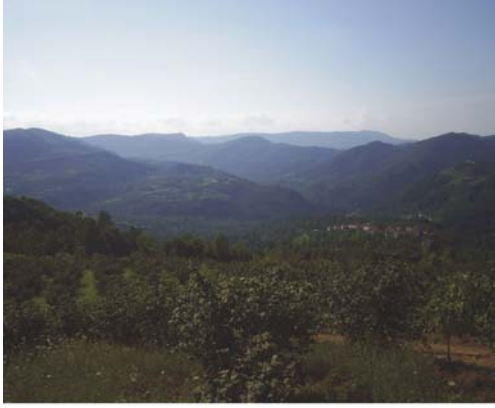
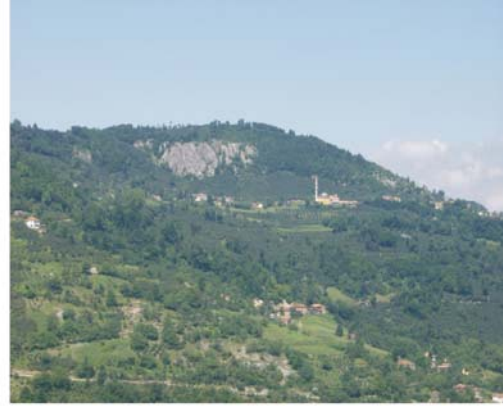
Foto : 36 Platoluk saha (Korga'nın Güneyi) **Foto :37** Platoluk saha (Elbeyli)

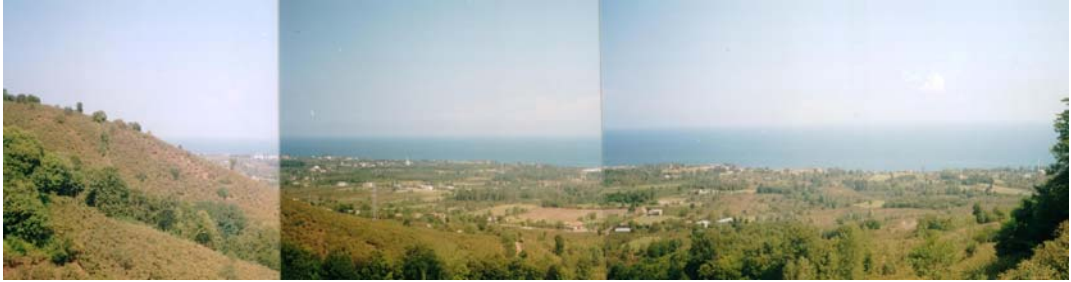
Foto : 38 Kıyı Ovası

Bolaman çayı taşıdığı alüvyonlarla küçük bir koyu doldurmuştur. Akarsunun taşıdığı alüvyonlarla akarsunun ağız kısmında oluşan kıyı ovası denize doğru fazla gelişmemiş ve delta karakteri kazanamamıştır (Foto 38). Bolaman ırmağının ağız kısmında izobatların kıyıya yakın olması, dar şelf alanı, dalgaların kıyıya yakında çatlması, akarsularla taşınan alüvyonların denize taşınmasına neden olmaktadır. Bu süreç ırmak ağızlarındaki kıyı ovalarının gelişimini yavaşlatmaktadır. İnceleme sahası içerisinde da kıyı ovaları fazla yer kaplamasa da yoğun olarak nüfuslanmış yerlerdir. Fatsa dar kıyı ovası üzerinde gelişmiş saha içerisinde ki en önemli yerleşim alanıdır (Foto 44).

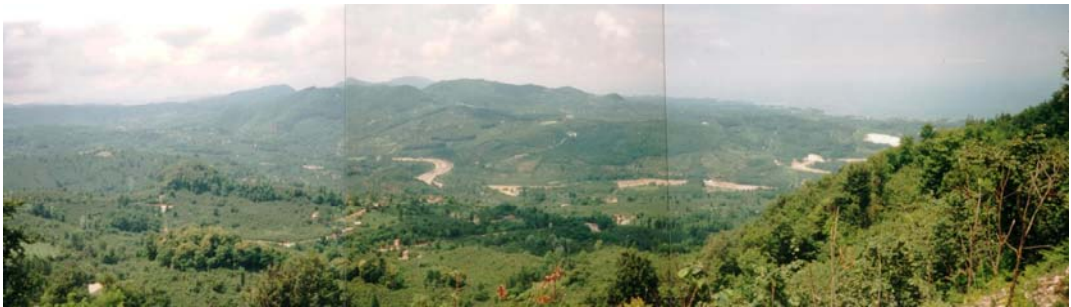
Foto : 39 Vadi tabanları da sahada yer alan sınırlı düzlük alanlardır.

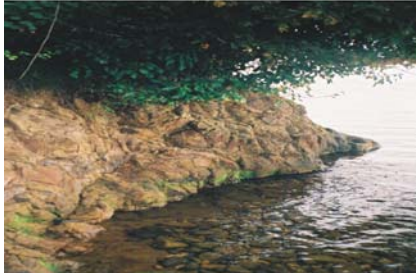
Foto:40 Güncel falez

İnceleme sahasında kıyıları genellikle yüksek kıyı özelliğindedir. Plato alanında yer alan yamaçlar kıyı bölgesinde aniden falez ile sonlanmaktadır (Foto 40, 41). Kumsallar, bu falezler önünde ince şeritler halinde uzanır (Foto 42). Kumsallar yanal devamında yer yer kesintiye uğrar. Bu kesimlerde anakaya, dolgularla şekillendirilerek dalga aşındırma platformları (abrazyon düzlükleri) meydana gelmiştir (Foto 43).

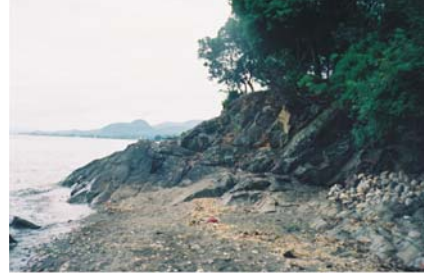
Foto:41 Güncel falezler

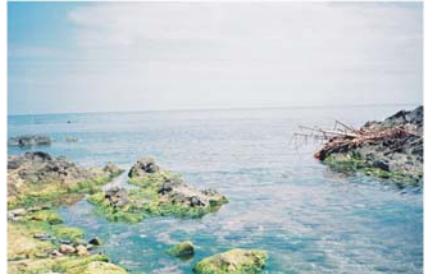
Foto:43 Fatsa'nın güneybatısında dalga aşındırma platformu.

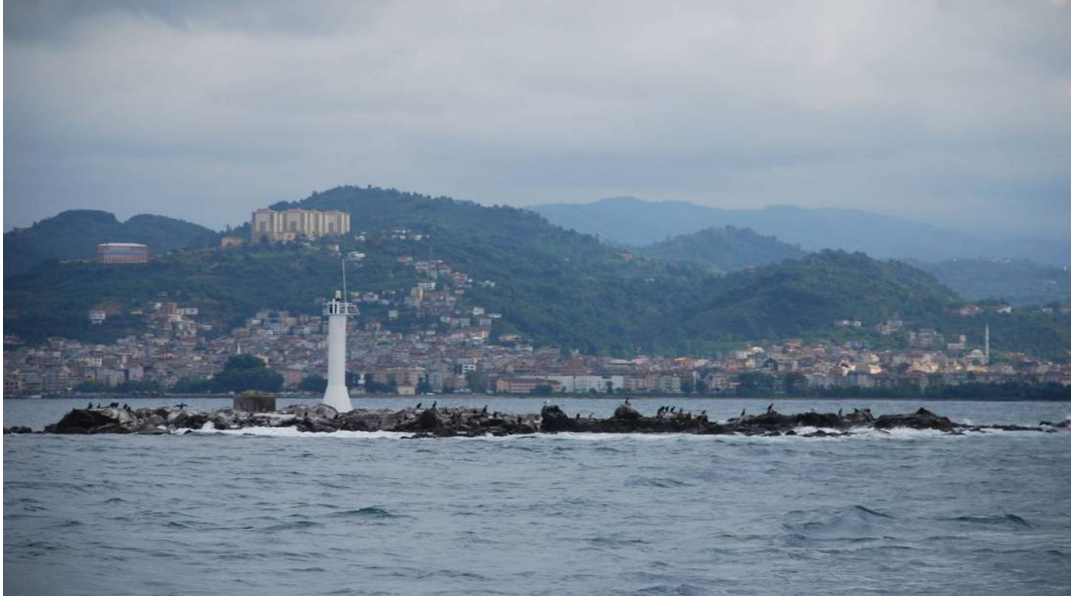
Foto : 44 Akarsular tarafından oluşturulan küçük kıyı ovaları, denizel taraçalar, kıyıda nüfusun yoğunlaştığı alanlardır (Fatsa).

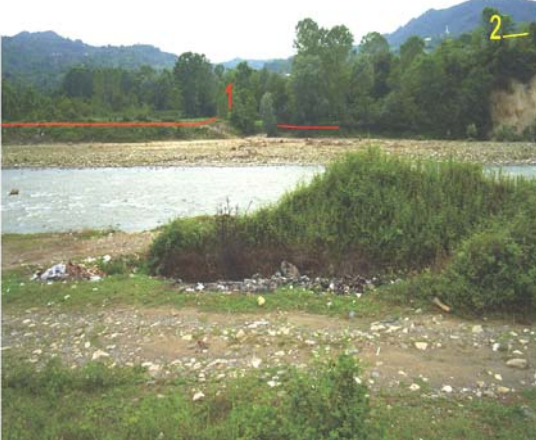
A

Foto:45 Bolaman Çayı içerisinde yer alan taraça seviyeleri

Tektonik ya da östatik kökenli kaide seviyesi değişmelerinin arazideki izleri akarsu vadileri içerisinde yer alan taraçalardır. Bolaman Çayı vadisi içerisinde farklı taraça seviyeleri bulunur. En alçak taraça seviyesi 1,5–2 metreler arasındadır (Foto 45). Hemen bu seviyenin üzerinde yaklaşık 5–6 metrelerde ikinci bir taraça seviyesi yer alır (Foto 46) . Bolaman ırmağının batı yamaçlarında, ağız kısmından itibaren 400–500 metre içeride bu taraça seviyeleri gözlenebilmektedir. 20 – 25 metreler arasında üçüncü bir seviye ile 40 – 45 metreler arasında dördüncü taraça seviyesi ayırt edilir (Foto 47).

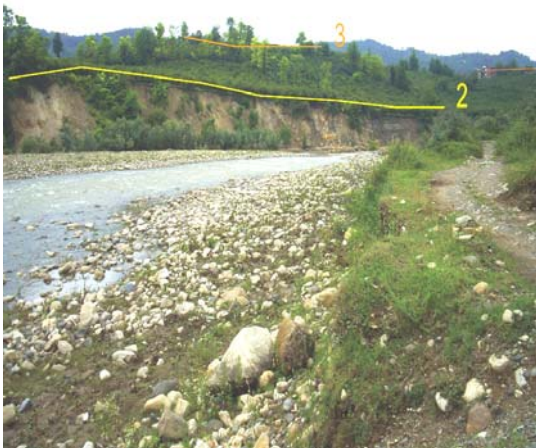
C

Foto:47 Bolaman Çayı içerisinde yer alan üç farklı taraça seviyesi

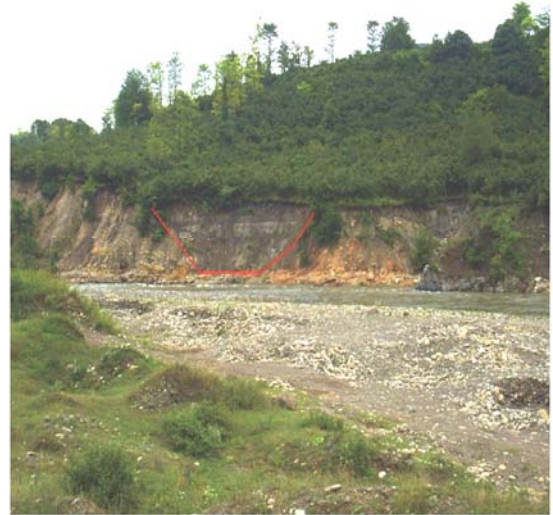
Foto:48 Bolaman Çayı'na karışan eski bir yan kola ait vadi.

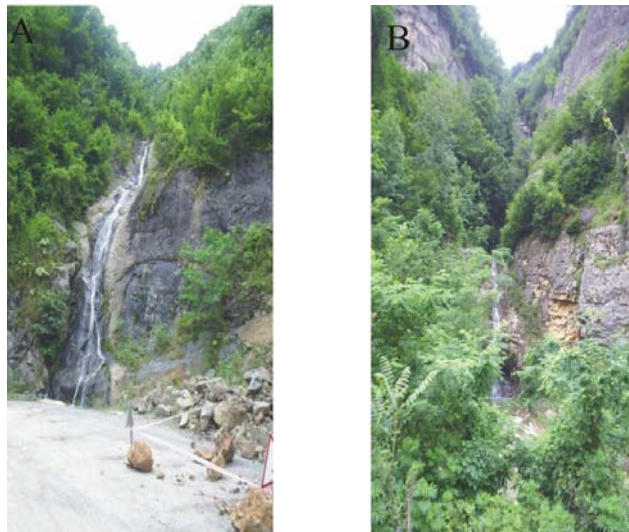
Foto:50 (A, B) Bolaman Çayı vadisi içerisinde gözlenen su düşüşleri.

İnceleme sahası içerisinde özellikle Bolaman Çayı vadisinin aşağı kesimlerinde gözlemlenebilen akarsu taraçaları ve bu seviyelerle korele edilebilen kıyıdaki deniz kontrolünde meydana gelmiş düzlükler, akarsu yatakları içerisindeki su düşüşleri (Foto 36), bazı akarsuların yatak profillerindeki eğim kırılıkları genç tektoniğin jeomorfolojik delilleri arasındadır (Ardel, 1963, Çekunof, Riya bin, 1973, Atalay, 1987, Ardos, 1996, Turoğlu, 1997).

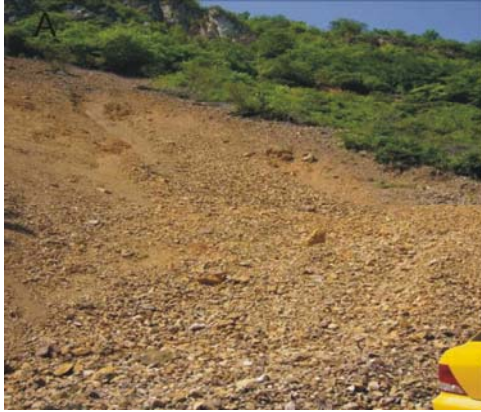
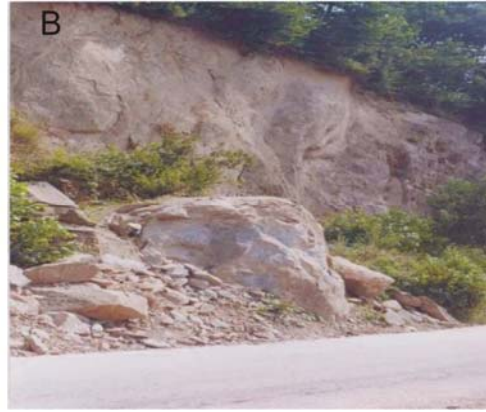
Foto: 51 Sayacatürk (A), (B) Eceli yolu moloz akması.

İnceleme sahası ierisinde fiziksel ayrıřma ile meydana gelen ayrıřma rnlerine, farklı yerlerde rastlamak mmkndr. Sayaca Trk yolu yamacında fiziksel ayrıřma ile meydana gelen křeli malzemeler, yerekiminin etkisiyle yama zerinden yer yer yola doėru akmıřtır (Foto 51). Yine fiziksel ayrıřma ile oluřan farklı boyutlardaki malzemeler, Aybastı'nın gneyinde Eceli yolu zerinde yamalar zerinde farklı kalınlıklarda dkntler řeklinindedir (Foto52) .

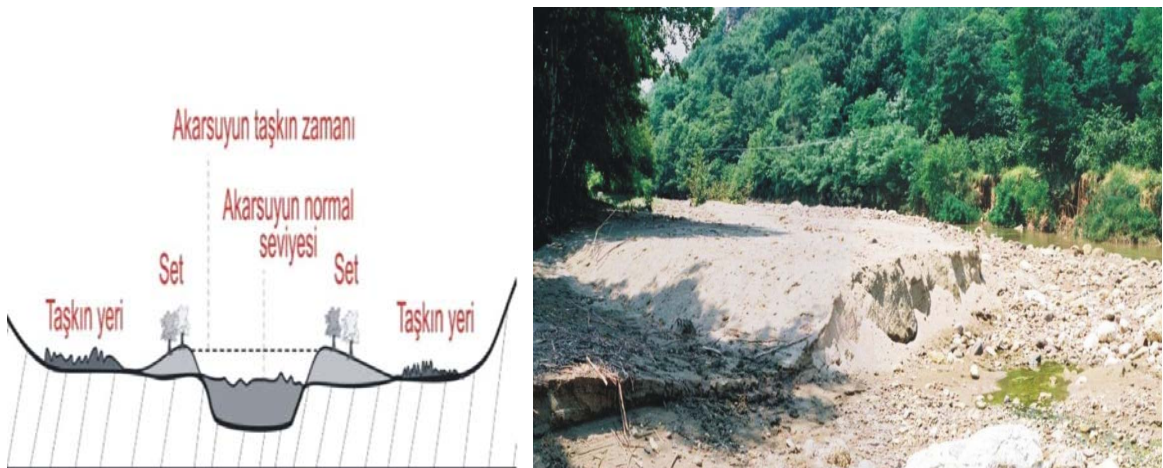
Foto:52 Çerkezler deresi; dere yatağı içerisinde biriken malzemeler yatak morfolojisini değiştirmektedir. Biriken mil, kum, çakıl boyutundaki malzemelerle yatak en kesit profili değişmekte, bu durum daha az su ile akarsuyun yatağı dışına daha kolay taşmasında neden olmaktadır.

Fiziksel ayrışma ile akarsu yamaçlarında oluşan malzemenin bir bölümü, sel ve yağmur sularıyla taşınmakta akarsu yatakları içerisinde eğimin azaldığı yerlerde ya da kıyılarda birikmektedir. Sel ve yağmur sularıyla taşınan akarsu yatağı içinde biriken malzemeler, akarsu yatağının bu bölümündeki morfolojisini de yersel olarak değiştirmeler meydana getirmektedir. Kimi zaman taşınan malzeme ile doldurulan akarsu yatağı, daha az bir su ile yatağı dışına taşılabilmektedir. Fiziksel ayrışma ile oluşan malzemelerin akarsu ve yağmur suları ile taşınıp eğimin az olduğu bölümlerde birikmesi ile değişen akarsu yatak morfolojisinin gözlemlenmesi mümkündür.

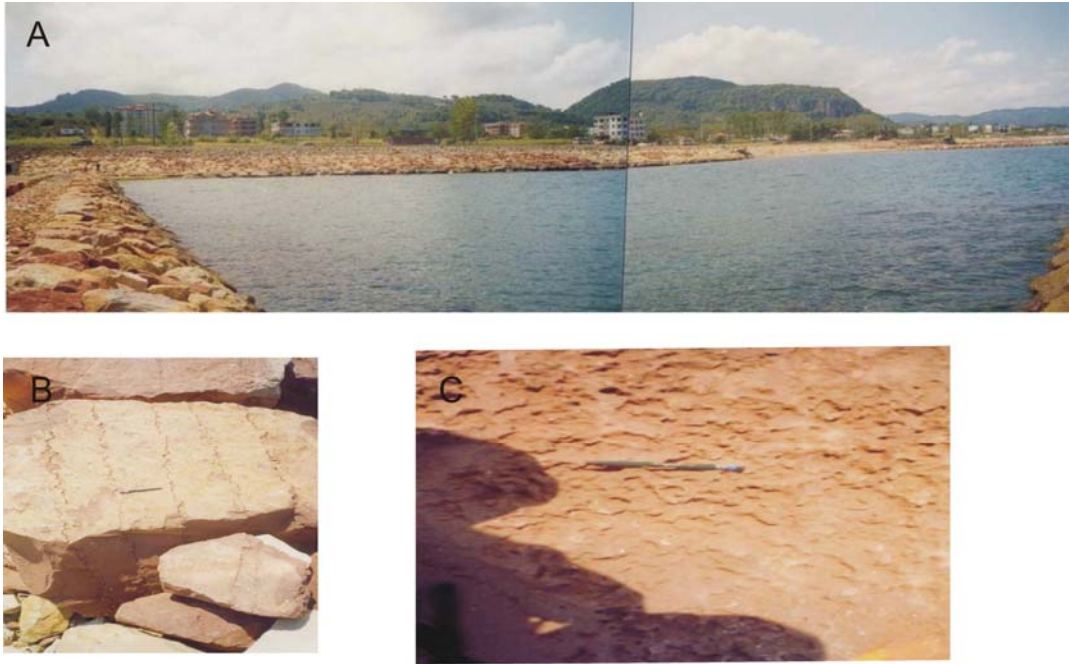
Foto: 53 A“T” şekilli mahmuzlar. B, C tuz çatlatması.

Kök ve tuz çatlatması fiziksel çözülmenin diğer yöntemleridir. Ancak kök ve tuz çatlatması inceleme sahası içerisinde sınırlı bir etkiye sahiptir. Ancak inceleme sahası içerisinde ve yakınında bölünmüş sahil yolunu dalgalardan korumak amacıyla yapılmış “T” şeklindeki mahmuzları oluşturan kayaçlar tuz çatlatması ile tahrip olmaktadır (Foto 53).Tuz çatlatması daha çok kıyıda deniz suyu içerisindeki deniz tuzunun etkisiyle oluşmaktadır.

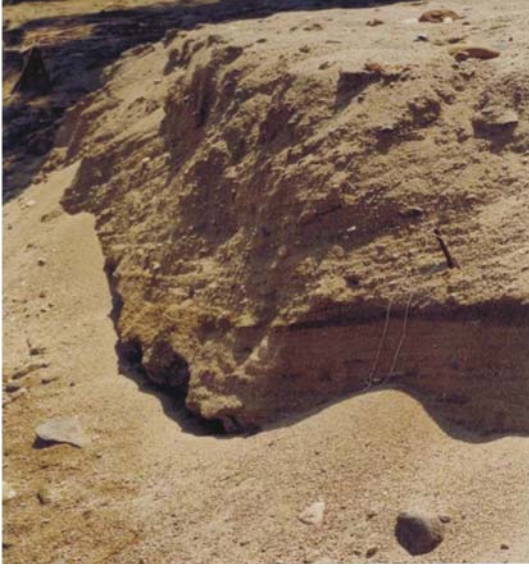
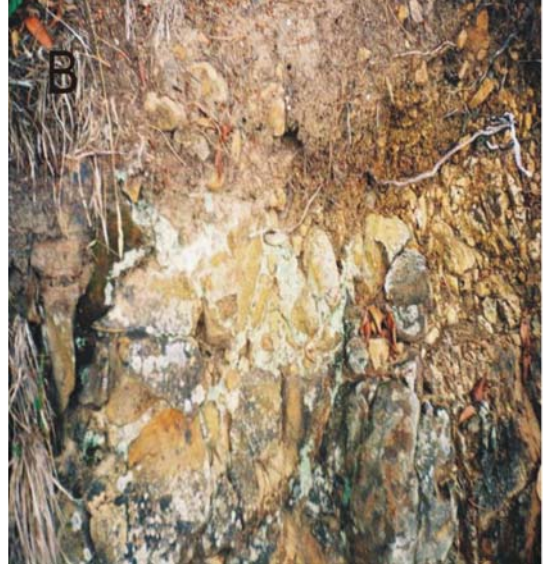
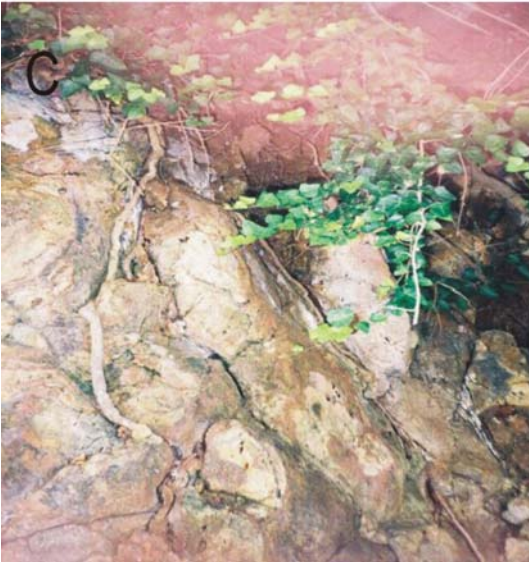
Foto:54 Akum ve çakıldan oluşan kıyı kumullarında ıslanma ve kurumaya bağlı olarak meydana gelen fiziksel çözülme. Foto B, C, D bitkilerin kökleri kayaçlar, yarıklar ve çatlaklar içerisinde gelişirken, artan hacimleri oranında uyguladıkları basınçla kayaçların parçalanmasında etkili olmaktadır. Bitki köklerinden salgılanan asit özellik gösteren sıvılar sınırlı da olsa kayaçların kimyasal olarak parçalanmasında etkili olur.

Bitki örtüsünün yoğun olduğu kayaçlar üzerinde kök çatlatması etkilidir. Kayaçlar arasındaki yarık ve çatlaklar içerisine yerleşen bitki kökleri büyüdükçe yarık ve çatlaklara basınç uygulayarak genişlemelerine fiziksel olarak parçalanmalarına neden olmaktadır.

da farklı yaştaki çökel kayaçlar üzerinde de bu yolla fiziksel parçalanma meydana gelmektedir. Bu kayaç grupları bünyelerine aldıkları suyun etkisiyle şişmekte daha sonra buharlaşma ile suyunu kaybetmektedir. Özellikle kıyıda dalga yüksekliğinin arttığı dönemde ıslanan kayaçlardaki boşluklar tuzlu su ile dolmakta, suyun buharlaşmasıyla katılaştıran tuzun hacmi artmakta, kayaca uygulanan basınç kayacın parçalanmasına neden olmaktadır (Foto 54 A, B, C, D) .

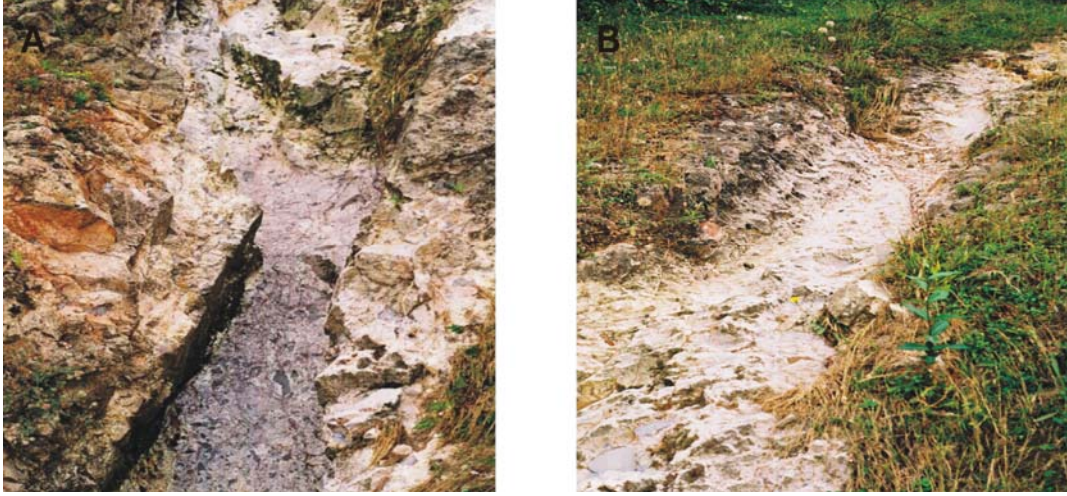
Foto:56 A, B Demirci mahallesi yakınlarında tuf ve kireçtaşlarından oluşan kavaclar üzerinde meydana gelen varıntı erozyonu

İnceleme sahası içerisinde erozyon uygulamalı jeomorfolojik sorunlardan biridir. Erozyon, herhangi bir dış kuvvetin yaptığı aşındırma şeklinde ifade edildiği gibi karalarda hayat kaynağı olan toprağın, bulunduğu yerden su ve rüzgârlarla harekete geçirilerek taşınması olayı olarak da belirtilir (Mater 1998). Bir akarsuyun kabul havzasını oluşturan alanda, onun yükünü teşkil eden malzeme erozyon ile hazırlanır. Bu gelişme yeryüzüne düşen yağmur suyunun yamaçlarda oluşturduğu seyelan ve sellerle, yamacı oluşturan ayrışmış, enkaz malzemeyi yerinden oynatıp, taşıyarak akarsu yatağına iletmesi olayı olarak da değerlendirilir (Kurter 1984) (Foto 56 A, B).

Zemini oluşturan malzemenin yoğunluğu, aşınım üzerinde etkili olur. Geçirimli bir zemin, düşen yağışın sızmasına neden olduğundan seyelanın ve selin gücünü azaltır. Buna karşılık sıkı ve yoğun dokulu zeminlerde seyelan daha etkin olur. Yüksek hızlı seyelan, yarınların (gully) oluşmasına yardımcı olur ve böylelikle aşınım artar (Kurter 1984). Demirci mahallesi yakınında yüzeysel akışa geçen suların etkisiyle yüzeyde seyelan yarınlarını (gully) gözlemlemek mümkündür (Foto 56 A, B).

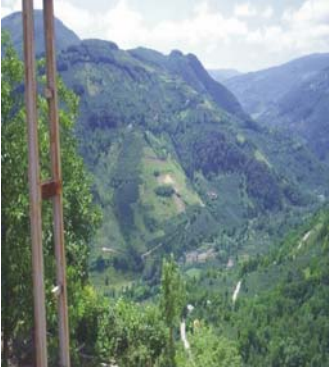
Foto:57 Aybastı'nın güneyindeki ormanın tahrip edilmesiyle yamaçlarda oluşan erozyon.

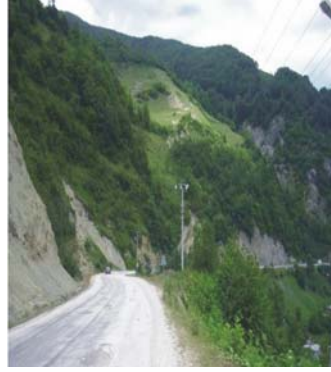
Foto:58 Aybastı-Çukur Mahallesi'nin güneyindeki bitki örtüsünün tahrip edilmesiyle artan erozyonla anakaya yüzeye çıkmıştır.

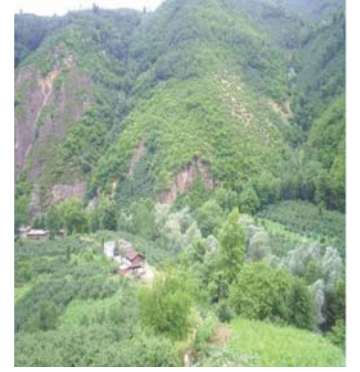
Foto:59 Eceli vadisi. Vadinin çıkışında yamaçlar üzerinde oluşan tabaka ve yüzey erozyonu.

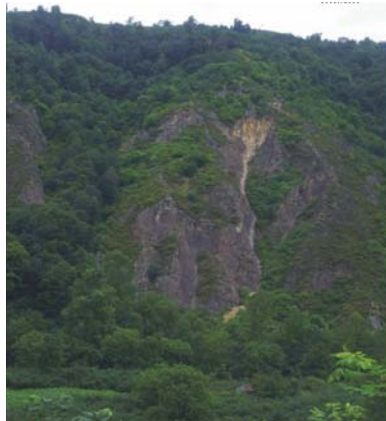
Foto:60 Eceli vadisi içerisinde katılaşım kayalar üzerinde oluşan yarıntı erozyonu.

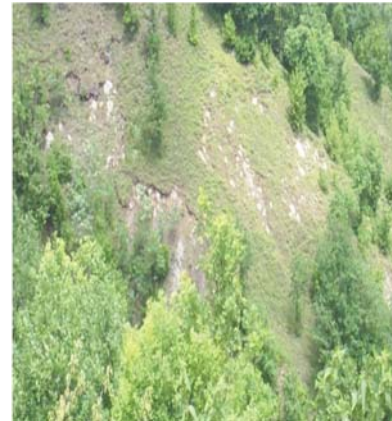
Foto:61 Eceli vadisinde katılaşım kayalardan oluşan yamaçlar üzerinde gelişen yarıntı ve tabaka erozyonu.

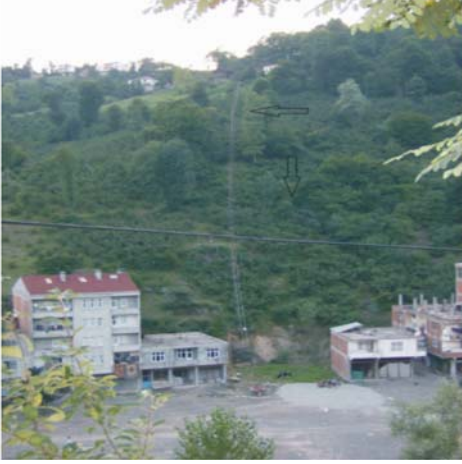
Foto:62 Kabataş'ın kuzeyi. Elektrik direklerinde crip'e bağlı çarpılma.

İnceleme sahası içerisinde litoloji, yükselti, bakı, eğim, iklimik ve hidrografik özelliklere bağlı olarak şiddetli bir çözölme meydana gelmektedir. Çözölme sonucunda yerel eğim ve yağış şartlarına bağlı olarak kalınlığı değişen enkaz mantosu oluşmaktadır. Tanelerin tutturulmadığı ve gevşek malzemenin bulunduğu yerlerde, suyunda etkisi ile düşük eğim şartları altında dahi gravitenin etkisiyle suya doygun zeminlerde eğim yönünde enkaz mantosu sürünmeyle yer değiştirmektedir. Sürünme kimyasal ayrışmayla oluşan enkaz mantosunda meydana gelebileceği gibi fiziksel çözölmenin kimyasal çözölmeden fazla olduğu yüksek alanlarda da görülebilmektedir. Yüzey suyu taneler arasındaki tutuculuğu ve sürünme kuvvetini azaltır, gravite etkisiyle kütlelerin hareket etmesini sağlar (Foto 62 Foto 63).

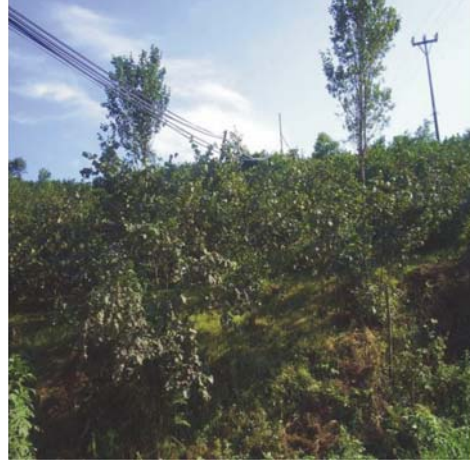
Foto:63 Korgan'ın güneyi crip'e bağlı telefon direklerinde meydana gelen çarpılma.

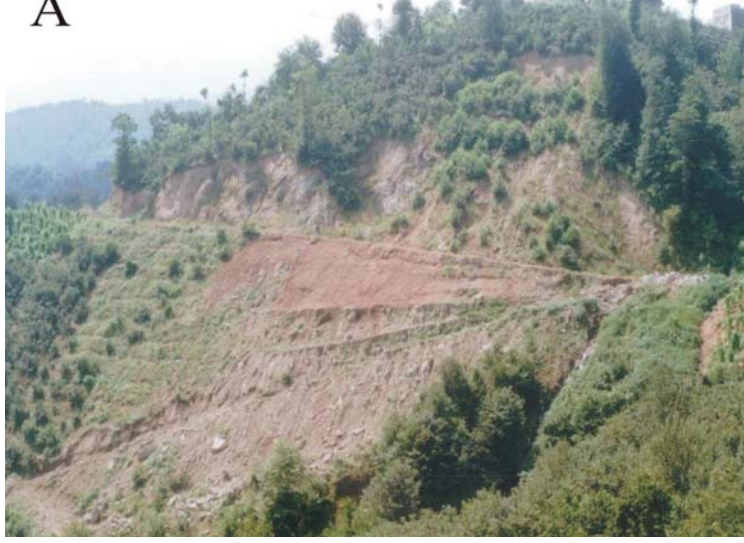
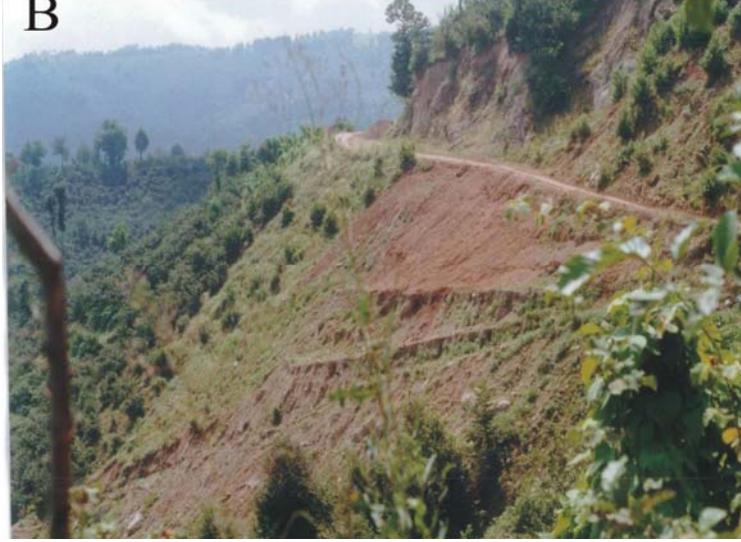
Foto: 65 A, B Çamaş'ın kuzeyinde Çamaş yolunu da etkileyen, yağışlardan sonra meydana gelen heyelan.

Yukarıda heyelana neden olan faktörler başlığı altında ifade edilen parametreler heyelana karşı yamaç duraysızlığını artıran, sahayı heyelana karşı duyarlı hale getiren faktörlerdir. Ancak bu parametrelerin bir araya gelmesi sahada heyelanın meydana geleceği anlamını taşımamaktadır. Tektonik faaliyetler, şiddetli yağışlar, yol çalışmaları için yapılan hafriyatlar, gibi faktörler heyelanı tetikleyici unsurlardır. Çamaş'ın kuzeyinde yamacın eğim değerleri gözetilmeden yapılan yol hafriyatı sonrasında yamaçlar üzerinde yoluda tehdit eden küçük çaplı heyelanlar meydana gelmiştir (Foto 65). Bu durum saha içerisinde sıklıkla yaşanır.

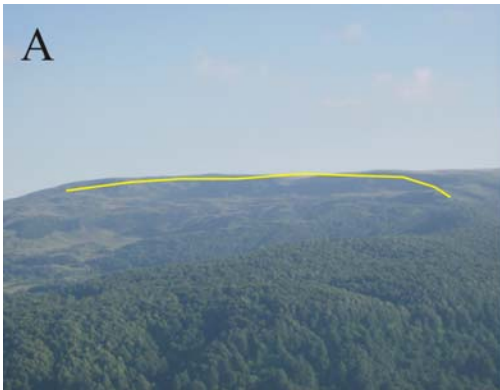
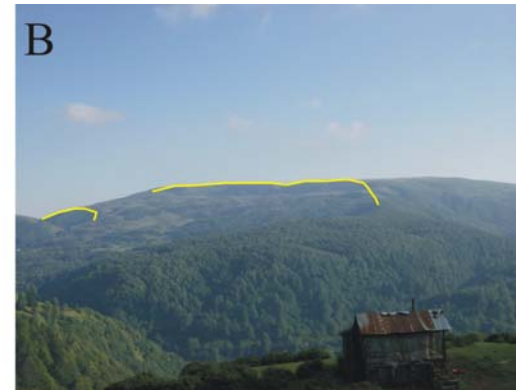
Foto:67 A, B Cimili Heyelanı

İnceleme sahasının güneyinde yer alan yaklaşık 1,5 km lik bir çapa sahip olan Cimili heyelanı tektonik faaliyetlerin tetikleme ile gelişen heyelanlara ait bir örnektir (Foto 67A,B).

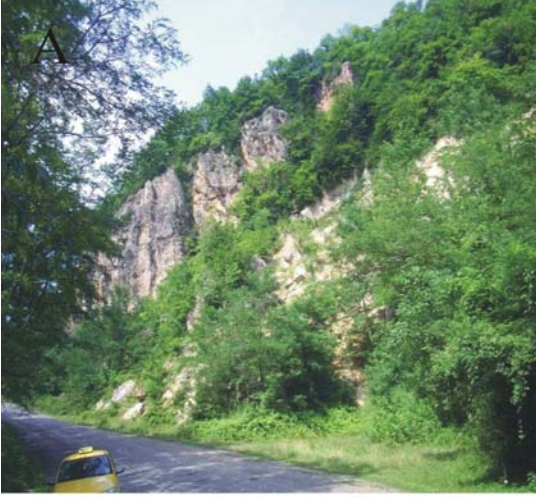
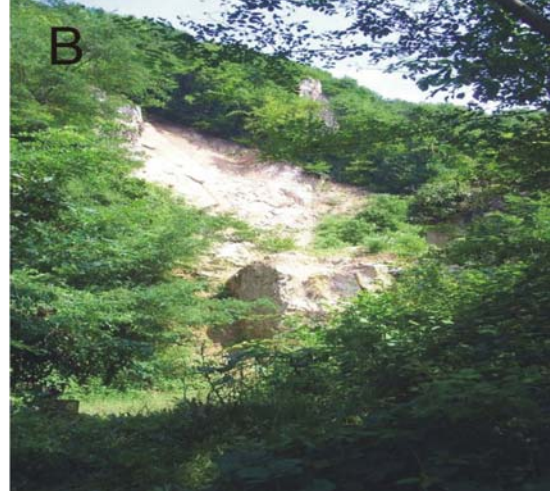
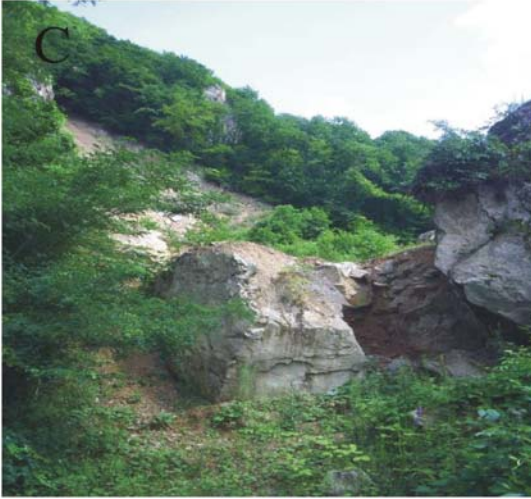
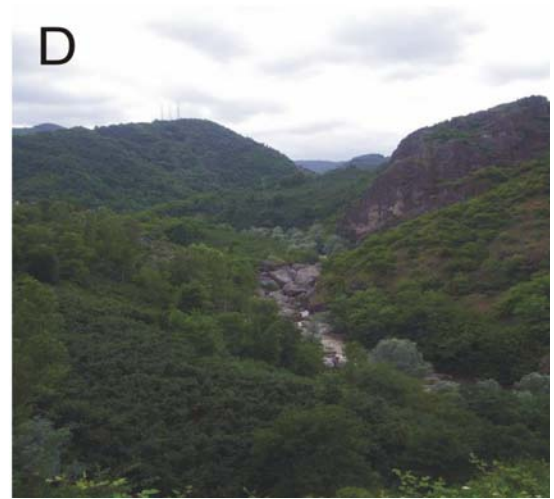
Foto:68 A, B, C, D Korgan yolu üzerinde dik yamaçlarda meydana gelen kaya düşmeleri.

Taş düşmeleri çok farklı boyutlarda gerçekleşmektedir. Elekçi ırmađı vadisini takip eden Kumru – Korgan yolu üzerinde çok iri kaya blokları düşerken, Bolaman Çayı vadisi içerisinde farklı boyutlarda taş ya da kaya düşmelerini gözlemlemek mümkündür. Kabataş'ın kuzeyinde dere yatađı kopan kaya blokları ile

tıkanmış geçici göllenmeler oluşmuştur (Foto 68 A, B, C, D). Özellikle şiddetli yağışlar esnasında ya da sonrasında bu kaya blokları düşmektedir. Şiddetli yağışlar esnasında dere yatakları içerisine düşen kaya blokları yakın çevreleri için de sel ve taşkın tehlikesi oluşturmaktadırlar.

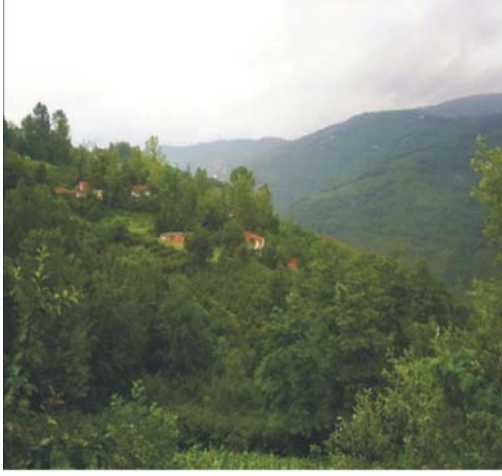
Foto: 71 Aybastı yamaçlarda kurulmuş yerleşmelerden biridir.

İnceleme sahasındaki yerleşme gruplarından biri de yamaçlardaki dağınık yapılaşmalardır. Vadi yamaçlarındaki yerleşmelerde eğim ve bakı özellikleri yönlendiricidir. Ancak yer seçiminde zemin özelliklerinin çokda fazla dikkate alınmadığı görülür. Yamaçlarda meydana gelen heyelanlar, yerleşmeleri ciddi şekilde tehdit etmektedir. Örneğin; Korgan'da yerleşmelerin bir bölümü aktif heyelan üzerinde yer almaktadır. Bu alanda yapılaşma devam etmektedir. Heyelan riski taşıyan bu bölgelerde çok katlı betonarme binaların yapılması yamaçlardaki yükü artırmaktadır (Foto 71, Foto 72). Bu durum yörenin karakteristik yapı tarzına uymamaktadır.

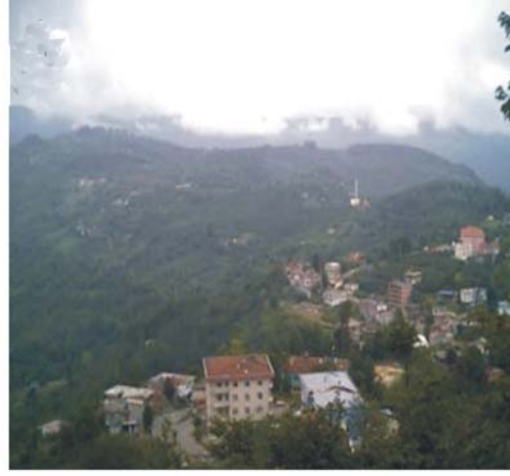
Foto: 72 Çamaş saha içerisinde yamaçlarda gelişen yerleşmelerden biridir.

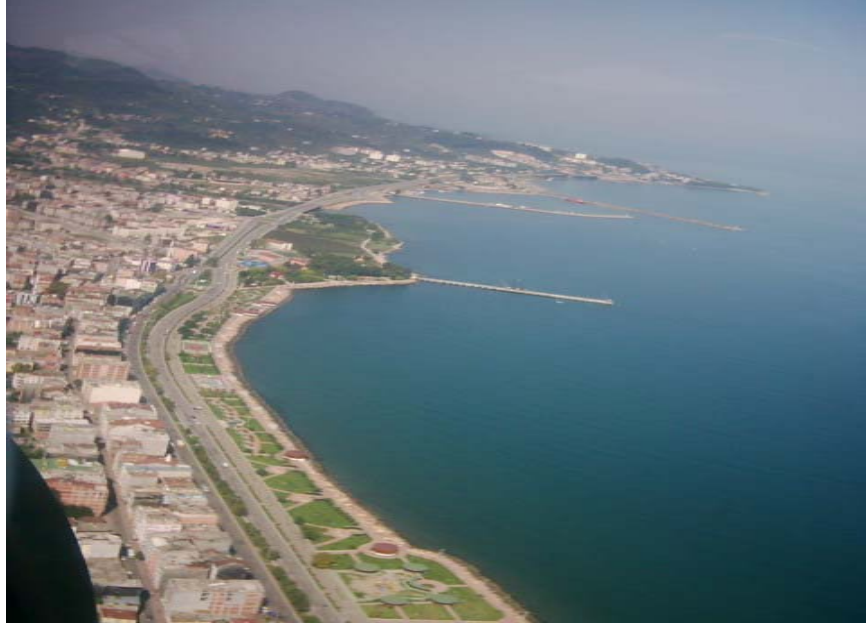
Foto:73 Sahil yolunun Fatsa'dan geçen bir bölümünün havadan görünümü.

Karadeniz sahil yolunun, denizel kıyıda dolgu, karasal kıyıda hafriyat, tünel ve viyadük yaparak, transit trafiği şehir dışından geçirecek şekilde projelendirilmesinde; trafik süratini artırmak, trafik sıkışıklığını azaltmak, kaza risklerini azaltmak ve araçları, güvenli ve konforlu seyrini sağlamak amaçlanmıştır (Turoğlu, 2005).

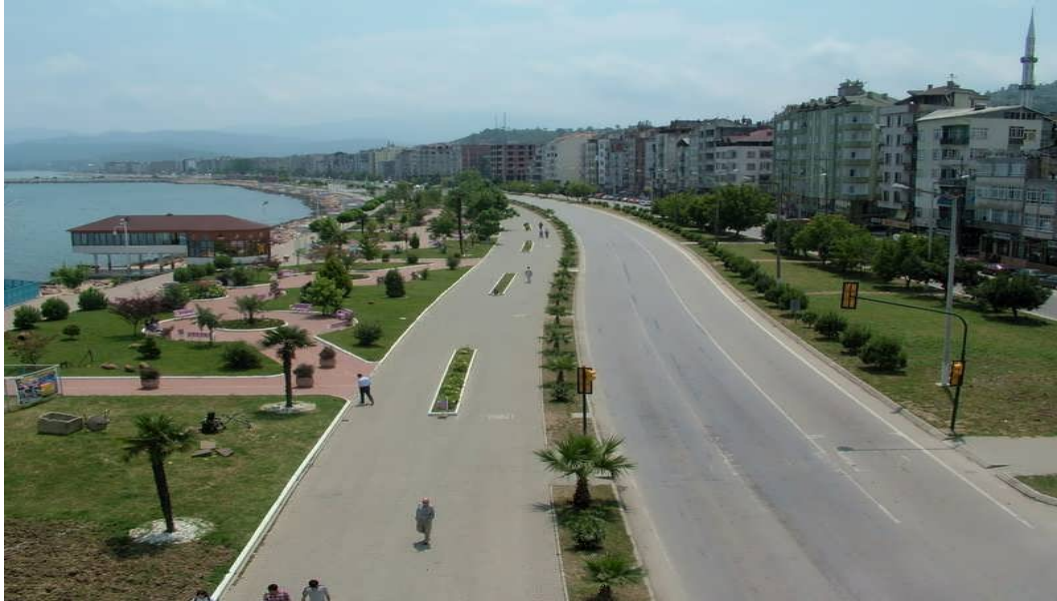
Foto:74 Sahil yolu ve kıyıdaki sosyal tesisler. Kıyı doldurularak oluşturulan platform üzerinde yer alır. Bu bölüm yağışlarda suyun birikme alanlarıdır. Sel riskinin yüksek olduğu yerlerdir.

Sahil yolu için drenaj kanalları yapılmalıdır.

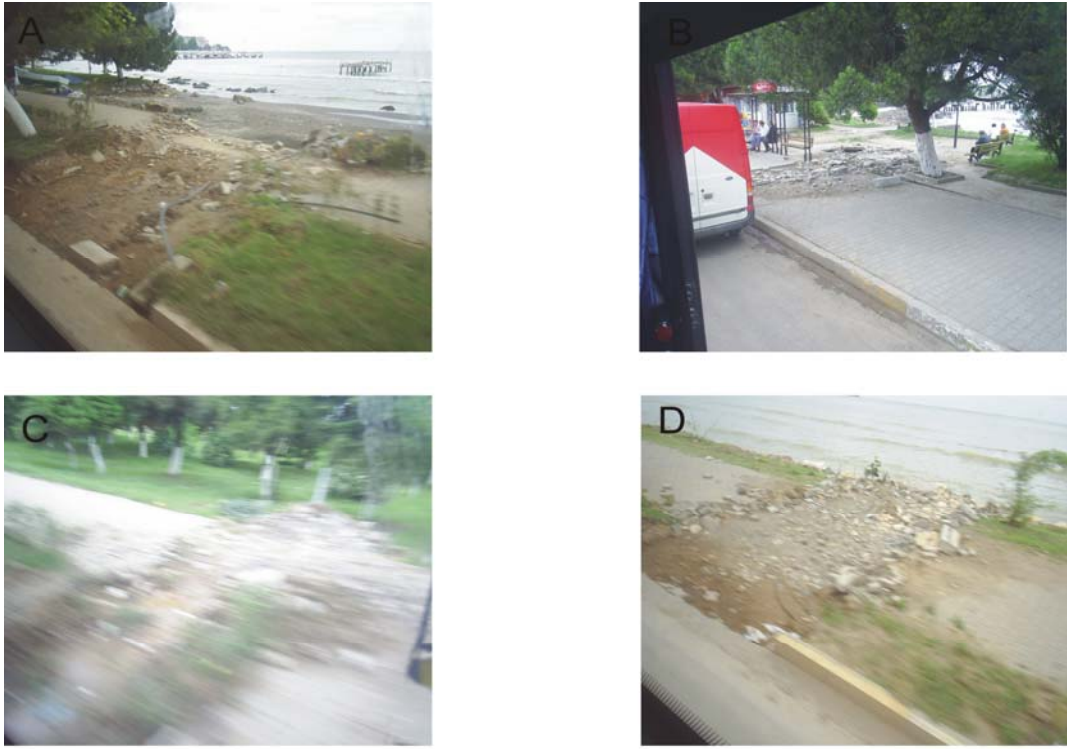
Foto: 75 A, B,C,D. 30 Haziran 2006 da meydana gelen selde sahil yolunun bir bölümü kırılarak sel sularının denize ulaşması sağlanmıştır.
