T.C.
İstanbul Üniversitesi
Sosyal Bilimler Enstitüsü
Coğrafya Anabilim Dalı

Doktora Tezi

BOLAMAN ÇAYI HAVZASININ
(ORDU)
UYGULAMALI JEOMORFOLOJİ ETÜDÜ

İstanbul, 2008

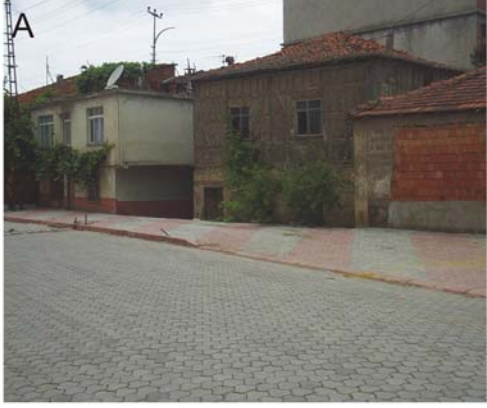
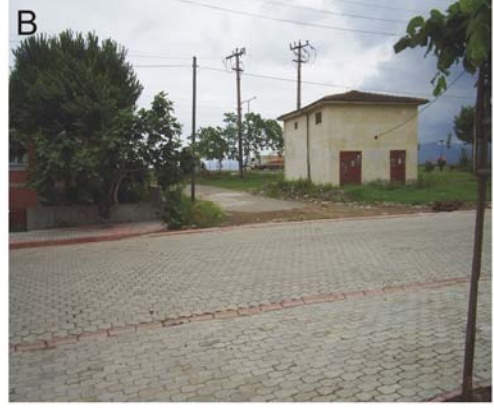
Foto: 76 A, B Sahil yolu kıyının doldurulması ile oluşturulan alandan geçmiştir. Sahil yoluna paralel yan yollarda yükseltilmiştir. İki yol arasında kalan evler yağışlardan sonra su basma tehlikesi ile karşı karşıya kalmışlardır.

Sahil yolu, yapılan dolgu ile kıyı çizgisine göre 1,5 – 2 m. kadar daha yüksekte geçirilmiştir. Fatsa’da kıyıya yakın sahil yoluna paralel uzanan bazı yollar da yükseltilmiştir. Sahil yoluna yakın evler adeta suyu tutan bariyerlerle çevrilmişlerdir. Bu bölümlerde kalan evler her yağışta ciddi su baskını tehlikesi yaşayacaklardır (Foto 76).

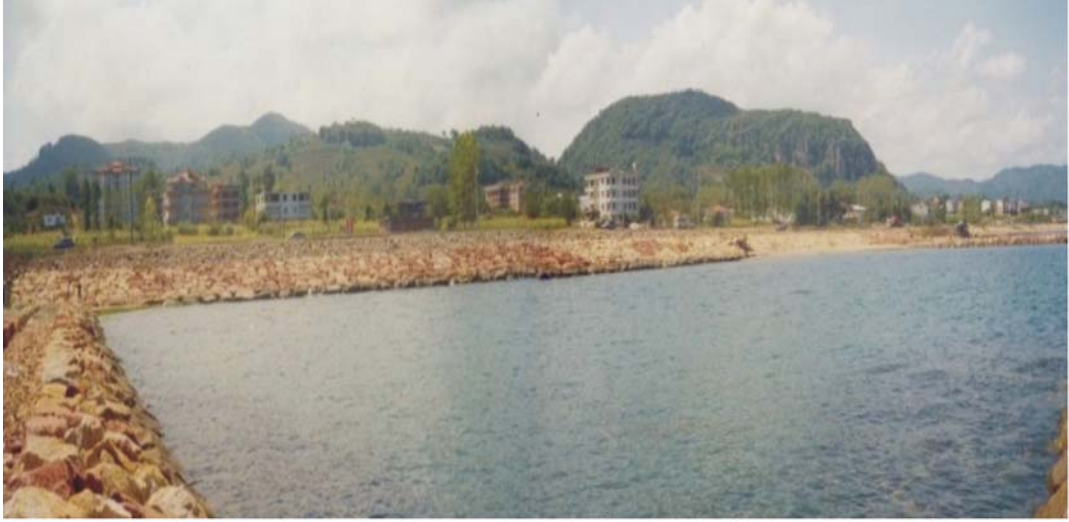
Foto: 77 Sahil yolunu dalgalardan korumak amacıyla yapıla “T” şekilli mahmuzlar, kıyı morfolojisini değiştirmiştir.

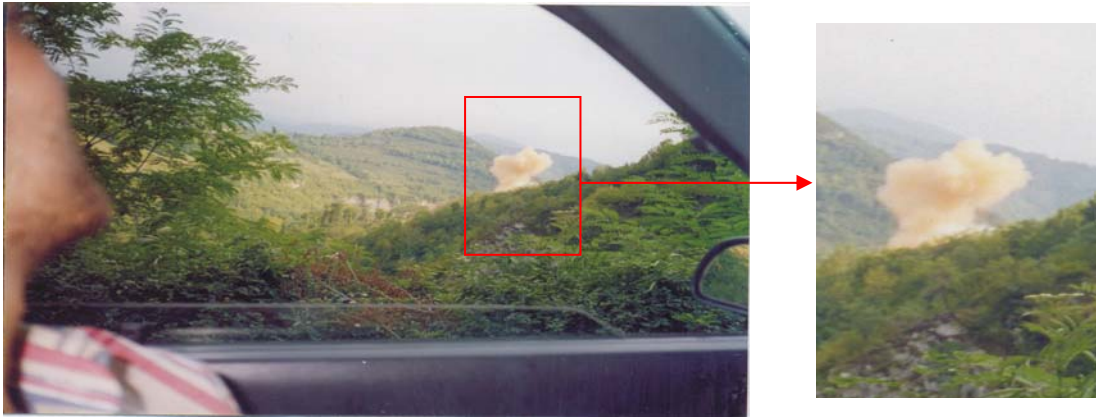
Foto: 78 Taş ocaklarında malzeme temin etmek amacıyla zaman zaman patlayıcı kullanılmaktadır.

Taş ocaklarında büyük kaya bloklarının parçalanması için çeşitli patlayıcıların kullanılması, kayalarda yeni çatlakların oluşmasına veya mevcut çatlakların büyümesine neden olur. Yarık ve çatlaklar yüzey sularının zemine sızmasını kolaylaştırır. Zemine sızan sular süreç içerisinde yarık ve çatlakları genişletir. Yarık ve çatlaklar katılma kayalarda ayrışma şiddetini artırır. Özellikle kaya düşmesi gibi kütle hareketlerinde diğer faktörler dışında yarık ve çatlaklar hareketin gelişim sürecini etkilemektedir.

Malzeme temin etmek amacıyla taş ocakları buldukları yerin ve yakın çevresinin bitki örtüsünü doğrudan ya da dolaylı olarak tahrip etmektedir (Foto 78). Taş ocaklarında malzeme temin etmek amacıyla yüzeydeki bitki örtüsünün tıraşlanması, taş ocağı işletmesinin bitki örtüsü üzerindeki doğrudan gözlemlenebilen olumsuz etkisidir (Foto 79). Taş ocaklarının dolaylı etkisi ise üretim esnasında meydana gelen kütle hareketlerinin bitki örtüsünü tahrip etmesi, patlatmalar esnasında meydana gelen farklı boyutlardaki kütle hareketleri ile oluşan yeni çatlaklar nedeniyle yeraltı suyu seviyesinde meydana gelecek olumsuz değişimlerdir (Turoğlu 2005).

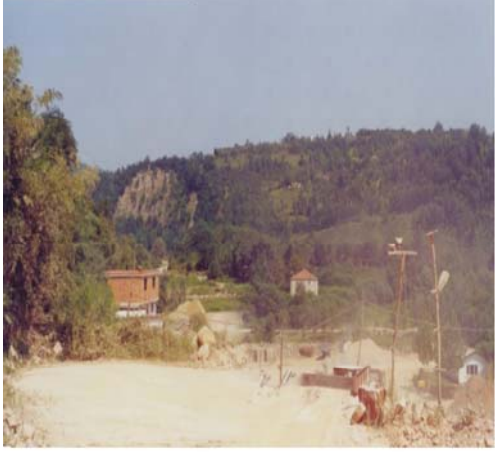
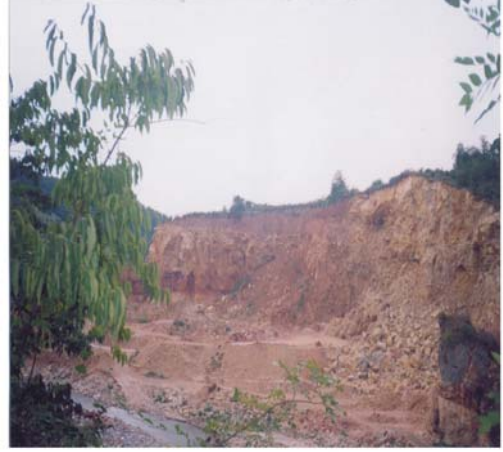
Foto : 80 Dere yataęı ierisindeki tař ve kum ocakları.

Dere yataklarından alınan kum ya da çakıllar özellikle betonarme yapılarının inşasında önemlidir (Foto 80). Şüphesiz dere yataklarından alınan kum ya da çakıl miktarı sahil yolunun inşası sürecinde çok daha fazla olmuştur.

Dere yataklarından kontrolsüz şekilde çekilen kum ve çakıllar, talveg hattını, kayma ve çarpma yamaçlarını, yatak morfolojisini değiştirmektedir. Bu durum akarsu yatağının doğal durumunun bozulmasına neden olmaktadır. Akarsu

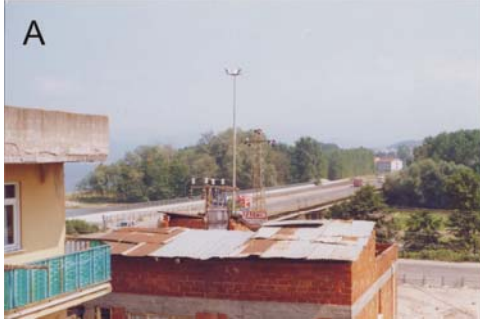
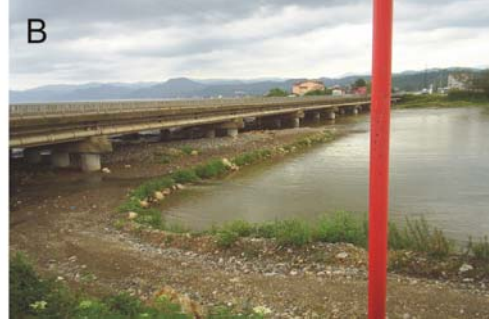
Foto : 81 İnceleme sahası içerisinde yer alan ayaklı köprüler.

Yeni mimari ile yapılan ayaklı kopruler selle birlikte yıkılabilirler. Selle tařınan malzemenin kopru ayaklarına takılarak su akıřını engellemesi, kopru gerisinde biriken suyun kabararak tařması gibi olaylara da neden olurlar.

İnceleme sahası içerisinde yer alan köprülerin tamamı yeni mimari tarzda ki ayaklı köprülerdir. Bu köprülerin dere yatağı içerisinde kalan ayakları, taşınan malzemelerle tıkanarak suyun akışını engellemekte, sel ya da taşkın anında zararın boyutlarını artırmaktadır. 1974 de ki sel ve taşkınları yaşayan yöre insanlarının ifa delerine göre Bolaman Çayı'nın suları kabararak taşmış, köprü üzerinde akmıştır. 30 Haziran 2006'da Fatsa ve Ünye'de etkili olan sağanak yağışlarla oluşan sel ve taşkınlarda Ünye'nin doğusunda yer alan Elekçi ırmağı üzerindeki köprü yıkılmıştır. Yeni yapılan köprü ise eski mimari özellikleri yansıtan ayaksız köprü tarzındır.

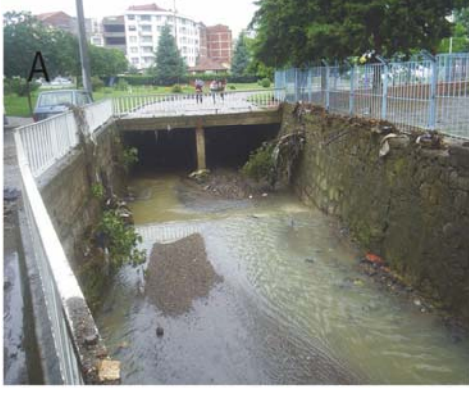
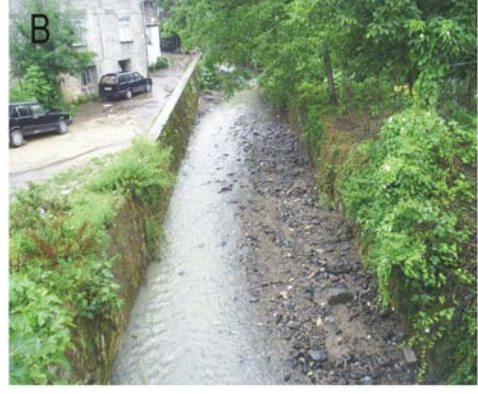
Foto: 82 A, B Dere üstü mahallesinde der yatağına yapılan müdahale.

Fatsa'da Dere üstü mahallesinde dere yatağının bir bölümünün üzeri kapatılmış, yeşil alana dönüştürülmüştür. 30 Haziran'da meydana gelen sağanak

yağışlarla birlikte, dere yatağı içerisinde biriken malzeme bu bölümde dere yatğını tıkamış, Dere üstü mahallesinde taşkın meydana gelmiştir (Foto 82), (Foto 83).

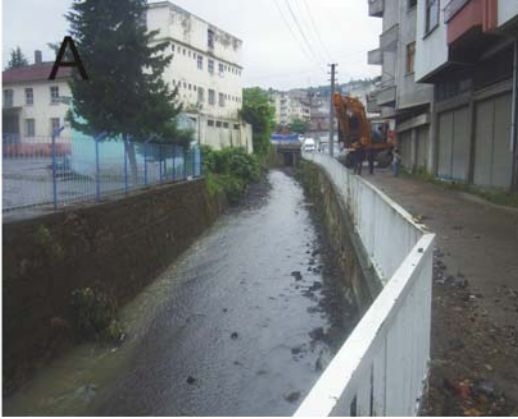
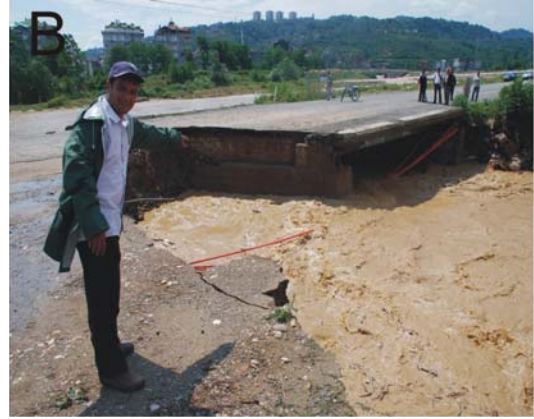
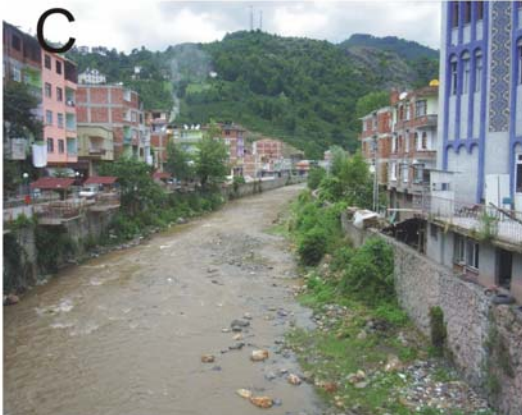
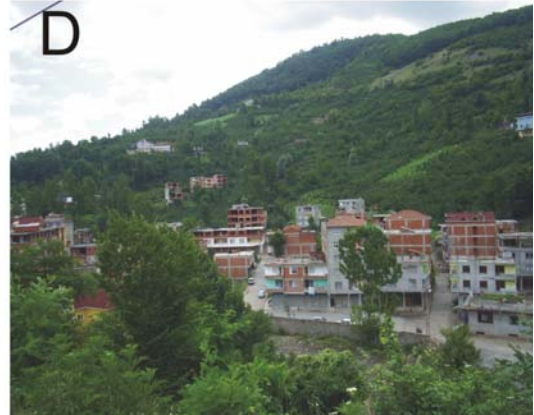
Foto: 83 A, Fatsa Dereüstü mahallesindeki dere yatağının üstünün kapatılması, set duvarlarıyla yatağın daraltılması 30 Haziran 2006'da derenin taşmasına neden olmuş ve çevreye zarar vermiştir. **Foto B**, Elekçi ırmağı üzerinde yer alan küçük köprünün bir bölümü 15 Temmuz 2007'de yaşanan selle birlikte yıkılmıştır. **Foto C, D** Kabataş'ta dere yatağı daraltılmış, vadi tabanına, dolayısıyla taşkın alanına yapılaşmaya izin verilmiştir.

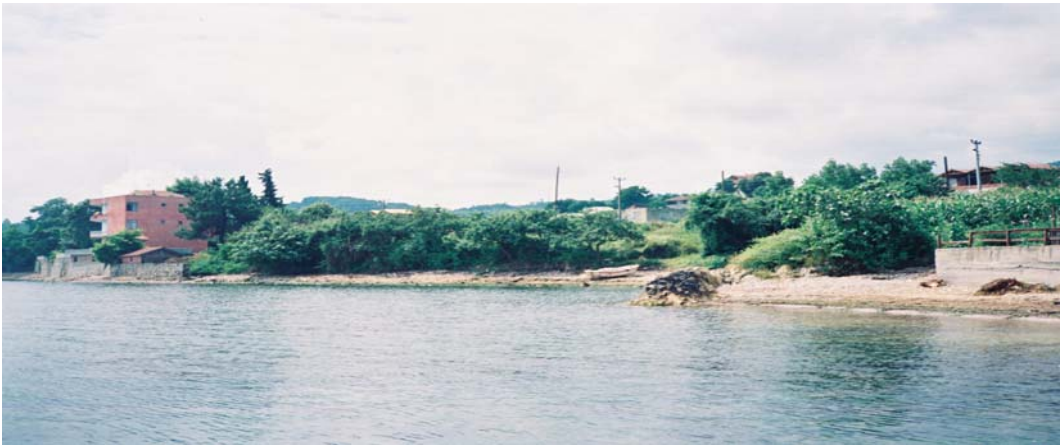
Foto:84 Kıyı çizgisine yakın kıyıda yer alan binalar, istinat duvarlarıyla dalgaların tahribatından korunmaya çalışılmaktadır.

İnceleme sahası içerisinde kıyı ve kıyıya yakın yerler yoğun bir şekilde nüfuslanmıştır. Kıyıdan itibaren başlayan yerleşimler, kıyı gerisindeki yamaçlara doğru aynı sıklıkta devam etmektedir. Bu şekildeki bir yapılaşmada doğal ortam şartları çokda dikkate alınmamıştır. Kıyıda adeta kıyı çizgisine sıfır konumunda yer alan binaları dalgalardan korumak amacıyla yapılan istinat duvarları, aynı zamanda kıyıda yaşanan sorunları da yansıtmaktadır (Foto 84).

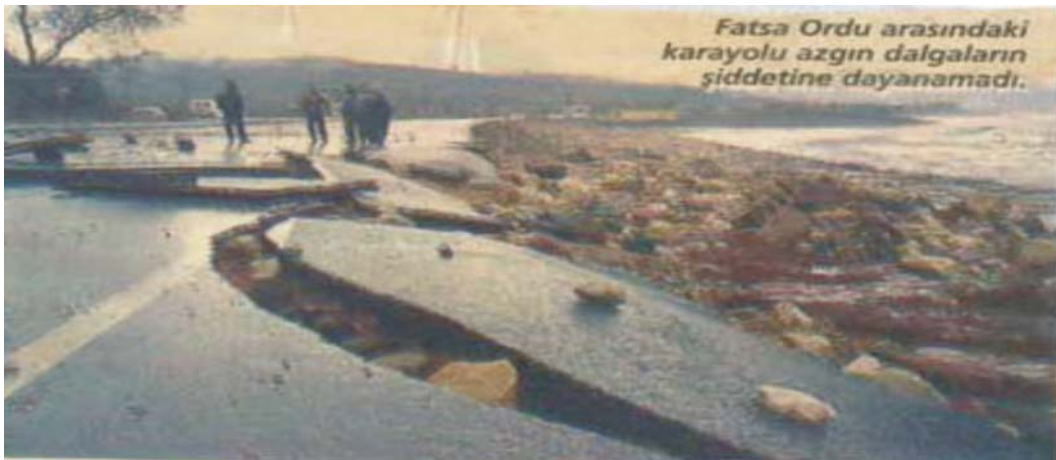
Foto:85 Fatsa Ordu arasında ki sahil yolu meydana gelen fırtınada dalgalara dayanamamış ve bir bölümü zarar görmüştür. (Milliyet Gazetesi 10.12. 2002)

Sahil yolunda bozulmalara neden olan bir diğer etken de dalga ve akıntılardır. Herne kadar büyük kaya blokları ile dalga ve akıntılarının bozucu, tahrip edici etkilerini önleme amaçlı tedbirler alınmış olsada kıyının jeomorfolojik özelliklerinden dolayı yeterliliği şüphelidir (Foto 85).

Yörede sıkça görülen fırtına dalgaları çok yüksek olup, tahmin edilen 25 yıl tekerrürlü dalga yüksekliği 8 m. civarındadır. Karayolu önündeki taban topografya sınırın eğim değerleri %25 ile %10 arasında değişmektedir. Yüksek dalgalar tahkimat üzerinde kırılmaktadır (Bilgin, 1990) anılan sebepler yolun korunmasını güçleştirmektedir.
