T. C.  
İstanbul Üniversitesi  
Sosyal Bilimler Enstitüsü  
Coğrafya Anabilim Dalı

Yüksek Lisans Tezi

Meriç Nehri'nin Kapıkule-Enez Arasındaki Yatak  
Değişimlerinin Taşkınlar ile İlişkisi

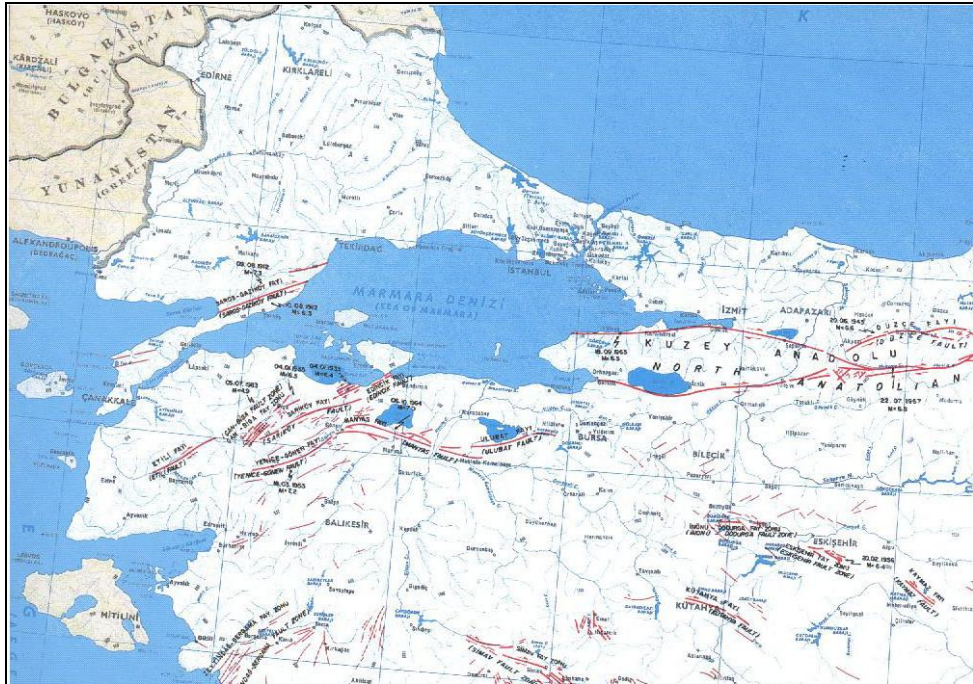
Şekil 3: Araştırma sahasını kapsayan diri fay haritası (Şaroğlu v.d. 1999).

Çalışma alanı etrafında bu fay sistemlerinin olması bir yana küçük yerel faylar dışında Meriç Nehri'ne doğrudan etki edebilecek bir fay sistemi bulunmamaktadır.

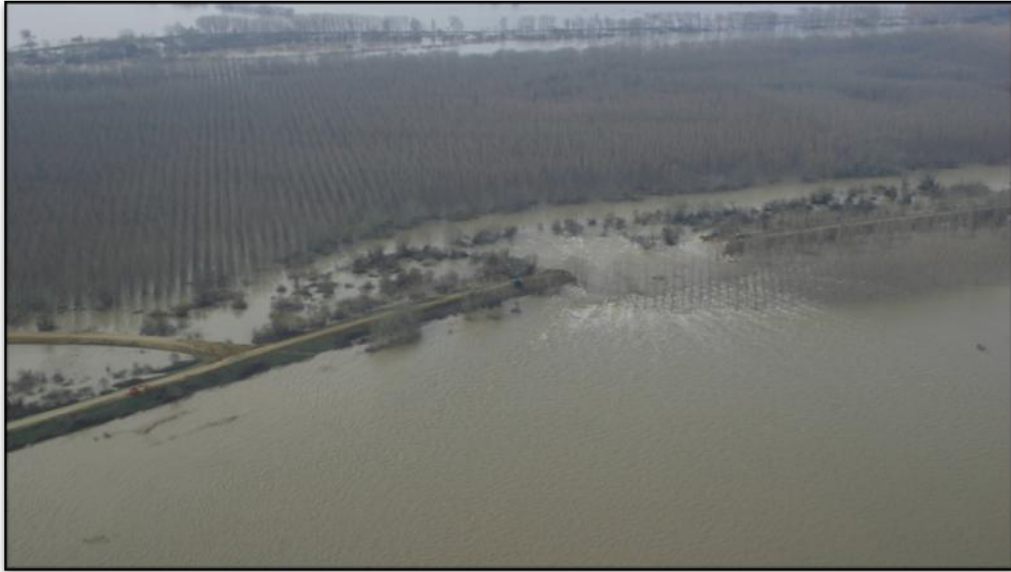
Foto 1: İpsala kış seddesinin patlaması (2006).

Meriç boyunca uzanan seddelerin yüksekliği 4.65 m ile 3.80 m arasında değişmektedir. 2005 ve 2006 yılında yaşanan taşkınlardan sonra bazı setlerden suların taşması, buna bağlı olarak çeşitli yerlerden setlerin patlaması sonucu mevcut seddelerin 0,40cm daha yükseltilmesi için D.S.İ. projeleri hayata geçirilmiştir (Bolu, 2007).

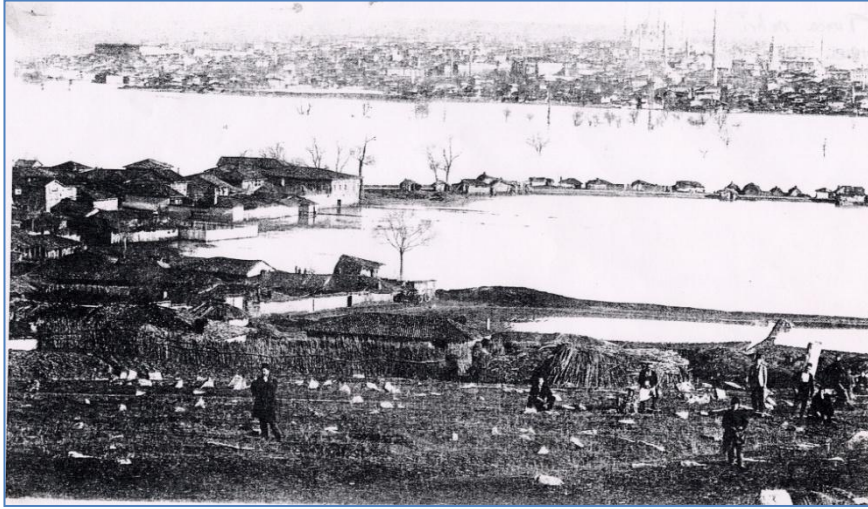
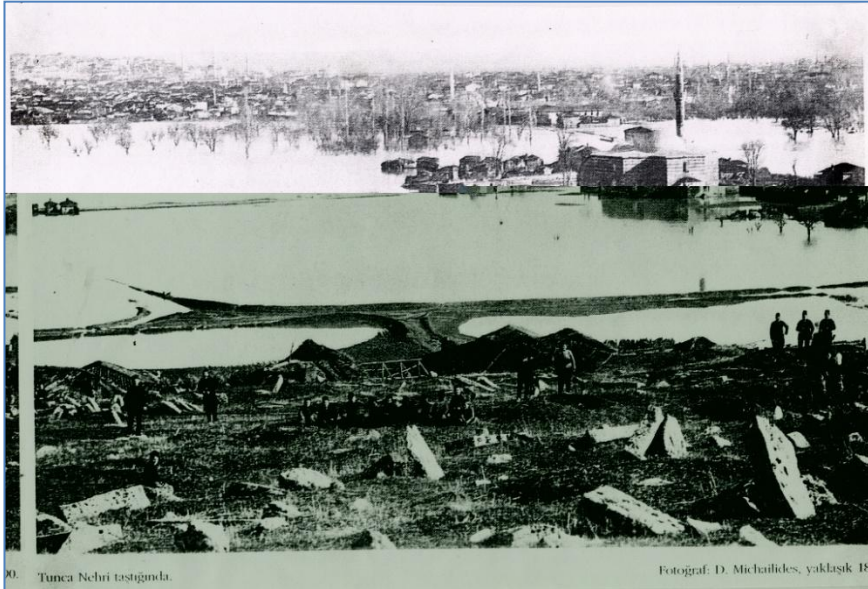
Foto 2: 1890 Tunca Nehri Taşkını (Kazancıgil, 1995).

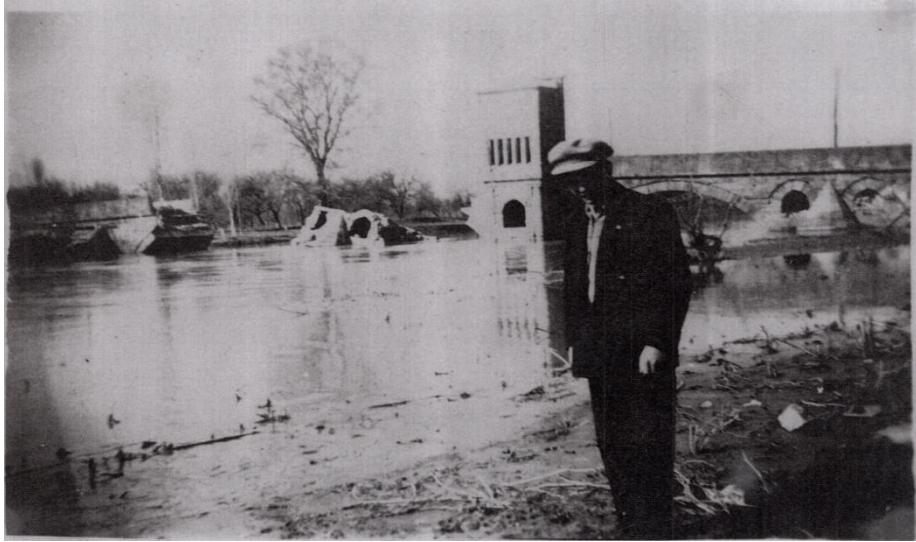
Foto 3: 15 Şubat 1947 Tunca Köprüsü Yıkılmış Vaziyette (Kazancıgil, 1995).

**15.02.1947** Edirne şehir çıkışında Söğütlük-karaağaç güzergâhında Tunca nehri üzerindeki Ekmekçioğlu Ahmet Paşa'nın yaptırmış olduğu tarihi Tunca Köprüsü yıkıldı. Tunca'nın taşkın sularının şiddetli akışına dayanamayıp, köprü'nün orta kemerlerini taşıyan ayaklarının yıkılması ile köprü orta yerinden çöktü. Çöküşe esas sebep dev buz kitleleri köprü gözlerini tıkayarak köprü membaında adeta barajlama yapmak suretiyle yüksek bir su itme gücü oluşturmuştur. Gidiş ve gelişler uzun süre kayıklarla ve güçlkle yapılmış, daha sonra nehir üzerine geçici bir ahşap köprü kurulmuştur. Köprü, bu gün hala eski durumuna getirilememiştir. Köprü'nün iki yakası putrel demirlerle birbirine bağlı durumdadır. Orijinal halinde değildir. Eski konuma getirileceği günü beklemektedir.

**19.02.1947**, 4 gün önceki taşkın afetinde yıkılan Tunca köprüsünde Bayındırlık Bakanlığı'ndan mühendisler incelemede bulunmuşlardır.

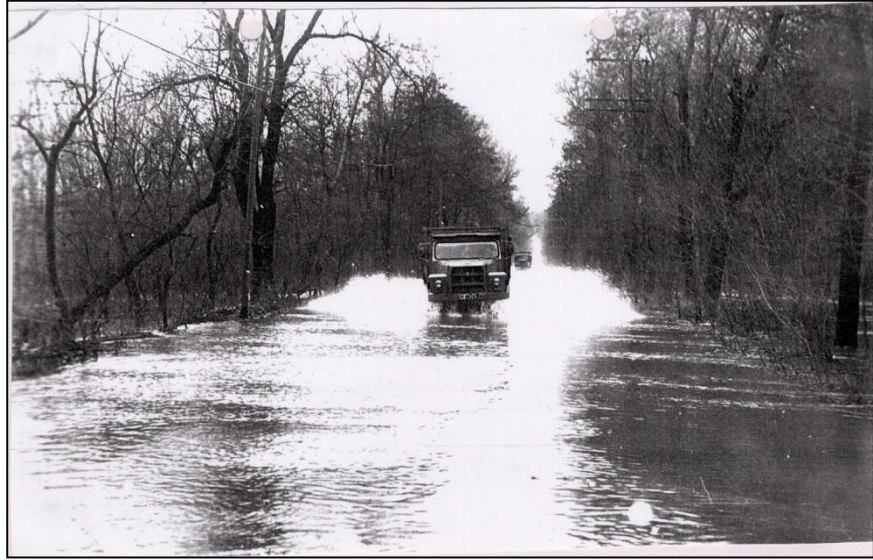
Foto 4: 1984 Taşkınında Karaağaç Yolu (Kazancıgil, 1995).

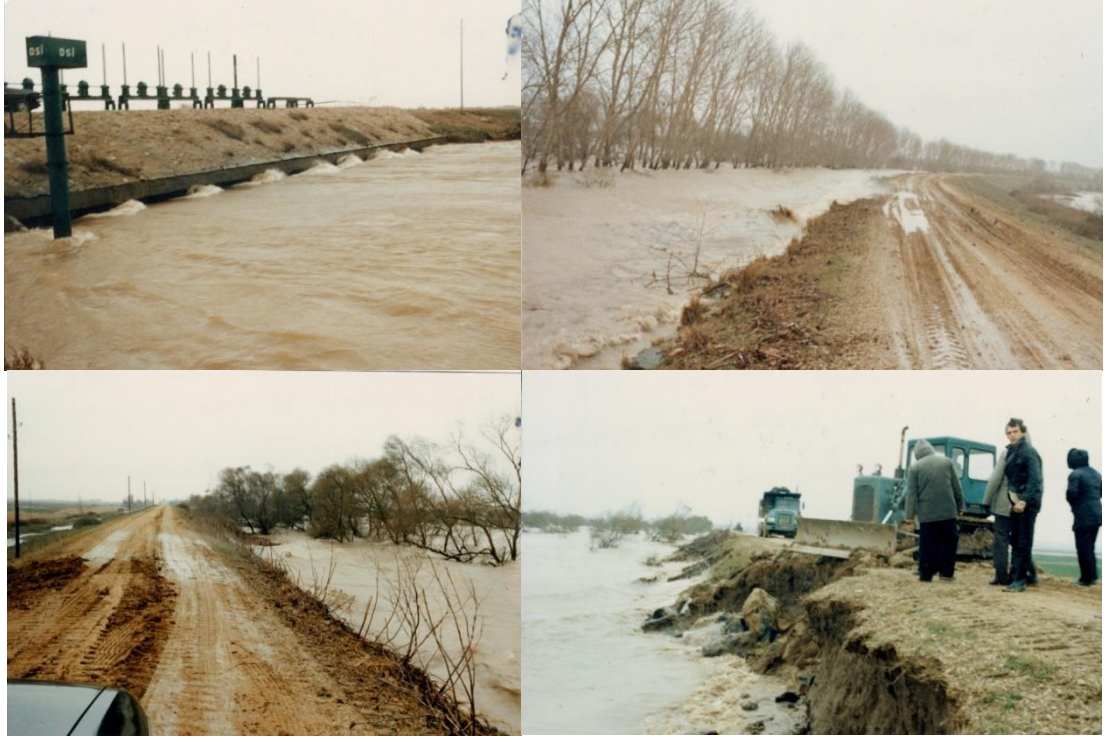
Foto 5: 1984 taşkımindan görüntüler (Kazancıgil, 1995).

Edirne’de 05.03.1984 günü saat 16.00’da Meriç nehri su seviyesi 240 cm’den sonra sürekli olarak yükselmiş ve 07.03.1984 sabahı saat 10.00’da maksimum seviye 535 cm olmuştur. Bu esnada taşkın sularının getirdiği 3-5 m boyundaki ağaç kütüklerinin, Meriç köprüsü üzerinde akışı engellediği gözlenmiştir. Bu taşkın esnasında Bulgaristan’da Meriç nehrinin E-5 Karayolunu bastığı ve iki gün trafiğin aksadığı öğrenilmiştir. Edirne- Karaağaç mahallesi arasındaki yolun 1,5km sinde, suların yataktan taşması neticesinde ortalama 60 cm yüksekliğinde su geçmiş ve ulaşım iki gün süre ile askeri kariyerlerle sağlanmıştır.

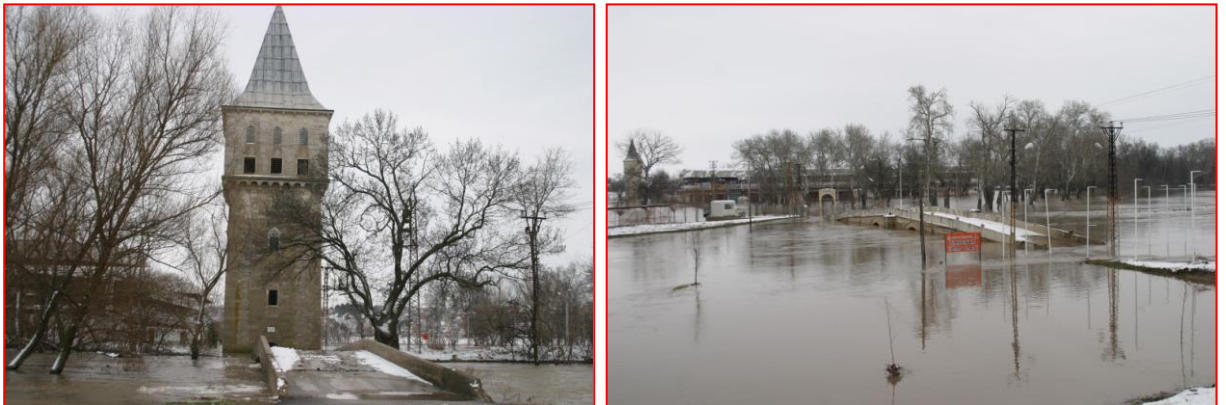
Foto 5: Fatih ve kanuni köprülerinde meydana gelen ciddi hasar.

Edirne Merkezdeki Tunca Nehri taşkın sahası içinde bulunan Tarihi Kırkpınar Alanının bulunduğu Sarayıçi mevkiinde Balkan Şehitliği ile bazı kesimler ve mevcut iki adet köprü su altında kalmıştır (Foto - 5).

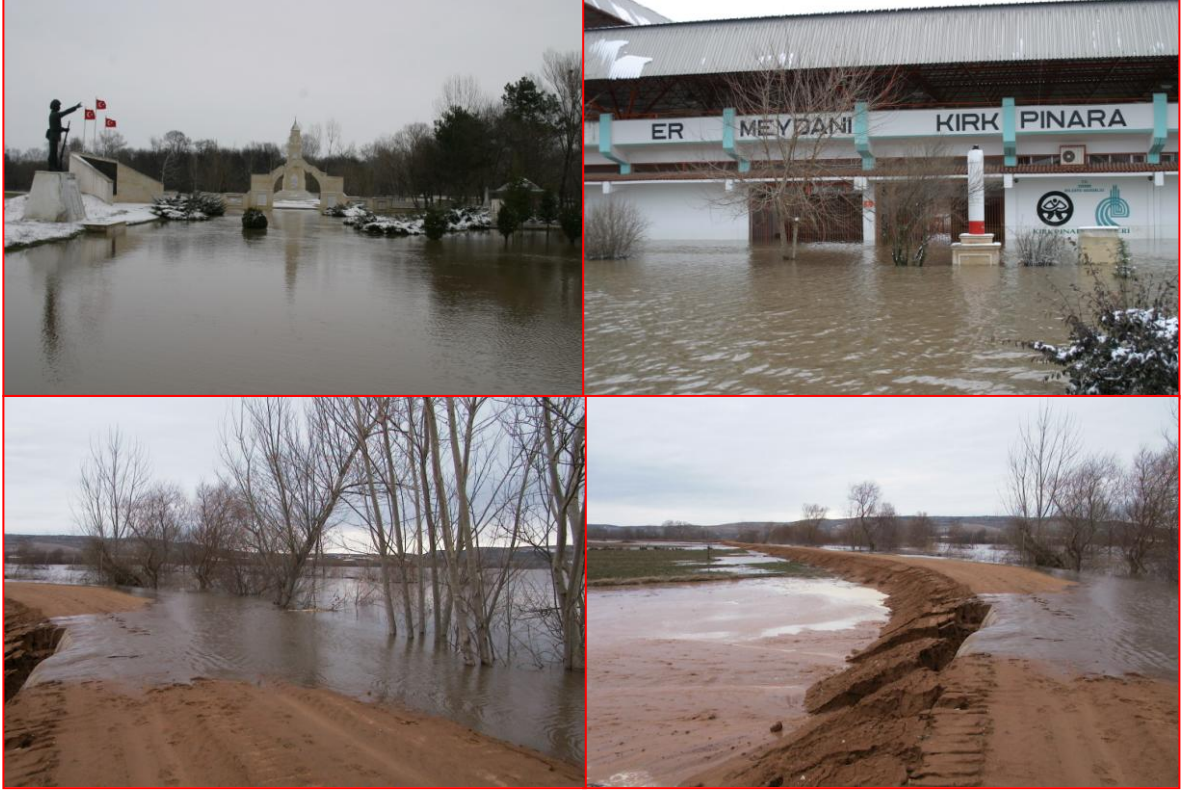
Foto 6: Altta Tunca Nehri Suakacağı Yaz seddesi sol sahil üzerinden su aşması anı, Üstte tarihi kırkpınar güreşleri alanı ve Balkan Şehitliği.

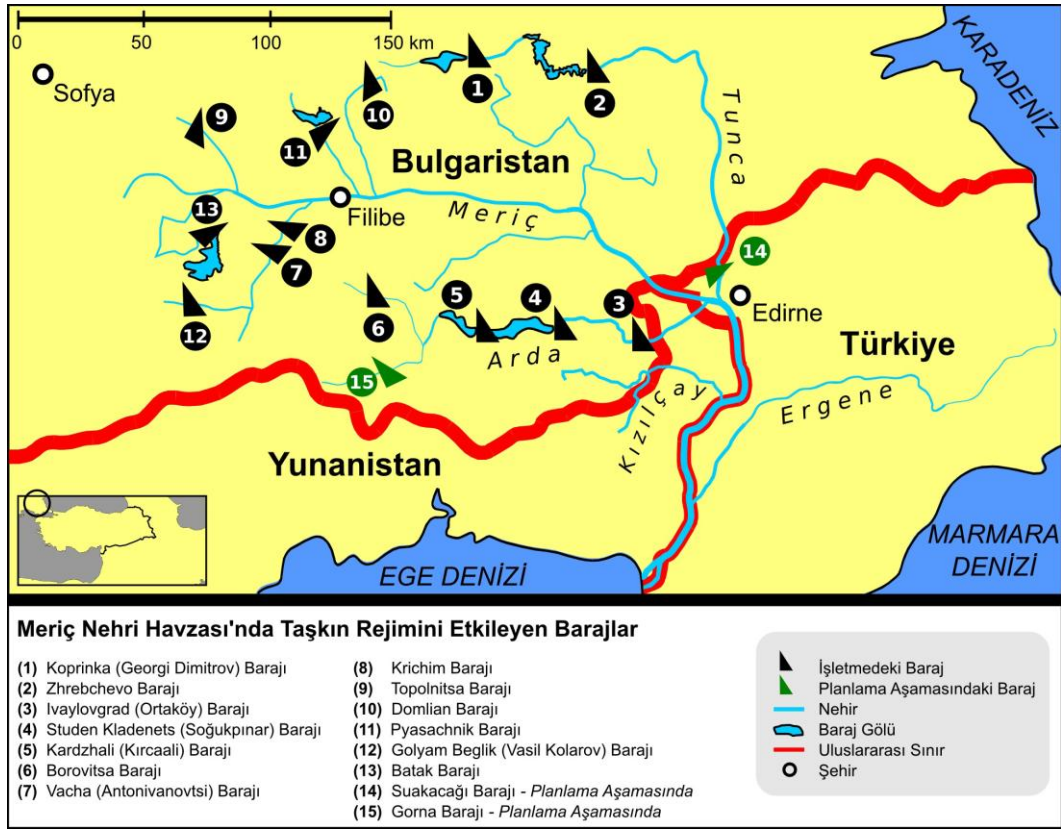
Şekil 18: Meriç Nehri Havzası'ndaki büyük barajlar (Yıldız 2011).

Edirne'de yaşanan taşkınların kamuoyu tarafından bilinen en belirgin nedeni "*Bulgaristan'ın baraj kapaklarını açması*" olarak ifade edilmektedir. Tunca Nehri üzerinde bulunan Koprinka ve Zhrebchevo Barajları'nın toplam depolama hacmi 540 milyon m<sup>3</sup> olup Tunca Nehri'nin sularının regüle edilmesinde önemli bir rol oynamaktadır. Zhrebchevo Barajı'nın rezervuar hacmi 400 milyon m<sup>3</sup>'dür (Şekil 19). Türkiye sınırında yapımı planlanan Suakacağı (Tunca) Barajı'nın toplam hacmi yaklaşık 120 milyon m<sup>3</sup> olacaktır (Yıldız, 2011). Koprinka ve Zhrebchevo barajlarının hacimleri ile karşılaştırıldığında küçük kalmaktadır. Fakat Koprinka ve Zhrebchevo barajları ile birlikte kullanımında daha fazla su tutarak taşkınların engellenmesinde faydalı olabilir.

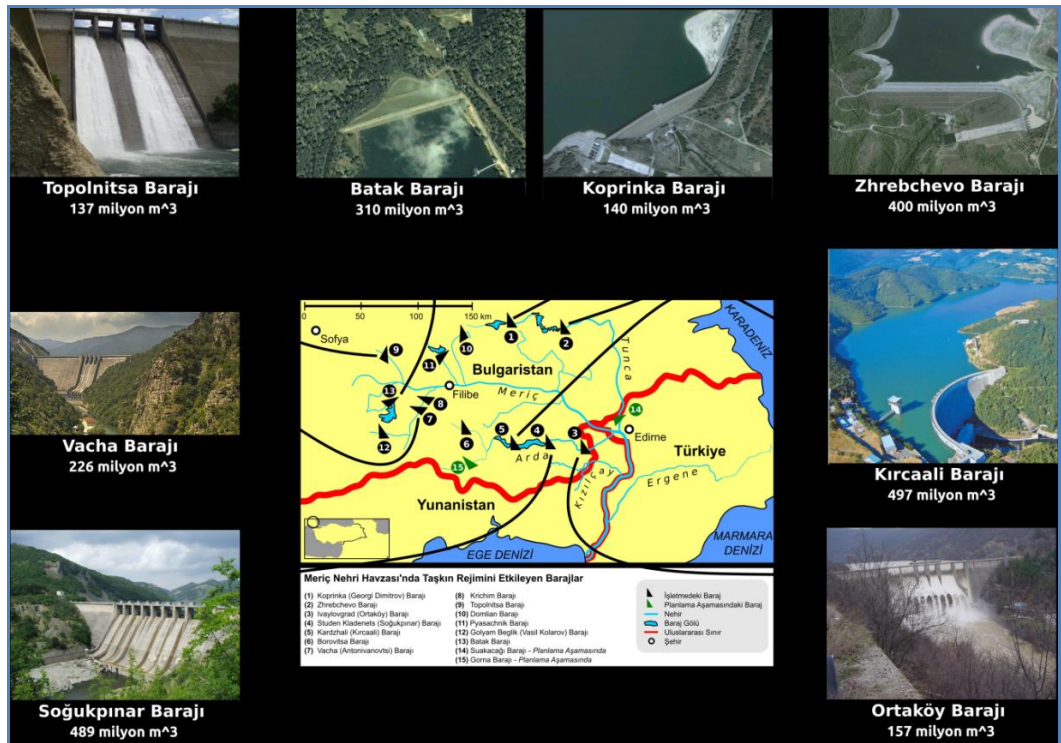
Şekil 19: Meriç Nehri Havzası'ndaki büyük barajların depolama hacimleri (Yıldız 2011).

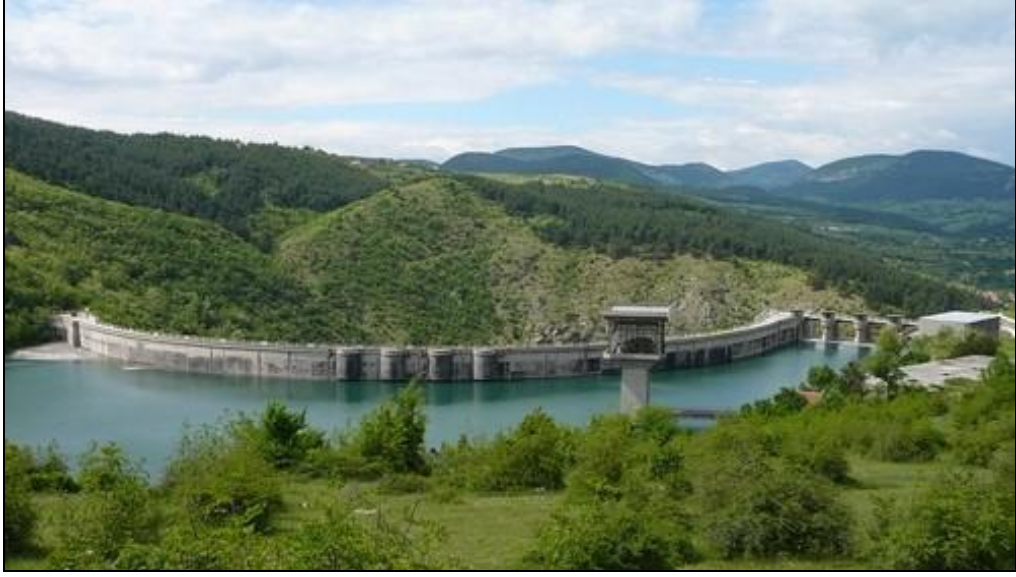
Foto 8: Kırcaali (Kardzhali) Baraj Gölü (Yıldız, 2011).

Arda Nehri üzerindeki Türkiye sınırına en yakın olan baraj Ortak y (Ivaylovgrad) Barajı'dır. Bu barajın kapaksız bir savak yapısına sahip olduėu Foto 7 de a ık a g r lmektedir. Bu nedenle bu barajın kapaklarının a ılması nedeniyle ta kına neden olması m mk n deėildir. Ancak bu barajın yukarı havzasında bulunan Soėukpınar (Studen Kladenets), Kırcaali (Kardzhali) ve Borovitsa Barajları'nda kapak i letmesi yapılarak bırakılan y ksek debiler Ortak y (Ivaylovgrad) Barajı'ndan doėrudan ge mektedir. Bu barajlar enerji  retim ama lı olduėundan maksimum faydayı saėlamak i in rezervuarları tam dolu olarak i letilmektedir. Kırcaali (Kardzhali) Barajı'nın a aėıdaki fotoėrafı bu durumu belgelemektedir (Yıldız, 2011).

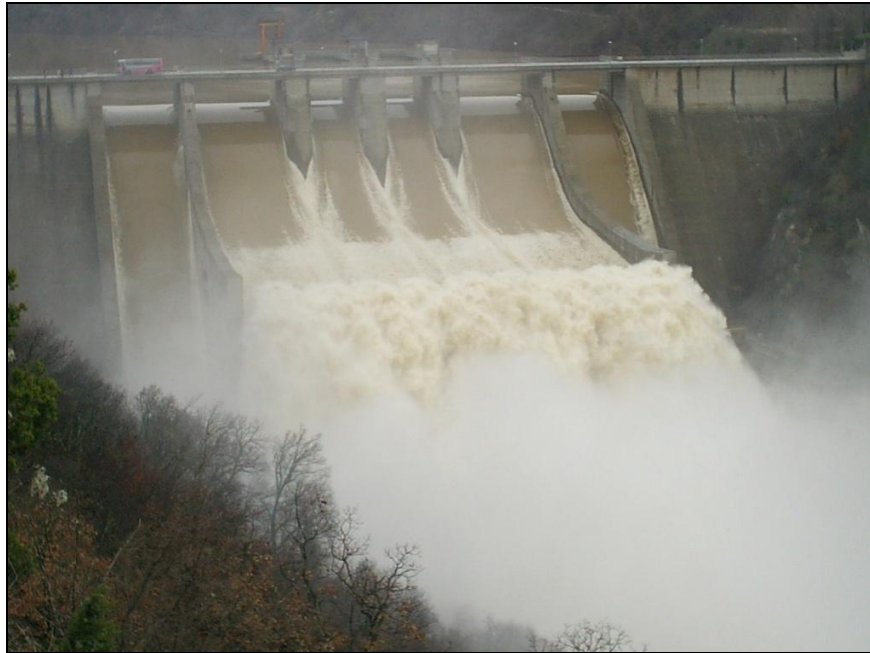
Foto 9: Ortaköy Barajı'nda 13 Mart 2006 tarihindeki taşkın anları (Yıldız, 2011).

Ortaköy (Ivaylovgrad) Barajı'ndan 13 Mart 2006 Taşkınında bırakılan suyun debisi bu barajın toplam rezervuar hacminin üstüne çıkmış. Bu nedenle de açılan baraj kapakları yaşanan selin daha da şiddetli olmasına sebep olmuştur. Yaşanan bu gelişmeler Ortaköy Barajı'nın su tutarak taşkını engelleme fonksiyonuna sahip olmadığı göstermektedir.
