T.C.
İSTANBUL ÜNİVERSİTESİ
ADLİ TIP ENSTİTÜSÜ
SOSYAL BİLİMLER ANA BİLİM DALI

“MOTORLU ARAÇ KİMLİĞİNİN TESPİTİ”

YÜKSEK LİSANS TEZİ

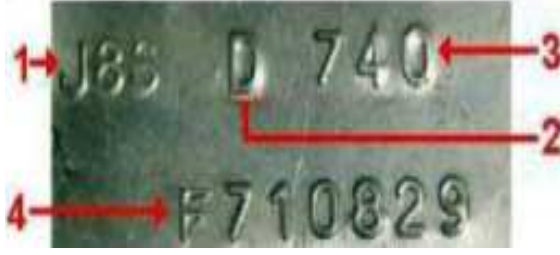
Resim. 1. Renault marka araçlara ait etiket şeklindeki motor numarası(17)

İkincisinde ise numara bulunan bir metal etiket, motor bloğu üzerine perçinler vasıtasıyla sabitlenmektedir. Bu yöntem Renault marka otomobillerde kullanılmakla birlikte, genelde ağır vasıta araçların motorlarında görülen bir uygulamadır. Bazen perçine ek olarak yapıştırıcı da kullanılmaktadır. Resim.1 ve Resim.3'de motor numarası etiketi, Resim.2'de ise nokta vuruş yöntemiyle yazılmış motor numarası görülmektedir.

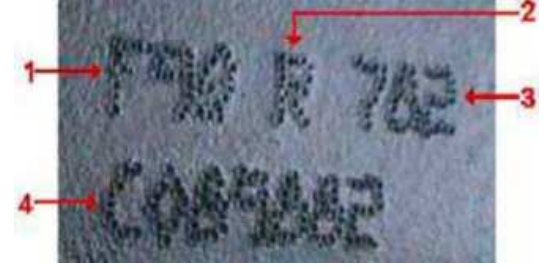
Resim. 2. Renault marka araçlara ait nokta vuruş yöntemiyle yazılmış motor numarası (17)

- 1=Motor tipi
- 2=Motor onay numarası
- 3=Renault marka ayırımı
- 4=Motor ürün tanımlama numarası

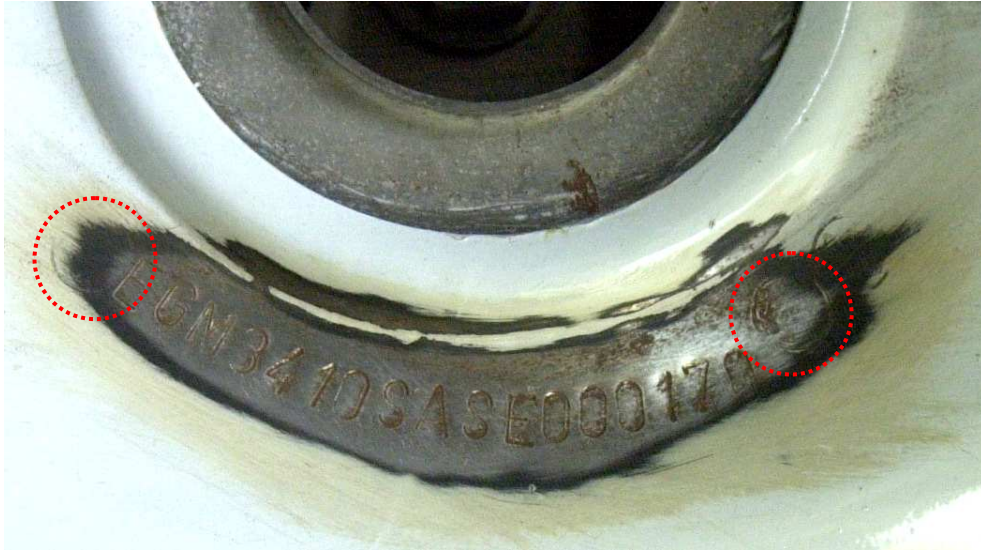
Resim.4. Trafik tescil birimi tarafından vurulan örnek şasi numarası ve etrafındaki mühürlerin görünümü

Şasi numarasının bulunduğu bölgenin çürümesi, arıza sebebiyle motorun değişimi, trafik kazası gibi sebeplerden dolayı şasi ve motor numaraları bulunmayan araçlara Emniyet Genel Müdürlüğü'nün 04.10.2004 tarih ve B.05.1 EGM 0.85.02.02.2362-64001/1-a/04-11231-178026 sayılı genelgesinde belirtilen sistem doğrultusunda şasi ve motor numarası vurulmaktadır. Bu numara aracın orijinal motor ve şasi numarasından farklıdır, bağlı bulunulan tescil biriminin defter kayıt numarası baz alınarak verilen bir numaradır. Numaranın başlangıç ve bitimine tescil birimine ait soğuk mühür vurulmaktadır. Tescil kayıtlarında da artık bu numara geçerli olur. Resim.4'de trafik tescil birimi tarafından vurulan şasi numarası görülmektedir.

Resim.4'de görülen harf ve rakamlardan,

EGM- Emniyet Genel Müdürlüğü'nü,

3410- Numarayı veren Trafik Tescil Büro Amirliği/Şube Müdürlüğü'nün tescil rumuzu/kodunu,

SASE/MOT "SASE" şasi numarası olduğunu, "MOT" da motor numarası olduğunu,

000170- 6 haneden oluşan defter kayıt numarasını ifade etmektedir(19).

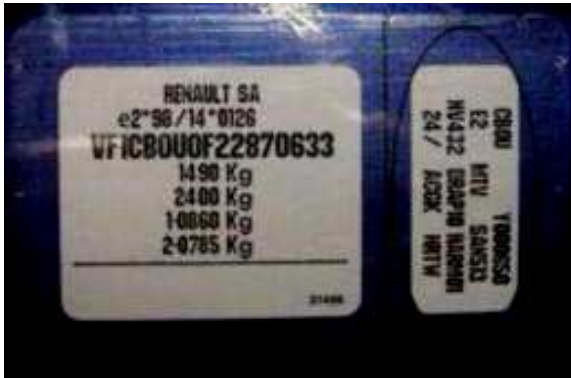
Resim.6. Tip etiketinin normal ışık altındaki görünümü.(18)

Üretici firmaların çoğu, zaman araçlarda tip etiketi olarak, yapışkanlı sticker tarzı etiketler kullanmaktadırlar. Bu etiketler, söküldüklerinde parçalanacak ya da çıkarıldıklarında deforme olacak şekilde imal edilmektedirler. Bazı üreticiler araçlara UV ışığa duyarlı güvenlik unsurlarına sahip tip etiketleri yerleştirmektedir. UV ışığa duyarlı ibareler ve amblemler tip etiketinin baskı yapılarak taklit edilmiş sahtelerinden ayırt edilmesini sağlar. Resim.6'da Renault marka araçlarda kullanılan tip etiketinin normal ışık altındaki hali ve Resim.7'de de UV ışık altındaki hali görülmektedir. UV ışık altındaki orijinal tip etiketinin etrafında "RENAULT" yazıları belirgin hale gelmektedir

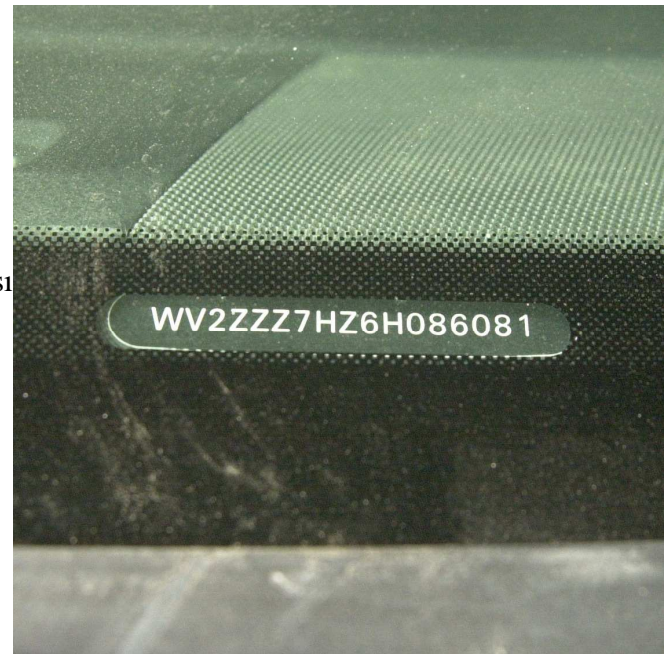
Resim.8. Cam önündeki şasi numarası

Amerika’da 1968 yılında binek tip araçlarda cam önüne şasi numarasın gösteren plaka yerleştirilmeye başlanılmıştır. Amerikan piyasasına sürülmek için üretilmiş araçlarda, şasi numarası ön camın sağ ya da sol alt kısmında bulunan plakada dışarıdan bakıldığı zaman görülebilmektedir (1). Günümüzde Avrupa’da ve ülkemizde üretilen motorlu araçların çoğunda da görülen bir uygulamadır. Resim.8’de Volkswagen marka Transporter tipi aracın cam önüne yazılan şasi numarası görülmektedir.

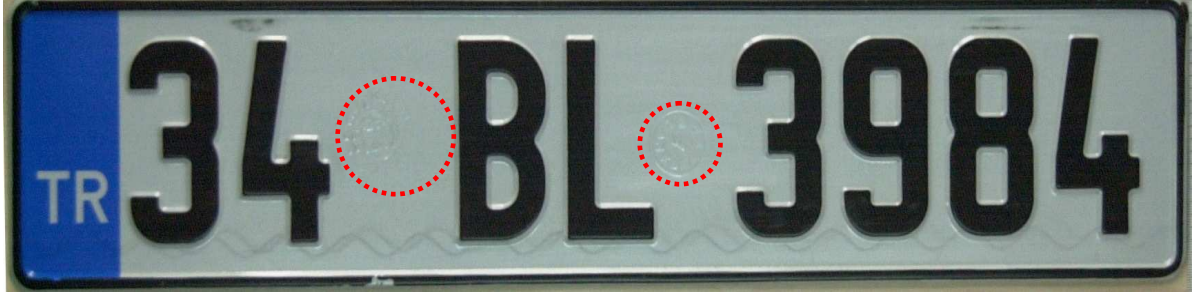
Resim.9. Orijinal plakanın genel görünümü

Tescil plakaları üzerinde E.G.M. mührü ve T.Ş.O.F. mührünün bulunması gerekir. Ayrıca harf grubunun tahsis edildiği tescil birimi ile E.G.M. mühründe rumuzu bulunan tescil biriminin aynı olması gerekir. Tescil plakalarının ebatlarıyla ilgili taşınması gereken şartlar Karayolları Trafik Yönetmeliğinde belirtilmektedir. Resim.9'da orijinal plakanın genel görünümü sunulmuştur.

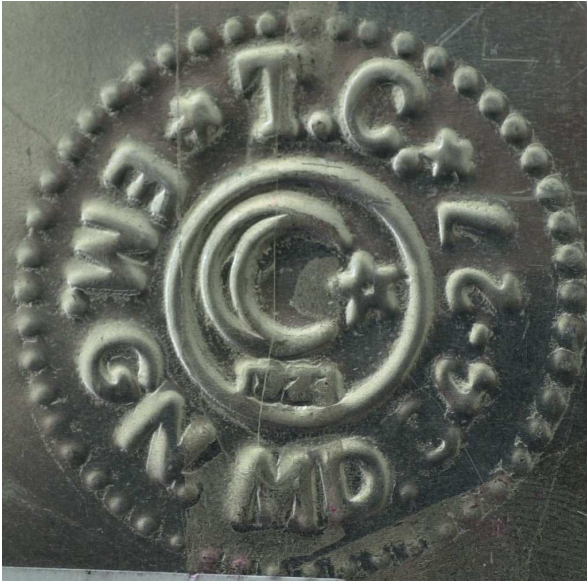
Resim.10. E.G.M. mührü örneğinin ön yüzü

Resim.10'da E.G.M. mührü örneğinin ön yüzü ve Resim.11'de E.G.M. mührü örneğinin arka yüzü, Resim.12'de E.G.M. mührü içerisindeki tescil birimi rumuzu, Resim.13'de E.G.M. mührü içerisindeki baskı izleri görülmektedir.

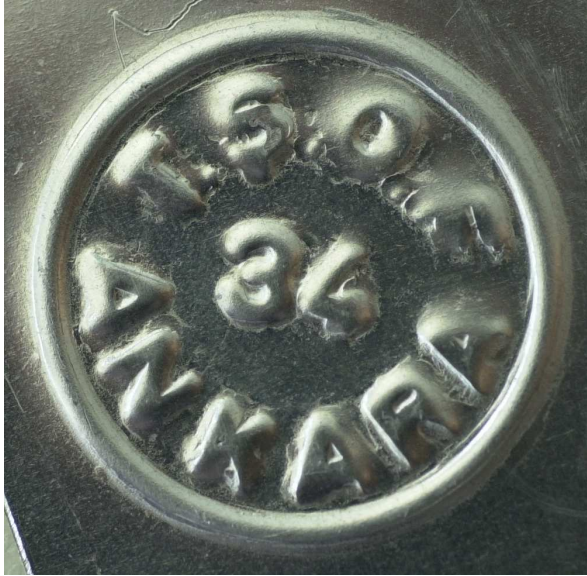
Resim.14. T.Ş.O.F. mührünün ön yüz görünümü

T.Ş.O.F.'a ait mührü izlerinin tamamında “ANKARA” yazmaktadır. Bu nedenle mührü izlerinin orta bölümündeki sayının, tescilin yapıldığı ilin koduyla aynı olması gerekir (22). Resim.14’de T.Ş.O.F. mührünün ön yüzü ve Resim.15’de T.Ş.O.F. mührünün arka yüzü görülmektedir.

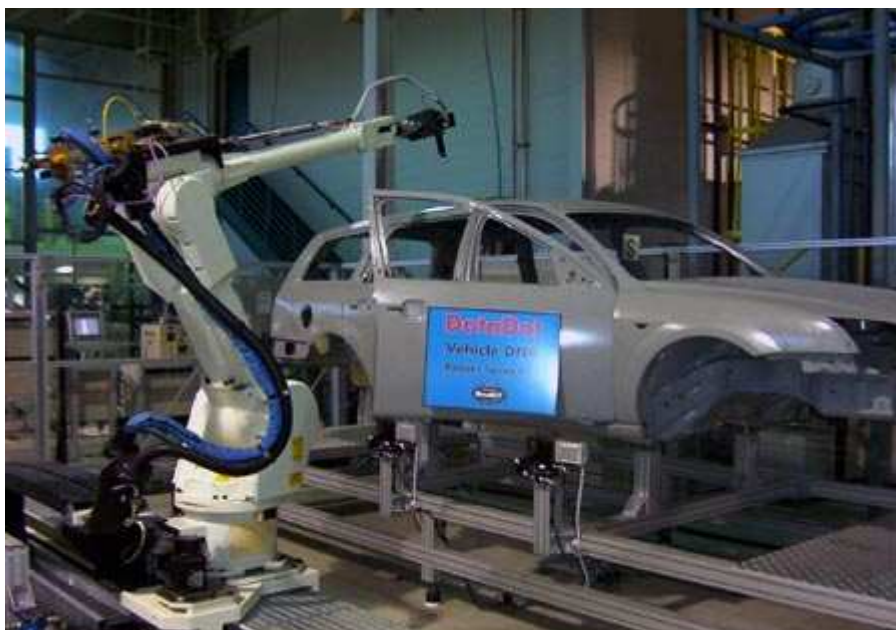
Resim.16.DataDotDNA robot sprej püskürtme sistemi (13)

Bu teknolojiye her araca 1.000 ile 10.000 arasında değişen sayıda, lazer işleme teknolojisi ile bir çok satır kodun yazılabildiği aracın şasi numarası bulunan bir kum tanesi büyüklüğünde (0,5mm) küçük diskler uygulanmaktadır. Bu uygulamanın çabuk ve ekonomik yapılabilmesi için patentli özel sprej püskürtme metodu geliştirilmiştir. Otomobil üreticilerinin istekleri doğrultusunda robot sprej püskürtme sistemi ile 60 saniyeden daha az bir zamanda aracın karoseri, motor, vites kutusu gibi değerli bölümleri DataDotDNA ile işaretlenebilmektedir. Araç üzerindeki DataDotDNA'ların yerleri de ultraviyole ışık altında görülebilmekte ve özel bir büyüteç vasıtasıyla içerisindeki numara bilgileri okunabilmektedir. Bu uygulama aracın üretimi sırasında yapılabileceği gibi üretim sonrası elle püskürtme metoduyla altı dakika sürede uygulanabilmektedir. Resim.16'da robot sprej püskürtme sistemiyle DataDotDNA'nın uygulanması görülmektedir.

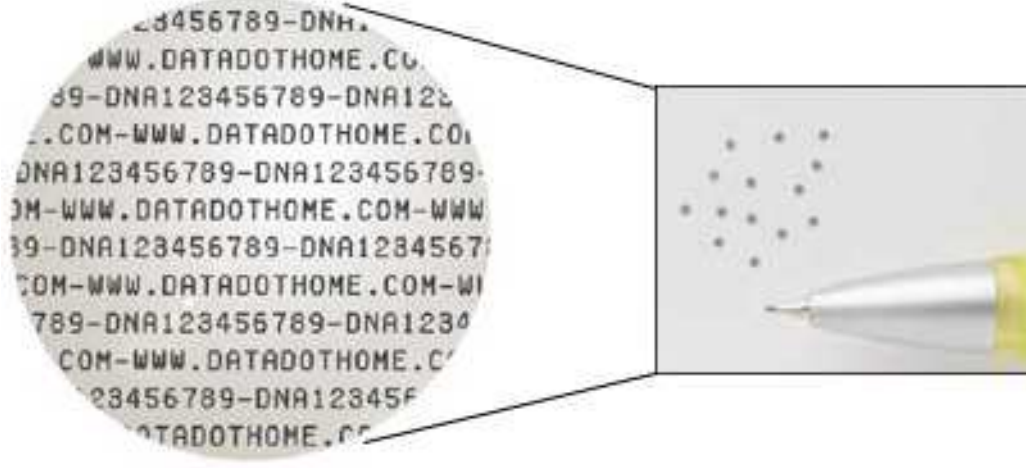
Resim.17. DataDotDNA'nın büyütülmüş şekli (13)

Resim.17’de bir DataDotDNA büyütülmüş şekilde görülmektedir.

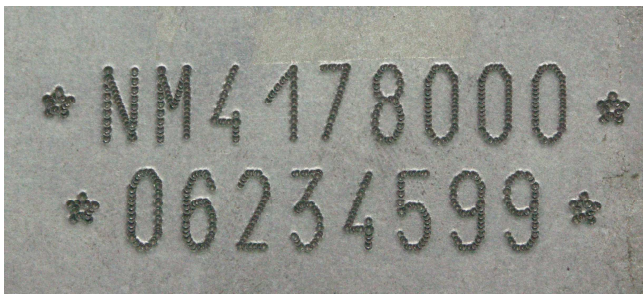
Resim.19. Nokta vuruş yöntemi kullanılarak yazılan şasi numarası

Nokta uçlu bir alet vasıtasıyla baskı yapılarak numara yazılan yöntemdir. Baskı yapılarak oluşturulduğu için noktaların vurulduğu alanların kristal yapılarında sıkışma ve bozulmalar olmaktadır (3). Resim.19'da nokta vuruş yöntemi kullanılarak yazılan şasi numarası görülmektedir.

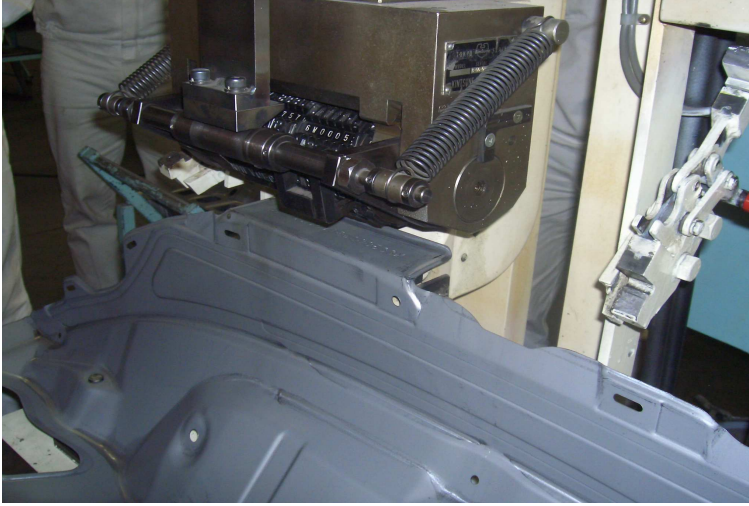
Resim.21. Pres(baskı) yöntemiyle numara yazan aletin görünümü

Pres (baskı) yöntemi yaygın olarak kullanılan bir yöntemdir. Bu yöntemde metaller üzerinde kalıp olarak oluşturulmuş olan rakamlar ve harfler mevcuttur. Bunlara numarator ismi verilmektedir. Bu numaratorler oluşturulmak istenen numaraya göre pres makinesine bağlı iki metal parça arasına yerleştirilir. Daha sonra bu numaratorlerin arkasına pres makinesi vasıtasıyla baskı yapılır ve numaraların metal yüzeylerde oluşması sağlanır. Bu yöntemde baskı sonucu metal yüzeyler üzerinde numaraların şekli metal sıkışmasına neden olur (3, 7, 23). Resim.20’de nokta vuruş yöntemi kullanılarak yazılan şasi numarası, Resim.21’de pres(baskı) yöntemiyle numara yazan alet, Resim.22.a-b’de numarator aletleri ve bunlarla yazılan motor numarası görülmektedir.

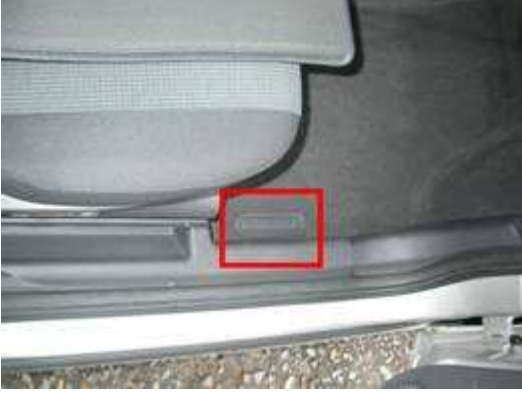
Resim.28. Şasi numarasının sağ ön yolcu koltuğu altı taban sacı üzerinde bulunduğu yerin görünümü

Bu sahtecilik yöntemi şasi ya da motor numarasının aracı tanımlayıcı bölümlerine müdahale etmeden, sadece bireysel ürün numarasının bulunduğu bölümlerde yapılmaktadır. Numaranın tamamının değiştirilmemesinin sebebi şasi ya da motor numarası değiştirilen çalıntı aracın marka, model, kasa tipi, motor hacmi, kullanılan yakıt türü gibi özelliklerinin ağır hasarlı ya da yıpranmış araçla aynı olmasıdır. Bu sebeple numara üzerinde yapılan sahtecilik herhangi bir çelişki doğurmayacaktır. Opel marka, Vectra tipi aracın şasi numarasında yapılan sahtecilikle ilgili; Resim.28’de şasi numarasının araç üzerindeki yeri, Resim.29’da şasi numarasının incelemelerden önceki hali, Resim.30’da de şasi numarasının bireysel ürün numarası bölümünde yapılan tahrifat görülmektedir.

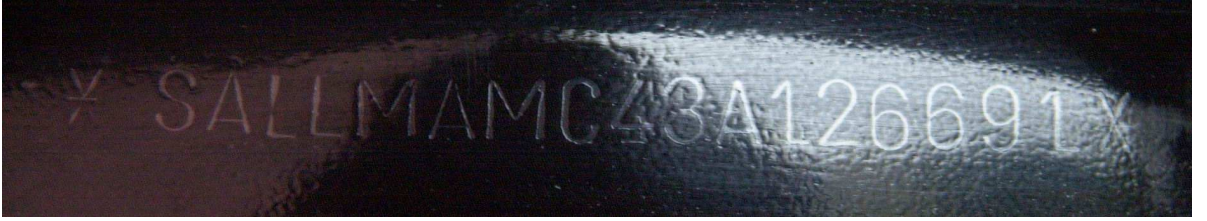
Resim.31. Sahte şasi numarasının incelemelerden önceki hali

Orijinal şasi ya da motor numarasının tamamen silinerek, numaranın olduğu yere veya başka bir yere farklı bir numara yazılması şeklinde yapılan sahtecilik yöntemidir. Range Rover Marka, 3.0 Td 6 Tipi Jeepin şasi numarasında yapılan sahtecilikle ilgili; Resim.31’de sahte şasi numarasının incelemelerden önceki hali, Resim.32’de sahte şasi numarası bulunan bölgenin boya ve kimyasal astar kaldırıldıktan sonraki hali, Resim.33’de sahte şasi numarasının alt bölümünde tespit edilen orijinal şasi numarası görülmektedir.

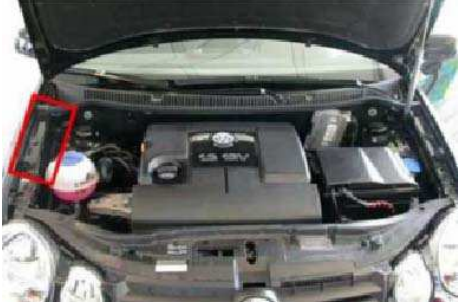
Resim.34. Şasi numarasın sağ ön çamurluk sacı üzerinde dikey olarak bulunduğu yerin görünümü

Bu tür sahtecilik yöntemi genellikle, şasi numarasının bulunduğu bölümün, yüzeyin geneline göre düşük seviyede (çukur yapıda) olduğu araçlara uygulanmaktadır. Sahte numaranın bulunduğu plaka, orijinal numaranın üzerine yerleştirilerek etrafı macunla kapatılmakta ve üzeri aracın rengine boyanmaktadır. Volkswagen marka, Golf V tipi aracın şasi numarasında yapılan sahtecilikle ilgili; Resim.34’de araç üzerinde şasi numarasının bulunduğu yer, Resim.35’de numaranın incelemelerden önceki hali, Resim.36’da üzerinde sahte numara bulunan metal plaka, Resim.37’de plaka altına gizlenen orijinal şasi numarası görülmektedir.

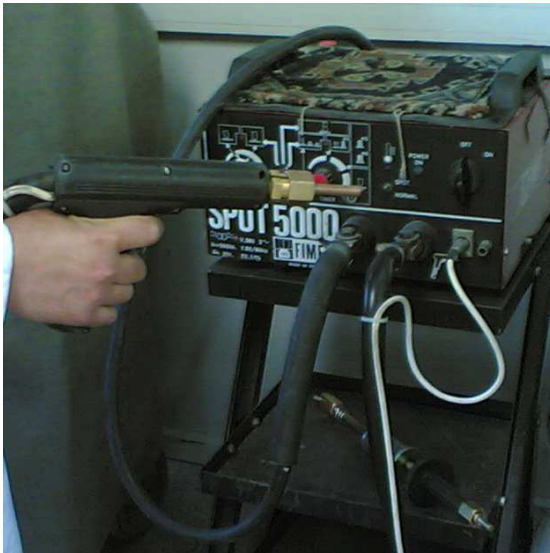
Resim.38. Tek taraflı punta kaynak aletinin görünümü.

Birincisinde, şasi numarasının üzerinde bulunduğu parçanın bütünlüğü bozulmadan taşınır ve çalıntı araç üzerine kaynak yapılır. Tamir atölyelerinde sonradan yapılan bu kaynağın şekli, puntaların yerleri fabrikasyon olandan farklı ve düzensiz yapıda olmaktadır. Fabrikada yüksek ısı vererek iki metal yüzeyi birbirine sabitleyen çift taraflı punta kaynak aletlerinden farklı olarak, bazen Resim.38'de görülen tek taraflı punta kaynak yapabilen aletler de kullanılmaktadır. Ancak bu tür kaynakla monte edilen parçalar, bir alet yardımıyla zorlandığında bağlantı noktaları bulunduğu yüzeyden kopmaktadır.

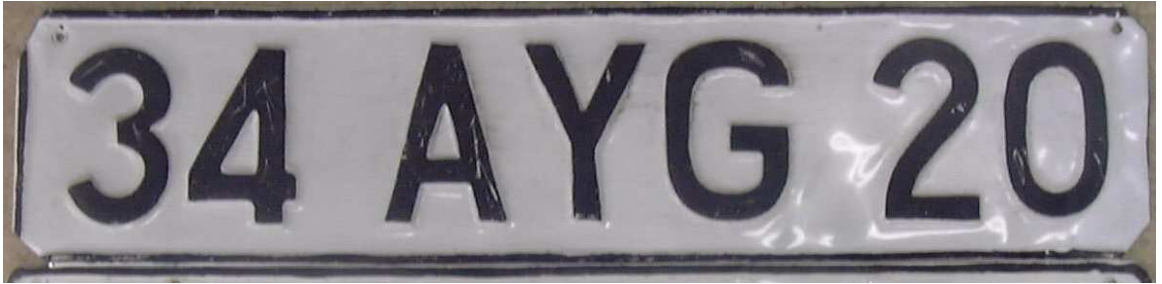
Resim.49.Plakanın ön yüz görünümü

Bu yöntemde plaka, üzerinde E.G.M.(Emniyet Genel Müdürlüğü) mührü ve T.Ş.O.F. (Türkiye Şoförler ve Otomobilciler Federasyonu) mührü olmadan kullanılmaktadır. Mühürsüz plakanın Resim.49’da ön yüzü ve Resim.50’de arka yüzü görülmektedir.

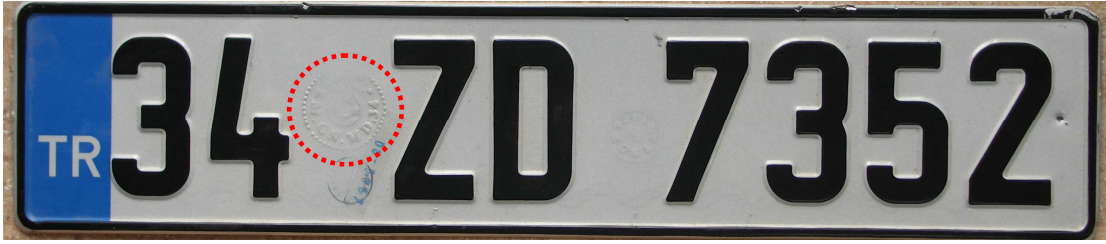
Resim.51. Plakanın ön yüz görünümü

Plakanın üzerine çeşitli aletler vasıtasıyla sahte E.G.M. ve T.Ş.O.F. mührü vurularak kullanılması yöntemidir. Ayrıca bazı durumlarda plakanın üzerinde bulunan harf grubunun ait olduğu trafik tescil birimi ile sahte mühür içeriğindeki tescil rumuzu da kendi aralarında uyumsuz olabilmektedir. Resim.51’de sahte plakanın ön yüzü, Resim.52’de sahte plakanın arka yüzü görülmektedir.

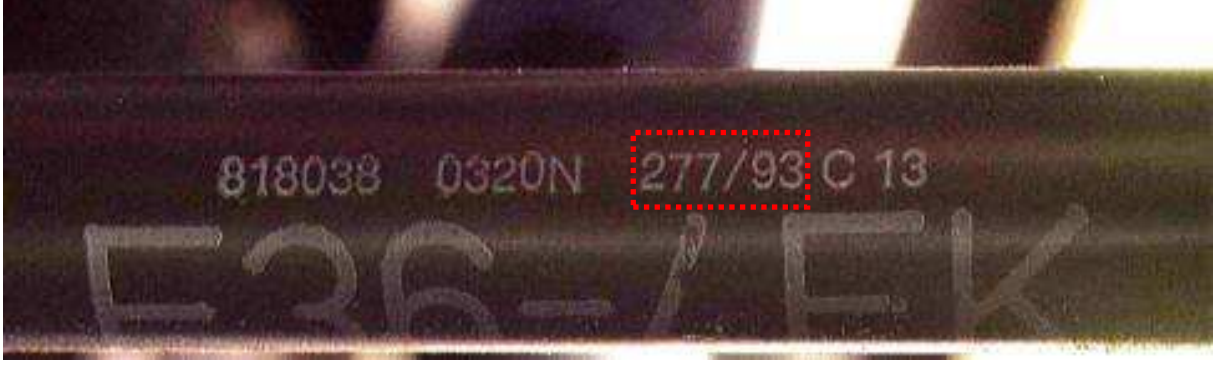
Resim.69. Arka bagaj hidrolik rotları üzerindeki tarih kodlaması

Arka bagaj hidrolik rotları üzerinde de parça üretim tarihi yer almaktadır. Resim.69'daki "277/93" ibaresi, 1993 yılının 277. gününü ifade etmektedir.

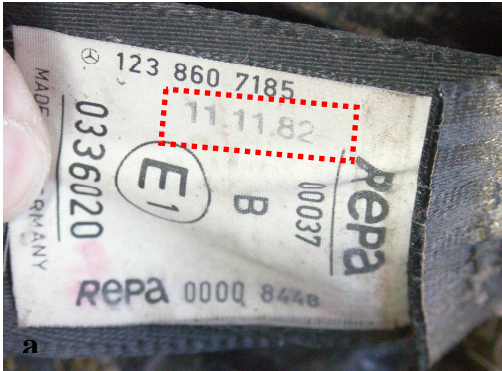
Resim.70. Emniyet kemer etiketleri üzerindeki tarih kodlaması

Emniyet kemer etiketleri üzerinde de parça üretim tarihi yer almaktadır. Resim.70-a'daki emniyet kemer etiketi üzerinde "11.11.82" tarihi ve Resim.70-b'deki emniyet kemer etiketi üzerinde "30.09.1982" üretim tarihinin bulunduğu görülmektedir.

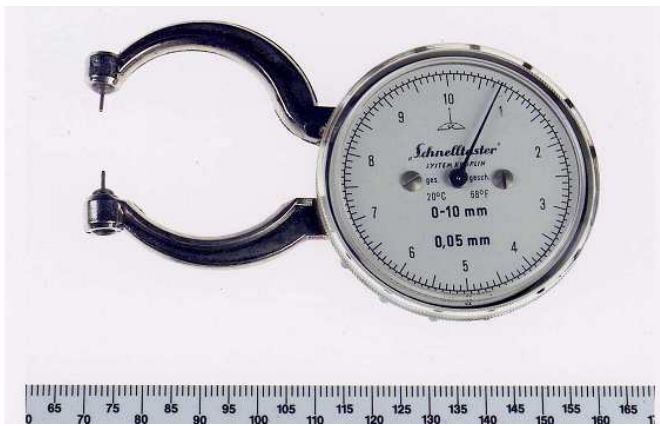
Resim.73. Metal yüzeyin kalınlığını ölçen alet

Numara Bulunan Yüzeyin Kalınlığının Ölçülmesi: Şasi numarası ön göğüs sacı gibi arkasına ulaşılabilir bir yüzeyde ise, yüzeyin kalınlığı Resim.73’de gösterilen alet yardımıyla ölçülebilir. Numaranın bulunduğu metal yüzeyin kalınlığı ölçülüp yakınındaki bölümlerle mukayese edilerek, sonradan üzerine numara vurulup yerleştirilmiş bir parça olup olmadığı konusunda bir fikir edinilebilir (32).

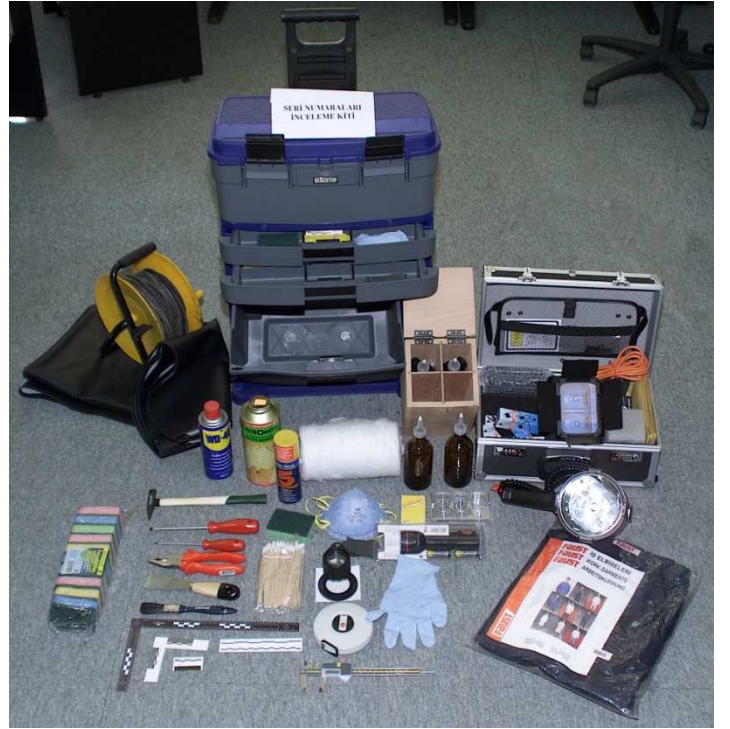
Resim.87.İnceleme malzemeleri.

- Aseton, sentetik tiner
- Solvent bazlı boya sökücü
- Antipas sentetik astar boyası
- Ahşap spatula ve fırçalar
- Pamuk ve ucuna pamuk sarmaya elverişli ince ahşap çubuklar
- Küçük boyutlarda aynalar
- Zımparalama ve cilalama makinesi, katı polisaj cilası
- Taramalı elektron mikroskobu (SEM-EDS)

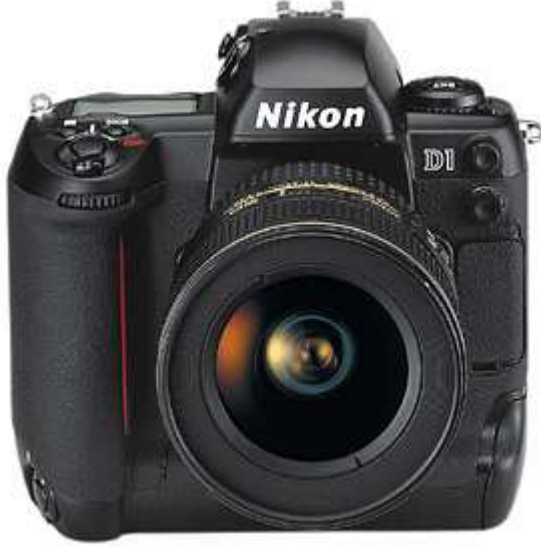
Resim.88.Çalışmalarda kullanılan Nikon marka, D1 model fotoğraf makinesi

- “5025264” seri numaralı, Nikon marka D-1 model, 2.7 megapiksel çözünürlükte gövde ve 1:2.8-4 diyafram açıklığına sahip 24-85mm. AF Nikkor zoom objektiften oluşan dijital SLR fotoğraf makinesi,

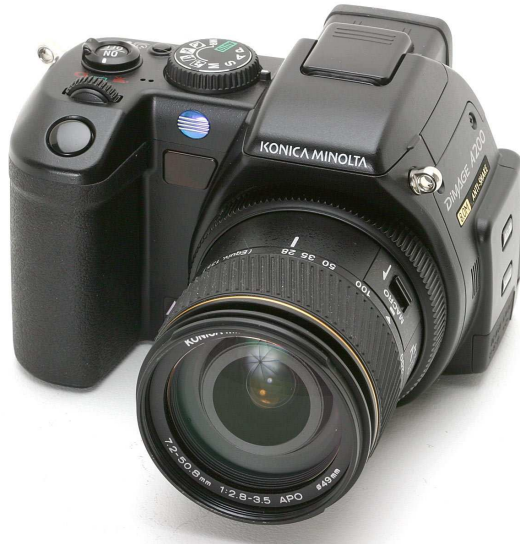
Resim.89.Çalışmalarda kullanılan Konica Minolta marka Dimage A-200 model fotoğraf makinesi

- “22501064” seri numaralı, Konica Minolta marka Dimage A-200 model (8.0 megapiksel çözünürlükte) gövde ve 1:2.8-3.5 diyafram açıklığına sahip 28-200mm. sabit zoom objektiften oluşan dijital yarı SLR fotoğraf makinesi kullanılmıştır.

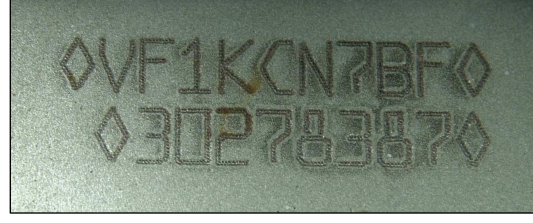
Resim.90.Şasi numarasının yakın görünümü

Aracın şasi numarasının sağ ön yolcu koltuğu altı taban sacı bağlantı parçası üzerinde bulunduğu ve “VF1KCN7BF 30278387” harf ve rakamlarından oluştuğu görüldü. Şasi numarasını oluşturan karakterler üzerinde silinti, kazıntı veya ilave yoluyla tahrifat yapıldığına dair herhangi bir bulguya rastlanılmadı ve şasi numarasını oluşturan karakterlerin orijinal (fabrikasyon) olduğu sonucuna varıldı. Resim.90’da şasi numarasının yakın görünümü, Resim.91’de şasi numarasının bulunduğu parçanın bağlantı noktalarının incelemelerden önceki hali görülmektedir.

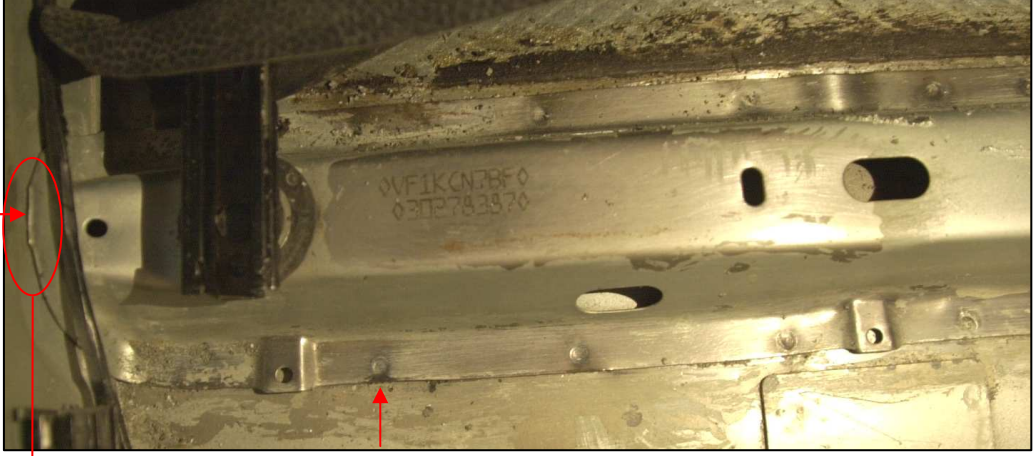
Resim.92.Şasi numarasının bulunduğu taban sacı üzerindeki parçanın bağlantı noktalarının incelemelerden sonraki görünümü

Ayrıca puntaların alt yüzeylerinde, Resim.93’de görüldüğü üzere koparıldığı yüzeyden kalan tabakanın inceltimesinden kaynaklanan taşlama izlerinin bulunduğu görüldü.

“VF1KCN7BF 30278387” şasi numarasının olduğu parçanın bulunduğu yere başka bir araçtan alınarak, Resim.92’de görüldüğü üzere bulunduğu yere sonradan tek taraflı punta kaynakla tahrifen monte edilmiş olduğu sonucuna varıldı.

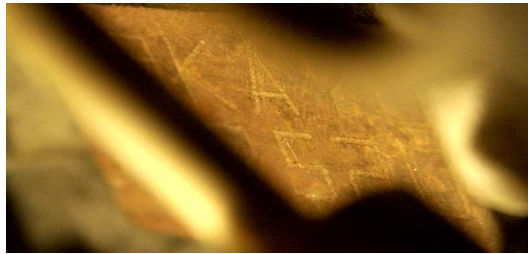
Resim.94. Araç üzerindeki motor numarası

Aracın motor numarasının motor bloğu ön yüzeyinde bulunduğu ve “K9K A704 D675207” harf ve rakamlarından oluştuğu Resim.94’de görülmektedir. Motor numarası gözle direkt olarak görülemeyen bir bölgede olduğu için endoskopik kamera sistemi kullanılarak fotoğrafı çekildi. Üzerinde silinti, kazıntı veya ilave yoluyla tahrifat yapıldığını gösterir nitelikte bir bulguya rastlanılmadı, motor numarasının orijinal (fabrikasyon) olduğu sonucuna varıldı.

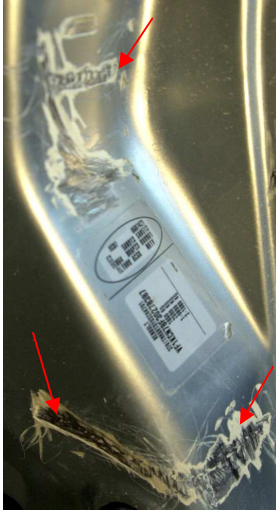
Resim.95. Araca kaynakla sonradan monte edilen tip etiketinin bulunduğu bölüm

Ancak etiketin yakındaki boyada kabarcıklardan oluşan düzensizlikler gözlemlendi. Etiketin bulunduğu bölgenin etrafına mıknatıs testi uygulandığında, mıknatısın etiketin etrafına diğer bölgelerden daha az yapıştığı görüldü. Ayrıca etiketin etrafına metal bir cisimle temas edildiğinde, gelen sesin diğer bölgelerden farklı olduğu gözlemlendi. Etiketin etrafındaki şüpheli bölgedeki boya, macun ve astarın solvent bazlı boya sökücüyle temizlendi. Resim.95’de görüldüğü üzere etiketin bulunduğu yüzeyin, aracın üzerine sonradan kaynakla tahrifen monte

edilmiş olduğu, kaynak kalıntılarının spiral taşlama aletiyle taşlanmış olduğu, üzerine dolgu macunu çekilerek aracın rengine boyandığı anlaşıldı.

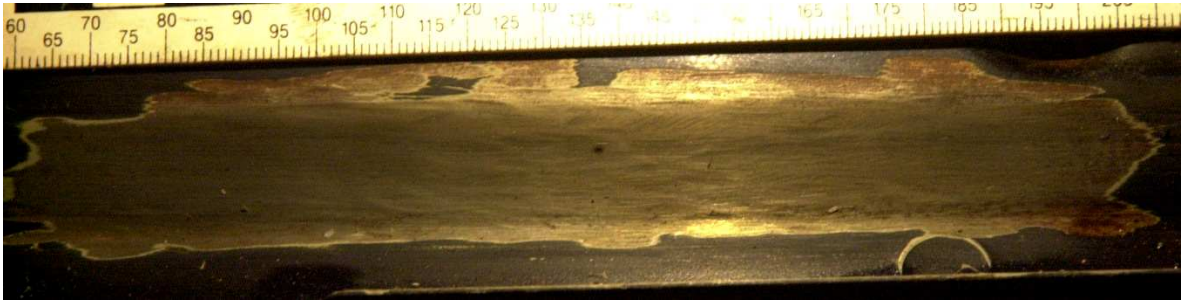
Resim.96. Aracın orijinal şasi numarasının bulunması gereken bölge

Aracın ön göğüs sacı üzerinde bulunması gereken şasi numarasının Resim.96'da görüldüğü üzere silinmek suretiyle okunamaz hale getirilmiş olduğu görüldü.

Araç üzerinde şasi numarasının bulunması gereken bölgenin altına ulaşmak için levye yardımıyla ön göğüs sacının bağlantılı bulunduğu bölümü zorlanarak açıldı. Numara bulunması gereken yüzeyin altı yağ, kir pas vs.den temizlendi. Uygun açıda ışık verildikten sonra, yüzeyin alt tarafındaki baskı izleri ayna yardımıyla iki parça halinde fotoğraflandı. Ayna görüntüleri fotoğraf işleme programları vasıtasıyla normal görüntüye çevrildi. Çekilen fotoğraflardan silinen

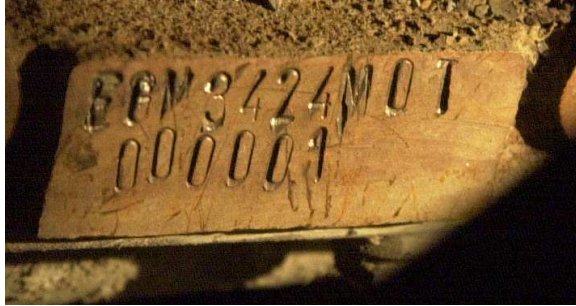
Resim.99. İnceleme konusu araca ilgili tescil birimi tarafından vurulmuş olan motor numarasının görünümü

Resim.99’da aracın motor bloğu sol tarafında bulunan ve “EGM3424MOT000001” harf ve rakamlarından oluşan motor numarası görülmektedir. İlgili tescil biriminden temin edilen kayıtlarla araç üzerindeki motor numarasının uygunluk gösterdiği görüldü.

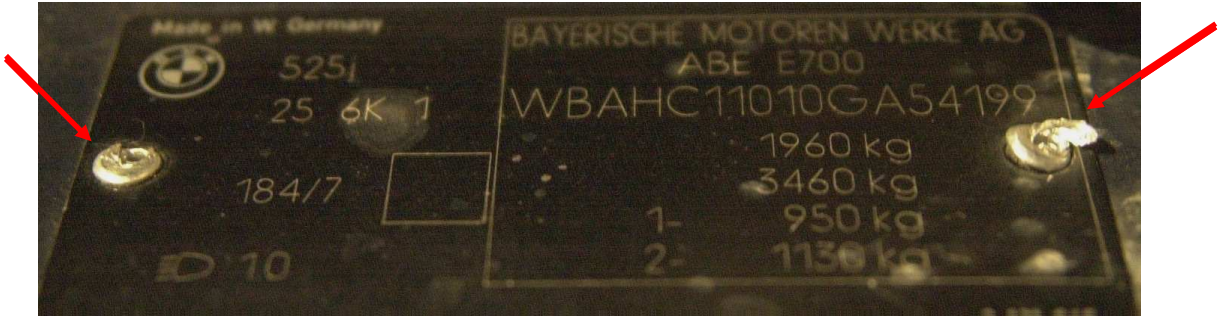
Sağ iç çamurluğunda tip plakası bulunduğu ve üzerinde “WBAHC11010GA54199” harf ve rakamlarından oluşan şasi numarasının bulunduğu görüldü. Tip etiketinin orijinal(fabrikasyon) olduğu değerlendirildi. Ancak etiketi çamurluğa sabitleyen perçinlerin Resim.100’den anlaşılacağı üzere düzensiz yapıda oldukları görüldü ve etiketin araç üzerine sonradan monte edilmiş olduğu sonucuna varıldı.

Resim.100. Sağ iç çamurluktaki tip plakası

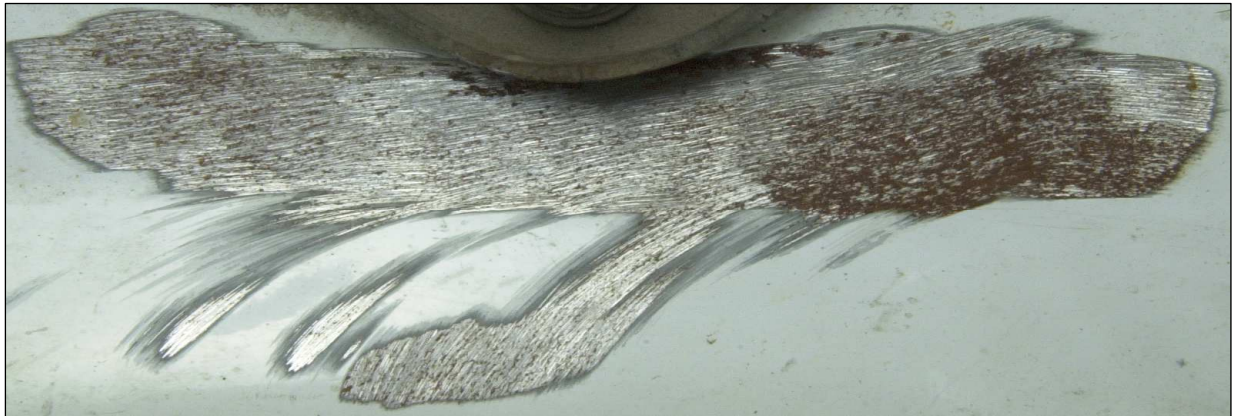
Aracın sağ ön amortisör kulesi üzerinde bulunması gereken şasi numarasının silinmek suretiyle okunamaz hale getirilmiş olduğu anlaşıldı. Resim.102'de şasi numarasının incelemelerden önceki hali görülmektedir.

Resim.102. Şasi numarasının incelemelerden önceki hali

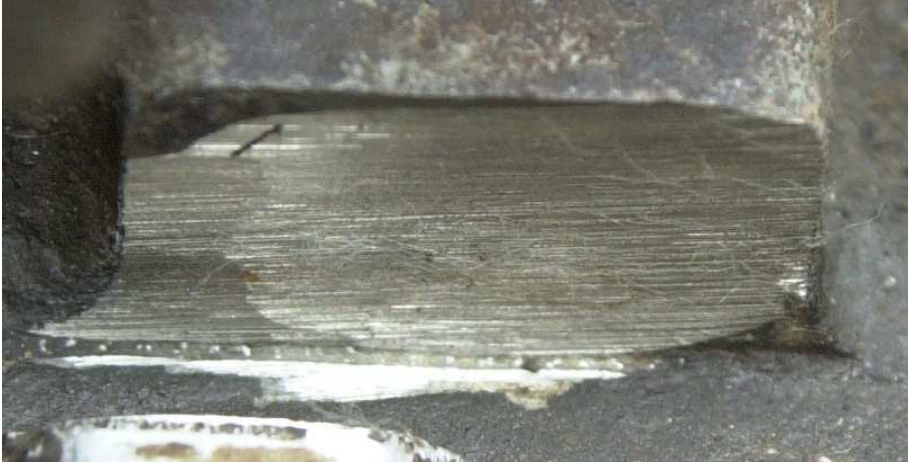
Aracın motor bloğu yan kısmında bulunması gereken motor numarasının, silinmek suretiyle okunamaz hale getirilmiş olduğu anlaşıldı. Resim.104'de motor numarasının incelemelerden önceki hali görülmektedir.

Resim.104. Motor numarasının incelemelerden önceki hali

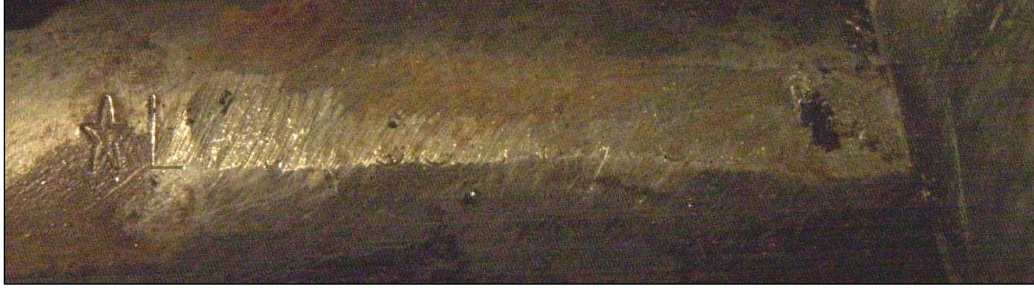
Motosikletin gidon bağlantı kolu sol yüzeyi üzerinde bulunması gereken şasi numarasının “*L” harfi dışında diğer harf ve rakamlarının silinmek suretiyle okunamaz hale getirilmiş olduğu anlaşıldı. Resim.106’de şasi numarasının incelemelerden önceki hali görülmektedir.

Resim.106. Şasi numarasının incelemelerden önceki hali

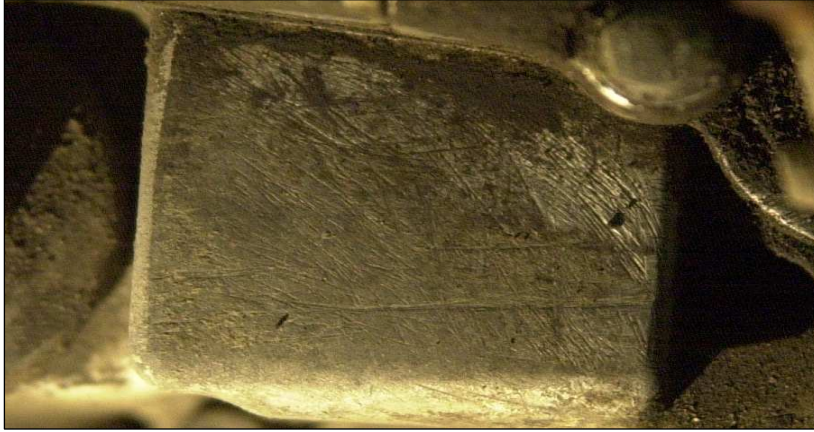
Motosikletin motor bloğu sol alt kısmında bulunması gereken motor numarasının silinmek suretiyle okunamaz hale getirilmiş olduğu görüldü. Resim.108’de motor numarasının incelemelerden önceki hali gösterilmiştir.

Resim.108. Motor numarasının incelemelerden önceki hali
