**T.C.**  
**İSTANBUL ÜNİVERSİTESİ**  
**SOSYAL BİLİMLER ENSTİTÜSÜ**  
**SANAT TARİHİ ANABİLİM DALI**

**DOKTORA TEZİ**

**EDİRNE İL SINIRLARI İÇİNDEKİ KALELERİN TESPİT**  
**VE DEĞERLENDİRİLMESİ**

**İSMAİL HAKKI KURTULUŞ**

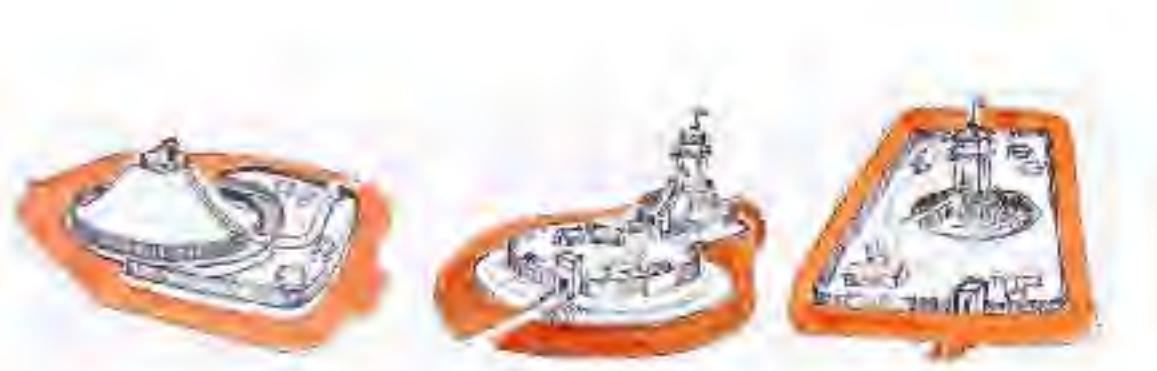
Avrupa’da ilk kalelerin inşası, genel olarak yalnızca soyluların korunma arzularını karşılamak amacıyla yapılmışlardır. 9. yüzyılın sonunda Avrupa topraklarında ortaya çıkan ilk kalelere “*motte*<sup>20</sup> ve *bailey*<sup>21</sup>” veya *set ve avlu*” tipi kalelerdir. Motte ve Bailey kalesinde, ahşap bir konut kulesi inşa etmek için temel olarak yükseltelen tepe, insan yapımıdır. Bu yapının etrafında, ahşap bir çitle çevrilmiş küçük bir bahçe bulunur. *Motte* kelimesi, *hendek*’ ten (bir kalenin etrafındaki su dolu hendek) ya da genellikle tabanda, setin dibinde yer alan *hendek*’ ten (çukur) türetilmiştir (Pandzhanova, 2014: 18) (Çiz.13).

Çiz.13. “Motte ve Bailey” tipi kaleler (Pandzhanova, 2014: 18).

Kaleleri inşa edenler, bir ahşap kule inşa etmek için doğal bir yükseklik arayışındadırlar. Bununla birlikte, çoğu kez bu yoktu ve koruyucu bir yapı inşa etme ihtiyacı büyüktü. Bu durumda yapay bir tepe oluşturmak gerekiyordu. Bu tepeler 75 m. çapında, 24-25 m. yüksekliğindeydi. Yapay dolgu ve bunun üzerine inşa edilen tesis, saldırı durumunda korumaya ihtiyaç duyan herkesi barındıramayacağından, etrafında *bailey* olarak adlandırılan daha büyük bir bahçeyi çevreleyen tahkimatlar ya da yardalar

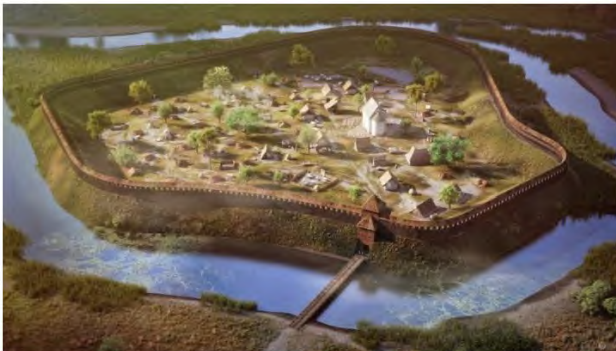
Macaristan’da bulunan, toprak yığma bir setin üzerine yapılan ahşap duvarlı kale tipinde olan Abaújvár (11. yüzyıl) kalesinin canlandırması yapılmıştır (Çiz. 14). Kalenin etrafı, içi su dolu hendeklerle çevrilmiştir. Tek bir girişi bulunmakta, girişe ahşap bir köprüyle ulaşılmaktadır. Giriş iki kademeli kuleyle güçlendirilmiş, giriş kapısı küçük tutulmuştur. Kale, 11-14. yüzyıllar arasında faaliyet göstermiştir.

Çiz. 14. Abaújvár kalesi (11. yüzyıl). Toprak yığma set üzeri ahşap kale duvarı uygulaması.

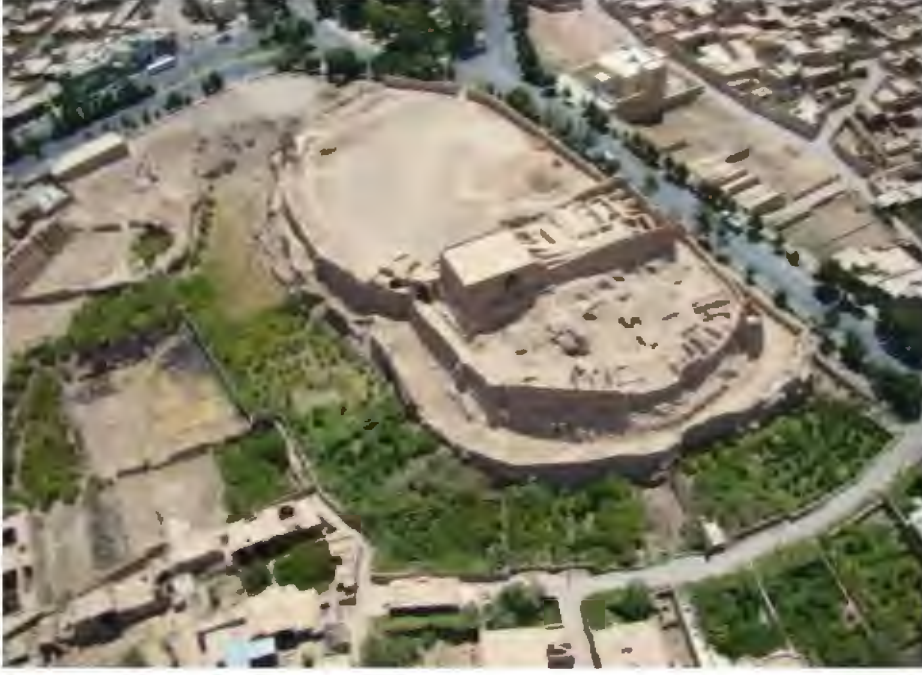
Res. 1. Narin Kale, yapımında, yüksek kaliteli kerpiç kullanılmıştır (Bafghi, Zad, Khalilabab, 2016: 14)

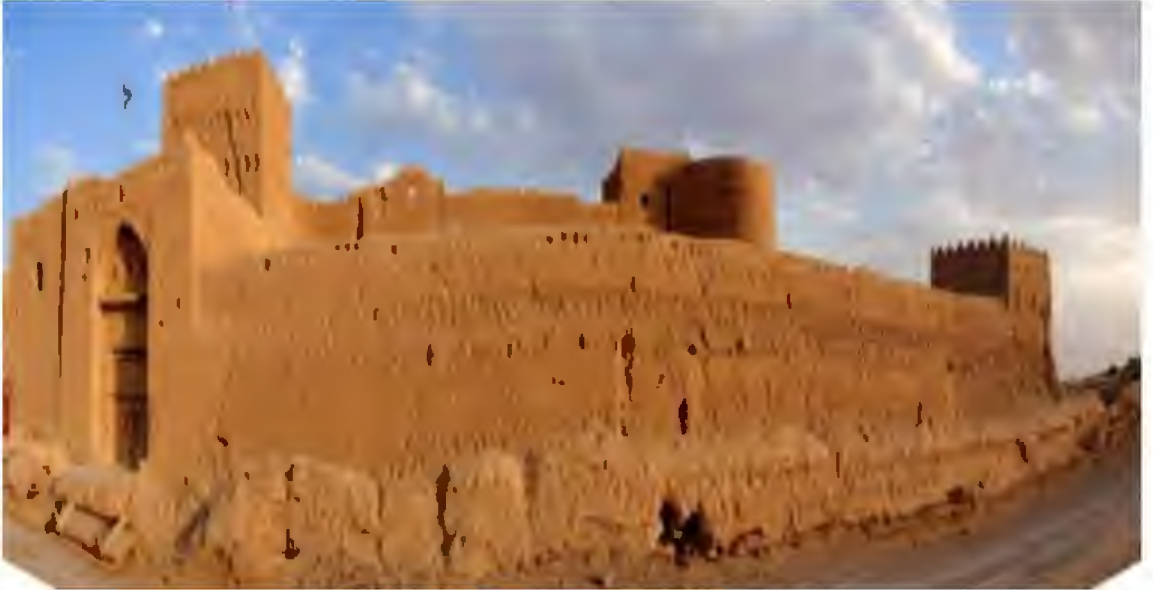
Res. 2. Saryazd Kalesi, yapım malzemesi kerpiç. Samaniler dönemine ait (Bafghi, Zad, Khalilabab, 2016: 18).

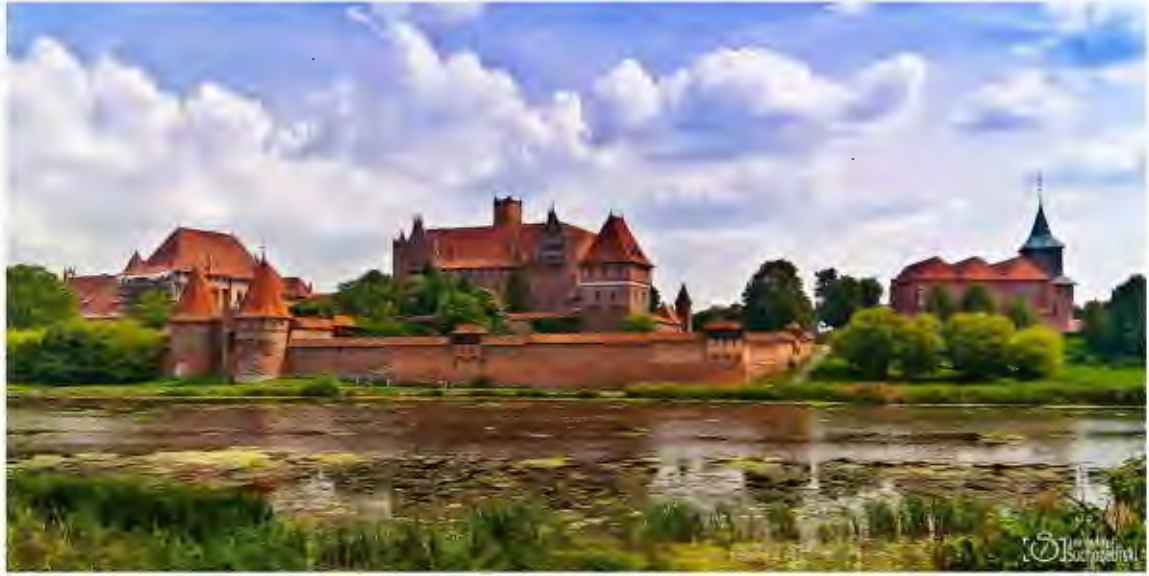
Sadece tuğla ile yapılmış kalelere ait nadir bir örnek, bu günkü Polonya'nın kuzeyinde bulunan Polandulawy bölgesindeki (Vistula delta) Malbork kasabasıdır. Kale, ortaçağ kalesinin klasik bir örneğidir ve 15. yüzyılda tamamlandığında dünyanın en büyük tuğla kalesiydi (Fot. 3-4)<sup>24</sup>.

Res.3.Polonya, Malborg kalesinin genel görünümü, sadece tuğladan yapılmıştır. (<http://fotogeograf.blogspot.com/2015/01/malbork-worlds-largest-brick-castle.html>)

<sup>24</sup> Malbork'taki kale, Eski Prusya'nın fethinden sonra Teutonik Tarikatı tarafından yaptırılmıştır. Çalışma 1274'te Nogat nehrinin güneydoğu kıyısında başladı. Almanca olarak Marienburg Kalesi. 1309'da kale ve şehir, Teutonic Order devletinin başkenti oldu. Hendek ve surlarla çevrili Üst Kale, Büyük Üstatların ofisi ve düzenin en üst düzey yetkililerinin oldu. Orta Şato alt rütbeli kardeşlerin ve misafirlerin evidir. Yaşlı ve hasta kardeşler için bir büyük yemekhane ve reviri de vardı. 14. ve 15. yüzyılda üçüncü bölüm, Aşağı Kale inşa edildi. Cephanelik, tahıl ambarı, depo ve St. Lawrence şapeli buradaydı. Tüm binalar duvarlar, kuleler ve hendeklerle çevrelenmiş ve şehrin savunma duvarlarıyla birbirine bağlanmıştır.

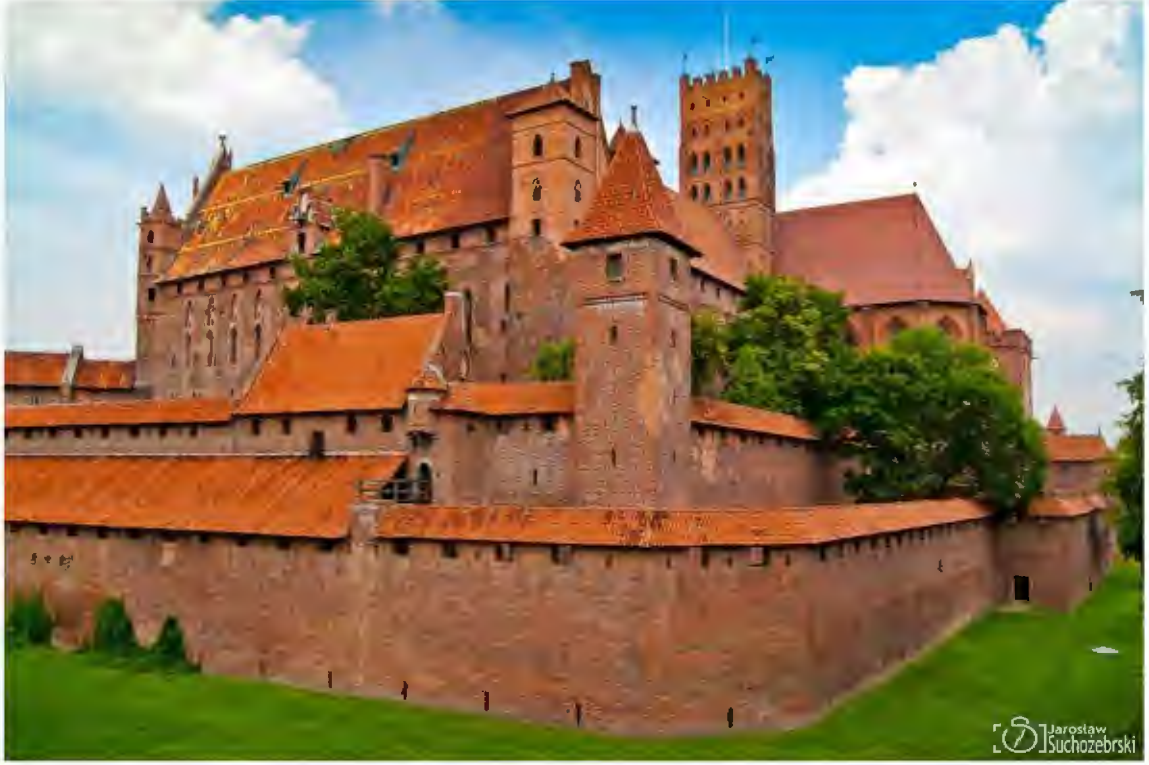
Res. 4. Polonya Malborg kalesi, tuğla duvar örgüsü.  
(<http://fotogeograf.blogspot.com/2015/01/malbork-worlds-largest-brick-castle.html>)

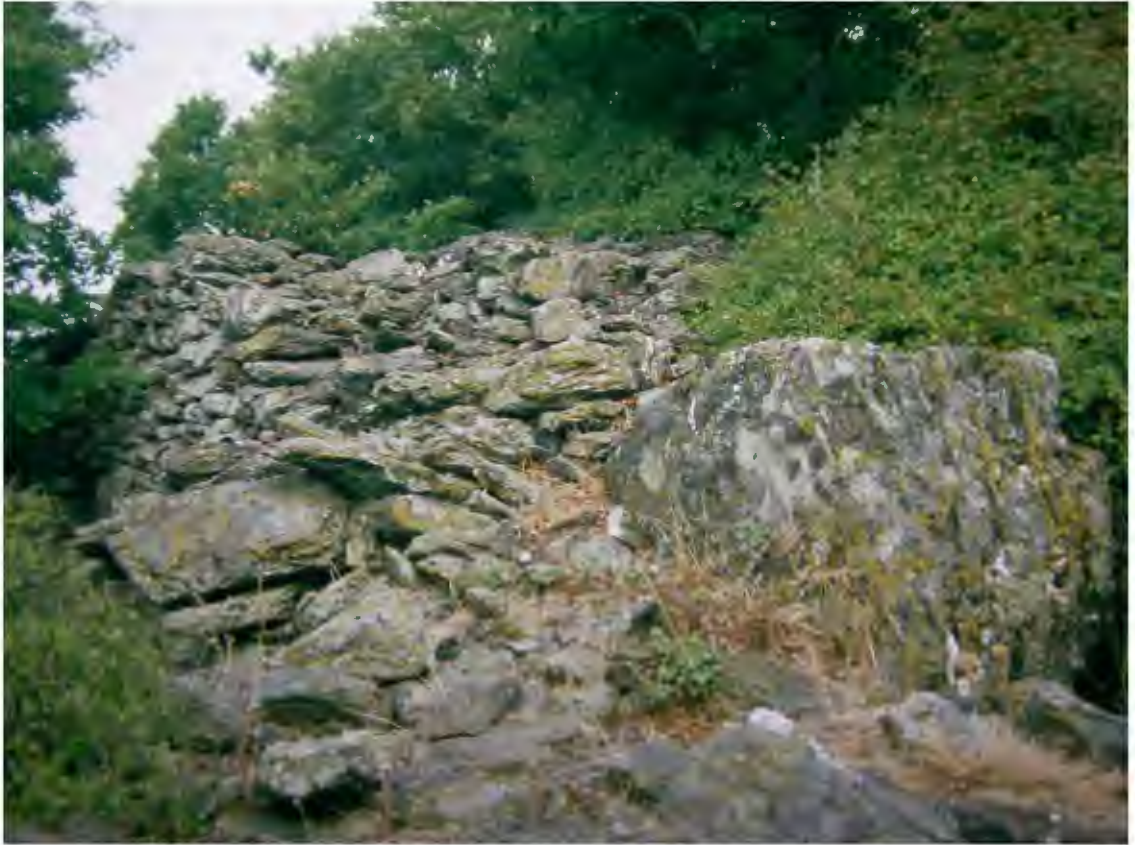
Res. 5. Kırklareli, Evciler köyü, Karakoçan Tepe Kalesi giriş ve kurutaş taekniğiyle yapılmış savunma duvarları (İ.H. Kurtuluş arşivi, 1995).

Balkanlar'da Traklar'a ait tepe kalelerinde (Balkanski, 1974: 168-172; Çiçikova, 1974, 15-33; Daicoviciu, 1978: 230-238; Goçeva, 1974: 34-39; Panayatov, 1976: 306-314) kurutaş tekniği kullanılmıştır. Ayrıca, Ege Denizi kıyılarındaki birçok Erken Yunan kale ve tahkimli köy ve kasaba duvarlarının yapımında da kuru taş tekniği kullanılmıştır (Akarca, 1998: 110-113). Trakya'da, Kırklareli sınırları içinde, Taraklardan kalan kalelerde bu teknik uygulanmıştır. Traklar tarafından M.Ö. birinci bin yıldan M.Ö. 4. yüzyıla kadar kullanılmaya devam edilmiştir. Kırklareli Trak kalelerinde M.Ö. 6 – 4. yüzyıllara ait örnekler bulunmuştur (Kurtuluş, 2014: 107-179) (Fot. 5).

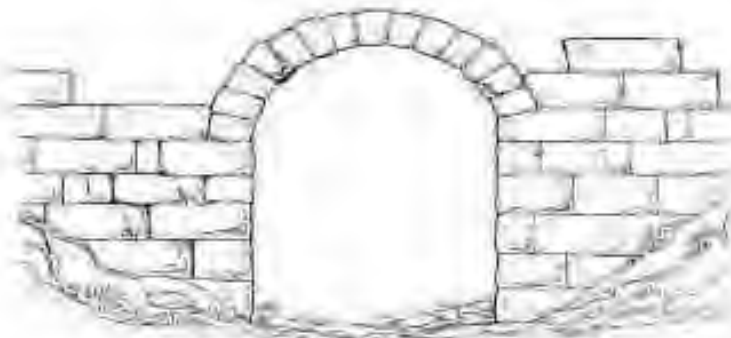
Çiz. 15. Düzensiz rektogonal duvar.

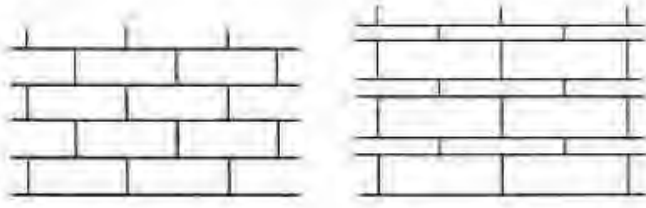
Çiz. 16. İso-domik ve pseudo isodomic duvar.

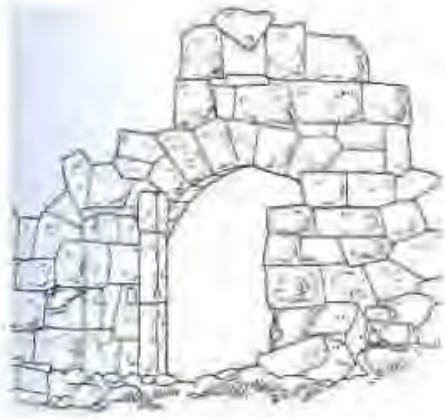
Çiz. 17. Polygonal (Çokgen duvar).

Çokgen (poligonal) duvarlar: Çok köşeli taşlarla örülen duvarlar (Çiz. 17).

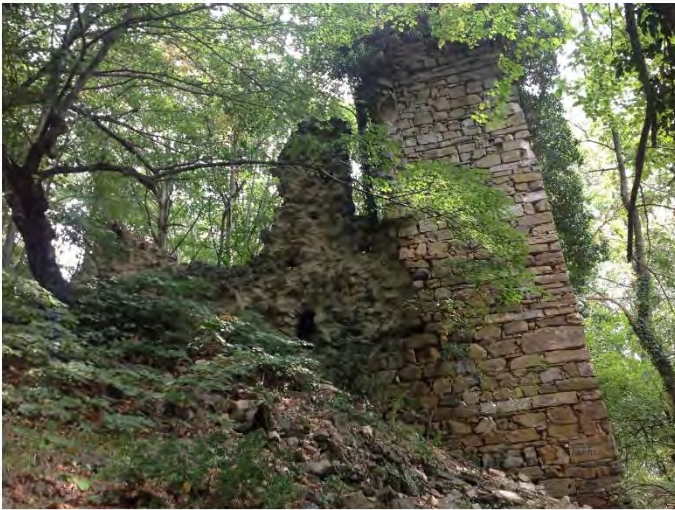
Res. 6. Sislioba köyü kalesi. Harçlı moloz taş duvar yapısı ve üzerinin daha özenli kesilmiş taşlarla kaplanarak görsel etkinin iyileştirildiği görülmektedir (İ.H. Kurtuluş arşivi, 2012).

Roma döneminde harcın bulunmasıyla duvar işçiliği de bu teknolojiye paralel olarak değişim göstermiş, daha sağlam ve hızlı surlar inşa edilebilmeye başlanmıştır. Harçlı kale surlarında en yaygın olan *moloz taş duvar* örgüsüdür. Kabaca yontulmuş taşların birbirine, bol kullanılan harçlarla tutunması sağlanmıştır. Ayrıca harçlı duvarlarda taş ve tuğlanın bir arada kullanımı görülmektedir. Moloz taş duvar işçiliği de denilmektedir. Bu tür duvarların birçok uygulama şekli bulunmaktadır (Fot. 6). Tezin konusu olan kalelerin hepsi taş ve taş-tuğla karışık malzeme ile yapılmışlardır ve büyük bir çoğunluğu moloztaş duvar örgüsüne sahiptir.

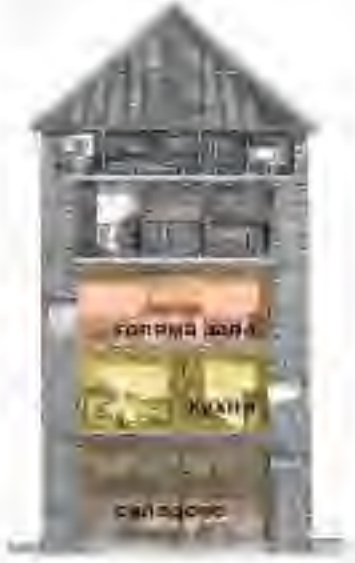
Çiz.18. Kale-kulenin şematik bölümleri. Farklı fonksiyonlar ayrı seviyelerde yer alır ve dikey iletişim ahşap merdivenle sağlanmaktadır (Pandzhanova, 2014: 25).

Avrupa’da 10. yüzyıl başlarında ortaya çıkan *Kale-Kule*, kulelerin farklı bir versiyonu olarak dikkat çekicidir. Bunlar bir çeşit *Bailey* modeli olarak gelişmiştir. Ancak bu kuleler tek yapılardır ve aksine kendileri bir kale olarak tanımlanır. Bunların etrafında bir sur olması nadir değildir. Kale-Kule’ de, kalenin tüm ana özellikleri toplanır. Buna rağmen, yapının ağırlıklı olarak konut olduğu belirtilmelidir. Ona ulaşmadan önce, bir dizi engelin üstesinden gelmek gerekir. Kale-Kule bulunduğu bir adada veya orman içinde bağımsız bir şekilde yer alırken, bir sur ve engel hendeğiyle çevrilidir (Pandzhanova, 2014: 41). İlk Avrupa kaleleri, genellikle ahşaptan ve daha sonra taştan yapılmış tek kulelerdi. En alçak zemin ve bodrum katı yardımcı iş alanlarıydı: depolar, hayvanlar için yer, mutfak. İkinci katta kabul yeri ya da ziyaretçilerin olmadığı zamanlarda oturma odası fonksiyonu gören ana salon vardı. Soylunun ve aile üyelerinin yatak odaları, büyük salonun üstünde bulunan bir sonraki katta yer alırdı. Bunun üstünde

kalenin hizmetlilerine ait odalar, en üst çatı ise koruma amaçlı platform olarak düzenlenmiştir (Pandzhanova, 2014: 25).

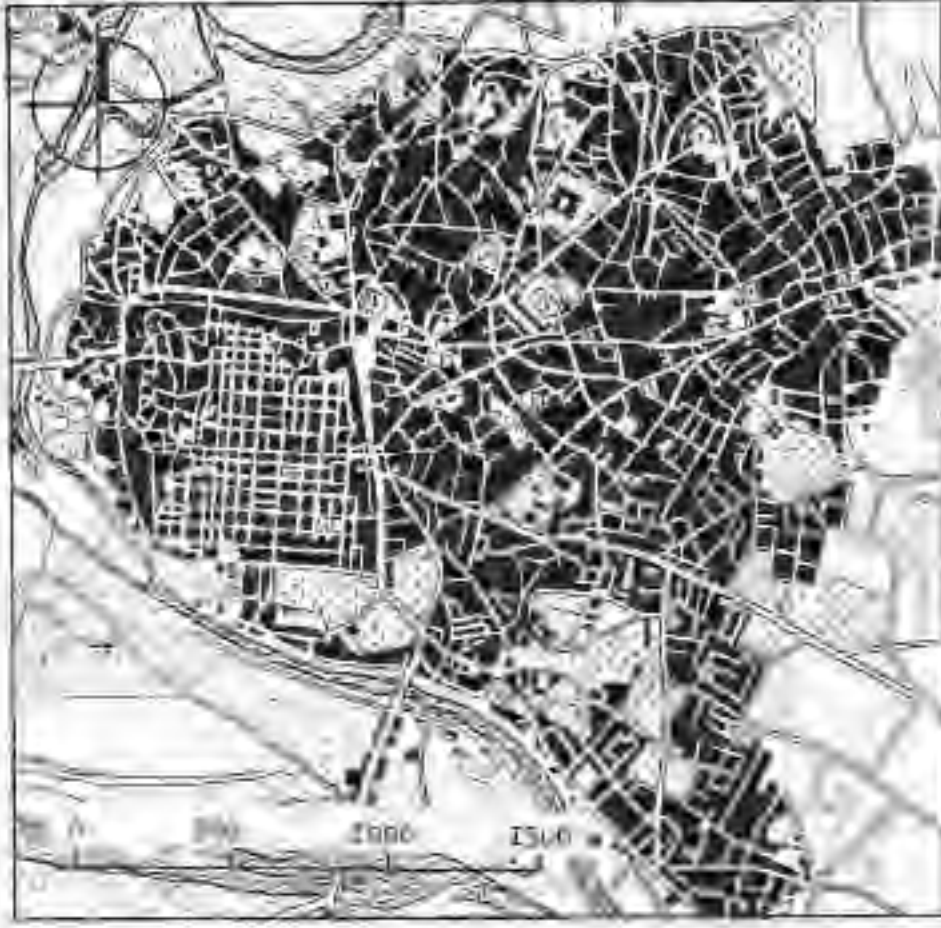
Çiz. 19. Şehir planı içinde Edirne kalesinin konumu (Akansel, 2004: 201)

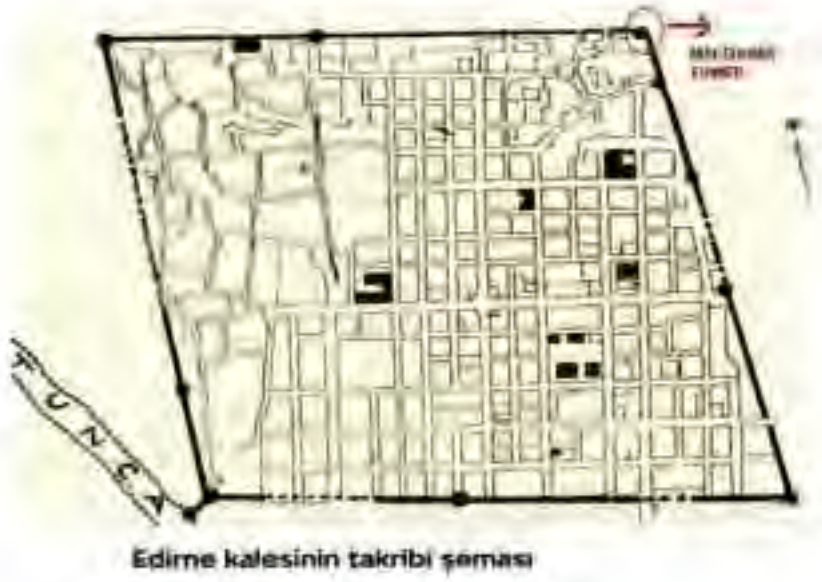
Çiz. 20. Edirne Kalesinin genel hatlarıyla planı (www.edirnetarihi.com).

Edirne kalesi, castrum tipinde bir plana sahiptir. Dikdörtgen planlıdır ancak dikdörtgenin köşeleri tam 90° açı vermez. Büyük olasılıkla Tunca Nehri'nden savunma, iletişim ve ulaşım amacıyla yararlanabilmek ve kale çevresindeki hendekleri kolayca nehir suyuyla doldurabilmek için, kuzeybatıya doğru kalenin köşe açısı yönlendirilmiştir. Kuzeydeki doğu-batı sur hattının uzunluğu yaklaşık 650 metre, güneydeki doğu-batı sur hattının uzunluğu yaklaşık 600 metre, doğudaki kuzey-güney sur hattının uzunluğu yaklaşık 650 metre, batıdaki kuzey-güney sur hattının uzunluğu ise yaklaşık 700 metredir. Yaklaşık 40 ila 45 hektarlık bir alanı çevrelemektedir (Yıldırım, 2016: 190; Yerolympos, 1993: 56), (Çiz. 20). Kalenin sur içinde Roma dönemi yerleşmesine ait yapılarla ilgili iz kalmamıştır. Kalenin uzun yaşamı süresinde Bizans ve Osmanlı döneminde inşa edilen

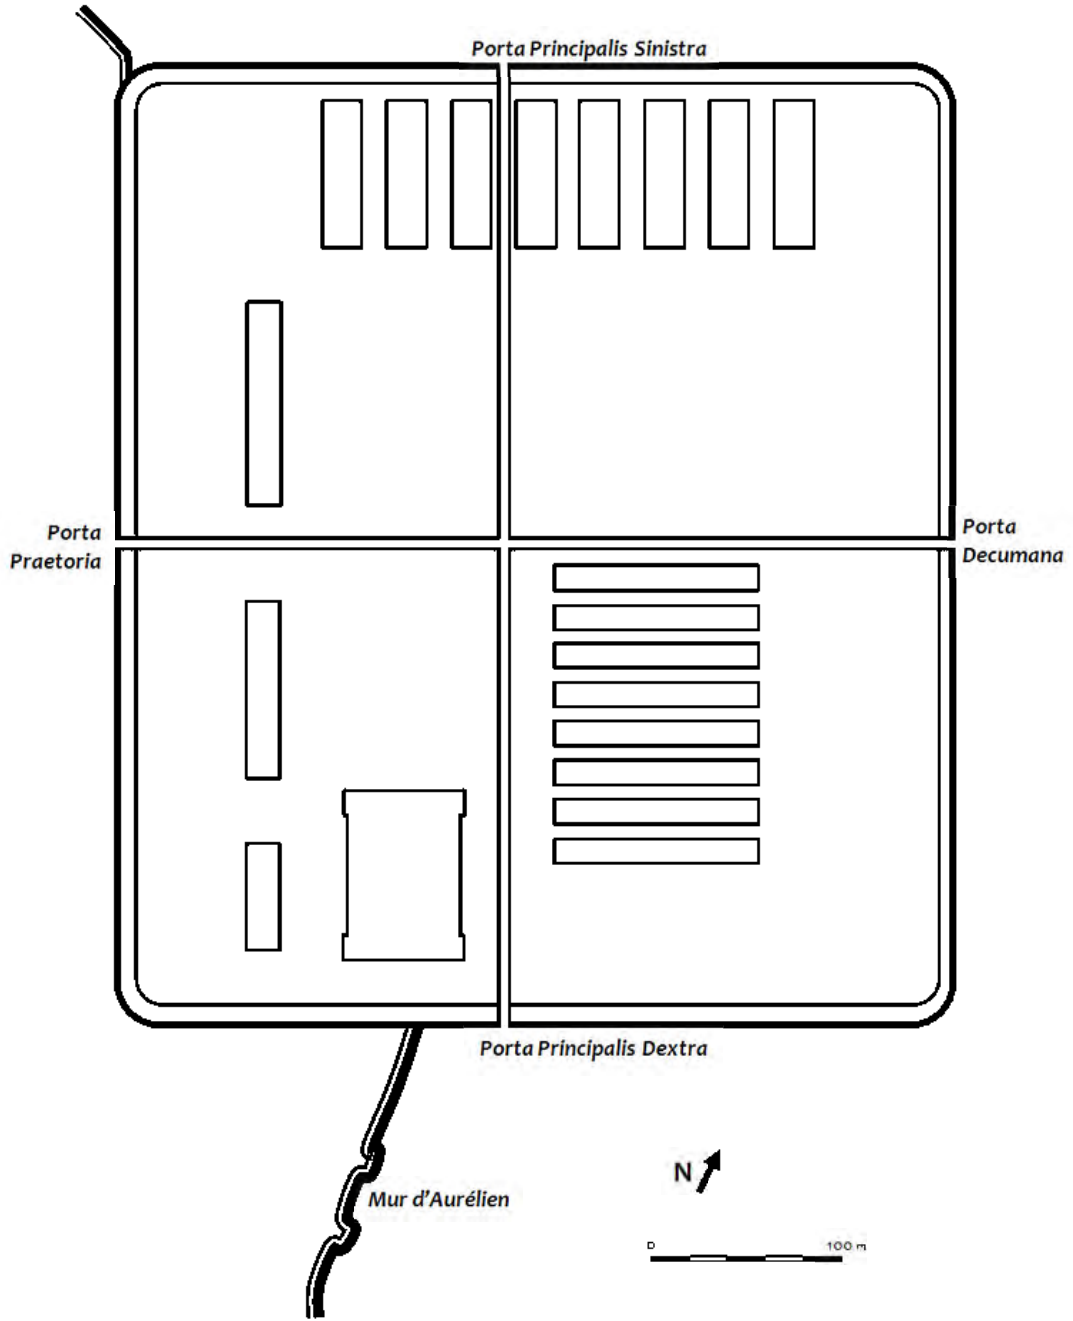
Çiz. 21. Roma Castrum'da yollar ve kapılar (www.wikiwand.com/it/Castra\_Praetoria).

Ancak, bir *castrum* un içinde dört ana cadde vardır ve yerleşim planı ana ordugâh binasının ön yüzüne göre oluşturulur. Kale boyunca ordugâh binalarının önünden geçen yola *via principalis*, sağ ve sol tarafta iki girişi bulunur (*porta principalis dextra* ve *porta principalis sinistra*). Merkez binayı ön girişe (*porta praetoria*) bağlayan yola *via praetoria* denir ve ana ordugâh binalarının arkasında bir başka yol daha vardır, *via decumana*, bu yol arka girişe (*porta decumana*) gider (Yıldırım, 2016: 188; Campbell, 32-35), (Çiz. 21).

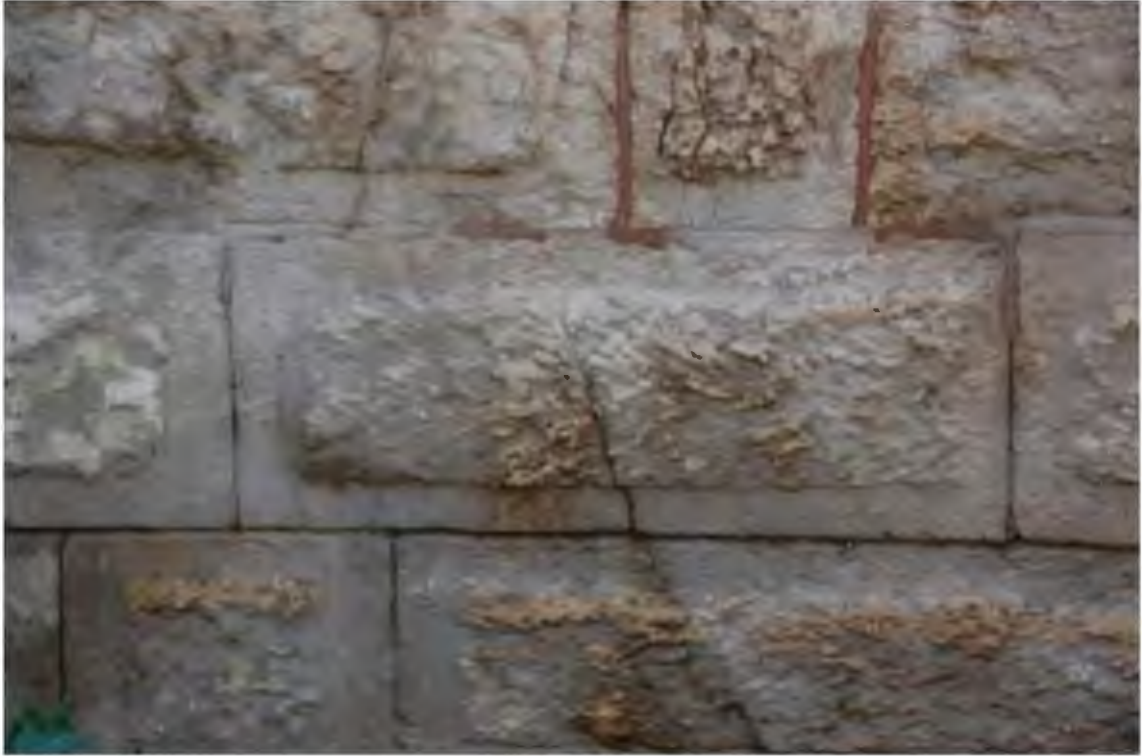
Res. 7. Edirne kalesi, güneydoğu surlarda, bosajlı yüzeye sahip sur taşları (İ.H. Kurtuluş, 2019).

görülür (Fot. 7). Ayrıca taşların dört bir kenarına dişli ince uçlu kalemlerle çerçeve açılmıştır. Böylece taşların birbirleri ile köşelerde sanki kıl payı birleştiği hissi uyandırır. Bütün taşlar birbirine kırlangıçkuyruğu şeklinde kenetlerle bağlanmıştır. Taşların her bir uzun yan yüzüne tek kenet yuvası gelecek şekilde kenet yerleri açılmıştır (Yıldırım, 2016: 190), (Fot. 8).

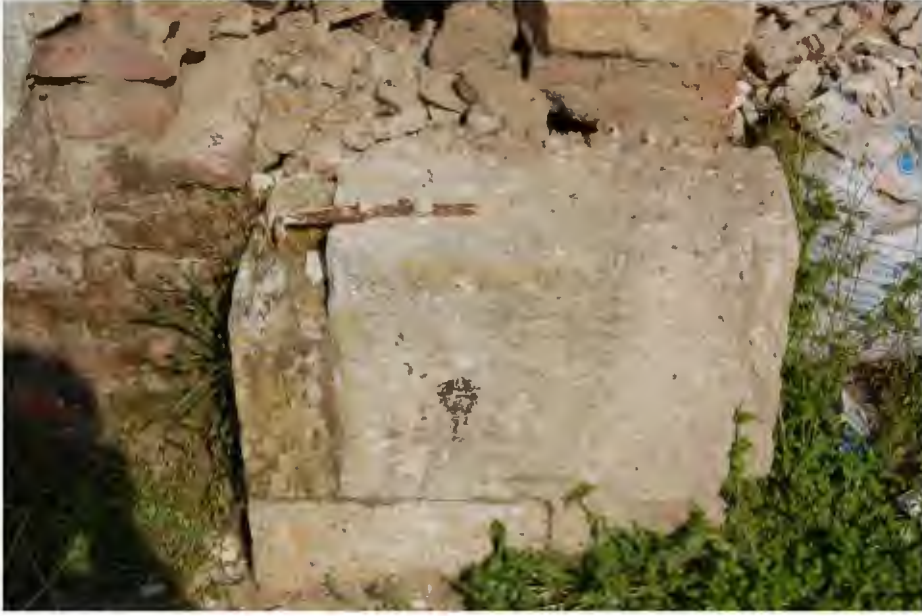
Res. 8. Edirne kalesi, taş bağlantı keneti (İ.H. Kurtuluş, 2019).

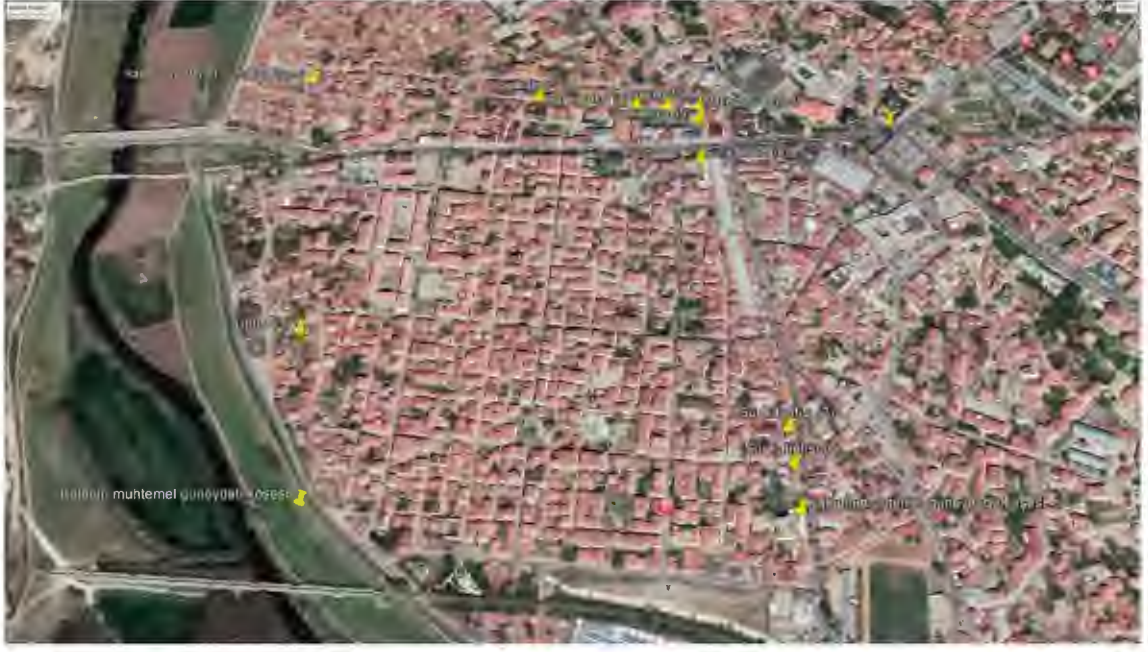
Res. 9. Edirne kalesinin uydu görüntüsü. Tespit edilen sur kalıntıları (Google Earth).

Tez çalışması sırasında Edirne kalesinin sur izleri, Makedonya kulesinden başlayıp, takip edilerek günümüze ulaşabilen kısımlarının fotoğrafları çekilmiş ve Google Earth uygulaması üzerinde yerleri belirtilmiştir. Bu çalışma sırasında, Makedonya kulesine güney ve batıdan bağlanan duvarlar dâhil olmak üzere 9 parça tespit edilmiştir. Duvarların bir kısmı evlerin ve kamu binalarının arkasında ya da perdelenmiş inşaat alanlarının içinde olup, dışardan görünmemektedir. Bunlar, evlerde yaşayan vatandaşlarımızdan aldığımız izinle fotoğraflanmıştır. Özellikle üzerlerinde Edirne müzesi tarafından kazı çalışmaları yapılmış olan birkaç tanesi ise ziyarete açık olup görülebilmektedir. Daha çok kuzey ve doğu surlarına ait izler kalmıştır. Batı cephede bir sur duvarı izi tespit edilebilirken, güney suruna ait hiç iz kalmamıştır. (Fot. 9).

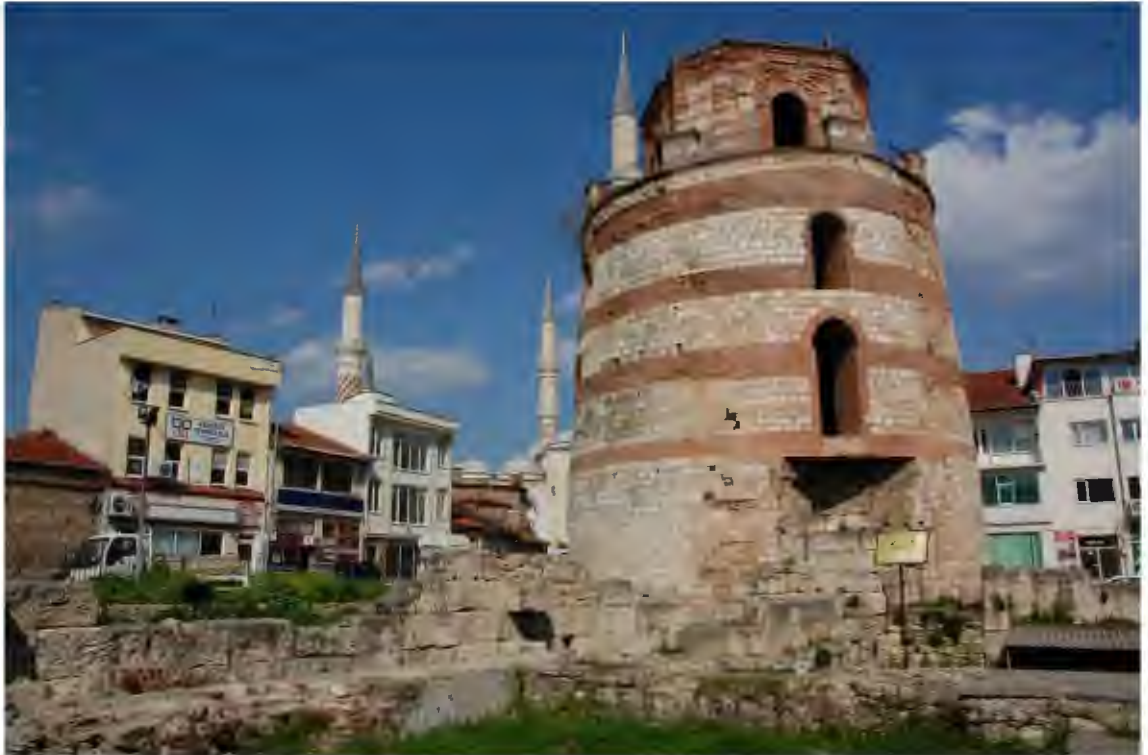
Res. 10. Makedonya kulesi ve üzerinde saat kulesinin zemin kat kalıntısı. Sol: Roma dönemi kuzey sur kalıntısı, Sağ: Roma dönemi doğu sur kalıntısı (İ.H. Kurtuluş, 2019).

Kuzey-güney ve doğu-batı surları Makedonya Kulesinde yaklaşık 100° lik bir açı ile birleşmektedir. Kulenin kale içine bakan batı girişi Roma Dönemindeki dokusunu korumaktadır (Fot. 10-11).

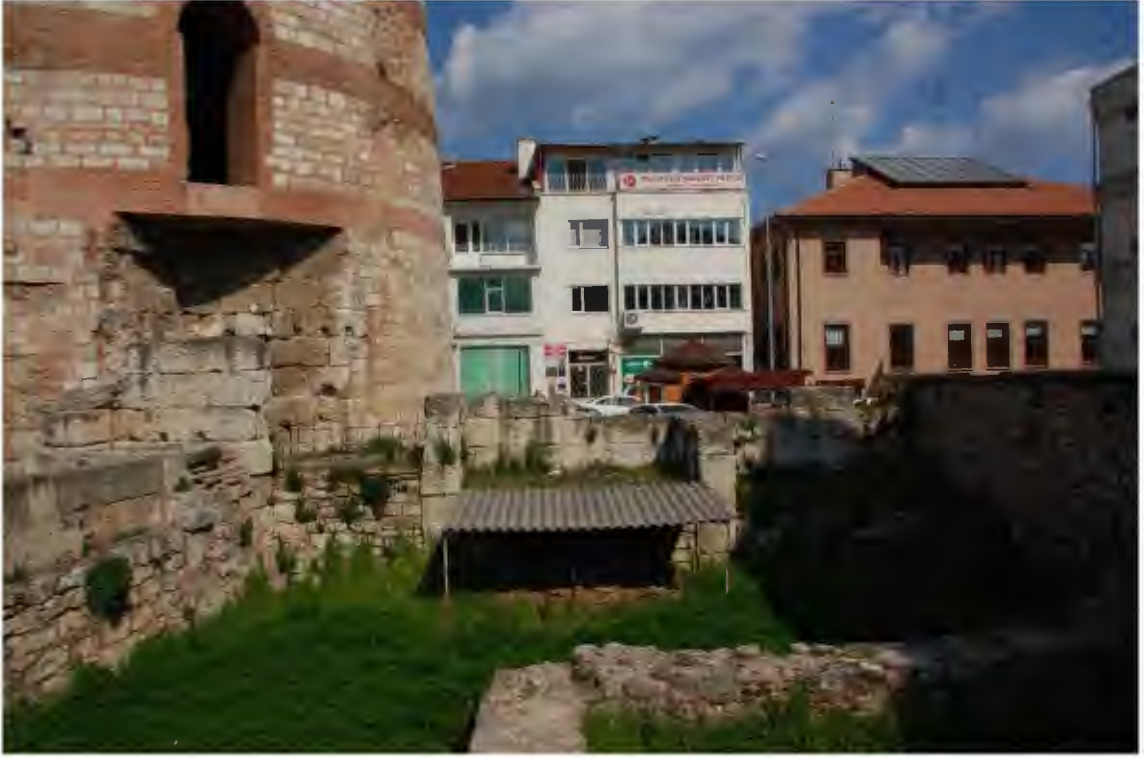
Res. 11. Makedonya kulesine bitişik Roma dönemi doğu sur kalıntısı (İ.H. Kurtuluş, 2019).

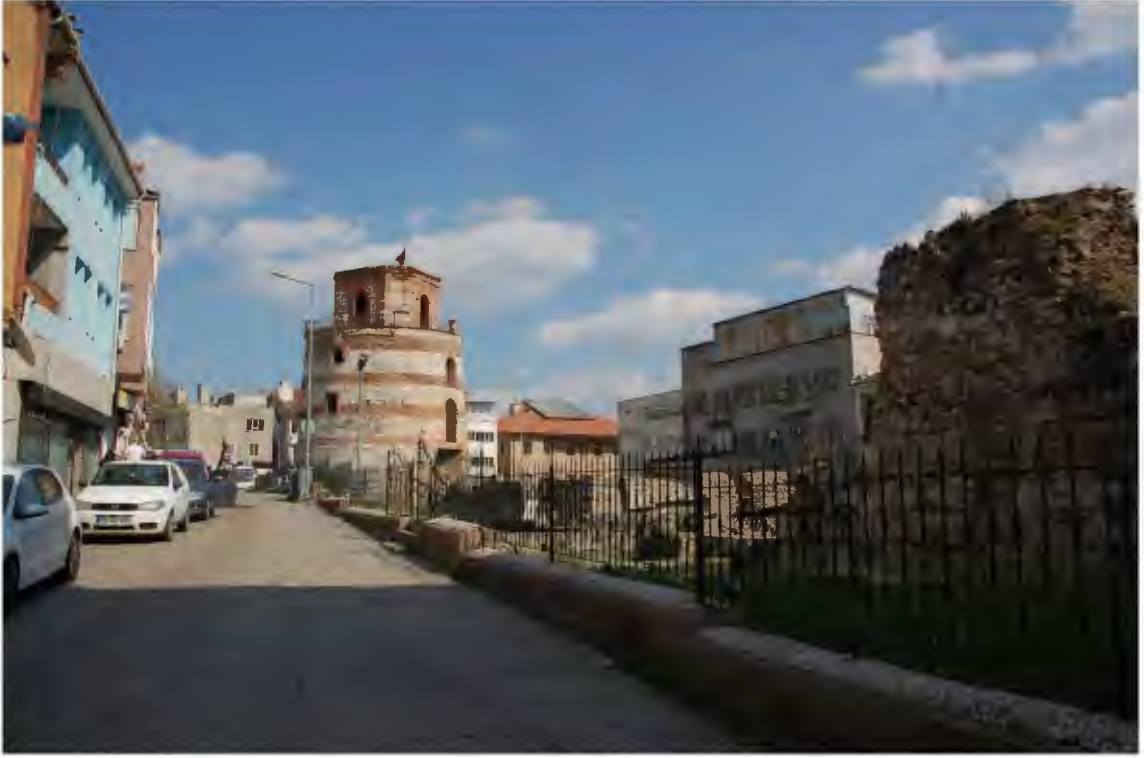
Res. 12. Makedonya kulesi ve kuzey sur kalıntısı genel görünümü. Sağda, Roma dönemi surun üst kısmında sonraki dönem duvar dokusu (İ.H. Kurtuluş, 2019).

Ayrıca Vizigot ya da Avar istilasları gibi tehditler sebebiyle, sur mimarisinde büyük bir yapısal değişikliğe gidilerek tek sıra olan sur hattı, bütün kaleyi kapsayacak şekilde çift sıra haline dönüştürüldüğü ve bu iki sıra duvar arasının moloz dolgu ile doldurulduğu görülür. M.S. 4. yüzyılda çift taraflı hale getirilen surların boyları yükseltilmiş ve iki duvar arasına harçlı, moloz dolgular konulmakla birlikte, köşeli yuvarlak burçlarda da yapısal değişikliğe gidilmiştir. Özgün haliyle de yuvarlak köşe burçları eskisine oranla daha büyük ve yüksek olarak taş ve tuğla kullanılarak klasik Bizans duvar tipinde yeniden inşa edilmiştir. Köşeli burçlarında, dıştan bir yapısal değişiklik yapılmamış, içten örülerek sağlamlaştırılmıştır. Surlarda 4, 10 ve 13. yüzyıllarda kapsamlı onarım ve eklemeler olduğu görülmektedir. Ayrıca Osmanlı İmparatorluğunun egemenlik sürecinde, 19. yüzyıl ortalarına kadar kalenin bakım ve onarımından sorumlu bir dizdar olduğu bilinmektedir. (Yıldırım, 2016: 197-198). Kale surlarında farklı dönemlere ait izler, kalan duvar parçalarında görülmektedir (Fot. 12).

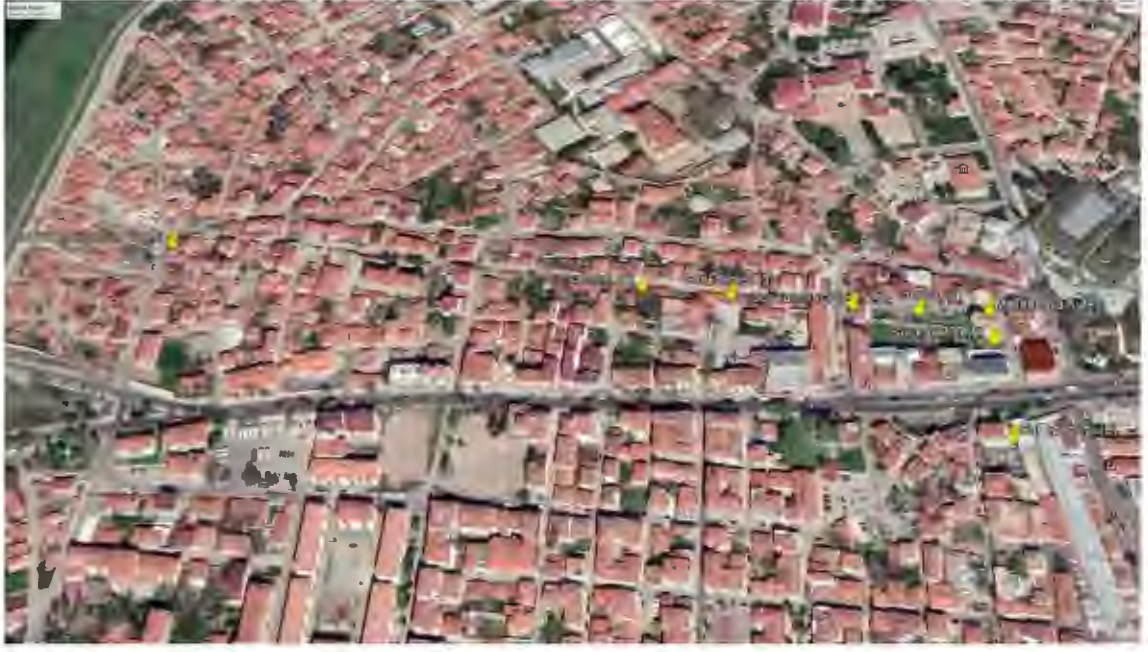
Res. 13. Edirne Kalesinin kuzey surundan kalan kısımlar (Google Earth).

Edirne kalesine ait kalan sur parçaları Makedonya kulesinden başlanarak kuzey surları batı yönünde izlenmeye başlanmış, daha sonra batı, güney ve doğu surlarının tespitiyle tekrar Makedonya kulesinde son bulmuştur. Bulunan sur parçaları sırayla numaralandırılmıştır. Kaleye ait sur izlerinin en yoğun görüldüğü sur kalıntıları kuzey cephede bulunmaktadır. Ancak çoğunlukla bitişik nizamda yapılmış bulunan evlerin arka kısımlarında kaldıklarından, birçoğu sokaktan bakıldığında görülememektedir. Bu nedenle bazı kısımları ikamet edenlerden izin alınarak incelenebilmişlerdir Batı surlarına ait bir yerde duvar izine rastlanırken, güney suru ile ilgili görünür bir iz kalmamıştır. Doğu suruna ait, Makedonya kulesine bitişik olan sur kalıntısı da dâhil olmak üzere, dört parça duvar kalıntısı tespit edilmiştir (Fot. 13).

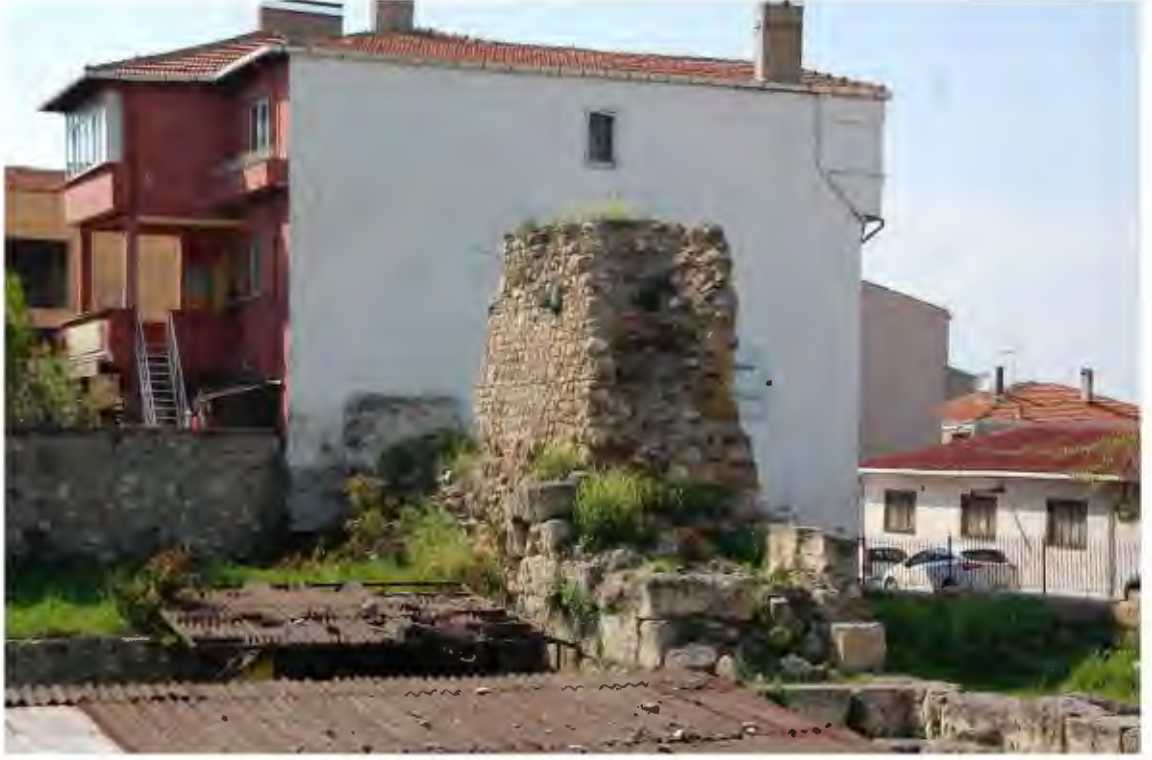
Res. 14. Edirne kalesinin bina tarafından kesilen 1 numaralı sur kalıntısı. Bu sur Makedonya kulesinden başlayıp, binaya kadar devam eden kuzey surunun parçasıdır (İ.H. Kurtuluş, 2019).

Birinci parça, Edirne müzesi tarafından kazısı yapılan, Makedonya Kulesinden başlayıp, batı yönündeki bir çağdaş bina ile son bulan kısımdır. Bina tam olarak surun üzerine kurulmuştur. Burada Roma dönemine ait, harç kullanılmadan düzgün kesilmiş taşların üst üste yerleştirilmesiyle oluşturulan duvar, batı yönündeki binaya kadar uzanmaktadır. Binaya yakın bir bölümde, Roma dönemi duvarın üzerine, Geç Bizans döneminde moloz taş duvar örgüsüyle yapılan kısım görülmektedir (Fot. 14). Ayrıca Makedonya Kulesinden sonra kuzey suru üzerindeki ilk köşeli burç burada bulunmaktadır (Fot. 15).

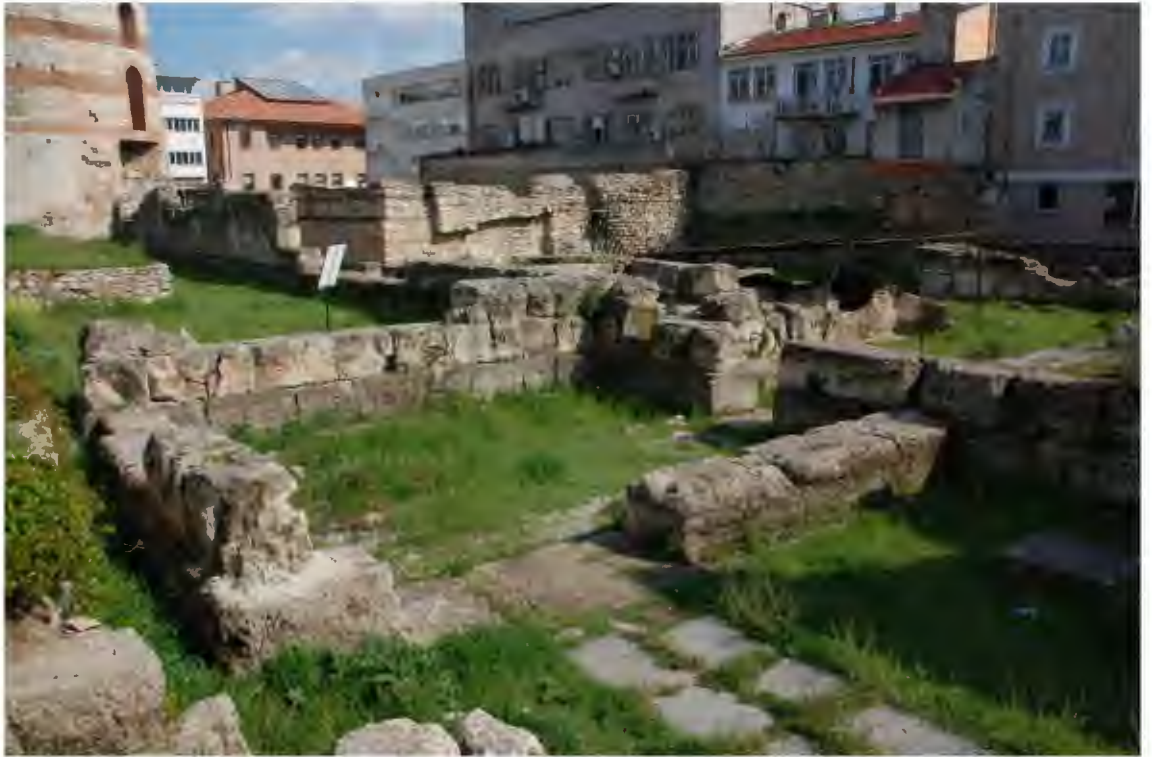
Res. 15 Kuzey surlarında yer alan Makedonya kulesinden sonraki köşeli burç (İ.H. Kurtuluş, 2019).

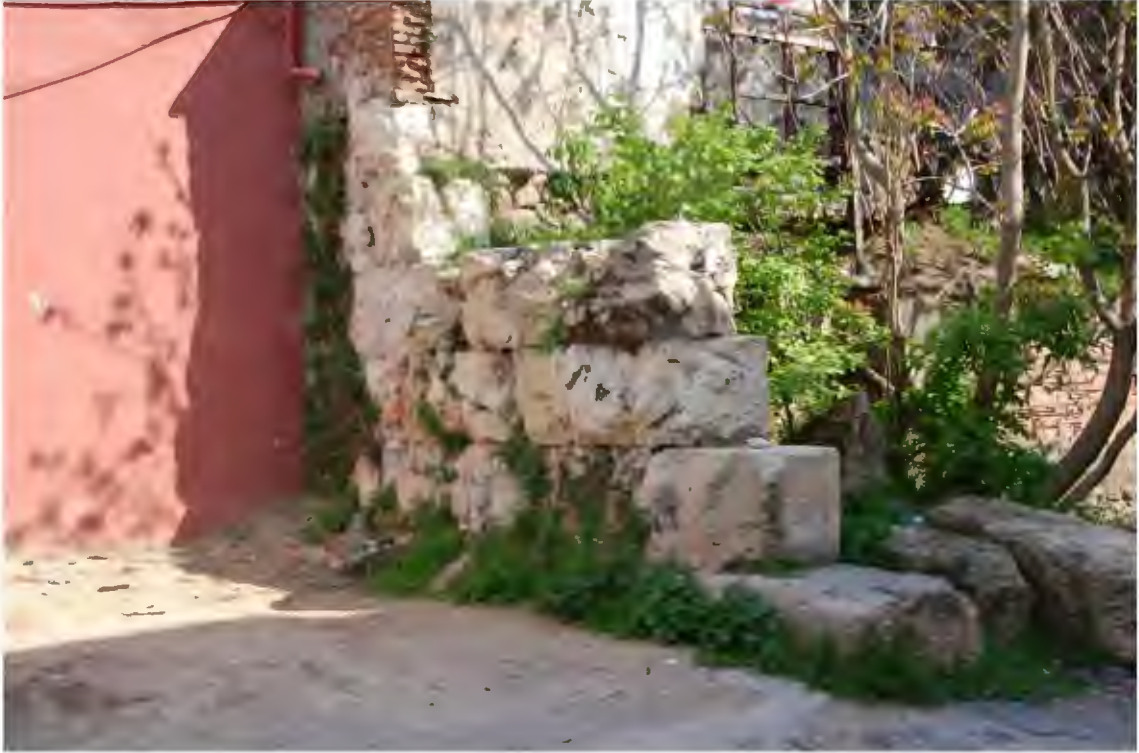
Res. 16. Binanın batı tarafında bulunan sur kalıntısı (İ.H. Kurtuluş, 2019).

2 numaralı sur kalıntısı, bir bina ile kesilen 1 numaralı (daha doğrusu surun üzerine yapılan bina) surun devamı olan kısımdır (Fot. 13). Bu duvar kalıntısı, binanın batısında duran küçük bir parçadır. Roma dönemine ait duvarın kalıntısıdır (Fot.16). Kesme taş işçiliğiyle yapılmış olan duvarda, blok taşlar harçsız olarak bir biri üzerine oturtulmuştur. Tam burada güney – kuzey yönünde, D 100 karayoluna bağlanan Hilmi Atakan sokak tarafından sur kesilmiştir (Fot. 17). Burada bulunan sura ait blok taşlar, binanın doğu tarafında kalan sur parçasına göre daha fazla yıpranmıştır. Kalan duvar izi duvarın batı yönünde devam ettiğini göstermektedir ancak aradaki Hilmi Atakan Sokak açılırken devamı kaldırılmıştır.

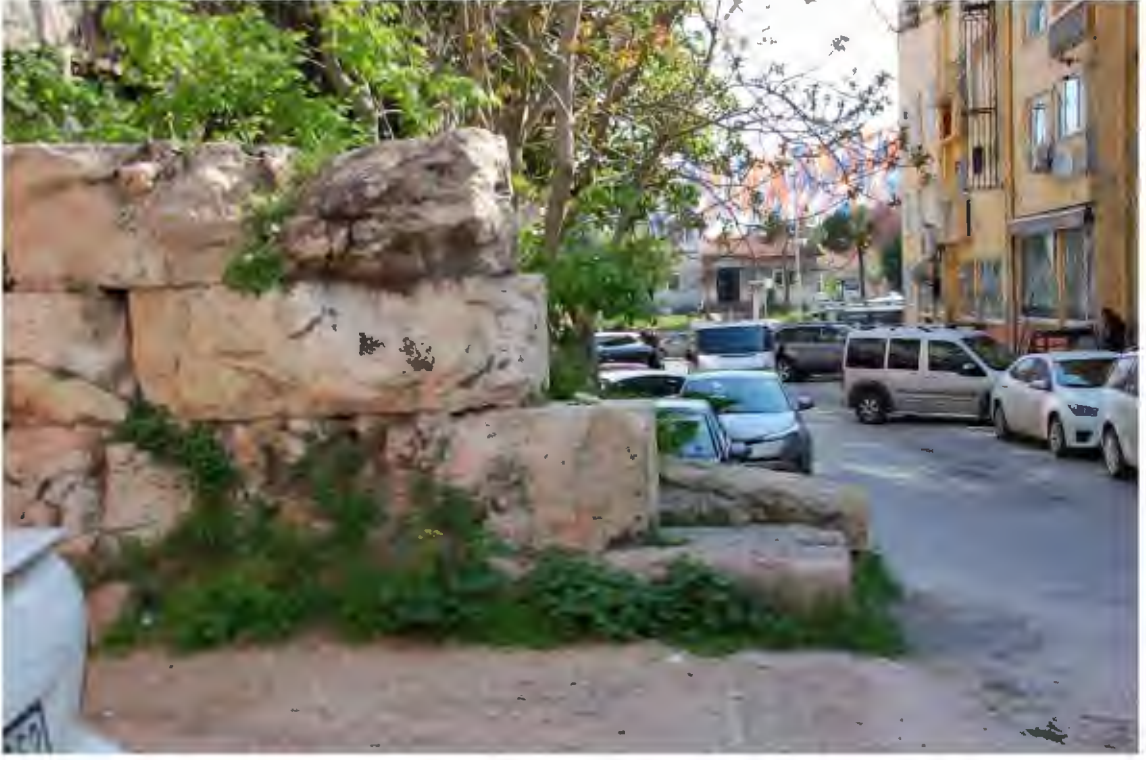
Res. 17. İki numaralı sur kalıntısı ve İstanbul caddesine açılan sokak tarafından son bulan sınırı (İ.H. Kurtuluş, 2019).

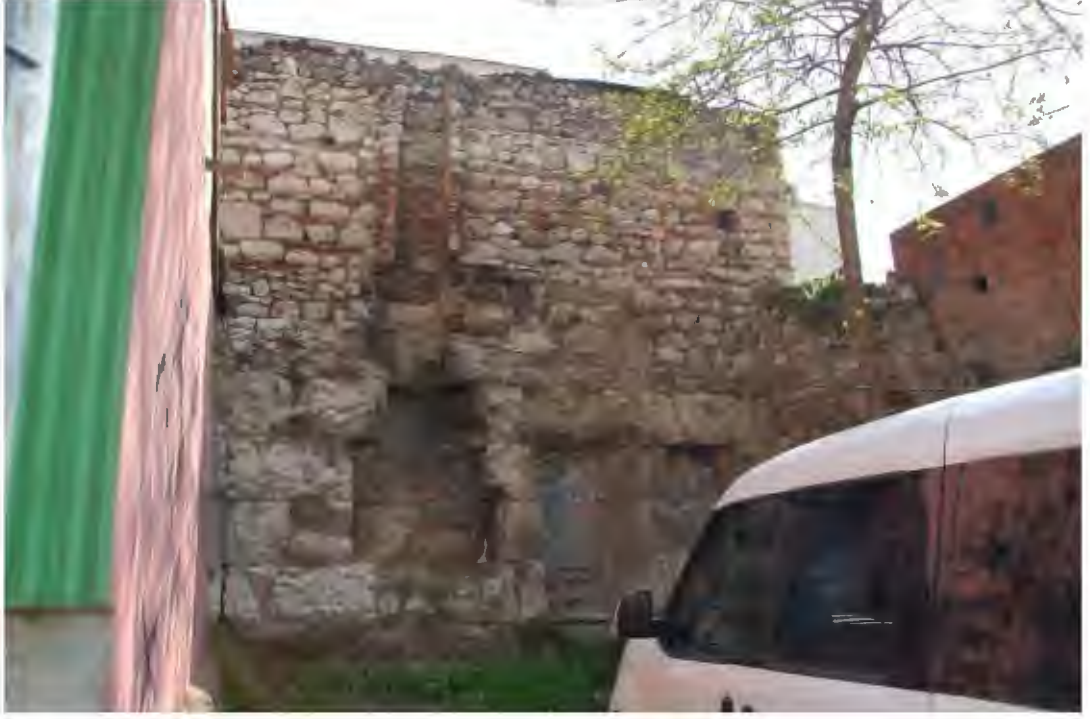
Res. 18. Mumcular sokaktan görülebilen 2 numaralı kuzey sur kalıntısının batıda kalan parçası. Sur kalıntısının kuzey cephesi (İ.H. Kurtuluş, 2019).

Kalenin kuzey sur kalıntıları, batıya doğru Mumcular Sokağın güney kenarı boyunca, burada sıralanan evlerin arka kısımlarında parça parça devam etmektedir. Çoğunlukla buradaki evler tarafından perdelendiği için, sokaktan görülememektedir. Ancak, 2. sur kalıntısından yaklaşık 25-30 metre uzakta, 3 numaralı sur kalıntısının bir kısmı sokaktan görülebilmekte (Fot. 13,18), doğu tarafı ise bir evin arka kısmında kalmaktadır (Fot. 19). Surun alt kısmı, kesme taş işçiliğiyle yapılmış Roma dönemine ait olan bölümdür. Üstteki kısım ise Bizans dönemine aittir. Bizans dönemi duvarı, farklı büyüklüklerde kabaca kesilmiş taşlar ve aralarında düzensiz kullanılmış tuğla dizileriyle meydana getirilmiştir. Almaşık duvar örgüsüne benzemesine rağmen, taş – tuğla sıralaması ardışık

olmadığından, moloz taş duvar örgüsü olarak kabul edilmelidir. Bizans döneminin, 13. yüzyıl onarımına işaret etmektedir<sup>43</sup>.
