**T.C.**  
**İSTANBUL ÜNİVERSİTESİ**  
**SOSYAL BİLİMLER ENSTİTÜSÜ**  
**SANAT TARİHİ ANABİLİM DALI**

**DOKTORA TEZİ**

**EDİRNE İL SINIRLARI İÇİNDEKİ KALELERİN TESPİT**  
**VE DEĞERLENDİRİLMESİ**

**İSMAİL HAKKI KURTULUŞ**

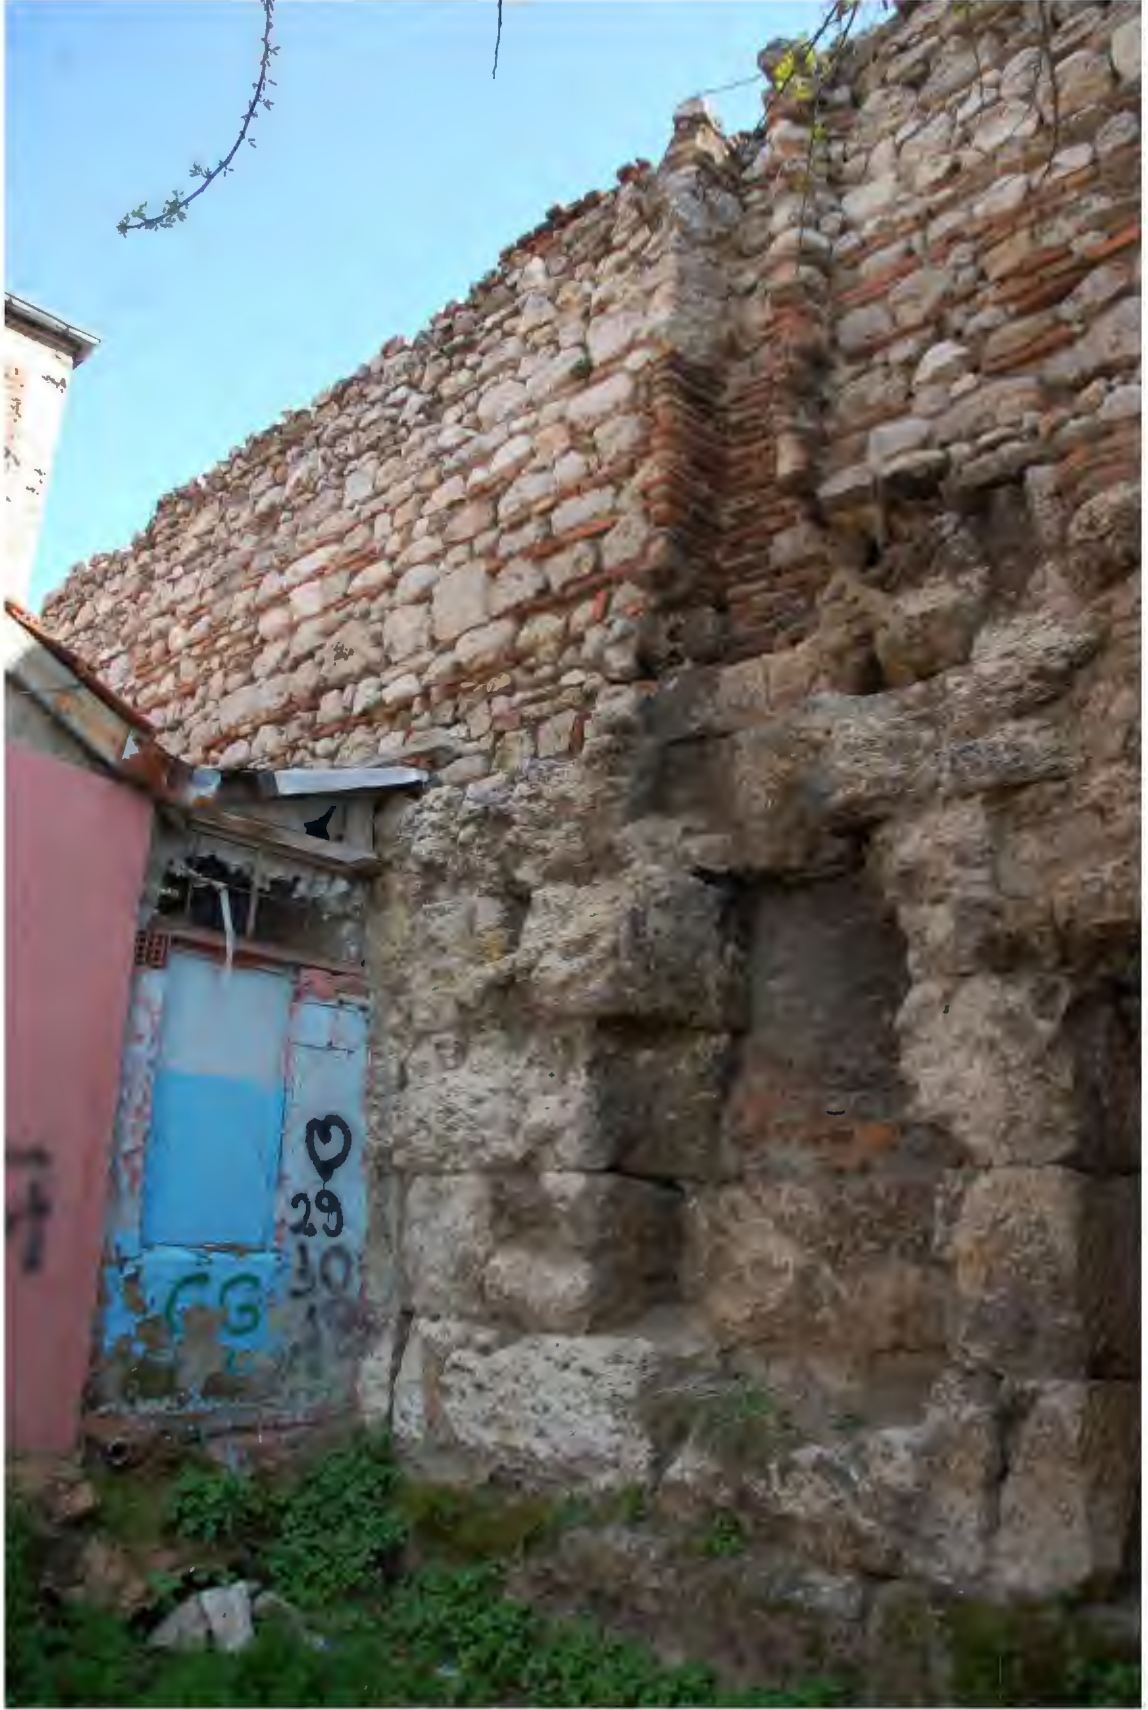
Res. 19. Mumcular sokaktaki 3 numaralı sur kalıntısının ev doęu tarafı (İ.H. Kurtuluş, 2019).

Ayrıca, duvar dokusunda görülen şpoli taşlar yanı sıra, belki de eski Roma surlarının blok taşlarından kesilmiş farklı büyüklükte taşlar duvar dokusunda görülmektedir (Fot. 19). Buda, Edirne kalesine yapılan birçok kuşatma ve saldırı sırasında yıpranan ya da yıkılan surun bu kısmının, yeniden yapımına işaret etmektedir.

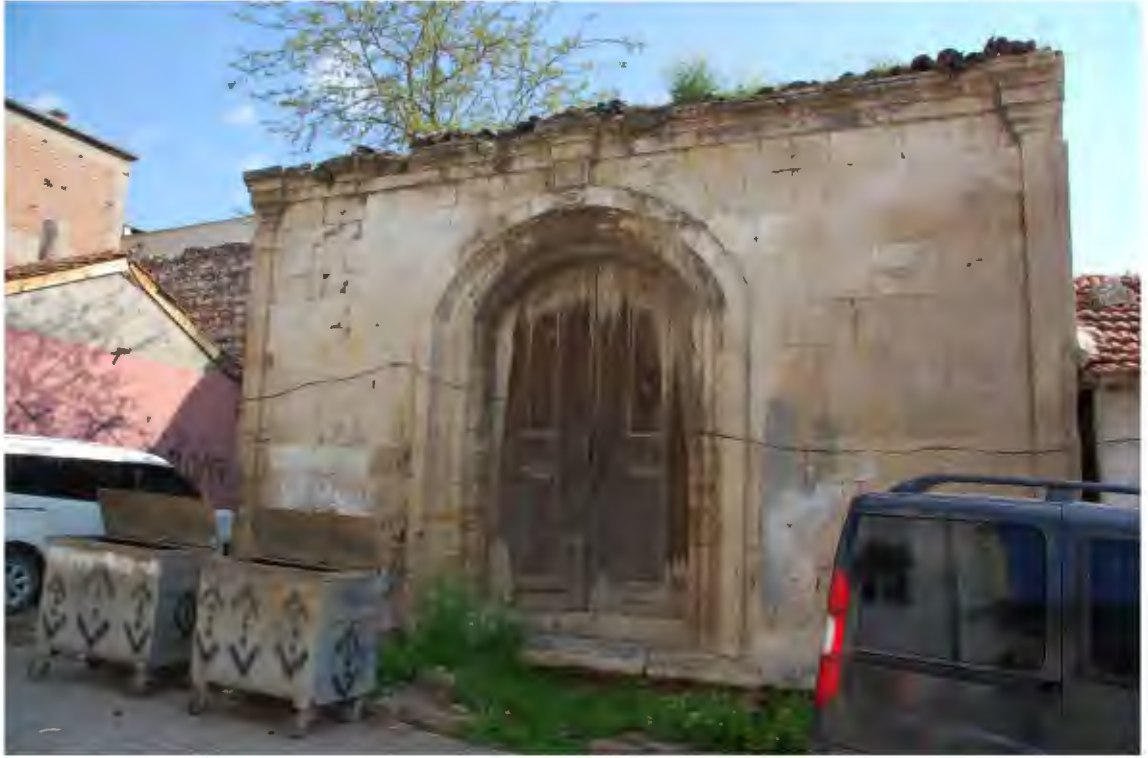
Res. 20. Kuzey sur duvarında bulunan köşeli burç (Metropolit kilisesinin giriş kapısı). Sol tarafta, geri planda 3 numaralı sur kalıntısının görünümü (İ.H. Kurtuluş, 2019).

Kalenin Roma dönemine ait köşeli burçlardan birisi, 3 numaralı sur kalıntısının batı bitişiğinde bulunmaktadır (Fot. 20). Daha sonra Metropolit kilisesinin giriş kapısı olarak düzenlenmiştir. Kapının üzerinde 1880 tarihi bulunmaktadır. Burcun kuzey cephesi düzenlenerek giriş kapısı haline getirilmiştir. Kapının bugün arka kısmında, burcun taş işçiliği görülebilmektedir. Burcun kesme taş bloklarla inşa edilen yapısı, kapının üst sınırına kadar hala ayakta durmaktadır (Fot. 21).

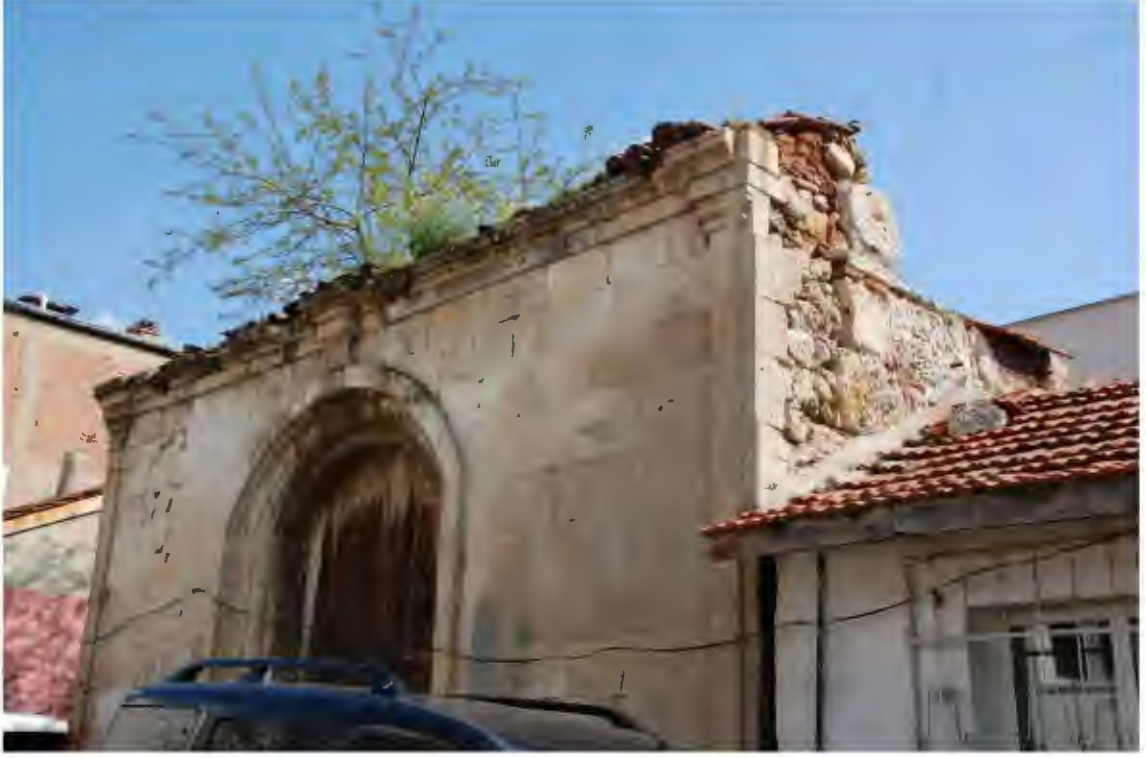
Res. 21. Edirne kalesinin kuzey surunda bulunan Roma dönemi köşeli burcu. Daha sonra Metropolit kilisesinin giriş kapısı olarak düzenlenmiştir (İ.H. Kurtuluş, 2019).

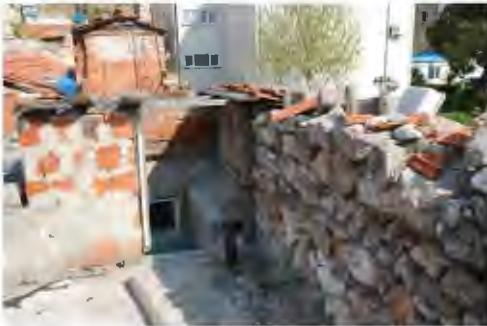
Res. 22. Orijinal sur üzerinde, konut sahibi tarafından yapılan çağdaş duvar (İ.H. Kurtuluş, 2019).

Bu sur kalıntısı, köşeli burçtan yaklaşık 25 metre batıda, Mumcular sokağındaki birkaç küçük evin arkasında bulunmaktadır (Fot. 13). Surun kuzey cephesi bu evler tarafından perdelenmiştir. Küçük evlerin çatı kısımlarında, orijinal surun üstünde çağdaş duvarlarla, günlük ihtiyaçlar doğrultusunda ( çatı duvarı, dışarı karşı perdeleme v.b.) düzenlemeler yapılmıştır (Fot. 22).

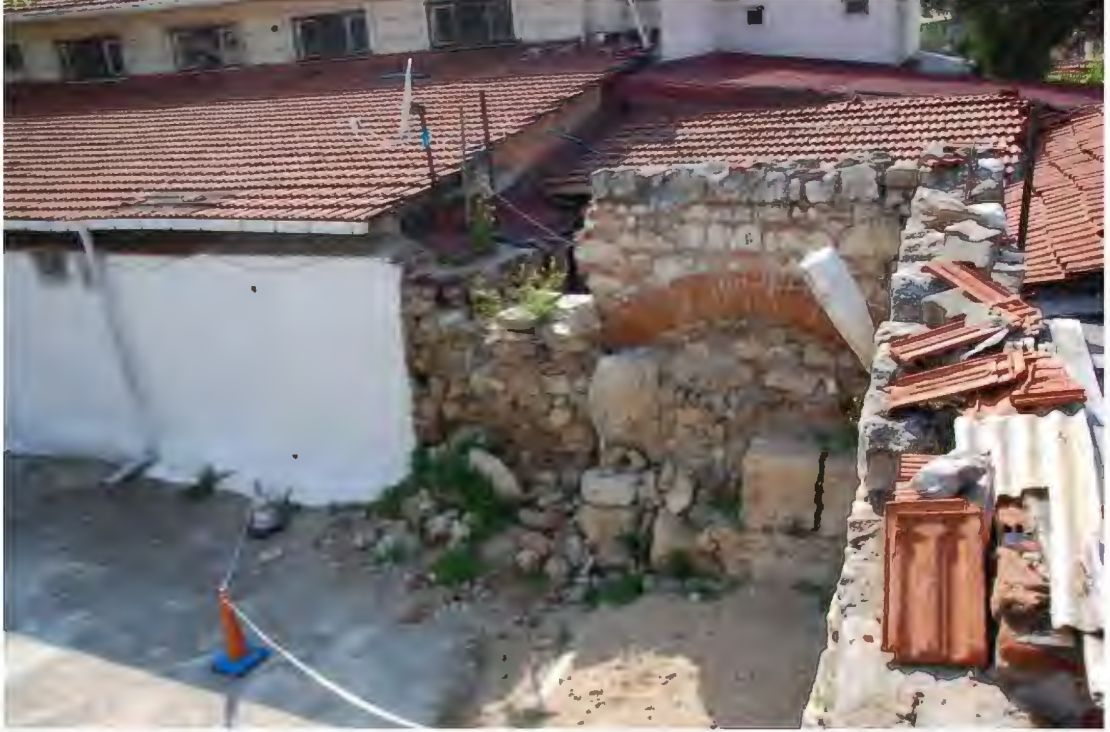
Res. 23. Mumcular kokaktaki evin üstünden, surun gneybatı kısmının görünm. Altta Roma dnemi, stte Bizans dnemi duvar işçilięi gösteren sur kalıntısı (İ.H. Kurtuluş, 2019).

Buradaki 4 numaralı kuzey surunun gney cephesi, arkasında bulunan otelin bahçesinden açıkça görlebilmektedir (Fot. 23-24). Ayrıca bu gney cephenin doęu kısmı da, otelin yanındaki açıklıktan izlenebilmektedir ve oldukça büyük bir parçasının ayakta olduęu anlaşılmaktadır. (Fot. 25). Ancak surun bu kısmının kuzey cephesi evlerin arkasından duvara bitişik olduğundan görlememektedir.

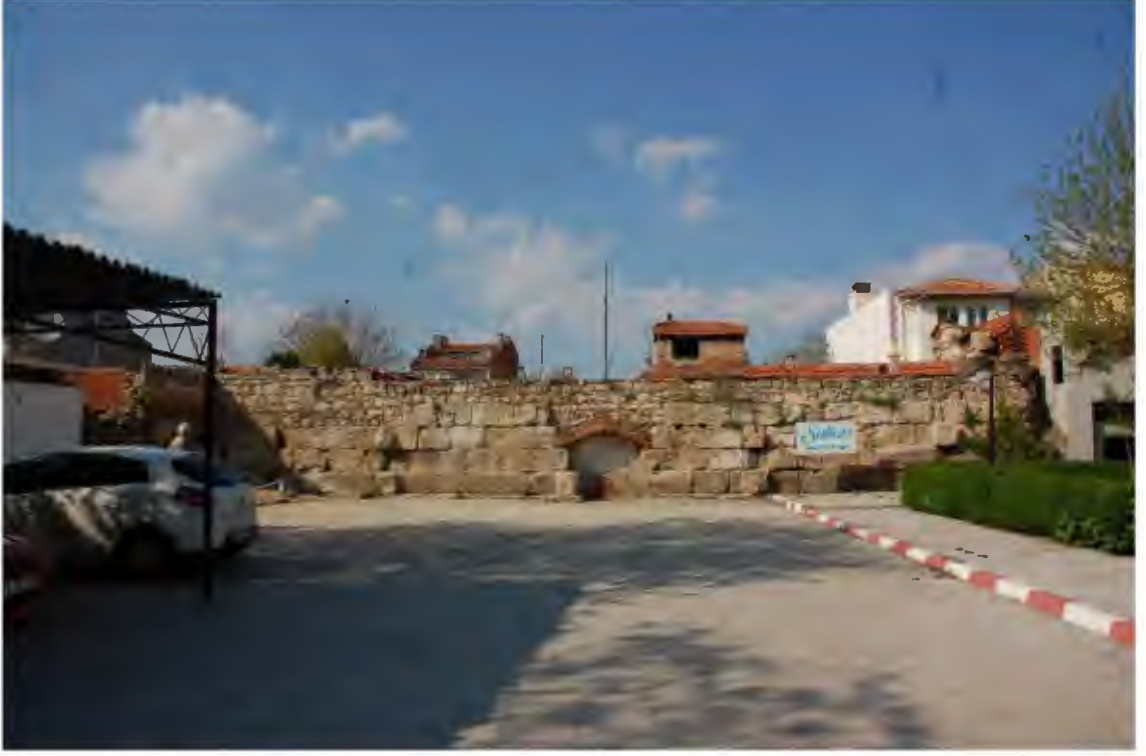
Res. 24. Kalenin kuzey surunun güney cephesi. Roma ve Bizans dönemi sur dokusu izlenmektedir (İ.H. Kurtuluş, 2019).

Oldukça uzun bir parçası günümüze ulaşmış olan 4 numaralı sur parçası, doğu yönüne doğru aradaki küçük bir parçasını, yakın zamanda yapılan bir bina ile kaybetmiştir (Fot.25). Gözlem sırasında ilginç bir tespit olarak, blok taşlarla yapılan Roma dönemi surlarının üzerine, düzenli bir şekilde belli bir seviyeden sonra Bizans dönemi moloz taş duvar örgüsü yapılmadığı anlaşılmaktadır. Farklı yüksekliklerde kalan eski surların üzerine yeni surların yükseltildiği görülmektedir (Fot. 24).

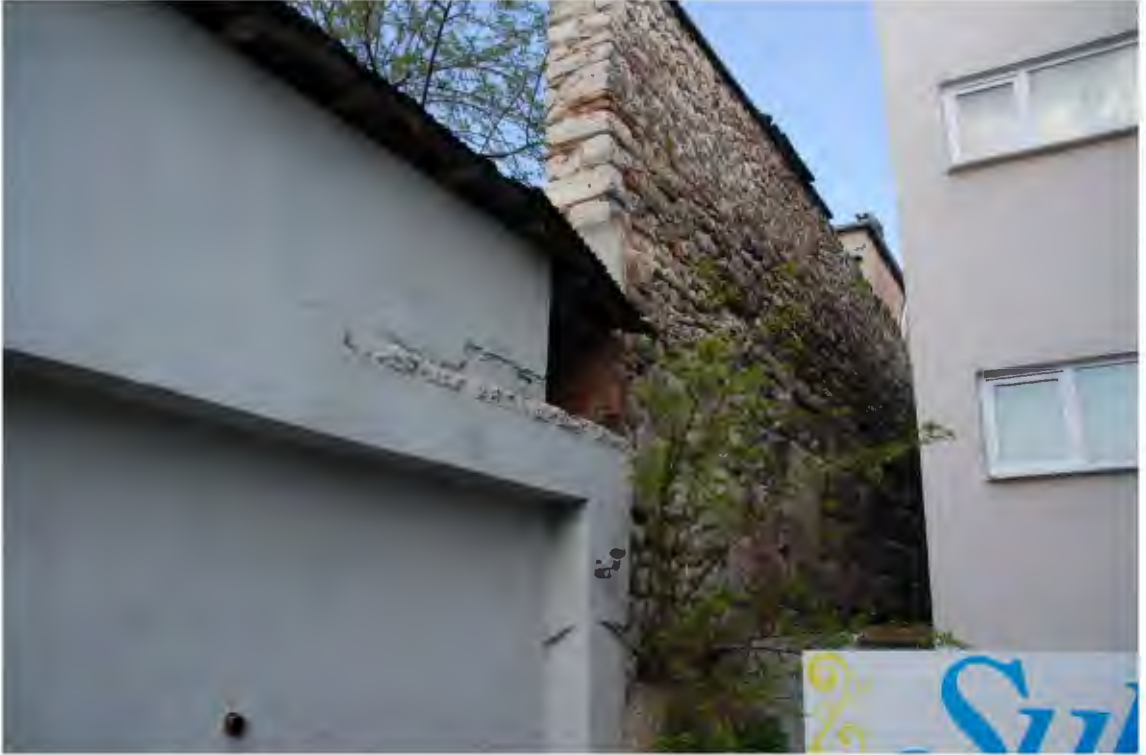
Res. 25. Surun doğu kısmının güneyden görünümü. Surun yer yer, çağdaş yapılarla kesintiye uğratıldığı anlaşılmaktadır (İ.H. Kurtuluş, 2019).

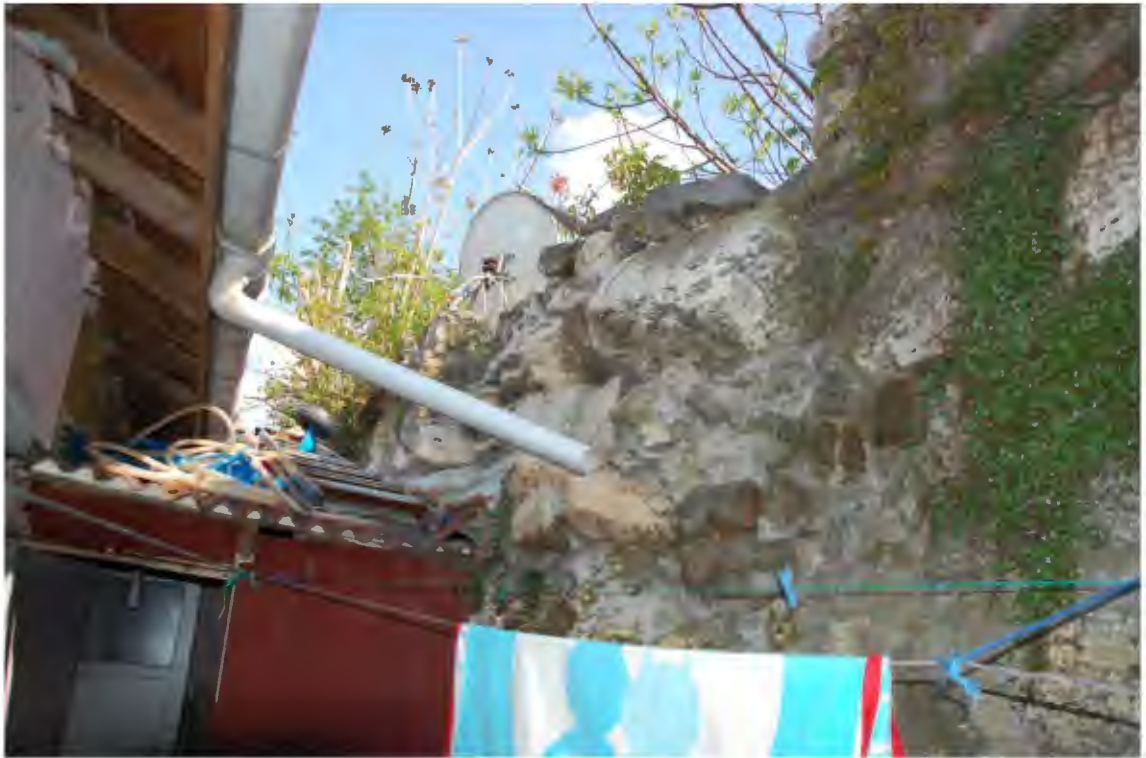
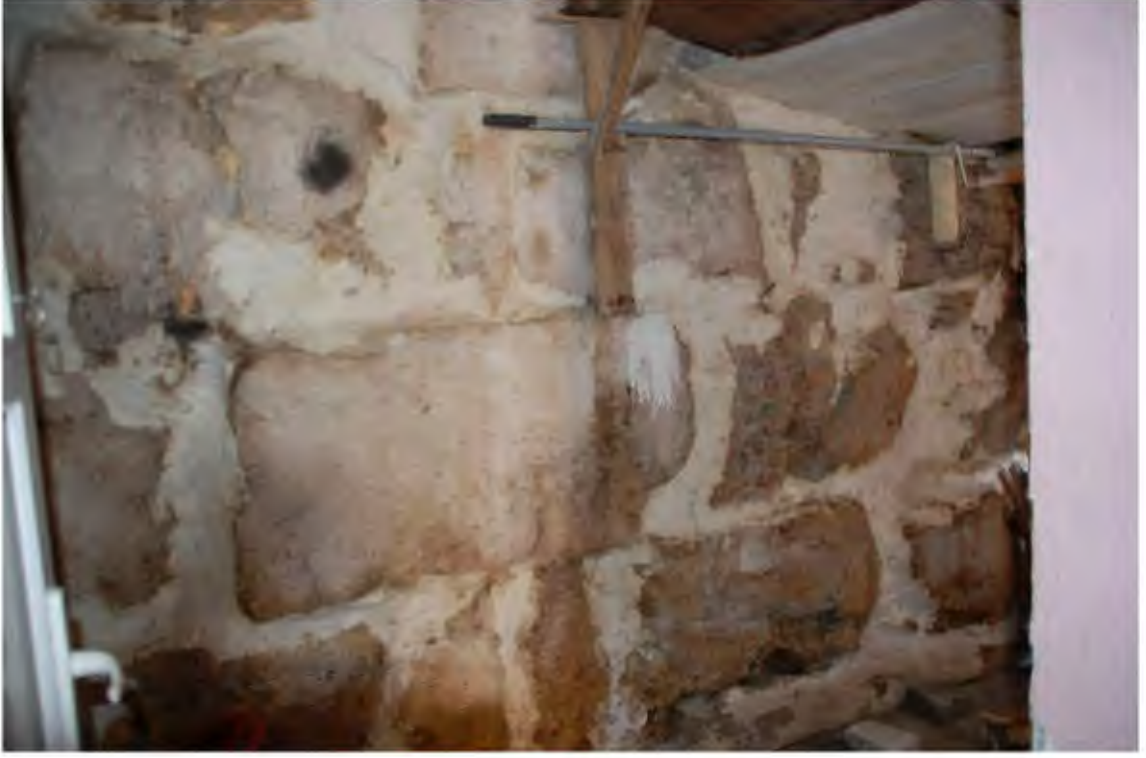
Res. 26. Mumcular sokağındaki evin arka kısmında, 4 numaralı surun batı kısmının Roma döneminden kalan sur parçasının üst bölümü (İ.H. Kurtuluş, 2019).

Res. 27. Mumcular sokağındaki evin arka kısmında, 4 numaralı surun batı kısmının Roma döneminden kalan sur parçasının alt bölümü (İ.H. Kurtuluş, 2019).

4 numaralı surun batı tarafı yine Mumcular sokağındaki birkaç evin arkasında devam etmektedir. Ancak bunların güney cephelerinin görünümünü tespit edebilmek mümkün olmamıştır. Ancak izin aldığımız bir evin arkasında bulunan sur kalıntısının kuzey cephesine ulaşılabilmektedir. Burada ev ile sur arasında kalan dar alan, surun görünebilir kalmasını sağlamıştır. Evin girişinin tam karşısında bulunan duvar, Roma dönemine ait blok taşlardan yapılmış surun parçasıdır (Fot. 26-27).

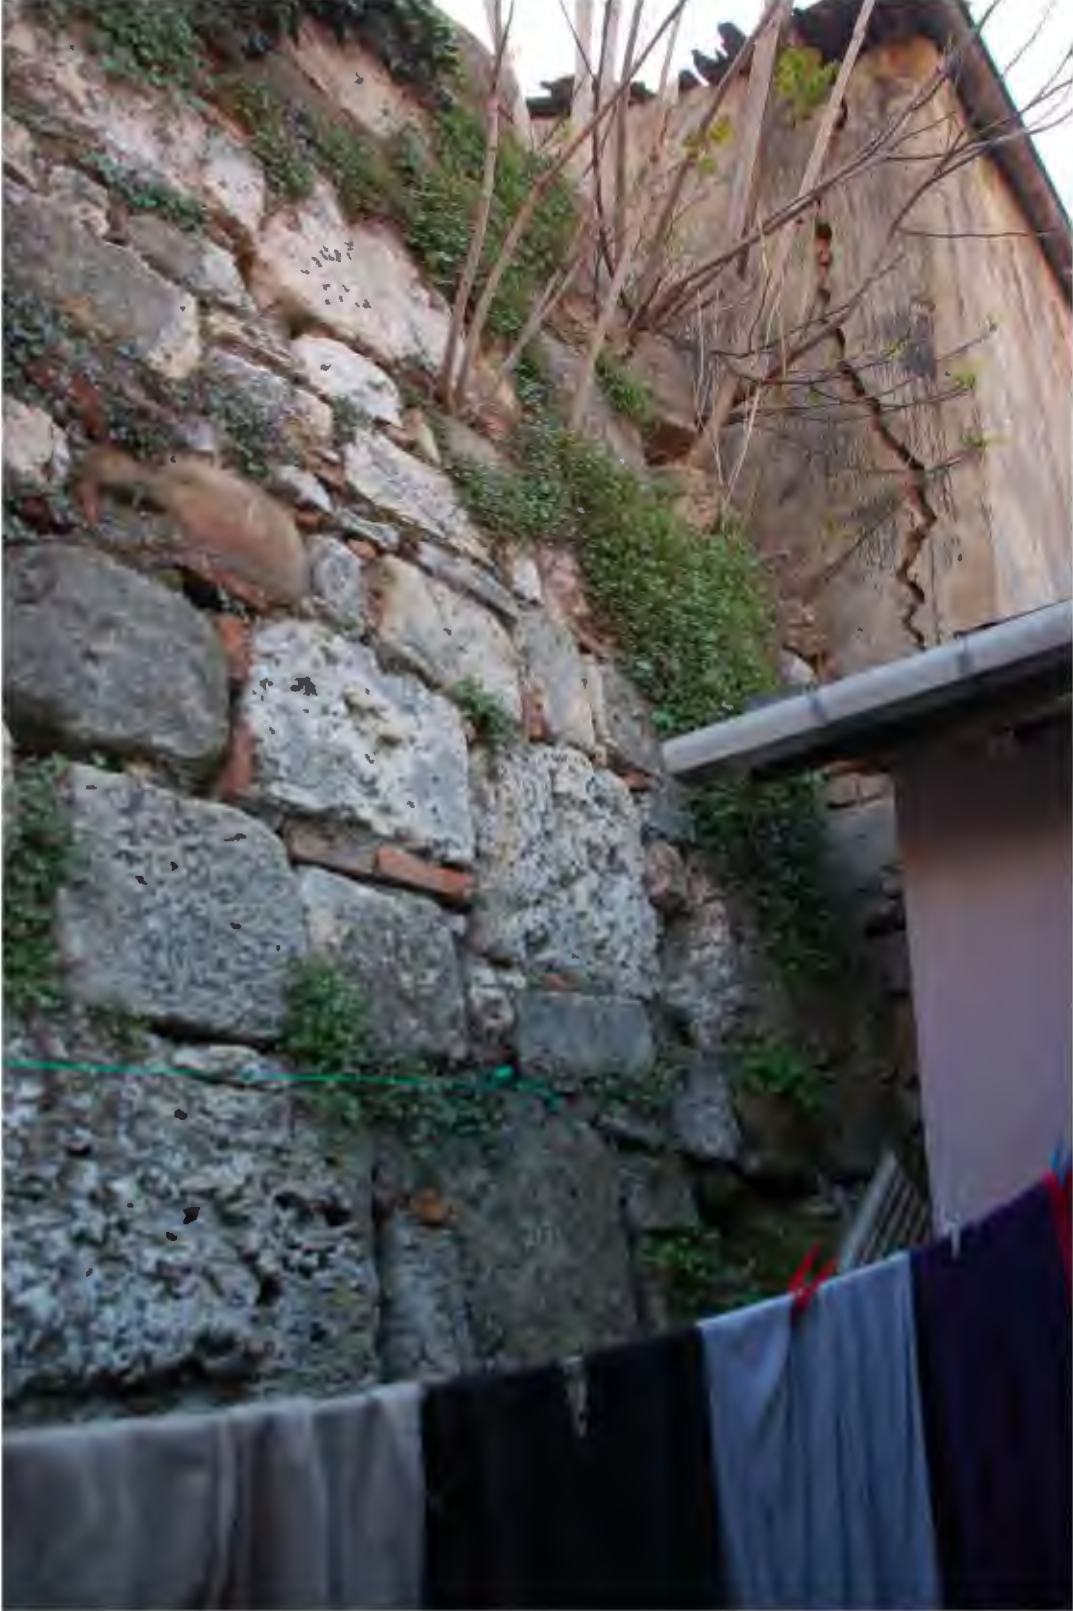
Res. 28. Evin arkasındaki surun kuzey cephesinin batı tarafındaki Bizans dönemi duvar kalıntısı (İ.H. Kurtuluş, 2019).

Yine aynı evin arkasındaki boşluğun batı tarafında 10. yüzyıl Bizans dönemine ait surun parçası bulunmaktadır. Burada diğer Bizans dönemi sur kalıntılarından daha iyi bir işçilikle yapılmış, taş-tuğla alternatifli almalı duvar yapısı izlenmektedir. Duvarın kullanılan taşlar nispeten birbirine yakın ölçülerde ve daha büyük boyutlarda kesilmiş, tuğla derzleri daha düzenli kullanılmıştır. Sağlam yapısı dikkat çekmektedir (Fot. 28). Duvar, alt kesimde dışa doğru genişlemektedir. Tabanda bulunan metrelerce dolgu göz önüne alınarak bu kısmın şev yaptığını düşündürmektedir. Ancak Bizans dönemi bu sur kalıntısı, alttaki Roma dönemi blok surun kalıntıları üzerine yapılmıştır. Alt kısımda bu taşlar halen görülebilmektedir. Bu durum ise şev olma ihtimalini zayıflatmaktadır. Belki de bu eğim, zamanın getirdiği yaşlanmadan dolayı oluşan bir esneme olabileceği gibi, tırmanmayı zorlaştırmak için yukarı doğru bilinçli verilmiş bir eğimde olabilir (Fot. 29).

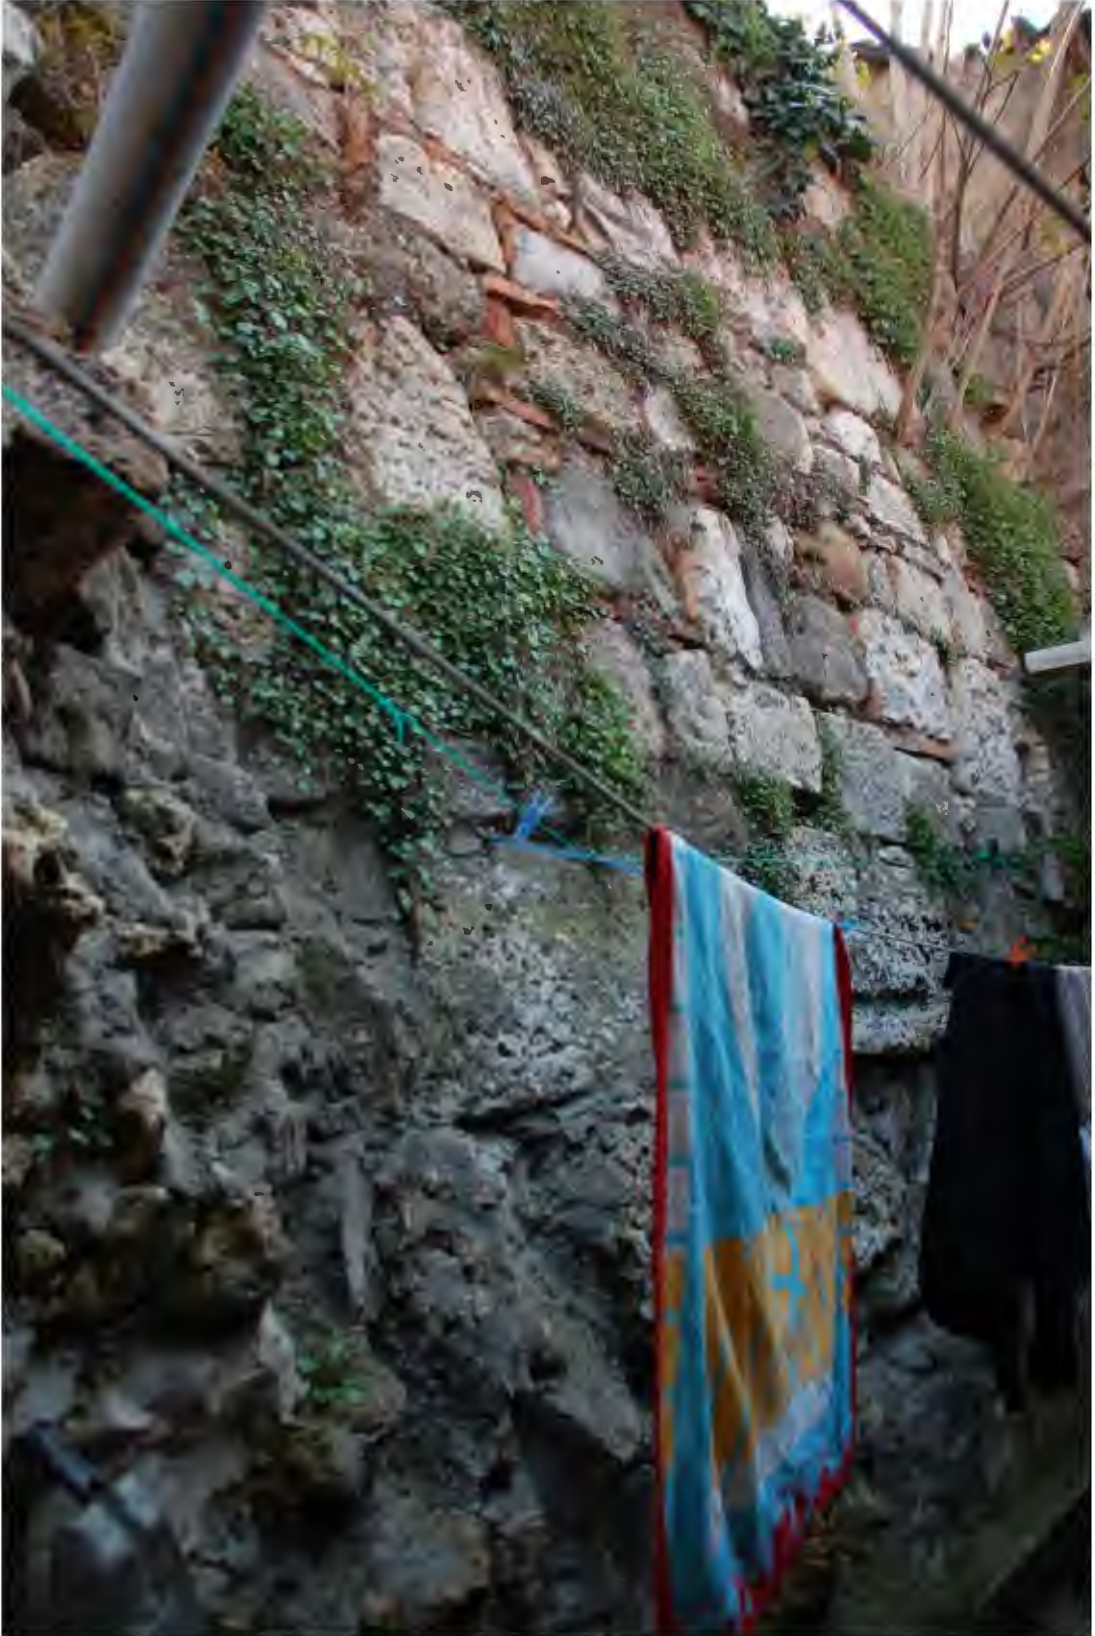
Res.29. Evin arkasındaki surun kuzey cephesinin batı tarafındaki Bizans dönemi duvar kalıntısının tabana doğru genişlediği izlenmektedir (İ.H. Kurtuluş, 2019).

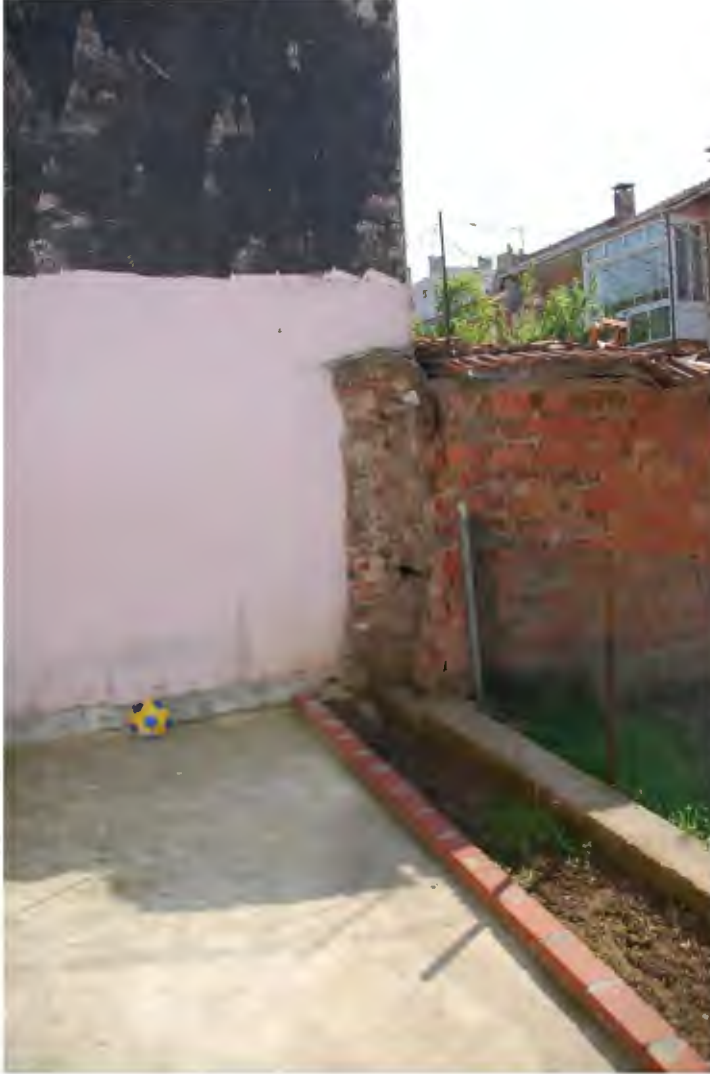
Res. 30. Bina ile bahçe duvarı arasında kalmış olan sur parçası (İ.H. Kurtuluş, 2019).

Burada yer alan 4 numaralı duvarın ulaşılp görülebilen batı bölümünün haricinde biraz daha batıda Macuncular sokağından görülebilen küçük bir duvar izi daha vardır. Bir ev ile bahçe duvarı arasında sıkışmış, küçük bir sur parçasıdır. Moloz taş duvar örgülü, bol harç kullanılarak bağlanmış sur kalıntısı, iki duvar arasına sıkışmış durumdadır (Fot. 30).

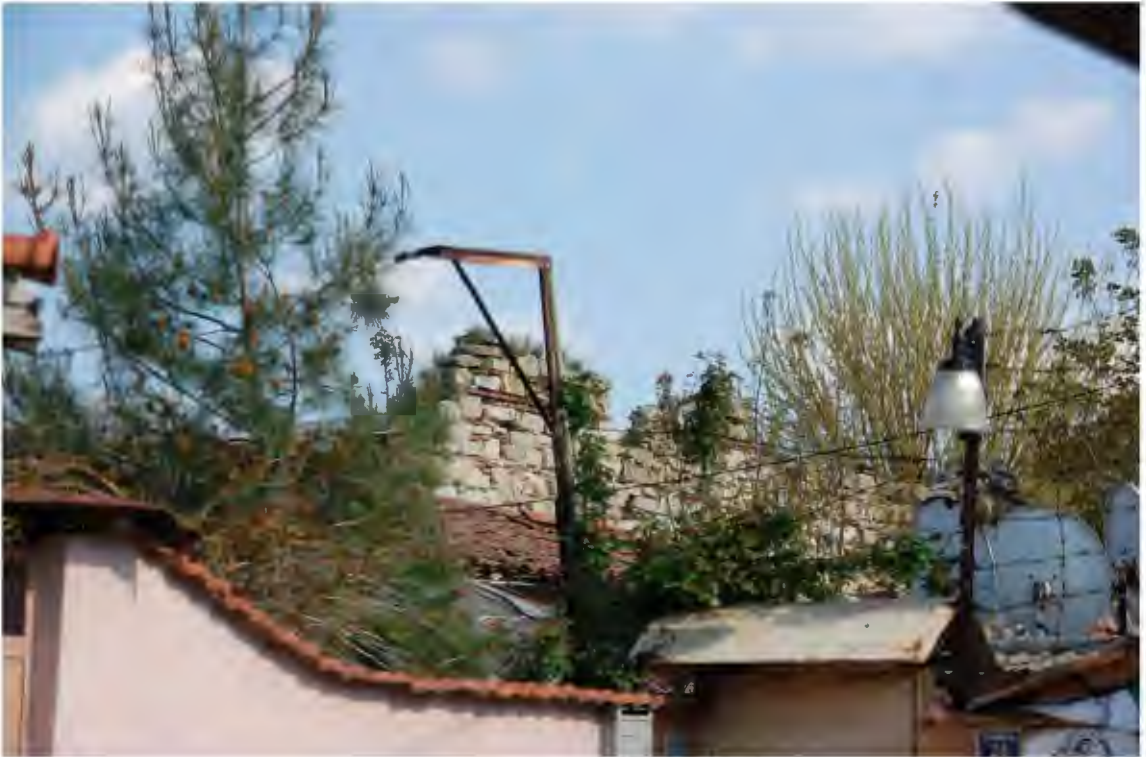
Res. 37. Çukur sokaktan 5 numaralı sur kalıntısının görünümü (İ.H. Kurtuluş, 2019).

Batı surundan günümüze toprak üstünde görülebilen tek iz olarak ulaşabilmiş 5 numaralı sur kalıntısı bir kaç evin bahçesinin arka sınırını oluşturmaktadır. Edirne kalesi tam simetrik bir dikdörtgen oluşturmadığından, biraz çarpık yapısından dolayı, bu sur kalıntısı güneydoğu-kuzeybatı ekseninde uzanmaktadır (Çiz. 20).

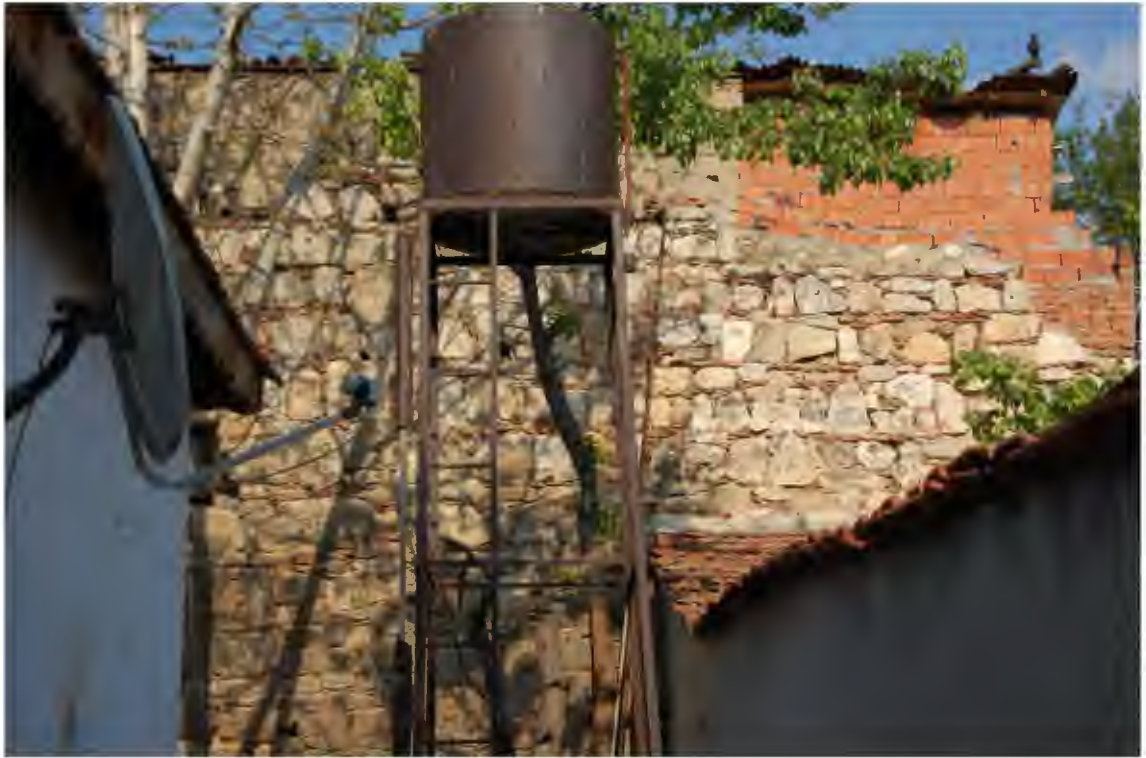
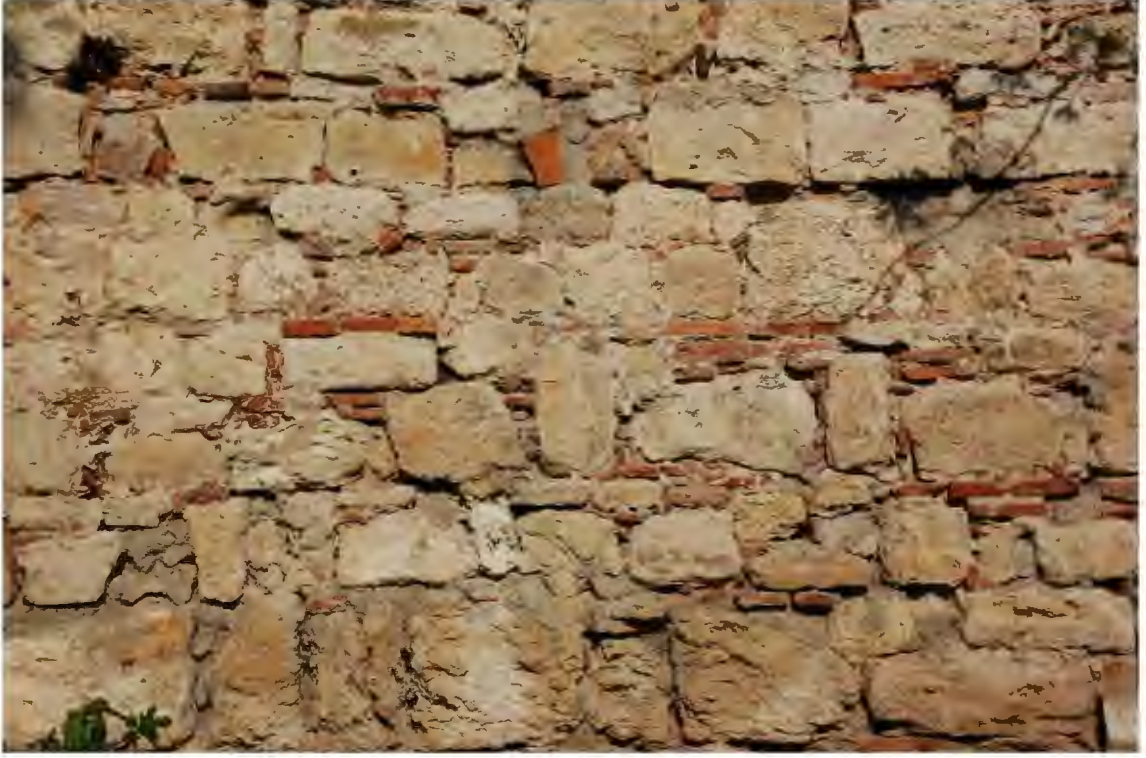
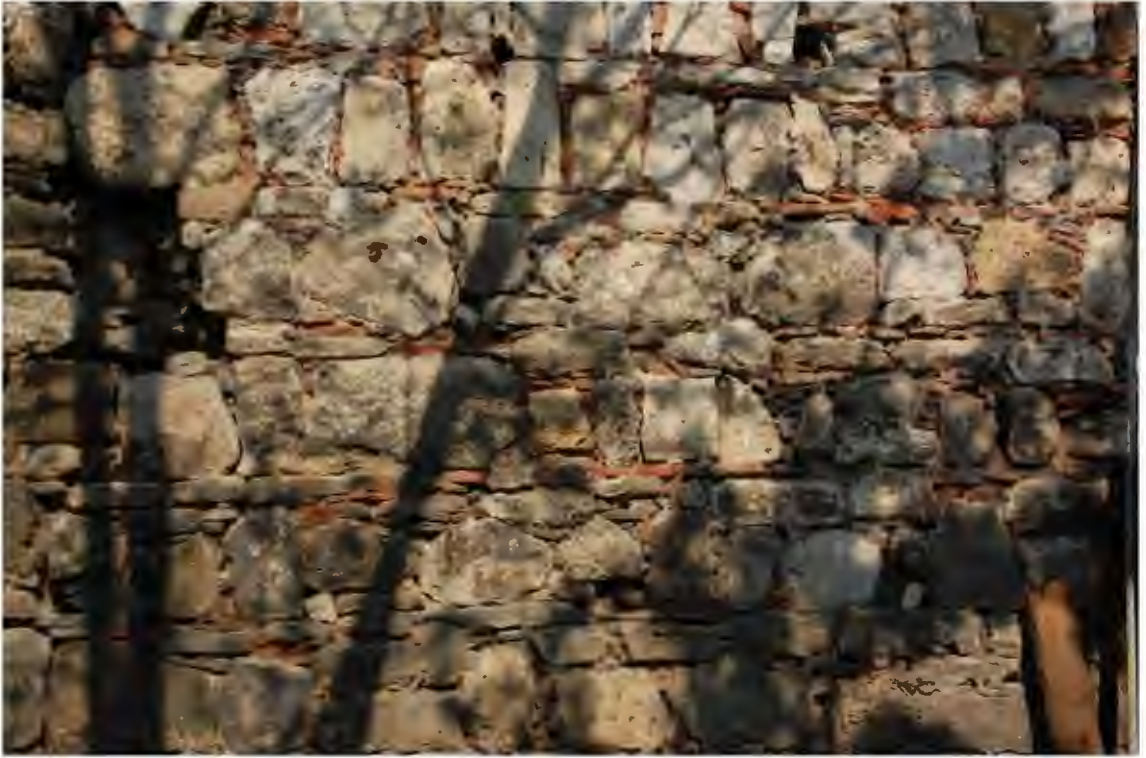
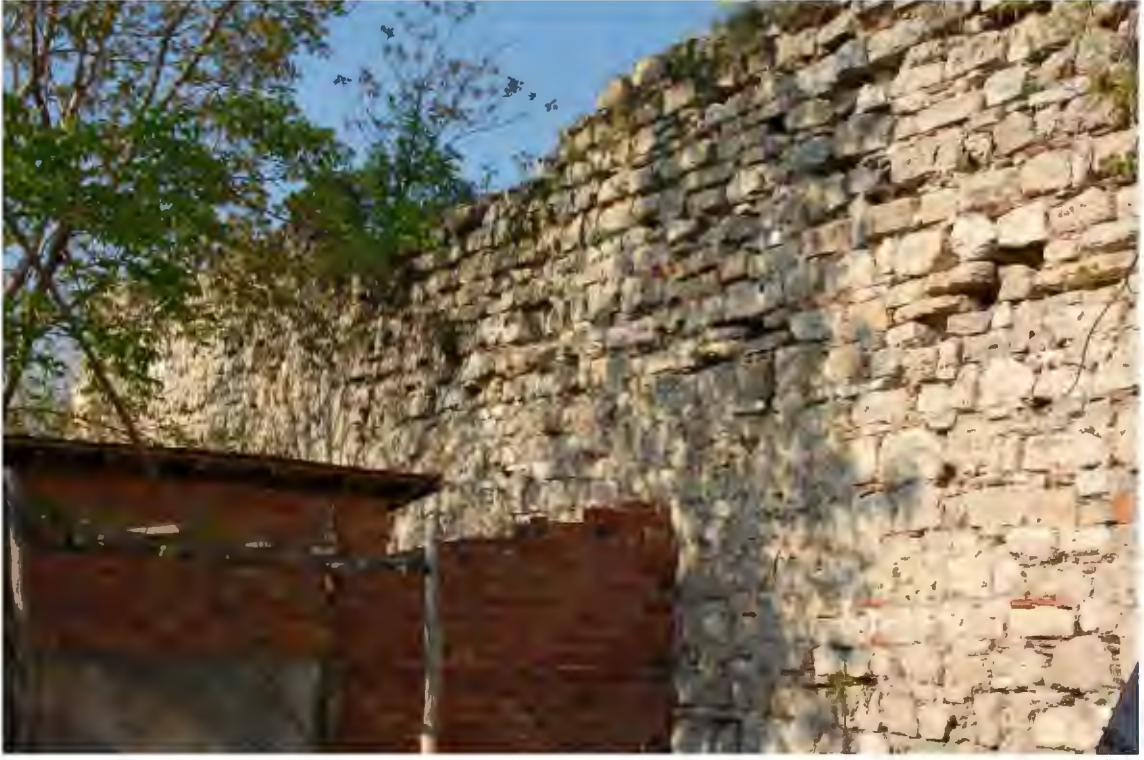
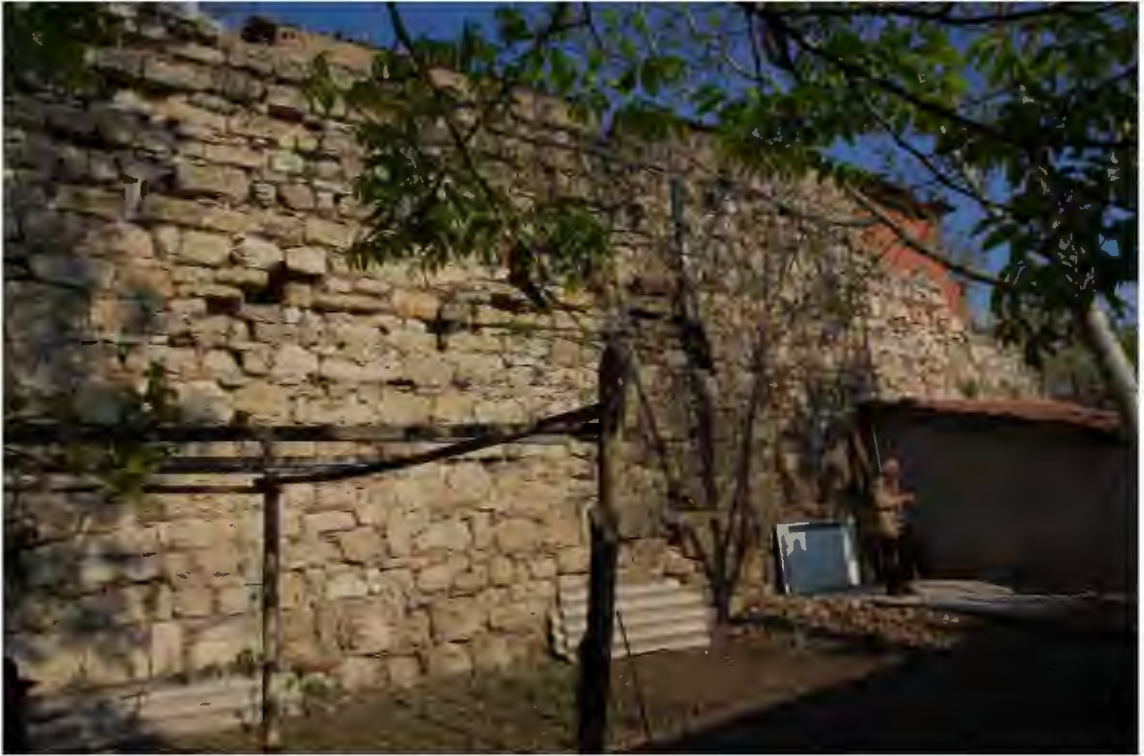
Res. 38. Bizans dönemine ait 5 numaralı sur kalıntısının yakın görünümü (İ.H. Kurtuluş, 2019).

Res. 39. Bizans dönemine ait 5 numaralı sur kalıntısının taş işçiliğinin detayı (İ.H. Kurtuluş, 2019).

Res. 40. Bizans dönemine ait 5 numaralı sur kalıntısında tuğla ile çerçevelenmiş taş-tuğla dokusu (İ.H. Kurtuluş, 2019).

Res. 41. Bizans dönemi 5 numaralı sur kalıntısının güneybatı cephesi (İ.H. Kurtuluş, 2019).

Res. 42. Bizans dönemi 5 numaralı sur kalıntısının güneydoğu cephesi (İ.H. Kurtuluş, 2019).

Sağlam ve düzgün yapısıyla dikkat çeken sur parçası 10. yüzyıl Bizans dönemi özellikleri göstermektedir. Almaşık duvar yapısında, asimetrik boyutlarda kesilmiş büyük taşlar ve aralarında tuğla kullanımıyla meydana getirilmiştir. Taşlar birbirine kaynaştırılacak şekilde oturtulmuş, sağlam beyaz renkli harç kullanılmıştır (Fot. 38, 39). Yer yer ince tuğlalar ile taşların etrafının çerçevesi izlenmektedir (Fot. 40) Yaklaşık 5 metre yüksekliğindedir. Duvar birkaç evin dâhili sınırlarında olduğu için uzunluğu ölçülememiştir (Fot. 41, 42). Sur kalıntısı Arda nehri seddesine yakın bir konumdadır (Fot. 43) ve gidiş yönünden, kalenin güneybatı köşesinin nerede olabileceği hakkında ipucu verecek niteliktedir (Fot. 44,45).

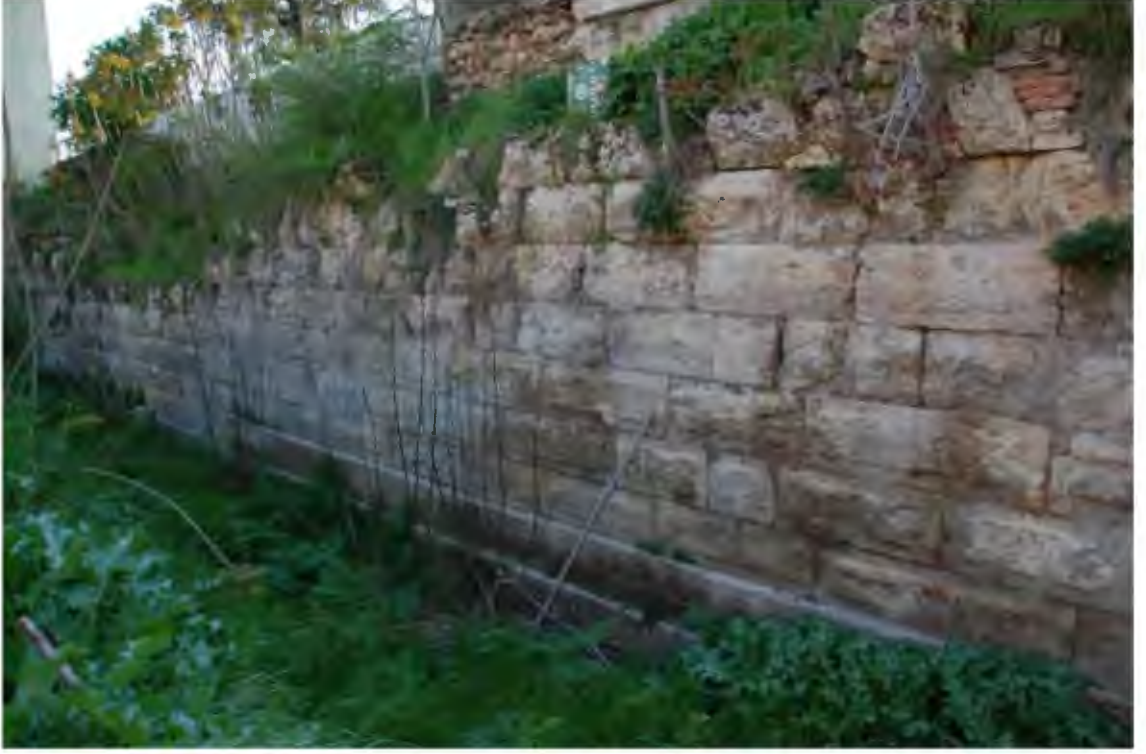
Res. 51. Edirne kalesinin 6 numaralı Roma Dönemi Doğu Sur kalıntısının genel görünümü (İ.H. Kurtuluş, 2019).

Edirne Müzesi tarafından 2009 yılında bir kurtarma kazısı yapılmış ve kazı sonuçları yayınlanmıştır (Karakaya, 2010: 47-48). 2008 yılında Zindanaltı Mevkii'nde, 4. Pafta, 15. Ada 21/53 parselde (eski ticaret borsası) yapılan kazı çalışmalarında, Roma İmparatoru Hadrianus Döneminde yapılan Edirne (Hadrianapolis) Kalesinin surlarının bir bölümü tespit edilmiştir. 2008 yılı Kazı çalışmaları eski ticaret borsasının güneyinde bulunan üzerinde yapılaşma bulunmayan 53 parselde gerçekleştirilmiştir. Aynı dönemde Eski Ticaret Borsasının binası da bodrum katına kadar yıktırılmış, sadece bodrum katının beton zemini ve binanın temelleri kalmıştır. 2008 kazı sezonunda yapılan çalışmalarda yıktırılan binanın girişinin sur duvarının üstüne oturduğu görülmüştür. (Karakaya, 2010: 47). Burada, Hadrianapolis'in M.S. 2. yüzyılda inşa edilmiş olan doğu surunun bir bölümü bulunmaktadır. Sur oldukça iyi korunmuş durumdadır.

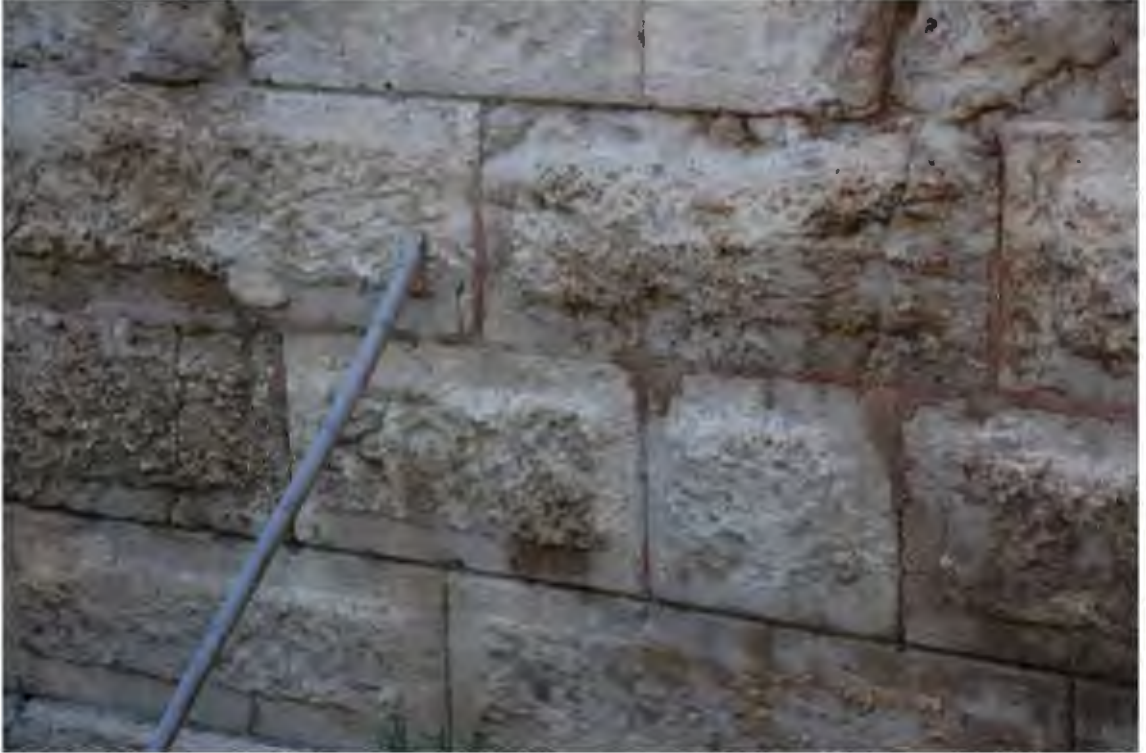
Res. 52. Edirne kalesinin 6 numaralı Roma Dönemi Doğu Sur kalıntısında bosajlı taş işçiliği (İ.H. Kurtuluş, 2019).

Sur, en altta yer alan harçlı temel duvarının üzerine, iki sıra küfeki ve onun üzerine yerel kireç taşı kullanılarak inşa edilmiştir. Temel üstünde yer alan ve küfeki taşından yapılmış olan ilk iki sıra, üsteki bloklardan daha geniş tutularak dışa çıkıntı yapmaktadır. Surda ve burç üzerinde taşçı atölyesi/taşçı ustalarına ait işaretler oldukları düşünülen Grekçe harfler yer almaktadır. Arazinin kuzeyden güneye doğru eğiminden dolayı, sur duvarı belli aralıklarla kademelendirilerek kodu düşürülmüştür (Karakaya, 2010: 60), (Fot. 53).

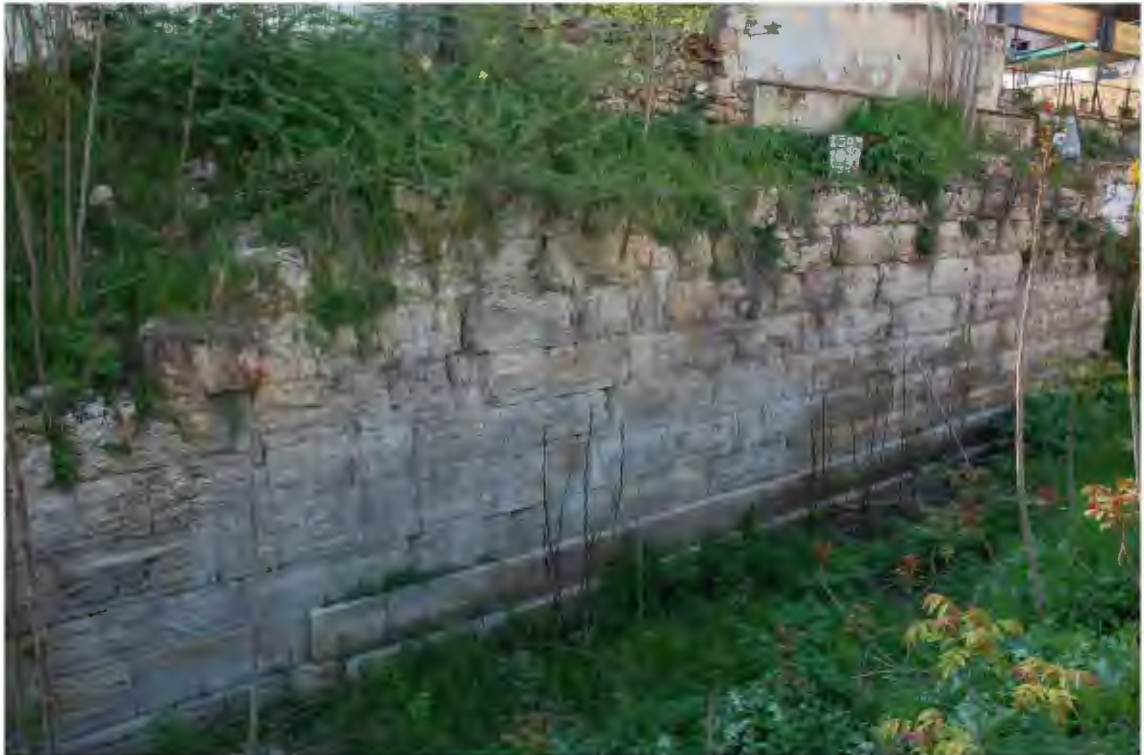
Res. 53. Surun tabanında küfeki taşı, üstte kireç taşı kullanılmış (İ.H. Kurtuluş, 2019).
