**T.C.**  
**İSTANBUL ÜNİVERSİTESİ**  
**SOSYAL BİLİMLER ENSTİTÜSÜ**  
**SANAT TARİHİ ANABİLİM DALI**

**DOKTORA TEZİ**

**EDİRNE İL SINIRLARI İÇİNDEKİ KALELERİN TESPİT**  
**VE DEĞERLENDİRİLMESİ**

**İSMAİL HAKKI KURTULUŞ**

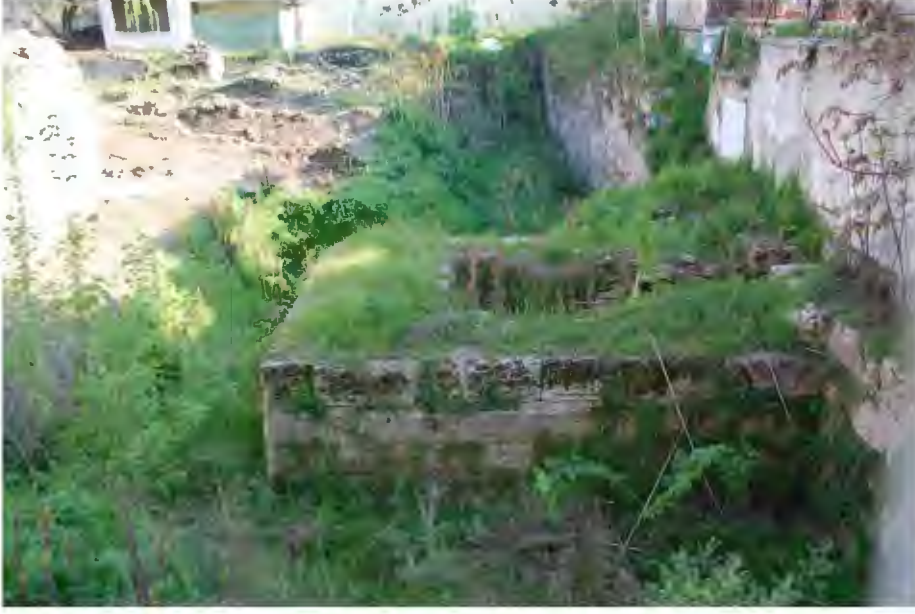
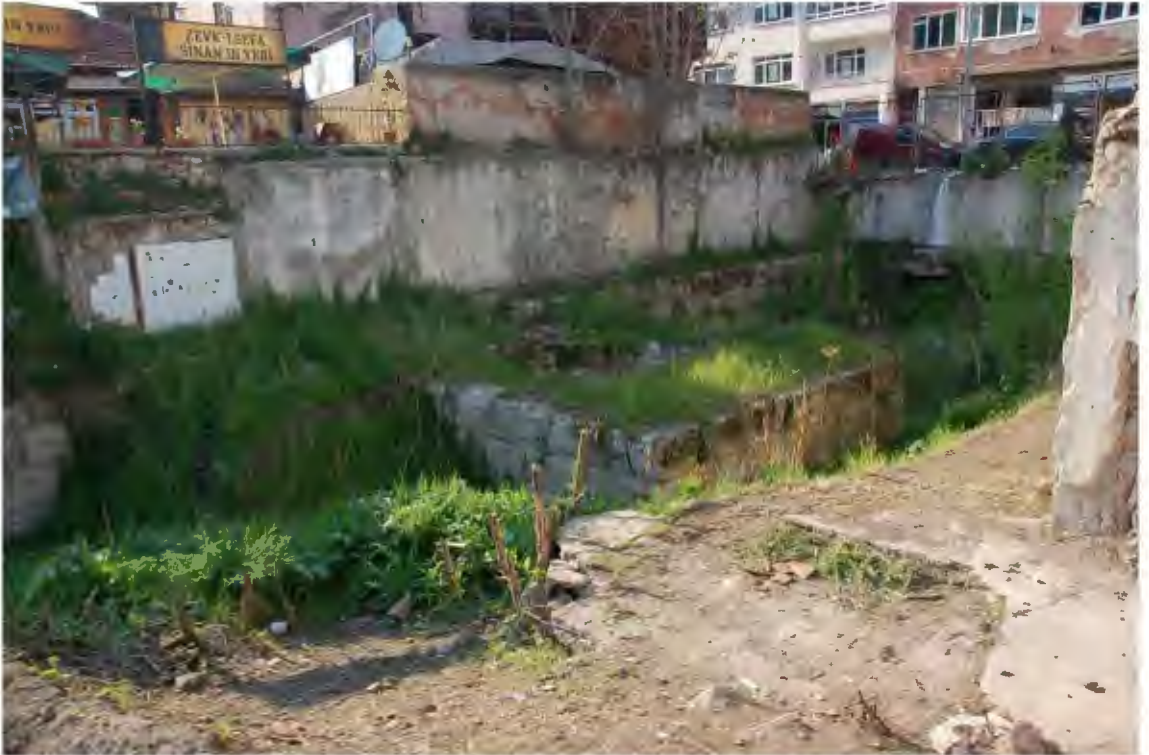
Res. 54. Edirne Kalesinin 6 numaralı Doğu sur kalıntısının kuzeyindeki burç kalıntısının kuzeyden görünümü (İ.H. Kurtuluş, 2019).

Res. 55. Edirne Kalesinin 6 numaralı Doğu sur kalıntısının kuzeyindeki burç kalıntısının genel görünümü (İ.H. Kurtuluş, 2019).

Buradaki Roma Dönemine ait surun kuzey kısmında bir burç kalıntısı bulunmaktadır. Surla aynı duvar tekniğiyle yapılmıştır. Yapısal bütünlüğü korunmuş bir şekilde günümüze ulaşmıştır (Fot. 54,55)

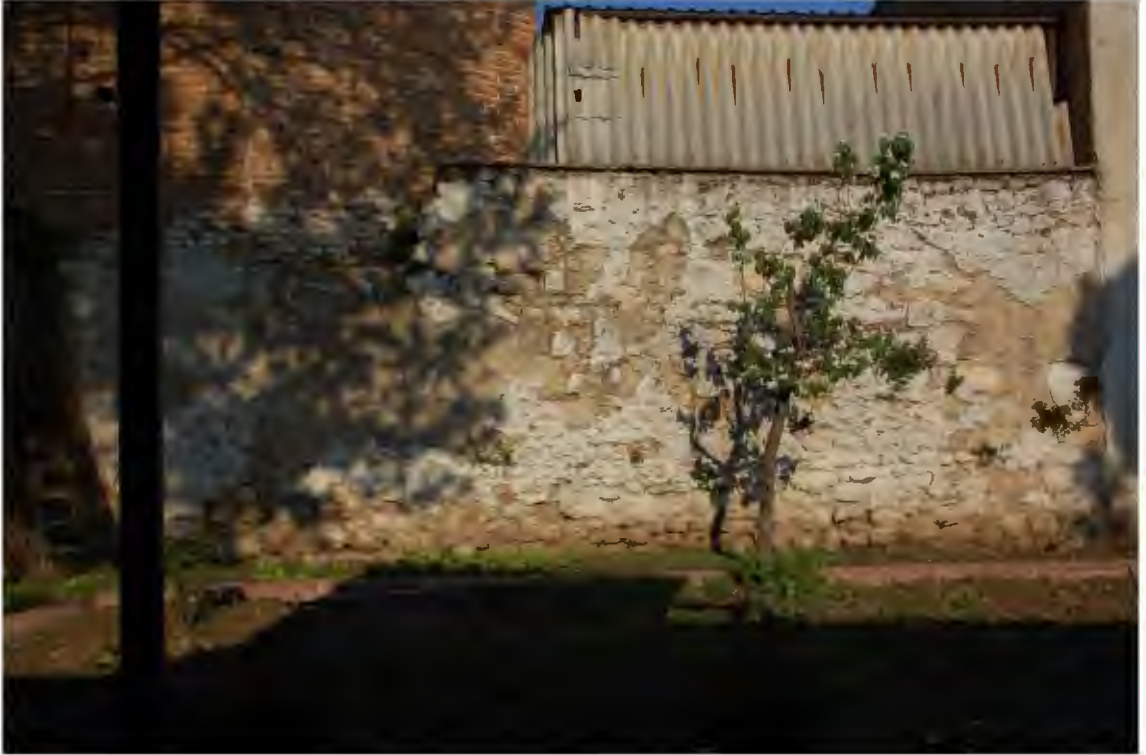
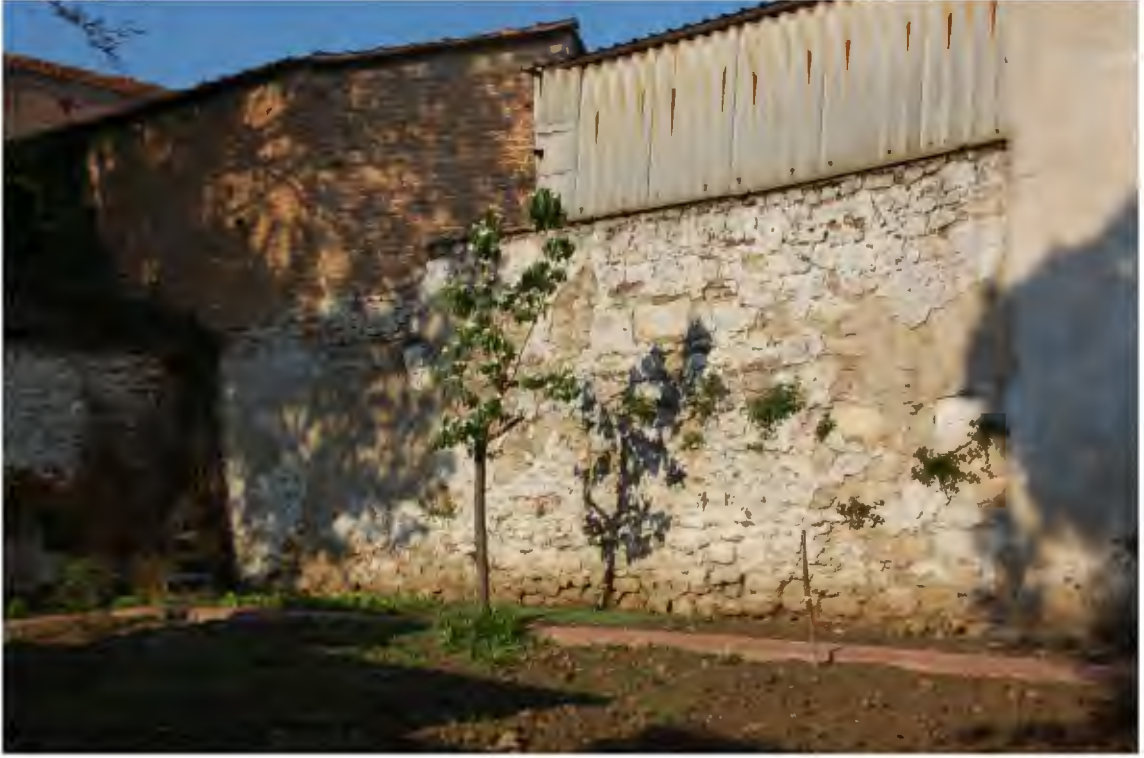
Res. 57. Edirne kalesinin Bizans dönemine ait 7 numaralı sur kalıntısının cepheden görünümü (İ.H. Kurtuluş, 2019).

Res. 58. Edirne kalesinin Bizans dönemine ait 7 numaralı sur kalıntısında duvar işçiliği (İ.H. Kurtuluş, 2019).

Yaklaşık altı metre uzunluğunda dört metre yüksekliğinde olan duvar, moloz taş duvar örgüsüyle yapılmış ve beyaz renkli güçlü bir harç kullanılmıştır. Farklı büyüklüklerde kabaca kesilmiş taşlar yapı malzemesi olarak kullanılmıştır. Duvar içinde yer yer tuğla kullanıldığı, ancak bunun belli bir düzen içinde olmadığı, dolgu malzemesi olarak kullanıldığı anlaşılmaktadır. Duvar içindeki birkaç büyük blok taş, Roma dönemi

surlarına ait bazı kırılmış blok taşların şpoli olarak kullanıldığını göstermektedir. Yakın dönemlerde üzerinin sıvandığı sonra çoğu kısmının üzerindeki sıvaların döküldüğünü izlerden anlamak mümkündür. Bu sebeple duvar dokusunun detaylarını çok net aksettirememektedir (Fot. 57,58). Duvarın Güney yönünde hala sıva altında olan bölümler olduğu izlerden anlaşılmaktadır. Hatta duvarın Güney yönünde devam ederek bu yöndeki yapılaşma arasında devam ettiği görülmektedir (Fot. 59). Ancak yeni yapıların içinde veya duvar sınırlarında daha ne kadarının bulunduğu veya tahrip olduğu, bu yönde yapılacak çalışmalarla netlik kazanabilecektir. Böyle bir çalışma belki de güneyinde bulunan 6 numaralı sur kalıntısıyla bağlantısını ortaya çıkarabilecektir.

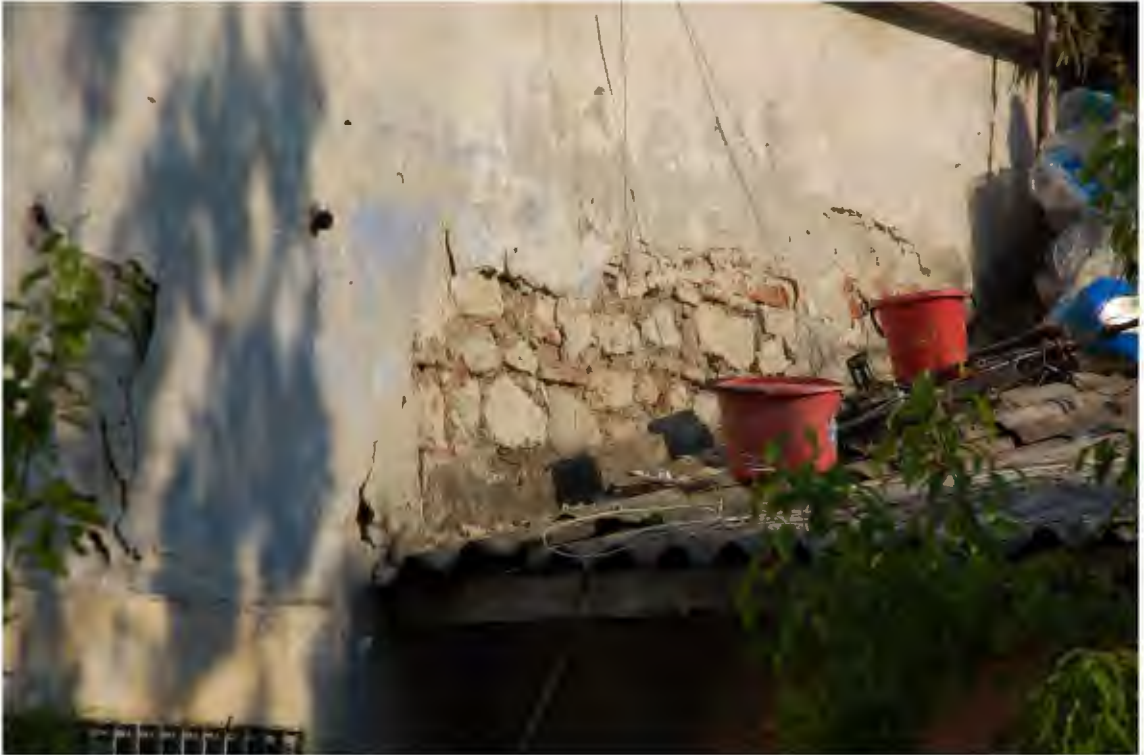
Res. 59. Edirne kalesinin Bizans dönemine ait 7 numaralı sur kalıntısının sıva altında bulunan ayrıca güney yönünde devam eden bölümü (İ.H. Kurtuluş, 2019).

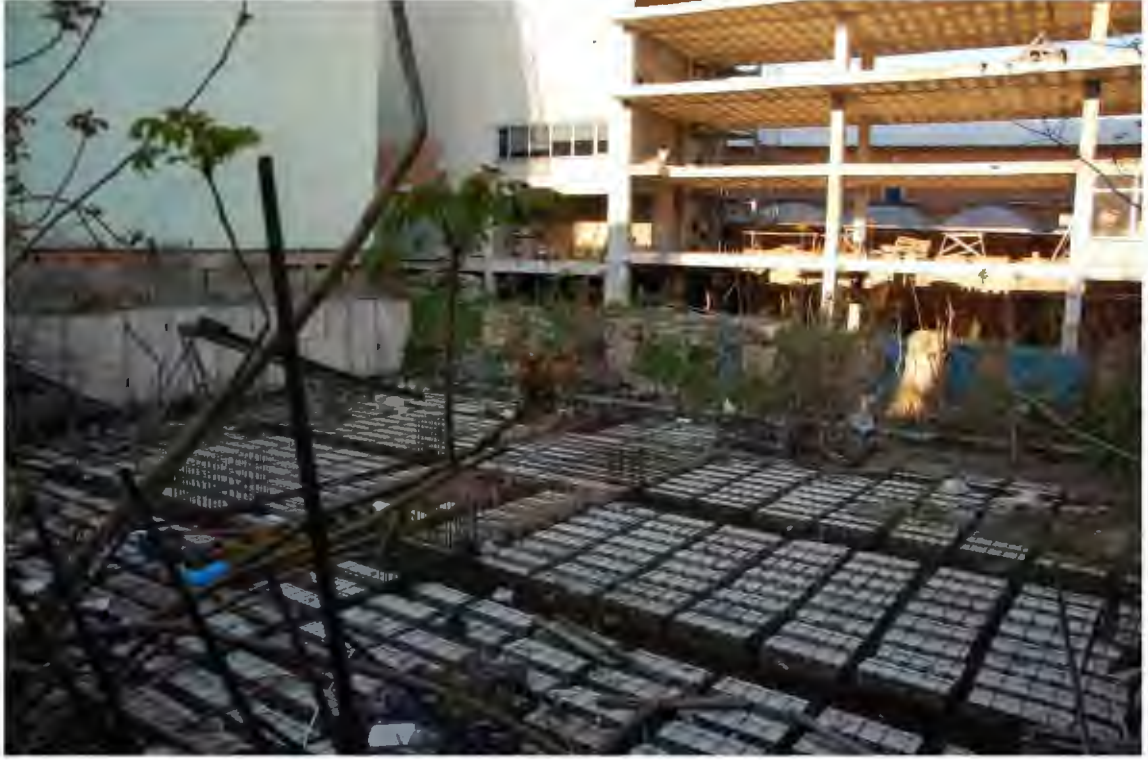
Res. 60. Talat Paşa Caddesi ile Maarif Caddesi köşesinde bulunan 8 numaralı sur kalıntısı (İ.H. Kurtuluş, 2019).

Sur kalıntısı Makedonya kulesinin güneyinde yakın bir mesafede bulunmaktadır. Arada kesinti yaratan sadece Talat Paşa Caddesi ve Ziraat Bankası bulunmaktadır. Birisi temel seviyesinde olan iki inşaatın arasında bulunan 8 numaralı sur kalıntısı, kuzey-güney yönünde uzanmaktadır. Kalıntının kuzey ucu Roma dönemi blok taşlardan meydana getirilen duvar örgüsüne sahipken güneye doğru moloz taş duvar örgüsüyle devam etmektedir. İnşaat alanı olduğundan uzaktan alınan görüntüyle kısıtlı bir inceleme yapılabilmektedir. Muhtemelen inşaatlar bittiğinde iki bina arasında görünmez durumda kalacaktır (Fot. 60). Surun Talat Paşa Caddesi tarafındaki bitim kısmında perdeleme yapan reklam panosu sebebiyle, bu cepheden görüntü alınamamıştır (Fot. 61).

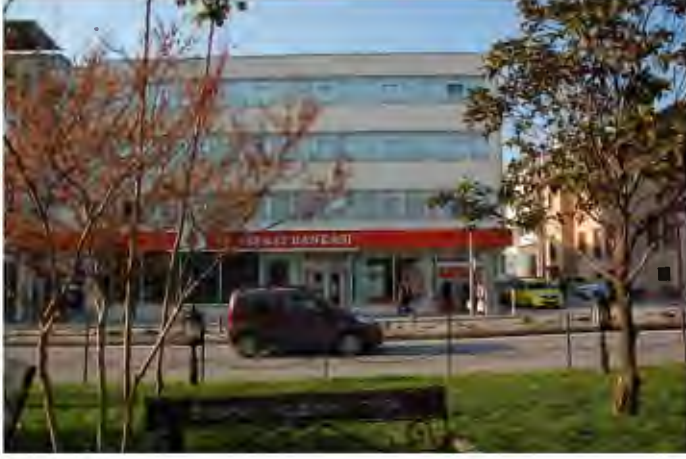
Res. 62. Ziraat Bankası binasının sağındaki sokak içinde 9 numaralı sur kalıntısı ve Makedonya kulesi yer almaktadır (İ.H. Kurtuluş, 2019).

Bu sur kalıntısı ilk başta Makedonya kulesi ve ona bağlanan surlar betimlenirken anlatılmıştı. 8 numaralı sur kalıntısının kuzey yönünde bulunan Talat Paşa Caddesinin karşısında bulunan Ziraat Bankası binasının yanındaki sokağın hemen ilerisindedir (Fot. 62). Roma dönemi doğu surunun bir parçası olarak Makedonya kulesine bitişik durumdadır (Fot. 63).

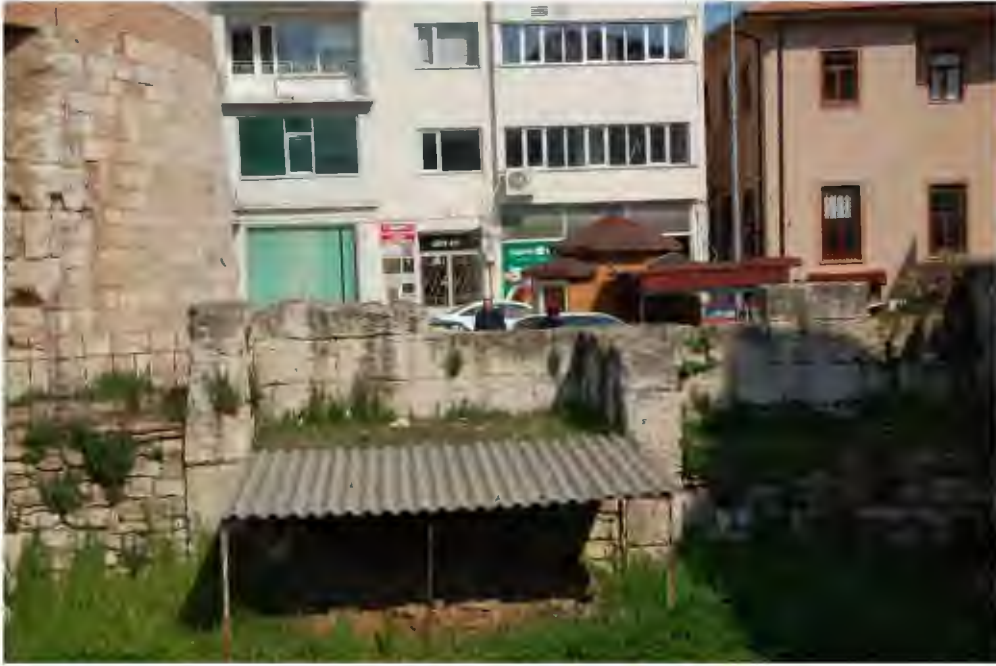
Res. 63. Roma dönemi surlarının bir parçası olan ve Makedonya kulesine bitişik bulunan 9 numaralı sur kalıntısı (İ.H. Kurtuluş, 2019).

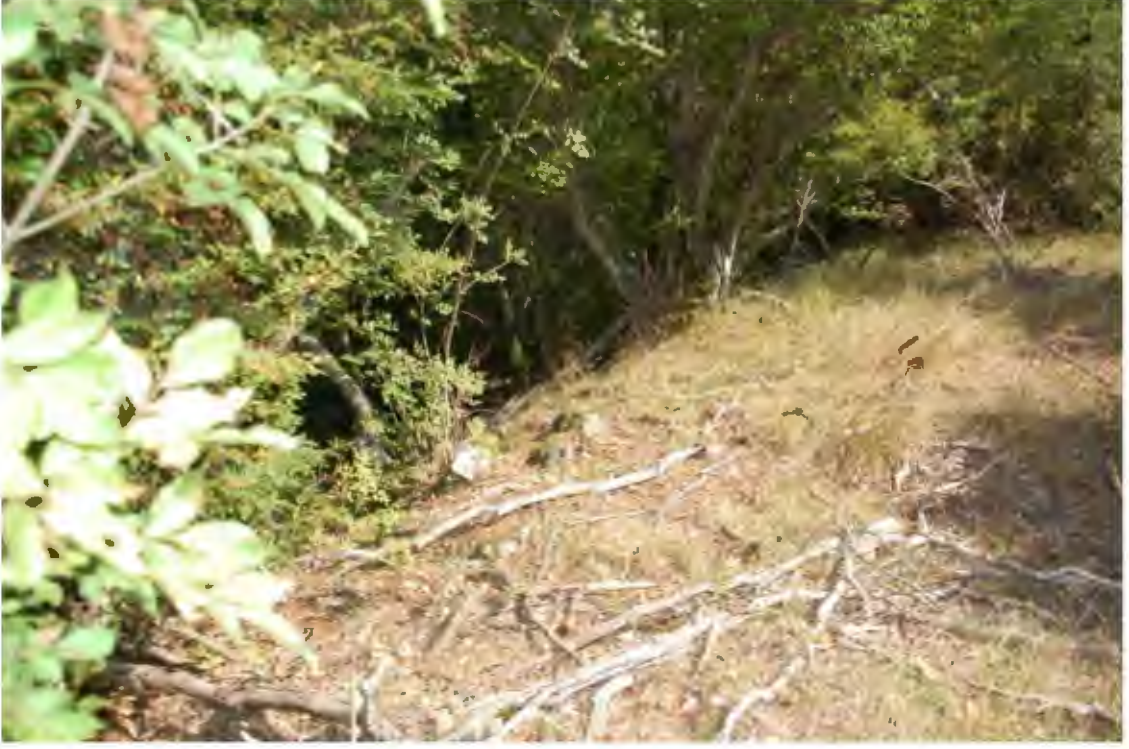
Res. 64. Vaysal Kalıntısı, kuzey duvar izi dış kısmındaki dik arazi yapısı (İ.H. Kurtuluş, 2018).

Kalıntı, Vaysal köy merkezinin dışında, ormanlık bir arazi içinde, Başkaynaklar mevkiinde yer almaktadır. Kalıntının bulunduğu tepenin kuzey, güney ve doğu kısımları, ulaşılması güç dik bir yapıya sahiptir ve ağaçlarla kaplıdır. Bu cepheler doğal savunma olanağı sağlamaktadır (Fot.64). Kalıntının duvarları sınırları dışında kalan tepenin kuzeybatı tarafında ağaçsız, geniş bir alan bulunmaktadır. Bu açık alan çevre arazi ile bağlantı sağlayan daha yumuşak eğimli bir topografik yapıya sahiptir (Fot.65). Yapının girişi de bu alan tarafındadır. Kalıntının bulunduğu bu tepenin çevresinde daha yüksek başka alanlar bulunsada, aralarında bulunan derin yarıntılar sebebiyle kalıntının bulunduğu tepeyi diğerlerinden ayırarak, korunaklı bir alan yaratmaktadır (Fot. 66). Kalıntının bulunduğu tepenin kuzeydoğusunda Manda Kabası mevki, kuzeyinde Deli Bekir mevki, güneyinde Yanık Kışla mevki vardır. Yine bu tepenin güneydoğu cephesinin hemen altında, oldukça güçlü bir su kaynağı bulunmaktadır. Başkaynaklar mevki, adını bu kaynaklardan almaktadır (Fot. 67). Tepenin üzerinde bulunan yerleşime uygun alanın sadece doğal korunaklı doğu bölümüne yapı inşa edilmiş, batı tarafında kalan alan ise doğal açık alan olarak bırakılmıştır. Şimdiki durumunda, yapı kalıntısının içinde ve batı tarafındaki dış alanda aralıklı olarak ağaçlı ve boş alanlar bulunmaktadır. Tepenin üzerinde yer yer açığa çıkmış ve görünen kayaç yapısı ile buradaki kalıntıda kullanılan taşlar aynı özelliklere sahiptir (Fot. 65). Muhtemelen tepenin belirli bölümlerinden, hem inşaat için kullanılacak taş kırılmış, hem de arazinin daha iyi ve verimli kullanılabilecek duruma getirilmesi için, üzerinde tesviye işlemi gerçekleştirilmiştir. Genellikle yerleşim birimlerinden uzak kalelerde, taş çıkarma ve nakliye sebebiyle maliyetli bir iş olan yapı malzemesi, çevredeki mevcut kaynaklardan elde edilmekteydi.

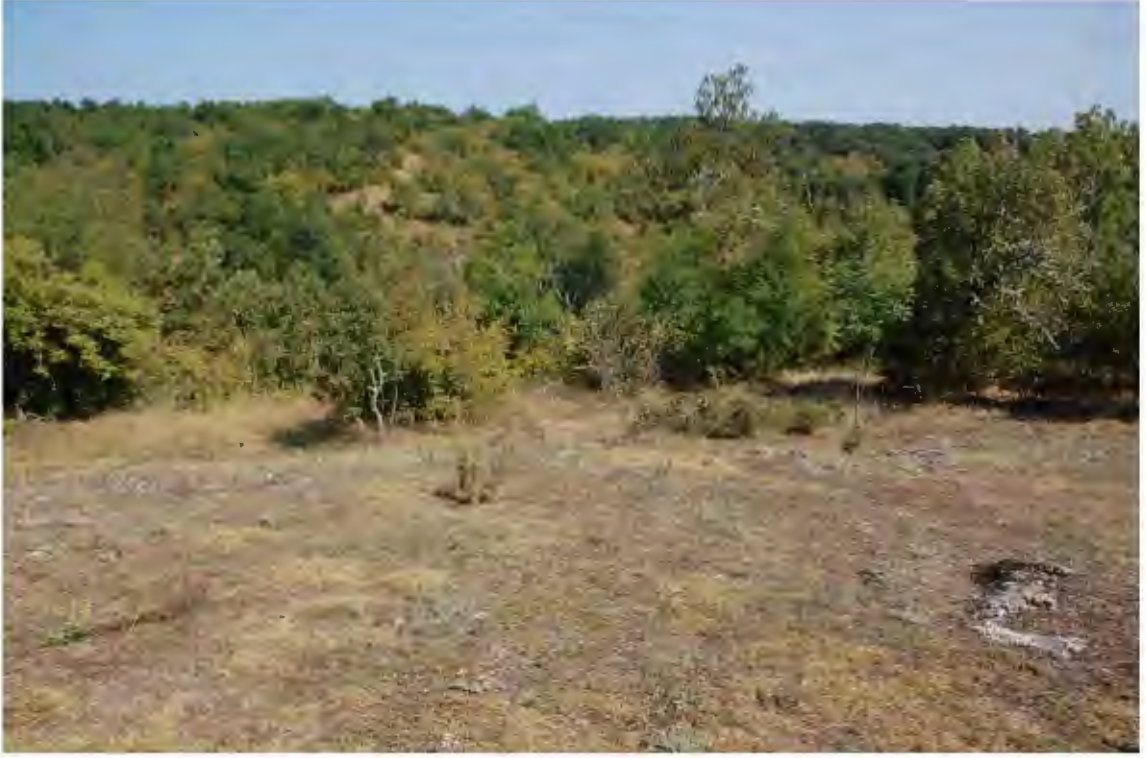
Res. 66. Vaysal Kalesi içinde ağaçsız alan. Kalıntının bulunduğu tepe derin yarıntılar ile dış araziden ayrılmaktadır (İ.H. Kurtuluş, 2018).

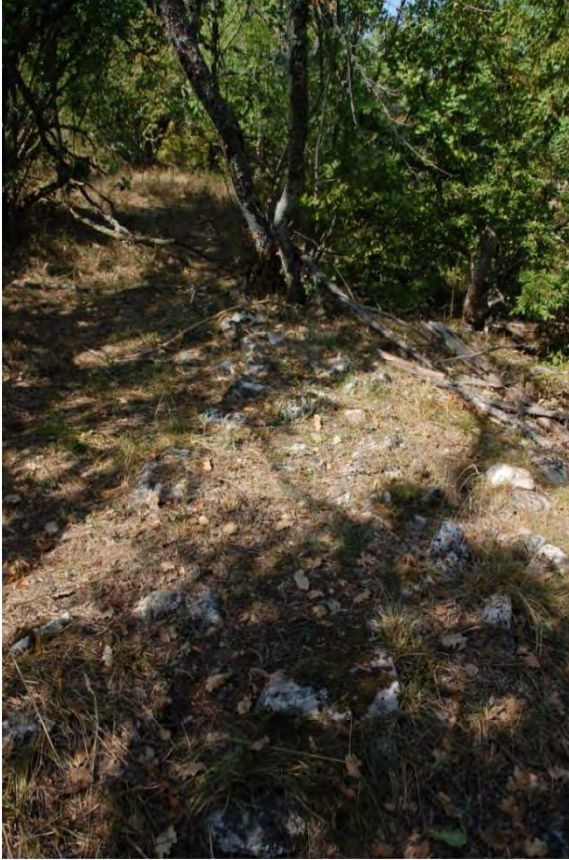
Res. 68. Yüzeyde kabartı halinde izlenebilen duvarlar ve yüzeyde görülen taşlar (İ.H. Kurtuluş, 2018).

Mimari Kalıntı orta yükseklikte, sırt şeklinde bir tepenin üzerinde, doğu batı yönünde kurulan bir yapıya ait duvar izleridir. Duvar izleri toprak ve orman döküntüsü altında kalmıştır ancak bir kabartı şeklinde izlenebilmektedir (Fot. 68). Duvar kalınlığını ölçebilecek açıkta bulunan bir duvar izi bulunmamaktadır. Ancak alanı sınırlayan duvarın izleri kesintisiz takip edilebilmektedir. Toprak altında kalan duvarların kabartı şeklindeki izlerinin etrafında ve dik araziden aşağıya dağılmış durumda, duvarların yapı malzemesi olan taşların bir kısmı görülebilmektedir. Taşlar orta boyutta ve kabaca kesilmişlerdir (Fot. 69). Yıkılmış duvarın blok halindeki bir parçasından, taşların birbirine bol kullanılmış beyaz bir harçla tutturulduğu anlaşılmaktadır (Fot. 70). Buna göre yapı duvarları moloz taş duvar örgüsüne sahiptirler ve sağlam bir yapıları vardı.

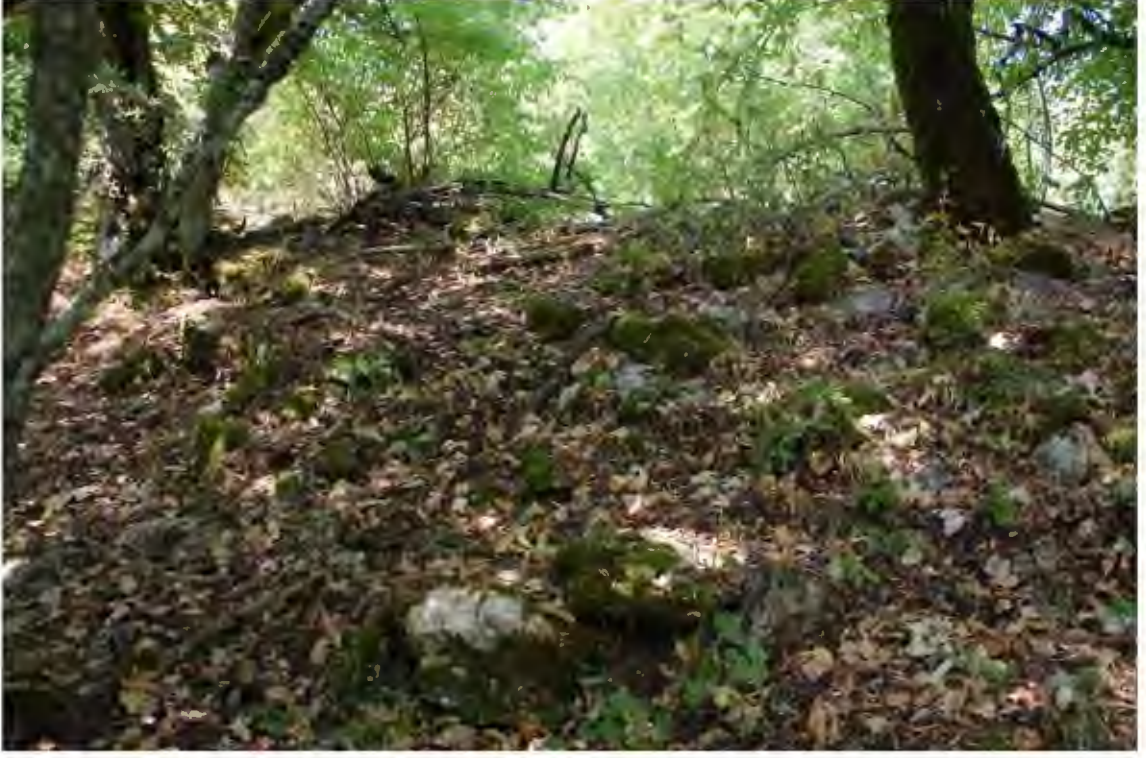
Res. 69. Yapıya ait kuzey duvarından yıkılarak dağılmış taşlar (İ.H. Kurtuluş, 2018).

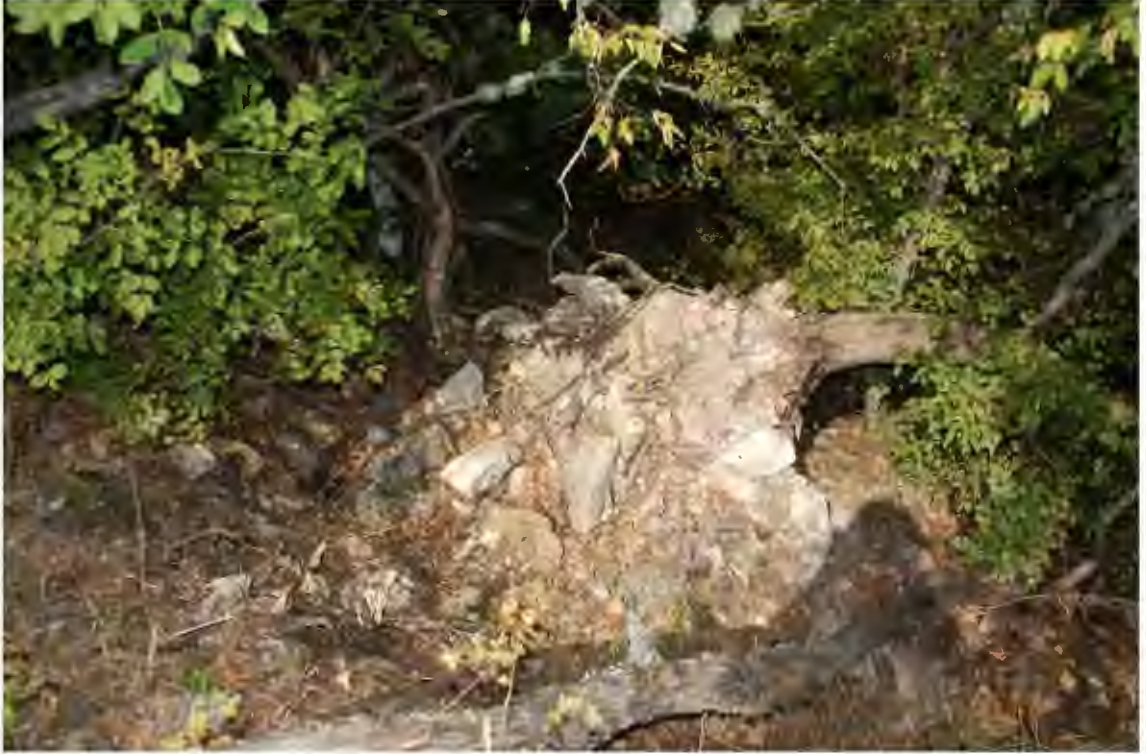
Res.70. Kuzey duvarında bulunan harçlı duvar parçası (İ.H. Kurtuluş, 2018).

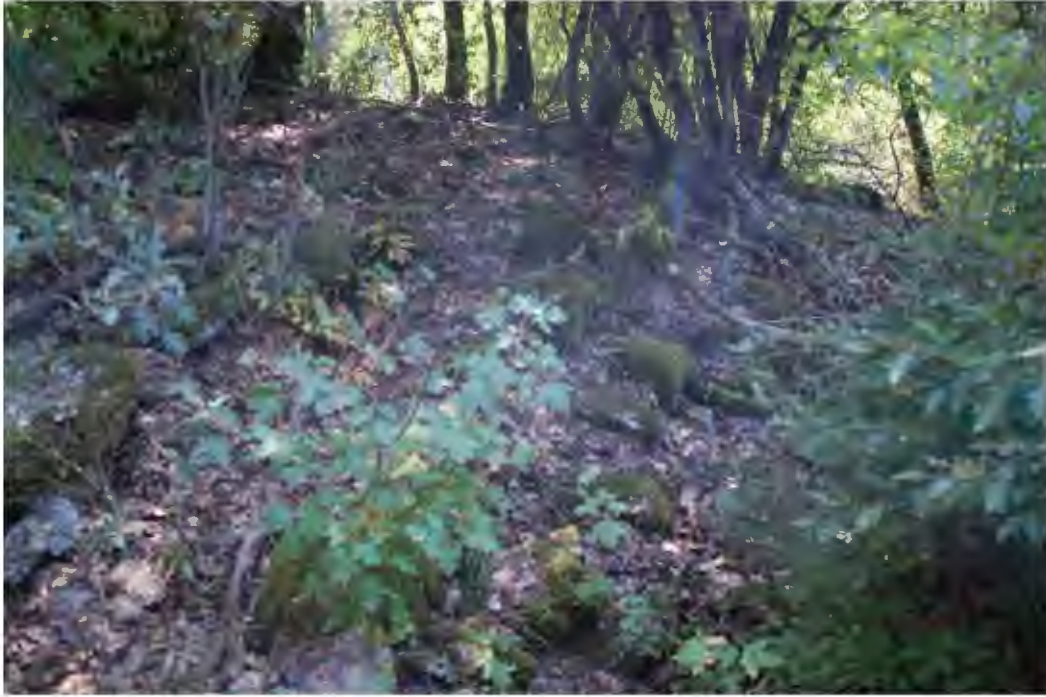
Res. 71. Kalıntının kuzey-güney yönünde uzanan batı duvarının bir bölümünün yapı içinden görünümü (İ.H. Kurtuluş, 2018).

Kalıntı, bulunduğu tepenin topografik yapısına göre şekillenmiştir, güney, kuzey ve doğu yönlerinde arazinin sınırları boyunca örülen duvarlara sahiptir. Batı yönünde ise bir sırt şeklinde devam eden arazide yapı devam ettirilmemiş, kuzey – güney ekseninde bir duvarla bu yönde sınırlandırılmıştır (Fot. 71- 72). Yapı kalıntısı sivri ucu doğu kısmında olan bir badem<sup>45</sup> şeklindedir (Çiz. 23).

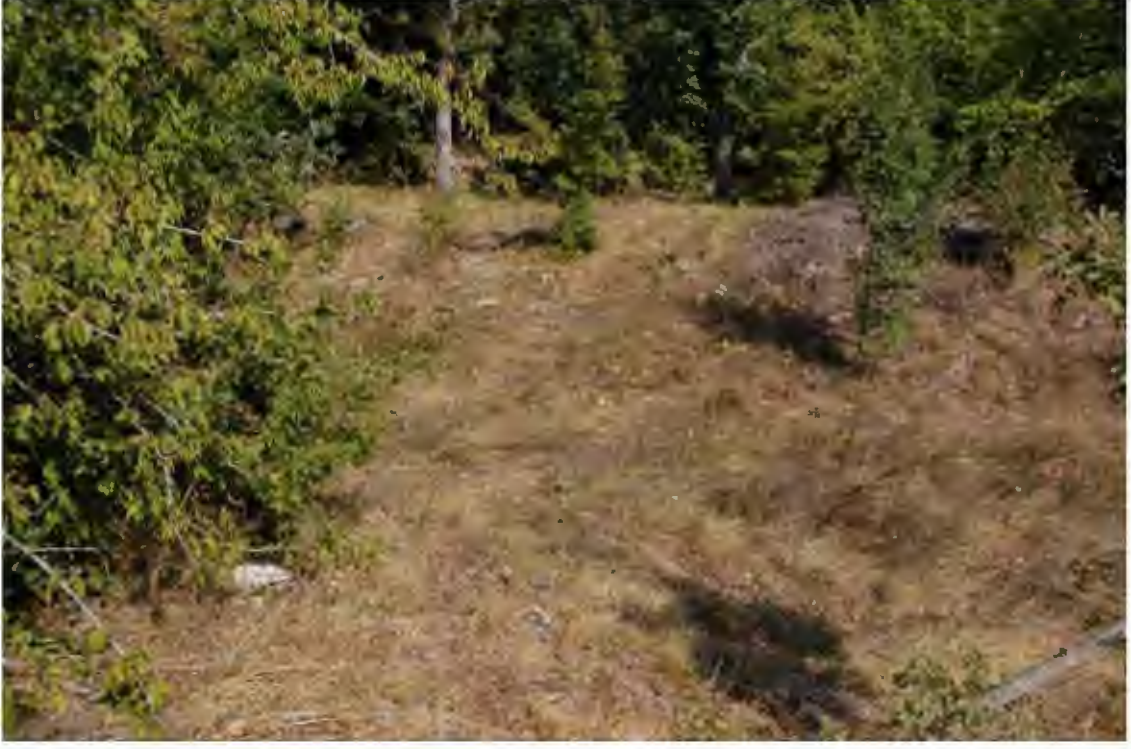
Res. 72. Kalıntının batı duvarının yapı dışından (batıdan) görünümü (İ.H. Kurtuluş, 2018).

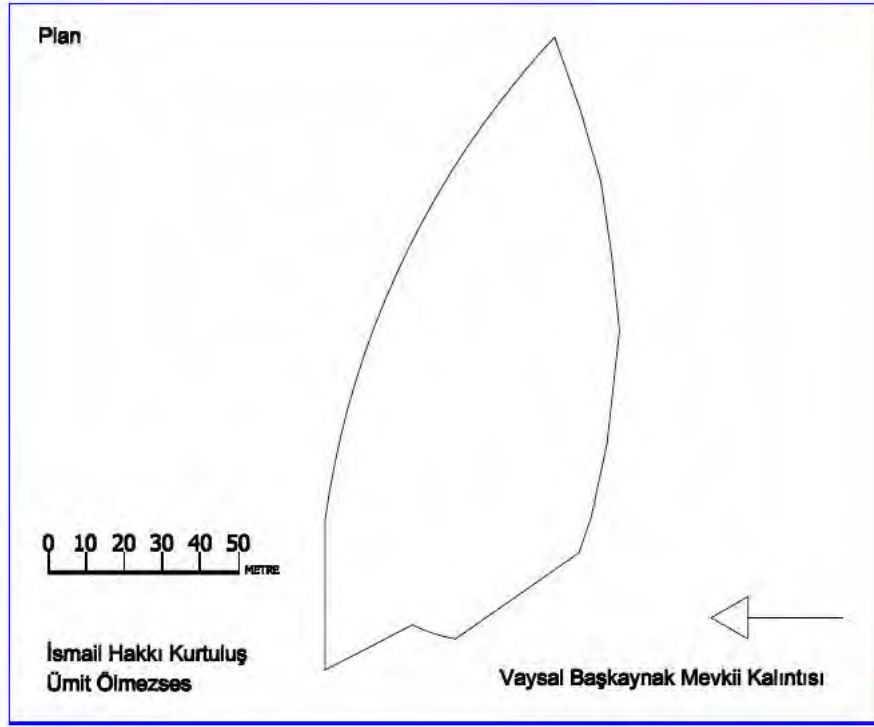
Çiz. 23. Vaysal köyü, Baş Kaynak Mevkiindeki kalıntının planı. (İ.H.Kurtuluş, Ü. Ölmezses, 2019).

Kalıntının kuzey duvarı doğu yönünde 50 metre dik devam ettikten sonra, 120 metre güney doğu yönünde ilerlemektedir ve 170 metre uzunluğundadır. Güney duvarı 110 metre uzunluğunda olup, dışa doğru genişlemekte, iki yanda daralarak yay şeklinde uzanmaktadır. Batı duvarı orta kısmında bir kırılma yaparak kuzey – güney yönünde devam etmektedir ve 66 metre uzunluğundadır. Toplam 346 metre uzunlukta çevre duvarına sahiptir. Kuzey ve güney duvarı doğu uçta birleşmektedir. Yapının giriş kısmı batı yönündedir. Bu kısımda kademeli devam eden duvar kalıntısı ve ulaşılabilir tek cephe olması bu tespiti güçlendirmektedir (Çiz 23).

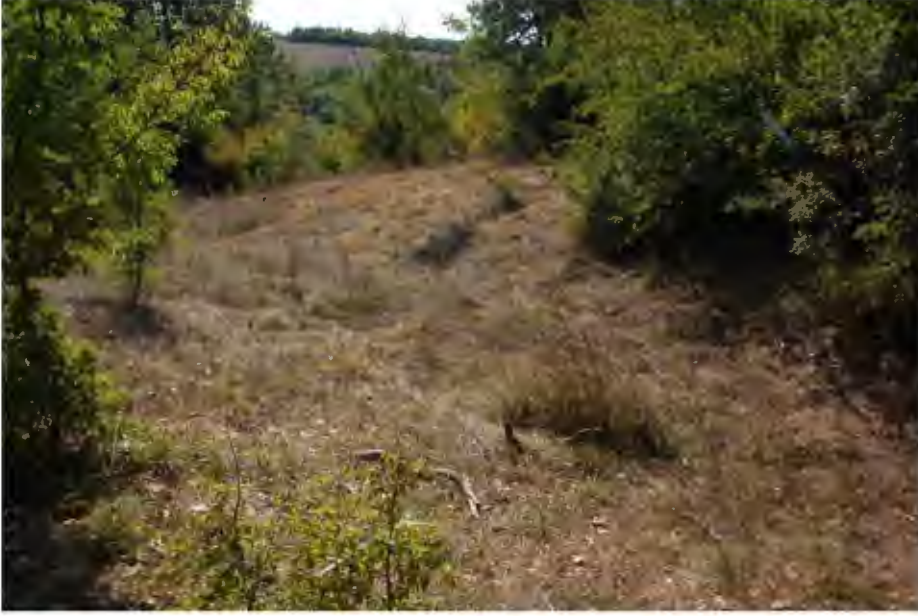
Res. 73. Yapının batı duvarı dışında bulunan yıkıntının doğudan (ana yapıdan) görünümü (İ.H. Kurtuluş, 2018).

Kalıntının batı cephesinin yaklaşık beş metre dışında, şu anki yüzey izlerinden edinilen algılamaya göre, yapıdan bağımsızmış gibi görünen bir yıkıntı kümesi bulunmaktadır. Yıkıntı kümesi yoğun ağaçlık bir alan içindedir. Bu yıkıntı kümesinin izleri belirli olmayıp çevre sınırları ve geometrik formu belirlenebilecek durumda değildir. Ancak bu kalıntı ile ana yapı arasındaki yakın boşluk doğal görünmeyip, belki bir iş makinasıyla açılmış kanal gibidir. Eğer böyle değilse, ana yapı kalıntısına çok yakın bir başka küçük yapı kalıntısı var demektir. Bu sebeple aradaki bağlantıyı şu anki durumda tespit etmek mümkün değildir. Ana kalıntının batı duvarının düz bir hat halinde değil kesintili devam etmesi, sanki bir parçasının kopuk olduğu izlenimini vermektedir. Dolayısıyla batıdaki bu ikinci kalıntının ana binanın batı parçası olduğunu düşündürmektedir (Fot. 73).

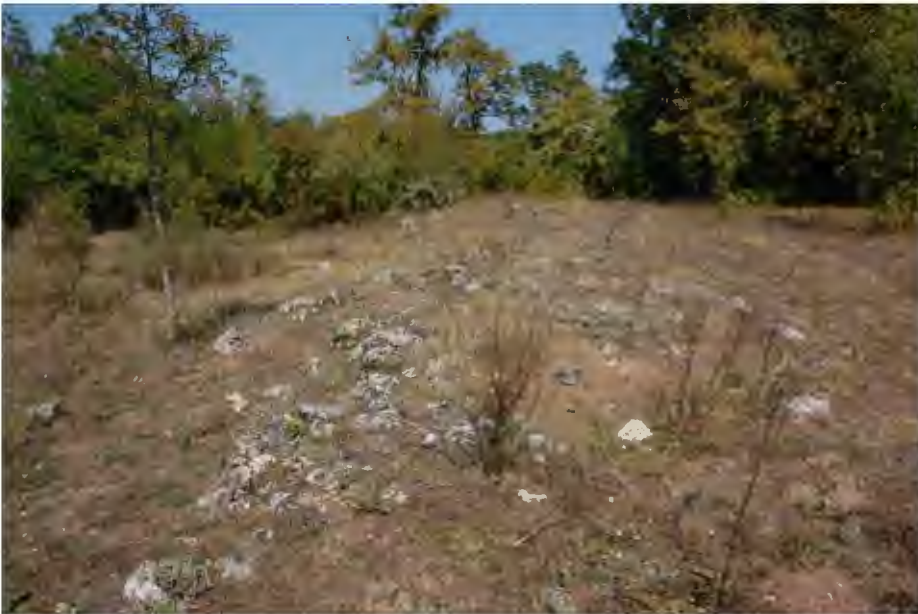
Res. 74. Ana yapının batısındaki kalıntının güneyindeki dağılmış yapı taşları (İ.H. Kurtuluş, 2018).

Ayrıca, formu belli olmayan ikinci kalıntının güney tarafına bitişik olarak bulunan, toprak altında kalmış ancak üst kısımlarında bulunan yoğun taşlarla bir kaç metre uzunluğunda duvar ya da belki yıkıntının mimarisiyle bağlantılı bir iz görülebilmektedir (Fot. 74).

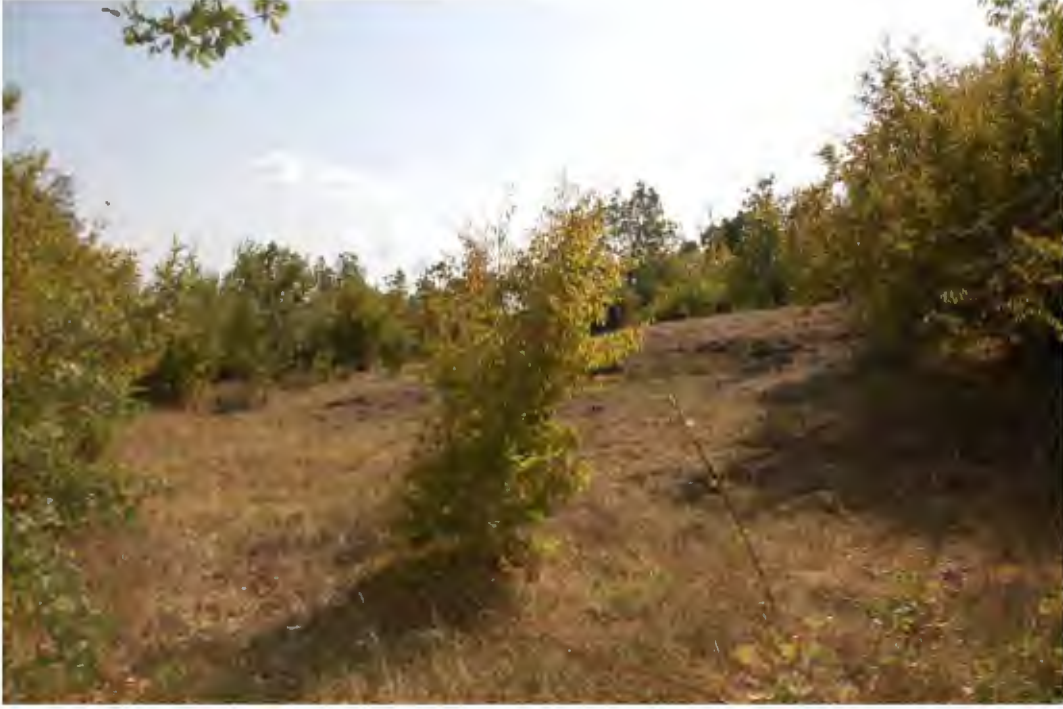
Res. 75. Kalıntının iç kısmında, yüksek zeminli bölge (İ.H. Kurtuluş, 2018).

Ana mimari kalıntının iç kısmı, tesviye edilmiş düz bir yapıya sahip değildir. İç kısmın doğu tarafına yakın bir bölümde ağaçlık olmayan bir alan bulunmaktadır. Buradaki zemin bir dolgu şeklinde yüksektir ve üzeri tamamen toprakla kapanmıştır (Fot.75).

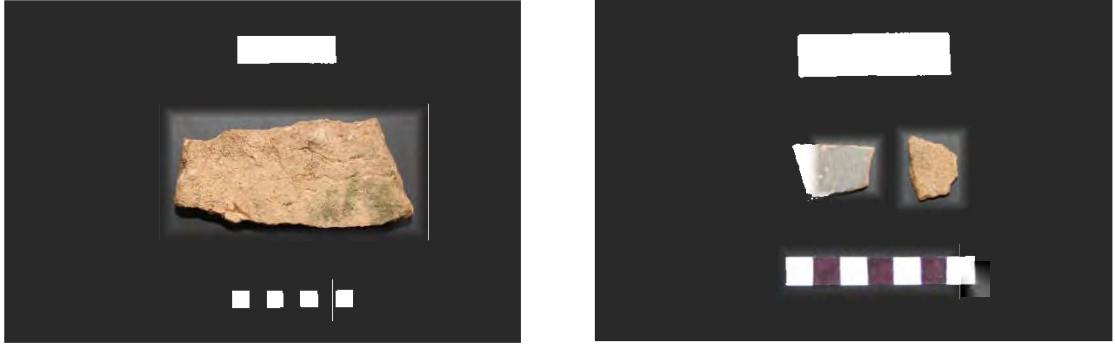
Res. 76,77. Vaysal kalıntısında bulunan, solda yıpranmış tuğla parçası, sağda iki küçük seramik parçası (İ.H. Kurtuluş, 2018).

Yapının çevre duvarları moloz taş duvar örgüsüyle yapılmıştır ve içinde taşların öğütülmesiyle elde edilmiş küçük çakıl parçaları bulunan beyaz harç kullanılmıştır. Yüzey araştırması sırasında, yoğun orman döküntüsü ve toprak dolgu sebebiyle çok az seramik parçası bulunabilmiştir. Bulunan Orta Çağ dönemine ait iki örnekten biri çok yıpranmış bir tuğla parçası ve iki küçük seramik parçasıdır (Fot. 76-77). Bu buluntular, yapının Orta Çağ sürecinde aktif olduğunu gösteren izlerdir.

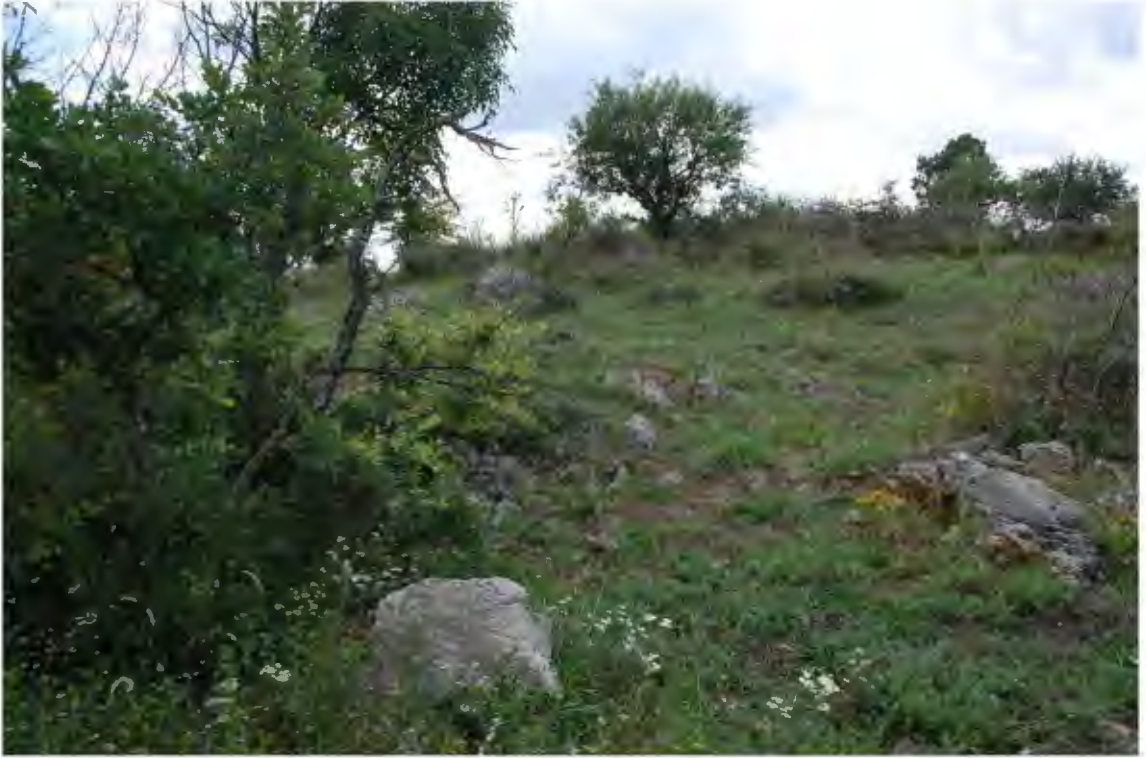
Res. 85. Tepenin merkezinde bulunan doğal kayaçlar ve yapı taşları (İ.H. Kurtuluş, 2018).

Tepenin geniş bir alan oluşturan zirve kısmında, belirli bir alan tesviye edilerek, burada bulunan doğal kayalardan kesilen taşlarla duvarlar inşa edilmiştir. Kale kalıntısının içinde ve çevresinde yer yer doğal kayaç varlıkları görülmektedir ve buradaki kalıntının yapı taşlarıyla aynı özelliklerde olduğu anlaşılmaktadır (Fot. 83,84,85).

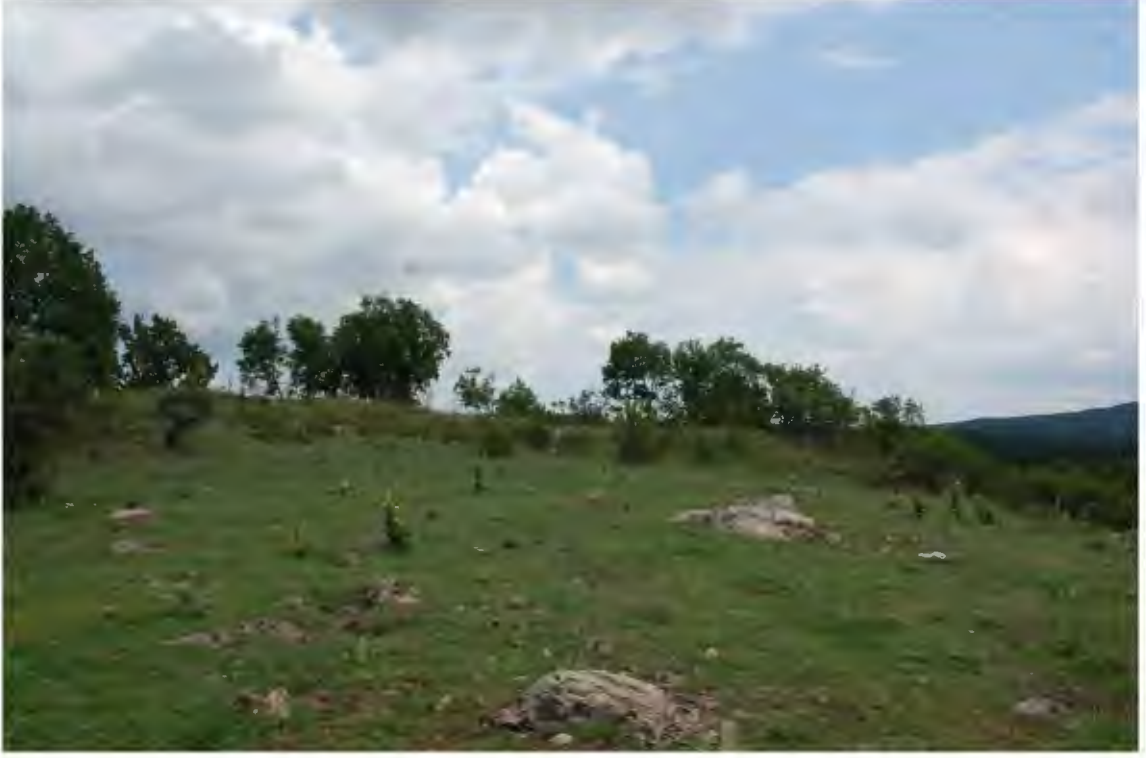
Res. 86. Ömeroba Kalesinin batı duvarının güney kısmının görünümü (İ.H. Kurtuluş, 2018).

Kale Kalıntısı, tepenin zirvesinde bulunan geniş alanı sınırlayacak şekilde yapılmıştır. Duvar izleri tüm kale kalıntısı boyunca takip edilebilmektedir (Fot. 86). Bazı bölümlerde taş izleri dağılmış vaziyette görülmekte (Fot. 87) diğerk kısımlarda ise üzeri toprak örtülmüş bir kabartı olarak izlenebilmektedir. Duvar kalınlığı tespit edilebilecek nitelikte kalıntı, üst katmanda, görünür kısımlarda bulunmamaktadır. Kalıntının belirli bölümlerinde, duvarda kullanılan taşların yıkılan bölümlerinin aşağı akmış olanlarının bir kısmı, yoğun şekilde görülebilmektedir. Bu kalan malzemeden anlaşıldığı kadarıyla, yapı içinde ve evrede bulunan kayalardan kesilmiş olan taşların boyutları küçüktür (Fot. 88). Ancak duvar yapımında kullanılan daha büyük boyutlu taşlar çok az sayıda da olsa tespit edilmiştir (Fot. 89, 90). Net bir iz bulunmayan duvarların yapı tekniğı tam belirli değildir. Tepenin üzerindeki düz alanın tamamı, yapı inşası için kullanılmıştır. Kale kalıntısı sınırlarını tam olarak verse de, detaylı bilgiler elde edilebilecek kalıntıların toprak altında gizlenmektedir. Duvarların açıkta bulunan izlerinden, sadece kule kısmında zayıf bir beyaz har dokusu olduğu anlaşılmaktadır. Kale duvarlarının kuru taş (yığma taş) tekniğıyle örölüp örölmediğı anlaşılamamaktadır. Duvardan dökülen taşların küçük boyutları, daha büyük taşlarla kaset yapılmamışsa ve bunların arasında dolgu olarak kullanılmamışsa, bu büyüklükteki bir yapının duvarlarını taşımak için uygun değildir. Bu durumda harlı olmaları gerekir. Ancak bunu yüzeydeki görünebilir kısımlardan teyit etmek mümkün değildir. Zayıf harlı, moloz taş duvar örgülü olduğu değerlendirilmiştir.

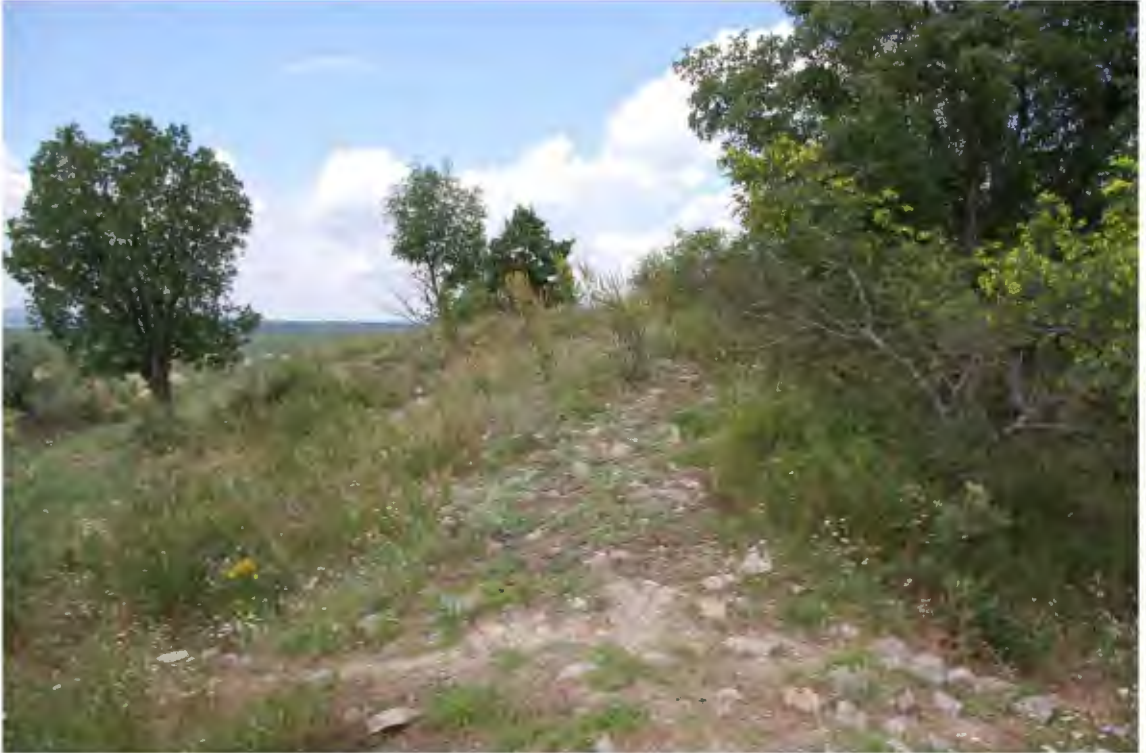
Res. 87. Ömeroba Kalesinin batı duvarının, kuzey kısmının üstten görünümü (İ.H. Kurtuluş, 2018).

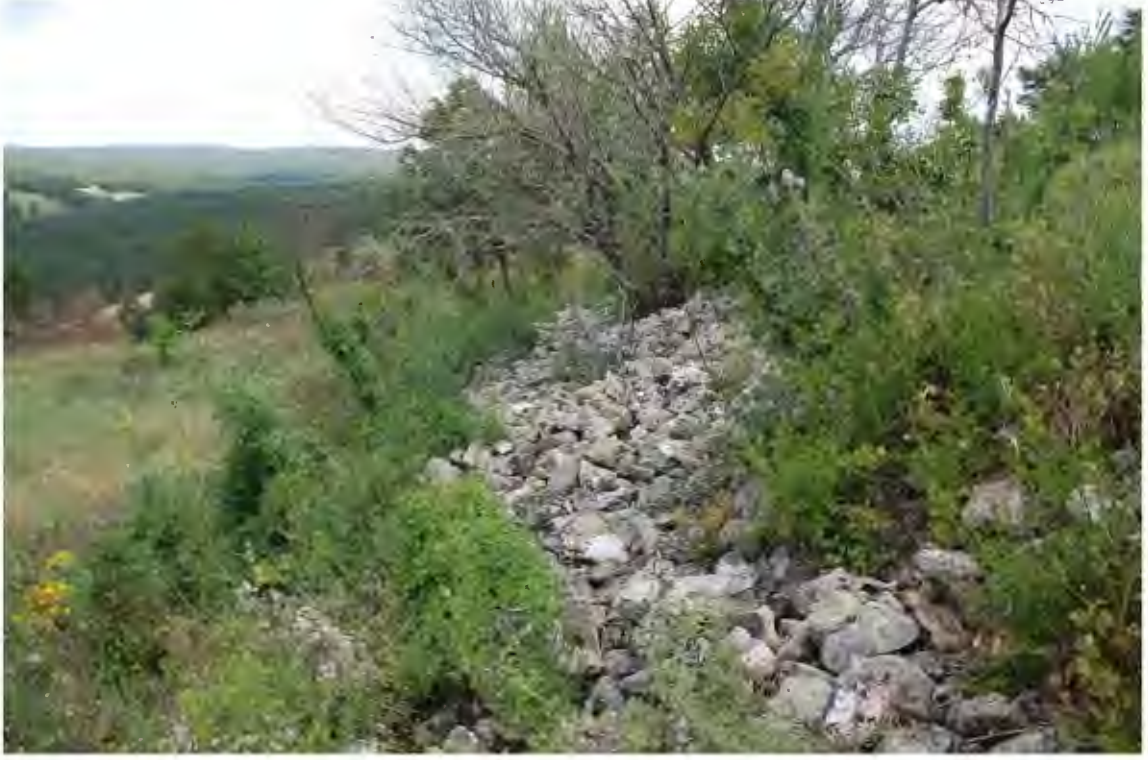
Res. 88. Ömeroba Kalesinin batı duvarından aşağı akmış taşlar (İ.H. Kurtuluş, 2018).

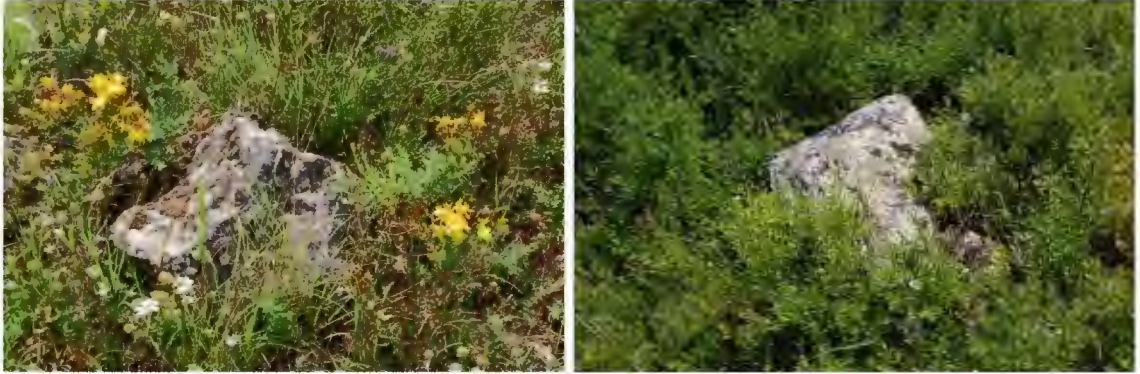
Res. 89,90. Kale kalıntısına ait büyük boyutlu taşlar (İ.H. Kurtuluş, 2018).
