**T.C.**  
**İSTANBUL ÜNİVERSİTESİ**  
**SOSYAL BİLİMLER ENSTİTÜSÜ**  
**SANAT TARİHİ ANABİLİM DALI**

**DOKTORA TEZİ**

**EDİRNE İL SINIRLARI İÇİNDEKİ KALELERİN TESPİT**  
**VE DEĞERLENDİRİLMESİ**

**İSMAİL HAKKI KURTULUŞ**

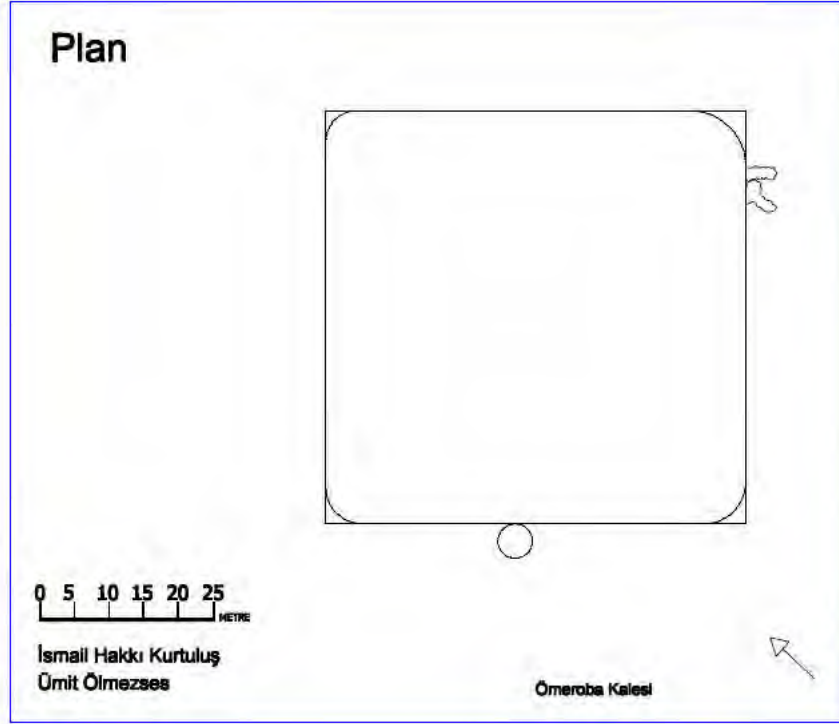
Çiz. 24. Ömeroba köyündeki kalenin planı (İ.H.Kurtuluş, Ü. Ölmezses, 2019).

Kale, simetrik sayılabilecek ölçülerle kare şeklindedir. Ancak, mevcut durumda, köşelerde meydana gelen yıkılma ve aşınmalardan dolayı bu kısımlar orijinal durumlarında değildirler ve belki de olması gerektiği gibi dik açıyla kesilmemektedirler. Arazide çok sınırlı imkânlarla, metre ile alınan ölçünün kayma payı ve yapının köşelerinin yıkılmasıyla oluşan net olmama durumu göz önüne alınarak 60X60

metre ölçülerinde olduğu kesin bir şekilde söylenebilir. Tüm duvarların toplam uzunluğu 240 metredir Kalıntının köşeleri kuzey-güney ve doğu-batı eksenindedir. (Çiz. 24).

*Güneydoğu Duvarı:* Kale kalıntısının güney köşesinden başlayıp, güneydoğu duvarı boyunca 40 metrelik kısım, toprak altında kalan duvarda kullanılan taşların yer yer zayıf şekilde görünmesiyle devam eder (Fot. 91). Duvar 40 metre sonunda bir kaya kütleyle birleşir (Çiz. 24; Fot. 92). Kaya bloğunun uzunluğu 6,70 metredir (Fot. 93). Kaya bloğundan 8, 30 metre sonra, kalıntının yıkılmış olan doğu köşesine ulaşılır ve kuzeydoğu duvarının başlangıç noktasıdır. Fakat burada köşe kısım yıkılmıştır ve yuvarlak bir dönüş yaparak, kuzeydoğu duvarı başlamaktadır. (Çiz. 24, Fot. 94). Duvarın toplam uzunluğu 55 metre ölçülmesine rağmen, yıkılmış olan doğu köşesinde alınan ölçü, yaklaşık bir noktadan alınmış olduğundan 60 metre olarak kabul edilmesi doğru olacaktır. Çünkü diğer üç duvar da 60 metre uzunluğundadır (Çiz. 24)

Yuvarlak plan kuleler, yarım daire, üççeyrek daire ya da tam daire olabilmektedir. Kuleler, sur duvarları ile bağları bakımından iki tarzda inşa edilebilirdi. Sur duvarına bağlanmadan ve sur duvarını keserek. Birinci şekilde kule sura yamanmıştır. Kulenin sur duvarına bağlanmadan inşa edilmesinin faydası, düşman kulede hasar yaptığı takdirde, sur duvarı arkada sağlam halde kalır ve surda gedik açılmamış halde olurdu. Sur duvarını kesen kuleler yıkıldıklarında, kulenin içi yıkıntıyla dolar, içeriye geçit tıkanmış olurdu (Akarca, 1998: 142,146). Yarı dairesel (at nalı) kuleler, her yönüyle ve kısıtlanmamış bir görüş imkânı sağlamaktadır. Bu açıdan yarı dairesel kulelerin kare veya dikdörtgen kulelere göre avantajlı durumu vardır. Ancak dışarıdan gelebilecek ok, mızrak gibi saldırılara karşı ise dezavantajlı durumdadırlar. Ömeroba kalesindeki yuvarlak kule kalıntısı sura yamanmış durumdadır (Çiz. 24).

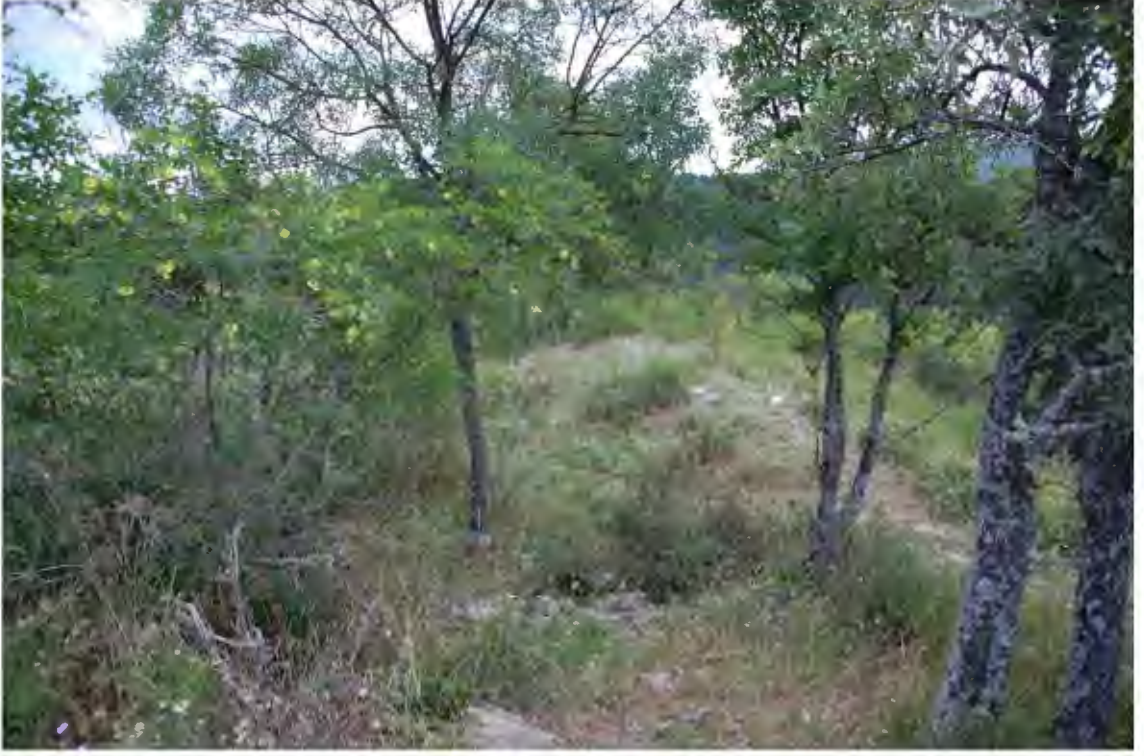
Res. 91. Ömeroba Kalesinin toprak altında kalan doğu duvarından görünüm (İ.H. Kurtuluş, 2018).

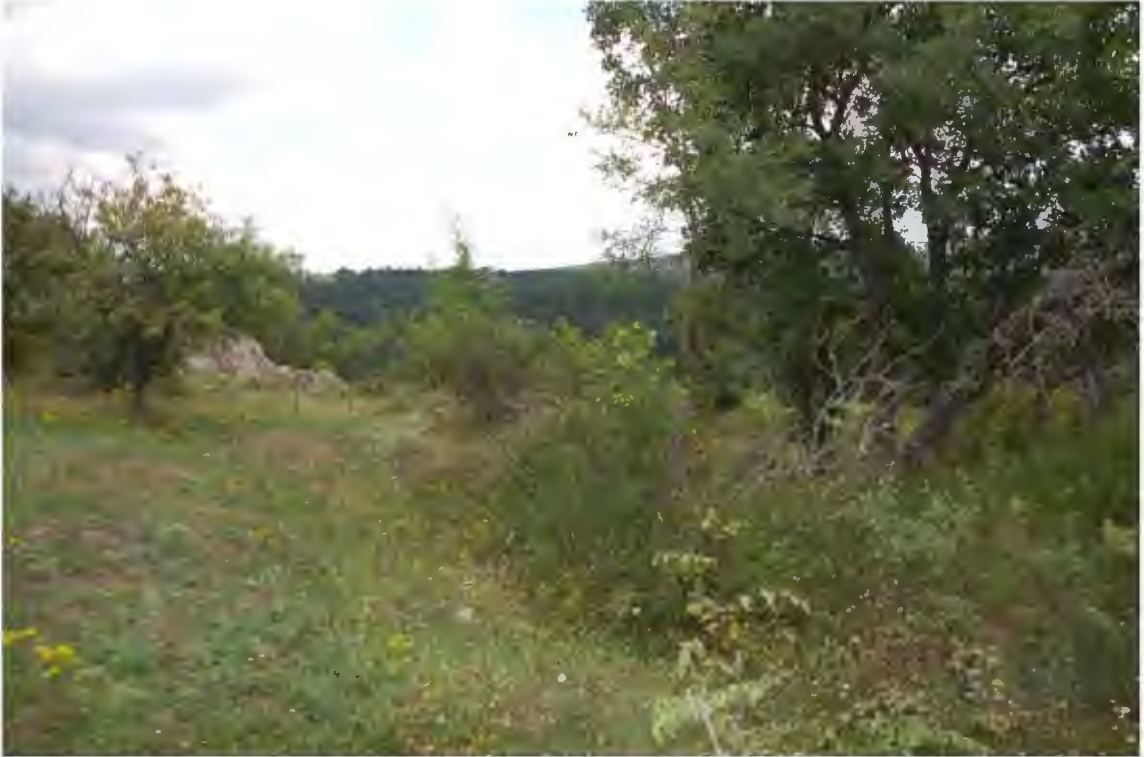
Res. 92. Ömeroba Kalesinin doğu duvarının kaya kütlesiyle birleştiği yer (İ.H. Kurtuluş, 2018).

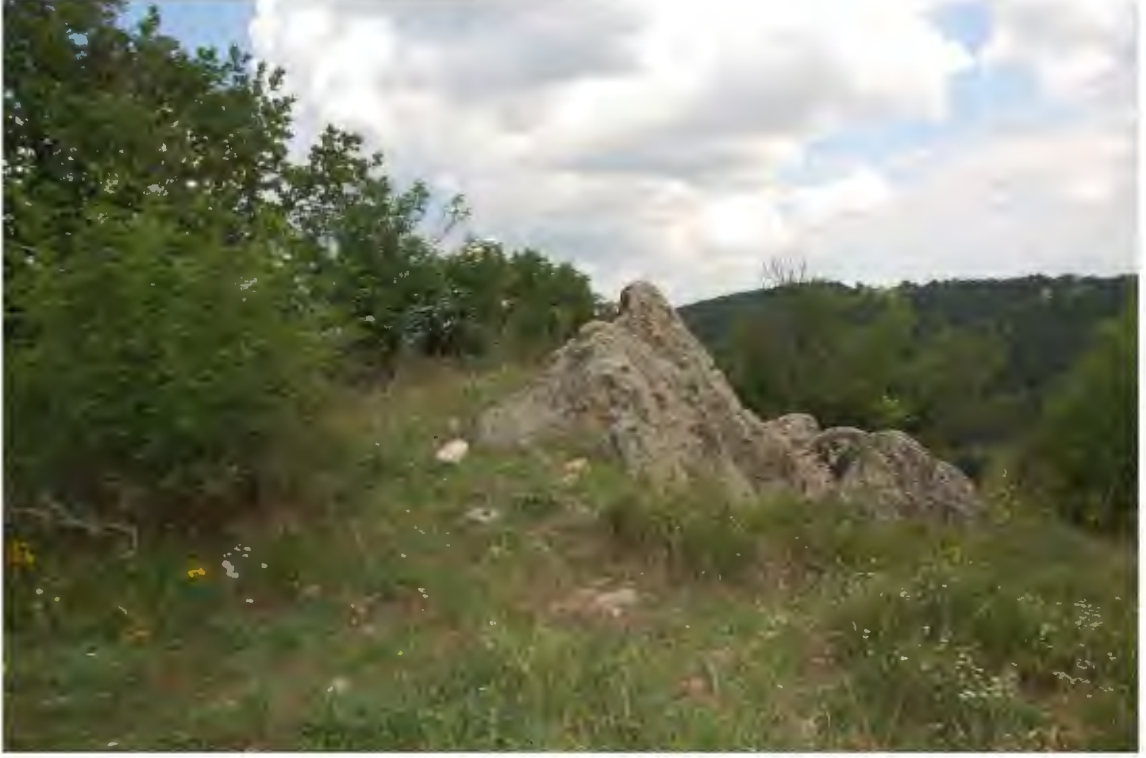
Res. 93. Ömeroba Kalesinin doğu duvarının bitiştği kaya kütlesi (İ.H. Kurtuluş, 2018).

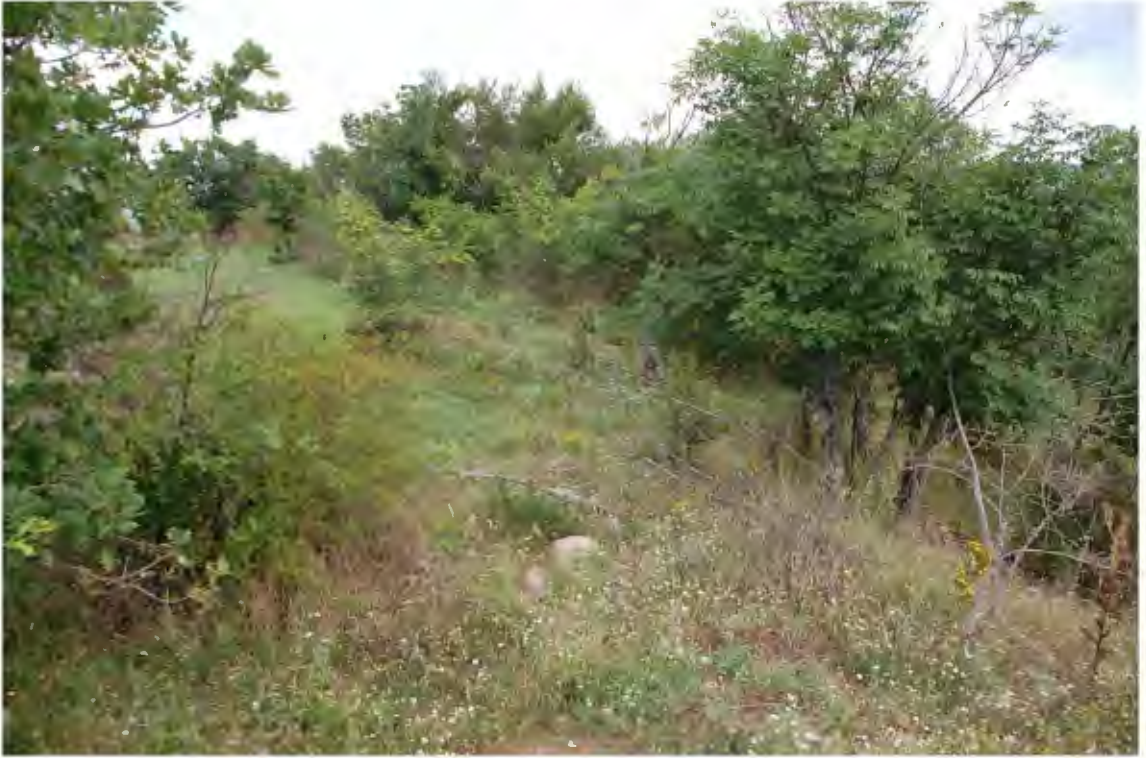
Res. 94. Ömeroba Kalesinin güney ve doğu duvarının köşesi (İ.H. Kurtuluş, 2018).

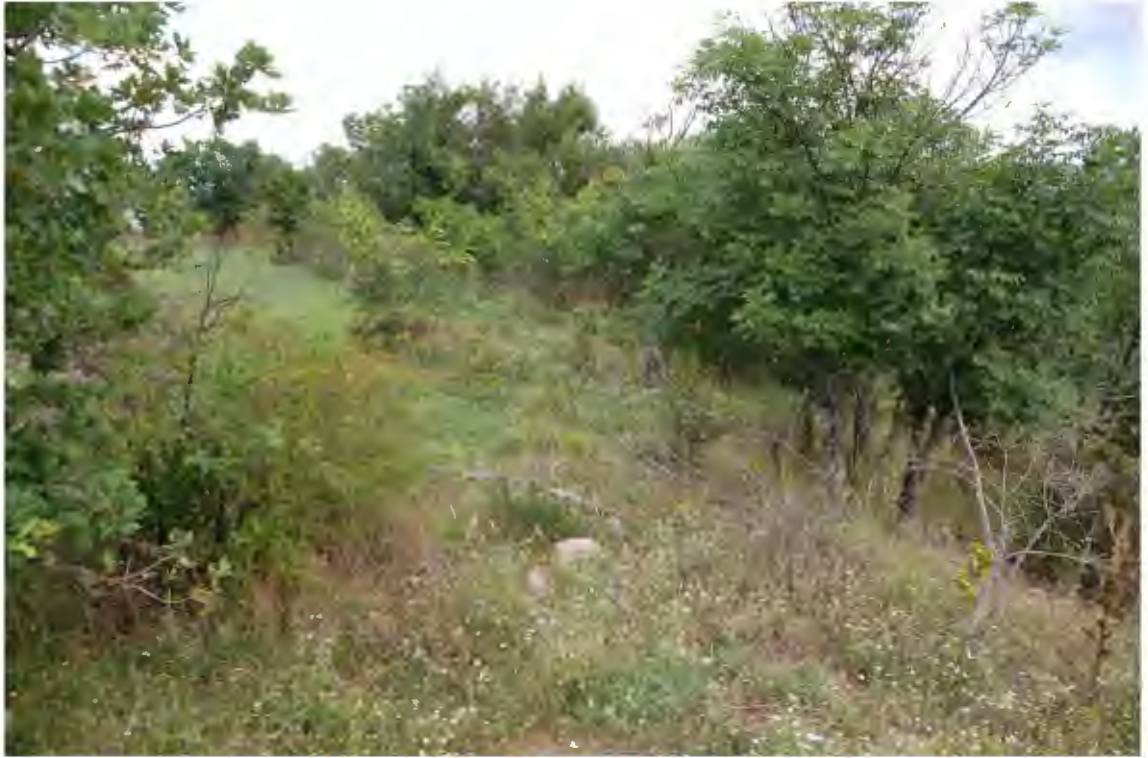
Res. 95. Ömeroba Kalesinin kuzeydoğu duvarının genel görünümü (İ.H. Kurtuluş, 2018).

*Kuzeydoğu Duvarı:* Kalıntının kuzey doğu duvarı, bir kabartı şeklinde devam eder ve toprak tabakası ile yoğun bitki örtüsü altında kalan duvara ait taşları pek az gösterir (Fot. 95). Yaklaşık 25 metre sonra, duvarın dış kısmına doğru akma yapmış, yapıya ait taşlardan oluşan bir yığın bulunmaktadır (Fot. 96). Bunun biraz ilerisinde, yüzeyde taşları görülebilen bir duvar parçası bulunmaktadır ama yine de kalınlık ölçüsünü verebilecek nitelikte değildir. Görünen duvarın hem iç yönde hem de dış yönde yıkıldığı, bu nedenle dağınık bir halde olduğu anlaşılmaktadır (Fot. 97). Kuzeydoğu duvarı yapının kuzey köşesi bitim noktasına kadar açıktan görülebilen duvar izleri ve yapı dışına yıkılarak yığılmış taş kümeleri ile devam etmektedir ( Fot. 98,99). Kuzeydoğu duvarı nihayet yapının kuzey köşesine ulaşır ve buradan sonra kuzeybatı duvarı başlar. Bu köşede yıkılmıştır ve dik açılı değil yuvarlak bir dönüş yapmaktadır (Çiz. 24, Fot. 100,101). Köşede yoğun taş kümeleri görülmektedir (Fot. 102).

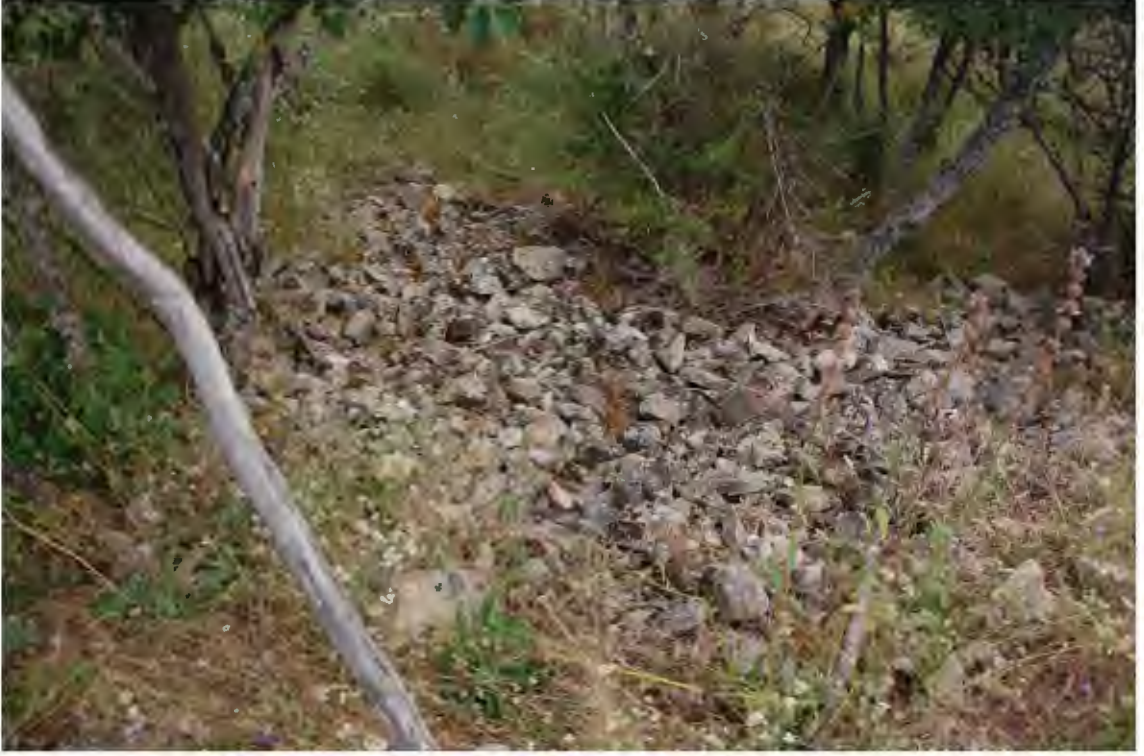
Res. 96. Ömeroba Kalesinin kuzeydoğu duvarında, dış tarafa doğru akarak birikmiş taşlar (İ.H. Kurtuluş, 2018).

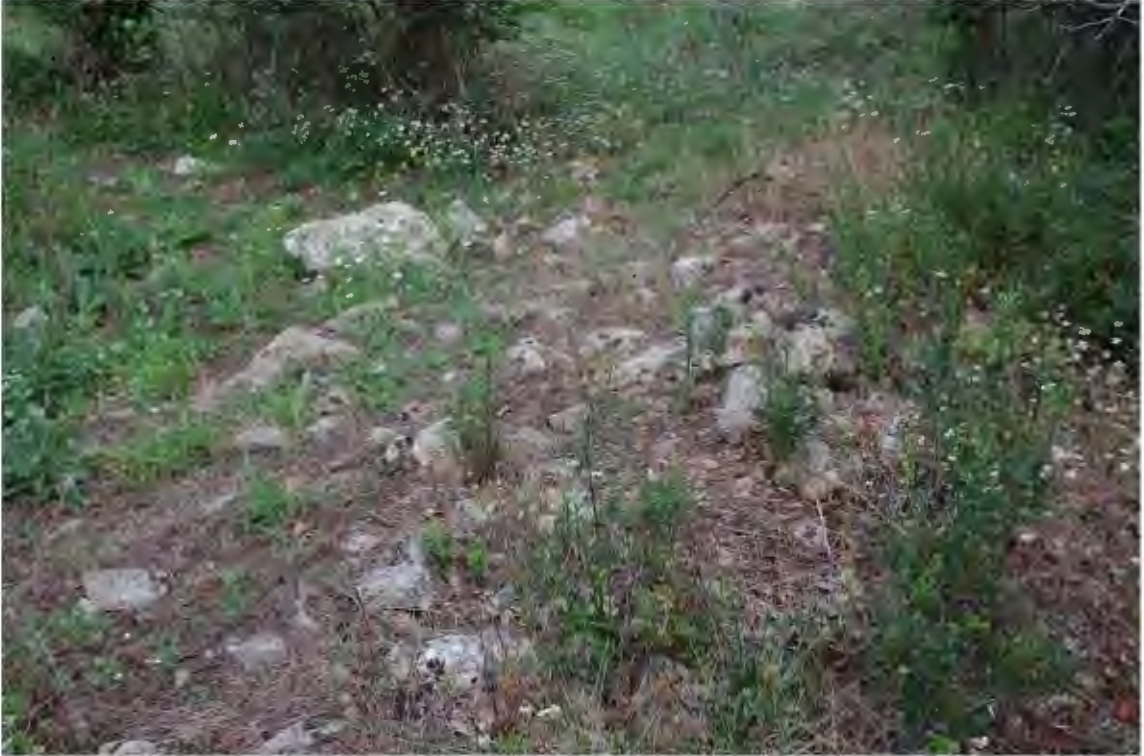
Res. 97. Kuzeydoğu duvarının, iki yana doğru yıkılmış kısmının görünümü (İ.H. Kurtuluş, 2018).

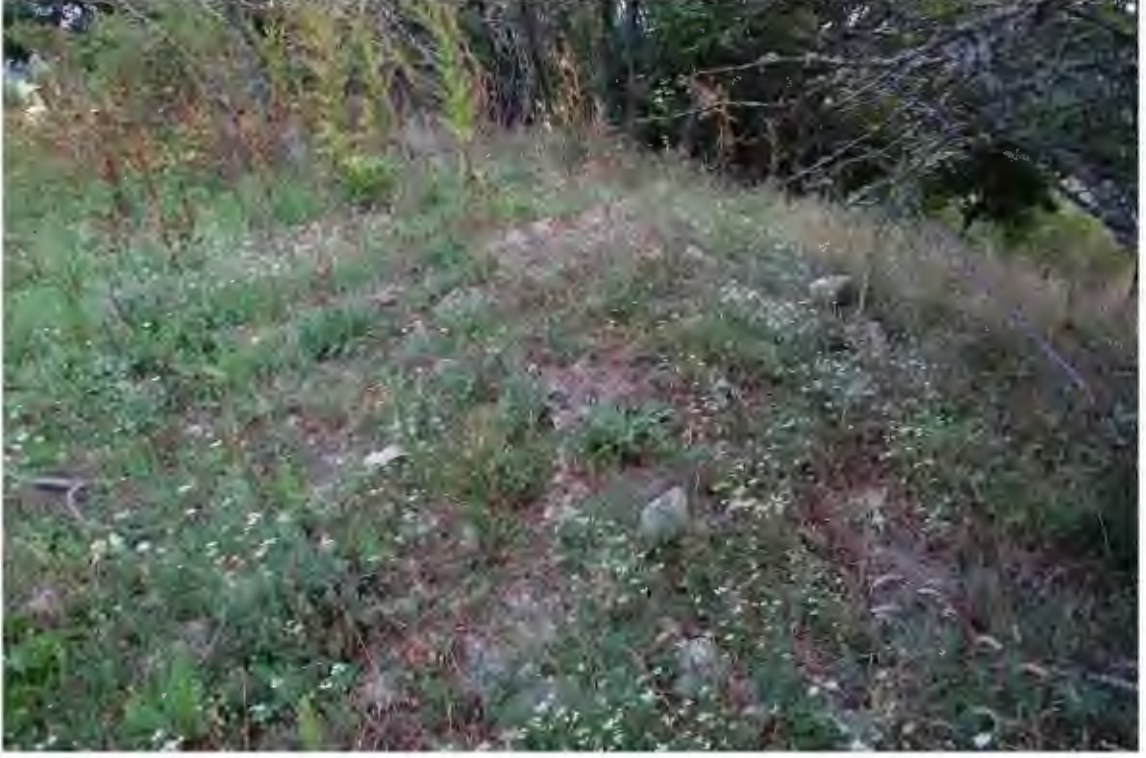
Res. 98. Ömeroba Kalesinin kuzeydoğu duvarının toprak altında kalmış izi (İ.H. Kurtuluş, 2018).

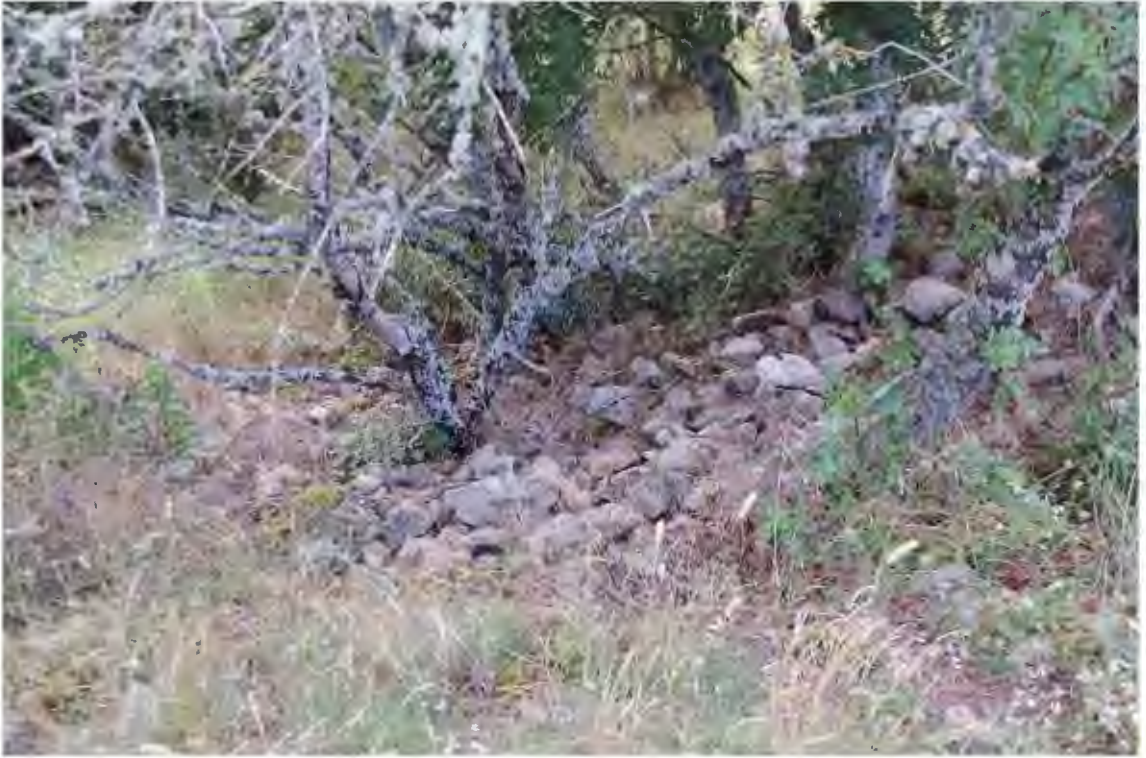
Res. 99. Ömeroba Kalesinin kuzeydoğu duvarının, yapının kuzey köşesine yakın yerde bulunan, dışa doğru akma yapmış taşları (İ.H. Kurtuluş, 2018).

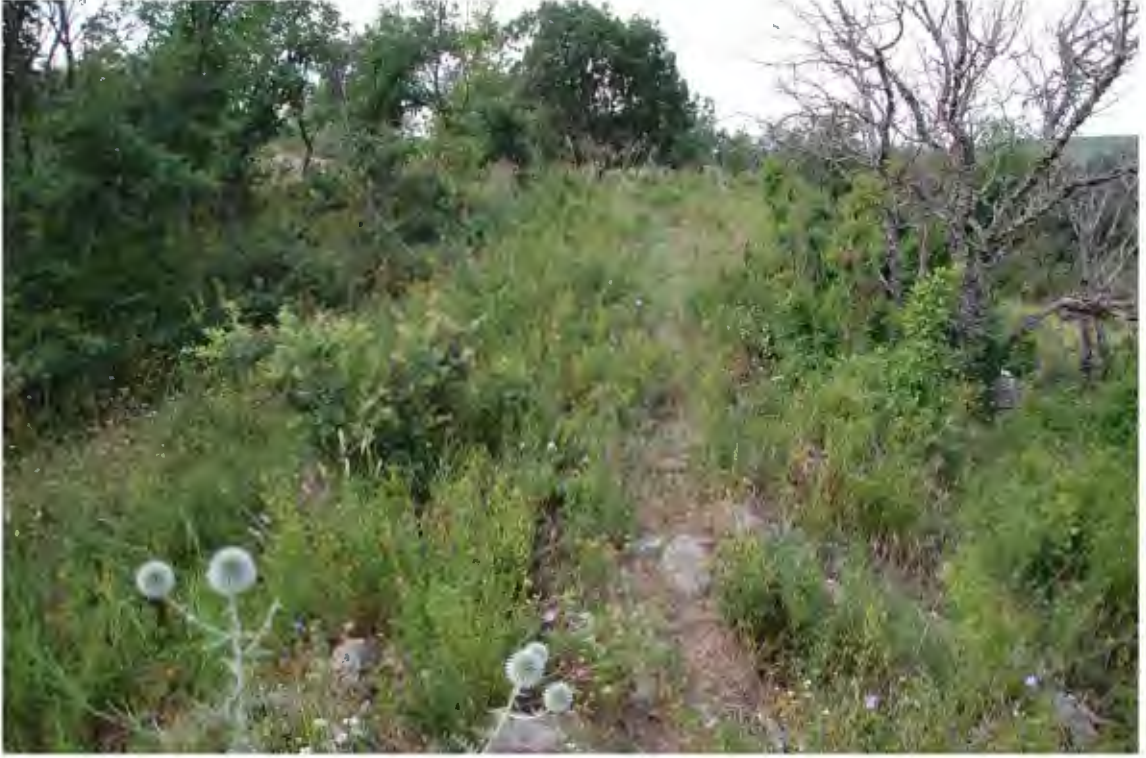
*Kuzeybatı Duvarı:* Bu duvar da, toprak ve yoğun bitki örtüsü altında, yüksek bir kabartı şeklinde kesintisiz izlenebilmektedir (Fot. 103). Bazı kısımlarda, yüzeyde duvara ait taşlar görülebilmektedir (Fot. 104). Bu duvar yüksek ve dik bir yamaca paralel olarak devam etmektedir. Kalıntının batı köşesine yakın bir kısımda, duvardan dökülmüş yoğun bir taş kümesi bulunmaktadır (Fot. 105). Buradan sonra kalıntının batı köşesine kadar, yapıya ait taş dizileri yüzeyde daha yoğun olarak görülmeye başlanır (Fot. 106).. Fazla miktardaki küçük boyutlu taşların yanı sıra, az sayıda da olsa daha büyük boyutlu taşlar bu bölgede görülmektedir. Kalıntının batı köşesine ulaşana kadar, duvara ait başka yıkılmış taş kümeleri vardır (Fot. 107, 108). Kuzeybatı duvarı, bu yıkıntı kümelerinden sonra, yapının batı köşesine kadar toprak altında bir kabartı halinde devam etmektedir. Kalıntının batı köşesi de diğerleri gibi dik açılı kısmı yıkıldığından oval bir dönüş yapar ve sonra güneybatı duvarı başlar ( Çiz. 24; Fot.109,110).

Res. 103. Ömeroba Kalesinin kuzeybatı duvarında izlenebilen toprak altında kalmış bir bölüm (İ.H. Kurtuluş, 2018).

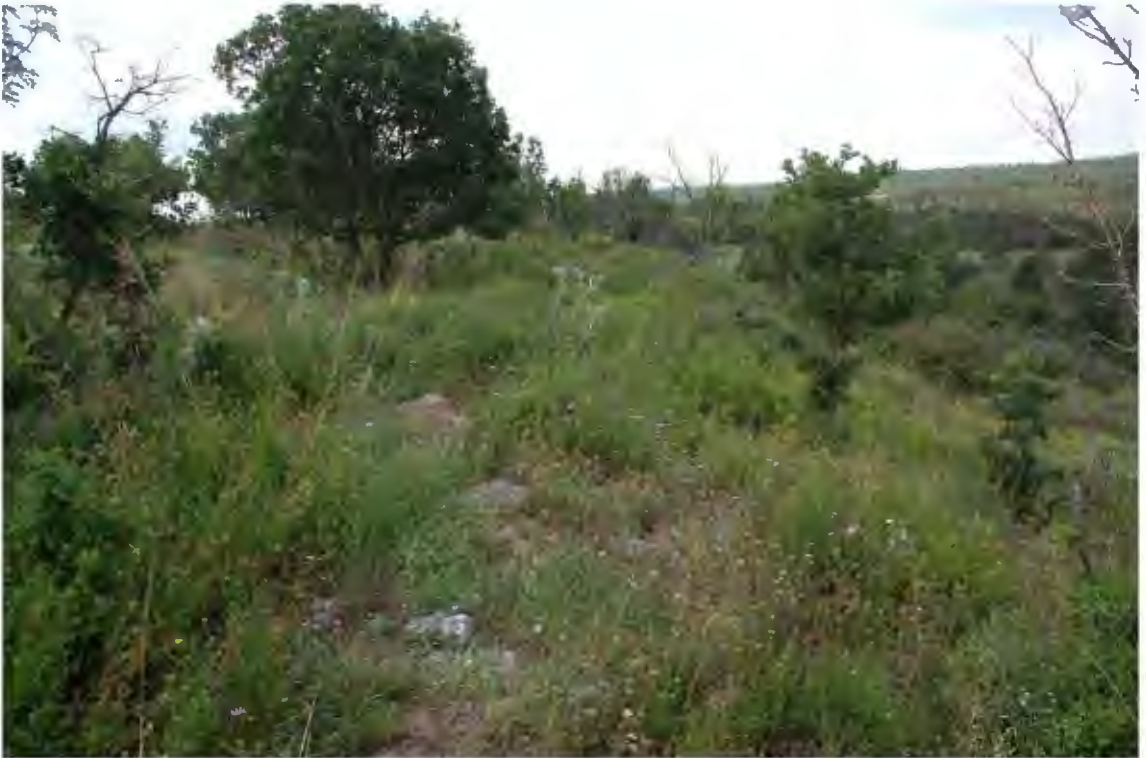
Res. 104. Kuzeybatı duvarda, yüzeyde görülebilen taşlar (İ.H. Kurtuluş, 2018).

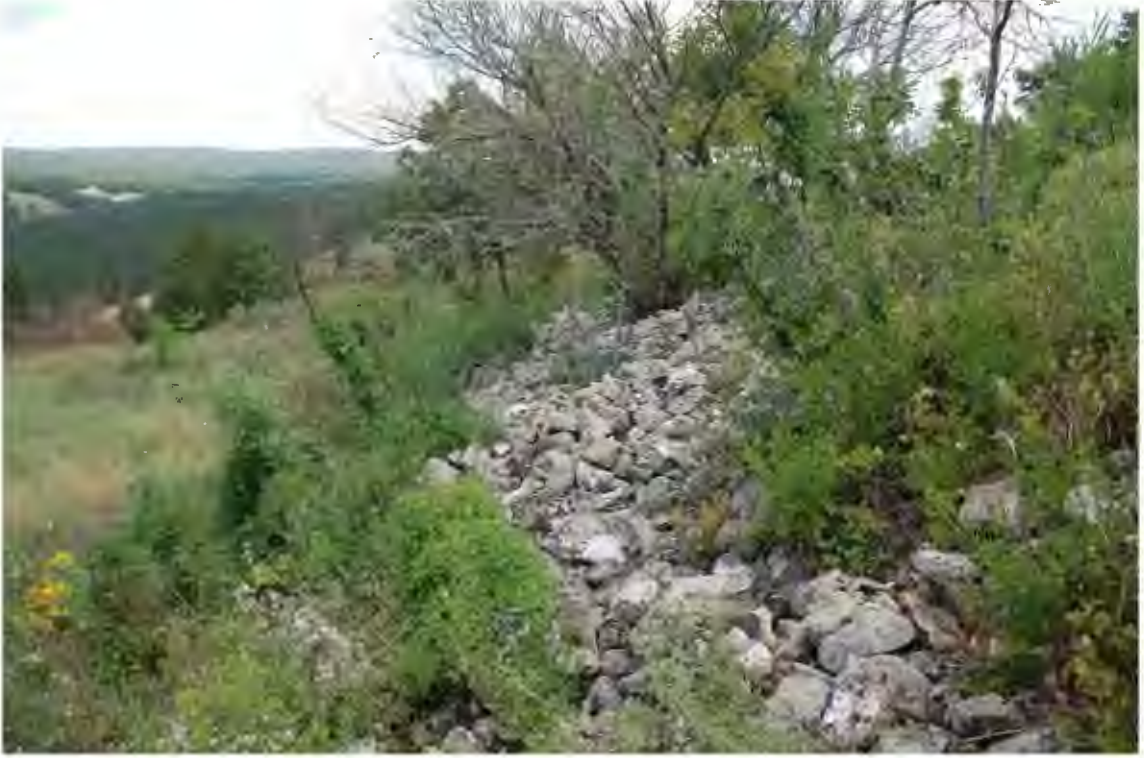
Res. 105. Kuzeybatı duvarının bir bölümünde dış araziye yıkılan taş kümesi (İ.H. Kurtuluş, 2018).

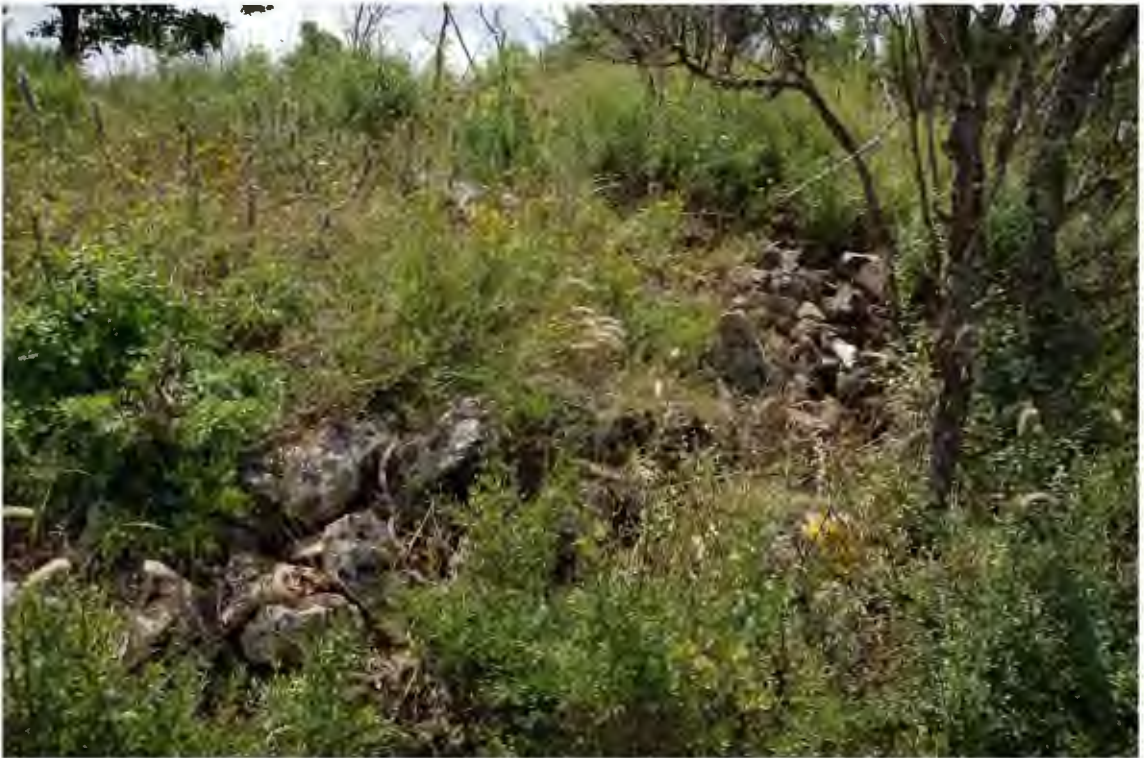
Res. 106. Ömeroba Kalesinin kuzeybatı duvarına ait yoğun taş kalıntıları (İ.H. Kurtuluş, 2018).

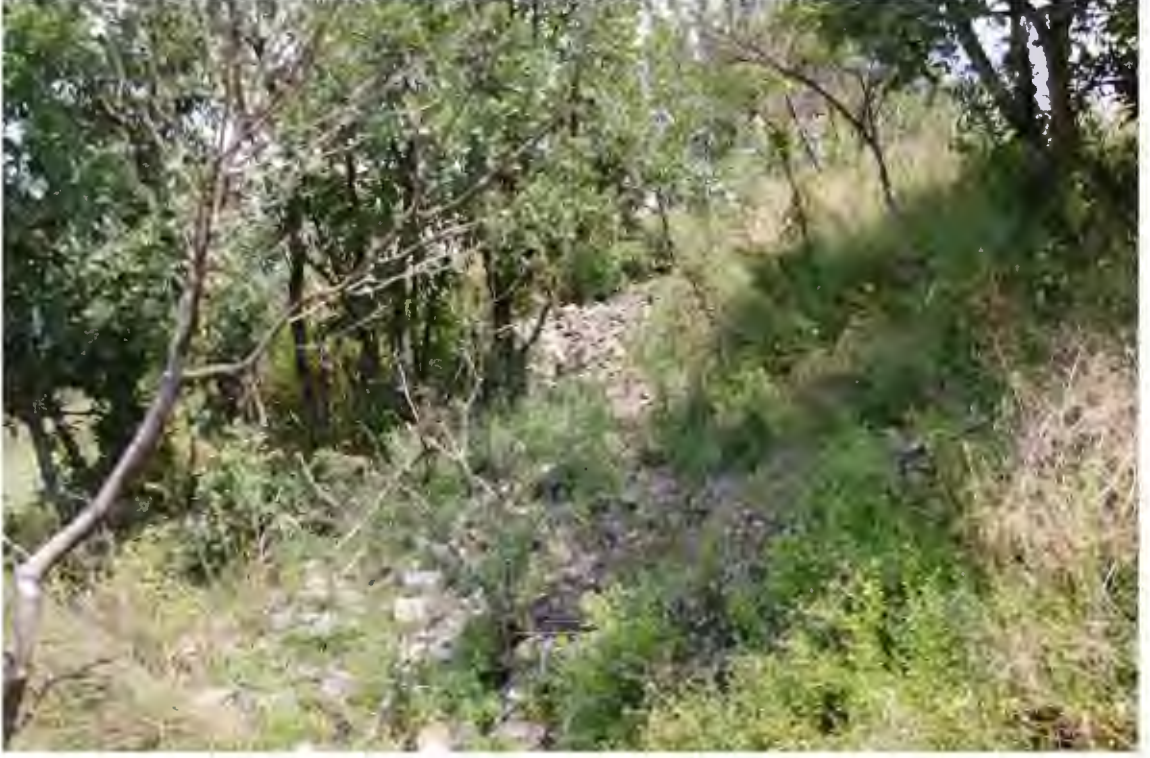
Res. 107 Kalenin kuzeybatı duvarından yıkılarak birikmiş taş kalıntıları (İ.H. Kurtuluş, 2018).

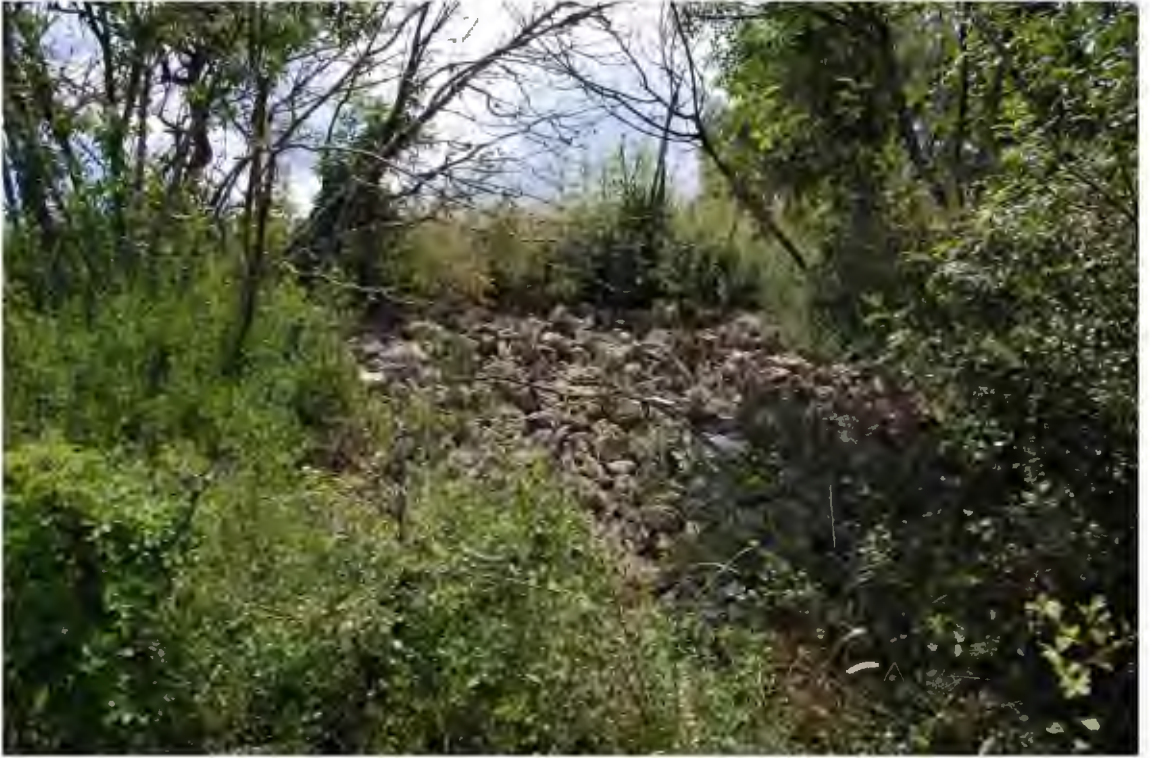
Res. 108. Kuzeybatı duvarından yıkılarak dökülmüş taşlar (İ.H. Kurtuluş, 2018).

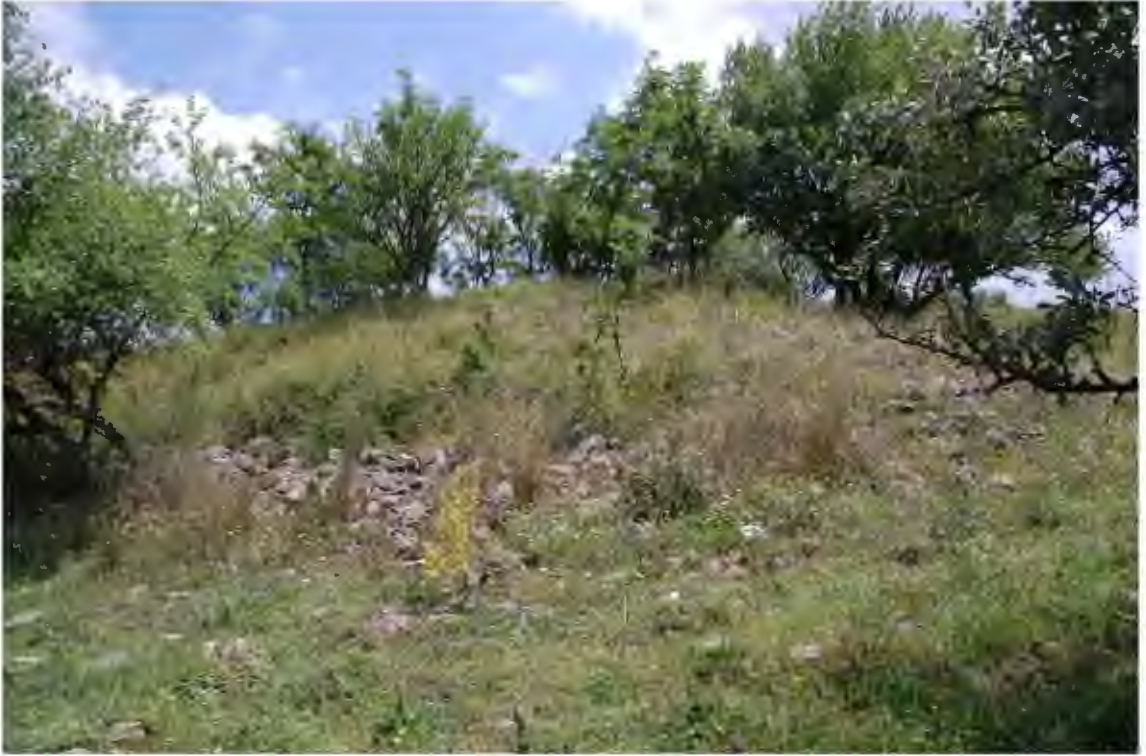
Res. 110. Ömeroba Kalesinin batı köşesinin dıştan (batı) görünümü. Duvarlardan dıştaki araziye dökülmüş taşlar görülmektedir (İ.H. Kurtuluş, 2018).

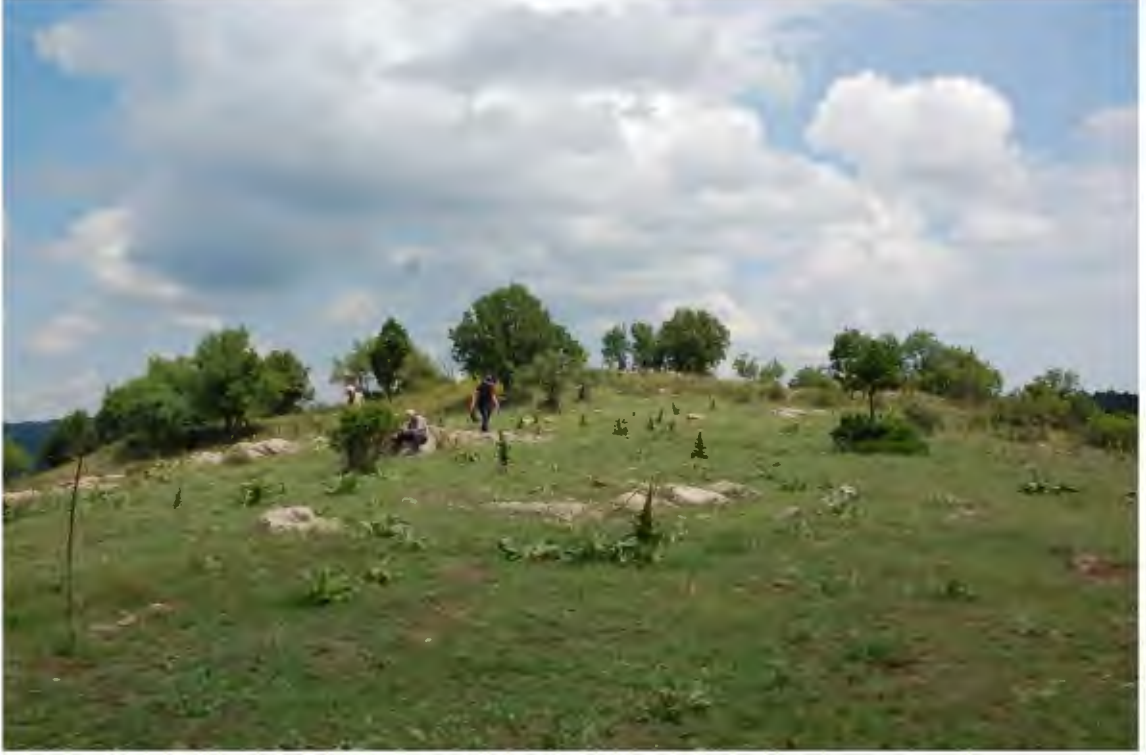
*Güneybatı Duvarı:* Kalenin güneybatı duvarı, dışardan en rahat izlenebilen kısımdır. Kalenin dış araziye açılabilceğı, ulaşımı nispeten kolay olan yönüdür. Dışardan bakıldığında güneybatı duvarı bir set gibi açıkça görülebilmektedir (Fot. 111).

Res. 111. Ömeroba Kalesinin güneybatı duvarının dıştan genel görünümü (İ.H. Kurtuluş, 2018).

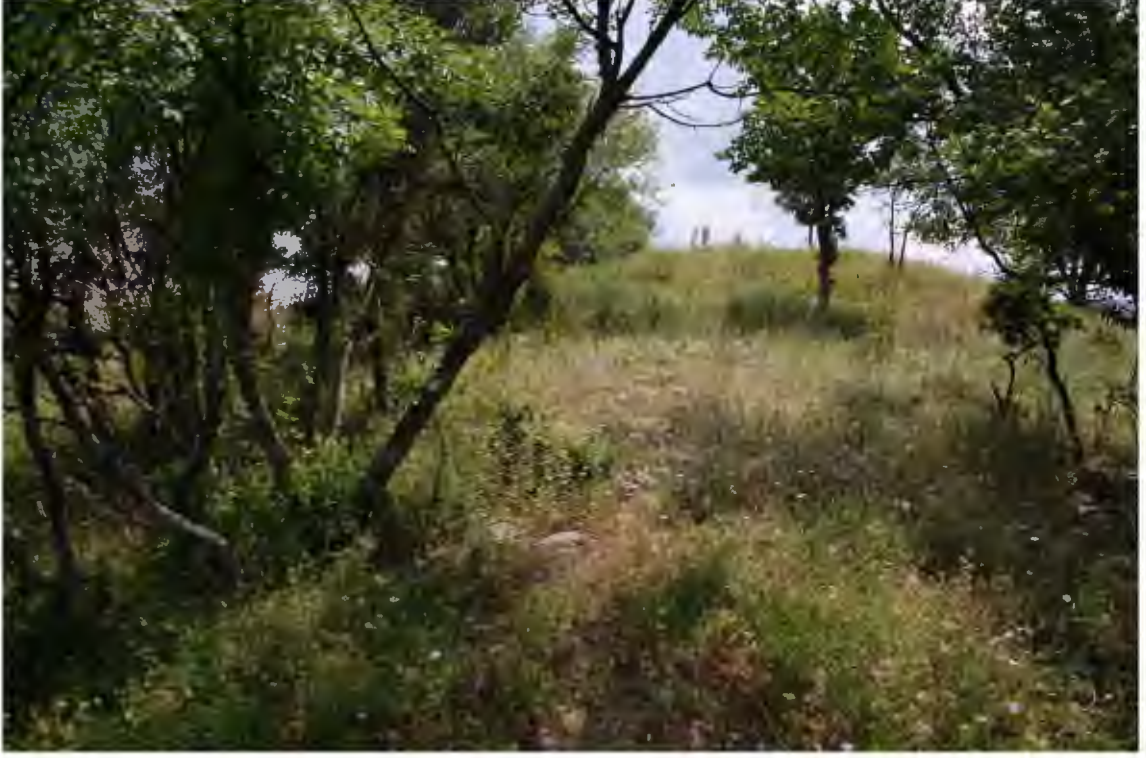
Güneybatı duvarı, batı köşeden itibaren güney yönünde, toprak altında kalmış olan duvarların kabartı halinde izlenebilir durumuyla, kule kalıntısı bulunan yere kadar 25 metre devam etmektedir. Bu aradaki bölümde, yine duvara ait yıkılmış kısımlardan biriken taş kümeleri bulunmaktadır. Bu taş kümeleri kalıntının dış kısmına doğru yıkılmışlardır (Fot. 112,113). Duvar, kuleye kadar sapma yapmadan dik bir aks üzerinde devam eder (Çiz. 24).

Res. 112. Batı köşeden güneybatı duvarının akstan görünümü. Arkadaki yüksek kısım dairesel kulenin bulunduğu bölümdür (İ.H. Kurtuluş, 2018).

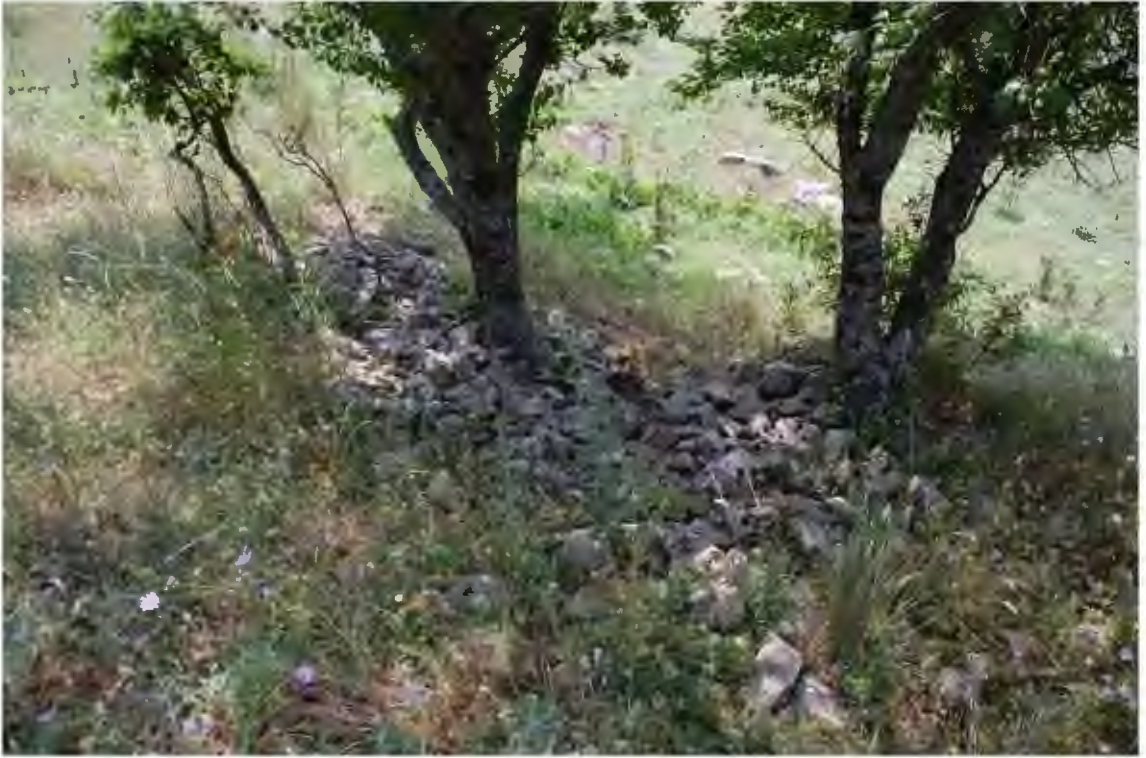
Res. 113. Ömeroba Kalesinin güneybatı duvarında, dıştaki düşük kodlu alana akmış taşlar (İ.H. Kurtuluş, 2018).

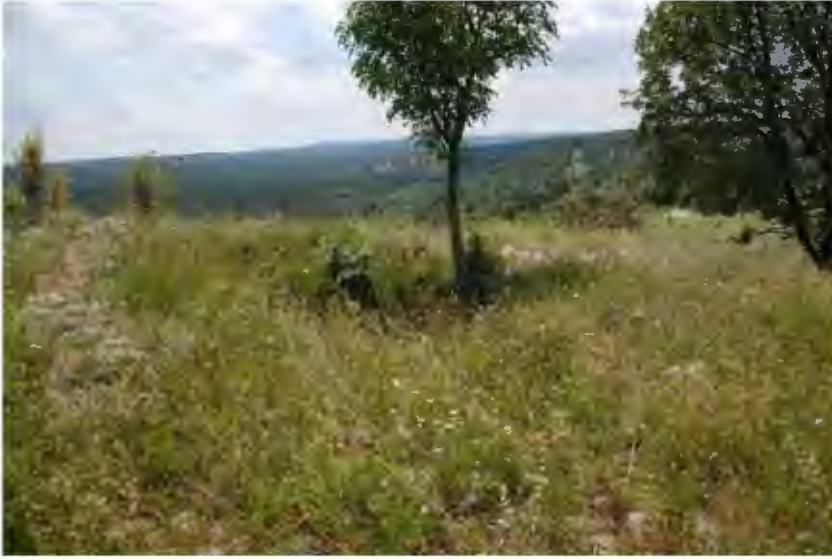
*Kule:* Kalıntının batı köşesinden 25 metre uzaklıkta dairesel bir kule kalıntısı bulunmaktadır. Kule cephenin tam ortasında değil, batı köşeye, güney köşeden 10 metre daha yakın bir konumdadır. Surun beden duvarına bitişik durumdadır ancak neredeyse bağımsız bir kule gibi üç yönden dışa taşmıştır. Kule yıkılmış ve duvarları tahrip olmuş durumdadır. Toprak üstünde duvar kalınlığı alınabilecek bir bölümü bulunmamaktadır. Ancak iç çeperinin ölçüsü alınabilmiştir. İç çeperi beş metre çapa sahiptir (Çiz. 24; Fot. 114,115).

Res. 114. Kulenin üstünden genel görünümü (İ.H. Kurtuluş, 2018).

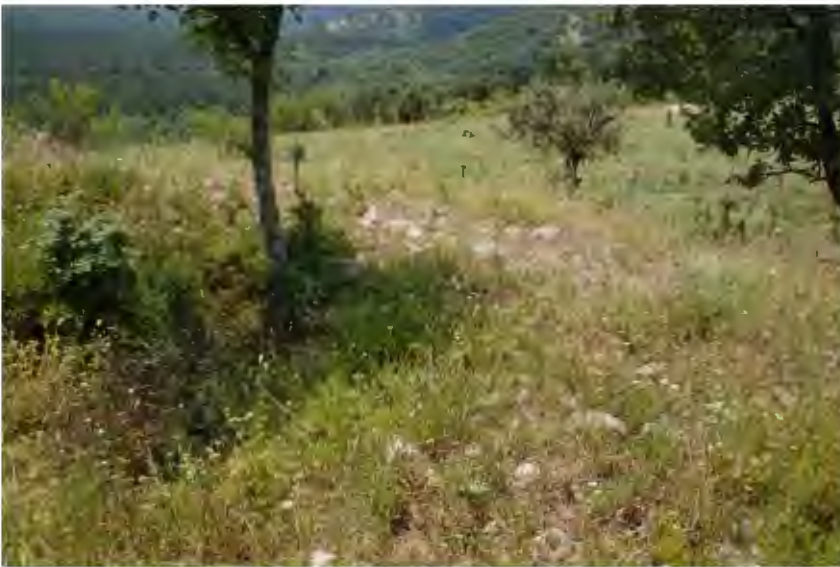
Res. 115. Kulenin, güneybatı duvarının görünümü (İ.H. Kurtuluş, 2018).

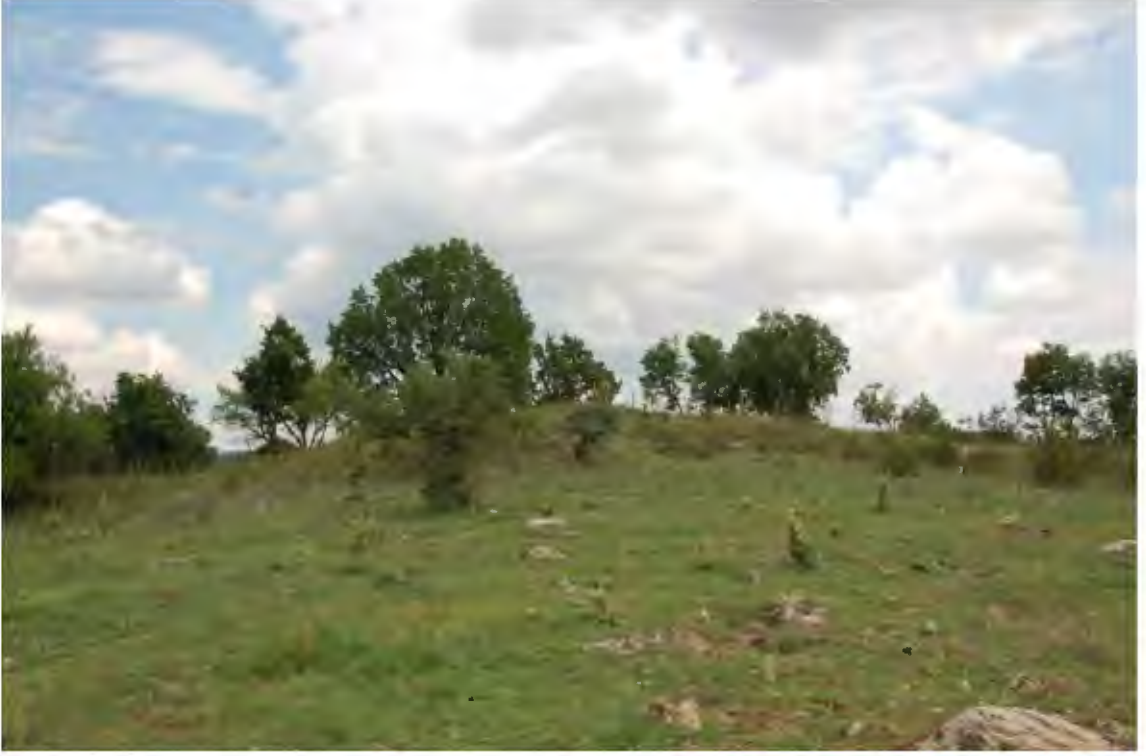
Res.116. Güneybatı cephede kulenin kalıntısı. Cephede, olması gereken girişe ait bir iz mevcut durumda görülememektedir (İ.H. Kurtuluş, 2018).

*Giriş:* Yapının cephe duvarlarında kalenin girişi ile ilgili bir ize rastlanmamıştır. Ancak kalenin kurulduğu tepenin jeolojik yapısı nedeniyle üç cephesinin ulaşılması güç konumda olması, bu cepheler üzerinde giriş yapmaya uygun değildir. Kalenin giriş kısmının yapılabilmesi için en uygun alan güneybatı cephedir. Girişin korunaklı olması gerektiği de göz önüne alınarak, kulenin güney bitişiğinde ya da güneybatı duvarın tam aksına gelecek şekilde biraz daha ilerde bulunduğu tahmin edilebilir. Bu günkü durumda, duvardan yıkılan ve üzeri toprak ve bitki tabakasıyla kaplı olan cephede, girişe ait açıklığa işaret eden bir iz görülememektedir (Fot. 116). Ancak Antik Çağdan itibaren örnekleri görülebilen, yanında tek kule bulunan bir girişe sahip olmalıdır. Girişin savunma yapılarında çok dar ve küçük tutulması, kalenin bu cephesinde oluşan deformasyon sonucunda kolaylıkla görünemez durumda üstünün ve önünün kapanmış olması mümkündür.

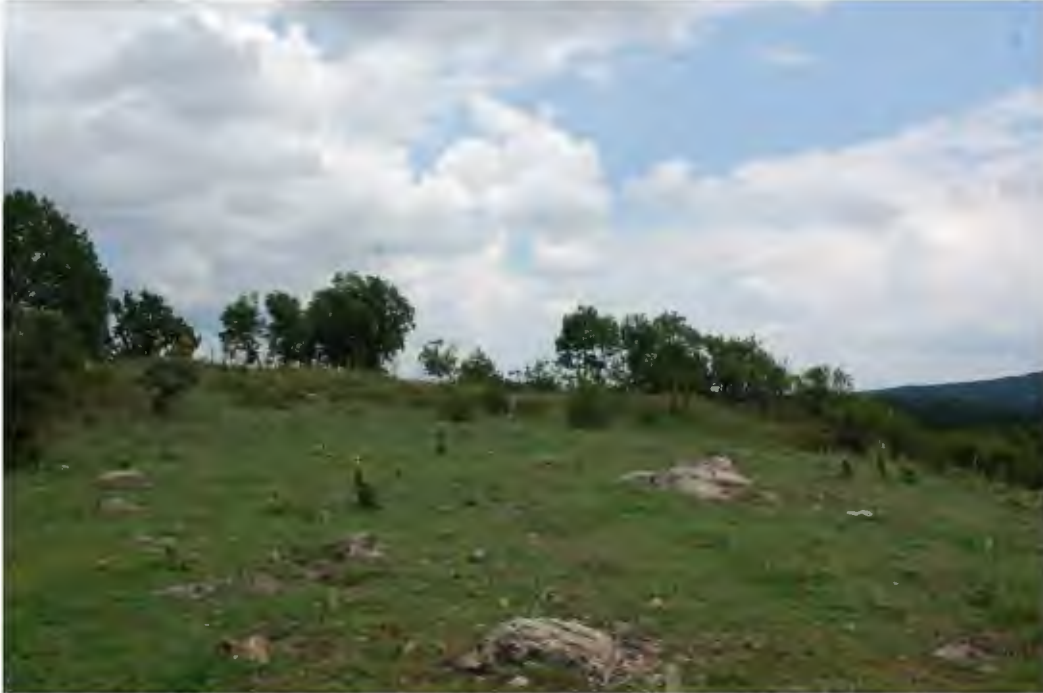
Kuleden itibaren duvar, kalıntının güney köşesi yönünde düz bir aksta uzanmaktadır. Bu 35 metre uzunluktaki bölümde duvarlar toprak altında devam etmekte, tabandan yüksek yapısıyla izlenebilmektedir. Yüzeyde yapıya ait az miktarda taşlar görülebilmektedir ve bitki yoğunluğu daha azdır. Buda duvar hattının daha net izlenebilmesini sağlamaktadır (Fot. 117). Güneybatı duvarı daha sonra güney köşeye ulaşmaktadır ve toplam uzunluğu 60 metredir (Çiz. 24). Bu köşede diğerleri gibi yıkılmalardan ötürü ya da bilinçli olarak yapılmış kavisli bir dönme ile diğer duvara

bağlanmaktadır (Çiz. 24; (Fot. 118). Güneybatı duvarının toprak altında çok yüksek bir yapıda devam etmesi, üzerinde yapılacak bir kazı çalışmasıyla, duvar dokusu, girişin ve kulenin cephedeki konumu gibi çok önemli sorulara cevap verebilecek niteliktedir.

Res. 118. Ömeroba Kalesinin güneybatı duvarının güney köşesinin dıştan genel görünümü (İ.H. Kurtuluş, 2018).

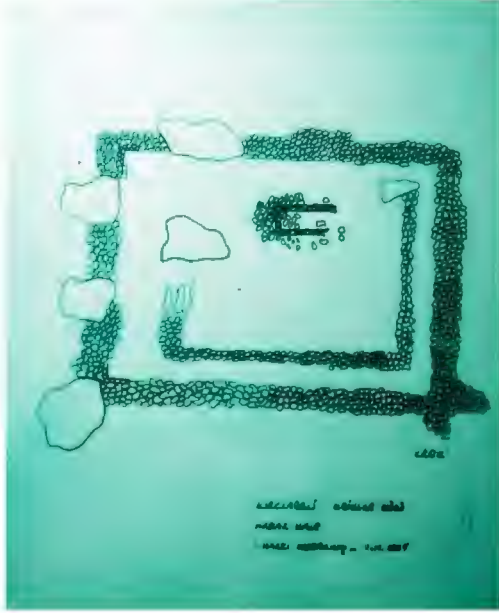
Çiz. 25. Kırklareli, Erikler köyü, Hasar kale krokisi (İ.H. Kurtuluş, 2014: 136).

Kale olarak düşünüldüğünde, yapının çok simetrik plan tipi yapısı, tipik Trak kaleleri ile benzerlik göstermemektedir. Bu yapıya en yakın örnek olarak Kırklareli, Erikler köyünde yer alan Hasar Kale bulunmaktadır. Bu kale dikdörtgen bir plandadır (Çiz. 25), savunma duvarları açıkça izlenebilmektedir. Duvarlar kuru taş tekniğiyle yapılmış, taşlar birbirine kaynaşacak şekilde oturtulmuştur. Duvarın iç ve dış cephelerinde görece büyük taşlar kullanılmış, iç kısımlarda daha küçük taşlarla dolgu yapılmıştır. (Kurtuluş, 2014: 136-138), (Fot. 119,120).
