**T.C.**  
**İSTANBUL ÜNİVERSİTESİ**  
**SOSYAL BİLİMLER ENSTİTÜSÜ**  
**SANAT TARİHİ ANABİLİM DALI**

**DOKTORA TEZİ**

**EDİRNE İL SINIRLARI İÇİNDEKİ KALELERİN TESPİT**  
**VE DEĞERLENDİRİLMESİ**

**İSMAİL HAKKI KURTULUŞ**

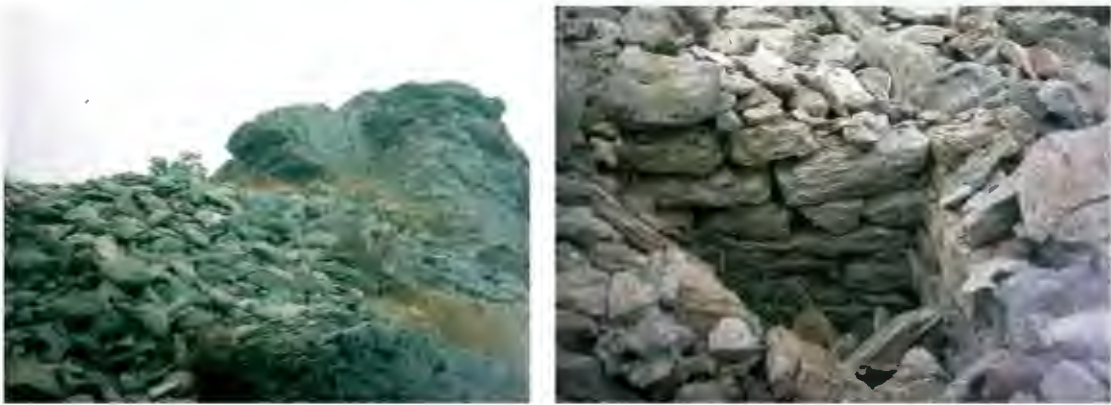
Res. 119, 120. Kırklareli, Erikler köyündeki Demirçağ dönemi Hasar kalenin duvar yapısı (İ.H.Kurtuluş arşivi, 1997).

Kale olarak düşünüldüğünde, yapının çok simetrik plan tipi yapısı, tipik Trak kaleleri ile benzerlik göstermemektedir. Bu yapıya en yakın örnek olarak Kırklareli, Erikler köyünde yer alan Hasar Kale bulunmaktadır. Bu kale dikdörtgen bir plandadır (Çiz. 25), savunma duvarları açıkça izlenebilmektedir. Duvarlar kuru taş tekniğiyle yapılmış, taşlar birbirine kaynaşacak şekilde oturtulmuştur. Duvarın iç ve dış cephelerinde görece büyük taşlar kullanılmış, iç kısımlarda daha küçük taşlarla dolgu yapılmıştır. (Kurtuluş, 2014: 136-138), (Fot. 119,120).

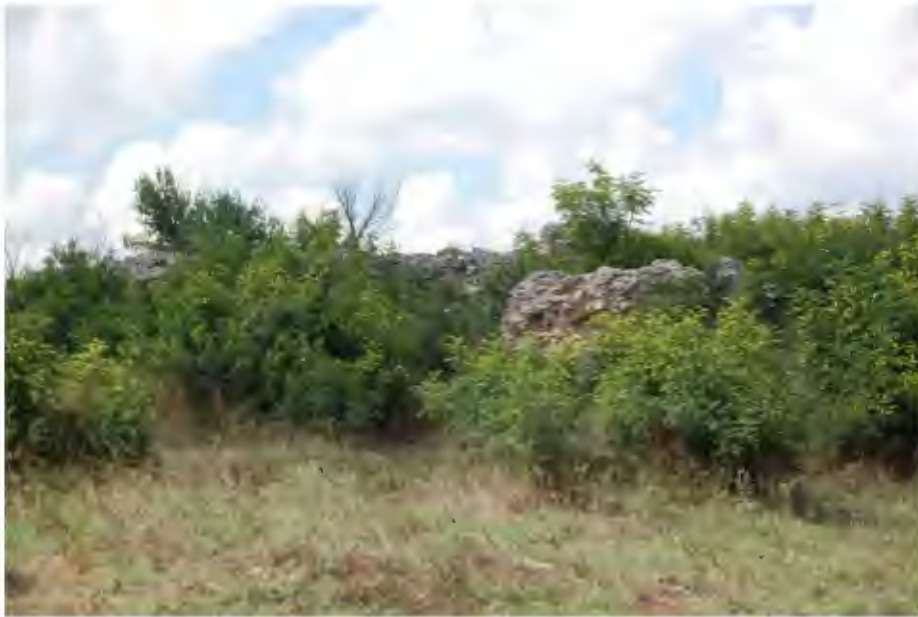
Kale kalıntıları, bulunduğu tepenin güney kısmı üzerinde küçük bir alan kaplamaktadır (Fot. 128). Kalıntılar, tepenin daha geniş bir alanına yayılan daha büyük, müstahkem yapının parçaları olduğunu göstermektedir ve kalenin bir bölümüne ait 1,5 ila 2 m. yükseklikte duvar parçalarıdır (Fot. 129).

Res. 129. Dombay Kalesine ait duvar kalıntılarının güney cephesinin genel görünümü (İ.H. Kurtuluş, 2018).

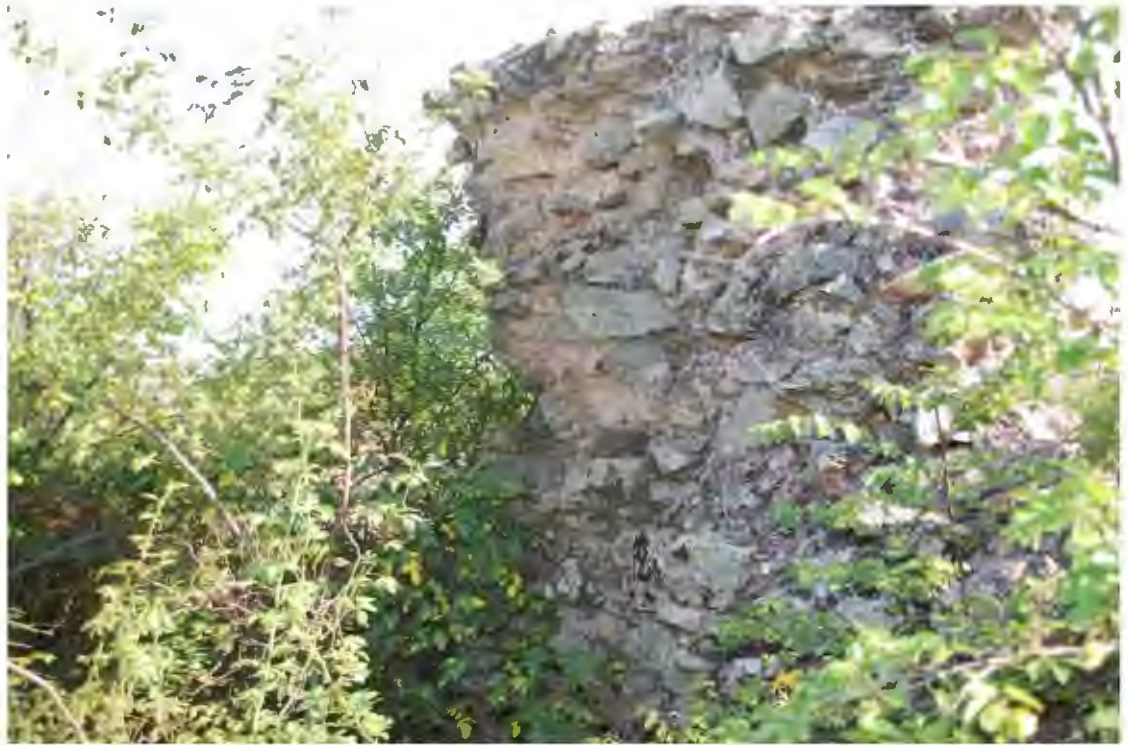
Duvar kalıntılarında, dış ve iç kaplamaları dökülmüş durumdadır. Sağlam işçilik ve malzeme kullanımıyla dikkat çekmektedir. Duvarlar moloz taş duvar örgüsü ile yapılmıştır. Kalıntılarda duvarların sadece içyapısı görülmekte, dış kaplama dökülmüştür. Bu nedenle duvar kalınlıklarının orijinal durumunu tespit edebilmek mümkün olmamaktadır. Çeşitli büyüklüklerde kesilmiş taşların karışık bir şekilde dizilerek, bol kullanılmış güçlü bir harçla birbirine kaynaştırıldığı görülmektedir (Fot. 130). Güçlü harç, kirecin içine tuğla kırıkları karıştırılarak elde edilmiştir. Taşla birleşmiş olan harç, sağlam yapısıyla neredeyse taş kadar sert bir yapıya sahiptir. Duvar içindeki taşların farklı jeolojik formasyonlara ait değişik cinslerde olması, taşların tek bir kaynaktan sağlanmadığını göstermektedir. Yakın çevrede bulunan tüm kaynakların değerlendirildiği anlaşılmaktadır (Fot. 131). Yapının duvarlarında kullanılan taşlar, bölgenin kayaç yapısıyla aynı özelliklerdedir. Bu sebeple taşların, kalenin bulunduğu bölgenin yakınından elde edildiği düşünülmektedir. Malzemenin yapısından yola çıkıldığında, hızlı ve sağlam bir yapı inşa etme iradesi olduğu anlaşılmaktadır.

Res. 130. Duvar kalıntıları moloz taş tekniğiyle yapılmıştır (İ.H. Kurtuluş, 2018).

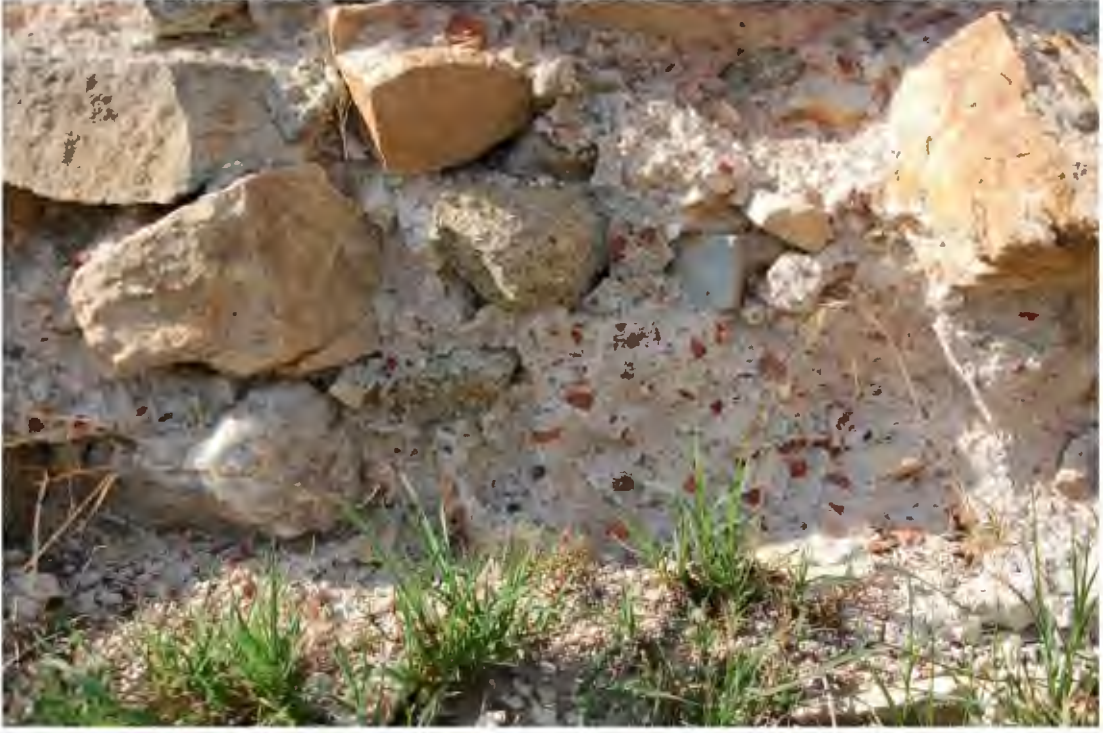
Res. 131. Taşlar arasında bağlayıcı malzeme olarak tuğla kırıklı güçlü harç kullanılmıştır (İ.H. Kurtuluş, 2018).

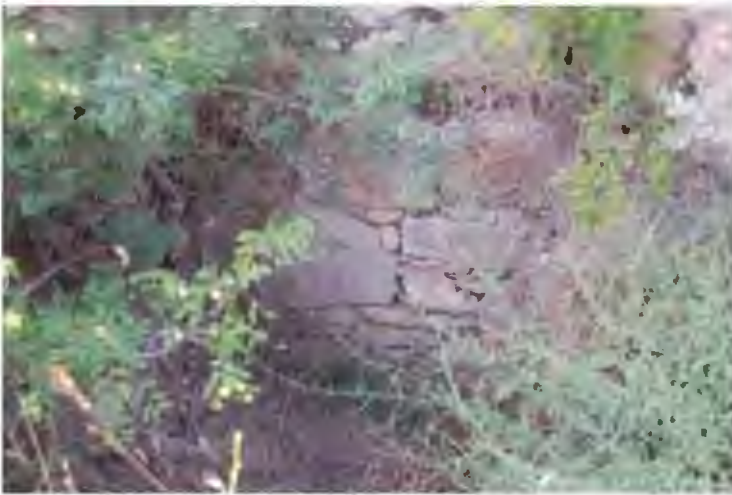
Toprak üstünde bulunan tuğla kırıklı harçla yapılmış duvarların daha alt temel seviyesinde, büyük taş dizilerinin aralarının küçük taşlarla desteklendiği, daha önceki döneme ait sağlam bir temel oluşturan duvar üzerinde yükseltildiği anlaşılmaktadır. Duvarlardan birinin dibinde yapılan kaçak kazı sonrası ortaya çıkan farklı duvar örgüsü görülebilmektedir (Fot. 132).

Res. 132. Kaçak kazı sonucu temel seviyesinde ortaya çıkan, farklı işçiliğe sahip duvar (İ.H. Kurtuluş, 2018).

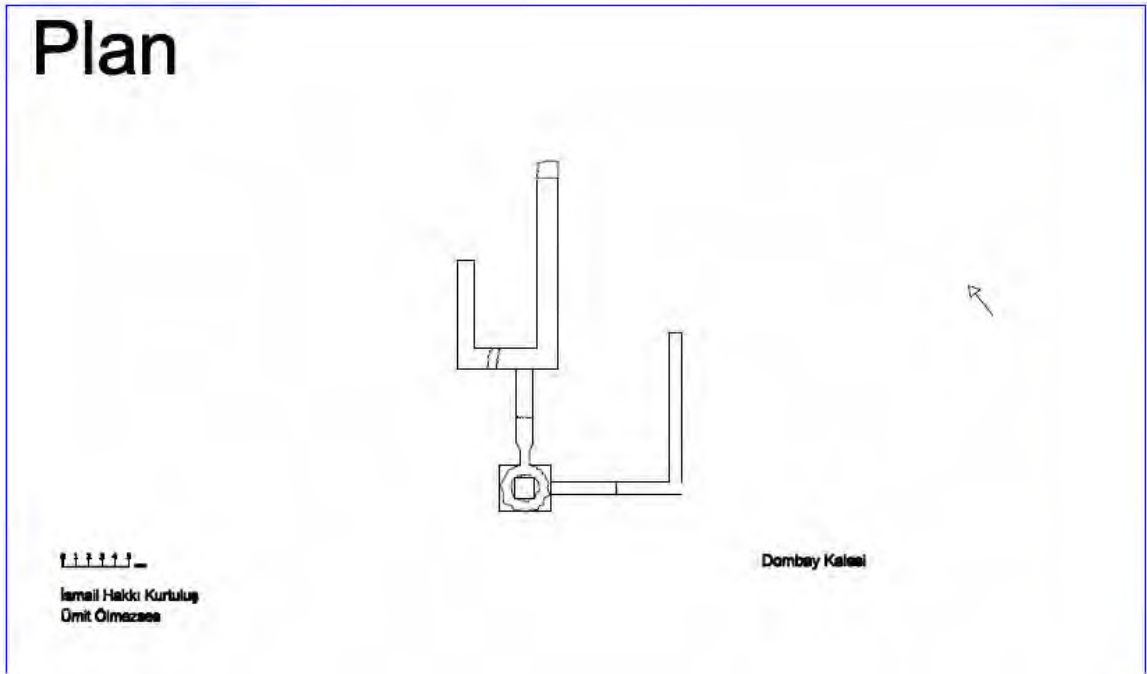
Çiz. 29. Dombay Kalesi kalıntılarının planı (İ.H.Kurtuluş, Ü. Ölmezses, 2019).

Kalıntı, çeşitli noktalardan birbirine bağlı (bazı yerlerde toprak seviyesinde olmak üzere), tam ne olduğu anlaşılacak şekilde bir form vermeyen sağlam duvarlardan oluşmaktadır. Ancak çevredeki diğer yüzey buluntuları ile anlaşıldığı kadarıyla, daha büyük olan ve geniş bir alana yayılan mimari yapının parçası olduğu anlaşılmaktadır. Kuzeydoğu – güneybatı ekseninde gelişme gösteren, birbirine bağlı duvarlar farklı genişliklerdedir. Ancak duvarlar orijinal kalınlıklarında olmadıklarından, bu farklı duvar kalınlığı ölçüleri bu günkü durumu ifade etmektedir. Muhtemelen bu duvarlar, orijinal durumunda standart bir ölçüye sahipti (Çiz. 29).

yapılacak bilimsel bir kazıyla açıklığa kavuşturulabilir. İç boşluk açıklığı 2X2 m. dir. Bugün dışardan bakıldığında, dış duvar yıkılmaları sebebiyle yuvarlak bir yapıya sahipmiş gibi görünmektedir (Çiz. 29, Fot. 133, 134).

Burcun güney cephesini ortalayarak 1 m. kalınlığındaki duvar, 5 m. görünür şekilde, 4 m. toprak altında devam etmektedir. Toplam 9 m. sonra bu duvar kuzey batı yönünde dönerek 7 m. toprak altında, 4,50 m. temel seviyesinde görünür olarak devam ederek son bulmaktadır. Bu duvarın daha ileriye devam edip etmediği yüzeyden anlaşılamamaktadır (Çiz. 29, Fot. 135, 136).

Burcun kuzeybatı cephesini ortalayan ve buradan kuzeybatı yönünde devam eden bir başka duvar, yapı kalıntısının diğer bölümüne ulaşmaktadır. Bu duvarın burca bitişik kısmının 1.10 m. lik bölümü, yanlardaki yoğun yıkılmalar neticesinde 70 cm. genişlikle devam etmektedir. Daha sonra duvarın daha az yıkılmış olan bölümü 2 m. uzunluk ve 1.30 m. genişliğe sahiptir. Bundan sonra 3,80 m. temel seviyesinde devam ederek yapının diğer bölümüyle birleşmektedir. Burçla yapının diğer bölümü arasındaki bu duvarın toplam uzunluğu 6, 90 m. dir (Çiz. 29, Fot. 137).

Kalıntının kuzeybatı tarafını oluşturan köşeli U şekline benzer kalıntı, diğer yerlere göre daha yüksek duvarlara sahiptir ve bir kısmen bütünlüğünü korumuştur. Burçtan gelen duvarın bittiği doğu-batı ekseninde uzanan duvarın dıştan toplam uzunluğu 7,40 m. dir. Duvar kalınlığı 1, 60 m. dir. Duvarın batı köşesinden 2, 20 m. içerde 70 cm. genişlikte bir çatlak oluşmuştur (Çiz. 29, Fot. 138, 139, 140).

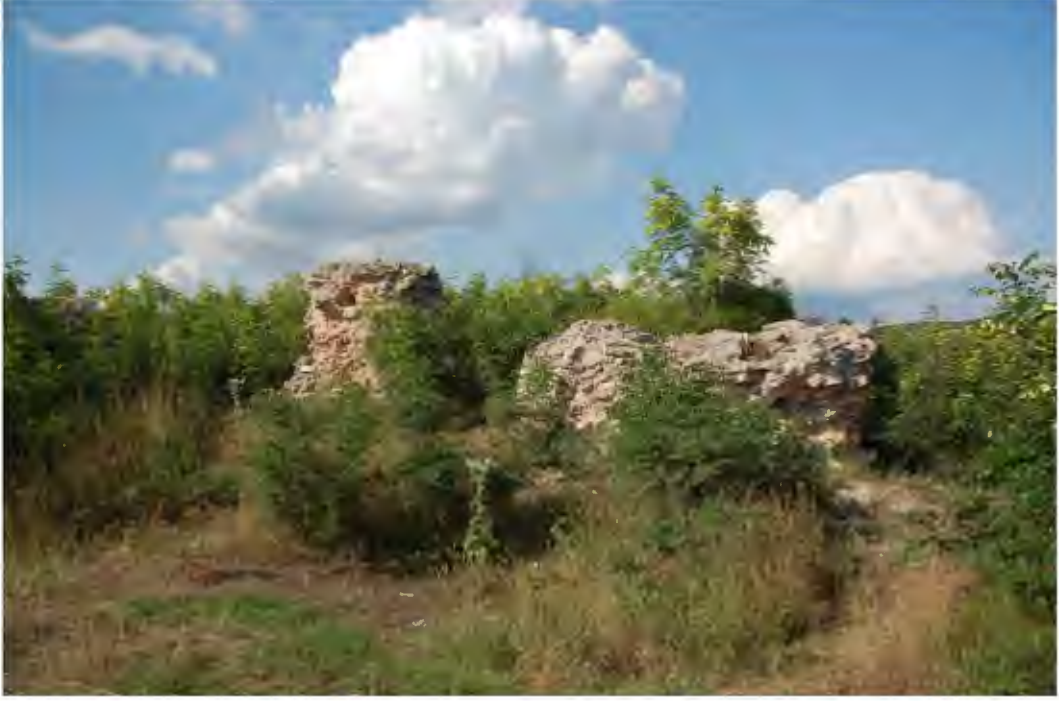
Kale kalıntısına Dombay’ dan gelindiğinde, ilk karşılaşılan kısmı, kalıntının güneydoğu cephesidir. Bu cephede 3.60X4 m. dış duvar uzunluklarına sahip dairesel olabileceği gibi kare formda da olabilecek bir burç veya beden duvarı bulunmaktadır. Ancak dış duvardaki yıkılmalardan ve toprak üstüne bu durumu teyit edecek bir iz bulunmadığından sadece bu iki varsayımı kabul etmek zorunluluğu vardır. Bu durum,

Res. 133. Dombay Kalesinin güneydoğu cephesindeki kare burç kalıntısı (İ.H. Kurtuluş, 2018).

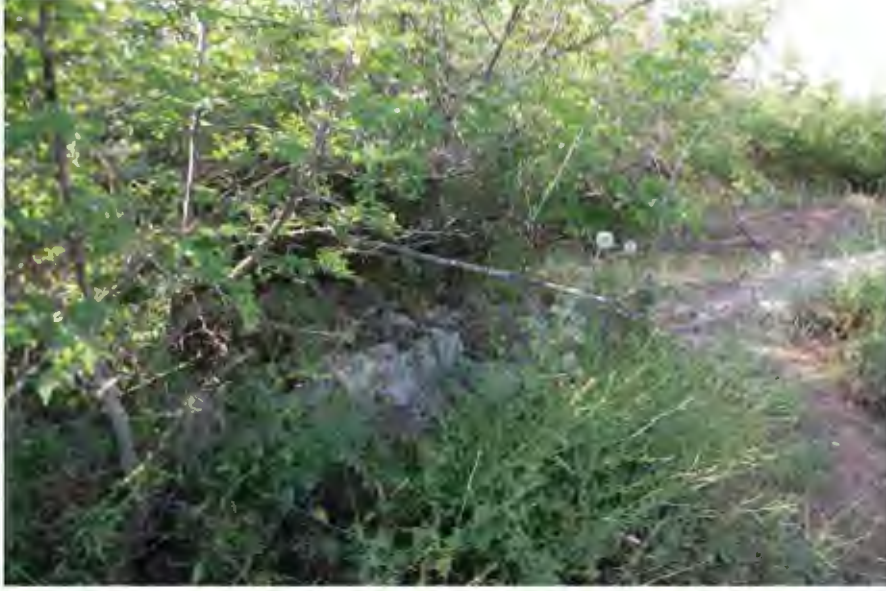
Res. 135. Burcun güneyinde bulunan temel seviyesindeki duvarın, burcun yanında bitişen kısmı (İ.H. Kurtuluş, 2018).

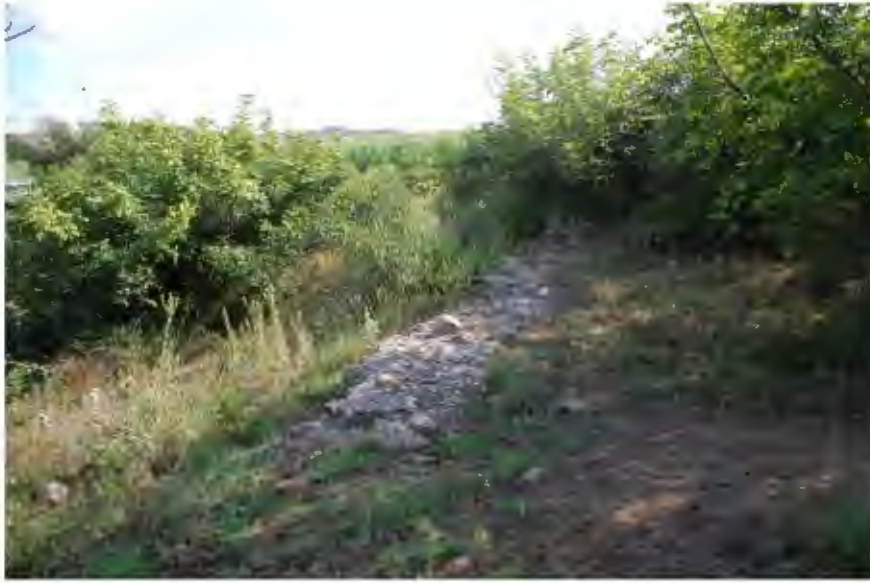
Res. 136. Burcun güneyinde bulunan temel seviyesindeki duvarın, burca doğru görünümü (İ.H. Kurtuluş, 2018).

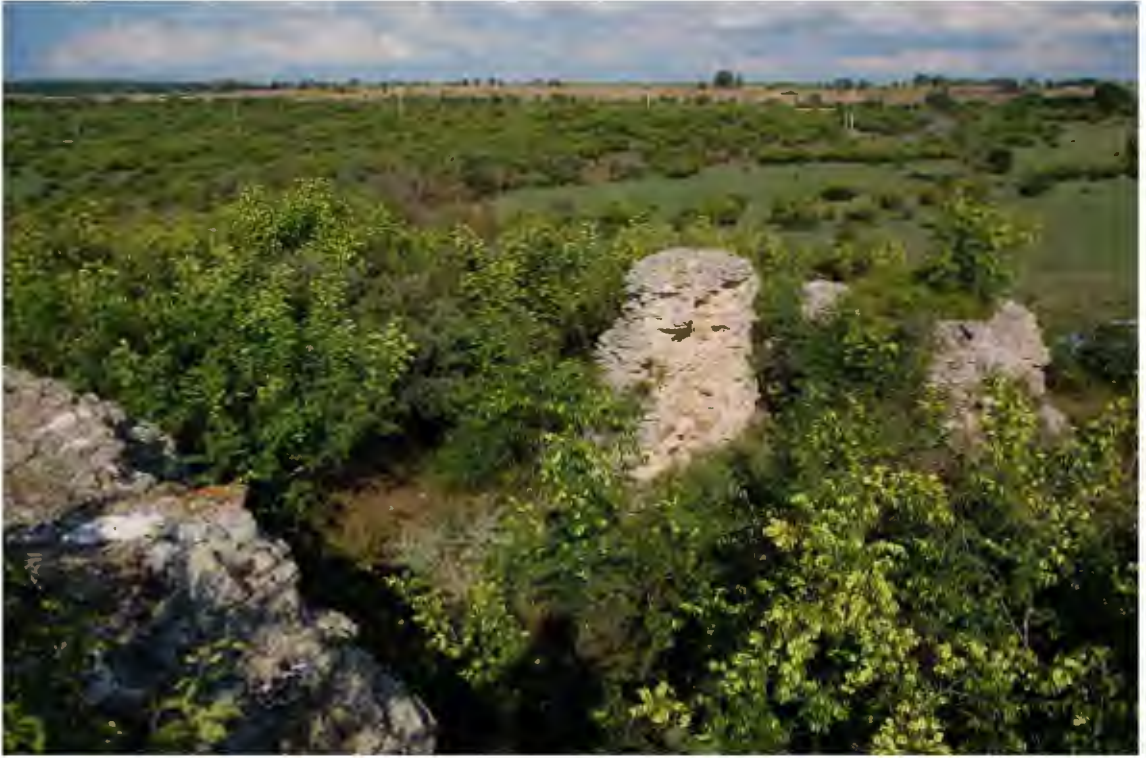
Res. 137. Burcun kuzeybatı yönünde devam eden duvar kalıntısı (İ.H. Kurtuluş, 2018).

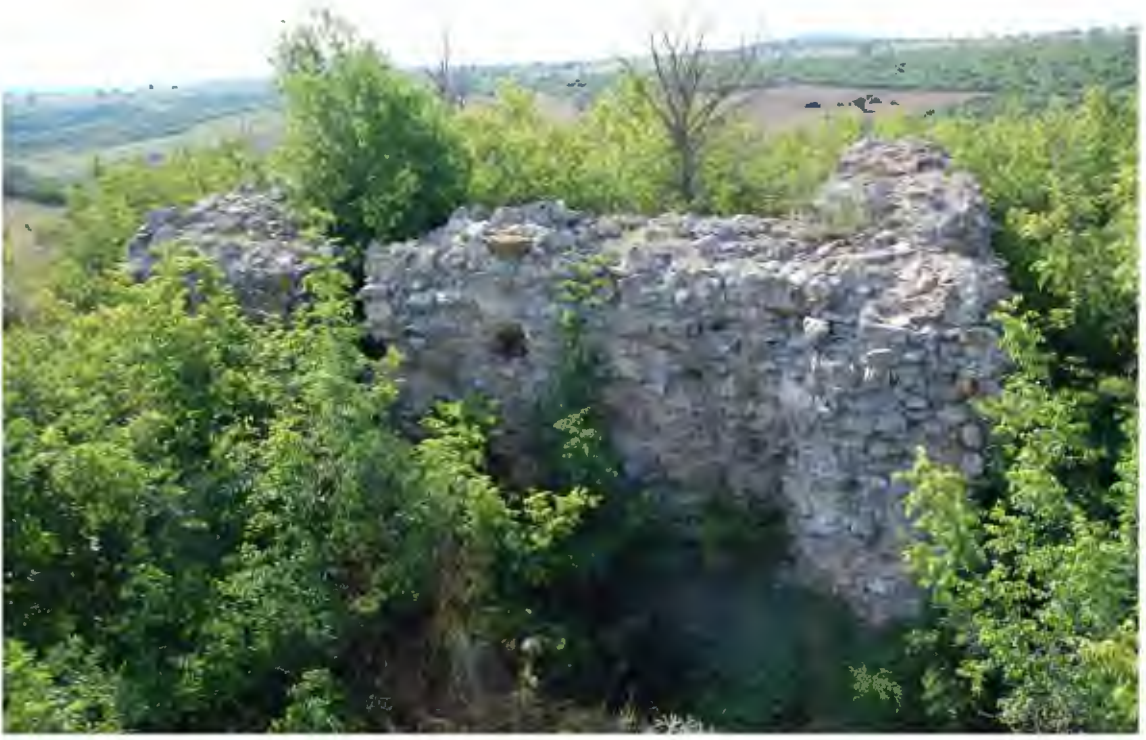
Res. 138. Köşeli U şeklindeki duvarın, burçla bağlantılı olan cephesi (İ.H. Kurtuluş, 2018).

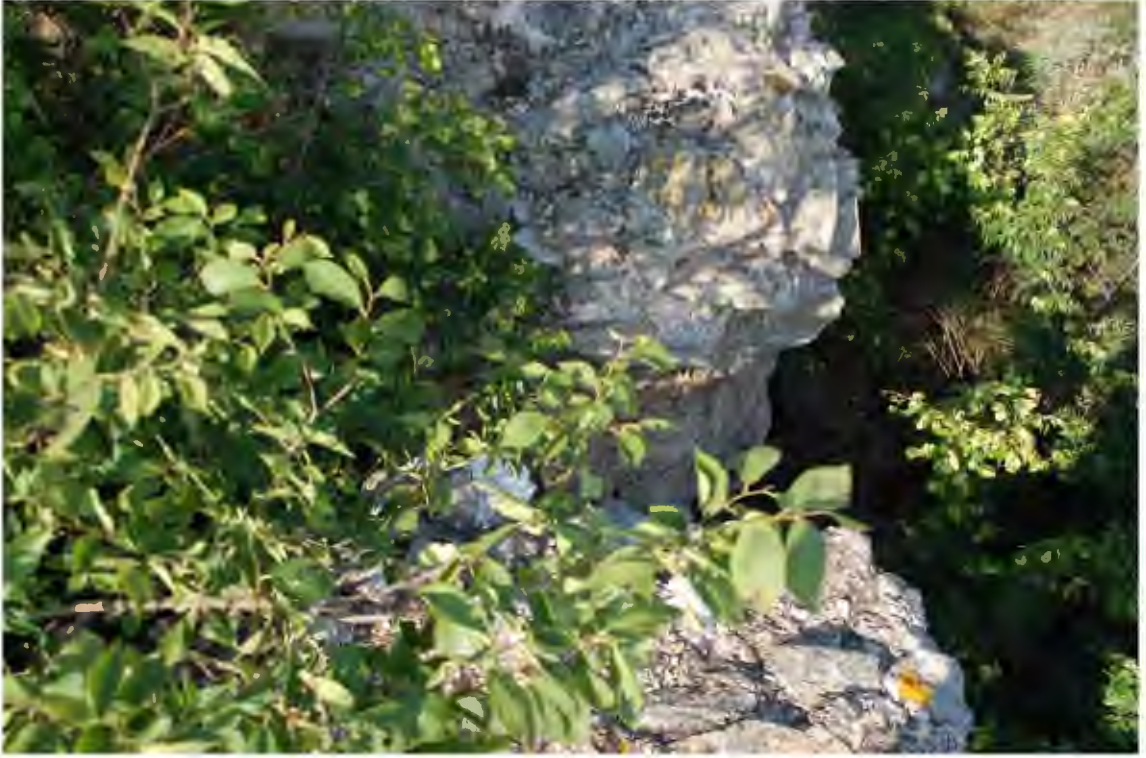
Res. 140. Köşeli U şeklindeki duvarın, burçla bağlantılı olan cephesindeki çatlak (İ.H. Kurtuluş, 2018).

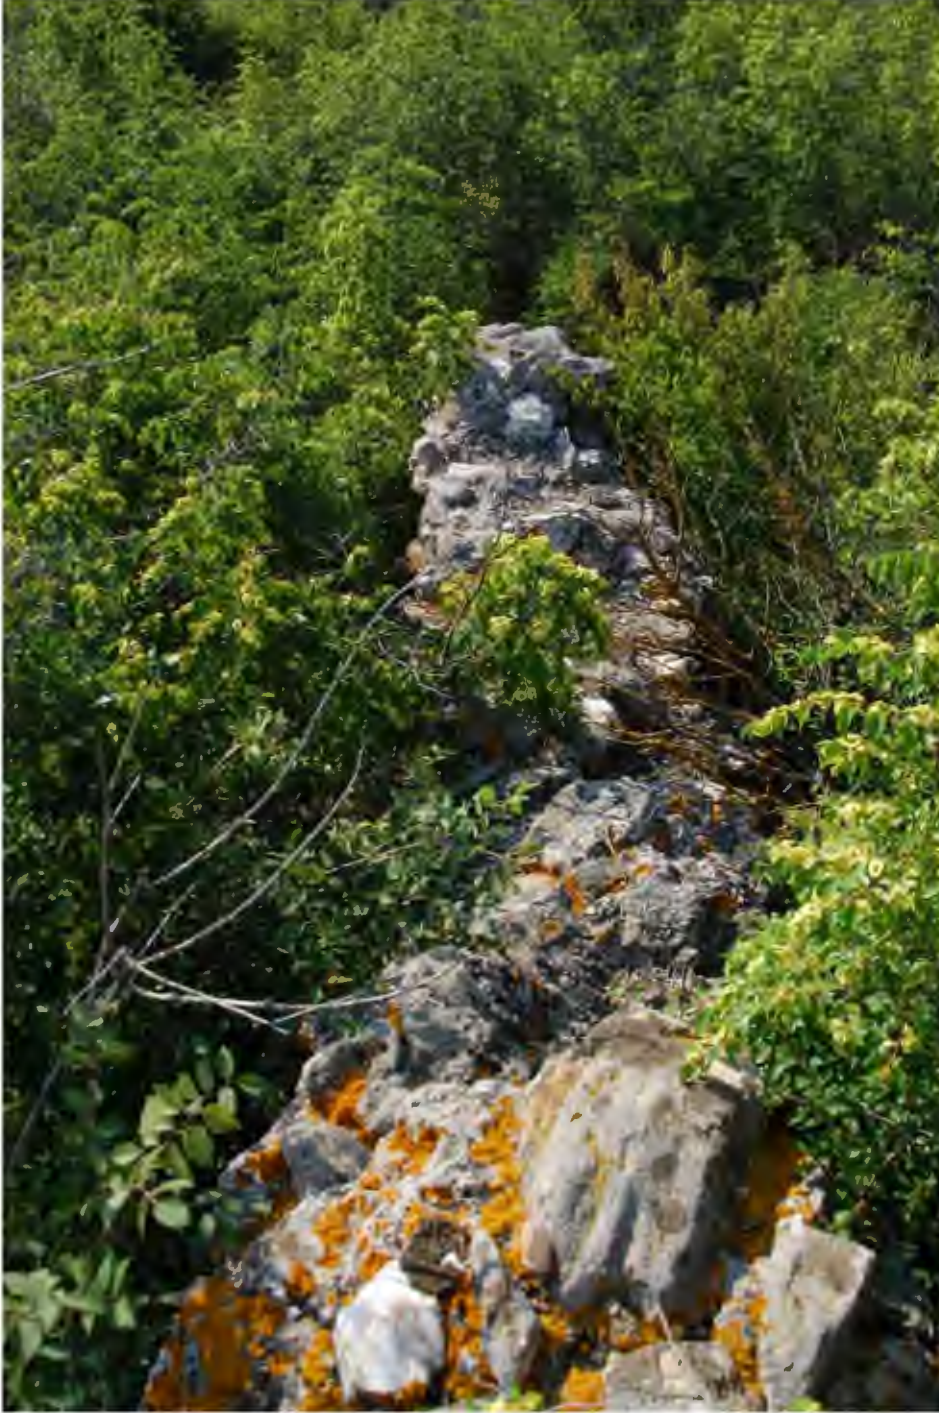
Res. 141. Köşeli U şeklindeki kalıntının sol kanat duvarının üstten görünümü (İ.H. Kurtuluş, 2018).

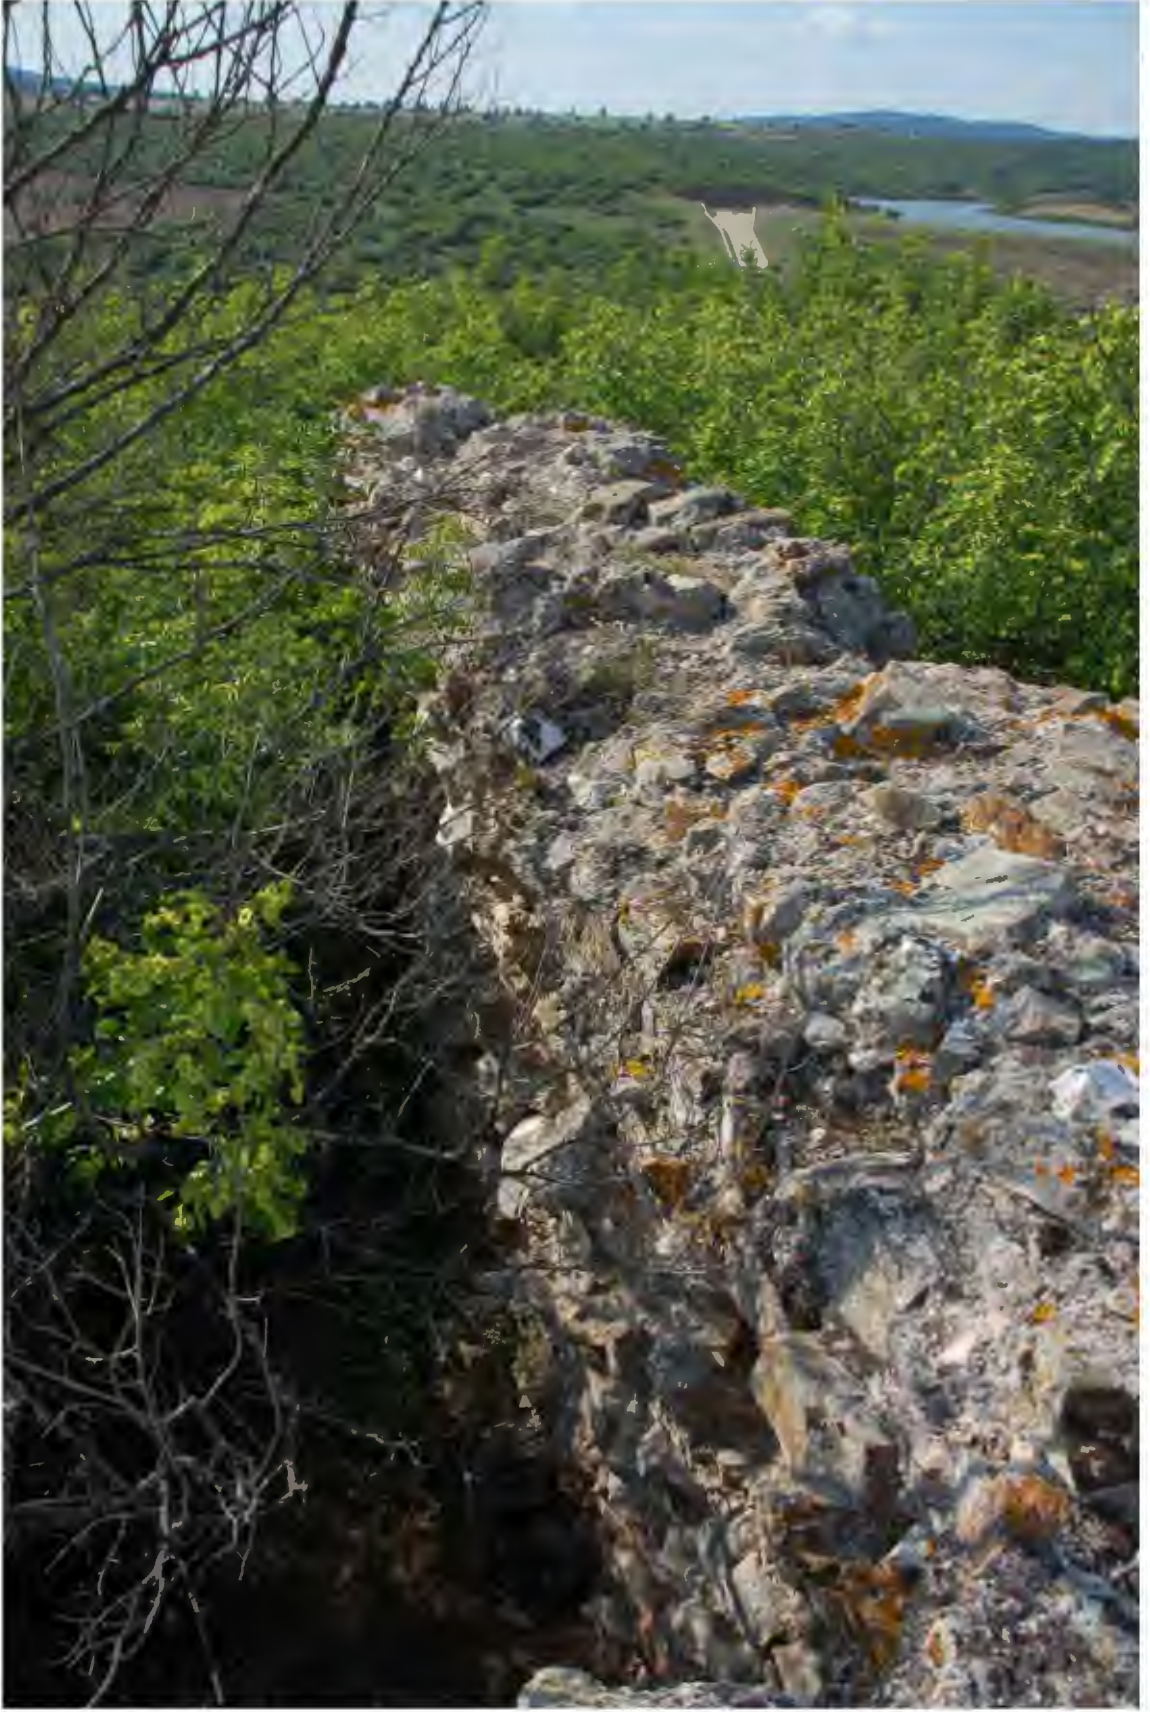
Res. 142. Köşeli U şeklindeki kalıntının sağ kanat duvarının görünümü (İ.H. Kurtuluş, 2018).

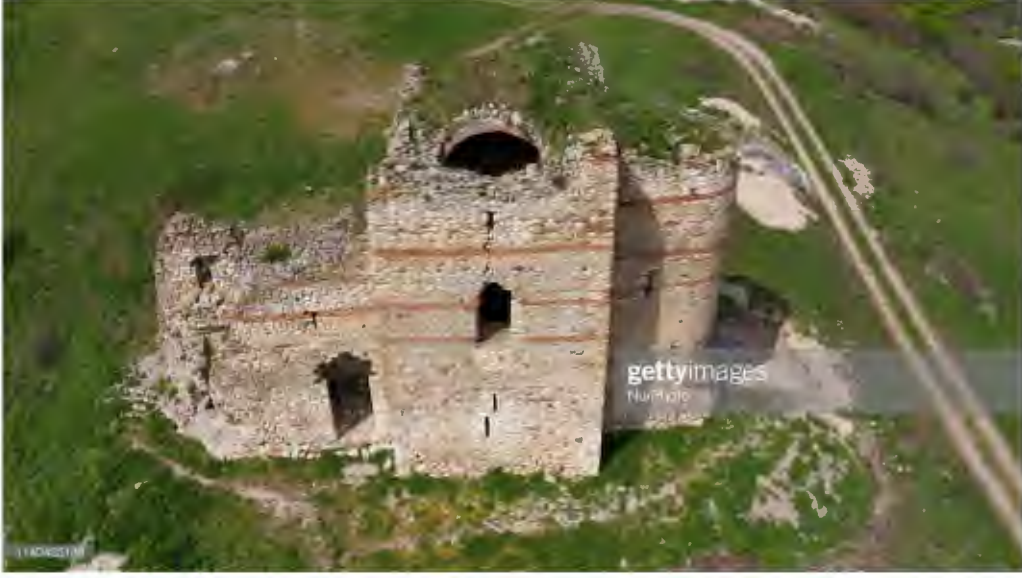
Res. 144. Bukelon kalesinin üstten genel görünümü (www.gettyimages.com. 2019).

Bugün kalenin en iyi korunmuş tek kısmı, yüksekliği 18 m. olan ve 12 ile 14. yüzyıllara tarihlenen iç kale kalıntısıdır. Her iki tarafında ok mazgalları bulunan üç katlı bir kuledir. Üçüncü katı savunmacılar için bir şapel olarak kullanılmaktaydı. Kalıntı taş ve tuğladan inşa edilmiştir (Fot. 144,145,146). Giriş tarafında bulunan haç şeklindeki armada görülen “M” harfi, kalenin Bulgar Çarı Michael Shisman (1323-1330) tarafından yeniden yapılmış olabileceğini göstermektedir (Fot. 147). Kaynaklarda İmparator Andronikos Palaloigos III (1328-1341) a karşı askeri bir sefer sırasında Bukelon’ da kaldığı söylenir. Ya da 1344’de kale ile ilgili olarak adı geçen Bizans soylusu Emanuel Apokaukos tarafından yaptırılış olabileceği de düşünülmektedir (Boiadzhiev, 1999: 162-163).

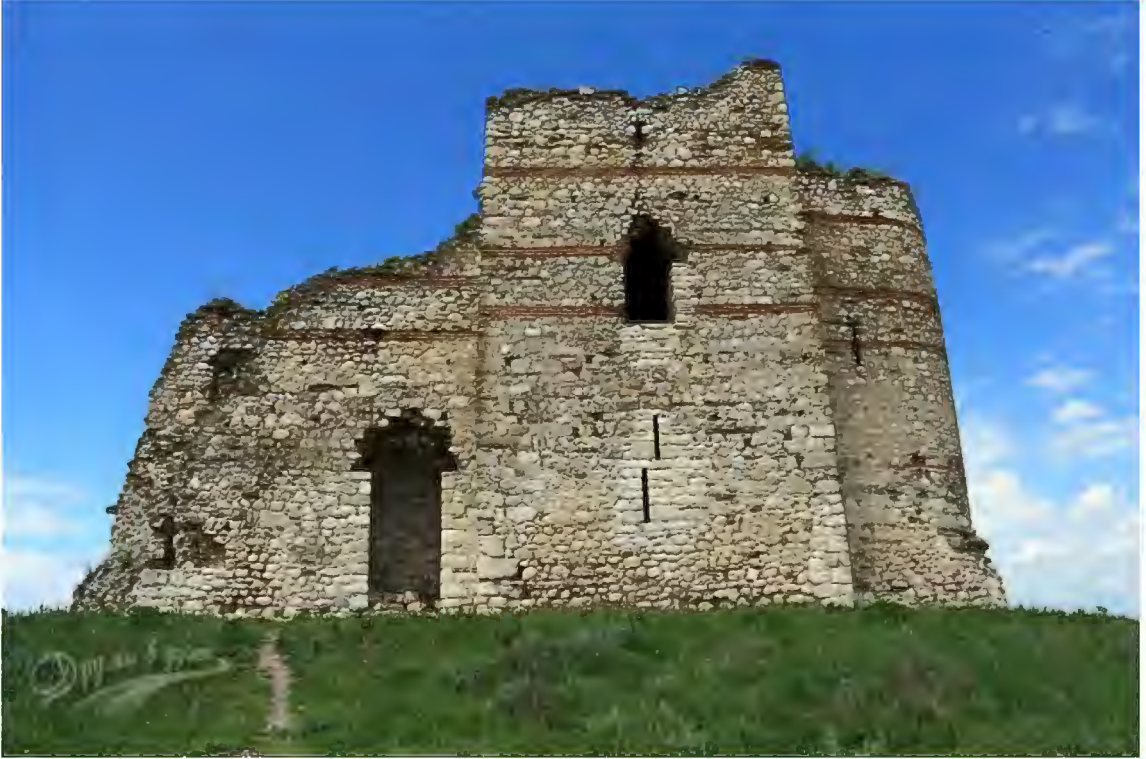
Res. 145. Bukelon kalesinin yan cephe görünümü (www.gettyimages.com)

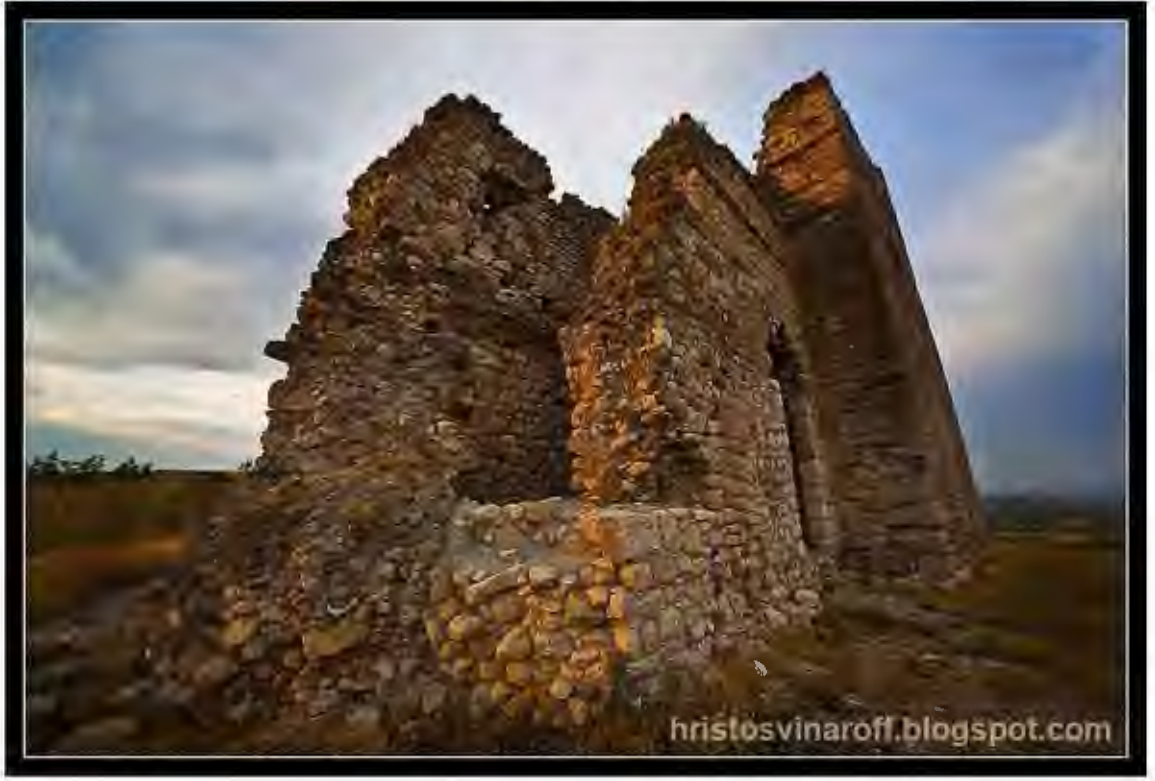
Res. 146. Bukelon kalesinin duvar dokusu (www.hristosvinaroff.blogspot.com)

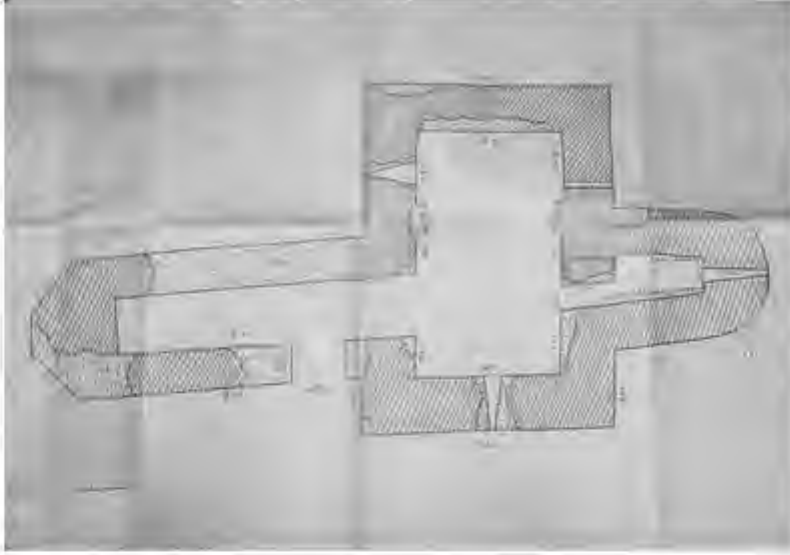
Çiz. 30. Bukelon kalesinin planı (<http://www.bulgariancastles.combgnode1037>)

Dombay kalesinin yüzeyde kalan izlerinin plan çizimleri sonucu elde edilen plan yapısı ile Bukelon kalesinin planının gösterdiği benzerlik ilgi çekicidir (Çiz. 29, 30).

Bukelon kalesinin de günümüze tamamı ulaşamamış, ancak kule ile bağıntılı yapısı ayaktadır. Dombay kalesinin ise kule ve ona bağlanan duvarların kısıtlı bazı temel izleri görülebilmektedir. Ancak yuvarlak kulenin Dombay da daha simetrik olduğu anlaşılmaktadır. Ancak Dombay kalesinde resmin tamamını görebilmek, burada yapılacak bilimsel bir kazıyla mümkün olabilecektir.

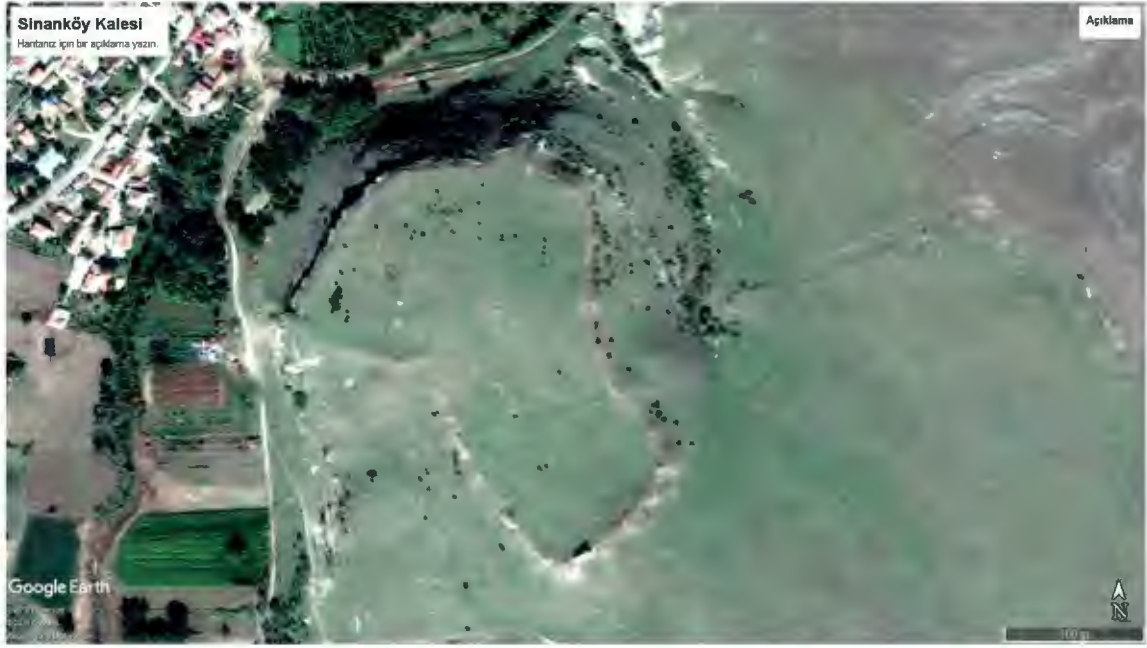
Res. 156. Sinanköy (Probaton) kalesinin havadan görünümü. Kalenin köy tarafına bakan kuzey cephesinin, batı taraftaki eğimli araziye uzanan, bugün toprak altında bulunan duvar izi (Google Earth)

Kalenin genel hatları açısından izleri takip edilebilmekle birlikte, bugün toprak altında bulunduğu anlaşılan, ancak hava fotoğraflarından görülebilen duvarları da bulunduğu anlaşılmaktadır. Örneğin kalenin kuzeybatı köşesindeki eğimli arazide devam eden, ancak bugün açıkta olmayan duvar kalıntısının izleri, bu günkü mevcut izlere göre çıkarmış olduğum planın kuzey cephesini biraz daha genişletecektir (Çiz. 32; Fot. 156). Devam eden kazı çalışmaları, kalenin bugün bilinen ana sınırları dışında, muhtemelen daha geniş alanı kapsayan bir dış sur sınırı da ortaya çıkarabilecektir. Verilen bilgiler güncel durumu ifade etmektedir.

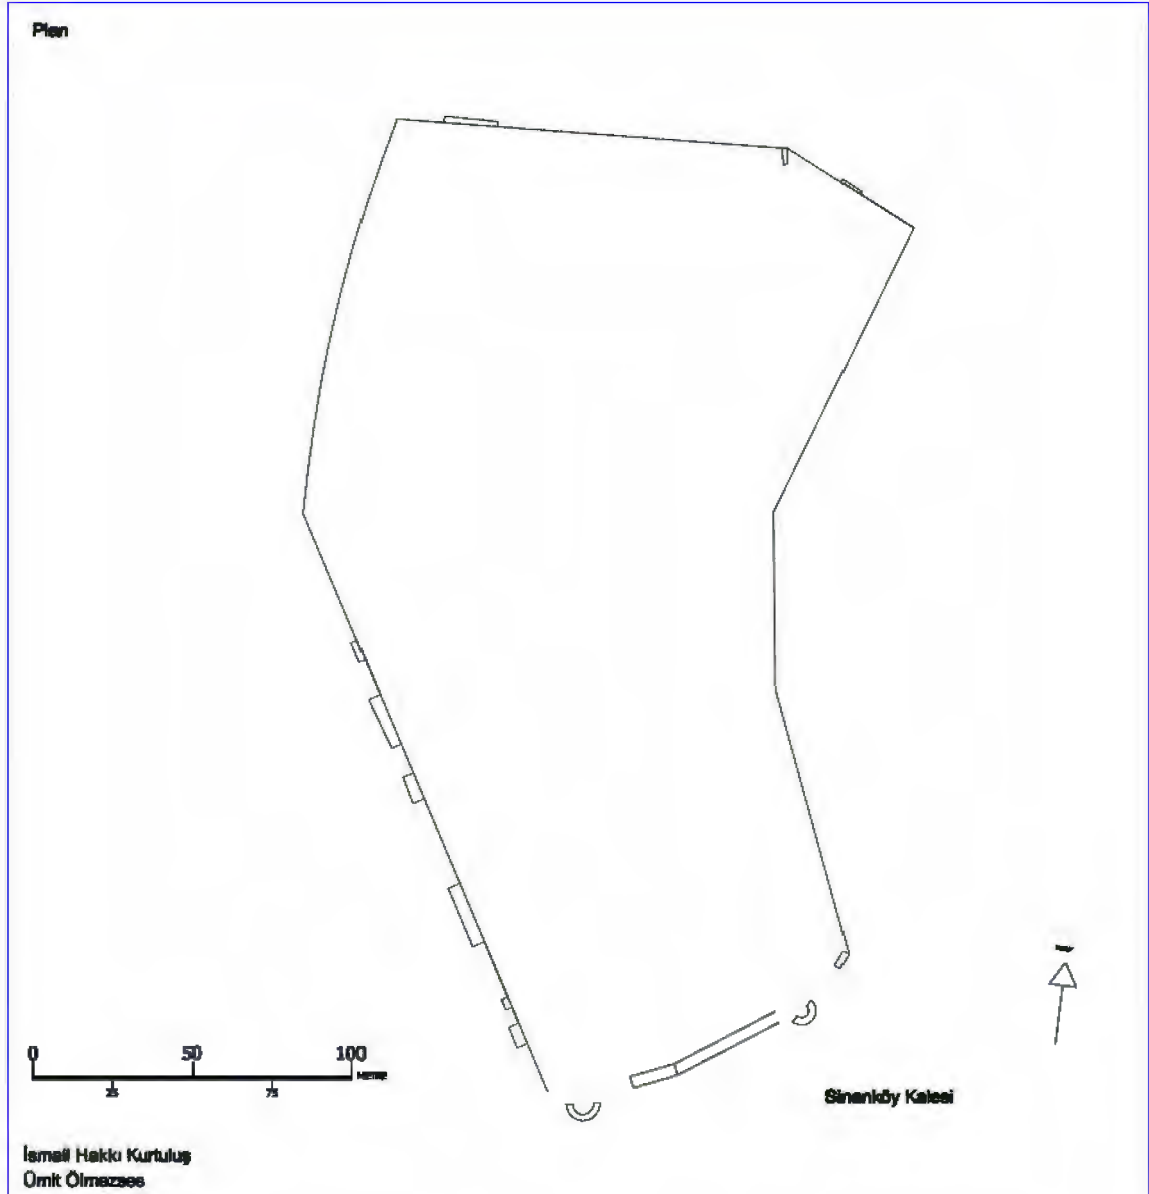
Çiz. 32. Probaton (Sinanköy) Kalesinin 2018 yılındaki durumunun planı (İ.H.Kurtuluş, Ü. Ölmezses, 2019)

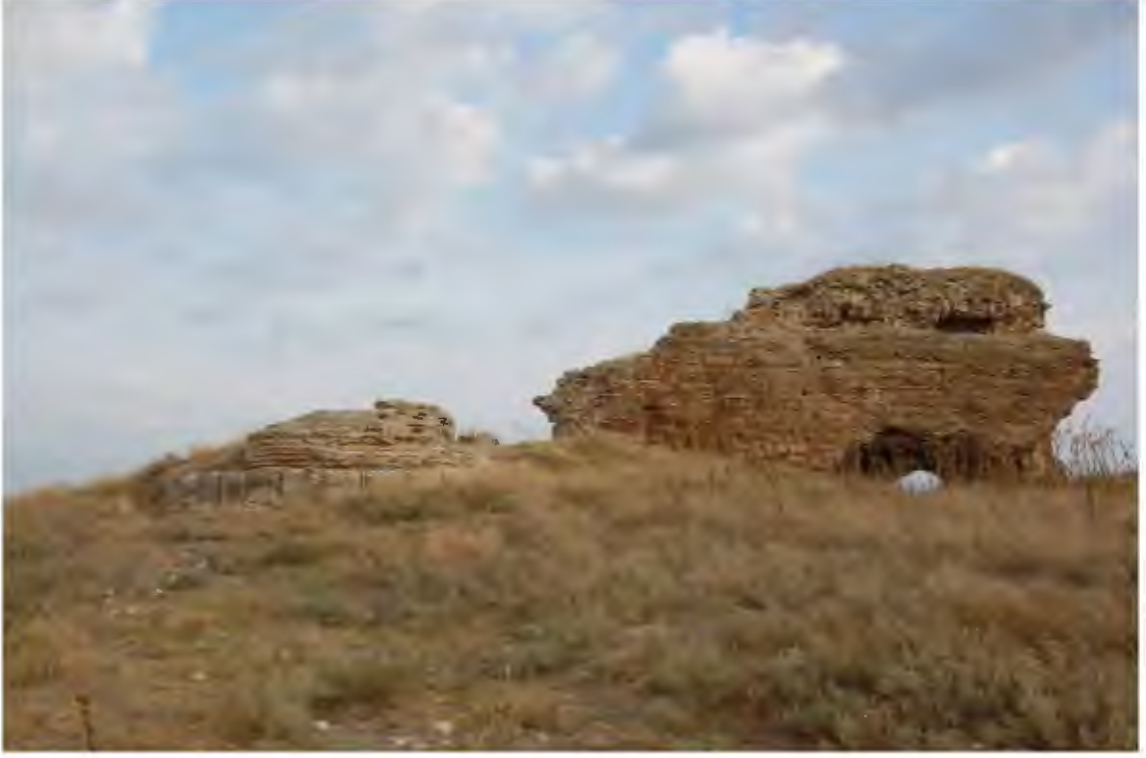
Res. 157. Probaton (Sinanköy) Kalesinin güneybatı burcu ve (sağda) güney cephe duvarı (İ.H. Kurtuluş, 2018).

Güney cephenin batı köşesinde çok sağlam inşa edilmiş, dairesel bir burcun kalıntısı bulunmaktadır. Bir kısmı ayakta kalmış güney beden duvarının batısında, ondan daha ileri çıkmış bir konumda yer almaktadır. Kalenin güneybatı burcudur (Çiz. 32; Fot. 157). Burç, küçük taş parçalarıyla yapılmış bir platform üzerine, bir sıra büyük blok taşların oluşturduğu temel yapısı ve onun üzerinde, güçlü bir harca sahip moloztaş duvar ile son bulmaktadır. Moloz taş duvarın dış kısmı, güney cephe duvarında olduğu gibi tuğla ile örülerek, hem statik olarak sağlamlığı hem de dış cephenin görsel etkisi artırılmıştır (Fot. 158). Ayrıca, üst kısımdaki moloz taş ana duvar, büyük blok taşlarla oluşturulan temel yapısından 60 cm. içerden başlayarak yükselmektedir, ancak bu, izlerden anlaşıldığı üzere, duvarda oluşan tahribat nedeniyledir (Fot. 159). Burcun duvar kalınlığı günümüzdeki durumunda, 2 m. enindedir. Kulenin çapı, dıştan dışa (duvar kalınlığı dahil) 6,70 m. dir. Güney batı burcun, güney cephe duvarına uzaklığı 4 m. dir ve aradaki bağlantı duvarının izleri toprak altında kalmıştır, yüzeyden izlenememektedir (Çiz.32, Fot. 157).

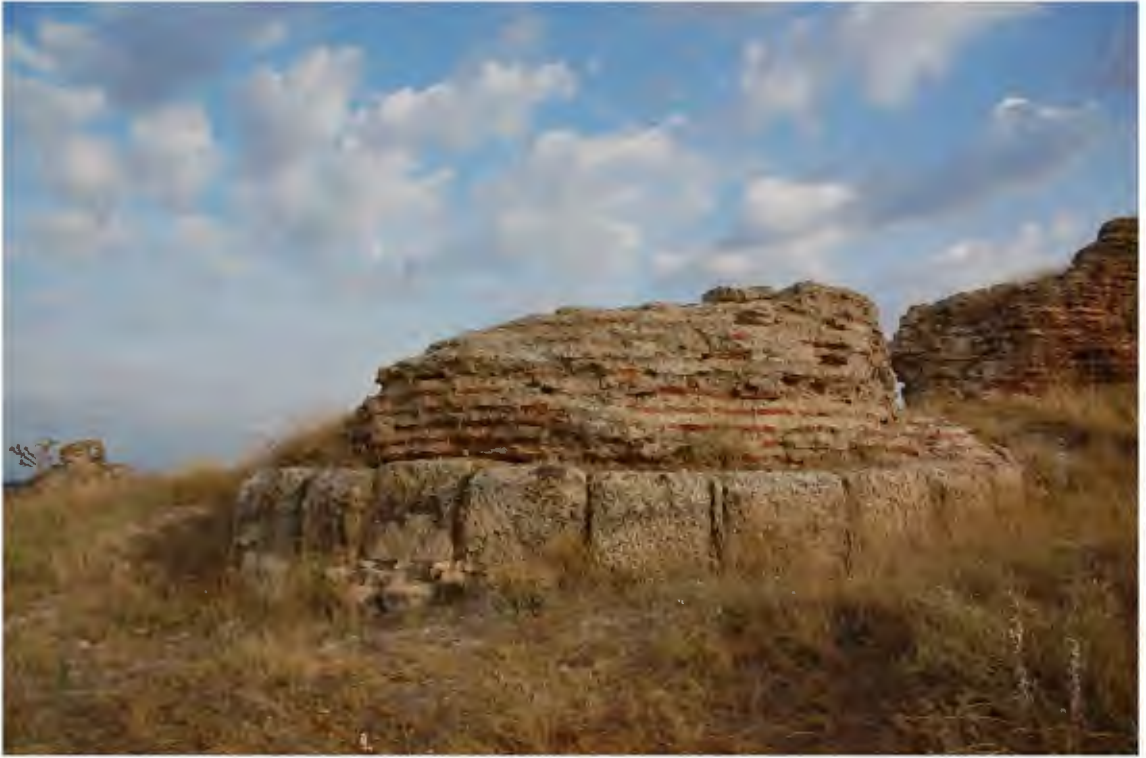
Res. 158. Kalenin güneybatı burcunun genel görünümü (İ.H. Kurtuluş, 2018).

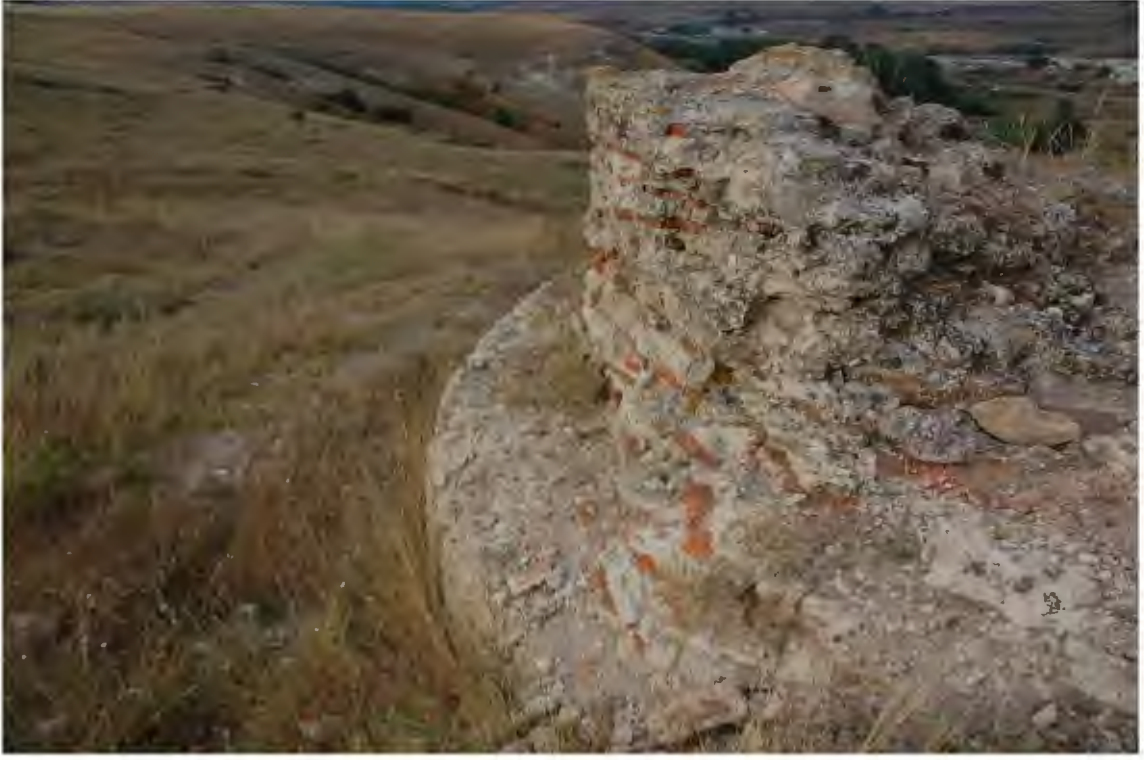
Res. 159. Kalenin güneybatı burcunda, aşağıdaki blok taş sırasının üzerindeki moloztaş duvarda görülen tahribat izleri (İ.H. Kurtuluş, 2018).

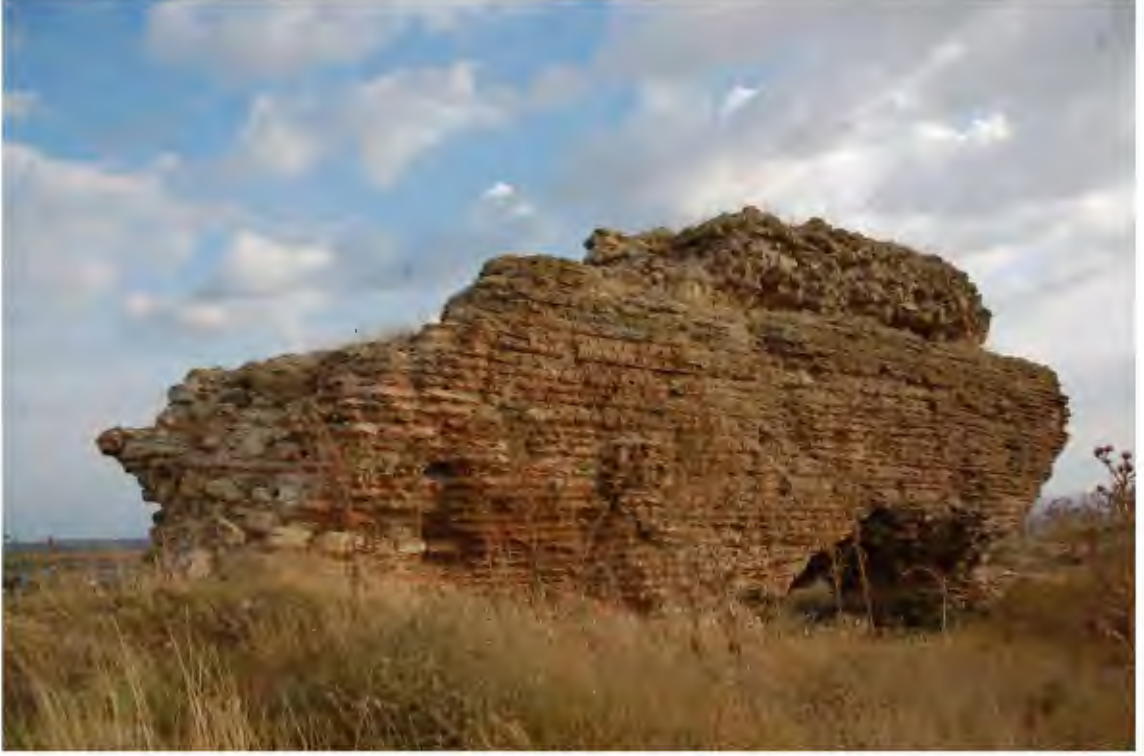
Res. 160. Sinank y Kalesinin g ney sur kalıntısının genel g r n m  ( .H. Kurtuluş, 2018).

Güney cephede ki diğer kalıntı, kalenin tamamı içindeki en büyük parça olan cephe duvarıdır. Bu kalıntıda kalenin güneybatı kısmında bulunan, doğu – batı aksında uzanan duvarın bir parçasıdır. Kalan bu sur parçası 14, 50 m. uzunluğunda ve 3, 70 m. kalınlıktadır (Fot. 160). Moloztaş duvar örgüsüne sahip bu kalıntının detaylarına bakıldığında, önemli duvar işçiliği özelliklerine sahip olduğu görülür. Duvarın içi yapısında da devam eden, tuğla kullanımı ilgi çekicidir. Duvar örgüsünün tuğla-taş alternatif sıralanışı izlenmektedir. Buna göre altı sıra tuğla yaklaşık onun iki katı moloz taş örgü alternatifi söz konusudur. Bu duvar yapısı kalenin iç kısmında cepheye yansıtılırken, dış kısımda cephe tamamen tuğla ile örülerek, iki cephede farklı görüntü elde edilmiştir (Fot. 161,162). Yani iç cephede altı sıra tuğla, yaklaşık bunun iki katı moloz taş örgü, dış cephe de ise tamamen tuğla kaplı bir görünüm sağlanmıştır (Fot. 163, 164).
