**T.C.**  
**İSTANBUL ÜNİVERSİTESİ**  
**SOSYAL BİLİMLER ENSTİTÜSÜ**  
**SANAT TARİHİ ANABİLİM DALI**

**DOKTORA TEZİ**

**EDİRNE İL SINIRLARI İÇİNDEKİ KALELERİN TESPİT**  
**VE DEĞERLENDİRİLMESİ**

**İSMAİL HAKKI KURTULUŞ**

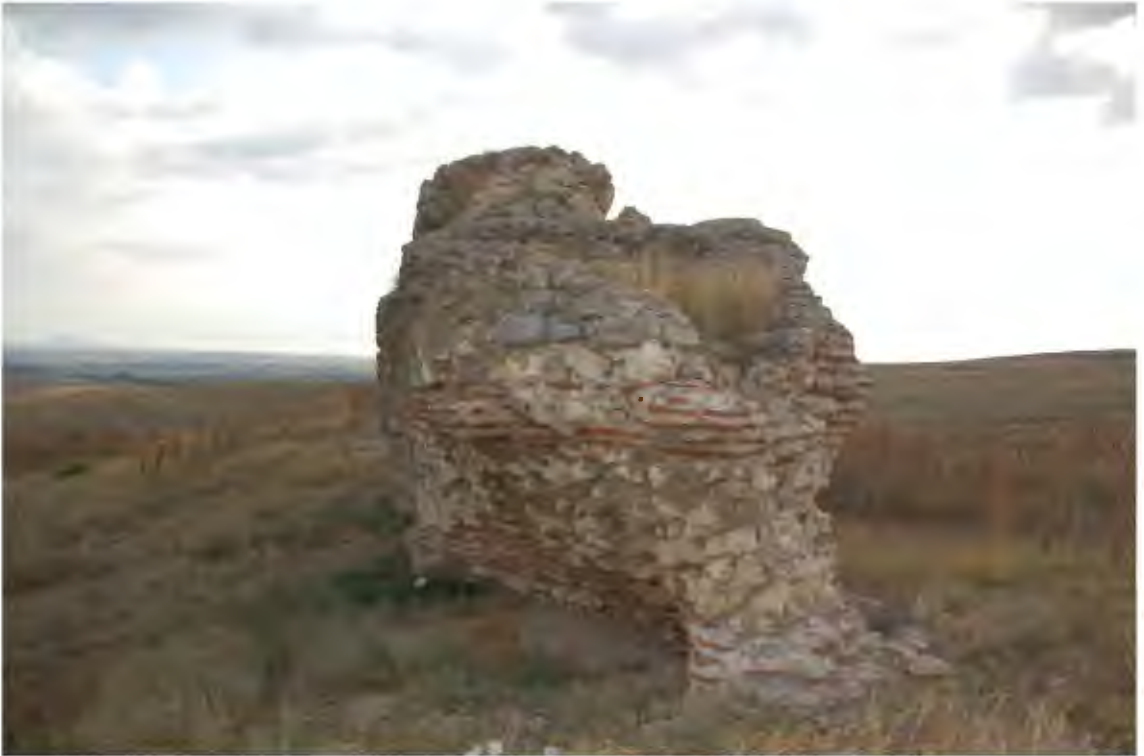
Res. 161. G ney sur kalıntısında alternatif duvar  rg s  ( .H. Kurtuluş, 2018).

Güney cephede ki diğer kalıntı, kalenin tamamı içindeki en büyük parça olan cephe duvarıdır. Bu kalıntıda kalenin güneybatı kısmında bulunan, doğu – batı aksında uzanan duvarın bir parçasıdır. Kalan bu sur parçası 14, 50 m. uzunluğunda ve 3, 70 m. kalınlıktadır (Fot. 160). Moloztaş duvar örgüsüne sahip bu kalıntının detaylarına bakıldığında, önemli duvar işçiliği özelliklerine sahip olduğu görülür. Duvarın içi yapısında da devam eden, tuğla kullanımı ilgi çekicidir. Duvar örgüsünün tuğla-taş alternatif sıralanışı izlenmektedir. Buna göre altı sıra tuğla yaklaşık onun iki katı moloz taş örgü alternatifi söz konusudur. Bu duvar yapısı kalenin iç kısmında cepheye yansıtılırken, dış kısımda cephe tamamen tuğla ile örülerek, iki cephede farklı görüntü elde edilmiştir (Fot. 161,162). Yani iç cephede altı sıra tuğla, yaklaşık bunun iki katı moloz taş örgü, dış cephe de ise tamamen tuğla kaplı bir görünüm sağlanmıştır (Fot. 163, 164).

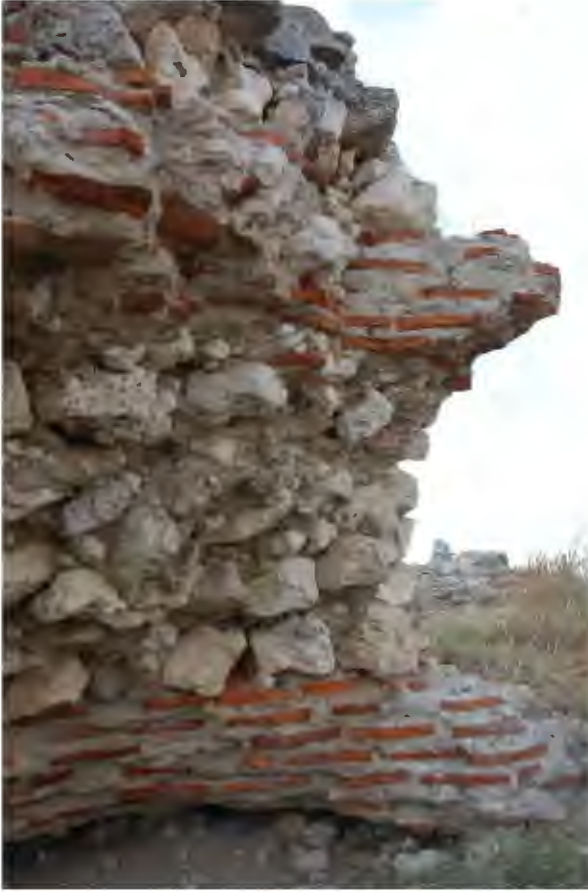
Res. 162. Güney sur kalıntısında alternatif duvar örgüsü detayı (İ.H. Kurtuluş, 2018).

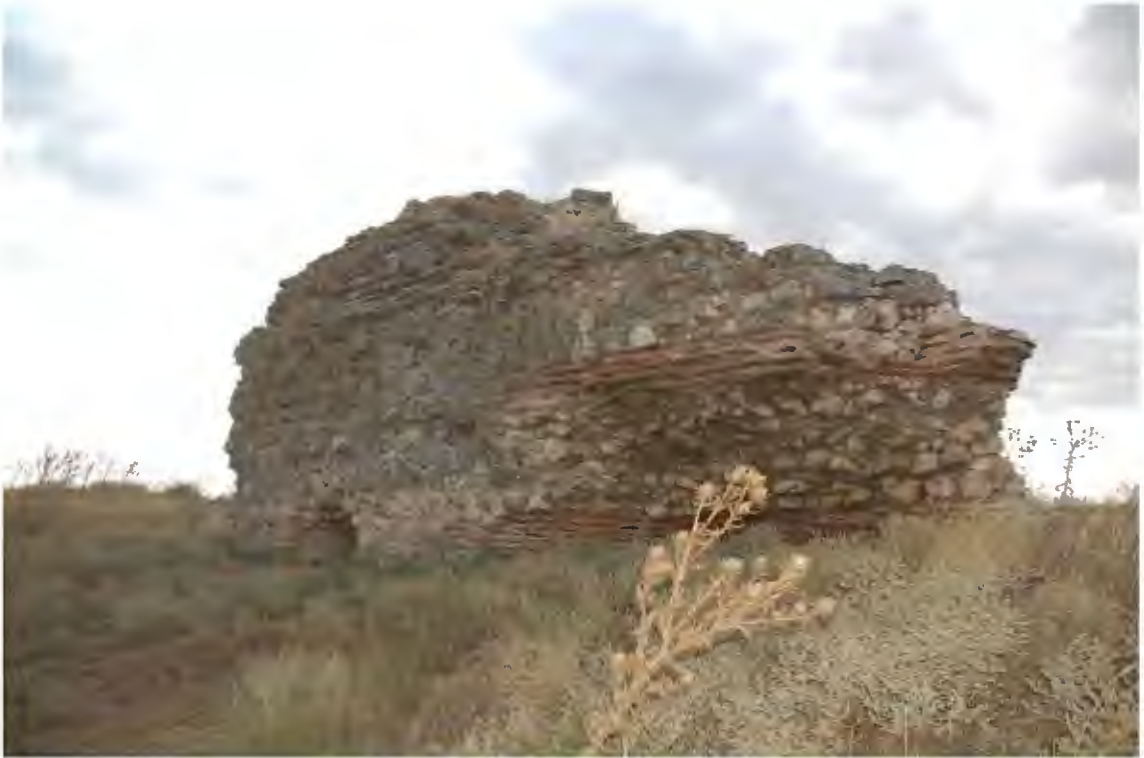
Res. 163. Güney sur kalıntısının, moloz taş - tuğla alternatif dizilimli iç cephesi (İ.H. Kurtuluş, 2018).

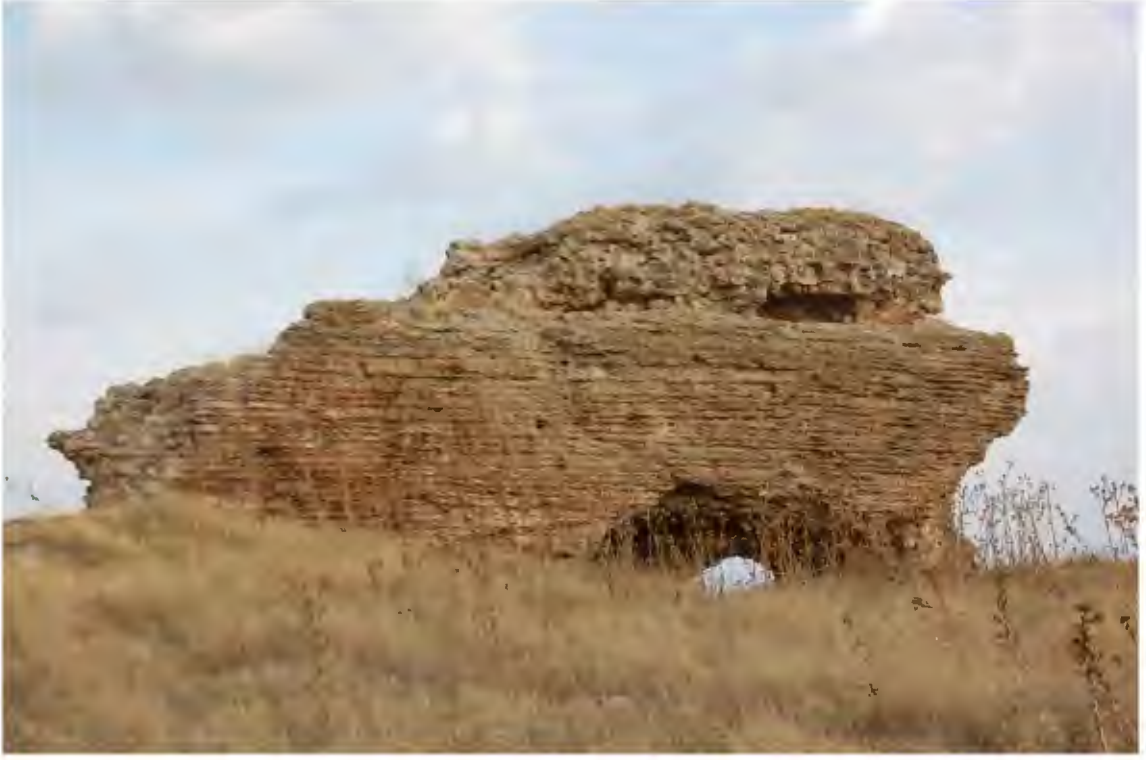
Res. 164. Güney sur kalıntısının, tuğla örgülü dış cephesi (İ.H. Kurtuluş, 2018).

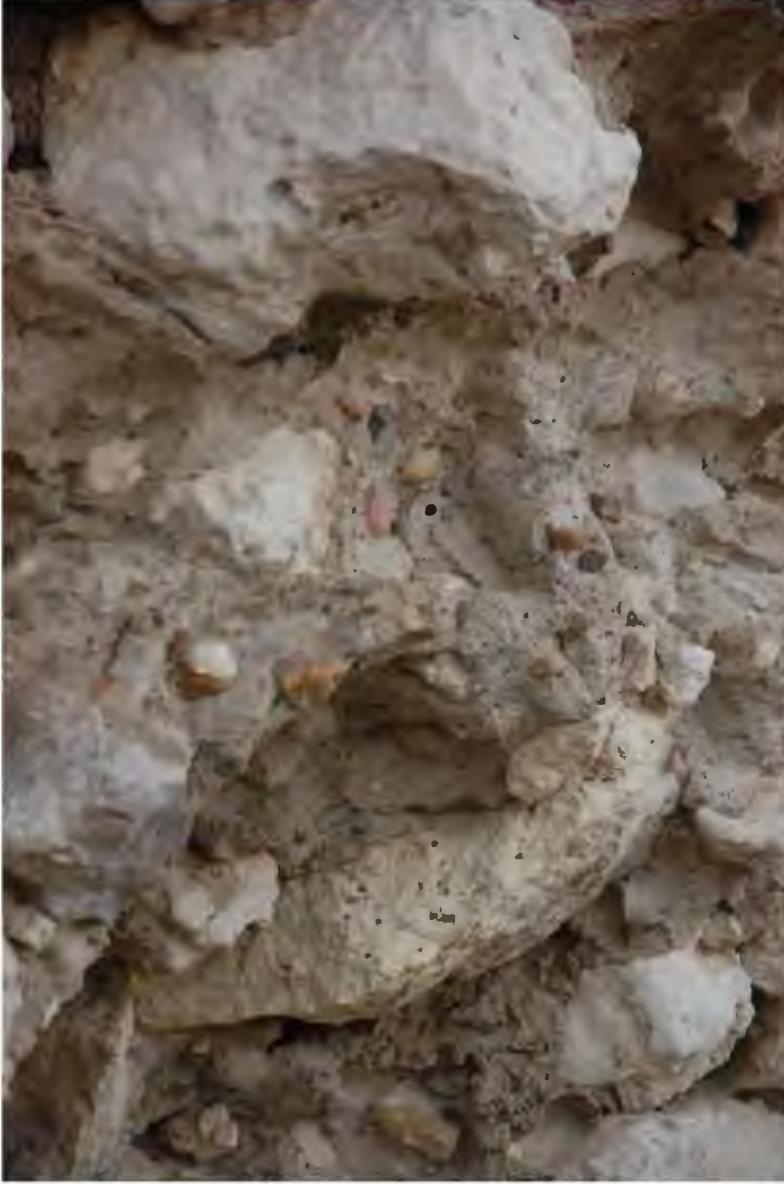
Res. 165. Sinanköy Kalesinin güney duvarında kullanılan taşlar ve harç (İ.H. Kurtuluş, 2018).

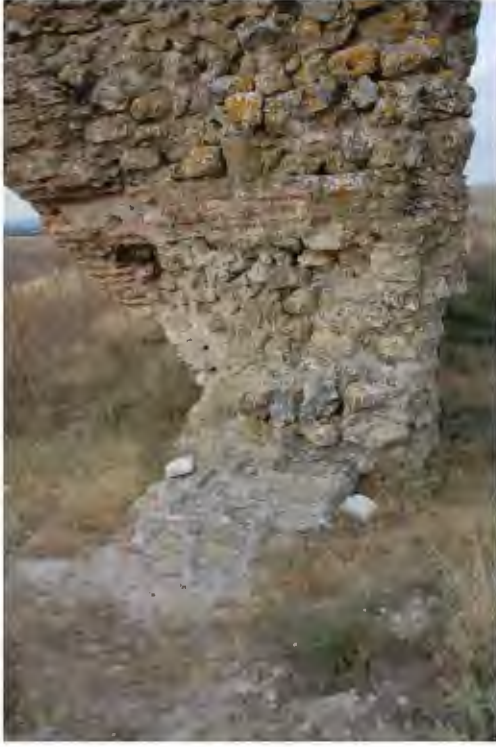
Res. 166. Güney sur kalıntısının doğu yönünde temel seviyesinde izlenebilen kısmı (İ.H. Kurtuluş, 2018).

Kalenin güneybatısında bulunan, güney sur kalıntısının doğu yönü birkaç metre temel izi olarak görülebilmekte, daha sonra mimari duvar bitmektedir. Ancak bu aksta, genel araziden yüksek durumuyla, toprak altında devam eden izi takip edilebilmektedir (166, 167).

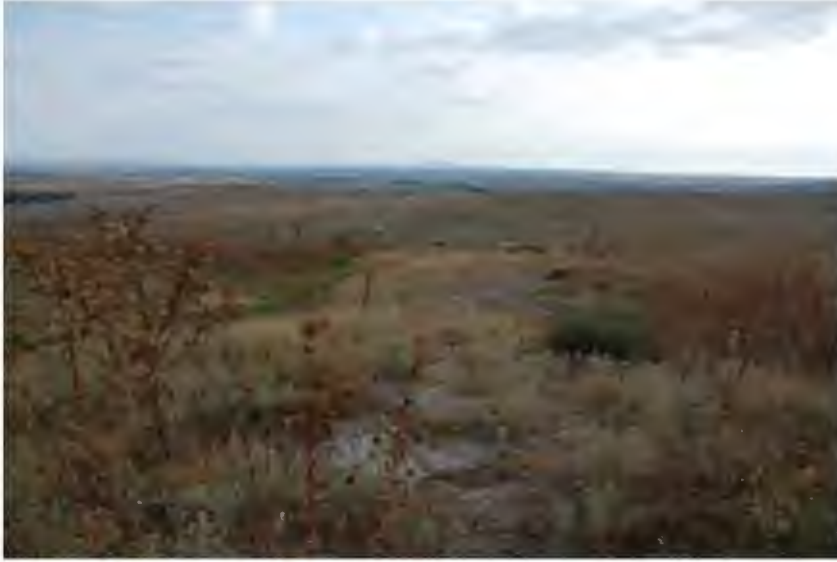
Res. 167. Güney sur kalıntısının doğu yönünde, toprak altında devam eden kısmı (İ.H. Kurtuluş, 2018).

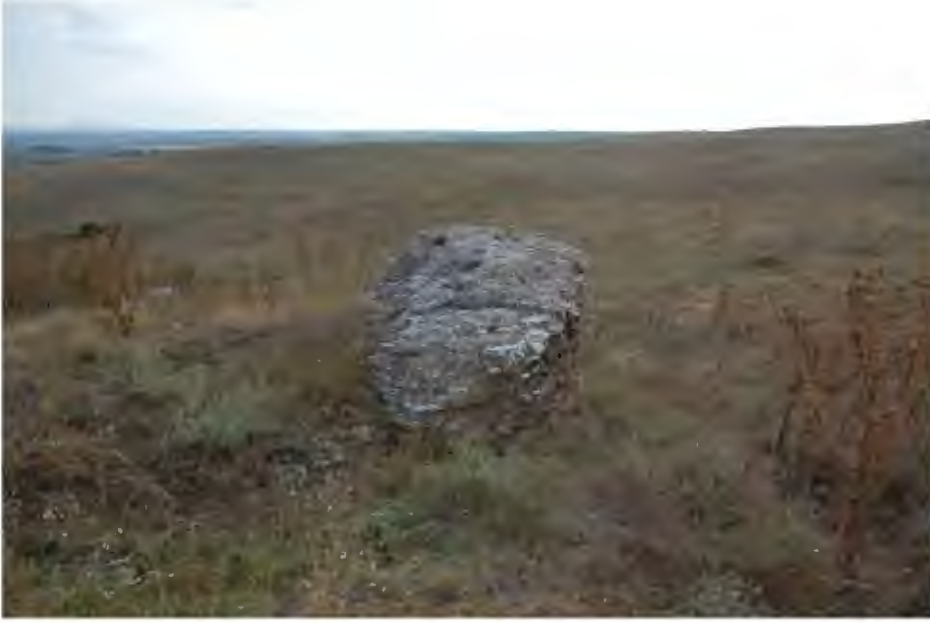
Res. 168. Güneydoğu burcun üstten görünümü (İ.H. Kurtuluş, 2018).

Kalenin güneybatı kısmında yer alan ve güney suruna ait bir parça olan büyük kalıntının 36 metre doğusunda, dairesel formda güneydoğu burcu bulunmaktadır. Güneybatı burcundan biraz daha büyüktür. Burcun iç çapı 5,50 m. dir. Duvar kalınlığı ise

2,30 m. dir. Dıştan duvar çevre uzunluğu 9,20 m. dir. Burcun kale içinde kalan bölümü yıkılmış, bir kısmı toprak altında kalmıştır (Çiz. 32; Fot. 168). Burcun güney cephesinin bir kısmı ayakta ve izlenebilmektedir. Bu burç da, moloz taş duvar örgüsüyle yapılmış, güçlü beyaz harç kullanılmıştır. Ayrıca dış cephesi, güneybatı burcu ve güney sur kalıntısında olduğu gibi tuğla örgüsüyle yapılmıştır (Fot. 169).

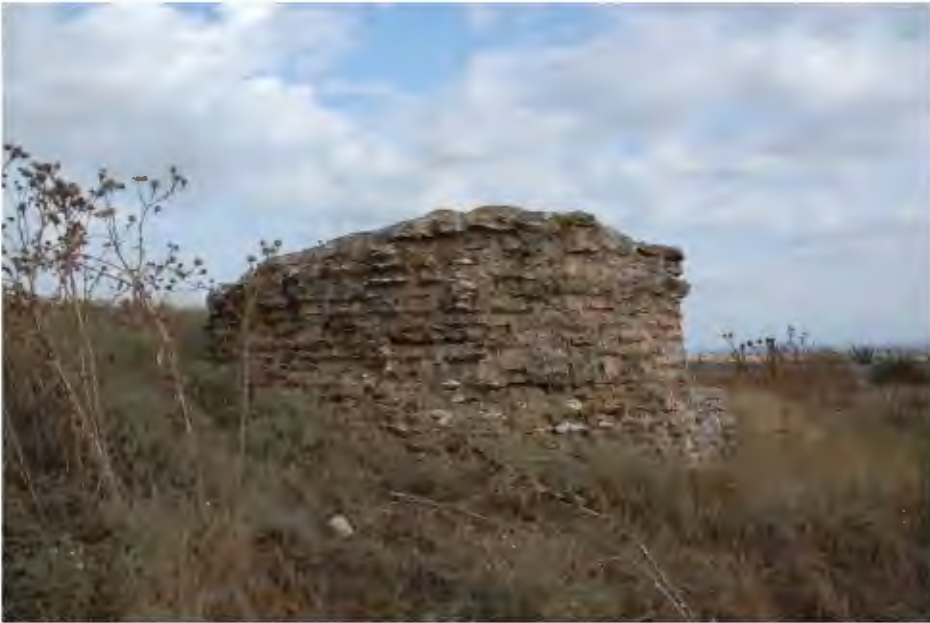
Res. 169. Güneydoğu burcun güney (dış) cephesi (İ.H. Kurtuluş, 2018).

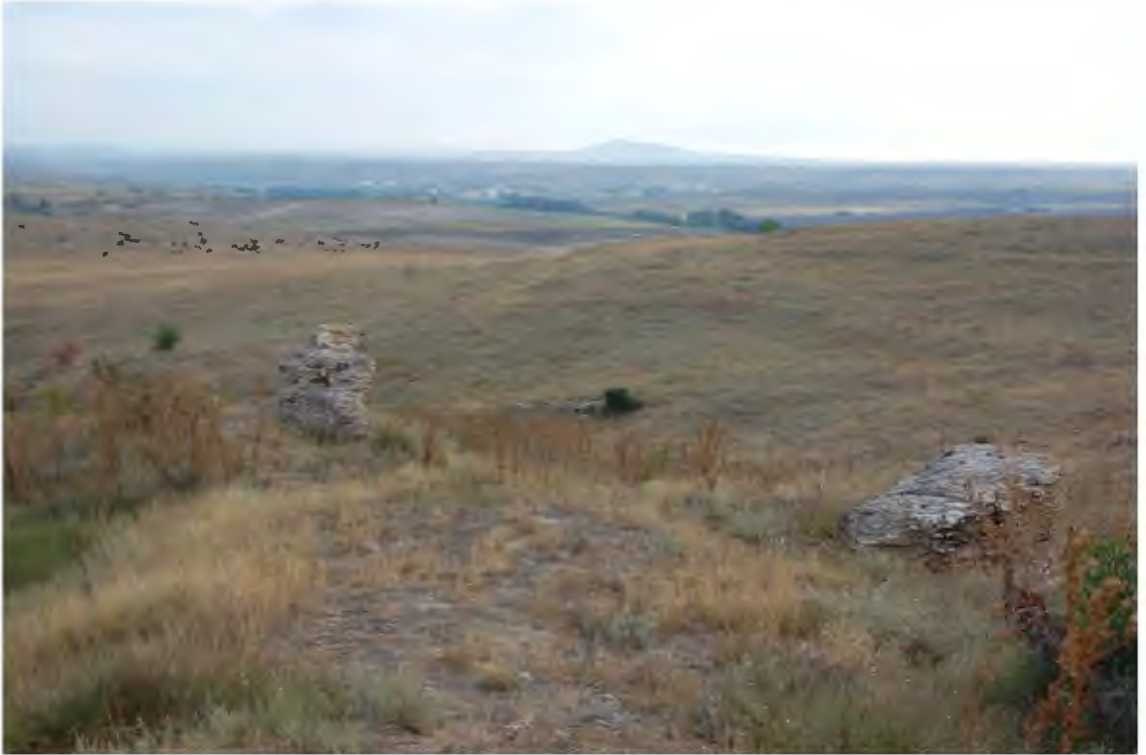
Res. 170. Kalenin güney suru üzerinden, (sağda) güneydoğu burcu ve (solda) doğu sur kalıntısının konumu (İ.H. Kurtuluş, 2018).

Güneydoğu burcundan doğuya doğru çapraz bir aksta, doğu suruna ait bir duvar parçası bulunmaktadır. Buradaki durumdan, kalenin güneydoğu köşesinin dik bir açıyla doğu duvarına direkt geçiş yapmadığı, yaklaşık 30 m. lik, güneydoğu burcu dâhil olmak üzere, çapraz bir duvarla doğu suruna bağlandığı anlaşılmaktadır. Kalan doğu surunun ayakta olan parçası, güneydoğu burcu yönünde uzanan kısımdır (Çiz. 32). Güneydoğu burcu ile doğu sur kalıntısının arasındaki mesafe 15, 50 m. dir. Bu iki kalıntı arasındaki duvar yıkılmıştır ve toprak üstünde iz kalmamıştır. Bağlantıyı verecek duvar kalıntıları ise, muhtemelen temel seviyesinde toprak altında mevcuttur. (Çiz. 32; Fot. 170,171).

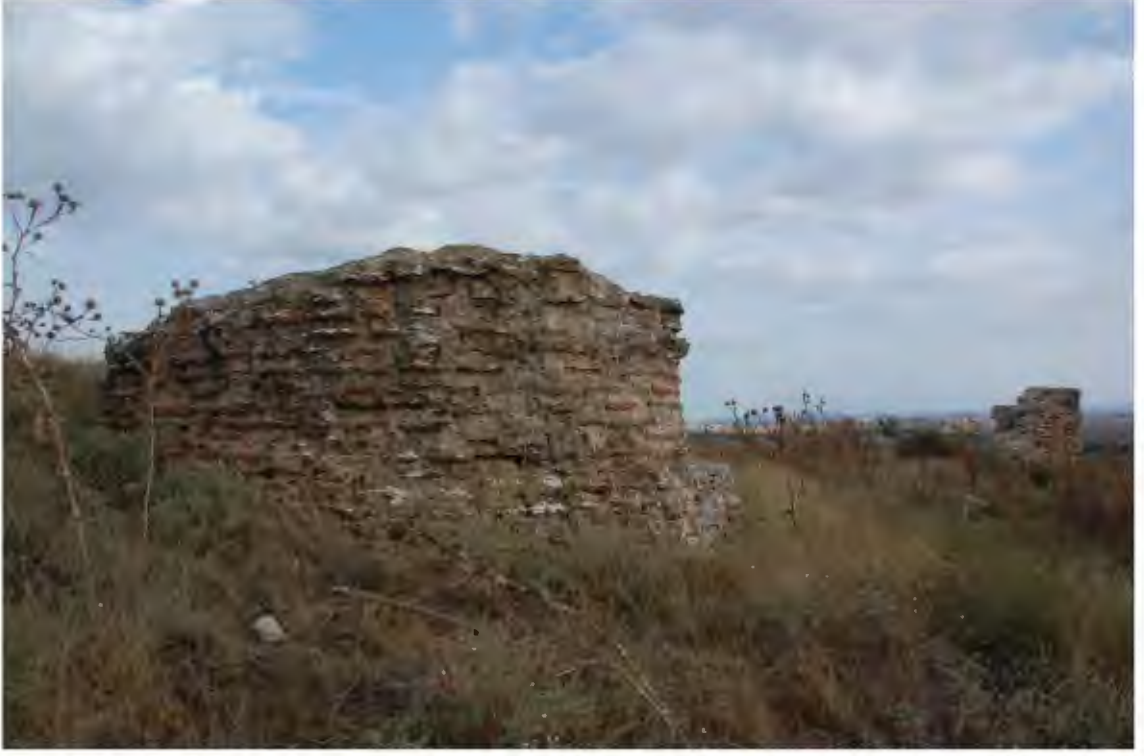
Res. 171. Ön planda kalenin güneydoğu burcu, arkada doğu ve güney surunun köşesinde bulunan duvar kalıntısı (İ.H. Kurtuluş, 2018).

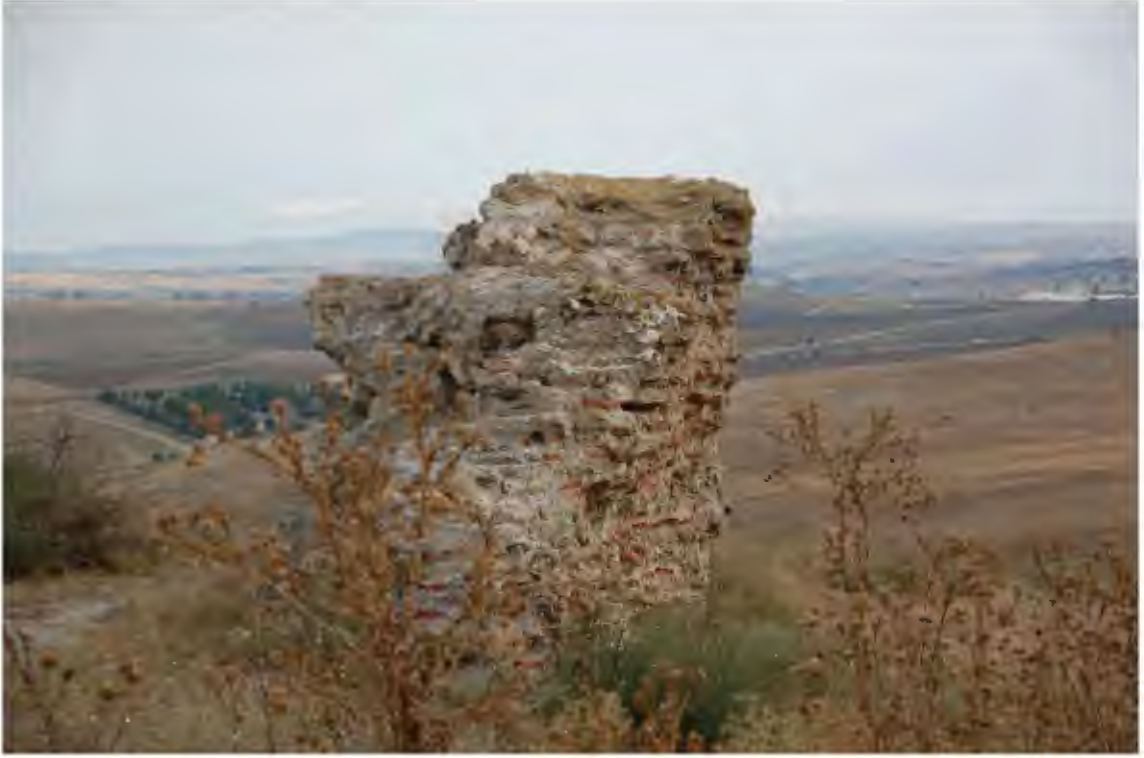
Res. 172. Sinank y Kalesinin g neydoęu k şesindeki sur kalıntısının genel g r n m  ( .H. Kurtuluş, 2018).

Doğu ve güney surunun köşesinde bulunan kalıntı, bu bölgede, doğu yönde, dış tarafta eğimli bir hal alan araziye hâkim bir konumdadır (Fot. 172). Doğu sur kalıntısının boyu 5,30 m. dir. Çeşitli kısımlarındaki yıkılmalardan dolayı duvar kalınlığı farklılık göstermektedir ve en az yıpranmış kısımda 2 m. dir. Bu sur kalıntısının da iç kısmı moloz taş duvar örgüsüyle yapılmış ve diğerlerinde olduğu gibi güney dış cephesi sadece tuğla örgüsüyle oluşturulmuştur (Fot. 173, 174, 175). Şu ana kadar incelenen kalıntılarla aynı özelliklere sahip beyaz harç, duvarda bağlayıcı malzeme olarak kullanılmıştır. Kalıntının, güney surundan gelen aksta gelişim göstermesine rağmen, bitim noktasından itibaren doğuya devam ettiğini gösteren temel seviyesinde, birkaç m. lik kalıntılar, doğu surunun bir parçası olduğunu göstermektedir. Ancak nasıl bir köşe yaptığının anlaşılmasını sağlayacak izler henüz toprak altındadır (Fot. 176). Böylece, güneybatı burcunun batı dış noktasından itibaren, doğu sur kalıntısına kadar güney cephenin toplam uzunluğu 92 m. dir (Çiz. 32).

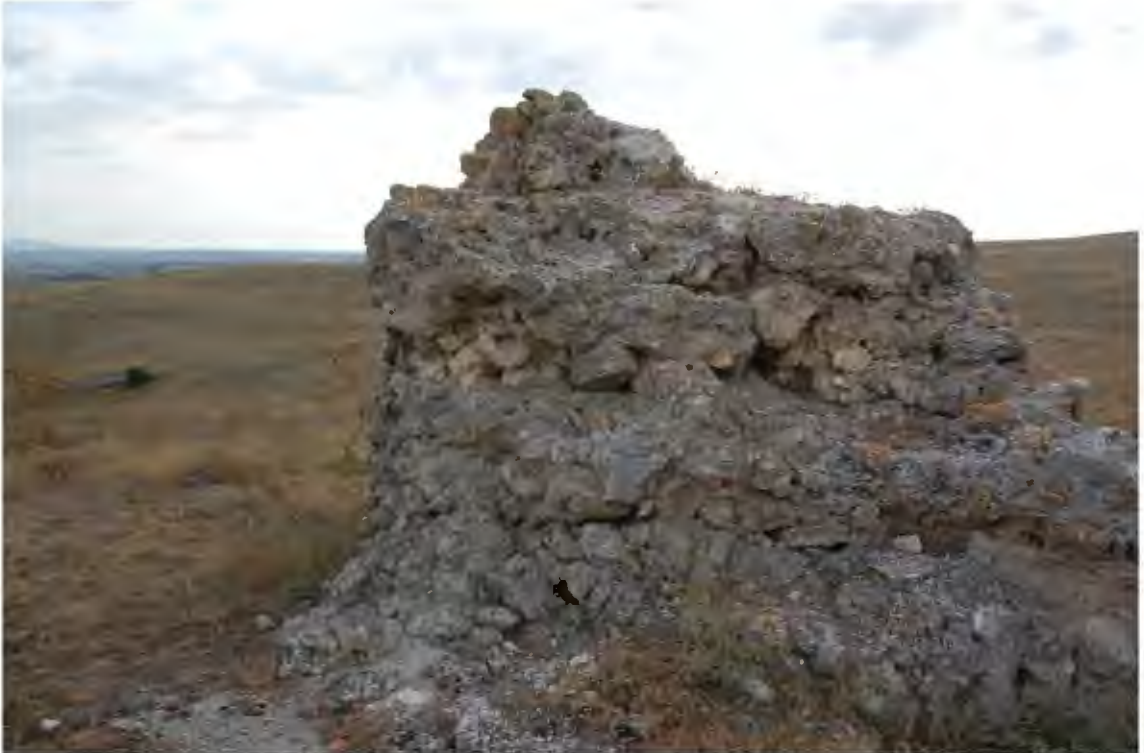
Res. 173. G neydoęu k şedeki sur kalıntısının moloz taş duvar  rg s  ve beyaz har  kullanımı ( .H. Kurtuluş, 2018).

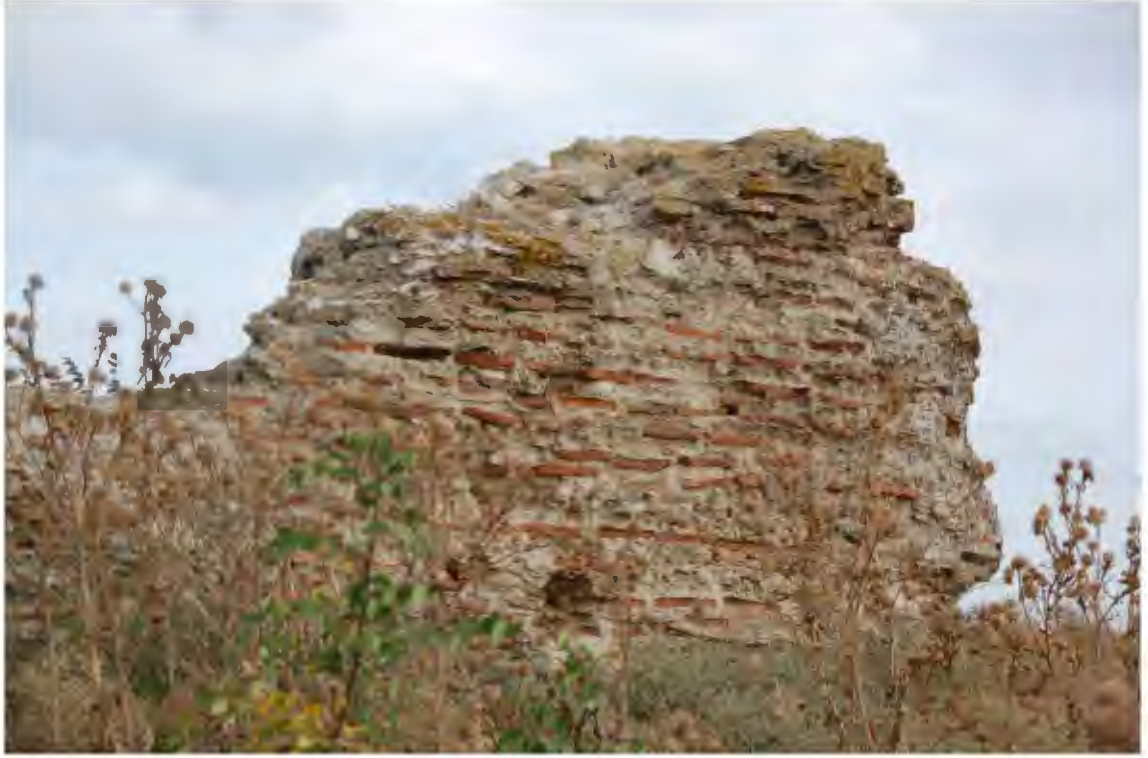
Res. 174. Güneydoğu köşedeki sur kalıntısının tuğla örgülü dış cephesi (İ.H. Kurtuluş, 2018).

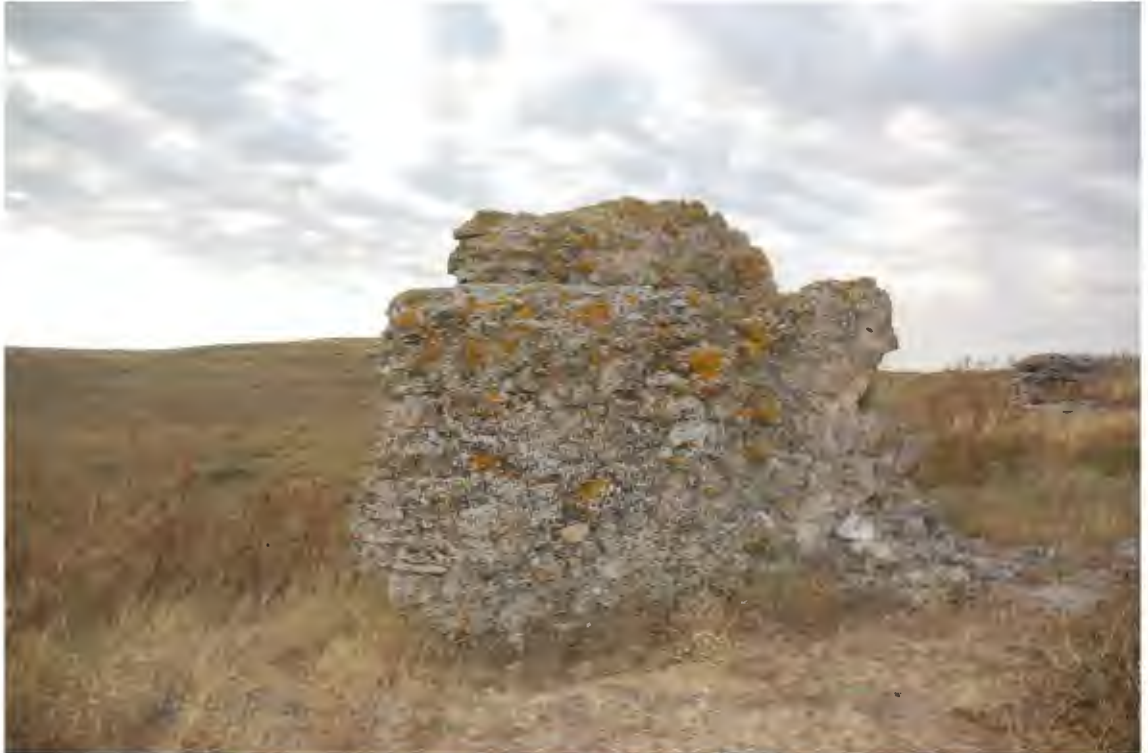
Res. 175. Güneydoğu köşedeki sur kalıntısının moloz taş duvar örgülü iç cephesi (İ.H. Kurtuluş, 2018).

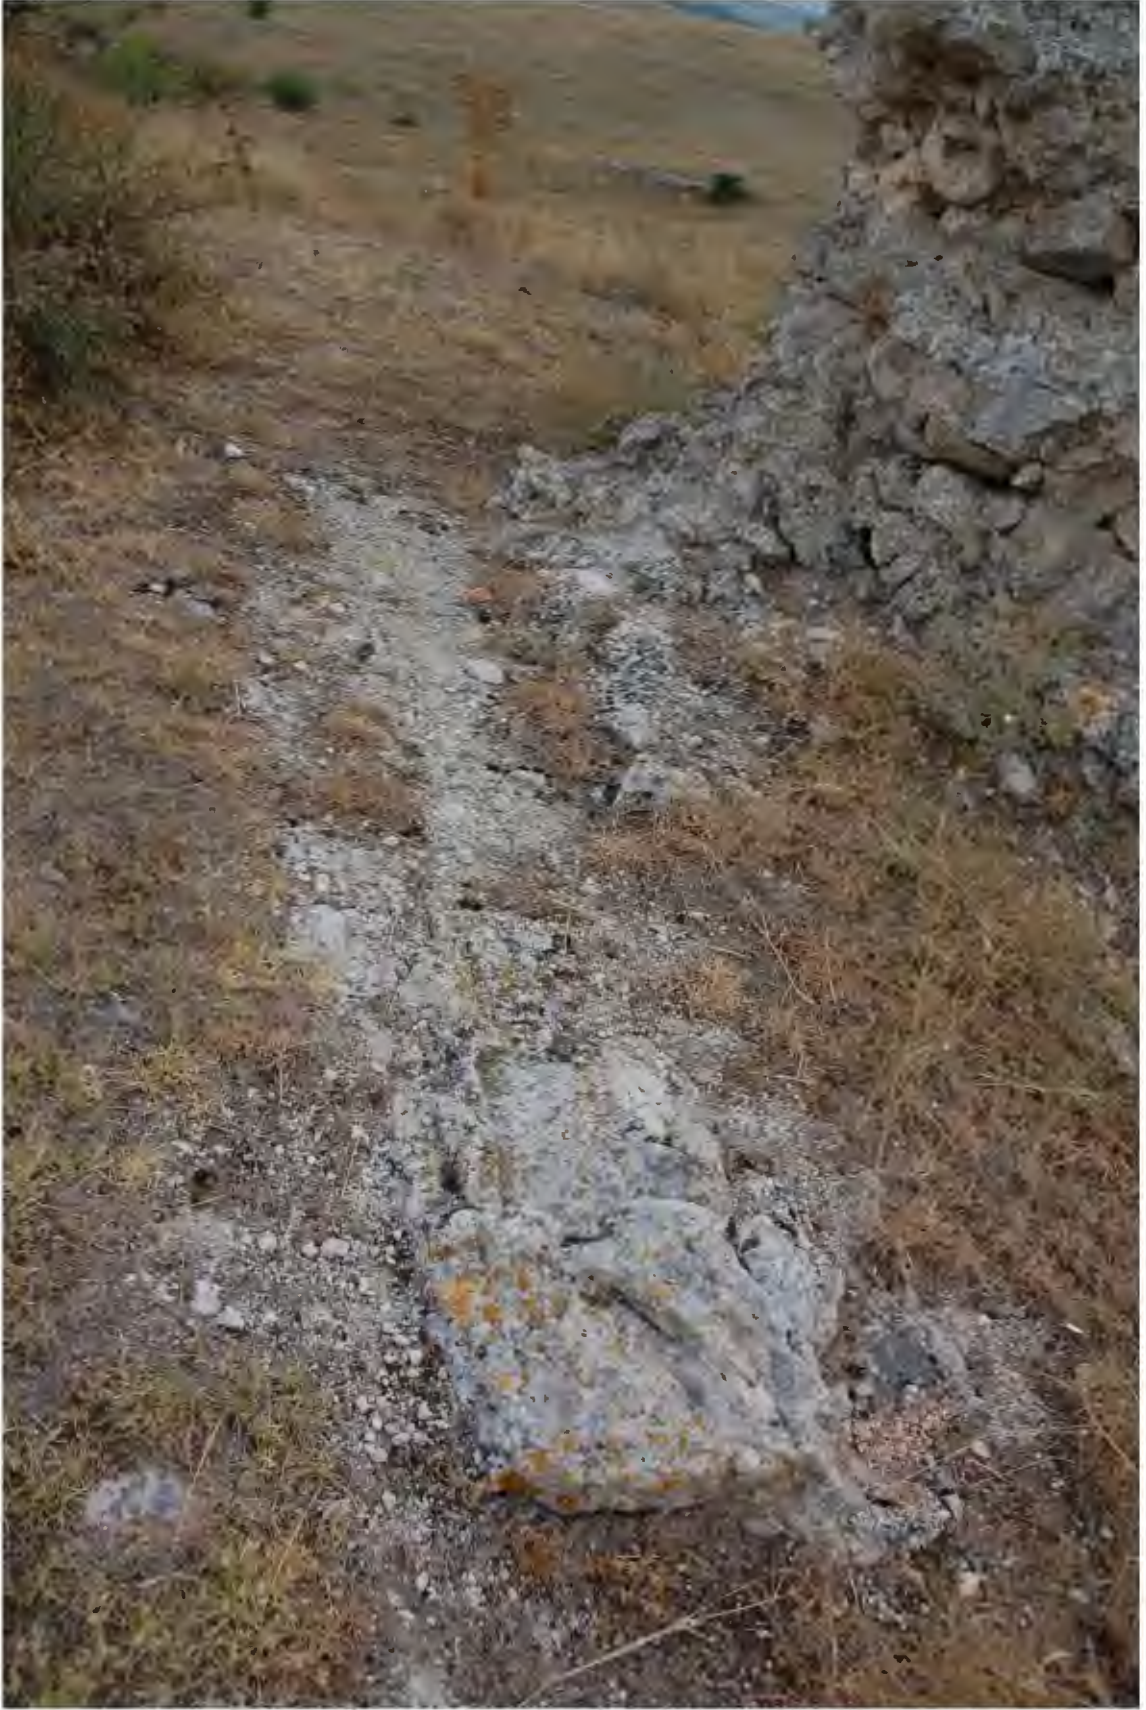
Res. 176. Güneydoğu köşede bulunan sur kalıntısının doğuya yönelik devam ettiğini gösteren izler (İ.H. Kurtuluş, 2018).

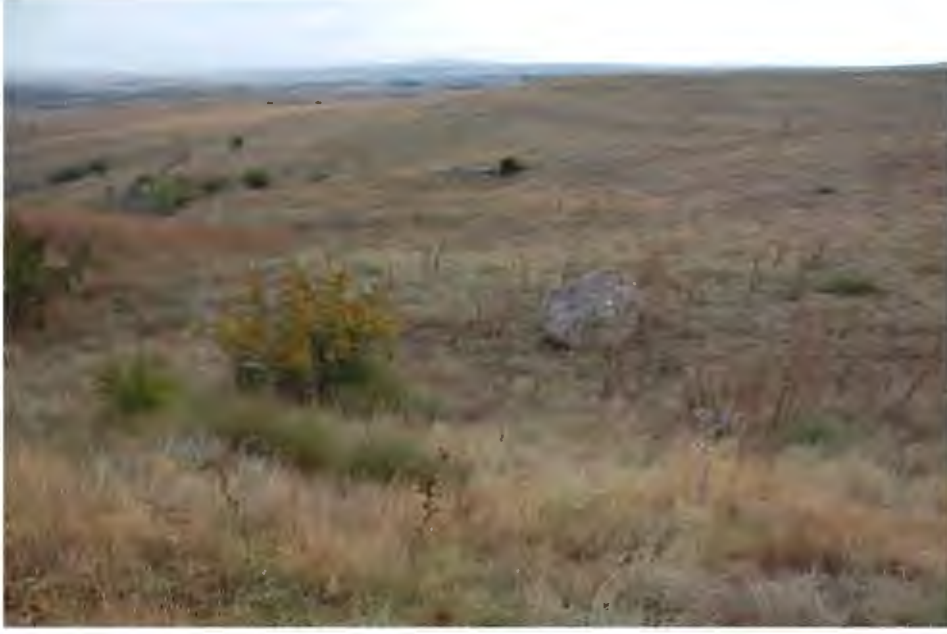
Res. 177. Araziye yuvarlanmış, doğu suruna ait parça (İ.H. Kurtuluş, 2018).

Doğu suruna ait görsel tek ipucu, güneydoğu köşede bulunan sur kalıntısının kuzeye doğru birkaç m. ilerde ve doğudaki araziye yuvarlanmış sur parçasıdır (Fot. 177). Bu parçadan anlaşıldığına göre, doğu suru da moloz taş duvar örgüsüyle ve tuğla işçiliğiyle güney suru ile aynı özelliklere sahiptir (Fot. 178).

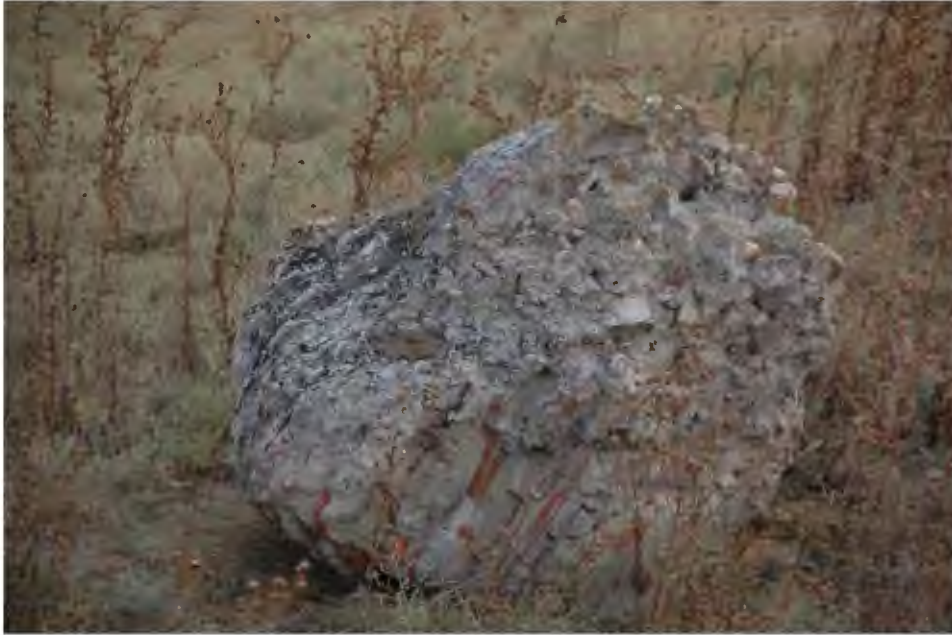
Res. 178. Arazideki doğu suruna ait parçanın yakın görünümü (İ.H. Kurtuluş, 2018).

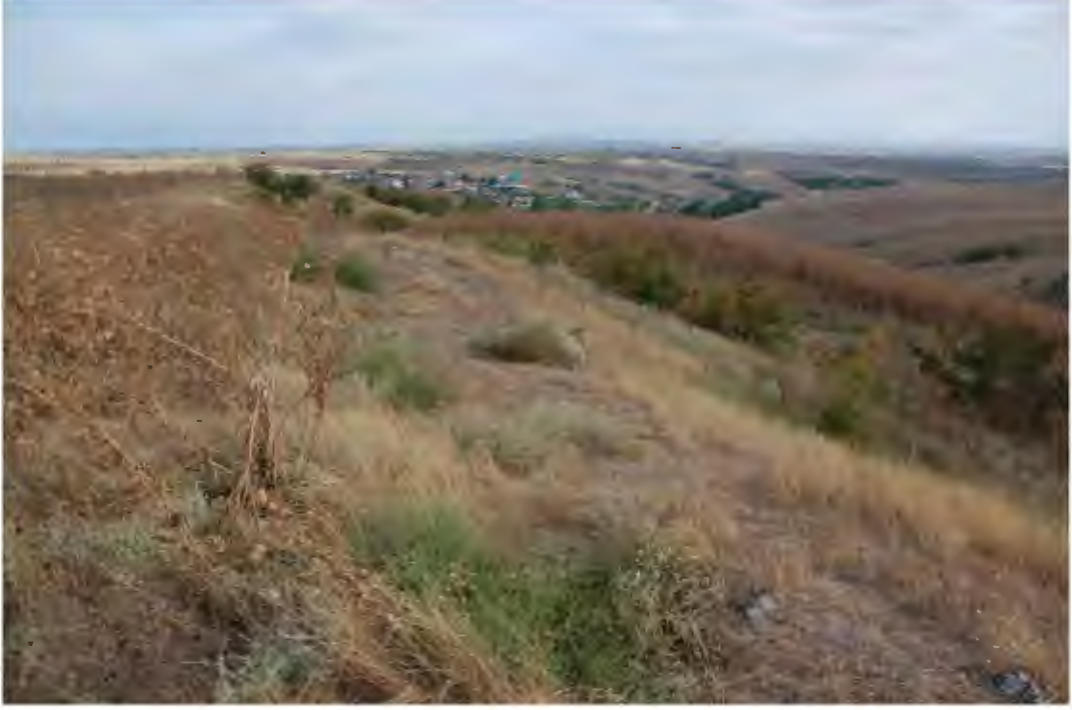
Res. 179. Dođu surunun g3ney cepheye yakın kısımdaki izleri (İ.H. Kurtuluř, 2018).

Kalenin dođu sur hattı, toprak altında kalmıř olan sur kalıntılarının, yzzeyde bir kabarıklık halinde belirgin olarak g3r3nmesiyle takip edilebilmektedir. Ancak toprak 3st3nde kalmıř bir sur kalıntısı g3n3m3ze ulařmamıřtır. (Fot. 179,180).

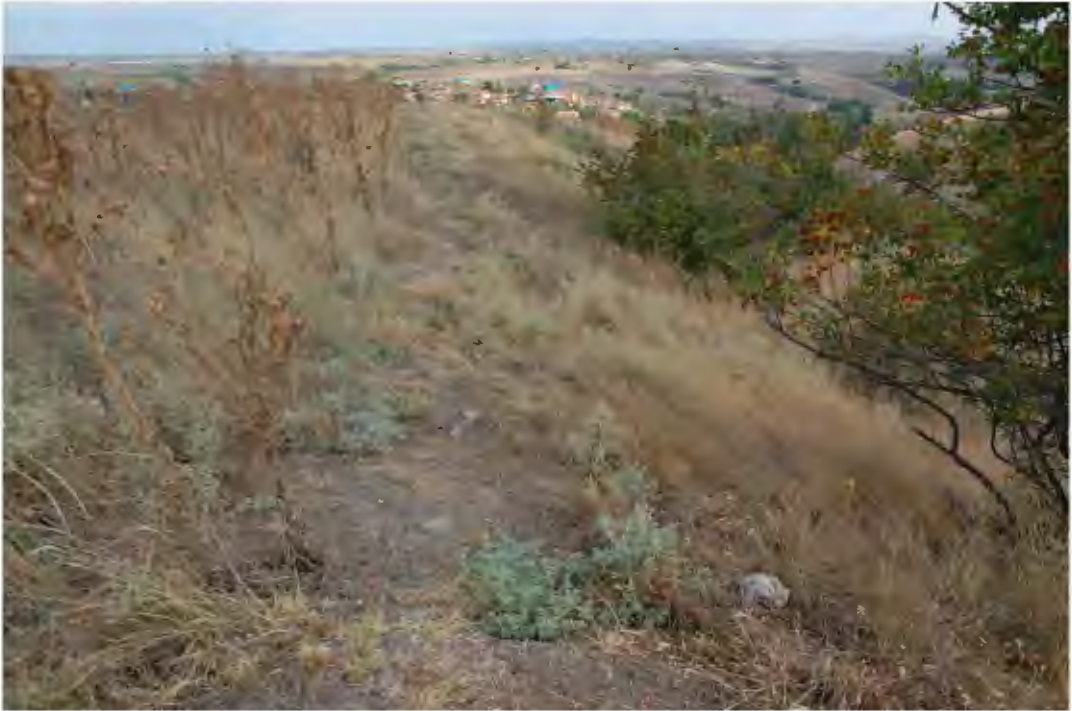
Res. 180. Dođu suru izlerinin kalenin orta kısımlardaki durumu (İ.H. Kurtuluř, 2018).

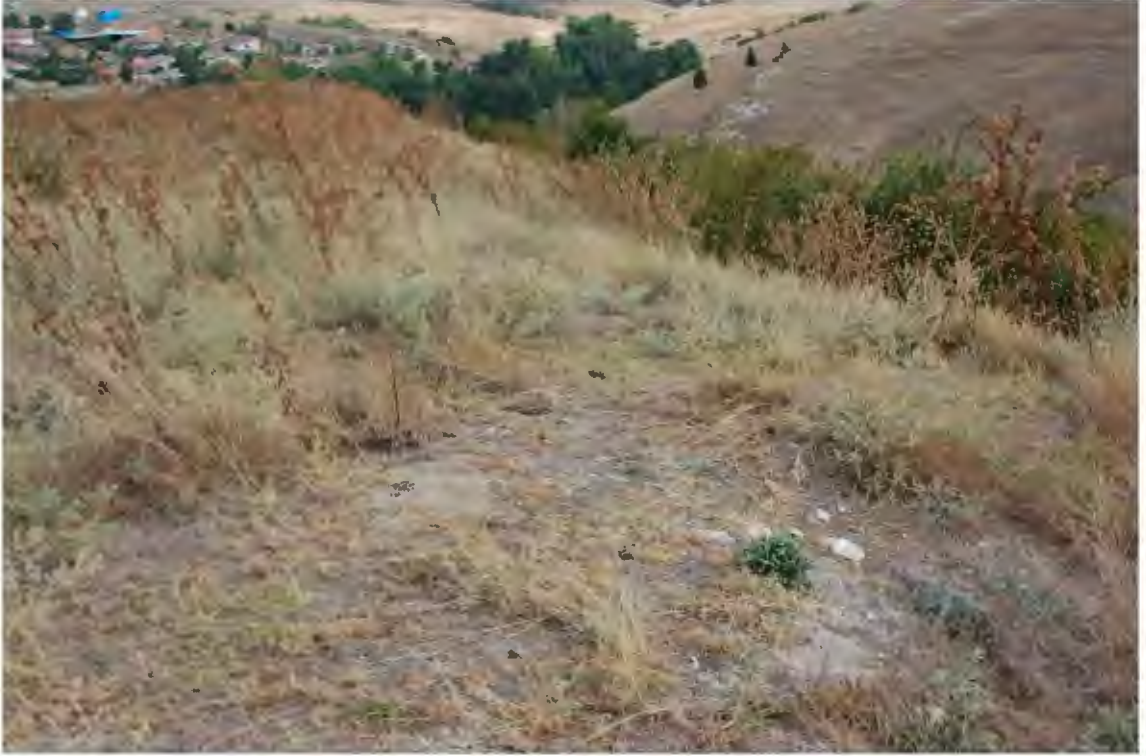
Res. 181. Doğu surunda dörtgen burç olma ihtimali bulunan yerlerden bir tanesi (İ.H. Kurtuluş, 2018).

Ayrıca kalenin doğu sınırını belirleyen, bu noktadan sonra aşağıya doğru dik bir eğimle devam eden arazi yapısıdır. Duvarın toprak altında devam ettiğini gösteren bu kabarık hat boyunca bazı kısımlarda, doğu surunda dikdörtgen burçlar olabileceğini hissettiren bazı kısımlar bulunmaktadır (Fot.181). Bu burçların sınırlarının kesin olarak belirlenmesi, devam etmekte olan kazılar sırasında yapılacak sondaj çalışmalarıyla netlik kazanabilecektir.

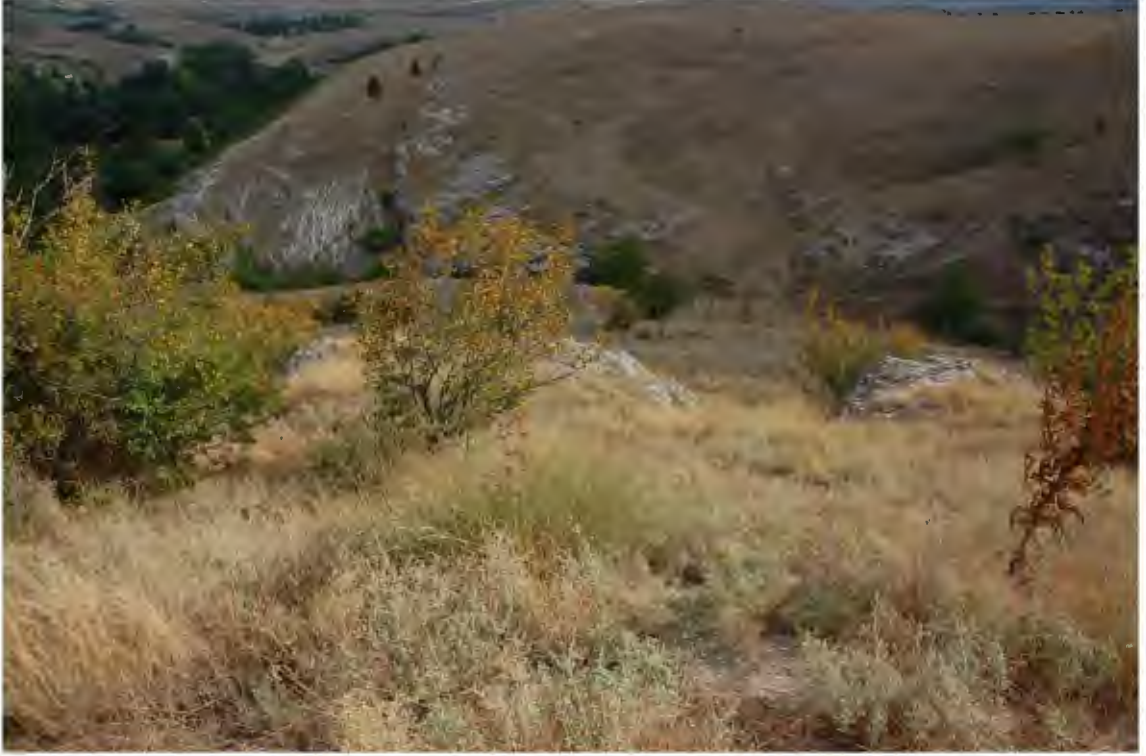
Res. 182. Kalenin dođu ve kuzey surlarının birleřtiđi alan (İ.H. Kurtuluř, 2018).

Doğu suru kuzey-güney aksında uzanmakta, düz bir hat halinde gitmeyip iki noktada hafif kırılmalar yapmaktadır. Güneydoğu köşeden itibaren ilk hat 87 m. uzunlukla devam ettikten sonra hafif doğuya doğru dönüp 56 m. de bu yönde uzanmaktadır. Bu noktadan sonra yine hafif olarak doğuya dönüp 100 m. sonra kuzey duvarının köşesiyle buluşmaktadır (Çiz. 32; Fot. 182). Doğu surunun toplam uzunluğu 243 m. dir.

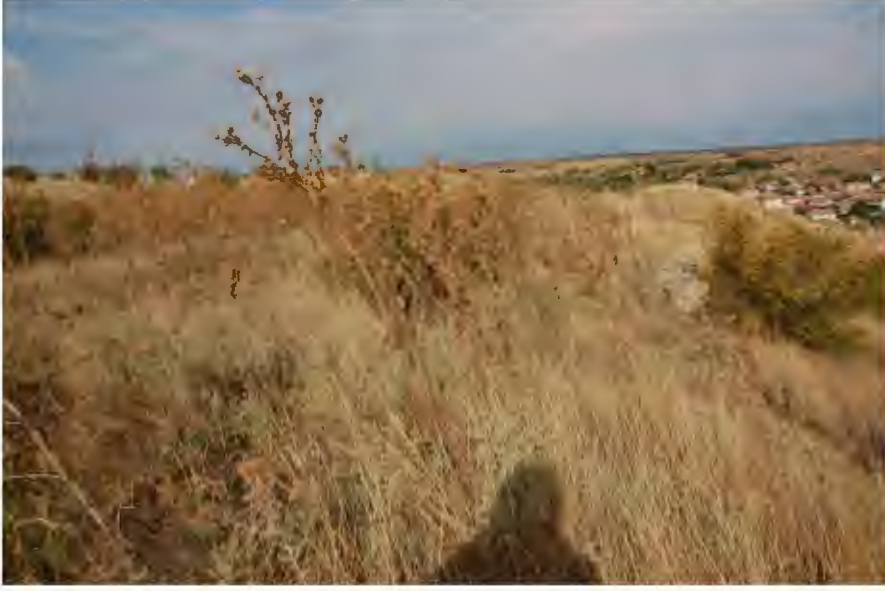
Res. 184. Kuzeydoğu köşeden 20 m. uzaktaki sur kalıntısı (İ.H. Kurtuluş, 2018).

Kalenin ilk kuzey sur kalıntısı, kuzeydoğu köşesine 20 m. uzaklıktadır. Sur kalıntısı 7 m. uzunluk ve 1 m. kalınlığa sahiptir (Fot. 184). Duvar yapısı incelendiğinde, moloz taş duvar örgüsüne sahip olduğu, güçlü beyaz bir harç kullanıldığı anlaşılmaktadır. Tuğla kullanımı iz görülmemektedir. Bunun nedeni kalan parçanın çok küçük boyutlarda olmasıdır. Duvarın tamamını tanımlamak için çok yetersizdir. Moloz taş ve harç içeriği güney surunun özellikleriyle benzerdir (Fot. 185, 186). Kalıntının doğu ve batı taraflarında devam eden surlar, açıkta bir duvar görülmemekle birlikte, devam ettiği yön bir kabartı şeklinde izlenebilmektedir (Fot. 187). Bu sur kalıntısından 20 m. sonra tepe yapan bir alan ve hemen iç kısmında kuzey-güney aksında bir duvar kalıntısı bulunmaktadır. Bu tepe yapan alan bir kule veya burca ait olmalıdır (Çiz.32; Fot. 188,

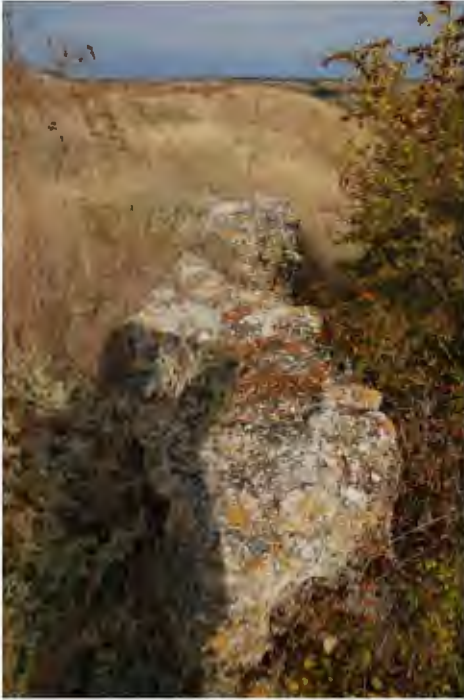
Res. 185. Kuzeydoğu köşeye yakın olan kuzey suru parçası (İ.H. Kurtuluş, 2018).

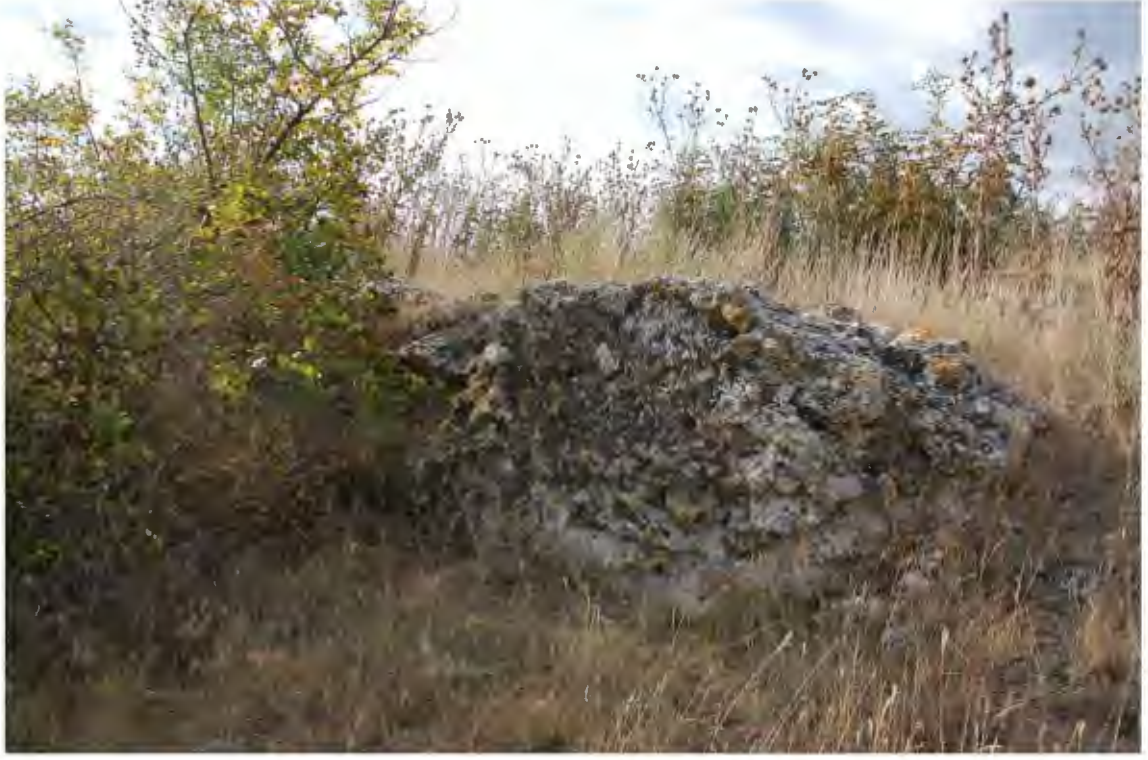
Res. 186. Kuzeydoğu köşeye yakın olan kuzey sur parçasının cephesi (İ.H. Kurtuluş, 2018).

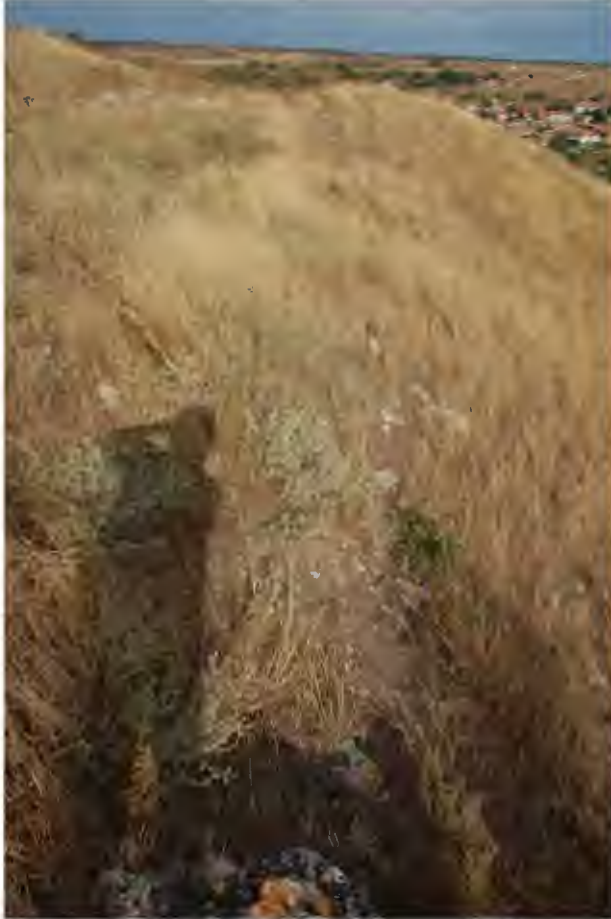
Res. 187. Kalıntının batı yönünde devam eden toprak altı iz (İ.H. Kurtuluş, 2018).
