**T.C.**  
**İSTANBUL ÜNİVERSİTESİ**  
**SOSYAL BİLİMLER ENSTİTÜSÜ**  
**SANAT TARİHİ ANABİLİM DALI**

**DOKTORA TEZİ**

**EDİRNE İL SINIRLARI İÇİNDEKİ KALELERİN TESPİT**  
**VE DEĞERLENDİRİLMESİ**

**İSMAİL HAKKI KURTULUŞ**

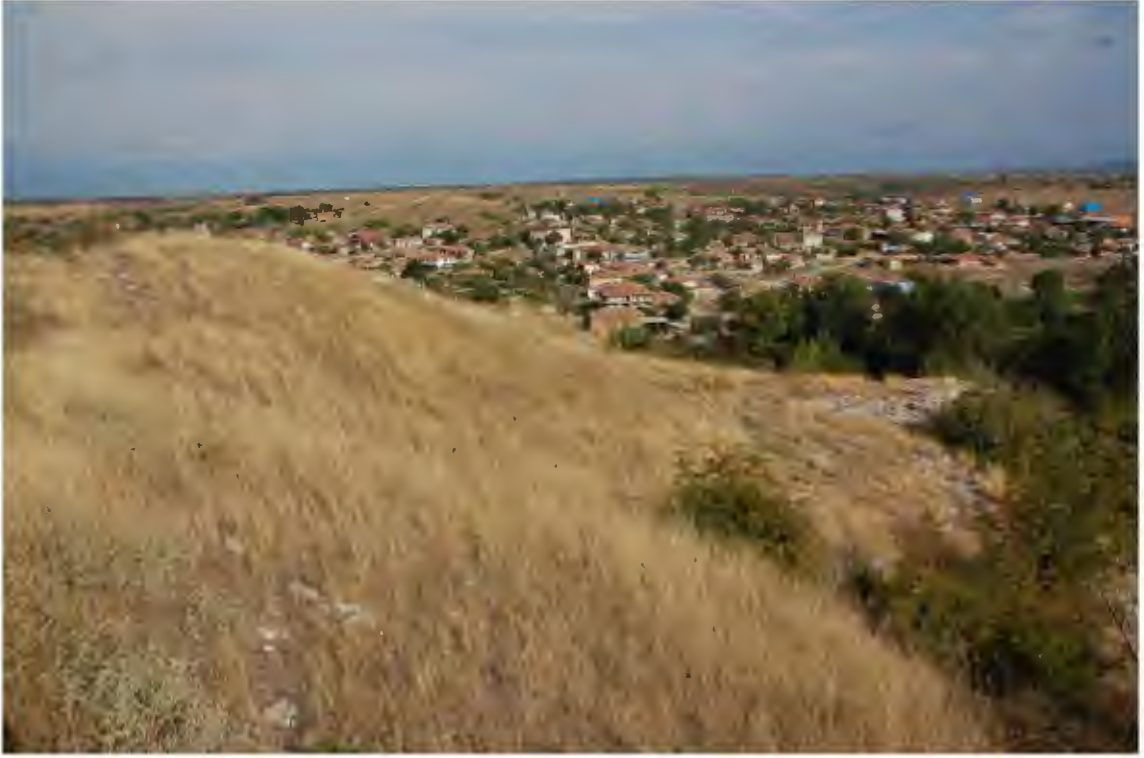
Res. 188. Altında muhtemelen kule veya bur bulunan tepe alan (İ.H. Kurtuluş, 2018).

Kalenin ilk kuzey sur kalıntısı, kuzeydoğu köşesine 20 m. uzaklıktadır. Sur kalıntısı 7 m. uzunluk ve 1 m. kalınlığa sahiptir (Fot. 184). Duvar yapısı incelendiğinde, moloz taş duvar örgüsüne sahip olduğu, güçlü beyaz bir harç kullanıldığı anlaşılmaktadır. Tuğla kullanımı iz görülmemektedir. Bunun nedeni kalan parçanın çok küçük boyutlarda olmasıdır. Duvarın tamamını tanımlamak için çok yetersizdir. Moloz taş ve harç içeriği güney surunun özellikleriyle benzerdir (Fot. 185, 186). Kalıntının doğu ve batı taraflarında devam eden surlar, açıkta bir duvar görülmemekle birlikte, devam ettiği yön bir kabartı şeklinde izlenebilmektedir (Fot. 187). Bu sur kalıntısından 20 m. sonra tepe yapan bir alan ve hemen iç kısmında kuzey-güney aksında bir duvar kalıntısı bulunmaktadır. Bu tepe yapan alan bir kule veya burca ait olmalıdır (Çiz.32; Fot. 188,

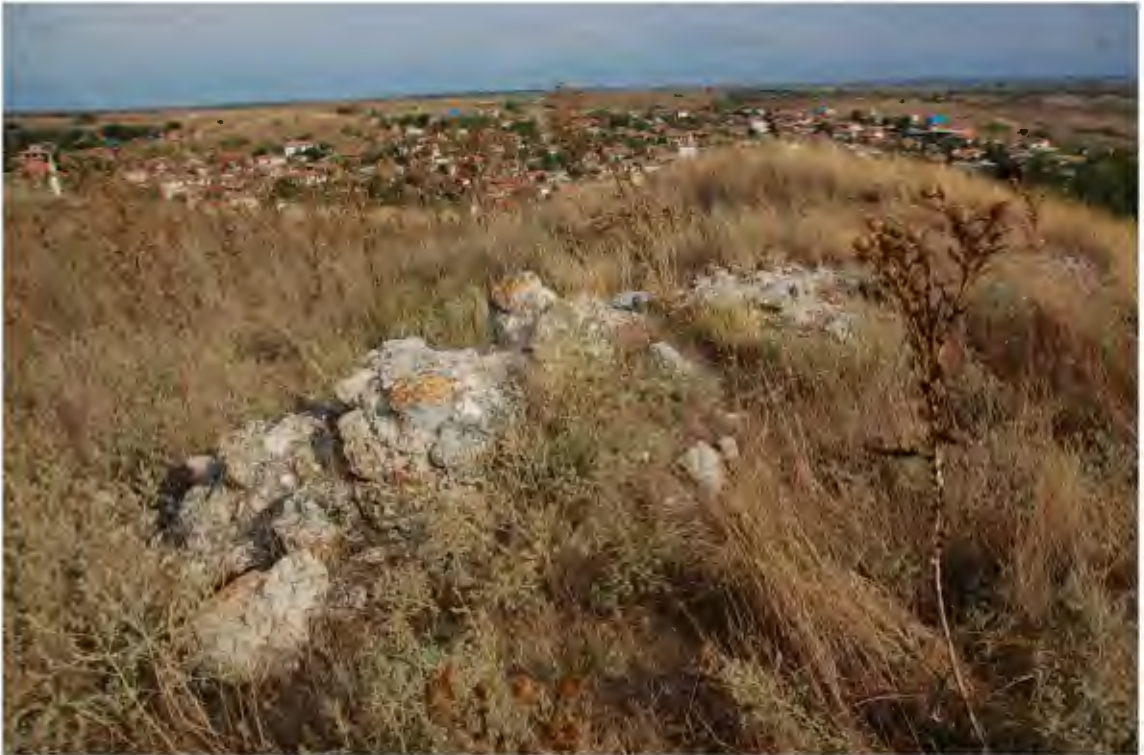
Res. 189. Kuzey-güney aksında uzanan batı duvar kalıntısı (İ.H. Kurtuluş, 2018).

189). Kalan duvar parçası 5 m. uzunluğunda, 1,5 m. kalınlığındadır ve sağlam beyaz harçlı, moloz taş duvar örgüsüyle yapılmıştır. Burası ayrıca, kuzey surunun kırılma yaptığı noktadır (Çiz.32). Kuzeydoğu köşeden bu kırılma noktasına kadar olan mesafe 47 m. dir. Kalenin bulunduğu alanın kuzey cephesinin girintili-çıkıntılı doğal yapısı sebebiyle kuzey duvarı, iç kısımdaki müsait bir alanda inşa edilmiştir (Fot. 190).

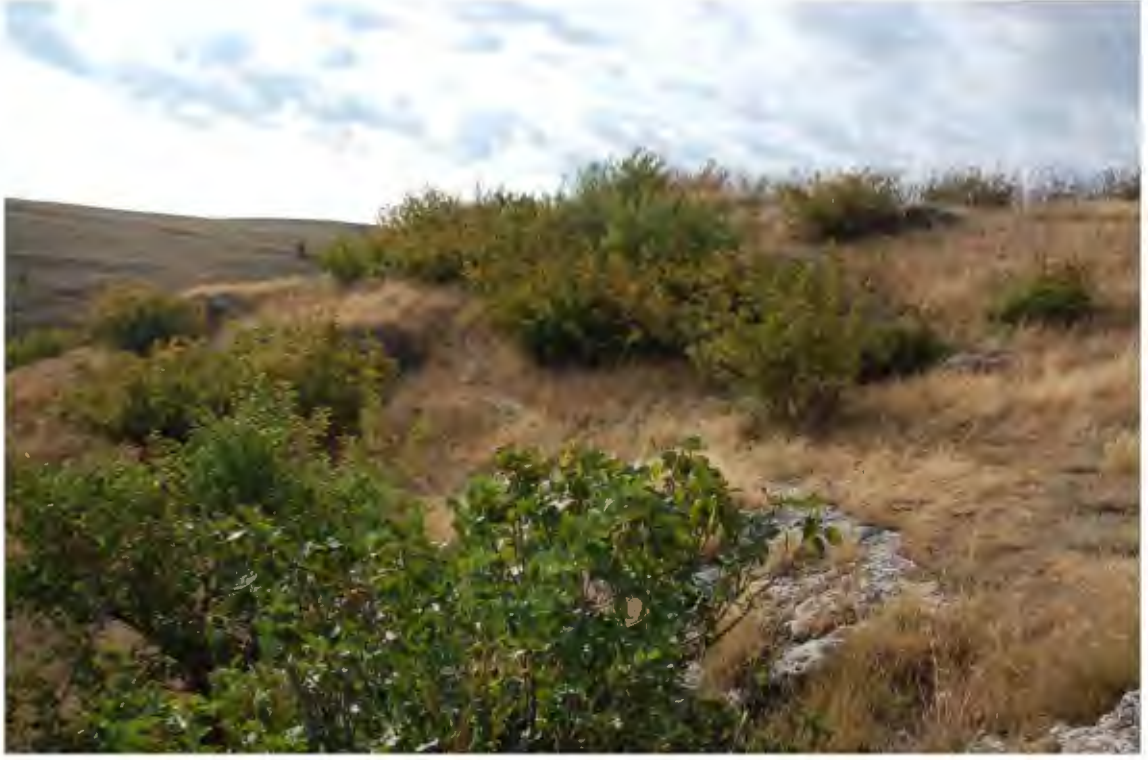
Res. 190. Kuzey surunun kuzeydoğu bölümünün, uçurum kenarından kuzey cephesinin görünümü (İ.H. Kurtuluş, 2018).

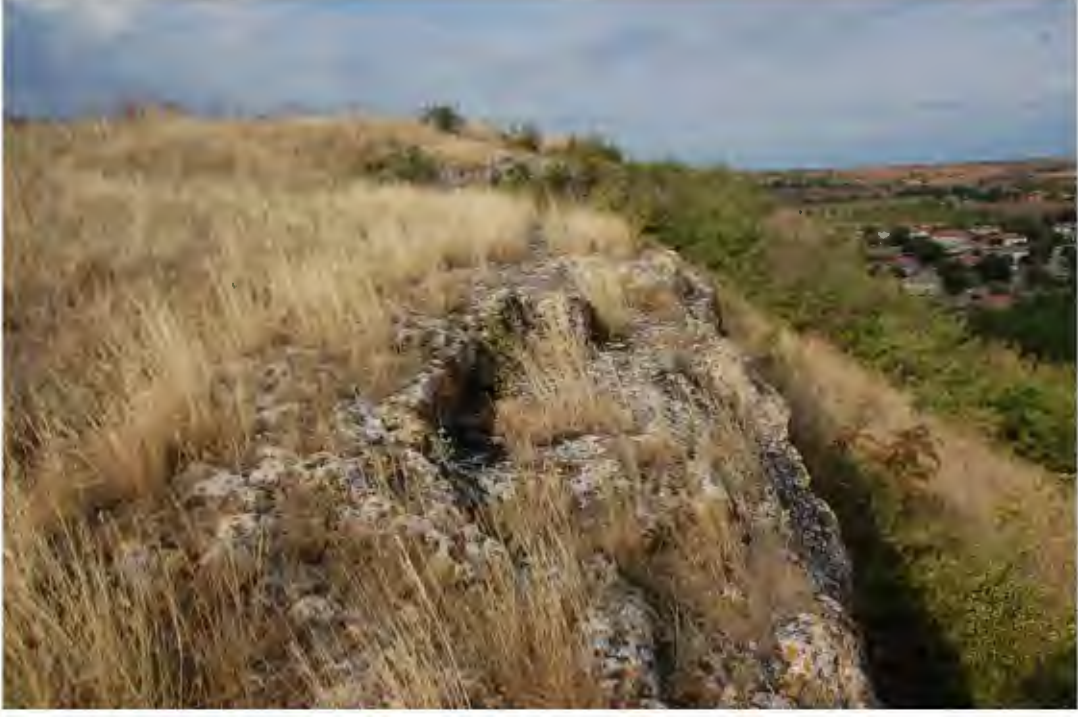
Res. 191. Kuzey sur hattında işlenmiş doğal kayaç bloğu (İ.H. Kurtuluş, 2018).

Kuzey surunun, muhtemelen bir burç veya kulenin bulunduğu bu kırılma noktasından batıya doğru devamında, belki de arazi yapısının durumundan dolayı, uçurum kıyısının yakınında devam etmektedir. Bu bölgede hemen uçurum kenarında bulunan bazı kayaların üzerinde işlem yapıldığı görülmektedir (Fot. 191). Kırılma noktasından 90 m. bir boşluktan sonra, kuzeybatı köşeye yakın bir konumda, kuzey yönde bulunan uçurumunun hemen kenarında sur kalıntısı vardır. Bu sur kalıntısı 17 m. uzunluğundadır ve duvar kalınlığı 1,5 m. dir (Fot. 192, 193). Moloz taş duvar örgüsüyle ve çok sağlam beyaz harç kullanılarak yapılmıştır (Fot. 194). Bulunduğu bölgedeki doğal kaya oluşumuna kaynaştırılmıştır (Fot. 195). Duvarın batıya doğru 15 m. daha devam ettiğini gösteren zayıf izler bulunmaktadır (Fot. 196). Bu noktadan sonra surun güneye döndüğü, toprağın altında bulunan surların meydana getirdiği kabartı şeklinde uzanan izlerden anlaşılmaktadır (Fot. 197). Ayrıca kuzey surunun arazi sınırı boyunca batıya doğru da devam ediyor olması kuvvetle muhtemeldir (Fot. 198). Kalenin kuzeybatı ucunu

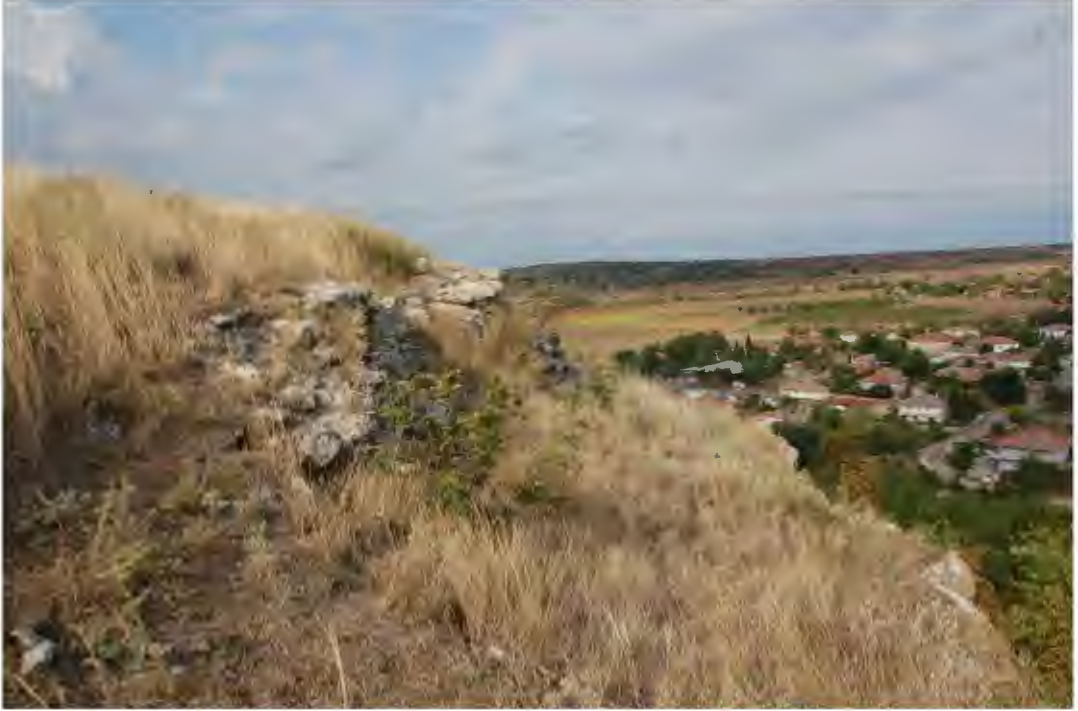
Res. 192. Kuzeybatı köşeye yakın bulunan sur kalıntısı (İ.H. Kurtuluş, 2018).

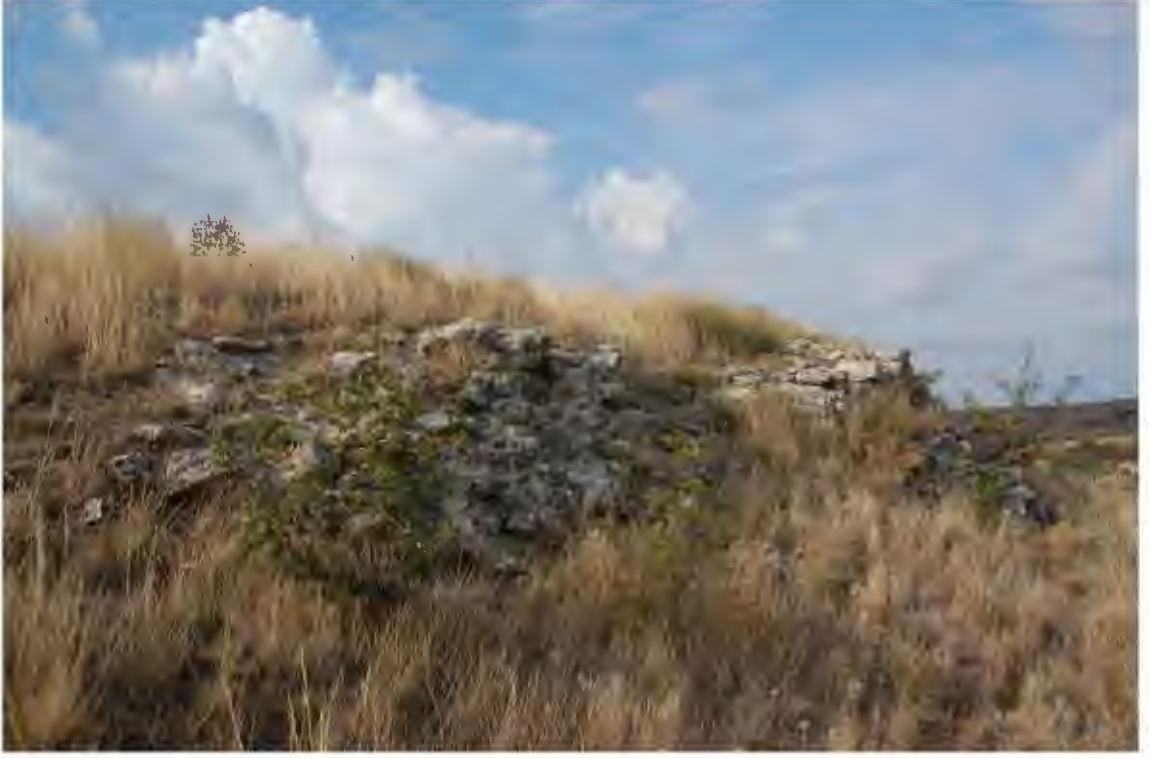
Res. 193. Kuzeybatı köşeye yakın sur kalıntısının genel görünümü (İ.H. Kurtuluş, 2018).

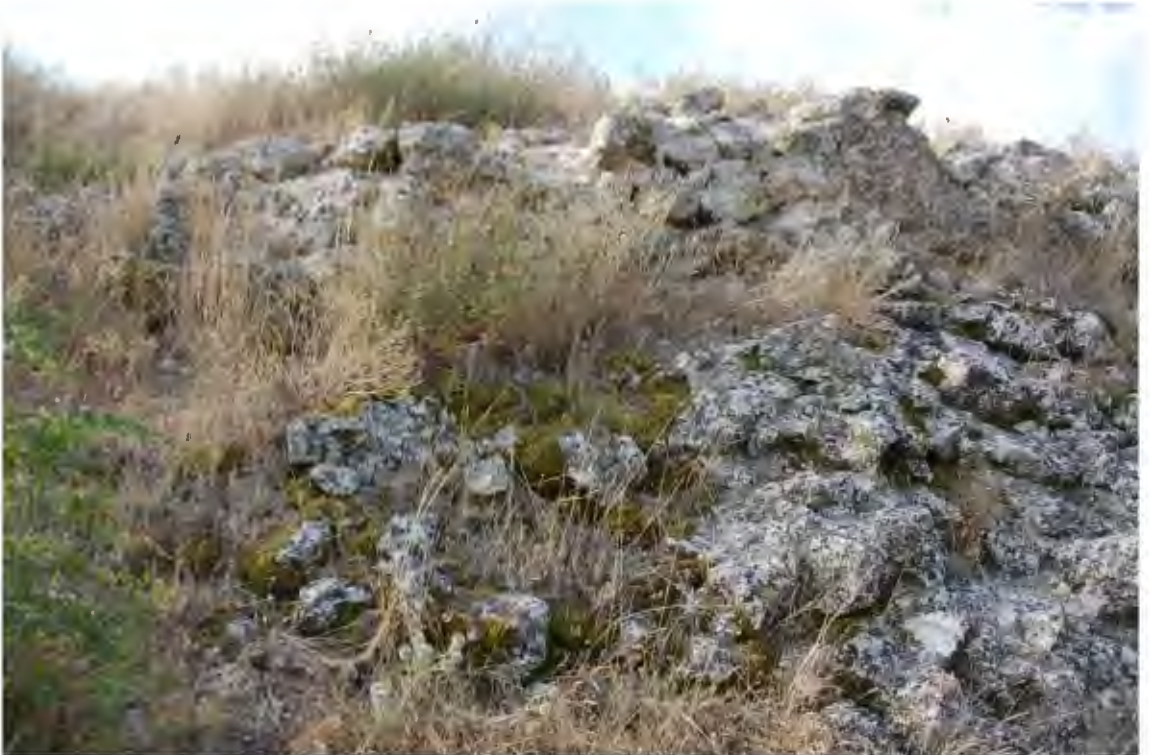
Res. 194. Kuzeybatı köşeye yakın bulunan duvar moloz taş duvar örgüsüne sahiptir ve çok güçlü bir beyaz harç kullanılmıştır (İ.H. Kurtuluş, 2018).

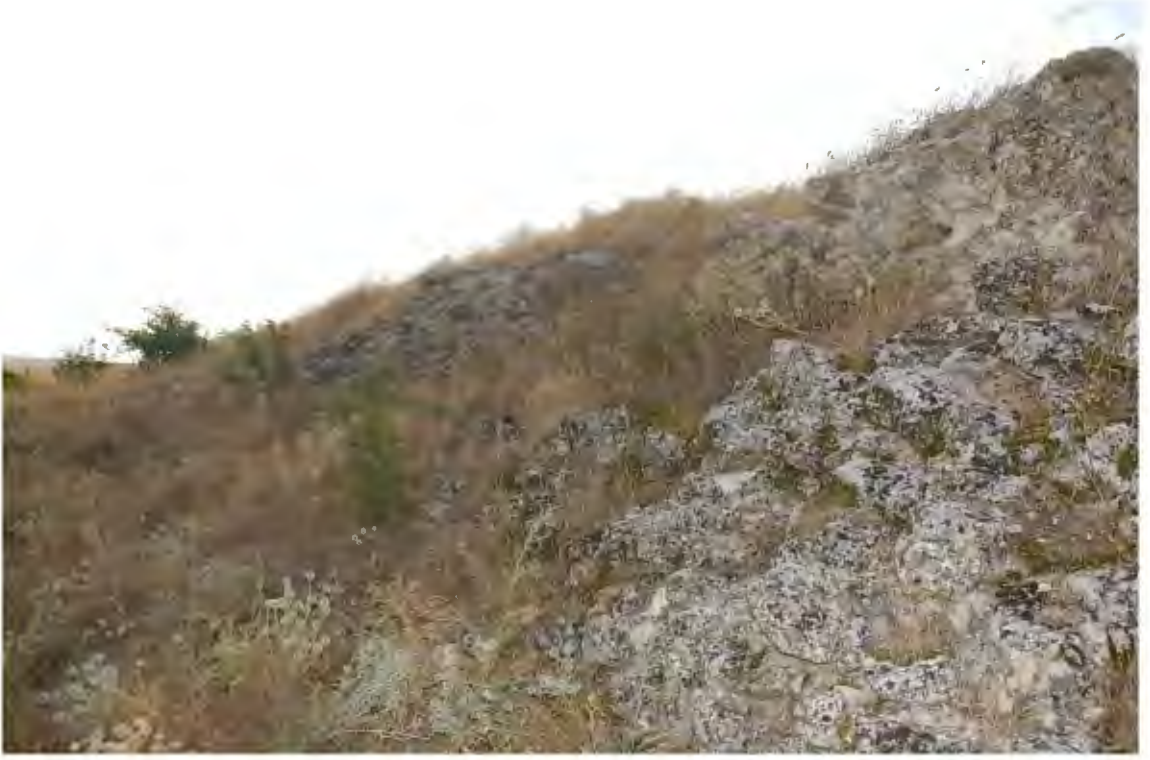
Res. 195. Kuzeybatı köşeye yakın bulunan duvarın, yer yer doğal kayaca kaynaştırıldığı bölüm (İ.H. Kurtuluş, 2018).

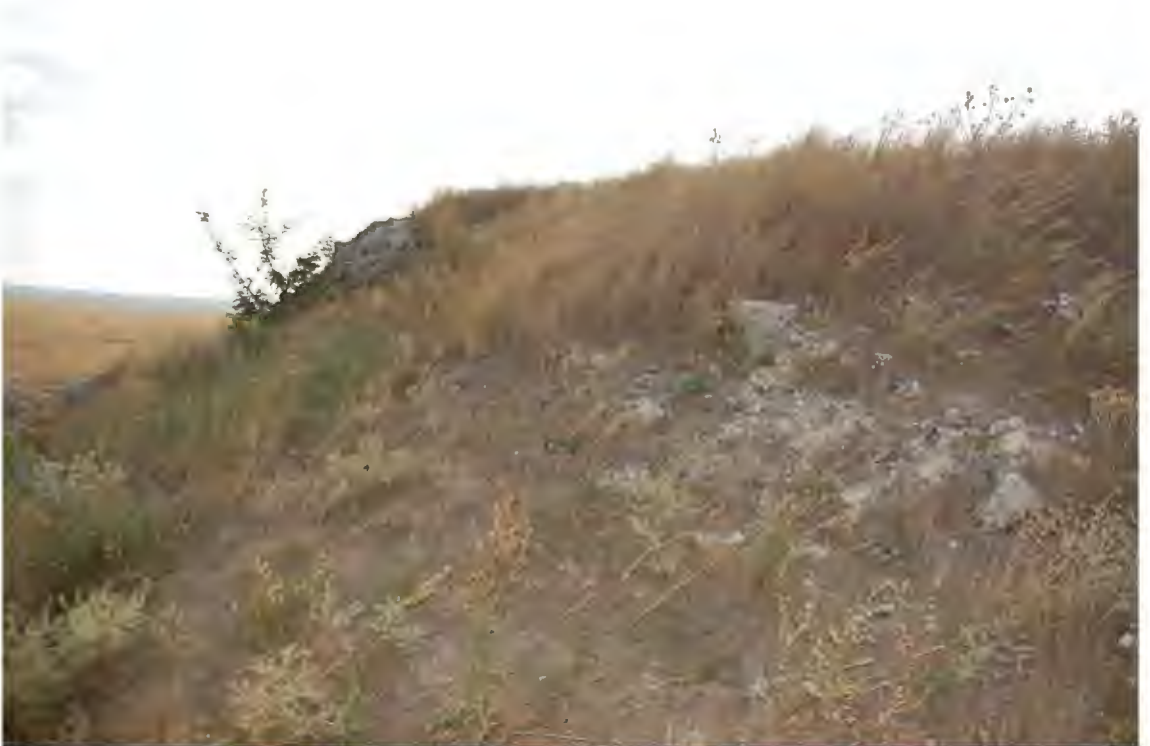
Res. 196. Kuzeybatı duvarın, batı yönünde devam ettiğini gösteren eden zayıf izler (İ.H. Kurtuluş, 2018).

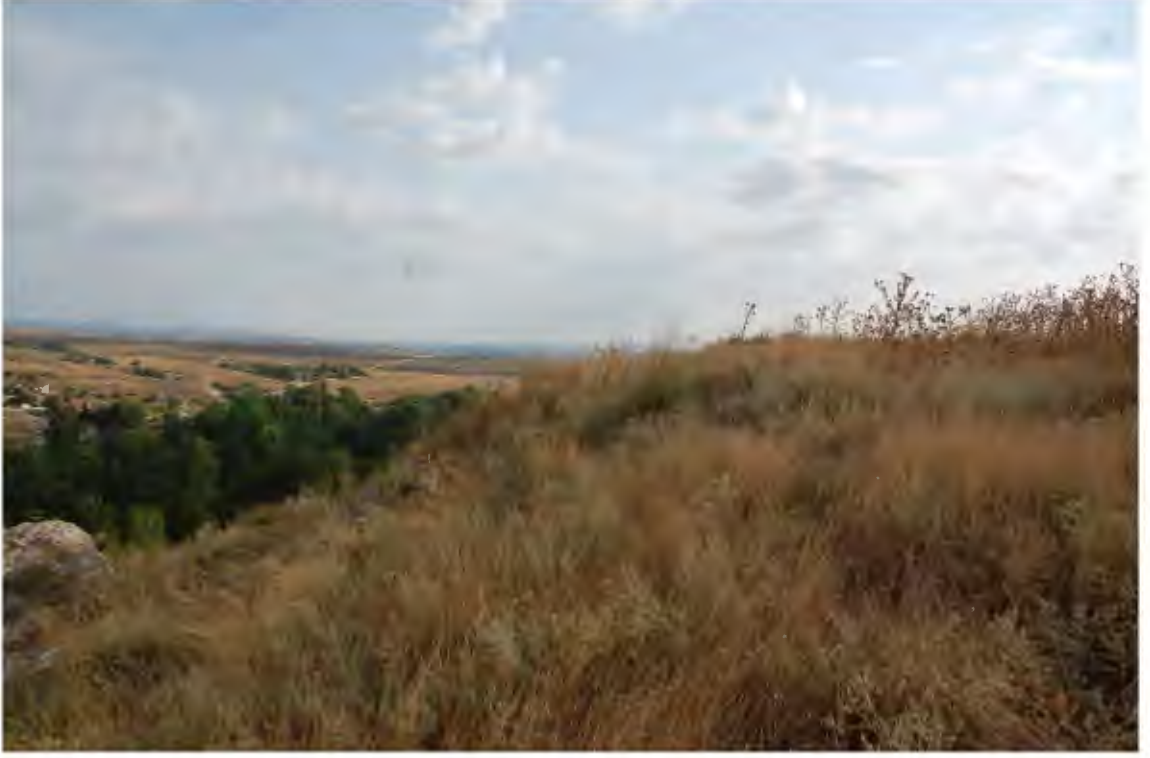
Res. 197. Kuzey sur ile batı surun birleştiği köşe (İ.H. Kurtuluş, 2018).

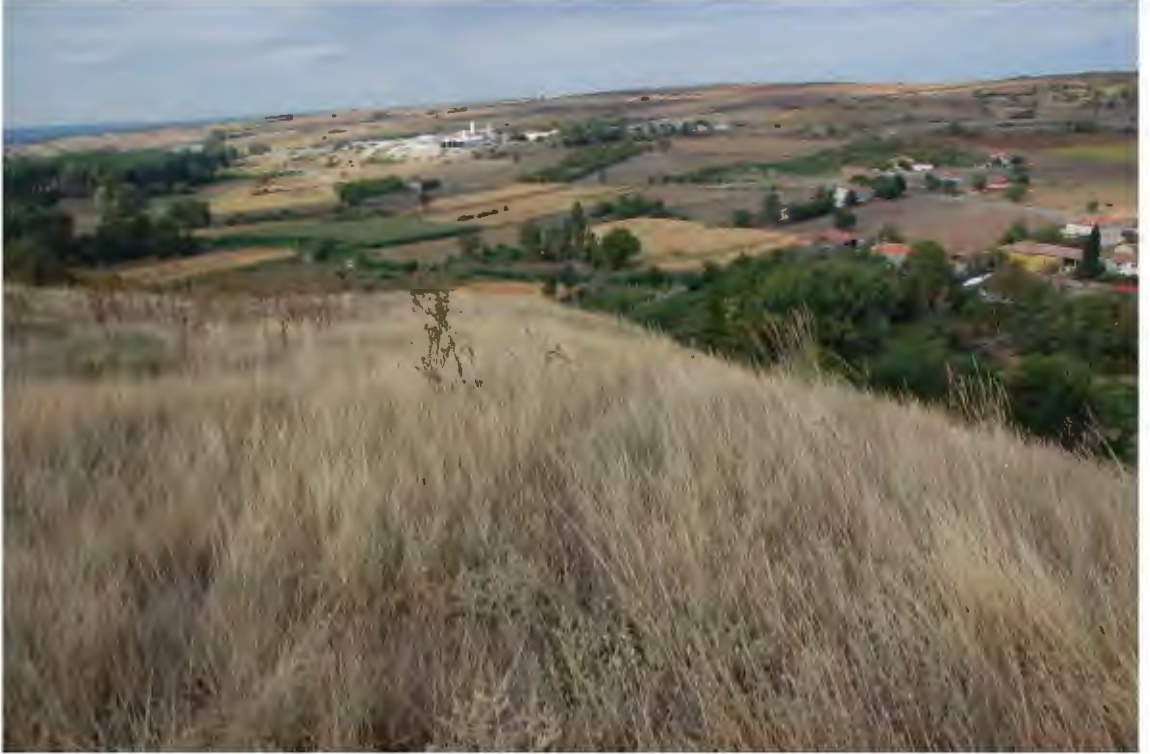
Res. 198. Kuzey surunun batıya doğru devam etmesi gereken muhtemel hat (İ.H. Kurtuluş, 2018).

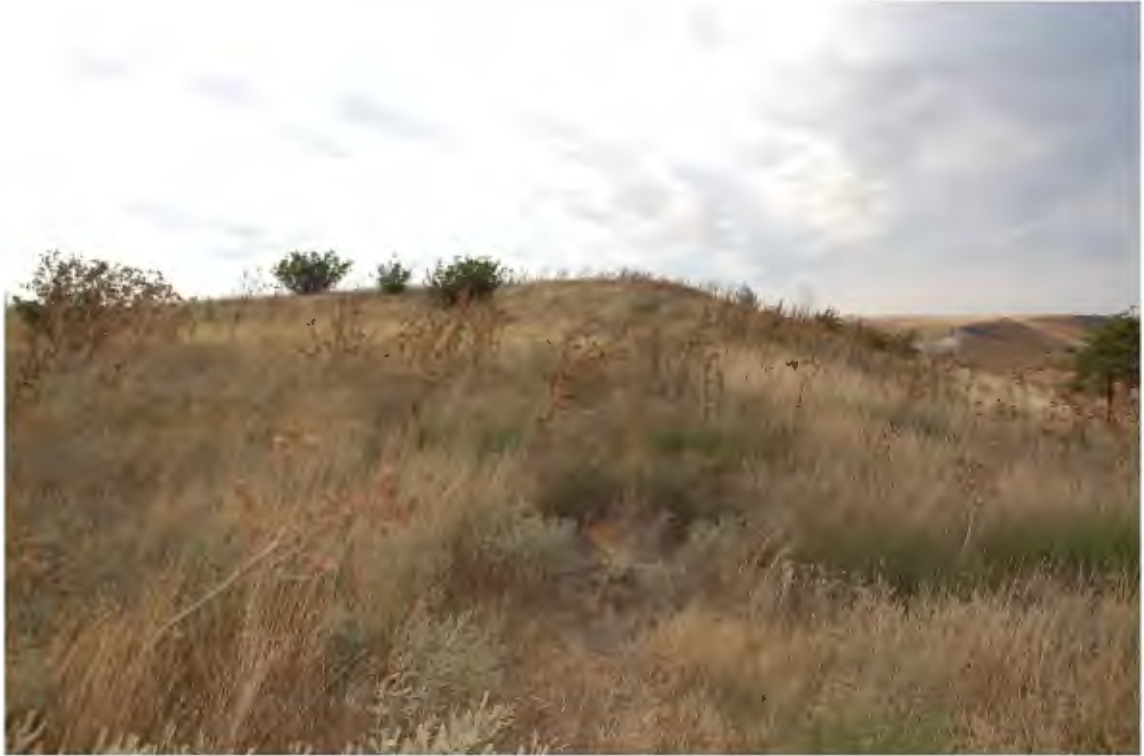
Res. 199. Kuzey batı köşeden muhtemel batı burcu aksının görünümü. Toprak üstünde görülebilen sur kalıntısı yoktur (İ.H. Kurtuluş, 2018).

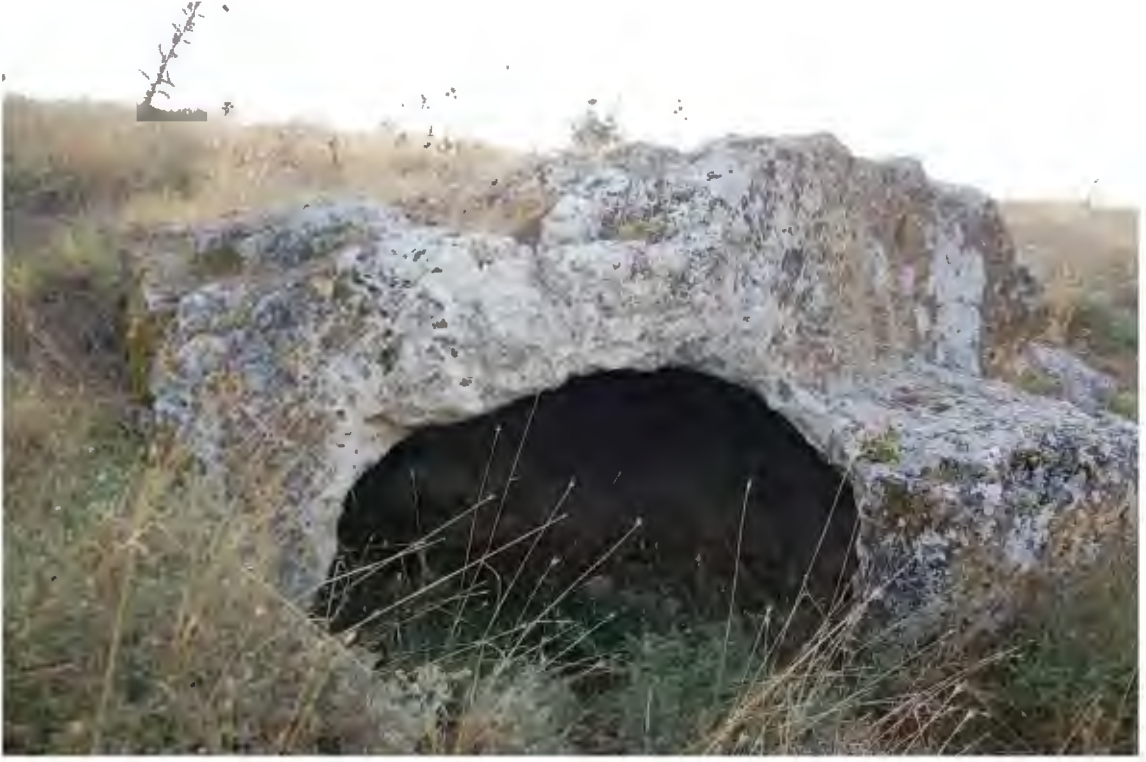
Res. 200. Dışı düzeltilmiş, içi oyulmuş bir kayaç (İ.H. Kurtuluş, 2018).

Batı cephenin kuzey tarafından çok az sayıda sur kalıntısı günümüze ulaşmıştır. Ancak güney tarafında çok sayıda sur kalıntıları vardır. Batı sur hattı güney-kuzey yönünde uzanmakta, ancak düz bir aksta devam etmemektedir. Bu sur ortalarına yakın bir noktada bir kırılma yaparak yön değiştirip, güney suruyla birleşmektedir. Kuzeybatı köşeden güneye doğru 130 m. lik kısımda düz bir çizgi halinde devam eden batı suru, bu noktada hafif doğuya doğru dönerek güneybatı burcuyla birleşene kadar devam etmektedir (Çiz. 32). Bu kısımda sur kalıntısı bulunmayıp, olası surun batı dışında ki bazı doğal kaya parçaları bulunmaktadır (Fot. 199). Bu kayaçların bazılarının üzerinde çeşitli işlemler yapıldığı görülmektedir (niş açma, içinde oyuk açma, belirli alanlarını düzeltme gibi) (Fot. 200, 201).

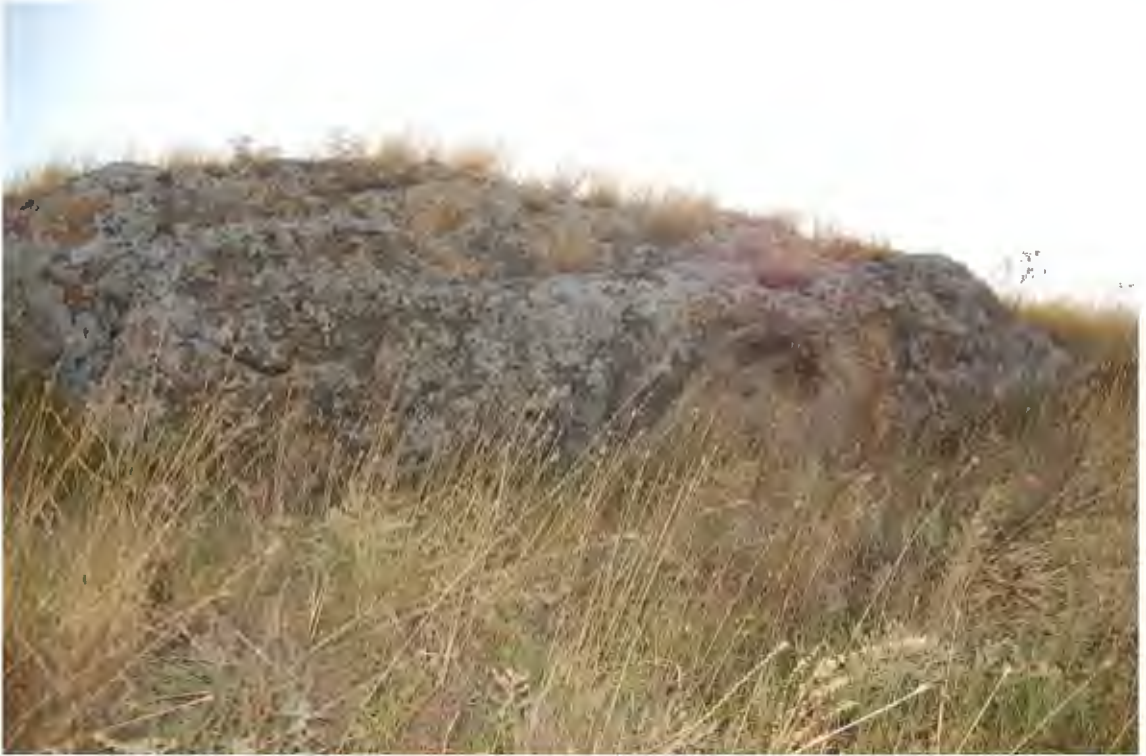
Res. 201. Cephesine niş oyulmuş bir kayaç (sağda) (İ.H. Kurtuluş, 2018).

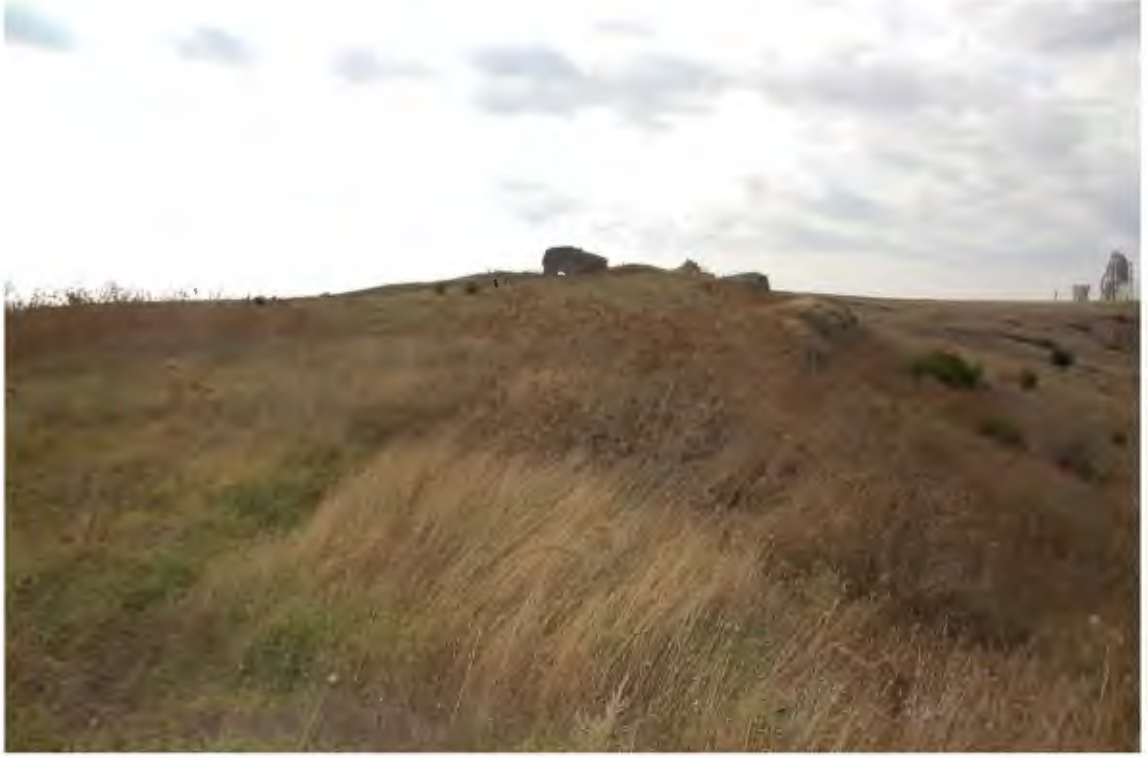
Res. 202. Batı surunun, kalenin orta noktasına yakın kısımdaki kırılma noktasından, güney suruna kadar olan hattın görünümü (İ.H. Kurtuluş, 2018).

Kalenin orta kısmına yakın, kuzeybatı köşeden 130 m. uzaklıktaki batı surunun kırılma noktasından sonra, güneye doğru 50 m. bir boşluktan sonra ilk sur kalıntısına ulaşılmaktadır (Çiz. 32); Fot. 202). Bu bölümde değişik uzunluk ve duvar kalınlıklarına sahip 6 parça sur kalıntısı bulunmaktadır.

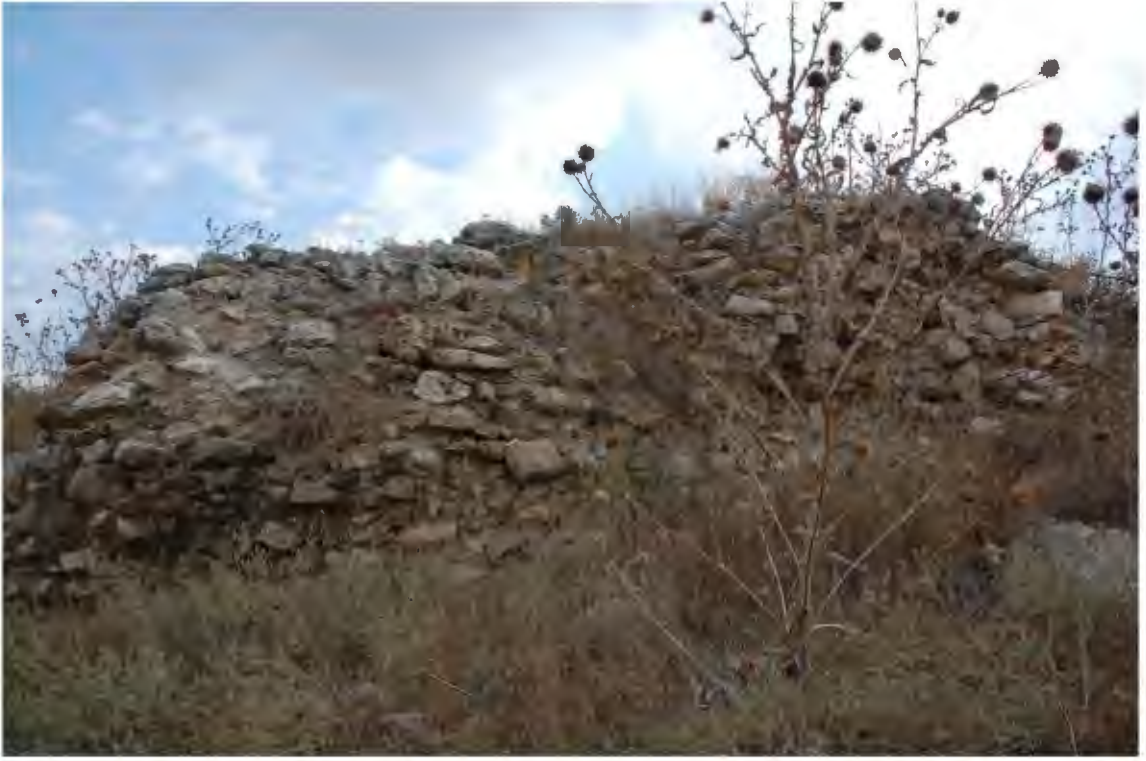
Res. 203. Batı surunun ilk duvar kalıntısının batı cephesi (İ.H. Kurtuluş, 2018).

İlk sur kalıntısı 6, 50 m. uzunluğundadır ve 2 m. duvar kalınlığına sahiptir. Duvarın dış ve iç cephelerinde yoğun yıkılmalar görülmektedir. Moloz taş duvar, beyaz harçlı güçlü bir harçla bağlanmıştır. (Fot. 203).

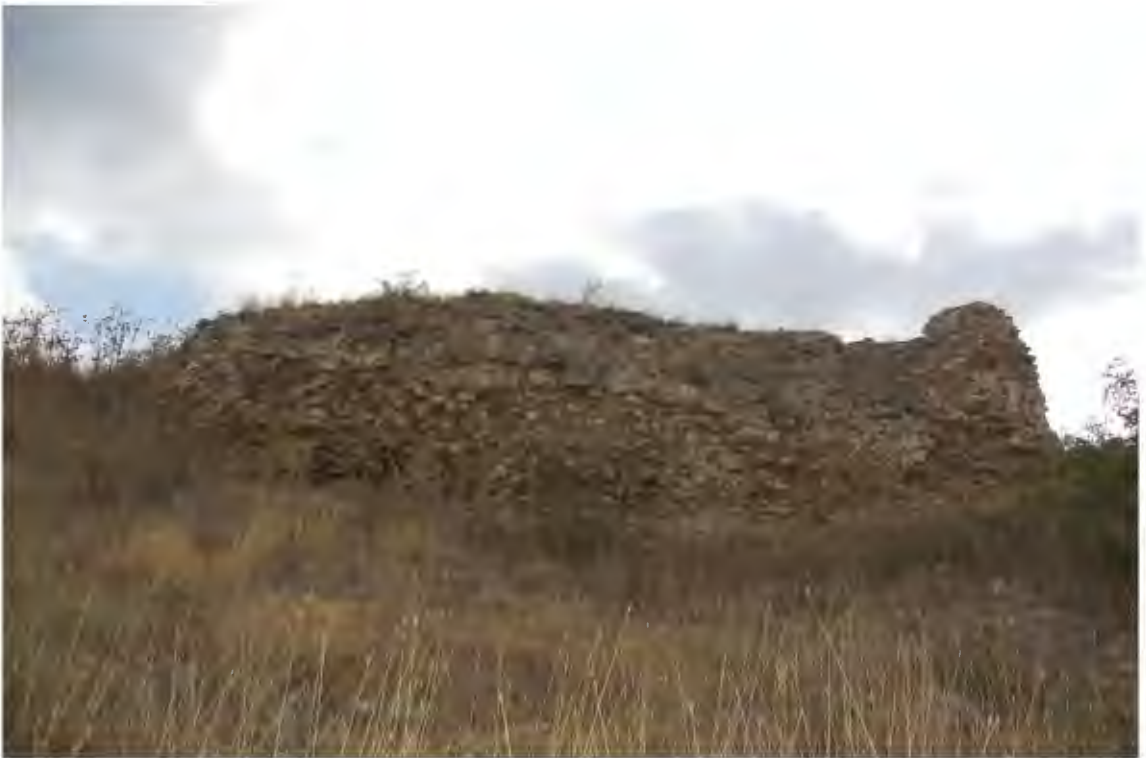
Res. 204. Batı surunun ikinci duvar kalıntısının batı cephesinin görünümü (İ.H. Kurtuluş, 2018).

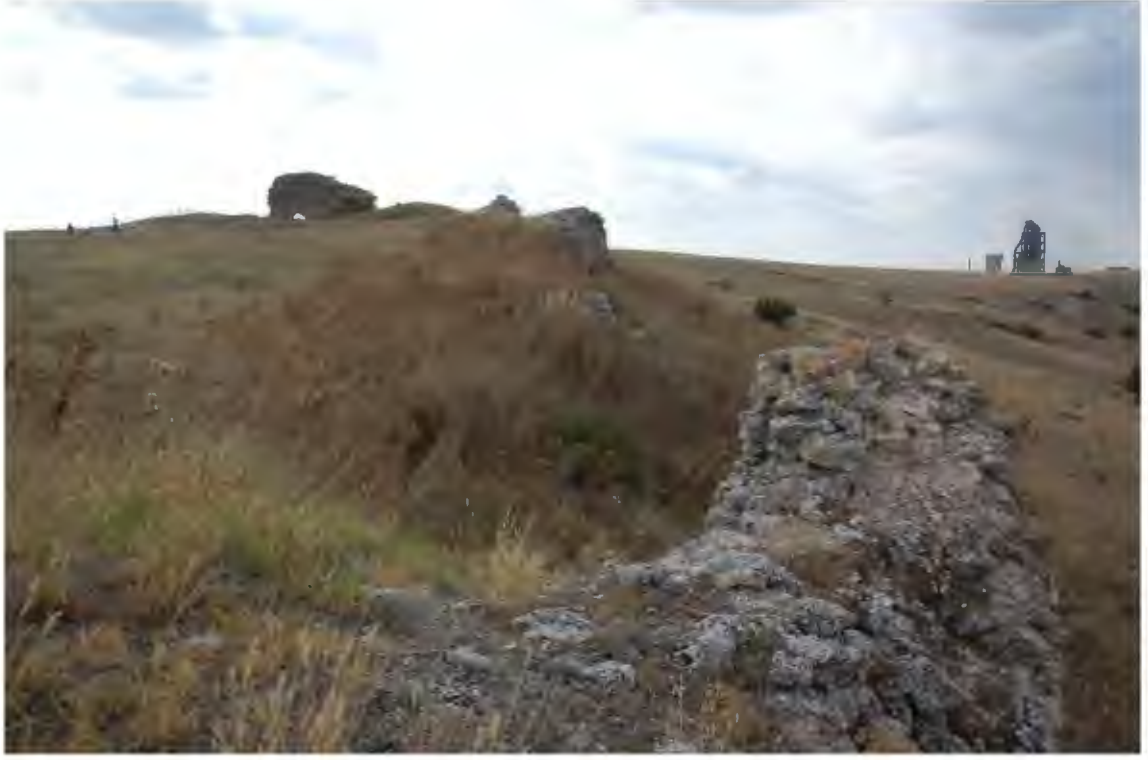
Res. 205. Batı surunun ikinci duvar kalıntısının güney ucunun üstten görünümü (İ.H. Kurtuluş, 2018).

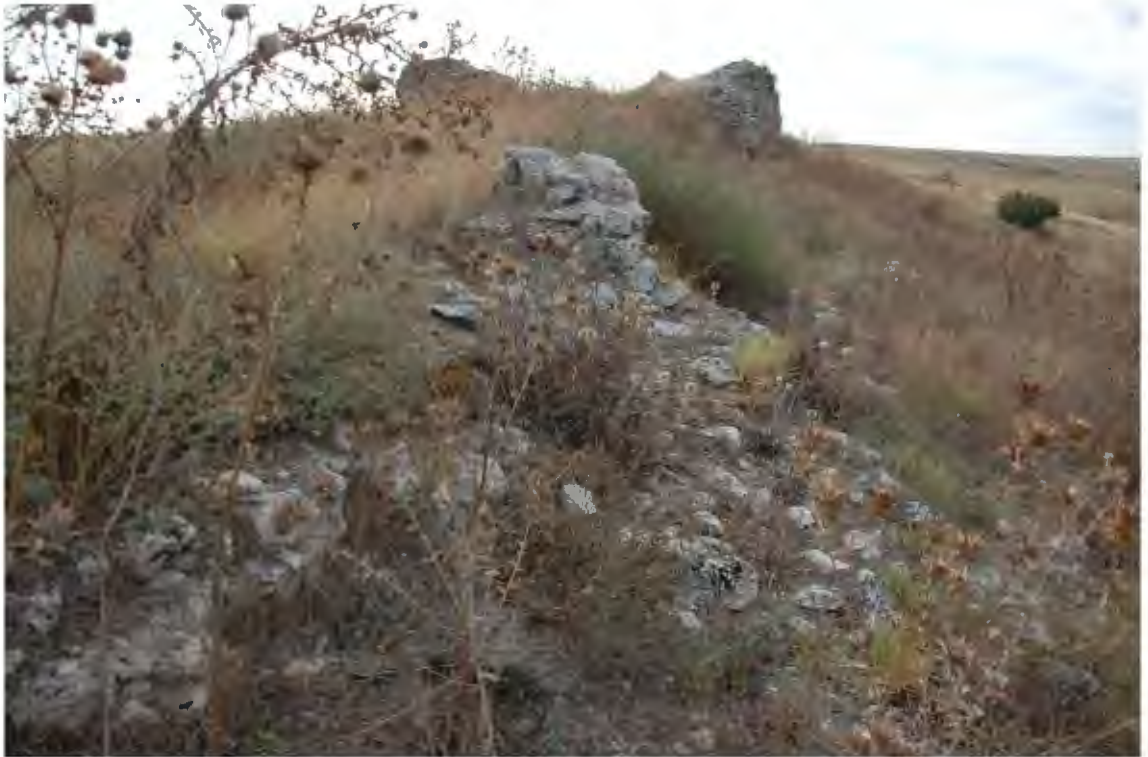
Res. 206. Batı surunun üçüncü duvar kalıntısı (İ.H. Kurtuluş, 2018).

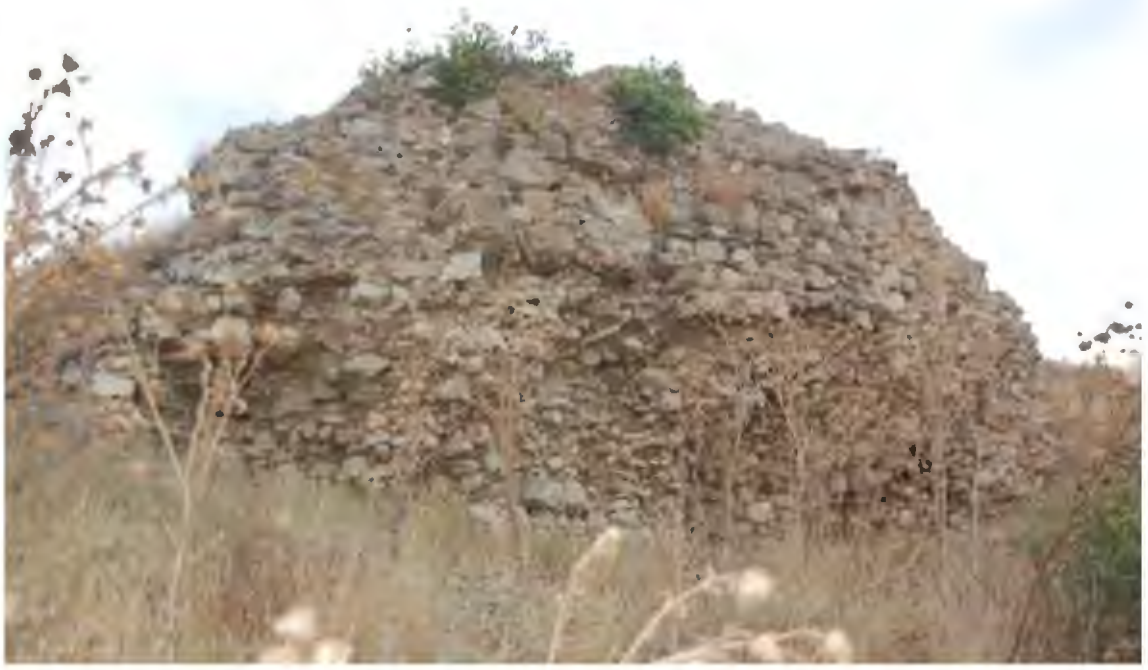
Res. 207. Batı surunun dördüncü duvar kalıntısının batı cephesi (İ.H. Kurtuluş, 2018).

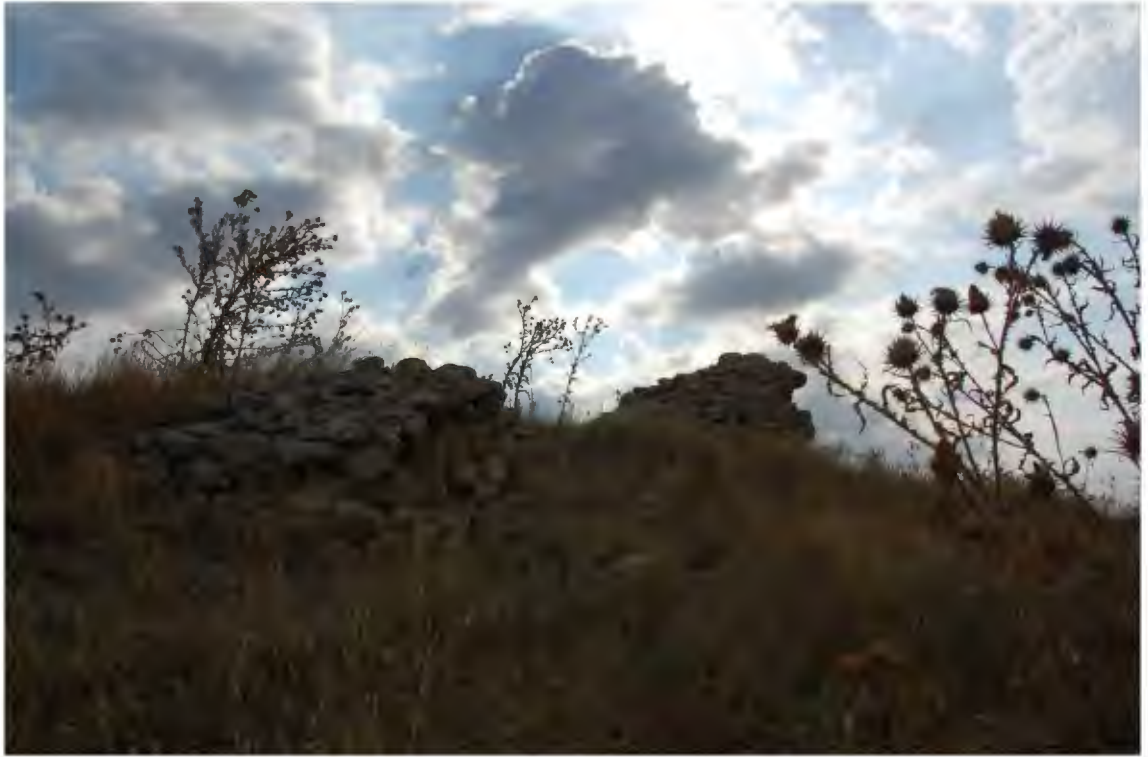
Res. 208. (solda) Batı surunun beşinci sur kalıntısı (İ.H. Kurtuluş, 2018).

Dördüncü sur kalıntısından sonra ki 19 m. boşluktan sonra, 3, 50 m. boyunda, 2, 10 m. duvar kalınlığına sahip, oldukça yıpranmış olan beşinci sur kalıntısı gelmektedir. Diğerleri gibi beyaz harçlı, moloz taş duvar örgüsüne sahiptir (Fot. 208).

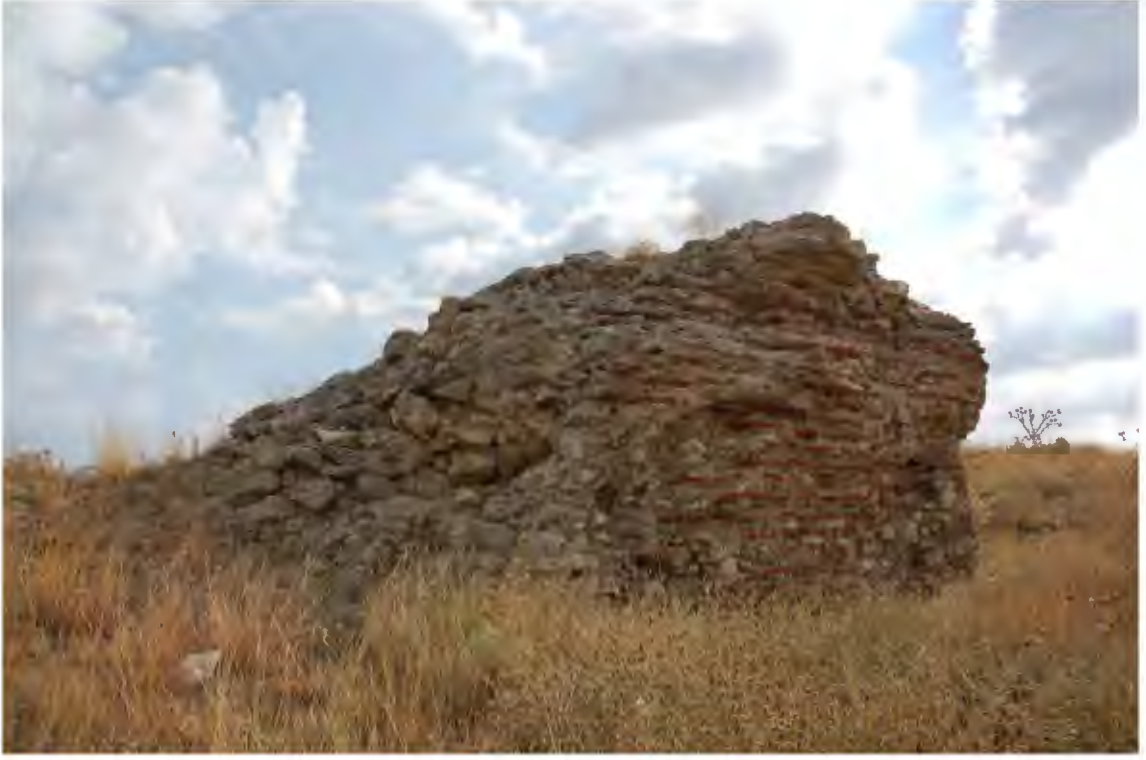
Res. 209. Batı surunun altıncı duvar kalıntısının tuğla örgülü batı cephesi (İ.H. Kurtuluş, 2018).

Beşinci sur kalıntısının güney yönünde 5, 50 m. bir boşluktan sonra altıncı sur kalıntısı gelmektedir. Altıncı sur kalıntısı 7 m. uzunluktadır ve 3, 40 m. duvar kalınlığına sahiptir. Bu sur kalıntısı, güney batı burcun hemen yakınındadır. Bu sur kalıntısı da moloz taş duvar örgüsüyle yapılmış, beyaz güçlü harç kullanılmıştır. Ancak bu sur kalıntısını batı cephesi, güney sur kalıntısı ve güneybatı burçta olduğu gibi kırmızı renkli tuğla ile örülmüştür (Fot. 209). Altıncı sur kalıntısından sonra 10 m. lik bir boşluktan sonra güneybatı burcu gelmektedir (Fot. 210). Güneybatı burcu, batı ve güney surlarını birbirine bağlamaktadır (Fot. 211, 212). Kalenin batı suru toplam 329 m. uzunlukta olup kalenin mevcut izlerine göre en uzun kenarını oluşturmaktadır. Ayrıca en fazla duvar kalıntısı, batı suru üzerinde bulunmaktadır.

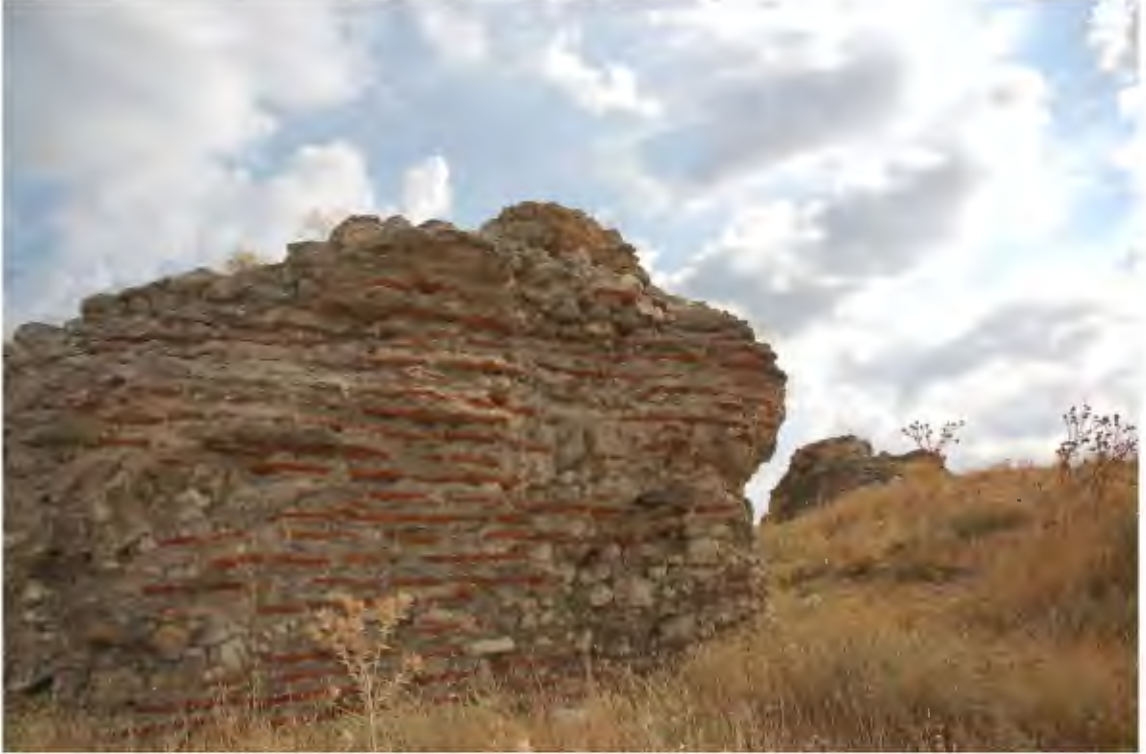
Res. 210. Altıncı duvar kalıntısının tuğla örgülü batı cephesi, arka planda güneybatı burcu görünmektedir (İ.H. Kurtuluş, 2018).

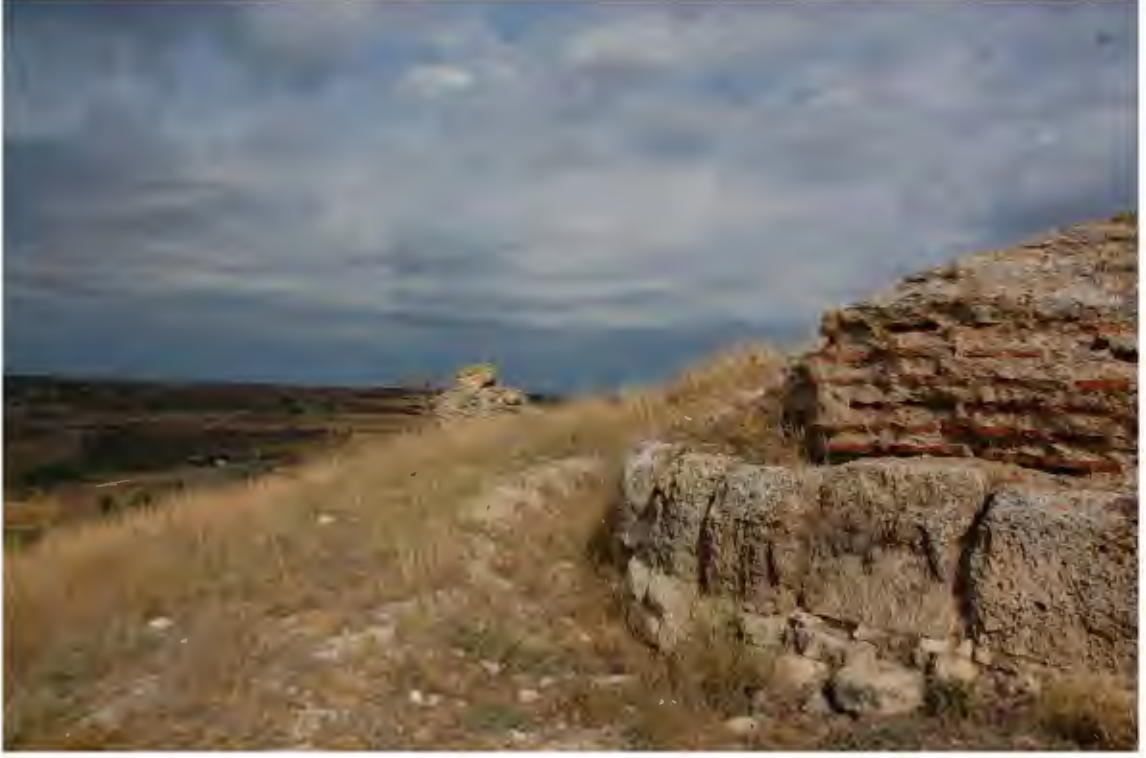
Res. 211. Güneybatı burcu ve arka planda altı numaralı batı sur kalıntısı (İ.H. Kurtuluş, 2018).
