**T.C.**  
**İSTANBUL ÜNİVERSİTESİ**  
**SOSYAL BİLİMLER ENSTİTÜSÜ**  
**SANAT TARİHİ ANABİLİM DALI**

**DOKTORA TEZİ**

**EDİRNE İL SINIRLARI İÇİNDEKİ KALELERİN TESPİT**  
**VE DEĞERLENDİRİLMESİ**

**İSMAİL HAKKI KURTULUŞ**

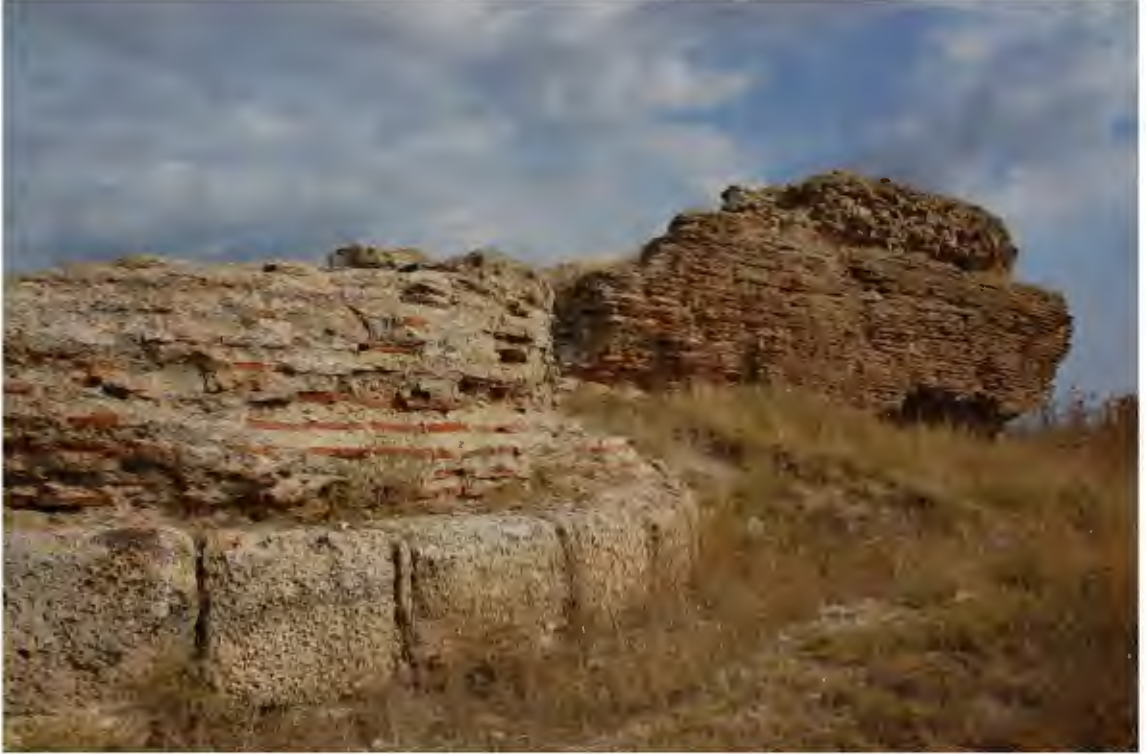
Res. 212. Güneybatı burcu ve sağda arka planda güney sur kalıntısı (İ.H. Kurtuluş, 2018).

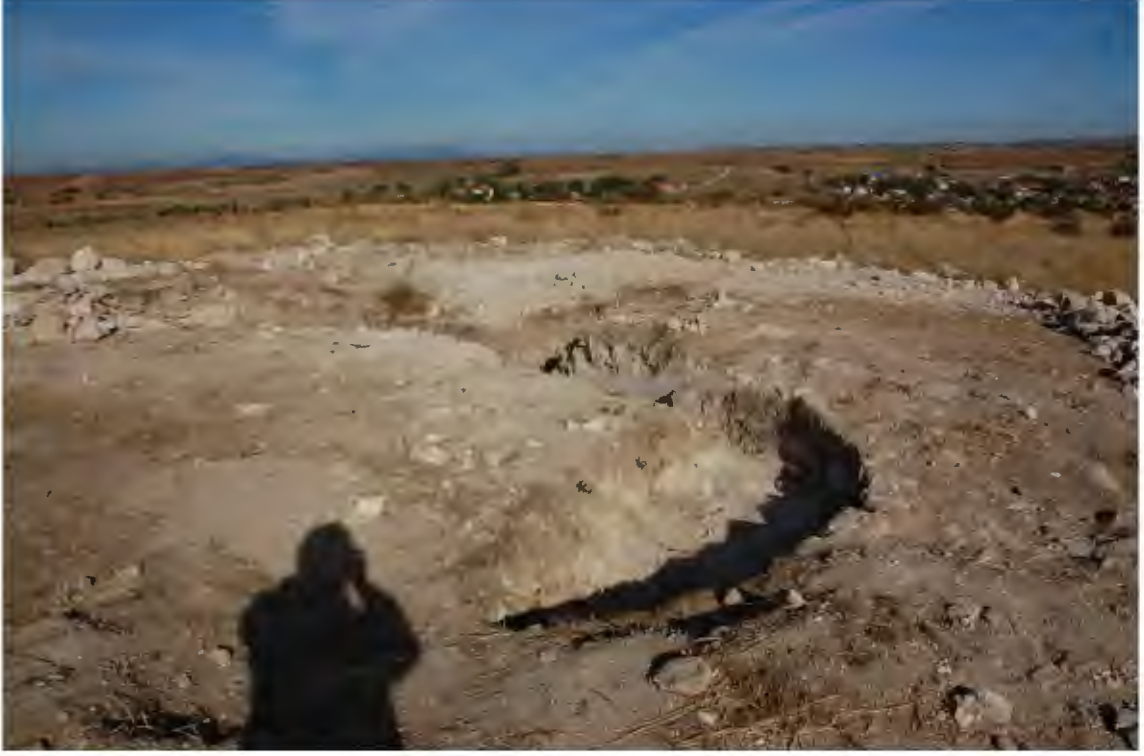
Res. 213. Sinanköy kalesi içinde 2018 yılı kazı sezonunda bulunan kilisenin apsis kısmının görünümü (İ.H. Kurtuluş, 2018).

izlerine 2018 yılında yapılan kazı çalışmaları sırasında rastlanmıştır<sup>55</sup>. Kalenin içinde, merkezine yakın yer alan kilise kalıntısının bir kısmı gün yüzüne çıkarılmıştır (Fot. 213).

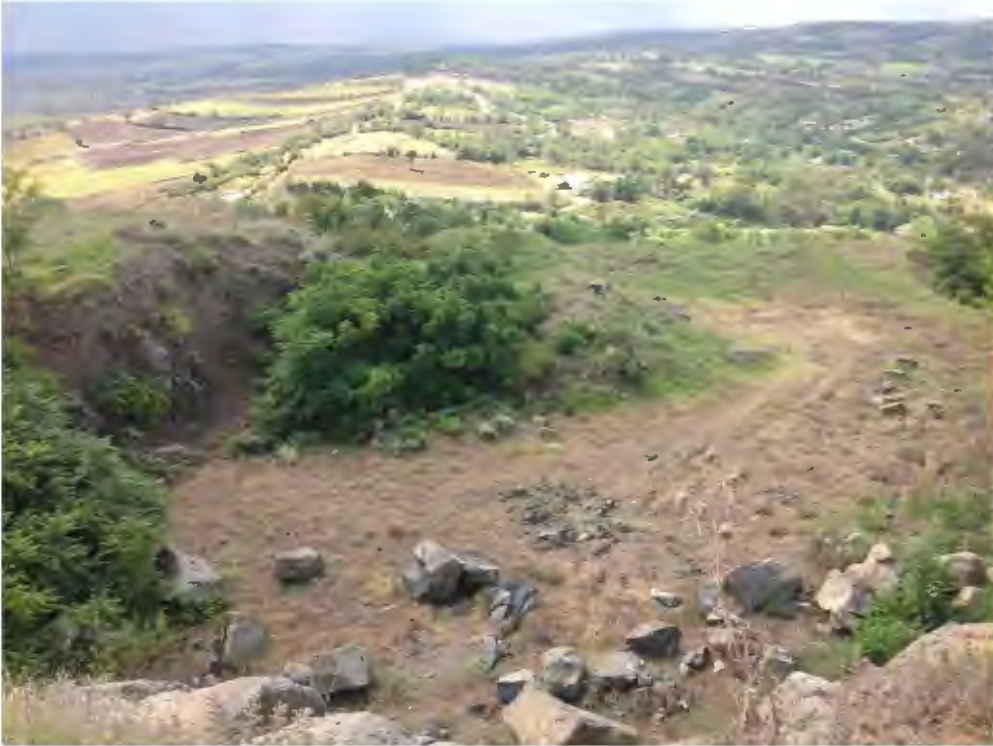
Res. 216. Tepenin batı yönünde toprak ve taş çıkarılan alan (İ.H. Kurtuluş, 2015).

Kale, geniş bir ovanın ortasında, dört yöne de hâkim bir konumdadır. Hemen yakınındaki akarsu (bugün için yapılan baraj sebebiyle biriken sularla oluşan gölet durumundadır) kale için hayati öneme sahiptir. Batı ve doğu yönden, kale içinin orta kısmına kadar, ağır iş makineleriyle, taş çıkarılmak için hafriyat yapılmıştır. Yapılan bu çalışma kale alanının bütünlüğünü bozmuştur.

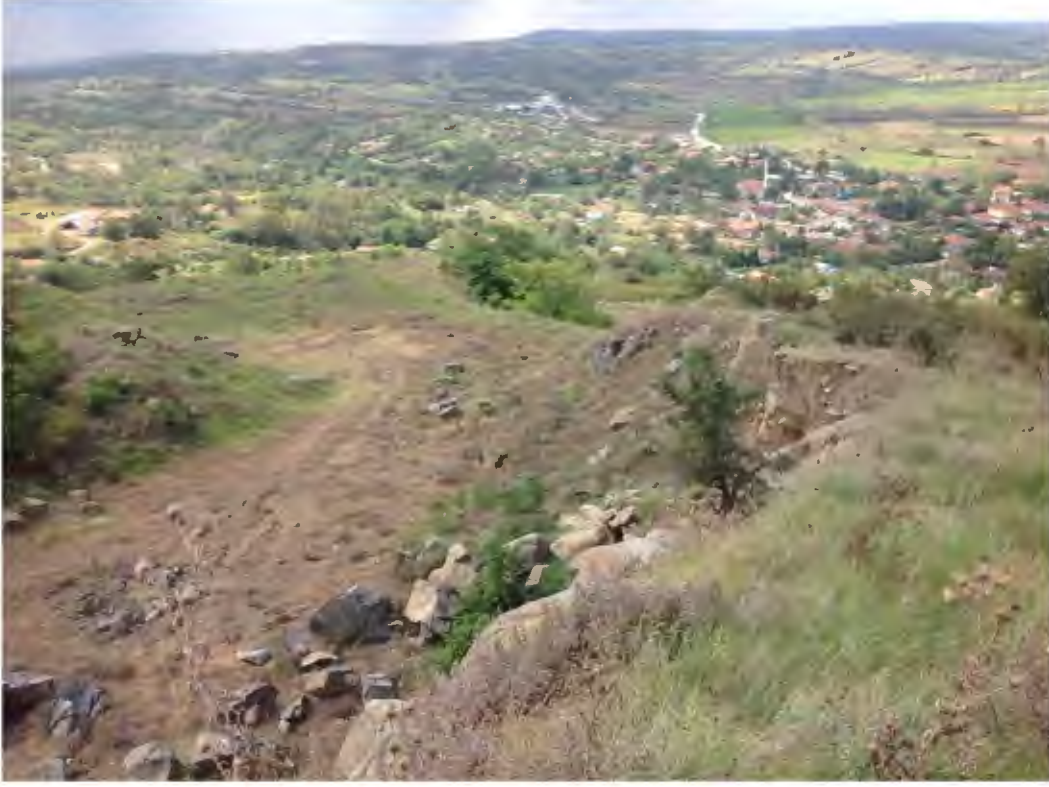
Res. 217. Tepenin batı yönünde toprak ve taş çıkarılan alan. Arkada Altınyazı Köyü görünmektedir (İ.H. Kurtuluş, 2015).

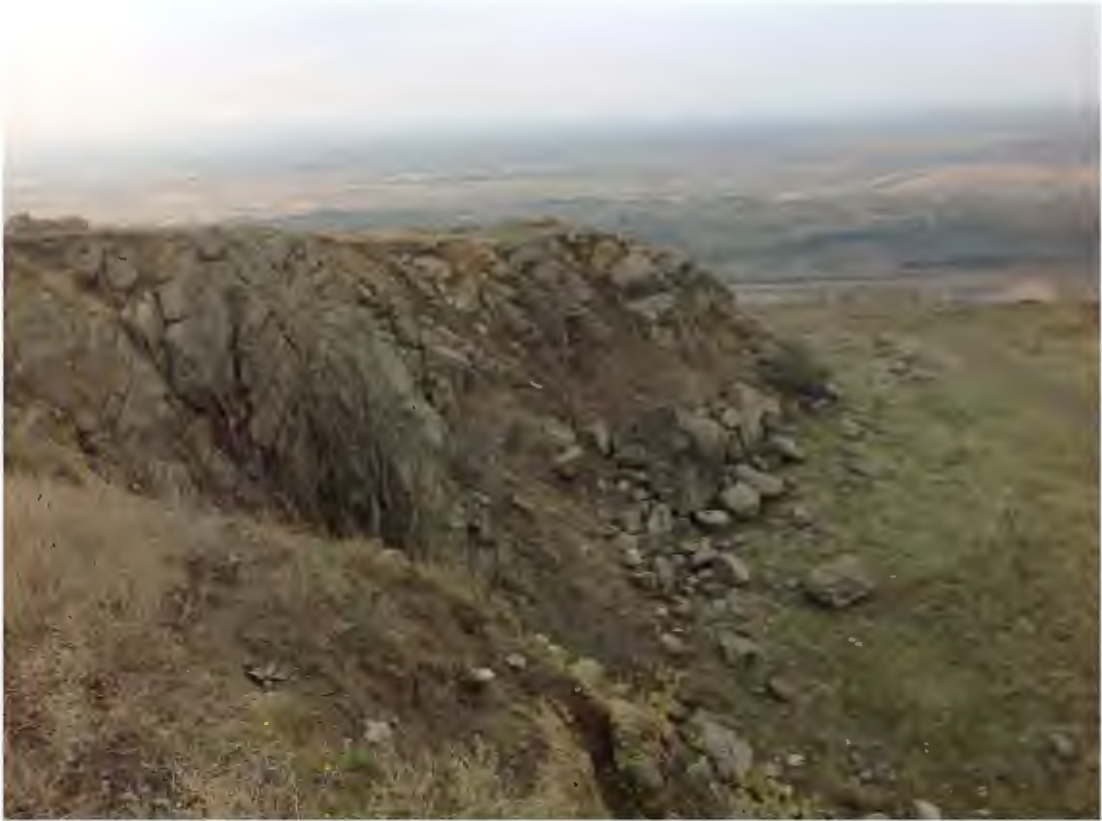
Res. 218. Tepenin doğu yönünde taş çıkarılan alan (İ.H. Kurtuluş, 2015).

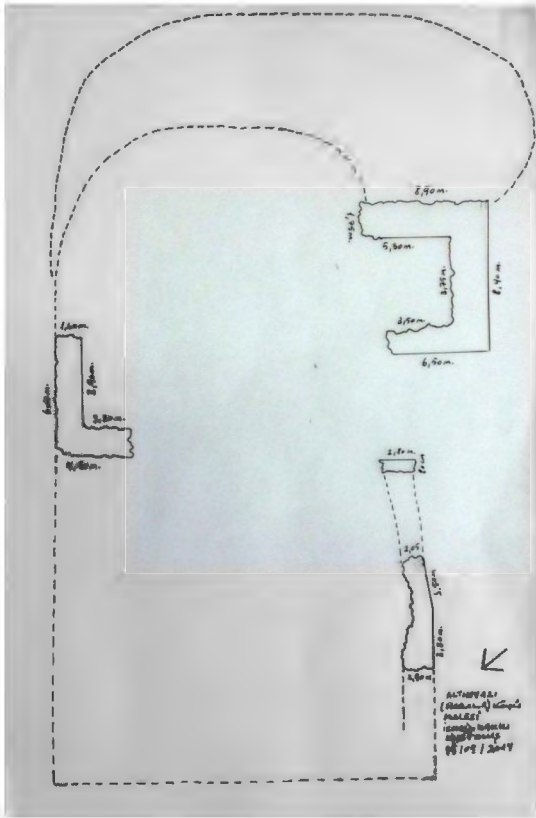
Çiz. 34. Altinyazı (Garella) Kalesinden kalan sur izlerinin krokisi (İ.H. Kurtuluş, 2014).

Kale, tepe üzerinde, güney doğu – kuzey batı ekseninde ve dikdörtgen bir planda inşa edilmiştir (Çiz. 34). Kalenin tepe üzerindeki ana kuruluşunun, bazı yerlerde, etrafındaki daha düşük kodlu alanlarda da devam ettiği bulunan izlerden görülmektedir. Özellikle kuzeybatı (köy) yönündeki meyilli araziye doğru devam ettiği, sur izlerinin görülebilen kısımlarından anlaşılmaktadır (Fot. 220). Güneydoğu yönü ise dik bir uçurum şeklinde olup, bu yöndeki surun sınırı daha nettir.

Boyutları itibarıyla geniş sayılabilecek bir alana kurulan kaleden günümüze çeşitli büyüklüklerde, ayakta kalmış dört parça sur kalıntısı ulaşmıştır (Çiz 34).

İkinci sur kalıntısı toprak seviyesinde olup çok küçük boyutlardadır. Birinci sur kalıntısının doğusunda, arazinin meybinden dolayı biraz daha yüksek kodda bulunmaktadır. Muhtemelen birinci sur kalıntısının devamıdır. 80 cm. uzunluğa ve 2,80 m. genişliğe sahiptir. Birinci sur kalıntısının batı duvar kalınlığı ile yakın ölçülerdedir ve aynı inşa özelliklerini göstermektedir (Kurtuluş, 2015, 184) ( Çiz. 34; Fot. 223).

Üçüncü savunma duvarı bir burç olup, tüm kalıntılar içinde en büyüğüdür. Kalenin güneydoğu köşesine yakın bir konumdadır. Sur hizasından güney yönde çıkma yapmaktadır ve üç cephesi vardır (Çiz. 34; Fot. 224). Güney duvar kalınlığı yıpranmadan dolayı net olmamakla birlikte 3 m. ölçülmüştür. Diğer surlarda en fazla 2,90 m. duvar ölçüsü tespit edildiğinden, burcun daha kuvvetli tutularak biraz daha kalın olduğu düşünülmektedir. Burcun batı duvarı dıştan 6,50 m., içten 3,50 m. uzunluktadır. Güney duvarı dıştan 8,40 m., içten 3,75 m. uzunluktadır. Doğu duvarı dıştan 8,90 m., içten 5,30

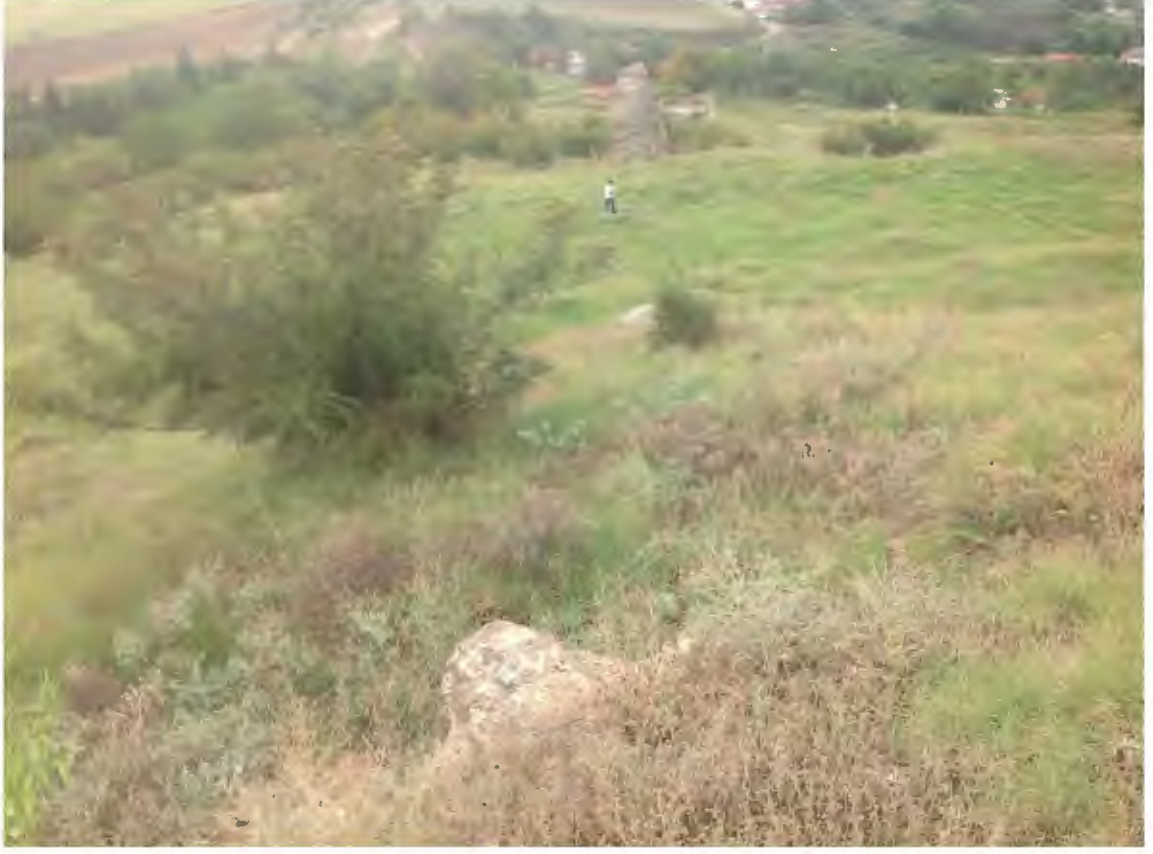
Res. 220. Kalenin batı yönünde, düşük kodda uzanan sur kalıntısı (İ.H. Kurtuluş, 2015).

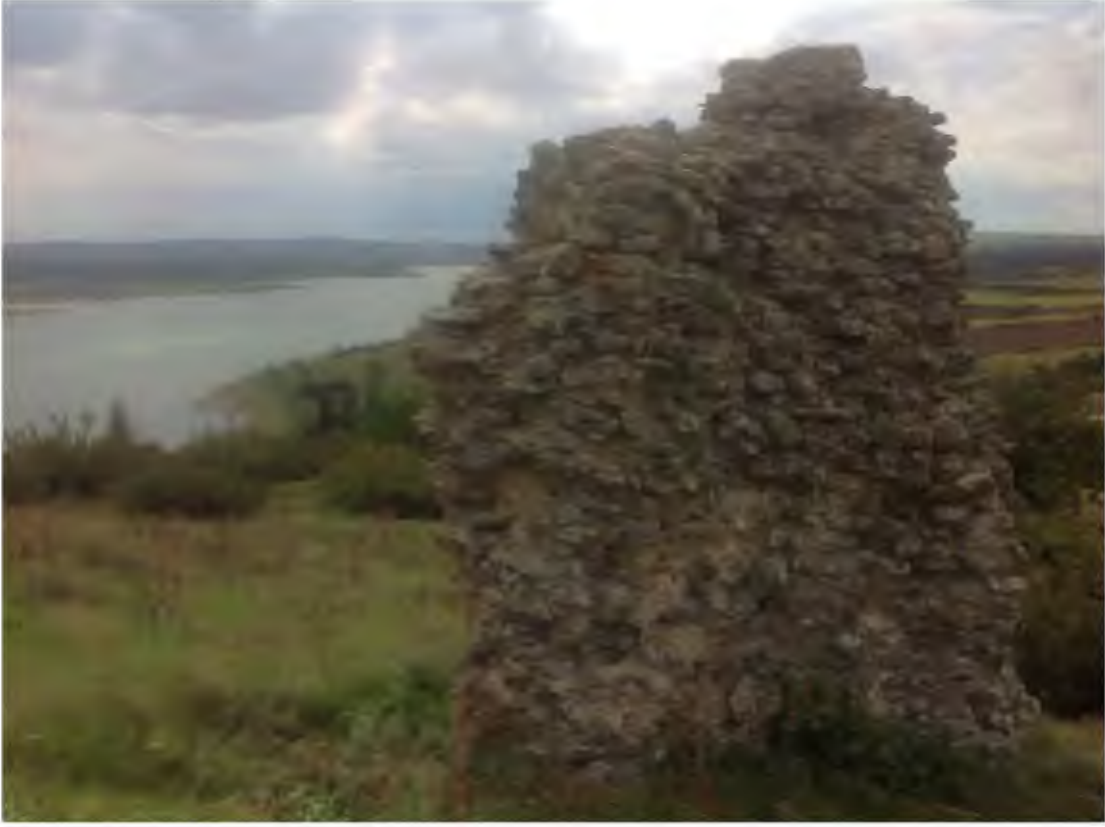
Res. 221. Güneydoğu sur kalıntısının iç cephesi (İ.H. Kurtuluş, 2015).

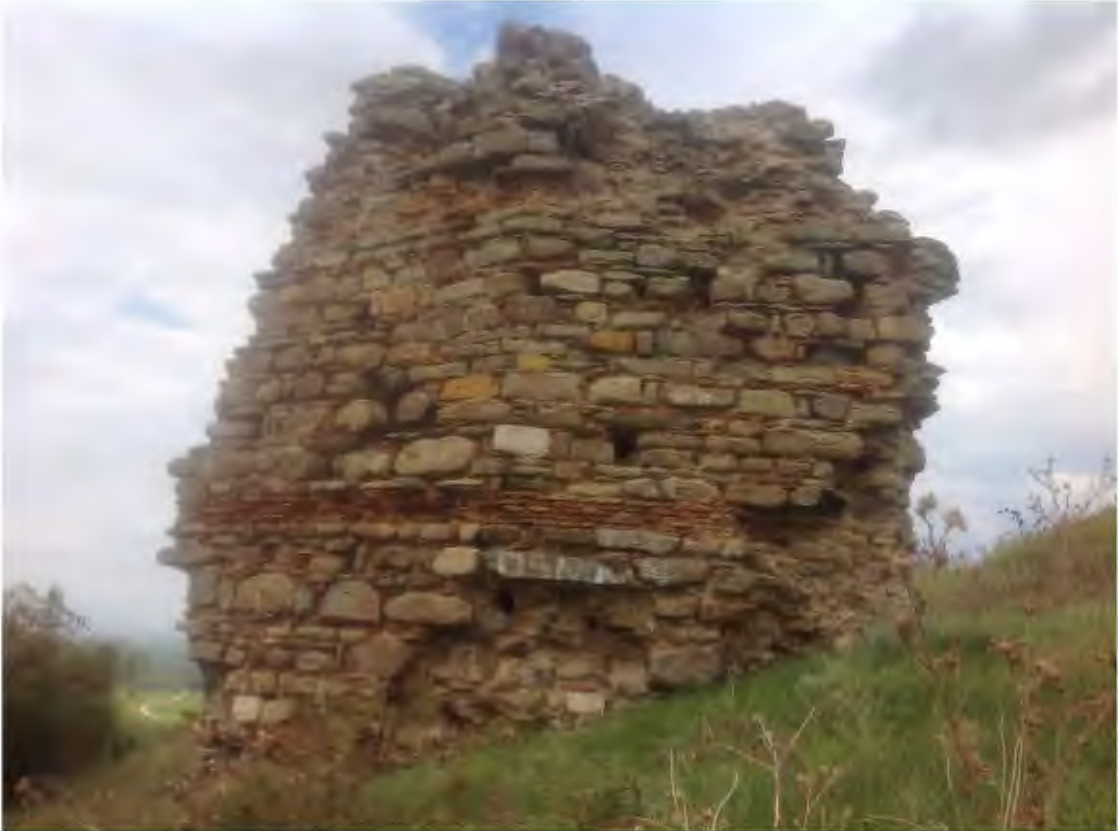
Res. 222. Altınayazı Kalesinin güneydoğu sur kalıntısının dış cephesi (İ.H. Kurtuluş, 2015).

Tuğla hem statik açıdan sağlam bir duvar oluşturma, hem de dış cephede görünebilir bir şekilde, belirli bir sırayla kullanılarak, görsel etki yaratma eylemine hizmet etmektedir. Mevcut kalıntıdan anlaşıldığı kadarıyla surun orta kısmının biraz aşağısında beş sıra tuğla dizili bir bordür enlemesine devam etmektedir. Bunun altındaki yedi sıra taş diziliminden sonra yine beş sıra tuğla ile oluşturulmuş ikinci tuğla dizili bordür bulunmaktadır. Ayrıca tüm cephede ince kesilmiş taşlar ve tuğla ile yer yer kasetleme yapılarak yer yer alternatif taş dizilimleri yapılarak hareketli bir görsellik sağlanmıştır. Bu büyüklü, küçüklü taşlarla oluşturulmuş hareketli cephe düzeni, tuğlanın sağladığı kırmızı renk sebebiyle daha da çekici hale getirilmiştir (Kurtuluş, 2015, 183) (Fot. 222).

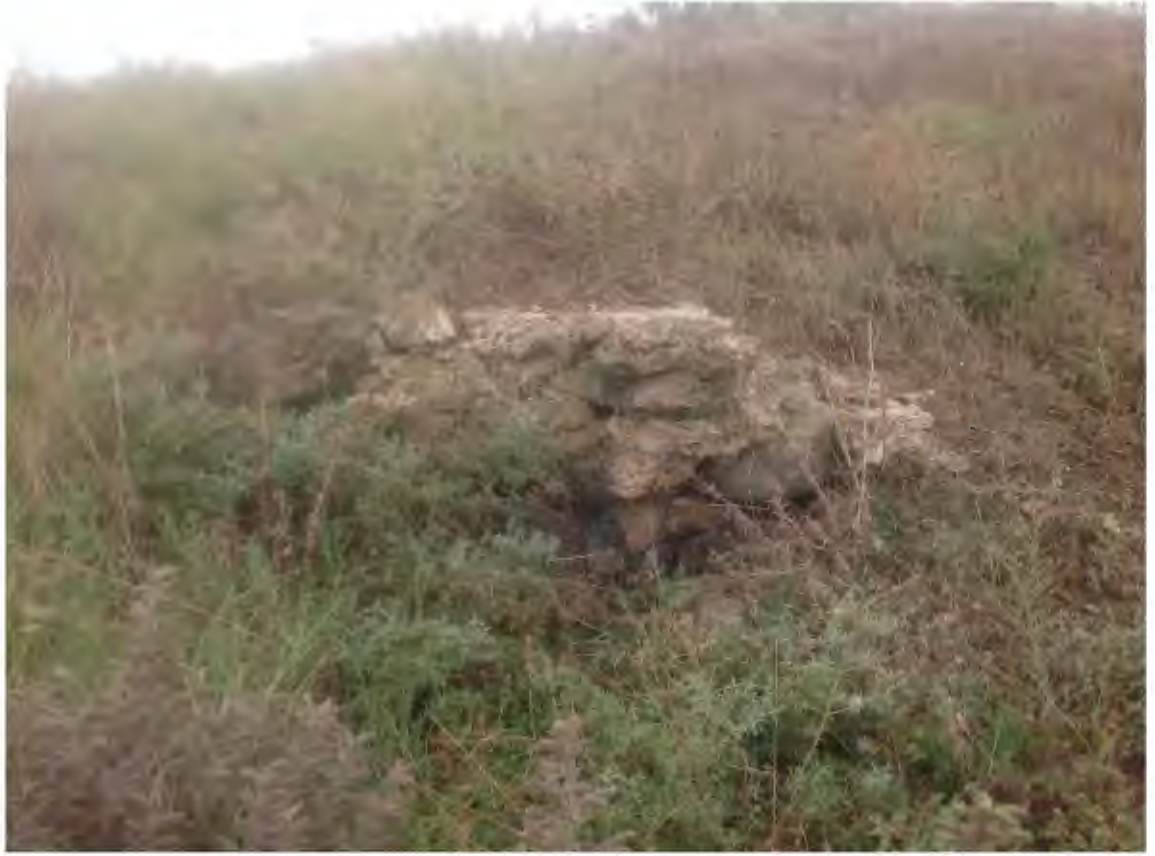
Res. 223. Altınyazı Kalesinin güneydoğu, ikinci sur kalıntısı (İ.H. Kurtuluş, 2015).

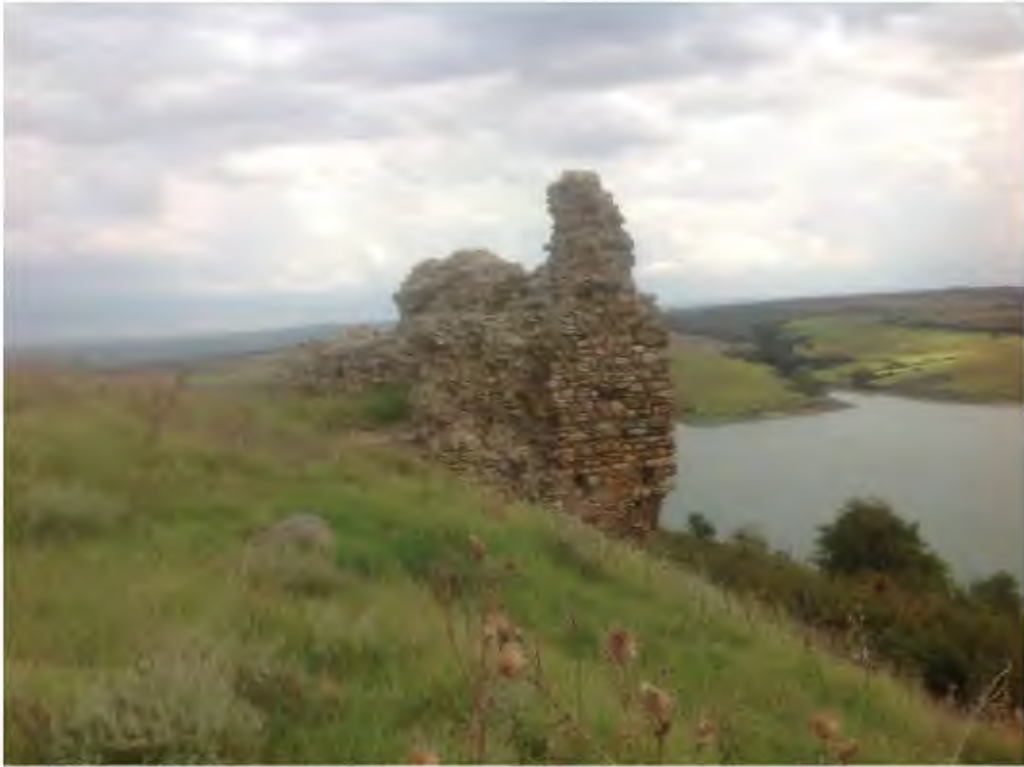
Res. 224. Kalenin güneydoğı köşesindeki burç ve dış alanın genel görünümü (İ.H. Kurtuluş, 2015).

m.'dir. Burcun dođu duvarının kalınlığı ise 1,75 m. olarak ölçölmüştür. Ancak bu duvarın dış kısmından çok fazla miktarda taş dököldüğü için alınan ölçü orijinal kalınlığı vermeyip, bu günkü durumun tespitidir. Burcun batı ve güney dış cepheleri, moloz taş duvar örgü üzerine yapılan düzgün dış taş işçiliğini yansıtabilecek durumdadır (Fot. 225-226). Oldukça hareketli dış cephe kaplamasına sahiptir. Çeşitli büyüklüklerde kesilmiş farklı renkler içeren taşlar karışık olarak dizilmiş, enlemesine bordür oluşturacak şekilde ince kesilmiş taşlar ve tuğla kullanılarak cephe hareketlendirilmiştir. Enlemesine oluşturulan bu bordürler belli bir alternatif sıra izlememektedir. Burcun diğer cephelerinin bu özelliğı kaybolmuş, sadece duvar içi moloz taş dolgu görölebilmektedir (Fig.227). Ayrıca burcun cephesinde, kuzeybatıda bulunan sur kalıntısı üzerinde görölen enlemesine geliştirilmiş beş sıra tuğlalı iki şerit görölmemektedir. Burcun güneyi ve doğusu, kalenin bulunduğı tepenin sert eğimli tarafına bakmaktadır ve ulaşılması güç konumdadır. Aşağıda uzanan araziye hâkim durumdadır (Kurtuluş, 2015: 184).

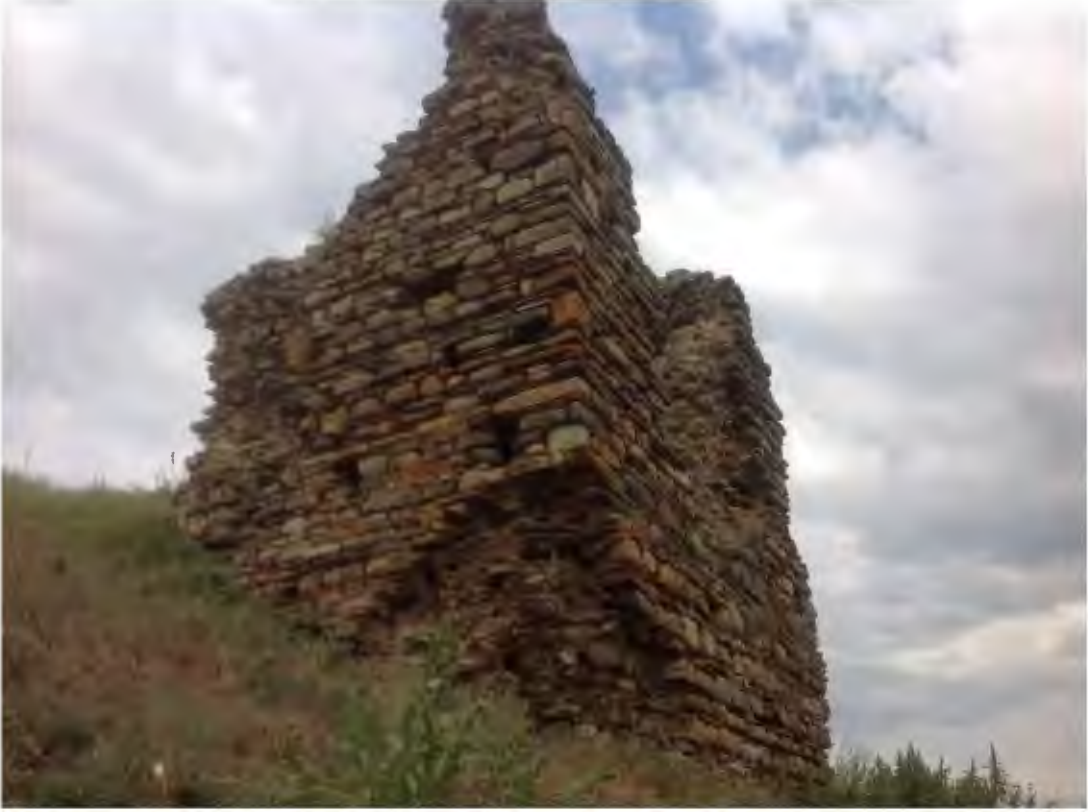
Res. 225. Güneydoğu burcun batı ve güney cephesi (İ.H. Kurtuluş, 2015).

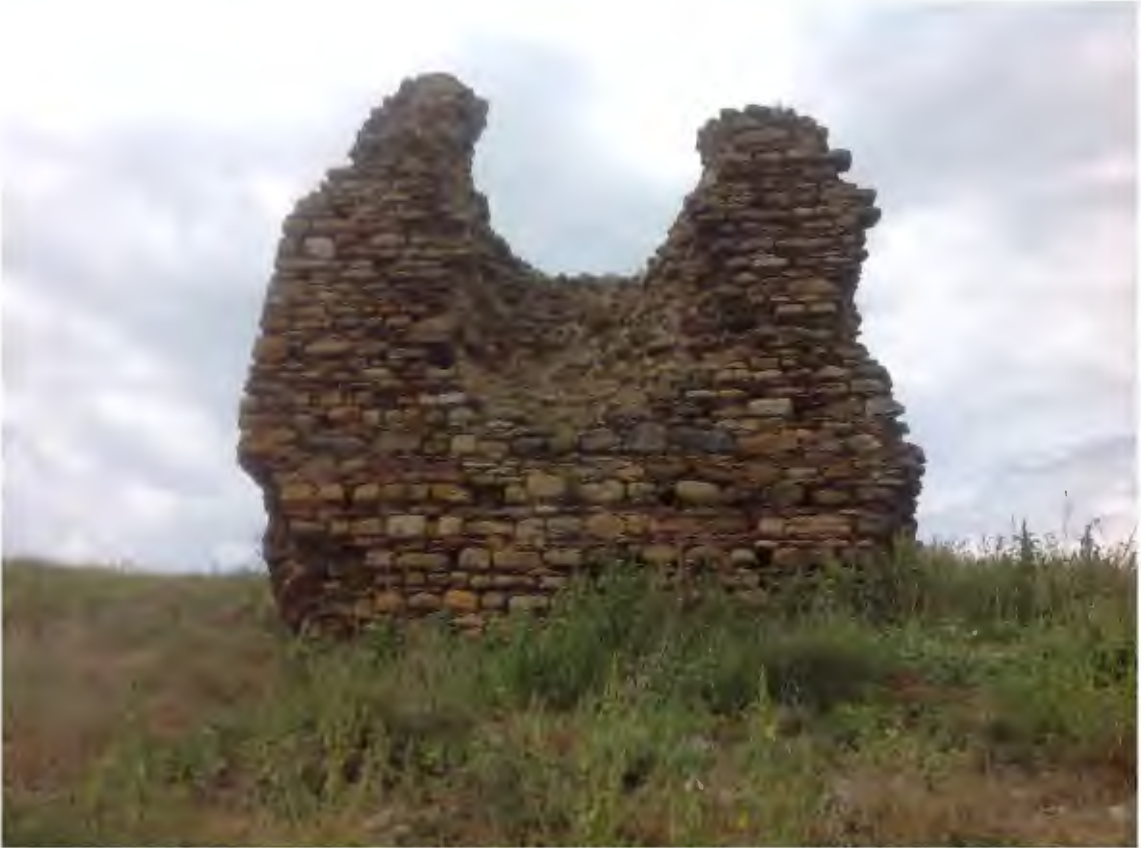
Res. 226. Güneydoğu burcun güney cephesi (İ.H. Kurtuluş, 2015).

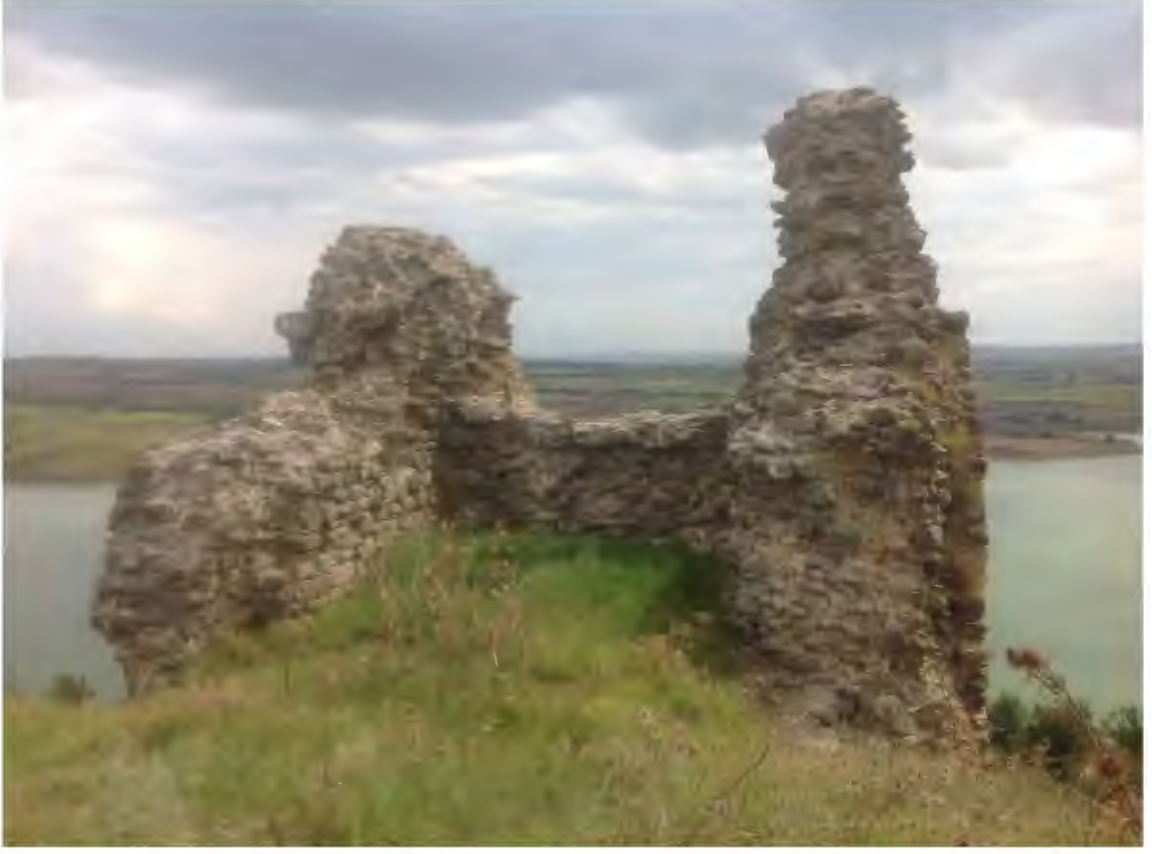
Res. 227. Güneydoğu burcun iç kısmı (İ.H. Kurtuluş, 2015).

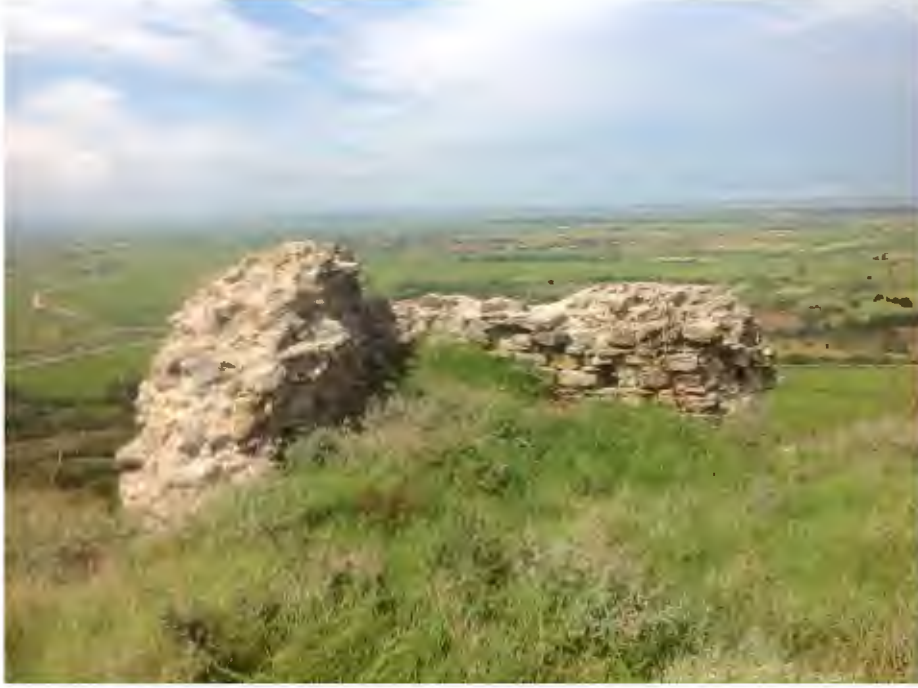
Res. 228. Kuzey burç kalıntısı (İ.H. Kurtuluş, 2015).

Dördüncü savunma duvar kalıntısı kalenin kuzey yönündedir. Üçüncü savunma duvarı olan burcun karşı yönünde, sol çaprazında yer almakta, kalenin kuzeye bakan yönünü korumaktadır. Çok yıkılmış olmasına rağmen bununda bir burç kalıntısı olduğu anlaşılmaktadır. L şeklinde bir kalıntı olarak günümüze ulaşmıştır (Çiz.34; Fot. 228). Dış cephelerindeki düzgün görüntü veren kaplama taşlar yıkılmış, sadece iç moloz taş duvar dolgusu kalmıştır (Fot. 229). Kalıntının doğu batı aksında uzanan duvarının dış kısmı 6,10 m. olup, bu kalan savunma duvarının toplam uzunluğudur. Aynı duvarın kale içine bakan kısmı duvar dönme yaptığı için 3,90 m.'dir. Batı duvarının batı cephesi 4,90 m., doğu cephesi ise 3,30 m.'dir. Duvar kalınlığı 1,60 m. ölçülmekle birlikte, bu orijinal kalınlık değil, sadece mevcut durumun tespiti. Kuzey duvarın kale içine bakan cephesinde görülebilen az miktardaki yıkılmamış kaplama duvar örgüsünden anlaşıldığı kadarıyla, kalenin diğer kalan savunma duvarlarıyla benzer özellikte olduğu anlaşılmaktadır. Bu

burç, kalenin kuzey cephesi altında yer alan geniş ovayı kontrol eder konumdadır. Kalıntı, kalenin bulunduğu tepenin kuzey sınırında olup, önünde, aşağıda bulunan araziye kadar sert eğimli bir alan vardır. Çıkması zor olan bu alan doğal bir savunma sağlamaktadır (Kurtuluş, 2015: 185).

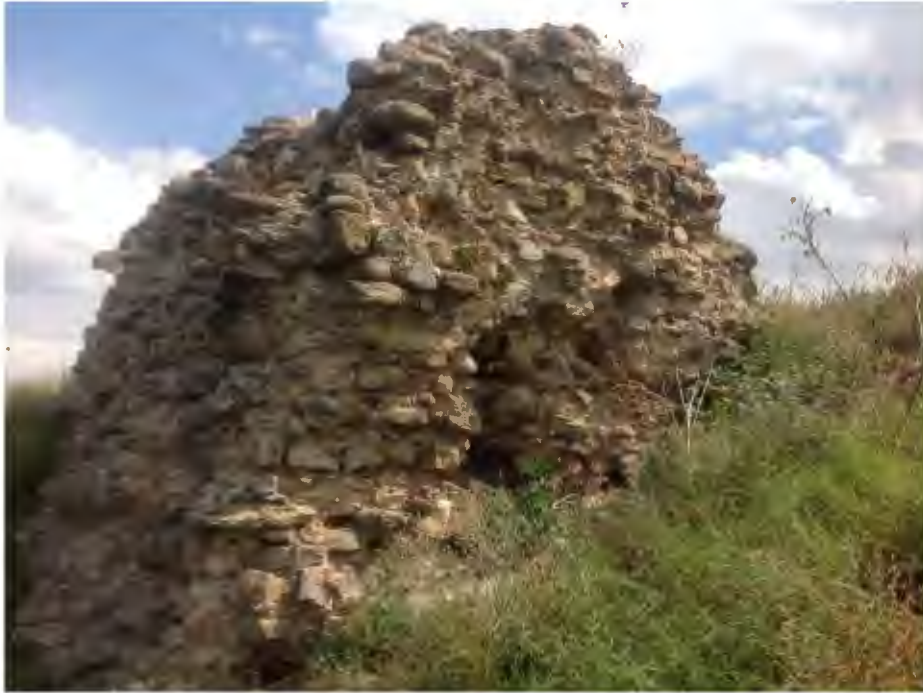
Res. 229. Kuzey burcun kuzeybatı cephesi (İ.H. Kurtuluş, 2015).

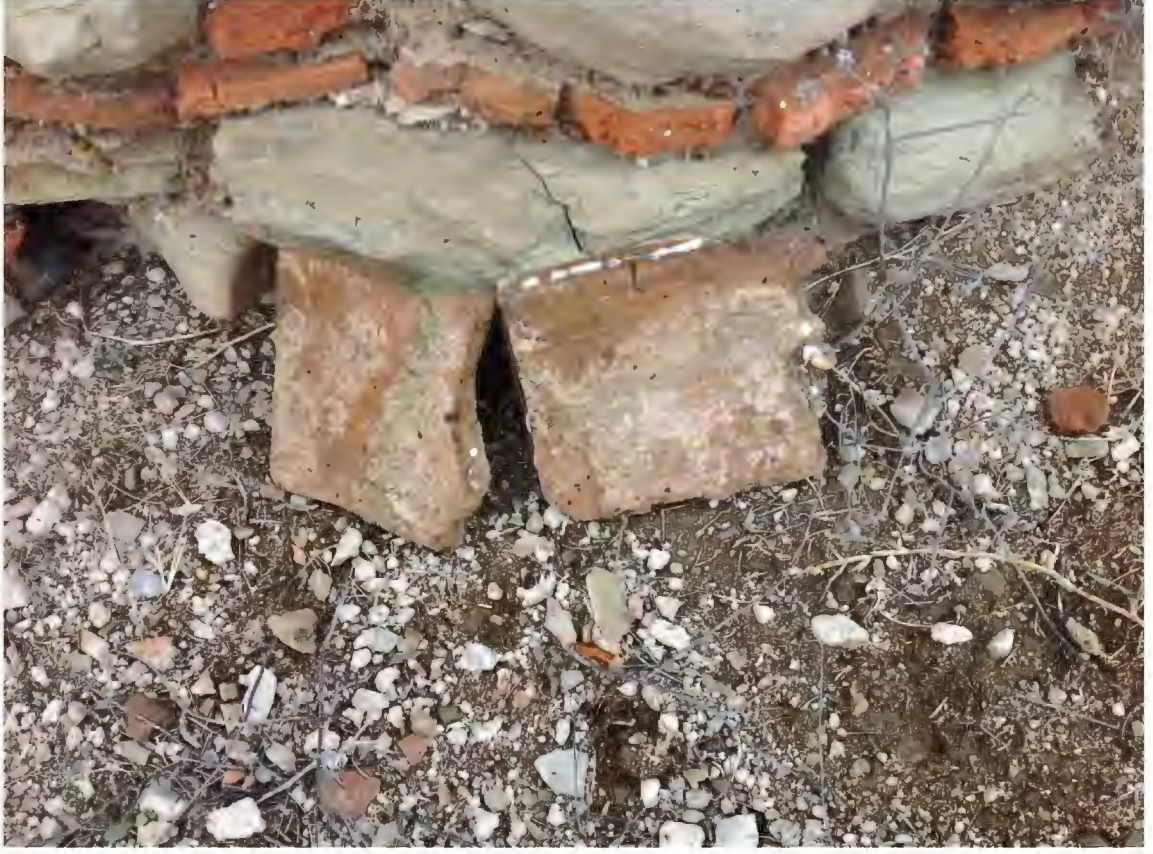
Res. 230. Altınyazı (Garella) kalesi surlarında kullanılan tuğlalar (İ.H. Kurtuluş, 2015).

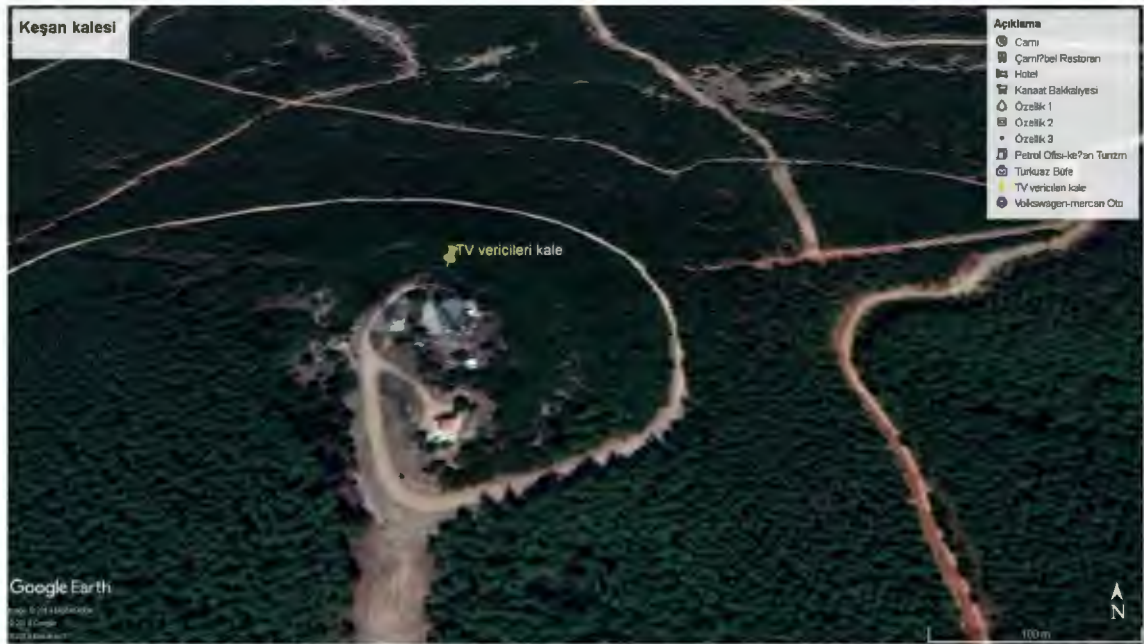
Res. 237. Keşan Kalesinin bulunduğu tepenin uydu görüntüsü (Google Earth, 2018).

Kale çok tahrip olmuş durumdadır. Kaleye ait kalıntılar tepenin doruğunda bulunan alanın bazı bölgelerinde, çeşitli boyutlarda duvar izleridir (Fot. 237).

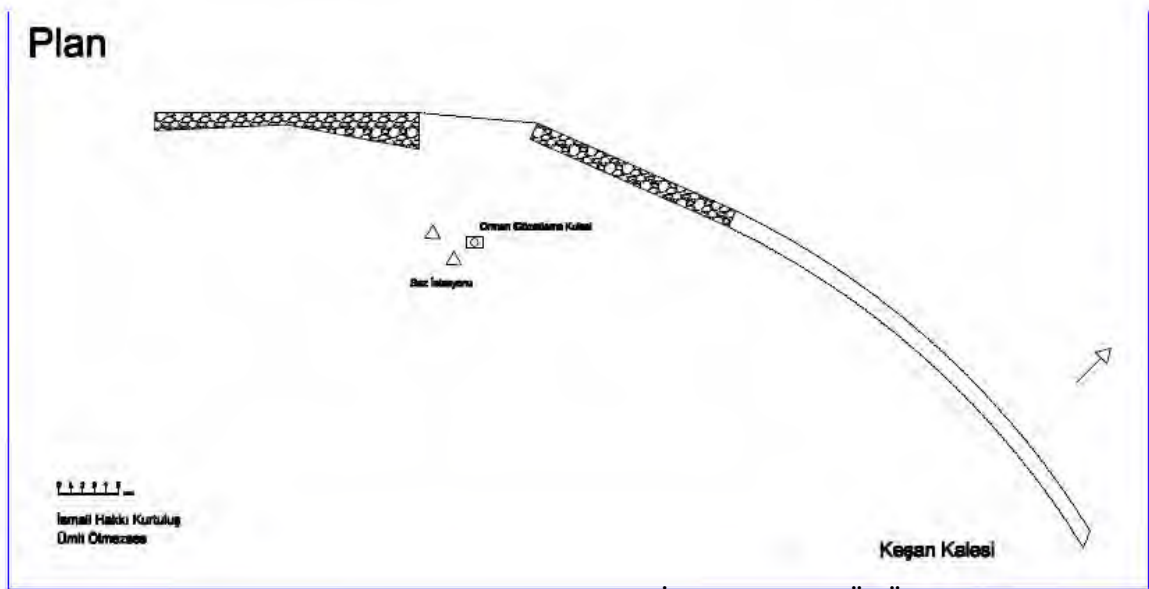
Kalan duvar izlerinden anlaşıldığı kadarıyla, kalenin surları tepenin etrafını çevreleyecek şekilde devam etmektedir. Bugün sadece batı ve kuzey surlarının bazı kalıntıları günümüze ulaşmıştır (Çiz. 36).

Çiz. 36. Keşan Kalesinden kalan duvarların planı (İ.H. Kurtuluş, Ü. Ölmezses, 2019)

Kaleden kalan ilk sur parçası cephesi batıya bakandır. 22, 50 m. uzunluğunda, güney ucunda 1, 50 m. kalınlığa, kuzey ucunda 3, 10 m. kalınlığa sahiptir. Bunlar duvarın orijinal kalınlıkları olmayıp, şimdiki durumun tespiti. Duvarın önceden 3. 10 m.' den daha fazla bir kalınlığa sahip olduğu anlaşılmaktadır. Muhtemelen bu kalıntı bir burca ait olmalıdır (Çiz. 36).

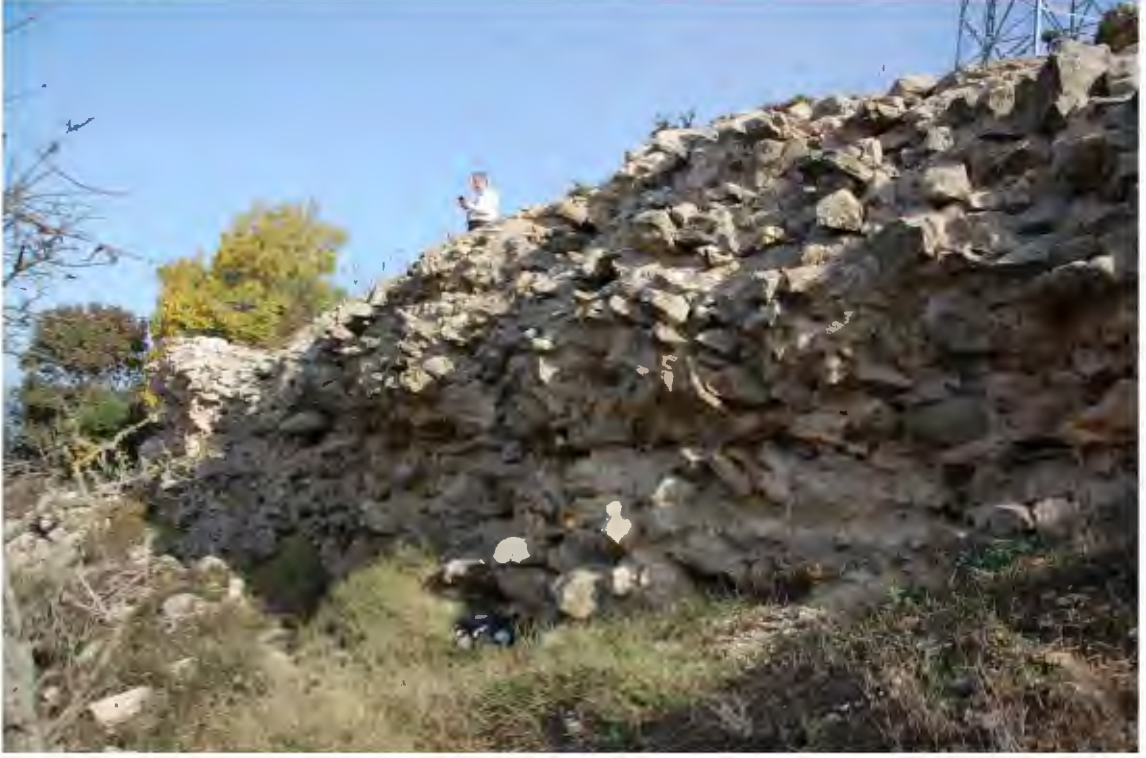
Res. 239. Keşan Kalesinin batı sur kalıntısının batı cephesi (İ.H. Kurtuluş, 2019).

Kaleden kalan batı suruna ait para, kale ii tarafında toprak altında kalmıř, batı cephedeki eėimli arazi tarafındaki cepheden grlebilmektedir (Fot. 238, 239). Sur kalıntısından anlařıldıėına gre, moloz tař duvar rgsyle yapılmıř ve beyaz har kullanılmıřtır. Saėlam bir yapıya sahip har, tařların arasında yoėun uygulanmıřtır. Duvarda, eřitli byklklerde ve rastgele kesilmiř yresel tařlar dzensiz bir řekilde dizilmiřtir (Fot. 240). Duvardaki doku kaybının srekli devam ettiėini, batıdaki eėimli araziye dklmř tařlar ve duvardaki yeni dklmelerden oluřan bořluklardan anlařılmaktadır (Fot. 241). Batı duvarı, batı cephesinde, ortalama 3, 50 m. yksekliėiyle gnmze ulařmıřtır.

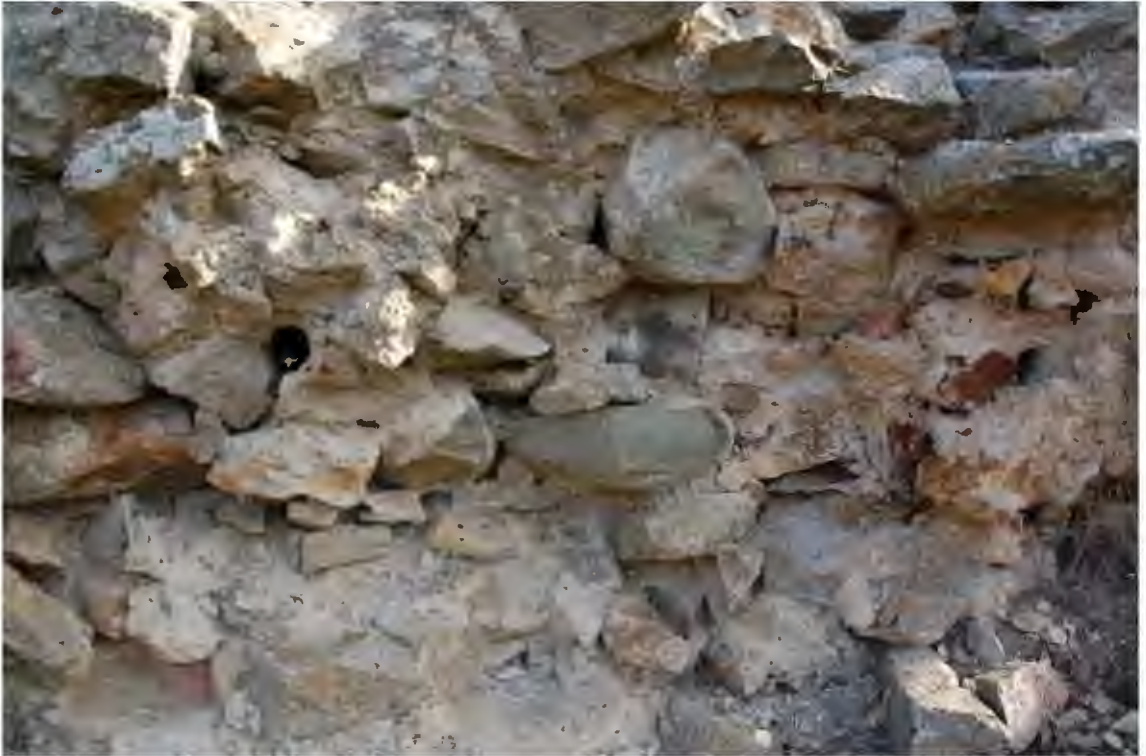
Res. 240. Sur kalıntısının duvar dokusu (İ.H. Kurtuluş, 2019).

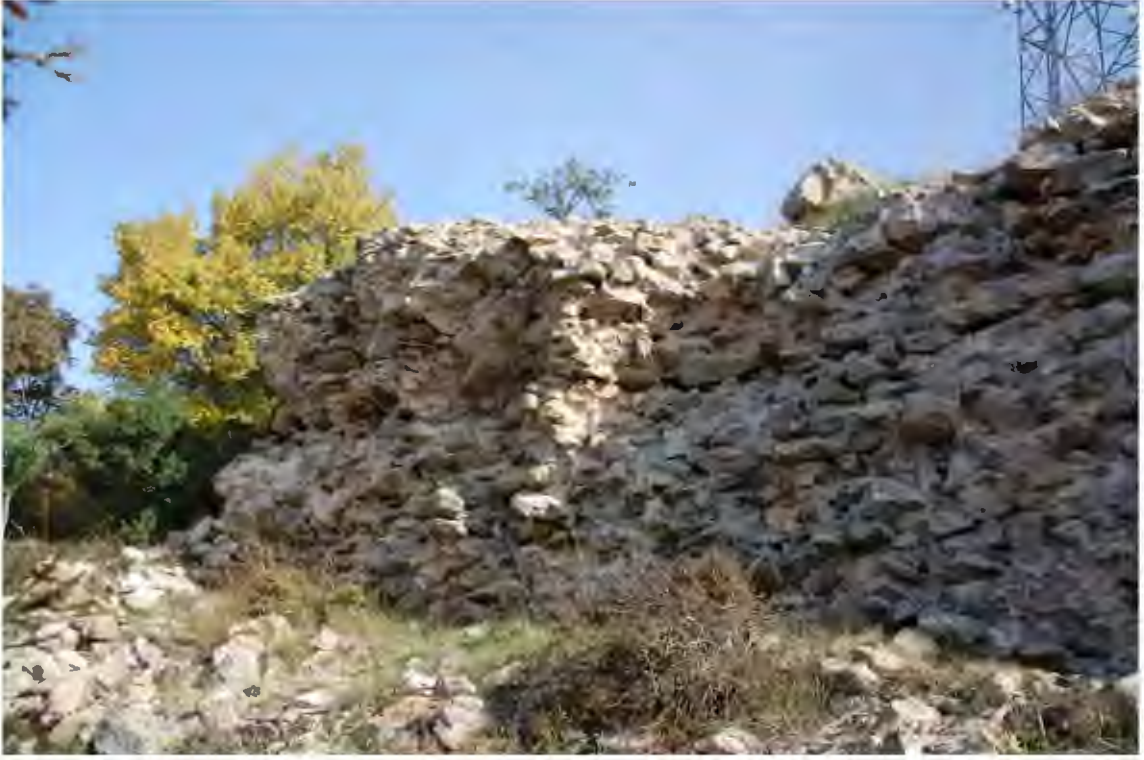
Res. 241. Batı duvarı ve dökülen taşlar (İ.H. Kurtuluş, 2019).

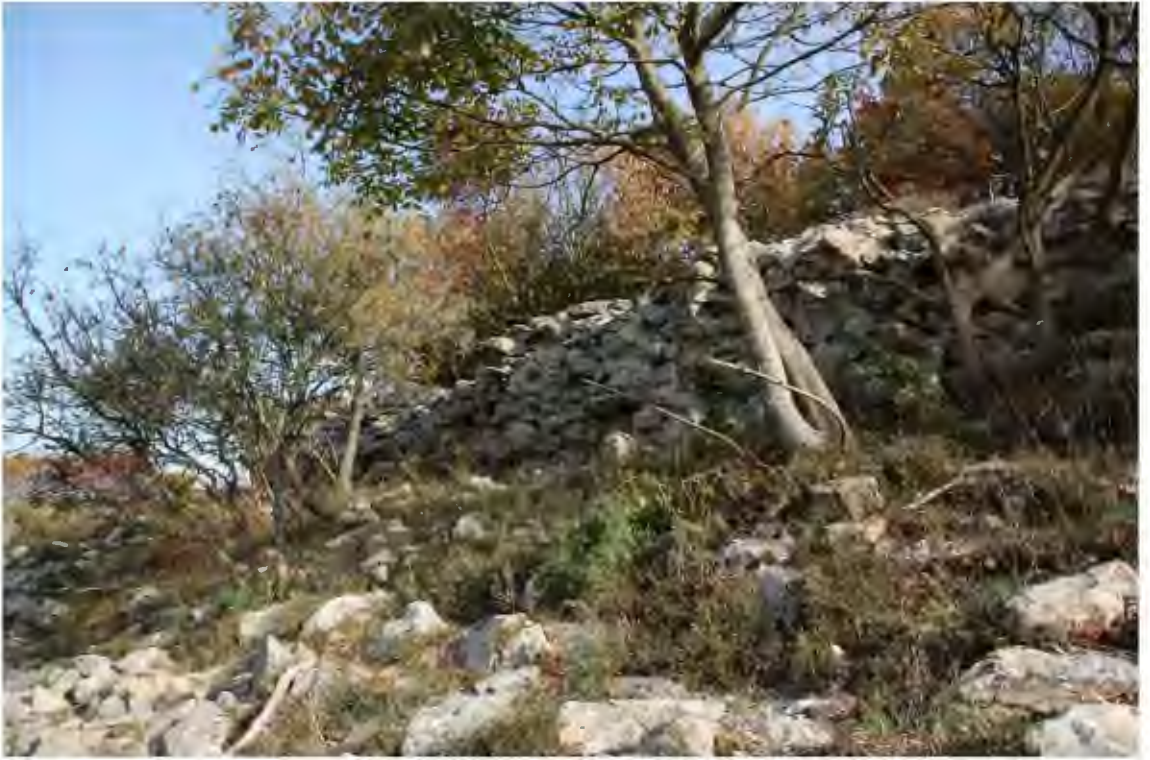
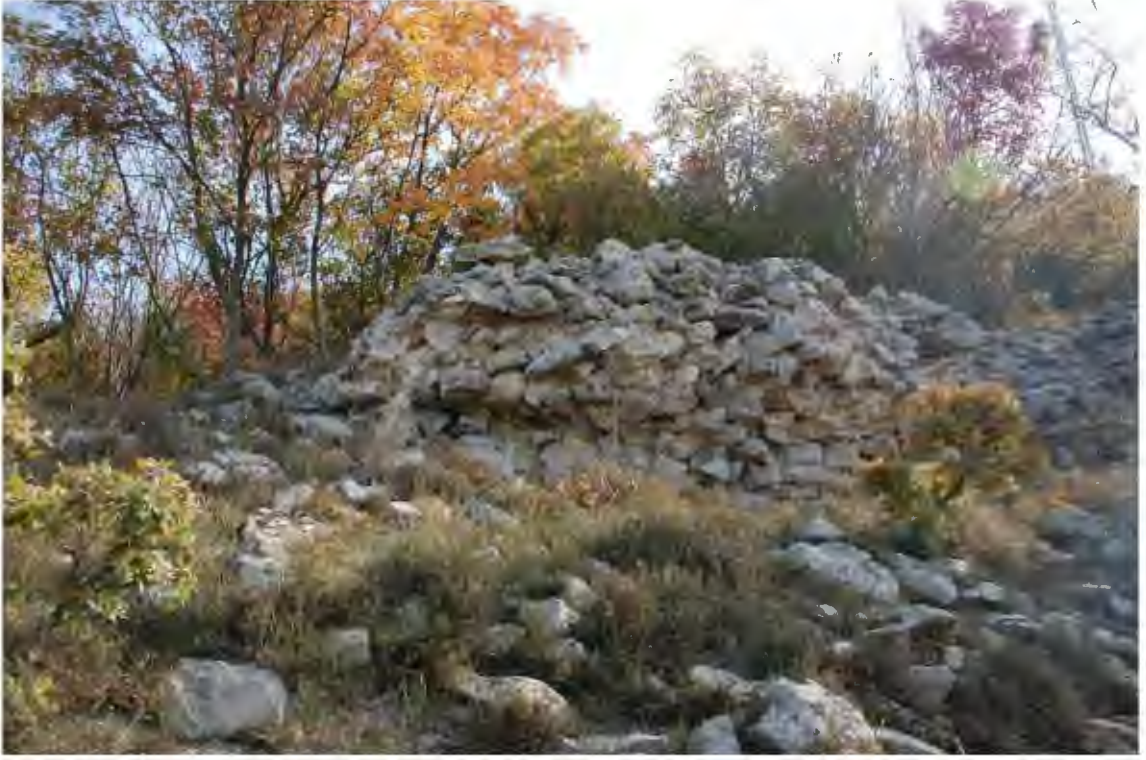
Res. 243. Kuzey sur kalıntısının günümüzdeki durumu (İ.H. Kurtuluş, 2019).

Res. 244. Kuzey sur kalıntısı (İ.H. Kurtuluş, 2019).

Bu sur kalıntısının kuzey tarafında, yaklaşık 10 m. boşluktan sonra ikinci sur kalıntısı başlamaktadır. Bu boş alanda çok küçük boyutlarda duvar izleri görülebilmektedir (Fot. 242). İkinci sur kalıntısı, kırılma yaparak, cephesi kuzey yönüne bakacak şekilde dönmektedir. 18, 50 m. uzunluğa, 1, 50 m. duvar kalınlığına sahiptir (Çiz. 36). Cephesi kuzey yönüne bakan bu sur kalıntısı da önceki duvarla aynı özellikleri taşımaktadır. Moloz taş duvar örgülü ve beyaz harçlıdır. Yaklaşık 1 m. yüksekliğindeki kalıntı çok yıpranmıştır (Fot. 243, 244).
