**T.C.**  
**İSTANBUL ÜNİVERSİTESİ**  
**SOSYAL BİLİMLER ENSTİTÜSÜ**  
**SANAT TARİHİ ANABİLİM DALI**

**DOKTORA TEZİ**

**EDİRNE İL SINIRLARI İÇİNDEKİ KALELERİN TESPİT**  
**VE DEĞERLENDİRİLMESİ**

**İSMAİL HAKKI KURTULUŞ**

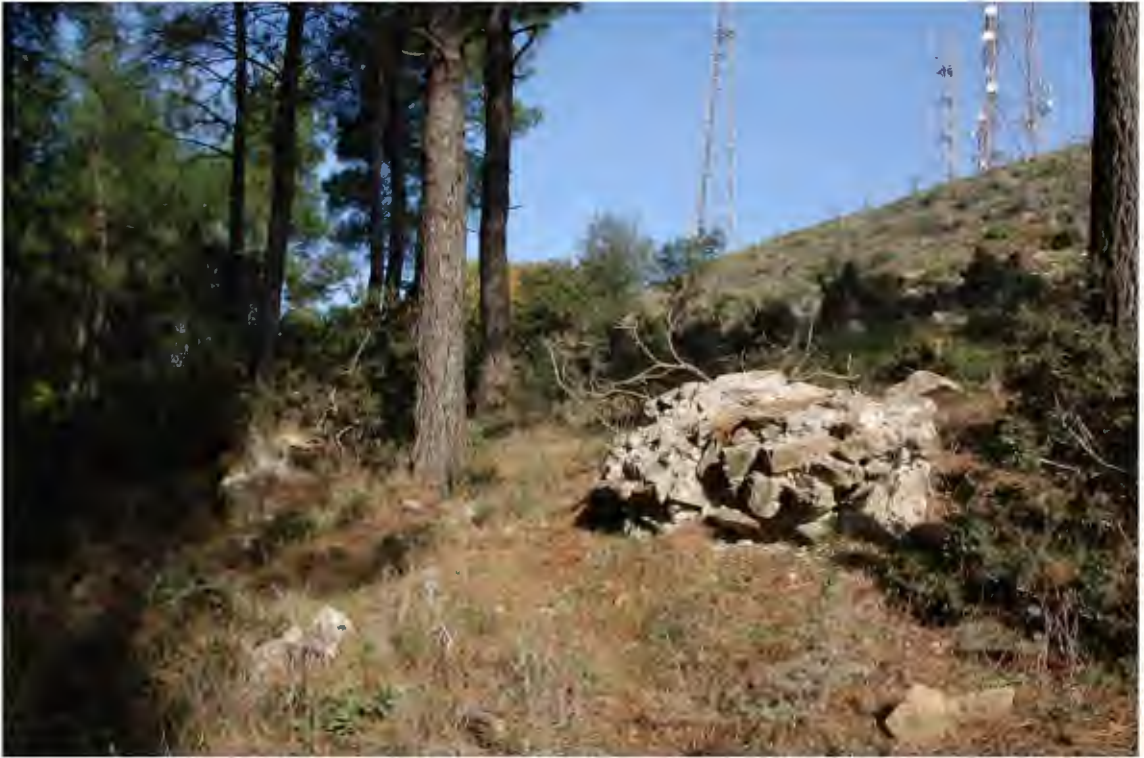
Res. 247. Batı surundan koparak düşmüş duvar parçası (İ.H. Kurtuluş, 2019).

Ayrıca batı duvarının batı tarafındaki meyilli bölgede, yukardaki surlardan koparak düşmüş büyük bir duvar bloğu bulunmaktadır (Fot. 247).

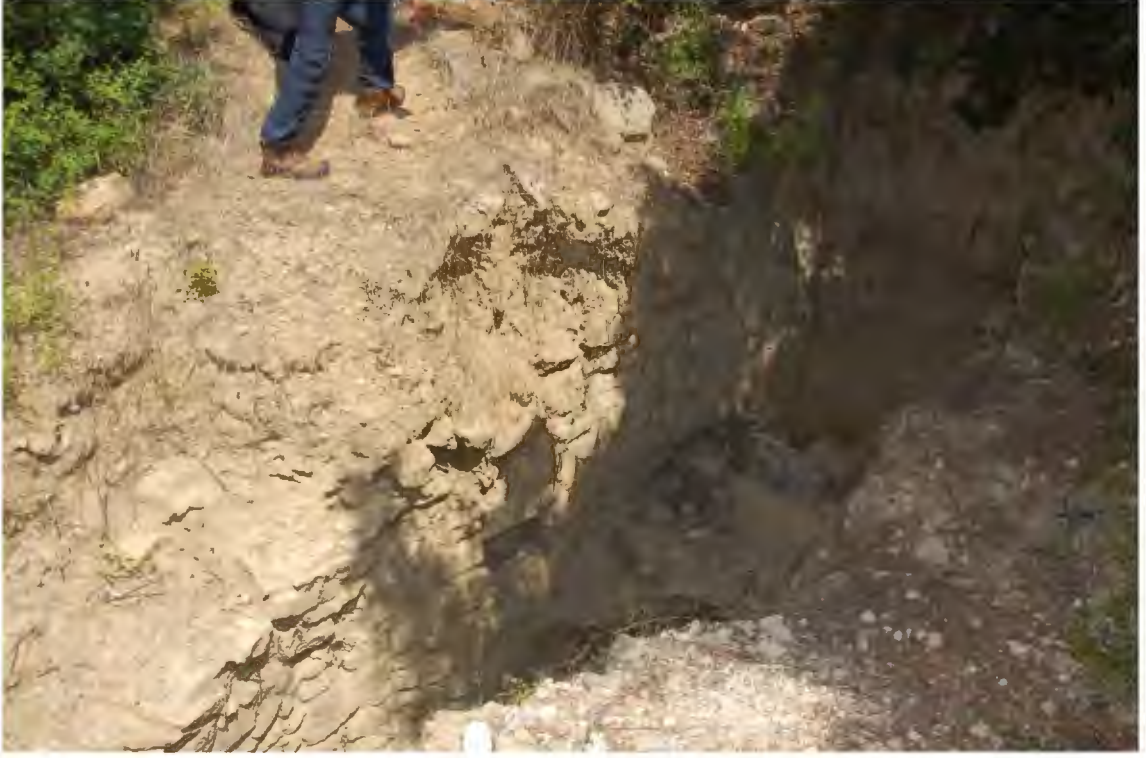
Res. 257. Çamlıca Kalesinde, kaçak kazılarla, tonozu yıkılarak içine girilen galerinin doğu kısmı (İ.H. Kurtuluş, 2018).

İlk yapı kalıntısı, kalenin batı tarafında bulunan uzun bir galeridir. Kalenin batı tarafındaki dik eğimli arazide, yukarıdan aşağıdaki çatağa doğru uzanmaktadır. Uzunluğu 10 m.' den fazladır. Galerinin en üst noktada bulunan doğu ucunda, tonozunun üst kısmı yıkılarak içine girilmiştir (Fot. 257,258). Galeri moloztaş duvar örgüsüyle yapılmış, bağlayıcı malzeme olarak beyaz renkli, kuvvetli bir harç kullanılmıştır (Fot. 259, 260). Üstü beşik tonozla kapatılmıştır. Tonoz örgüsü, yan duvarların yapımından farklı olarak, birbirine yakın ölçülerde kesilmiş taşların kullanımıyla yapılmıştır. İnce kesilmiş taşlar geniş alanları üst üste gelecek şekilde yerleştirilerek tonoz oluşturulmuş, tuğla işçiliği görünümü sağlanmıştır (Fot. 261).

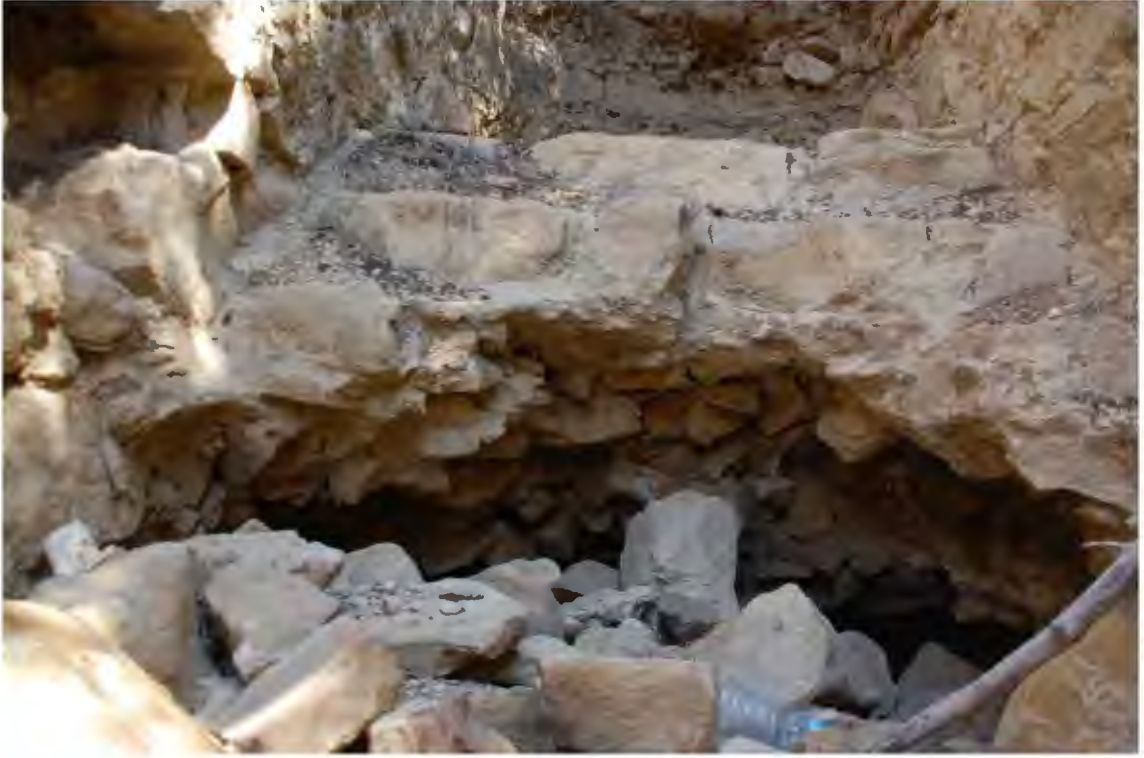
Res. 259. Galerinin moloz taş duvar örgüsünden detay görünüm (İ.H. Kurtuluş, 2018).

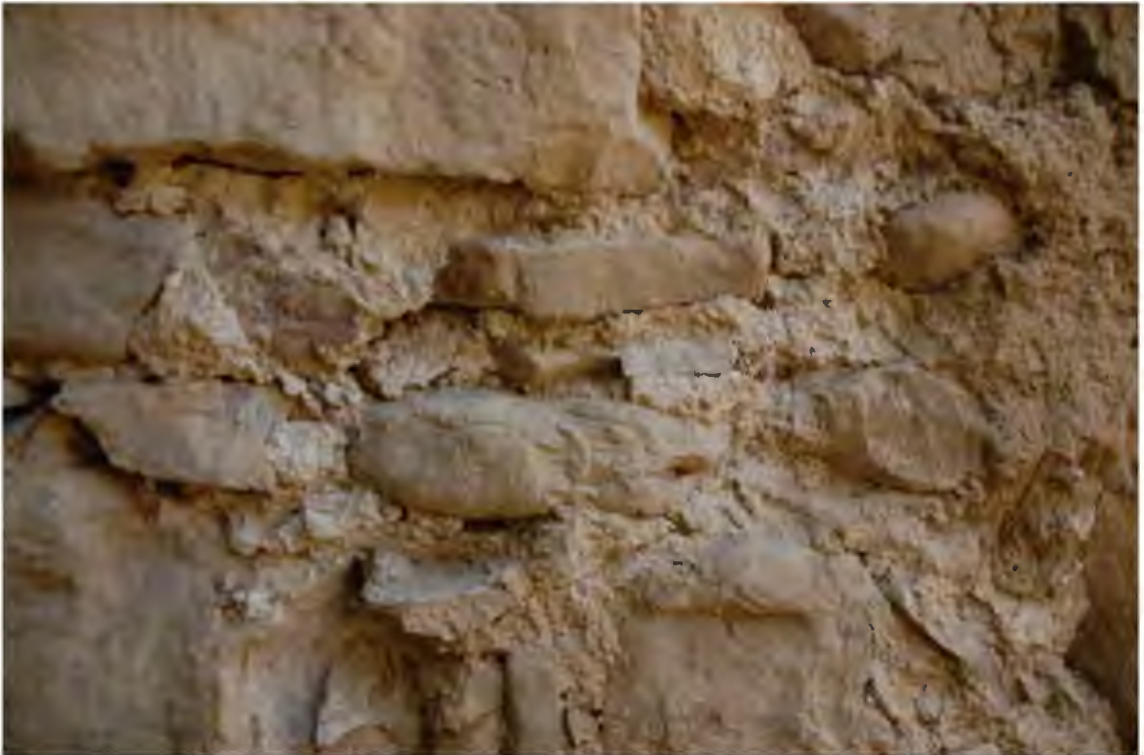
Res. 260. Galerinin yapımında kuvvetli, beyaz renkli harç kullanımı (İ.H. Kurtuluş, 2018).

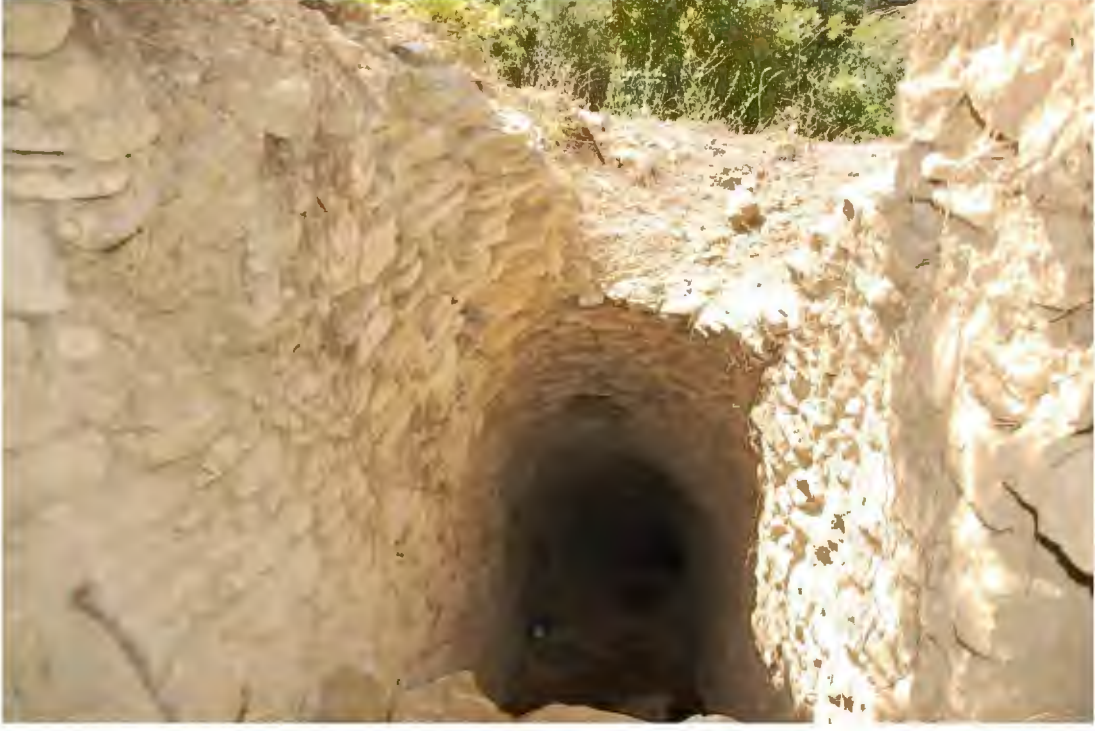
Res. 261. Beşik tonozlu galerinin doğudan görünümü (İ.H. Kurtuluş, 2018).

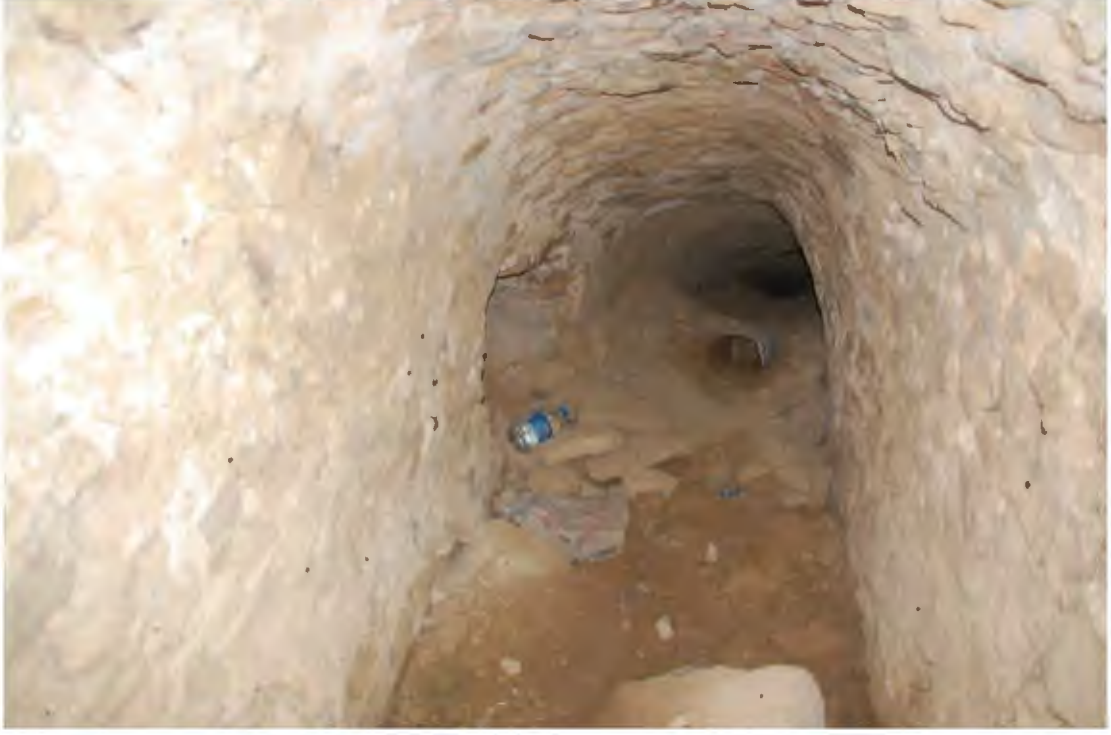
Res. 262. Galerinin iç kısmının görünümü (İ.H. Kurtuluř, 2018).

Galeri, aşağı yönde dik bir açıyla devam etmekte, sonunda ulaştığı noktaya kadar büyük oranda bütünlüğünü korumuş durumdadır (Fot. 262). Galerinin doğu bölümünün tonoz kısmı yıkıldıktan ve içine girildikten sonra ve içerdeki kaçak kazı faaliyetleri sırasında çıkan toprak ve taşlar galerinin içinde aşağı doğru itilerek, yoğun biçimde toprak ve taş birikintisi meydana getirmiştir. Galerinin sonu bu birikmiş moloz yığıntı arasından zorlukla görülebilmektedir (Fot. 263).

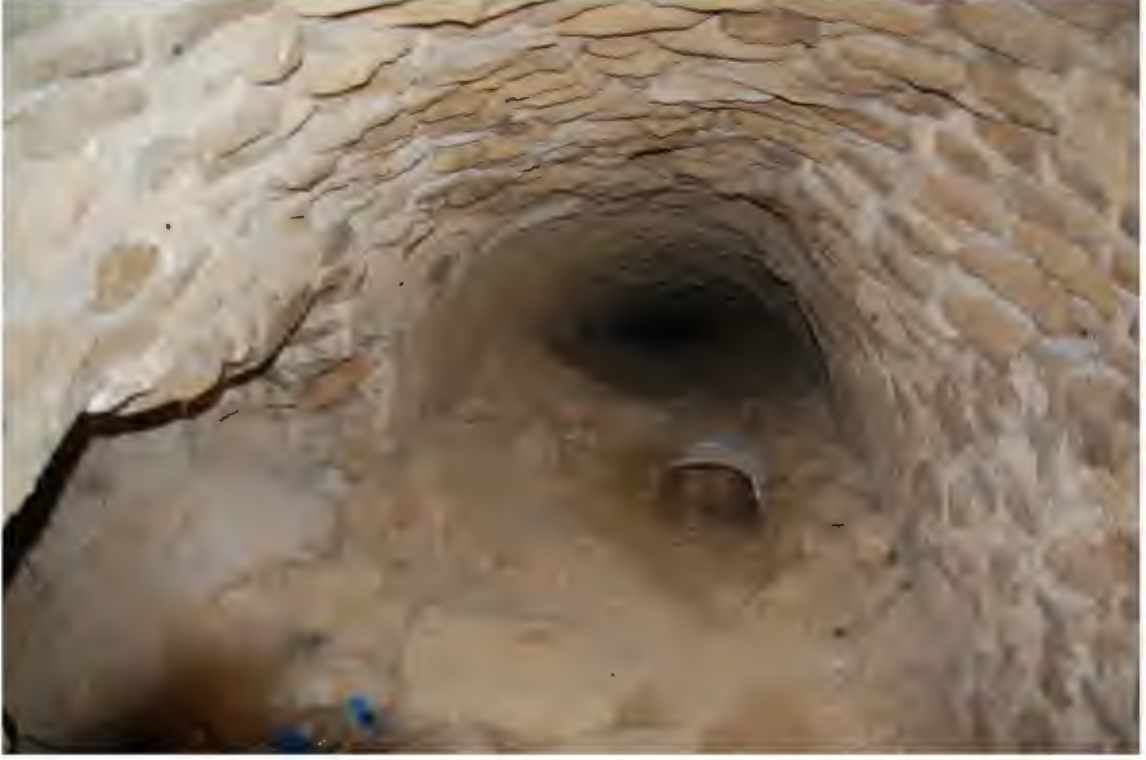
Res. 263. Galeri içinde biriken moloz atık (İ.H. Kurtuluş, 2018).

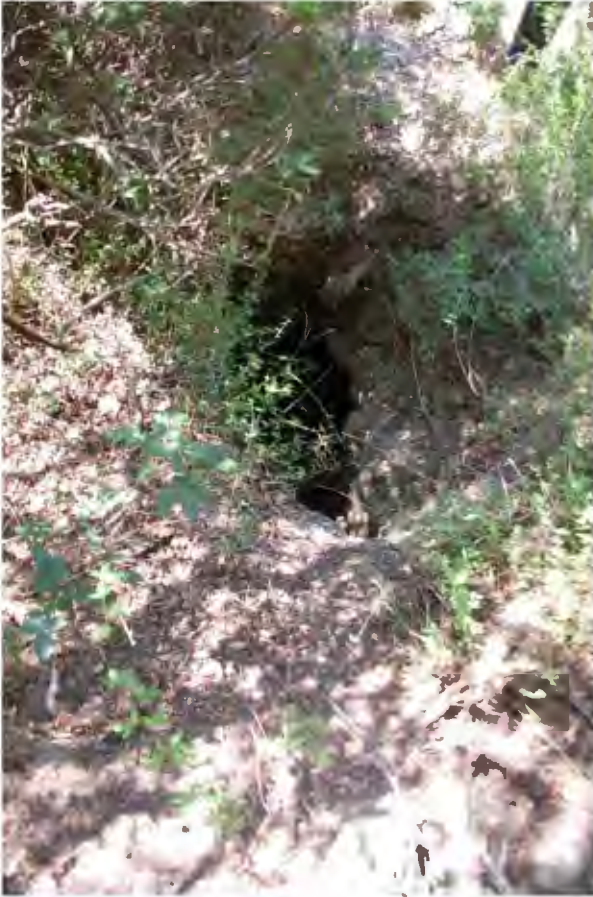
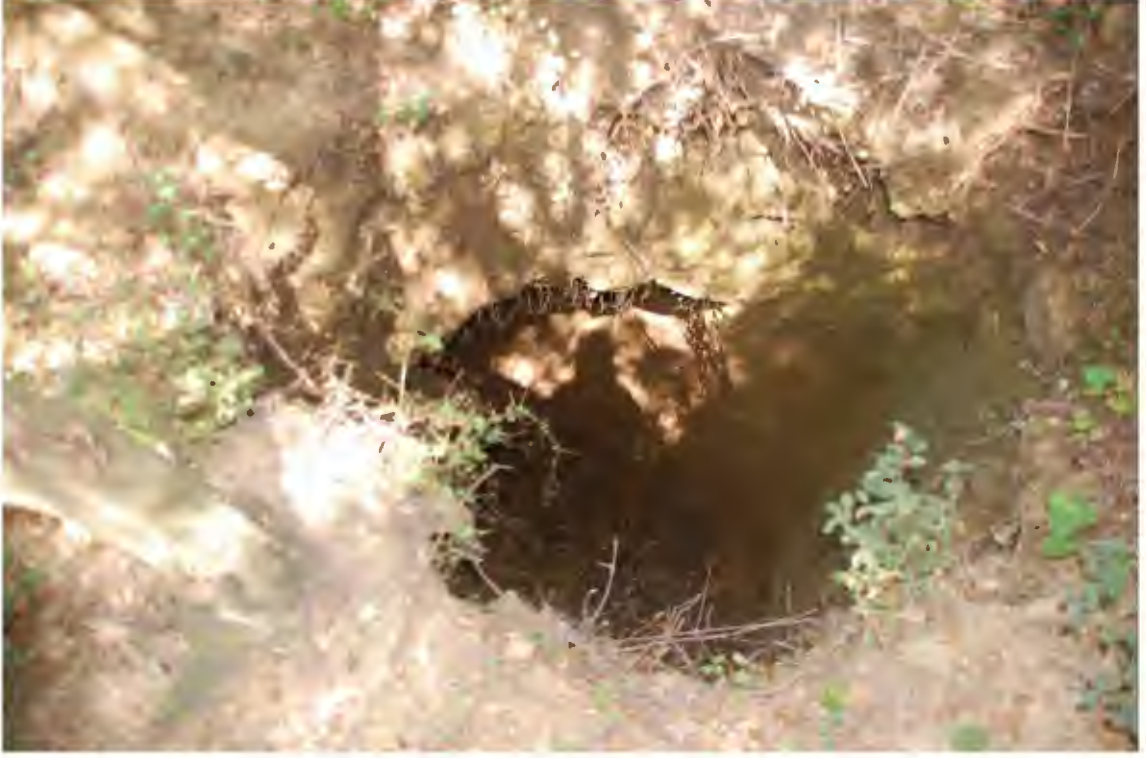
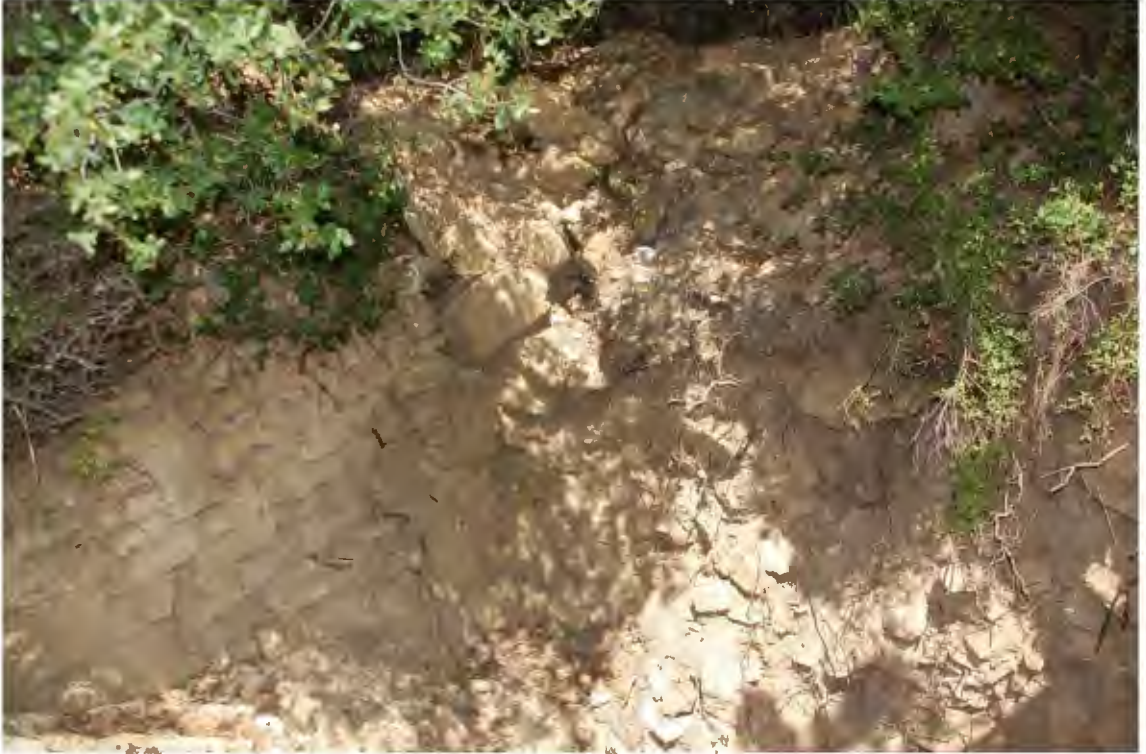
Res. 264. Galerinin orta kısmında tonoz delinerek açılan bölüm (İ.H. Kurtuluş, 2018).

Res. 265. Galerinin batısında, yan bitiřiğinde kazılan toprak (İ.H. Kurtuluř, 2018).

Res. 266. Galerinin dıř kısmında açılan ukur ve galeri duvarı (İ.H. Kurtuluř, 2018).

Defineciler, uzun boyutlu galerinin aşağı kısımlarında, tekrar farklı birkaç yerden içine girebilmek ve yan kısımlarını kontrol etmek için tonoz kısmında ve yan duvarlarında delikler açarak, verilen tahribata yenilerini eklemişlerdir (Fot. 264, 265, 266). Tonoz üzerinde açılan bu deliklerden birinin içinden alınan rasimlerde, galerinin devamının kesintisiz devam ettiği görülmektedir. Ayrıca kaçak kazı yapanlar galerinin iç kısmında da sağ ve sol duvarların bazı kısımlarını kazarak, galeri duvarını iç kısımdan da tahrip etmişlerdir.

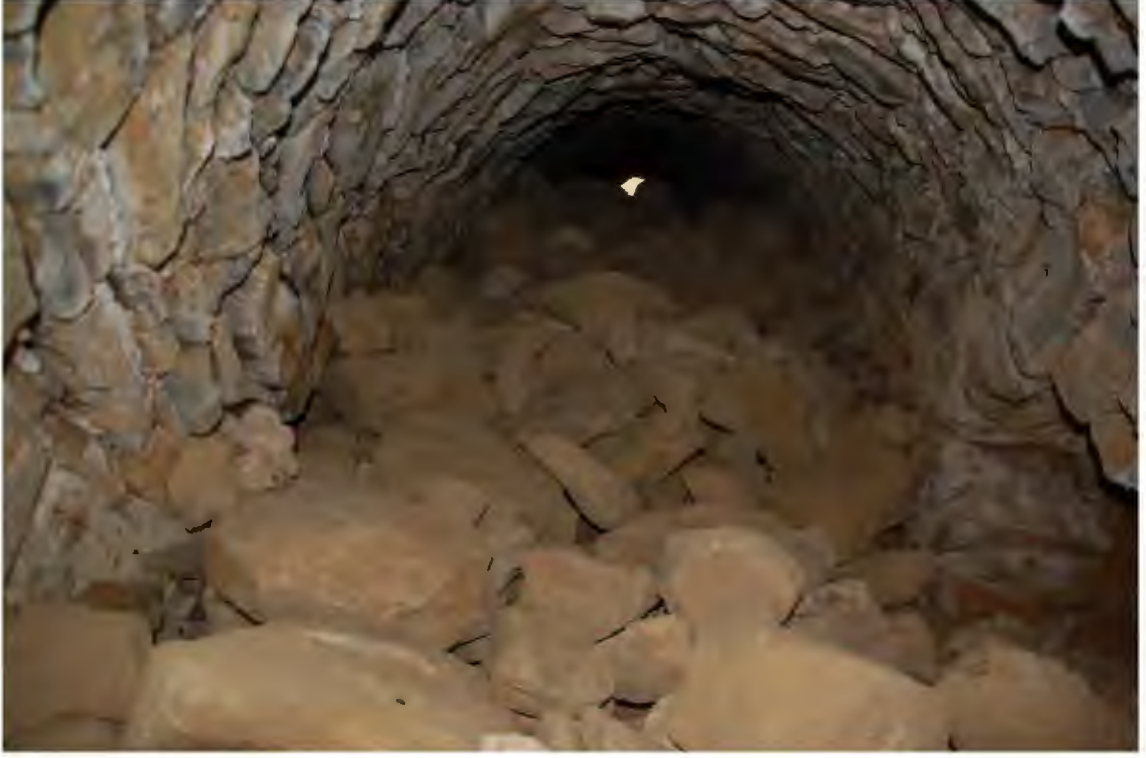
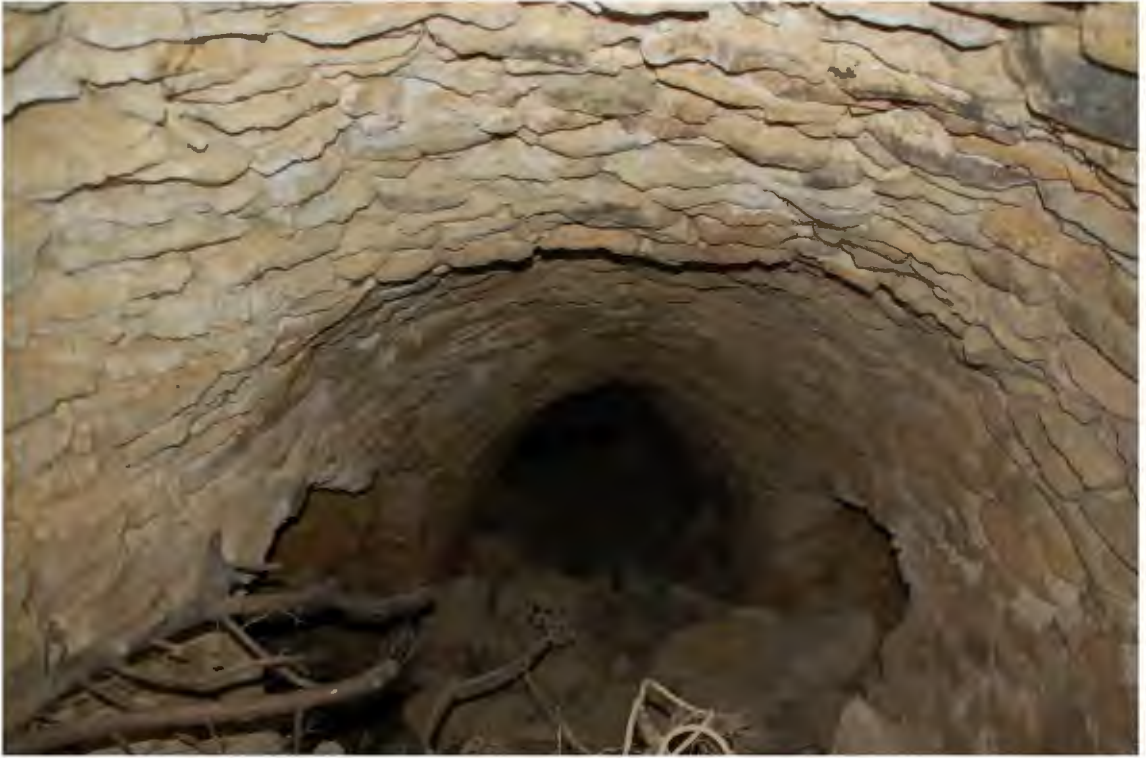
Res. 267. Galerinin batı kısmına yakın tonozda açılan delikten girildiğinde batı tarafın görünüşü (İlerdeki ışık batı çıkış noktası) (İ.H. Kurtuluş, 2018).

Res. 268. Galeri içinde sağ ve sol duvarlarda kaçak kazı yapan defineciler tarafından yıkılan kısımlar (İ.H. Kurtuluş, 2018).

Dökülen moloz dolgu, galerinin tabanında kalın bir dolgu tabakası oluřturmuřtur. Dik bir arazide ařaęı doęru iniři saęlayan galerinin tabanında muhtemelen merdivenler olmalıdır. Düz bir rampa řeklinde de olabilir. Ancak yüzey arařırmasının kısıtlı imkânlarıyla bunu tespit edip, belgeleme imkânı olamamıřtır (Fot. 267, 268).

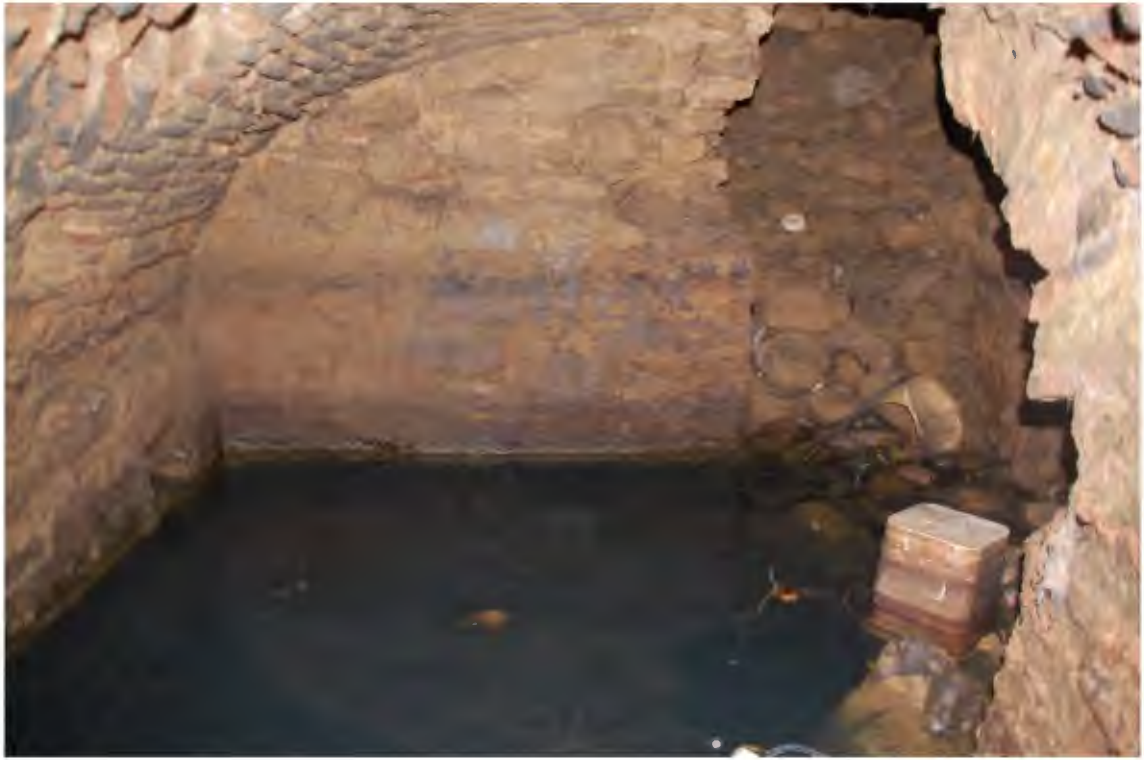
Res. 269. Galerini batı bitiminde bulunan dörtgen kapalı mekân (İ.H. Kurtuluş, 2018).

Galerinin en düşük kodda bulunan batı bitiminde, kareye yakın bir planda, kapalı mekân bulunmaktadır. Taban kısmı diz hizasına kadar su, moloz döküntü ve çöp dolu olduğundan içine girip ölçü almak mümkün olamamıştır. Mekânın batı tarafındaki açıklıktan ilk bakışta, batı ve kuzey duvarının iç kısmı görülebilmekte, ancak sağda, doğu-batı yönünde uzanan kemer sebebiyle güney duvarı görülememektedir. Doğu duvarının güney kısmında, galerinin bu dörtgen mekâna ulaştığı kısım vardır ve yukardan gelen duvar akıntısı tabanı doldurmuştur (Fot. 269).

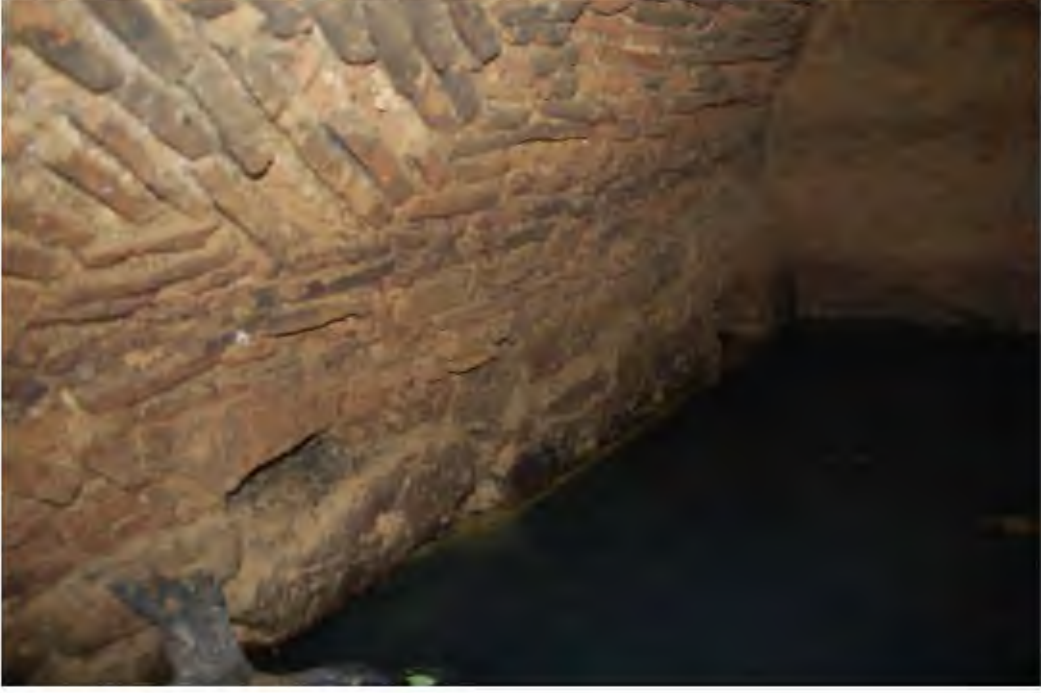
Res. 270. Dörtgen mekânın alt kısımlarında blok taşlar kullanılmıştır (İ.H. Kurtuluş, 2018).

Bu dörtgen mekânın yapımında taş ve tuğla malzeme kullanılmıştır. Yapının alt kısımları büyük taş bloklarla, doğu duvarı büyük boyutlu taşlarla yapılmıştır (Fot. 270). Üst örtüyü meydana getiren kemerler ve tonoz kısımları tuğla malzeme kullanılarak inşa edilmiştir (Fot. 271). Galerinin batı bitimine denk gelen bu dörtgen mekânın doğu duvarındaki açıklık, direkt bağlantıya işaret etmektedir. Bu geçiş kısmında yıkılmalardan dolayı sonradan defineciler tarafından açılmış olabileceği düşünülse, geçişin sol alt

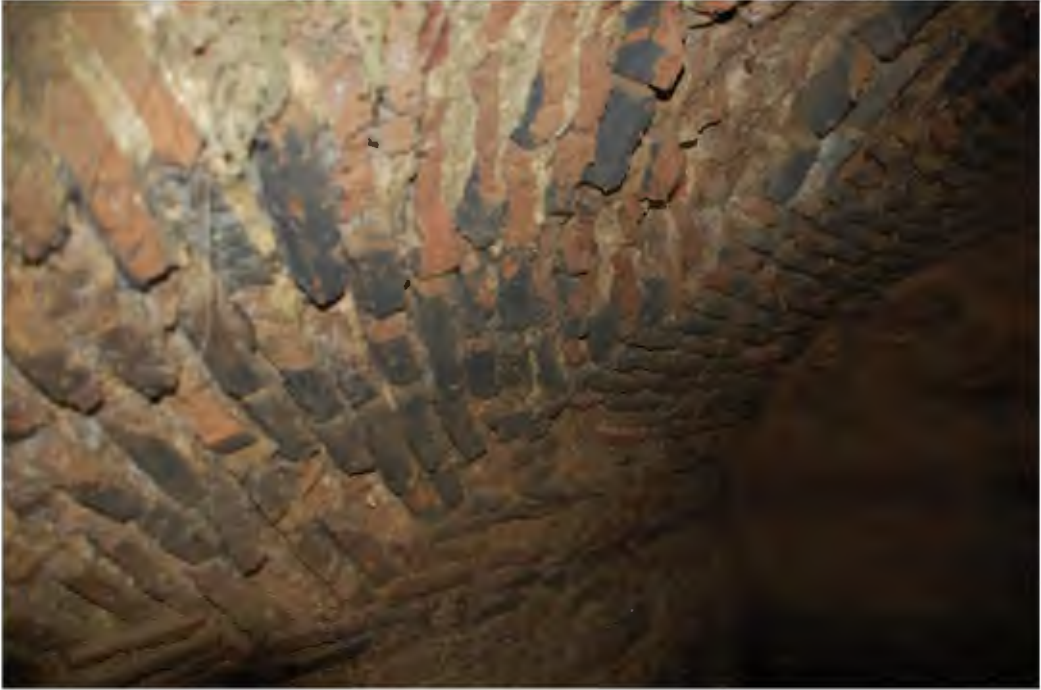
Res. 271. Dörtgen mekânın kemer ve tonoz üst örtü sisteminde tuğla kullanılmıştır (İ.H. Kurtuluş, 2018).

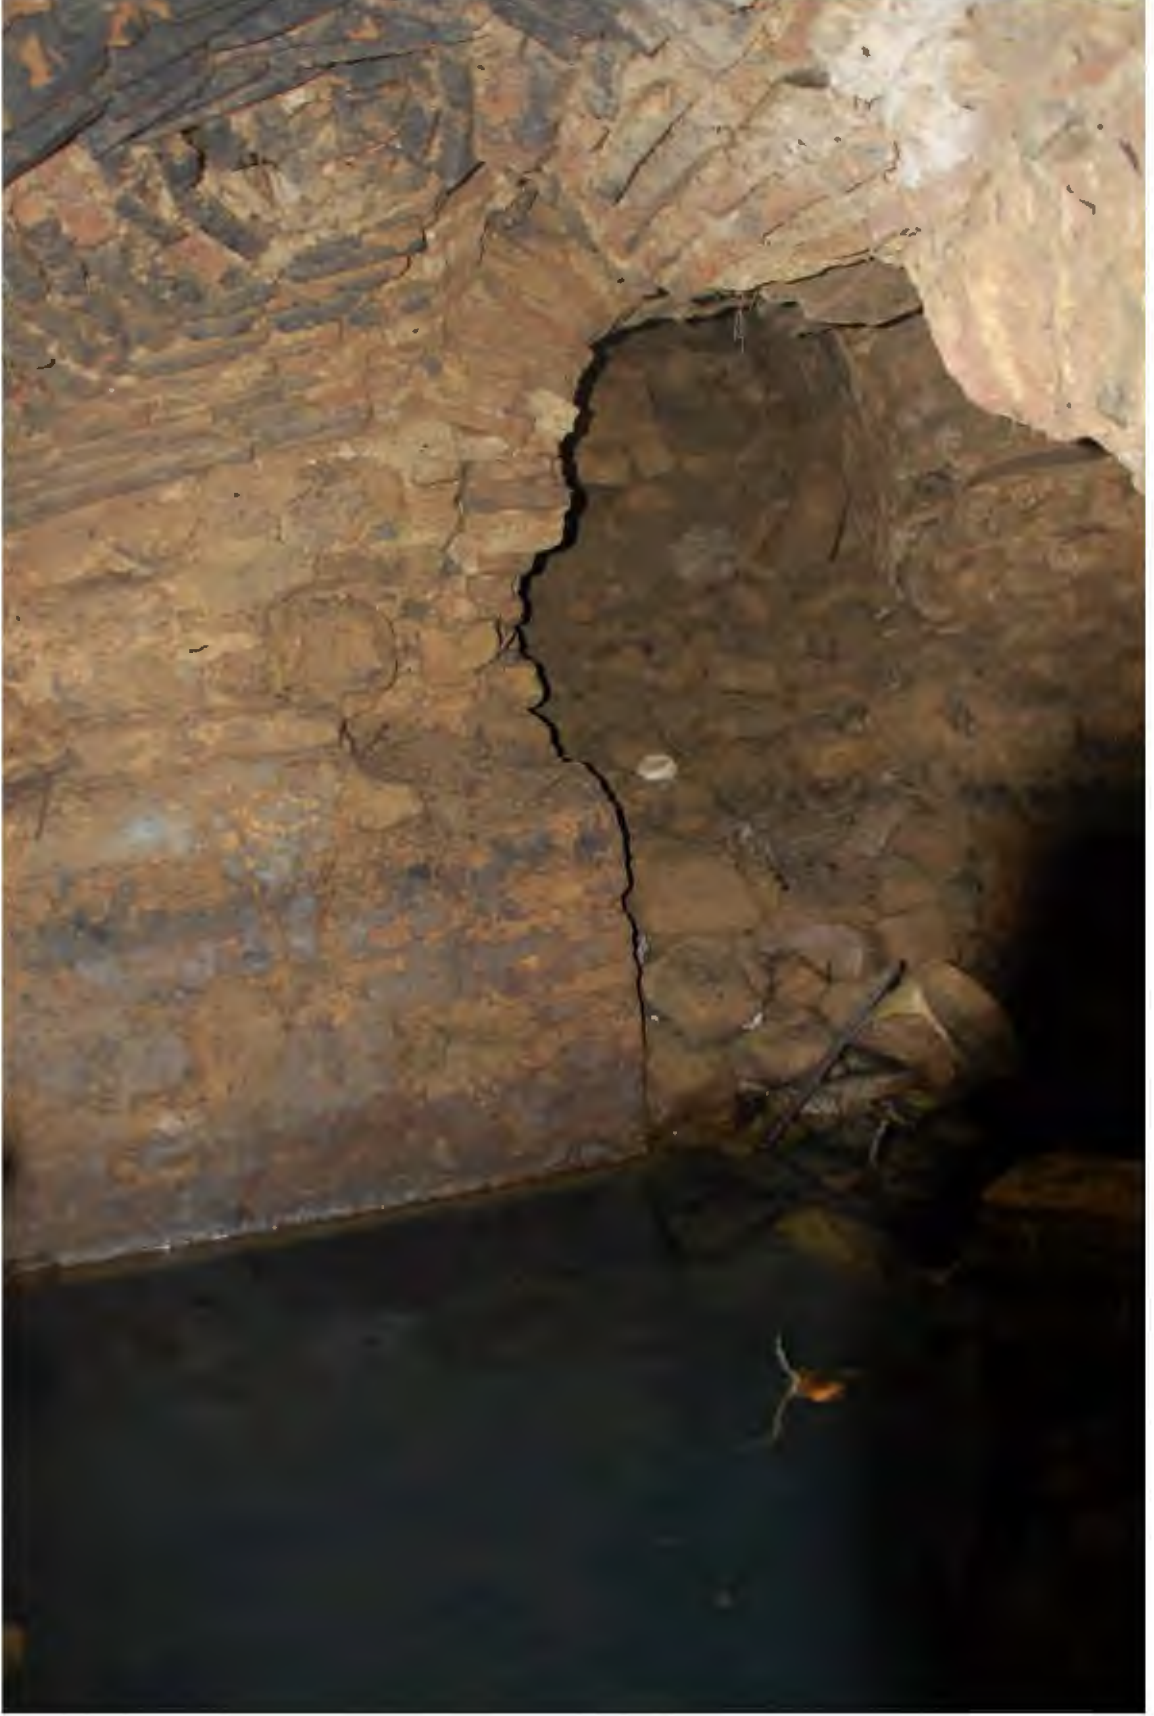
Res. 272. Dörtgen mekân ile galerinin birbirine bağlandığı geçiş noktası (İ.H. Kurtuluş, 2018)

tarafındaki düzgün kalmış parçası ve üst taraftaki tuğla kemer kalıntısı, orijinal geçiş olabileceğini kanıtlamaktadır. Mekânın üstünü kapatan tonoz da, primitif bir tuğla dizimiyle, kubbe tonozu benzer bir şekilde oluşturulmuştur (Fot. 272).

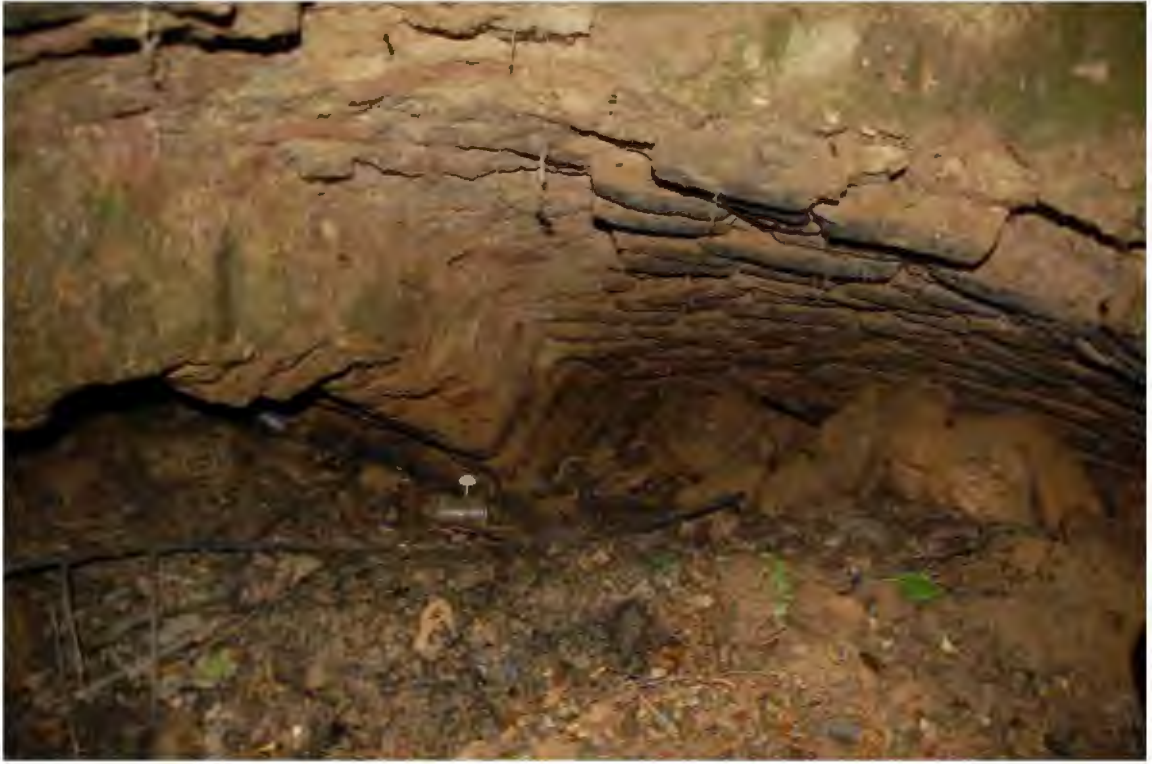
Res. 273. Güney duvarında tuğla malzeme ile yapılan tonoz (İ.H. Kurtuluş, 2018).

Aynı mekânın güney tarafı çıplak gözle görülememiş, suyun içindeki bir taş ayakucuyla basılarak fotoğrafları çekilmiş ve buradaki durum fotoğraf verilerinden incelenebilmiştir. Güney tarafta tabanın moloz kalıntılarla daha fazla dolmuş olduğu anlaşılmaktadır. Kuzey iç mekânda tuğla malzeme ile yapılmış ve duvarı üst tonoz örtüsüne bağlayan eğimli duvarın, güney tarafta da aynı şekilde devam ederek tabana doğru indiği anlaşılmıştır. Ayrıca dörtgen mekânın güney tarafında, doğu yönünde bir mekân daha olabileceğini gösteren bir kemer bulunmaktadır (Fot. 273).

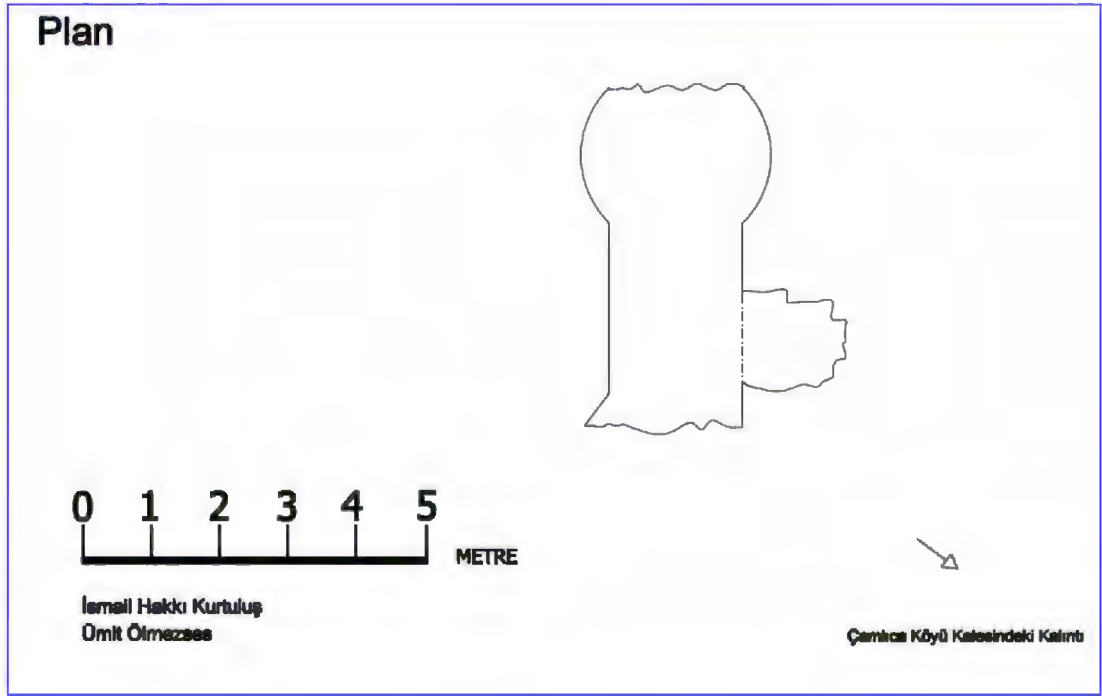
Çiz. 37. Çamlıca kalesindeki II. no'lu kalıntının planı (İ.H. Kurtuluş, Ü. Ölmezses, 2019)

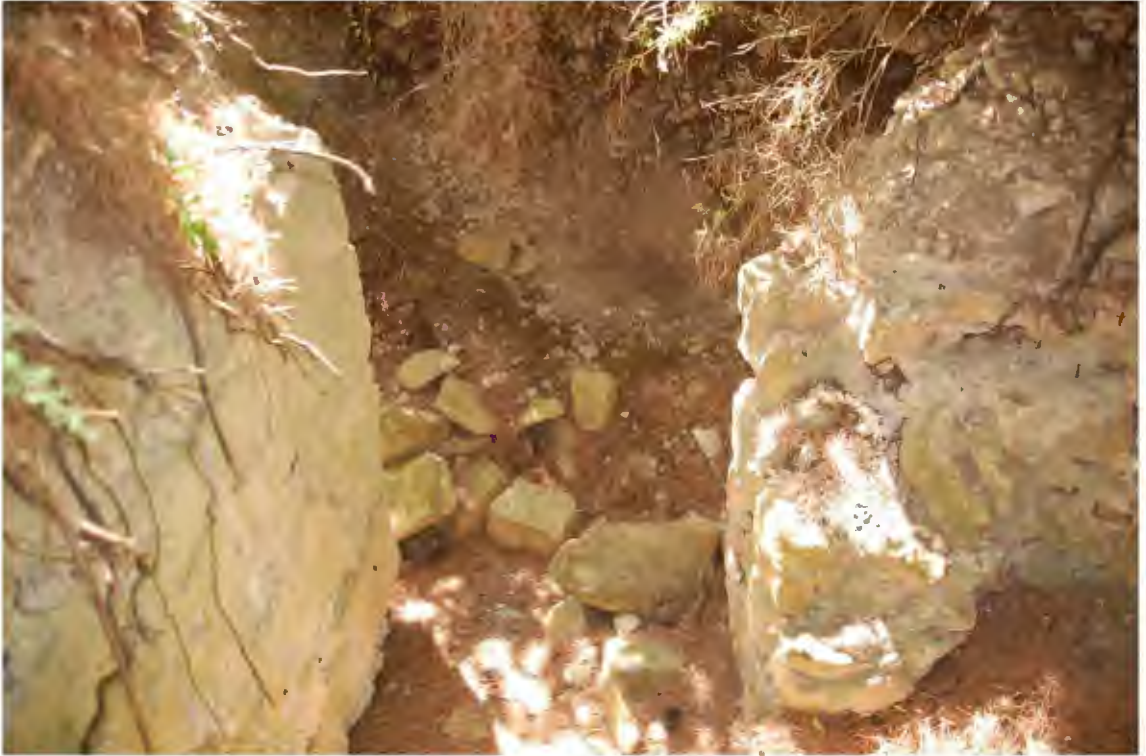
Yapı güneybatı- kuzeydoğu yönünde gelişim gösteren, küçük ölçülerde bir yapı kalıntısıdır. Kalıntının güneybatı tarafı dairesel bir yapıya sahip, kuzeydoğu tarafı ise dikdörtgen bir formdadır. İki formlu bu iki ayrı bölüm 1 m. genişlikte bir açıklıkla birbirine bağlanmaktadır (Fot. 274).

Res. 274. Dikdörtgen mekân ile dairesel mekânın geçiş kısmı (İ.H. Kurtuluş, 2018)

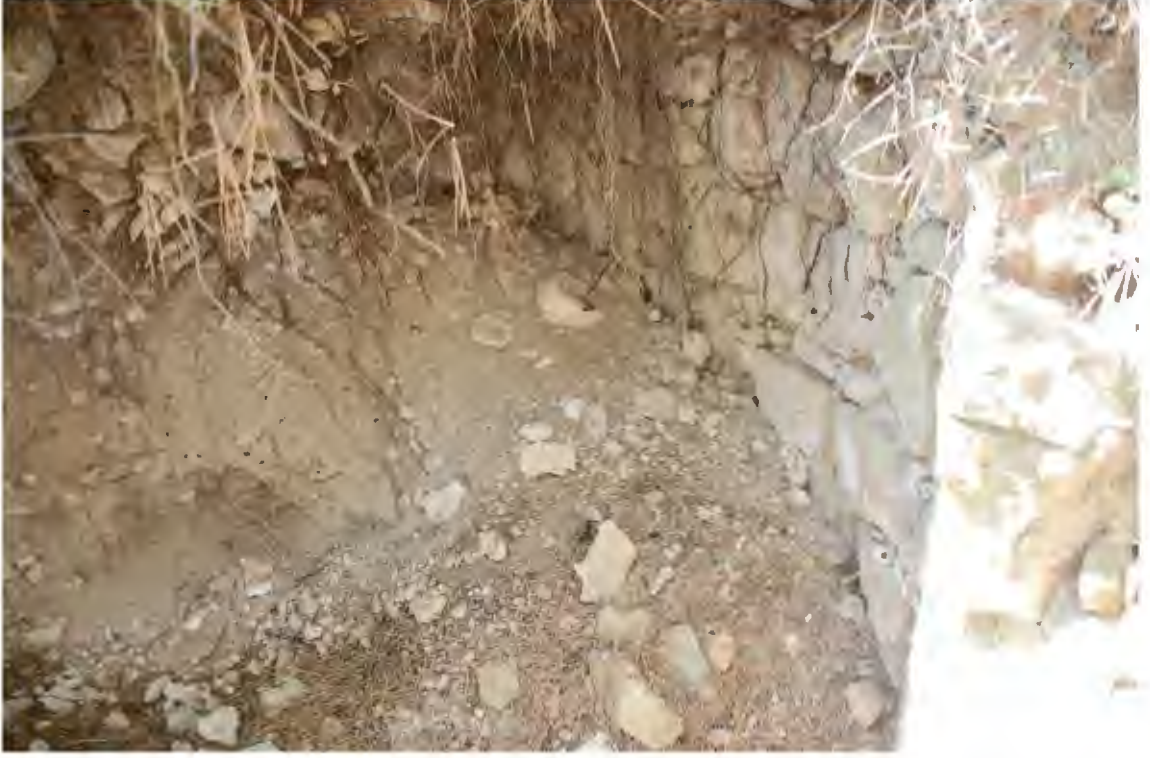
Dairesel formlu kısım 2, 80 m. çapındadır. Ancak dairesel formlu kısmın güneybatı ucu henüz kazılmamış olduğundan, dikdörtgen yapıyla birleştiği noktadan bu tahrip olmuş, ya da henüz kazılmamış güneybatı uca kadar olan uzunluğu 2 m'. dir. Yapının duvarları nispeten düzgün kesilmiş orta büyüklükte taşlarla örülmüştür (Fot. 275). Duvar yüzeyleri tüm yapıda sıva ile kaplanmış ancak bazı kısımlarda sıva dökülmüştür (Fot. 276).

Res. 275. Yapının dairesel kısmında görülen duvar işçiliği (İ.H. Kurtuluş, 2018).

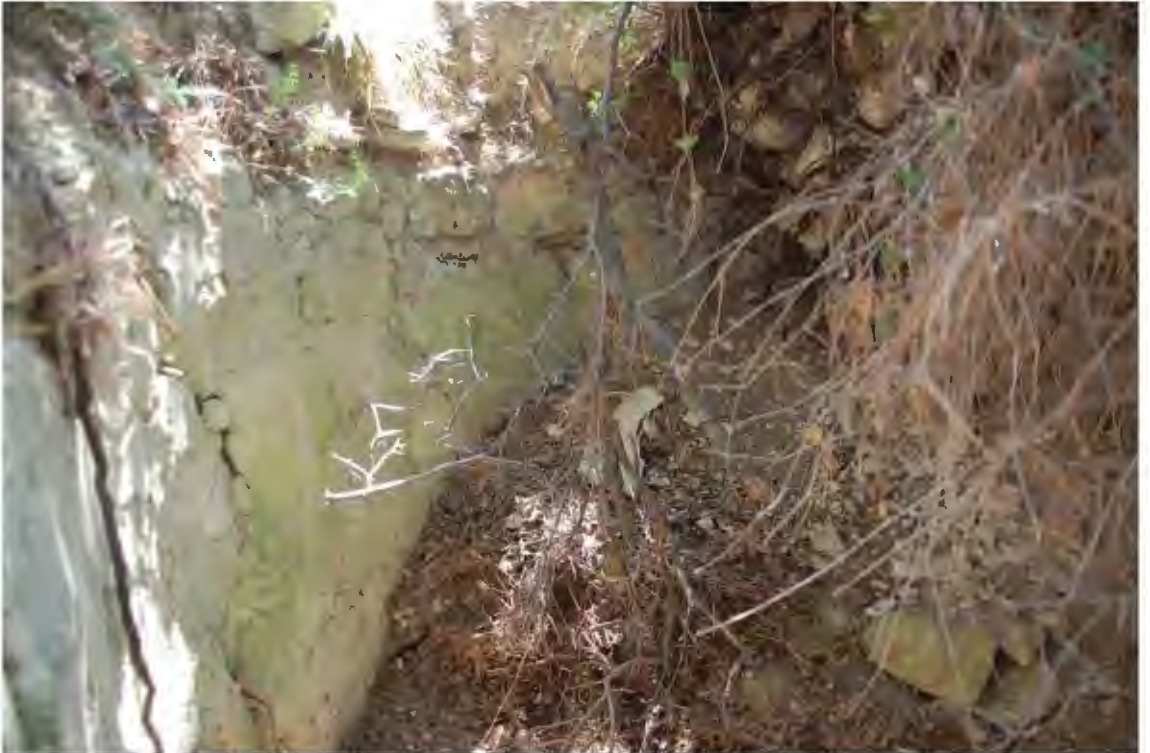
Res. 276. Yapının dairesel kısmında sıvalı duvar parçası (İ.H. Kurtuluş, 2018).

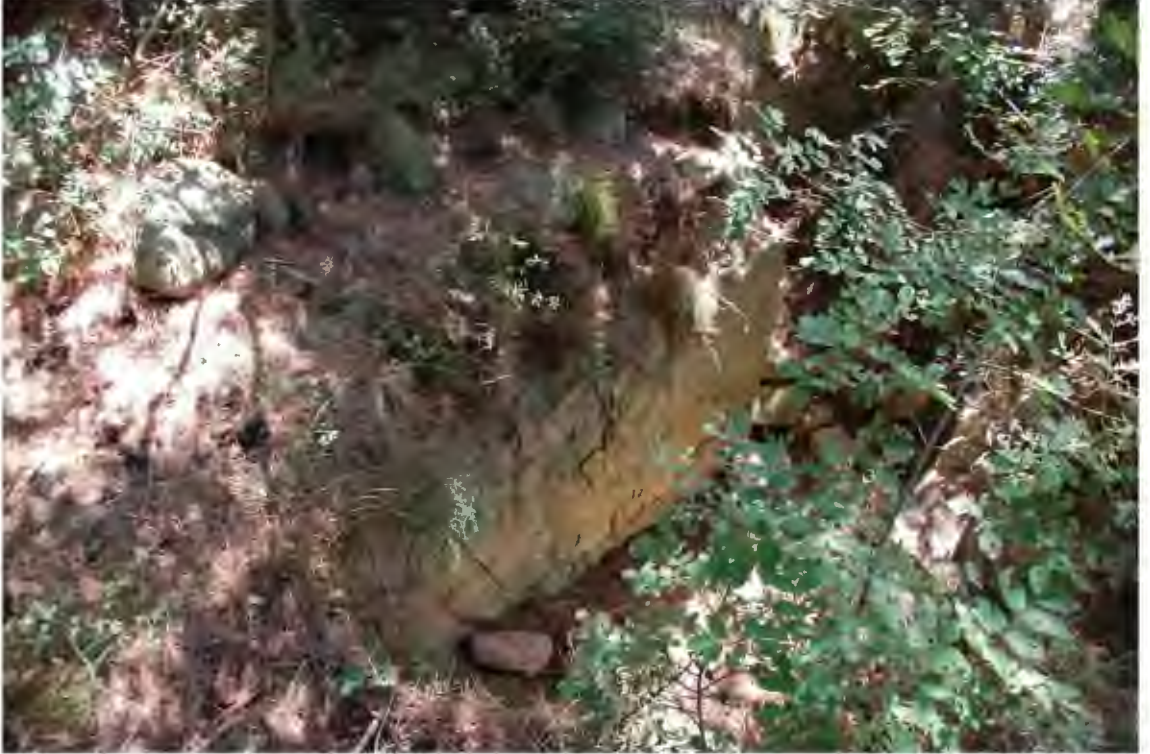
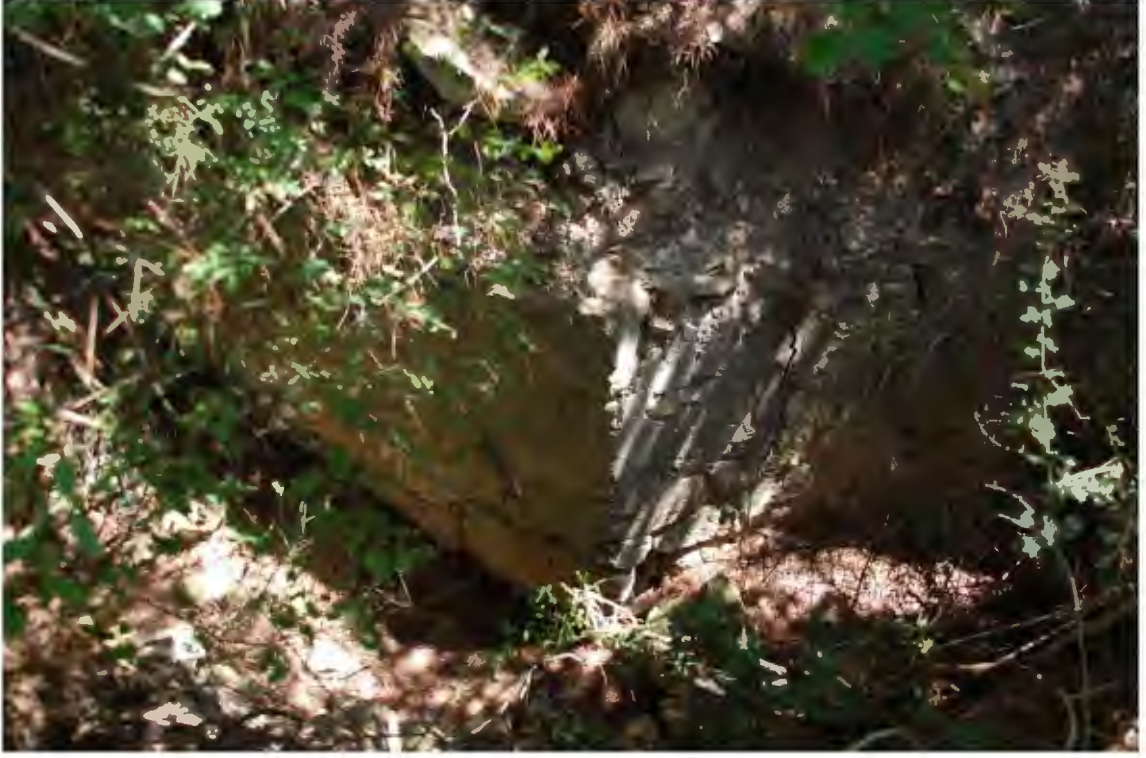
Toprak altına doğru devam eden bu kısmın uzunluđu 60 cm' dir. Yer yer dökülmeler olsa da üzeri sıvalıdır (Fot. 277, 278). Karşısında yer alan duvar ise kaçak kazı yapanlar tarafından tahrip edilmiştir. Dairesel mekândan itibaren 1 m. sağlam kalan kısımdan sonra, 1, 50 m. genişliğinde, 1, 50 m. derinliğinde kazılarak yıkılmıştır. Bu yıkıntıdan sonra 50 cm. daha devam etmekte, devamı ise toprak altındadır (Çiz. 37; Fot. 279). Genel hatlarıyla anlaşılabilen yapının, toprak altında kalan kısımları bilinmediğı için tam formu hakkında kesin konuşmak zordur. Çünkü yapının dikdörtgen bölümünün kuzeydođu kısmında toprak altına doğru devam eden yan duvarlarından biri dışa doğru açılarak gitmektedir. Ayrıca bu bölümün bir kısmı toprak altındadır ve bu sebeple tam uzunluđu bilinmemektedir.

Res. 277. Dikdörtgen mekânın tahrip olmamış duvarı (İ.H. Kurtuluş, 2018).

Res. 278. Dikdöröen mekânın sađlam duvarının dairesel mekânla birleřtiđi kőře (İ.H. Kurtuluř, 2018).
