**T.C.**  
**İSTANBUL ÜNİVERSİTESİ**  
**SOSYAL BİLİMLER ENSTİTÜSÜ**  
**SANAT TARİHİ ANABİLİM DALI**

**DOKTORA TEZİ**

**EDİRNE İL SINIRLARI İÇİNDEKİ KALELERİN TESPİT**  
**VE DEĞERLENDİRİLMESİ**

**İSMAİL HAKKI KURTULUŞ**

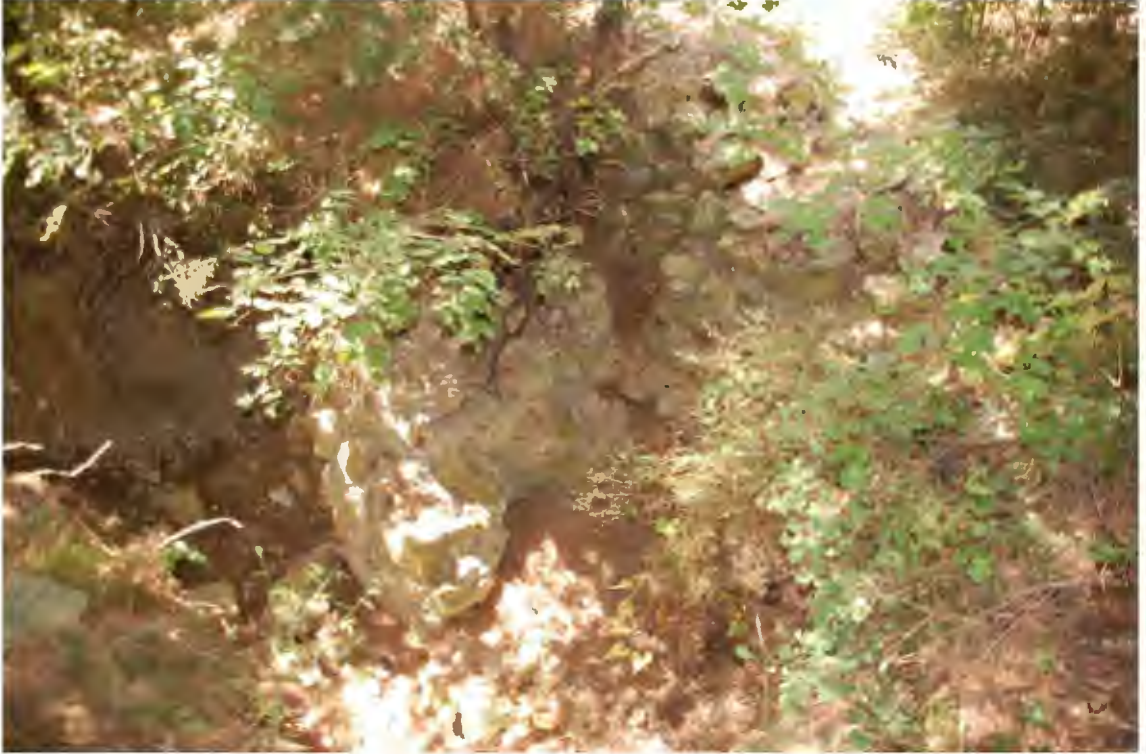
Toprak altına doğru devam eden bu kısmın uzunluđu 60 cm' dir. Yer yer dökülmeler olsa da üzeri sıvalıdır (Fot. 277, 278). Karşısında yer alan duvar ise kaçak kazı yapanlar tarafından tahrip edilmiştir. Dairesel mekândan itibaren 1 m. sağlam kalan kısımdan sonra, 1, 50 m. genişliğinde, 1, 50 m. derinliğinde kazılarak yıkılmıştır. Bu yıkıntıdan sonra 50 cm. daha devam etmekte, devamı ise toprak altındadır (Çiz. 37; Fot. 279). Genel hatlarıyla anlaşılabilen yapının, toprak altında kalan kısımları bilinmediğı için tam formu hakkında kesin konuşmak zordur. Çünkü yapının dikdörtgen bölümünün kuzeydođu kısmında toprak altına doğru devam eden yan duvarlarından biri dışa doğru açılarak gitmektedir. Ayrıca bu bölümün bir kısmı toprak altındadır ve bu sebeple tam uzunluđu bilinmemektedir.

Res. 279. Dikdörtgen mekânın tahrip edilen yan duvarı (İ.H. Kurtuluř, 2018).

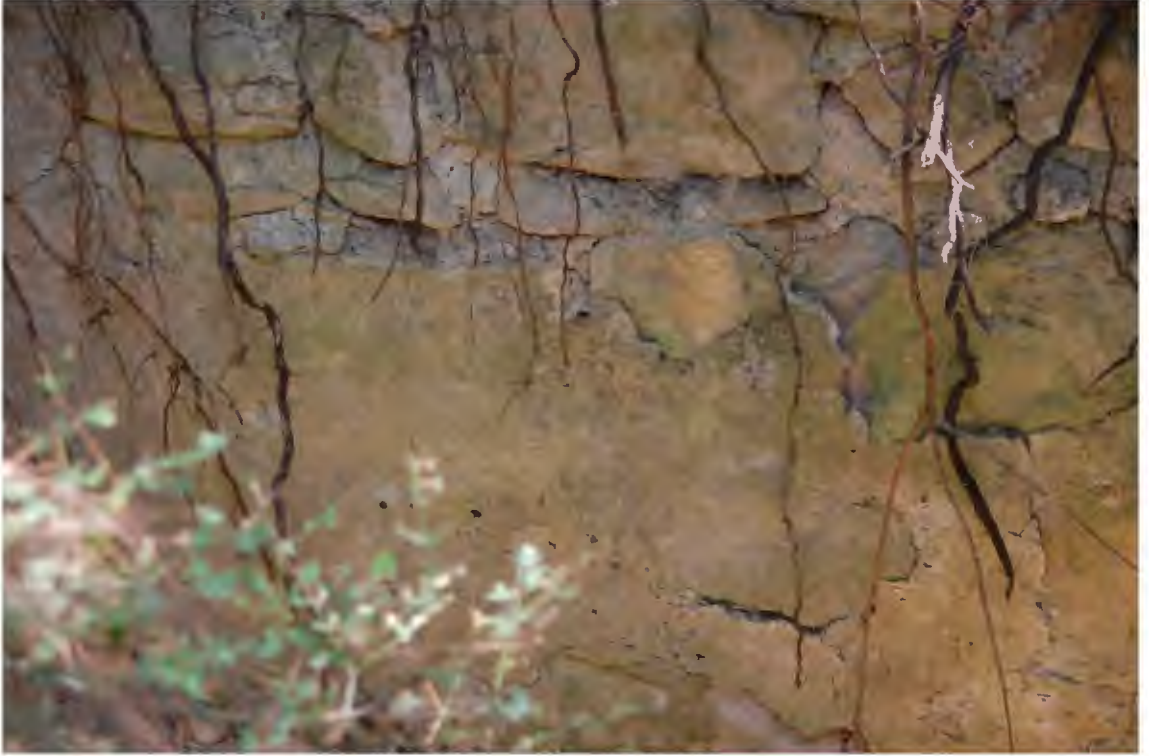
Küçük boyutlardaki bu yapı kalıntısı birkaç özelliğiyle dikkat çekmektedir. Bir kısmı toprak altında kaldığından tam formu bilinemesi de, duvar içlerinin sıva ile kaplı olması, sağlam bir işçilikle yapılması su ile ilgili bir yapı olması gerektiğini düşündürmektedir (Fot. 280). Bu durumda, yapının bir *vaftizhane* olma olasılığı en güçlü ihtimal olarak değerlendirilmektedir. Dikdörtgen kısmın toprak altında bulunan bölümü, kalıntıyı yorumlamak açısından önem kazanmaktadır.

Res. 280. Kalıntının dikdörtgen bölümünde sıva kalıntıları bulunan duvardan detay görünüm (İ.H. Kurtuluş, 2018).

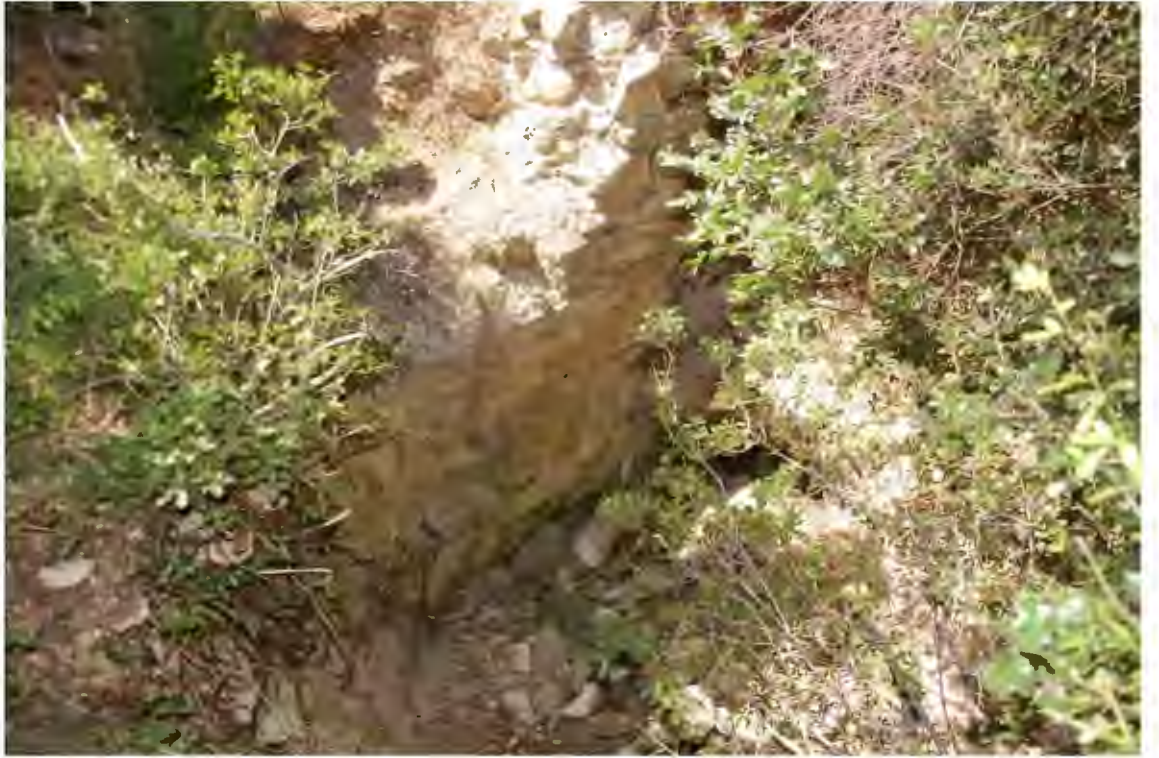
3. no.'lu kalıntı sadece bir duvardan ibarettir. Moloz taş duvar örgüsüne sahip olan duvarın cepheye bakan dış yüzeyinde, nispeten düzgün kesilmiş çeşitli büyüklükteki taşlar düz bir satıh oluşturacak şekilde dizilmiştir. Taş araları beyaz bir harçla sıvanmıştır. Duvarın bir cephesi toprak altında, diğer cephesi ise kaçak kazı yapanlarca açılmıştır (Fot. 281, 282). Bir kısmı toprak altında olduğundan ölçüsü belirli değildir ancak 1, 50 m.' den fazla olduğu anlaşılmaktadır. Duvarın iç kısmı düzensiz moloz taş ve yoğun beyaz harçla yapılmıştır (Fot. 283). Duvar etrafında yapılan kaçak kazılar sırasında birçok taş kalıntısı, yapıya ait olabilecek bazı yerlerin tahrip edildiğini göstermektedir (Fot. 284). Duvarın yakınında henüz dokunulmamış bazı yapı izleri olsa da, ne tür bir yapıya ait olduğunu belirleyecek başka bir kalıntı yoktur (Fot. 285).

Res. 281. 3 no'lu duvar kalıntısının görülebilen cephesi (İ.H. Kurtuluş, 2018).

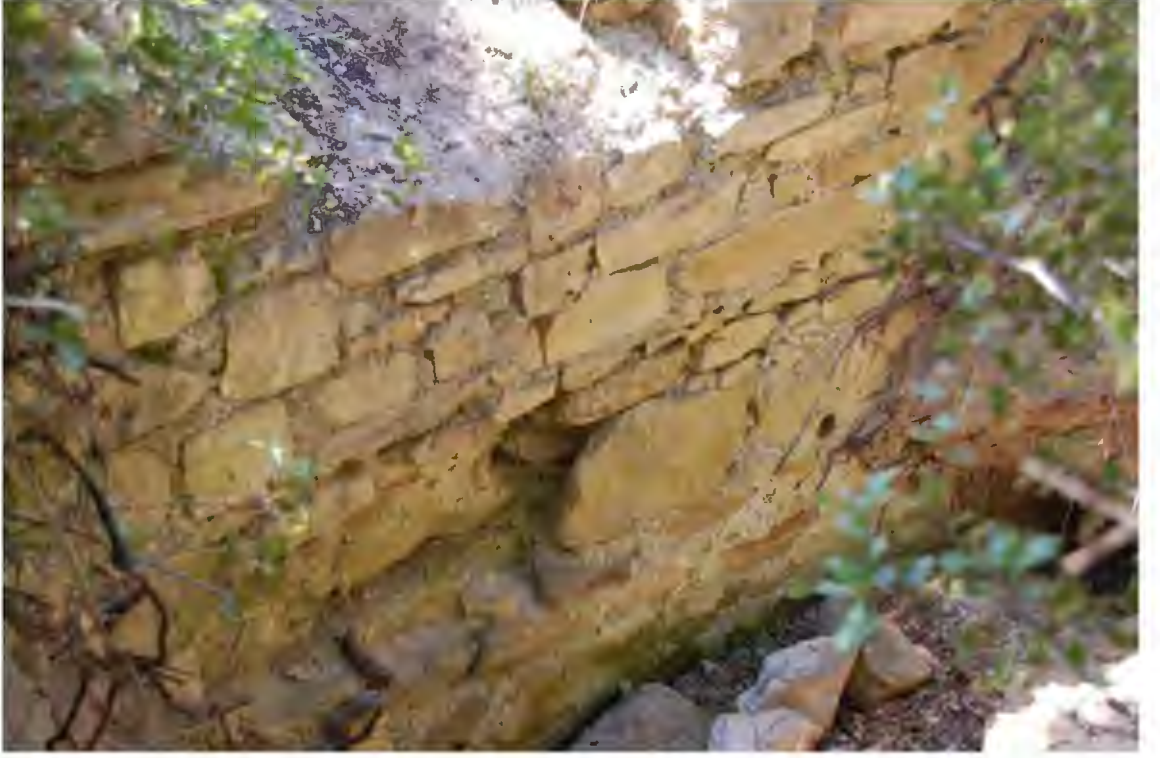
Res. 282. 3 no'lu duvarın cephe dokusu (İ.H. Kurtuluş, 2018).

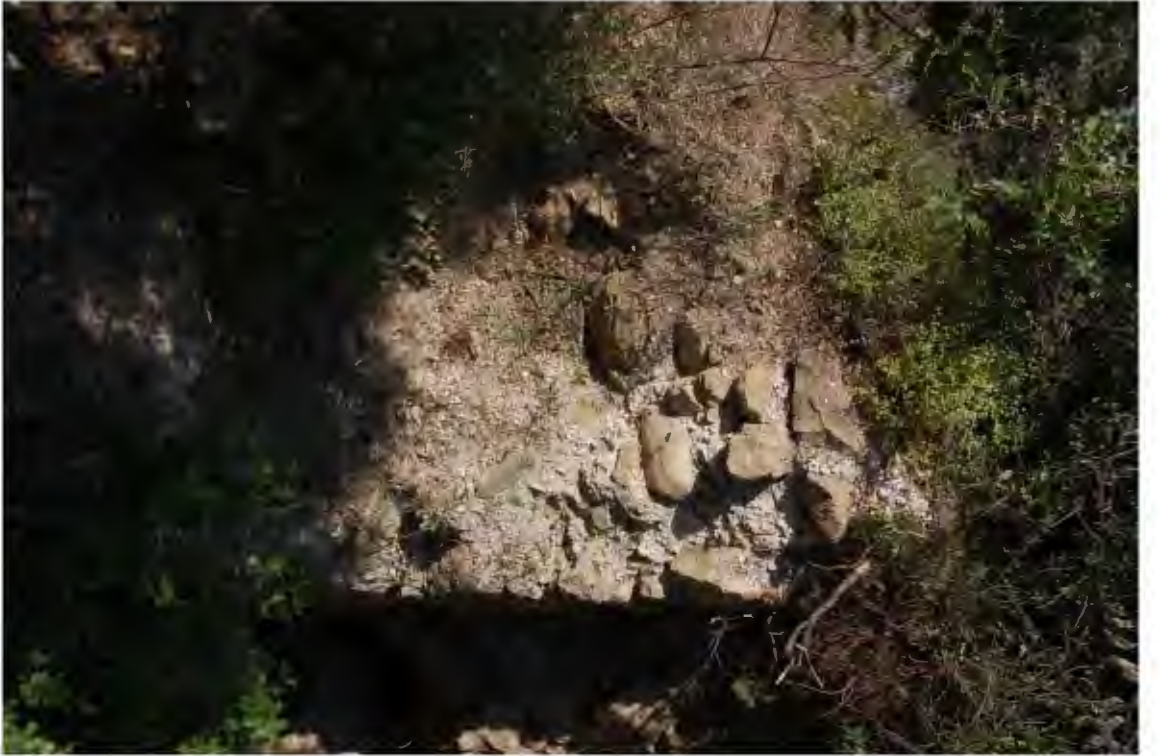
Res. 283. 3 no'lu duvarın üstten görünümü (İ.H. Kurtuluş, 2018).

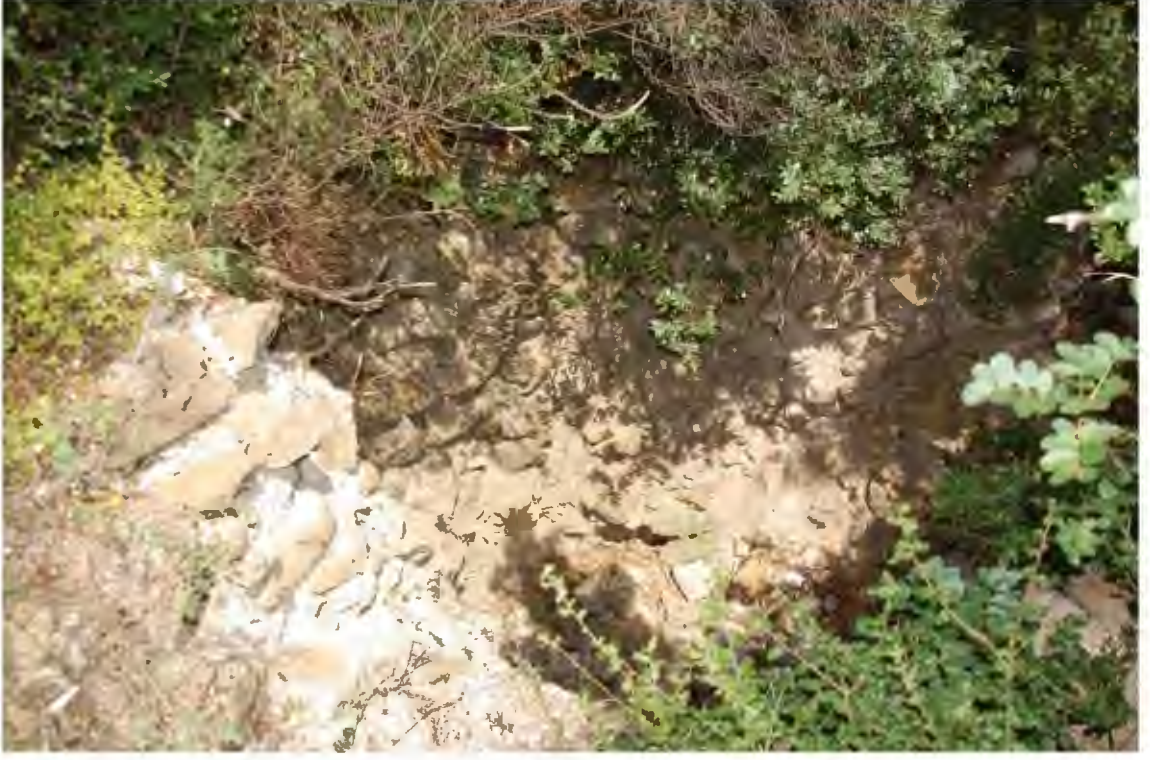
Res. 284. 3 no'lu duvarın önünde tahribata uğramış yapı kalıntıları (İ.H. Kurtuluş, 2018).

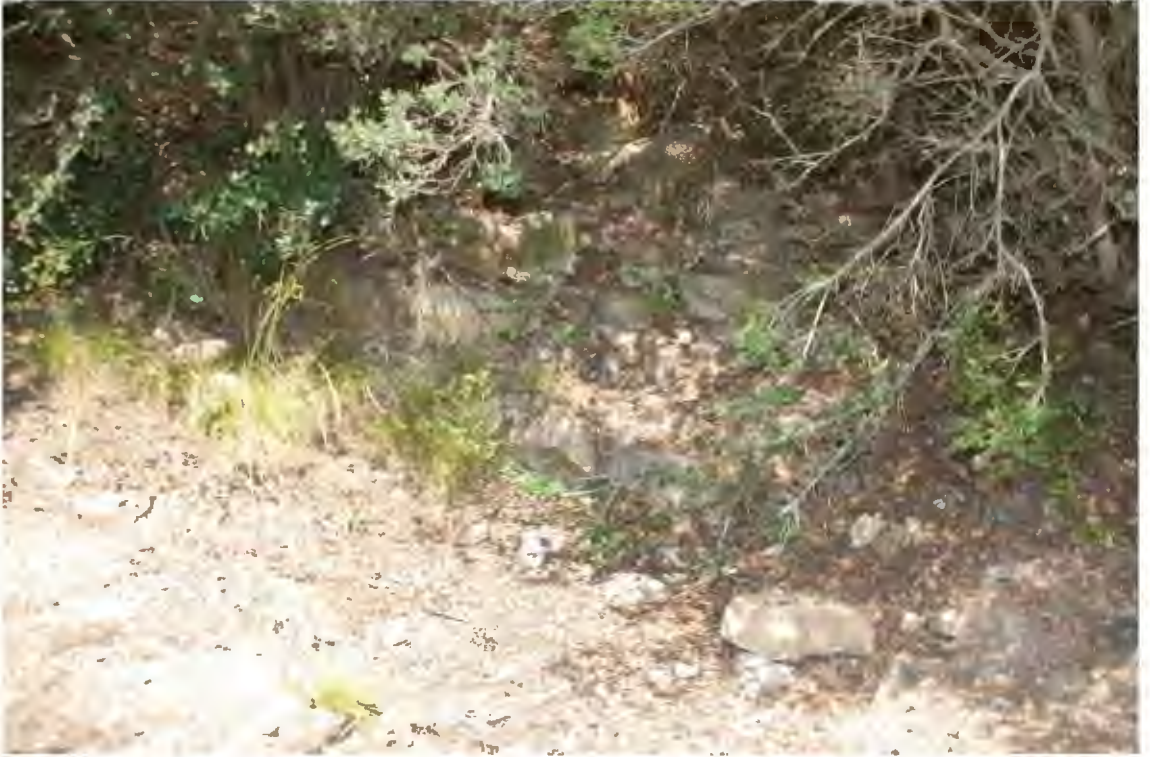
Res. 285. 3 no'lu yapı yakınında henüz tahrip edilmemiş bir kalıntının toprak üstünde bulunan kısmı (İ.H. Kurtuluş, 2018).

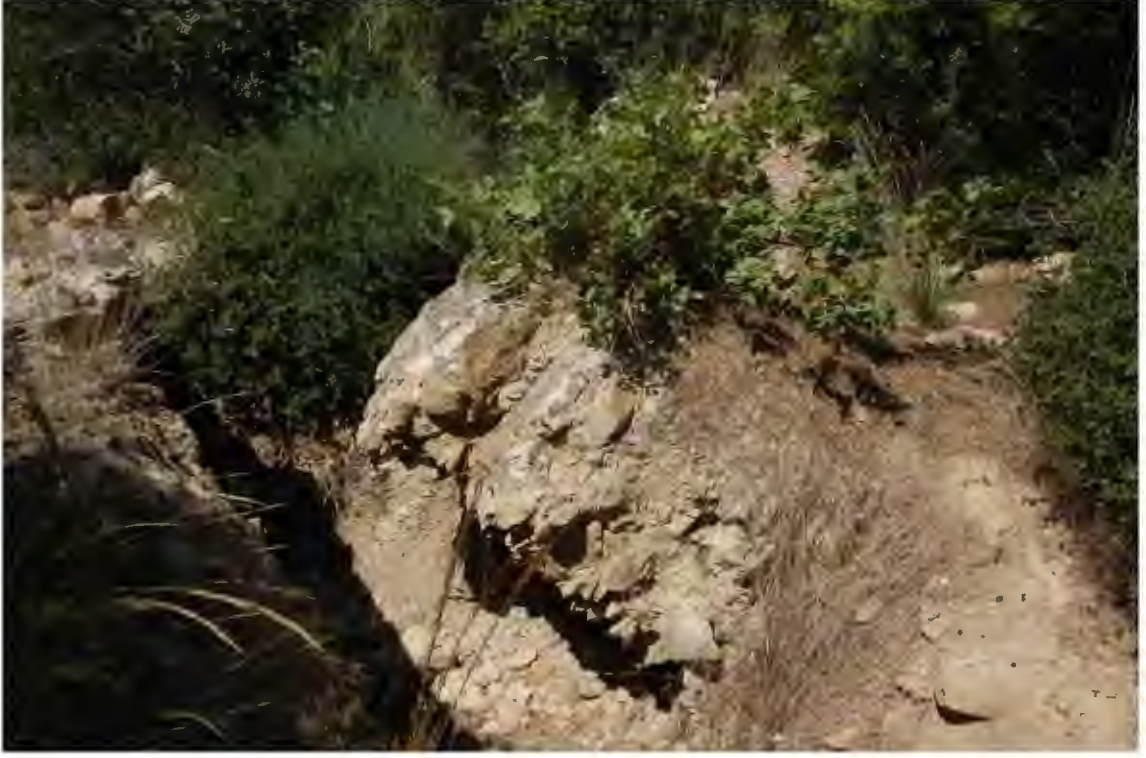
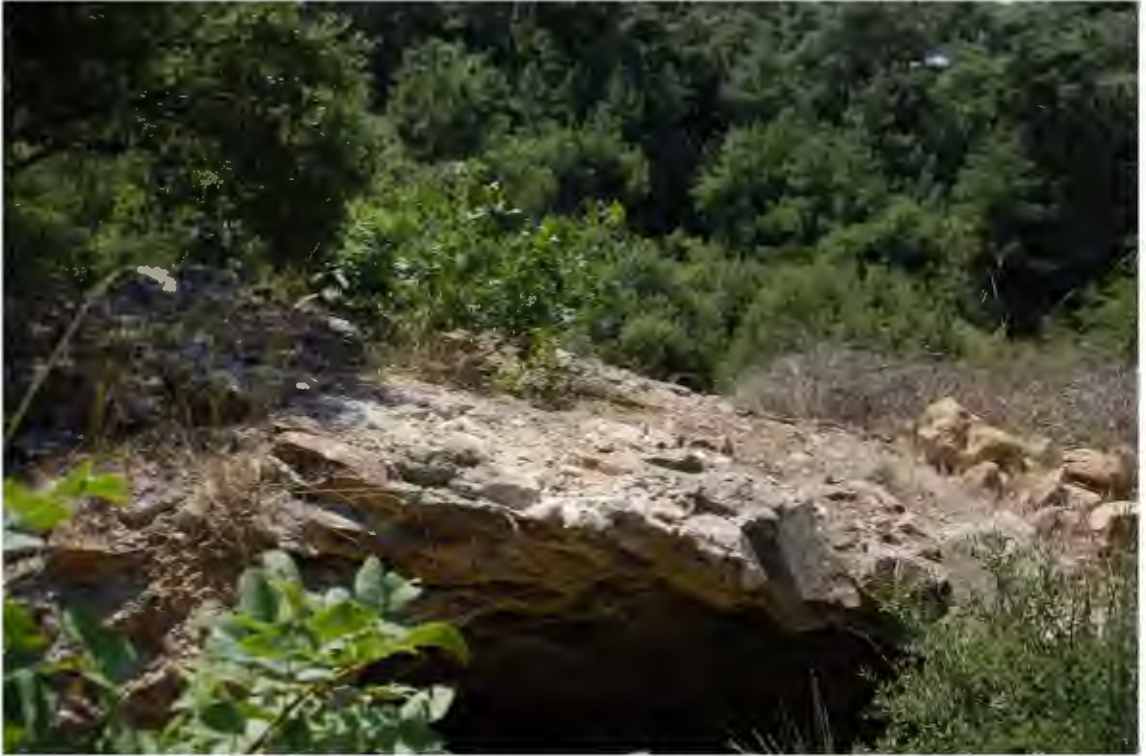
Kalenin kuzeybatı köşesinde, olduğu yere yıkılmış ve dağılmış kütlelerden oluşan, bir burca ait kalıntılar vardır. Burcun olduğu nokta, kuzeyde bulunan geniş ovaya hâkim bir konumdur (Fot. 286). Burç kütle halinde sağ ve sol taraflara iki parça halinde yıkılmıştır (Fot. 287, 288). Burç moloz taş duvarlara sahiptir ve çok sağlam beyaz bir harç kullanılmıştır (Fot. 289). Burca ait sol taraftaki kalıntının iç kısmından anlaşıldığı kadarıyla bir kemer yaptığı görülmektedir. Kemer, ince kesilmiş taşların üst üste bindirilmesiyle oluşturulmuş, tuğladan yapılmış hissi uyandırmaktadır (Fot. 290).

Res. 287. Burçtan kopan sağdaki duvar kütlesi (İ.H. Kurtuluş, 2018).

Res. 288. Burçtan kopan soldaki duvar kütlesi (İ.H. Kurtuluş, 2018).

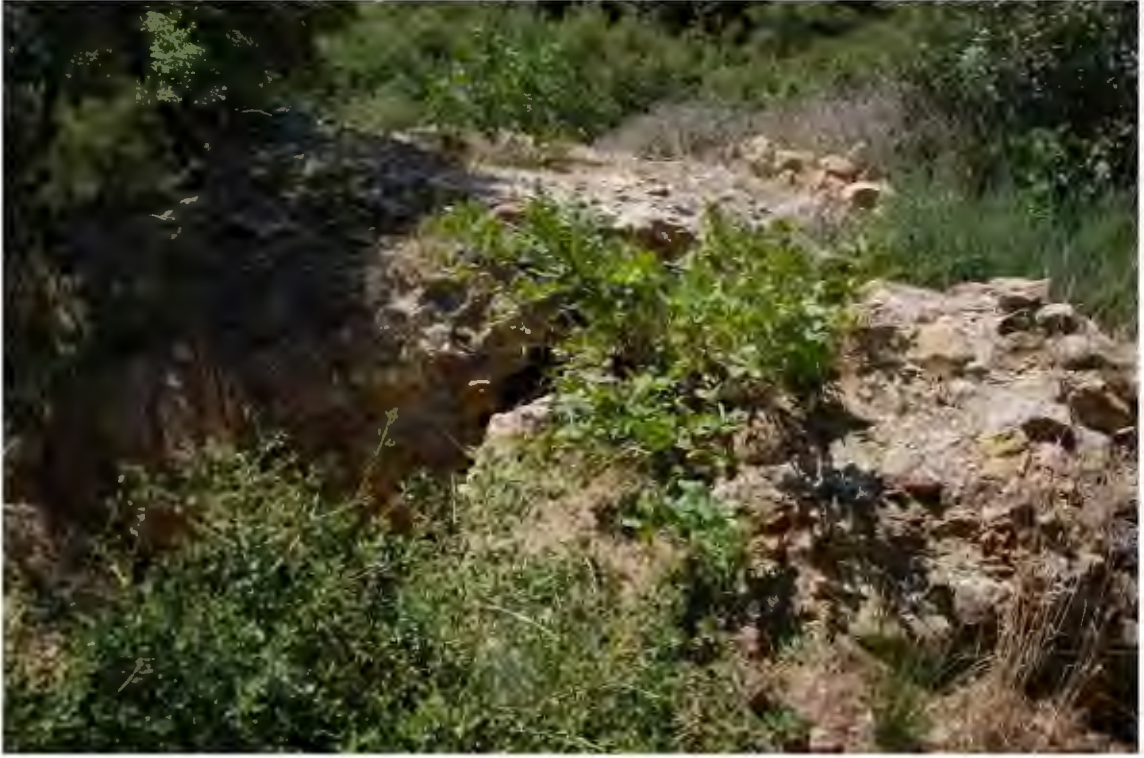
Res. 289. Moloztaş duvar örgüsüne sahip burç kalıntısının üstten görünümü (İ.H. Kurtuluş, 2018).

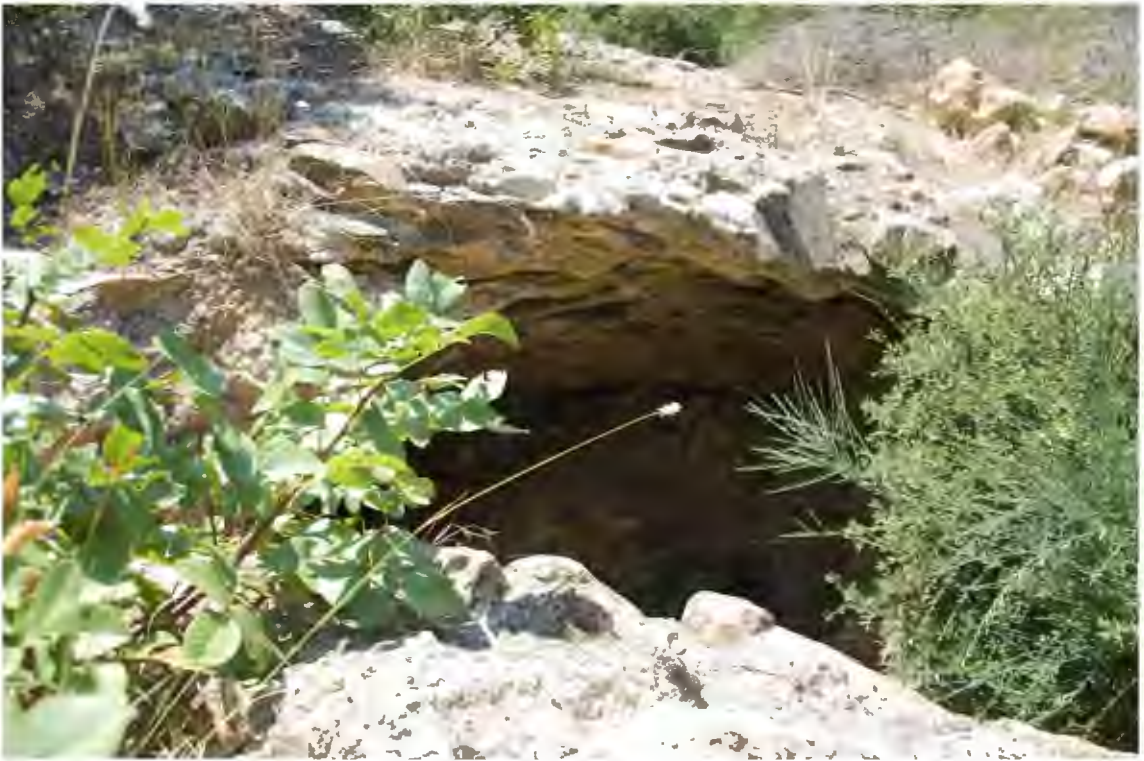
Res. 290. Burcun yıkılmış kemerli parçası (İ.H. Kurtuluş, 2018).

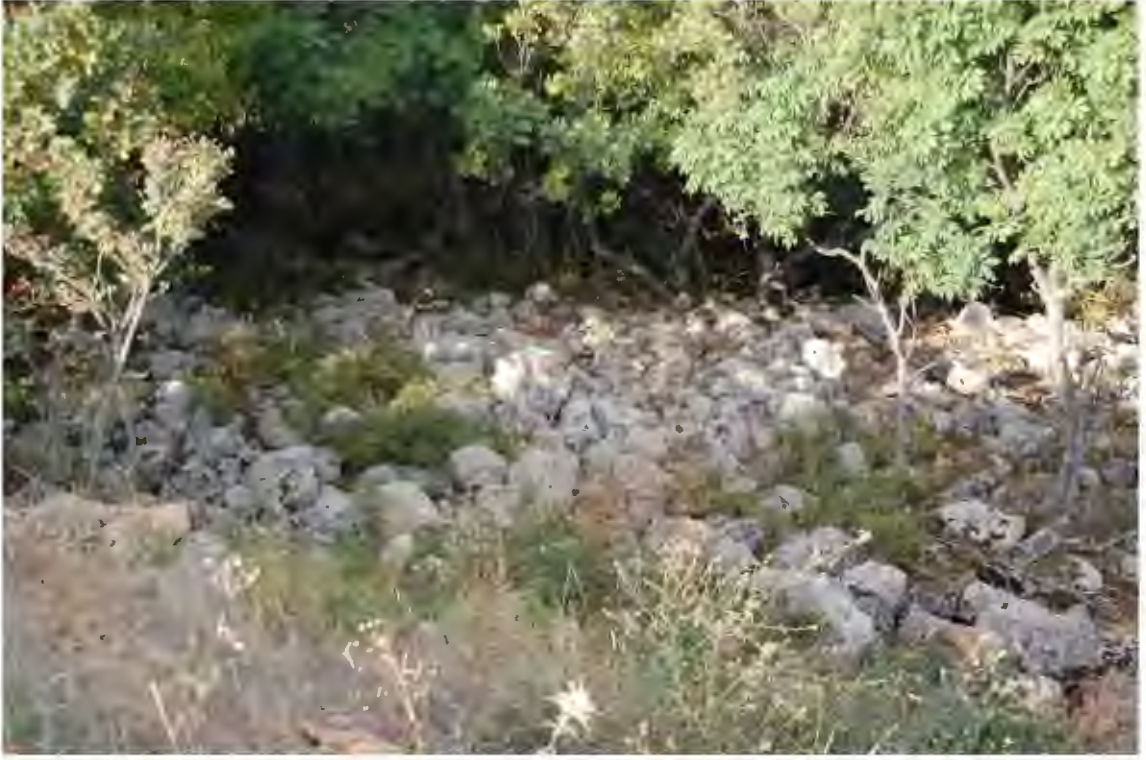
Kale kalıntısı, Fener Tepe'nin doruğundaki düz alanda inşa edilmiştir. Bugün tepenin her tarafına dağılmış taş izleri, burada önceden bulunan kaleye ait izler olarak durmaktadır (Fot. 297, 298). Kalenin sur izlerini takip etmek mümkün değildir. Zaten toprak üstünde pek fazla bir iz kalmış olmamasına rağmen, toprak altında bulunan kalıntılarda son zamanlarda, maden arama sebebiyle ağır iş makinalarıyla yapılan çalışmalar sonrası, tamamen yok olmuştur. Sadece dairesel bir kuleye ait duvar izi bulunmaktadır ve onun çevresinde yapılan çalışmalarla formu belirlenebilmiştir.

Res. 297. Karahisar Kalesine ait, iş makinasıyla süpürülmüş taşlar (İ.H. Kurtuluş, 2018).

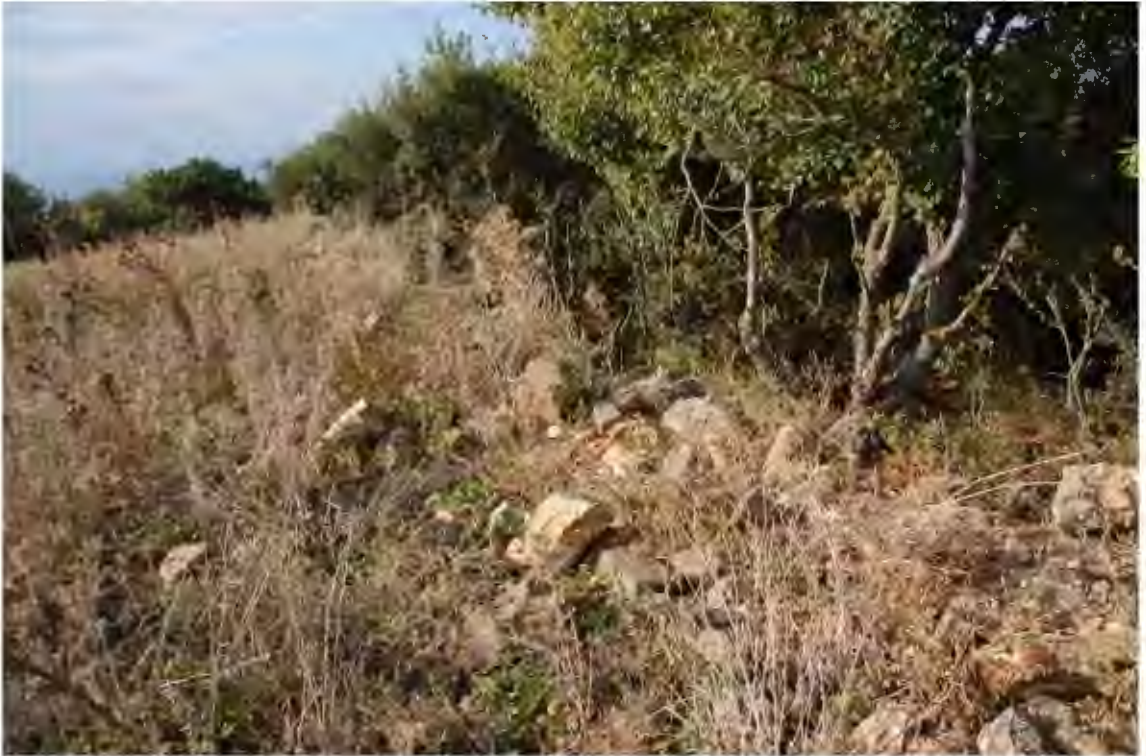
Res. 298. Kaleye ait, orijinal yerlerinde olmayan taş kümesi (İ.H. Kurtuluş, 2018).

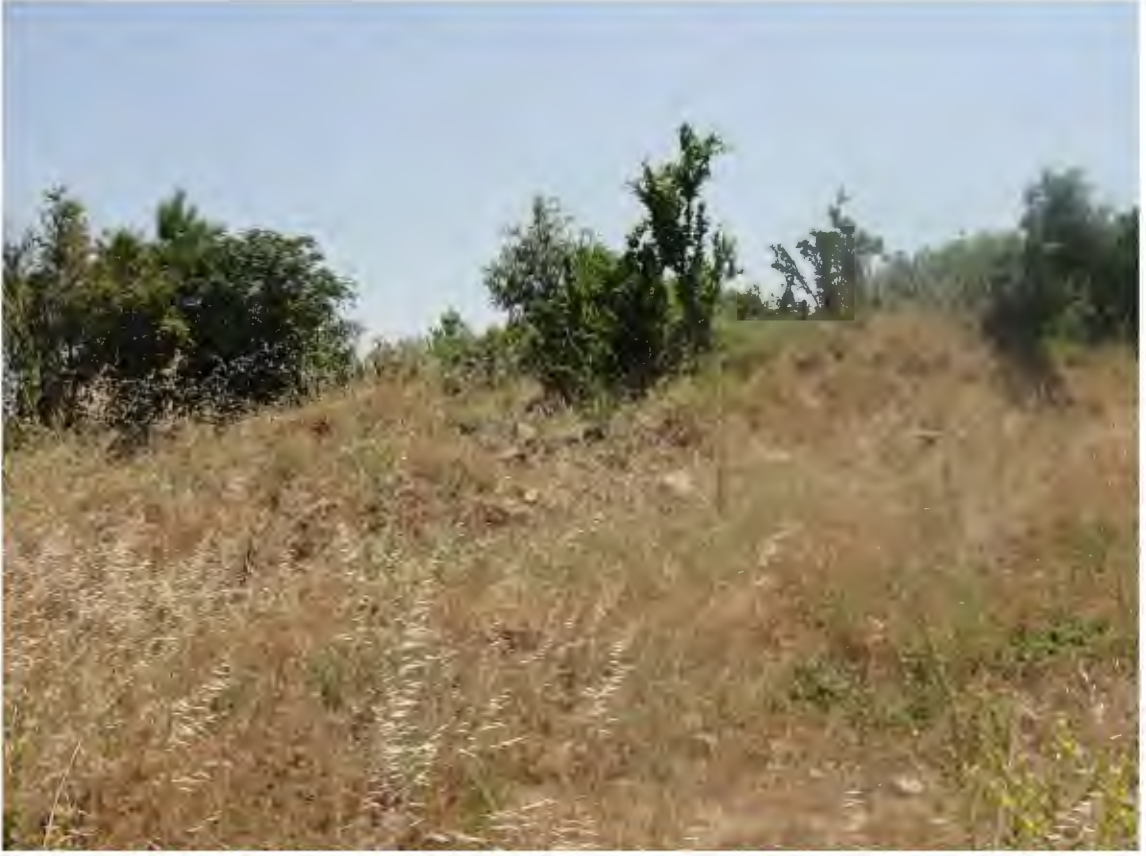
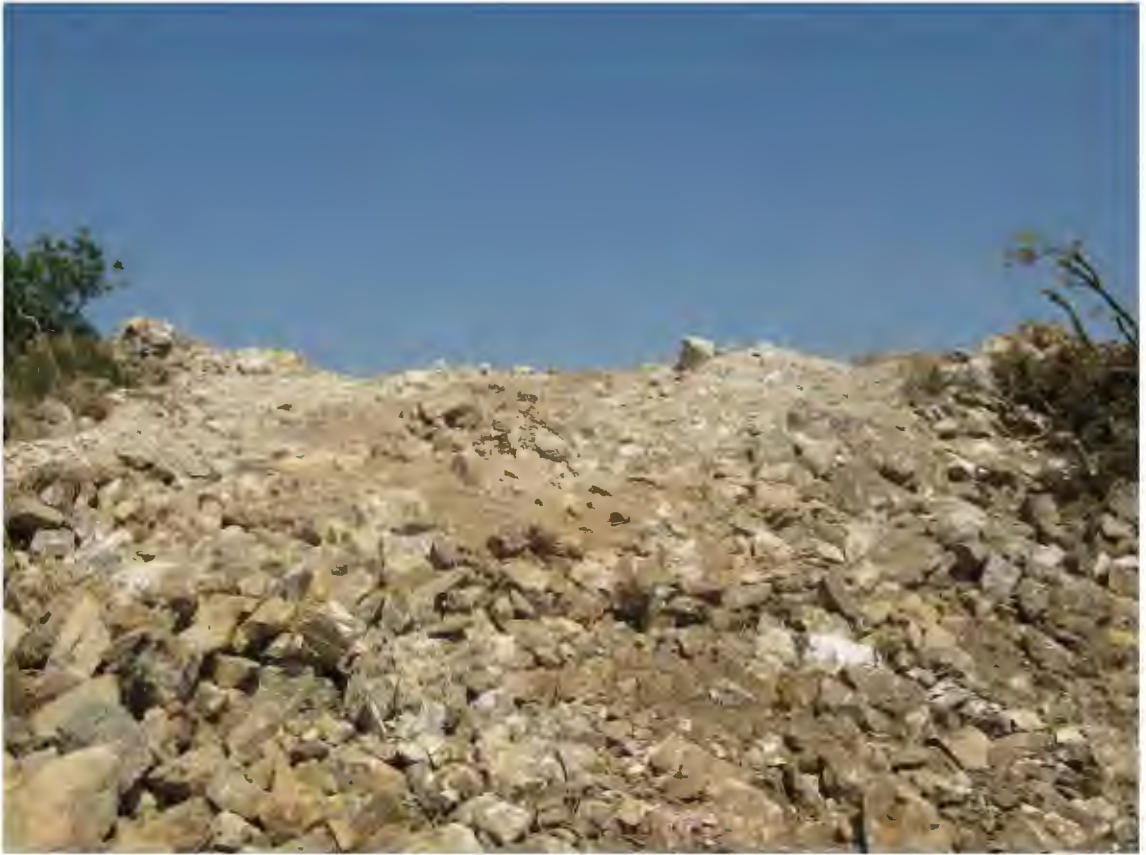
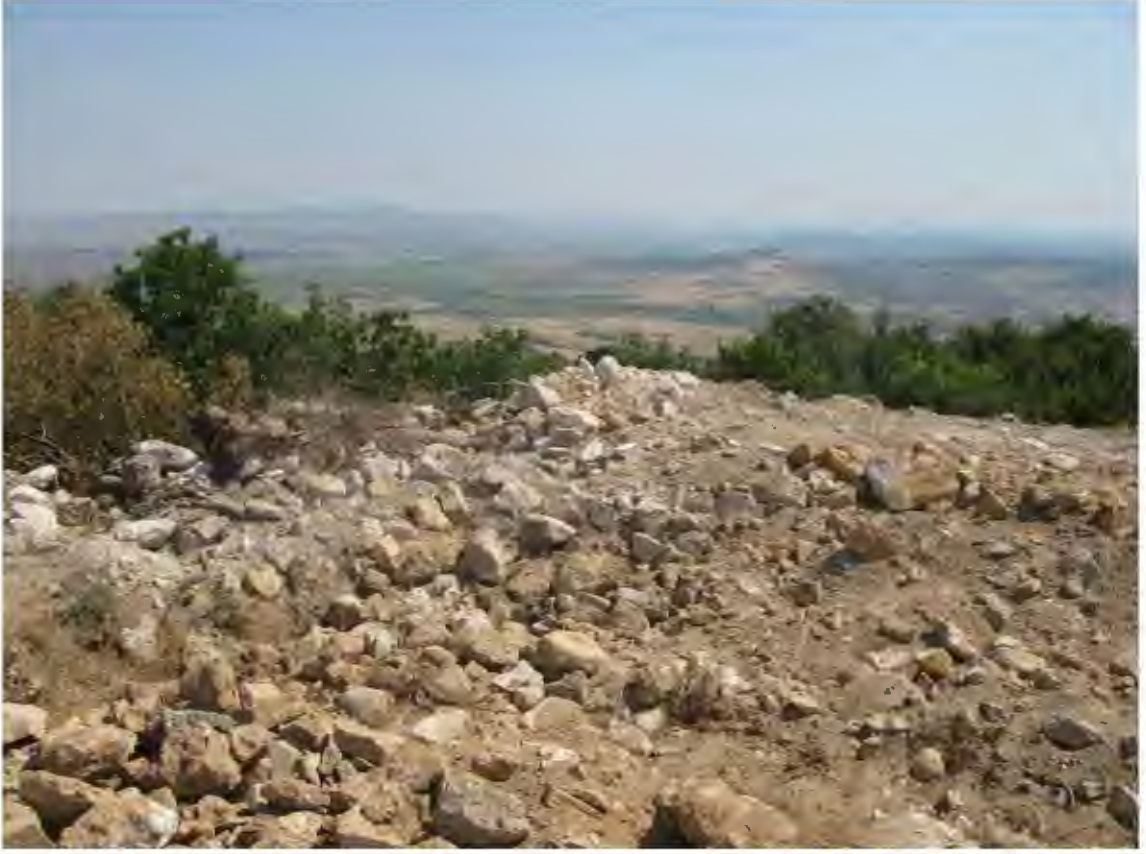
Kale kalıntılarının son 10 yıl içinde yapılan müdahalelerle tamamen tahrip olduğu anlaşılmaktadır (Fot. 299, 300, 301). Daha yakın zamanlarda kalenin güney tarafında iş makinalarıyla son bir müdahale yapılmış, en son kalan izlerde tahrip olmuştur (Fot. 302).

Res. 299. Karahisar kale alanının 2012 öncesindeki durumu (Beksaç, 2010)

Res. 300. Kale alanında 2012 yılında yapılan tahribat sonrası durum (Beksaç, 2012)

Res. 301. Kale alanında 2012 yılında iş makinasıyla yapılan tahribat (Beksaç, 2012)

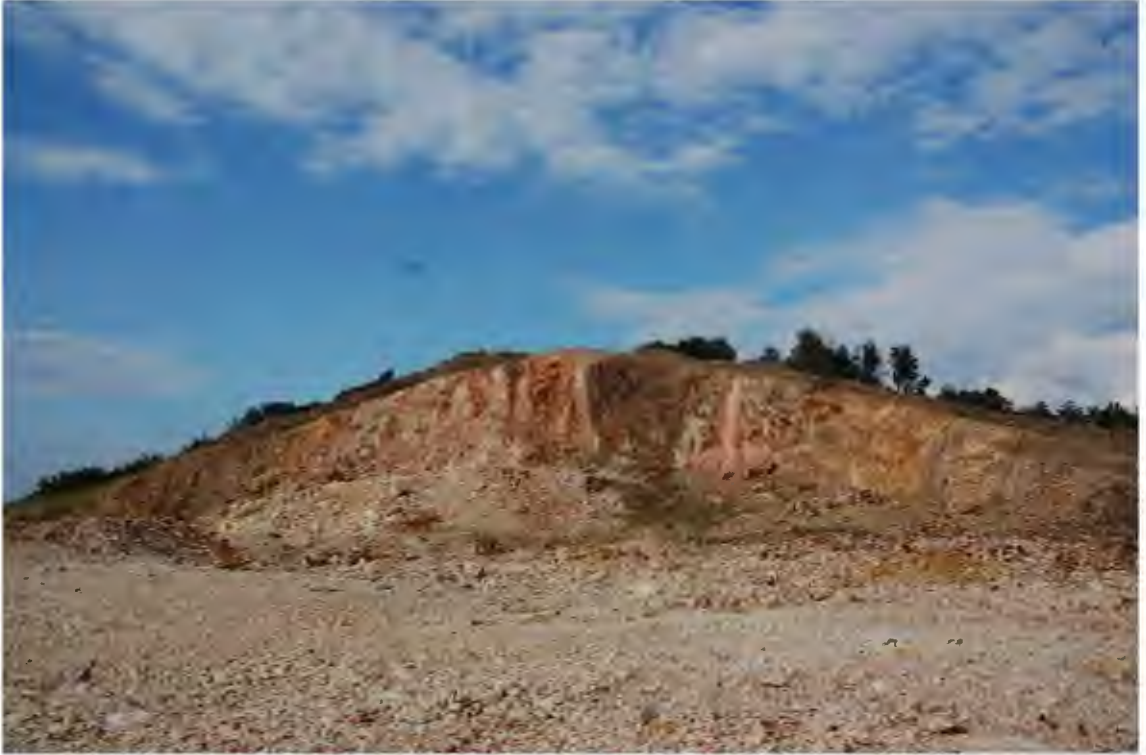
Res. 302. Kalenin güney tarafında iş makinasıyla yapılan kazı (İ.H. Kurtuluş, 2018).

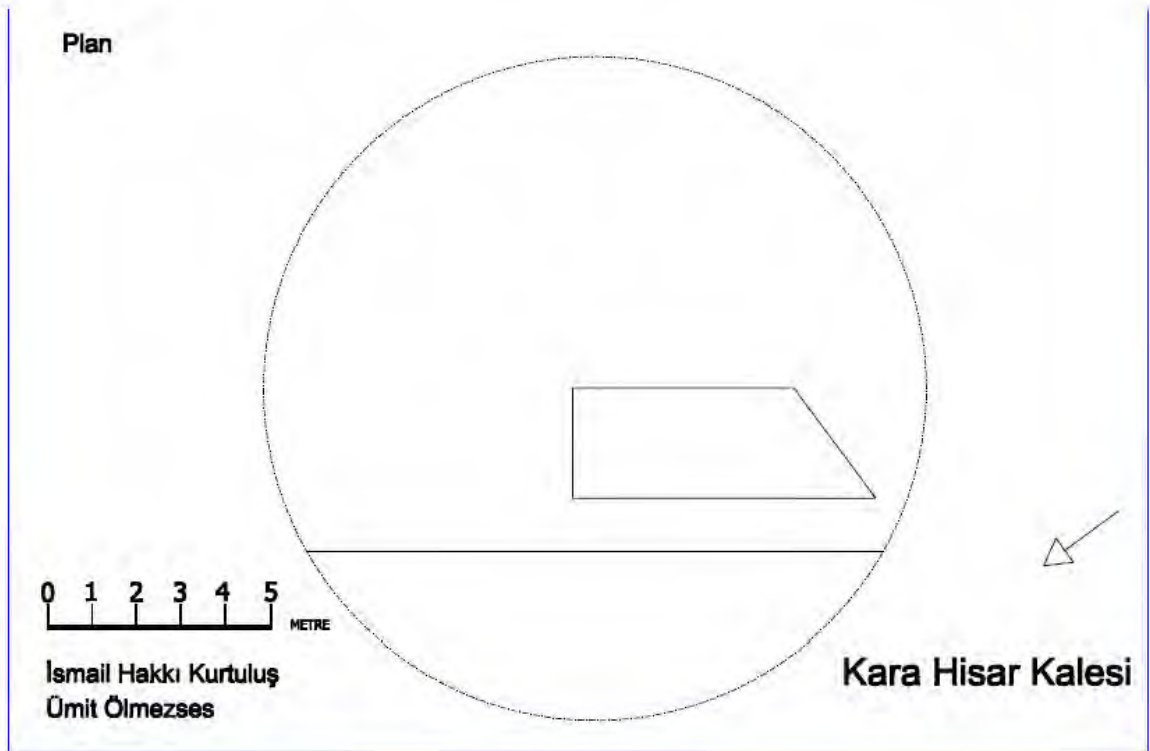
Sadece, kalenin güneydoğu kısmında bulunan bir kuleye ait olan duvar parçası günümüze ulaşabilmiştir. Duvar kalıntısının batı ve doğu cephesi, kaçak kazılar yapılarak görünür hale gelmiştir. Duvarın doğu (iç) tarafı 5 m. batı (dış) tarafı 7 m. uzunluğuyla açıktadır. Duvarın doğu cephesi, duvar dokusunu verecek durumda sağlamdır, ancak batı cephesi tahrip edilmiş ve duvarın içyapısı görülmektedir. Duvarın doğu cephesinden anlaşıldığına göre, orta büyüklükte taşların nispeten düzgün kesilmiş kısımlarının dışa gelecek şekilde dizilmesiyle düzgün bir yüzey elde edilmiştir. Batı cephesindeki tahribat neticesinde görünen duvarın içyapısından, çeşitli büyüklüklerde kabaca kesilmiş taşlardan oluşan moloz taş duvar örgüsüne sahip olduğu anlaşılmaktadır. Bağlayıcı malzeme olarak güçlü beyaz harç kullanılmıştır (Çiz. 38; Fot. 303, 304).

Çiz. 38. Karahisar Kalesindeki kulenin planı (İ.H. Kurtuluş, Ü. Ölmezses, 2019)

Duvar kalınlığı 1,20 m. dir. Ancak batı cephesindeki tahribat sebebiyle bu orijinal genişlik değil, bu günkü durumun tespiti. Duvar daha fazla kalınlığa sahip olmalıydı. Duvarın doğu tarafında, 5 m. uzunluğunda, 2,50 m. eninde bir açma bulunmaktadır. Bu açmadan güney uca kadar 7, 50 m. uzunluk vardır. Duvarın batı tarafında ise dış sınıra kadar olan genişlik 3, 80 m. dir. (Çiz. 38; Fot. 305). Duvarın bulunduğu yüksek alanın çevresinde yapılan araştırmalar neticesinde, buranın dairesel bir forma sahip olduğu anlaşılmıştır. Bu dairesel kulenin çapı yaklaşık 15 m. dir. Görünen bölüm, dairenin batı tarafında kalmış olan duvar parçasıdır. Diğer kısımlar toprak altındadır (Çiz. 38; Fot. 306, 307).

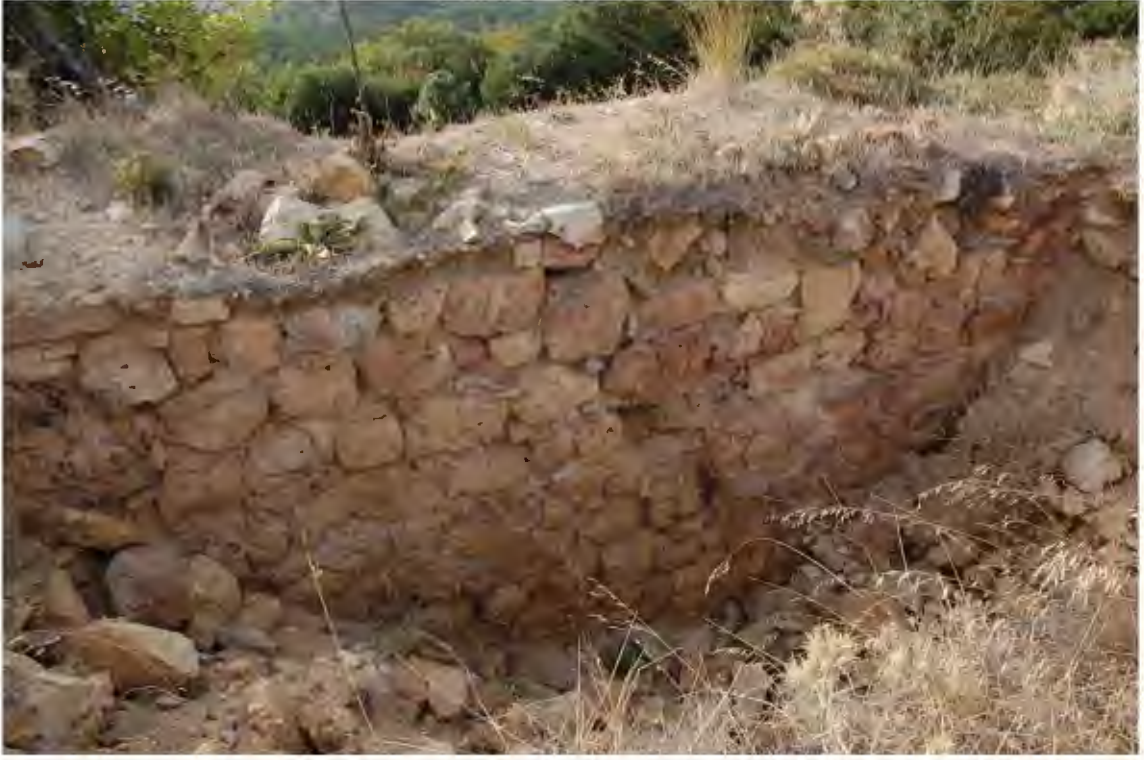
Res. 303. Kalenin güneydoğusunda bulunan kuleden kalan duvarın doğu cephesi (İ.H. Kurtuluş, 2018).

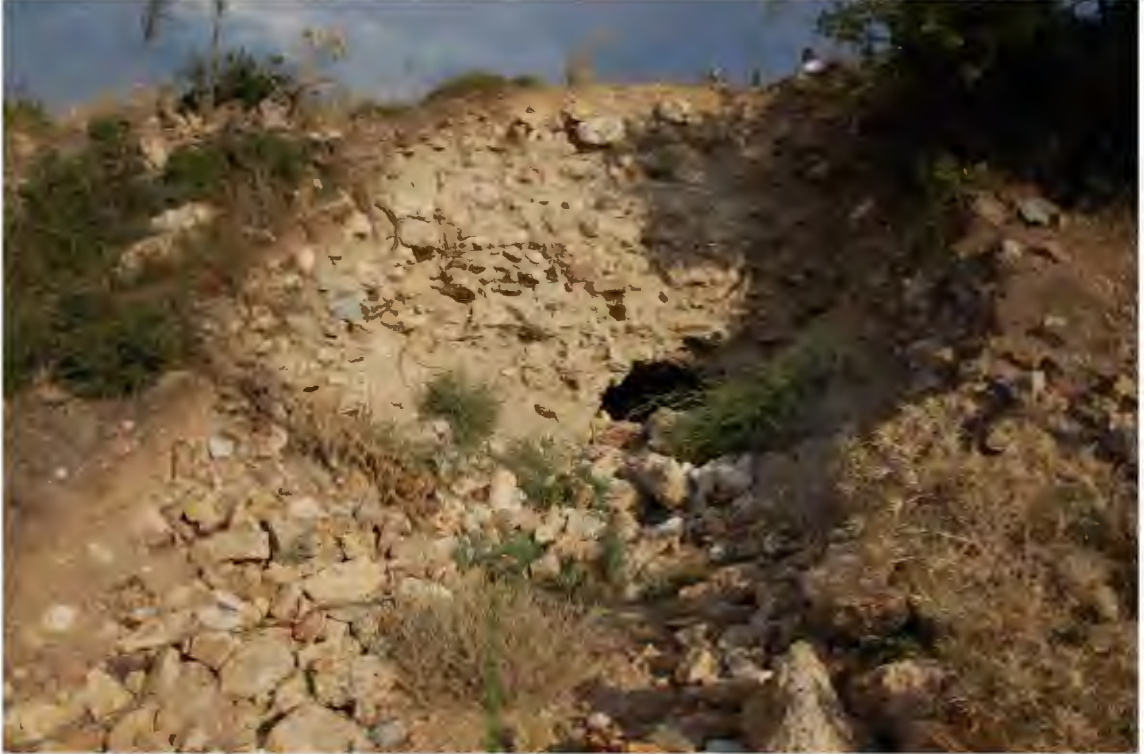
Res. 304. Kalenin güneydoğusunda bulunan kuleden kalan duvarın batı cephesi (İ.H. Kurtuluş, 2018).

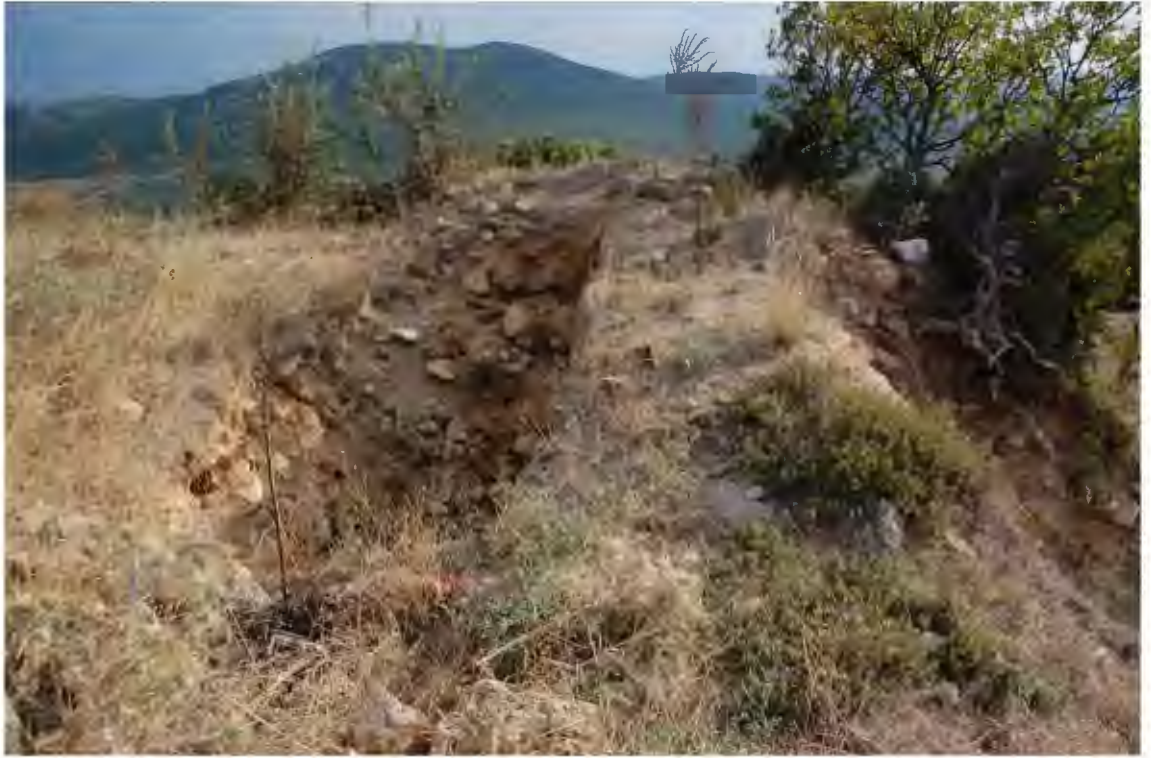
Res. 305. Duvarın ve doğu kısmındaki açmanın üstten görünümü (İ.H. Kurtuluş, 2018).

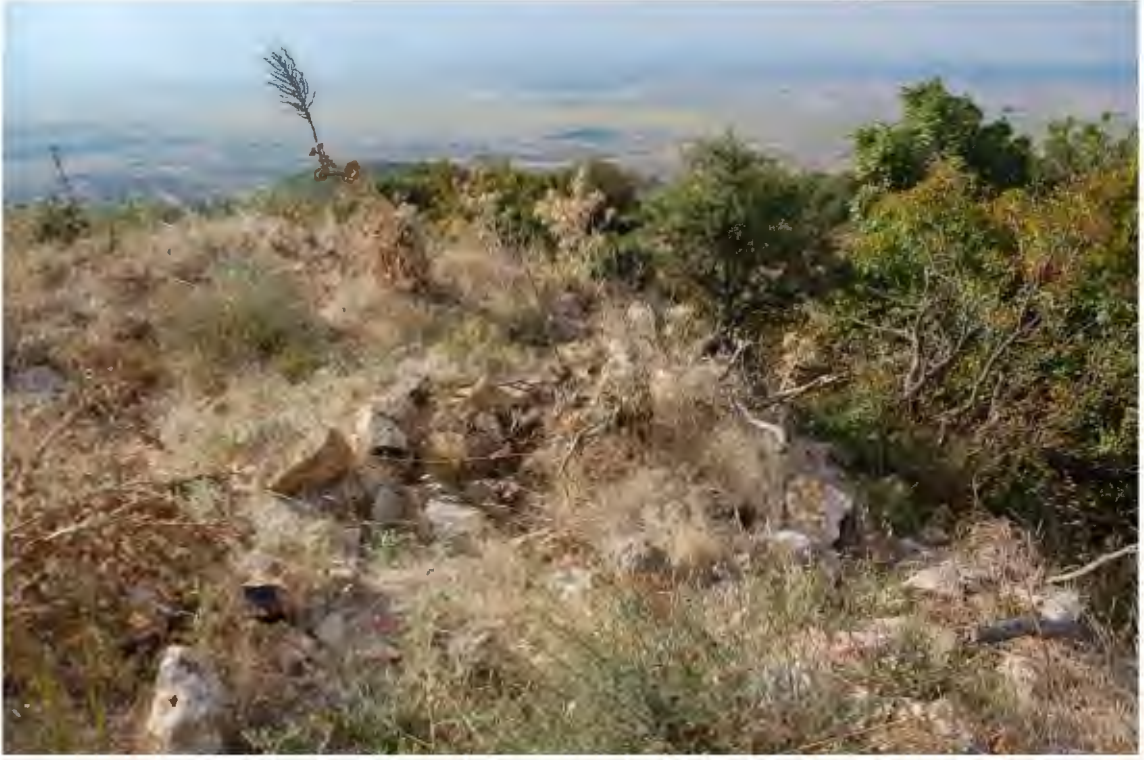
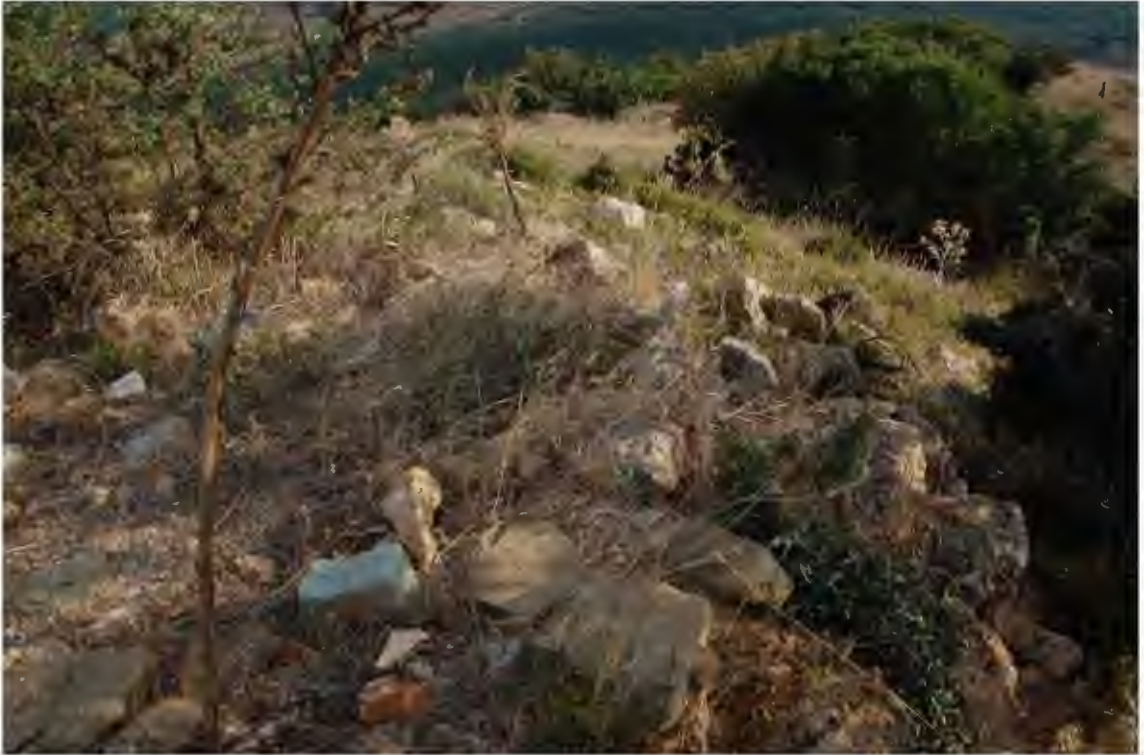
Res. 306. Kulenin kuzeye bakan kısmının üstten görünümü (İ.H. Kurtuluş, 2018).

Res. 307. Kulenin güneye bakan kısmının üstten görünümü (İ.H. Kurtuluş, 2018).
