**T.C.**  
**İSTANBUL ÜNİVERSİTESİ**  
**SOSYAL BİLİMLER ENSTİTÜSÜ**  
**SANAT TARİHİ ANABİLİM DALI**

**DOKTORA TEZİ**

**EDİRNE İL SINIRLARI İÇİNDEKİ KALELERİN TESPİT**  
**VE DEĞERLENDİRİLMESİ**

**İSMAİL HAKKI KURTULUŞ**

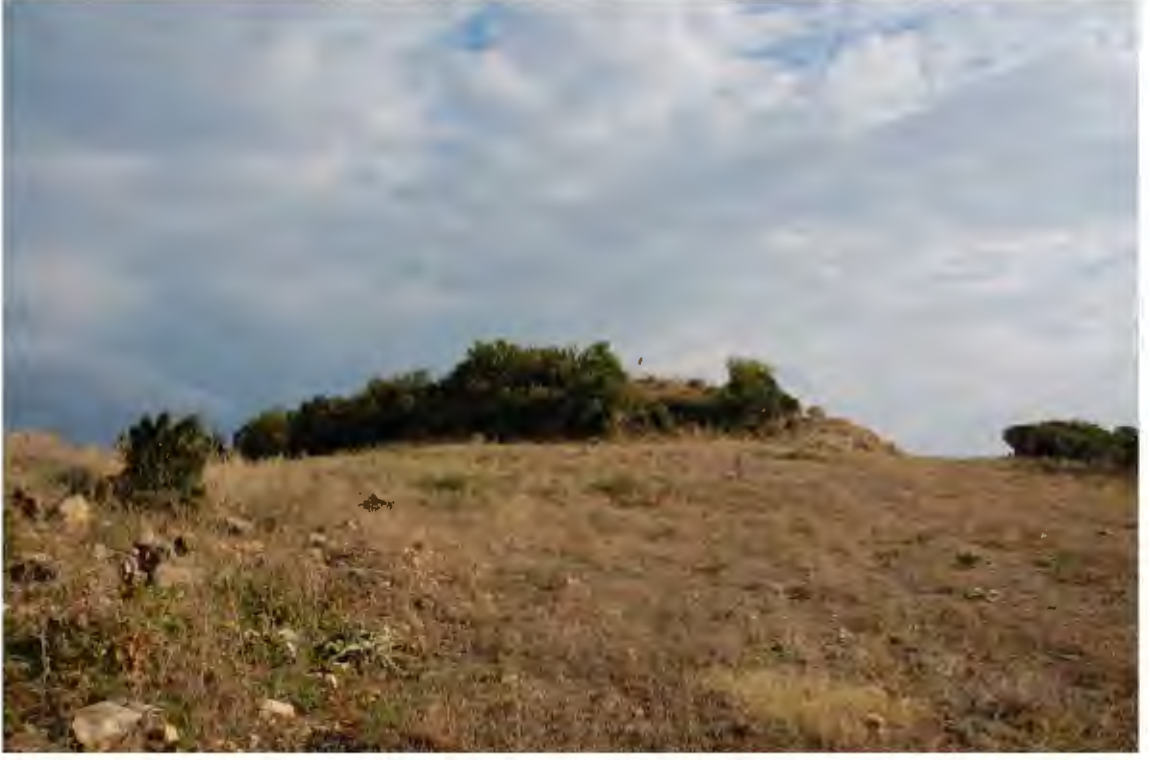
Kaleden günümüze sadece, güneybatı kısmında bulunan dairesel formlu olduğu tespit edilen, kuleye ait bir duvar parçası ulaşmıştır (Fot. 309). Bu kule, temel seviyesinde kalan şimdiki durumuyla bile etrafındaki tüm alanları kontrol edebilecek bir konumdadır (Fot. 310).

Res. 309. Kalenin güneybatısındaki kule kalıntısının kuzeyden genel görünümü (İ.H. Kurtuluş, 2018).

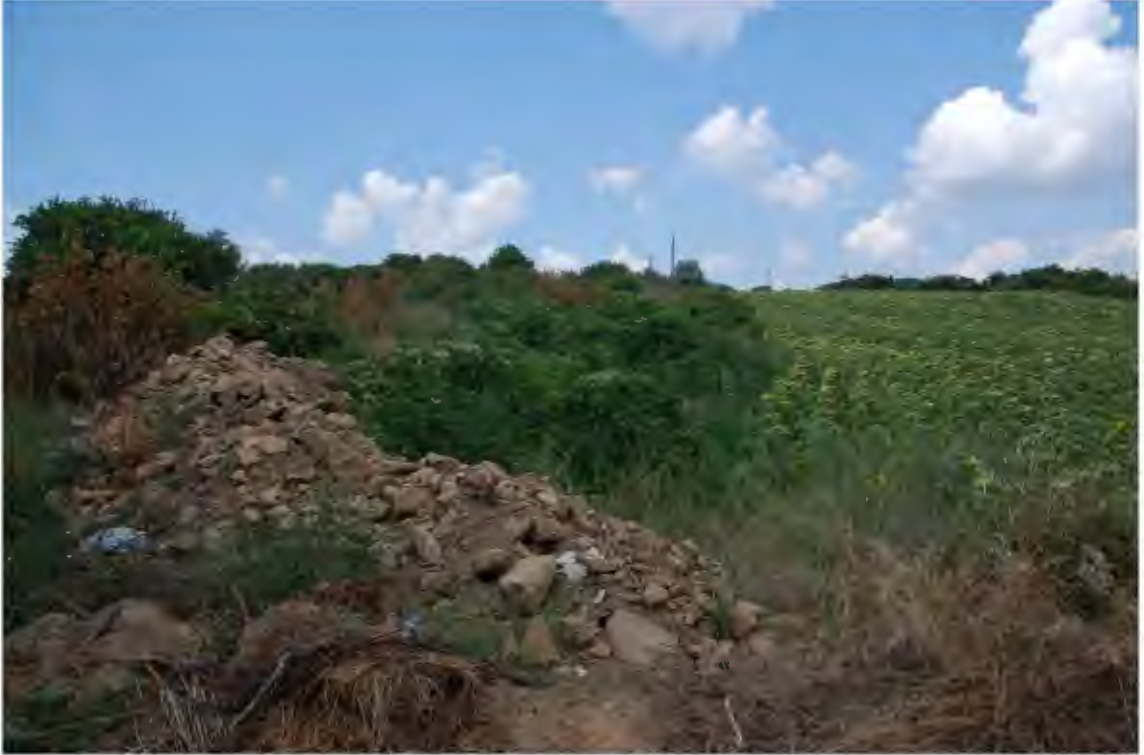
Kalenin bulunduğu alanın batısındaki sahil şeridinde konutlar bulunmakta, doğusundaki sahil şerdi boştur. Tepenin kuzeyinde bulunan ve zamanımızda sürülüp işlenen tarladan çok yoğun bir şekilde yapı taşları çıkmış ve tarlanın etrafına atılmıştır (Fot. 320). Ayrıca kalenin batı ve kuzey tarafından, sahile ulaşmak için açılan yollar bulunmaktadır. Bu müdahalenin kalenin orijinal yayılma alanının sınırlarını bozmuş olabileceği ihtimali bulunmaktadır (Fot. 317).

Res. 320. Kalenin kuzeyindeki tarladan çıkan yapı taşları (İ.H. Kurtuluş, 2018).

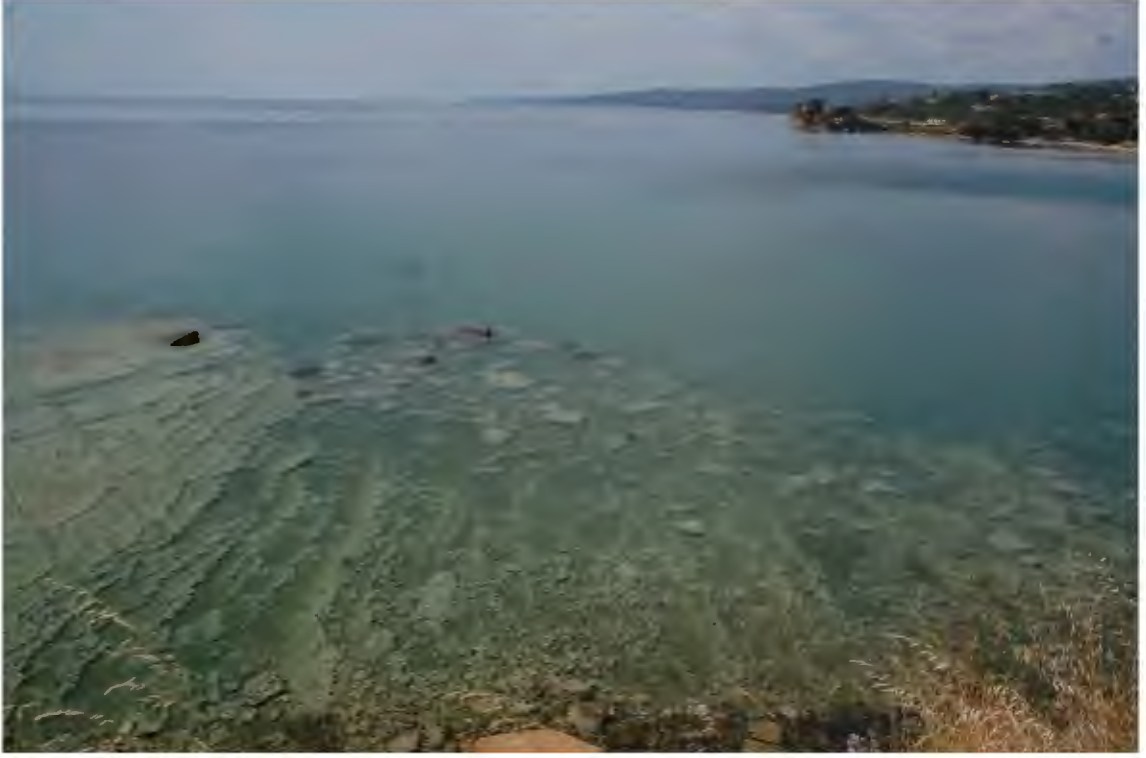
Kalenin bulunduğu tepenin suyla kaplı doğu, güneybatı ve güney sınırı, arazinin doğal uzantısı olan taşlık sığ zemin sebebiyle büyük teknelerin yaklaşmasını önleyecek bir yapıdadır (Fot. 321, 322). Olasılıkla ticari mallar açıkta demirleyen gemilerden küçük teknelerle kıyıya ulaştırılıyordu. Ayrıca Gökçetepe Kalesi, küçük deniz tekneleriyle, kıyı boyunca kurulmuş diğer kaleler ve limanlar arasındaki deniz ticaretinin de bir parçasıdır.

Res. 321. Gökçetepe Kalesinin bulunduğu tepenin batı sahilinde su altındaki kayaç alan (İ.H. Kurtuluş, 2018).

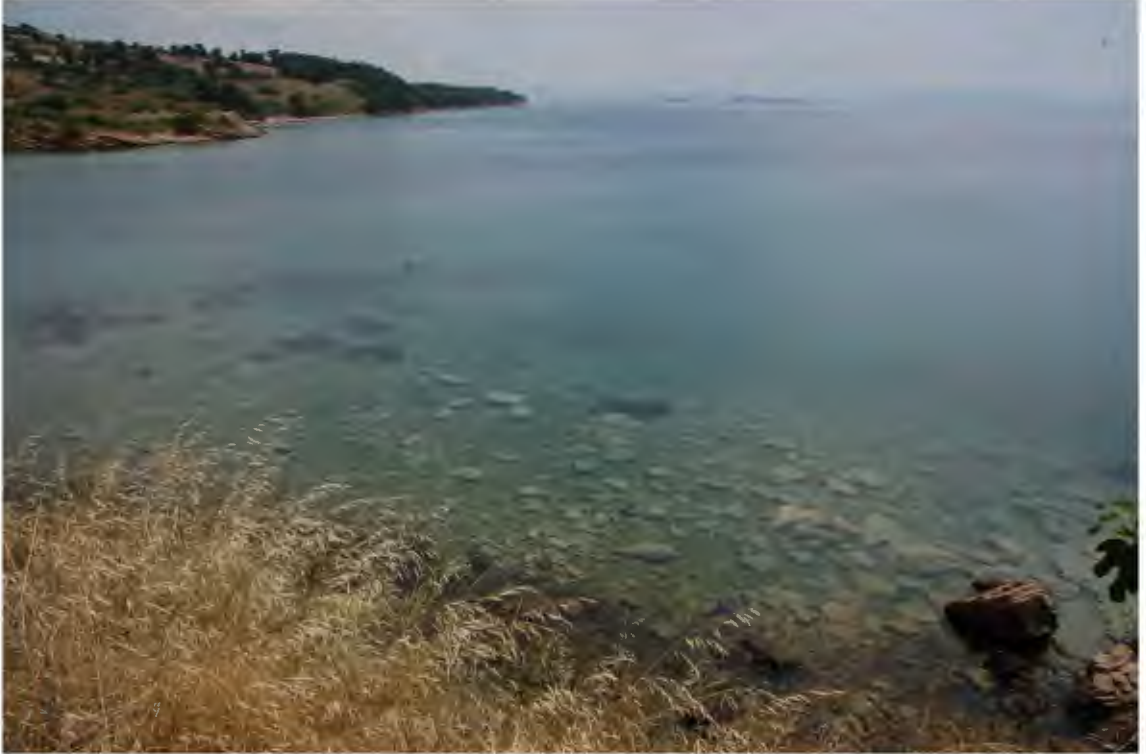
Res. 322. Kalenin bulunduğu tepenin doğu sahilinde su altındaki kayaç alan (İ.H. Kurtuluş, 2018).

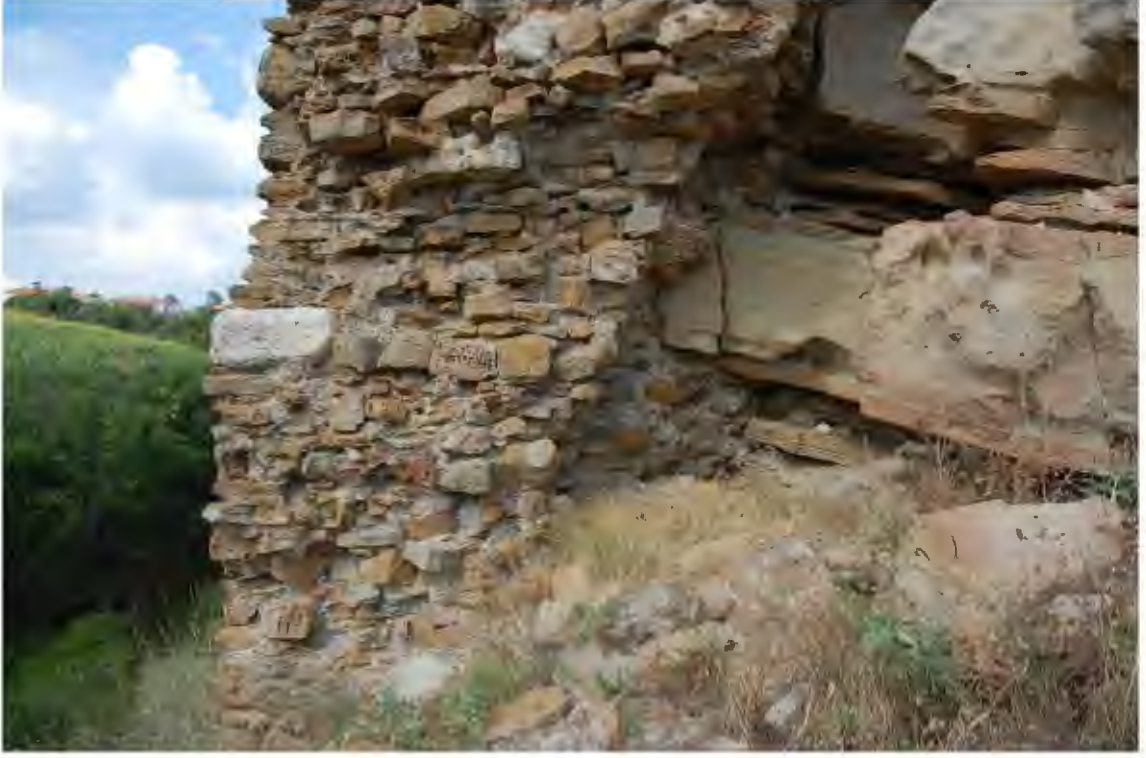
Res. 323. Gökçetepe Kalesinde kullanılan kumtaşı ve biyokimyasal kökenli taşlar (İ.H. Kurtuluş, 2018).

Kalenin üstünde bulunduğu kayaç tepeden ve yakındaki başka kayaçlardan kesilen taşların yapı malzemesi olarak kullanıldığı, doku ve renk yapısından anlaşılmaktadır. Kalenin yapımında kullanılan gri, kırmızı, pembe ve beyaz tonlarda renklere sahip taşlar, kalenin cephesinde canlı bir görüntü oluşturmaktadır. Hatta bir anlığına taş-tuğla karışık malzemeye yapılmış hissi vermektedir. Taşlar birbirine beyaz renkli güçlü bir harçla tutturulmuştur. Harcın içinde minik boyutlu dolgu malzemesi olarak da, buradaki minik taşlar kullanılmış, bunlarında bazıları kırmızı renkli olduğundan, harç içinde tuğla kırığı kullanılmış hissi vermektedir. Aslında duvarlarda tuğla kullanılmamış, harç içinde de tuğla kırığı kullanılmamıştır (Fot. 325).

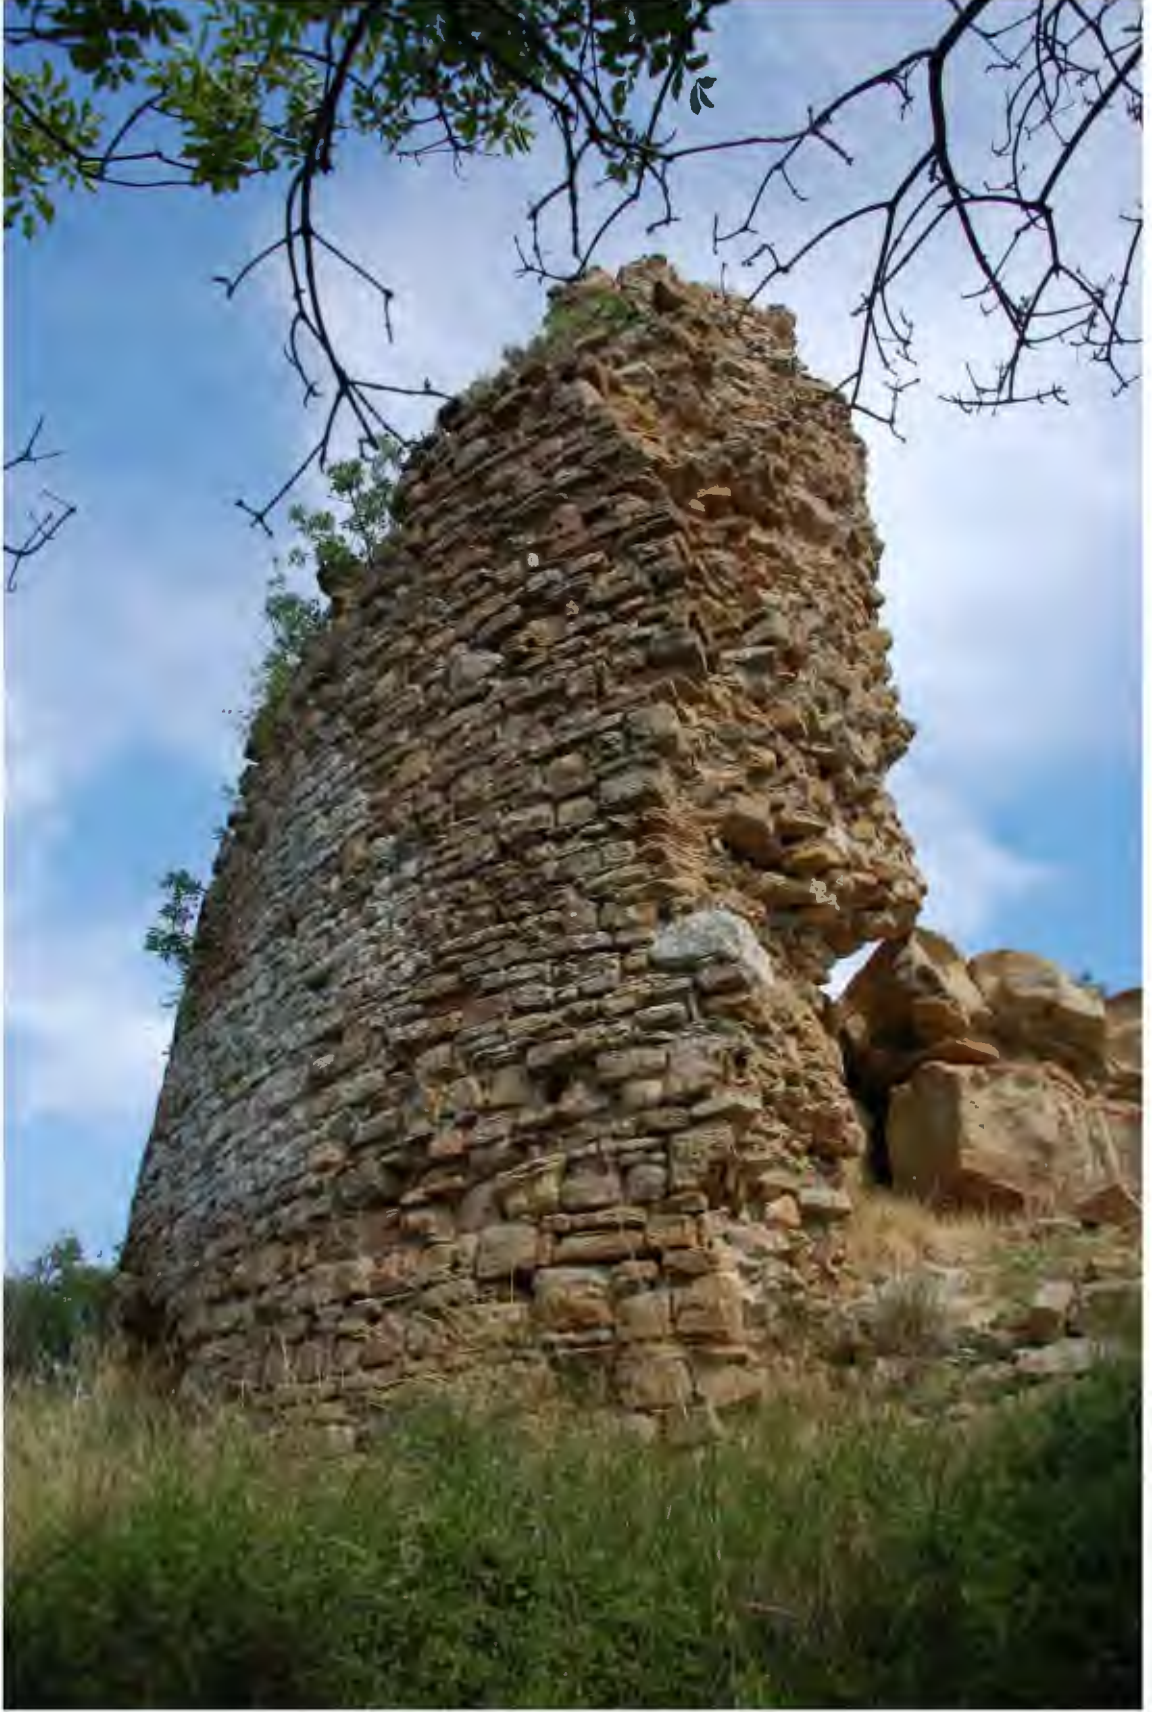
Res. 324. Gökçetepe kalesi burcunda duvar yapısı (İ.H. Kurtuluş, 2018).

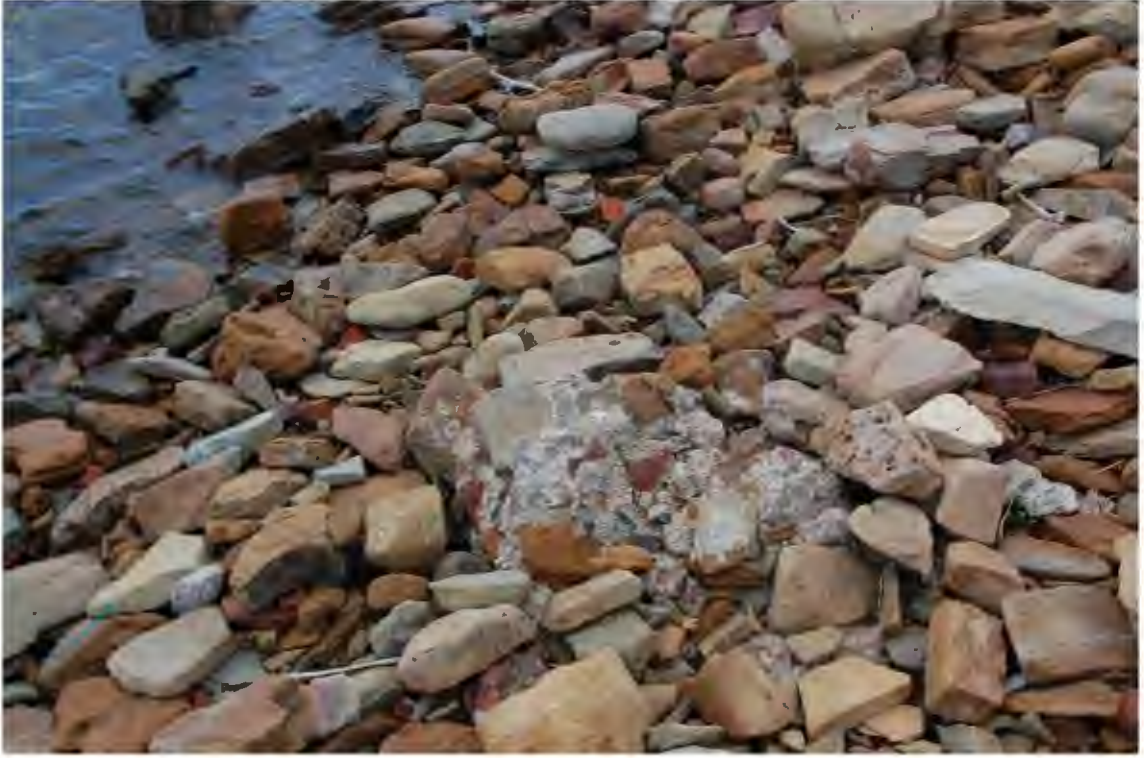
Res. 325. Kaleden sahile dökülmüş, surlarında kullanılan çeşitli renklerde taşlar ve içinde minik renkli taşlar olan harçlı bir duvar parçası (İ.H. Kurtuluş, 2018).

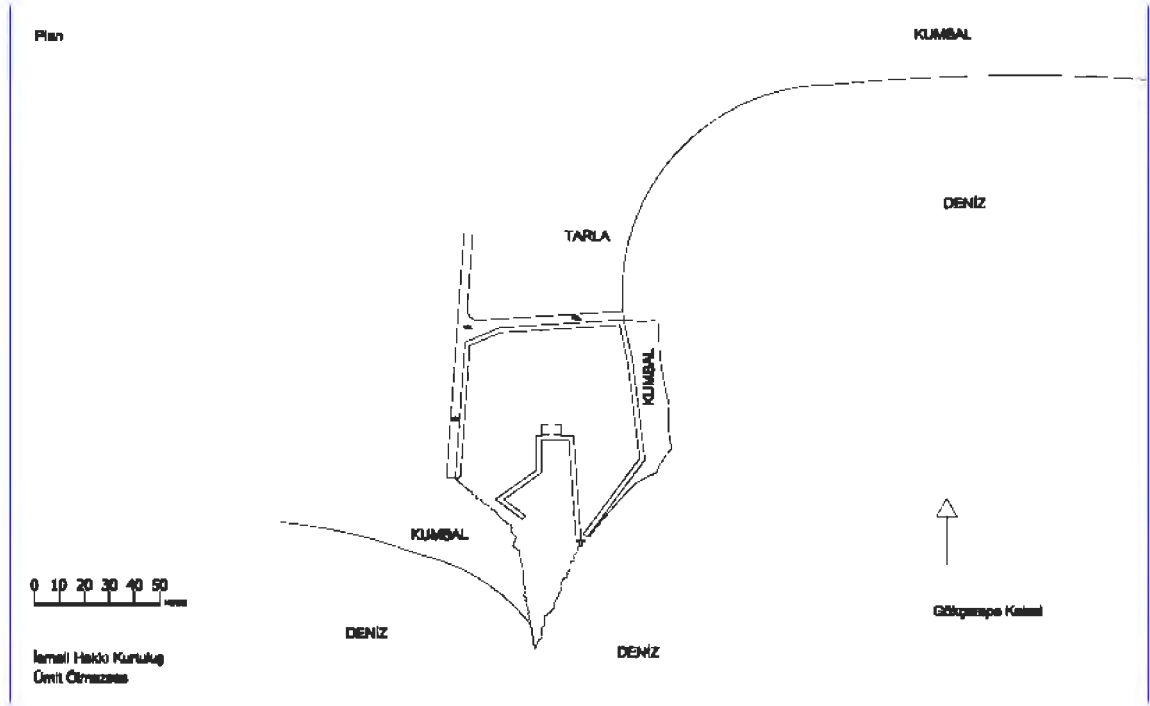
Çiz. 39. Gökçetepe Kalesinin Planı (İ.H. Kurtuluş, Ü. Ölmezses, 2019)

Kalenin yer aldığı tepenin kuzeyinde bulunan burç kalıntısına bağlantılı olarak toprak üstünde görülebilen çok az kalıntı ile toprak altında izi kabartı şeklinde devam eden duvarlar, bir plan çıkarmayı mümkün kılmıştır. Tepenin üzerinde bulunan küçük alanı sınırlayan duvarların haricinde, sahil şeridinin iç kısmında bulunan yüksek alanı sınırlayan duvarlar olduğu anlaşılmaktadır. Bu dış surlarla ilgili parça izler olmasına ve duvar kalınlığı vermemesine rağmen, iç surlardan alınan duvar kalınlığı burada da olabileceği varsayımıyla bu dış hatta çizilmiştir. Tepenin üzerindeki küçük iç alanı sınırlayan duvar izleri, arazinin yapısına göre şekillendiğini ve tam bir geometrik şekil oluşturmadığını göstermektedir. Tepenin güneydeki sivri ucuna doğru devam etmesi gereken duvarlar izlenemediğinden planda boş bırakılmıştır. Muhtemelen doğu ve batı duvarları güney uca kadar devam edip burada birleşiyorlardı (Çiz. 39).

Burç merkez alınıp diğer duvar kalıntıları ve izler takip edilerek kale kalıntısı tanıtılacaktır. Sur kalıntılarına ve izlerine dayanarak takip edilen hatların oluşturduğu durum kalenin bu günkü halinin şemasını vermektedir. Burcun bulunduğu yüksek alanı oluşturan, doğal korunaklı kale içi, küçük ölçülerdedir. Bu alanın kuzeyinde yer alan burcun bulunduğu noktada alanın genişliği yaklaşık 15 m.' dir. Güneye doğru 42 m. bu genişlikte devam eden alan, bu noktadan itibaren güneye doğru daralarak güney uçta birleşmektedir (Çiz 39; Fot. 332, 333). Ancak, burçtan itibaren güney yönünde uzanan doğu suru tepe üzerinde ki sınırdaki devam ederken, batı yönde, tepe üzerinde kale içi alanını sınırlayan çizgide gitmeyip, batıya doğru açılarak daha düşük kodda devam etmektedir (Çiz. 39). Bu duvarlar iç kaleyi sınırlamaktadır.

Yapılan çalışma sırasında kalenin iç ve dış surlara sahip olduğu görülmektedir. Ancak bu durum kalenin tüm alanları için geçerli değildir. Kalenin bulunduğu alanın doğal yapısı sebebiyle en korunaklı bölümü olan ve kuzey-güney aksında denize doğru girinti yapan uç kısmının 50 m.' lik kısmı tek bir surla çevrelenmiştir. Bu kısım en güney uçta bir gemi burnu şeklinde sivri bir köşe olarak sonlanmaktadır. Genel olarak kalenin planı, üzerinde yer aldığı arazinin yapısı sebebiyle bir gemiye benzemektedir (Çiz. 39).

İç kaleyi oluşturan surların kuzey cephesi, burç kalıntısı da dahil yaklaşık 25 m., doğu ve batı cephesi 45 m. uzunluklardadır. Güney tarafta ise bir iç sur duvarı bulunmamakta, alan kesintisiz direkt olarak burunda son bulmaktadır. Batı iç suru da güney yönünde kırmalar yaparak ilerlemekte, direkt devam etmemektedir. Kuzeydeki burçtan güneydeki burnun ucuna kadar olan mesafe 87 m.' dir (Çiz. 39).

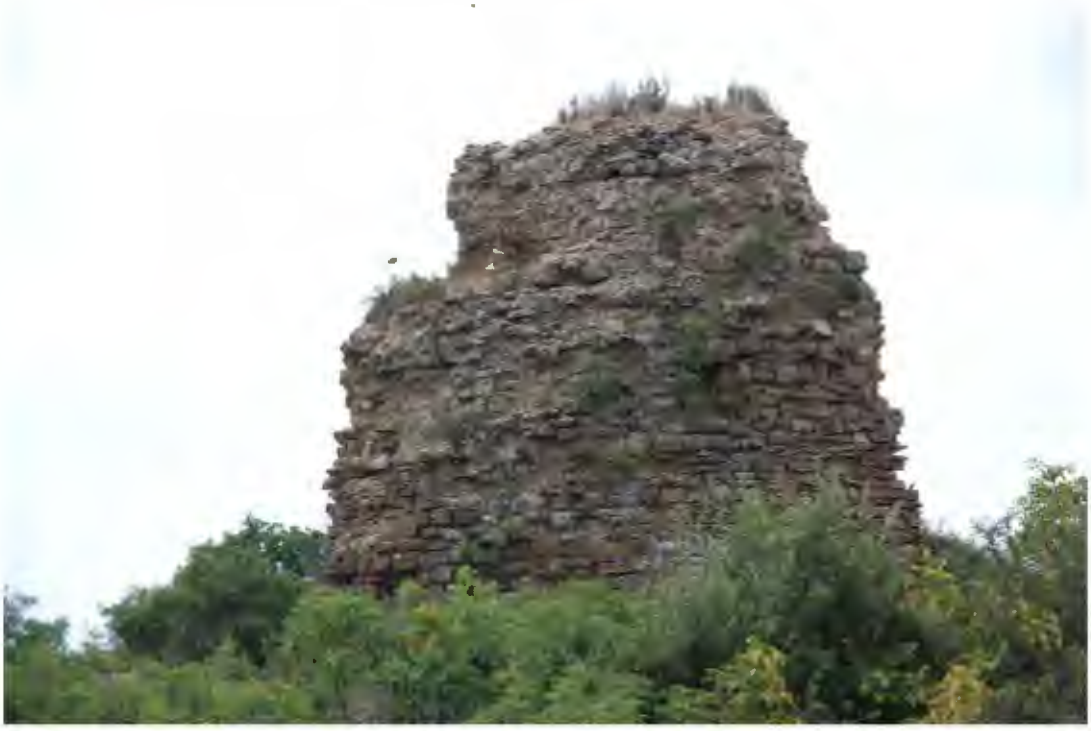
Res. 326. Burcun kuzey cephesinin genel görünümü (İ.H. Kurtuluş, 2018).

Burcun mevcut durumundaki kalıntısının yüksekliği 9 m. eni 8 m. dir (Fot. 326, 327). Dış (kuzey) cephesi hafif dışbükey bir yapıya sahipken iç cephesi (güney) düz bir yapıdadır. Duvar kalınlığı 4 m. dir (Fot. 328). Burç moloztaş duvar örgüsüyle yapılmış, cephe dış kısmı nispeten daha düzgün kesilmiş taşlarla kaplanarak, duvar içi moloztaş dolgu perdelenmiş, daha düzgün ve güzel bir cephe görüntüsü elde edilmiştir. Alt kısımları daha iyi korunmuş üst kısımları daha çok yıpranmıştır. Burcun bir kısmı doğal kayalık üzerine oturmaktadır. Ayrıca burcun alt bölümleri daha büyük kesilmiş taşlarla

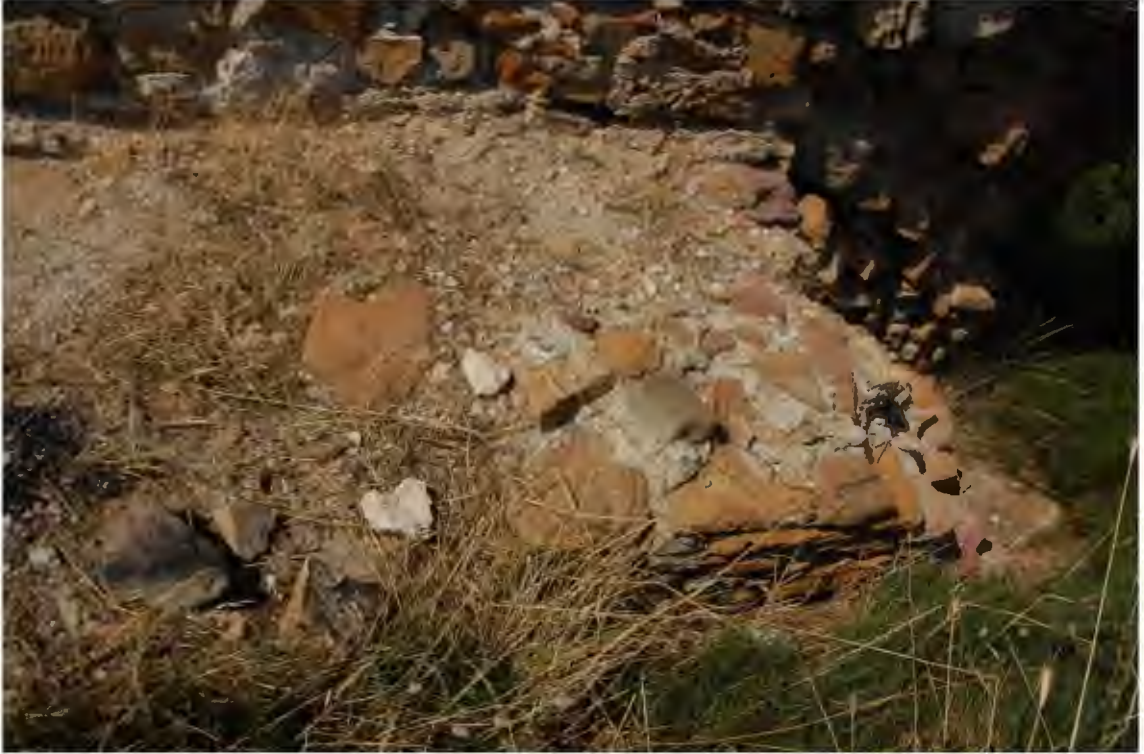
Res. 329. Burcun güney bitiřindeki temel kalıntısının üstünden görünüm (İ.H. Kurtuluş, 2018).

yapılarak, temel yapısı daha sağlam oluşturulmuştur (Çiz. 39; Fot. 324). Burcun güneydoğu ve güneybatı alt kısımlarında kayaç üzerine oturan, burçla ilintili, şimdi bir kısmı yıkılmış farklı temel izleri vardır (Fot. 329, 330, 331).

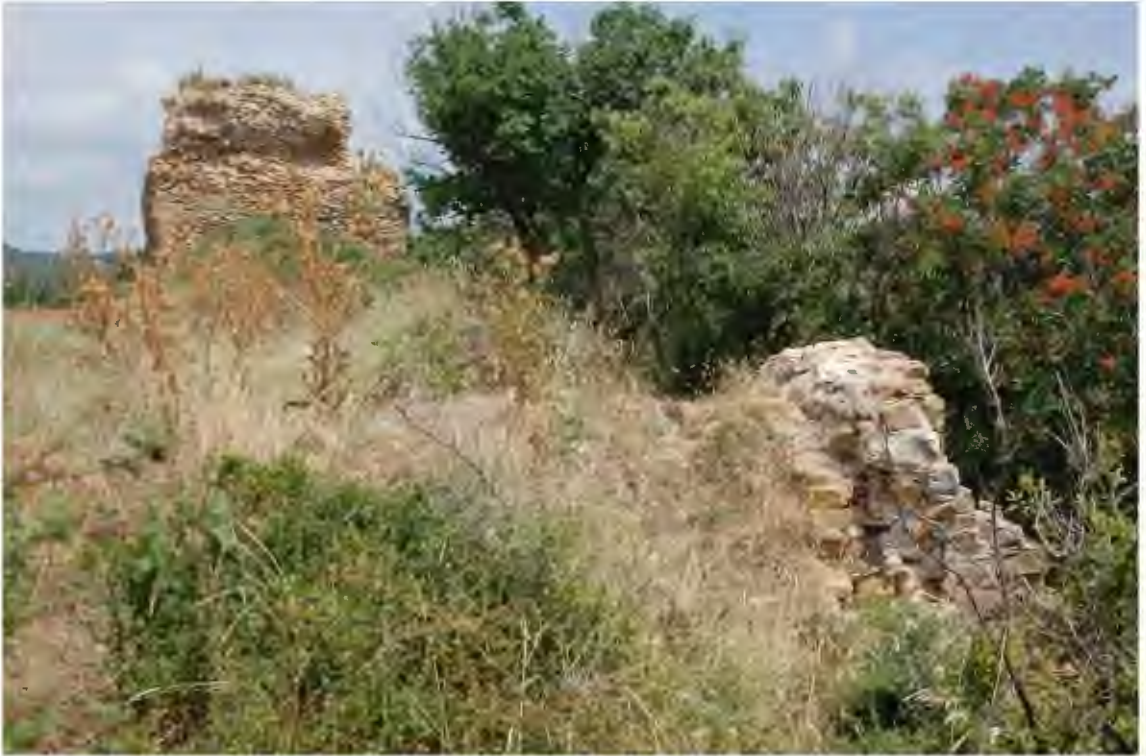
Res. 334. Gökçetepe Kalesinin doğu sur kalıntısı ve burcun görünümü (İ.H. Kurtuluş, 2018).

Burcun 5 m. doğusuna ulaşan, kuzey-güney aksında devam eden surun bir parçası günümüze ulaşmıştır. Kale kalıntısının doğu surunun bir parçasıdır. Burçtan 42 m. uzaklıktadır. T şeklinde olan duvar kalıntısının kuzey-güney aksında toplam uzunluğu 2, 50 m. doğu-batı aksında ise 2, 20 m.' dir. Kuzey-güney aksında uzanan duvarın kalınlığı 1, 30 m., doğu-batı aksındaki duvarın kalınlığı 1 m.' dir. Bu duvar kalıntısı, burcun 5 m. doğusuna ulaşan sur ile tepenin sahil şeridini kuzeydoğuya doğru takip eden diğer surun birleştiği nokta olmalıdır. Moloztaş duvar örgüsüyle yapılmış, bağlayıcı olarak çok sağlam beyaz harç kullanılmıştır. İç kaleyi doğu taraftaki uçurumla sınırlayan duvarın bir parçasıdır. (Çiz, 39; Res 334, 335). Aşağısı dar bir sahil şerididir (Fot. 336). Bu duvardan dökülen yapıya ait taşlar hem dik eğimli arazide hem de sahil şeridinde görülmektedir (Fot. 337, 338) . Kalenin doğu cephesi bu yönde bulunan küçük koya hâkim bir konumdadır.

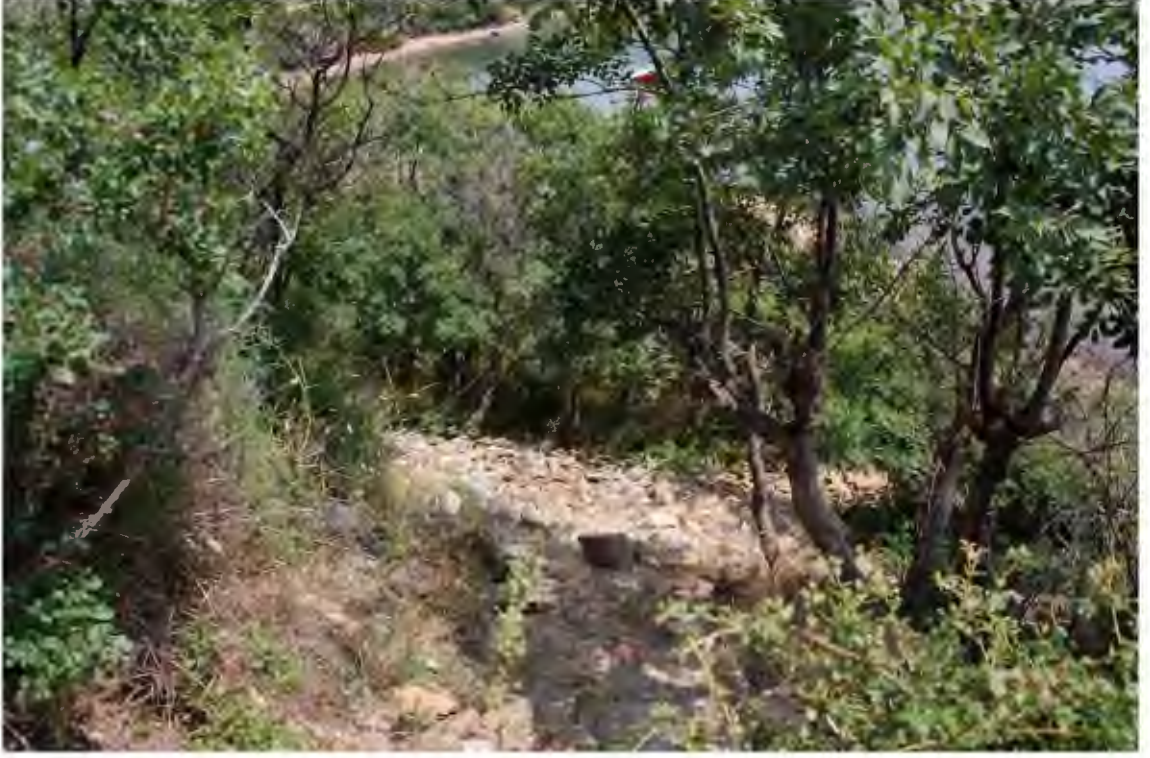
Res. 337. Doğu surundan dökülen ve dik arazide biriken taşlar (İ.H. Kurtuluş, 2018).

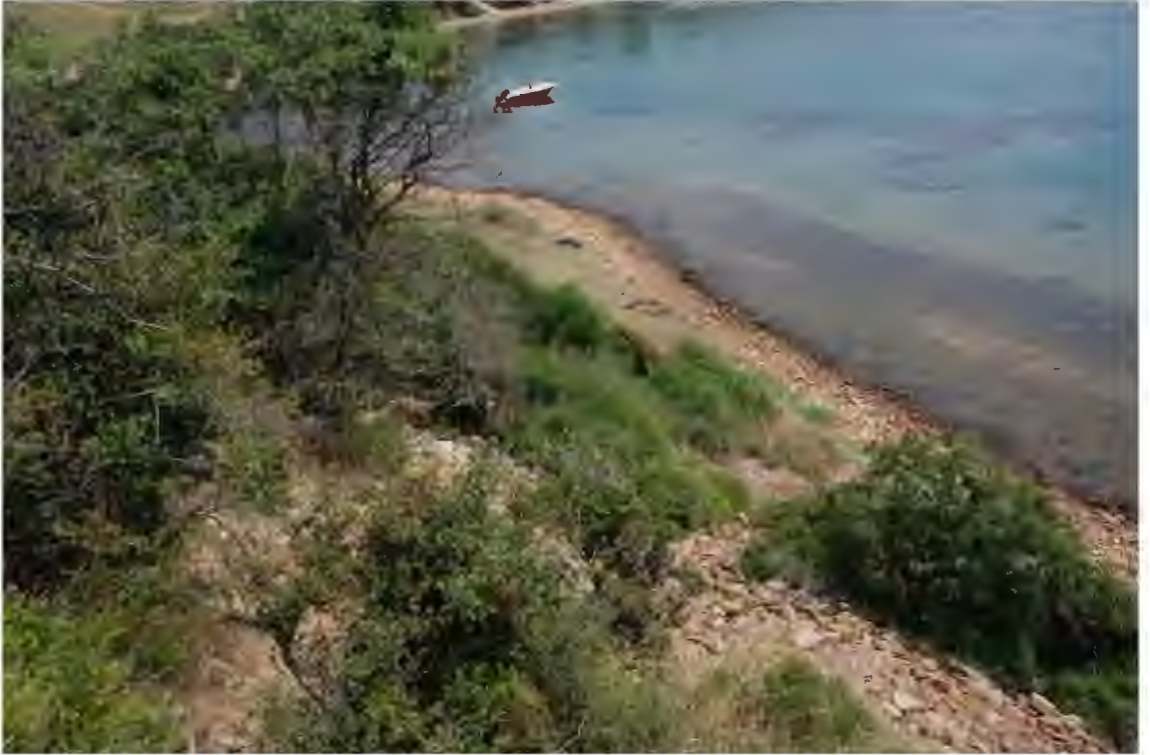
Res. 338. Doğu surundan dökülerek sahil şeridinde biriken taşlar (İ.H. Kurtuluş, 2018).

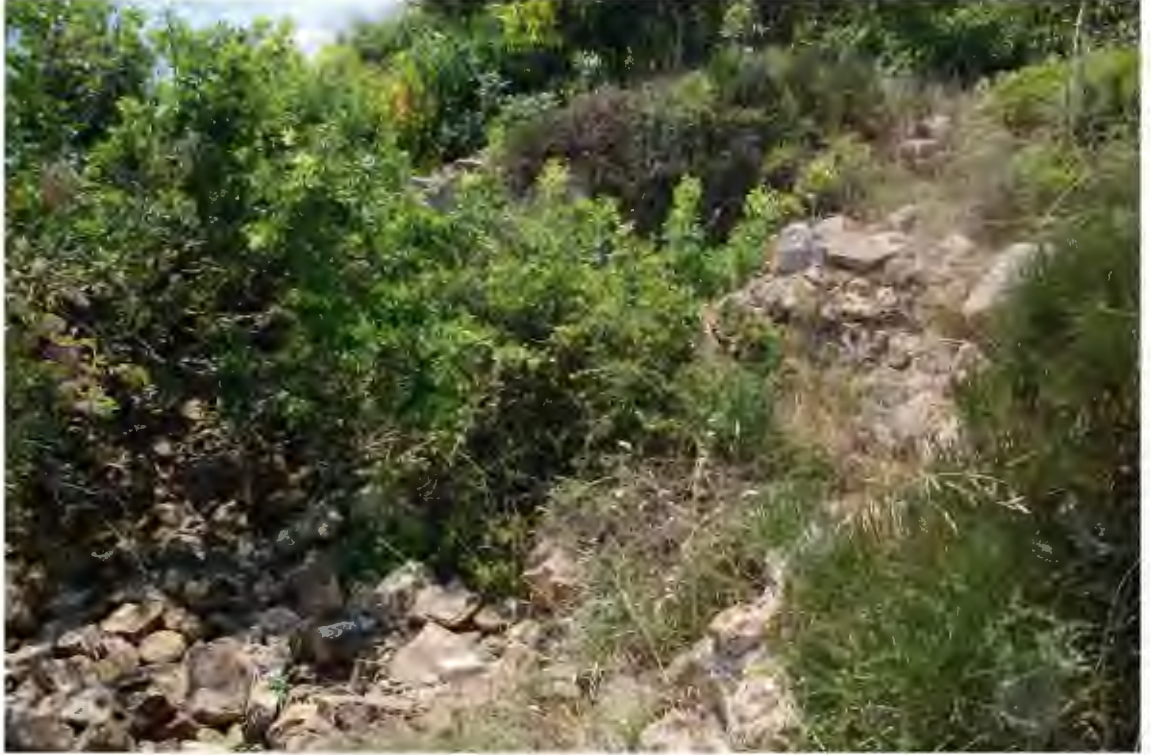
Res. 339. Gökçetepe Kalesinin batı cephesine ait sur izlerinin üstten görünümü (İ.H. Kurtuluş, 2018).

Kalenin batı iç suru ise güneye doğru dik bir doğrultuda inmez. Burçtan itibaren güneye doğru 14 m. devam eden duvar izi, bu noktadan itibaren dağınık taşlar şeklinde güneybatı yönünde açılarak devam eder. Sonra bir köşe yaparak güneydoğu yönünde dik bir dönüş yaparak 15 m. devam eder. Son bir kırılmayla güneybatıya dönerek 5 m. devam edip, kale alanının doğusundaki kumsalla buluşur. Burası içkale aksının alt kodunda olup, güneye doğru devam eden ve toprak altında kalmış olan duvar üst koddadır. Bu iki duvarın bağlantısı yüzeyde olmadığından net olarak tespit edilememektedir (Çiz. 39; Fot. 339, 340). İç kalenin batı sur kalıntıları yoğun bitki örtüsü altında bulunmaktadır (Fot. 341).

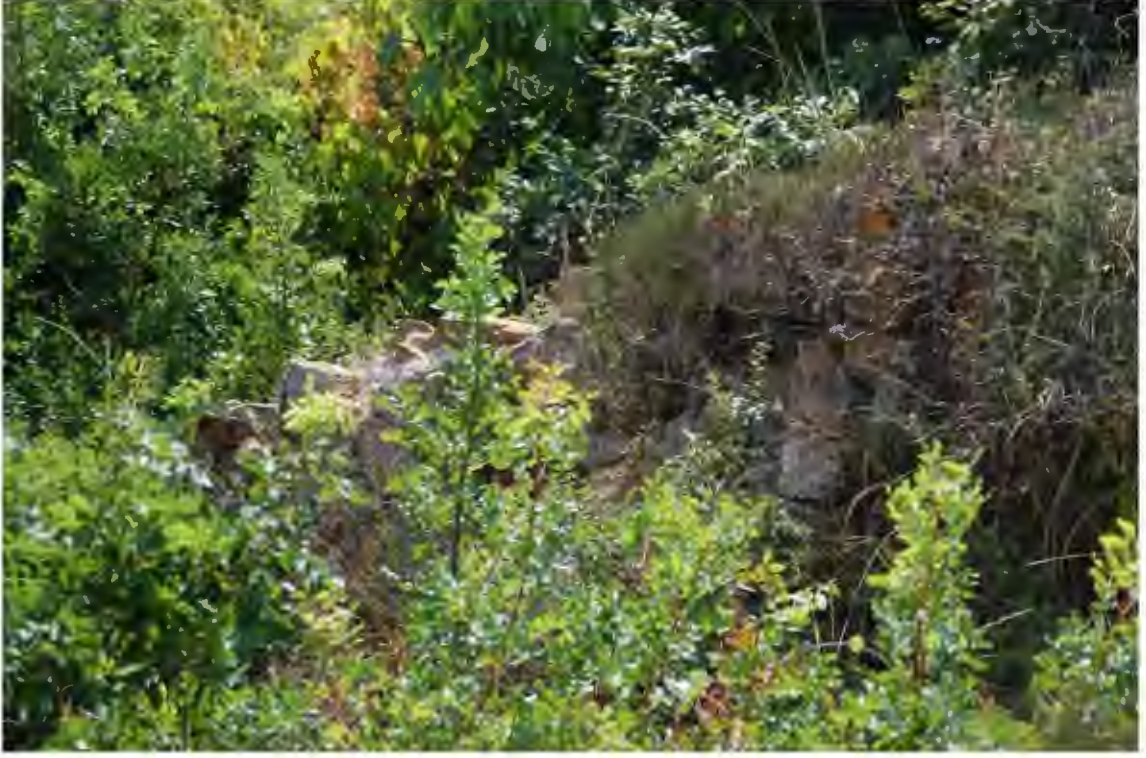
Res. 341. Gökcetepe Kalesinin batı cephesine ait sur kalıntıları, yoğun bitki örtüsü içindedir (İ.H. Kurtuluş, 2018).

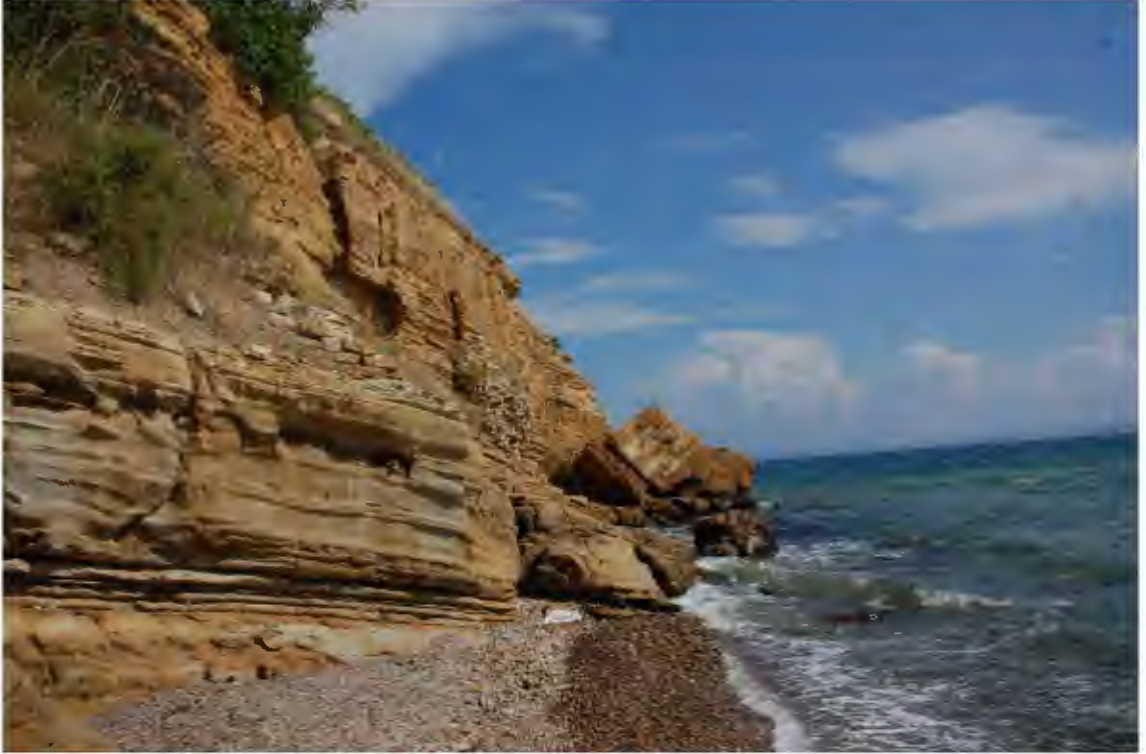
duvar izleri bulunmaktadır. (Fot. 347, 348,349). Kalenin batı ve güneybatı surları, batı yönünde bulunan koya hâkim bir konumdadır (Fot. 350).

Res. 347. Kalenin güneybatı ucunun dıştan görünümü ve kayaç arazi üzerinde kalan sur izleri (İ.H. Kurtuluş, 2018).

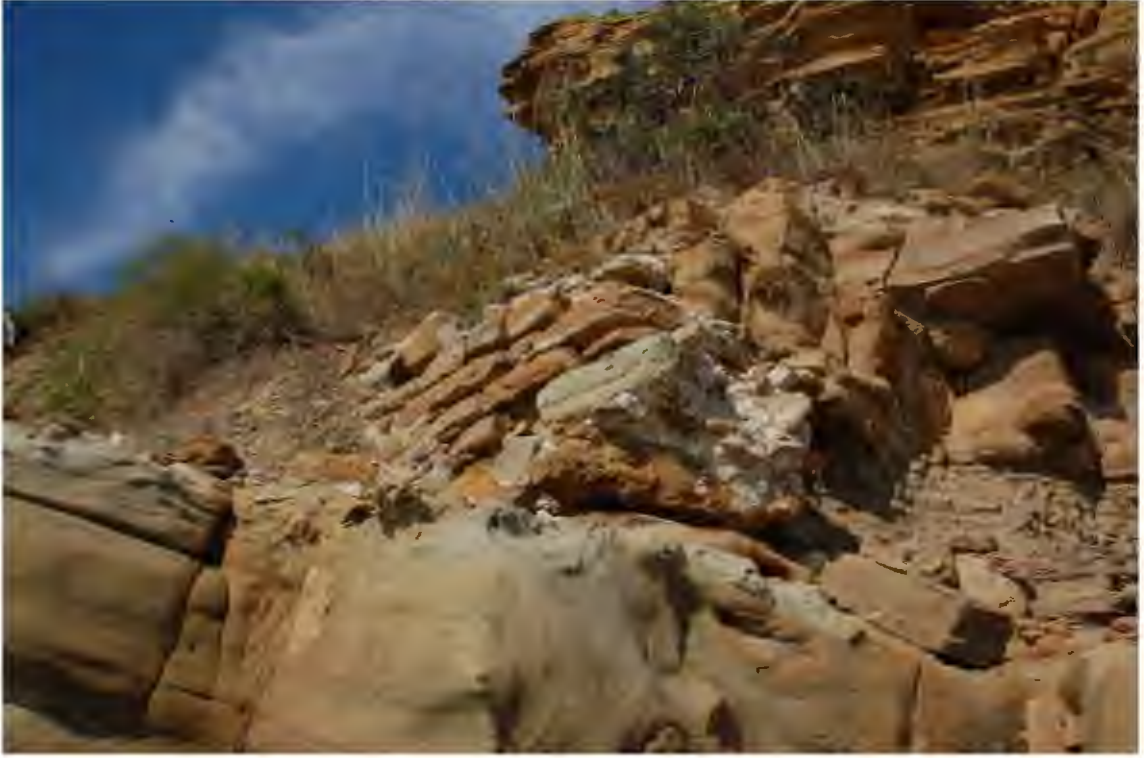
Res. 348. Güneybatı cephede kayaç içine yapılmış sur kalıntısı (İ.H. Kurtuluş, 2018).

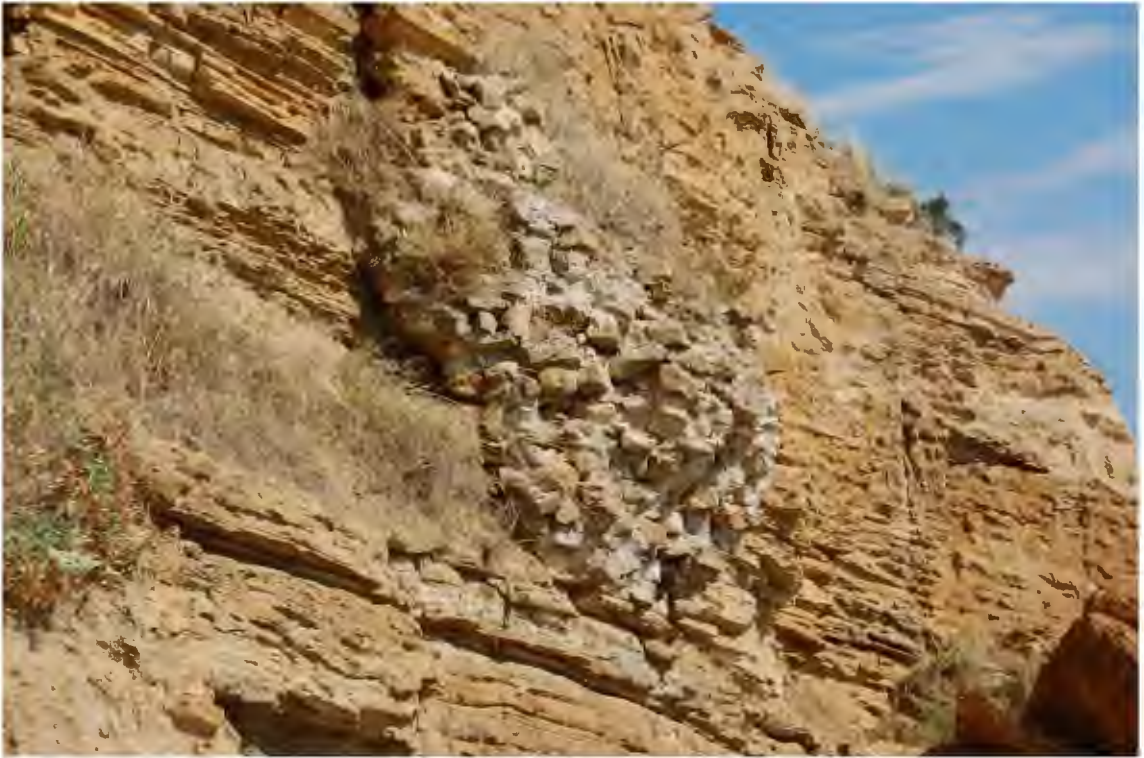
Res. 349. Güneydoğu cephede kayaç içine yapışarak kalmış surdan bir parça (İ.H. Kurtuluş, 2018).

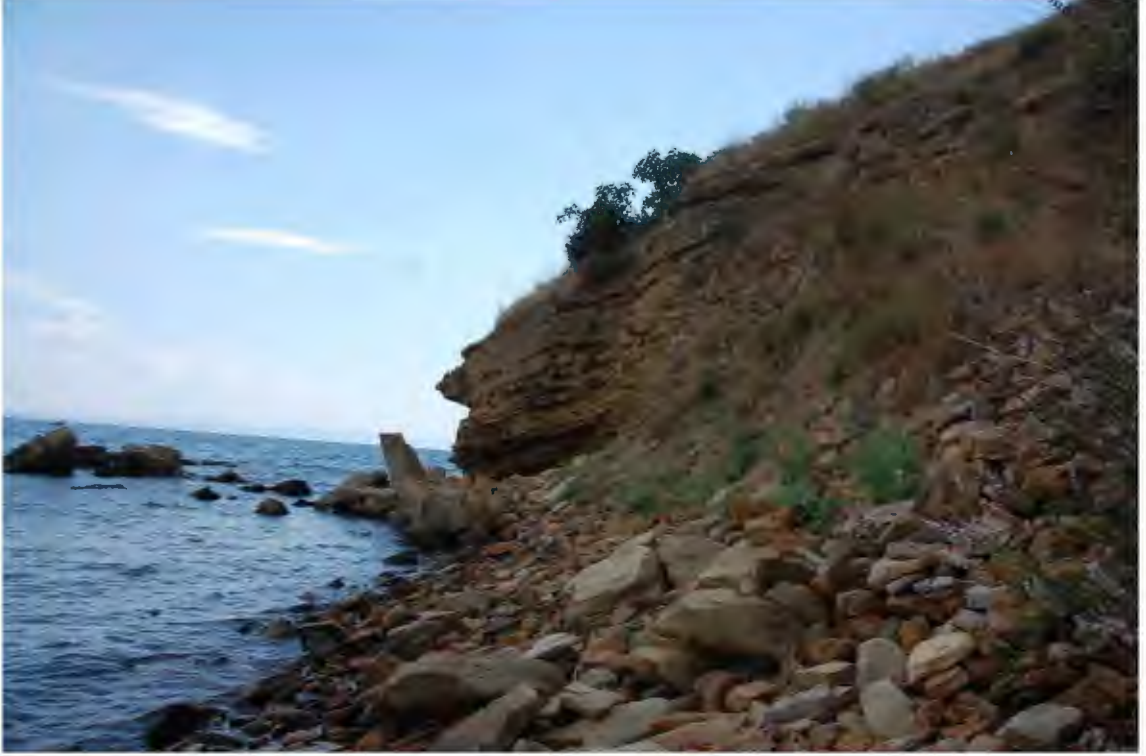
Res. 351. Kalenin güney ucundaki burnun güneydoğu cephesinin genel görünümü (İ.H. Kurtuluş, 2018).

Kalenin güneyindeki burnun, güneydoğu cepheside uç kısımlara doğru kayaç dik yükseltiden ibarettir (Fot. 351, 352). Yüksek kayacın cephesinde duvar izleri bulunmaktadır. Kalenin güneyindeki burnun çepeçevre surlarla örülü olduğunu kanıtlayan izler olarak önemlidirler. Güneydoğu sur kalıntıları da dâhil tümü aynı duvar tekniğiyle inşa edilmiştir. Moloztaş iç dolgu üzerine, dıştan yüzeyleri düzgünleştirilmiş yöresel taşlarla kaplama yapılmıştır (Fot. 353, 354). Doğu kıyı şeridinde, kale surundan koparak aşağıya yuvarlanmış çok miktarda yapı taşları ve harçlı sur parçaları bulunmaktadır (Fot. 355, 356). Kalenin burundan kuzeye doğru 50 m.'lik mesafesinde doğu dış cephesi (bu kısım üst taraftaki kalan duvar izi hizasına denk gelmektedir), duvar izleri ve taş akıntılarıyla izlenebilmektedir. Yukarda taşların geldiği duvar kalıntısının bir kısmının toprak altında bulunduğu, kabarık toprak seviyesinden anlaşılmaktadır (Çiz. 39; Fot. 357).

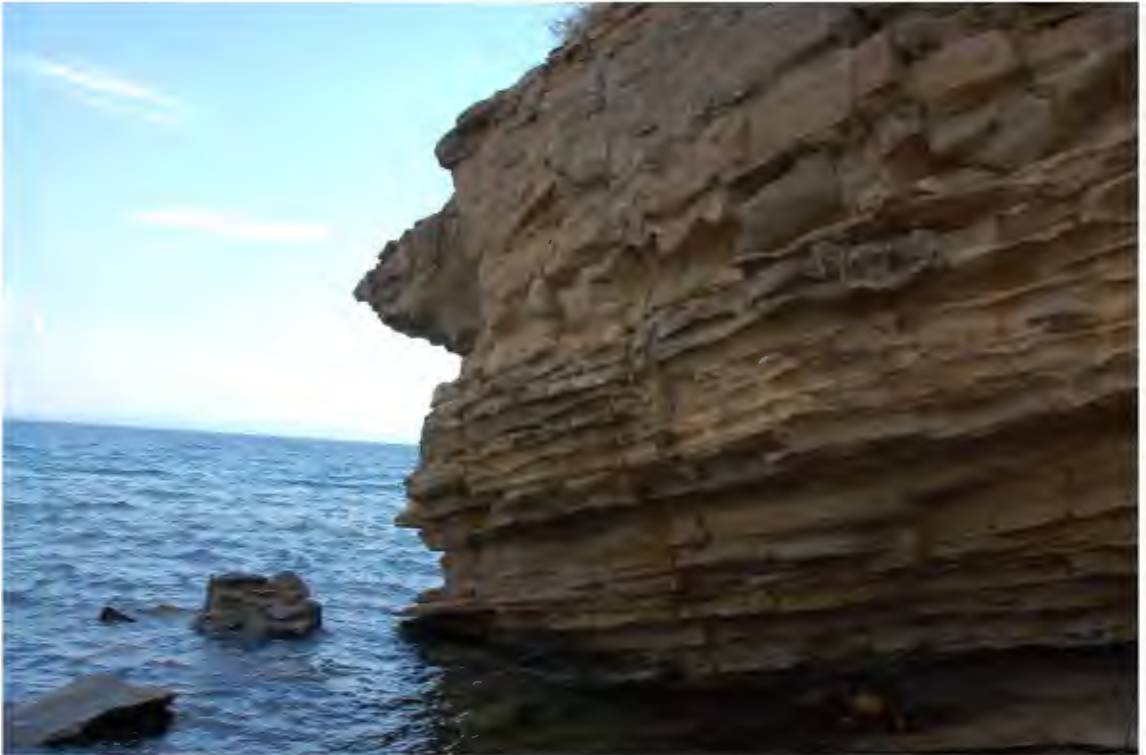
Res. 352. Gökçetepe Kalesinin güneydoğu cephesinin uç kısmı (İ.H. Kurtuluş, 2018).

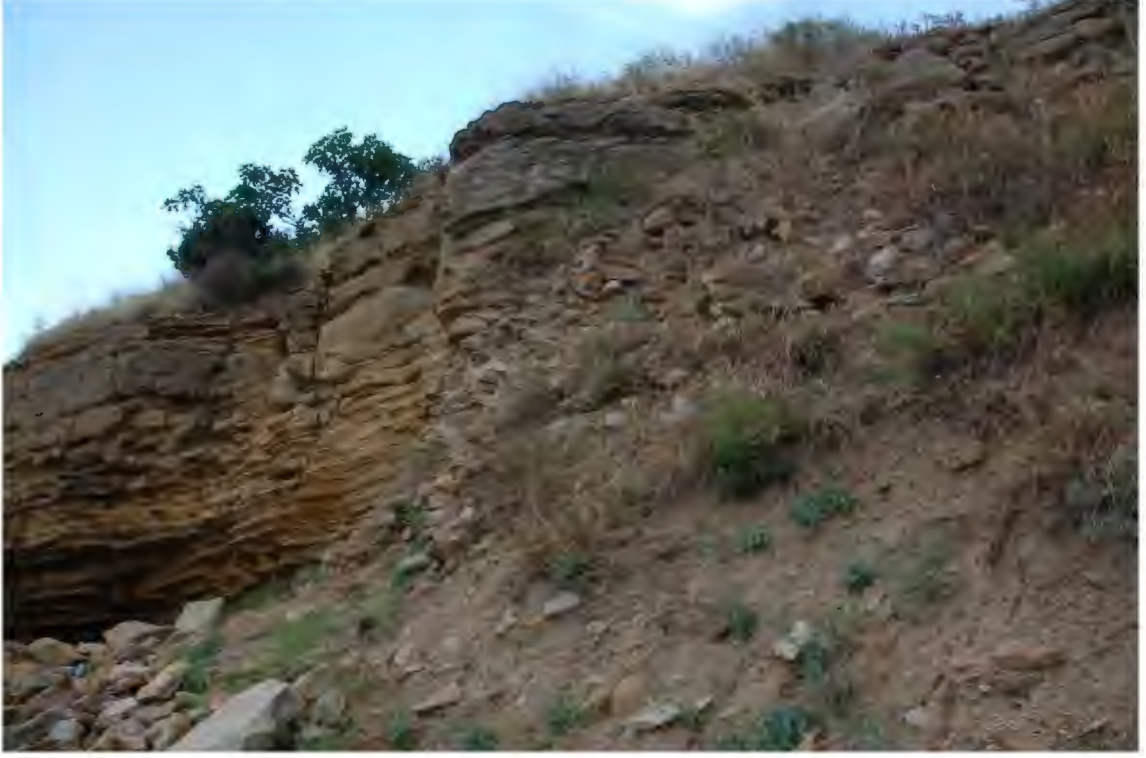
Res. 353. Gökçetepe Kalesinin güneydoğu cephesinde kayacın ön cephesini kaplayan sur izi (İ.H. Kurtuluş, 2018).
