**T.C.**  
**İSTANBUL ÜNİVERSİTESİ**  
**SOSYAL BİLİMLER ENSTİTÜSÜ**  
**SANAT TARİHİ ANABİLİM DALI**

**DOKTORA TEZİ**

**EDİRNE İL SINIRLARI İÇİNDEKİ KALELERİN TESPİT**  
**VE DEĞERLENDİRİLMESİ**

**İSMAİL HAKKI KURTULUŞ**

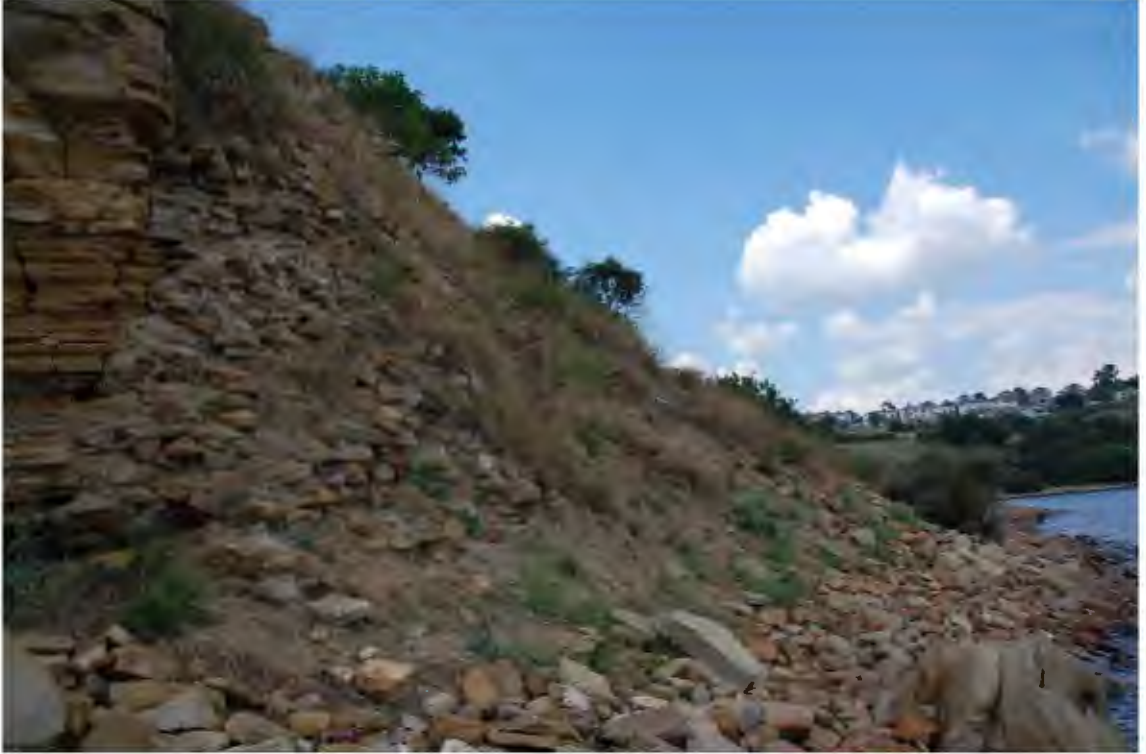
Res. 354. Gökçetepe Kalesinin güneydoğu cephesinde, kayacın cephesine örülmüş surdan kalan iz ve kuzey yönünde sahilin görünümü (İ.H. Kurtuluş, 2018).

Kalenin güneyindeki burnun, güneydoğu cepheside uç kısımlara doğru kayaç dik yükseltiden ibarettir (Fot. 351, 352). Yüksek kayacın cephesinde duvar izleri bulunmaktadır. Kalenin güneyindeki burnun çepeçevre surlarla örülü olduğunu kanıtlayan izler olarak önemlidirler. Güneydoğu sur kalıntıları da dâhil tümü aynı duvar tekniğiyle inşa edilmiştir. Moloztaş iç dolgu üzerine, dıştan yüzeyleri düzgünleştirilmiş yöresel taşlarla kaplama yapılmıştır (Fot. 353, 354). Doğu kıyı şeridinde, kale surundan koparak aşağıya yuvarlanmış çok miktarda yapı taşları ve harçlı sur parçaları bulunmaktadır (Fot. 355, 356). Kalenin burundan kuzeye doğru 50 m.'lik mesafesinde doğu dış cephesi (bu kısım üst taraftaki kalan duvar izi hizasına denk gelmektedir), duvar izleri ve taş akıntılarıyla izlenebilmektedir. Yukarda taşların geldiği duvar kalıntısının bir kısmının toprak altında bulunduğu, kabarık toprak seviyesinden anlaşılmaktadır (Çiz. 39; Fot. 357).

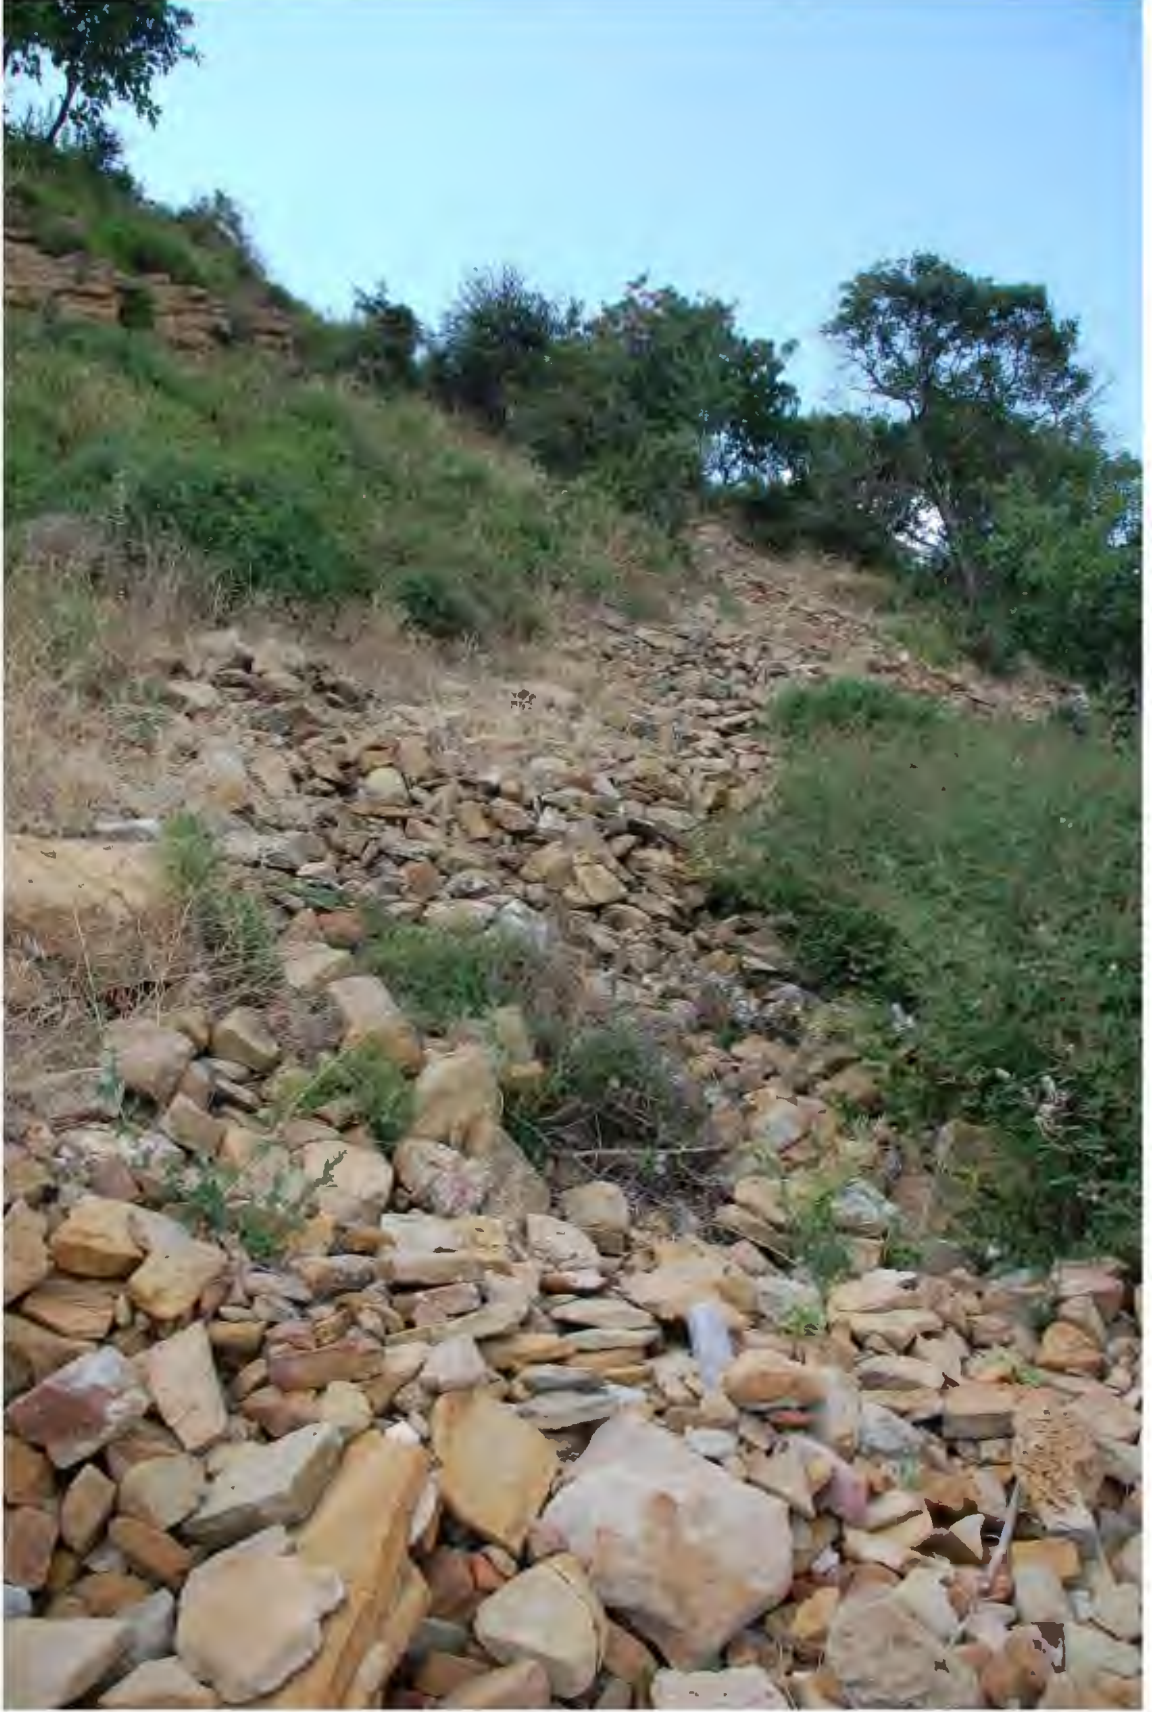
Res. 355. Doğu sahil şeridinde, yukardaki kale suruna ait dökülmüş yapı taşları (İ.H. Kurtuluş, 2018)

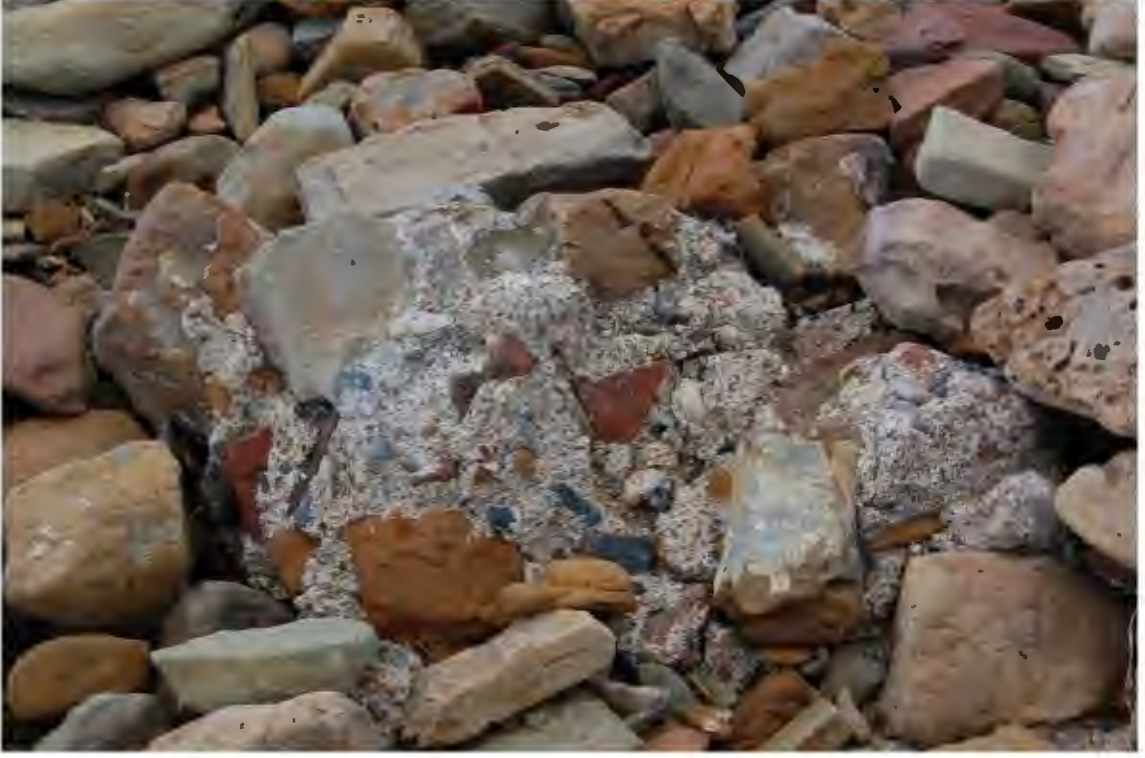
Res. 356. Doğu sahil şeridinde, yukarıdaki kale suruna ait dökülmüş harçlı duvar parçası (İ.H. Kurtuluş, 2018)

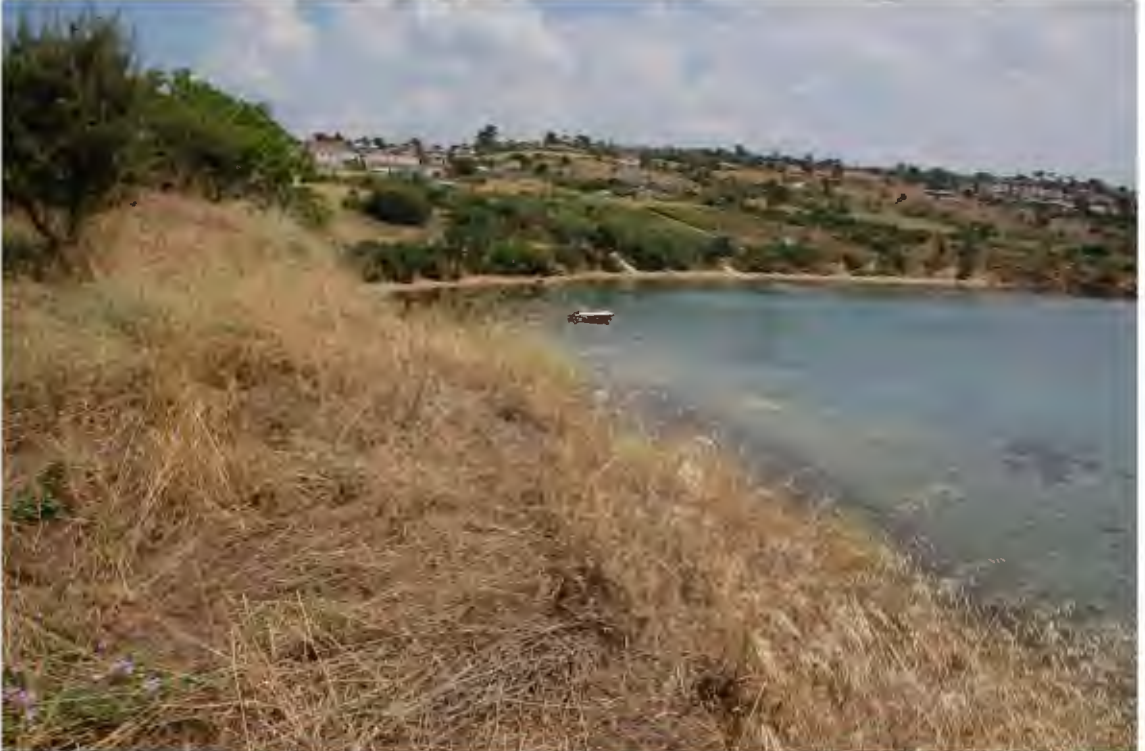
Res. 357. Kalenin üst kısmında doğu cephesi surunun toprak altında kalan kısımlarına işaret eden yüksek toprak tabakası (İ.H. Kurtuluş, 2018)

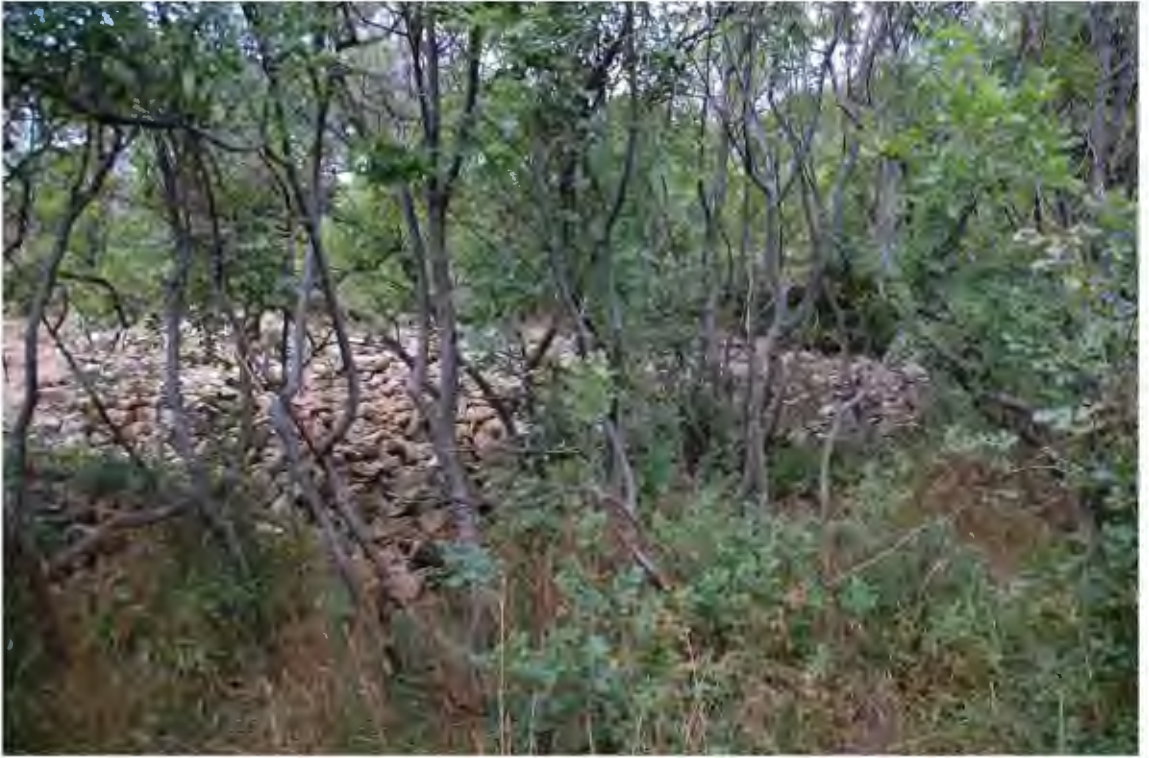
Res. 358. Doğu cephenin orta kesiminde ağaçlar ve surdan dökülmüş taş parçaları (İ.H. Kurtuluş, 2018)

Doğu cephesinin kuzey yönünde sonraki 40 m. boyunca devam eden ve doğu yönünde hafif dönen bölümü yoğun ağaçlı bir alandır. Bu ağaçların arası yukarıdan akmış sura ait taş parçalarıyla doludur (Çiz. 39; Fot. 358). Buradan sonra sahil şeridi ve ona paralel olarak yapı sınırı kuzeye doğru dönerek 40 m. daha devam etmektedir (Çiz. 39). Bu bölüm de yoğun ağaçlarla kaplıdır. Bu sebeple ağaçların arasında bulunan taş kalıntıları zor görülebilmektedir (Fot. 359). Kalenin doğu cephesi, bu yönde yere alan derin koya hâkim bir konumdadır (Fot. 360). Doğu cephe burada sona ermekte, batıya dönen kalıntının kuzey cephesi başlamaktadır. Doğu sahili ise kuzeydoğuya doğru kavis yaparak devam etmekte ve derin koyu oluşturmaktadır.

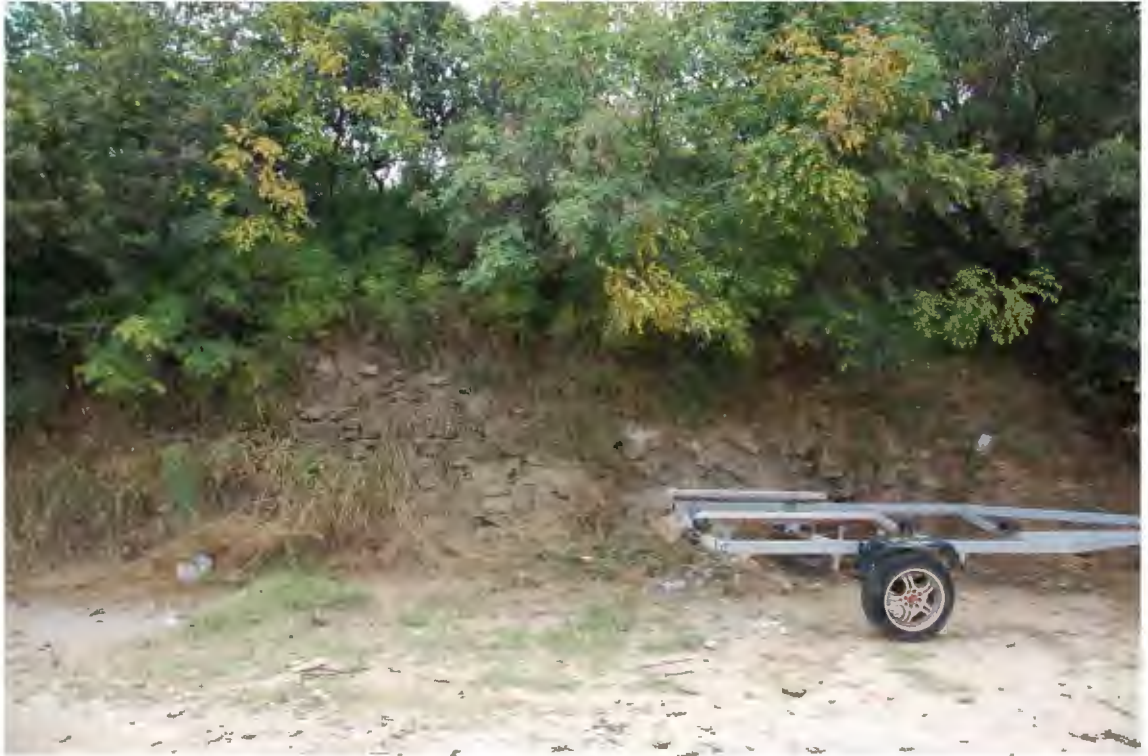
Res. 363. Kalenin kuzeybatı köşesinde bulunan duvar kalıntısı (İ.H. Kurtuluş, 2018)

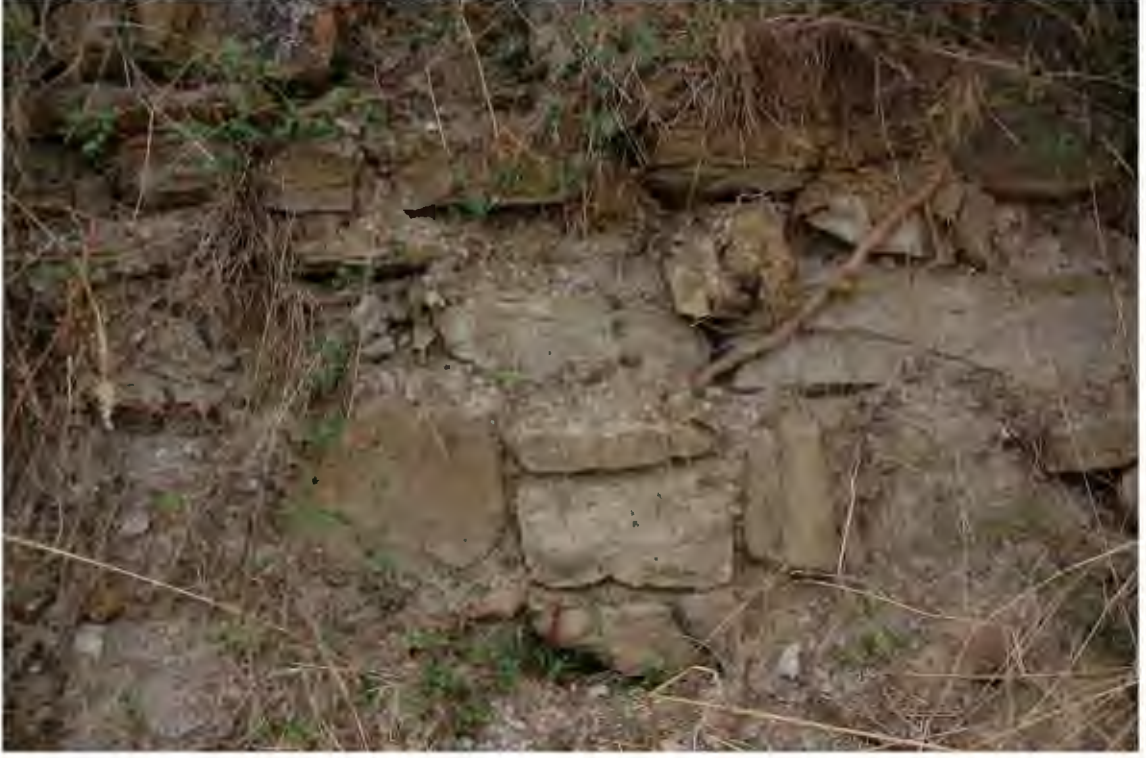
Res. 364. Kalenin kuzeybatı köşesinde bulunan duvar kalıntısından detay görünüm (İ.H. Kurtuluş, 2018)

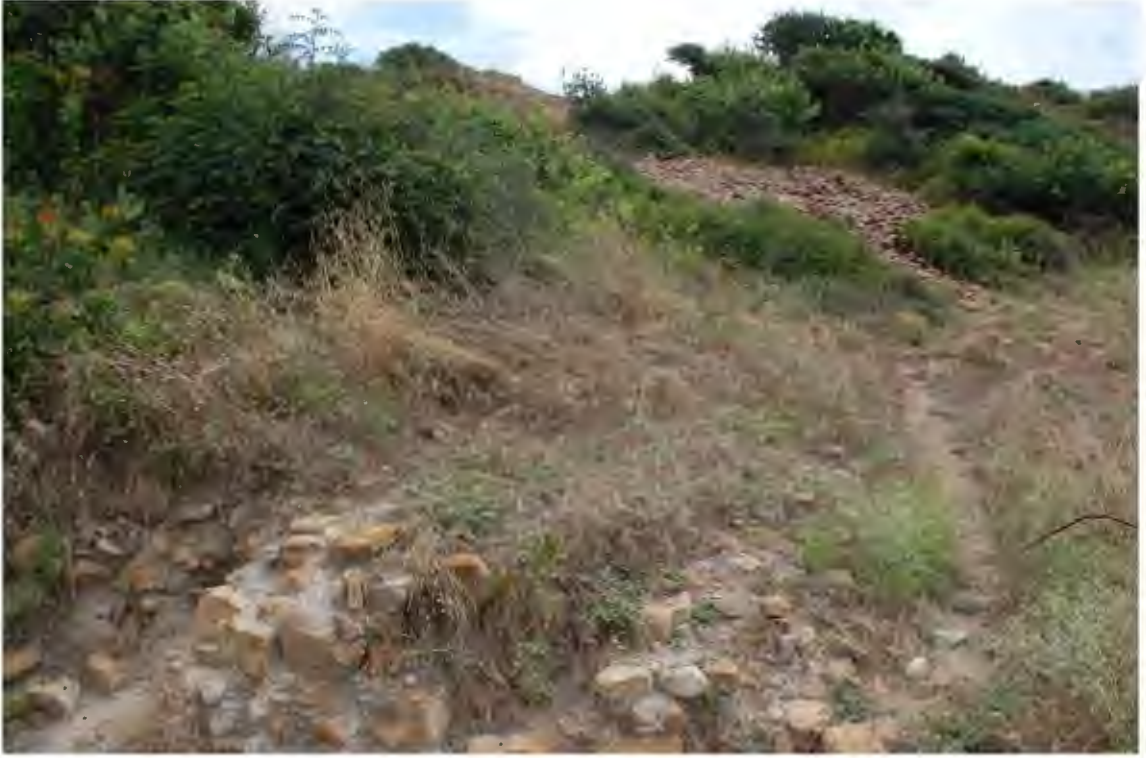
Res. 367. Altta dış batı sur kalıntısı, üstte iç surdan dökülmüş yapı taşları (İ.H. Kurtuluş, 2018)

Kalenin dış batı cephesi üzerinde çeşitli duvar izleri yanısıra üst kısımda bulunan iç batı surlarından dökülen taş yığıntıları bulunmaktadır (Fot. 367). Batıda açılan yol sırasında kaleye ait bazı duvar kalıntılarının tahribata uğramış olduğunu gösteren izler bulunmaktadır (Fot. 368, 369). Kalenin batı cephesinde de, diğer cephelerde kullanılan taş işçiliği kullanılmıştır.

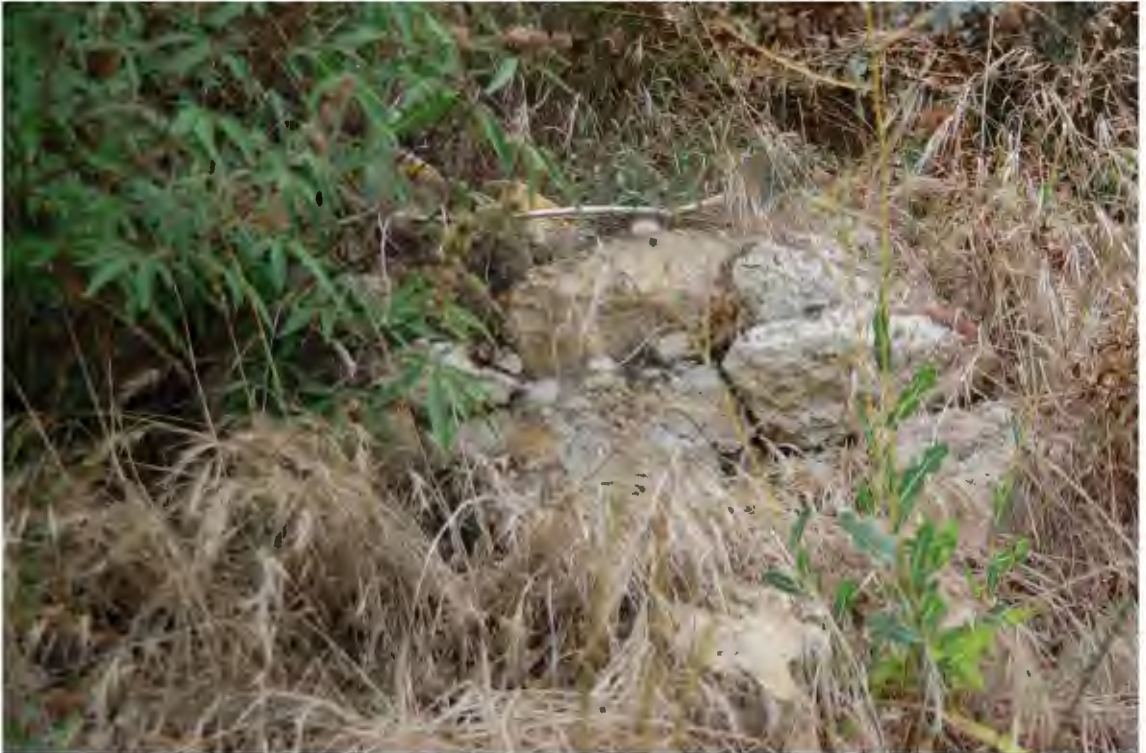
Res. 368. Kalenin dış batı cephesinde bulunan duvar kalıntısı (İ.H. Kurtuluş, 2018)

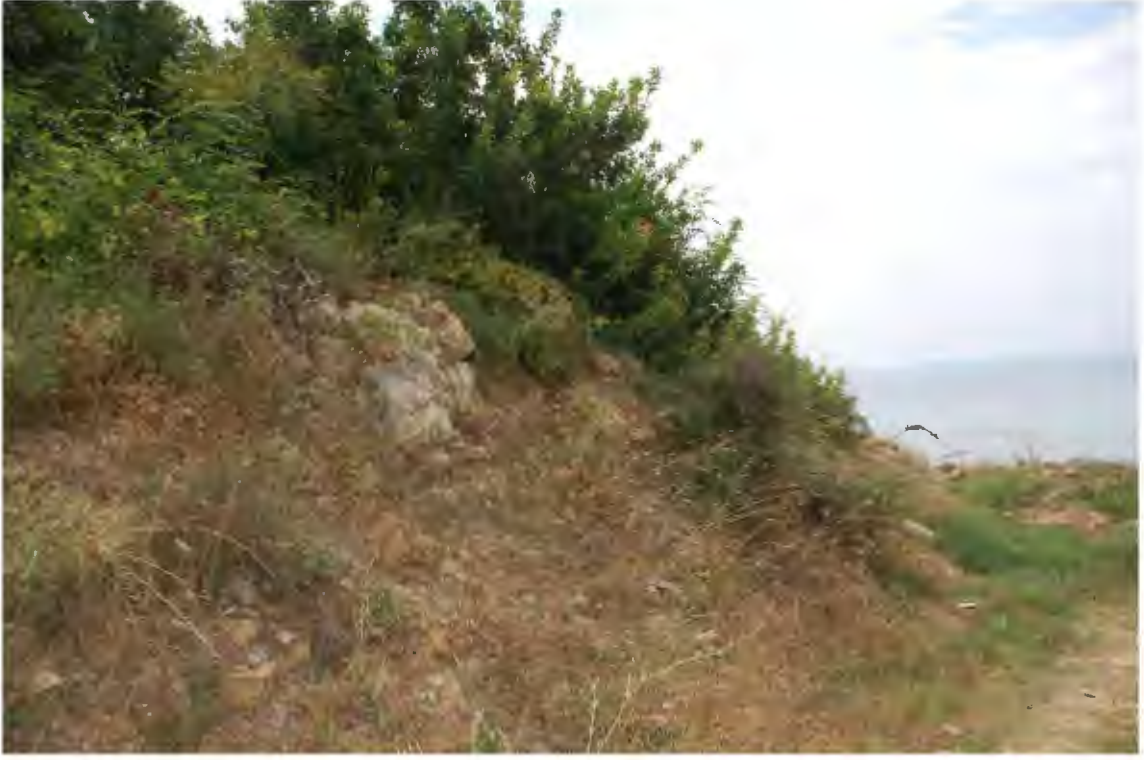
Res. 369. Kalenin dış batı cephesinde bulunan harçlı duvar kalıntısı (İ.H. Kurtuluş, 2018)

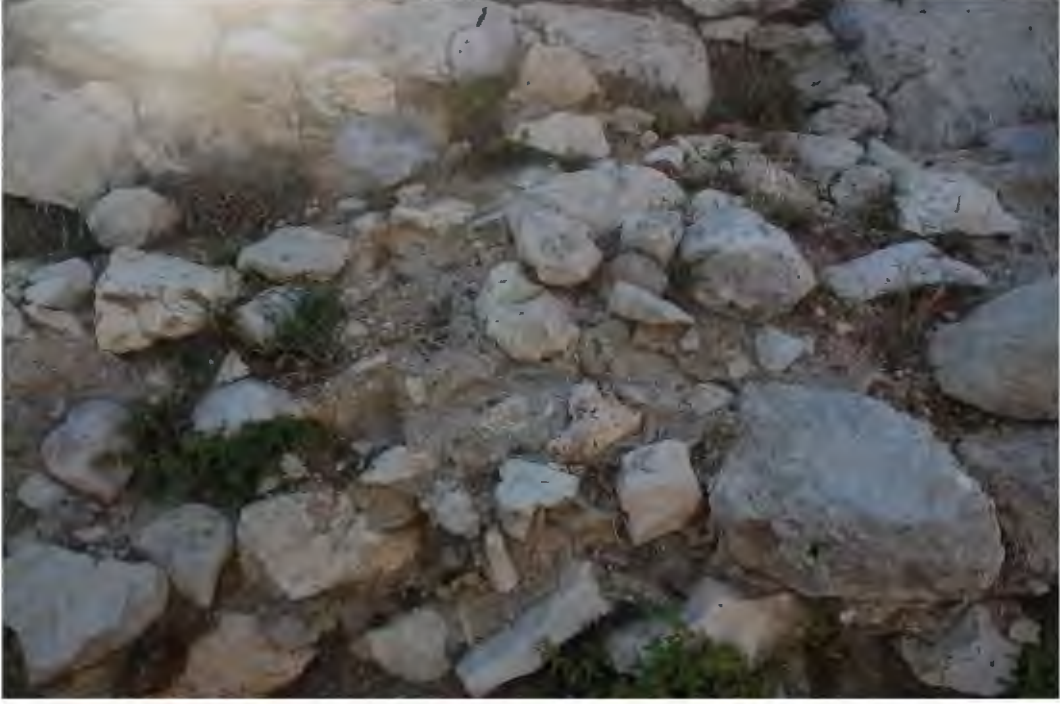
Res. 383. Surlarda, moloztaş duvar örgüsü ve beyaz harç kullanımı (İ.H. Kurtuluş, 2018)

Kalenin kurulduğu tepe kayalık bir arazidir. Sur temelleri bu sağlam zemin üzerinde yükseltilmiştir. Kalede kullanılan taş malzeme ile üzerinde bulunduğu arazinin kayalık formatı aynıdır. Surlarda kullanılan malzeme kireç taşıdır. Yapı malzemesi, belki de alanın tesviyesi sırasında buradan çıkarılan taşlardır. Bu sıklıkla uygulanan bir durumdur.

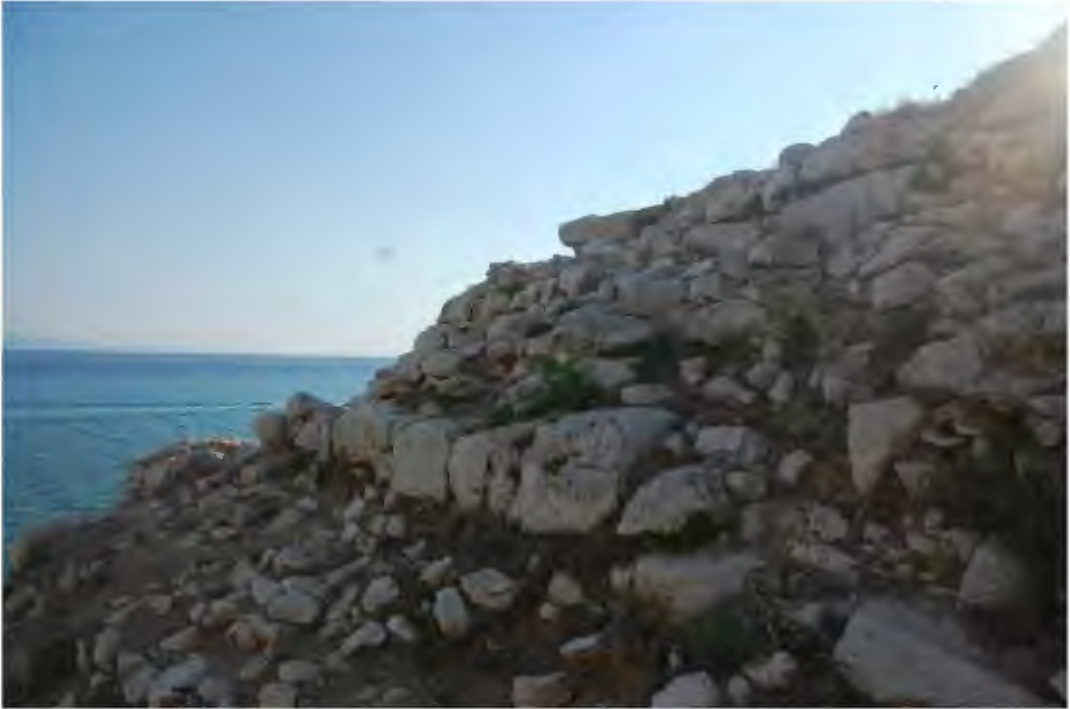
Res. 384. Surların temel kısmında büyük blok taşlar kullanımı (İ.H. Kurtuluş, 2018)

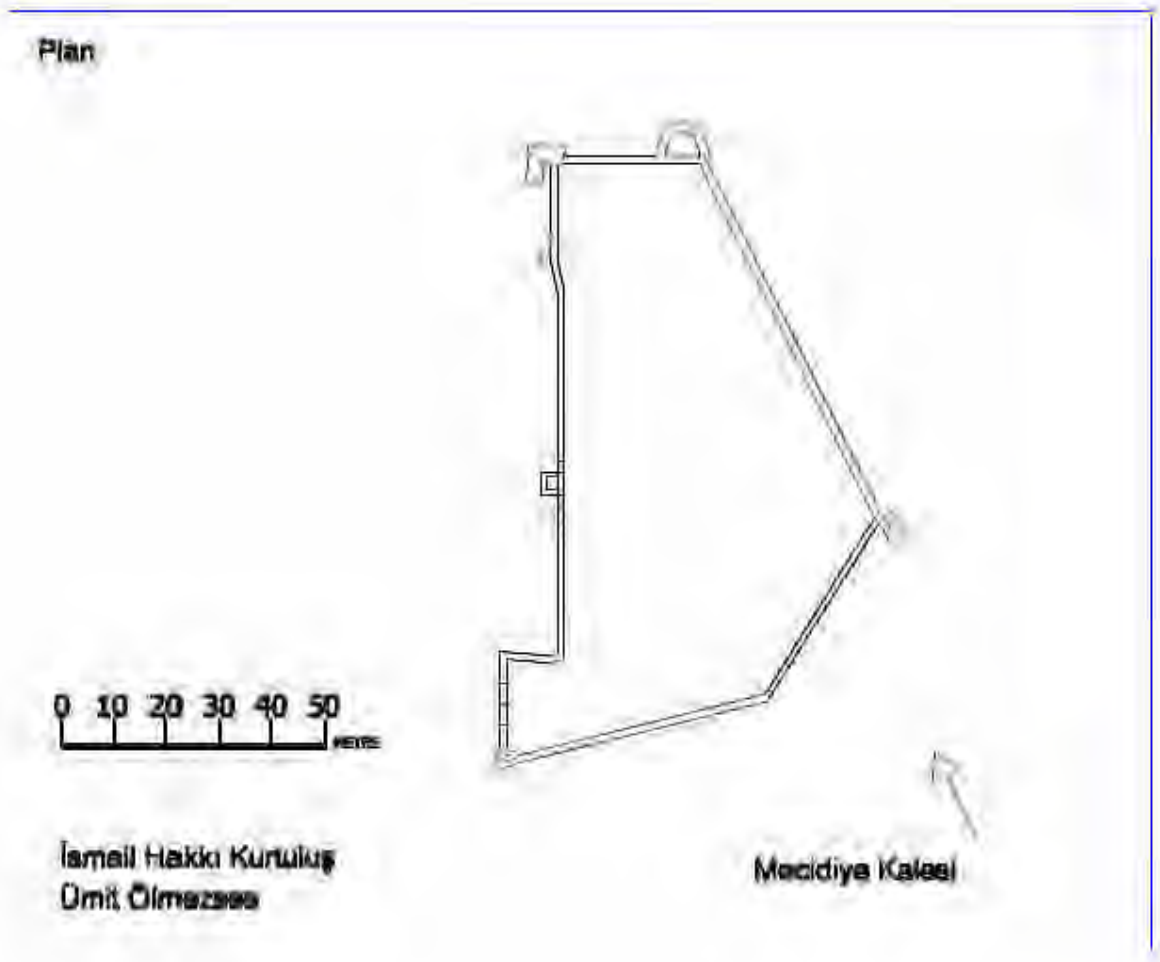
Çiz. 41. Mecidiye Kalesinin planı (İ.H. Kurtuluş, Ü. Ölmezses, 2019)

Kalenin en fazla hasar görmüş olan bölümü kuzey ve güney surudur. Denizden yüksek alanda devam eden güney suru, arazinin sınırının belirli olması ve temel seviyesindeki duvar izleriyle takip edilebilmektedir (Fot. 395, 396). Arazi yapısı sebebiyle batıya doğru tam düz bir hatla devam etmemekte, batı bölümü kuzeybatı yönünde kırılma yaparak batı suruyla buluşmaktadır. Bu sur, güneybatı uçtaki burçtan itibaren doğu yönünde 50 m. düz bir hat halinde devam eder ve bu noktadan kuzeydoğu yönüne dönüp 40 m. sonra güneydoğu uçta bulunan burçla son bulur. Toplam 90 m. uzunluğa sahiptir. Güney surun duvar kalınlığı 1, 40 m.' dir (Çiz. 41; Fot. 397).

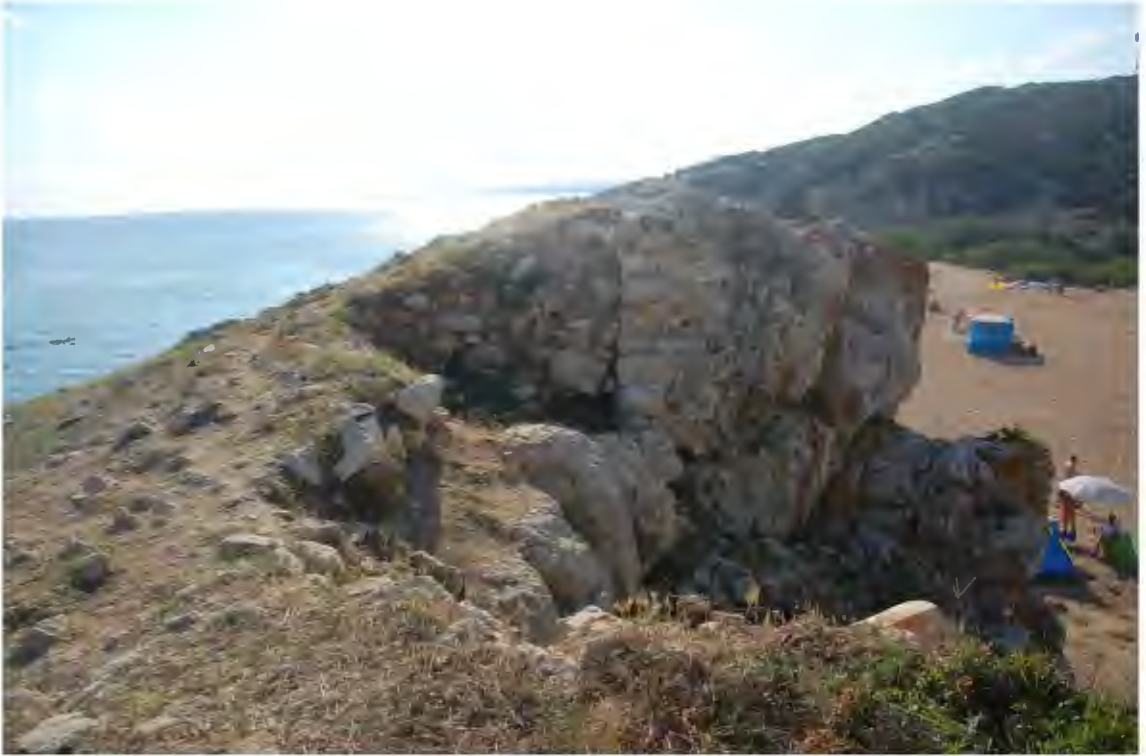
Res. 387. Kalenin güneybatı ucunda bulunan, batıya doğru çıkma yapan kayaç kütlesi üzerinde doğu-batı aksında uzanan surun doğudan görünümü (İ.H. Kurtuluş, 2018)

Kalenin güneybatı ucunda, batıya doğru çıkma yapan alan, kalenin batı ve güney surlarının birleştiği kısımdır. (Çiz. 41; Fot. 385, 386). Batı burcu güney bitim noktası bu çıkma yapan bölümün kuzey suru olarak batıya doğru devam eder. Bu kısa surun uzunluğu 11 m.'dir (Çiz. 41; Fot. 387, 388). Çıkma yapan bu alanın batı bitiminden sonra sur, güney yönünde devam eder. Bu surun, güneybatı uçta yer alan burca kadar uzunluğu 19 m.'dir. Burcun batı cephesi dâhil edildiğinde 23, 50 m.'dir. Bu surun ortalama 60 cm. yükseklikte ayakta kalmış olan izlerinin 5 m.'lik kısmı olduğu tespit edilmiştir. Duvar kalınlığı 1, 10 m.'dir (Çiz. 41; Fot. 389, 390, 391). Kalenin bu bölümü doğal yapısı sebebiyle büyük bir burç şeklindedir ve iç kısmı moloz döküntü ve toprakla tamamen dolmuş durumdadır (Fot. 388).

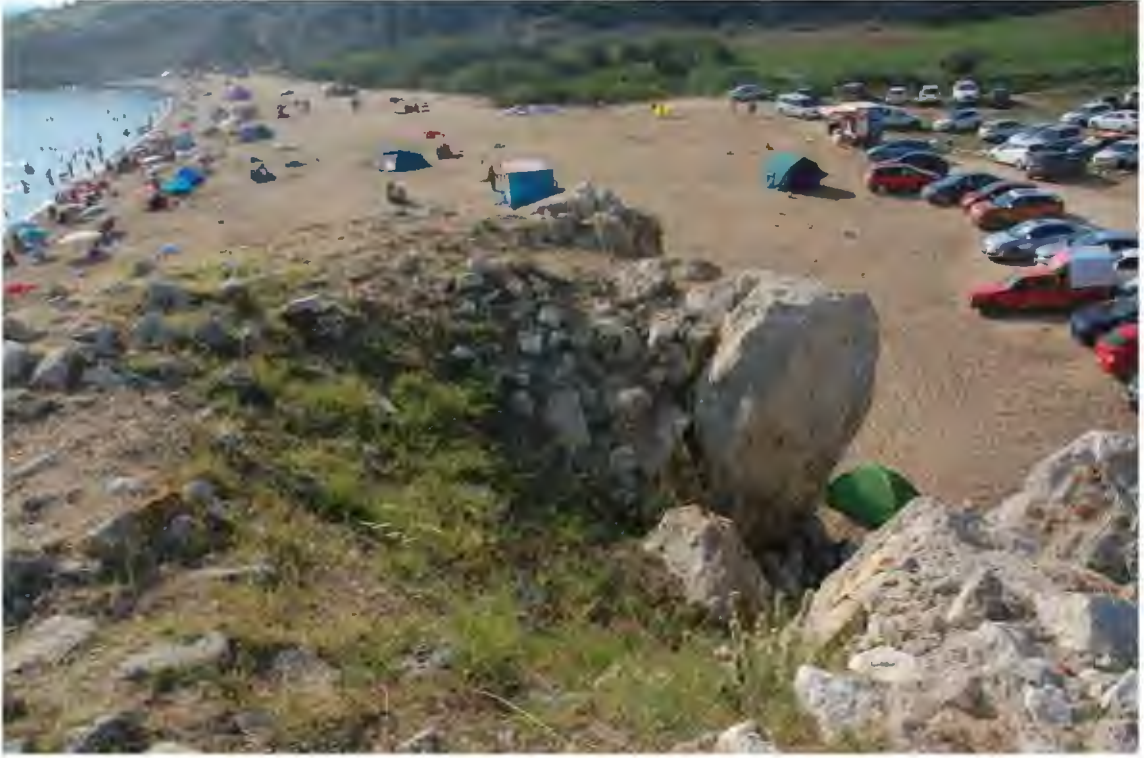
Res. 388. Kalenin güneybatı ucunda bulunan, batıya doğru çıkma yapan kayaç kütlesi üzerinde doğu-batı aksında uzanan surun doğu üstten görünümü (İ.H. Kurtuluş, 2018)

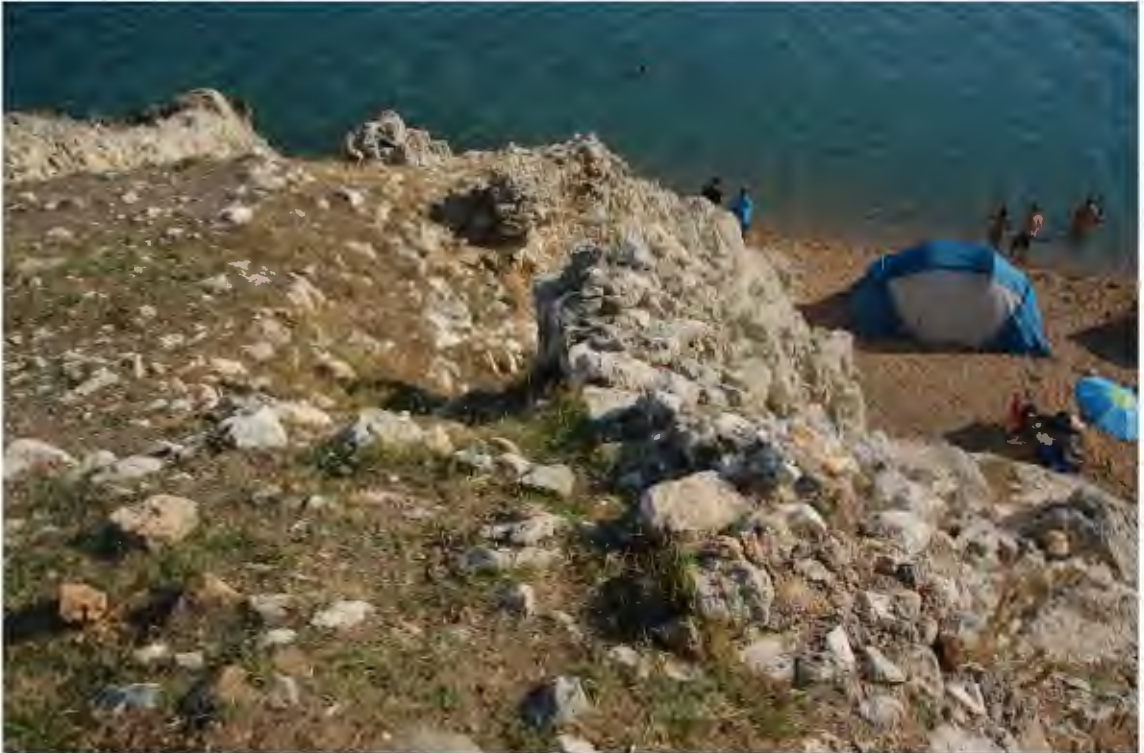
Res. 389. Mecidiye Kalesinin güneydoğu ucunda çıkma yapan alanın batı surunun üstten görünümü (İ.H. Kurtuluş, 2018)

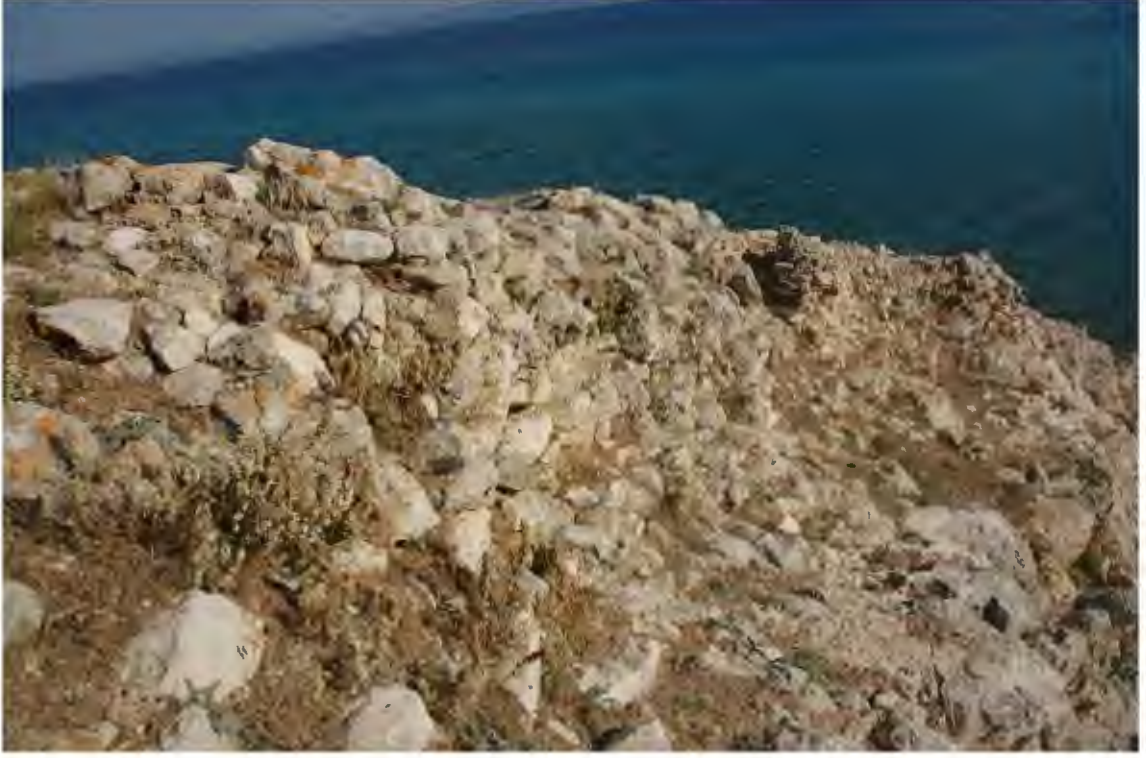
Res. 390. Mecidiye Kalesinin güneydoğu ucunda çıkma yapan alanın batı surunun batı cephesinin görünümü (İ.H. Kurtuluş, 2018)

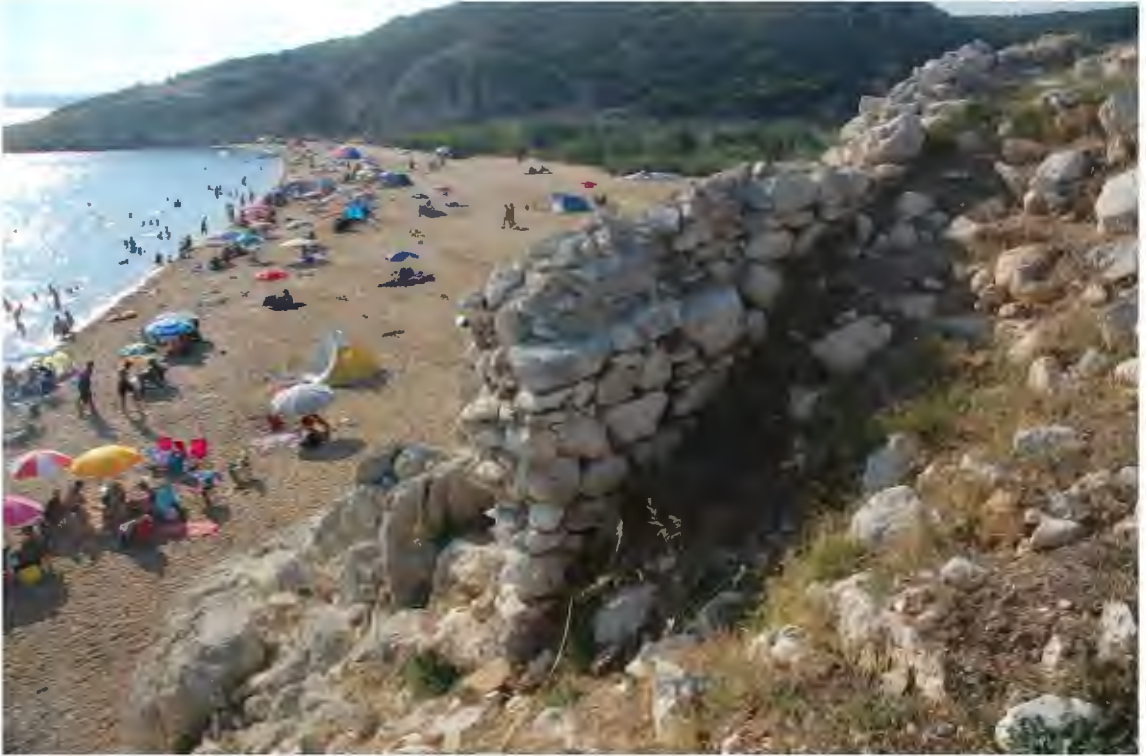
Res. 391. Mecidiye Kalesinin güneydoğu ucunda çıkma yapan alanın batı surunun doğu cephesinin görünümü (İ.H. Kurtuluş, 2018)

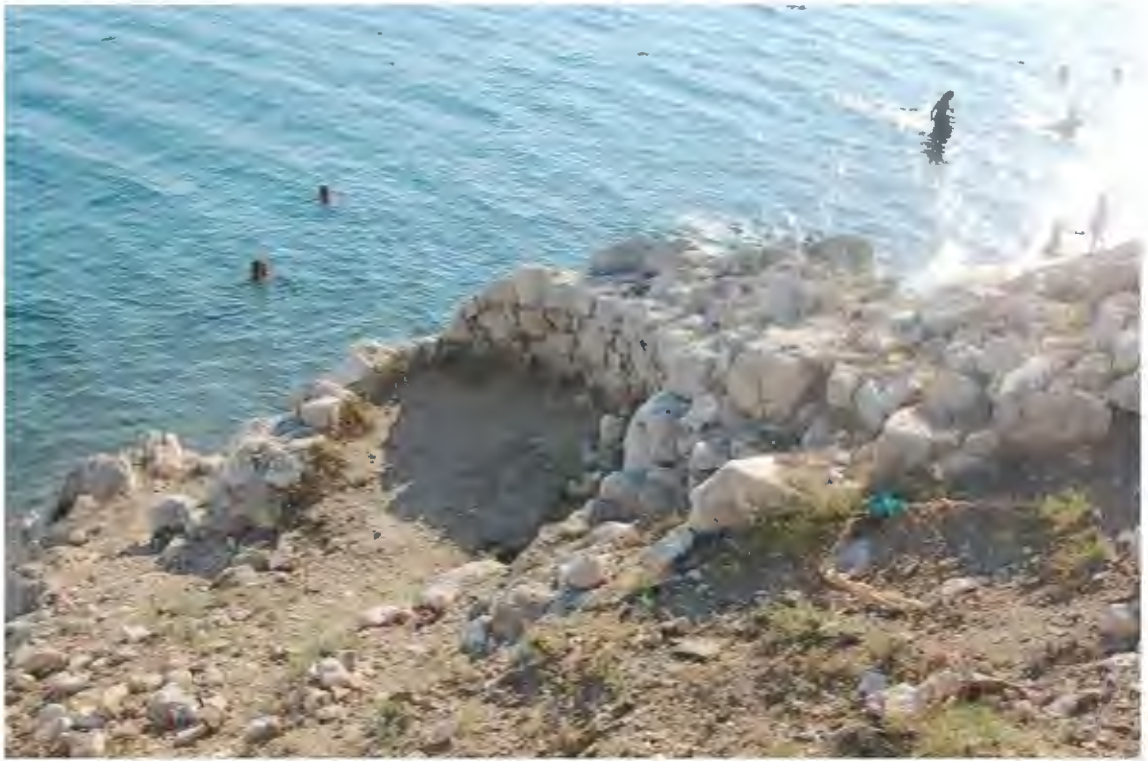
Res. 392. Mecidiye Kalesinin güneybatı burcunun kuzeyden görünümü (İ.H. Kurtuluş, 2018)

Kalenin güneybatı ucunda batı yönünde çıkma yapan doğal kayalık alanın güneybatı ucunda küçük bir burç bulunmaktadır. Burç üçgene yakın bir formdadır. Kuzey-güney yönünde uzanan bu bölgedeki batı suru iki ayrı duvarla doğu yönüne dönmektedir. Bu iki duvarın arasında kalan alan ise küçük bir burçtur. İlk duvar 19 m. sonra doğuya dönmekte, sonra 2 m.'lik bir boşluktan sonra ikinci duvar doğuya dönmektedir. Bu iki duvar 3 m. doğuda birleşerek, yapının güney suru olarak doğu yönünde devam etmektedir (Çiz. 41; Fot. 392). Bu küçük burcun batı cephesi 4, 30 m., güney cephesi ise 3 m. uzunluktadır (Fot. 393). Güneybatı burcu, aralarında beyaz harç bağlayıcı malzeme kullanılarak, orta büyüklükte ve birbirlerine yakın boyutlarda kesilmiş kireç taşıyla yapılmıştır (Fot. 394).

Güneybatı burcun iç kısmı moloz döküntü ve toprakla dolmuştur. Ancak yapı formunu koruyacak biçimde günümüze ulaşmıştır.

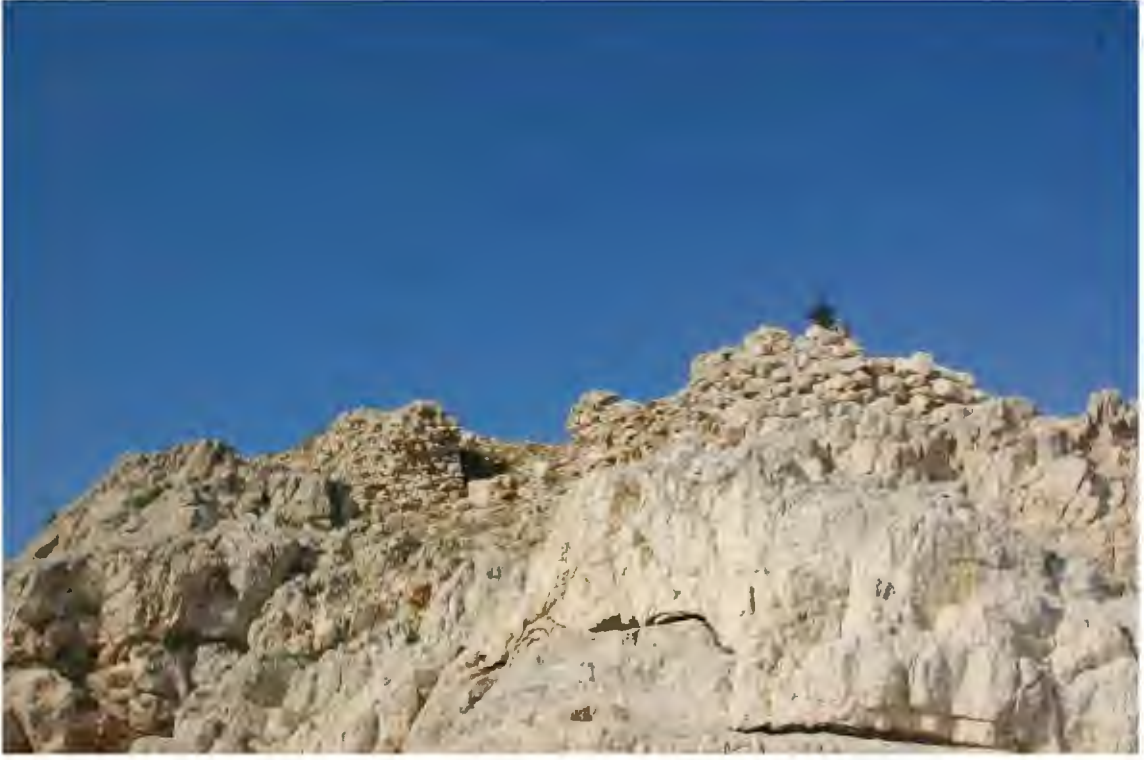
Res. 393. Mecidiye Kalesinin güneybatı burcunun batı ve güney cephesi (İ.H. Kurtuluş, 2018)

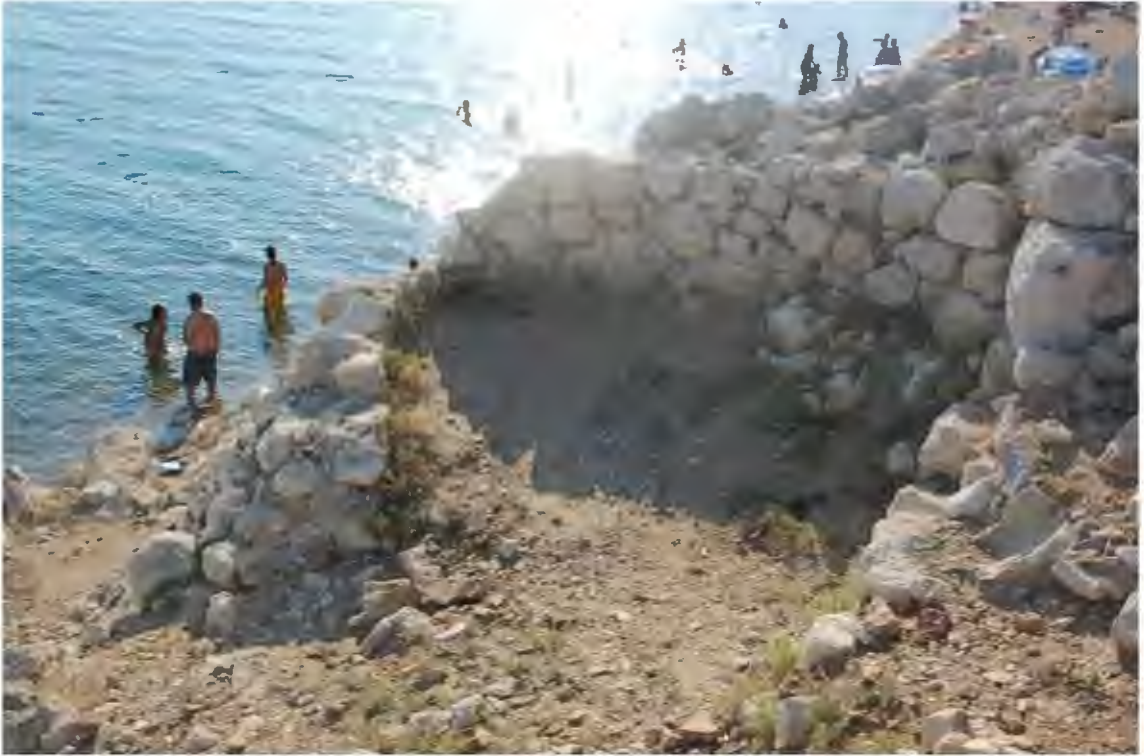
Res. 394. Mecidiye Kalesi güneybatı burcunun iç kısmının genel görünümü (İ.H. Kurtuluş, 2018)

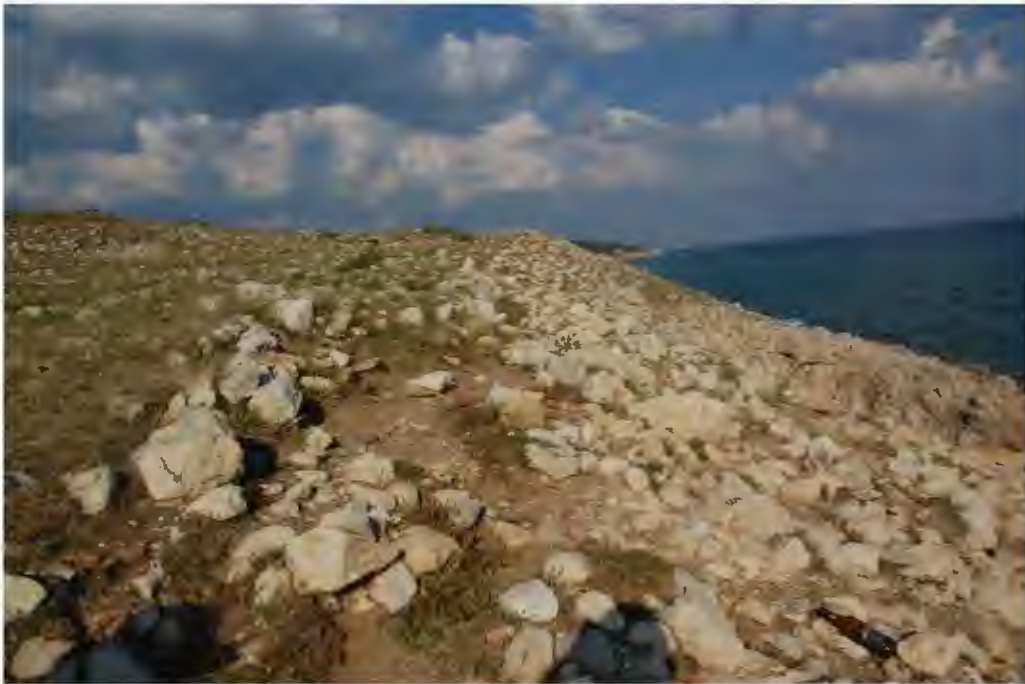
Res. 395. Güney surun batı batı kısmı, genel görünüm (İ.H. Kurtuluş, 2018)

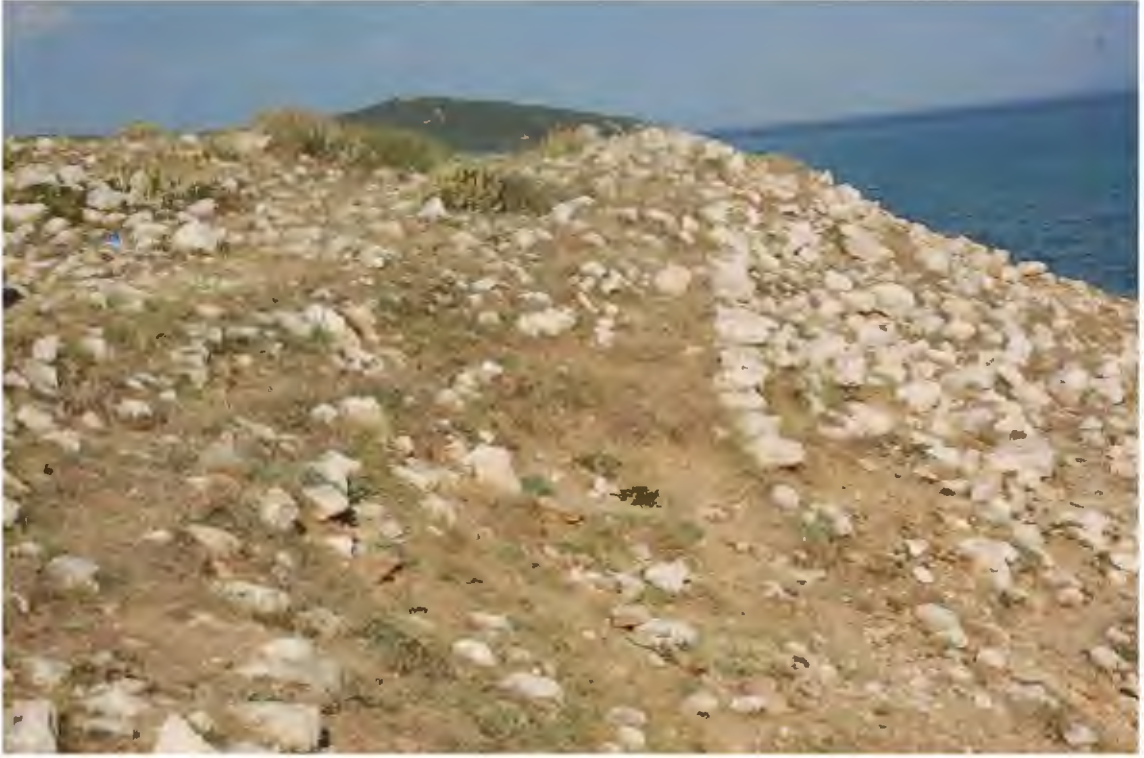
Res. 396. Mecidiye Kalesi güney surunda görülen temel izleri (İ.H. Kurtuluş, 2018)
