**T.C.**  
**İSTANBUL ÜNİVERSİTESİ**  
**SOSYAL BİLİMLER ENSTİTÜSÜ**  
**SANAT TARİHİ ANABİLİM DALI**

**DOKTORA TEZİ**

**EDİRNE İL SINIRLARI İÇİNDEKİ KALELERİN TESPİT**  
**VE DEĞERLENDİRİLMESİ**

**İSMAİL HAKKI KURTULUŞ**

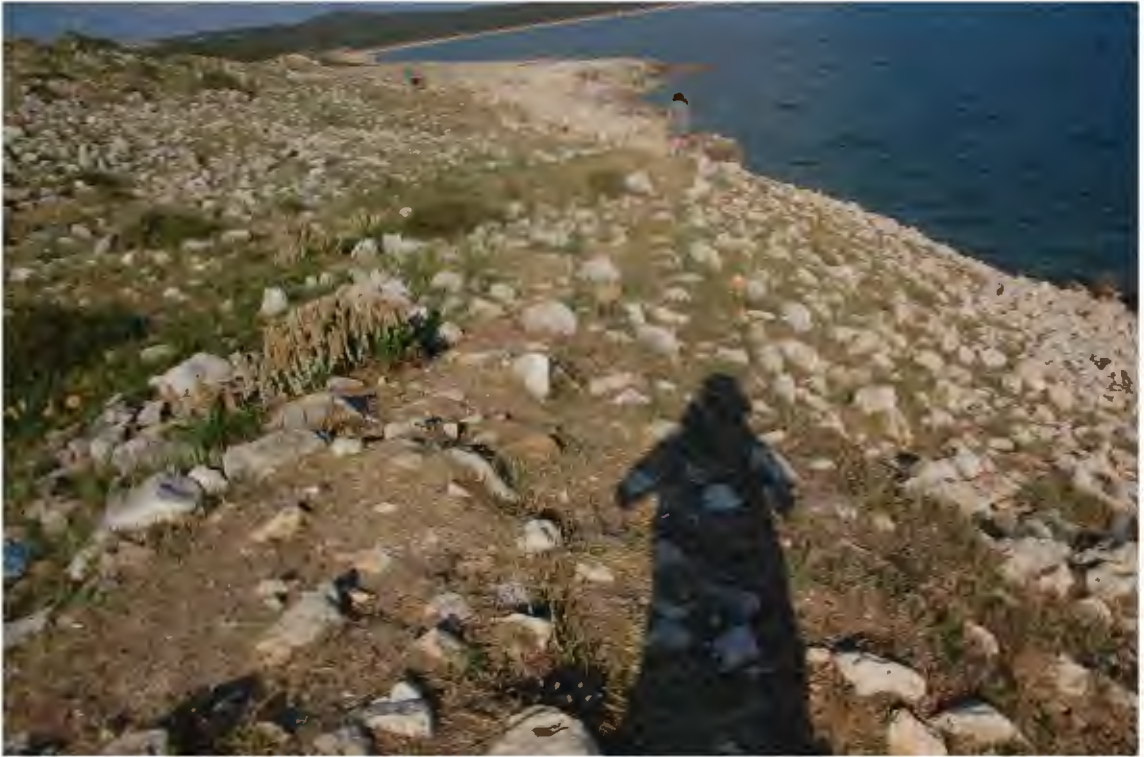
Res. 397. Mecidiye Kalesi güney surun doğu kısmının genel görünümü (İ.H. Kurtuluş, 2018)

Kalenin en fazla hasar görmüş olan bölümü kuzey ve güney surudur. Denizden yüksek alanda devam eden güney suru, arazinin sınırının belirli olması ve temel seviyesindeki duvar izleriyle takip edilebilmektedir (Fot. 395, 396). Arazi yapısı sebebiyle batıya doğru tam düz bir hatla devam etmemekte, batı bölümü kuzeybatı yönünde kırılma yaparak batı suruyla buluşmaktadır. Bu sur, güneybatı uçtaki burçtan itibaren doğu yönünde 50 m. düz bir hat halinde devam eder ve bu noktadan kuzeydoğu yönüne dönüp 40 m. sonra güneydoğu uçta bulunan burçla son bulur. Toplam 90 m. uzunluğa sahiptir. Güney surun duvar kalınlığı 1, 40 m.' dir (Çiz. 41; Fot. 397).

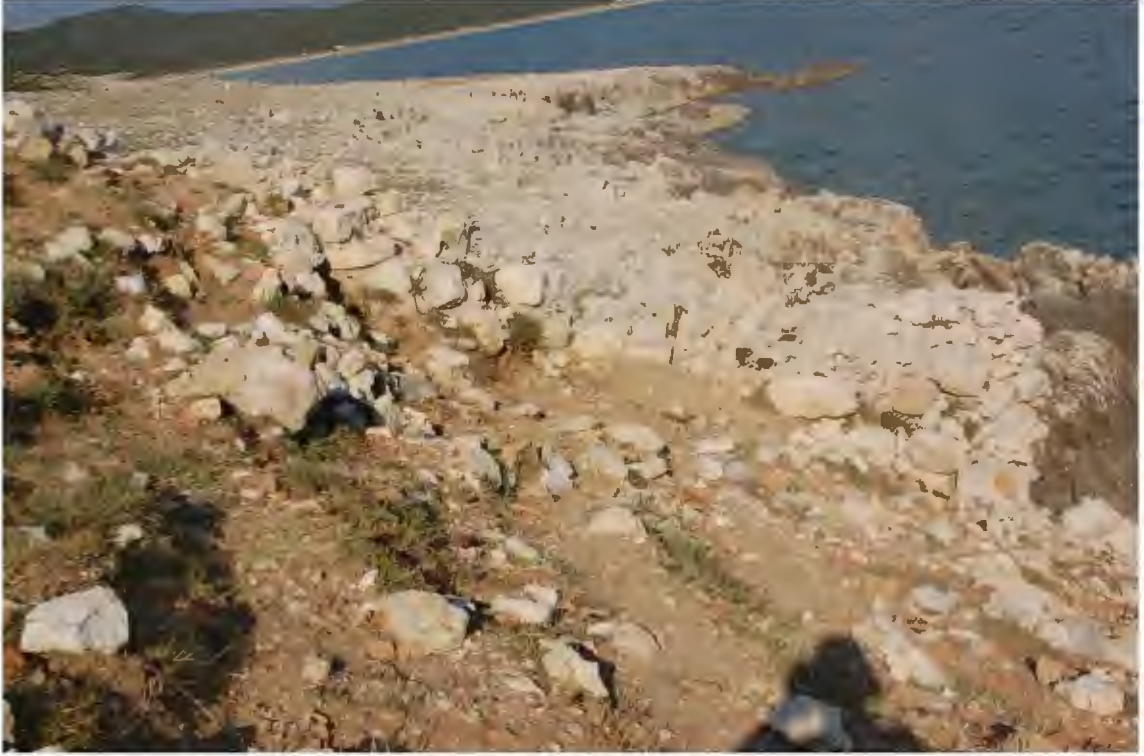
Res. 400. (Sağda) güneydoğu burç, ileride taşlık arazi ve karşıda Uzunkum Plajının genel görünümü (İ.H. Kurtuluş, 2018)

Kalenin güney suru ile doğu surunun güney köşesinde bir burç vardır. Bu burçtan sonra doğu suru kuzeye doğru eğimli bir arazide devam etmektedir (Çiz. 41). Doğu suru bir çatak veya hendekle bitişik araziden ayrılır. Kale sınırının doğusunda bulunan arazi deniz aşındırmalarıyla deforme olmuş kayaç bir arazidir. Bu alanın da doğusunda Uzunkum Plajı bulunmaktadır (Fot. 400).

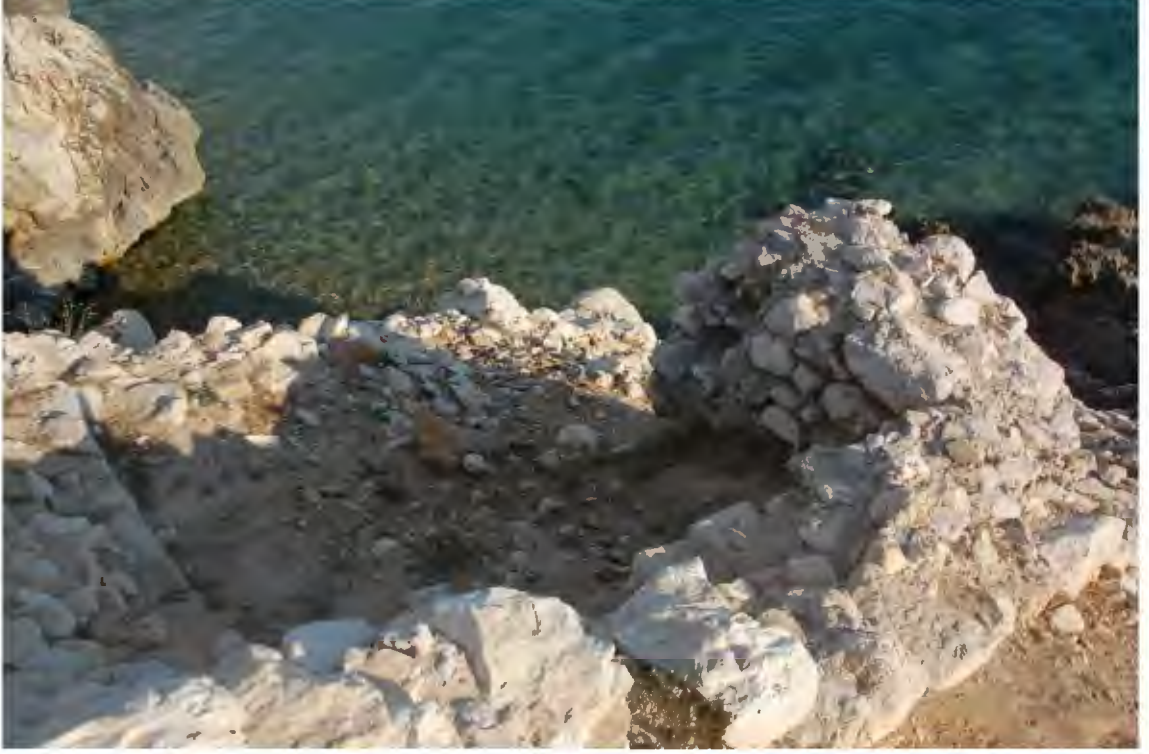
Res. 401. Kalenin güneydoğu burcunun üstten genel görünümü (İ.H. Kurtuluş, 2018)

Güneydoğu burcu dikdörtgen bir şekle sahiptir. Bir kısmı yıkılmıştır ancak kalan duvarlardan formu hakkında bilgi edinilebilmektedir. Burcun şimdiki durumunda güney duvarı 2 m. kalınlığında 1, 50 m. uzunluğundadır. Kuzey duvarı 1, 40 m. kalınlığında 3, 50 m. uzunluğundadır. Burcun iç kuzey-güney aksında genişliği 2, 40 m.' dir. Alınan ölçülerden burcun uzun kenarı doğu-batı aksında olan dikdörtgen bir forma sahip olduğu

anlaşılmaktadır. Güney surun devamı olan batı duvarı 1, 40 m. kalınlıktadır (Çiz. 41; Fot. 401, 402). Burç moloztaş duvar tekniğiyle yapılmış, beyaz harç kullanılmıştır (Fot. 403).

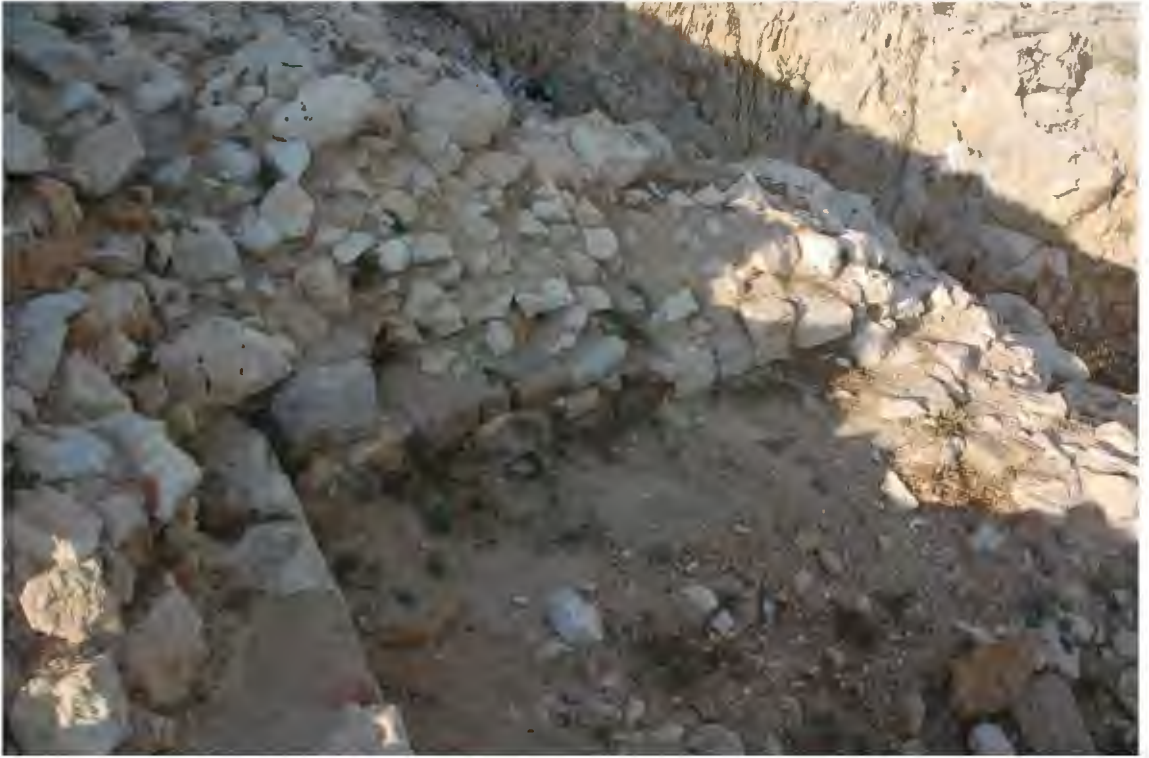
Res. 402. Burcun kuzey ve batı duvarının iç kısmının görünümü (İ.H. Kurtuluş, 2018)

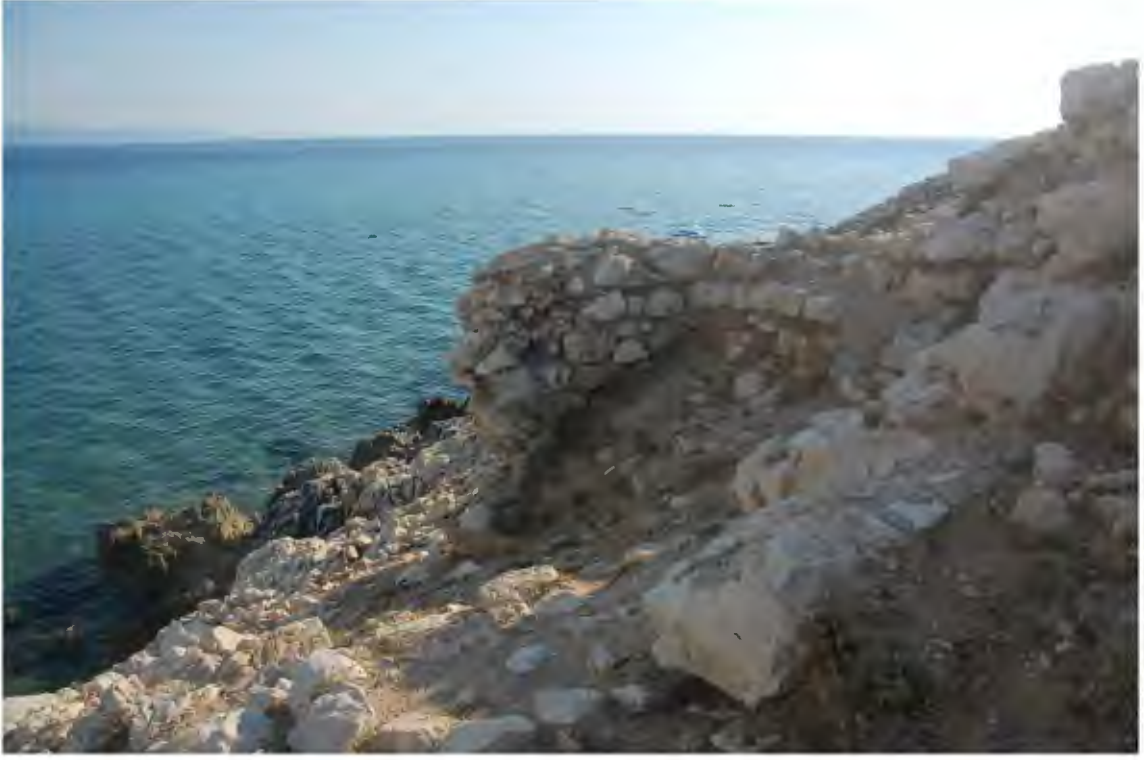
Res. 403. Güneydoğu burcun doğu iç cephesi (İ.H. Kurtuluş, 2018)

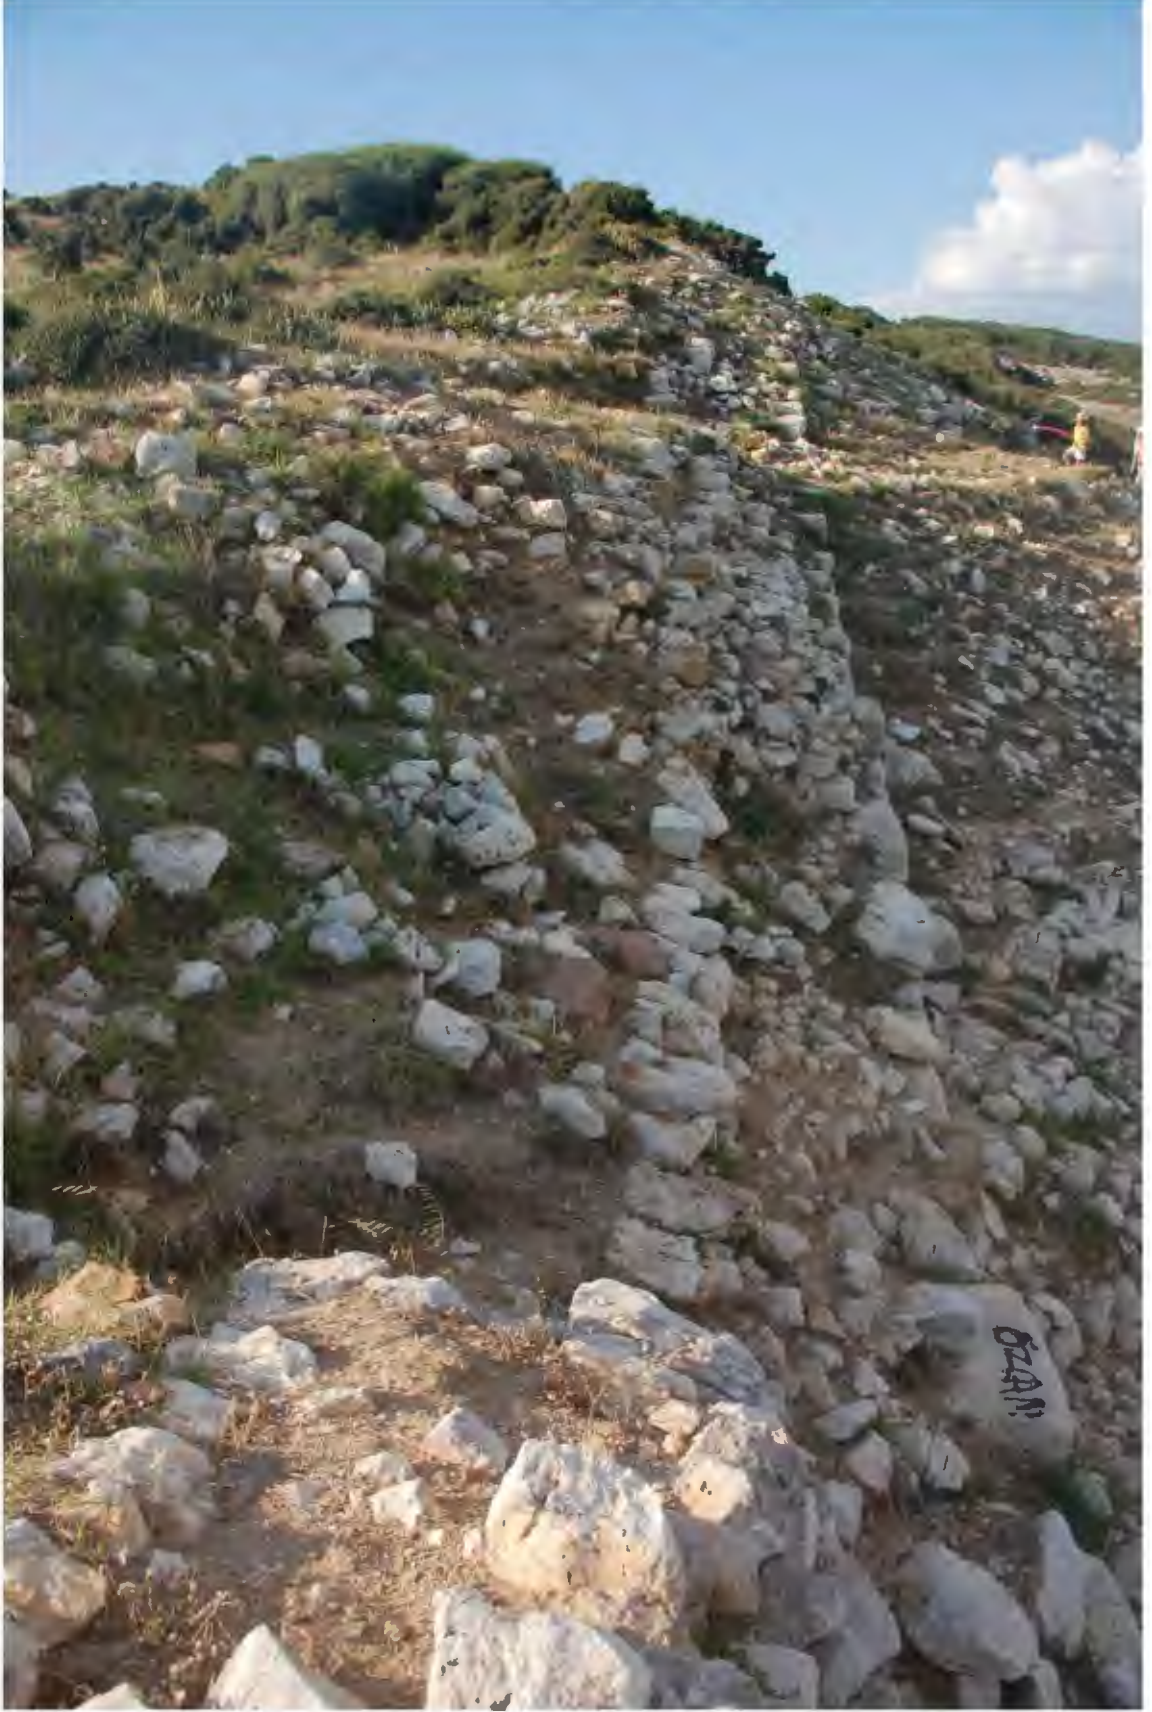
Res. 404. Doğu burcunun kuzey yönünde genel görünümü (İ.H. Kurtuluş, 2018)

Kalenin doğu suru, güneydoğu köşede bulunan dikdörtgen burçtan itibaren başlayıp, kuzey yönünde meyilli bir arazide devam ederek kuzeydoğu köşede bulunan yarım daire burçla son bulur. Düz bir aks üzerinde uzanan doğu suru 80 m. uzunluğa ve 1, 40 m. duvar kalınlığına sahiptir (Çiz. 41; Fot. 404).

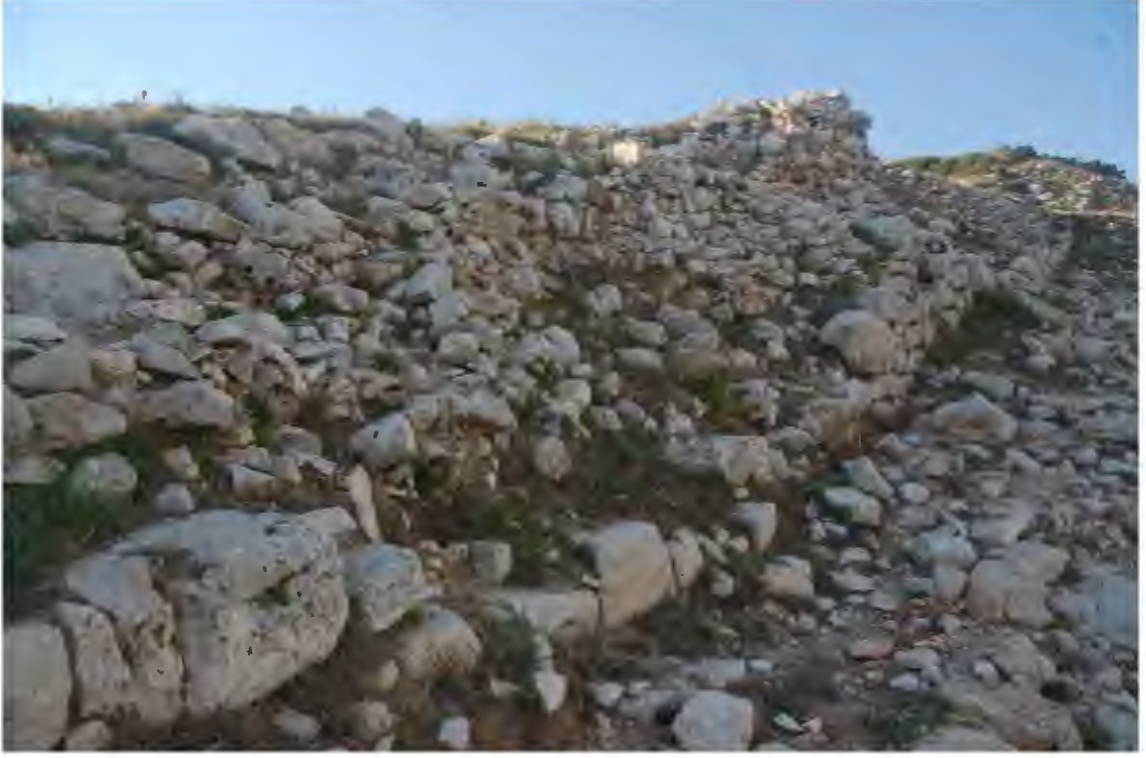
Res. 405. Doğu surunun dođu cephesinin genel görünümü (İ.H. Kurtuluş, 2018)

Doğu suru, yer yer 1, 50 m.' yi bulan yüksekliğe ulaşan duvar kalıntıları ile günümüze ulaşmıştır (Fot. 405). Surun alt kısımları büyük boyutlu kesilen blok taşlarla yapılmış, duvar için sağlam bir zemin oluşturulmuştur. Duvar iç yapısı, nispeten küçük boyutlu rastgele kesilmiş taşlarla, bol miktarda beyaz harç kullanılarak moloztaş duvar tekniğiyle yapılmıştır. Cephele ise dış kısımları düzeltilmiş büyük boyutlu taşlarla perdelenerek, iç yapıdaki moloztaş duvar yapısı cepheye yansıtılmamıştır. Dıştan ve içten daha etkileyici bir cephe görünümü sağlanmıştır (Fot. 406).

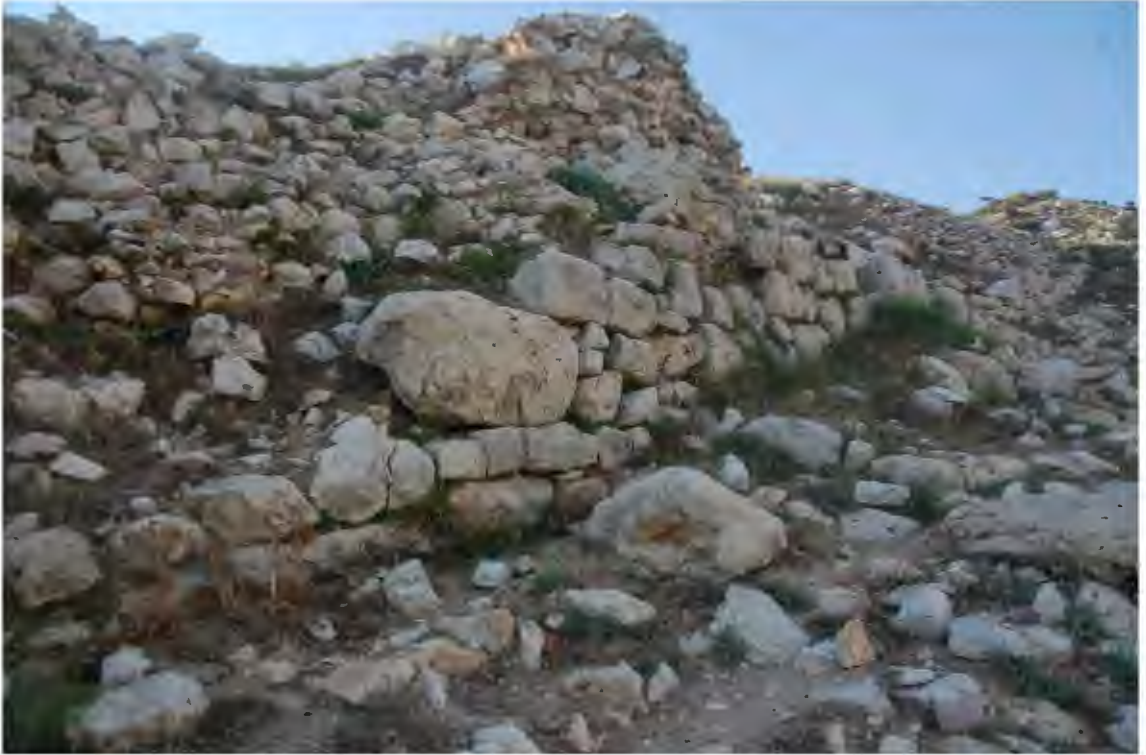
Res. 406. Dođu surunun duvar yapısından detay görünüm (İ.H. Kurtuluş, 2018)

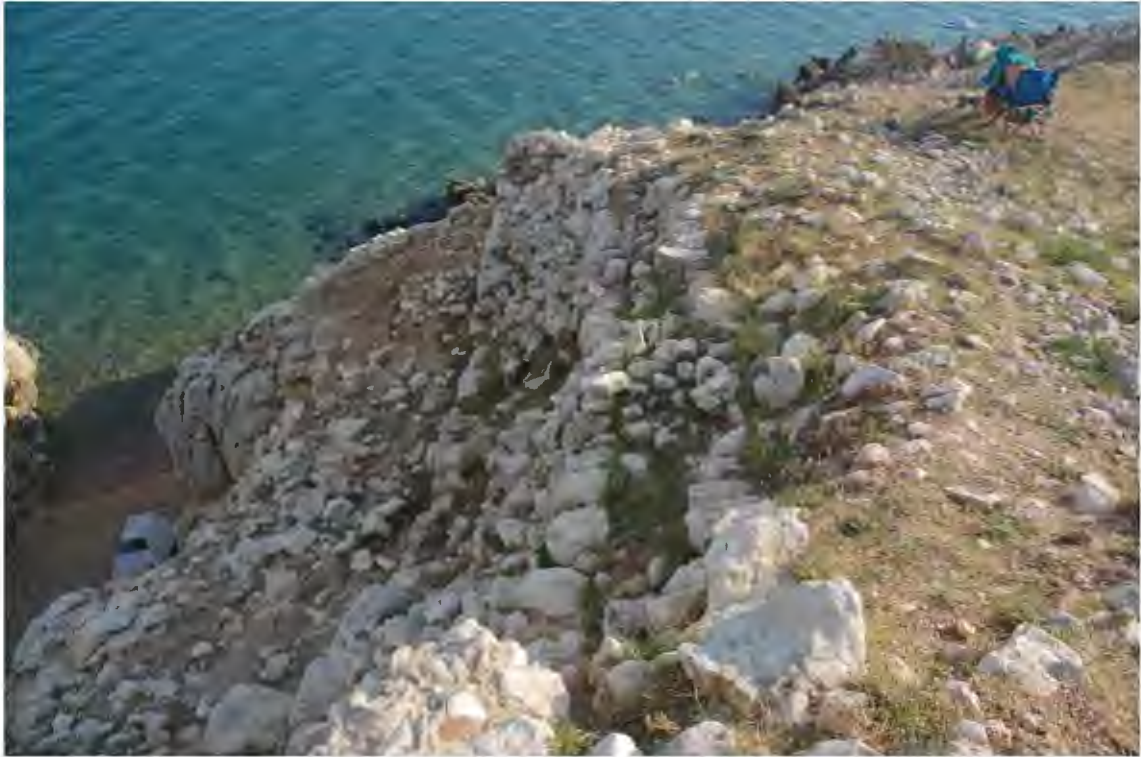
Res. 407. Doğu surunun güney kısmı (İ.H. Kurtuluş, 2018)

Doğu suru duvar kalınlığı, güney ve orta kısımlarda net olarak tespit edilebilmektedir (Fot. 407, 408). Kalenin en yüksek noktası olan kuzey kısımda ise daha fazla tahribat olduğundan duvar yüzeyde izlenememektedir (Fot. 409).

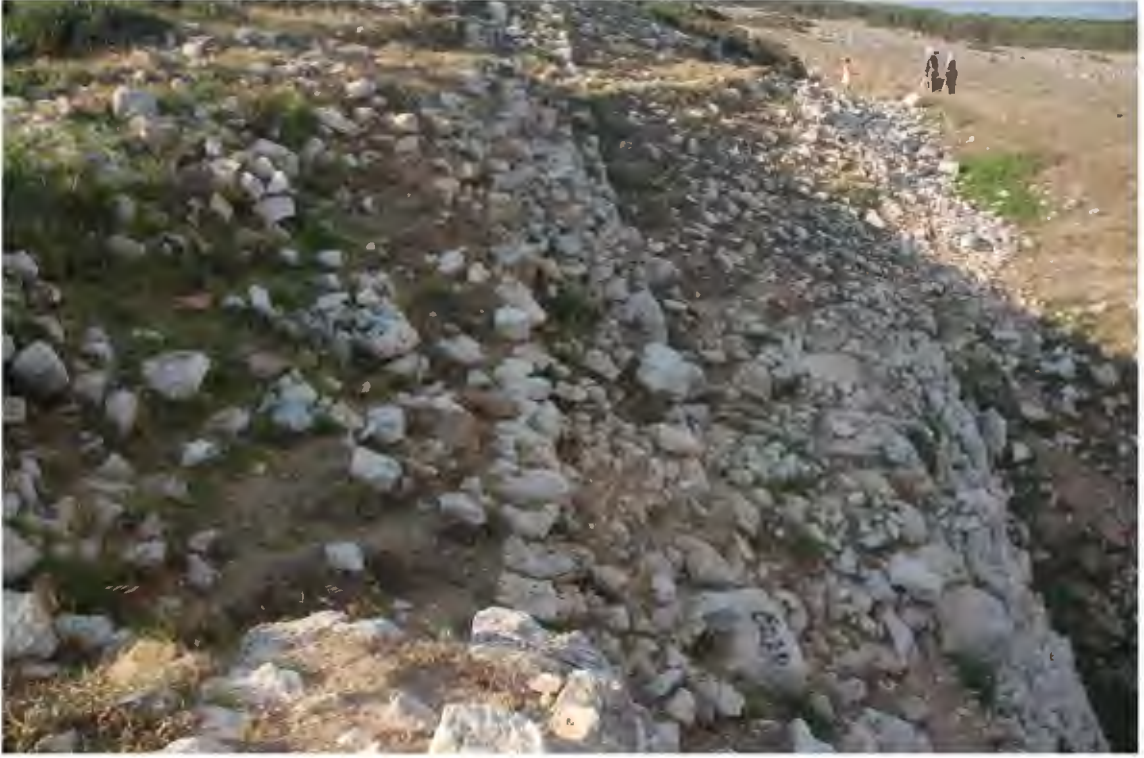
Res. 408. Doğu surunun izlenebilen orta kısmı (İ.H. Kurtuluş, 2018)

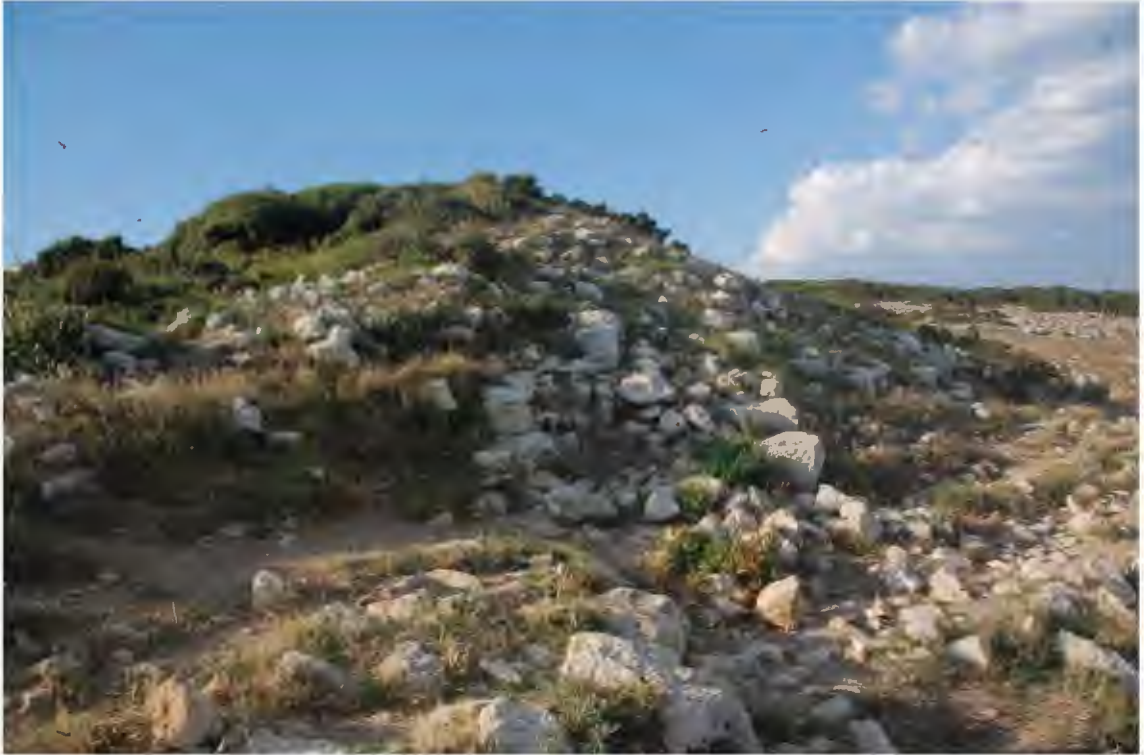
Res. 409. Doğu surunun daha fazla tahrip olan kuzey kısmı (İ.H. Kurtuluş, 2018)

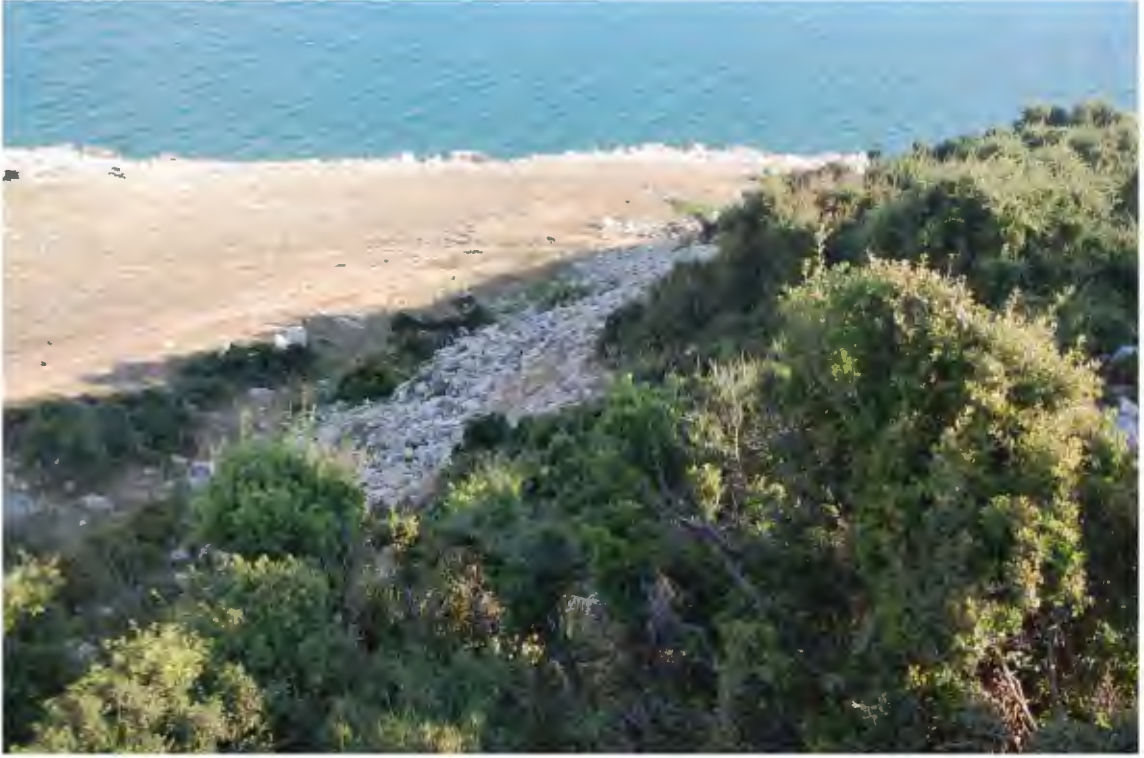
Res. 410. Doğu surunun dışına doğru, hendeğe akmış olan kaleye ait yapı taşları (İ.H. Kurtuluş, 2018)

Surun kaleiçi tarafı moloz atıklar ve toprak ile metrelerce dolmuştur. Doğu surlarından, doğu taraftaki çatak ya da belki de sonradan yapılmış hendek bölümüne çok miktarda yapı taşı akarak birikmiştir. Kalenin doğu bitişiğinde kuzey-güney yönünde uzanan çukur bölüm, deniz kıyısında minik bir koyaktan başlayıp kuzeye doğru meyilli bir arazide devam etmektedir. İçindeki yoğun moloz dolgu ve toprak birikintisinden dolayı doğal veya insan eliyle yapılmış olup olmadığı anlaşılamamaktır (Fot. 410). Bu durum ancak yapılacak bir kazıyla açıklığa kavuşturulabilir.

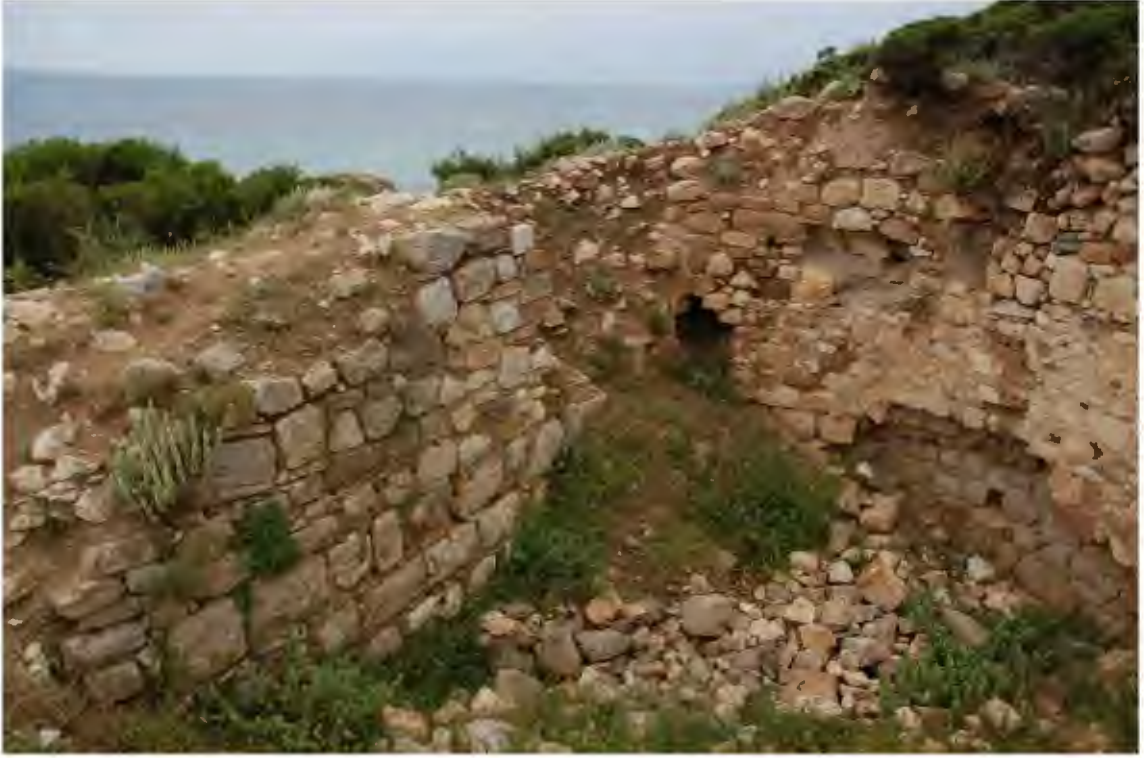
Res. 413. Burcun güney duvarının iç kısmında, düzgün taşlarla kaplanmış duvar cephesi (İ.H. Kurtuluş, 2019)

Burç kalenin en yüksek ve hâkim iki noktasından biri olan doğu ucunda bulunmakta, kuzey, doğu ve güney bölgelerini kontrol eder niteliktedir. Muhtemelen kuzeye açılan ana kapının yanında yer alan kuledir. Çünkü kalenin kuzeydoğusunda izleri uydu görüntülerinde izlenebilen yerleşim birimine ulaşımın olabileceği en uygun noktadır (Fot. 376, 412). Burç moloztaş duvar örgüsüyle yapılmış, bağlayıcı malzeme olarak beyaz harç kullanılmıştır. Burcun duvarlarından cephesi yıkılmamış durumda bulunan birinin

üzerindeki dokudan, moloztaş dolgulu duvarın iç ve dış cephesinin, yüzeyleri düzleştirilmiş taşlarla kaplandığı anlaşılmaktadır (Fot. 413).

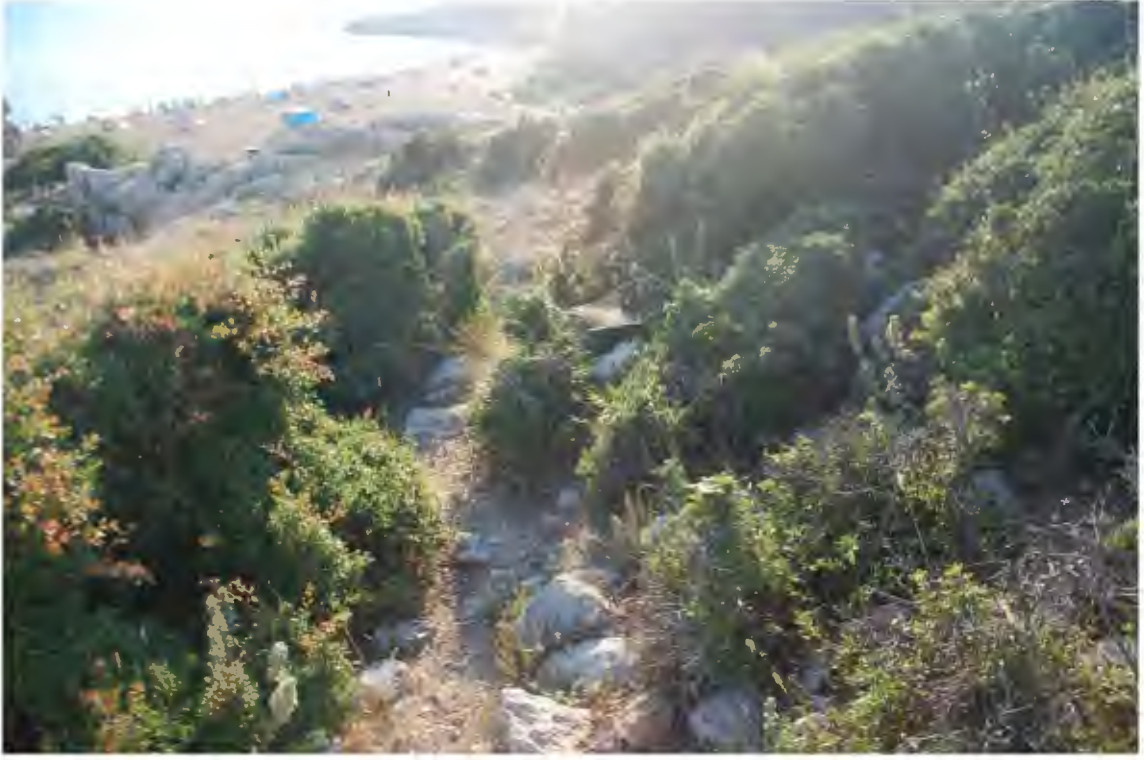
Res. 414. Kuzey suruna ait temel izleri (İ.H. Kurtuluş, 2018)

Kalenin kuzey surundan bir kalınlık ölçüsü alabilecek, ya da duvar formunu korumuş bir parça bulunmamaktadır. Temel seviyesinde izlenen bir kısımdan başka, surdan sağ ve sol yana dökülmüş yapı taşlarının izleri, düz bir hatta uzandığını göstermektedir (Fot. 414, 415). Yapı taşlarının bir kısmı bitki örtüsü içindedir (Fot 416).

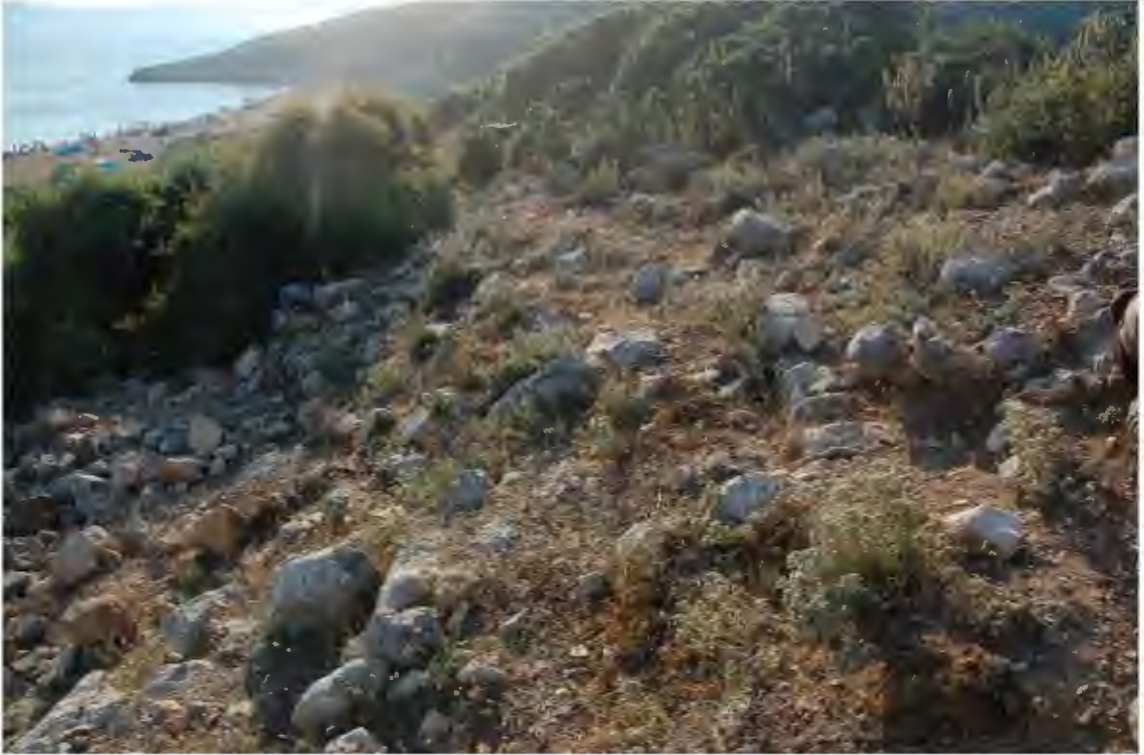
Res. 415. Kuzey suruna ait dağılmış durumda yapı taşları (İ.H. Kurtuluş, 2018)

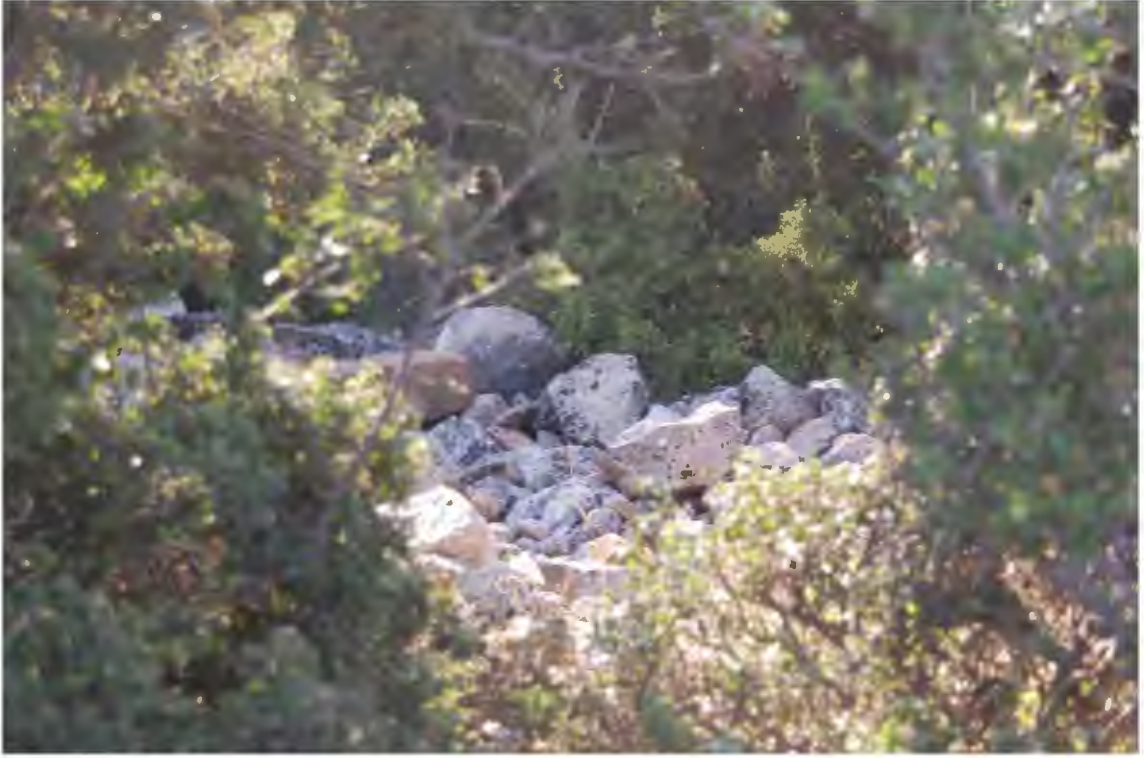
Res. 416. Bitki örtüsü içinde bulunan kuzey sura ait yapı taşları (İ.H. Kurtuluş, 2018)

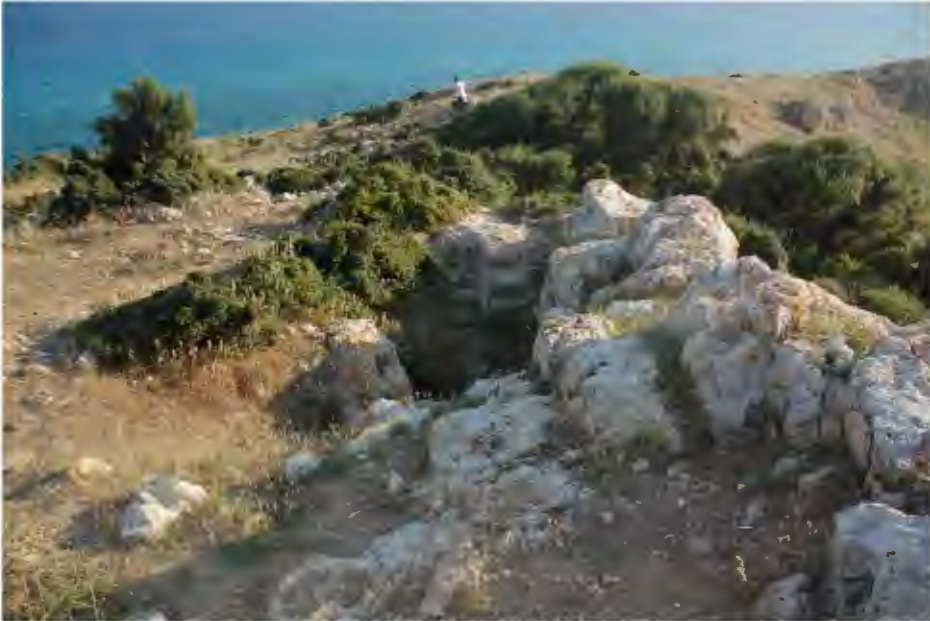
Res. 422. Kk mağaraya inmeyi saėlayan taa oyulmu 3 basamak (İ.H. Kurtulu, 2018)

Kaya alanın gney ucunun, kaleii kısmında, ierisine 3 ta basamakla inilen kk boyutlarda bir kapalı alan (mağara) bulunmaktadır (Fot. 421, 422).

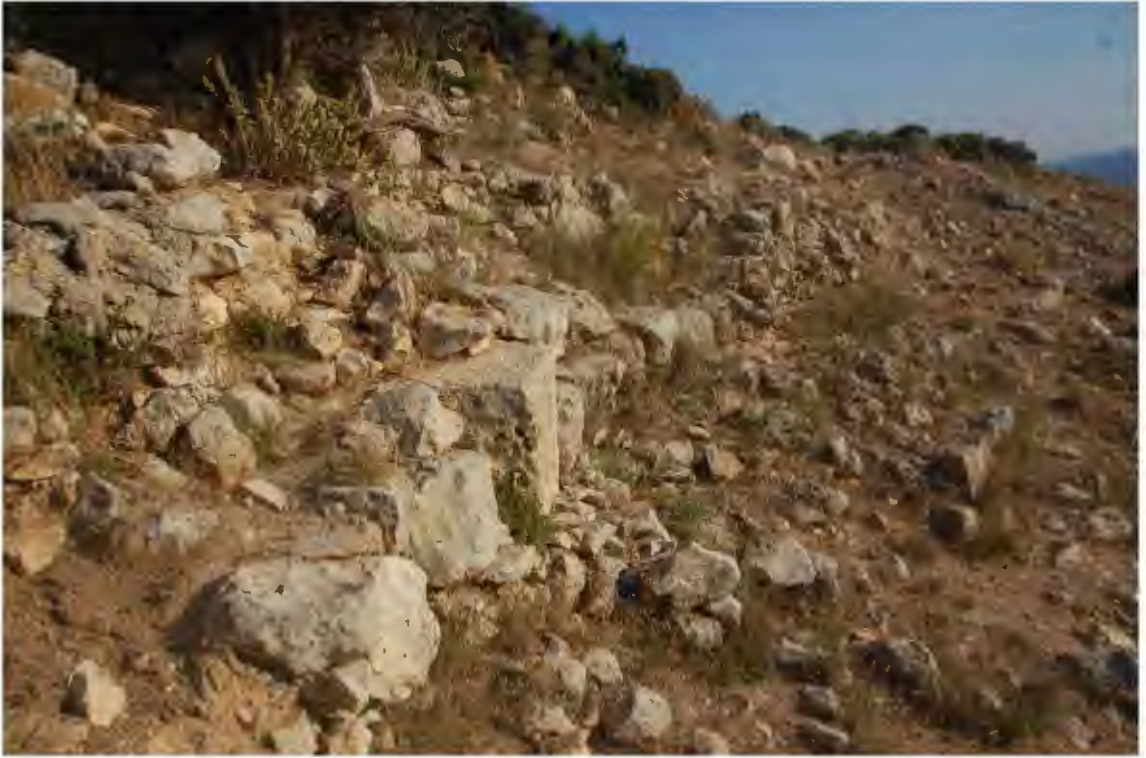
Res. 428. Batı surunun temel seviyesinde izlenebilen bölümü (İ.H. Kurtuluş, 2018)

Sur daha sonra doğu yönünde dönerek, devam eder. Bu kısım 5, 50 m.'dir. Batı suru bu noktada yine güney istikametinde devam eder ve 33 m. boyunca uzanır. 38, 50 m.'lik sur hattı sadece temel izleriyle takip edilebilmektedir ve ok fazla tahribata uğramıştır. Batı sur duvar kalınlığı 1, 40 m.'dir (iz. 41; Fot. 428, 429).

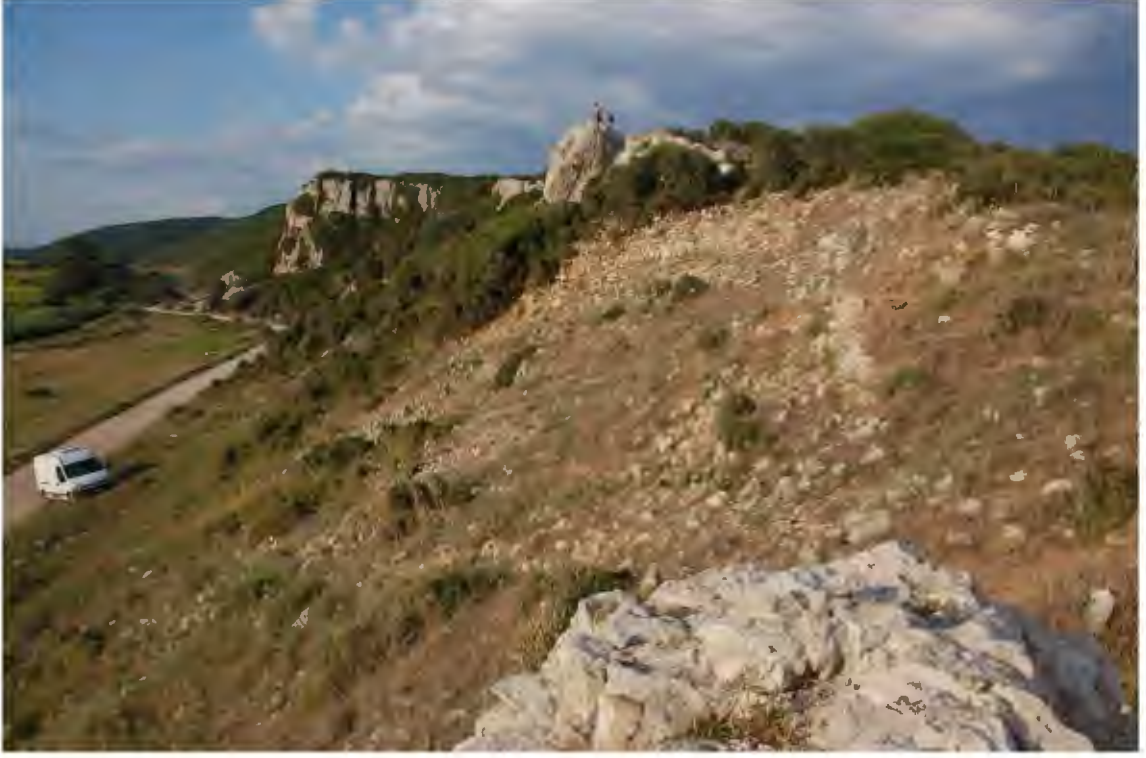
Res. 429. Güneydeki burçtan batı surunun temel seviyesinde izlenebilen kısmı (İ.H. Kurtuluş, 2018)

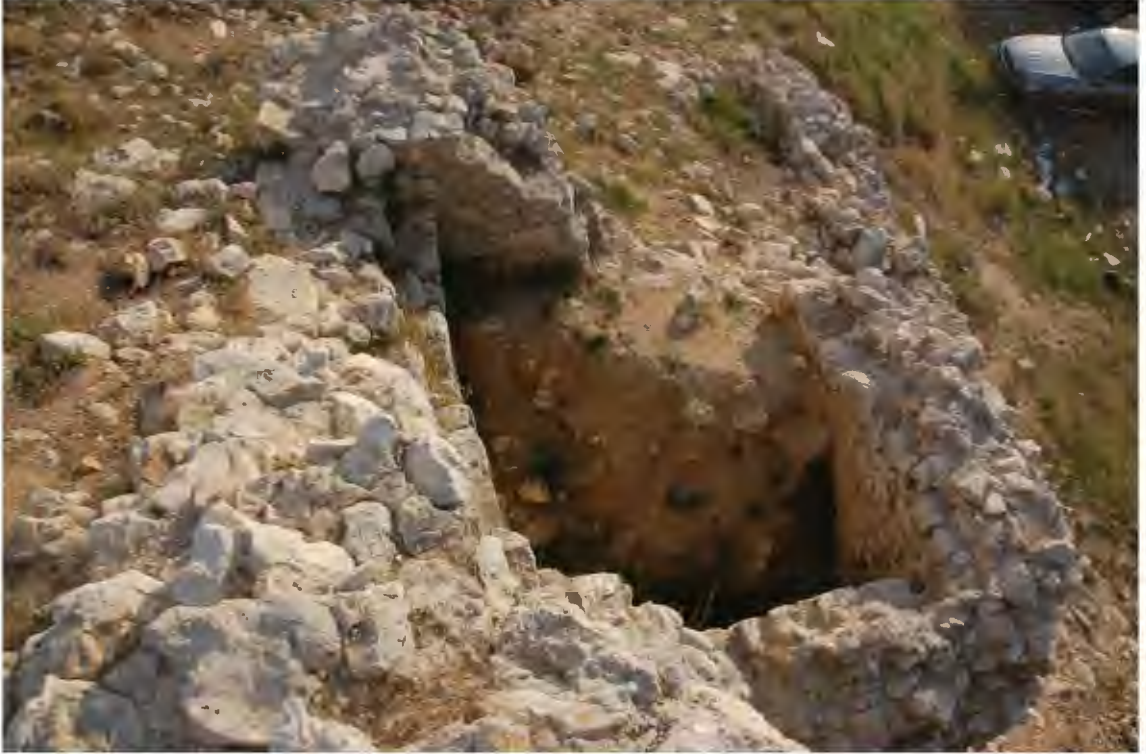
Res. 430. Batı surunun güney kısmına yakın yer alan burç kalıntısının üstten görünümü (İ.H. Kurtuluş, 2018)

Güney yönünde, temel seviyesinde duvar izleri takip edilebilen bu boşluktan sonra bir bur kalıntısı bulunmaktadır. Bur, uzun kenarı kuzey-güney aksında olmak üzere dikdörtgen formdadır. Burcun batıya doğru uzanan kuzey ve güney duvarları 3 m. uzunlukta, kuzey-güney yönünde uzanan batı duvarı ise 4, 60 m.'dir. Duvar kalınlığı 1, 10 m.'dir. Ancak duvarların cephelerinde meydana gelen yıkılmalardan dolayı orijinal duvar kalınlığı olmayıp, günümüzdeki mevcut durumun saptamasıdır. Orijinal durumunda bu ölçü daha fazla, muhtemelen sur duvarlarına dayanarak 1, 40 m. olmalıdır. Burcun iç genişliği 2, 60 X 2, 40 m.'dir. Burca kuzey ve güney taraftan bağlanan batı surunun 2 şer m.'lik kısımları bir miktar ayaktadır. Dış cephelerde duvarı kaplayan daha düzgün işçilikle yapılan duvar dokusu dökülmüş, iç cephelerde sağlam durumdadır (iz. 41; Fot. 430, 431).

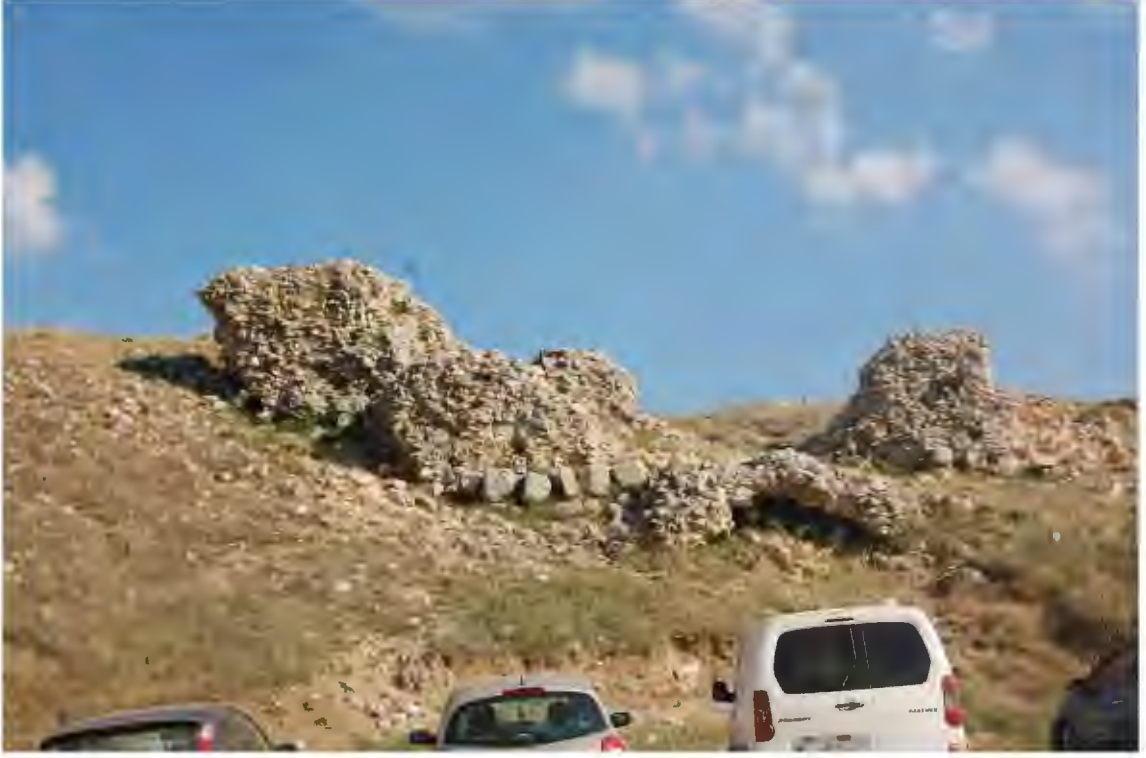
Res. 431. Batı sur üzerinde bulunan burç (sol) ve güneyindeki sur kalıntısının (sağ) batı cephesinin görünümü (İ.H. Kurtuluş, 2018)

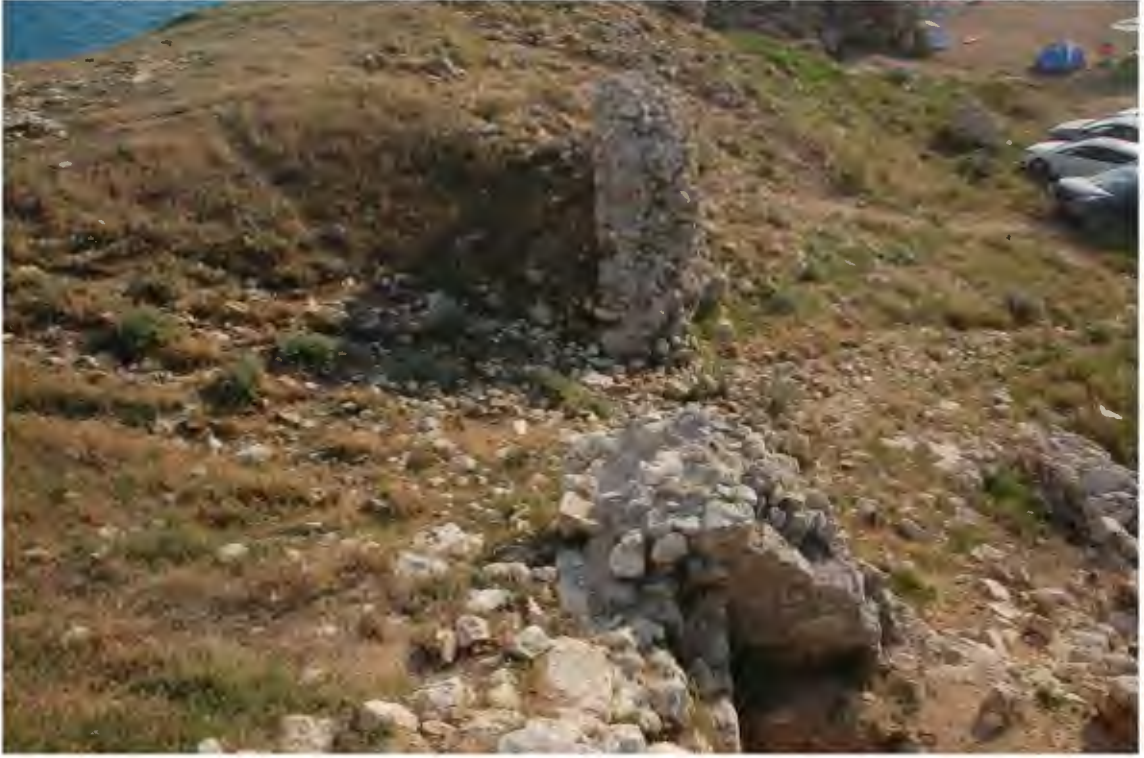
Res. 432. Burcun güneyinde bir kısmı ayakta olan batı sur kalıntısı (İ.H. Kurtuluş, 2018)

Burç kalıntısından sonra güney yönde 3, 20 m. temel izinden sonra, yaklaşık 1, 50 m. yüksekliğinde, 3 m. uzunluğunda batı sura ait bir duvar parçası vardır. Ancak kaplama taşları yıkılmış iç moloz duvar örgüsü görülebilmektedir (Çiz. 41; Fot. 432, 433).

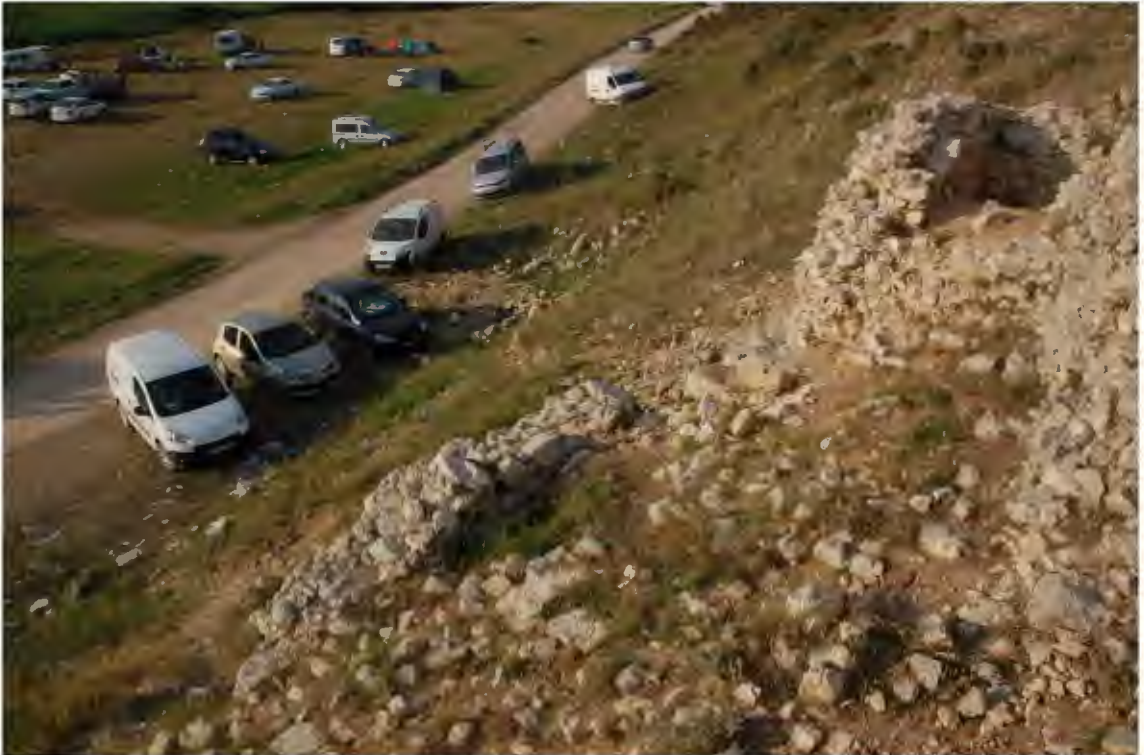
Res. 433. Burç ve güneyinde bulunan batı suruna ait duvar parçasının üstten görünümü (İ.H. Kurtuluş, 2018)
