**T.C.**  
**İSTANBUL ÜNİVERSİTESİ**  
**SOSYAL BİLİMLER ENSTİTÜSÜ**  
**SANAT TARİHİ ANABİLİM DALI**

**DOKTORA TEZİ**

**EDİRNE İL SINIRLARI İÇİNDEKİ KALELERİN TESPİT**  
**VE DEĞERLENDİRİLMESİ**

**İSMAİL HAKKI KURTULUŞ**

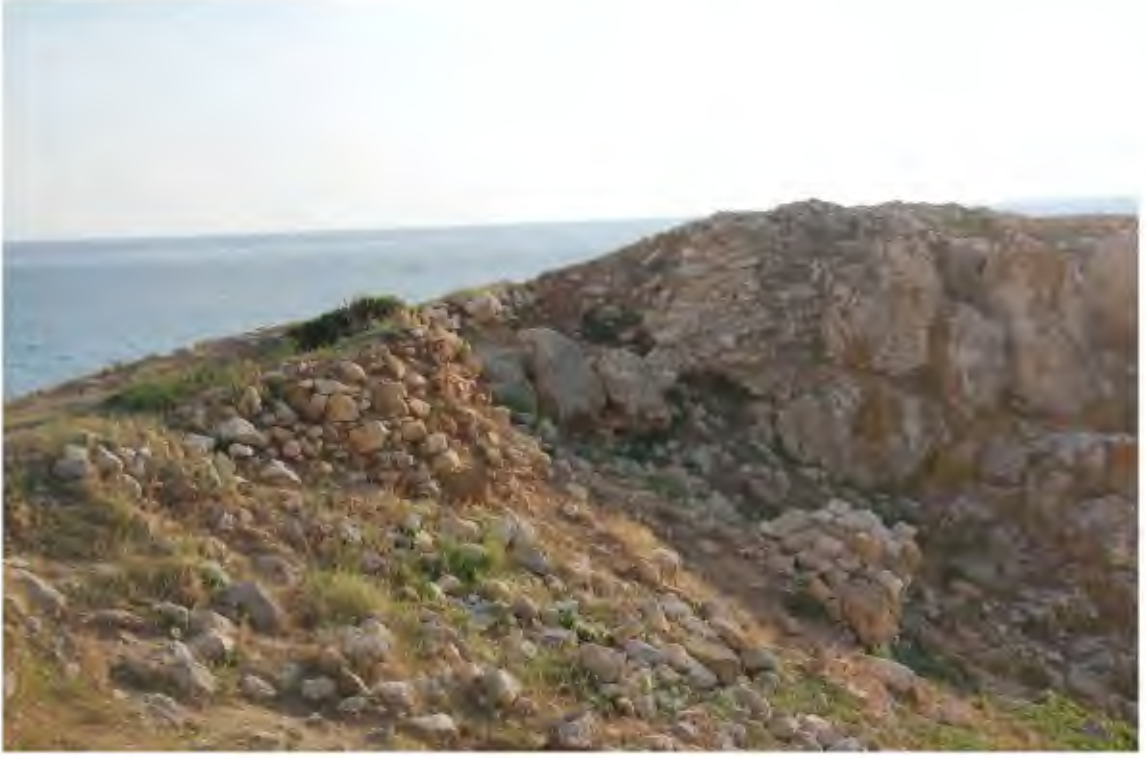
Res. 434. Batı surunun güney bitim noktasına kadar ayakta kalmış duvar yoktur, surdan kopan bazı parçalar bulunmaktadır (İ.H. Kurtuluş, 2018)

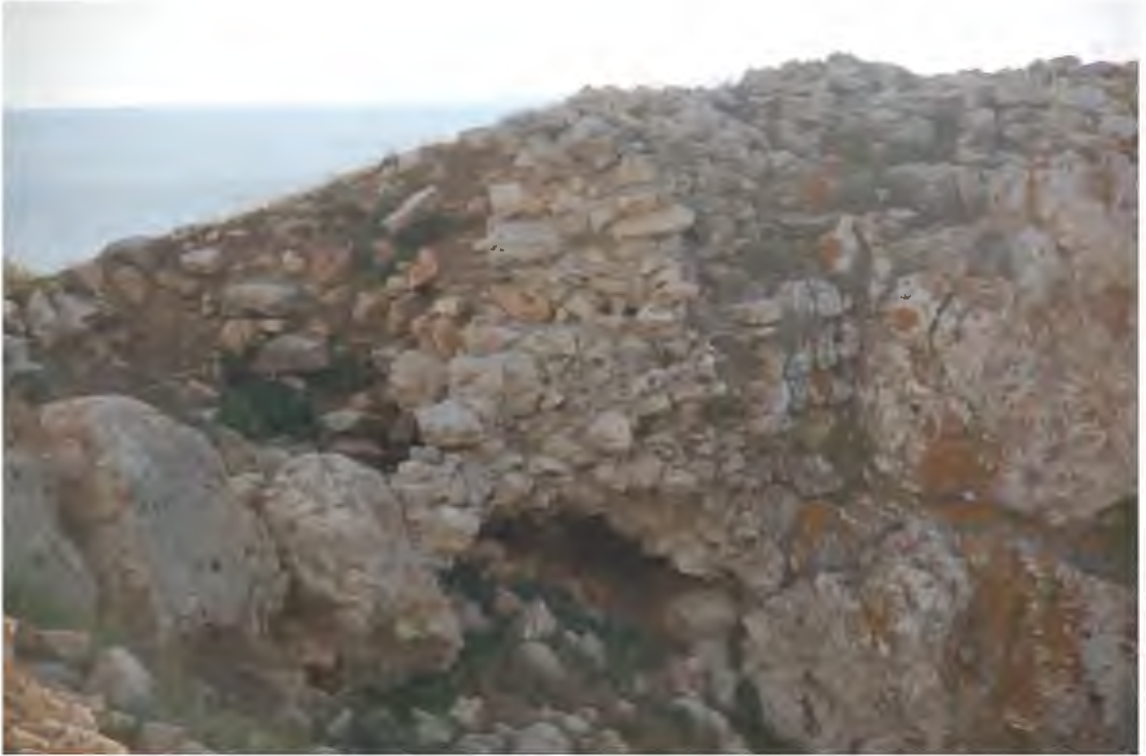
Res. 435. Batı surunun kayaç alanla birleştiği yerde bulunan duvar izi (İ.H. Kurtuluş, 2018)

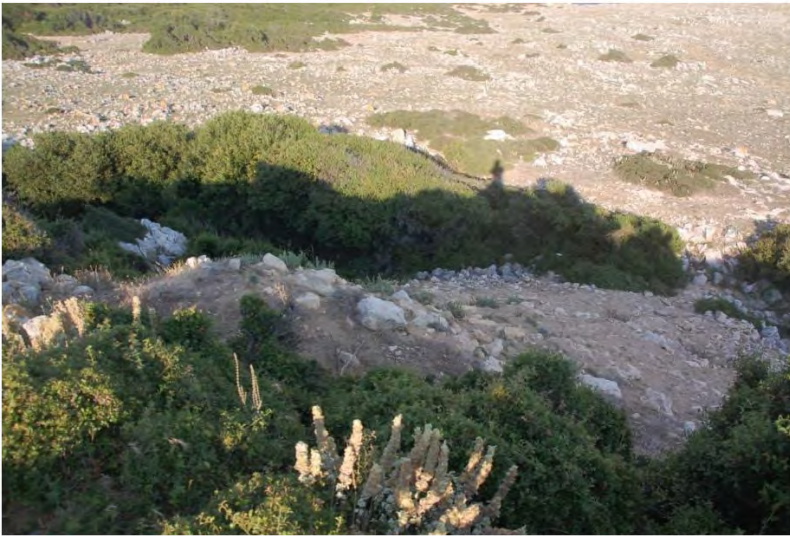
Res.443. Mecidiye Kalesinin kuzeydoğu burcunda yapılan kaçak kazı sonrası çıkan toprak ve taşların, batıdaki araziye atılan kısmı (İ.H. Kurtuluş, 2018)

Kalede sürekli olarak kaçak kazılar yapılmaktadır (Fot. 443, 444). Günümüze ulaşmış ve çok az kalmış olan parçaları da her geçen yıl biraz daha eksilmektedir. Ayrıca yaz aylarında plajdan faydalananlar tarafından kale içi ve çevresi, bırakılan her türden atıkla kirliliğe uğramaktadır. Sur ve kaleye ait parçalar üzerinde yazı yazma, kazıma, taş koparma gibi eylemlerde zarar vermektedir. Kale alanının ivedilikle bir tel duvarla çevrilip, korunmaya alınması gerekmektedir.

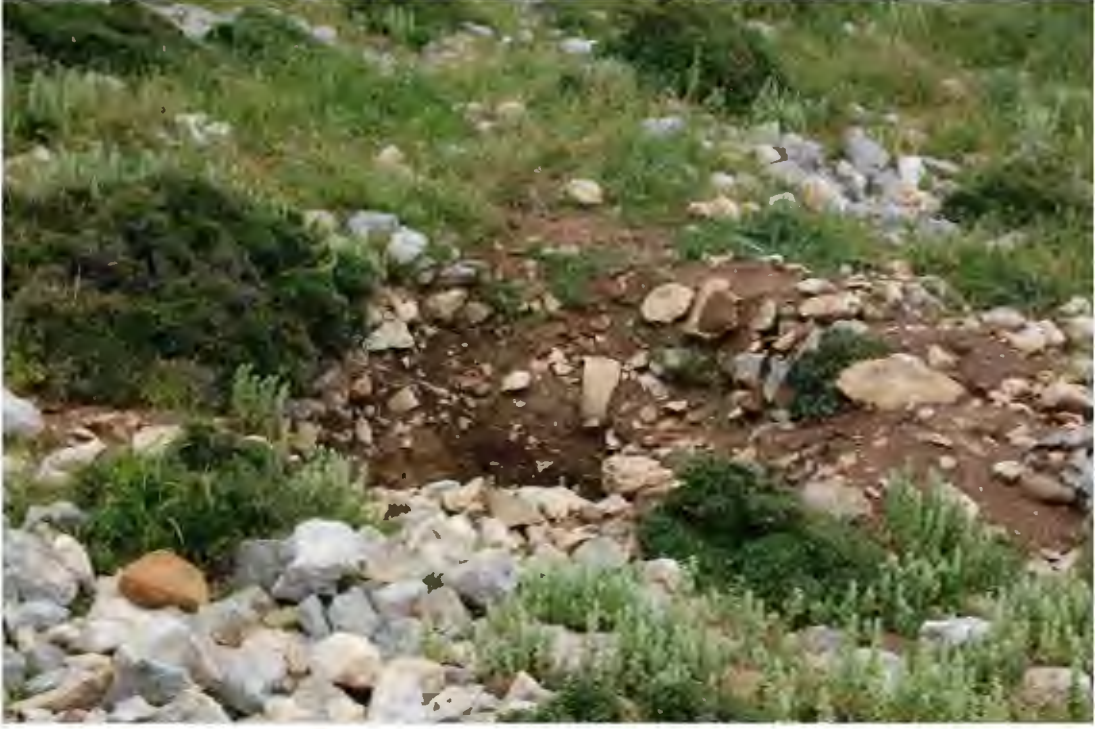
Res. 444. Mecidiye Kalesinin batı surunun iç kısmında yapılan kaçak kazı izleri (İ.H. Kurtuluş, 2018)

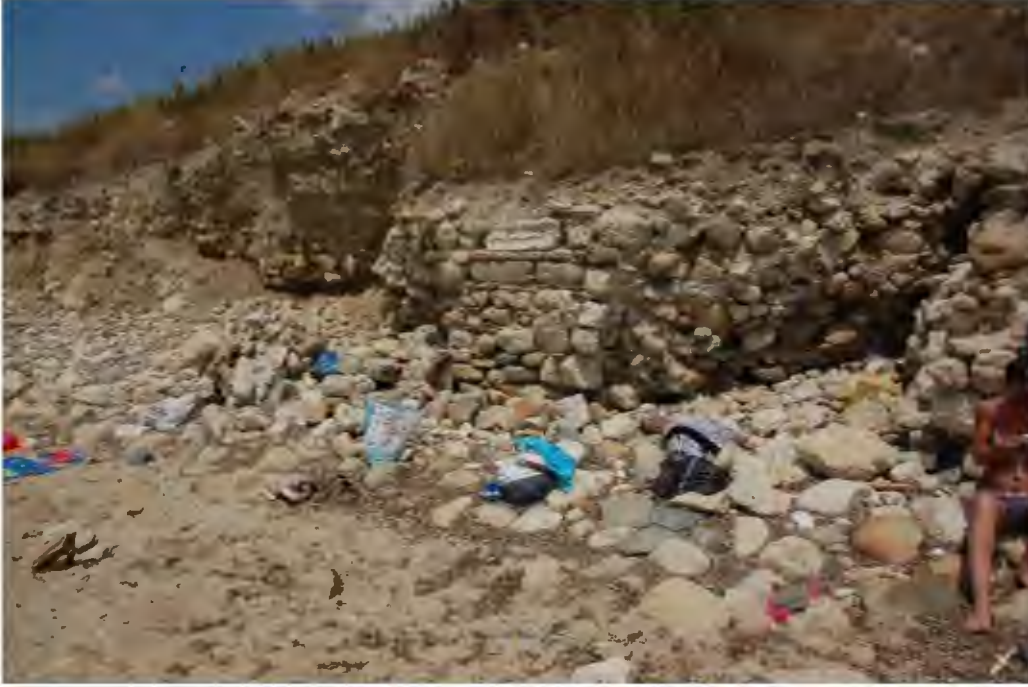
Kale kalıntısı ile ilgili çok az iz takip edilebilmektedir. Kalenin hemen hemen tamamı yıkılmıştır. Yüzeyde çok az bir kısmı izlenebilmektedir. Kalan izlerden anlaşıldığı kadarıyla taş malzemeyle yapılmıştır. Moloztaş duvar örgüsüyle yapılan duvarlarda güçlü beyaz harç kullanılmıştır. Orta büyüklükte ve farklı biçimlerde, yüzeyleri düzeltilmiş taşlar, duvarın dış ve iç cephelerinde, moloztaş duvar içyapısını örtecek şekilde kaplama olarak kullanılmıştır (Fot. 449). Surun dış kaplama kısımlarında tuğla hatıllı duvar örgüsü kullanıldığı, kalan izlerden anlaşılmaktadır (Fot. 450). Ancak bazı kısımlarında tuğla hatıl kullanılmamıştır (Fot. 451). Bu da zaman içinde yapılan onarımlarla ilgili olmalıdır.

Res. 449. Yaylaköy Kalesinin moloztaş duvarların cepheleri daha düzgün kesilmiş taşlarla kaplanmıştır (İ.H. Kurtuluş, 2018)

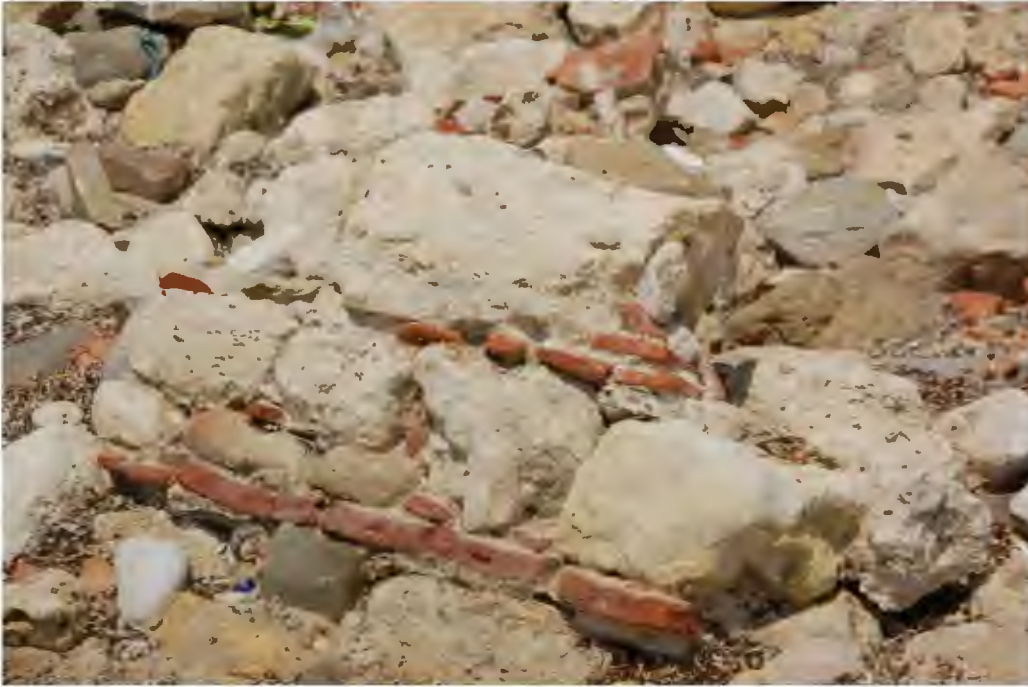
Res. 450. Yaylaköy Kalesinin güney duvarının tuğla hatıllı duvar işçiliğiyle yapılmış kalıntısı (İ.H. Kurtuluş, 2018)

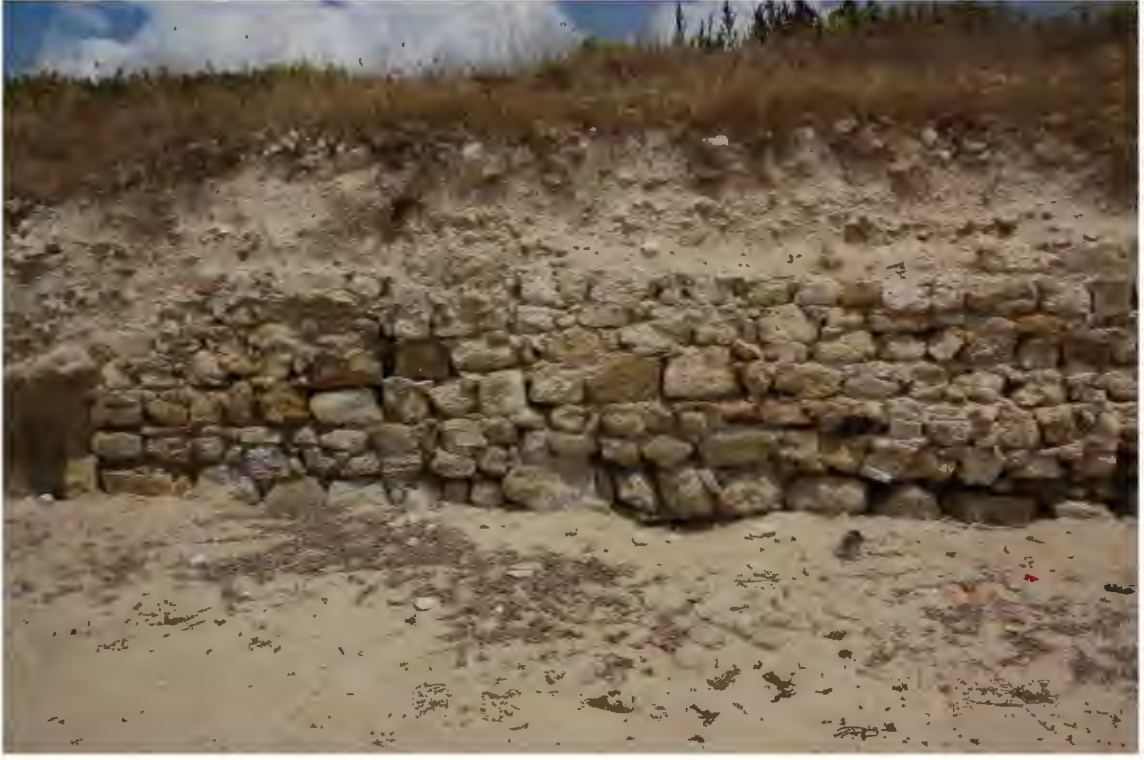
Res. 451. Tuğla hatıl kullanılmayan güney duvarı (İ.H. Kurtuluş, 2018)

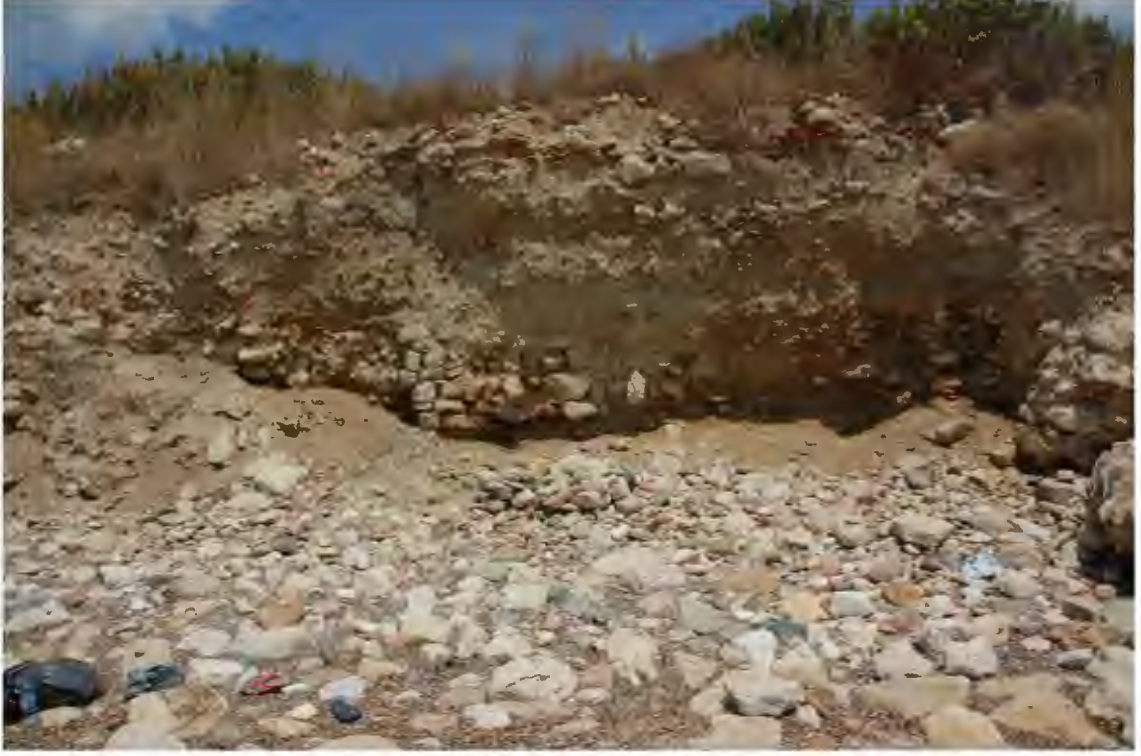
Kaleiçi yaklaşık 1,5 m. toprak ve molozla dolmuştur (Fot. 452). Güney surunun yıkılan kısımlarında bu dolgu rahatlıkla görülebilmektedir. Bazı yerlerde dolgu kesitinden anlaşıldığı kadarıyla yoğun yaşanmışlığın izleri tabaka halinde sırsız seramik kalıntıları ve büyük boyutlu zahire<sup>64</sup> küpleri ile görülmektedir (Fot. 453, 454).

Res. 452. Kaleiçi zeminini dolduran toprak ve moloz yığıntısı (İ.H. Kurtuluş, 2018)

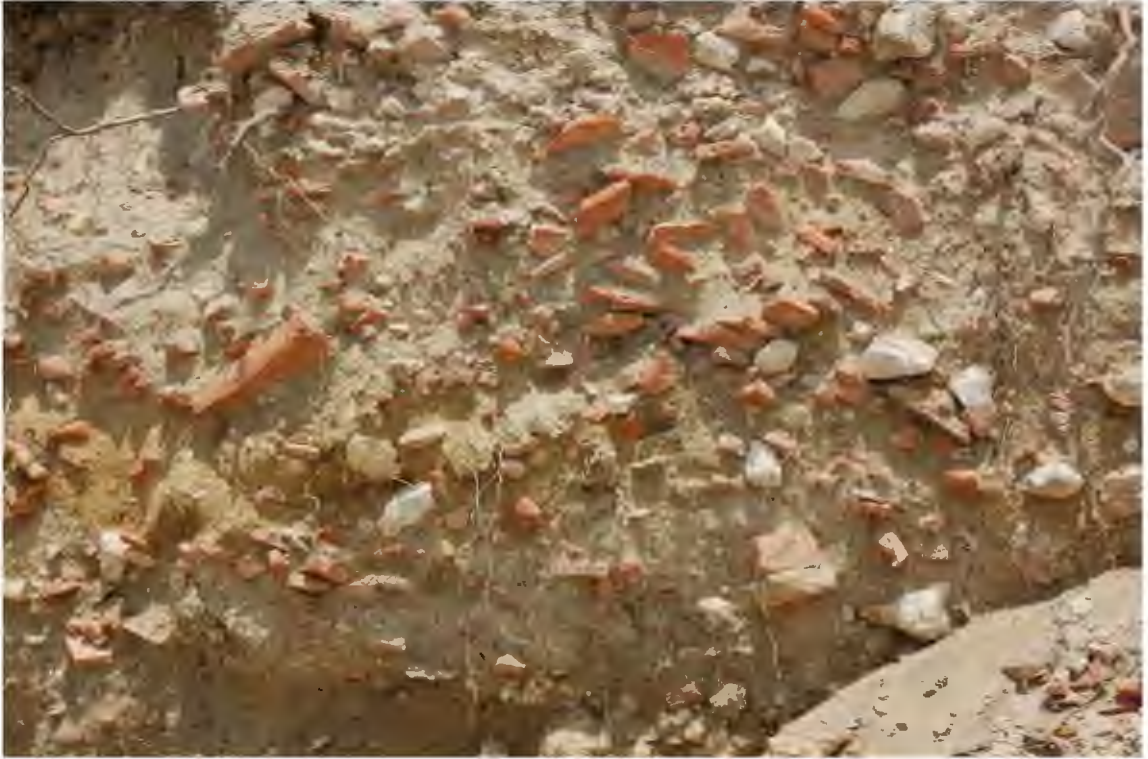
Res. 453. Kaleiçi'ndeki dolguda bulunan yoğun seramik kalıntıları (İ.H. Kurtuluş, 2018)

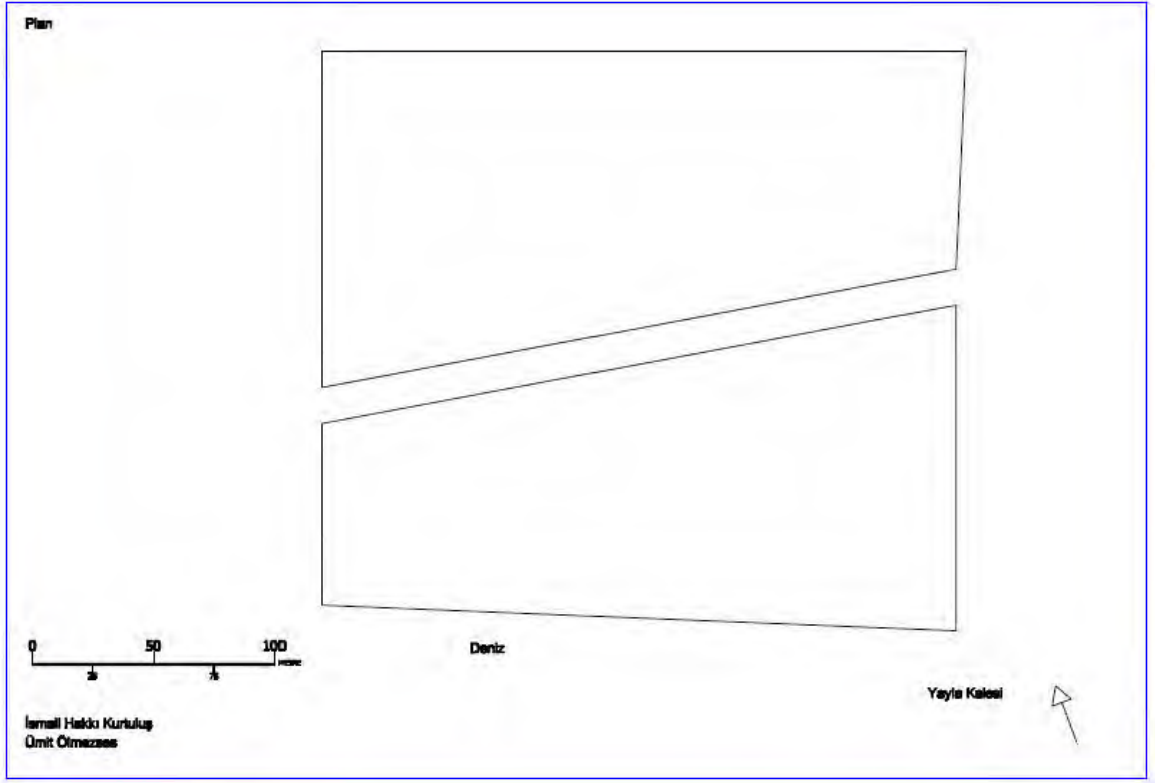
Çiz. 42. Yaylaköy Kalesinin Planı (İ.H. Kurtuluş, Ü. Ölmezses, 2019)

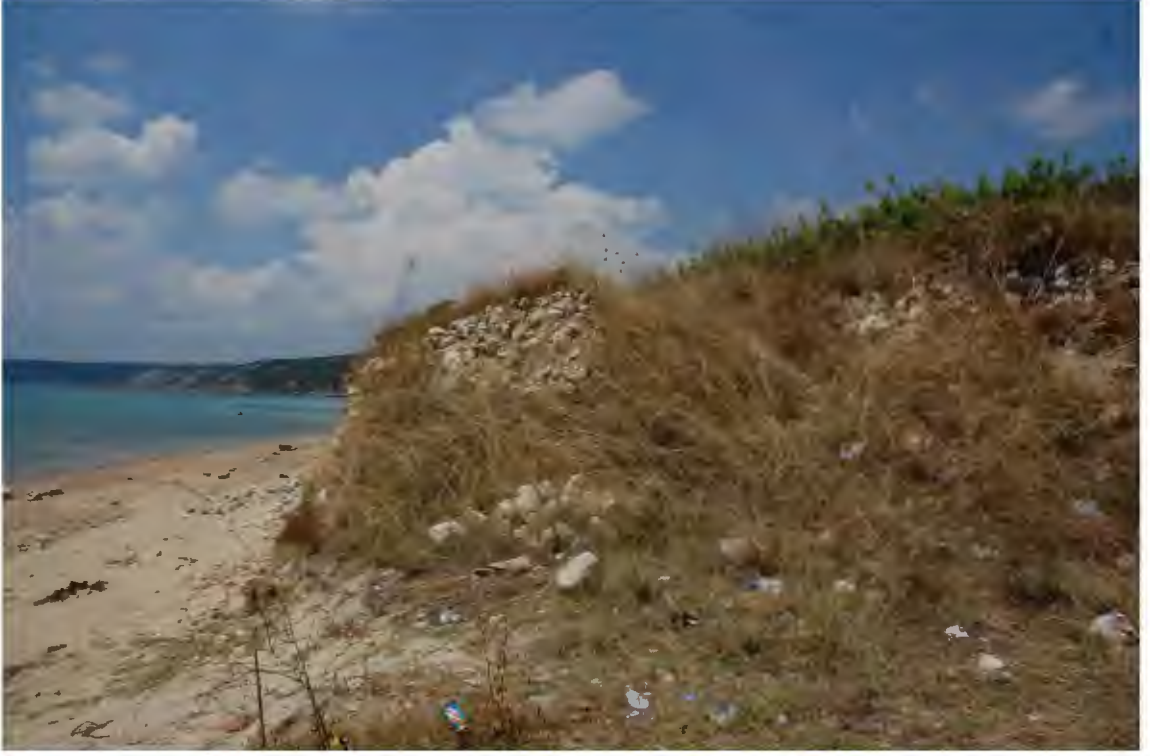
Çağımızda yapılan yol açma çalışması sırasında, güneybatı köşesinin batı ve kuzey yönünde 10 m.' lik bölümü traşlanarak duvar köşesi yuvarlatılmıştır (Fot. 448, 455). Bu köşeden batıya doğru güney surun 50 m.' lik kısmı yıkılmıştır ve cepheden sadece dolgu toprak görülebilmektedir (Fot. 456). Daha sonra batıya doğru 20 m. uzunluğunda bir duvar kalıntısı bulunmaktadır (Fot. 457). Bu duvar dış kaplaması birbirine yakın büyüklükte kesilmiş taşlarla yapılmış, aralardaki boşluklara ince kesilmiş taşlarla destek yapılmıştır. Tuğla hatıl işçiliği görülmemektedir. Bağlayıcı malzeme

Res. 455. Yaylaköy Kalesinin güneydoğu köşesi (İ.H. Kurtuluş, 2018)

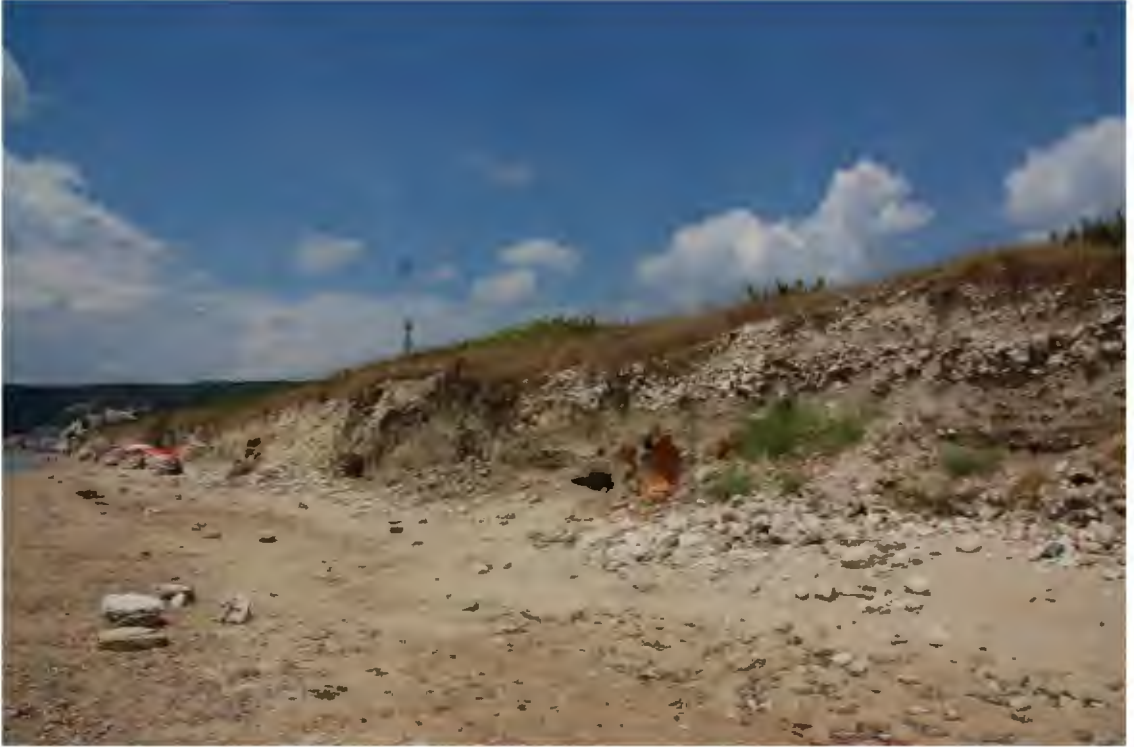
Res. 456. Yaylaköy Kalesinin güney surunun doğu kısmında yıkılmış bölümü (İ.H. Kurtuluş, 2018)

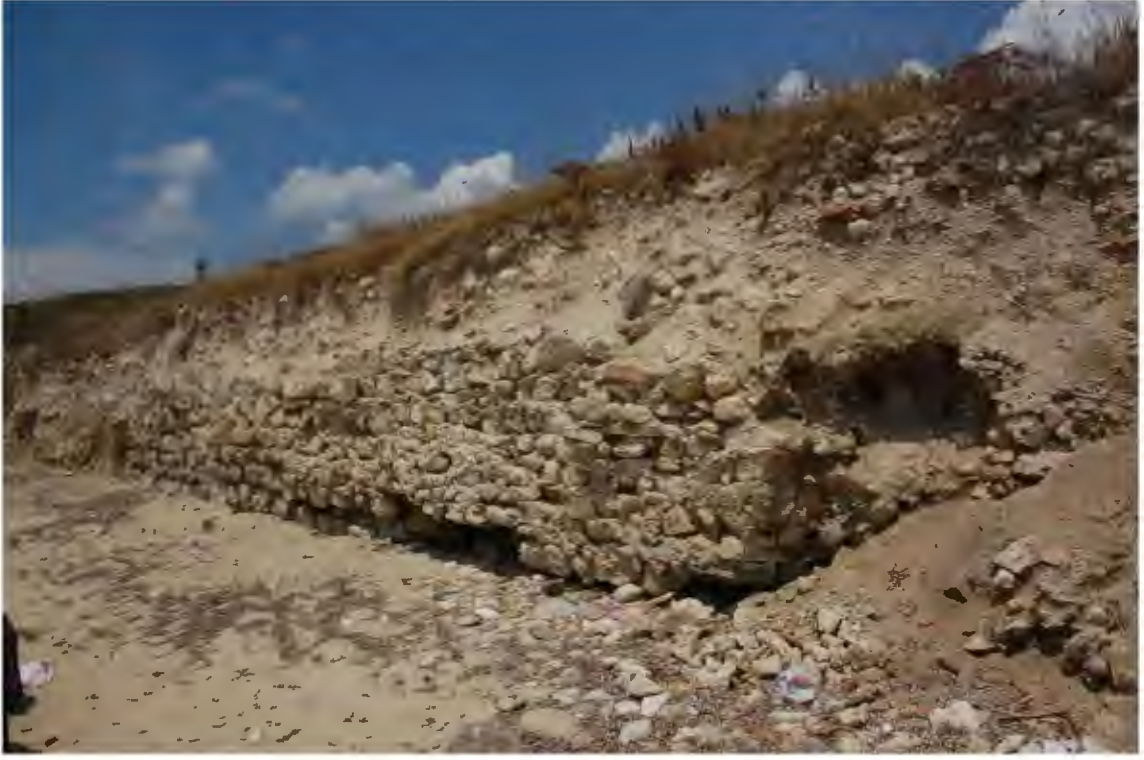
Res. 457. Batıya doğru uzanan 20 m. uzunluğundaki sur kalıntısı (İ.H. Kurtuluş, 2018)

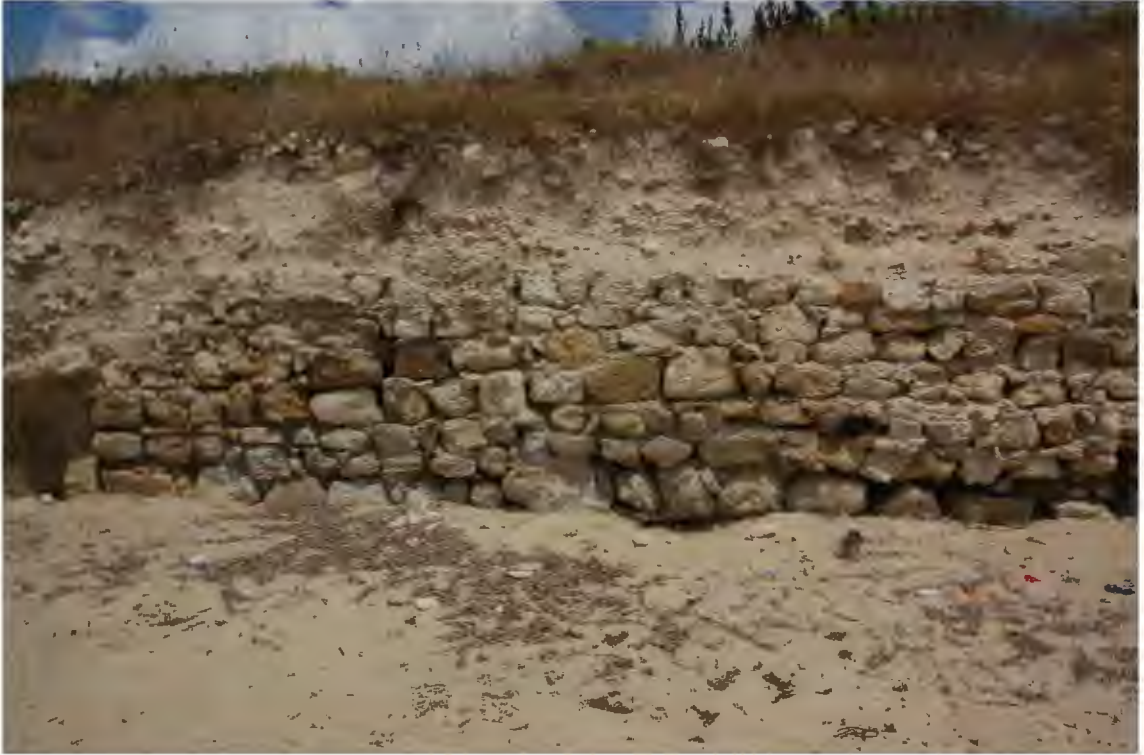
olarak güçlü beyaz harç kullanılmıştır. Yaklaşık 1 m. yüksekliğindeki kısmı ayaktaadır (Fot. 458).

Res. 458. Batıya doğru uzanan 20 m. uzunluğundaki sur kalıntısının cephe görünümü (İ.H. Kurtuluş, 2018)

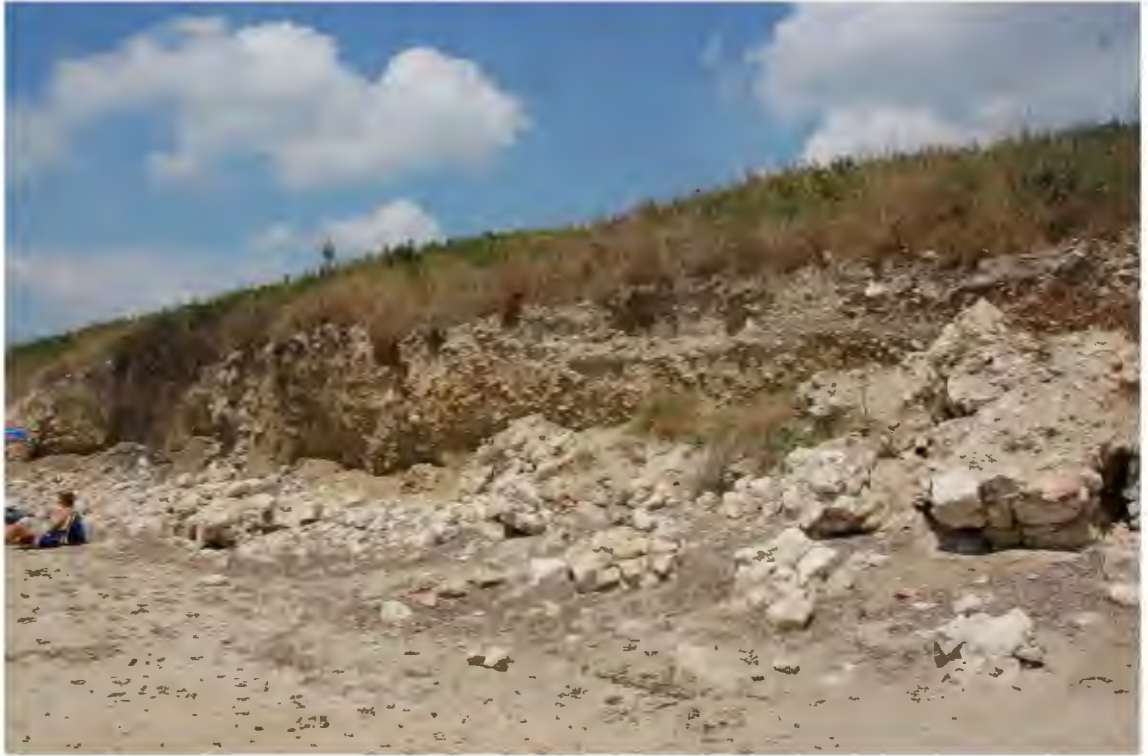
Bahsedilen 20 m. uzunluğundaki sur kalıntısından sonra 15 m.' lik bir boşluk bulunmaktadır (Fot. 459). Boşluğun bitiminden itibaren batıya doğru uzanan 60 m. boyundaki sur kalıntısı, farklı cephe yapısıyla dikkat çekmektedir. Ayakta kalan surun bu bölümünün batı ucunda bir burç olan çıkıntılı kısım bulunmaktadır (Fot. 460). Burcun doğu bitişiğinde iç kısımda kalmış duvar cephesi ve burcun doğu duvarının cephe düzeniyle düzgün taş kaplama yapısı bu görüşü güçlendirmektedir (Fot. 461). Burcun doğusunda kalan beden duvarında tuğla hatıl kullanıldığı görülmektedir (Fot. 462) Burcun doğu kısmı güney yönünde eğilmiş durumda bir kütle şeklindedir. Batı kısmı ise dik bir şekilde durmaktadır. Duvar yapısından anlaşıldığına göre, duvarı oluşturan taşların arasında kalan derzlerin sıva ile dolgulanarak mala ile düzeltildiği ve daha yekpare bir görünüm elde edildiği görülmektedir. Burcun yaklaşık 1 m. yüksekliğindeki kısmı ayakta kalabilmiştir. Uzun kenarı doğu-batı ekseninde olan dikdörtgen bir forma sahiptir (Fot. 463).

Res. 459. Güney surun 15 m. uzunluğunda, tahrip olmuş ve ayakta duvar izi kalmamış olan başka bir bölümü (İ.H. Kurtuluş, 2018)

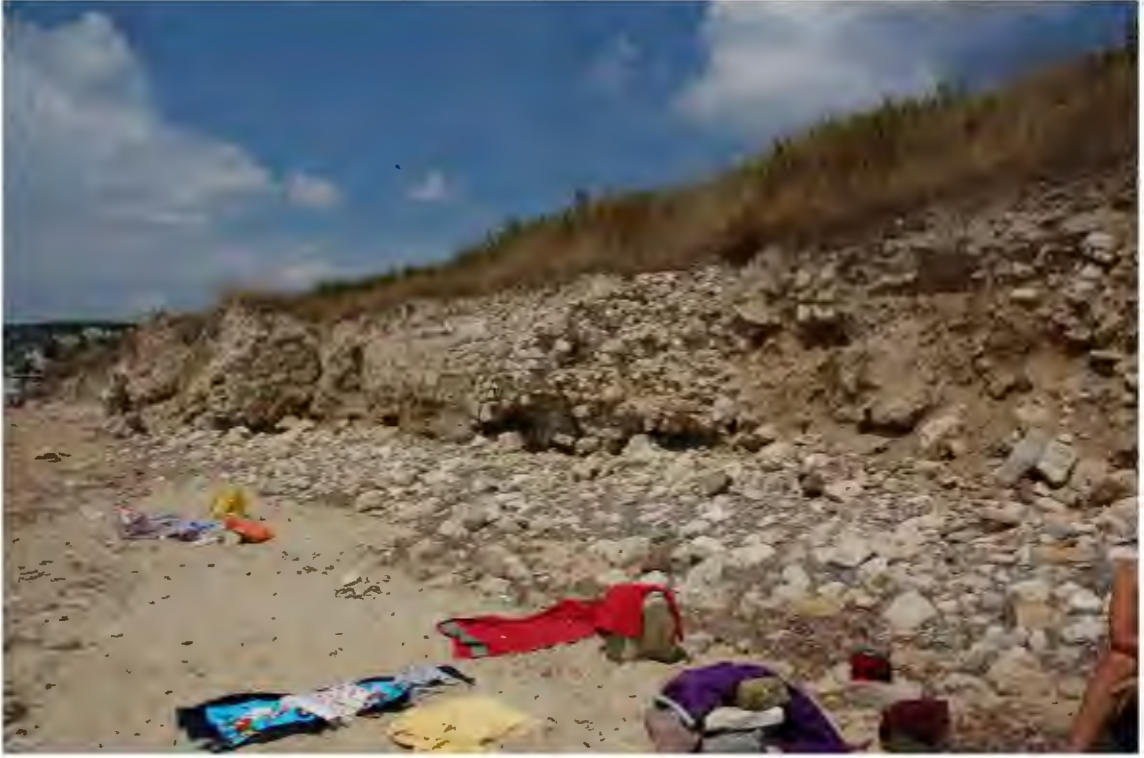
Res. 460. Güney suruna ait bazı parçaları görülebilen 60 m. uzunluğundaki duvarın genel görünümü (İ.H. Kurtuluş, 2018)

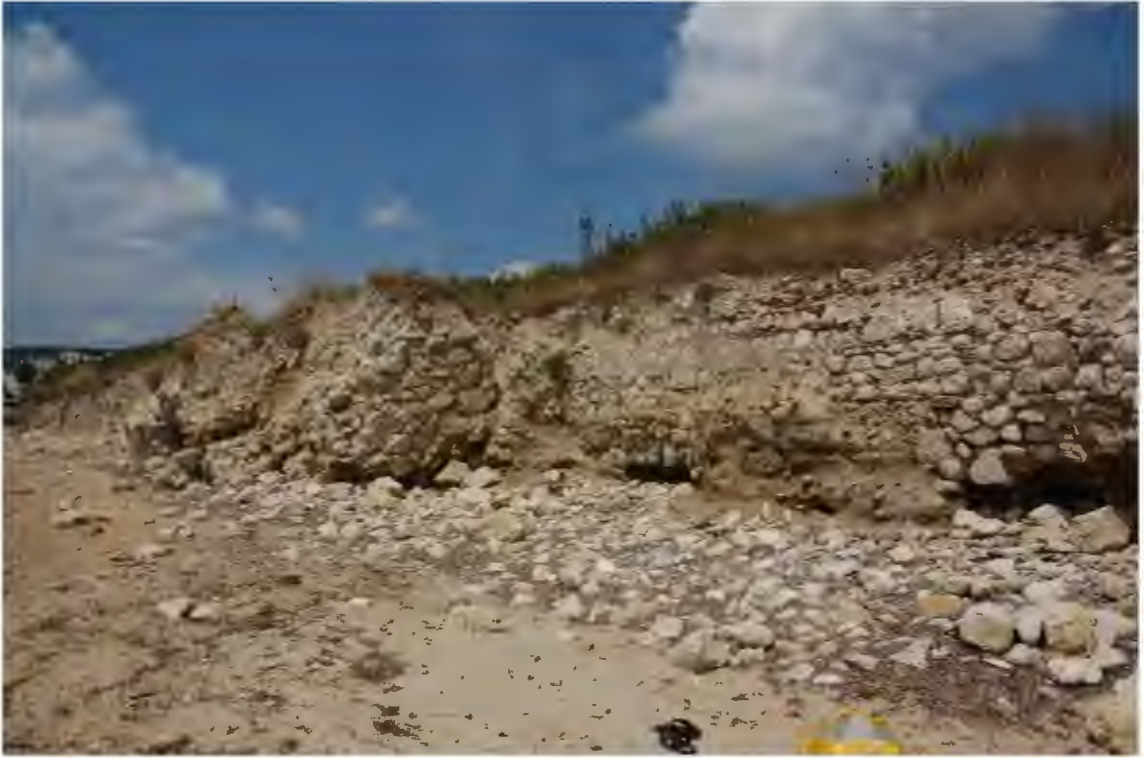
Res. 461. Güney cephede burç kalıntısı ve doğusundaki beden duvarı (İ.H. Kurtuluş, 2018)

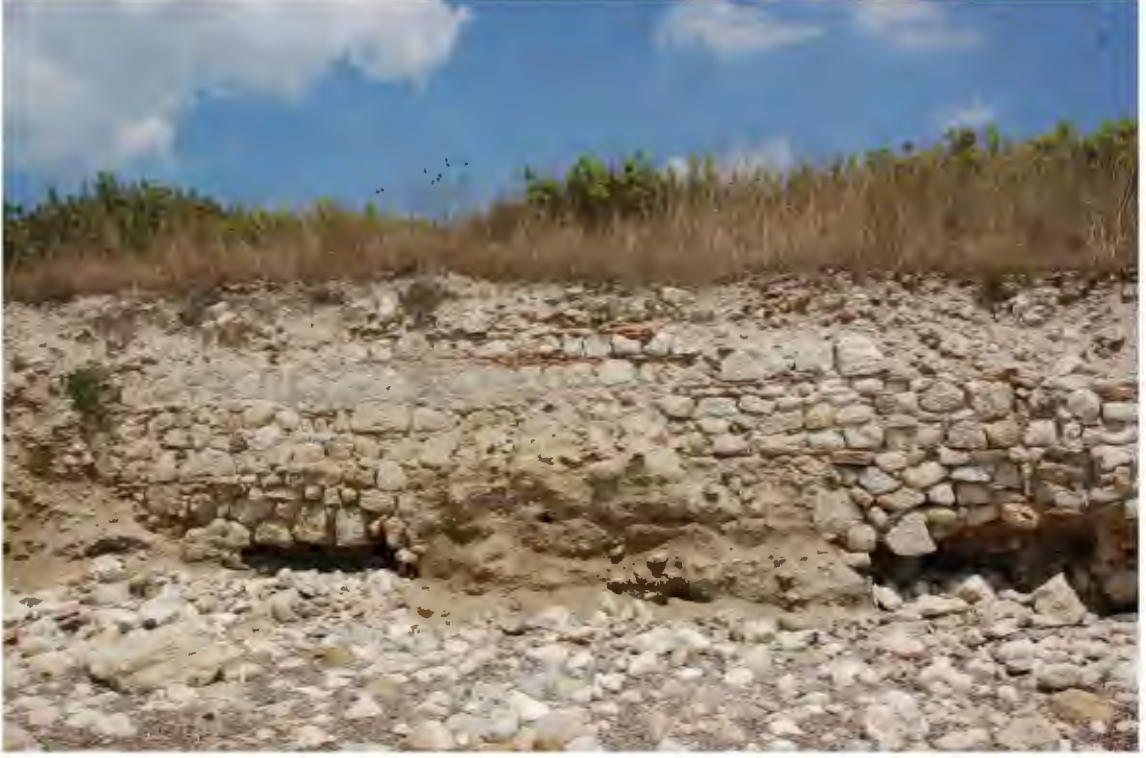
Res. 462. Burcun dođu bitiřiđinde bulunan beden duvarı (İ.H. Kurtuluř, 2018)

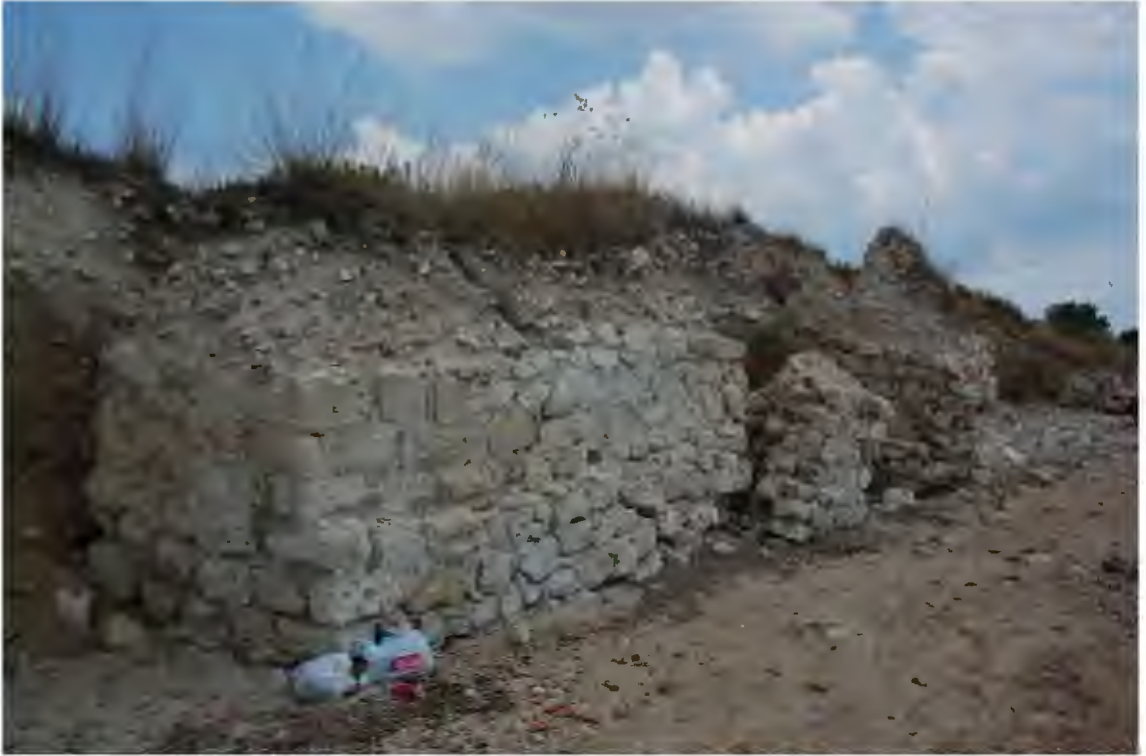
Res. 463. Burç kalıntısının batıdan görünümü (İ.H. Kurtuluř, 2018)

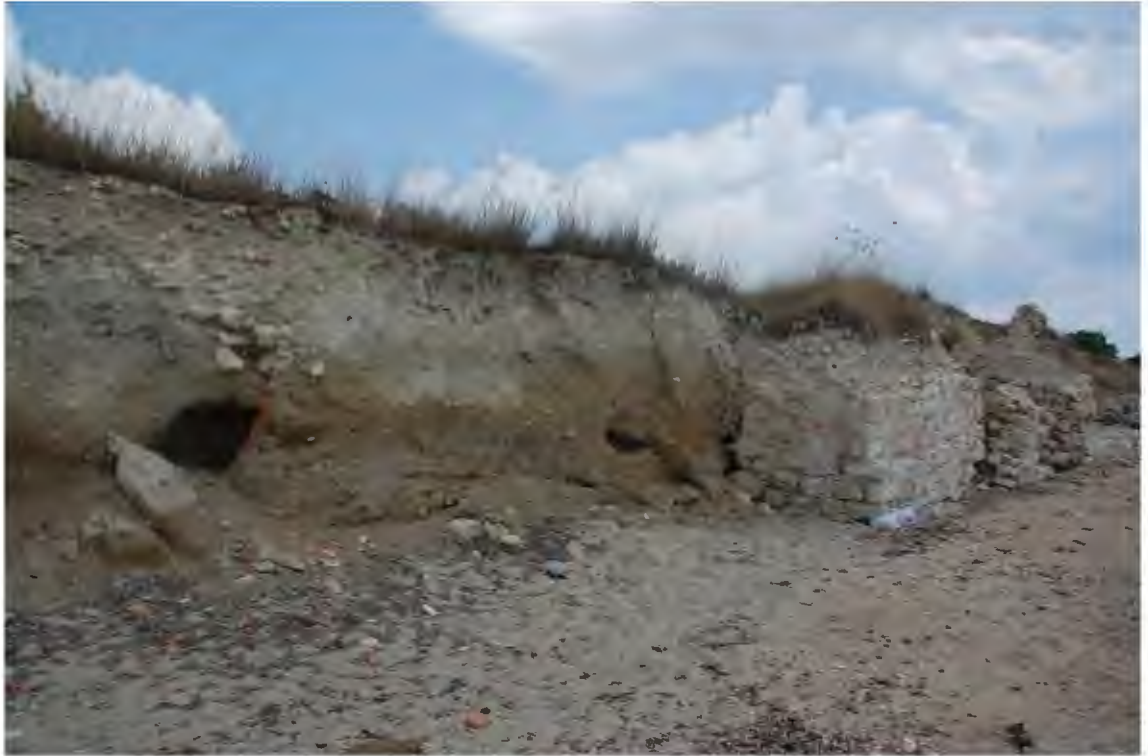
Güney surunun 60 m. uzunluğundaki duvar ve burç kalıntısının batısında 12 m.'lik duvarsız boş bir alan bulunmaktadır (Fot. 464). Bu boş alandan sonra 7 m. uzunluğunda bir sur kalıntısı bulunmaktadır. Ön yüzleri düzeltilmiş çeşitli büyüklükte taşların üst üste konması ve aralarda kalan boşlukların ince kesilmiş taşlarla dolgulanmasıyla oluşturulmuş bir cephe kaplamasına sahiptir. Bağlayıcı malzeme olarak beyaz harç kullanılmıştır (Fot. 465).

Res. 464. Burç kalıntısının batısındaki duvarı yıkılmış boş alan (İ.H. Kurtuluş, 2018)

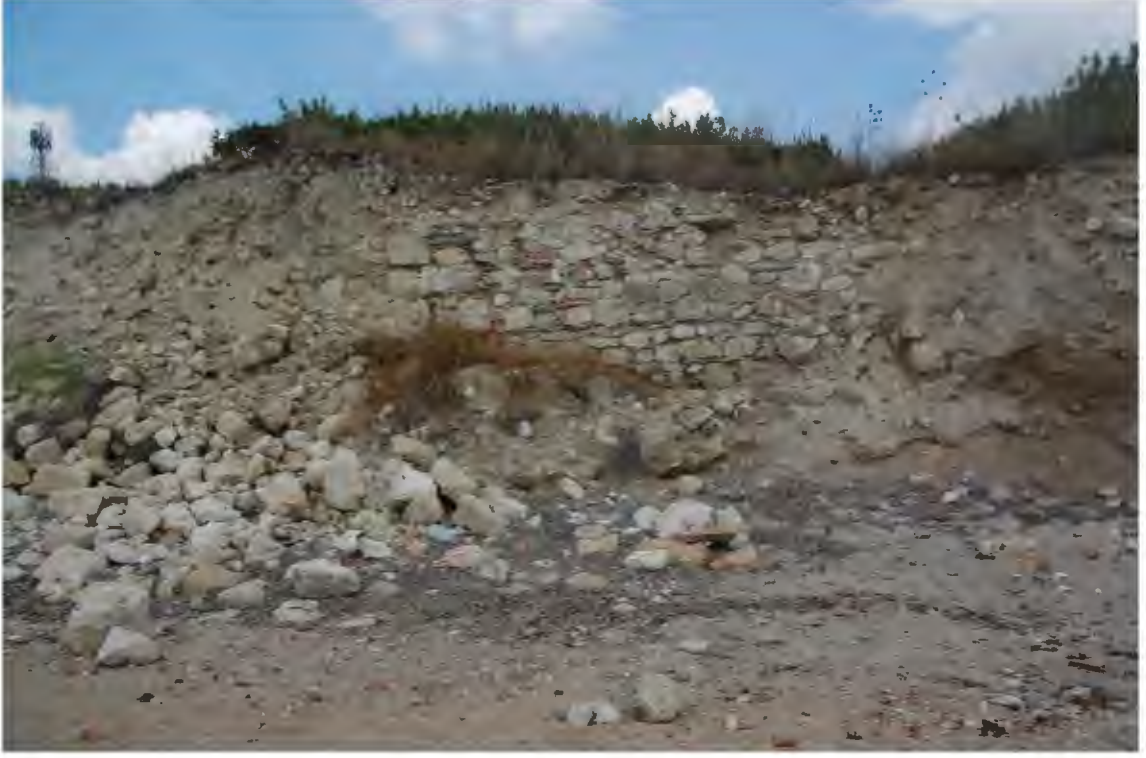
Res. 465. Güney duvarına ait batı bölümde kalan son duvar parçası (İ.H. Kurtuluş, 2018)

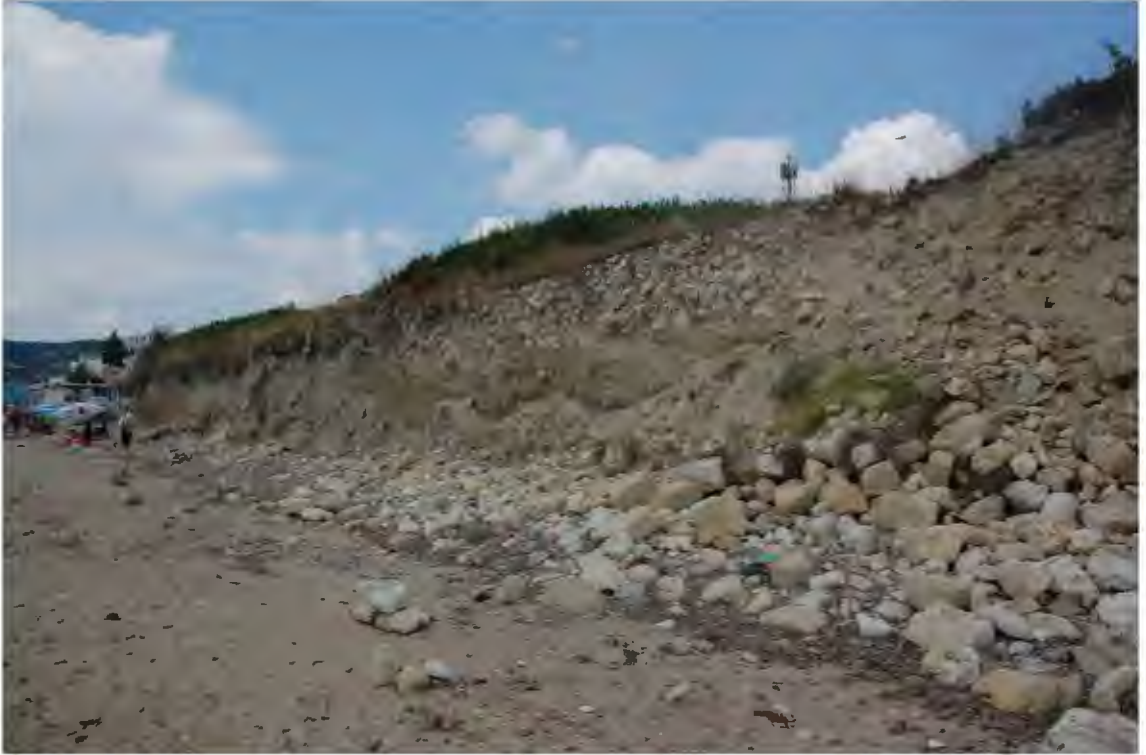
Kalenin güney cephesinde, bu duvar kalıntısından sonra, güneybatı köşeye kadar 67 m. boyunca ayakta kalmış sur kalıntısı bulunmamaktadır. Sadece üst kısımlarda moloztaş duvar iç örgüsüne ait zayıf izler görülebilmekte, duvar dokusu verecek nitelikte iz bulunmamaktadır (Fot. 466). Ancak bu bölümde de kaleiçini dolduran moloz yığıntının alt kısmında başka bir kırılmış zahire küpünün kalıntısı cepheden görülebilmektedir (Fot. 467).

Res. 466. Kalenin güneybatı köşesine kadar uzanan duvar kalıntısı bulunmayan bölümün genel görünümü (İ.H. Kurtuluş, 2018)

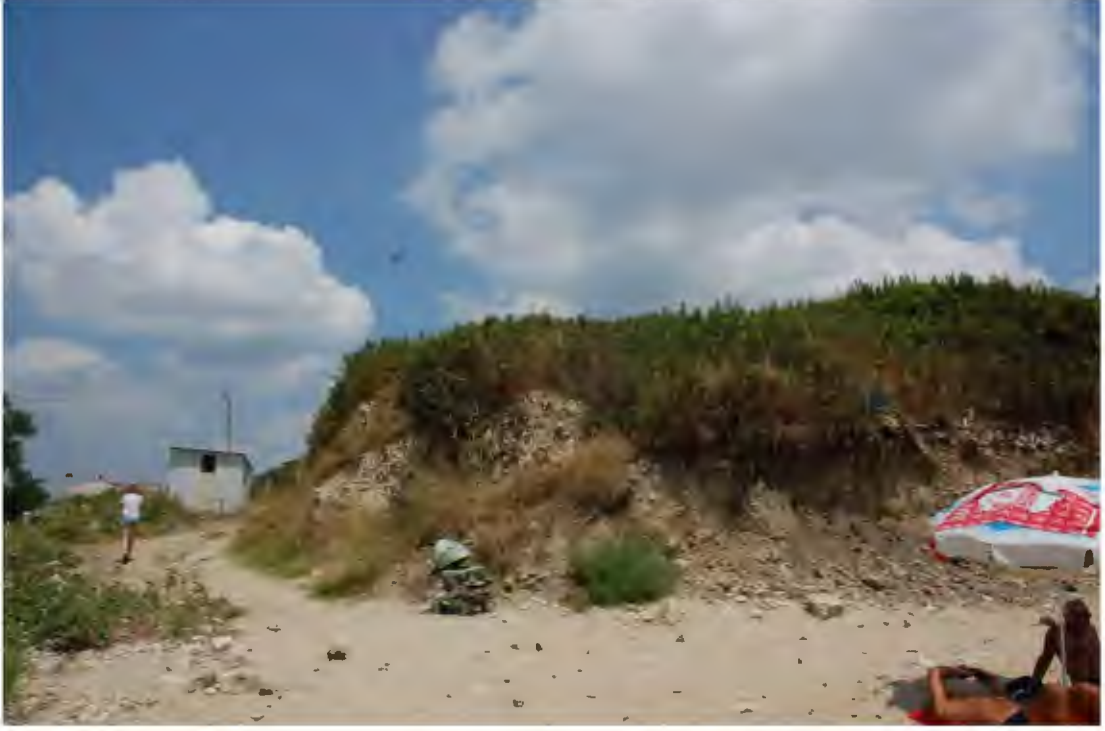
Kalenin güneybatı köşesinden itibaren kuzey yönünde uzanan batı surlarına ait izler çok yıpranmış olmalarına rağmen bir süre izlenebilmektedir. Kalan duvar dokusundan anlaşıldığı kadarıyla kalenin diğer surlarında görülen moloz taş duvar örgüsü ve daha düzgün kesilmiş taşlarla cephenin kaplanması burada da devam etmektedir. Kalenin batı surunun güney tarafında duvar izleri izlenebilmektedir (Fot. 470, 471). Kalan sur parçalarının bir kısmı ise bitki örtüsü altında takip edilebilmektedir (Fot. 472). Batı

Res. 468. Güney ve batı surların birleştiği güneybatı köşenin güneyden görünümü (İ.H. Kurtuluş, 2018)

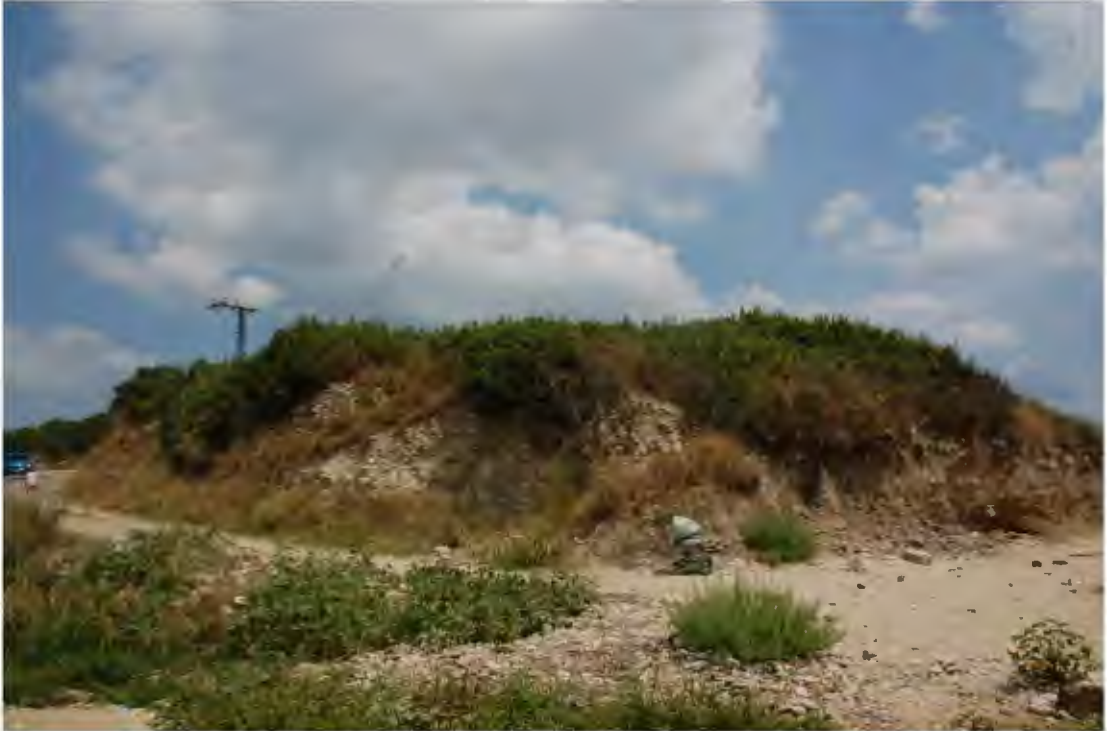
Res. 469. Güney ve batı surların birleştiği güneybatı köşenin genel görünümü (İ.H. Kurtuluş, 2018)

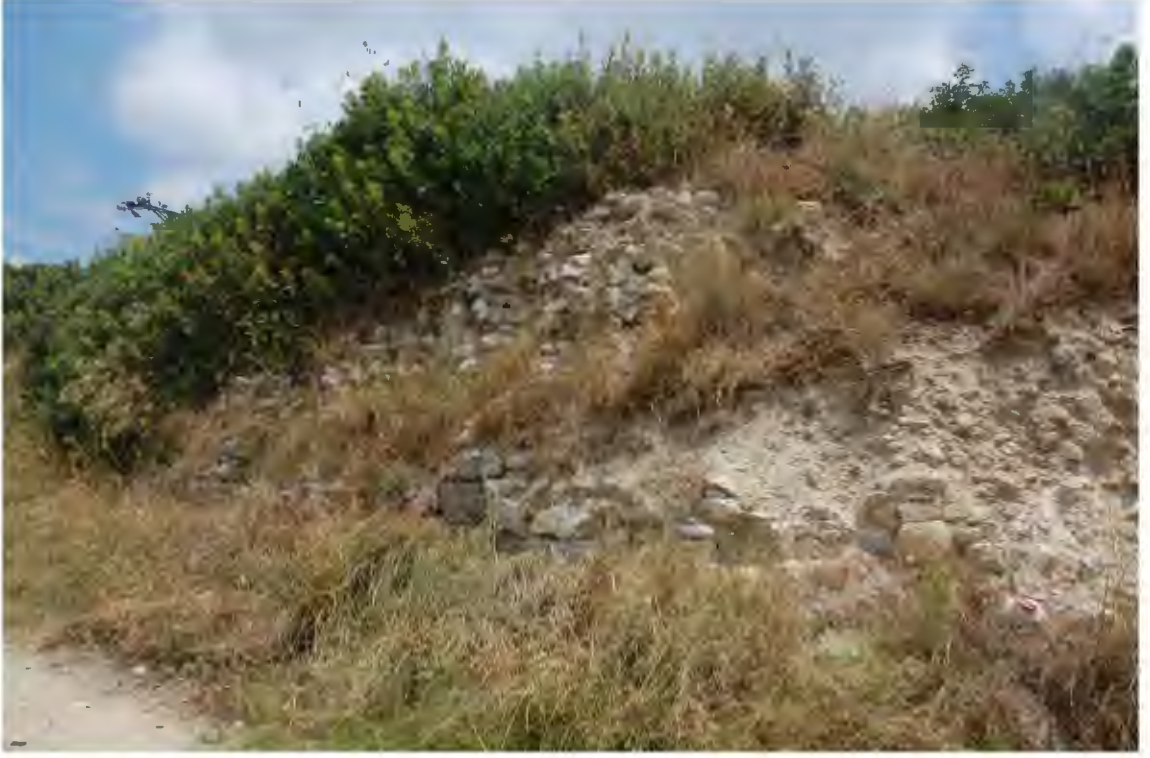
Res. 470. Batı surunun güney suruyla birleştiği kısımda kalan duvar parçası (İ.H. Kurtuluş, 2018)
