**T.C.**  
**İSTANBUL ÜNİVERSİTESİ**  
**SOSYAL BİLİMLER ENSTİTÜSÜ**  
**SANAT TARİHİ ANABİLİM DALI**

**DOKTORA TEZİ**

**EDİRNE İL SINIRLARI İÇİNDEKİ KALELERİN TESPİT**  
**VE DEĞERLENDİRİLMESİ**

**İSMAİL HAKKI KURTULUŞ**

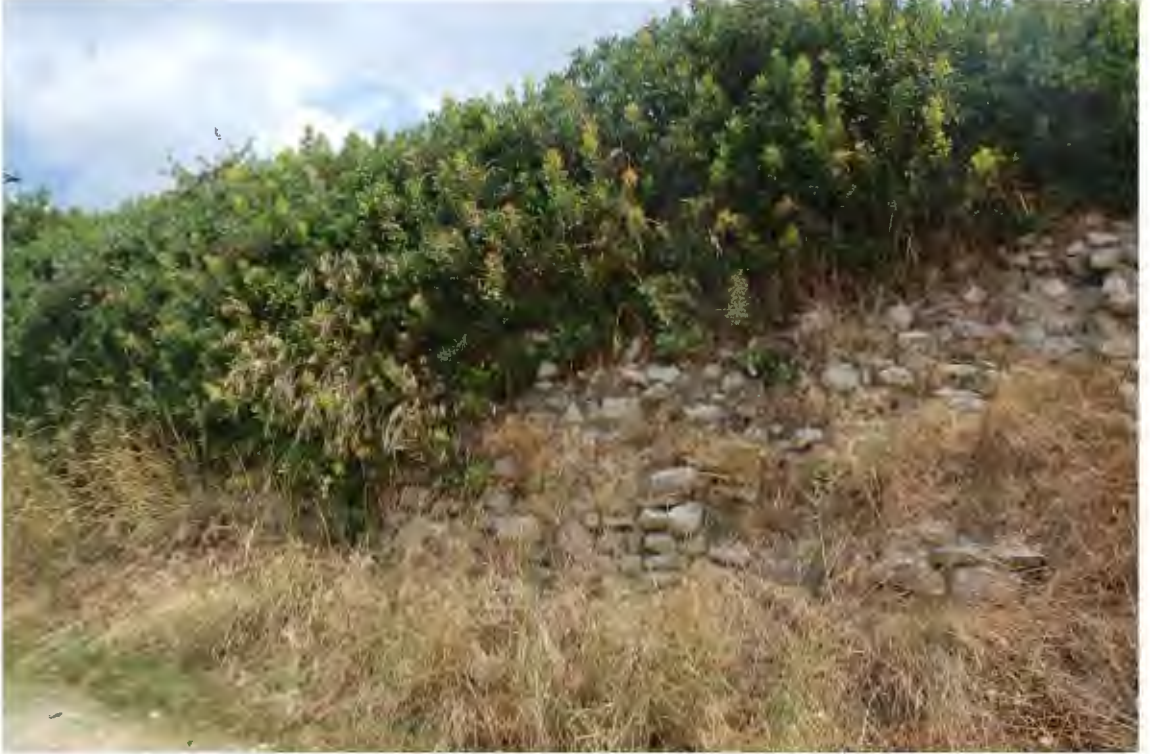
Kalenin güneybatı köşesinden itibaren kuzey yönünde uzanan batı surlarına ait izler çok yıpranmış olmalarına rağmen bir süre izlenebilmektedir. Kalan duvar dokusundan anlaşıldığı kadarıyla kalenin diğer surlarında görülen moloz taş duvar örgüsü ve daha düzgün kesilmiş taşlarla cephenin kaplanması burada da devam etmektedir. Kalenin batı surunun güney tarafında duvar izleri izlenebilmektedir (Fot. 470, 471). Kalan sur parçalarının bir kısmı ise bitki örtüsü altında takip edilebilmektedir (Fot. 472). Batı

Res. 471. Batı surunun güney kısmından kalan duvar parçası (İ.H. Kurtuluş, 2018)

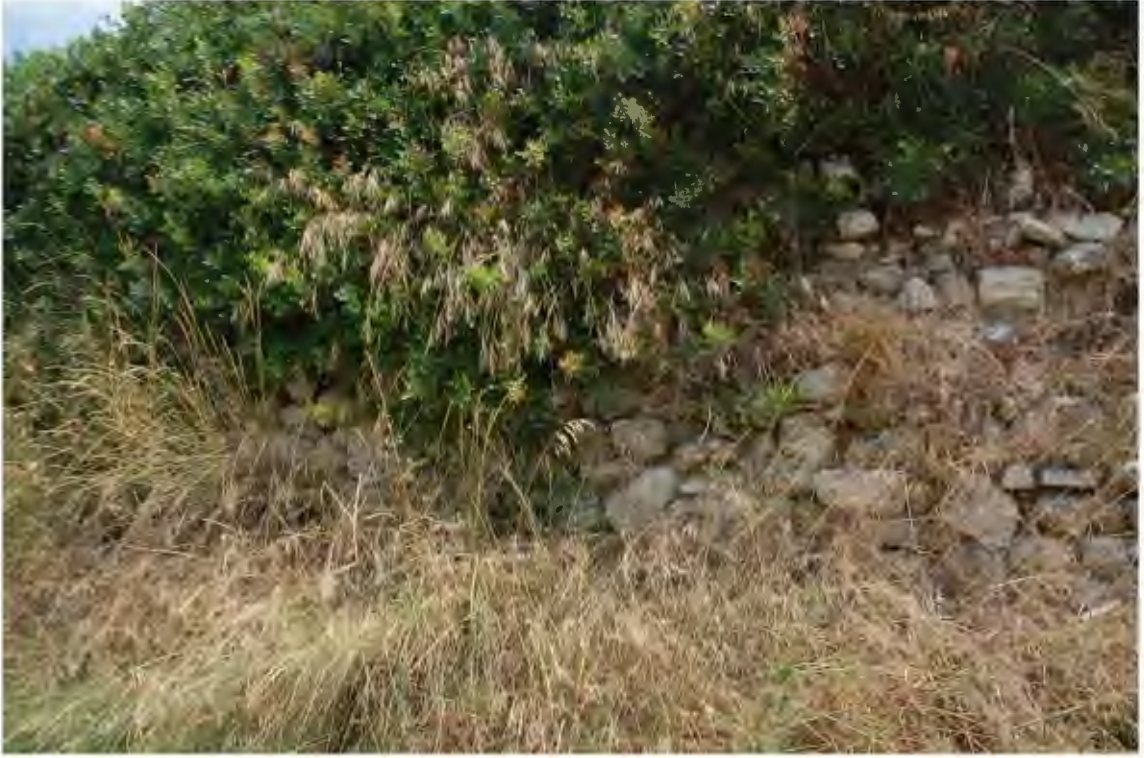
Res. 472. Batı suruna ait duvar kalıntısı (İ.H. Kurtuluş, 2018)

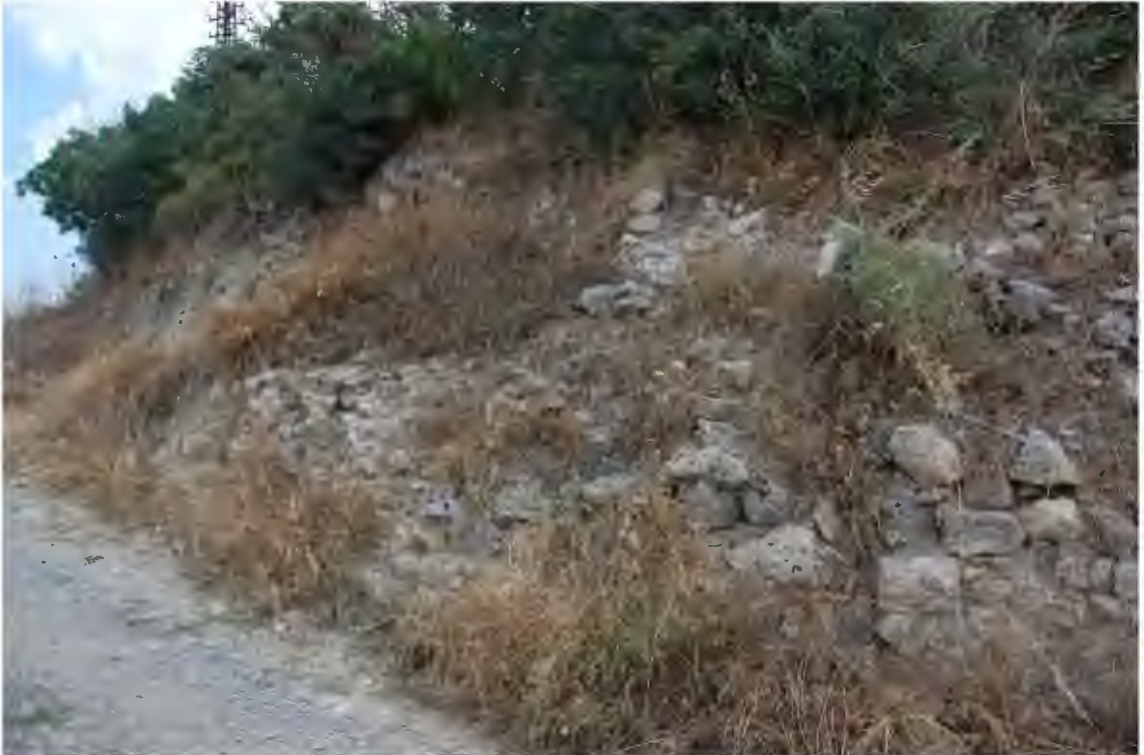
Res. 473. Kalenin ortasından geçen yola yakın batı suruna ait sur kalıntısı (İ.H. Kurtuluş, 2018)

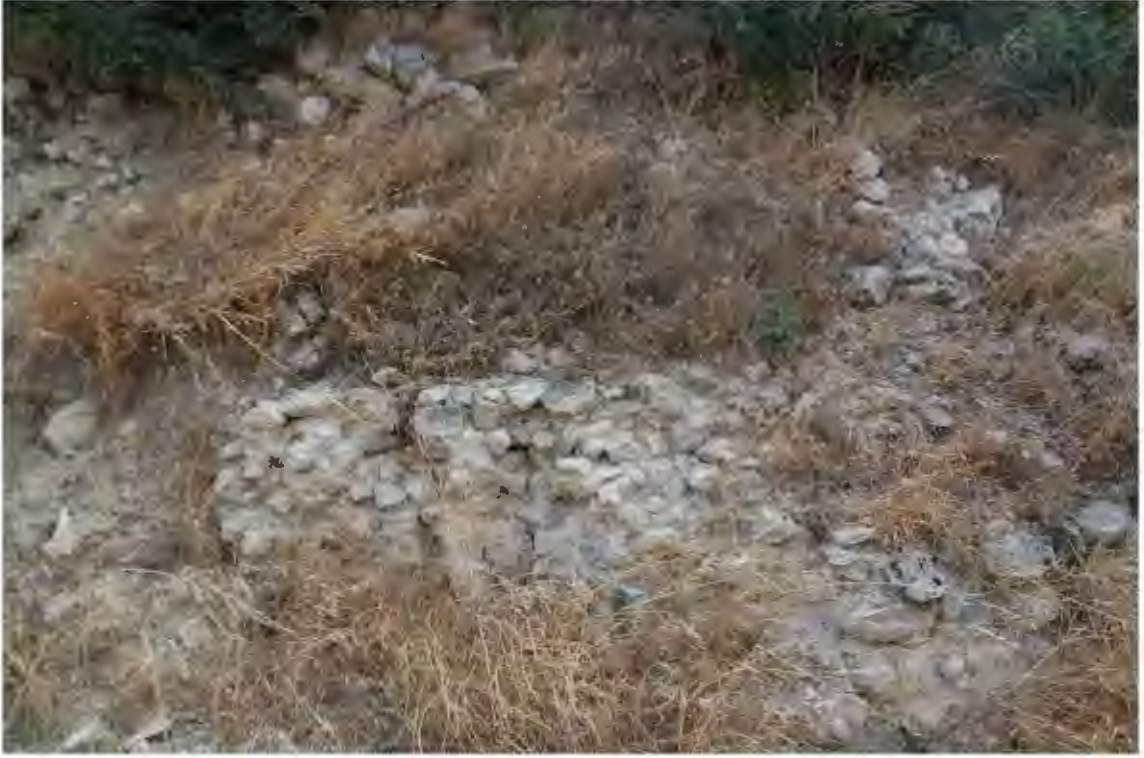
Res. 474. Batı suruna ait moloztaş içyapısı kalmış duvar parçası (İ.H. Kurtuluş, 2018)

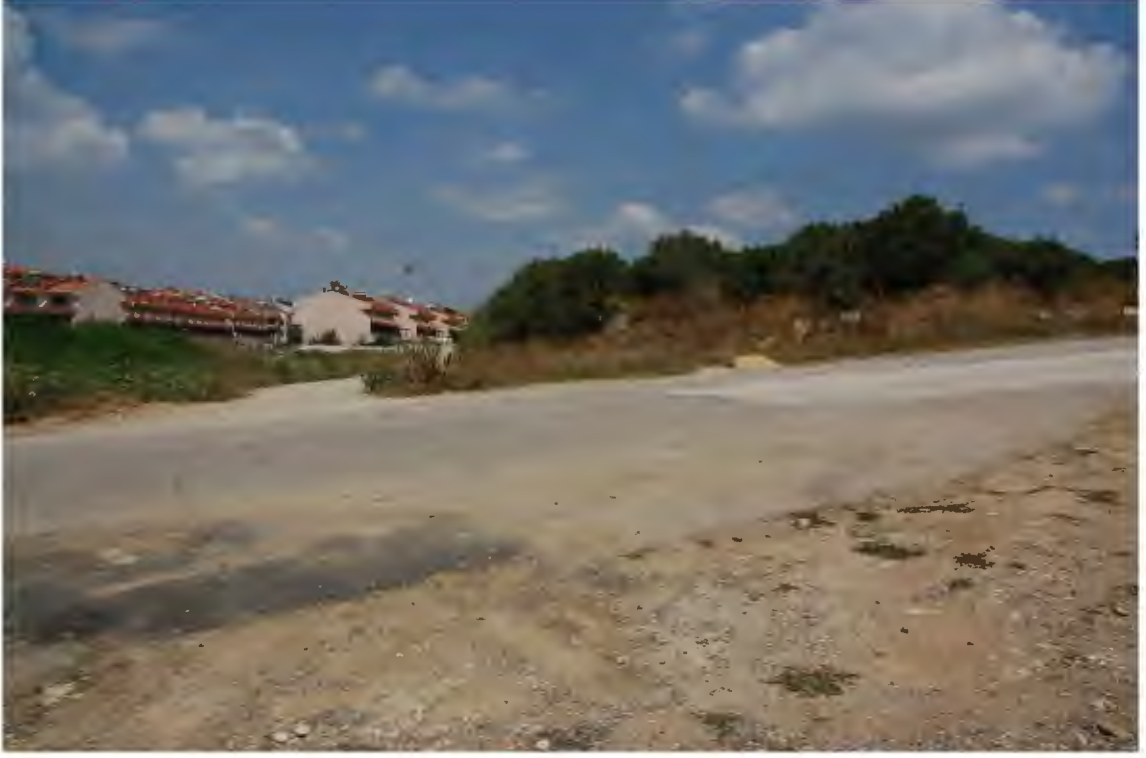
Batı sur kalıntıları, kalenin ortasından geçen yolla kesintiye uğramaktadır (Fot. 475). Kalenin batı surunun, caddeden sonraki kuzeybatı köşeye kadar olan kuzey kısmının uzunluğu 135 m.' dir. Kalenin yoldan sonra devam etmesi gereken batı surlarına ait net bir iz bulunmamaktadır. Yolun doğusunda kalan yoğun bitki örtülü arazi, kaleye ait olan alandır (Fot. 476). Sadece kalenin kuzeybatı köşesine yakın bir yerde, yoğun bitki örtüsü altında sura ait taş parçalarının yoğunlaştığı görülmektedir. Yine de duvar formunu vermemektedir (Fot. 477).

Res. 475. Kalenin batı surunu kesen yol. Karşıda kalenin kuzeybatı kısmı görülmektedir (İ.H. Kurtuluş, 2018)

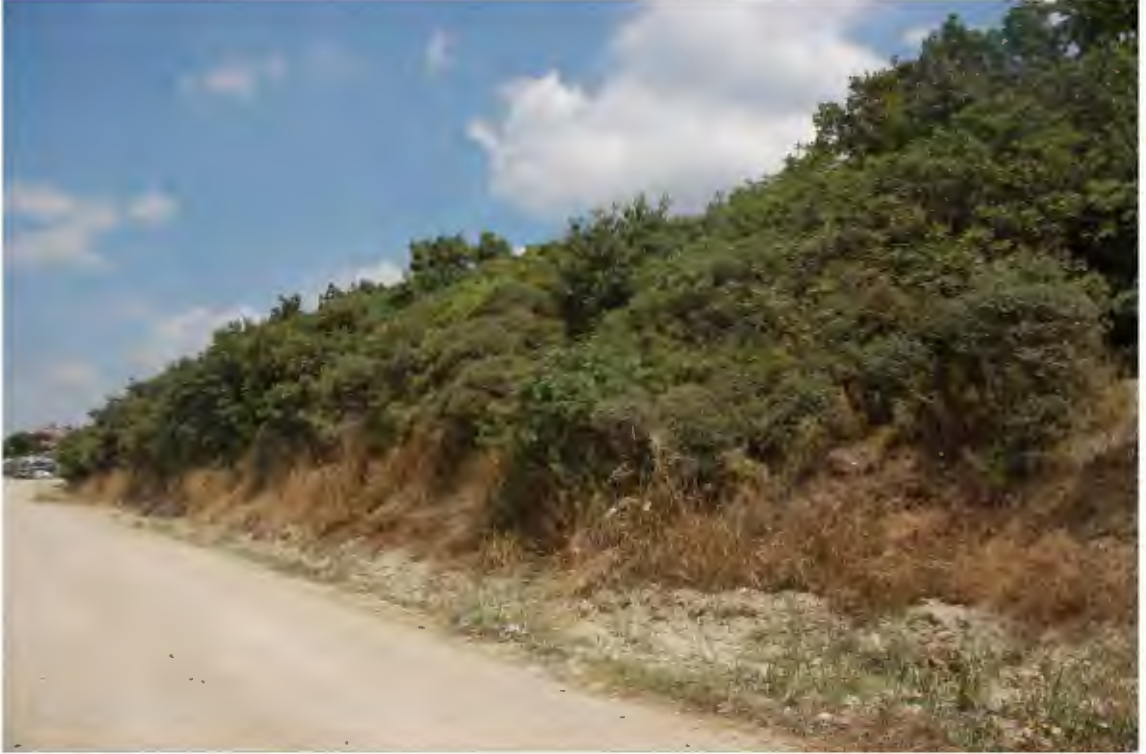
Kalenin batı surlarının, ortasından enlemesine geçen caddeye kadar olan güney kesiminde sur izleri takip edilebilirken, caddeden sonra kuzeye doğru uzanan kısmında görünür biçimde duvar izi bulunmamaktadır.

Res. 476. Kalenin sur izi kalmamış batı sur hattının kuzey kısmı (İ.H. Kurtuluş, 2018)

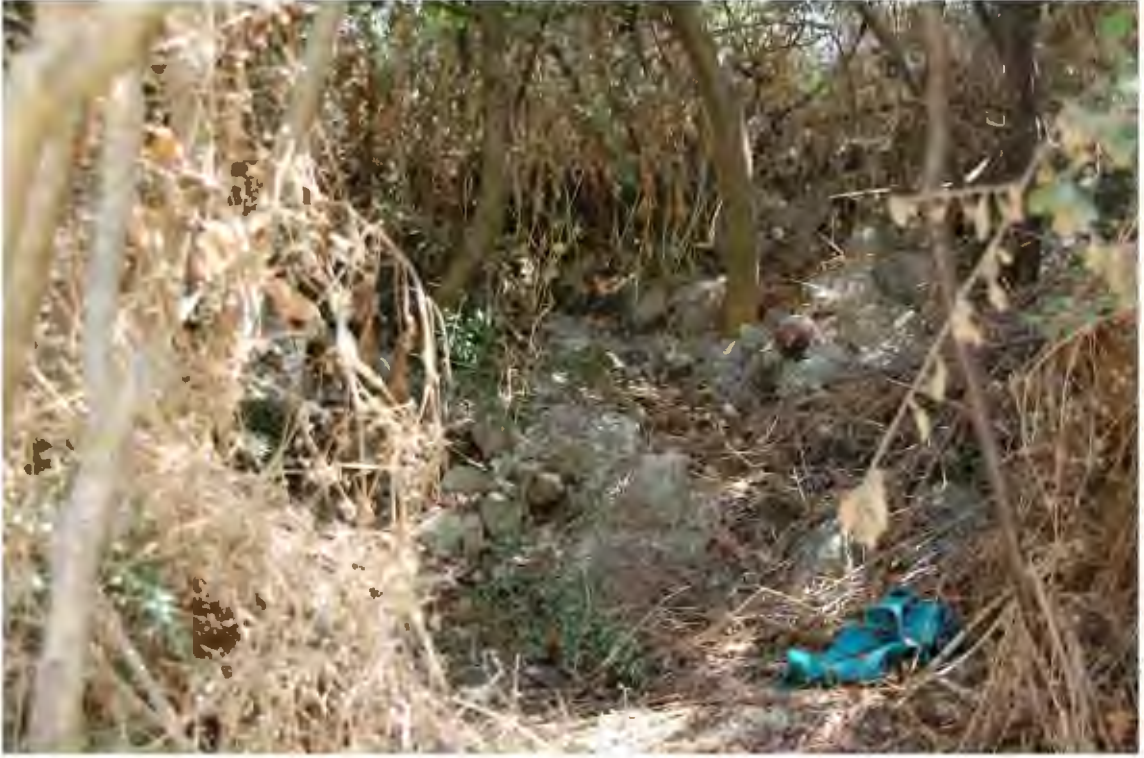
Res. 477. Kalenin batı surunun kuzey köşe kısmına yakın yerde bulunan taşlar (İ.H. Kurtuluş, 2018)

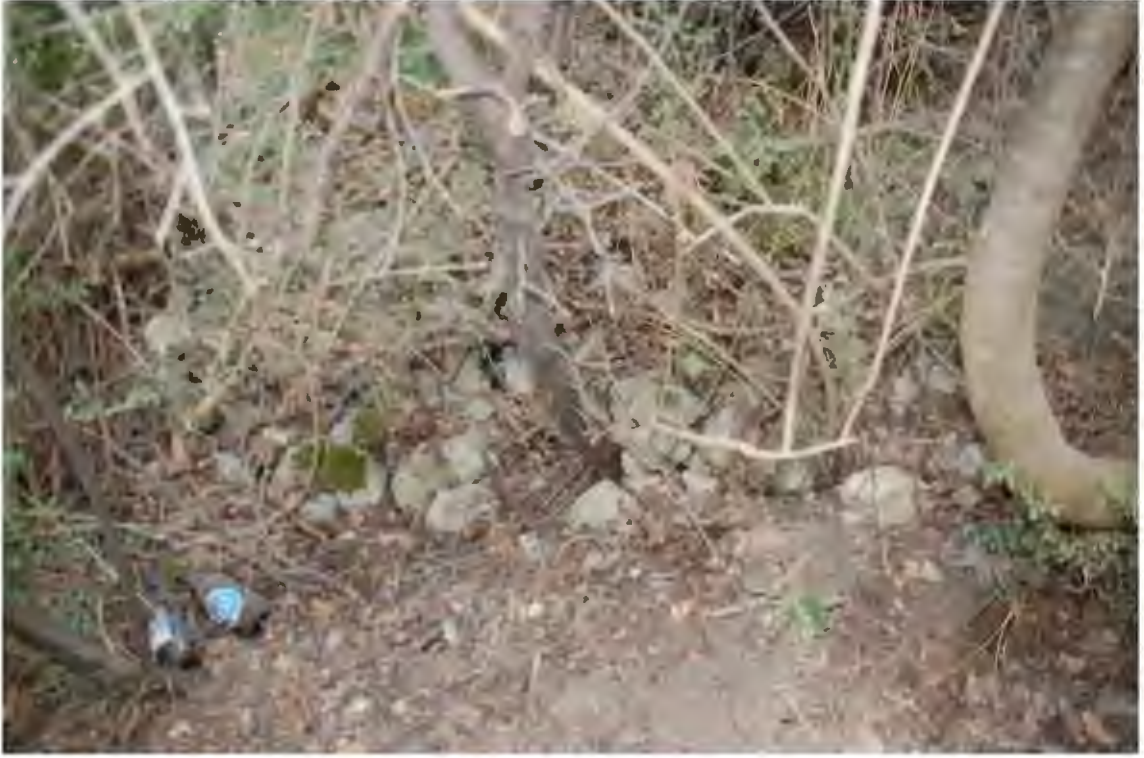
Kale alanının kuzey sınırında, yoğun bitki örtüsü altında yıkılmış zayıf duvar izlerine rastlanmıştır. Moloztaş duvar örgülü bu kalıntılarda, bağlayıcı malzeme olarak beyaz harç kullanıldığı anlaşılmaktadır. Kalenin diğer duvar kalıntıları ile benzer özelliklerdedir (Fot. 478, 479).

Res. 478. Kuzey suruna ait duvar izi (İ.H. Kurtuluş, 2018)

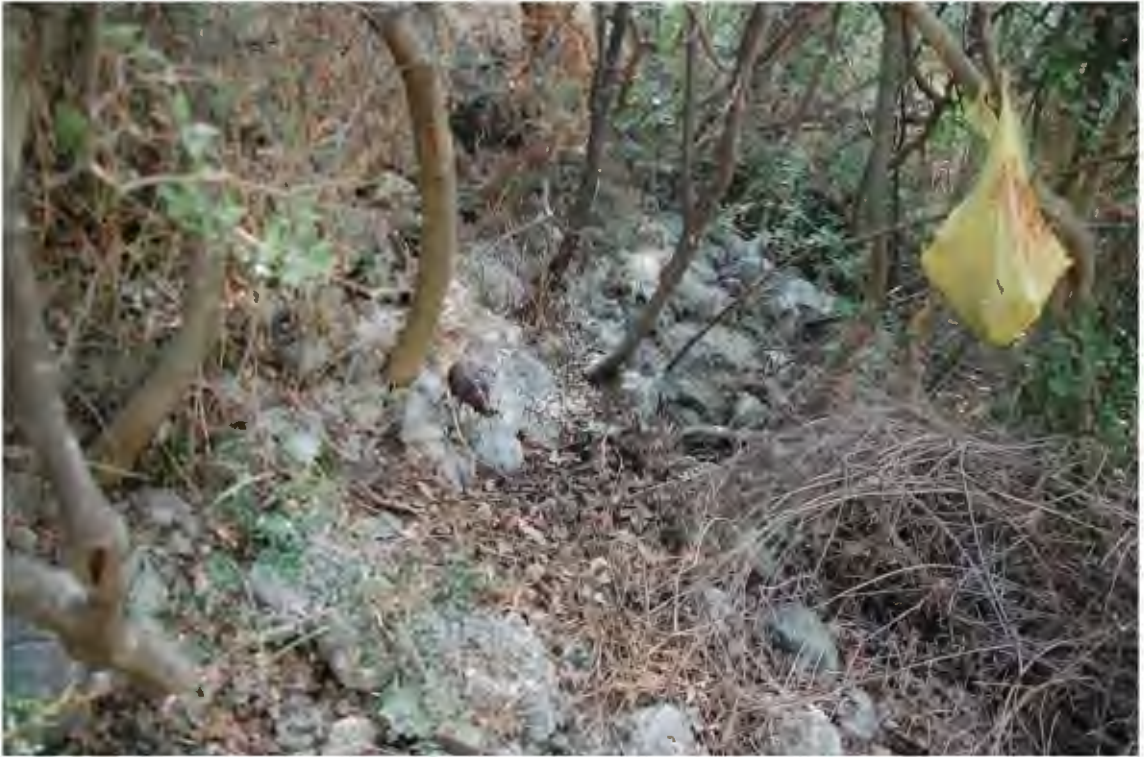
Res. 479. Kuzey suruna ait harçlı, moloztaş duvar parçası (İ.H. Kurtuluş, 2018)

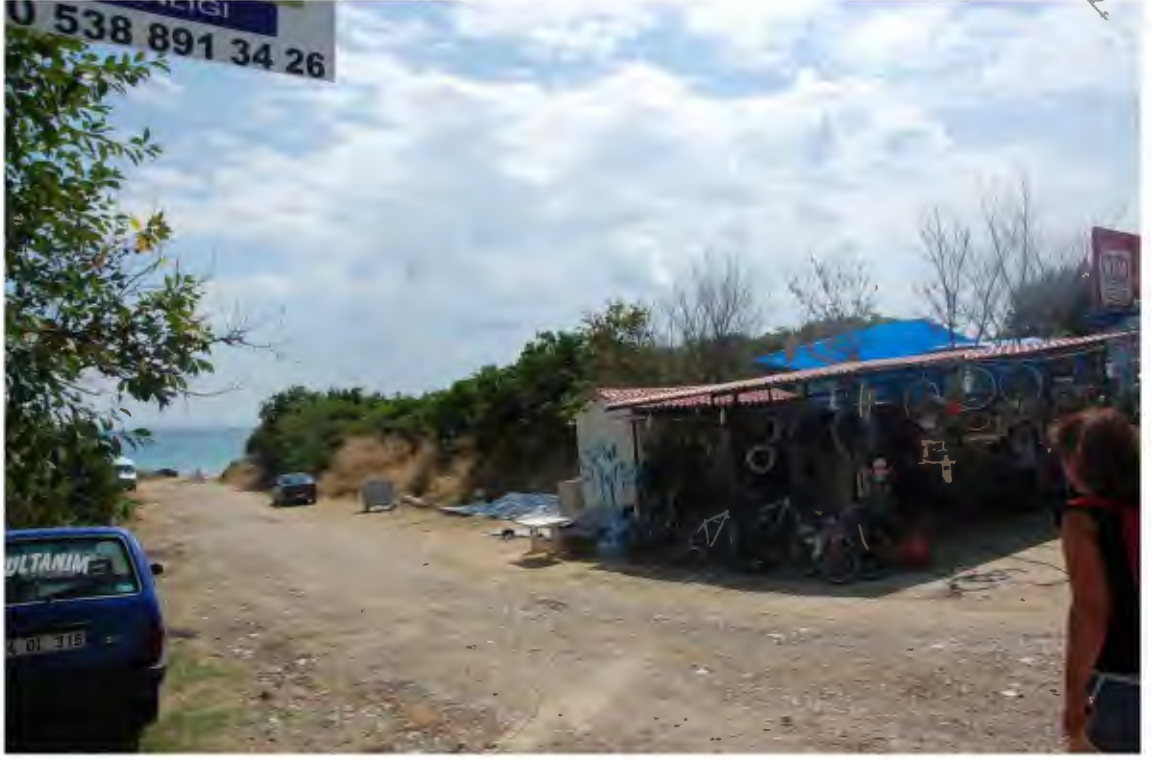
Kalenin doğu sur hattı, doğu-batı aksında açılan yol sebebiyle iki parçaya bölünmüştür. Her iki parçada yapılan araştırmalar sırasında, bazı dağınık yapı taşları haricinde duvar izine rastlanmamıştır. Yoğun bitki örtüsü altındaki kale alanı, içindeki moloz ve toprak dolgu sebebiyle dış araziden yüksekmiş gibi görünmektedir. Doğu suru, kuzey suru ile birlikte kalenin en fazla tahrip olmuş tarafıdır. (Fot. 481, 482). Kalenin ortasından doğu-batı aksında geçen yolun, güneyden gelen doğu suru ile birleştiği köşede farklı hizmetler veren derme-çatma yapılar bulunmaktadır (Fot. 483). Doğu surun kuzey-güney yönünde açılan ve sahile uzanan yolun açılması sırasında mı, yoksa daha önce mi tahrip olduğu bilinmemektedir.

Res. 481. Kalenin doęu surunun gney parasının genel grnm (İ.H. Kurtuluş, 2018)

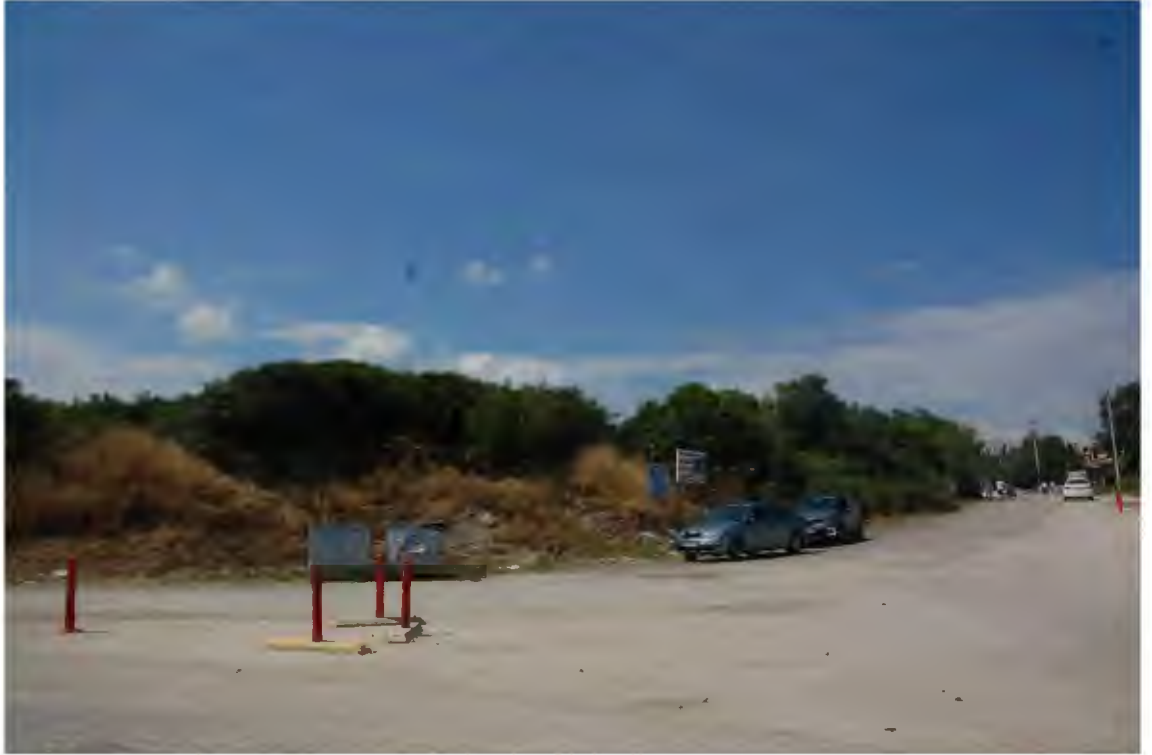
Res. 482. Kalenin doęu surunun kuzey parasının genel grnm (İ.H. Kurtuluş, 2018)

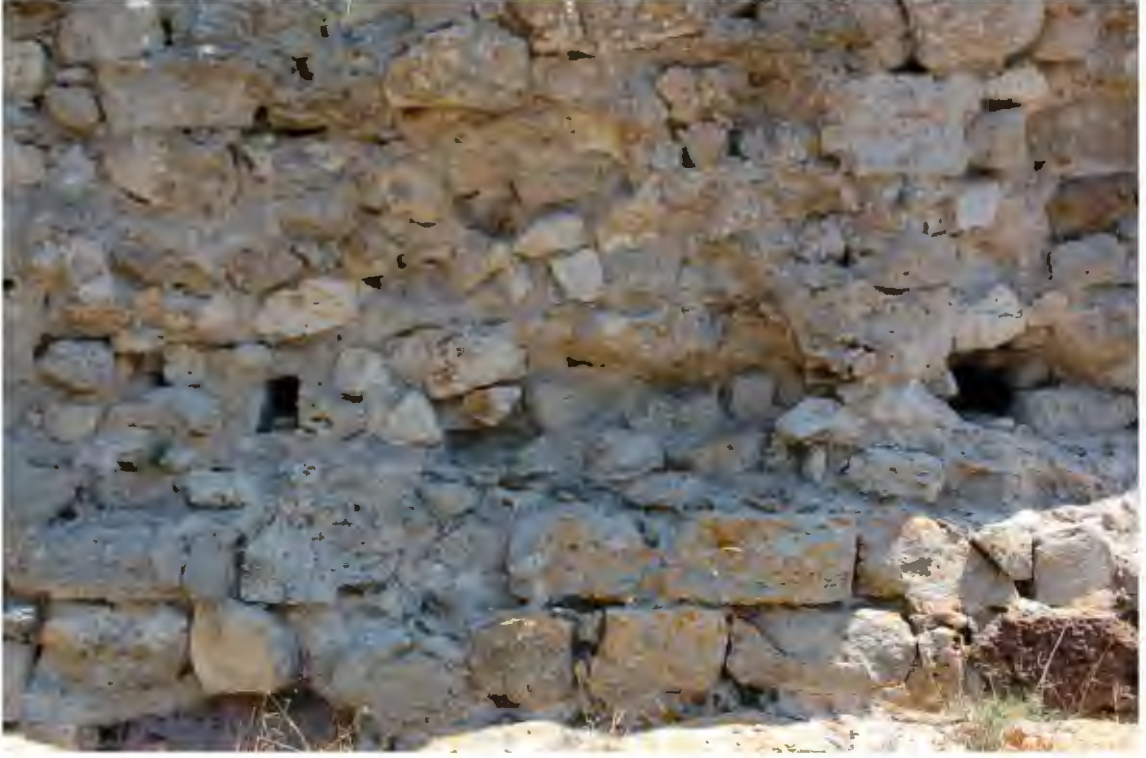
Res. 491. Karaincirli Kulenin moloztaş duvar içyapısı (İ.H. Kurtuluş, 2018)

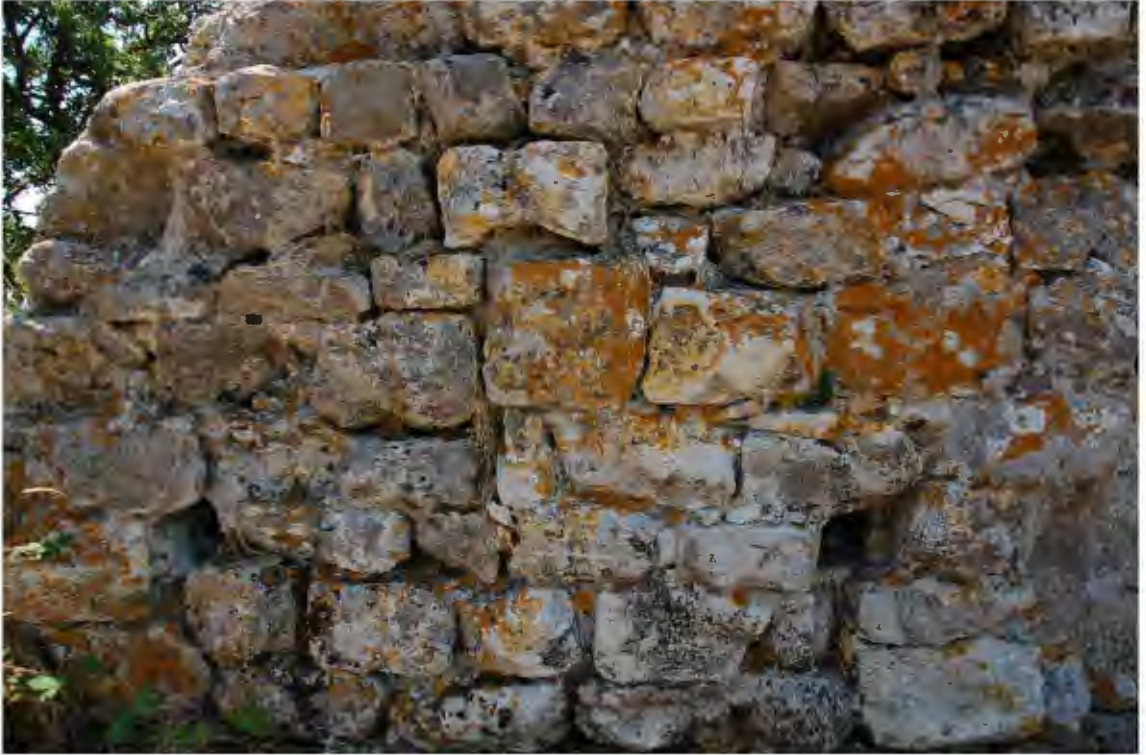
Res. 492. Karaincirli Kulenin duvarlarının dış kaplaması (İ.H. Kurtuluş, 2018)

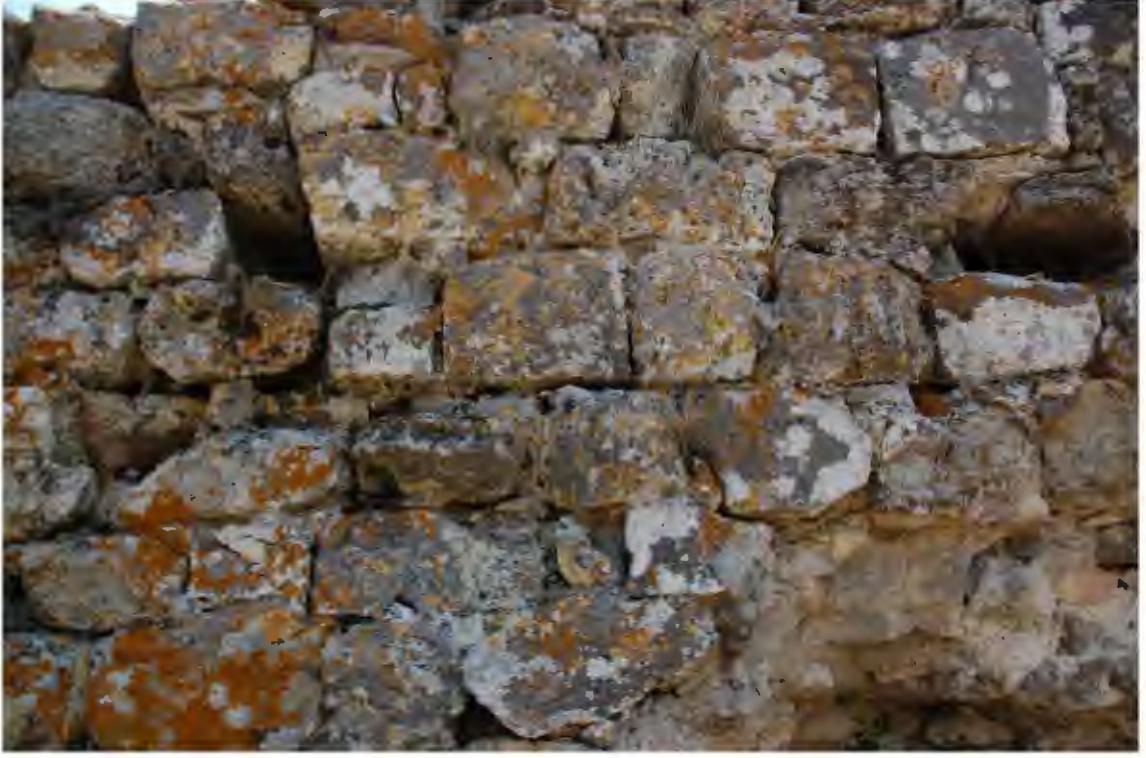
Kulenin her cephesinde çok sayıda ahşap hatıllar için delikler bulunmaktadır. Çok sayıda olmaları, kulenin üst kısmında bulunan ahşaptan yapılmış kapalı mekânı dört taraftan çevreleyen, dışa çıkma yapar şekilde konumlandırılmış balkon şeklindeki gözetleme terasını taşıyan hatıllara ait olabilirler (Fot. 493). Bu Roma Dönemi gözetleme kulelerinde sıkça uygulanan bir yöntemdir.

Res. 493. Kule cephesinde çok sayıda hatıl delikleri bulunmaktadır (İ.H. Kurtuluş, 2018)

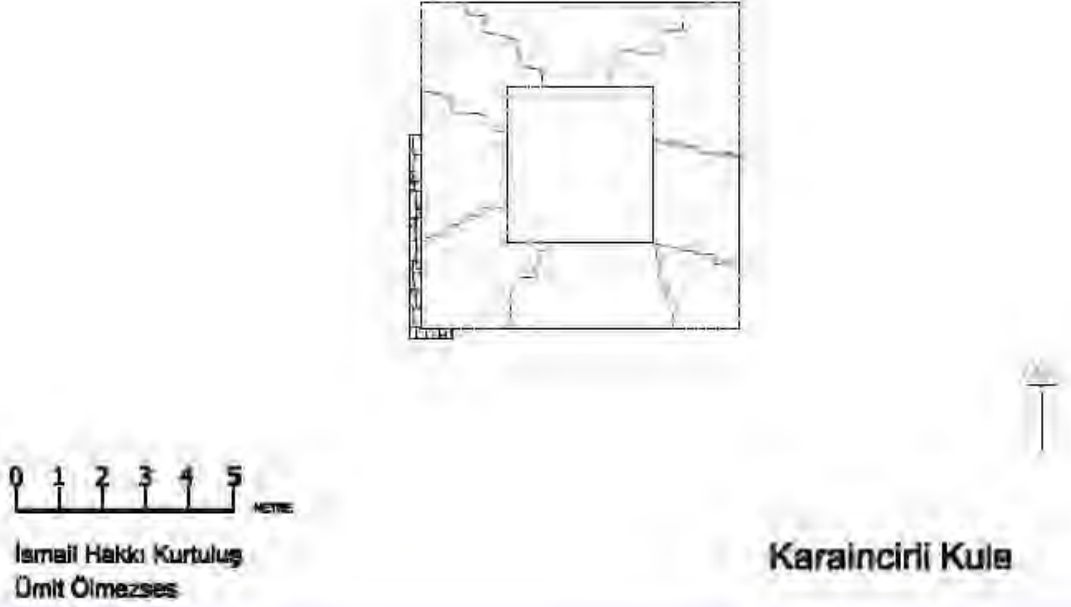
Çiz. 43. Karaincirli Kulenin Planı (İ.H. Kurtuluş, Ü. Ölmezses, 2019)

Kulenin kuzey ve güney dış cepheleri 7,40 m. uzunluğunda, doğu ve batı dış cepheleri 7,60 m. uzunluğundadır. Duvar kalınlığı 2 m.' dir. Kuzey ve güney duvarı iç kısımda 3, 40 m. uzunluğunda, doğu ve batı duvarı iç kısımda 3, 60 m. uzunluğundadır. Buna göre duvarlarda 20 cm.' lik bir fark olmasına rağmen kareye yakın bir plana sahiptir. Kulenin duvarları üzerinde asimetric çizgilere sahip, özellikle köşelerde birçok yıkılmalar vardır (Çiz. 43).

Yapının kuzey duvarı, kuzeydoğu köşeden batıya doğru 1 m.' lik yıkılmış bölümden itibaren 5,40 m. boyunca ayakta kalmış bir durumda uzanmaktadır. Kuzeybatı köşesinde de 1 m.' lik kısım yıkılmıştır. Kuzey duvarın iç kısmında ise kuzeydoğu köşede 1 m.' lik yıkılmış kısımdan sonra batıya doğru 1, 40 m. sağlam bölüm bulunmakta, buradan kuzeybatı iç köşeye kadar 1 m.' lik bölüm yıkılmış durumdadır. Kuzey cephenin sağlam kalmış kısmı, düzgün dış kaplama taşlarıyla günümüze ulaşmıştır. Cephede, eskiden üzerinde bulunan ahşap gözetleme mekânını taşıyan ahşap hatılların yerleştirildiği delikler vardır (Çiz. 43, Fot. 494).

Kulenin batı duvarı, kuzeybatı köşeden güneye doğru 2,10 m. yıkılmış bölümden sonra, 3,50 m. boyunca ayakta kalmış durumda uzanmaktadır. Güneybatı köşeye doğru 2 m.' lik bölümü yıkılmıştır. Batı duvarın iç kısmında ise kuzey ve güney köşelerinde 1 m.' lik bölümler yıkılmış, aralarında 3,60 m. uzunluğundaki kısım sağlam kalmıştır. Batı cephenin sağlam kalmış kısmı, düzgün dış kaplama taşları dökülmüş durumda günümüze ulaşabilmiştir (Çiz. 43; Fot. 495). Ayrıca batı duvarın güney ucunda, temel seviyesinde 25 cm. dışa çıkma yapan su basmanı bulunmaktadır. Çok az bir kısmı tespit edilen izlerden, güney duvarının batı ucuna doğru devamı görülebilmektedir (Çiz. 43; Fot. 496, 497).

Kulenin doęu duvarının, gneydoęu kşeden kuzeye doęru 1, 50 m.' lik blm yıkılmıştır (Fot. 500). Daha sonra gelen 2,50 m.' lik blm cephe dzenini yansıtacak şekilde ayaktaadır. Kuzeydoęu kşesine doęru 3,60 m.' lik blm ise yıkılmıştır. Doęu duvarı i kısmında ise, gneydoęu kşeden kuzeye doęru 2,40 m. saęlam blmden sonra, 1,20 m.' lik tahrip olmuş kuzeydoęu kşesi bulunmaktadır. Kulenin en fazla tahrip olan kısmı, doęu cephesidir (iz. 43; Fot. 501). Kulenin bu cephesinde de ahşap hatılların yerleştirildięi delikler bulunmaktadır (Fot. 501). Kulenin doęu ve kuzey duvarlarının birleştii kısımda olan byk yıkılma, doęu cephesinin hemen hemen yarısından itibaren başlamaktadır ve doęu duvarının byk blmnn yıkılmasına sebep olmuştur (iz. 43; Fot. 502, 503).

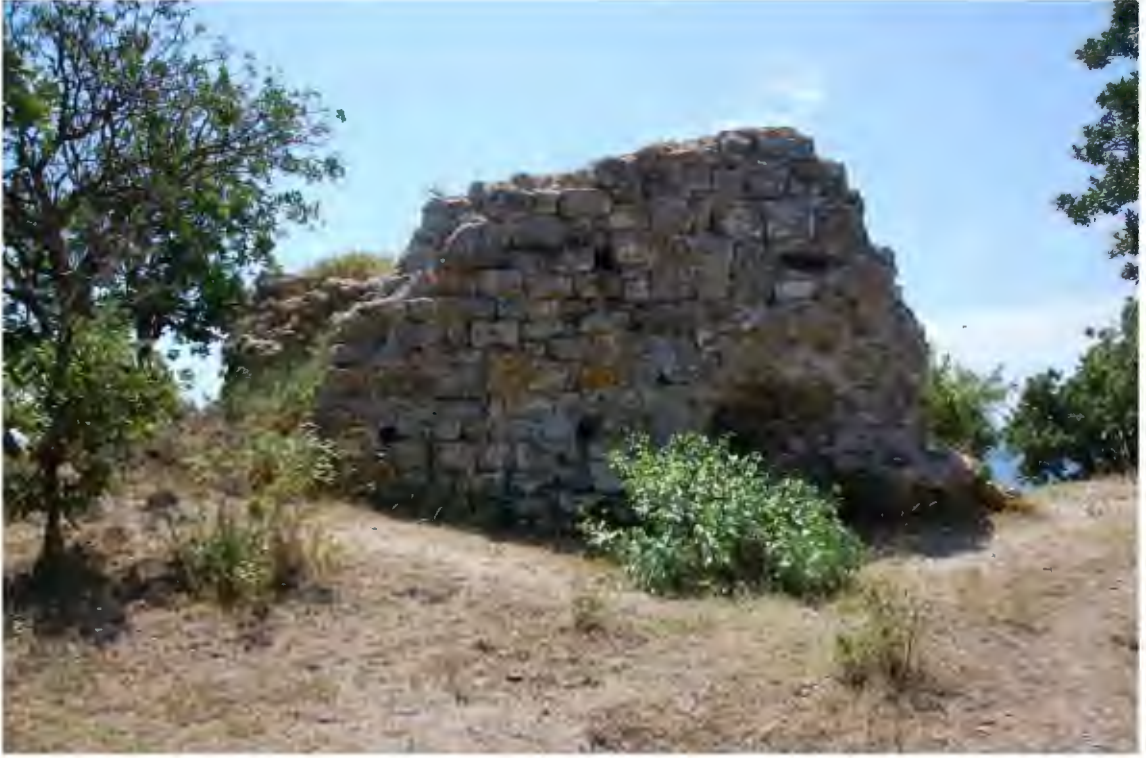
Res. 494. Karaincirli kulenin kuzey cephesi (İ.H. Kurtuluş, 2018).

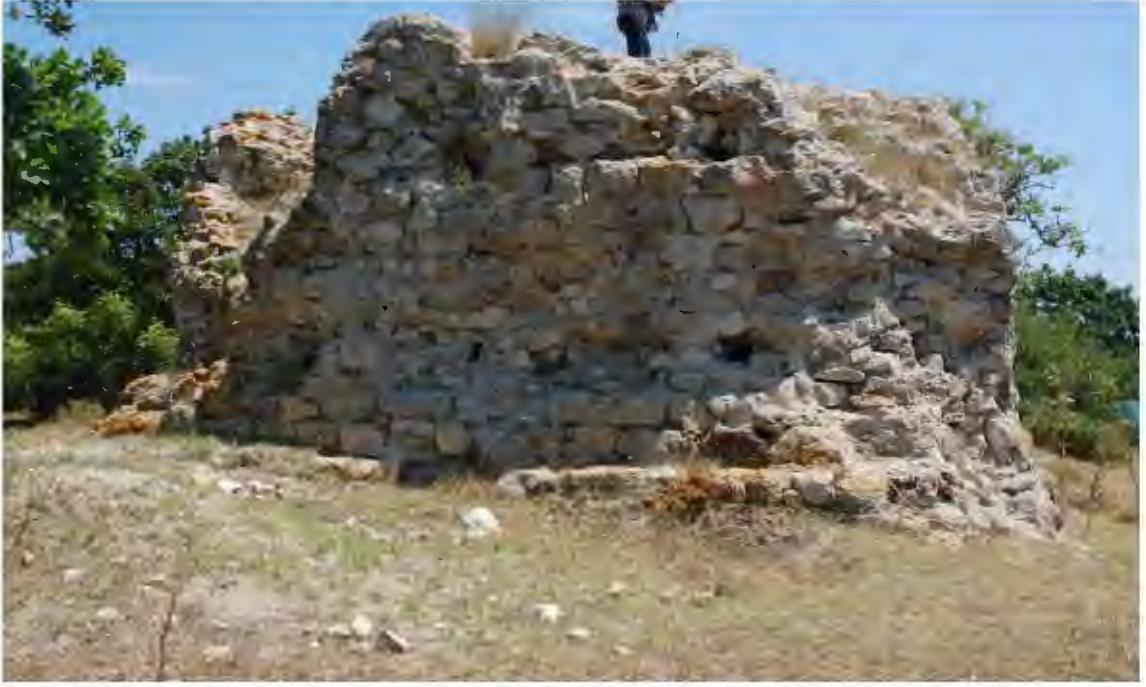
Res. 495. Karaincirli kulenin batı cephesi (İ.H. Kurtuluş, 2018).

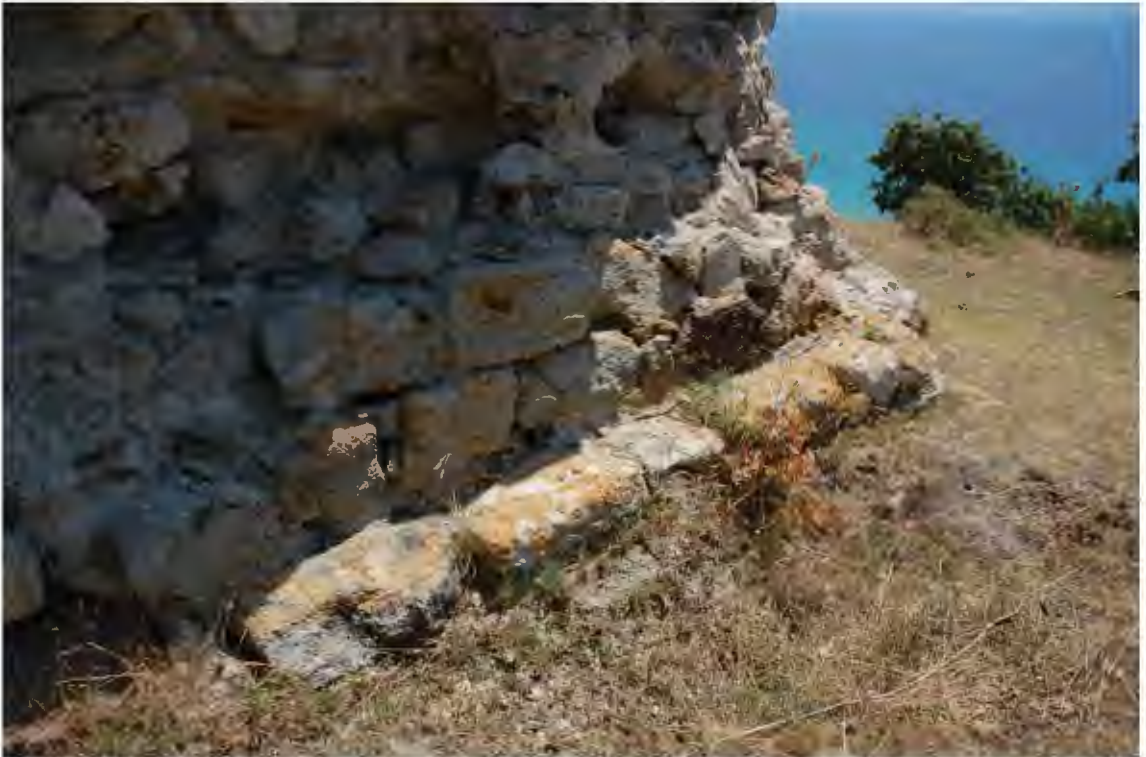
Res. 496. Karaincirli kulenin batı cephesinin güney köşesinde çıkma yapan temel kısmı (İ.H. Kurtuluş, 2018).

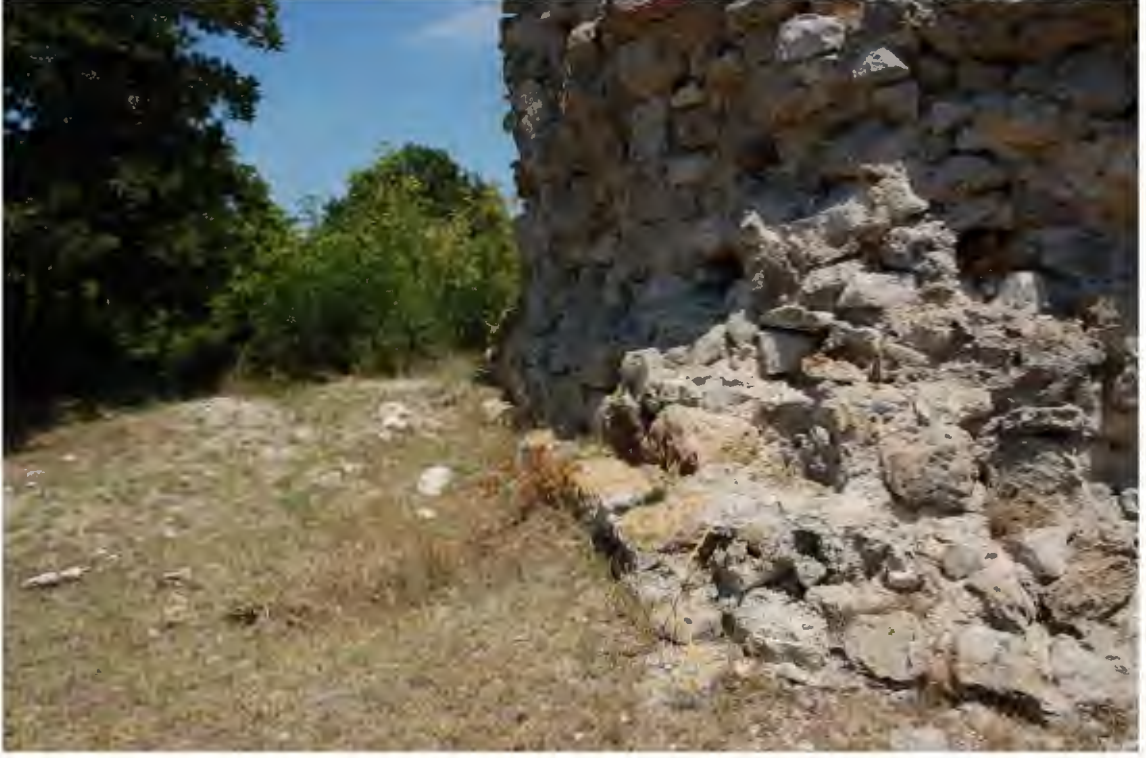
Res. 497. Karaincirli kulenin batı cephesinin güney köşesinde çıkma yapan temel yapısının güneyden görünümü (İ.H. Kurtuluş, 2018).

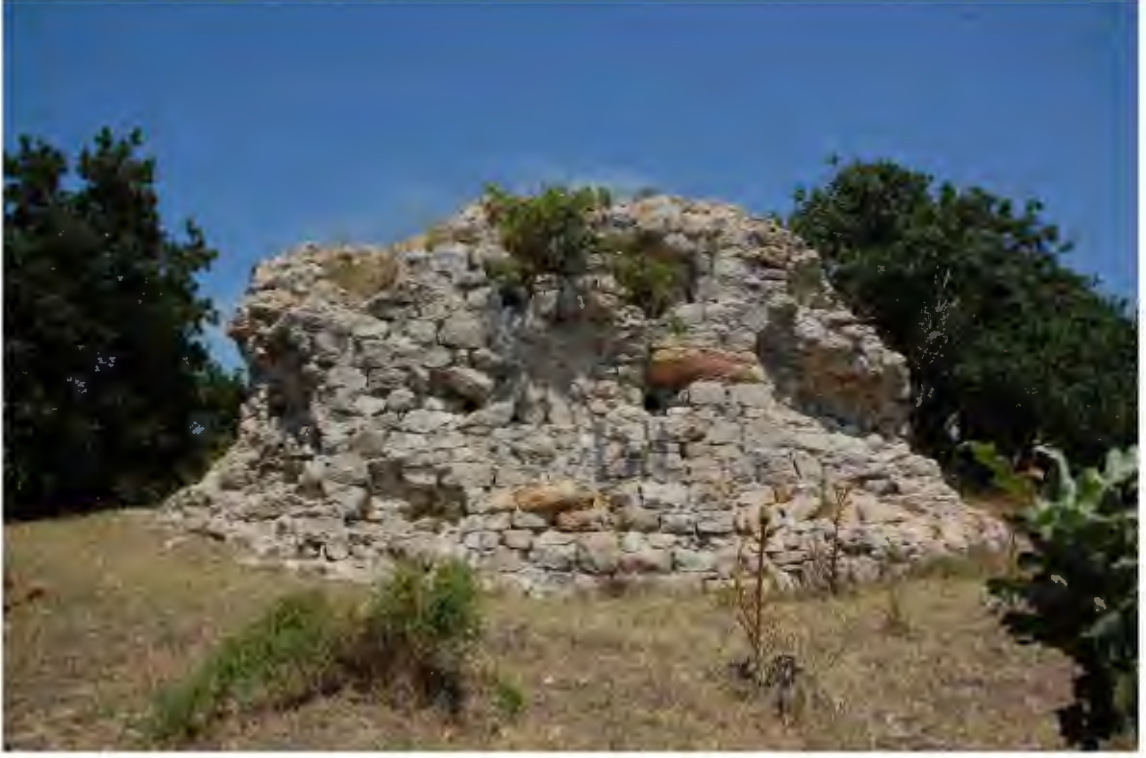
Kalenin güney duvarı, güneybatı köşeden doğuya doğru 1, 90 m. yıkılmış bölümden sonra 4 m. boyunca ayakta kalmış olarak devam etmektedir. Güneydoğu uçta ise 1,50 m.' lik köşe kısmı yıkılmıştır. Güney duvarı iç kısmında ise güneybatı köşede 1 m.' lik yıkılmış bölümden sonra 2, 40 m. devam ederek güney doğu köşeye kadar uzanır. Güney cephenin sağlam kalmış kısmı, çoğunlukla korunmuş düzgün dış kaplama taşlarıyla günümüze ulaşmıştır (Çiz. 43; Fot. 498, 499). Kulenin en fazla korunarak günümüze ulaşan kısımları kuzey ve güney cepheleridir. Kulenin dış cephe görünümü hakkında bilgi aktarmaktadırlar. Güney cephede de görülen hatıl delikleri, muhtemelen eskiden kulenin üstünde bulunan ahşap gözetleme mekânını destekleyen ahşap hatılların yerleştirildiği yerlerdir (Fot. 498).

Res. 498. Karaincirli kulenin güney cephesi (İ.H. Kurtuluş, 2018).

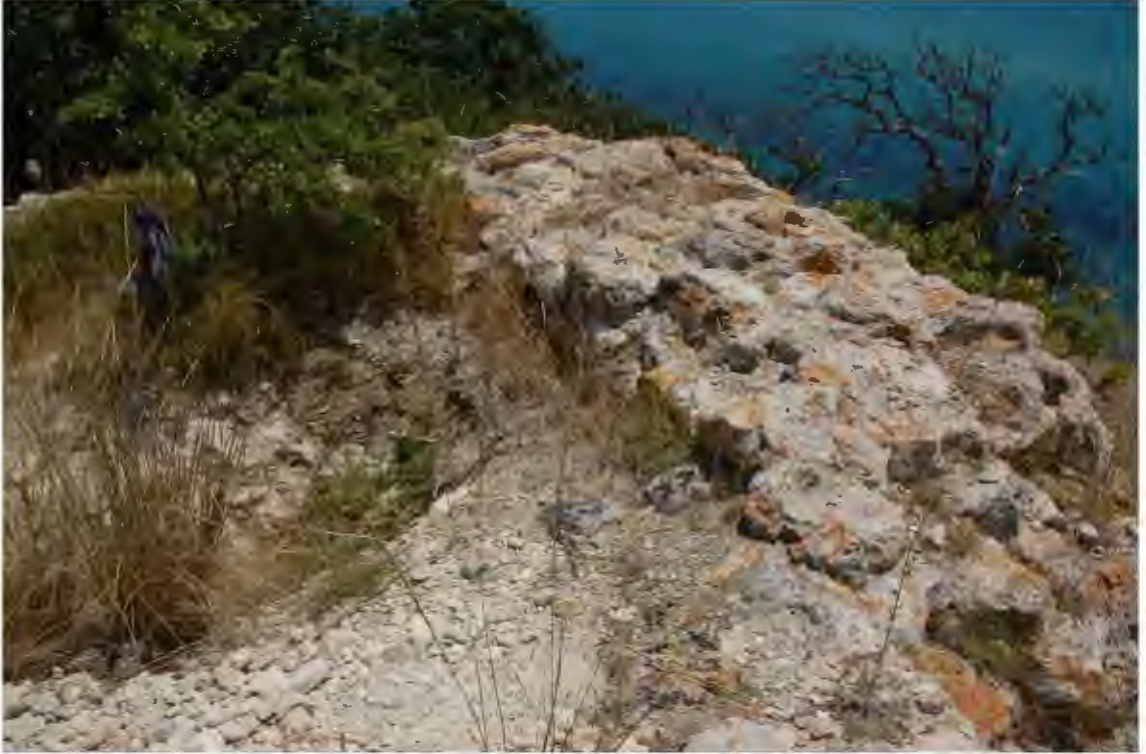
Res. 499. Güney duvarının içten üst görünümü (İ.H. Kurtuluş, 2018).

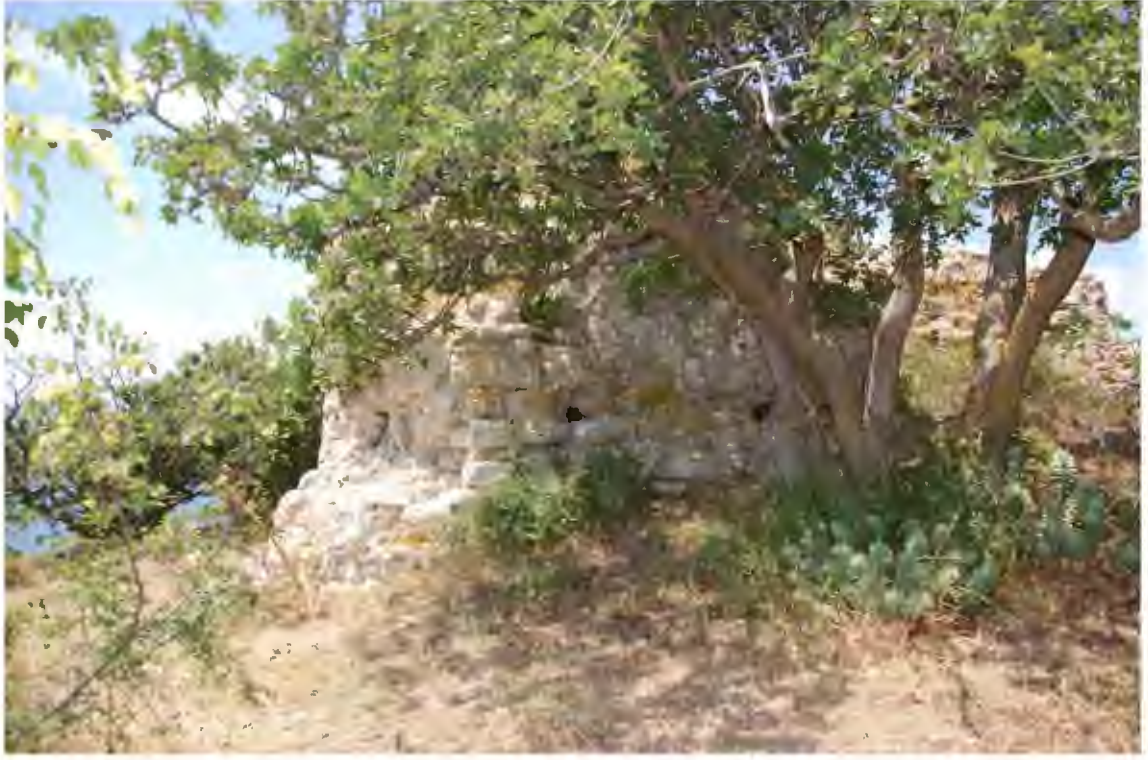
Res. 501. Karaincirli Kule'nin çok fazla tahrip olmuş doğu duvarı (İ.H. Kurtuluş, 2018).

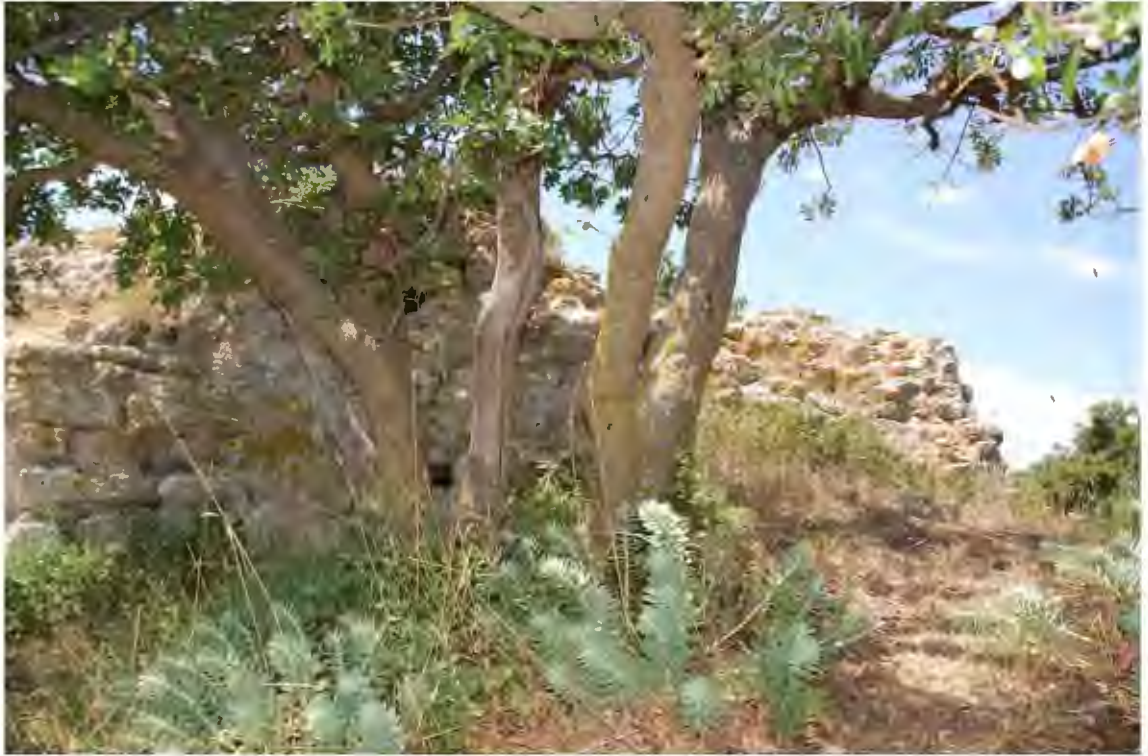
Res. 502. Karaincirli Kule'nin doğu cephesi (İ.H. Kurtuluş, 2018).

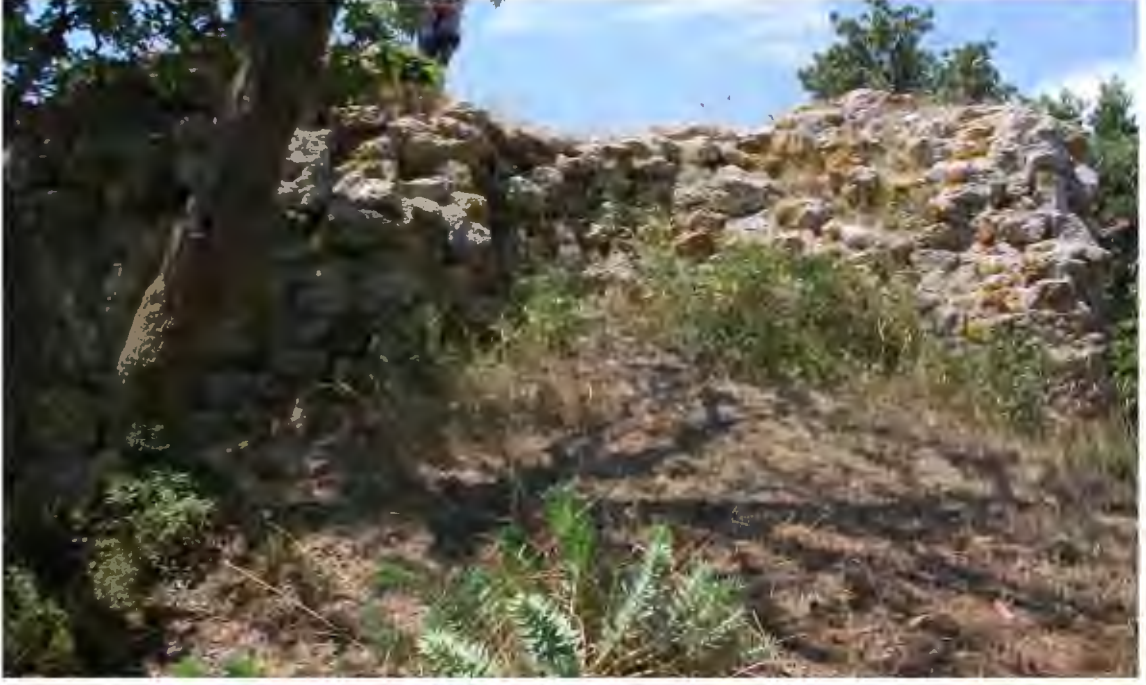
Res. 503. Karaincirli Kule'nin doęu ve kuzey duvarının birleřtięi kőşedeki yıkılmıř bölüm (İ.H. Kurtuluř, 2018).
