**T.C.**  
**İSTANBUL ÜNİVERSİTESİ**  
**SOSYAL BİLİMLER ENSTİTÜSÜ**  
**SANAT TARİHİ ANABİLİM DALI**

**DOKTORA TEZİ**

**EDİRNE İL SINIRLARI İÇİNDEKİ KALELERİN TESPİT**  
**VE DEĞERLENDİRİLMESİ**

**İSMAİL HAKKI KURTULUŞ**

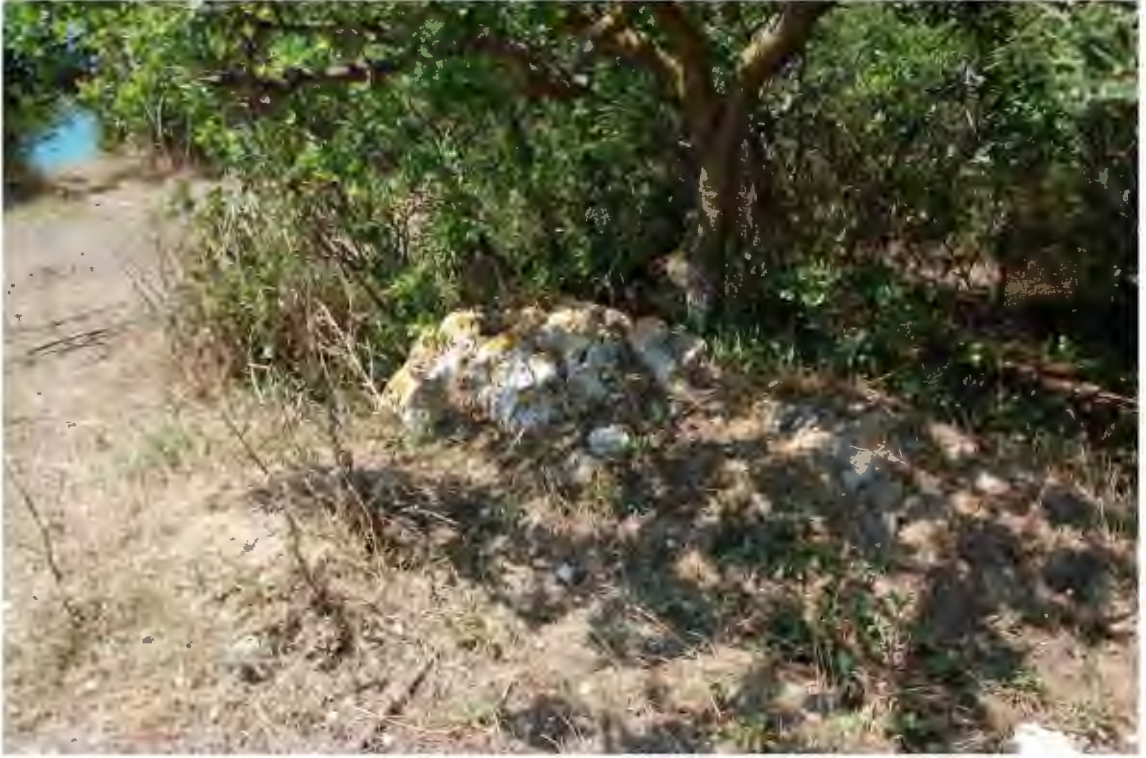
Kulenin batı tarafında, yaklaşık 4 m. uzaęında bir duvar kalıntısı bulunmaktadır. Muhtemelen kulenin duvarına ait koparak yuvarlanmış bir para olmalıdır (Fot. 504, 505).

Res. 504. Kule'nin batı tarafında bulunan harçlı duvar parçası (İ.H. Kurtuluř, 2018).

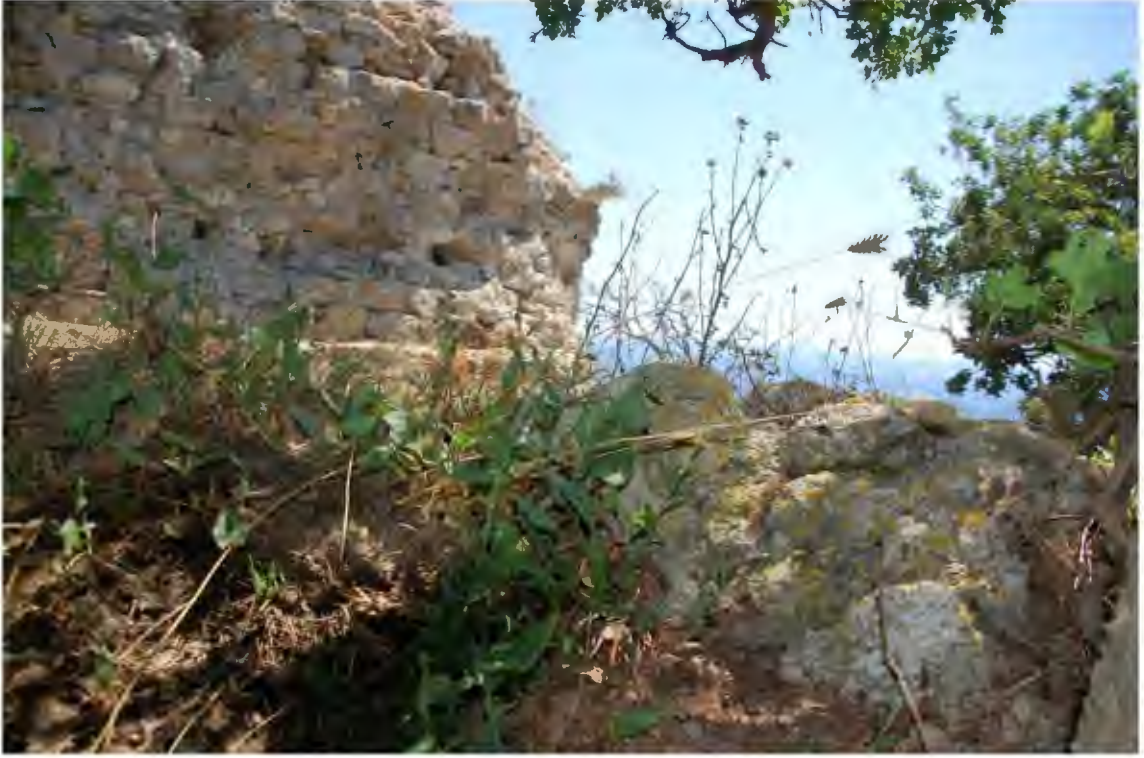
Res. 505. Karaincirli Kulenin batı tarafında bulunan harçlı duvar parçası ve arkada kulenin batı cephesinin görünümü (İ.H. Kurtuluş, 2018).

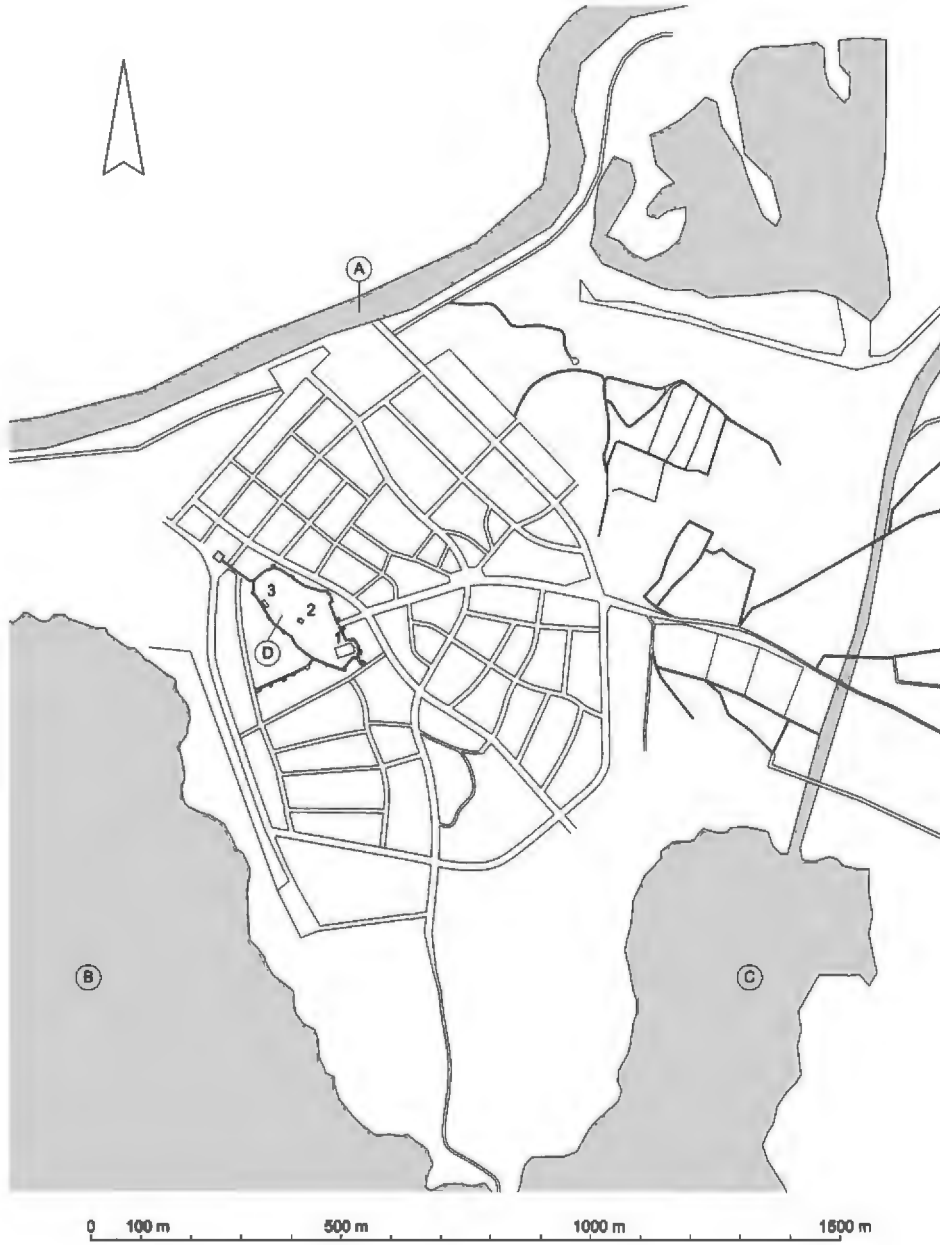
Çiz. 46. Enez Şehir planı. A. Meriç Nehri, B. Lagün, C. Lagün, D. Kale, 1. Fatih camii (Katholiké Ekklesia), 2. Hagios Gregorios Kilisesi, 3. Theotokos Chrysopege Kilisesi (Mamaloukos, Perrakis, 2011: 537).

Enez (Ainos), T rkiye Trakya’sının uzak batı b lgesinde, Yunanistan’da bulunan Dedeaęa  kenti ve T rkiye arasında 180 km<sup>2</sup>’lik geni  bir delta ta kınlıęı olu turarak Ege Denizi’nin i ine d k len, Meri  (Hebros) nehir aęzının hemen yakınında yer almaktadır. Modern nehir rotasının 215 km. lik terminali, T rkiye ve Yunanistan arasındaki sınırı olu urmaktadır. Enez, selefi Ainos yerle imi yanı sıra, g neyde Ta altı-G l  lag n , batıda Dalyan-G l  lag n  ve kuzeyindeki Meri ’in en g neydeki dalı ile  evrili 25 m. y kseklięindeki kire  ta ı burnu  zerinde yer almaktadır ( iz. 46).

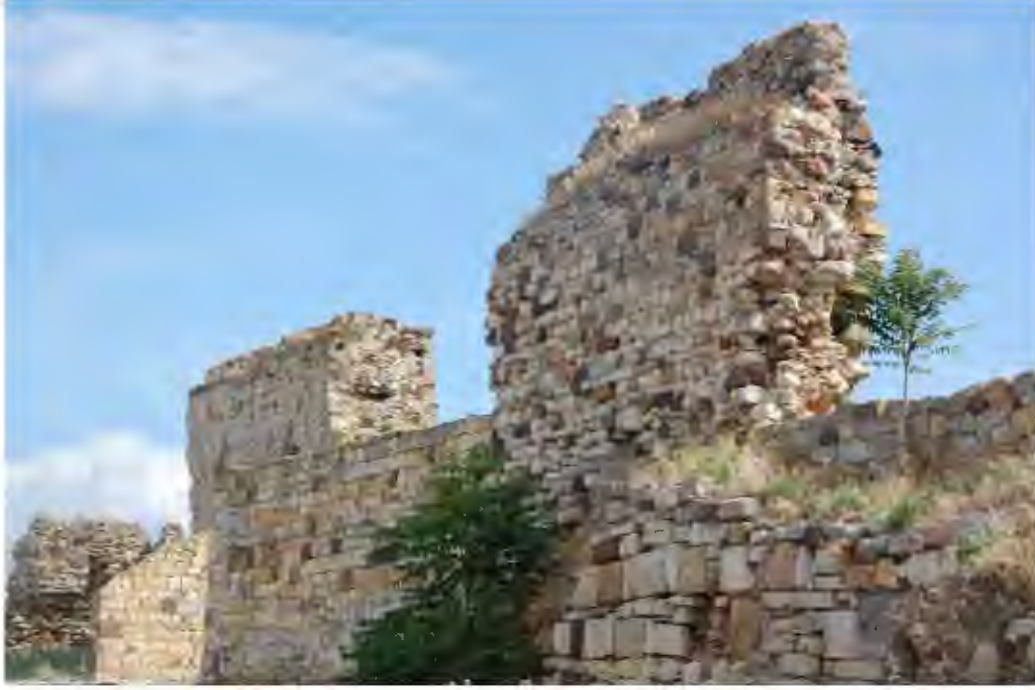
Res. 513. Kalenin kuzeydoğu surunda, farklı duvar işçiliği gösteren duvar dokusu (İ.H. Kurtuluş, 2018). Sağ altta şpoli kullanılmış büyük blok taşlarla oluşturulan, üst kısmında daha küçük taşlarla yapılan duvar örgüsü vardır. Sol tarafta çağımızda yapılan yenilenmiş duvar görülmektedir.

Enez kalesinin surlarının büyük bir bölümü ayakta kalmış olarak günümüze ulaşmıştır. Surların ana yapısı Orta Çağ sürecini içerse de, farklı duvar örgü tipleri zaman içinde surlarda onarımlar yapıldığını göstermektedir (Fot. 513). Kale, uzun yaşam süresi

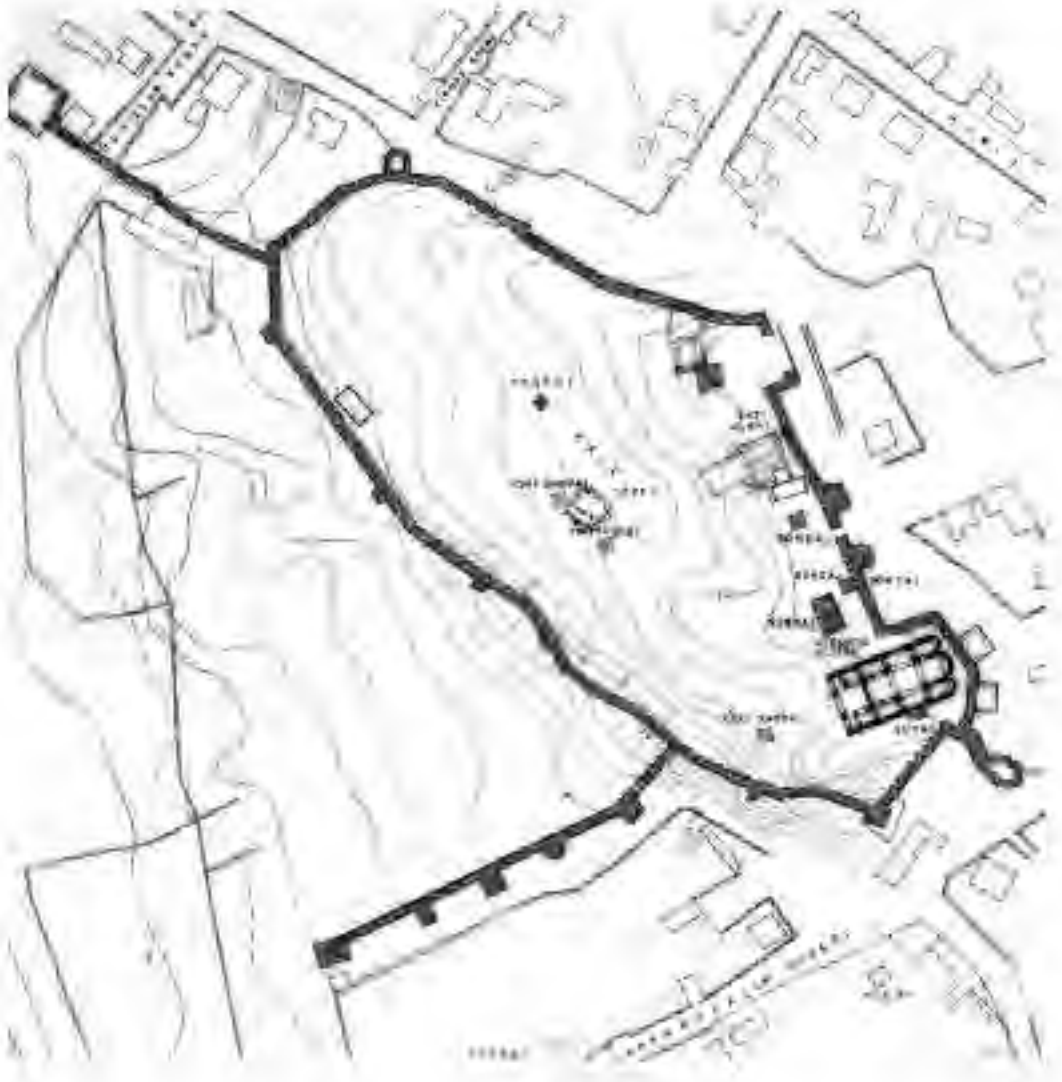
Çiz. 47. Enez Kalesi Planı (Başaran, 2008: 204).

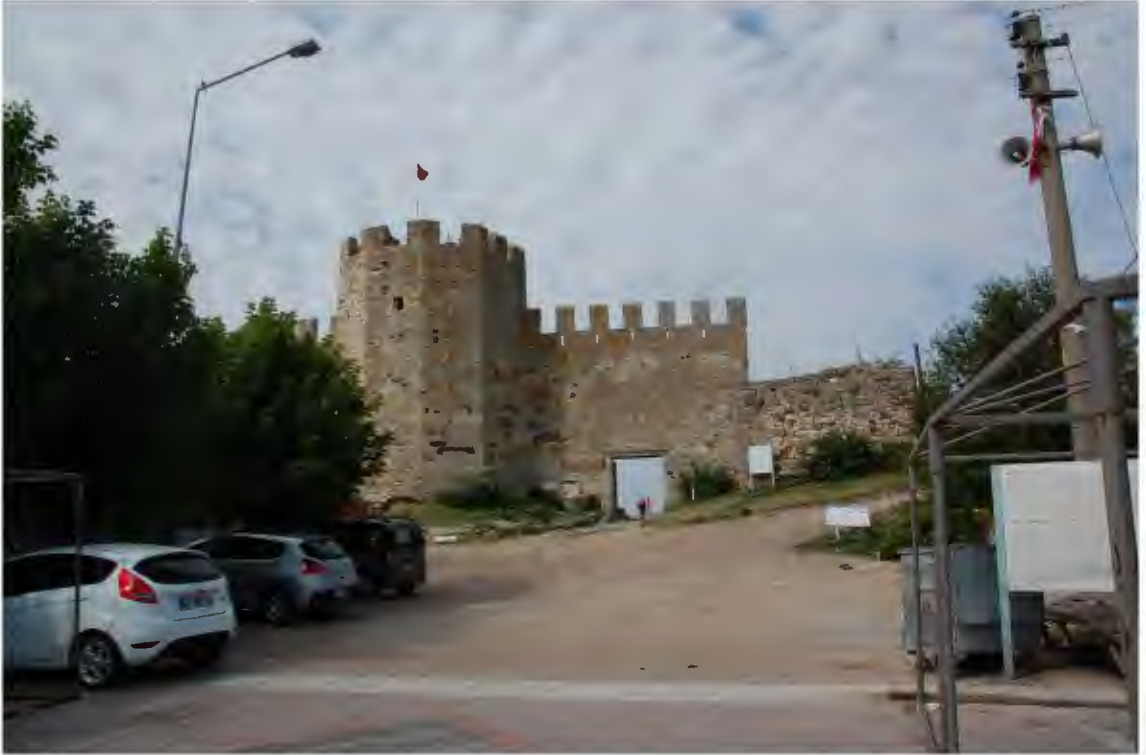
Res. 516. Enez Kalesinin ana kapısı (İ.H. Kurtuluş, 2018).

Doğu surlarında yer alan ana kapı akropolü antik Ainos kentine bağlayan tek kapı özelliğini taşımaktadır (Fot. 516). Kapı 3 m. genişliğinde kemerlidir. Dışarıdan yarımdaire biçiminde taş örgülü kemerin iç kısmı tuğladan sivri olarak yapılmıştır. Bu durum kemerin Osmanlılar döneminde tamir edildiğini göstermektedir. Kemerin alt kısmında, kapının üstüne ahşap lento yerleştirilerek, kemerle kapının üst kısmı taşlarla örülerek kapatılmıştır (Fot. 517). Kapı sağında ve solunda yer alan iki kule ile korunmaktadır. Sağdaki dikdörtgen biçimli kule günümüze temel seviyesinde ulaştığından, özgün yapısına uygun biçimde aynı malzeme kullanılarak 4 m. yüksekliğe kadar restore edilmiştir. Kapının solunda yer alan kule dış taraftan çok köşeli, içten yarımdaire şeklindedir. Yaklaşık 25 m. yüksekliği olan bu kule birkaç kez onarım görmesine rağmen özgün yapısını korumaktadır (Başaran, 2013: 31) (Fot. 516).

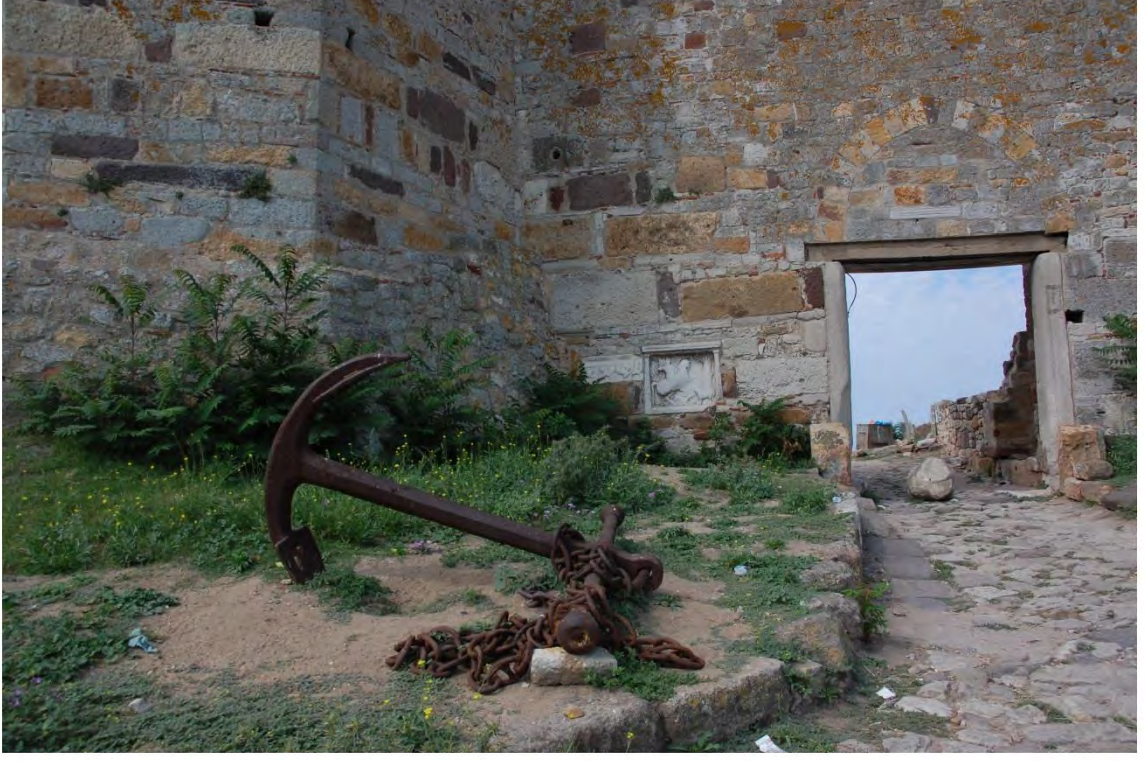
Res. 517. Enez Kalesi giriş kapısı üzerinde Osmanlı dönemi sivri kemer uygulaması (İ.H. Kurtuluş, 2018).

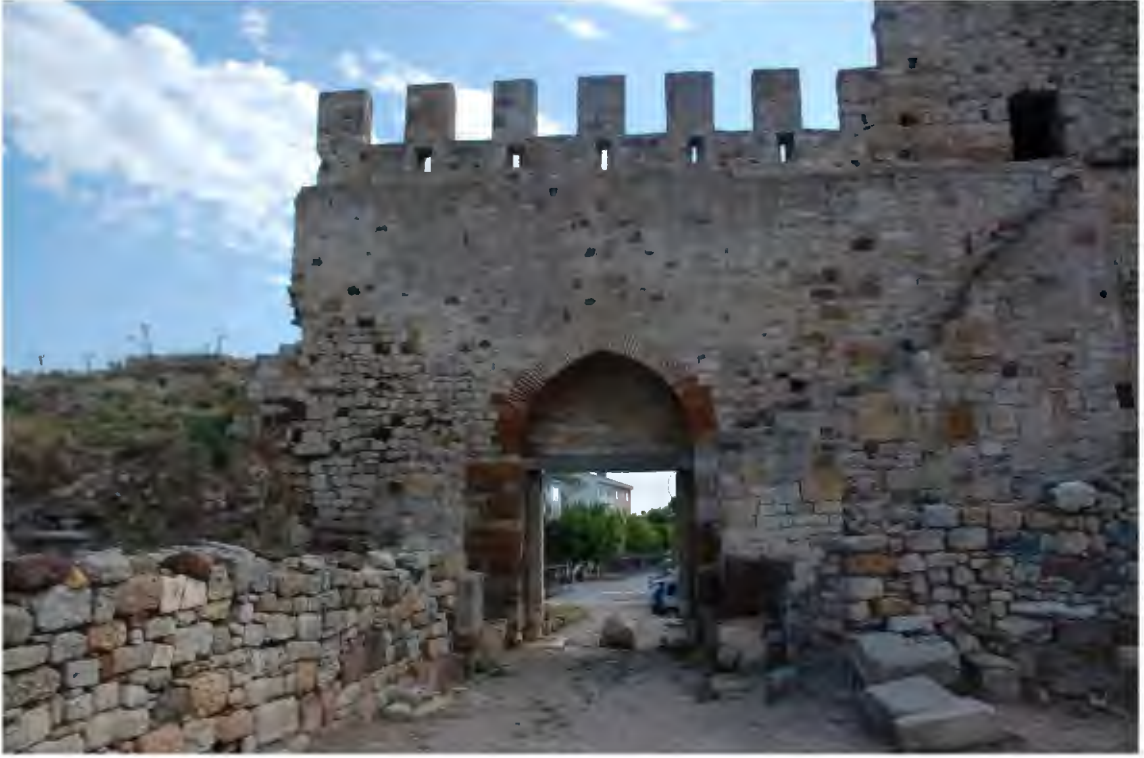
Res. 518. Enez kalesi ana girişin iç ten görünümü. Duvarın üstünde dendaneler, mazgal delikleri ve seyirdim yeri günümüze ulaşmıştır (İ.H. Kurtuluş, 2018).

Kule ile kapının yer aldığı duvarın üstünde dendaneler, mazgal delikleri ve seyirdim yeri günümüze sağlam ulaşmıştır. İçden kuleye çıkışı, duvarın seyirdim seviyesinde açılan kapı sağlıyordu (Fot. 518). Geç Bizans Döneminde, kuleye dış taraftan bir kapı açılmış ve zindan olarak kullanılmıştır. Kuleye ve seyirdim yerlerine çıkışı, kapının güneyindeki duvara yapılmış merdivenler sağlıyordu. Kale duvarlarında yer yer hatıl yuvaları, dolap olarak kullanılan kör pencereler ve çatılara ait izler görülmektedir (Başaran, 2013: 31) (Fot. 519, 520).

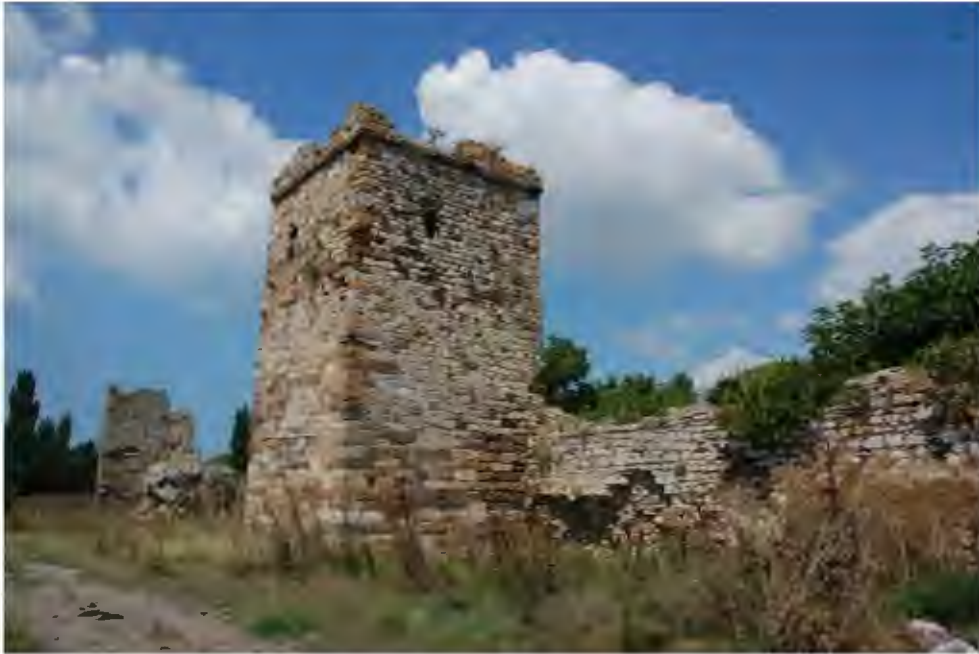
Res. 522. Kale tarafından limanı güney taraftan koruyan duvar üzerinde bulunan diğer dörtgen kulelerin görünümü. Öndeki kulenin cephesinde 1413 tarihli Gattelusio ailesine ait arma bulunmaktadır (İ.H. Kurtuluş, 2018).

içeren bir armanın yer alması<sup>89</sup> ve duvarlarda kullanılmış olan devşirme malzemeler, kulenin Bizans Döneminin sonlarında tamir ettirildiğini gösteriyor (Başaran, 2013: 32)

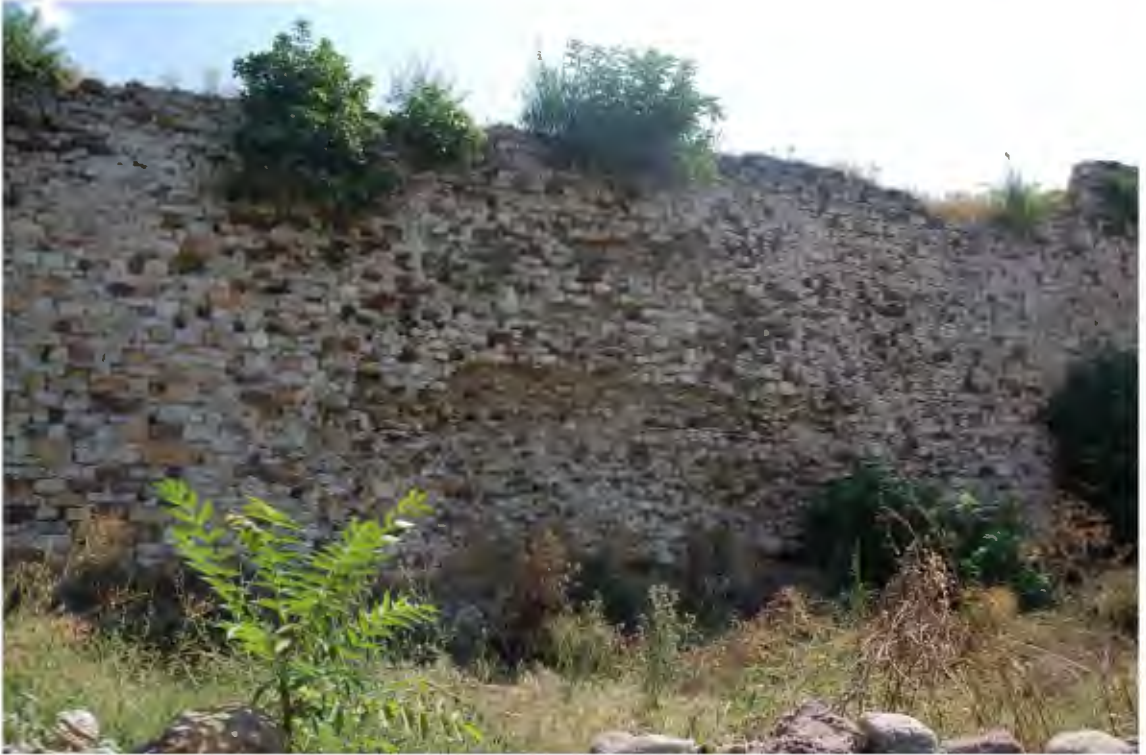
Res. 528. Batı surunda duvar örgü detayı (İ.H. Kurtuluş, 2018).

Kalenin batı suru da, kuzey surunda görülen duvar dokusuyla devam etmektedir. Duvarın içyapısı, bol harç kullanılarak farklı büyüklükte kabaca kesilmiş taşların yığılmasıyla oluşturulmuş, dış ve iç cephe ise görece daha düzgün kesilmiş farklı büyüklükte taşlarla kaplama yapılmıştır Farklı yüksekliklerde korunmuş şekilde ayaktaadır (Fot. 527, 528).

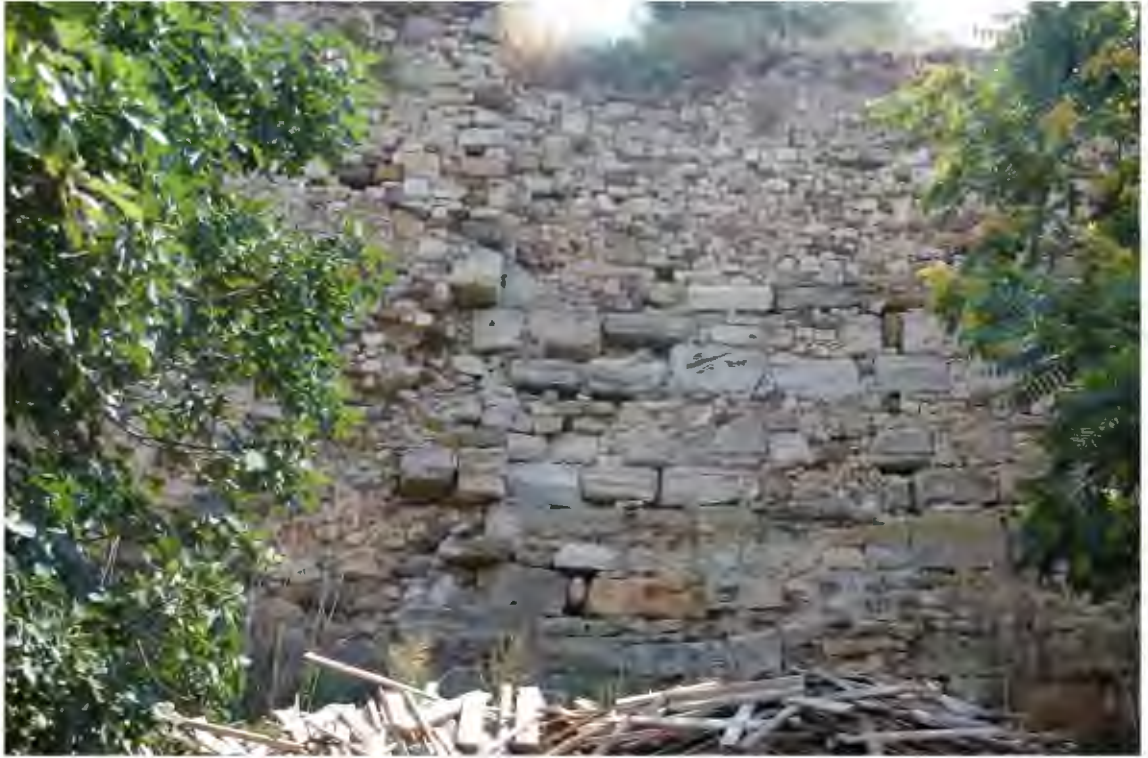
Res. 529. Enez Kalesinin batı surunda farklı taş malzemelerle yapılan onarım izi (İ.H. Kurtuluş, 2018).

Kalenin Liman kapısı yakınındaki sur yapısında kullanılan taş malzeme daha farklıdır. Muhtemelen antik dönem bir yapı kalıntısına ait büyük taş bloklarla küçük taşların karışık şekilde kullanıldığı bir duvar dokusu bulunmaktadır. Duvarın bu bölümü bir onarıma işaret etmektedir (Fot. 529). Surların bazı bölümlerinde, alttaki yüksek dolgu tabakası içinde bulunan çömlek yığınları, kalenin uzun geçmişinin birikintileri olarak dikkat çekmektedir (Fot. 530, 531).

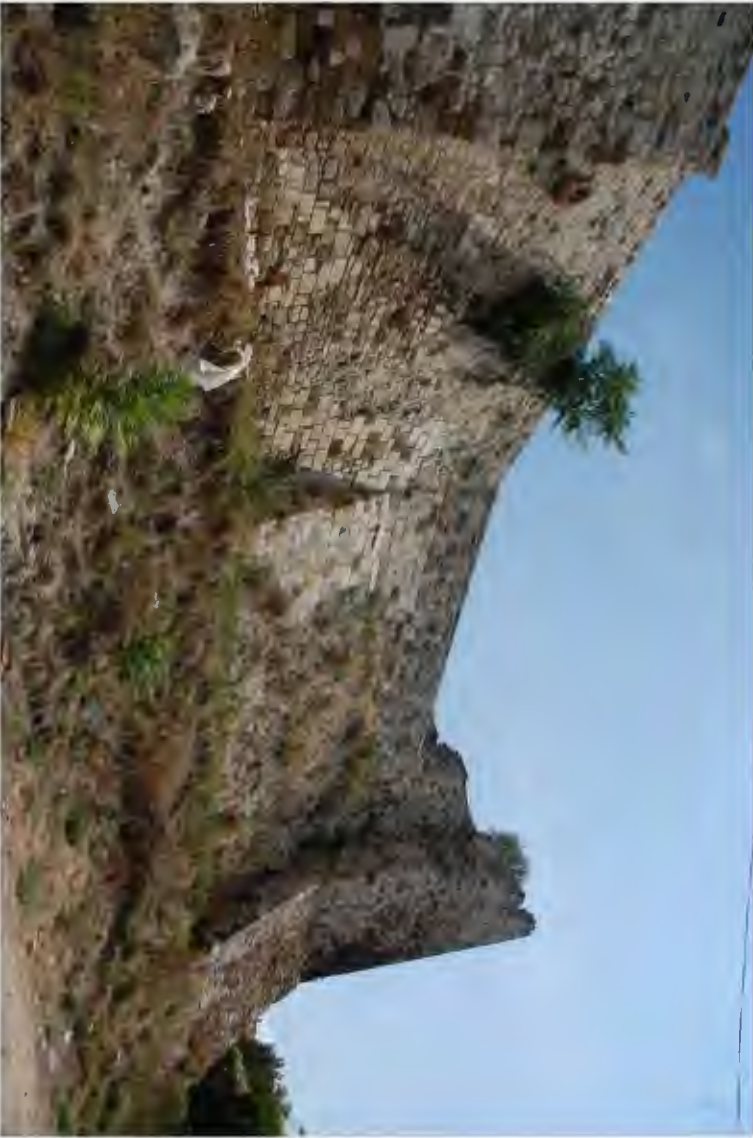
Res. 534. Enez Kalesinin güney surunun doğu tarafındaki şevli duvar (İ.H. Kurtuluş, 2018).

Kalenin güney duvarının batı tarafına yakın bir bölümünde, kale bedeninin eteklerine ve dip kısmına düşmanın yaklaşmasını önlemek için, surun alt bölümleri şev'li yapılmıştır (Fot. 534). Surların muhelif kısımlarında birçok düz mermer blokların yanısıra yazıtlı ve kabartmalı mermer şpoli malzeme bulunmaktadır. Bunlar daha önce de belirtildiği gibi tespit edilmiş ve yayımlanmışlardır (Fot. 535, 536, 537, 538).

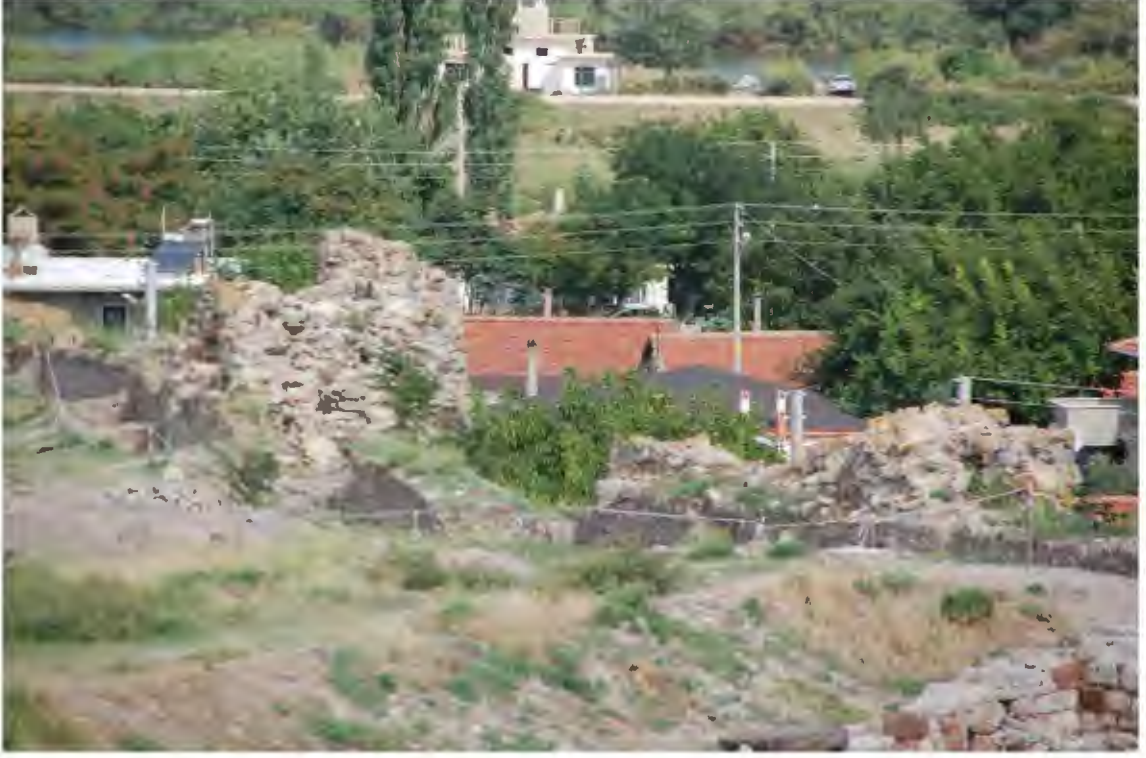
Res. 541. Kale içindeki dolgu yer yer neredeyse ayakta kalmış olan duvarların üst kısmına kadar ulaşmaktadır (İ.H. Kurtuluş, 2018).

Kalenin iç bölümü yüzyılların yaşanmışlığı sonucunda kalın bir dolgu tabakasıyla kaplıdır. Burada yapılan kazılar sırasında tarih öncesi çağlara kadar inen tabakalar tespit edilmiştir. Kaleiçinde de kalenin surları takip edilebilmekte, sınırlandığı alan anlaşılabilmektedir. Ancak zemindeki yoğun dolgu tabakası sebebiyle duvar yükseklikleri daha az görülebilmektedir. Yayıldığı geniş alanı sınırlayan surlar, çokgen yapıya sahip olmakla beraber, uzunlanmasına doğru-batı yönünde uzanmaktadır. Surların dış kısmındaki gibi sur yüzeyleri çoğunlukla sağlam kalmış, yer yer kaplama taşları dökülerek, duvarın iç moloztaş yapısı açığa çıkmıştır (Fot. 539, 540, 541).

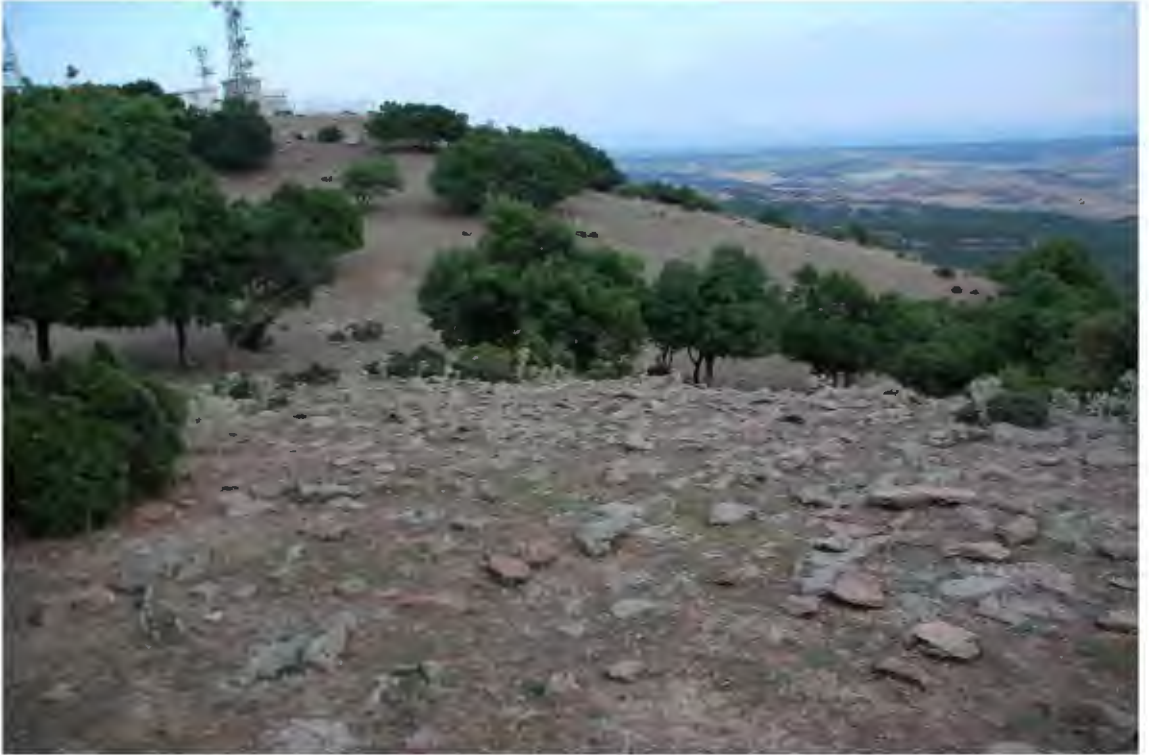
Res. 549. Hisarlıdağ Tahkimatlı alanının güneyinde yoğun miktarda görülen dağılmış yapı taşları. Arkada yangın kulesi, en arka planda güney ova ve Saros Körfezi (İ.H.Kurtuluş, 2018).

Tahkimatlı alanı sınırlayan duvarların hepsi yüzeyde görünür durumda değildir. Kuzeydoğu duvarları yüzeyden görünmemekle beraber, toprak altında bir kabartı şeklinde izlenebilmesi ve dik eğimli bir araziyle sınırlanması sebebiyle bu hat takip edilebilmektedir. Güney duvarlarının bir kısmı batı yönünde izlenebilse de, doğu yönünde devam etmesi gereken duvardan çok zayıf ipuçları veren yoğun şekilde dağılmış taş kalıntılarından başka hiçbir duvar izi kalmamıştır (Fot. 549).

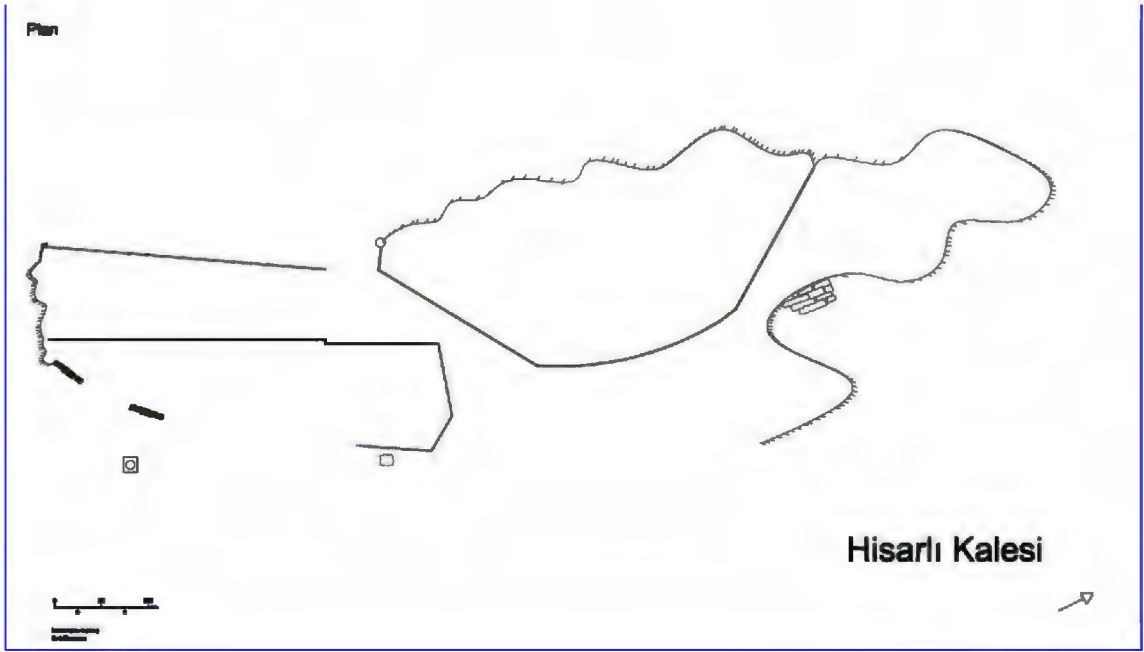
Çiz. 49. Hisarlıdağ tahkimatlı alanının planı. Sol en üstteki düz biçimde devam eden 1. no'lu duvar. Onun sağ karşısında bulunan 2. no'lu duvar. Sol alt kısımda bulunan 3. no'lu duvar. (İ.H. Kurtuluş, Ü. Ölmezses, 2019).

net değildir (Çiz. 49). Duvarın devamı tamamen tahrip olmuştur. Bu iç duvar toplam 450 m. uzunluktadır.

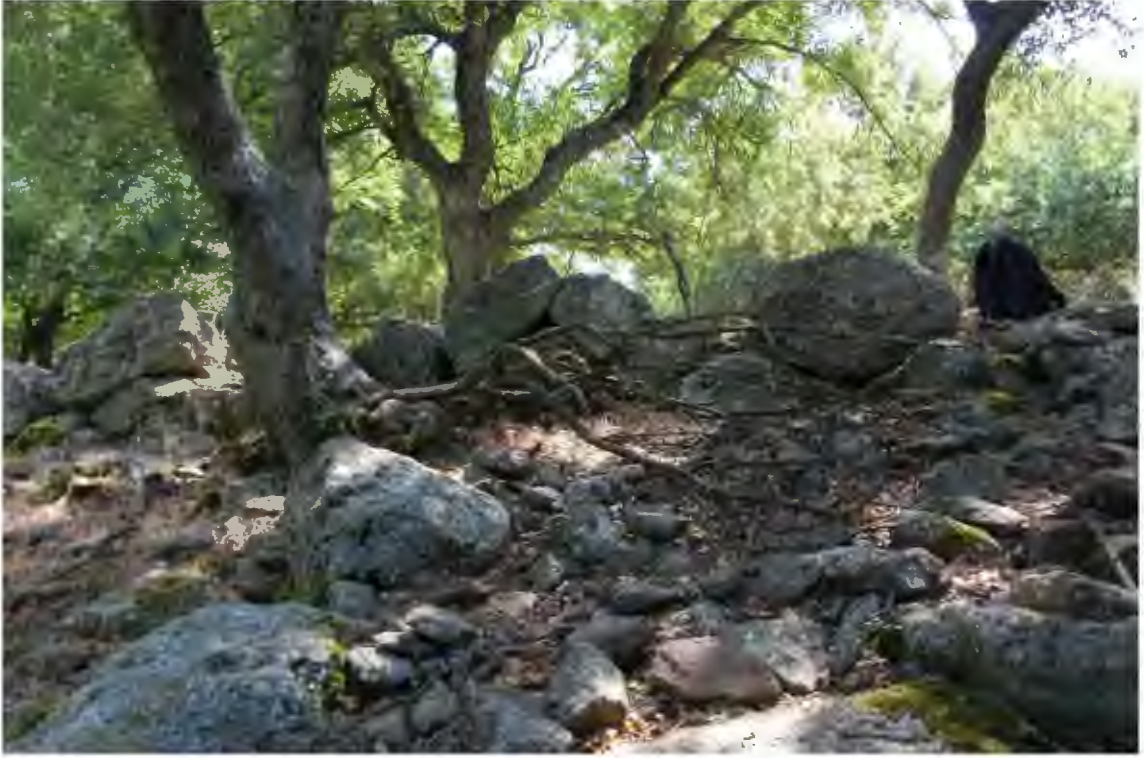
Res. 553. Hisarlıdağ Tahkimatlı alanının güneybatı köşesindeki (sol) doğal kaya bloklarına bitişik olarak başlayan 1 no' lu duvarda kullanılan büyük boyutlu taşlar (İ.H.Kurtuluş, 2018).

Tahkimatlı alanın güneybatı köşesinden itibaren başlayan ve kuzeydoğu yönünde düz bir şekilde uzanan duvarın başlangıç kısmı, batı ve güney dış tarafı yüksek bir eğimli alana bakmaktadır. Burada bulunan doğal kaya bloklarının iç bitişiğine inşa edilen duvar, kuzeydoğu yönünde uzanırken, güneybatı kısmında da olması gereken duvarlar yıkılarak, izlenebilecek bir kalıntı bırakmadan yok olmuştur (Çiz. 49; Fot. 550, 551). Kaya bloklarına bitişik olarak başlayan ve kuzeydoğu yönünde ilerleyen duvar, büyük blok taşların harçsız bir şekilde dizilmesiyle oluşturulmuştur. Doğal kayalarla tam bir uyum içinde başlayan duvar, kaya bloklarıyla tam bir bütünlük sağlamıştır. Neredeyse doğal kayaç yapının bir parçası gibidir (Fot. 552). Bu bölgede, duvarın daha sonraki bölümlerine göre ayakta kalan alt kısımlarında çok büyük boyutlu taşlar kullanılmıştır (Fot. 553).

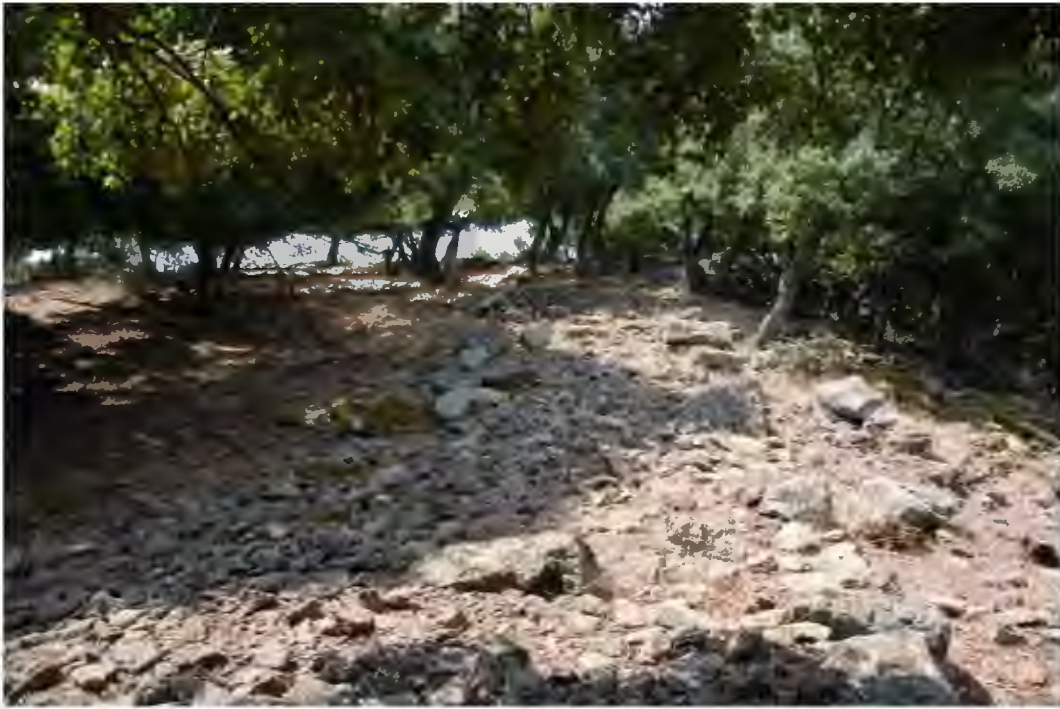
Res. 555. Hisarlıdağ Tahkimatlı alanı 1 no'lu duvarının güneye yakın bir kısımda üstten görünümü. İki yanda büyük taşlarla örülen duvarın iç kısmında daha küçük taşlar kullanılmıştır (İ.H.Kurtuluş, 2018).

Tahkimatlı alanın 1 no'lu duvarı 2, 00 m. kalınlığa ve 320 m. uzunluğu sahiptir. Kurutaş tekniğiyle harçsız olarak yapılan duvarın iç ve dış cepheleri, yüzeyleri kabaca düzeltilmiş büyük boyutlu taşlarla örülmüş, arada kalan boşluk ise daha küçük boyutlarda kesilmiş taşların birbirine kaynaşacak şekilde yerleştirilmesiyle oluşturulmuştur (Fot. 554, 555). 1 no'lu duvar düz bir hatta kuzeye doğru ilerlerken batı tarafındaki arazide çok dik karakterini kaybederek, duvarın bulunduğu alandan daha düşük kodda ve hafif eğimli bir arazi halini almaya başlamaktadır. Dolayısıyla duvarın kuzeye yakın kısımlarında, tahkimatlı alanın batı dış arazisi kullanılabilir hafif engebeli bir yapıdadır. Duvar yapısı ise aynı karakterde devam etmektedir (Çiz. 49; Fot. 556, 557). Uzun 1 no'lu duvarın birçok bölümünde yıkılan duvara ait taşlar, duvarın iki tarafına akma yapmış ve birikmiş durumdadır (Fot. 558). Ancak bu bölümlerde bile temel seviyesinde duvar yapısını

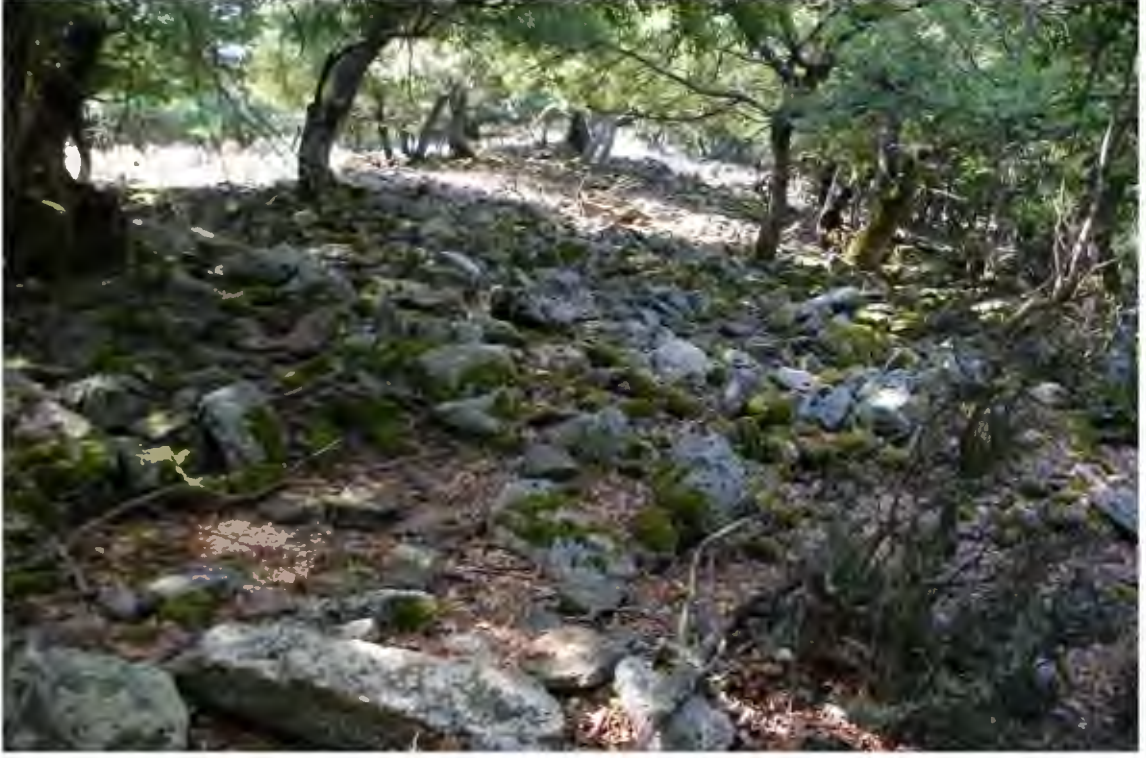
Res. 558. Hisarlıdağ Tahkimatlı alanının 1 no'lu duvarında yıkılmış duvara ait taşların iki yana akarak biriktiği bir bölüm (İ.H.Kurtuluş, 2018).

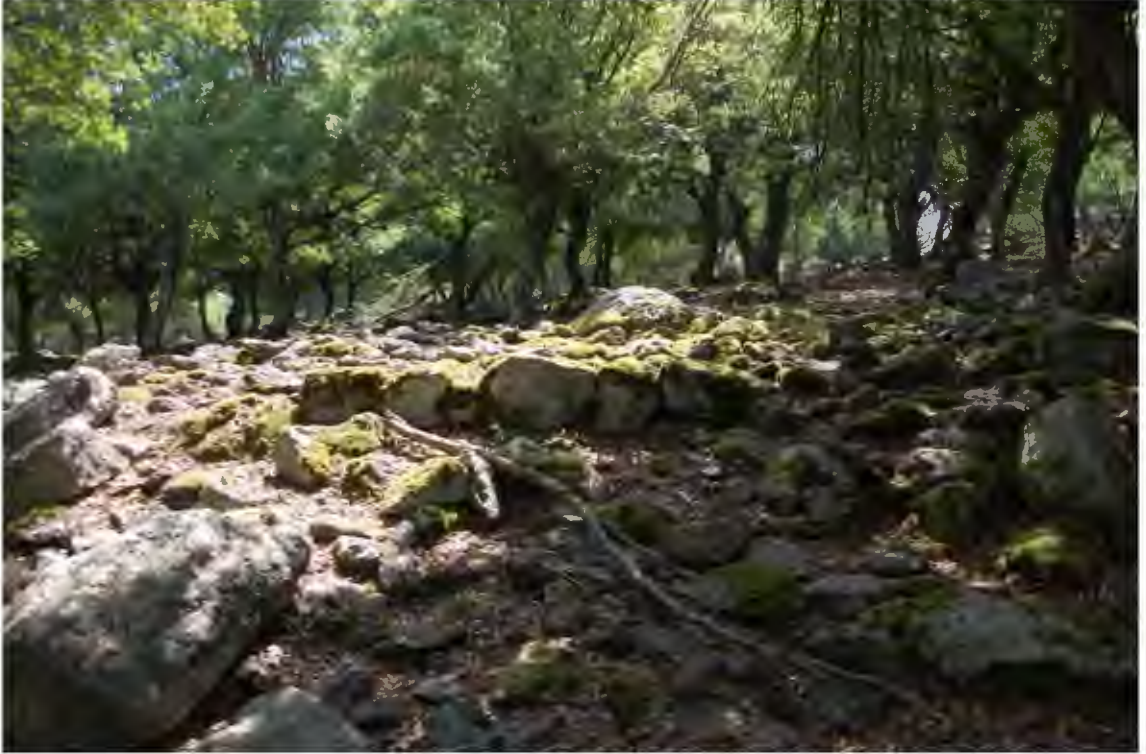
Res. 559. Hisarlıdağ Tahkimatlı alanının 1 no'lu duvarında yıkılmış duvara ait taşların iki yana akarak biriktiği bir bölümde altyapısını korumuş kısım (İ.H.Kurtuluş, 2018).

koruyan kısımlar bulunmaktadır (Fot. 559). Kuzey-güney aksında devam eden duvarın orta kısmına yakın bir yerde, iş makinasıyla duvarın bir bölümü yıkılmıştır (Fot. 560).

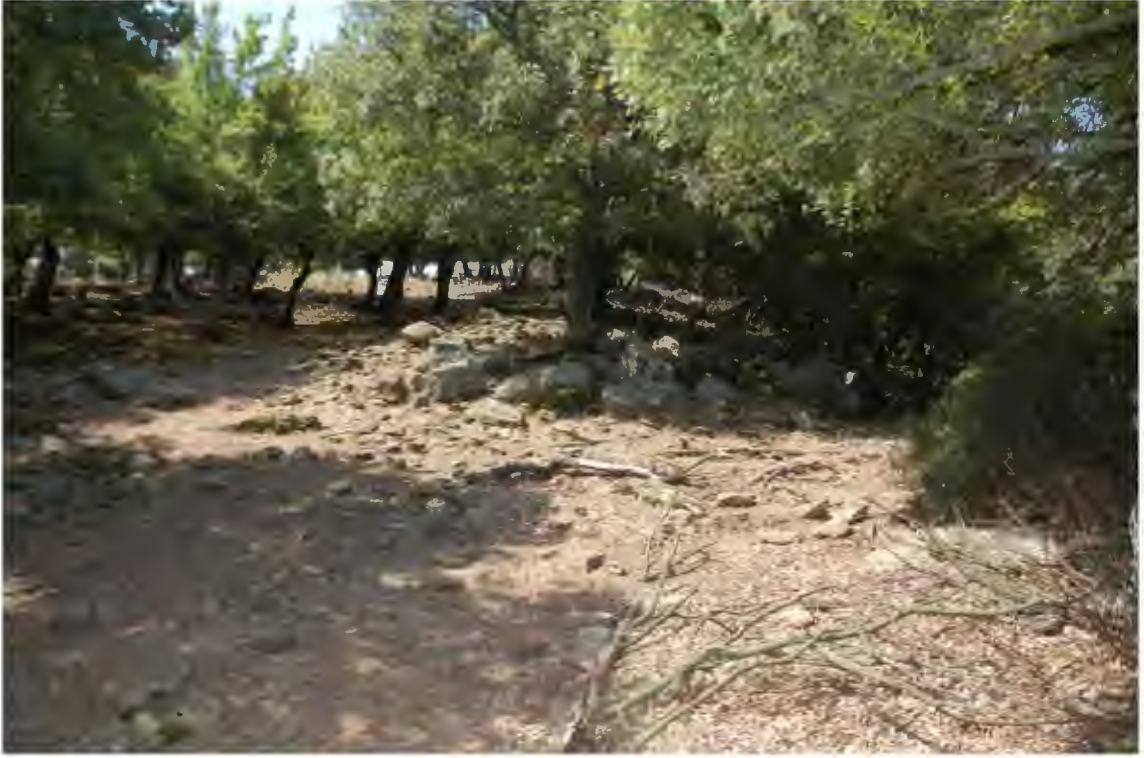
Res. 560. Hisarlıdağ Tahkimatlı alanının 1 no'lu duvarının orta bölümüne yakın bir yerde iş makinasıyla yıkılan kısım (İ.H.Kurtuluş, 2018).

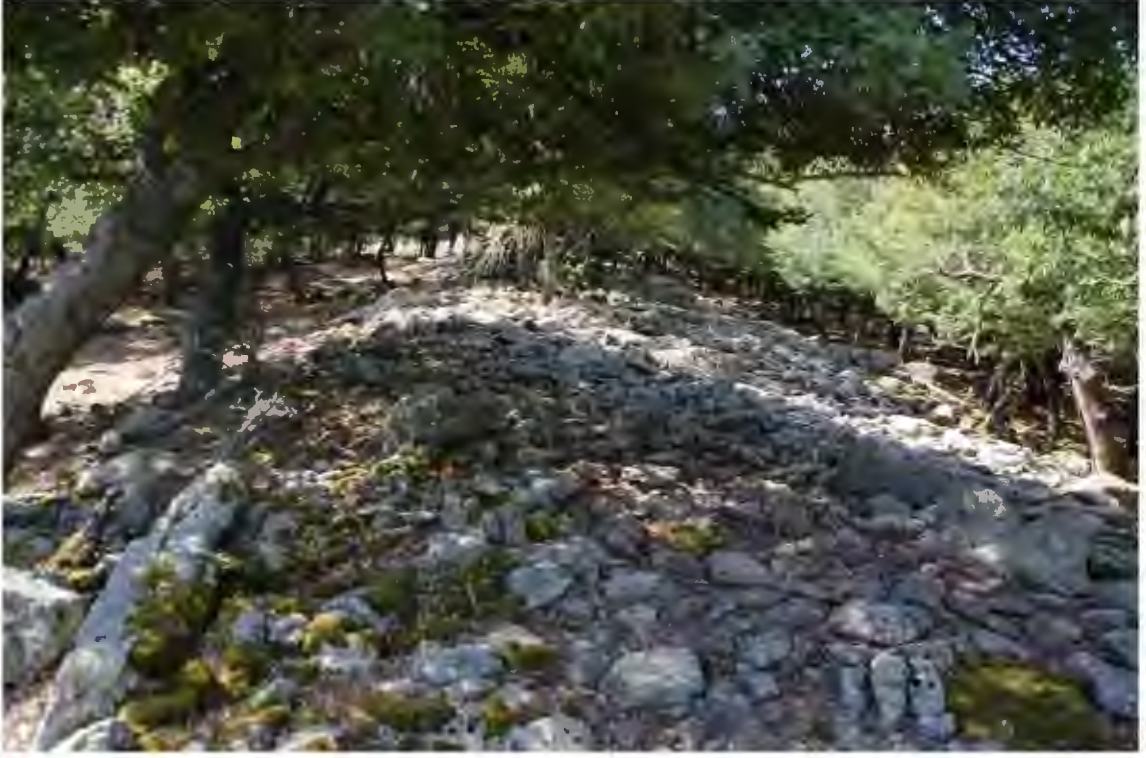
Res. 561. Hisarlıdağ Tahkimatlı alanının 1 no'lu duvarının kuzeye doğru devam eden bir bölümünde yıkılan duvara ve içyapısına ait taşlar görülmektedir, solda büyük taşlarla sınırlanmış cephe korunmuştur (İ.H.Kurtuluş, 2018).

Tahkimatlı alanın 1 no'lu duvarı, iş makinasıyla yıkılan bölümden sonra kuzeye doğru yine yer yer temel izleri takip edilebilecek biçimde, iki yana akmış duvara ait yoğun taş birikintileriyle devam eder (Fot. 561, 562). Duvarın bazı bölümleri, duvar bütünlüğü bozulmuş şekilde yıkılmıştır. Ancak etrafa dağılmış yapı taşları, yıkılmış duvara ait izler olarak varlıklarını sürdürmektedirler (Fot. 563). Duvarın büyük bölümünde özellikle dış cepheden bakıldığında, temel seviyesinde duvar yapısını korumuş şekilde devam ettiği görülür (Fot. 564, 565). Tahkimatlı alanın 1 no'lu duvarı, kuzey bitim noktasına yaklaşırken giderek zayıflamaktadır ve muhtemelen bağlanması gereken 2 no'lu duvarla kavuşmadan son bulmaktadır. Bu son bölüm toprakla örtülmüş düz bir arazi yapısına sahiptir (Fot. 566, 567). Çok zayıf izlere dayanarak, bu duvar 60 m. uzağında yer alan ve ikinci duvarın başladığı, yıkılmış kule kalıntısında son buluyor olmalıdır. Ancak kesin bir tespit arkeolojik bir kazı ile mümkündür (Fot. 568, 569).

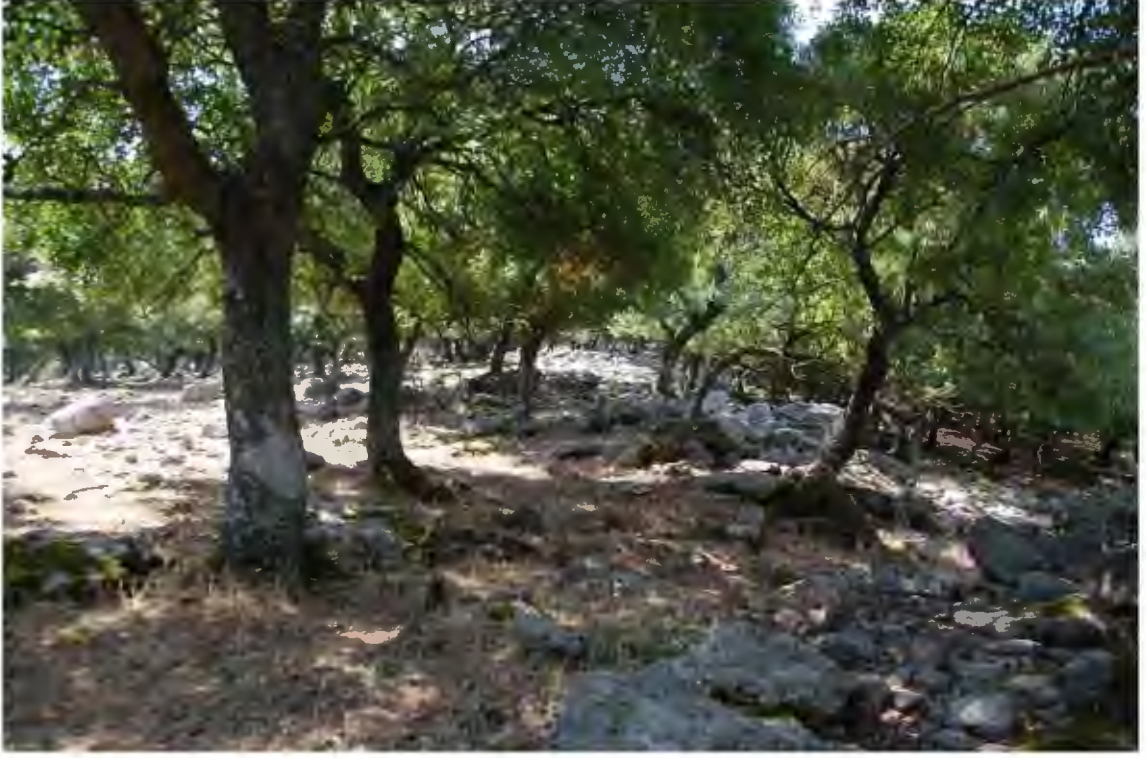
Res. 563. Hisarlıdağ Tahkimatlı alanının 1 no'lu duvarında, duvar bütünlüğünün yıkılarak bozulmuş bir bölümü (İ.H.Kurtuluş, 2018).
