**T.C.**  
**İSTANBUL ÜNİVERSİTESİ**  
**SOSYAL BİLİMLER ENSTİTÜSÜ**  
**SANAT TARİHİ ANABİLİM DALI**

**DOKTORA TEZİ**

**EDİRNE İL SINIRLARI İÇİNDEKİ KALELERİN TESPİT**  
**VE DEĞERLENDİRİLMESİ**

**İSMAİL HAKKI KURTULUŞ**

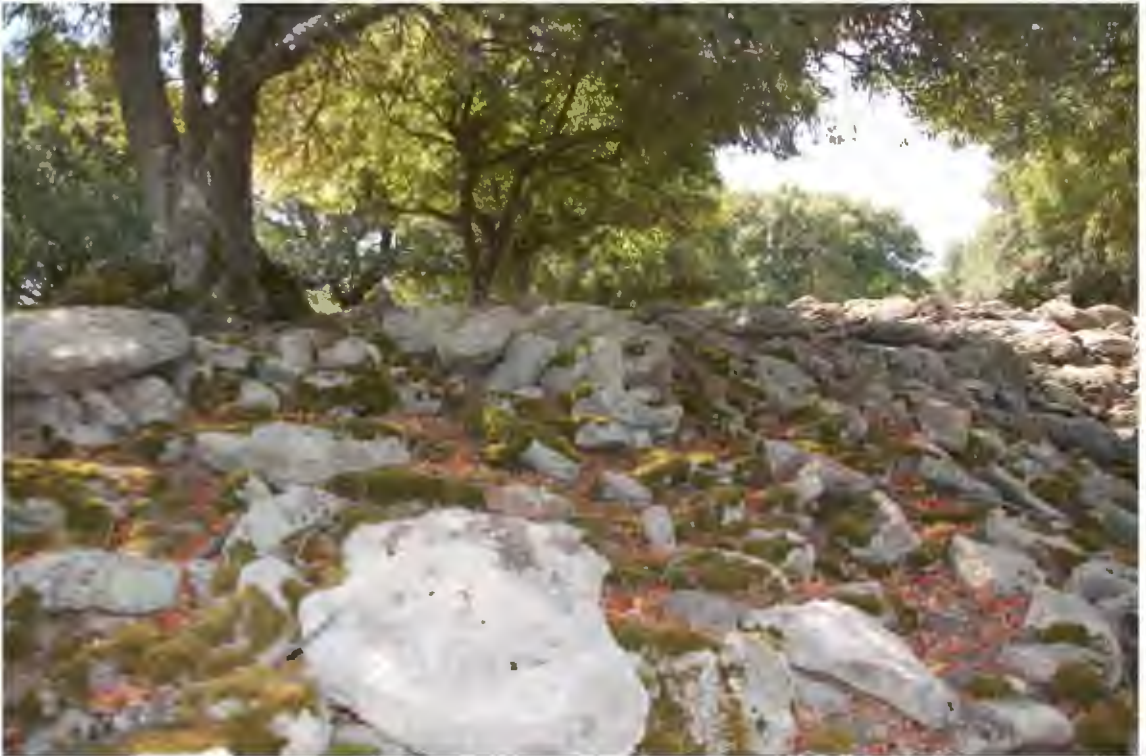
Res. 564. Hisarlıdağ Tahkimatlı alanının 1 no'lu duvarının büyük bölümünde temel seviyesinde izlenebilen kısımdan bir görünüm (İ.H.Kurtuluş, 2018).

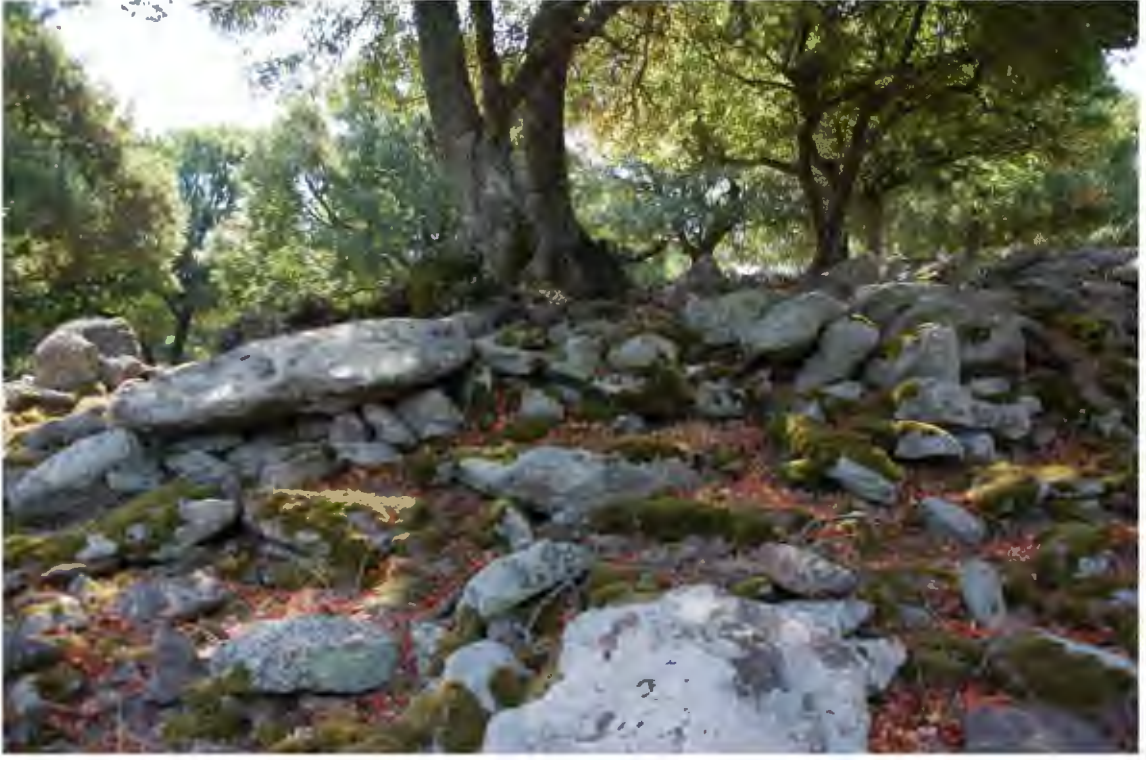
Res. 565. Hisarlıdağ Tahkimatlı alanının 1 no'lu duvarının kuzey uca yakın bir bölümde duvar temel yapısının cepheden görünümü (İ.H.Kurtuluş, 2018).

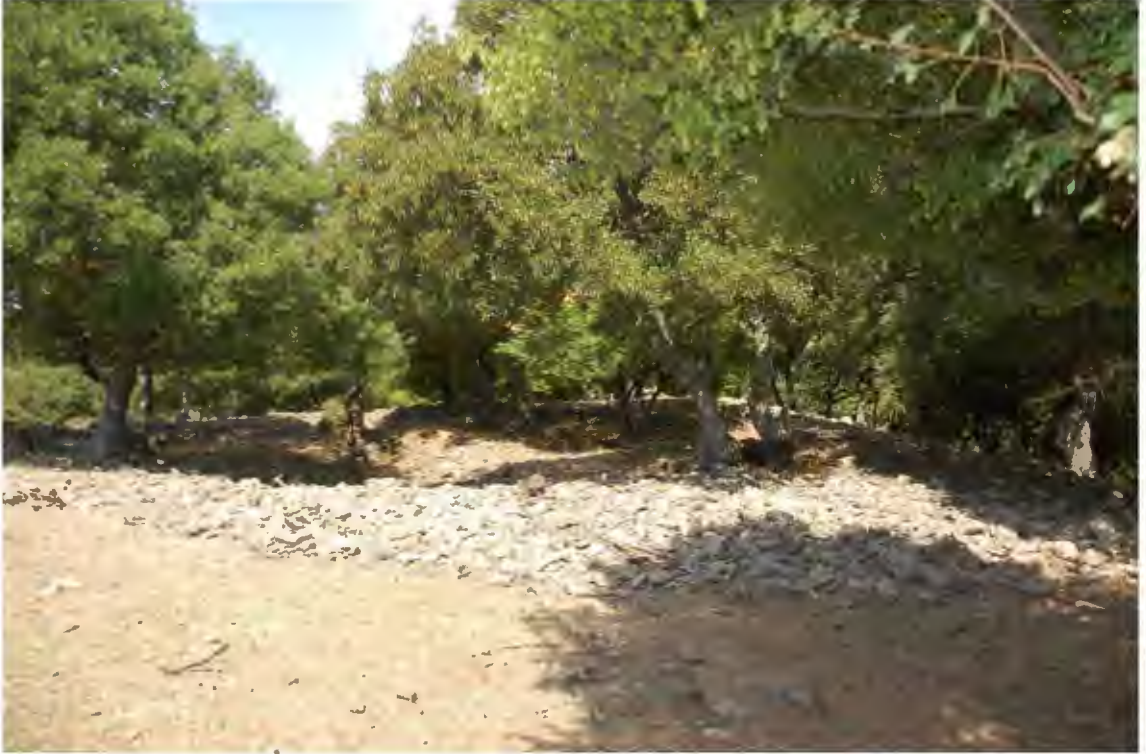
Res. 568. Hisarlıdağ Tahkimatlı alanının 1 no'lu duvarının 60 m. uzağında bulunan, muhtemelen bir kuleye ait yıkıntı bölgesi (İ.H.Kurtuluş, 2018).

Tahkimatlı alanın 1 no'lu duvarı, iş makinasıyla yıkılan bölümden sonra kuzeye doğru yine yer yer temel izleri takip edilebilecek biçimde, iki yana akmış duvara ait yoğun taş birikintileriyle devam eder (Fot. 561, 562). Duvarın bazı bölümleri, duvar bütünlüğü bozulmuş şekilde yıkılmıştır. Ancak etrafa dağılmış yapı taşları, yıkılmış duvara ait izler olarak varlıklarını sürdürmektedirler (Fot. 563). Duvarın büyük bölümünde özellikle dış cepheden bakıldığında, temel seviyesinde duvar yapısını korumuş şekilde devam ettiği görülür (Fot. 564, 565). Tahkimatlı alanın 1 no'lu duvarı, kuzey bitim noktasına yaklaşırken giderek zayıflamaktadır ve muhtemelen bağlanması gereken 2 no'lu duvarla kavuşmadan son bulmaktadır. Bu son bölüm toprakla örtülmüş düz bir arazi yapısına sahiptir (Fot. 566, 567). Çok zayıf izlere dayanarak, bu duvar 60 m. uzağında yer alan ve ikinci duvarın başladığı, yıkılmış kule kalıntısında son buluyor olmalıdır. Ancak kesin bir tespit arkeolojik bir kazı ile mümkündür (Fot. 568, 569).

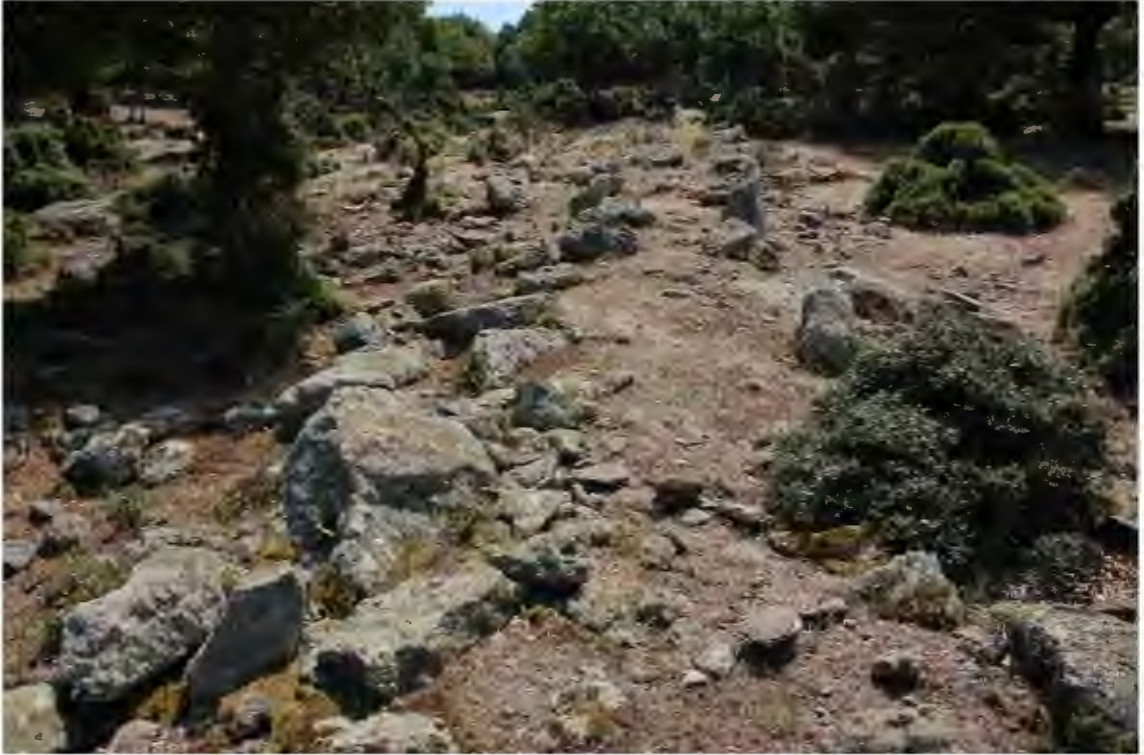
Res. 574. İkinci duvara ait kalınlık ölçüsü alınan bölüm (İ.H. Kurtuluş, 2018).

2. duvarın kalıntıları çok tahrip olsa da, izleri belirli bir yere kadar izlenebilmektedir (Fot. 570, 571, 572). Duvar bazı kısımlarda daha iyi durumdadır ve duvar kalınlığı 1,50 m. olarak ölçülmüştür (Fot. 573, 574). Bu duvarda da iki taraf büyük taşlarla sınırlandırılmış, iç kısmı daha küçük taşlarla dolgulanmış ve kurutaş tekniğiyle yapılmıştır. Harç kullanılmamıştır (Fot. 575, 576). Çok uzun bir devamla geniş bir alanı sınırlandıran duvar yer yer izlerini belli eder şekilde yer yer dağılmış taşlar halinde takip edilebilmektedir. Ancak son bulduğu ve artık takip edilemez duruma geldiği noktaya kadar kesintisiz devam etmektedir (Fot. 577, 578, 579). Duvarın son bulduğu noktaya yakın yerde, arazinin sınırını oluşturan dik yamaçlı bölüm vardır ve duvarında bu sınırdaki son bulduğu düşünülmektedir (Fot. 580).

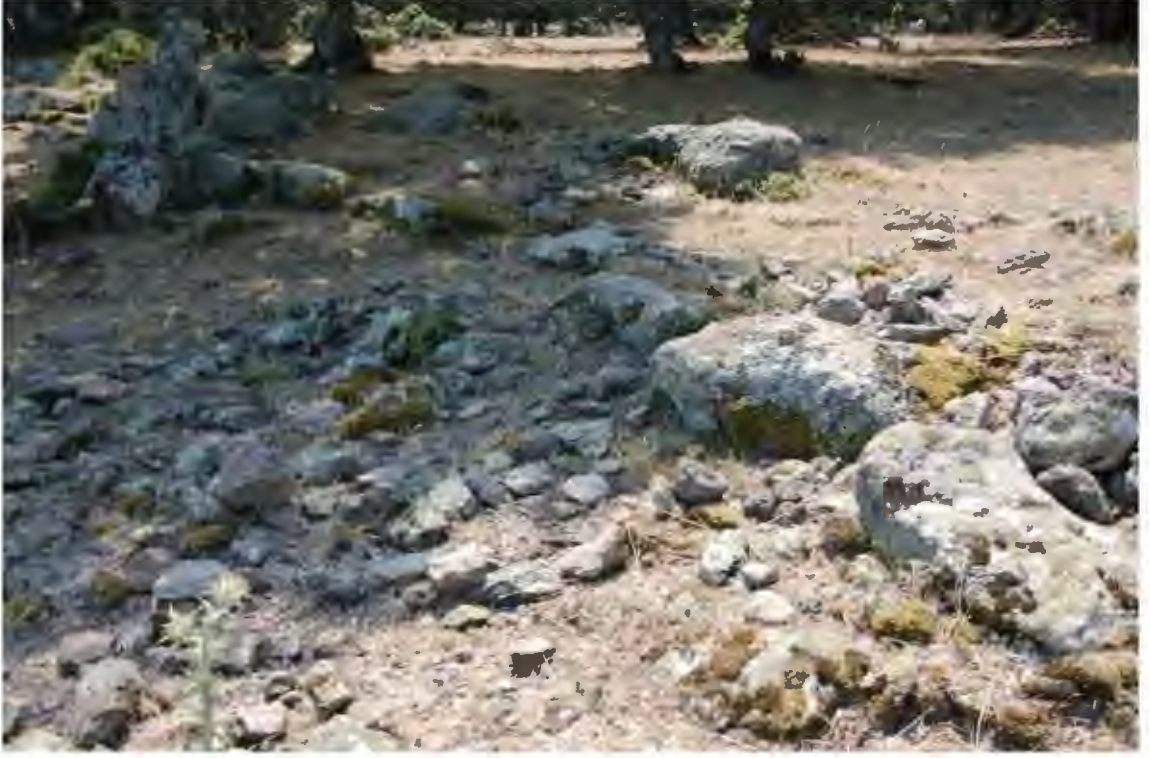
Res. 575. İkinci duvara ait, blok taşların korunup küçük taşların dağıldığı bir bölüm (İ.H. Kurtuluş, 2018).

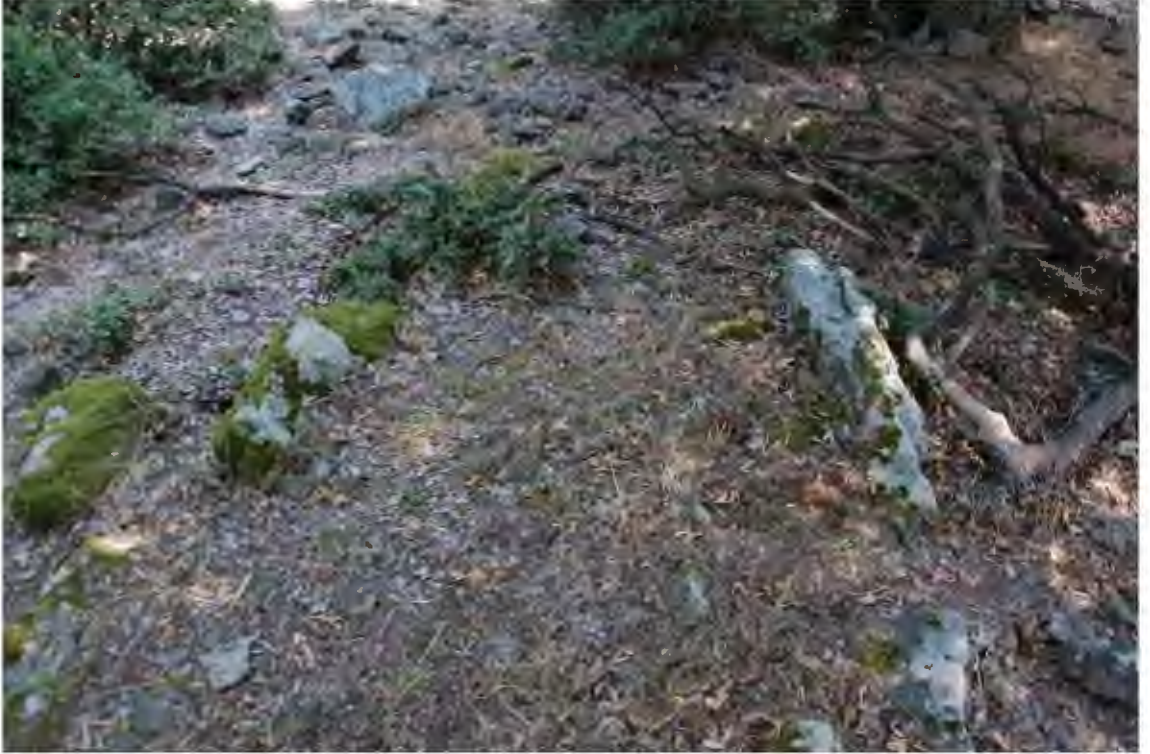
Res. 576. İkinci duvar yapısından bir detay (İ.H. Kurtuluş, 2018).

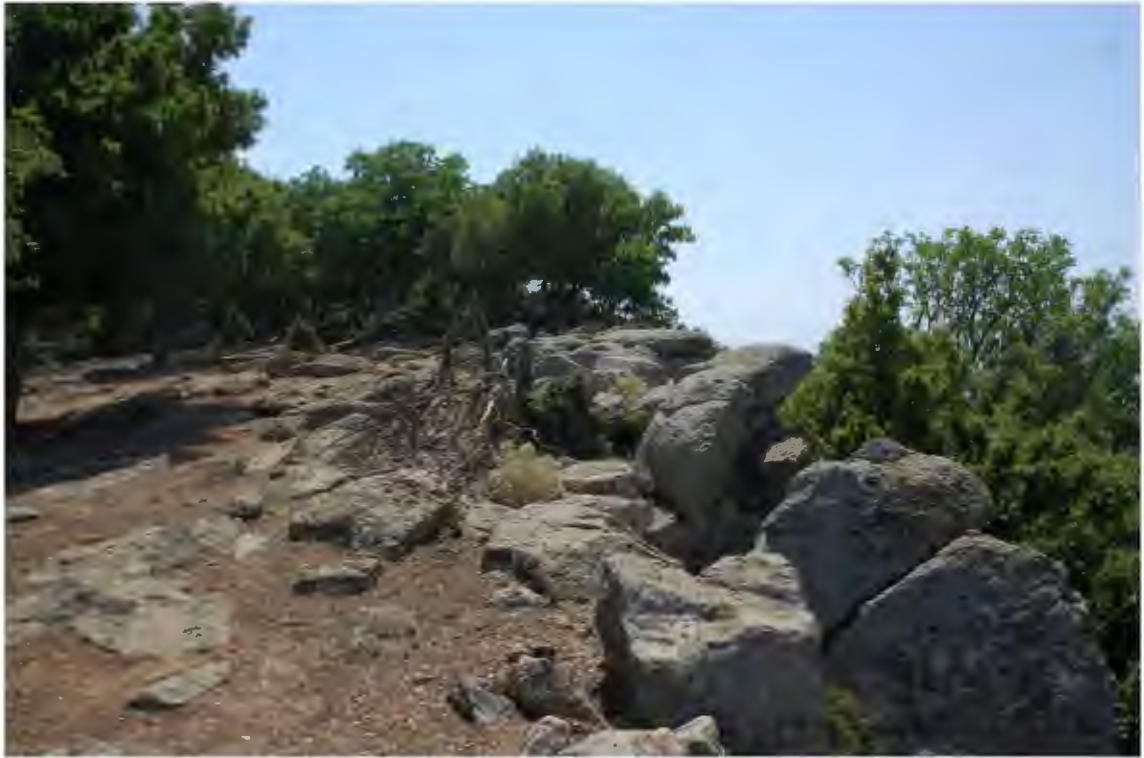
Res. 581. Birinci duvar başlangıcından üçüncü duvarın bulunduğu alana bakış. İki duvar arasındaki duvar izleri yok olmuştur (İ.H. Kurtuluş, 2018).

3. duvar, 1. duvarın yaklaşık 100 m. uzağında yer almaktadır. Alanın dik bir yamaçla çevrili güney sınırında başlayan 3. duvar, 1. duvarla paralel olarak kuzeye doğru uzanmaktadır. Bu iki duvar arasında, yüksek bir uçurum şeklindeki güney sınırı boyunca bulunan bir duvarın zayıf izlerine rastlanmıştır. Ancak tam tespiti yapılamadığından, planda gösterilmemiştir (Çiz. 49; Fot. 581).

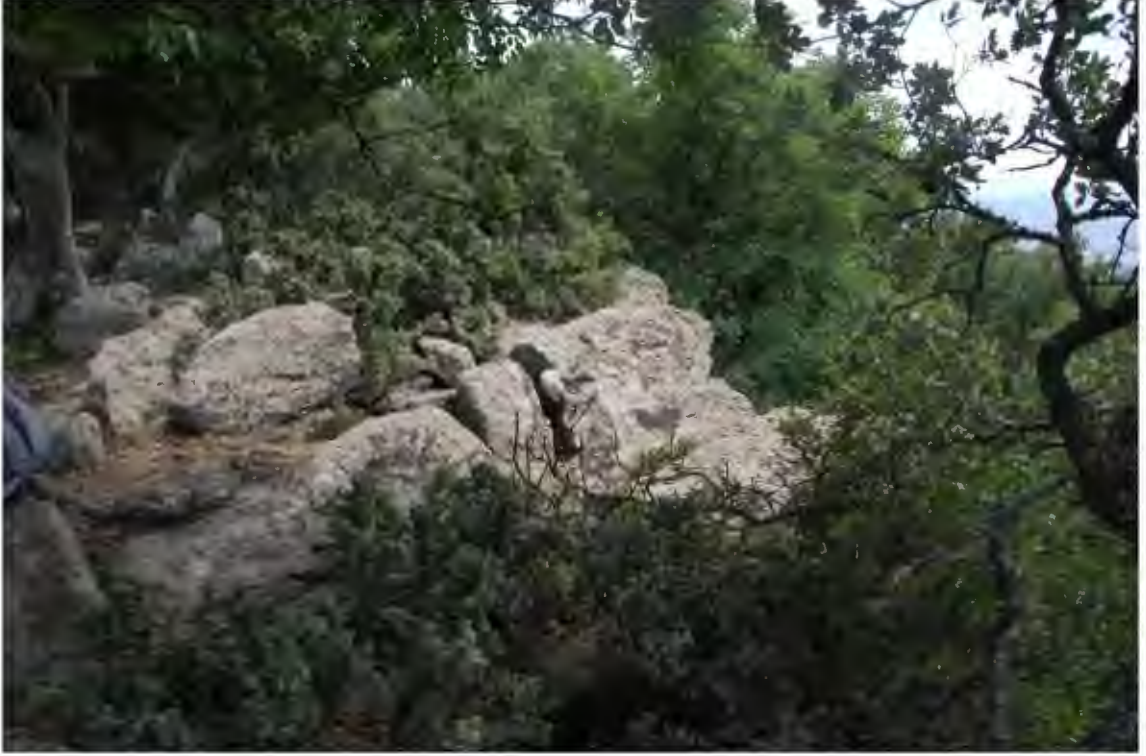
Res. 582. Hisarlıdağ Tahkimatlı alanının üçüncü duvarının başladığı noktadaki doğal kaya blokları (İ.H. Kurtuluş, 2018).

3. duvar da, alanın doğal korunaklı güney sınırında bulunan doğal kaya bloklarına bitişik şekilde başlamaktadır (Fot. 582, 583). Bu noktaya yakın kısımda net bir şekilde izlenebilmektedir (Fot. 584, 585). 3. duvar da diğerleri gibi kurutaş tekniğiyle yapılmış, duvarın iç ve dış cepheleri büyük blok taşlarla sınırlandırılarak, iç kısmı daha küçük taşlarla dolgulanmıştır (Fot. 586, 587). Bazı yerlerde duvar bütünlüğünü koruyarak bazı yerlerde ise dağılmış bir şekilde günümüze ulaşmıştır (Fot. 588, 589, 590).

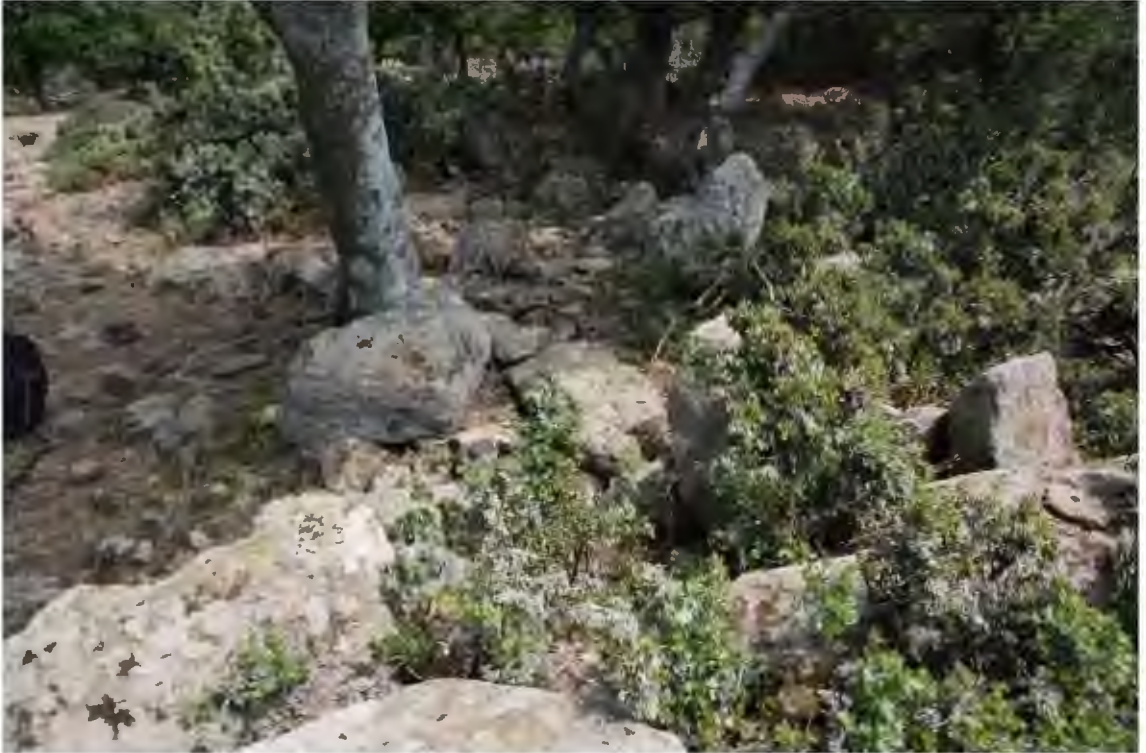
Res. 583. Doğal kaya bloklarına bitişik olarak başlayan üçüncü duvar (İ.H. Kurtuluş, 2018).

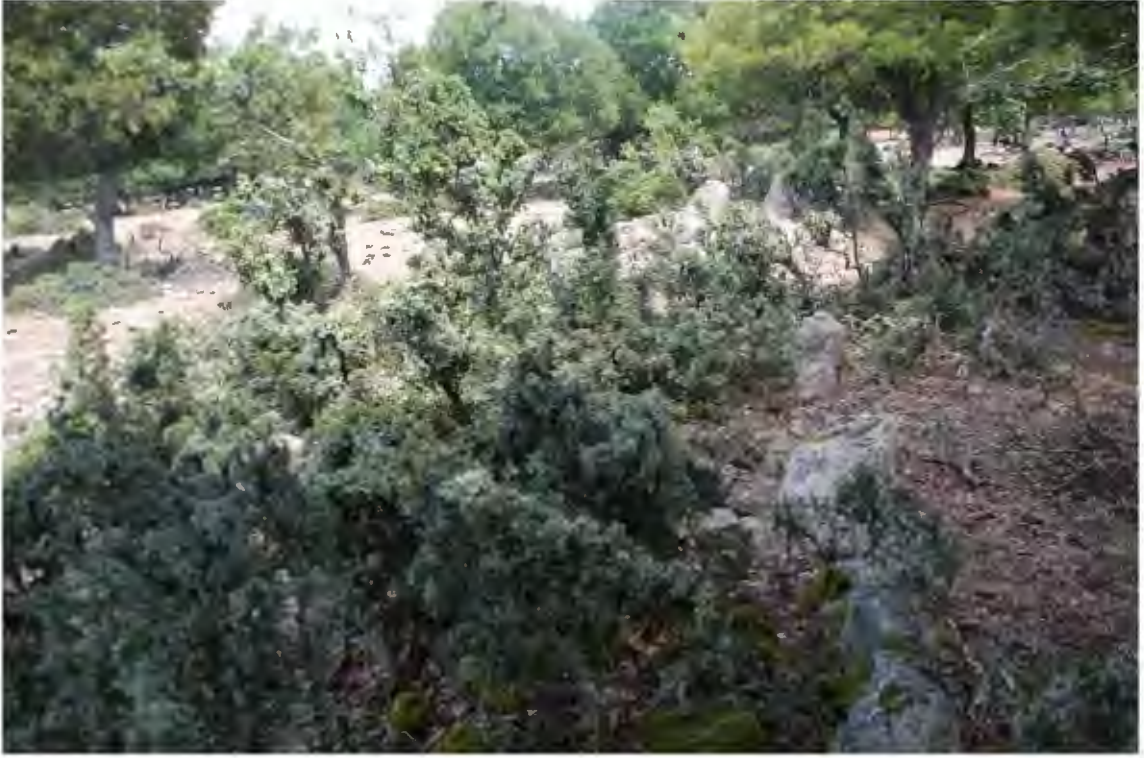
Res. 584. Kaya bloklarından üçüncü duvarın başlangıç bölümünün görünümü (İ.H. Kurtuluş, 2018).

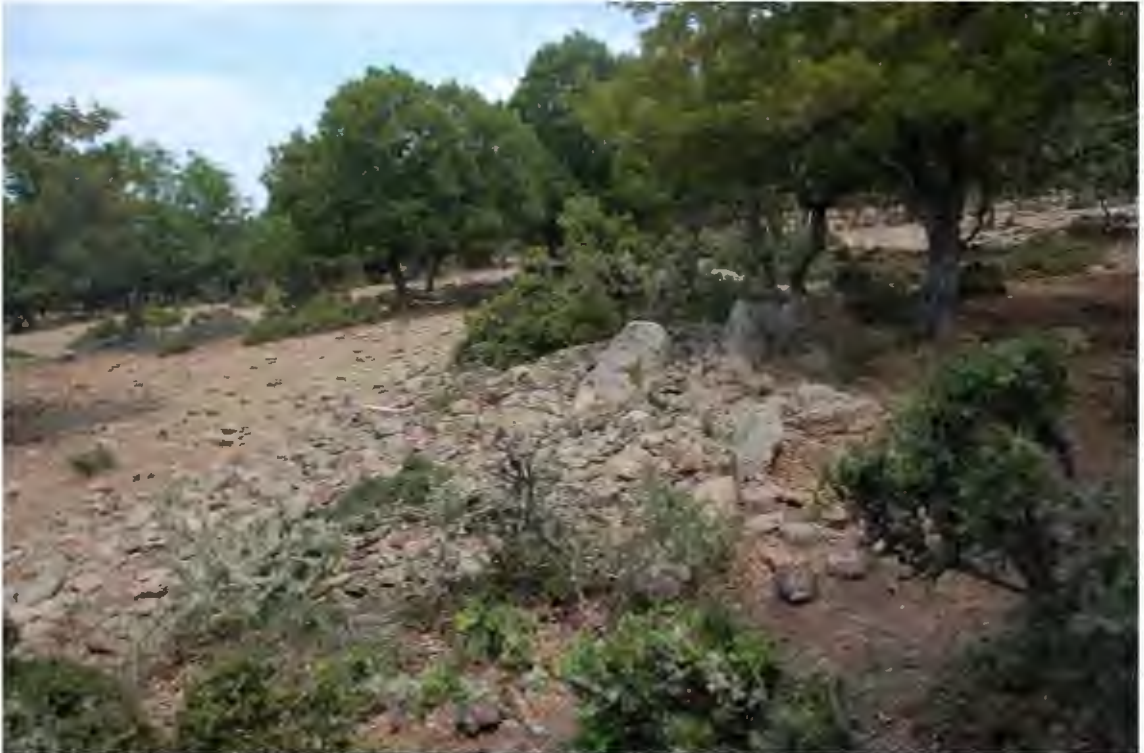
Res. 585. Üçüncü duvarın başlangıç kısmına yakın bir başka bölümü (İ.H. Kurtuluş, 2018).

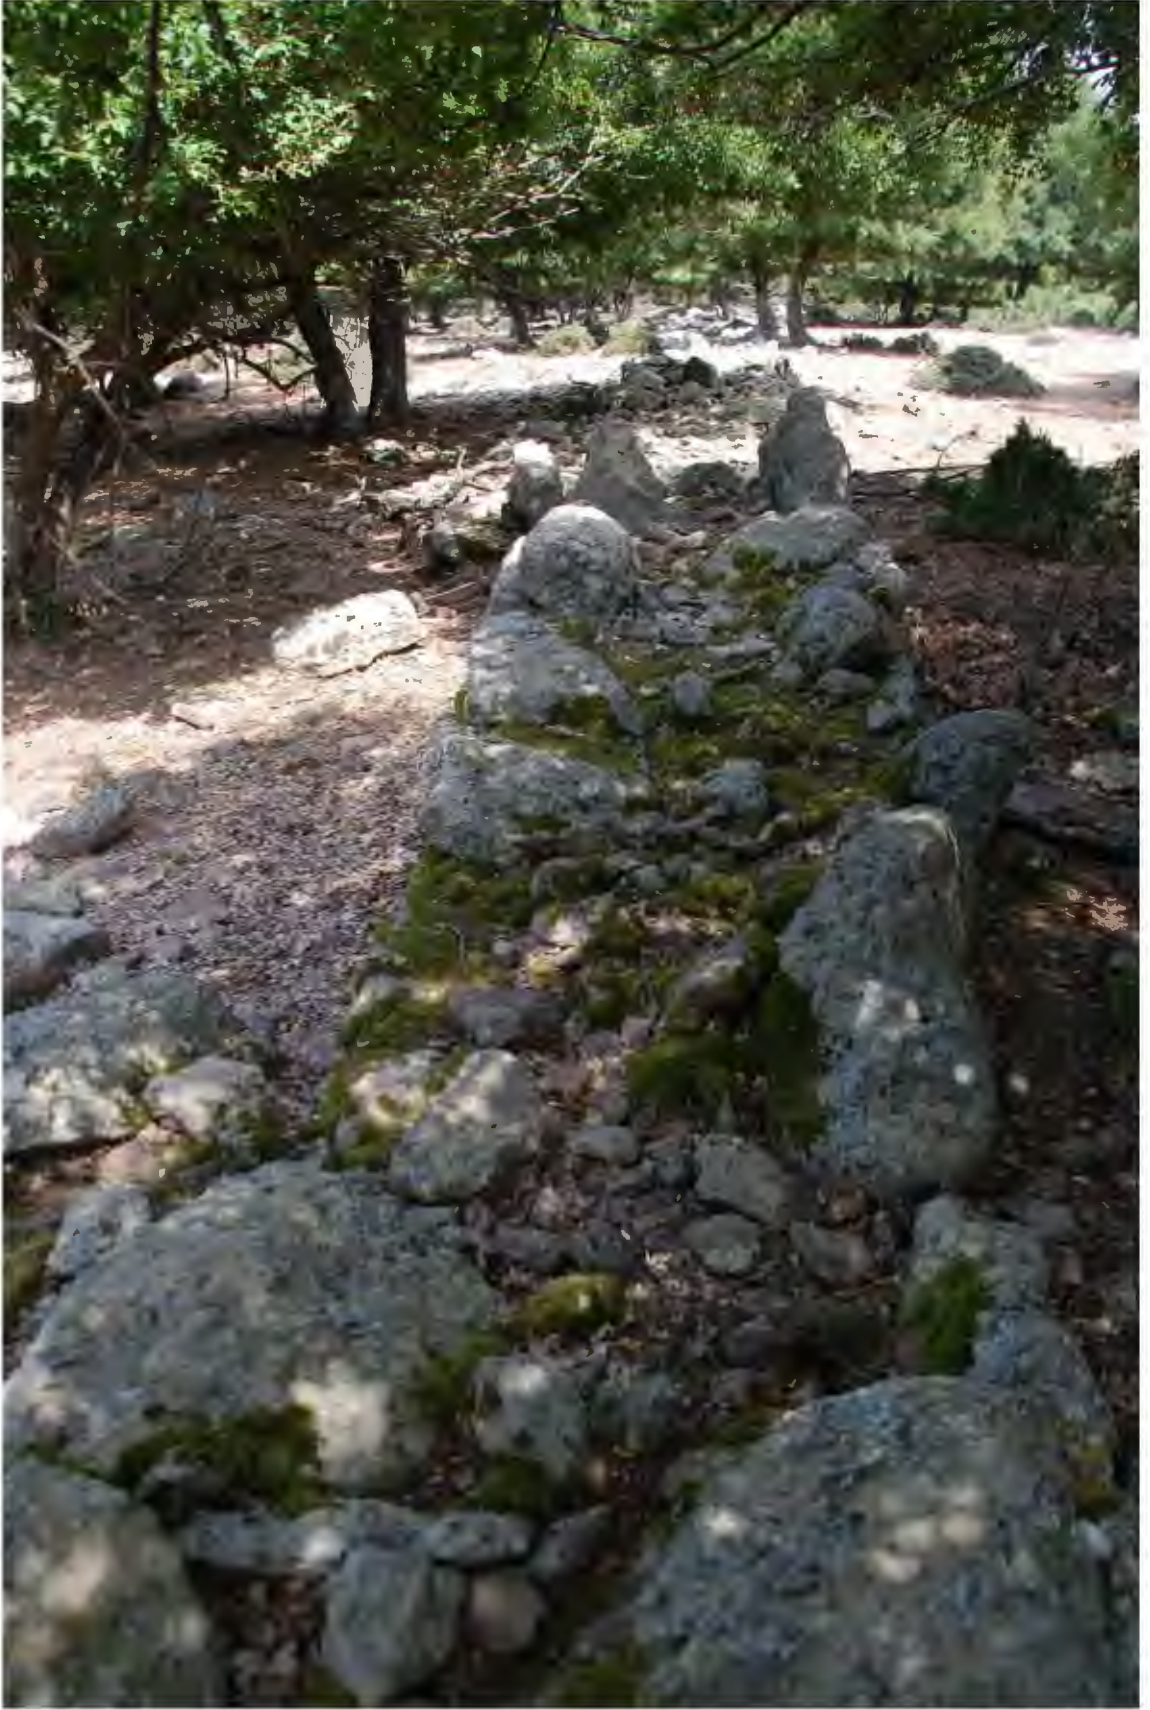
Res. 586. Üçüncü duvar da uygulanan kuru taş tekniği (İ.H. Kurtuluş, 2018).

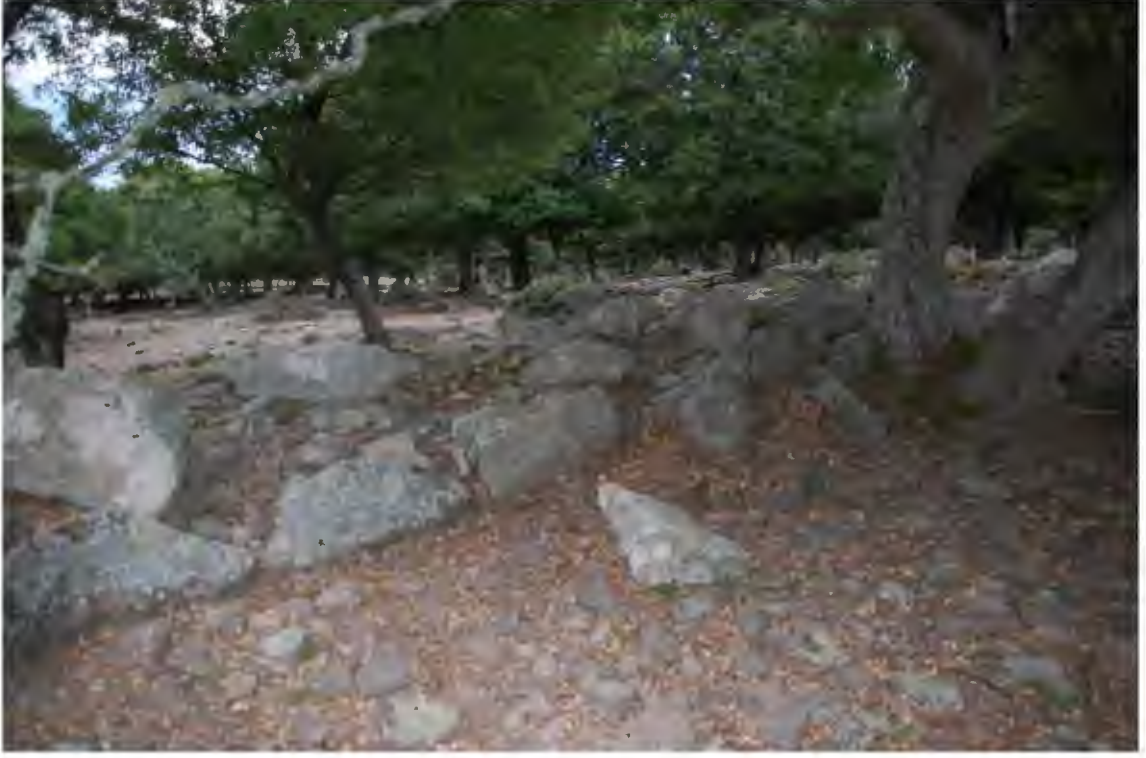
Res. 587. Büyük blok taşlarla yapılan üçüncü duvarın ayakta kalmış bir bölümünün cepheden görünümü (İ.H. Kurtuluş, 2018).

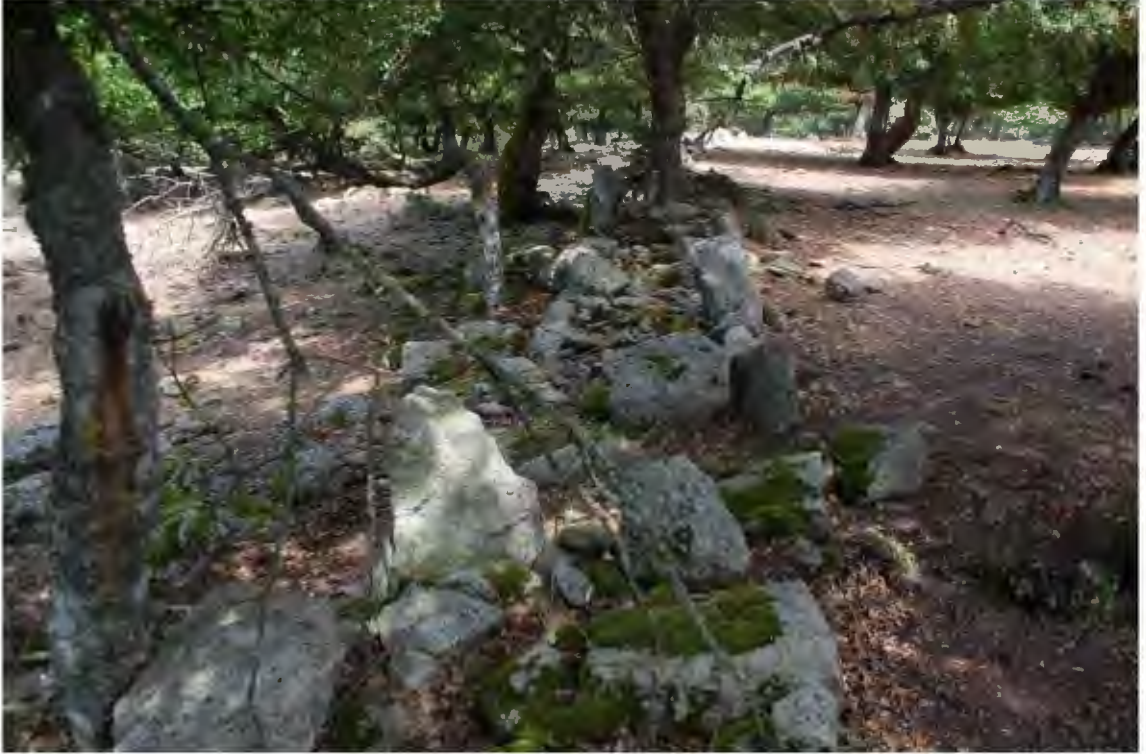
Res. 588. Üçüncü duvarın sınırları belli olan bir bölümü (İ.H. Kurtuluş, 2018).

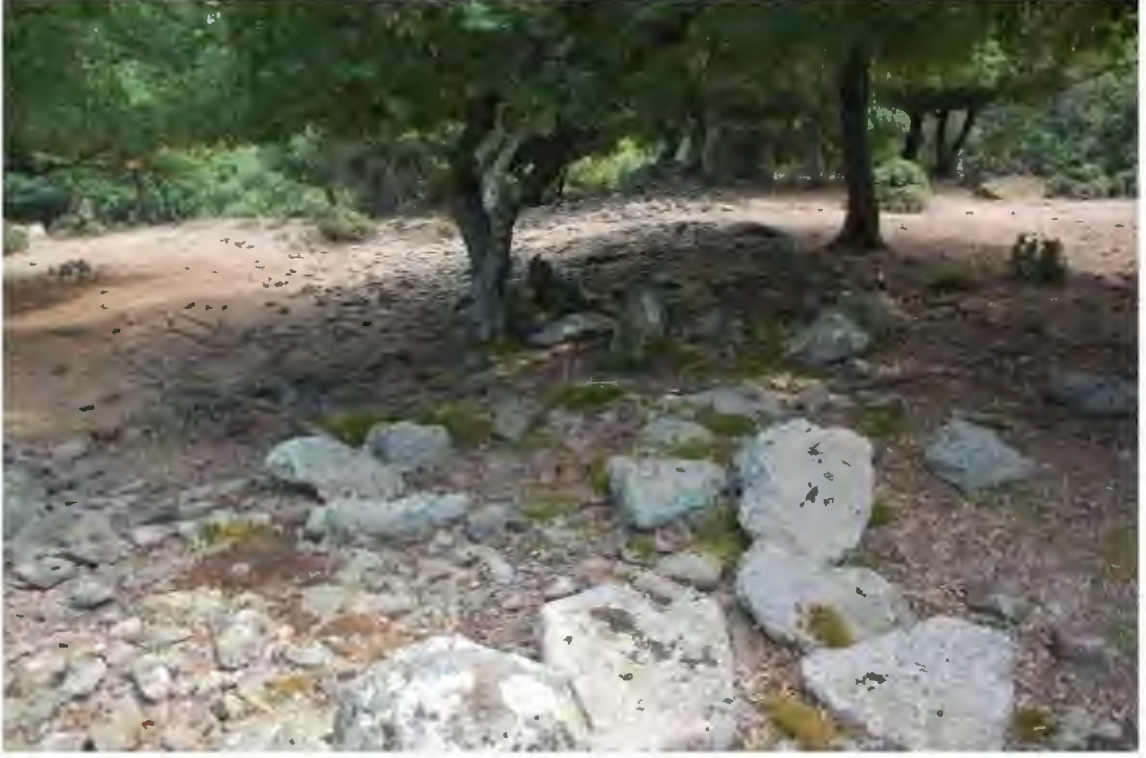
Res. 589. Üçüncü duvarın çok hasar görmüş bir bölümü (İ.H. Kurtuluş, 2018).

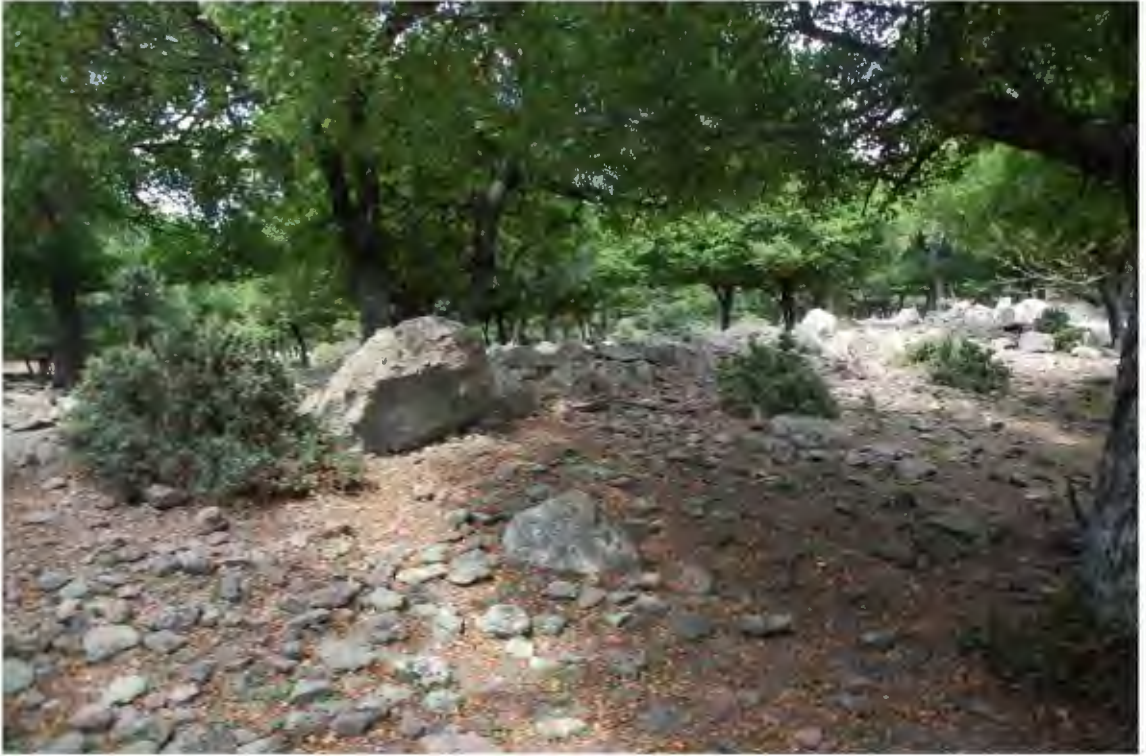
Res. 590. Üçüncü duvarın bir bölümünün cepheden görünümü (İ.H. Kurtuluş, 2018).

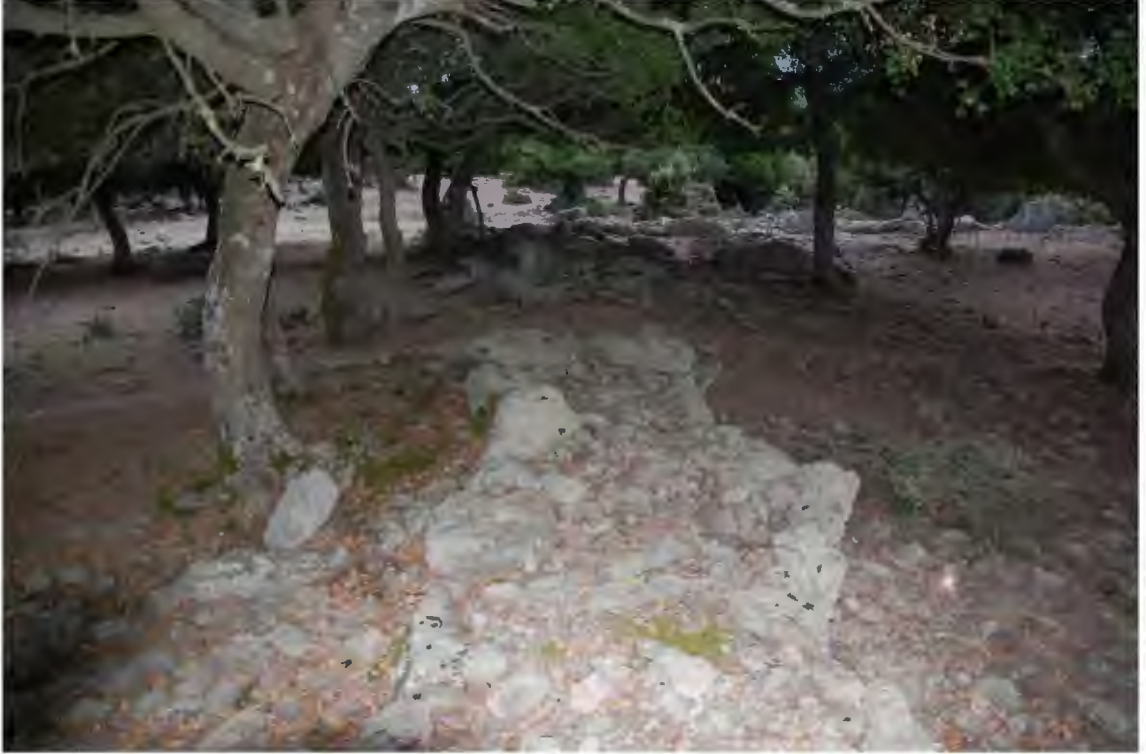
Res. 591. Üçüncü duvarın köşesinde bulunan mekânın (arka planda) duvar üzerinden genel görünümü (İ.H. Kurtuluş, 2018).

Alanın iç kısmına uzanan duvar 297 m. sonra bir mekânın kalıntısına ulaşır (Çiz. 49; Fot. 591). Bu mekânın doğuya dönen iç duvarından 4,50 m. uzunluğunda bir kısım toprak üstünde izlenebilmektedir (Fot. 592). Yine doğuya dönen dış duvar ise 22, 40 m. devam etmekte ve son bulmaktadır (Çiz. 49; Fot. 593, 594). Buranın bir mekân olduğunu düşündüren ise iç kısımda devam eden 4, 50 m. uzunluğunda olan ve ana duvardan ayrı duvarın varlığıdır. Tam köşede bulunması sebebiyle küçük bir kule veya bina temeli olma ihtimali bulunmaktadır. Konuya yapının değerlendirmesi bölümünde geniş olarak değinilecektir. Bu duvarın devam edip etmediği yüzeyden takip edilememektedir. Mekânın işlevi, kalıntının bu günkü durumundan tam olarak anlaşılamamaktadır.

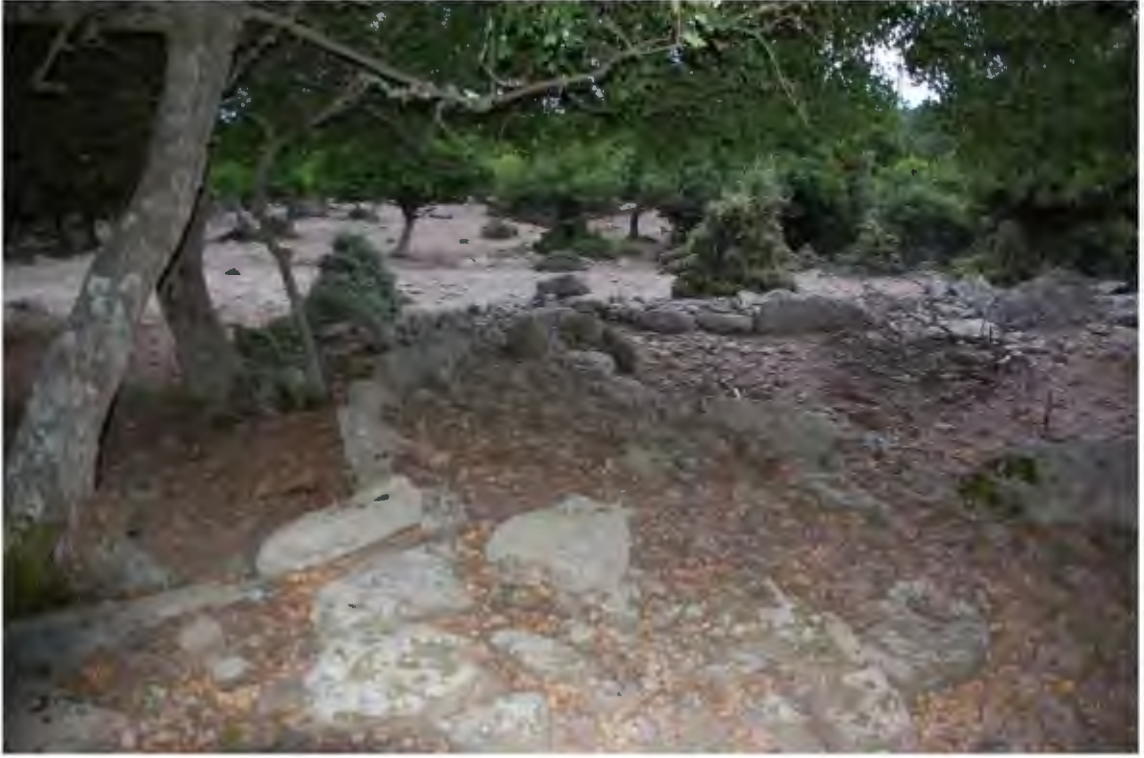
Res. 592. Üçüncü duvarda köşe yapan mekânın görünümü. Önde sağa doğru devam eden 4,50 m. lik duvar, arkada 22,40 m. devam eden dış duvar görülmektedir (İ.H. Kurtuluş, 2018).

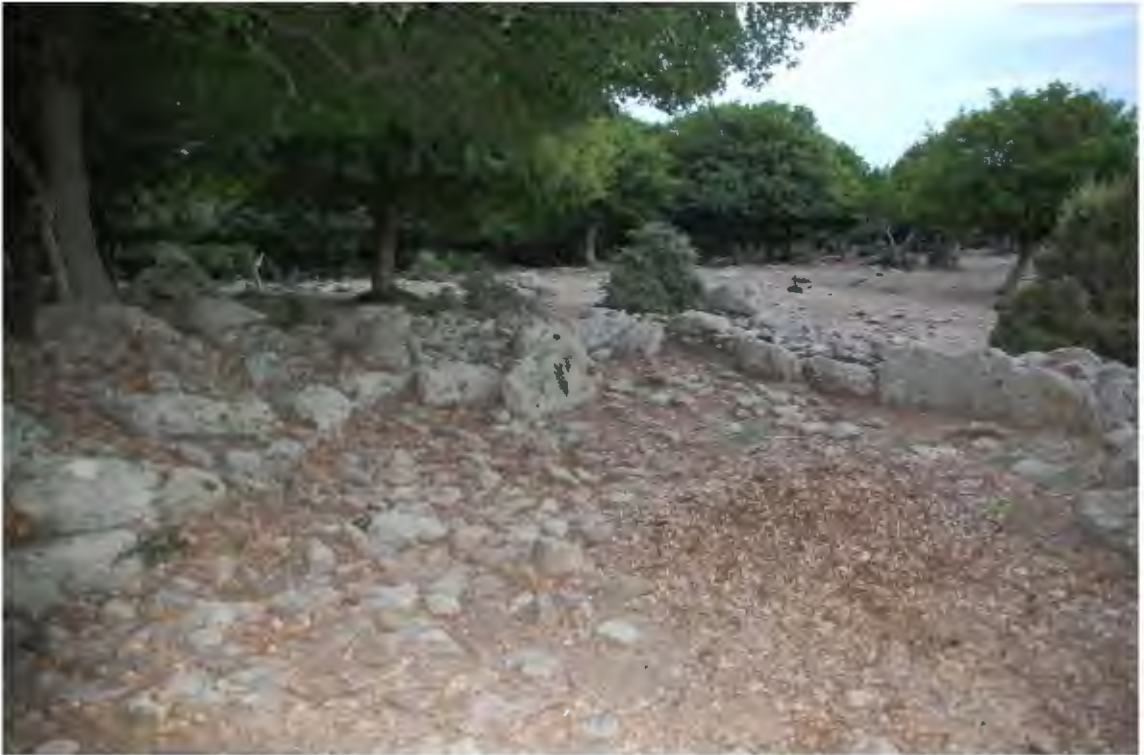
Res. 593. Üçüncü duvar üzerindeki mekânın içinin görünümü (İ.H. Kurtuluş, 2018).

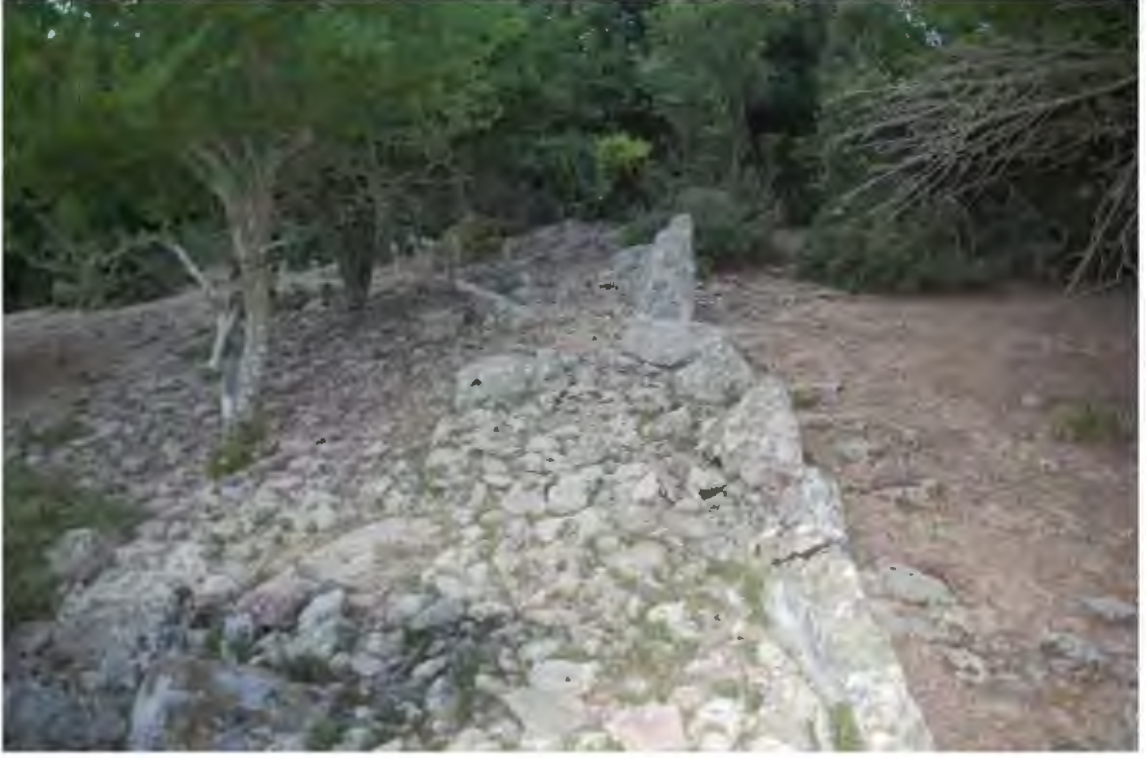
Res. 594. Üçüncü duvarın köşe mekânının 22, 40 m. devam ederek son bulan dış duvarının görünümü (İ.H. Kurtuluş, 2018).

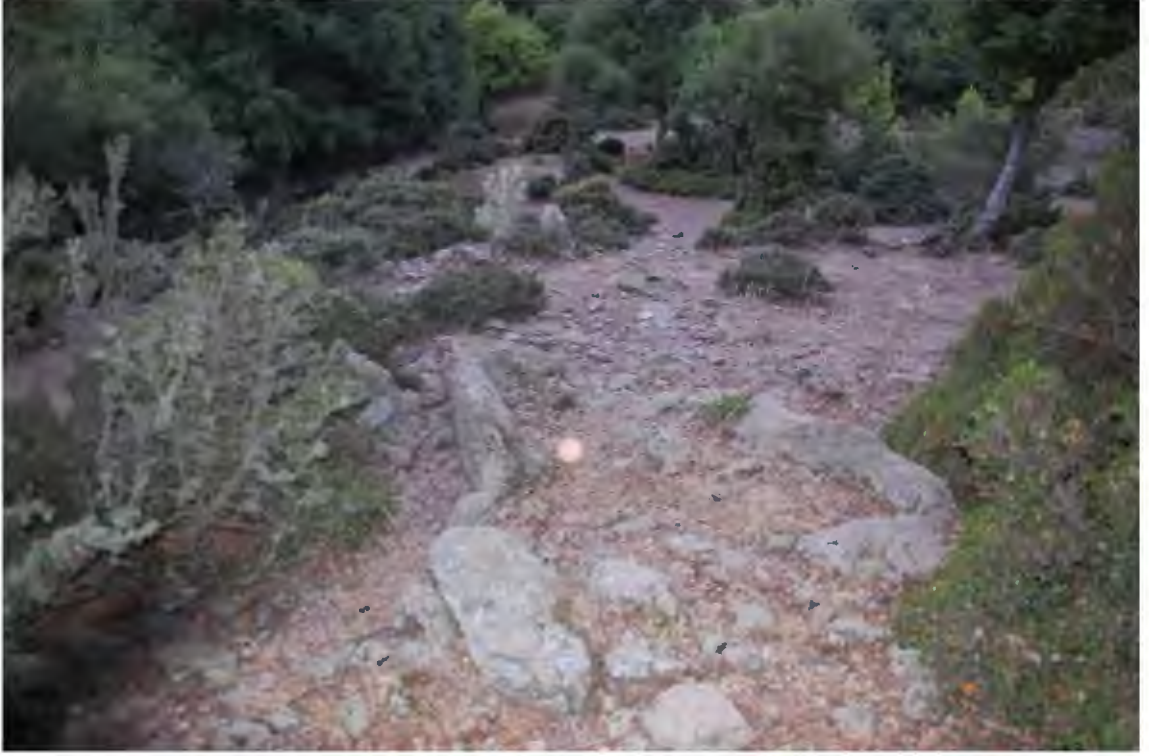
Res. 595. Üçüncü duvarın dörtgen mekândan sonra devam eden çok tahrip olmuş bir kalıntısı (İ.H. Kurtuluş, 2018).

Duvar bu mekânın bulunduğu noktadan sonra doğu yönünde 122 m. daha düz devam etmektedir (Çiz. 49). Duvarın bu kısmı çok fazla tahribata uğramış olmasına rağmen, yer yer toprak üstünde kalıntılarla yer yer etrafa dağılmış taşlarla takip edilebilmektedir (Fot. 595, 596). Ancak toprak altında temel seviyesinde duvarın bulunduğunu hissettiren, toprak üstünde kabarık iz görülebilmektedir (Fot. 597). Doğu batı aksında uzanan bu duvarın toplam uzunluğu 419 m., kalınlığı ise 1, 50 m.'dir. Duvar burada sona ermeyip güney yönünde dönme yaparak 48 m. boyunca sadece dağılmış taşların takibiyle izlenebilir şekilde devam etmektedir. Çok az yerde duvar bütünlüğünün kalmış olduğu görülmektedir (Fot. 598, 599). Daha sonra 30 m. boyunca toprak altında kalmış olan duvar bir kabartı şeklinde izlenebilmektedir. Duvar bu noktada yine güneybatı yönünde hafif bir dönme yaparak 43 m. daha devam etmektedir (Fot. 600). Üçüncü duvar batı yönünde son bir dönüş yapıp 80 m. devam ederek son bulur (Fot. 601).

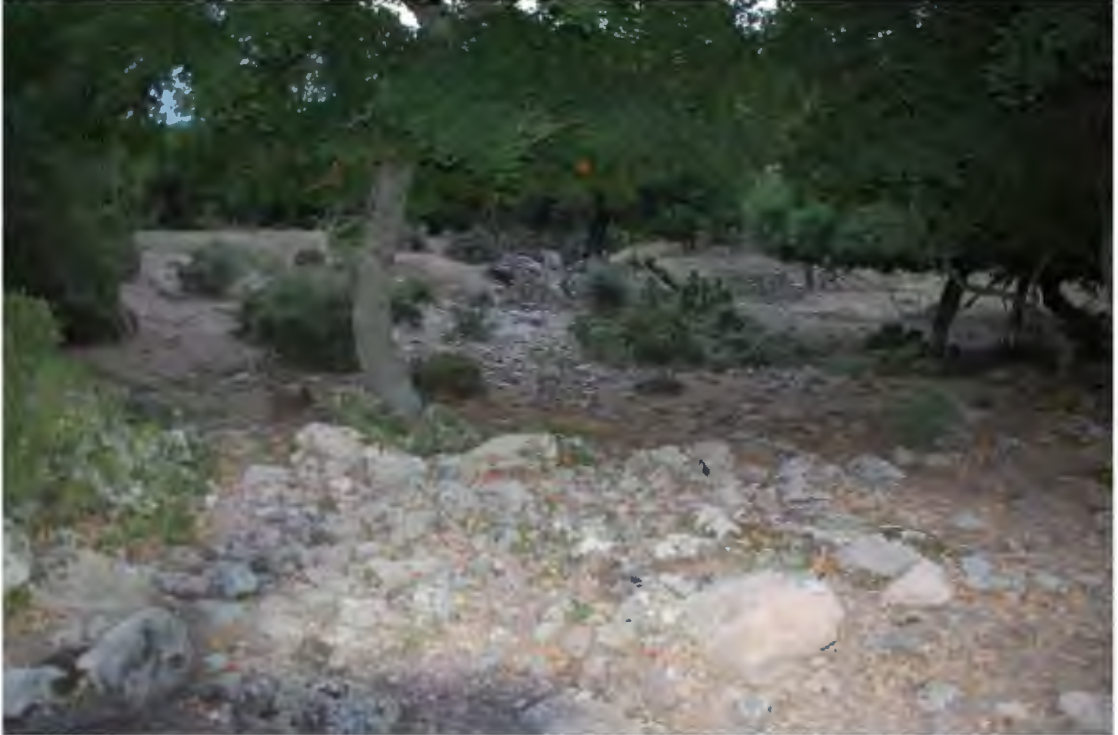
Res. 596. Üçüncü duvara ait izlerden bir bölüm (İ.H. Kurtuluş, 2018).
