**T.C.**  
**İSTANBUL ÜNİVERSİTESİ**  
**SOSYAL BİLİMLER ENSTİTÜSÜ**  
**SANAT TARİHİ ANABİLİM DALI**

**DOKTORA TEZİ**

**EDİRNE İL SINIRLARI İÇİNDEKİ KALELERİN TESPİT**  
**VE DEĞERLENDİRİLMESİ**

**İSMAİL HAKKI KURTULUŞ**

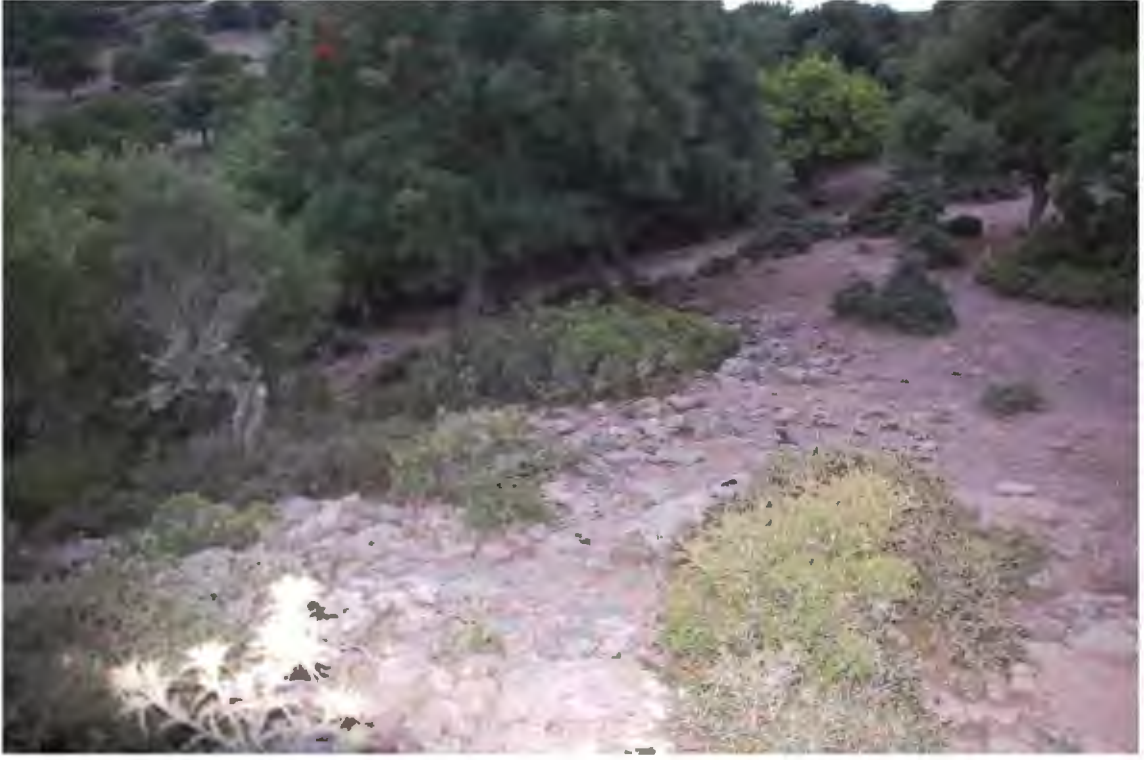
Res. 597. Üçüncü duvara ait bir kısmı toprak altında kalmış, bir kısmı yüzeyde dağılmış bulunan duvar izi (İ.H. Kurtuluş, 2018).

Duvar bu mekânın bulunduğu noktadan sonra doğu yönünde 122 m. daha düz devam etmektedir (Çiz. 49). Duvarın bu kısmı çok fazla tahribata uğramış olmasına rağmen, yer yer toprak üstünde kalıntılarla yer yer etrafa dağılmış taşlarla takip edilebilmektedir (Fot. 595, 596). Ancak toprak altında temel seviyesinde duvarın bulunduğunu hissettiren, toprak üstünde kabarık iz görülebilmektedir (Fot. 597). Doğu batı aksında uzanan bu duvarın toplam uzunluğu 419 m., kalınlığı ise 1, 50 m.'dir. Duvar burada sona ermeyip güney yönünde dönme yaparak 48 m. boyunca sadece dağılmış taşların takibiyle izlenebilir şekilde devam etmektedir. Çok az yerde duvar bütünlüğünün kalmış olduğu görülmektedir (Fot. 598, 599). Daha sonra 30 m. boyunca toprak altında kalmış olan duvar bir kabartı şeklinde izlenebilmektedir. Duvar bu noktada yine güneybatı yönünde hafif bir dönme yaparak 43 m. daha devam etmektedir (Fot. 600). Üçüncü duvar batı yönünde son bir dönüş yapıp 80 m. devam ederek son bulur (Fot. 601).

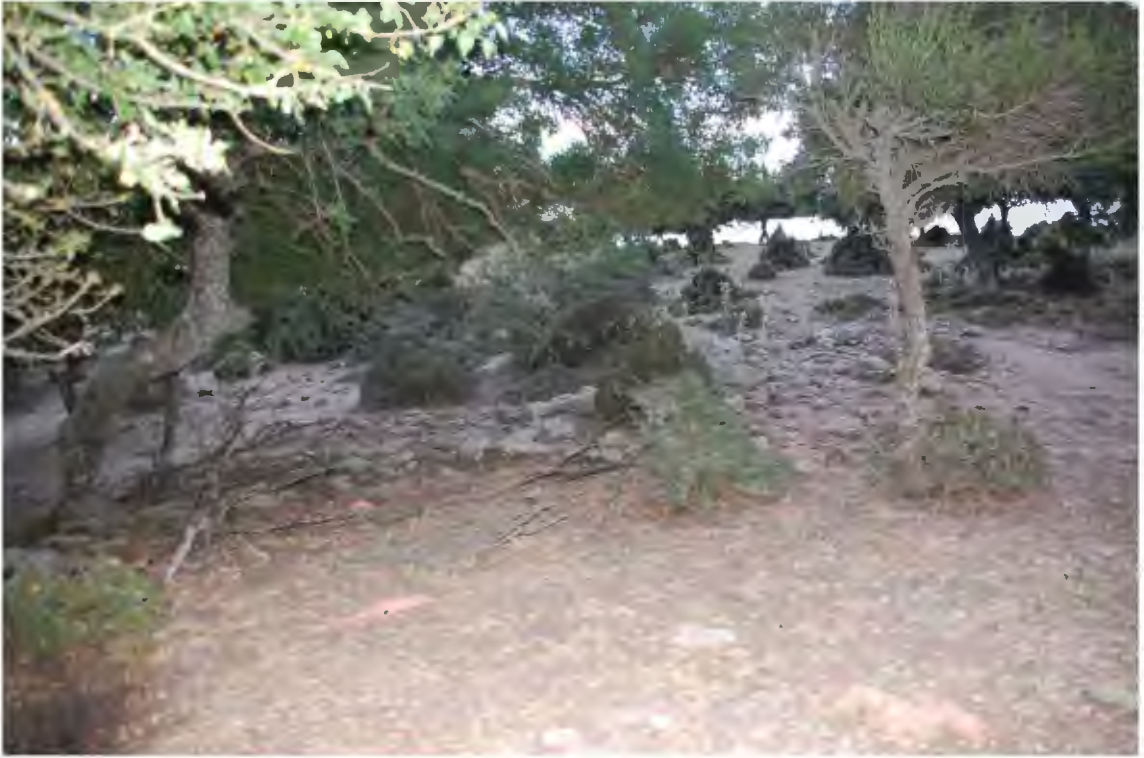
Res. 598. Üçüncü duvarın güney yönüne dönme yaptığı köşenin görünümü (İ.H. Kurtuluş, 2018).

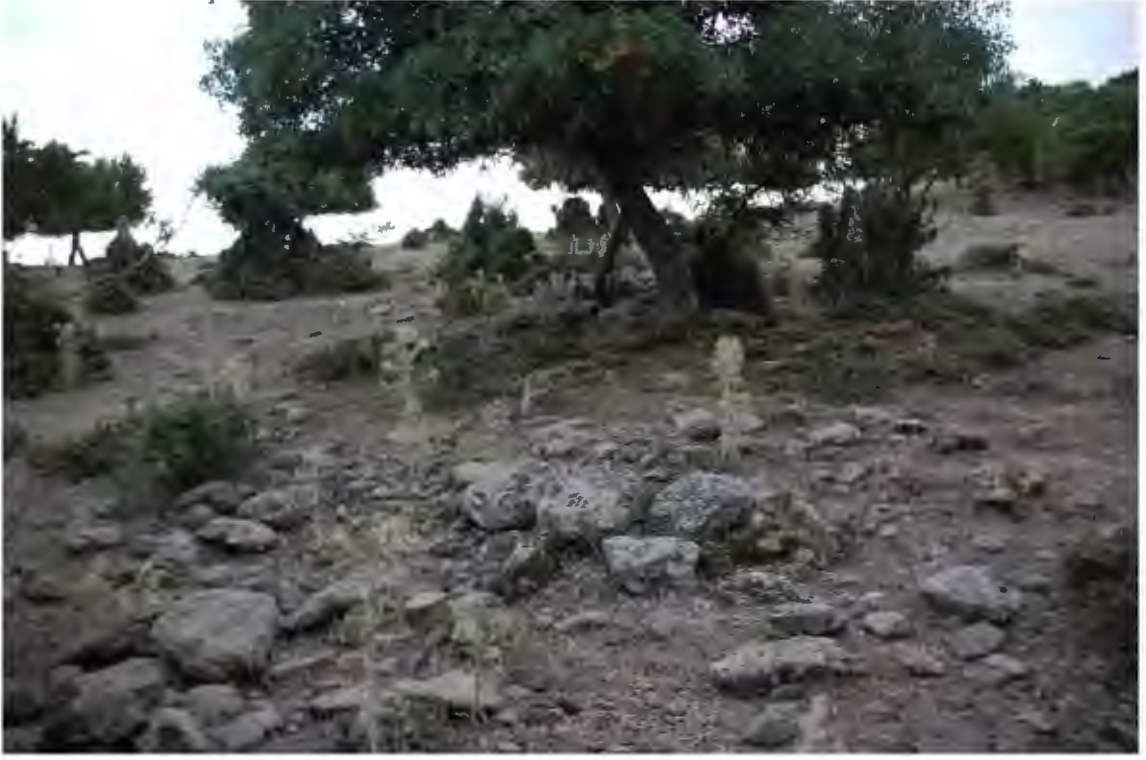
Res. 599. Üçüncü duvarın güney yönünde devam eden ve dağılmış taşlarla izlenebilen bölümü (İ.H. Kurtuluş, 2018).

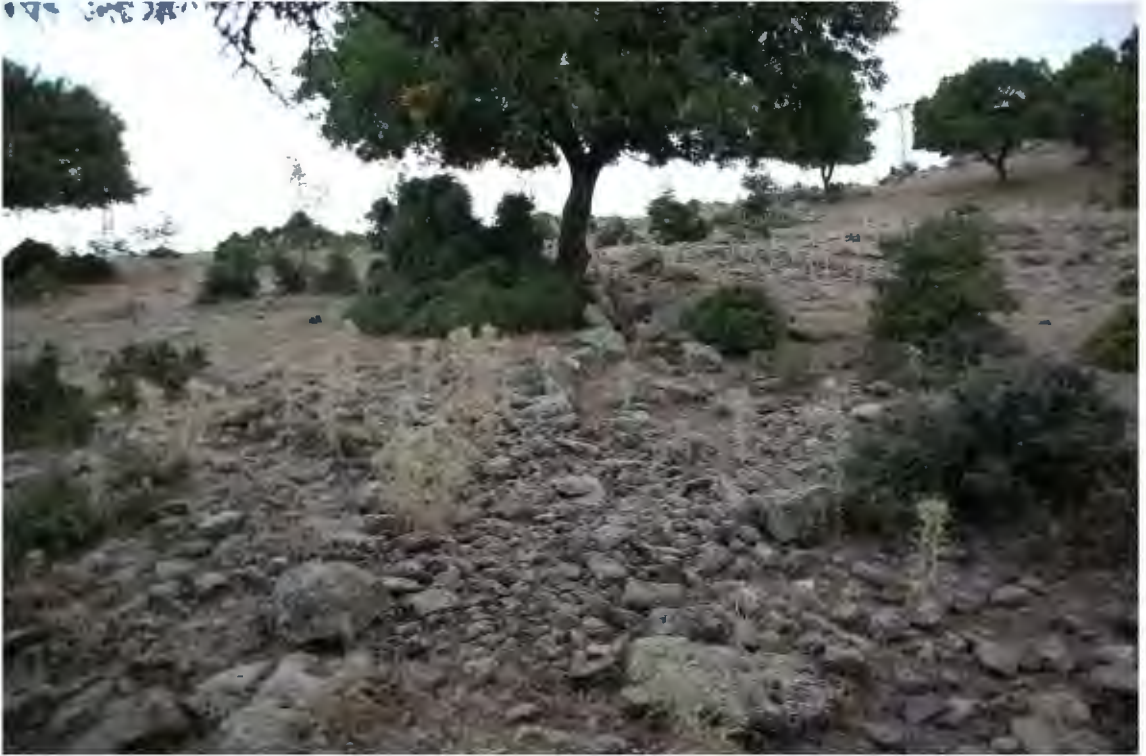
Res. 600. Üçüncü duvarın 43 m. uzunluğundaki güney yönünde devam eden bölümünde izlenebilen duvar izi (İ.H. Kurtuluş, 2018).

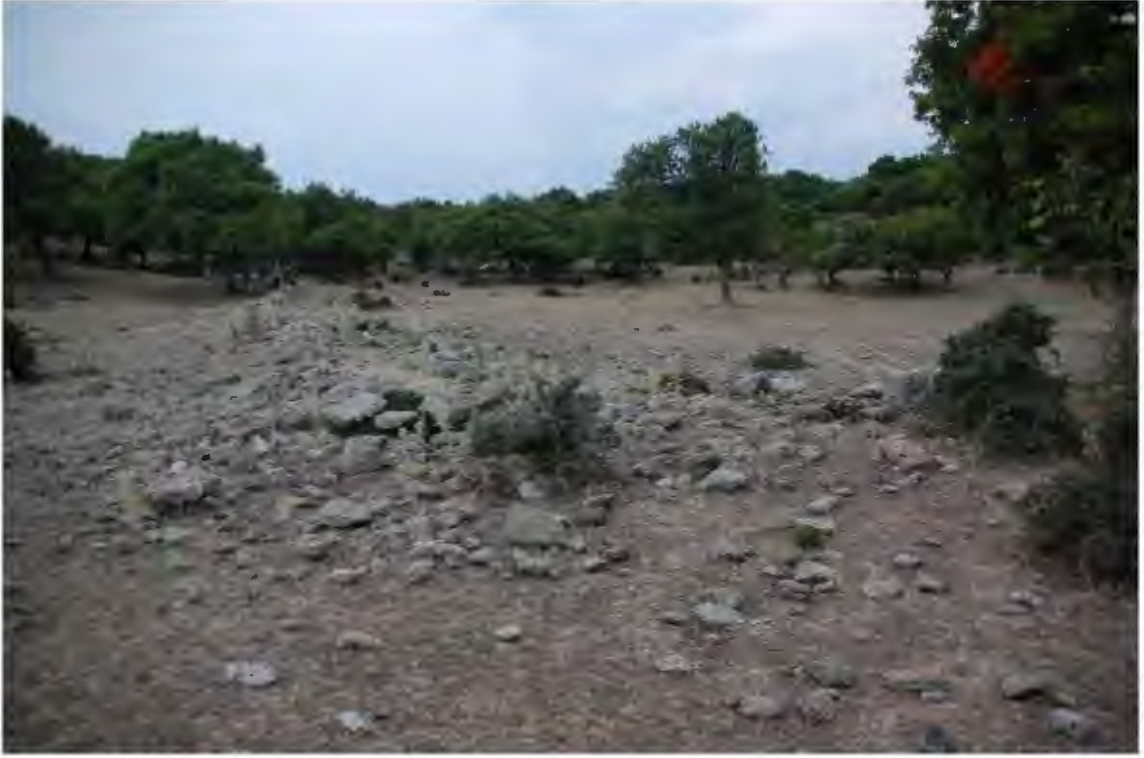
Res. 601. Üçüncü duvarın batıya doğru dönüş yaptığı köşenin görünümü (İ.H. Kurtuluş, 2018).

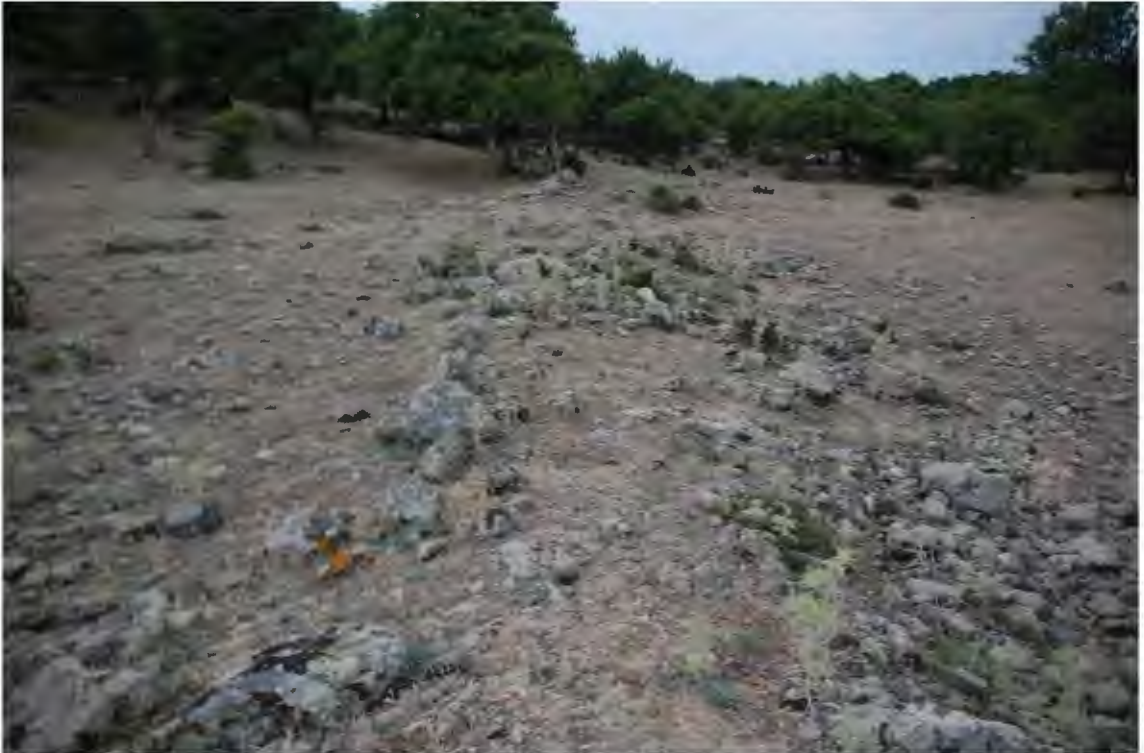
Res. 602. Üçüncü duvarın batıya uzanan kalıntısından bir görünüm (İ.H. Kurtuluş, 2018).

Duvarın bu son kısmı çok tahrip olmasına rağmen takip edilebilmektedir (Fot. 602, 603, 604, 605). Kapalı bir alan oluşturan bu duvarın toplam uzunluğu 620 m.'dir (Çiz. 49).

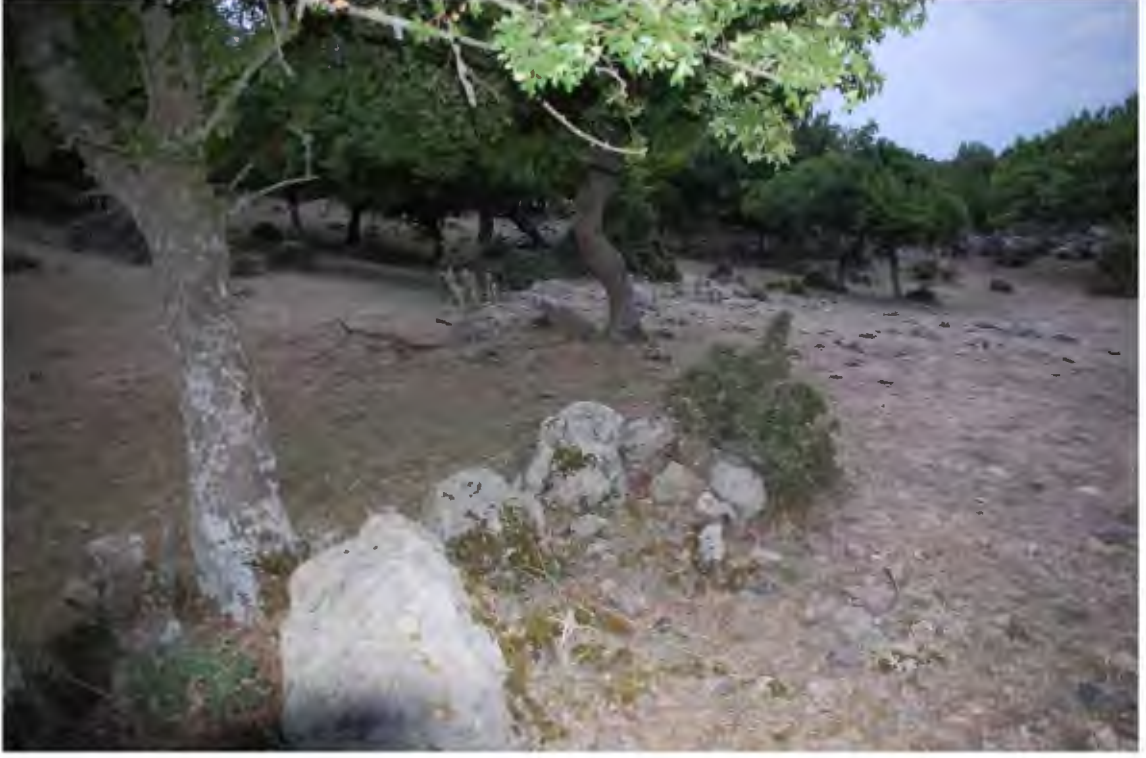
Res. 603. Üçüncü duvarın batıya uzanan duvar kalıntısının yer yer kesintiye uğramasına rağmen görülebilen izlerinden bir bölüm (İ.H. Kurtuluş, 2018).

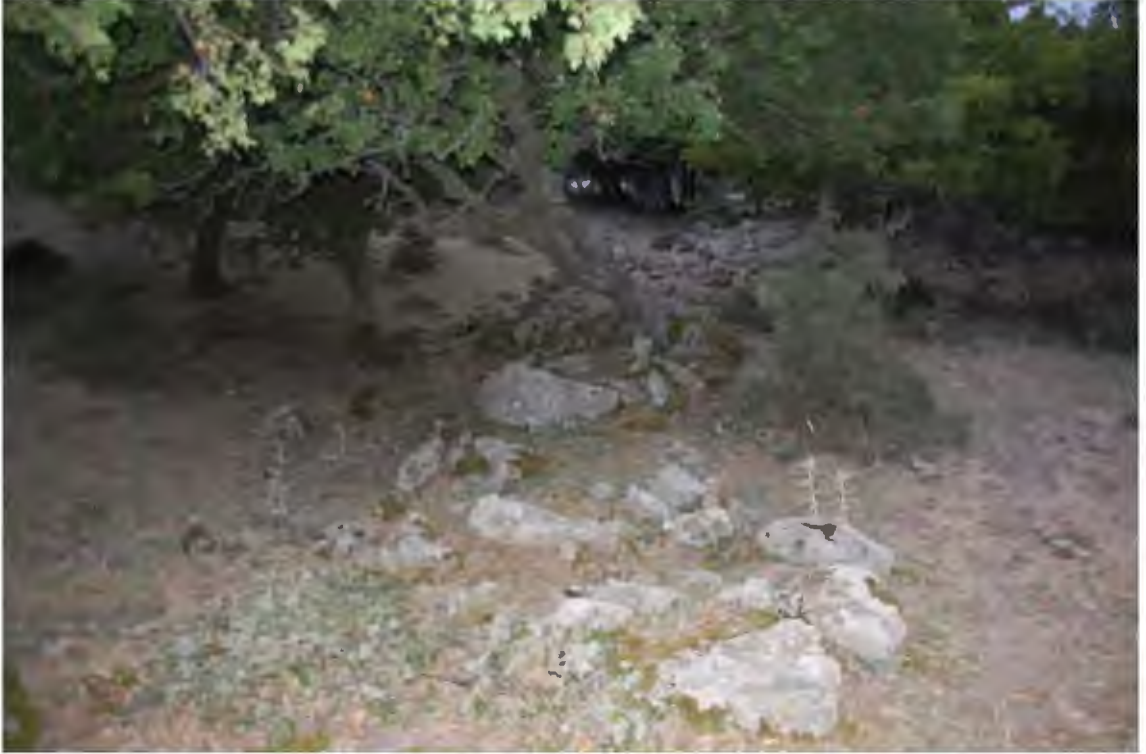
Res. 604. Üçüncü duvarın batıya uzanan kalıntısının batı tarafına yakın kısımda kalan izi (İ.H. Kurtuluş, 2018).

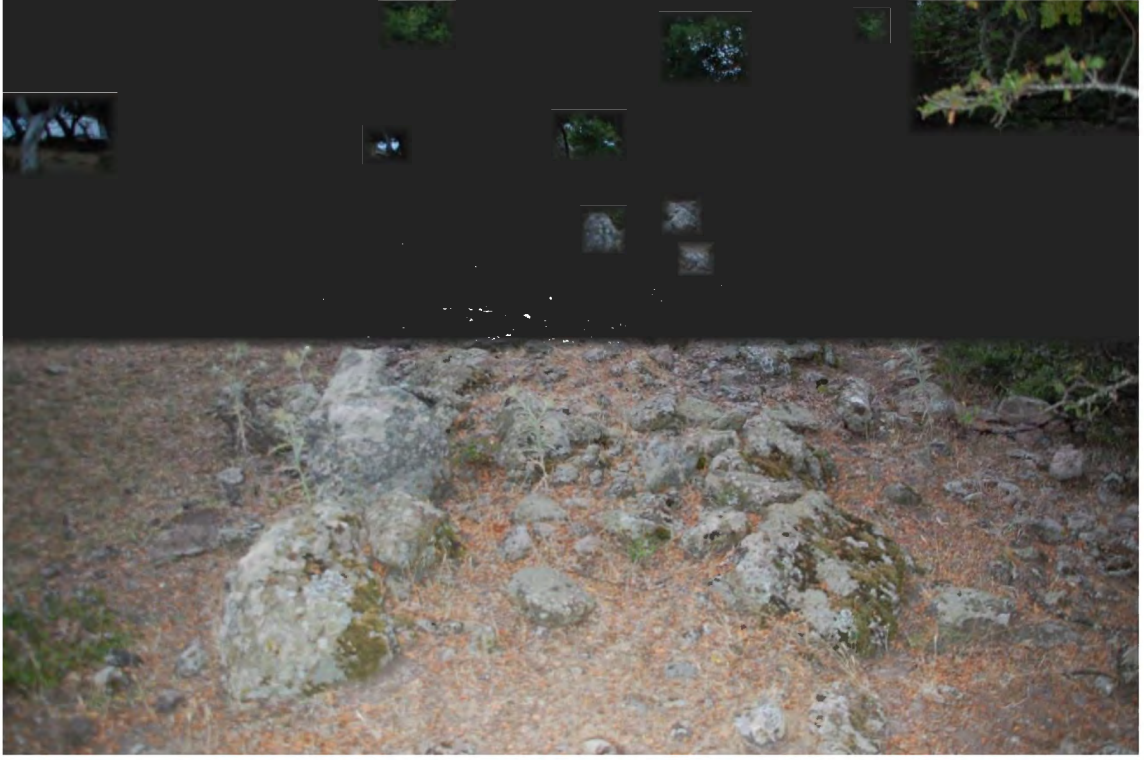
Res. 605. Üçüncü duvarın batıya uzanan kalıntısının batı uçtaki bitim noktasının görünümü (İ.H. Kurtuluş, 2018).

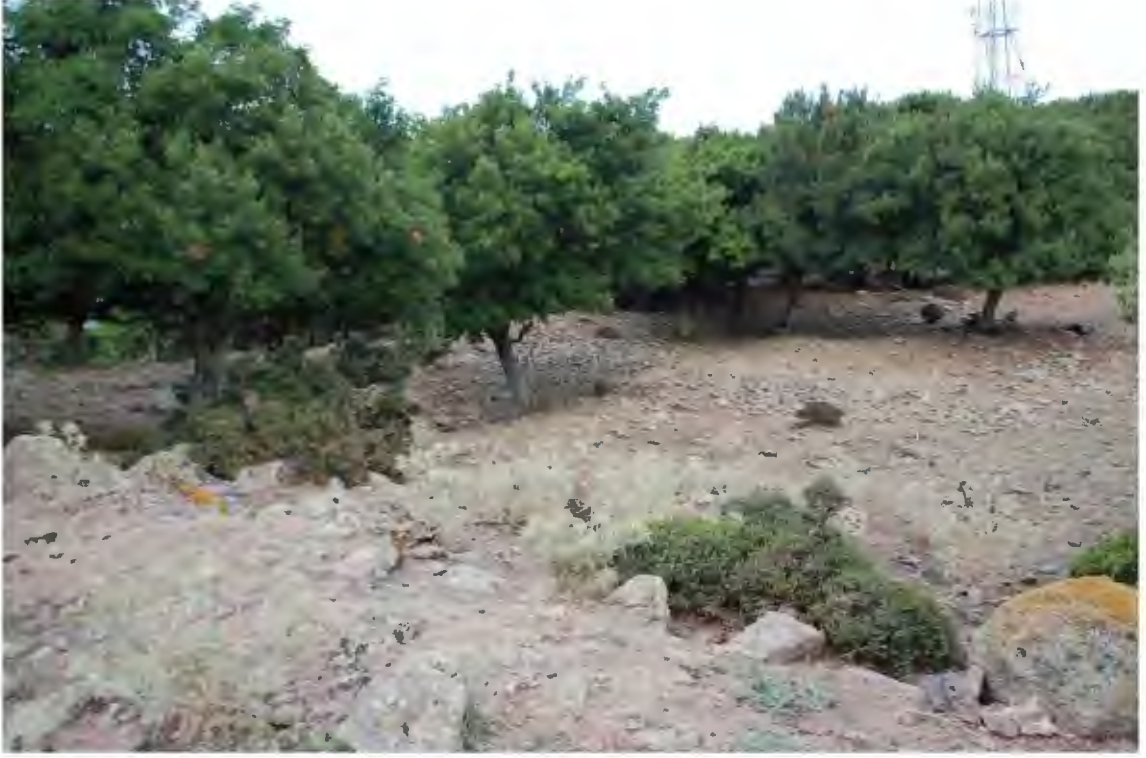
Res. 606. Hisarlıdağ Tahkimatlı alanının içinde, yıkılan duvarlardan dökülen taşların yoğun olduğu bir alan (İ.H. Kurtuluş, 2018).

Ayrıca kabaca hatları tespit edilebilmiş olan bu kapalı alanlar, bugün yüzeyde görülüp izlenebilen duvarların verdiği genel bir görünümdür. Tahkimatlı alan içinde, bu devamlılığı olan ve bağlantı kurulabilen duvarların haricinde, birbirinden bağımsız çeşitli uzunluklarda, çoğunlukla zayıf izler olarak kalabilmiş olan başka duvar izleri de bulunmaktadır. Bunları tespit ederek hepsini alan içinde anlamlandırabilmek çok daha kapsamlı, arkeolojik bir kazı çalışmasıyla mümkündür (Fot. 606, 607, 608).

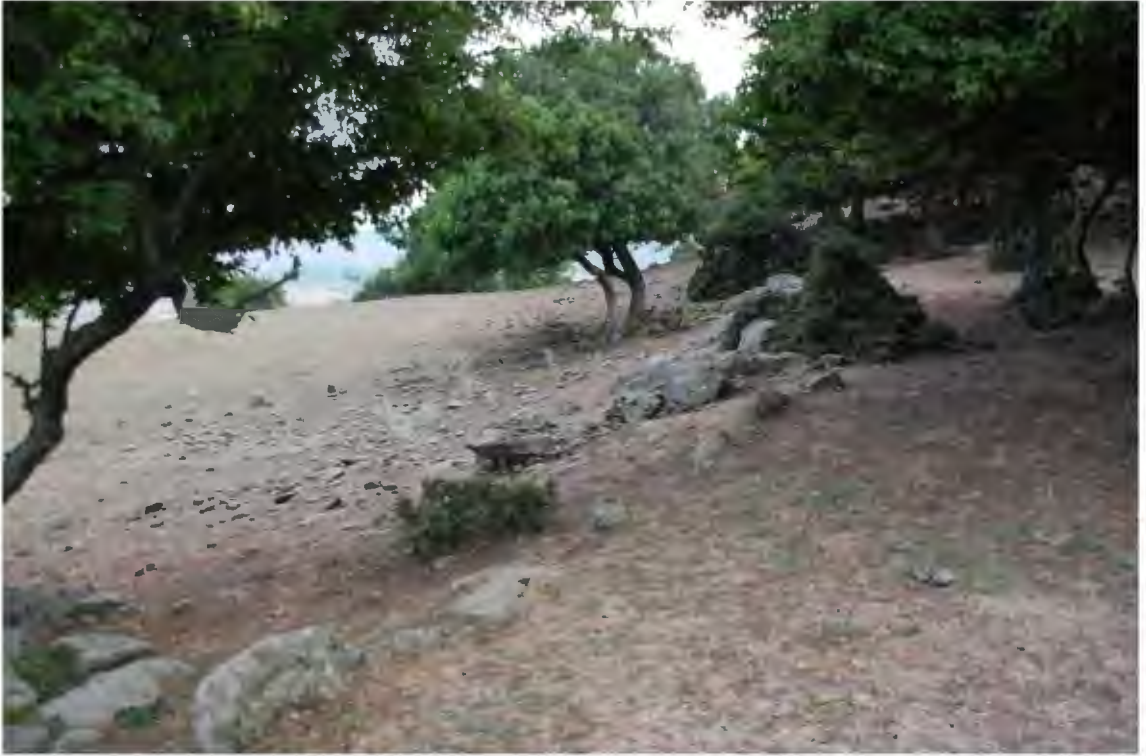
Res. 607. Hisarlıdağ Tahkimatlı alanının içinde devamlılığı tespit edilemeyen, iki farklı koddaki alanların arasında bulunan zayıf duvar izi (İ.H. Kurtuluş, 2018).

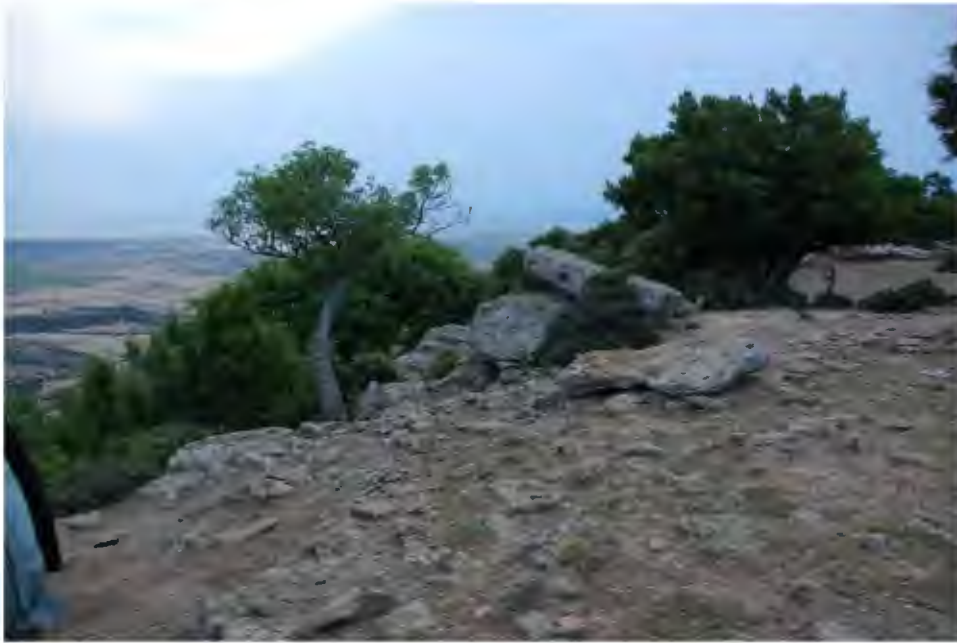
Res. 610. Hisarlıdağ güney duvarı sınırında bulunan ve kutsal alanı işaret eden üzeri delikli blok taşın genel görünümü (İ.H. Kurtuluş, 2018).

Hisarlıdağ tahkimatlı yerleşmesinin güney duvarının sınırında, orman gözetleme kulesinin güneybatısında, yıkılmış durumda, üzerinde küçük delikler bulunan blok taş parçası bulunmaktadır. Bu işlenmiş taşın tam duvar sınırında bulunması, duvarın yapımından daha eski bir zamana ait olup, duvarda bir parça mı olarak kullanıldığı yoksa özerk olarak yapılan ve duvarlarla aynı döneme ait bir altarın yıkılmış halimi olduğunu teyit edebilmek mümkün değildir. Bu bölgede savunma duvarları tamamen yıkılmıştır (Fot 610, 611).

Bu taş kalıntı hakkında yapılan araştırmada, kaya oyma kutsal bir alan olarak tanımlanmıştır. Tahribata uğramasına rağmen güneydoğu yönüne doğru kurgulanmış altar olduğu belirtilmiştir (Beksaç, 2014, 90; Beksaç, 2017: 611).

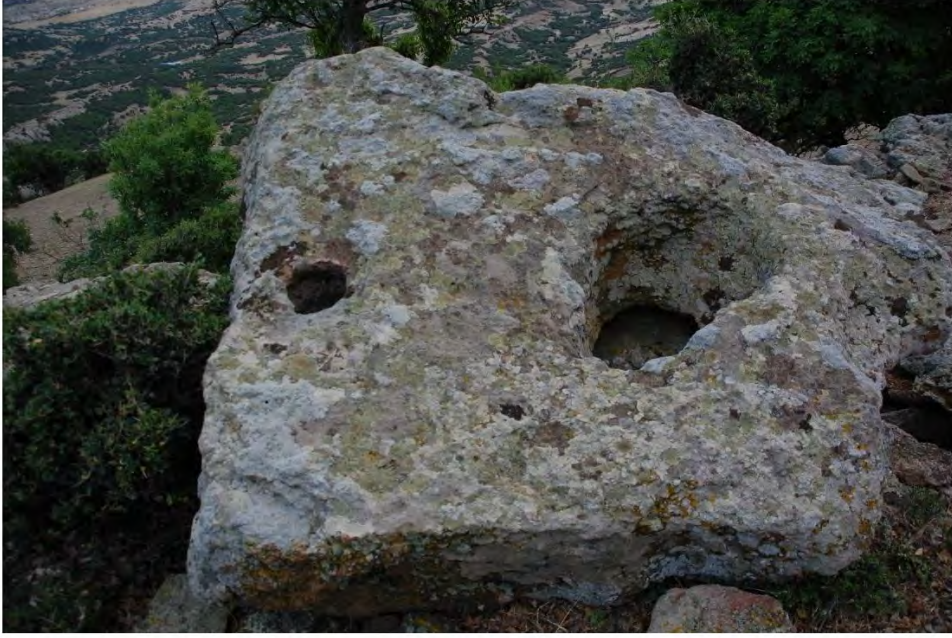
Res. 611. Hisarlıdağ güney duvarı sınırında bulunan ve kutsal alanı işaret eden üzeri delikli blok taşın detay görünümü (İ.H. Kurtuluş, 2018).

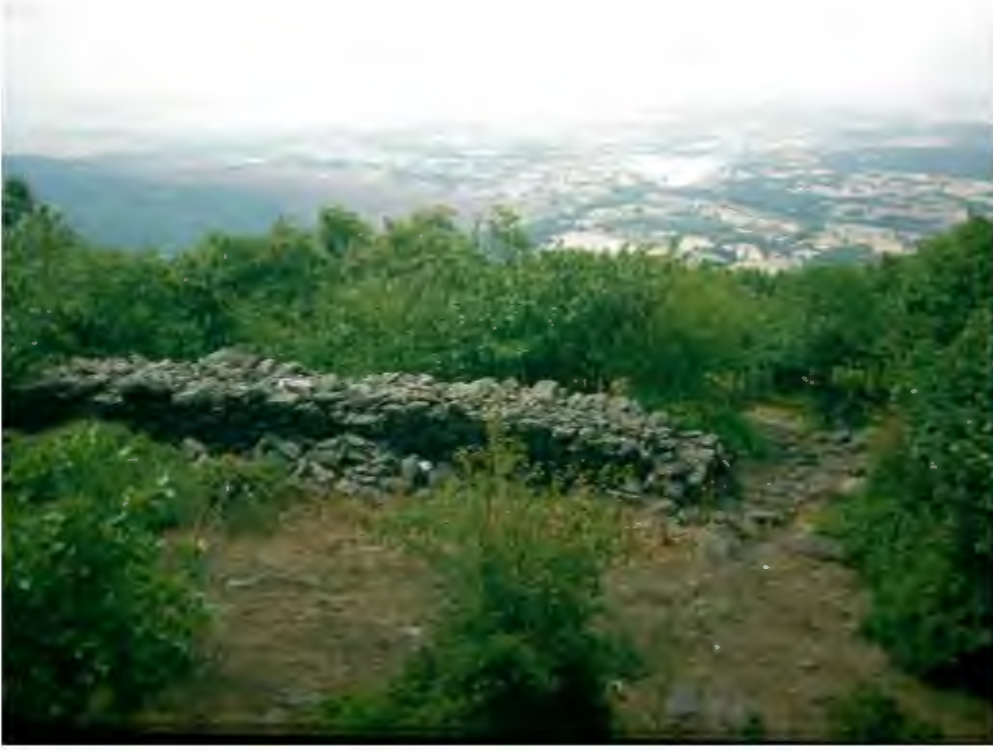
Res. 612. (Ova'dan uzakta tepe kalesi).Kırklareli, Yıldız Dağları, Evciler Köyü, Karakoçan Tepe Kalesi'nin duvar yapısı. Kurutaş tekniğiyle yapılan harçsız duvarlar, birbirine yakın boyutlarda kesilmiş, çok büyük olmayan taşlarla oluşturulmuştur.(İ.H. Kurtuluş arşivi, 1995)

isimlendirilen tahkimatlı yerleşmeler gibi. Gerçekten de, tahkimatlı yerleşmeyi oluşturan duvarların yapısına bakıldığında, Traklar'ın Demir Çağ dönemi kalelerinin benzer duvar tekniğiyle yapıldığı görülmektedir. Demir Çağ tahkimatları kurutaş tekniğiyle yapılmış, duvar kalınlıkları kalın tutulmuş, harç kullanılmamış yapısıyla karakteristiktir. Ancak duvarları inşa eden topluluğun maddi zenginliği ve dış dünya ile olan iletişiminin yoğunluğuyla bazı küçük farklılıklar gösterebilmektedir. Türkiye Trakya'sında yapılan kale çalışmaları sırasında, Demir Çağ dönemine ait bulunan tahkimatların ve kalelerin tümünün benzer duvar yapısına sahip olması dikkat çekicidir (Kurtuluş, 2014, 107-179). Örneğin Kırklareli bölgesinde, dağlık alanlarda kısıtlı ekonomik bir ortamda yaşayan Trak kabilelerinin duvar tekniği ile denize yakın konumda bulunan, deniz yoluyla çok farklı bölgelerden gelen fikirlerin ve malların taşındığı Yunan dünyasıyla komşu bulunan Hisarlıdağ tahkimatlı yerleşmesinin duvar tekniği çok benzer olmakla birlikte, bire bir aynı değildir. Hisarlıdağ tahkimatında duvarların daha da güçlendirilmesi için blok taşların daha büyük boyutlarda olduğu görülmektedir. Bu ayrıca daha fazla maddi imkân ve iş gücüne işaret etmektedir. Ayrıca, Kırklareli'nin ova bölgelerinde bulunan kalelerle, dağlık kısımda bulunan kaleler arasında da, aynı nedenlerden dolayı, duvar işçiliğinde küçük farklılıklar dikkat çekicidir. Tahkimatlı alanlardaki bu küçük farklılıklara göre, tarım alanlarına yakın ve hâkim olan kabilelerin kale ve tahkimatlı alanlarının daha güçlü ve itinalı işçiliğe sahip olduklarını göstermektedir. (Fot. 612, 613, 614).

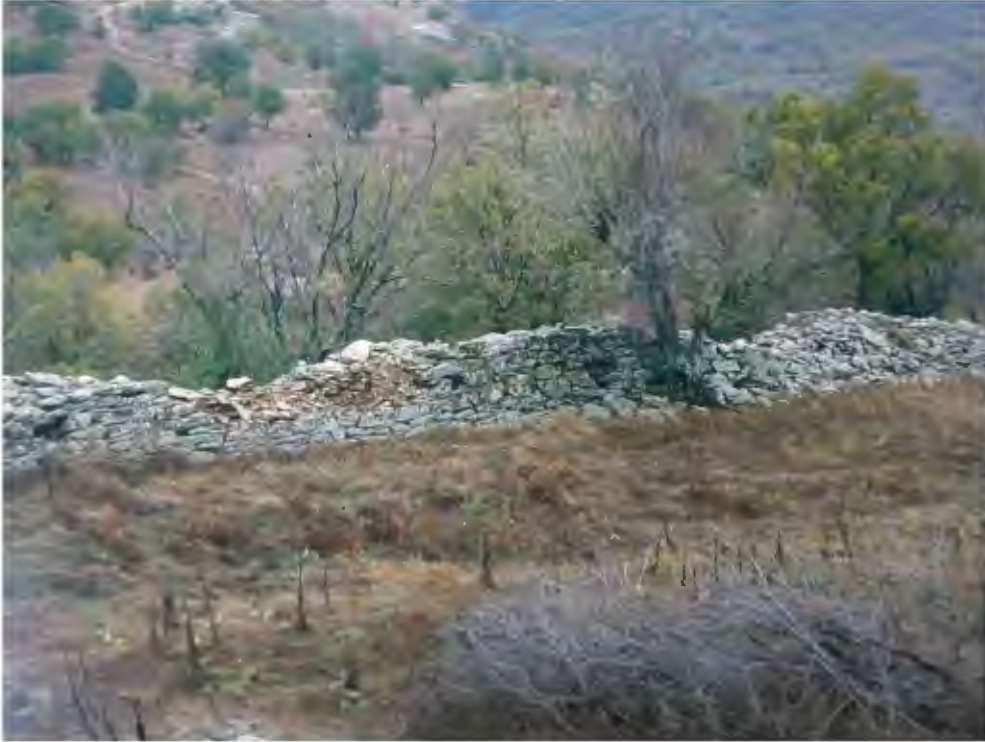
Res. 613. (Ova'ya yakın tepe kalesi). Kırklareli, Düzorman köyü kalesinde, Hisarlıdağ tahkimatlı yerleşmesindeki duvar örgüsü ile daha yakın benzer işçilik görülmektedir. Duvarın iki cephesinde büyük boyutlu taş kullanımı, iç kısımda küçük taşlarla dolgu görülmektedir (İ.H. Kurtuluş arşivi, 1995)

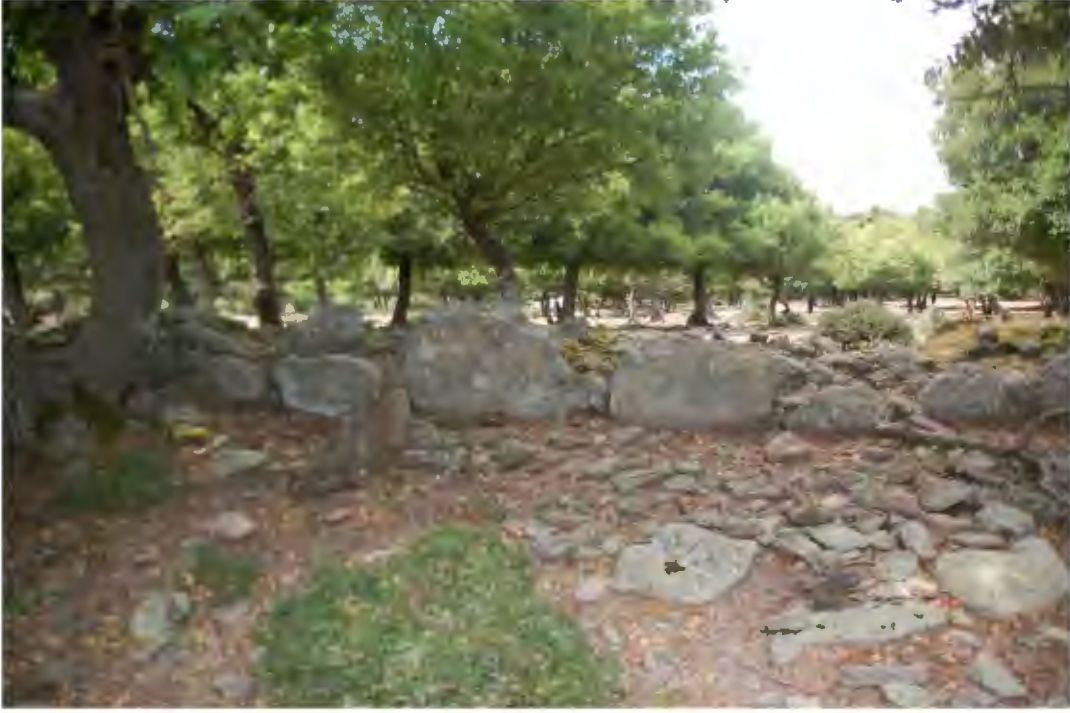
Res. 614. Hisarlıdağ tahkimatlı yerleşmesinde, kuru taş tekniğiyle yapılmış duvarların iç ve dış cephelerinde çok büyük boyutlu taşlar kullanılmıştır. Duvarın iç kısmı küçük boyutlu taşlarla dolgulanmıştır (İ.H.Kurtuluş, 2018).

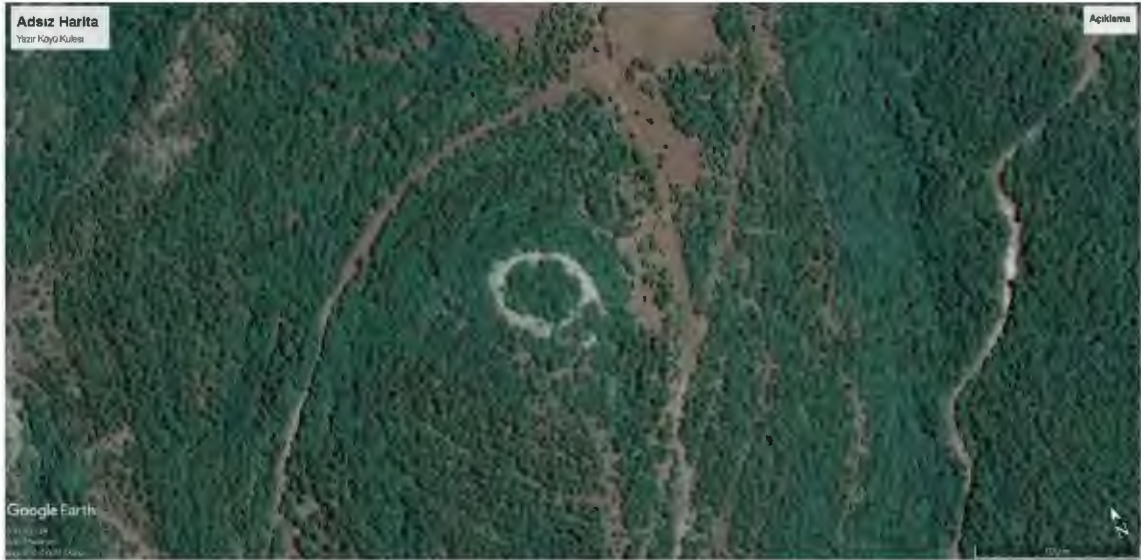
Res. 618. Yazır Köyü (Çandır) Dairesel Tahkimatlı yapının uydudan görünümü (Google Earth, 2019).

Alçak bir tepe üzerinde yer alan tahkimatlı yapı, dairesel plana sahiptir. Çapı 45 m.'dir. Çevre duvarının uzunluğu 125 m.'dir. Çevre duvar kalınlığı 2,50 m.'dir (Çiz. 50, Fot. 618). Dairesel tahkimatlı yapının iç kısmında, güneydoğu-güneybatı hattında uzanan, yay şeklinde ve alanı yaklaşık  $\frac{1}{3}$  oranında bölümleyen bir duvar bulunmaktadır. Bu iç duvarın kalınlığı 2, 20 m., uzunluğu 40 m.'dir. İç duvar kurutaş tekniğiyle yapılmış olup, taşlar orta büyüklükte ve kabaca yontulmuşlardır (Çiz. 50; Fot. 622, 623, 624). Bazı bölümlerinde, temel kısımlarında daha büyük taşların kullanıldığı görülmektedir. Duvar tahrip olmuştur ve temel seviyesinde izlenebilmektedir (Çiz. 50, Fot. 625, 626, 627). Dairesel tahkimatlı yapının girişi, önüne açılan daha az eğimli ve ulaşılabilir arazi tarafında, tespit edilen açıklık izine göre güney cephesindedir. Giriş cephesinin biraz dışında, şu anki durumuyla fonksiyonu tam olarak anlaşılamayan taş duvar veya mimari

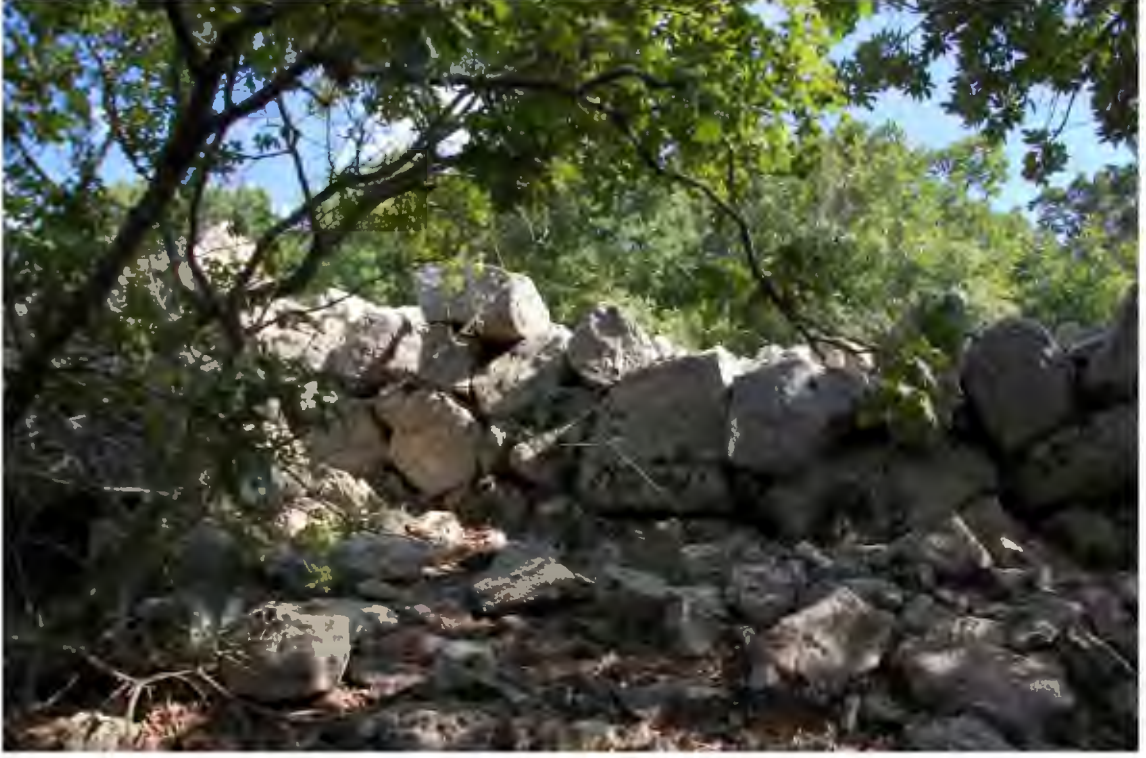
Res. 619. Dairesel tahkimatlı yapıyı oluşturan duvar bazı yerlerde temel seviyesinde en fazla 2 m. yüksekliğiyle korunabilmiş bir bölümden görünüm. Çok büyük boyutlu kesilmiş taş blokları kullanılmıştır (İ.H. Kurtuluş, 2018).

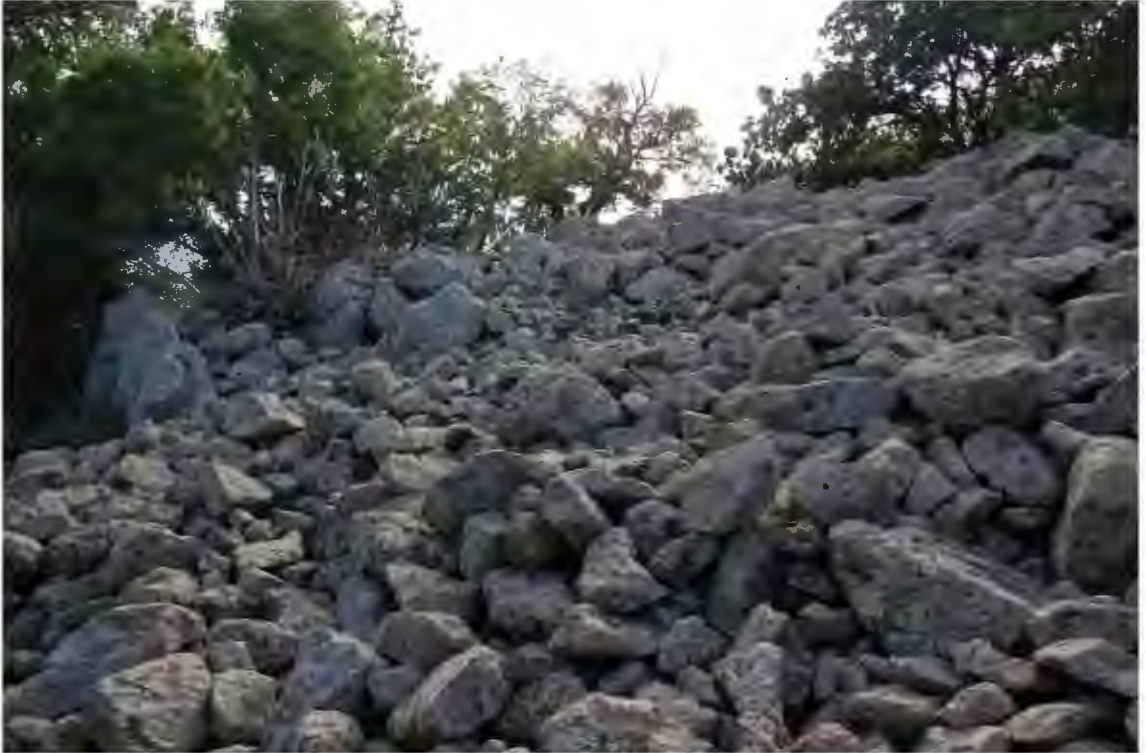
Res. 620. Dairesel tahkimatın dışındaki eğimli araziye akmış olan yapı duvarına ait taşlardan bir görünüm (İ.H. Kurtuluş, 2018)

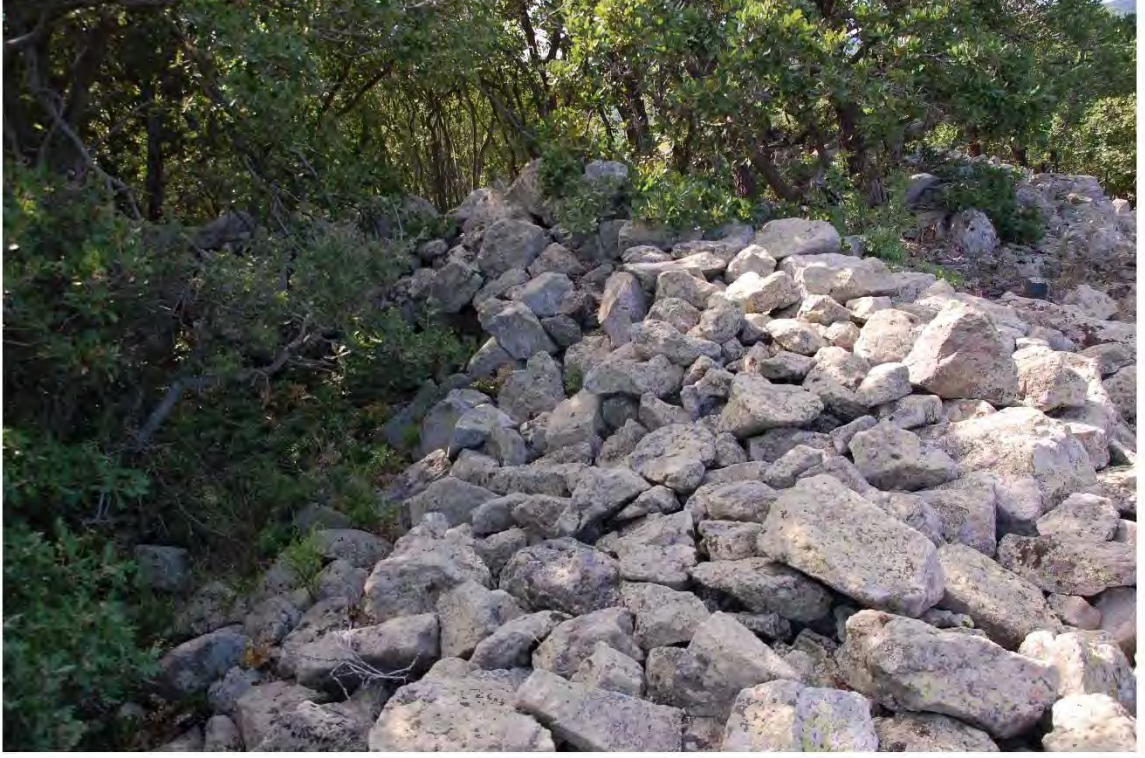
Res. 621. Dairesel tahkimatlı yapının iç kısmına dökülen duvara ait taşlardan bir görünüm (İ.H. Kurtuluş, 2018)

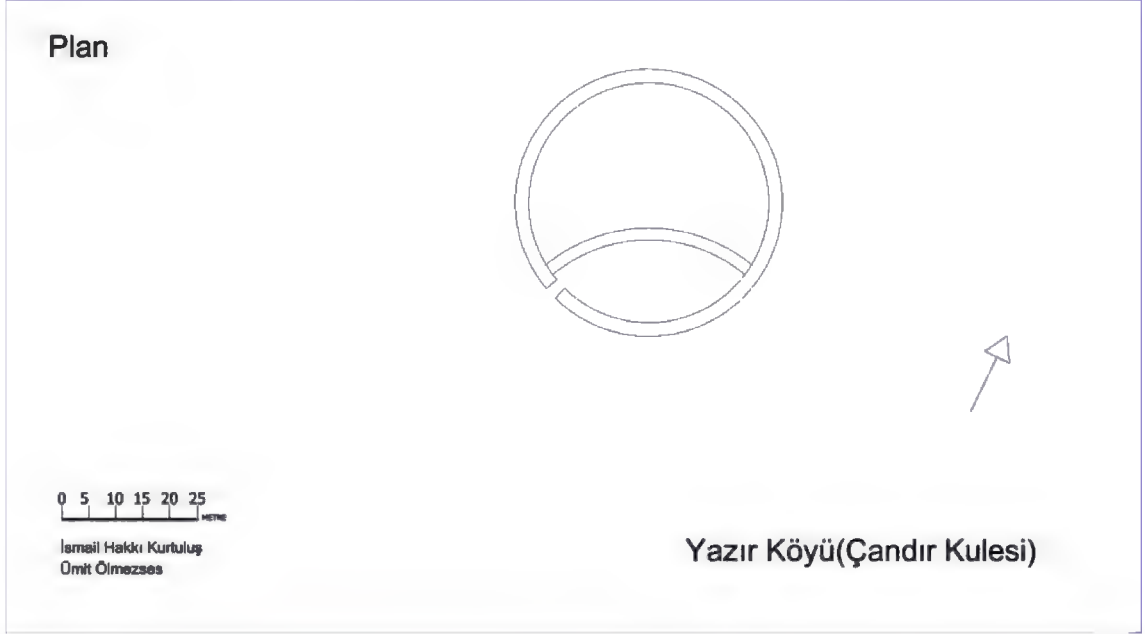
kalıntı izleri bulunmaktadır. Giriş açıklığı 2,20 m. olarak ölçülmüştür (Çiz. 50, Fot. 628, 629).

Çiz. 50. Yazır Köyü (Çandır) Dairesel Tahkimatlı Yapının Planı (İ.H. Kurtuluş, Ü. Ölmezses, 2019).

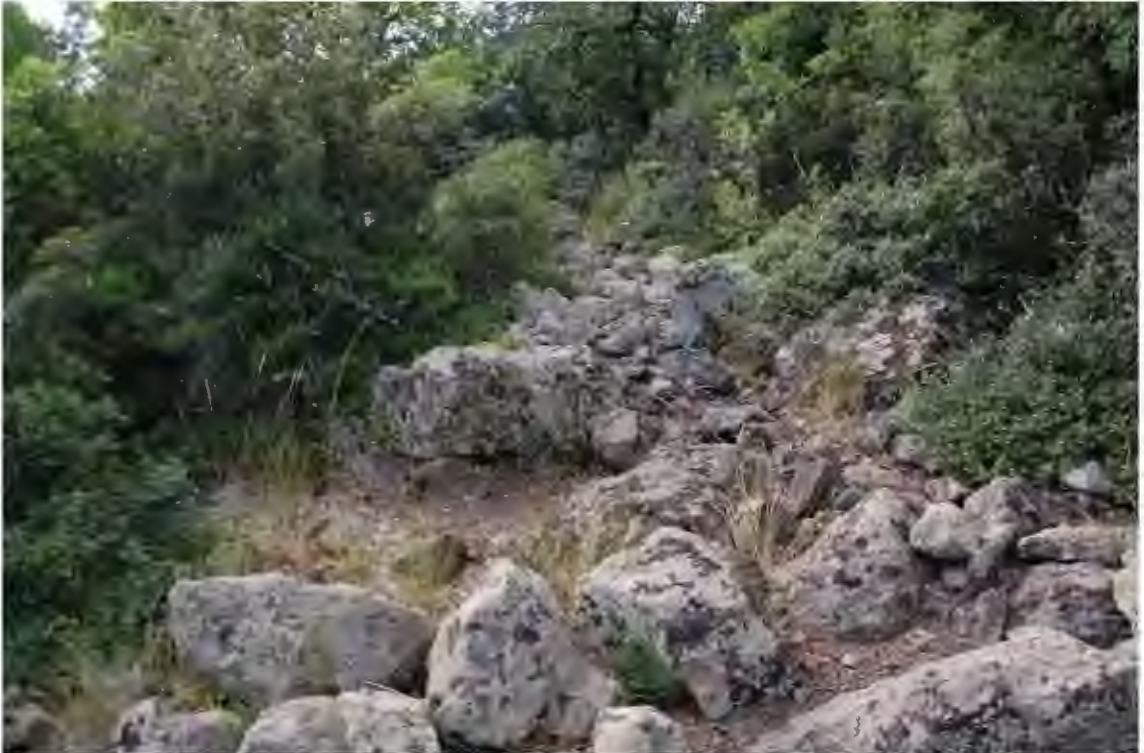
Res. 628. Dairesel tahkimatlı yapının, muhtemel girişinin olduğu güney cephesindeki açıklık (İ.H. Kurtuluş, 2018)

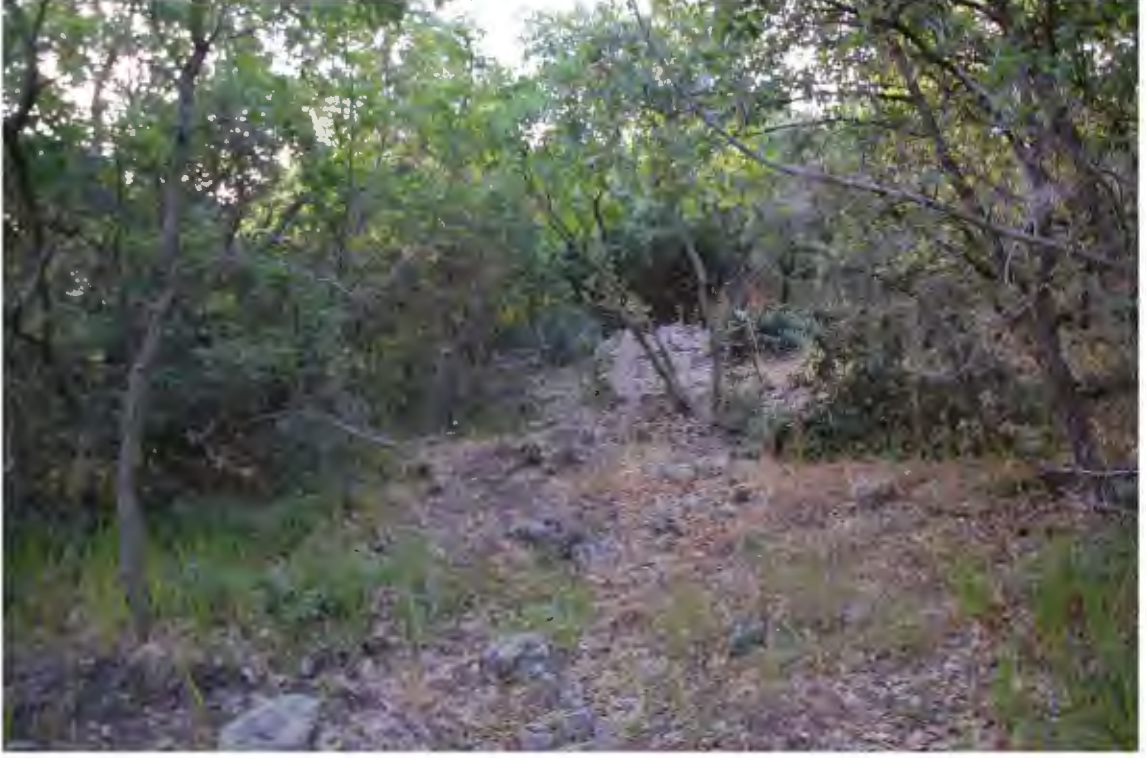
Res. 629. Dairesel tahkimatlı yapının giriş cephesinin dışında bulunan taş malzemeyle yapılmış duvar veya yapı kalıntı izleri (İ.H. Kurtuluş, 2018)

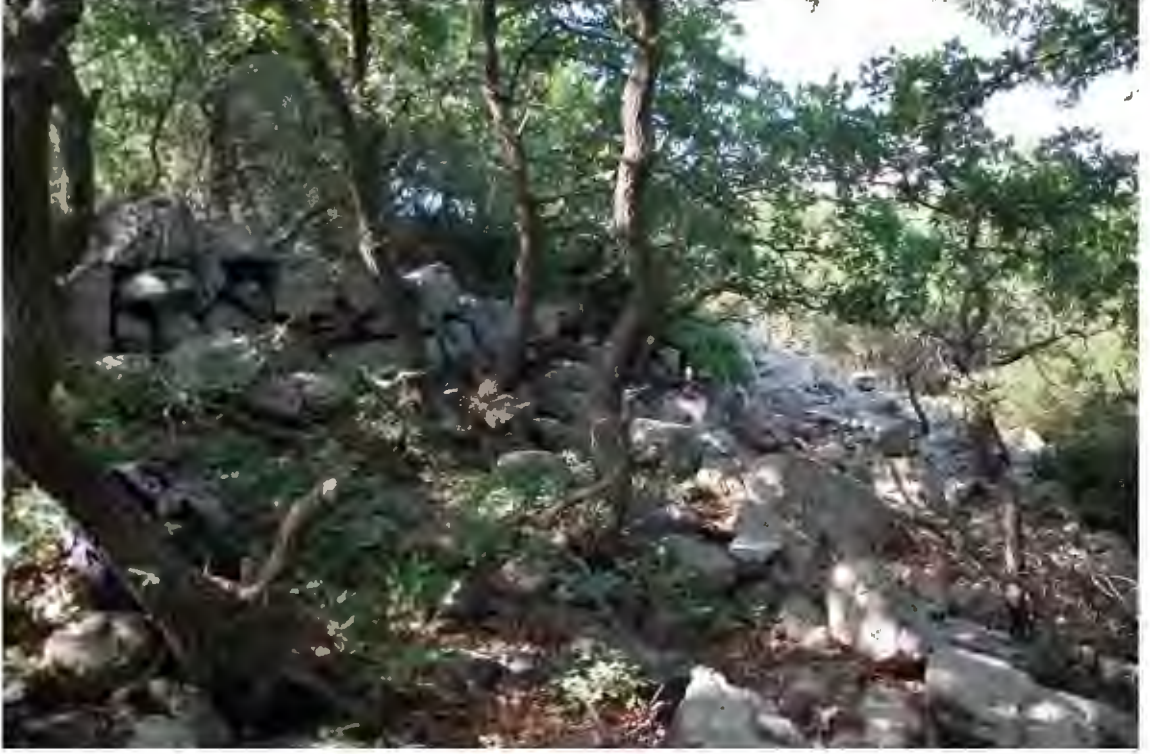
Res. 630. Dairesel tahkimatlı yapının doğu cephesinde (solda) duvara ait cepheden izlenebilen bölüm, (arkada) yıkılmış ve eğimli araziye akmış olan duvar taşları (İ.H. Kurtuluş, 2018)

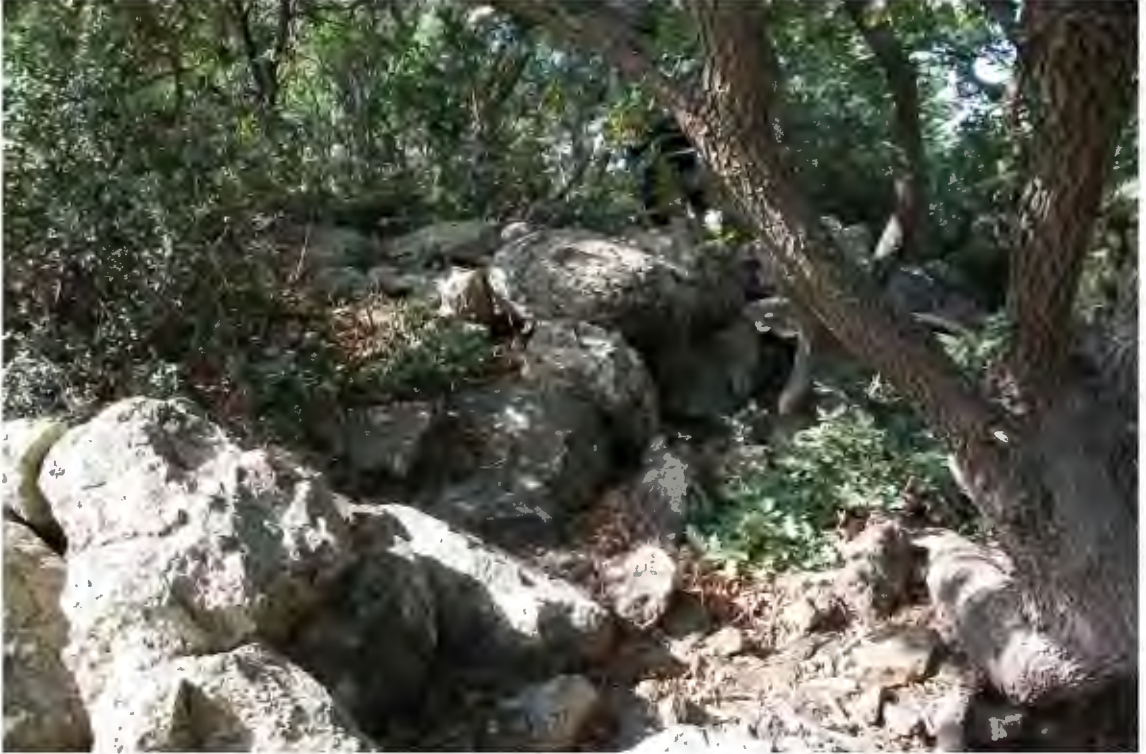
Res. 632. Duvarın dış cephesinde kullanılan çok büyük boyutlu taşlardan bir görünüm (İ.H. Kurtuluş, 2018)
