**T.C.**  
**İSTANBUL ÜNİVERSİTESİ**  
**SOSYAL BİLİMLER ENSTİTÜSÜ**  
**SANAT TARİHİ ANABİLİM DALI**

**DOKTORA TEZİ**

**EDİRNE İL SINIRLARI İÇİNDEKİ KALELERİN TESPİT**  
**VE DEĞERLENDİRİLMESİ**

**İSMAİL HAKKI KURTULUŞ**

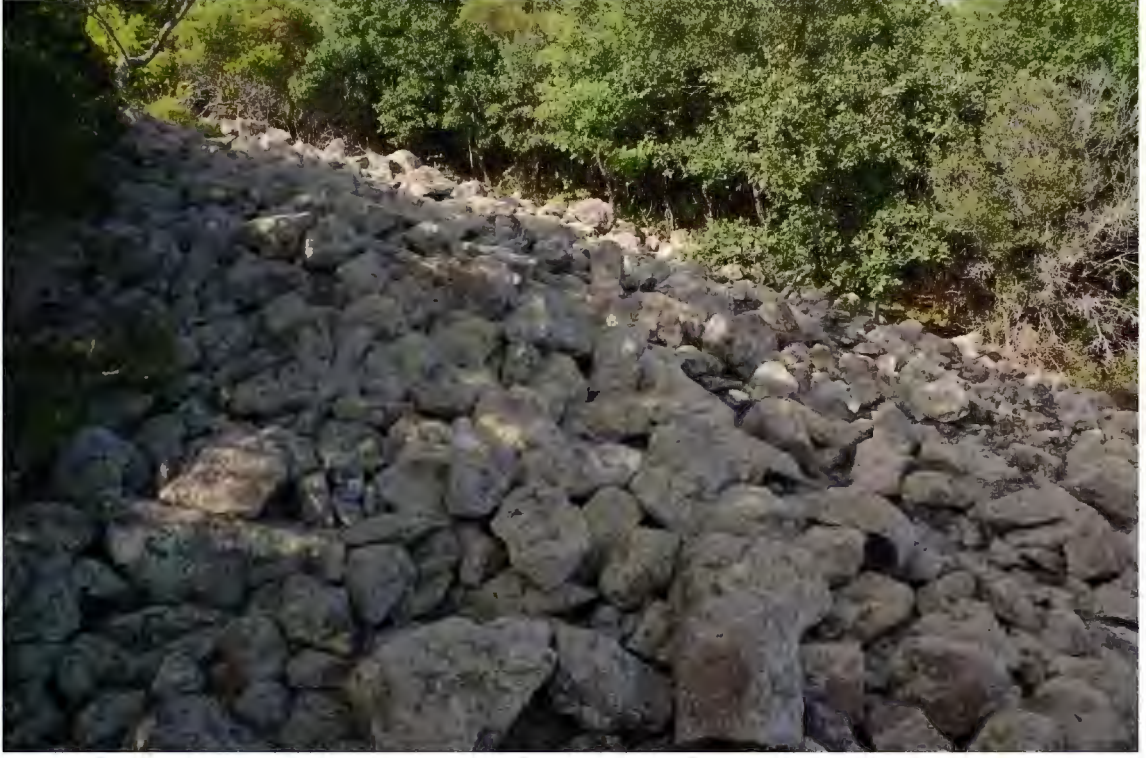
Res. 633. Kuzeydoğu duvarının yoğun yıkılmış taş yığınlarıyla üstten izlenebilen kısmının görünümü (İ.H. Kurtuluş, 2018)

Dairesel form gösteren tahkimatın beden duvarları çok sağlam bir işçilikle yapılmıştır. Doğu ve kuzeydoğu kısmında duvarlar tamamen yıkılmış, bir kısmı duvar üstünde birikirken bir kısmı dıştaki eğimli araziye doğru akmıştır. Bu bölümde cepheden duvar görünümü izlenecek çok az kısım bulunmaktadır, ancak üstten çok net bir şekilde izlenebilmektedir (Fot. 630, 631). Duvarda çok büyük boyutlu taşlarla iç ve dış cephenin oluşturulmuş, taşlar birbirine kaynaşacak şekilde yerleştirilmiştir. Duvarın iç kısmında dolgu malzemesi işlevi gören, daha küçük taşların birbirine kaynaştırılacak şekilde yerleştirildiği görülmektedir. İç kısımda kullanılan taşlar da, diğer benzer örneklerine göre farklı olarak daha büyük boyutludur (Fot. 632). Kuzeydoğu duvarının doğuya döndüğü noktaya kadar, yoğun taş kalıntılarıyla yıkılmış duvar açıkça izlenebilmektedir

(Fot. 633, 634). Yapının doğuya dönen kısmında ve doğu cephesinde, yer yer ana kayayla birleşen çok büyük kesilmiş taşlarla duvarın oluşturulduğunu gösteren bölümler bulunmaktadır (Fot. 635, 636, 637, 638, 639, 640, 641). Aynı duvar örgü sisteminin izleri daha az bir bölümde, güney cephenin batı kısmında da görülebilmektedir (Fot. 642, 643, 644, 645).

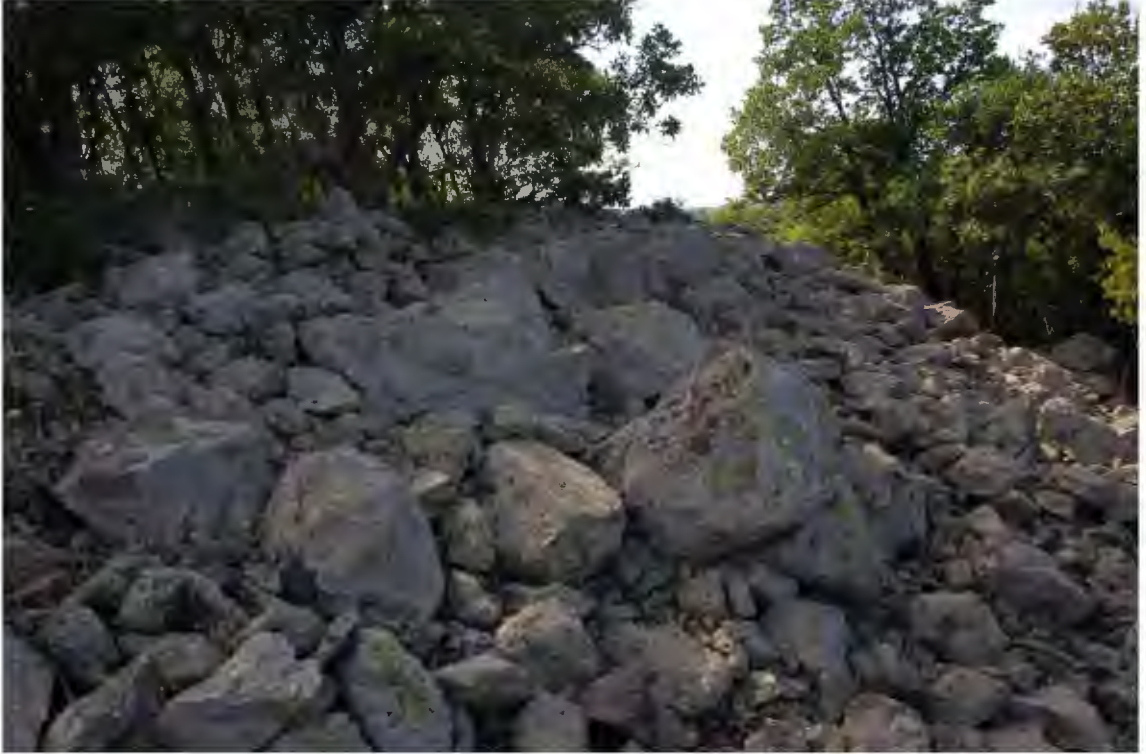
Res. 634. Kuzeydoğu cephesinde yıkılmış büyük blok taş ve daha küçük yapı taşlarından görünüm (İ.H. Kurtuluş, 2018)

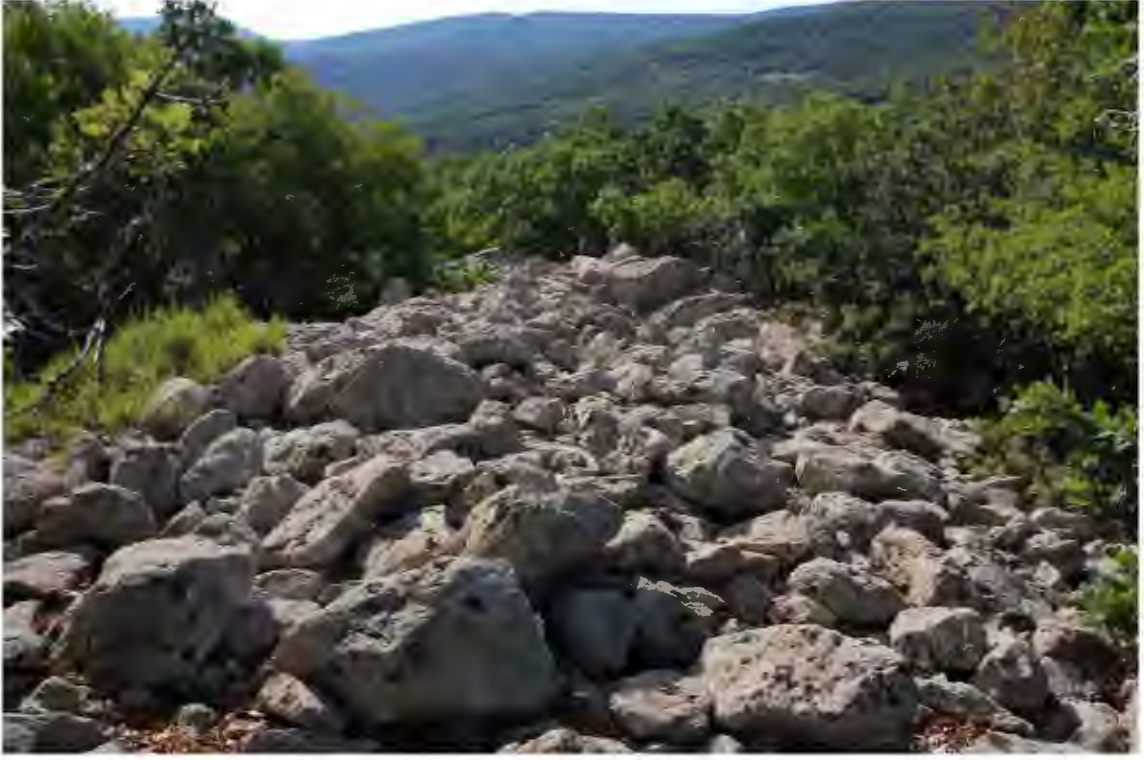
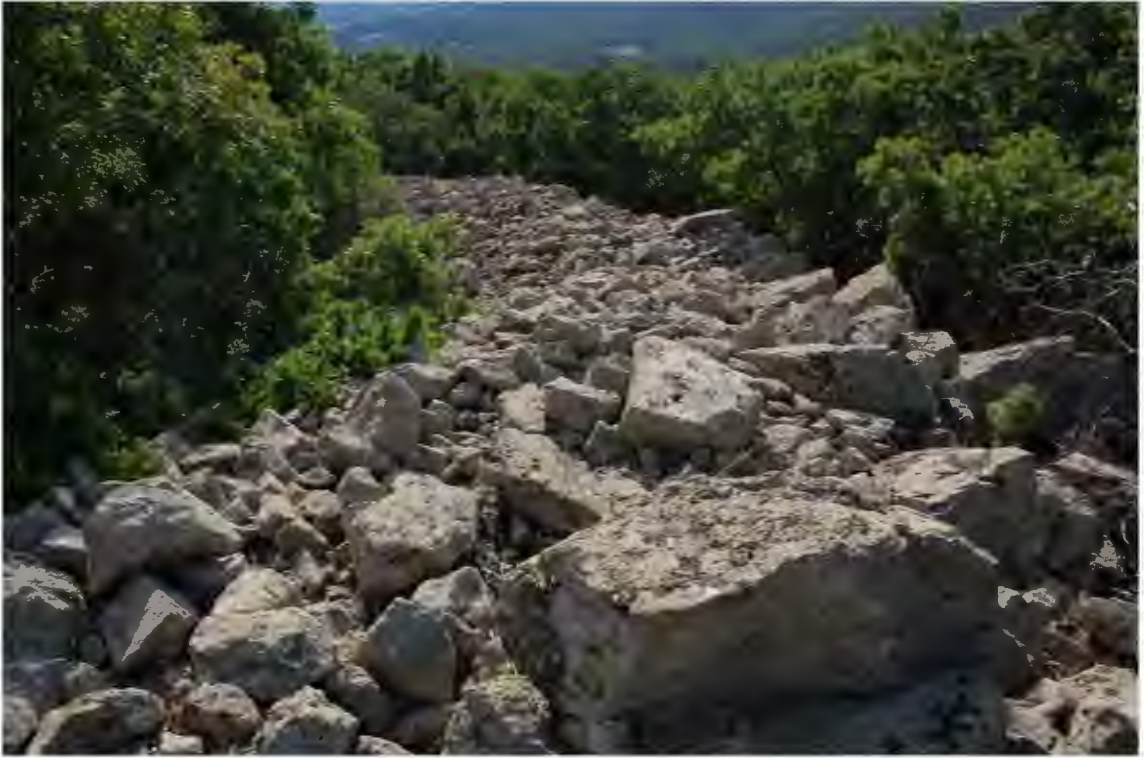
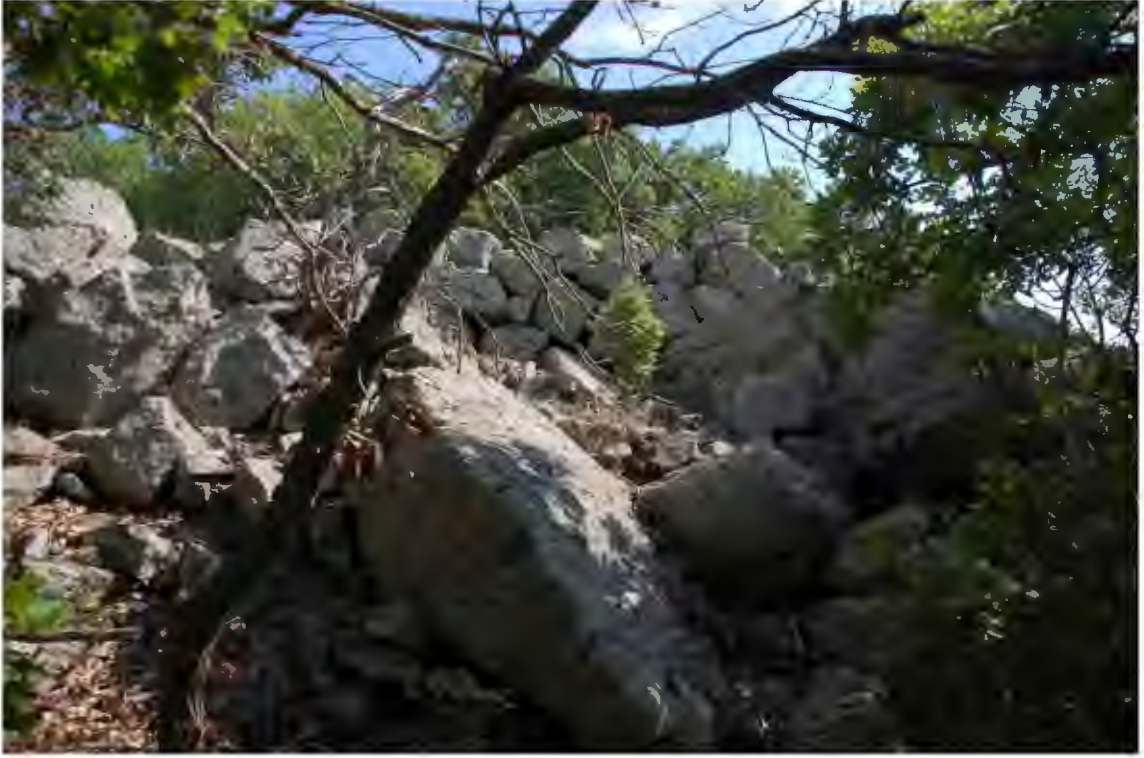
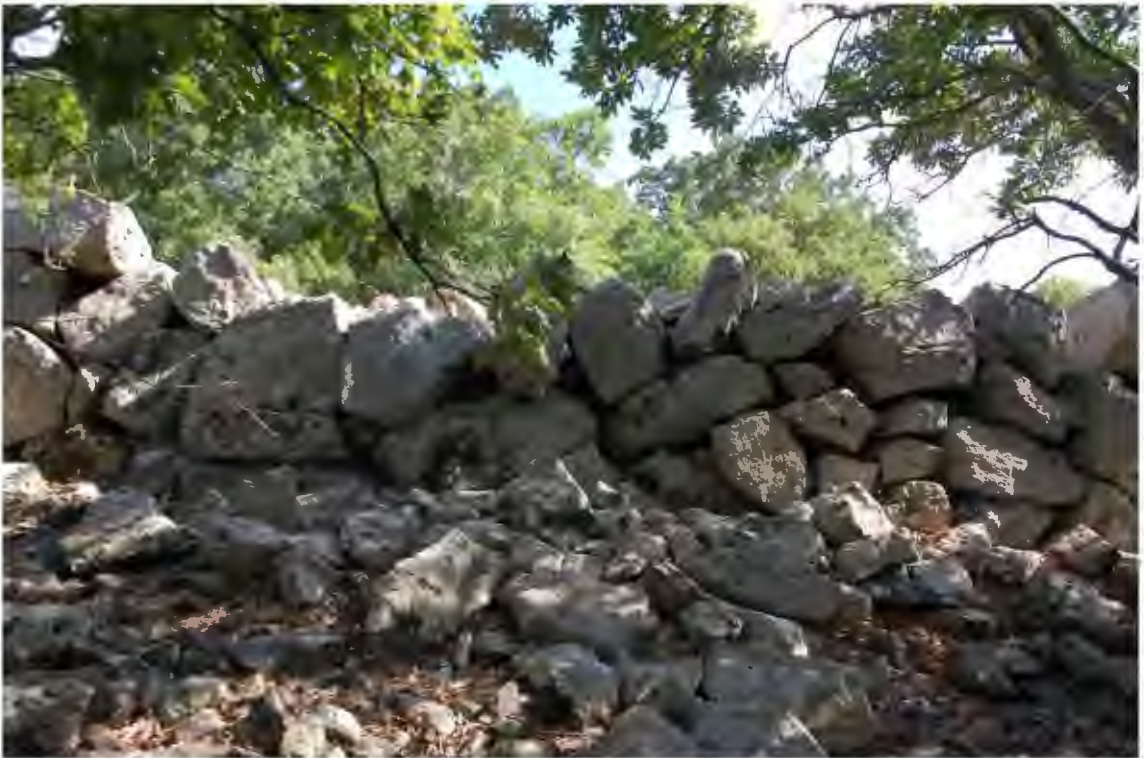
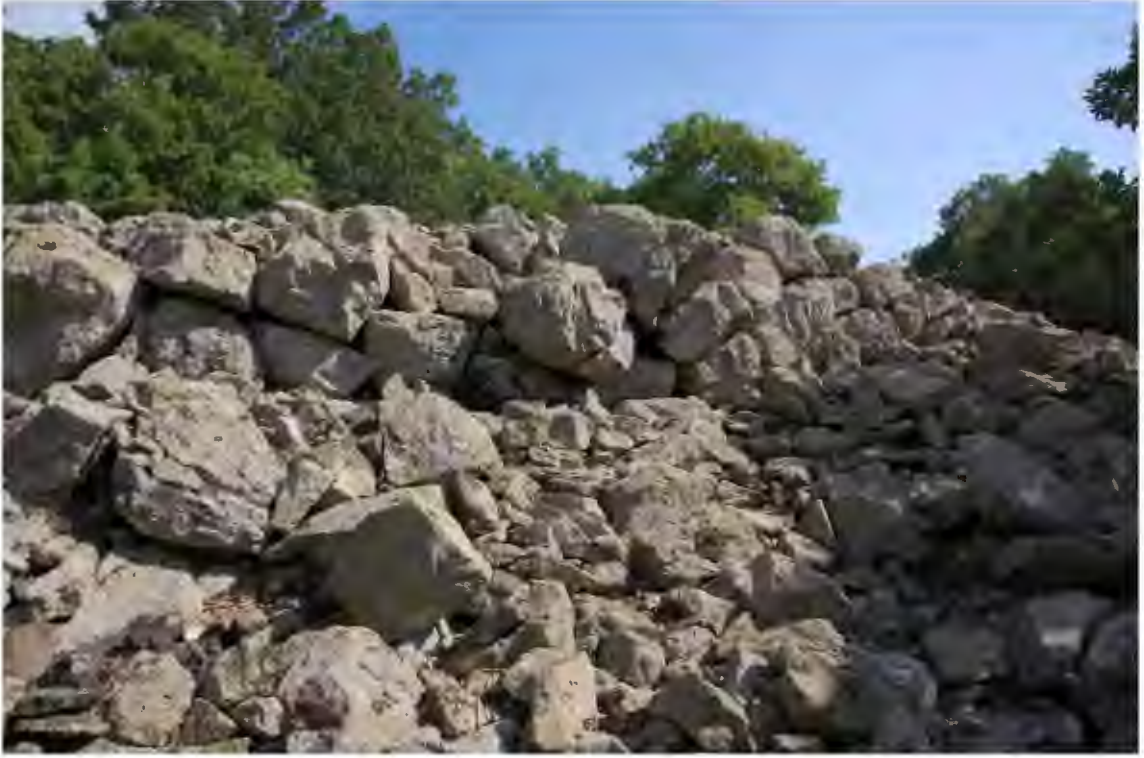
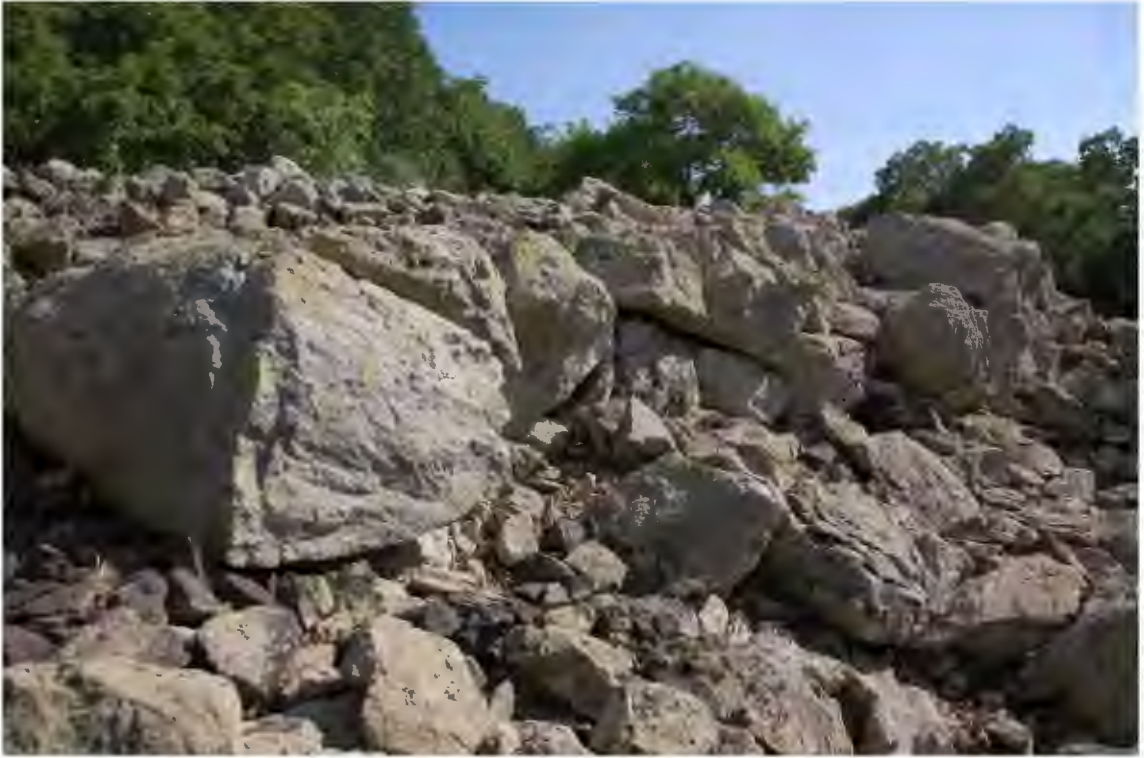
Res. 635. Kuzey duvarının batı dönüş bölümü yönünde üstten genel görünümü (İ.H. Kurtuluş, 2018)

Res. 636. Kuzeybatı ve batı dönüşünün üstten genel görünümü. (sağda) duvarın dış cephesini oluşturan büyük blok taşlar görülmektedir (İ.H. Kurtuluş, 2018)

Res. 637. Dairesel tahkimatlı yapının kuzeybatı bölümünde, ana kayayla birleştirilmiş bölümünün dıştan cephe görünümü. (İ.H. Kurtuluş, 2018)

Res. 638. Dairesel tahkimatlı yapının kuzeybatı bölümünün duvar örgüsünün, dış cepheden detay görünümü (İ.H. Kurtuluş, 2018)

Res. 639. Dairesel tahkimatlı yapı duvarının kuzeybatı-batı dönüş kısmının cepheden bir görünümü (İ.H. Kurtuluş, 2018)

Res. 640. Dairesel tahkimatlı yapıyı oluşturan duvarın batı kısmının cepheden detay görünümü (İ.H. Kurtuluş, 2018)

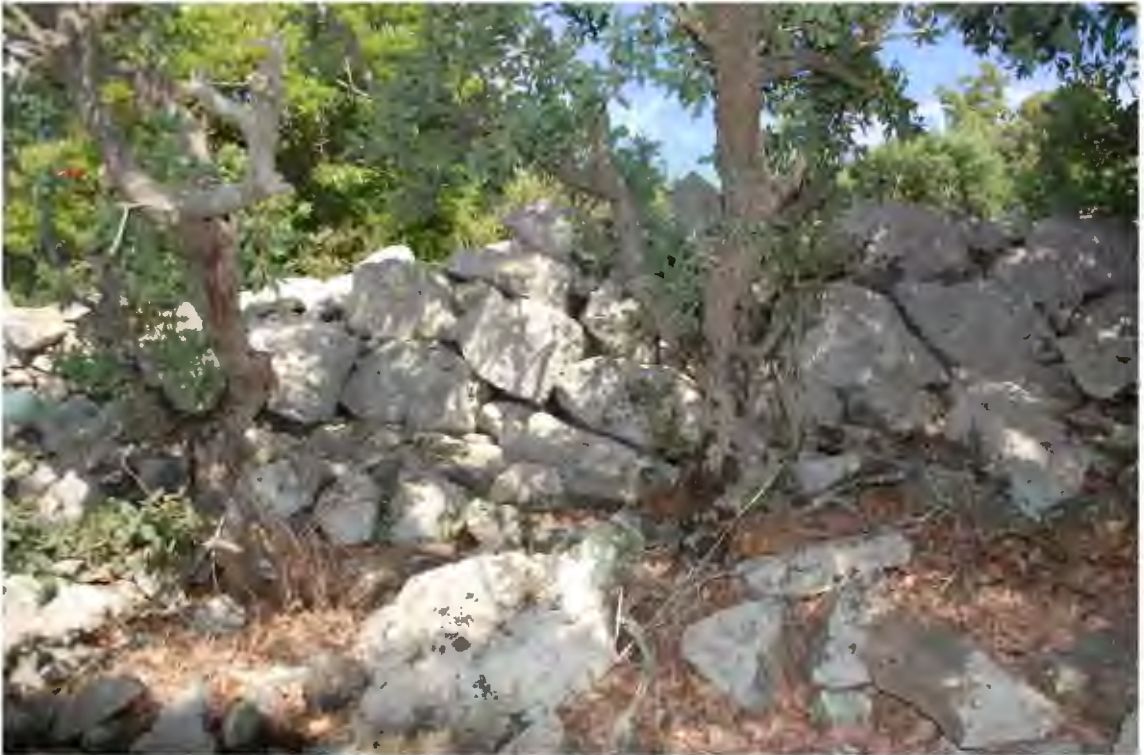
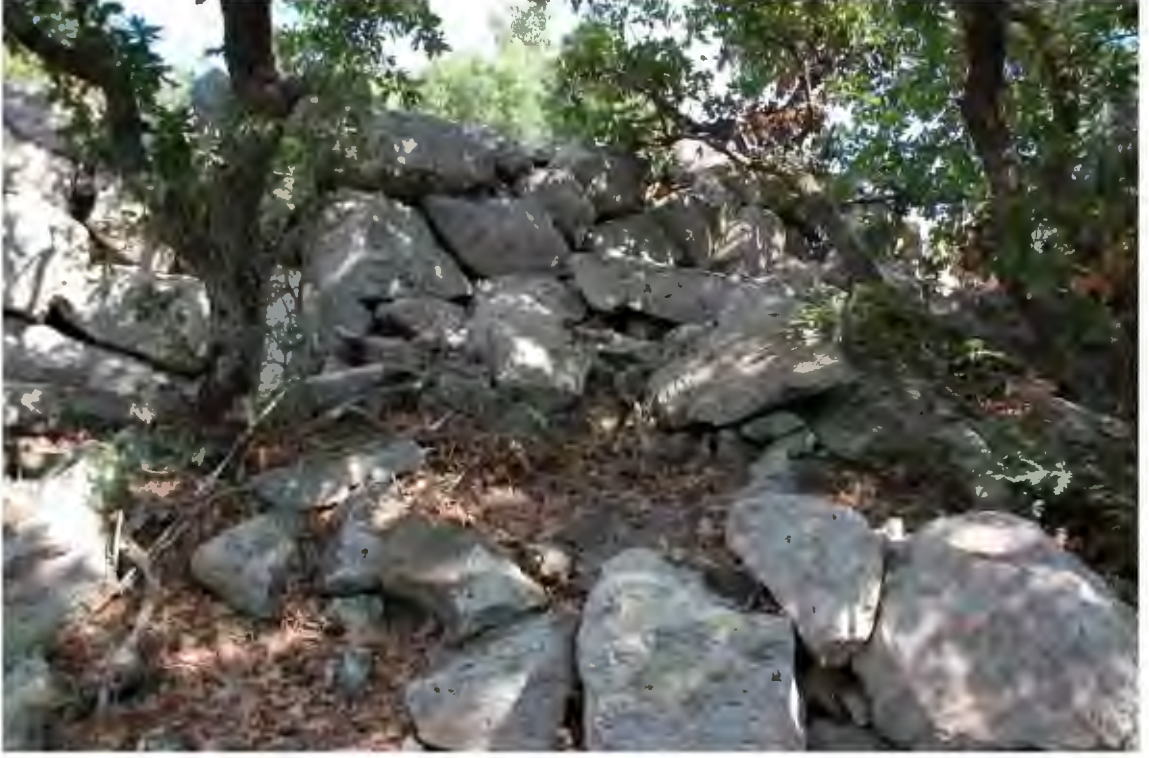
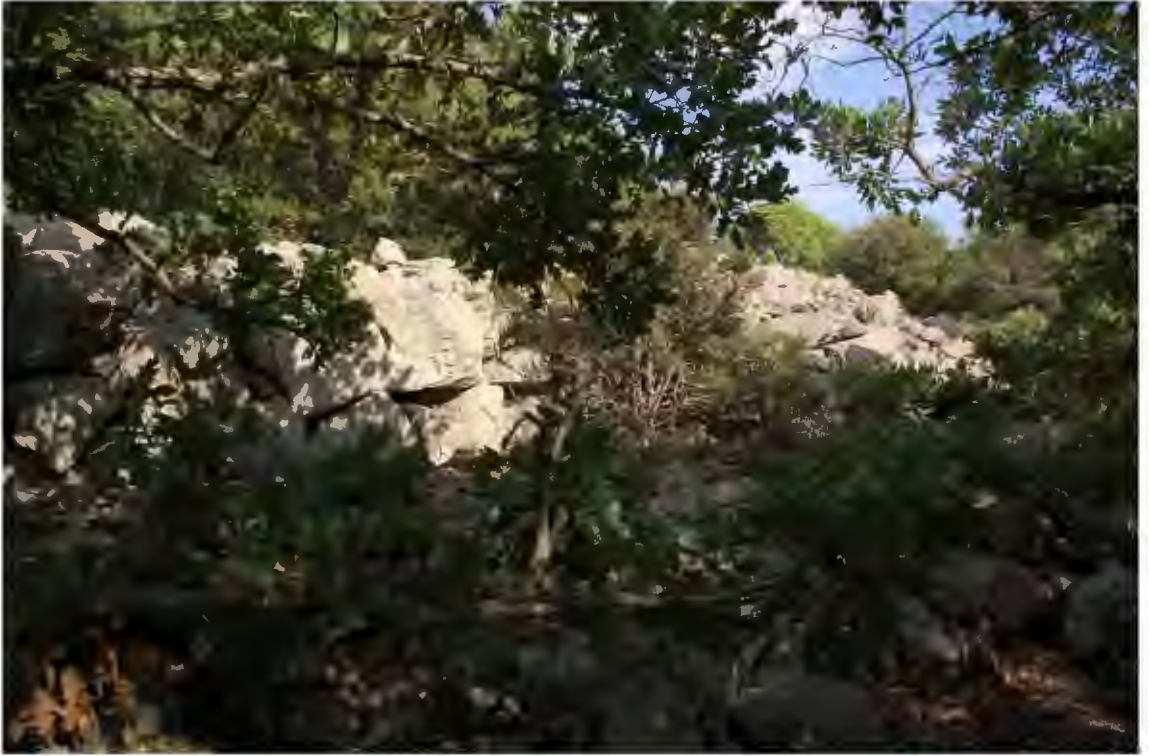
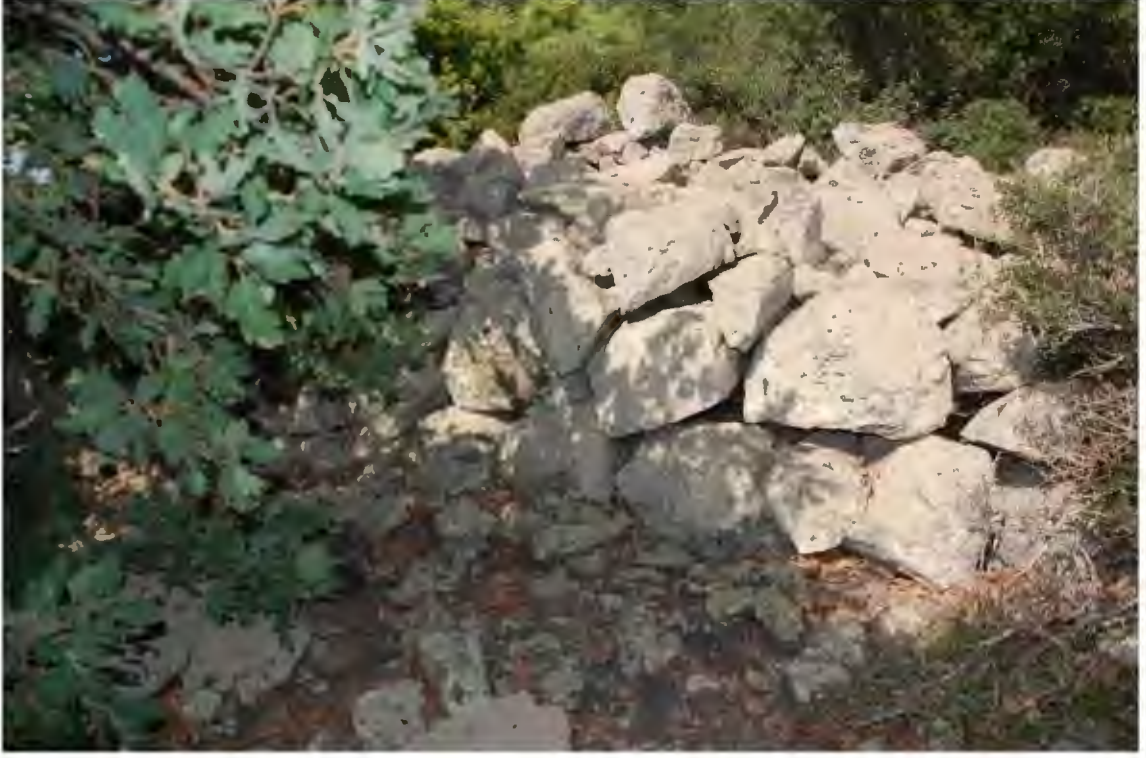
Res. 642. Güney duvarının batı bölümünde, kuru taş örgüsünün cepheden görünümü (İ.H. Kurtuluş, 2018)

Res. 643. Güney duvarının batı bölümünden başka bir kısım (İ.H. Kurtuluş, 2018)

Res. 644. Güney duvarının batı bölümünden genel görünüm (İ.H. Kurtuluş, 2018)

Res. 645. Güney duvarının batı bölümünden başka bir parçanın cepheden görünümü (İ.H. Kurtuluş, 2018)

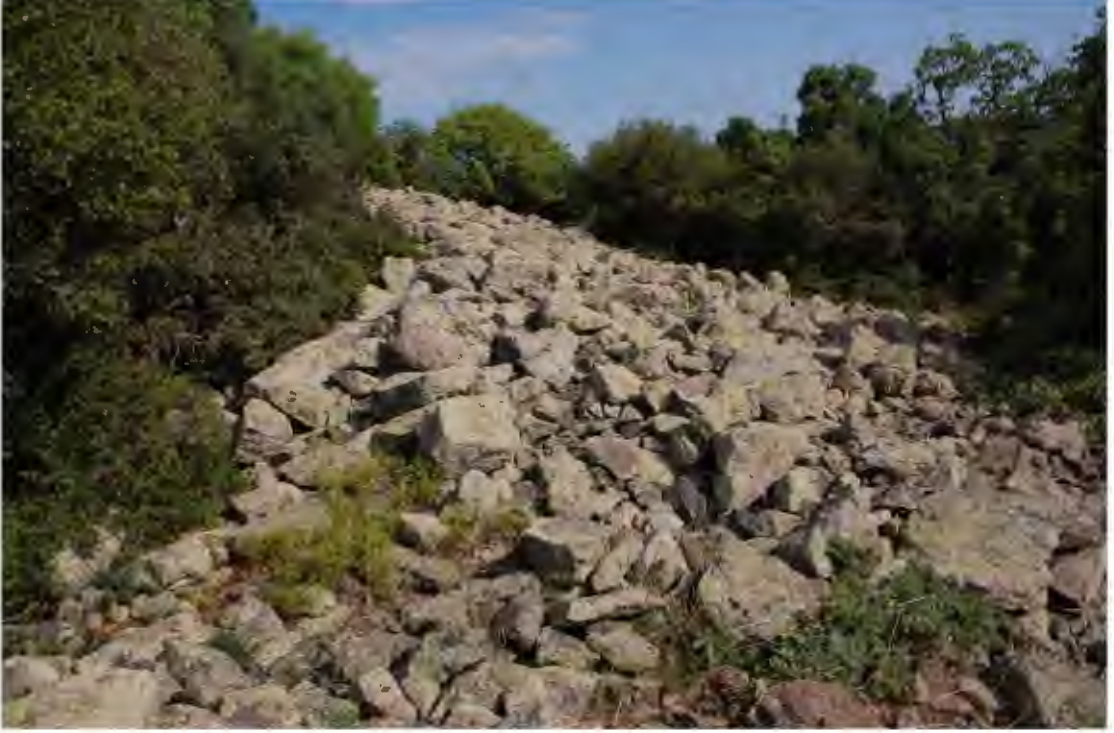
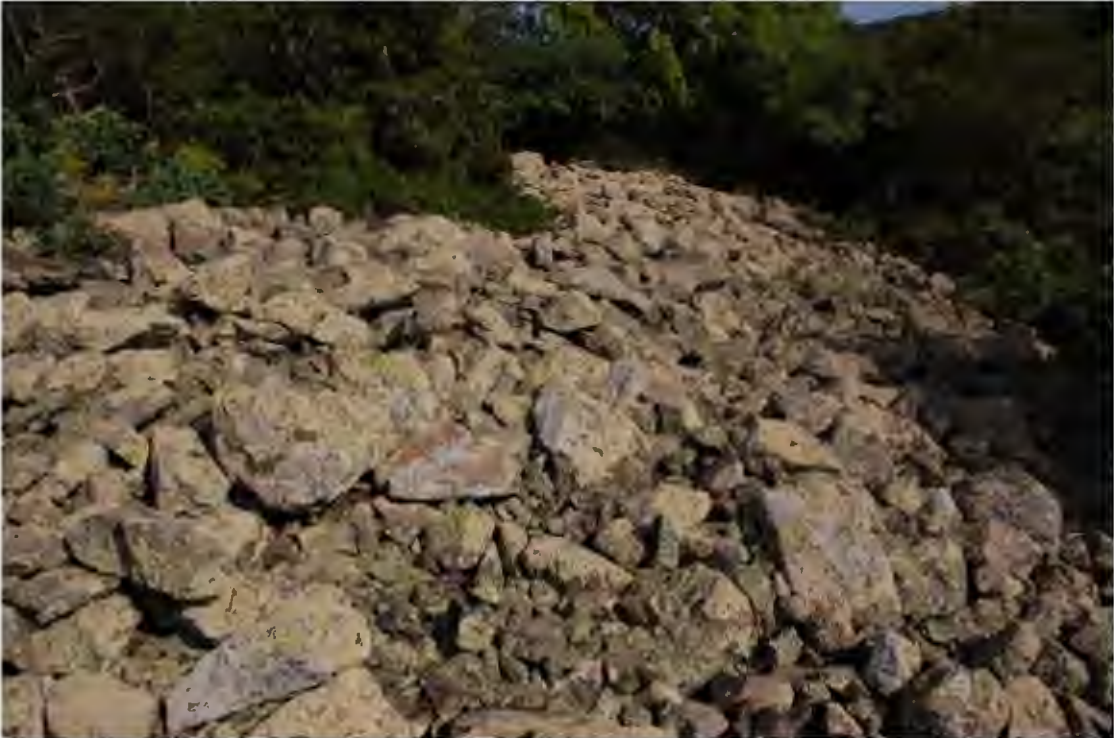
Res. 646. Güney duvarının üstten genel görünümü (İ.H. Kurtuluş, 2018)

Res. 647. Güney duvarının giriş kısmına yakın bölümü (İ.H. Kurtuluş, 2018)

Dairesel planda olan tahkimatlı yapının güney duvarının doğu tarafı, cephede duvar yüksekliği verecek nitelikte izlere sahip değildir. Ancak yıkılmış yoğun taş yığıntıları sebebiyle girişin olduğu açıklığa kadar rahatlıkla izlenebilmektedir (Fot. 646, 647). Duvar güney doğuya yakın bir konumdaki girişten sonra devam ederek doğu yönünde kesintisiz bir şekilde devam eder. Bu bölüm tamamen yıkılmıştır ve yoğun yapı taşı yığınlarıyla net bir şekilde izlenebilir. Ancak bu ara kısımda cepheden duvar dokusunu verecek iz bulunmamaktadır (Fot. 648, 649). Daha sonra başlangıç yaptığımız noktada bulunan, cepheden izleri görülebilen duvar dokusunun olduğu noktaya ulaşılmaktadır (Fot. 650).

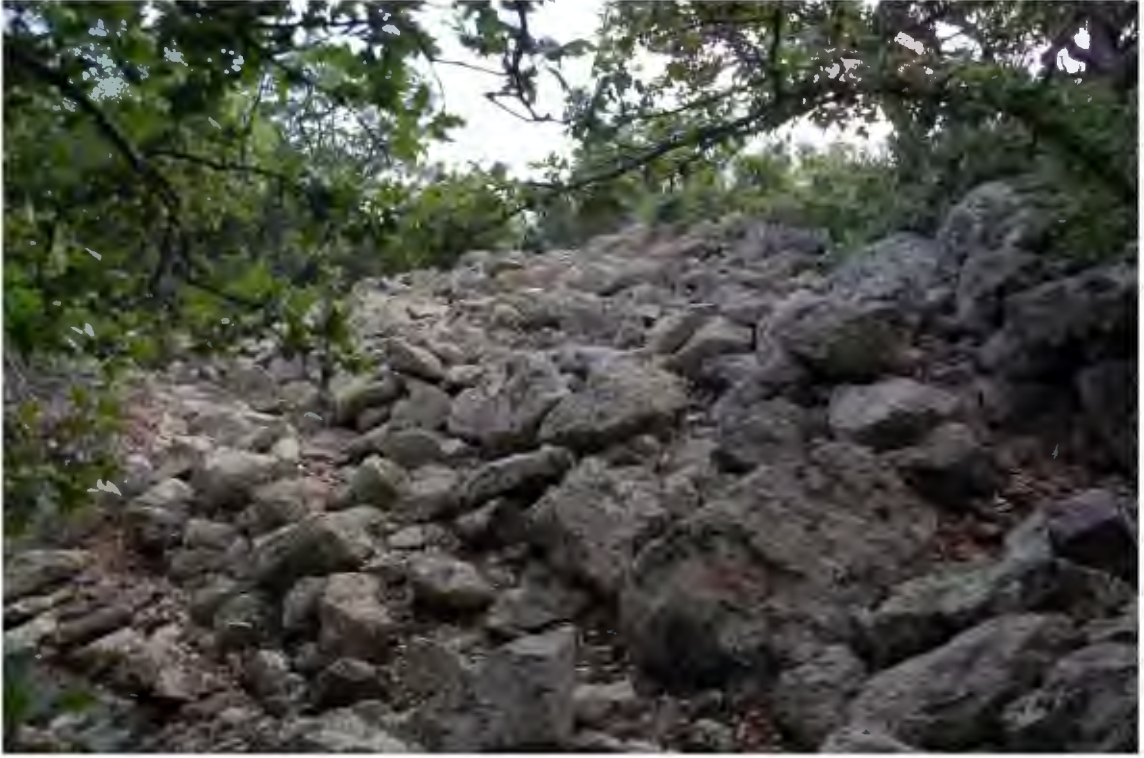
Res. 650. Dairesel tahkimatlı yapının kuzeydoğu bölümünde, duvar çevresini tanıtırken başlanılan noktadan güneydoğu kısma doğru görünüm (İ.H. Kurtuluş, 2018)

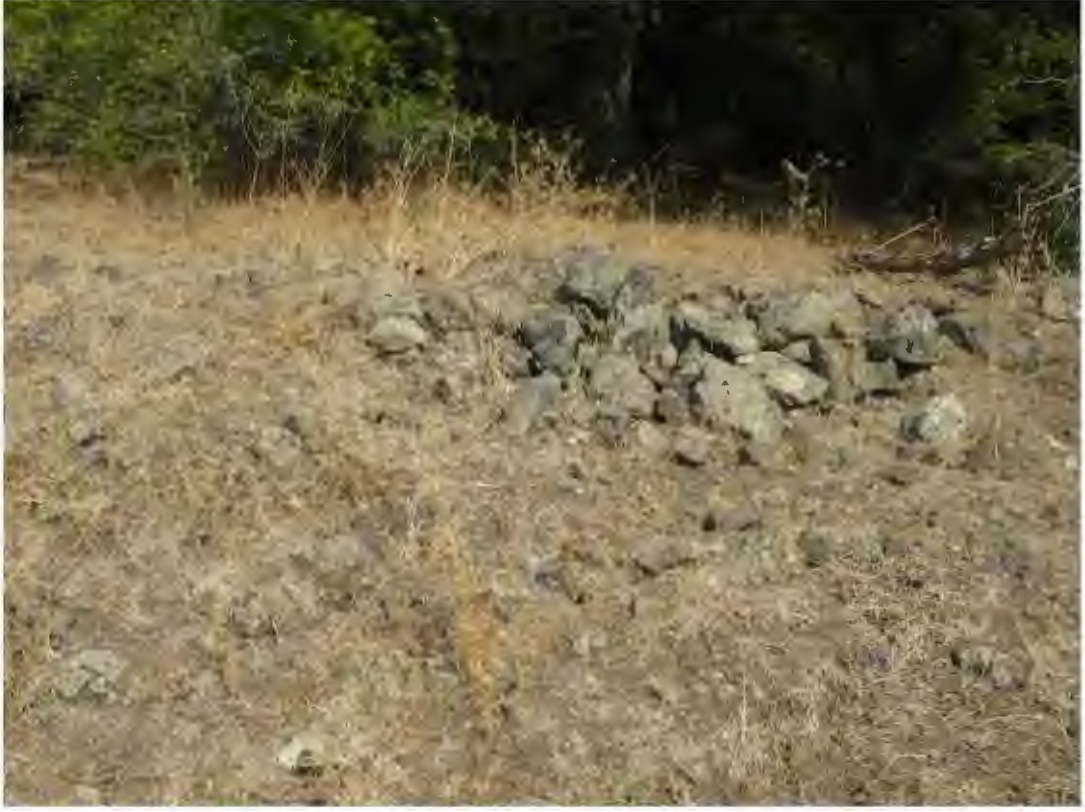
Res. 650a. Dairesel tahkimatlı yapının dışında bulunan, ikinci bir dış tahkimat olabilecek duvara ait kalıntı (Beksaç arşivi, 2017).

Geniş bir alana yayılmış olan dairesele tahkimatlı alanın doğu ve güneydoğu yönünde bulunan meyilli alanın bitimindeki düz arazi hattında, çok hasar görmüş, çoğunlukla toprak altında olduğunu hissettiren kabartı şeklinde bir tahkimat izi bulunmaktadır. Yer yer toprak üstünde izleri tespit edilebilen bu duvarın tamamı izlenememektedir. Ana tahkimatın yaklaşık 25-30 m. dışında bulunan bu duvarın yapı kalıntısı ile aynı döneme ait olup olmadığı net değildir. Ancak benzer örnekler göz önüne alındığında, tahkimatlı yapıyı çevreleyen ikinci bir tahkimat duvarının varlığını teyit ettiği düşünülebilir. Bu duvarın kalınlığını ölçebilecek nitelikte iz bulunamamıştır. Güneybatı-kuzeydoğu aksında küçük bir kısmı izlenebilmektedir (Fot. 650a, 650b).

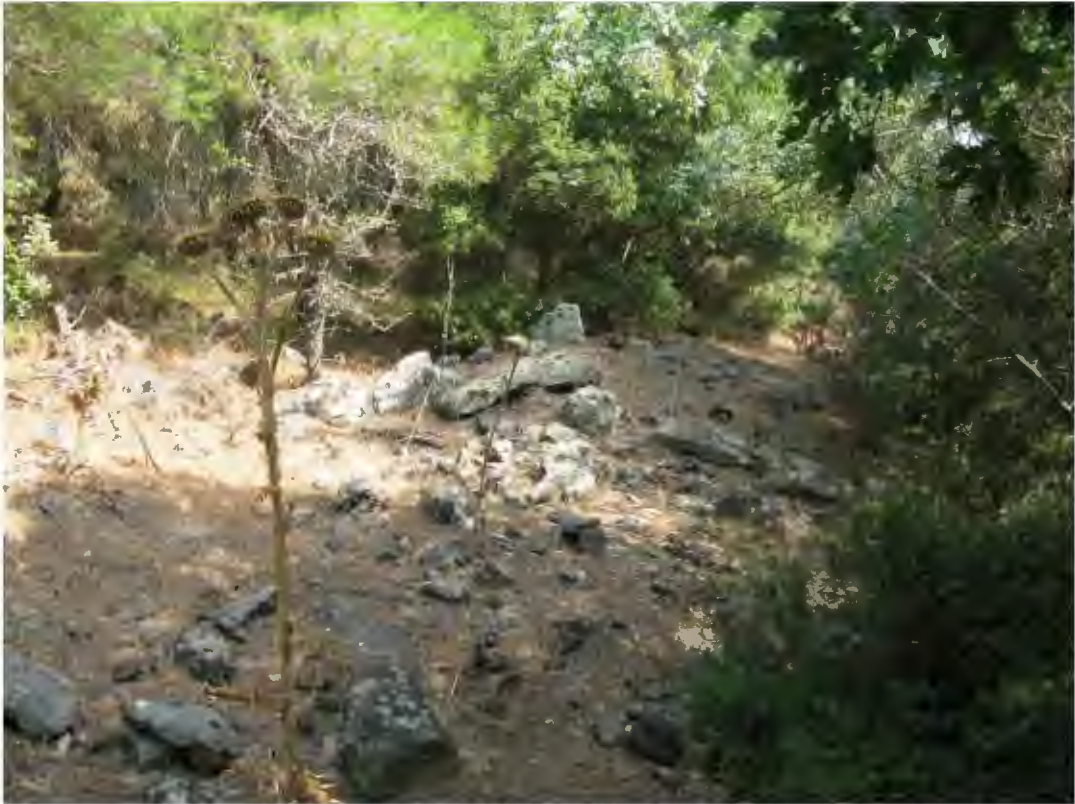
Res. 650b. Dairesel tahkimatlı yapının dışında bulunan, ikinci bir dış tahkimat olabilecek duvar izleri (Beksaç arşivi, 2017).

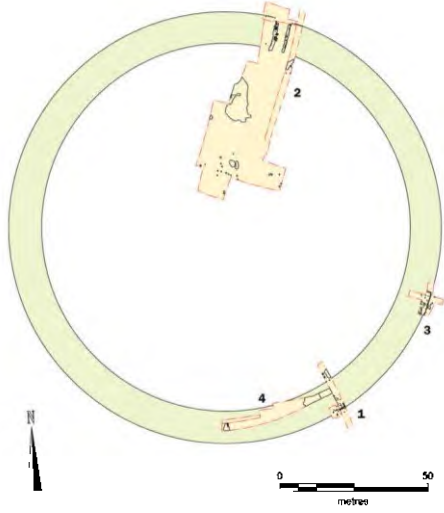
Çiz. 51. Borgring. Kazılan açmalar sonrası çıkarılan planı. (Goodchild, Holm, Sindbaek, 2017: 1034) Grafik: N. Holm, Güney Doğu Danimarka.

Bu model yapılar Norveç'te bulunur. Gerçekte bu İskandinav'yaya özgü olmayıp, Avrupa'da da bilinmektedir. Kalelerin dışsal bir tehdit için yapıldığını savunanların yanısıra, tehditin yakındaki yerleşim yerleşim bölgelerinden geldiği anlaşılmaktadır. Geleneksel olarak hemen hemen tüm tahkimatlar, yaşı ne olursa olsun, "sığınak kaleleri" olarak adlandırıldı. Ancak bölgedeki herkes için sığınacak yerler olarak kullanılamazlar (Olausson, 2009: 44-45). İngiltere'de, tamamen taştan halka (dairesel) kaleler çok boldur, daha büyük ve daha geniş örnekleri iki halkalıdır. Genellikle girişleri bozulmuştur, iki yığın kapı geçitlerinin varlığını gösterir, büyük çoğunlukla lentolar çıkarılmıştır (Westropp, 1908: 371). Danimarka, Kopenhag'ın güneyindeki Borgring'de 10. yüzyıldan kalma büyük bir halka (dairesel) kale tespit edildi. Viking Çağı askeri örgütlenme ve çatışma tipini araştırmak için fırsat sunmuştur. Trelleborg tipi halka kaleler, Viking Çağı İskandinavya arkeolojisinde bilinmezliklerle doludur. Çapı yaklaşık 140-250 m.'dir. Bu kalelerin kısa ömürlü doğasıyla birlikte, kalelerin başarısız veya iptal edilmiş bir stratejiyle ilişkili olduğu veya kısmen iktidarın sembolik ifadeleri olarak hizmet ettikleri görüşü oluştu. Borgring' halka kalede 1971-1972 yıllarında yapılan sondaj kazılarında, Roma ve Demir Çağına ait çömlekler içeren veriler sunmuştur (yaklaşık M.S. 1-400). Kazıcılar Viking Çağı ile ilgisi yok sonucuna vardı. 2014'te yapılan kazılarla 144 m. dış çapı olan bir daire şeklinde olduğu anlaşılmıştır (Goodchild, Holm, Sinbaek, 2017: 127-134) (Çiz. 51). Bu daire planlı kalenin büyüklüğü, Yazır (Çandır) köyündeki daire planlı tahkimatlı yapı kalıntısından daha büyük ölçülerdedir. Plan tipinin benzerliği dikkat çekicidir.

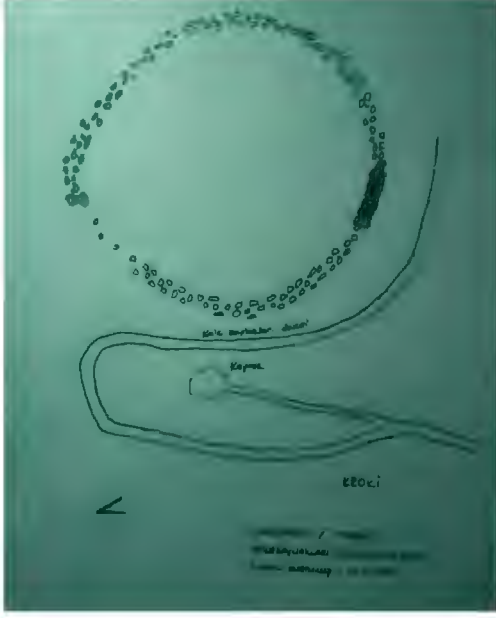
Çiz. 52. Dereköy Tepe Kalesi'nin krokisi (Kurtuluş, 2014: 127).

Kırklareli, Dereköy kırsalında, orman içinde, bir tepe üzerinde bulunan düz alan, daire şeklinde örülen duvarlarla sınırlandırılarak, tahkimatlı bir alan meydana getirilmiştir. Bu daire şeklindeki tahkimatlı alanın çapı 60 m.'dir. Duvar kurutaş tekniğiyle yapılmıştır ve kalınlığı 2,50 m.'dir. Çok fazla tahrip olmuş duvarların üzerini orman döküntüsü kaplamıştır. Kurulduğu tepe doğal korunaklıdır ve hemen alt kısmında bir su kaynağı bulunmaktadır. M.Ö. 6. yüzyıla tarihlenen kalıntı Traklar'a ait (hillfort) bir tepe kalesidir (Kurtuluş, 2014: 12-129) (Çiz. 52). Dereköy Tepe Kalesi, kurutaş duvar işçiliği, dairesel olması, bir tepe üzerinde yer alması, yakın ölçüdeki boyutu gibi özellikleriyle Yazır (Çandır) dairesel tahkimatlı yapı kalıntısıyla benzer özelliklere sahiptir. Ancak birbirlerinden farklı özellikleride bulunmaktadır. Dereköy Tepe Kalesini oluşturan duvarlarda orta büyüklükte kesilen taşlar kullanılırken (Fot. 654), Yazır (Çandır) köyü kırsalında bulunan kulede çok büyük boyutlarda kesilen taşlar kullanılmıştır. Dereköy Tepe Kalesi, tepenin sınırlarını dolaşan tek parça duvarla çevrelenmiştir. Yazır (Çandır) dairesel tahkimatlı yapının ise dış kısmını, daha düşük koddaki arazi seviyesinde dolaşan muhtemelen ikinci bir tahkimat duvarı daha bulunmaktadır. Ayrıca Dereköy Tepe Kalesi, Yazır (Çandır) dairesel tahkimatlı yapının bulunduğu tepeye göre, daha korunaklı ve ulaşılması güç bir tepe üzerinde yer almaktadır.

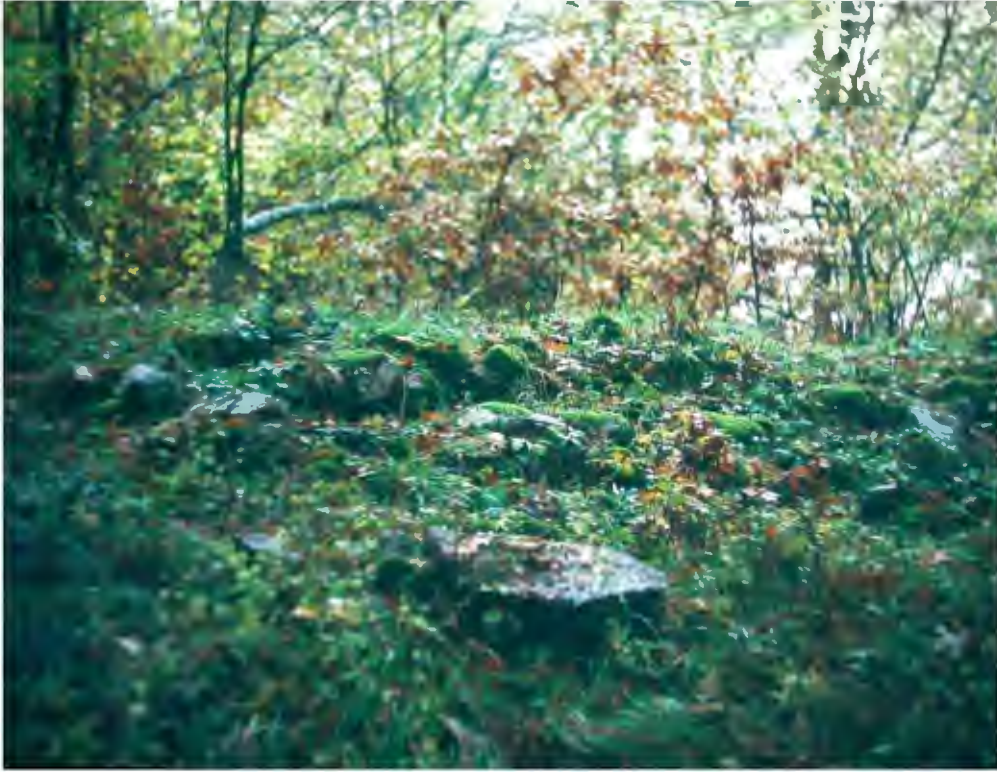
Res. 654. Dereköy Dairesel planlı Tepe Kalesinin kuru taş duvar işçiliği (Kurtuluş, 2014: 128).

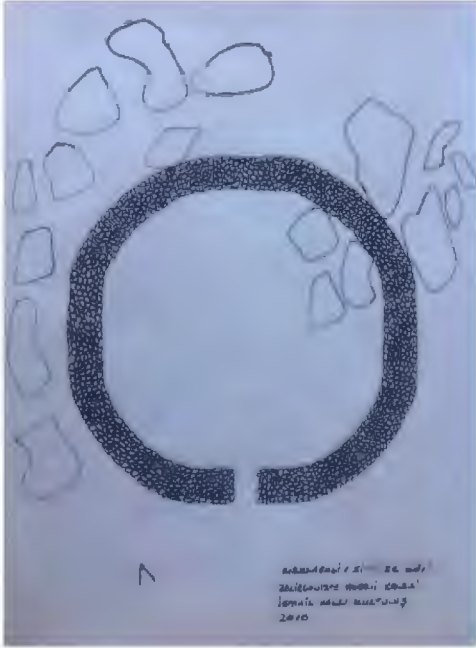
Çiz. 53. Kırklareli, Sivriyer Köyü, Bezirgan Tepe Mevkiinde bulunan Trak kalesinin krokisi (Kurtuluş, 2014: 175).

daha az korunaklı ve ulaşılabilir olmasıyla benzer özelliktedir. M.Ö. 5. yüzyıla tarihlenen bu kalenin planı, bir karenin köşelerinin kesilmesiyle oluşturulmuş dairesel bir biçim göstermektedir. Çapı 40 m.'dir. Güney yönüne bakan bir girişi vardır (Çiz. 53). Giriş açıklığı 3,50 m.'dir. Kurutaş tekniğiyle yapılmış duvar örgüsüne sahiptir. Yapı malzemesi yöresel kayalardan kesilen taşlardır. Orta büyüklükte kabaca kesilmiş taşlar, duvarın dış ve iç cephesinde kullanılırken, iç kısmı daha küçük taşlarla dolgulanmıştır (Kurtuluş, 2014: 174-179) (Fot. 655). Bulunduğu coğrafi alan özellikleri, planı, duvar yapım tekniği, girişinin konumu ile Yazır (Çandır) Köyü dairesel tahkimatlı yapı ile dikkat çekici bir şekilde büyük benzerlik göstermektedir. Duvar yapım tekniği olarak çok benzer olsa da, sadece, farklı olarak, Yazır (Çandır) Köyü dairesel tahkimatlı yapıda daha büyük boyutlu taşlar kullanılmıştır.

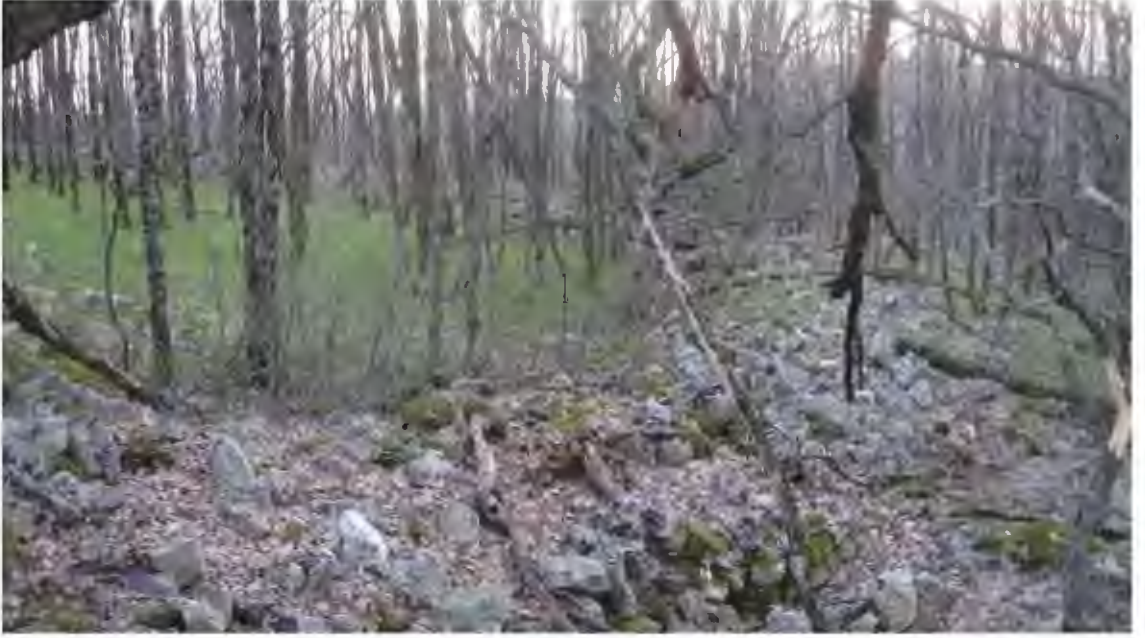
Res. 655. Kırklareli, Sivrilere Köyü, Bezirgân Tepe mevkiinde bulunan Dairesel planlı Trak kalesini oluşturan duvarın taş işçiliğı (İ.H. Kurtuluş arşivi, 2012).

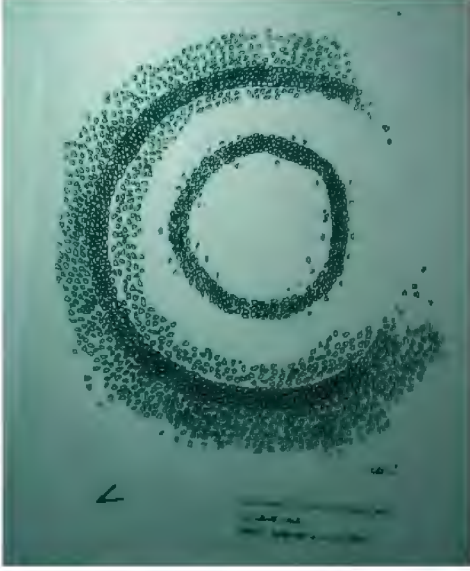
Çiz. 54. Kırklareli, Vize ilçesine bağlı Kızılağaç köyünde bulunan Çingene Kale'nin planı (Kurtuluş, 2014: 154).

Kırklareli bölgesinde, dairesel planlı son kale kalıntısı ise Vize ilçesine bağı Kızılağaç köyünde bulunan Çingene Kale'dir. Bu kale Kızılağaç köyünden 8 km. uzakta bulunan tepenin üzerindedir. Kale, etrafındaki araziye hâkim konumda bulunan yüksek bir tepenin merkezindedir. Bir iç ve bir dış olmak üzere iki savunma duvarından oluşmaktadır (Çiz. 54). Bir doğal sırt vasıtasıyla ulaşılabilen kalenin bulunduğu alanın diğer kısımları dik meyil ve uçurumla çevrildiğinden doğal korunaklı ve ulaşılamaz arazi yapısına sahiptir. Dış araziden soyut yapısıyla dikkat çeker. Duvar kalınlığı 2,50 m.'dir. Dış dairesel alan büyüklüğü yaklaşık 40 m. çapındadır. Kurutaş tekniğıyle yapılan duvarların kalan bazı kısımlarında, kabaca kesilmiş büyük boyutlu taşların kullanıldığı, duvar iç kısımlarının ise daha küçük boyutlu taşlarla dolgulandığı görölmektedir (Kurtuluş, 2014:153-159) (Fot. 656, 657). Duvar yapısı, duvar kalınlığı ve çift tahkimatlı duvarlarıyla, Yazır (Çandır) Köyü dairesel tahkimatlı yapısıyla benzer özelliklere sahiptir.

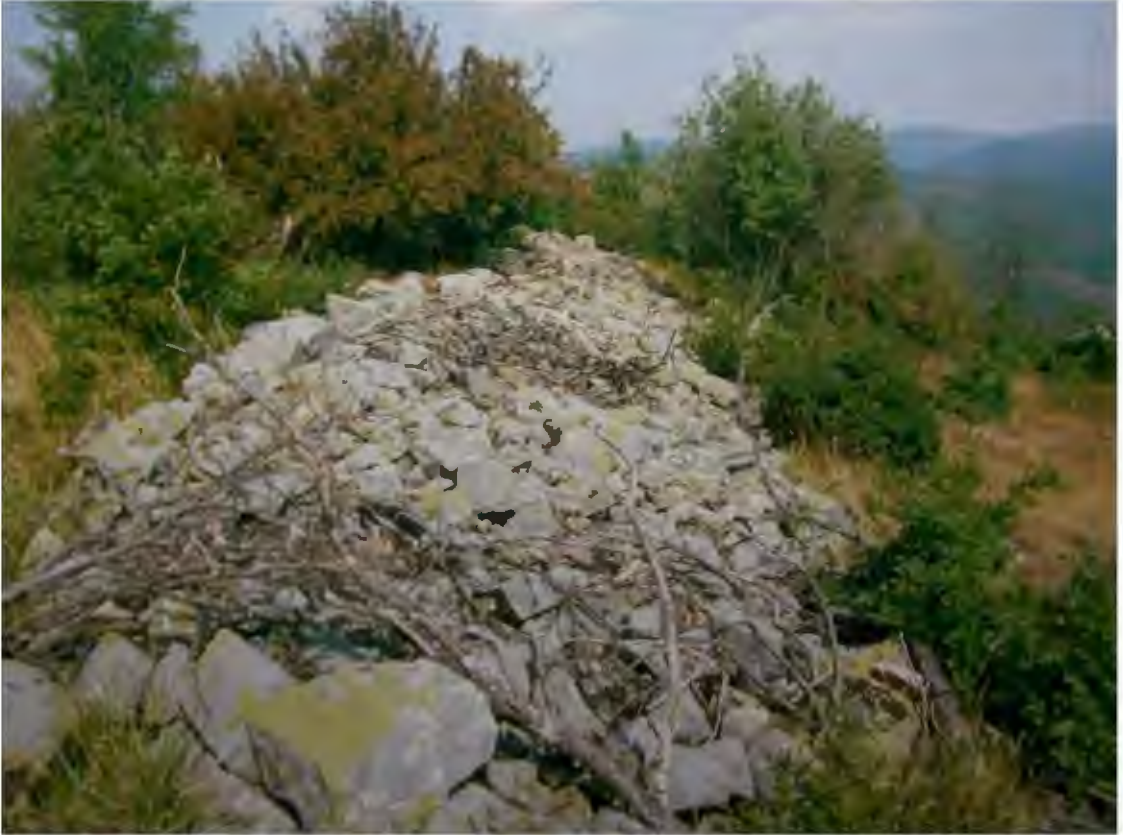
Res. 656. Kırklareli, Vize ilçesine bağlı Kızılağaç köyünde bulunan dairesel planlı Çingene Kalenin kuru taş tekniğiyle yapılmış duvarından görünüm (İ.H. Kurtuluş arşivi, 2000)

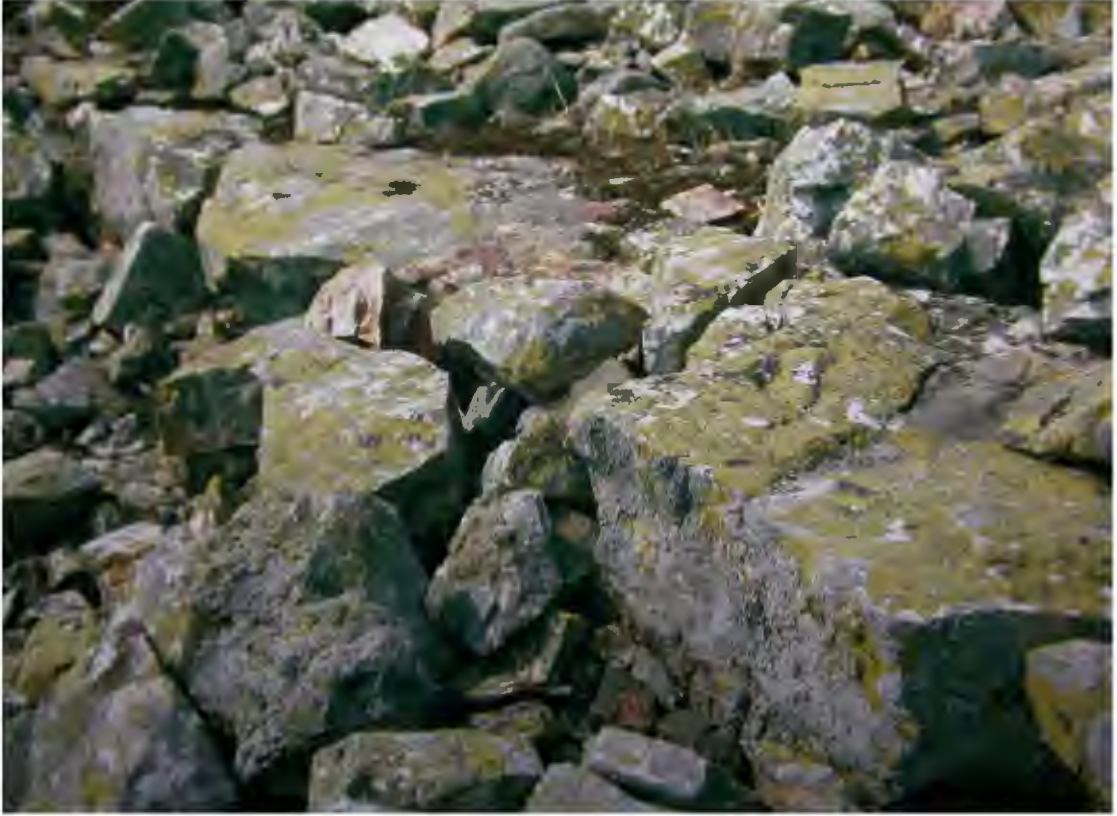
Res. 657. Kırklareli, Vize ilçesine bağlı Kızılağaç köyünde bulunan Çingene Kalenin kuru taş tekniğiyle yapılmış duvarında kullanılan büyük boyutlu taşlar (İ.H.Kurtuluş arşivi, 2000).
