**T.C.**  
**İSTANBUL ÜNİVERSİTESİ**  
**SOSYAL BİLİMLER ENSTİTÜSÜ**  
**SANAT TARİHİ ANABİLİM DALI**

**DOKTORA TEZİ**

**EDİRNE İL SINIRLARI İÇİNDEKİ KALELERİN TESPİT**  
**VE DEĞERLENDİRİLMESİ**

**İSMAİL HAKKI KURTULUŞ**

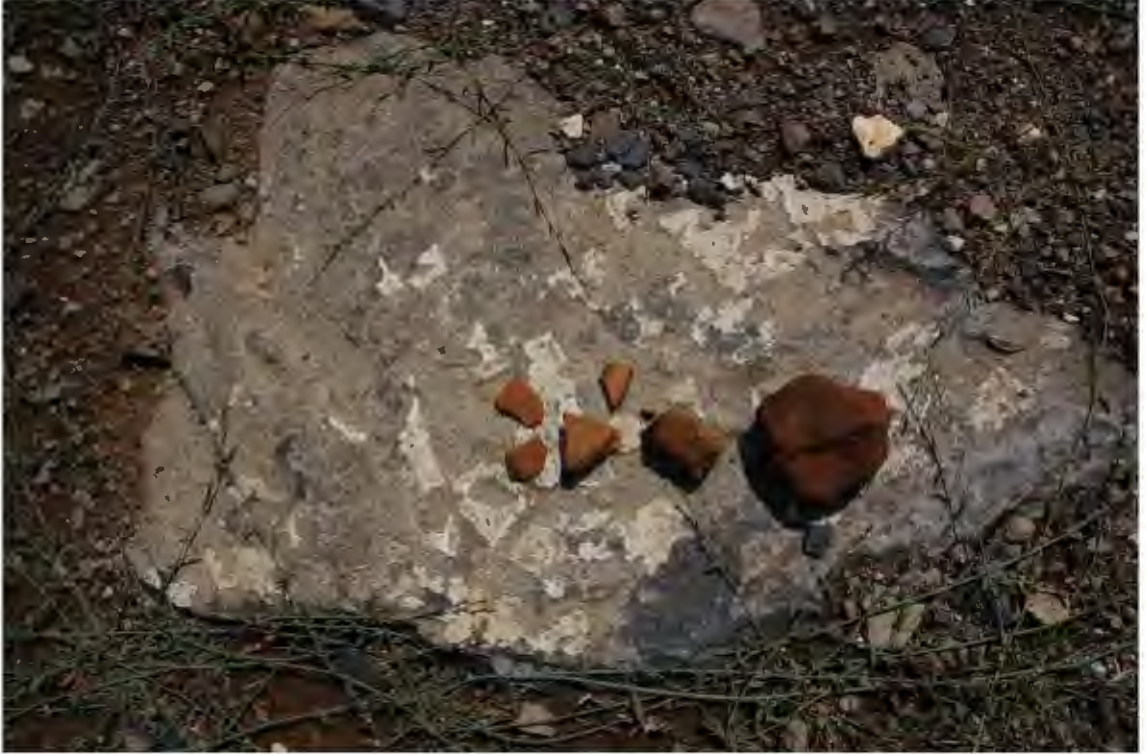
Res. 667. Beğendik köyü kalesinin yer aldığı alanda bulunan, ortaçağa ait sırsız tuğla ve seramik parçaları (İ.H. Kurtuluş, 2018).

Beğendik köyü, Edirne İli, Keşan İlçesine bağlı bir köydür. Edirne merkezine 115 km., Keşan İlçesine 10 km. mesafededir. Beğendik Köyünün eski isminin Hērōikon olduğu, köyün 4 km. uzağında “Hisartep” olarak bilinen yerde bir kale bulunduğu ancak tamamen tahrip olduğu bildirilmiştir (Kuezler, 2008: 281). Bahsedilen alana gidilmiş ve burada, geniş çaplı kazı çalışması yapılmış olan taş ocağı bulunduğu anlaşılmıştır. Tepenin büyük bir bölümü taş çıkarma sırasında yok edilmiştir ( Fot. 665, 666) . Kale ilgili hiçbir duvar izi bulunmamaktadır. Alanda Orta Çağ dönemi tuğla ve günlük kullanım eşyasına ait sirsız seramik parçaları bulunmuştur (Fot. 667). Günümüzde kale ile ilgili bir duvar izi bulunmamaktadır.

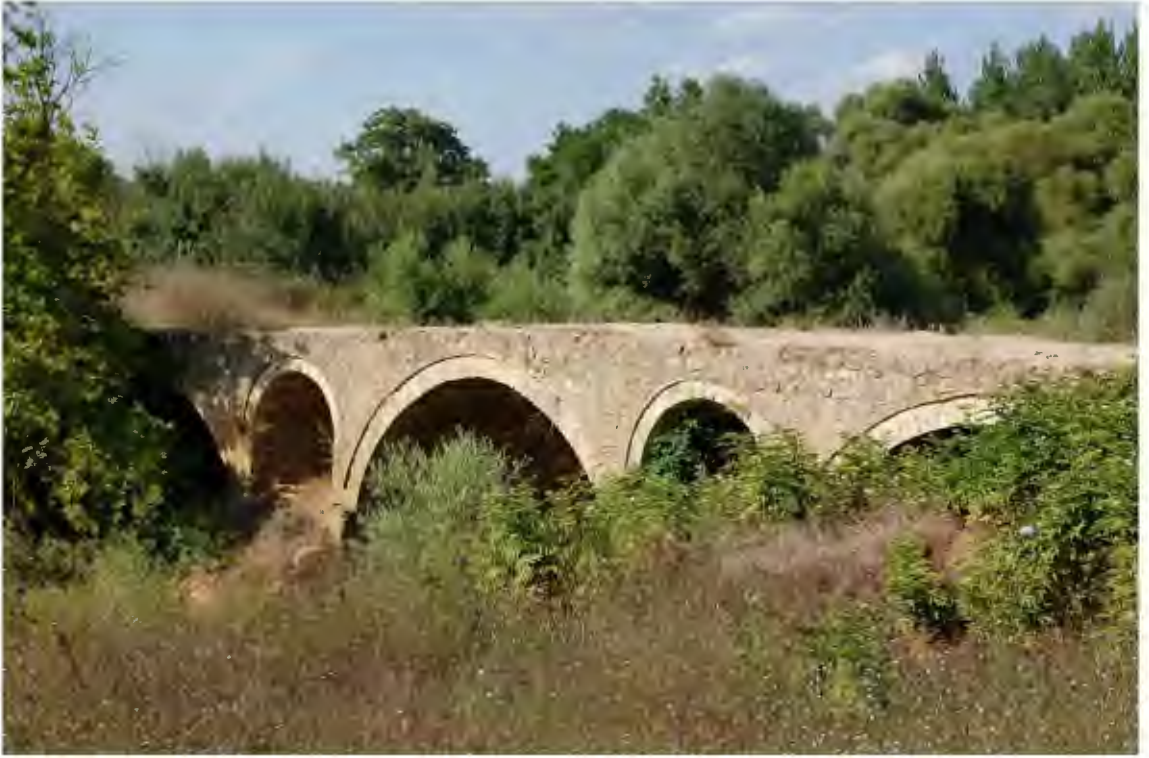
Res. 668. Mercan köyü yakınında bulunan çok gözlü köprü (İ.H. Kurtuluş, 2018).

Mercan, Edirne İlinin, Keşan İlçesine bağlı bir köydür. Edirne merkezine 127 km., Keşan İlçesine 17 km. uzaklıktadır. Köyün adının, burada türbesi de bulunan Mercan Baba'dan geldiği bilinmektedir. Köyün yakınında, Saros körfezinden gelen eski yolun buradan geçtiğini gösteren, birçok gözlü, diğeri tek gözlü iki köprü bulunmaktadır (Fot. 668, 669). Köyün yakınındaki bir tepe üzerinde, köyün sakinleri tarafından kale olduğu söylenmiştir. Kale olduğu söylenen tepeye gidilerek alan incelenmiş, herhangi bir duvar izine rastlanmamıştır (Fot. 670). Sadece alanda birkaç tane Orta Çağa ait tuğla parçalarına rastlanmıştır. Her ne kadar alan kale yapılmaya müsait bir konumda olsa da, tarihsel kaynak araştırmaları sonucu bilgiye ulaşılamaması ve yüzey buluntularının yetersiz verileriyle burada bir kale bulunduğunu teyit edecek kalıntılar bulunmamaktadır. Ancak, bu alanda yapılacak arkeolojik sondaj ya da kazı çalışmasıyla, kale olup olmadığı anlaşılabilecektir.

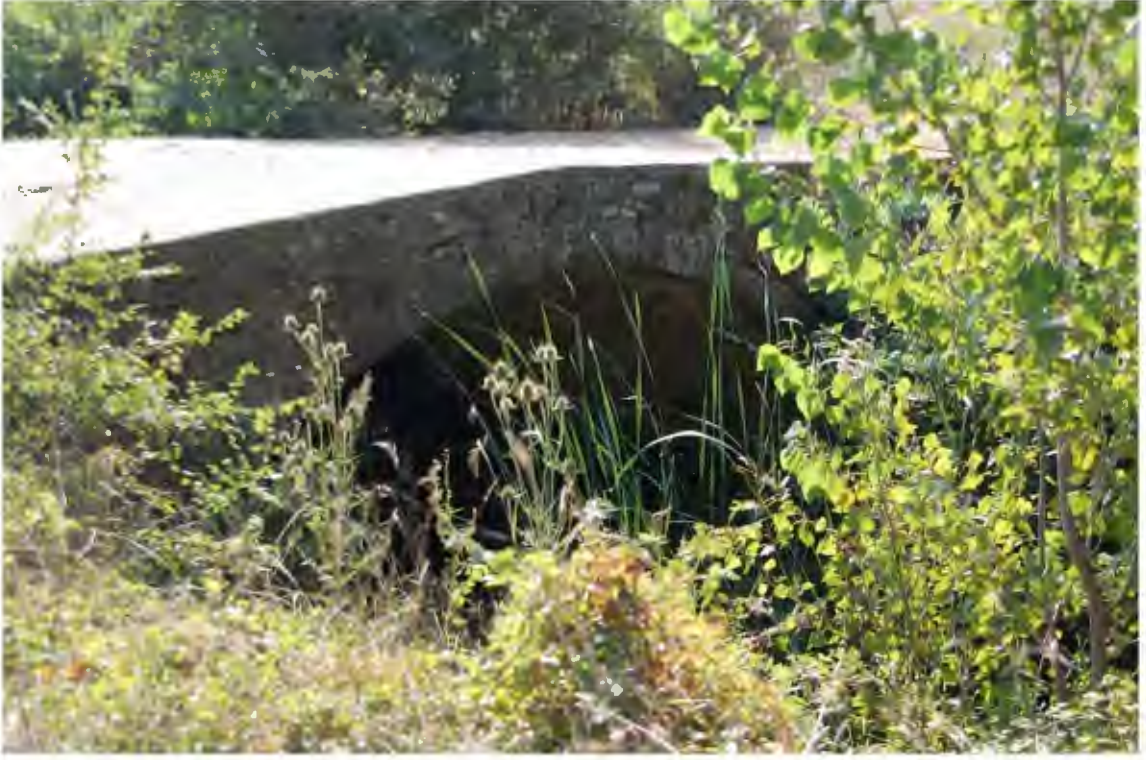
Res. 669. Mercan köyü yakınında bulunan tek gözlü köprü (İ.H. Kurtuluş, 2018).

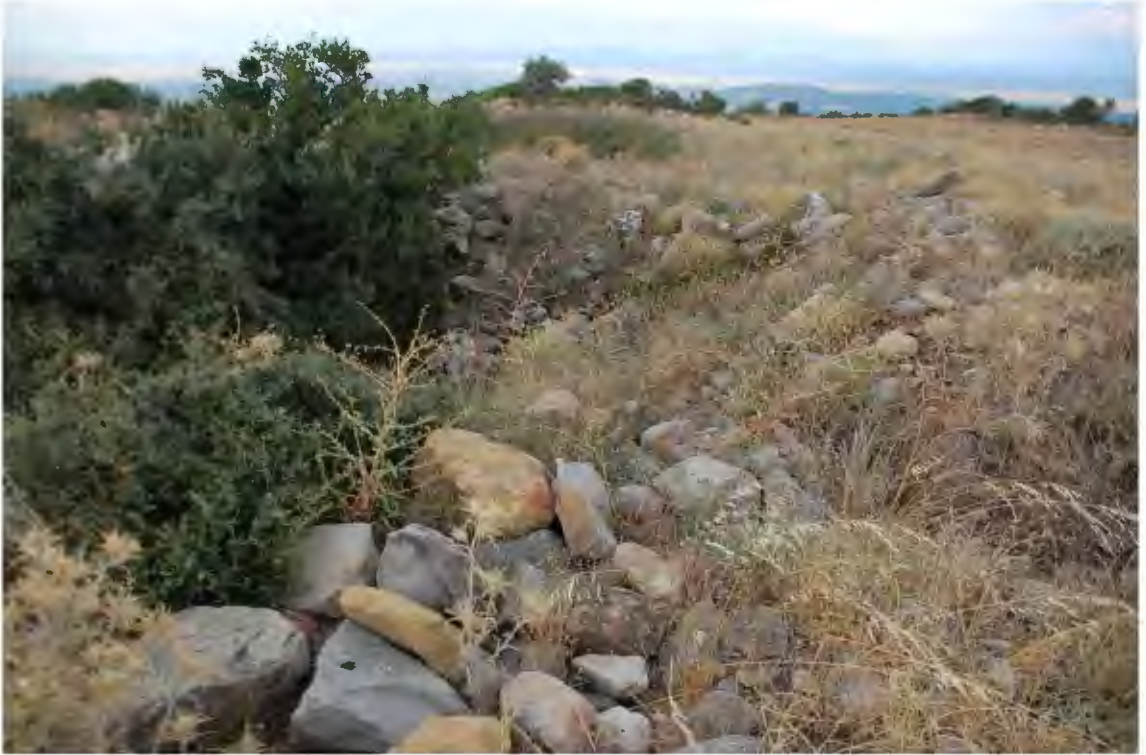
Res. 673. Hızır İlyas Tepede, dağılmış durumda bulunan yapı taşlarından bir görünüm (İ.H. Kurtuluş, 2018).

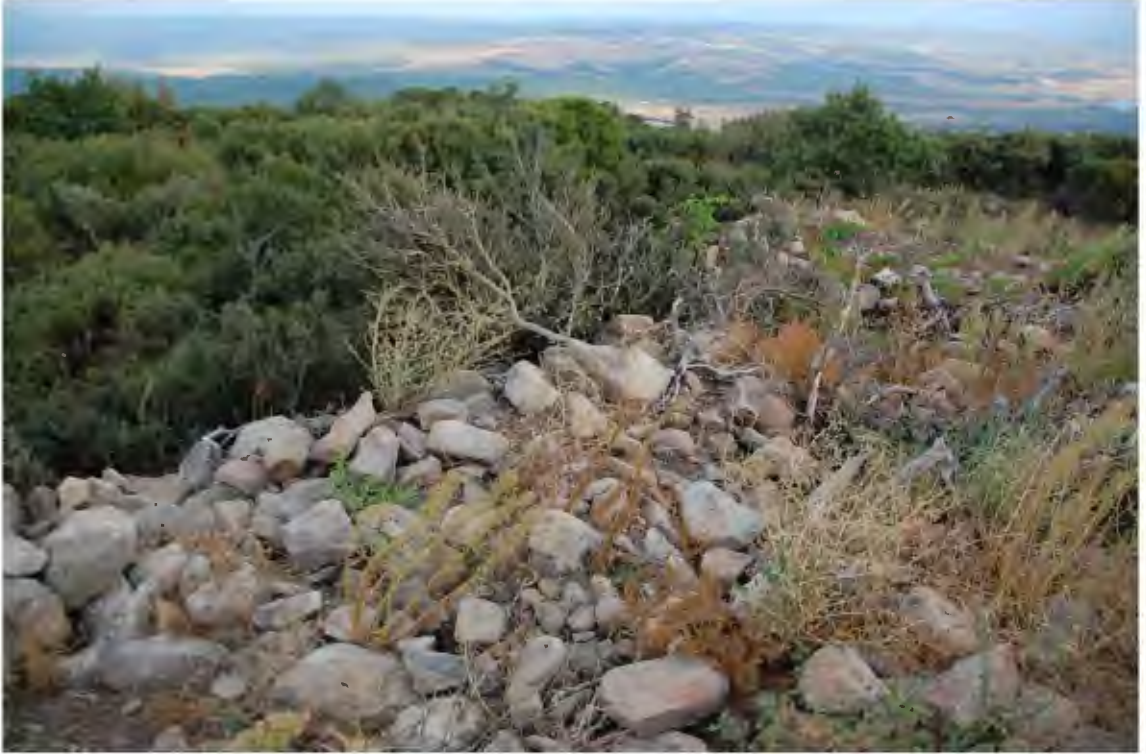
Res. 675. Hızır İlyas Tepenin güneydoğu bölgesinde bulunan, bir yapıya ait dağılmış taşlar (İ.H. Kurtuluş, 2018).

Hızır İlyas Tepe, Yeşilköy ve Kızılkapan köyleri arasında yer alan yüksek bir tepedir. Yüksekliği 364 m.’dir. Keşan’ a yaklaşık 20 km. uzaklıktadır. Kale olduğu söylenen alan, tüm çevreye hâkim konumda bulunan, Hızır İlyas Tepenin en üstündeki düz alandır. Günümüzde burada bir yangın gözetleme kulesi bulunmaktadır (Fot. 671, 672). Tepede yapılan incelemeler sırasında, önceden bir yapı kalıntısını teyit edecek çok sayıda taş bulunduğu görülmüştür. Ancak bu kalan taşlar bir yapının izlerini verebilecek durumda değildir. Alanın her tarafına yayılmış durumdadırlar (Fot. 673, 674). Bulunduğu yüksek konum sebebiyle, hemen yakınındaki Karahisar Kalesi, doğusundaki Keşan Kalesi ve Çamlıca Kalesi ile göz teması kurulabilecek konumdadır. Yüzeyde dağılmış durumda bulunan bir yapıya ait taş kalıntılarına dayanarak, eskiden burada bir kale olduğu düşünülebilir. Muhtemelen askeri amaçlı olarak, aşağıdaki geniş arazinin ve yol şebekesinin güvenliğini kontrol etmek için kurulmuş gözetleme ve savunma ağının bir parçası olmalıdır. Günümüzde yapının mimari durumu hakkında ipucu verecek hiçbir iz kalmamıştır (Fot. 675).

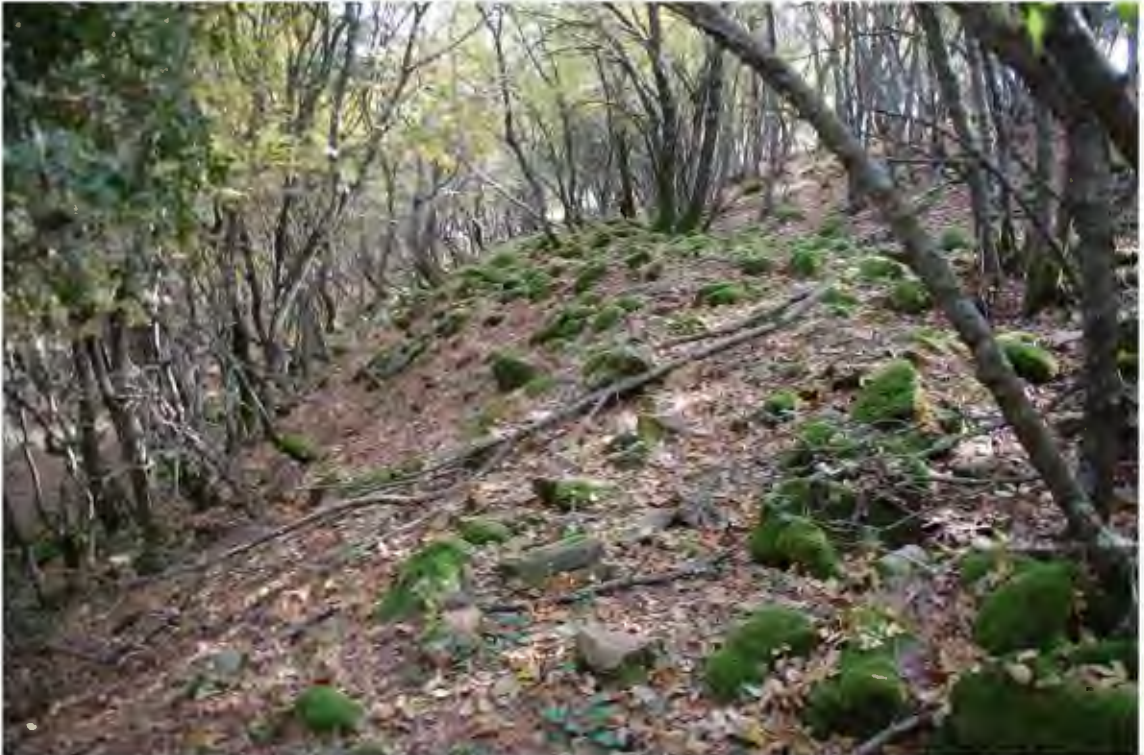
Res. 678. Teslimtepe'nin üzerindeki düz alanın kuzeyindeki eğimli arazi içinde tespit edilen yapı taşları (İ.H. Kurtuluş, 2018).

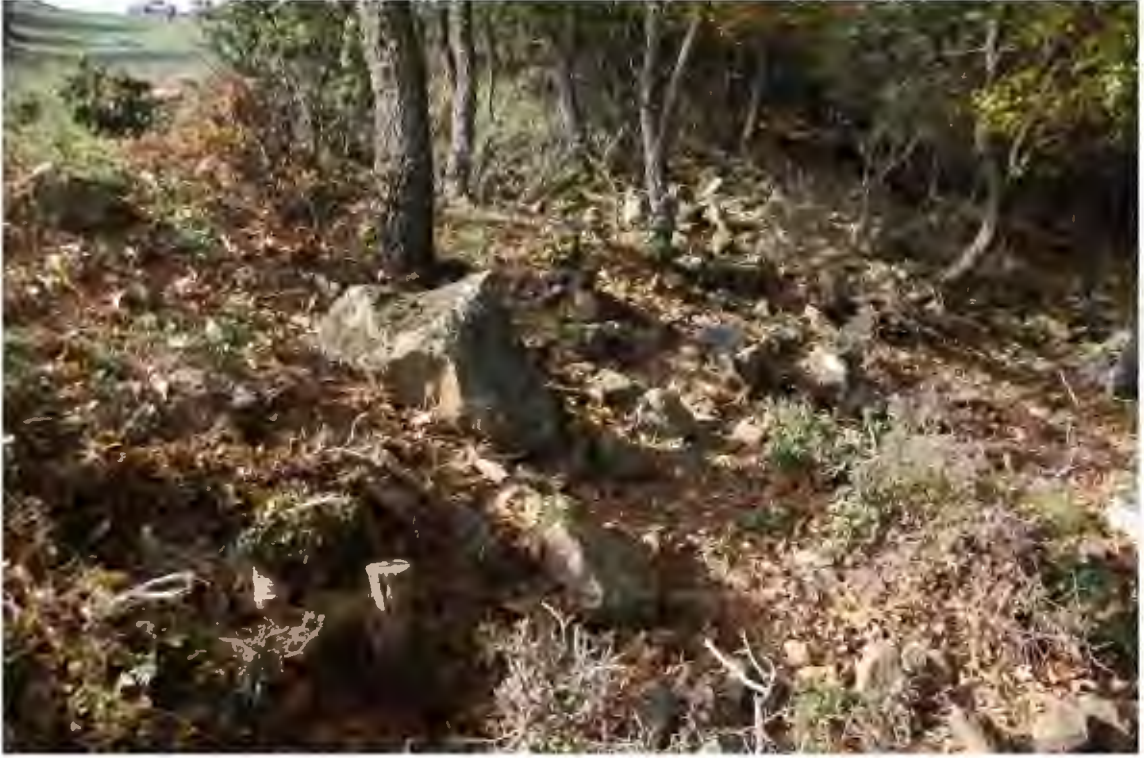
Res. 679. Teslimtepe üzerinde yapılan tesviye çalışmaları sırasında, etrafındaki eğimli araziye sürülen yapı taşı kalıntıları (İ.H. Kurtuluş, 2018).

Teslimtepe üzerinde, yangın gözetleme kulesi ve çevresinde düzeltme çalışmaları yapılan alan içinde hiç duvar izi bulunmamaktadır (Fot. 680). Muhtemelen, bu alanda bulunan yapı kalıntıları, yapılan düzleme çalışmaları sırasında tepenin etrafında bulunan meyilli araziye sürülmüştür. Tepenin üzerindeki alanın özellikle kuzey ve kuzeybatı yönündeki dik eğimli orman kaplı arazi sınırında, çok fazla sayıda birikmiş yapı taşları bulunmaktadır (Fot. 681, 682). Alanda herhangi bir duvar izi kalmadığından, burada önceden yer alan yapı hakkında bir bilgi vermemektedir. Ancak bulunduğu yüksek alan, Keşan kalesinin bulunduğu tepeyle göz teması kurulabilecek konumu ve etrafındaki araziye hâkimiyeti, burada önceden varolan yapının, bir kaleye ait olabileceğini desteklemektedir (Fot. 683). Muhtemelen, Bizans dönemine ait, Keşan Kalesi, Çamlıca Kalesi, Karahisar Kalesi, Hızır İlyas Tepe ile bağlantılı olarak, Teslimtepe’de önceden bulunan yapı, bu aşırı yükseklikteki tepeler üzerinde kurulan ve askeri amaçla oluşturulan birbiriyle bağlantılı kaleler zincirinin bir halkası olmalıdır.

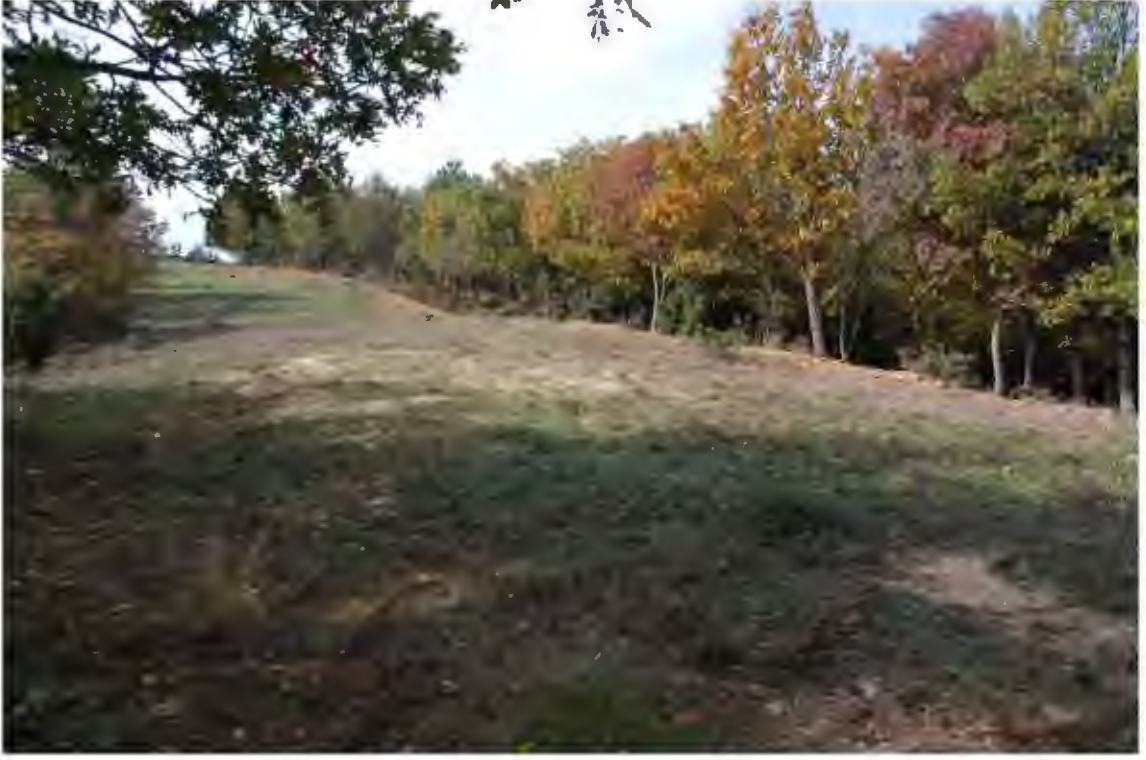
Res. 680. Teslimtepe üstünde bulunan yangın gözetleme kulesi ve etrafında hiç taş kalıntısı yoktur. Doğu yönünde temizlenen alanın görünümü (İ.H. Kurtuluş, 2018).

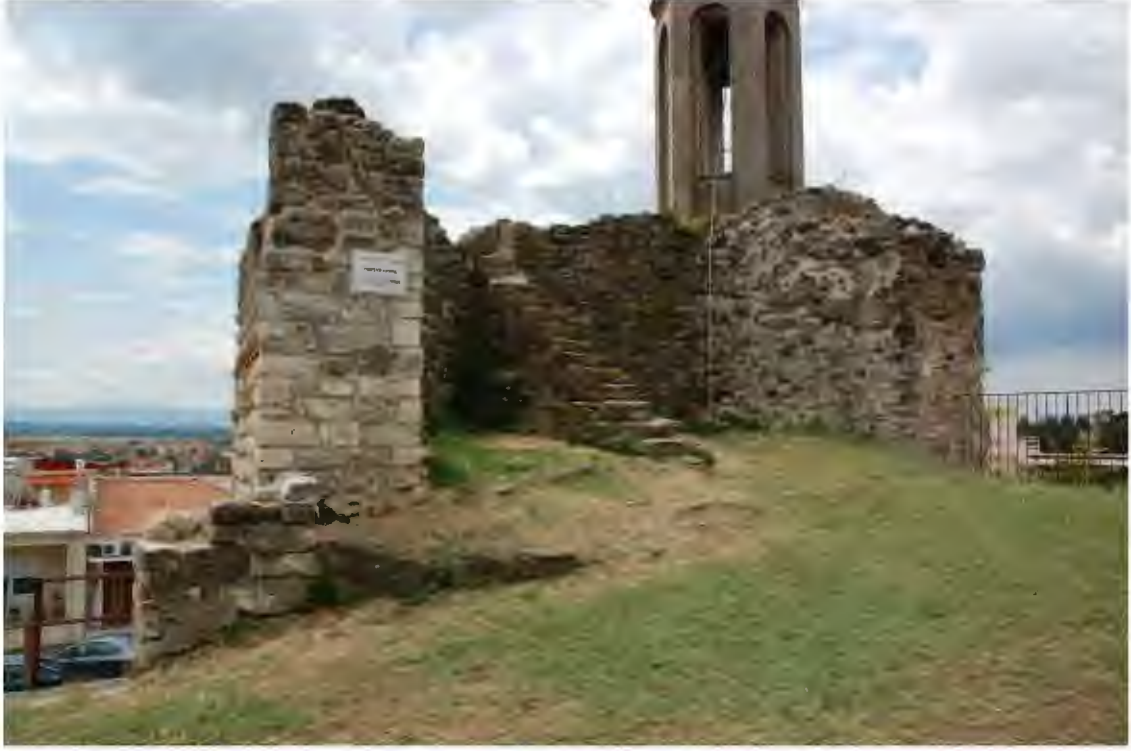
Res. 702. Feres (Ferecik) Kalesinden kalan güneybatı burcun iç kısmı ve burca çıkan taş merdivenler (İ.H. Kurtuluş, 2019).

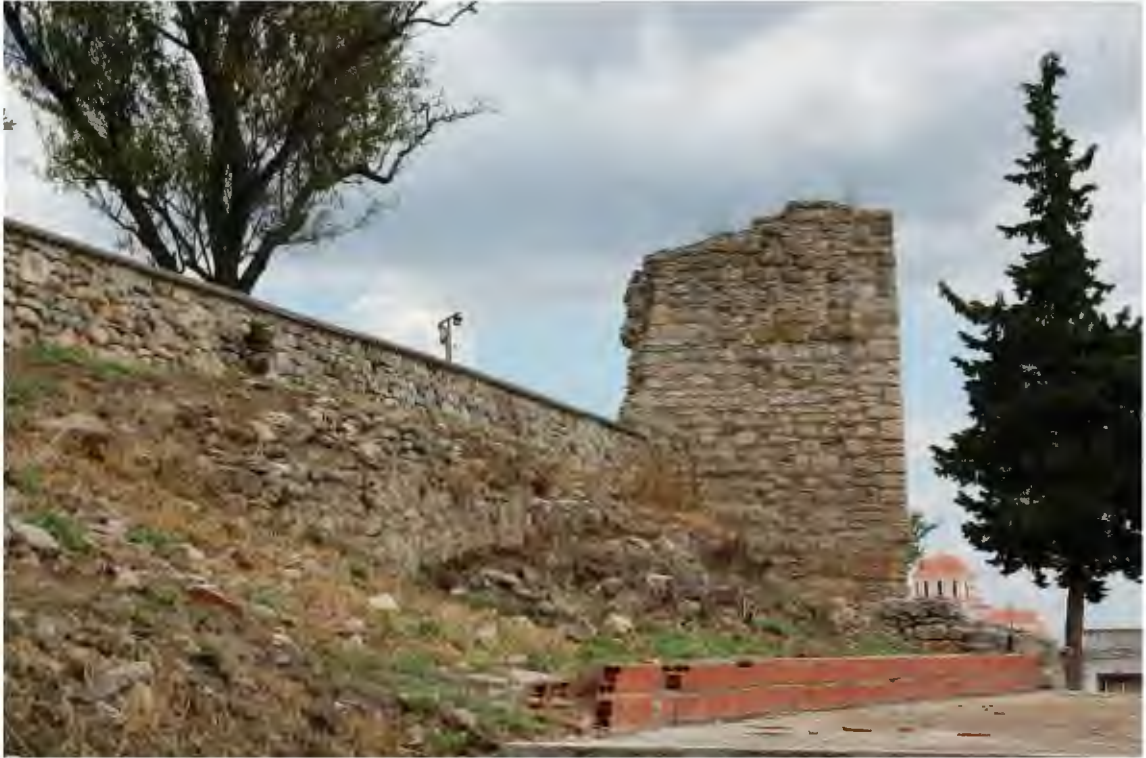
Res. 703. Feres (Ferecik) Kalesinden kalan güneydoğu burcu (İ.H. Kurtuluş, 2019).

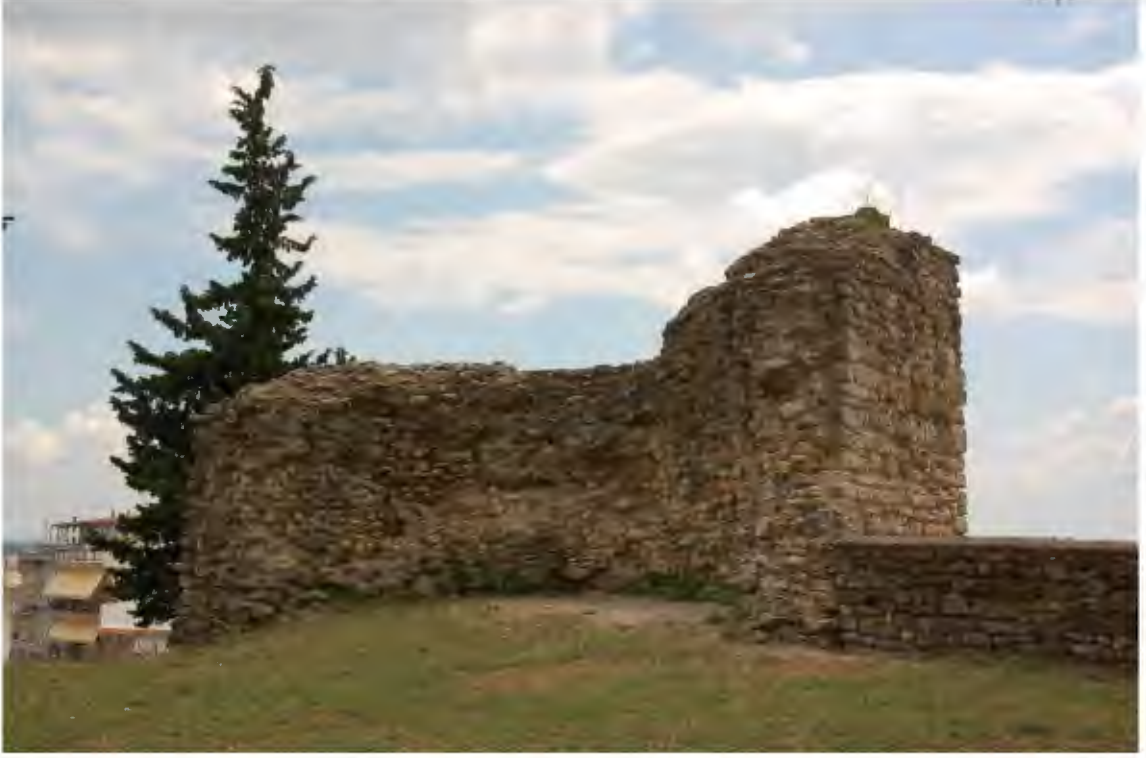
Res. 704. Feres (Ferecik) Kalesinden kalan güneydoğu burcun iç kısmı (İ.H. Kurtuluş, 2019).

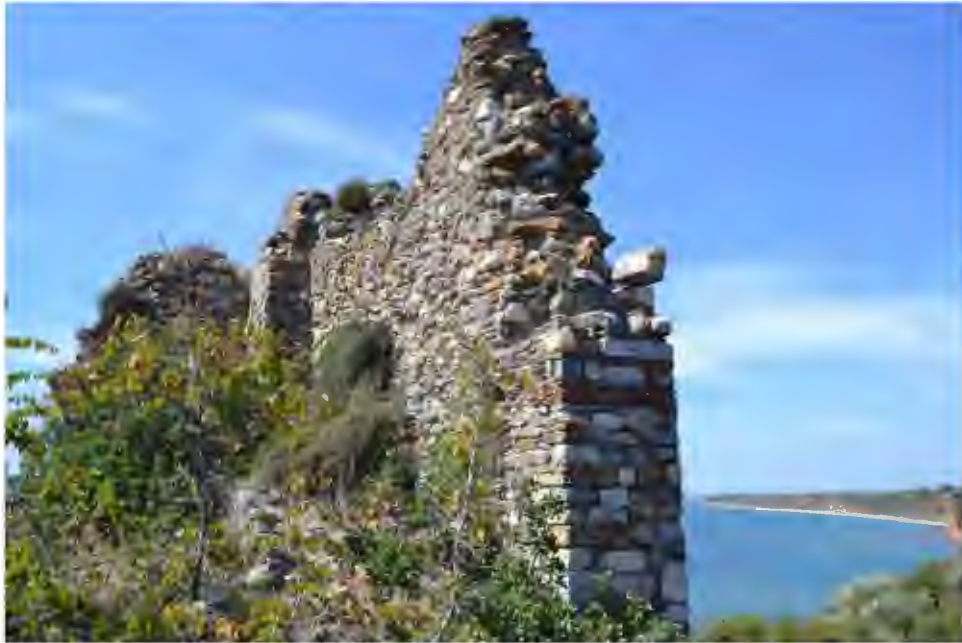
Res. 705. Maronia Kalesinden Kalan Moloz Taş Duvar Örgülü Sur Parçası (<https://www.kastra.eu/castle.php?kastro=maronia>).

Bizans döneminden kalma Maronia kalesinin savunma duvarları, Ferez kalesinde olduğu gibi taş malzemeyle inşa edilmiş, cepheyi enine kesen iki sıra halinde üç sıra tuğla ile yapılmış bir düzenleme görülmektedir. Feres Kalesinden farklı olarak yöresel taşların yapısı sebebiyle Gökçetepe kalesindeki gibi daha renkli bir cephe sunmaktadır ve tuğla kuşağı üç sıra halinde değil iki sıra halindedir. Diğer Bizans kaleleriyle benzer özellik olarak, moloztaş duvar örgüsüne sahip kalede güçlü harç kullanılmıştır. Maronia Kalesinden günümüze az sayıda kalıntılar ulaşabilmiştir (Fot. 705-706).

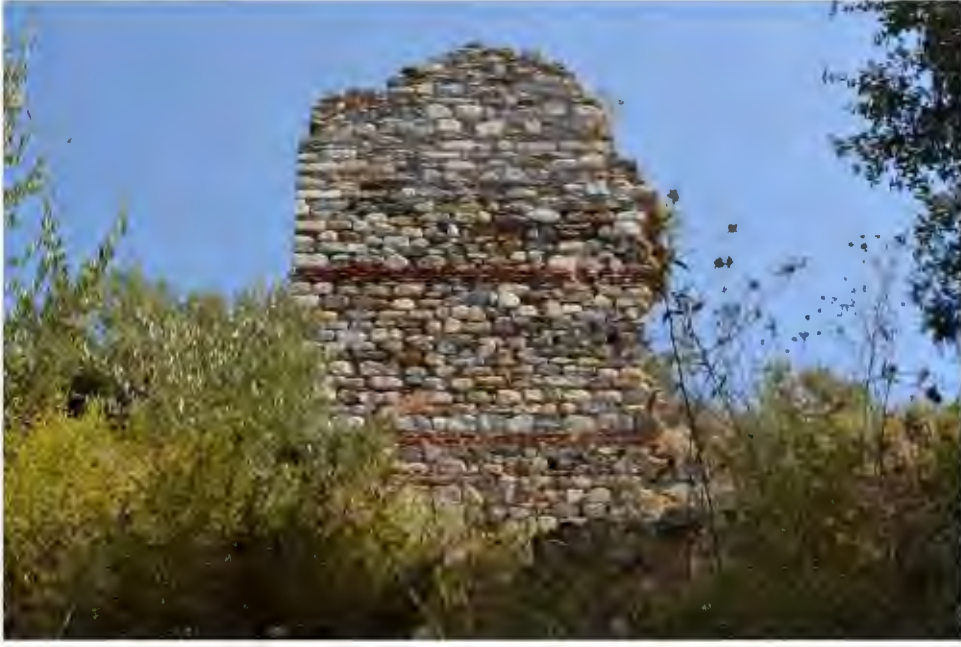
Res. 706. Maronia Kalesinden Kalan Sur Parçasının cepheden görünümü (<https://www.kastra.eu/castleen.php?kastro=maronia>).

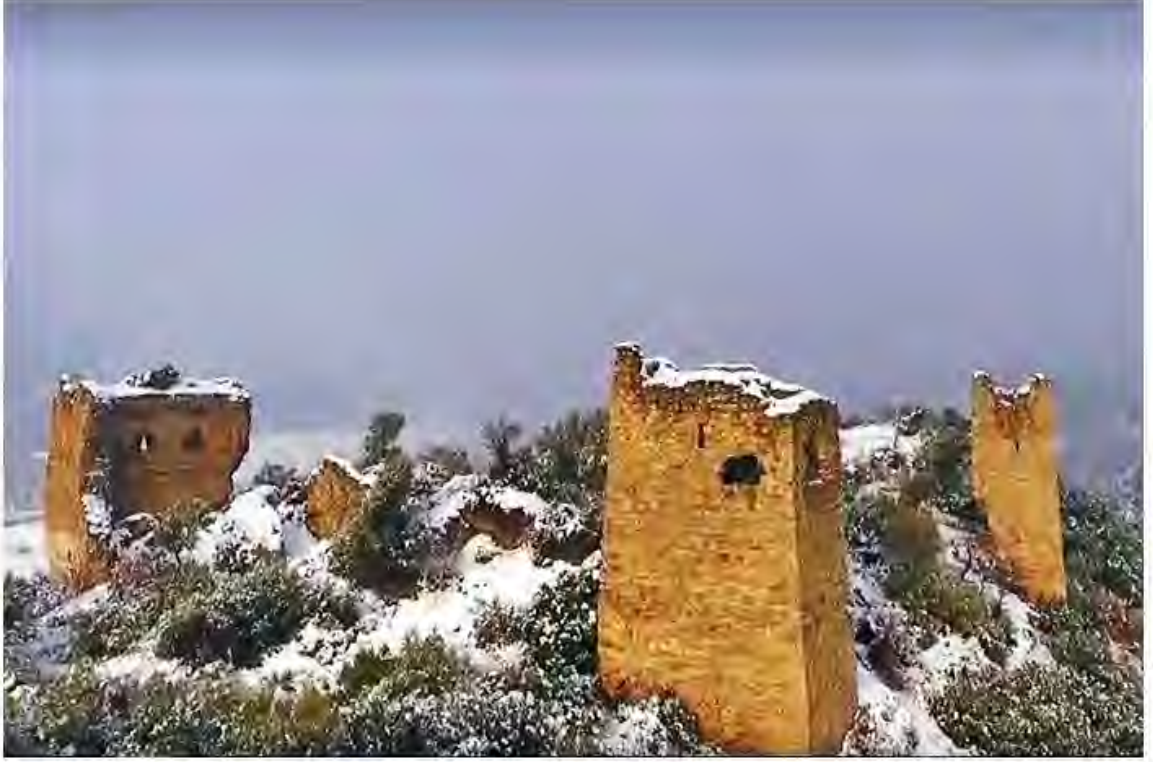
Res. 707. Avantas (Potamos) kalesinden kalan burç ve duvarların genel görünümü (<https://www.kastra.eu/castle.php?kastro=potamo>).

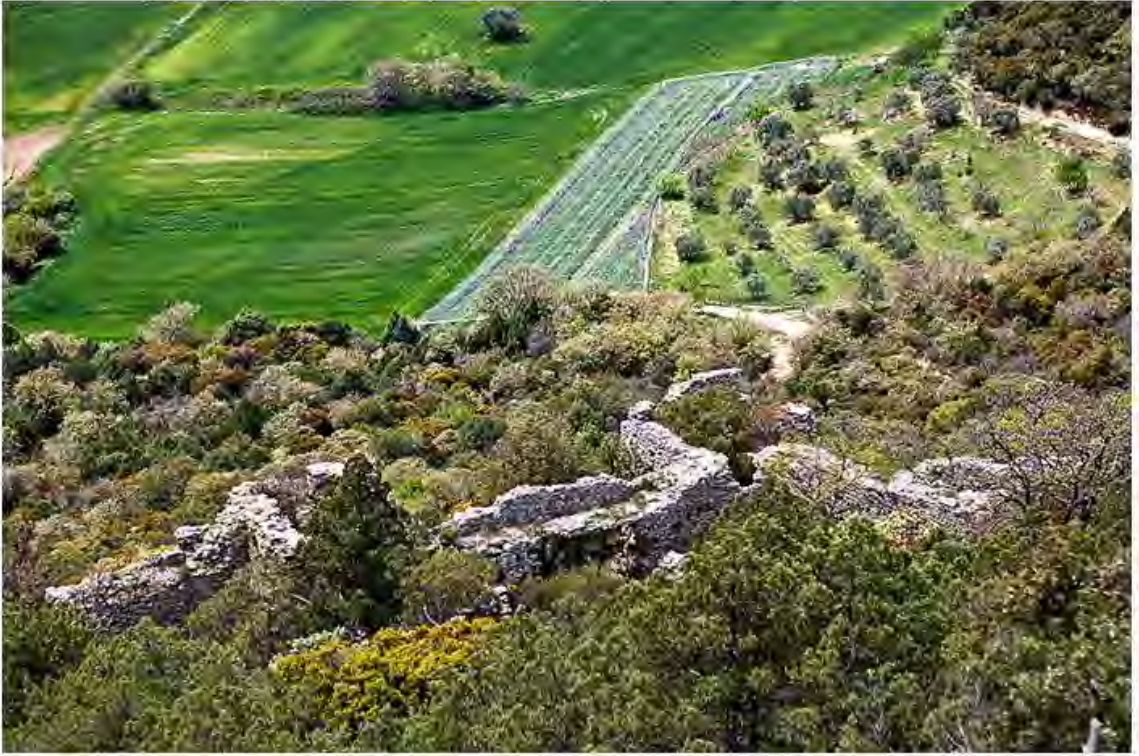
Res. 708. Avas Köyünün çok yakınında bulunan Avantas veya Kereopyrgos ya da Boz Tepe Kalesinin genel görünümü (<https://www.kastra.eu/castleen.php?kastro=avas>).

Takviye alanı genellikle eğik bir dikdörtgen şeklindedir ve büyüklüğü 1 hektardan biraz azdır. Sur, tepe üzerinde yükselmenin mümkün olduğu yamaçta gelişirken, geri kalan kısımlar duvarlarla korunmaz çünkü engebeli arazi yeterlidir. Tahkimat dikdörtgen kule ile güçlendirilmiştir. İki kapı vardır. Biri duvarın dibinde bir kule ile korunurken, diğeri duvarın ortasında olup, iki kule arasındadır. Konut işgalini kanıtlayabilecek hiçbir mimari kalıntı yoktur<sup>111</sup> (<https://www.kastra.eu/castleen.php?kastro=avas>). (Fot.708, 709).

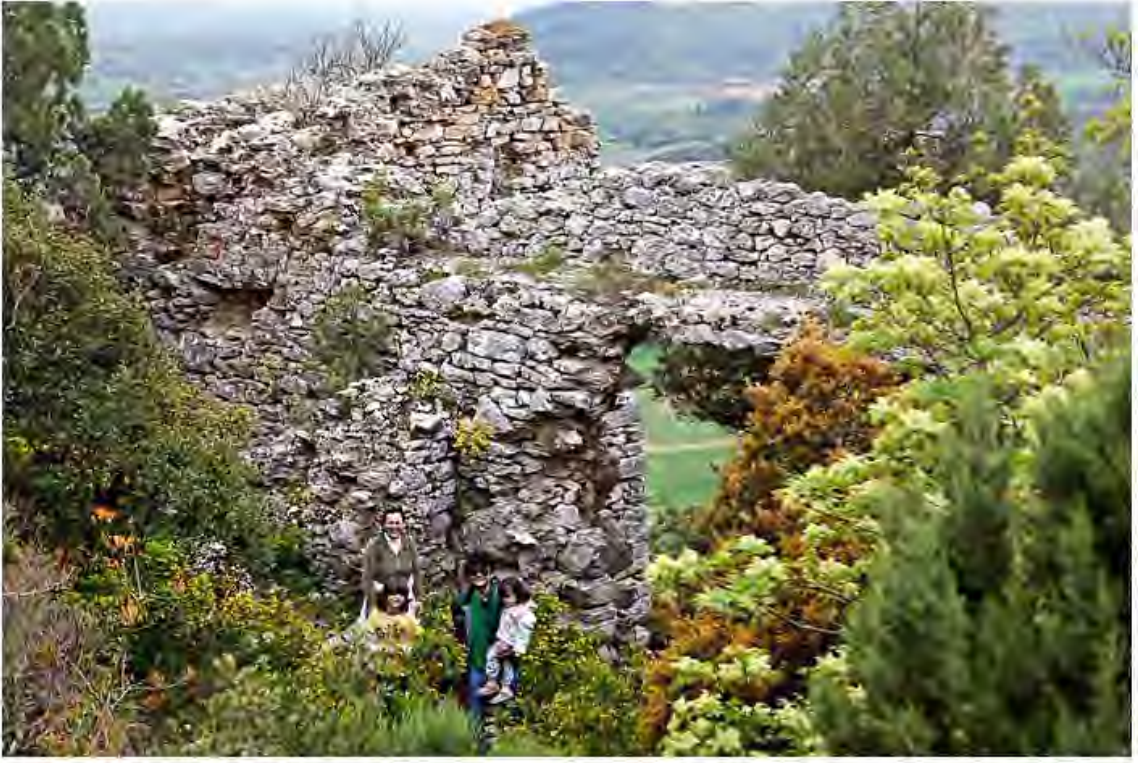
Res. 709. Avantas Kalesinin tahribat uğramış girişlerinden birinin kale içinden görünümü (<https://www.kastra.eu/castleen.php?kastro=avas>)
