T.C.  
İstanbul Üniversitesi  
Sosyal Bilimler Enstitüsü  
Coğrafya Anabilim Dalı

Yüksek Lisans Tezi

**LEFKE- GEMİKONAĞI'NDAKİ BAKIR  
MADENİ TESİSLERİNİN YARATTIĞI  
ÇEVRESEL ETKİLER**

İstanbul, 2004

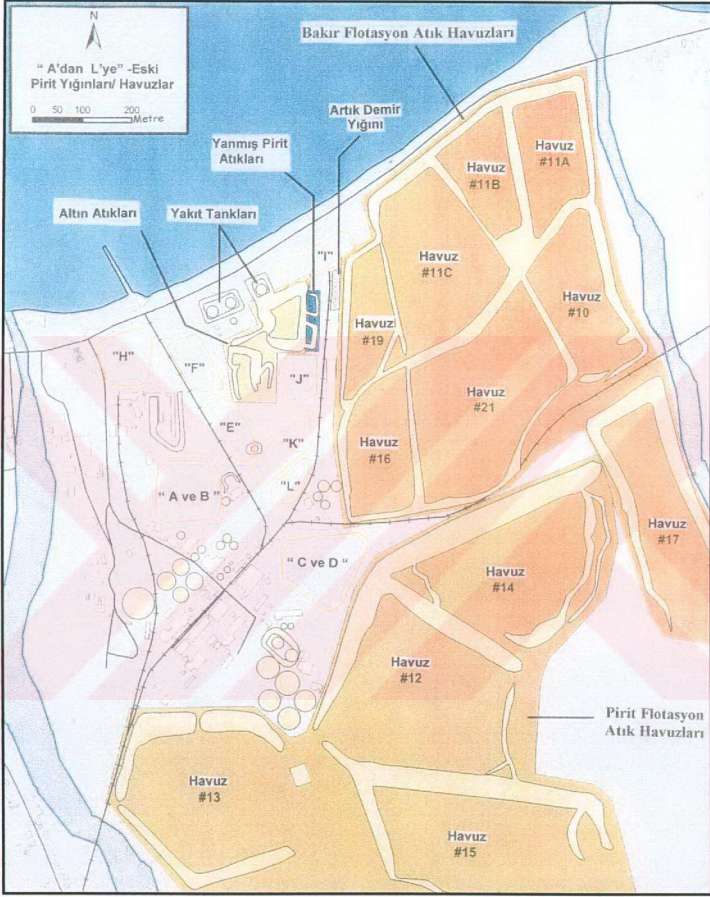
Şekil 9: Atık Havuzlarını ve Diğer Özellikleri İçeren CMC Arazisi (Cohen'den Değiştirilerek,2001)

Karadağ Maden alanı yeraltı maden kuyuları, ayrıştırma havuzları ve kirletilmiş toprak yığılılarının artıklarını içermektedir. Kirlenmiş alan yaklaşık olarak 4 km<sup>2</sup>'dir. Terk edilmiş yeraltı kuyularına ek olarak alanda, bakır sülfat ve alüminyum sülfat içeren atıkların bulunduğu kirlenmiş yığılılar da vardır. Yığılılardaki bu atıkların miktarı 2 milyon ton olarak tahmin edilmektedir (Cevaz M, 2001:69).

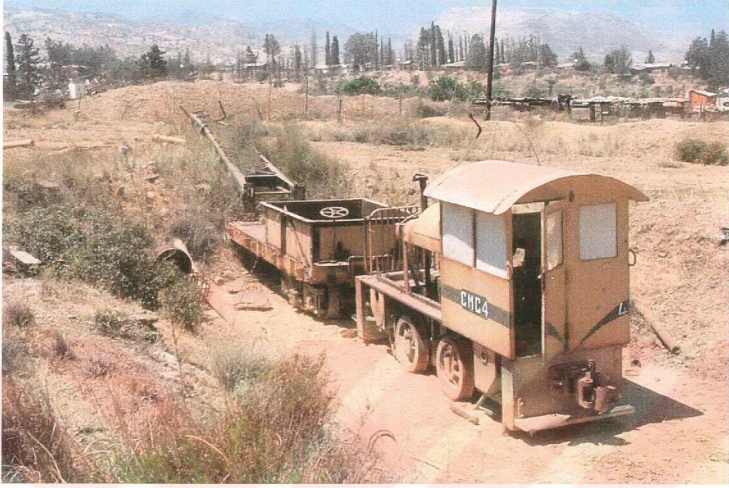
Ayrıca CMC, kendi ihtiyaçlarını karşılamak üzere Mağusa-Gemikonağı arasına bir demiryolu ve denizin yaklaşık 300 metre içerisine kadar uzanan bir iskele yapmıştır. Günümüzde ise bu demiryolu ve iskele kullanılmayacak durumdadır (Foto 17).

**Foto 17: CMC'nin ihtiyaçlarını karşılamak için yapılan demiryolu**

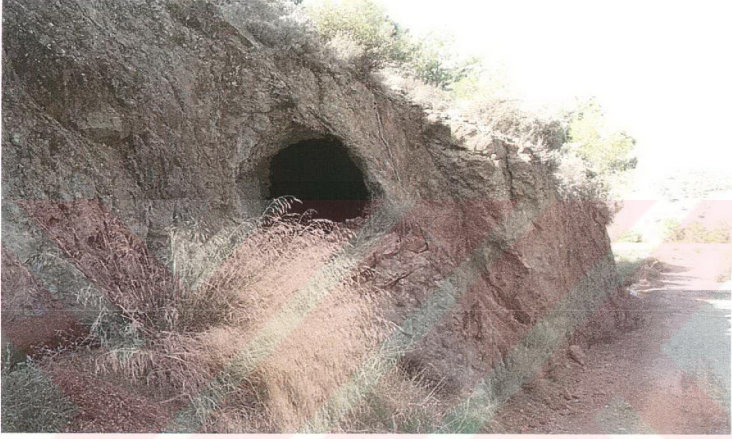
**Foto 31: Yeraltı işletmeciliğinin yapıldığı sırada kullanılan yeraltı galerisi**

Bu galeriler 1974 yılında şirketin hiçbir tedbir almadan adayı terk etmesinden sonra günümüze kadar doldurulmadan gelmişlerdir. Yeraltı boşlukları şeklinde sahada bulunan bu galeriler, alanda çökmelere neden olmaktadır. Bu çökmeler bir afet niteliği taşımaktadır çünkü söz konusu saha yapılaşma alanıdır. Öyle ki, bölgede yaşayan halktan alınan bilgilere göre çoğu zaman çökmelerle birlikte yapılarda çatlaklar oluşmaktadır (Foto 32).

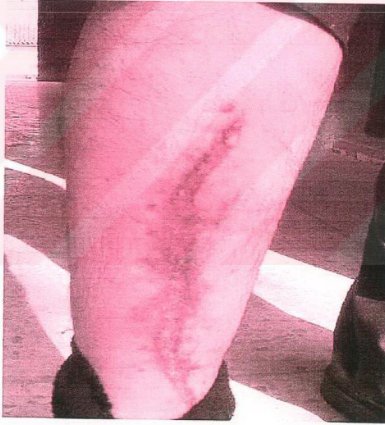
İlkel bir yapıdaki maden havuzları da halk sağlığını tehdit eden bir durum arz etmektedir. Miktarı fazla olan atıklar geniş bir alan kaplamaktadır. Atıkların, tarımda sulama amaçlı kullanılan suların, bahçe topraklarının, yaprakların, sebze ve meyvelerin yüksek oranda kanserojen madde içerdiği saptanmıştır. Bu durum, uzun süre burada yerleşik bulunan ve bölgedeki su, meyve, sebze, et ve süt gibi ürünleri tüketen yerli halk için, kanser ve sistemik hastalıklara neden olmaktadır (Doğan F.,1999:96). Ayrıca çevrede yer alan ve deniz suyuna da karışan ağır metaller ve kimyasallarla temas etme durumu da insan sağlığını etkilemektedir (Foto 35).

**Foto 35: Bölgede yaşayan ve atıklardan etkilenmiş olan adamın ayağı**  
(Altınbaş ve diğerleri,2001)

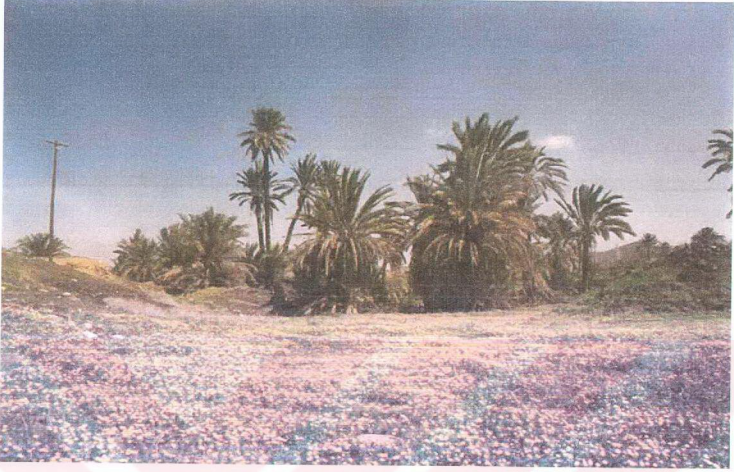
Turistik değerler açısından yaşanan diğer bir olumsuzlukta bölgede yetişen ve bir zamanlar sayıları fazla olan hurma ağaçlarının tahrip edilerek elle sayılabilecek hale getirilmelidir. Bir zamanlar görüntü açısından oldukça zengin bir manzara sunan ve bölgenin narenciyeden sonra önemli bir ihraç ürünü olan hurma ağaçları madene bağlı olarak tahrip edilmiş ve sonuçta da yok olma tehlikesi ile karşı karşıya kalmıştır (Foto 36).

**Foto 36: Sayıları azalmakta olan Lefke hurmaları**

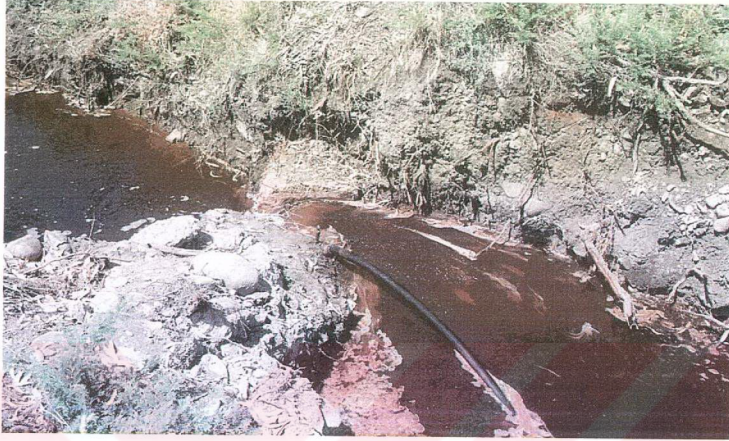
Sızmalar ve yüzeysel akışla kirlenen Lefke ve Maden Dereleri'nin suları çeşitli aksamlar kullanılarak bölgedeki tarım alanlarının sulanmasında kullanılmaktadır (Foto 37).

**Foto 37: Tarımsal amaçlı yararlanmak üzere derelerden su çekmek için kullanılan aksamlar**

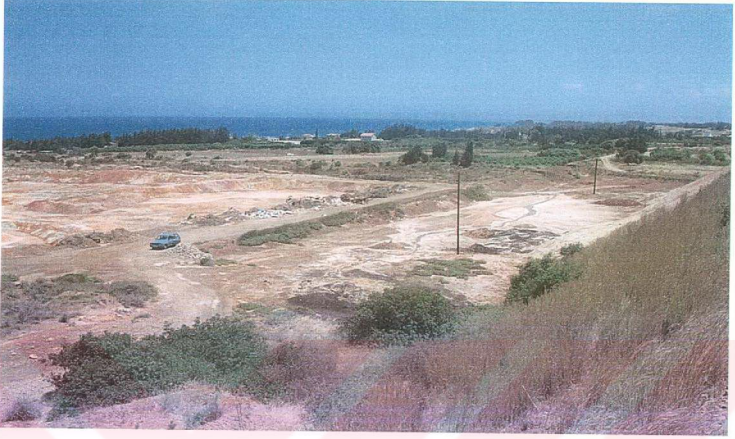
Günümüzde madenin işletilmemesine rağmen kurak devrelerde yoğun bir tarımsal kirlilik yaşanmaktadır. Bu dönemlerde rüzgarla birlikte savrulan maden atığı ve kimyasal içerikli tozlardan en fazla etkilenen tarım alanları Gemikonağı'ndaki atık havuzlarının çevresinde yer alan bahçelerdir (Harita 4)(Foto 39).

**Foto 39: Atık havuzları ve çevrelerinde yer alan bahçeler**

Atık havuzlarının üzeri tamamen kimyevi madde ve maden atıkları ile örtülüdür. Bölgede etkili olan rüzgarlar, bütün bu atık ve kimyasal tozları, bahçelere doğru taşıyarak bitkilerin özellikle de narenciye ağaçlarının üzerlerinde birikmelerine sebep olmaktadır.
