**İSTANBUL ÜNİVERSİTESİ  
FEN BİLİMLERİ ENSTİTÜSÜ**

**YÜKSEK LİSANS TEZİ**

**KÖPRÜLERDE KONTROL ve BAKIM YÖNETİMİ**

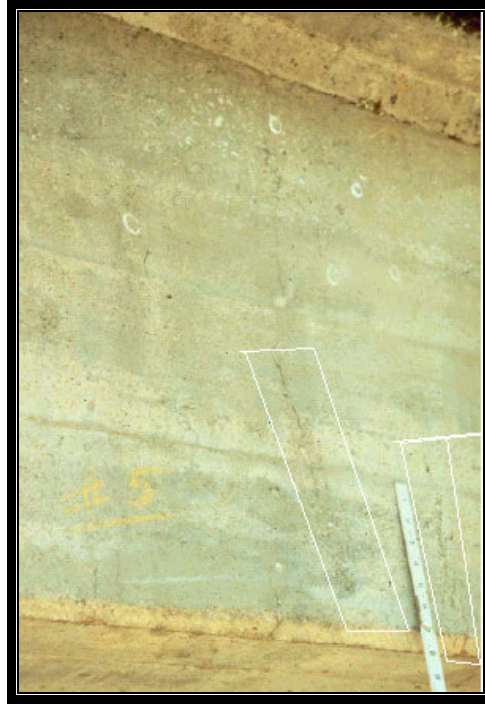
Şekil 3.3 Eğilme çatlağı resmi [20]

*Eğilme Çatlakları:* Eğilme çatlaklarına çekme gerilmelerinden kaynaklandıklarından dolayı çekme bölgelerinde rastlanılır. Eğilme çatlaklarına kiriş açıklıklarının orta bölgesinde kirişin alt kısımlarında veya mütemadi kirişlerin mesnet üstü bölgesinde kirişin üst kısımlarında rastlanılır. Ayrıca eğilme çatlakları zaman zaman köprü altyapı elemanlarında da gözlenir.

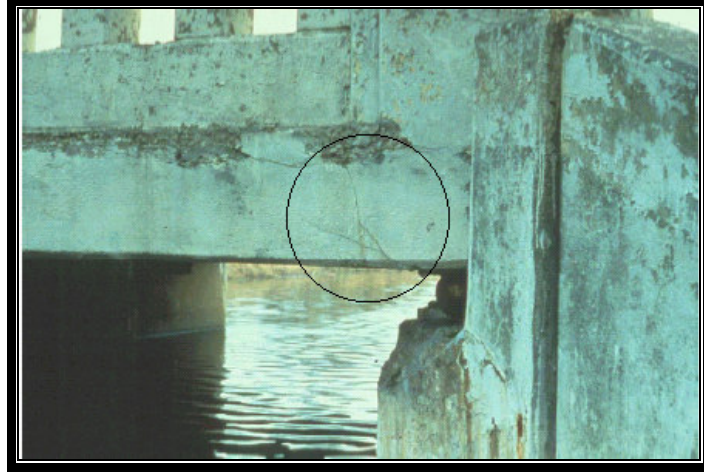
Şekil 3.5 Kesme çatlağı resmi [20]

*Kesme Çatlakları:* Kesme çatlaklarına dikey gerilmeler neden olurlar bu yüzden kesme çatlaklarına mesnet bölgesine yakın açıklıklarda rastlanılır. Bu çatlaklar kirişin mesnede yakın alt bölgesinden kiriş ortasına yaklaşık 45° açı ile uzanırlar. Ayrıca kesme çatlakları altyapı elemanlarında da gözlenebilir. Bu çatlaklar genelde ölü ve canlı yüklerden kaynaklanmasına rağmen, beklenmedik ikincil etkilerden de kaynaklanmış olabilir. Beklenmedik etkilere ısı değişikliği kaynaklı genleşmeyi veya altyapı elemanlarındaki beklenmedik deplasman ve oturmalarından kaynaklanan gerilmeleri gösterebiliriz.

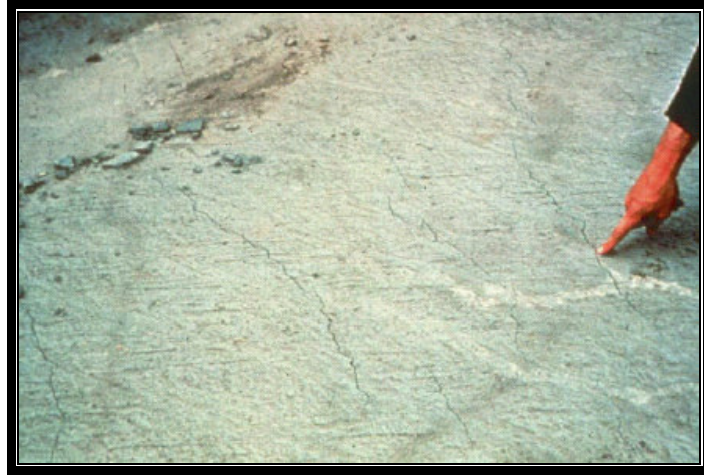
Şekil 3.7 Isı çatlakları [20]

Isı çatlakları; ısıнын düşüp yükselmesinden dolayı elemanların genişleyip büzülmesinden kaynaklanır.

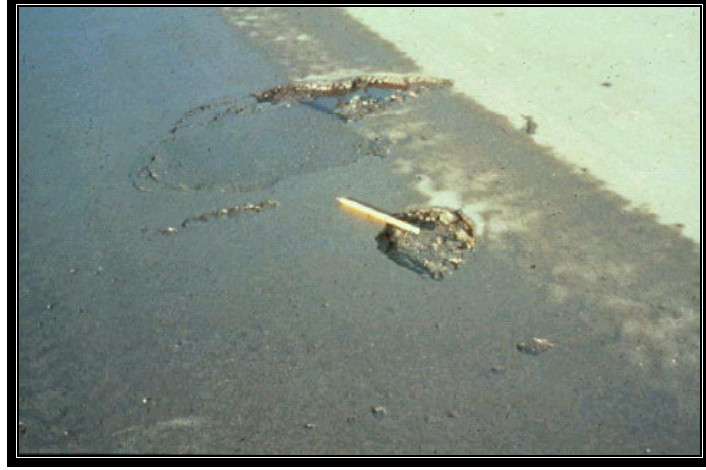
Şekil 3.9 Yol oyukları [20]

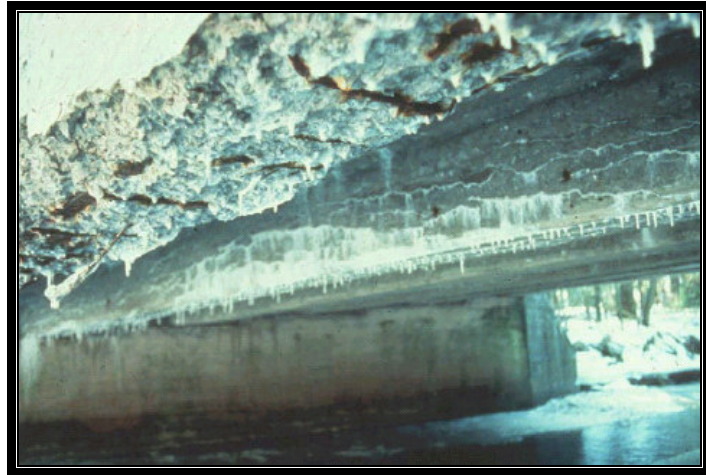
Şekil 3.10 Çiçeklenme (Kireç kusması) [20]

Betonda oluşan çatlaklardan içeri nüfuz eden nem ve su zamanla betonun içindeki kireci eritir, eriyen kireç dışarı çıkmaya başlar. Bunun sonucunda betonarme elemanın üzerinde “kirli-beyaz” bir tabaka oluşur. Bu tabakalaşmaya “çiçeklenme“ adı verilir.

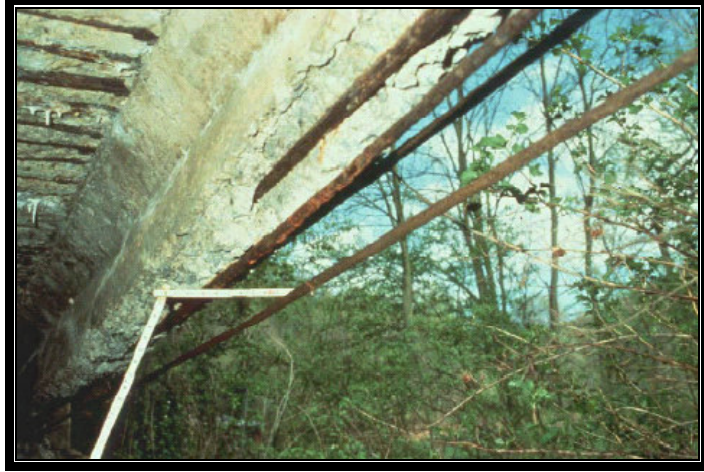
Şekil 3.12 Donatıda korozyon [20]

Beton yapısı gereği içindeki donatı için gayet iyi ve doğal bir koruma sağlar. Fakat zaman geçtikçe betonun içine nem, su ve oksijen nüfuz eder. Buda korozyona neden olur, korozyona uğrayan donatıda genleşme meydana gelir. Bu genleşmen dolayı oluşan iç gerilme 21 MPA kadar çıkabilir ve donatı ilk halinin 10 katı kadar bir hacme ulaşabilir. Bunun sonucunda betonda ciddi tahribatlar meydana gelir. Donatıdaki korozyonu atma ve dökülme olmadan beton yüzeyin çıkan pas izi sayesinde fark etmek mümkündür.

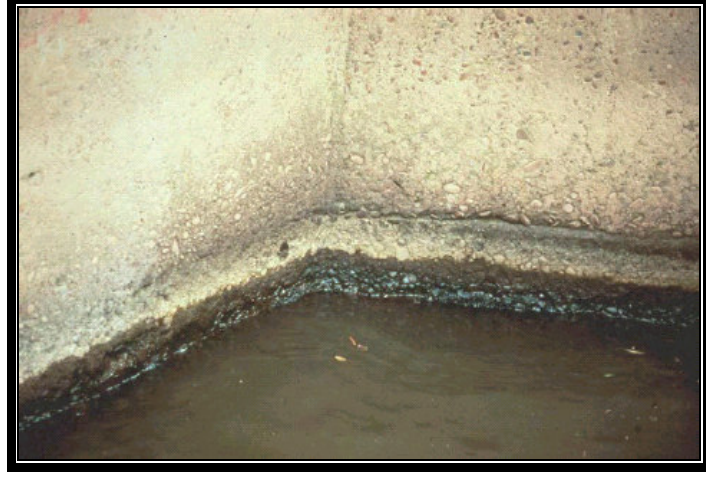
Şekil 3.13 Donma çözünme tahribatı [20]

*Sıcaklık değişimi:* Betona zarar veren etmenlerin başında donma ve çözünmeden kaynaklanan etkiler gelir. Beton içine girmiş su donar, donan su kristalleşir ve buz olur.

Bu donma-çözünme döngüsü sonunda betonda çatlaklar ve hafif dökülmeler meydana gelir.

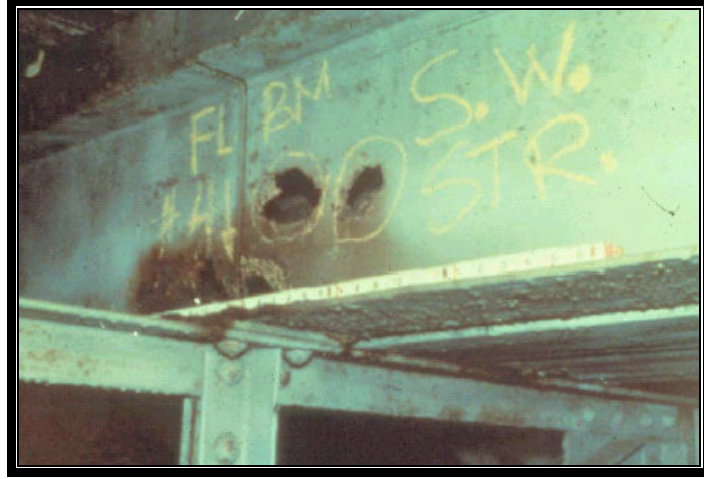
Şekil 3.14 Korozyon ve kesit kaybı [20]

Çelik köprüleri tam anlamıyla kontrol edebilmek için çelikteki bozulma türlerini ve bu problemlerin etkilerini tam anlamıyla bilmek gerekmektedir. Çelik elemanlar için en büyük tehlike korozyondur, çünkü korozyon çelikteki kesit kaybının başlıca sebebidir. Korozyon açığındaki çeliğin ıslanma-kuruma döngüsünde maruz kalmasından dolayı oluşur.

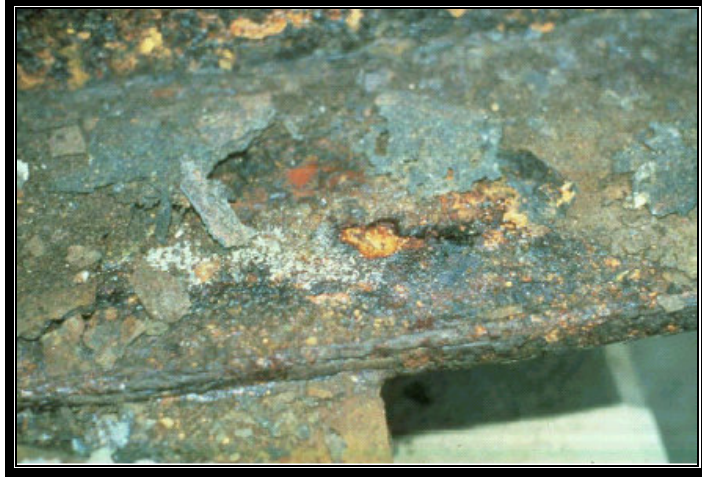
Şekil 3.15 Koruyucu olmayan oksitlenme ( Koyu siyah ) [20]

*Korozyon safhaları ve oksitlenme türleri:* Korozyona uğrayan metallerde paslanmadan dolayı renk değişimi meydana gelir. Metalleri rengine bakarak korozyonun ne seviyeye geldiğini ve oksitlenmenin koruyucu olup olmadığını tespit edebiliriz.

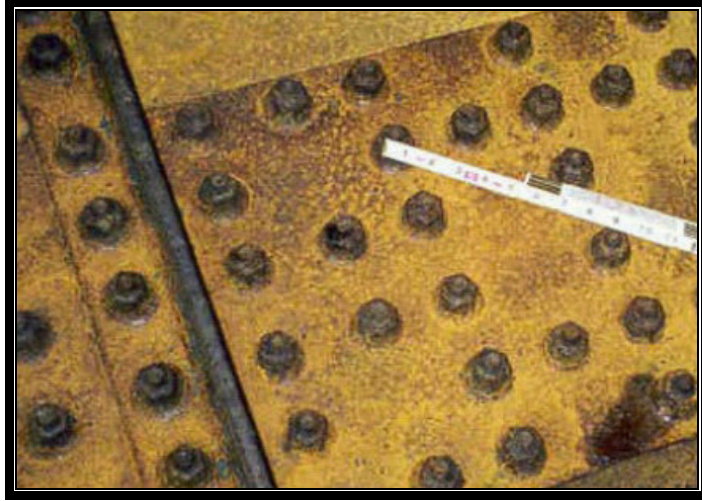
Şekil 3.16 Aktif korozyon başlangıcı ( Sarı-turuncu ) [20]

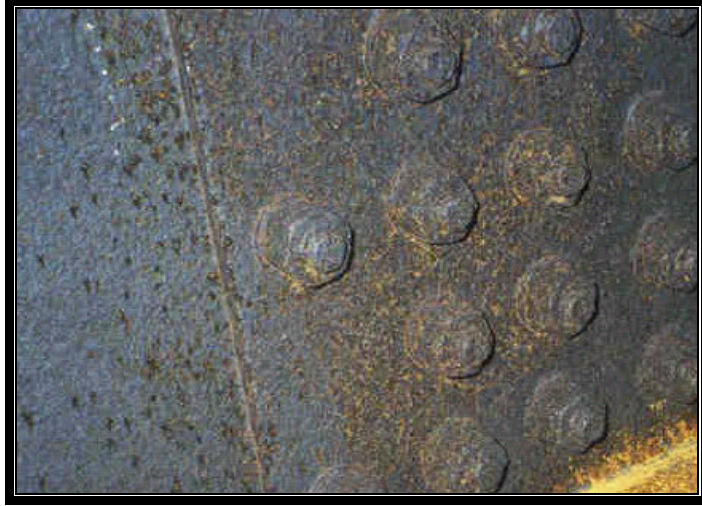
Şekil 3.18 Korucu oksitlenme ( Koyu kahverengi ) [20]

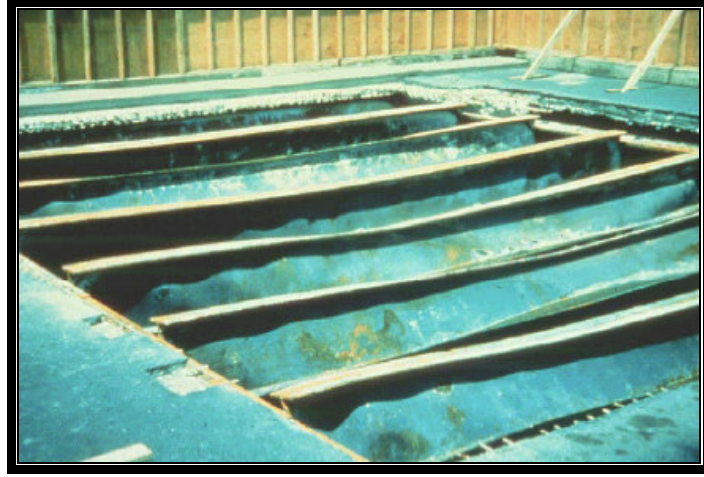
Şekil 3.21 Aşırı sıcaklık hasarları [20]

- 204° - 260° C mukavemette etki başlar.
- 482° - 538° C mukavemette ciddi kayıp yaşanır.

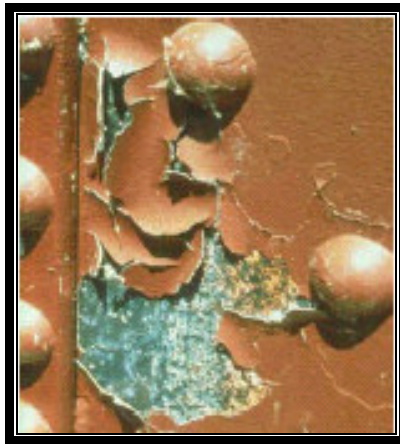
Şekil 3.24 Boya kavlaması [20]

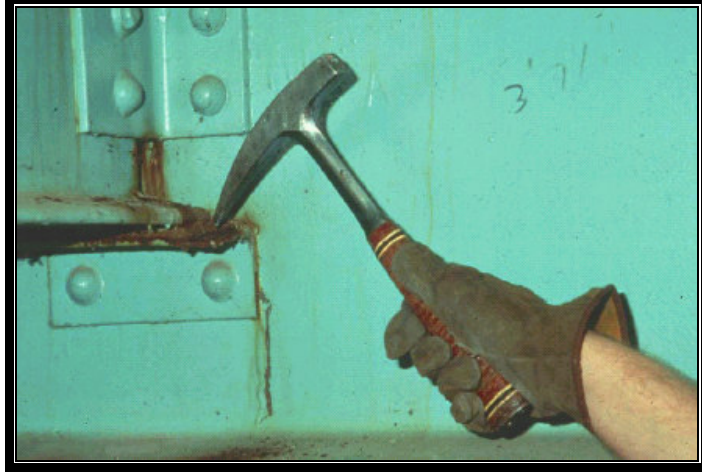
Şekil 3.27 Korozyon [20]

- *Korozyon:* Elemanda kesit kaybı sebeplerini en başında bulunan korozyonun yerinin ve etkisinin iyice tespit edilmesi gereklidir. Çoğu zaman korozyon sadece görünen pas miktarı ile ölçülemez, bu yüzden gerekli fiziksel testler yapılmalıdır.

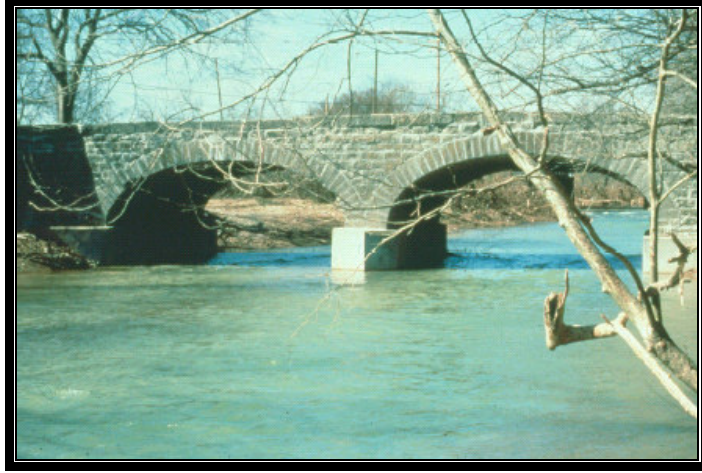
Şekil 3.30 Taş köprü [20]

- *Dökülme:* Yapıdan ufak malzemelerin dökülmesi.
- *Çatlama:* Yapıyı oluşturan taşların çatlaması.
- *Yangın:* Kagir yapılar yanmaz ama yangından etkilenebilir
- *Aşınma:* Yapıyı oluşturan taşların ufak tanecikler halinde aşınması

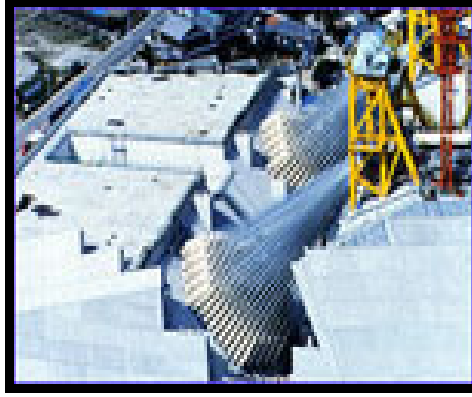
- Kayıp ve eksik cıvatalar,
- Kablo kayması,
- Dağıtma eđeri çatlađı.

Şekil 3.31 Dağıtma konisi [20]

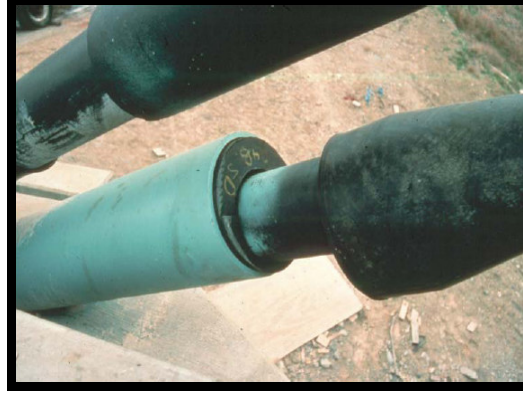
- Beton saplanma mahallinde,
  - a. Yerinden oynama,
  - b. Korozyon,
  - c. Tahribat.
- Aşırı gerilim etkileri (asimetrik yük etkisi).

Şekil 3.34 Ankraj çubukları [20]

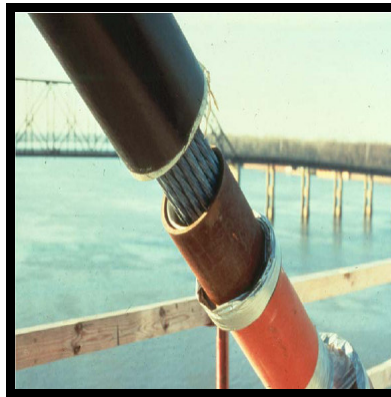
1. Ana askı sisteminde aşınmış eleman ve uygunsuz sargı tespiti yapılacak mahaller:
  - Kabloların alçak noktaları,
  - Kablo bantları arası yakın mesafeler,
  - Kule üstü eğer takozu,
  - Ankraj bağlantı noktası civarı.

Şekil 3.35 Ana askı koruyucu elemanları [20]

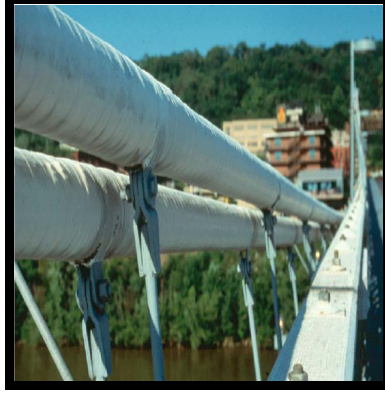
2. Ana kablo koruyucu mantosu kontrolünde dikkat edilmesi gereken hususlar:
  - Çatlak, boya atması ve kara lekeler,
  - Kayıp manto elemanı,

řekil 3.36 Ana askı kablo sargısı [20]

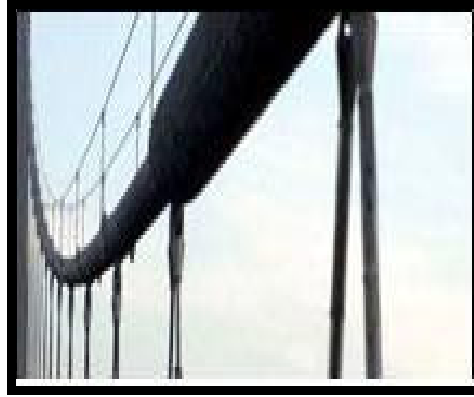
- ubuk birleřiminin bozulması,
- Halatta aşırı sarkma,
- Eğilmiş ve dönmüş ubuklar,
- Ankraj ve kulelerde birleřimin bozulması,
- ubuk ve halatlarda bozulma.

řekil 3.37 Ana askı el halatları [20]

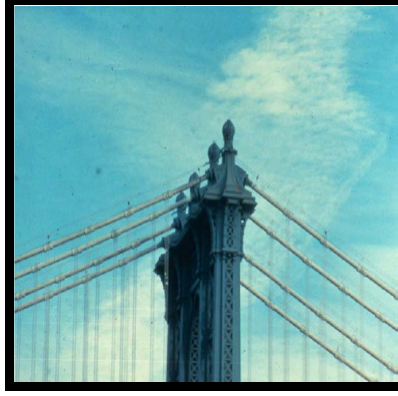
- Kayıp ve eksik cıvatalar,
- Ana kablo kayması,
- Eğerde korozyon ve atlak,
- Kule üstünde veya destek elemanlarında uygun birleřim kontrolü.

Şekil 3.38 Ana askı eğeri takozu [20]

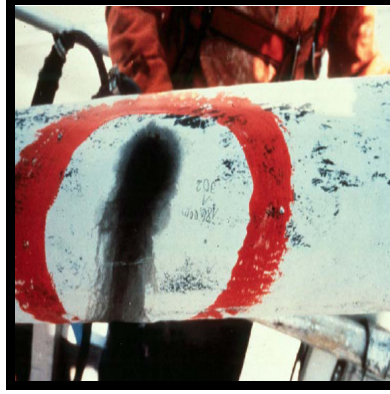
- Kayıp ve eksik cıvatalar,
- Kılıf çatlağı,
- Askı eğerinde kırık,
- Kılıfta korozyon ve bozulma,
- Bantta sargı boşalması.

Şekil 3.40 Ana askı kılıfında kara leke [20]

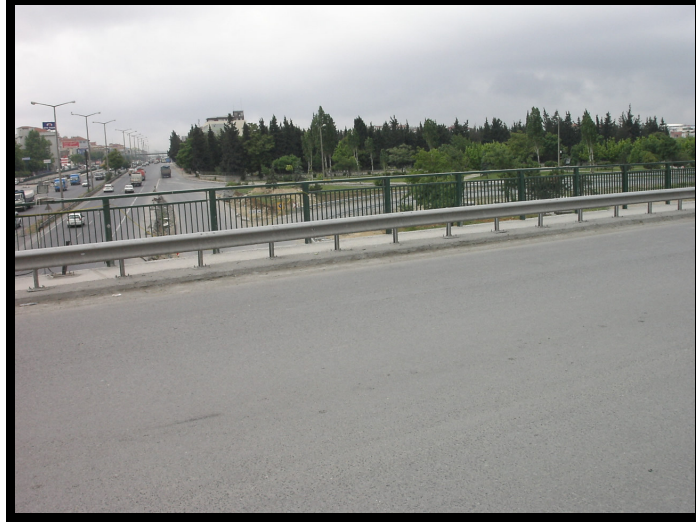
Şekil 3.41 Kaplama

*Neler kontrol edilir:* Köprü döşemesi üzerindeki kaplamanın cinsine bağlı olmaksızın kaplamada oluşması beklenen problemler aşağıda sıralanmıştır. Tabliye üzerinde herhangi bir kaplama yoksa bu durum muayene formunda belirtildikten sonra incelemeye geçilmelidir.

*Ondülasyon:* Araç sürücüsünün direksiyon hakimiyeti ve sürüş kolaylığını bozarak trafik güvenliğini etkileyen ve seyahat konforunu azaltan, yüzey sularının drenajını zorlaştıran, kaplama yüzeyinde oluşmuş 15 mm. yükseklikten daha büyük kamburlaşma şeklinde bozulma, yarıma gibi genellikle fren nedeniyle yüzeye intikal eden sürtünme kuvvetinin sebebiyet verdiği, trafik yönüne dik doğrultuda dalga görünümlü kaplama hasar ve bozulmalarıdır.

*Tekerlek izleri:* Bisiklet ve motosiklet gibi küçük araçların şerit değiştirmelerini zorlaştırması nedeniyle sürücünün direksiyon hakimiyeti ve sürüş kolaylığını bozarak trafik güvenliğini etkileyen ve seyahat konforunu azaltan, yüzey suyu drenajını zorlaştırarak köprü üzerinde su gölcükleri oluşmasına neden olan, kaplama yüzeyinde oluşmuş, ağır araçların tekerlekleri arasındaki, mesafeye göre trafik doğrultusunda meydana gelen, köprü boyunca 15 mm' den daha derin ark görünümlü kaplama hasar ve bozulmalarıdır.

*Çatlaklar:* Seyahat konforunu bozacak şekildeki çeşitli boyutlarda ve köprü yüzeyinin %10'luk kısmından daha fazla oranda bir alana yayılmış, kaplama malzemesinin yaşlanmasından, yanlış seçiminden, karışım hatasından, uygulama sırasında hatalı ek teşkili veya elverişsiz hava koşullarında uygulanmasından yahut döşemedeki çatlakların yüzeye intikal etmesiyle ortaya çıkan veya bütün bu sayılan problemlerin bir araya gelmesiyle kaplamada meydana gelmiş olan çatlaklardır.

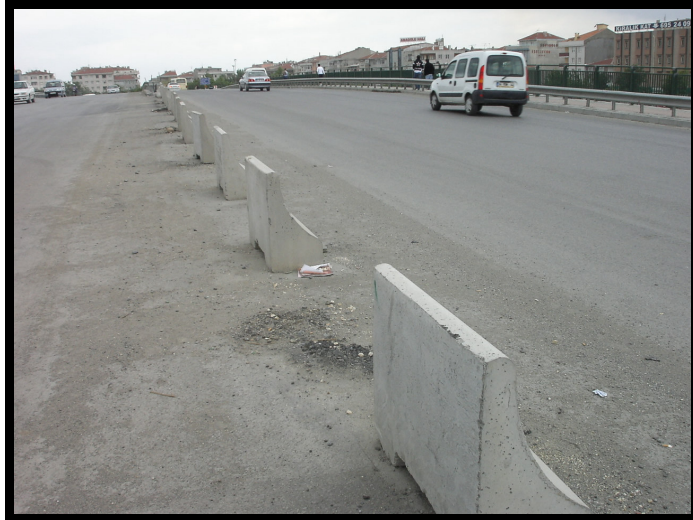
Şekil 3.42 Orta ayıraç

*Neler kontrol edilir:* Başlıca orta ayıraç tipleri taş, beton parapet, çelik bariyer ve yol çizgisidir. Orta ayıraçlar tek düzlemde çift yönlü trafiğin aktığı köprülerde bulunur. Orta ayıracın malzeme tipine göre eksik eleman olup olmadığı, orta ayıracın mütemadiliğini koruyup koruyamadığı ve orta ayıraçtaki bozulmaların derecesi kontrol edilir.

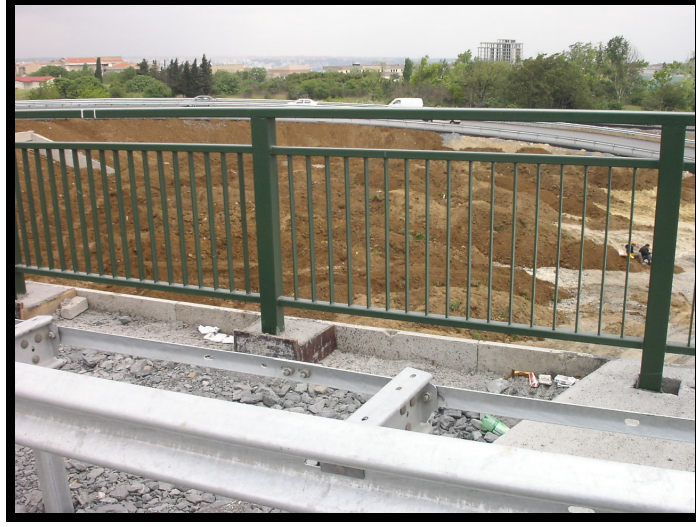
Şekil 3.43 Korkuluk

*Neler kontrol edilir:* Aşağıdaki durumlar için kontrol yapılmalıdır[29].:

*Korkulukta deformasyon:* Araç çarpması, köprüden geçirilen tesisatın korkuluğa asılarak ankrajlanması veya korkuluk ankrajlarının sağlamlığını kaybetmeleri vb. nedenlerle korkulukta meydana gelen şekil bozukluklarıdır. Çocuk ve özürllüler başta olmak üzere yayaların trafik güvenliğini etkilediğinden, özellikle şehir içerisindeki köprülerde korkuluk deformasyonlarının yakından izlenmesi gerekir. Şekil bozukluluğunun tesisat askıları nedeniyle oluşması halinde tesisatın muhakkak konsol altındaki betona ankrajlanmak suretiyle konsollara asılı olarak geçirilmesi temin edilmelidir.

*Korkuluk Elemanlarında Eksiklikler:* Araç çarpması vb. sebeplerle korkuluğun yatay veya düşey elemanları ile cıvata veya somun gibi bağlantı elemanlarının yerinde bulunmamasıdır. Köprüyü kullanan yayalar için tehlike oluşturan ve köprünün şehir içinde veya dışında olmasına göre önemi ve hasar derecesi ön değerlendirmesi değişen eksikliklerdir.

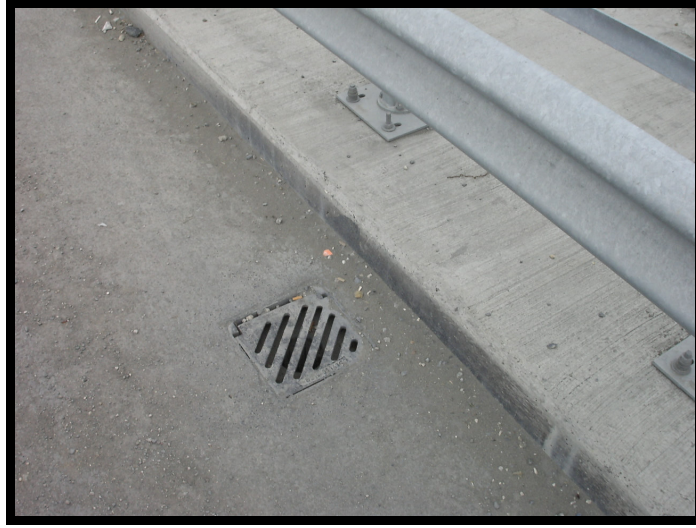
Şekil 3.44 Drenaj

*Neler kontrol edilir:* Köprü üzerindeki yüzeysel suları uzaklaştıran drenaj sisteminde oluşması beklenen problemler aşağıda sıralanmıştır. Yüzey suyu drenaj sisteminin unutulma veya ihtiyaç duyulmama gibi herhangi bir nedenle yapılmamış olması halinde bu durum kayıtlarda belirtilmelidir.

*Boru Hasarları:* Yetersiz boru uzunluğu gibi yapım hataları da dahil drenaj borularındaki hasar ve bozulmalardır. Boru hasarları nedeniyle uzaklaştırılamayan yüzey sularının birçok köprü elemanına olumsuz yönde etkisi olmakla beraber özellikle üst geçit köprülerinde, borulardaki hasar durumunun yaya ve araç trafiğine olan etkisi göz önünde bulundurularak ön değeriendirme yapılmalıdır.

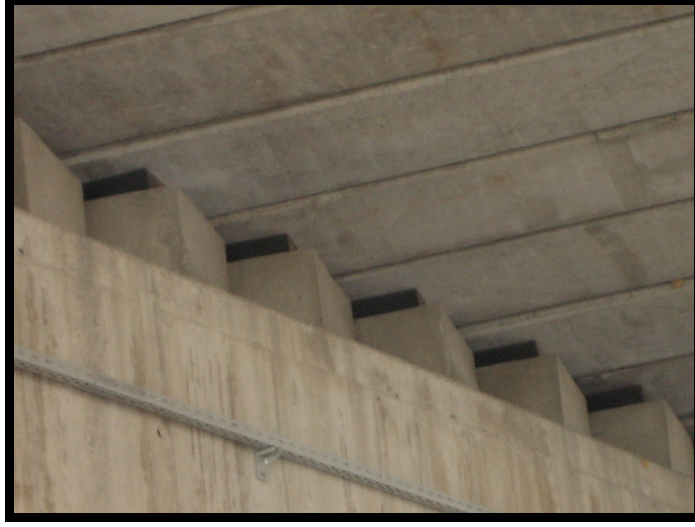
Şekil 3.45 Mesnet

*Neler kontrol edilir:* Çatlak, Tabakalaşma, aşınma, paslanma, yatay veya dikey deplasman ve ezilme. Elastomer mesnetlerde ezilme oranı mesnet yüksekliğinin %25'ini bulmuşsa mesnet özelliğini yitirmiş durumdadır. Ayrıca aşağıdaki durumlar için kontrol yapılır[29].

*Metalik Mesnet Hasarları:* Mesnedin ana yapısında; çatlama, kırılma, kılavuzdan kayma, aşırı dönme veya deplasman vb. problemler olarak gözlenen ve herhangi bir nedenle mesnetle köprü üst yapısı davranışlarının birbirlerine uymamasından kaynaklanıp ortaya çıkan hasarlardır.

*Ana Hasarlar:* Seçilen mesnet tipinin köprünün gerçek çalışma ortam ve şartlarına uygunsuzluğundan veya deprem yükleri gibi mesnet şartlarının hesap ve projelendirme esaslarına uymamasından kaynaklanan hasar tipidir. Seçilen mesnedin kirişten daha sağlam olması halinde ise, aynı problemler bu sefer kirişin kendi mesnetlenme bölgesinde çatlama, kırılma vb. problemler olarak görülür.

*Eleman Kaybı:* Mesnede oluşturan elemanların mesnetteki zorlanmalar veya herhangi bir şekilde kırılıp parçalanarak kaybolmalarıdır. mesnet elemanlarındaki eksiklik, mesnedin kendisinden beklenen davranışı tam olarak yerine getirememesi nedeniyle daha fazla zorlanmasına, böylece de ömrünün azalmasıyla birlikte, kiriş mesnetlenme şartlarının uygun olmayan koşullara gelmesiyle bu sefer kirişte bir takım hasarlar oluşmasına neden olur.

*Ankraj Hasarları:* Mesnedin parçalarını kirişe veya başlık kirişindeki mesnet yatağına sabitleyen ankraj bulonları veya levhalarında, çelik veya beton malzemenin yorulması, eskimesi, zorlanması gibi çeşitli nedenlerle oluşan, çatlama, eğrilme, kesilme, kopma, somun gevşemesi veya kaybı vb. hasarlardır. Mesnet ankrajındaki hasarlar, üst yapıdan gelen yüklerin alınmasında ve alt yapıya intikal ettirilip dağıtılmasında gerilme yığılmaları yaratacağından daha önemli problemlere zemin hazırlarlar.

*Mesnet Yatağı Hasarları:* Mesnedin oturduğu ve üst yapıdan gelen yüklerin mesnet aracılığı ile alt yapıya intikal ettirildiği başlık kirişi veya mesnet bandı kısmındaki betonlarda çatlama, yarıлма, ezilme, beton dökülmeleri vb. problemlerdir.

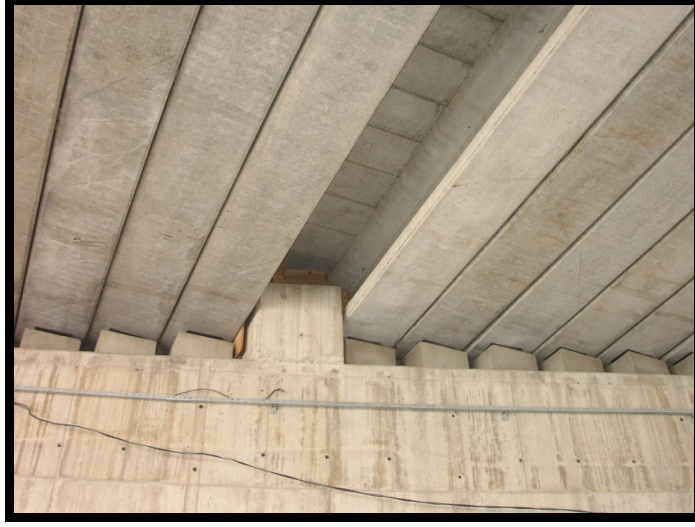
Şekil 3.46 Ana kirişler

4 Betonarme kirişlerde ufalanma, bozulma, çiçeklenme, korozyon olup olmadığı kontrol edilir.

5 Çelik kirişlerde korozyon, pas ve boya bozulması kontrolü yapılır.

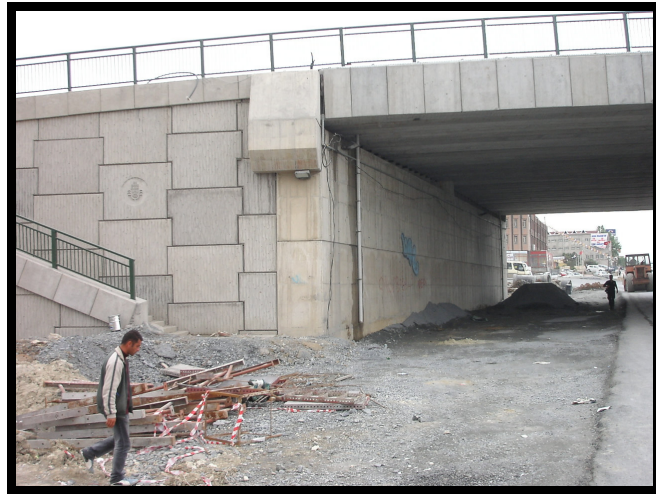
Şekil 3.47 Kenar ayak

- Yetersiz drenaj,
- Su aşındırması,
- Çatlaklar.

*Neler kontrol edilir:* Kenar ayakta erozyon, su aşındırması, deplasman ve oturma olup olmadığı kontrol edilmelidir. Ayrıca drenaj sisteminin uygun şekilde çalışıp çalışmadığı, mesnet kenar ayak birleşim noktalarında yapısal problem olup olmadığı da kontrol edilmelidir.

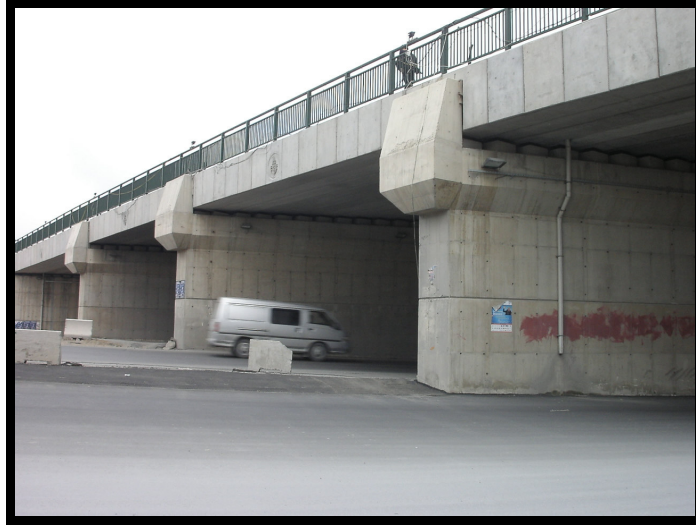
Şekil 3.48 Orta ayaklar

*Neler kontrol edilir:* Orta ayaklardaki problemler ve problemlerin nedenleri genelde kenar ayaklardakilerle aynıdır. Orta ayaklarda erozyon, su aşındırması, deplasman ve oturma kontrolleri yapılır. Ayrıca orta ayaklarda çatlak gibi malzeme bozulması problemleri kontrol edilir.
