DOKTORA TEZİ

**BÜYÜK MENDERES NEHRİ SAĞ SAHİL
DERELERİNDEKİ SEL KONTROL ÇALIŞMALARININ
İRDELENMESİ**

**Orm.Yük.Müh. Abdurrahim AYDIN
Orman Mühendisliği Anabilim Dalı
Orman İnşaatı ve Transportu Programı**

**Danışman
Prof.Dr. Hüseyin E. ÇELİK
Temmuz, 2008**

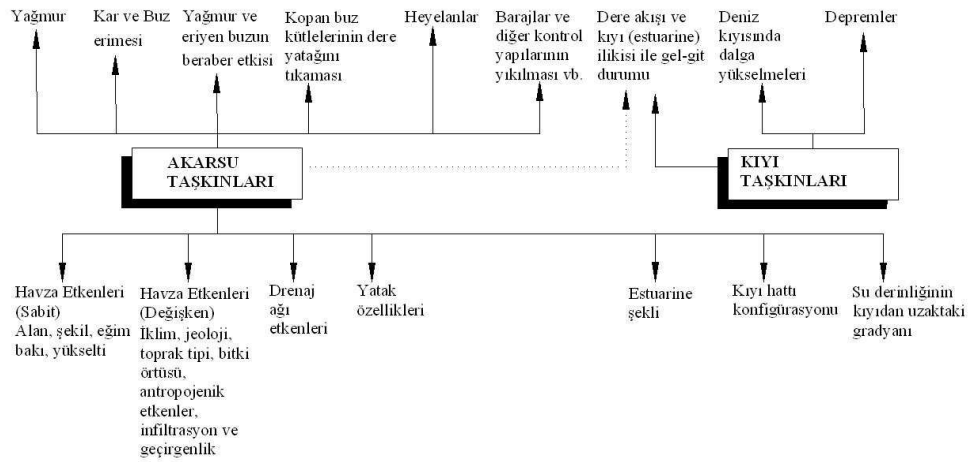
Şekil 1.2: Sel ve taşkınların neden olan etmenler (Smith ve Ward, 1998)

Taşkınlar genel anlamda akarsu ve kıyı taşkınları olmak üzere ikiye ayrılmaktadır (Smith ve Ward, 1998). Bu taşkınları etkileyen faktörler şematik olarak Şekil 1.2’de gösterilmiştir .

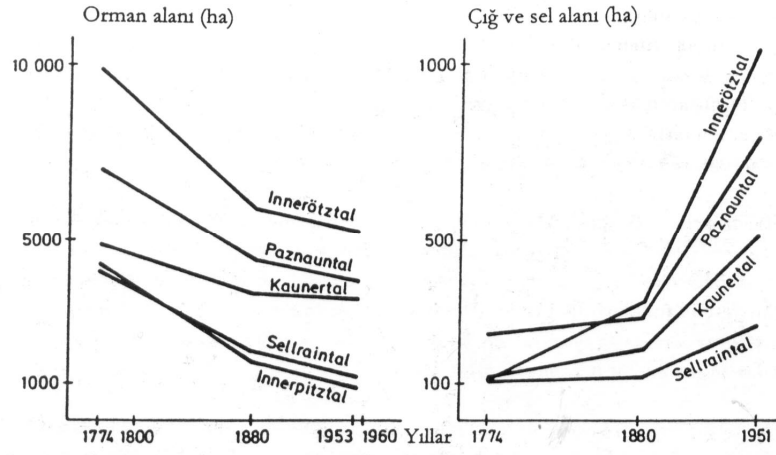
Şekil 1.3: Kuzey Tirol vadilerinde 1774-1966 yılları arasında orman alanlarının azalması ile çığlar ve seller arasındaki ilişki (Aulitzky1974, 1977'e atfen Çolak ve Pitterle 1999)

toplam orman alanının yaklaşık 1/3'ü ortadan kaldırılmıştır. Bu durum kısmen görülemeyen ölçüde iklim değişmelerine, nehirlerin sediment taşıma miktarının ve debilerinin artmasına neden olmaktadır (Çolak ve Pitterle 1999). Kuzey Tiroller'de yapılan araştırmalar yüksek dağ ormanlarında zaman içerisinde alansal olarak meydana gelen azalmanın yine zaman içerisinde bu alanların sel ve çığ afetlerinden belirgin bir şekilde etkilendiğini ortaya koymaktadır (Aulitzky1974, 1977'e atfen Çolak ve Pitterle 1999) (Şekil 1.3).

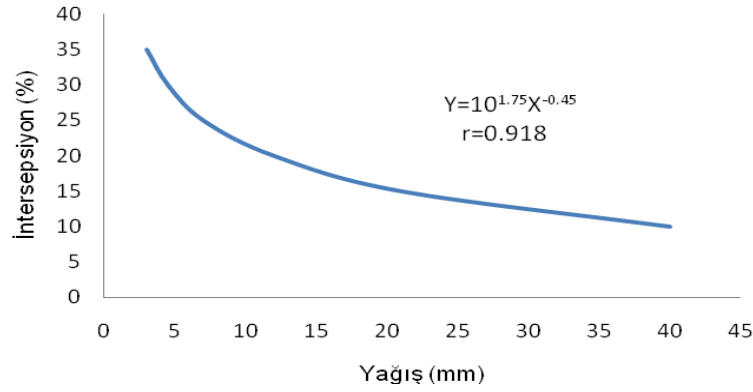
Şekil 2.3: Meşe meşçeresinde yağış miktarı ile intersepsiyonun % değeri arasındaki ilişki (Özhan, 1982)

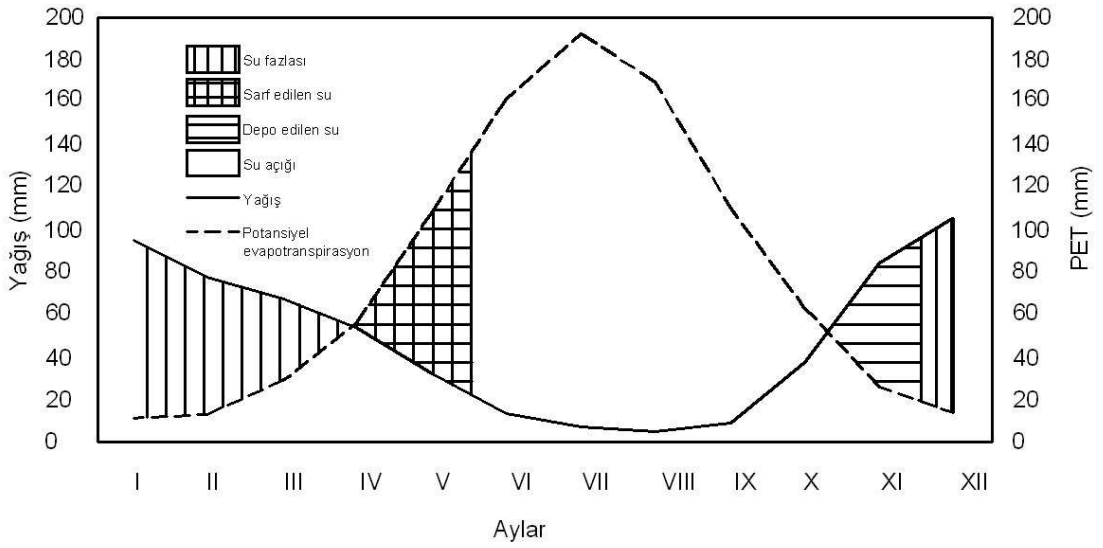
Şekil 3.2: Nazilli meteoroloji istasyonunun Thorntwaite yöntemine göre su bilançosu grafiği

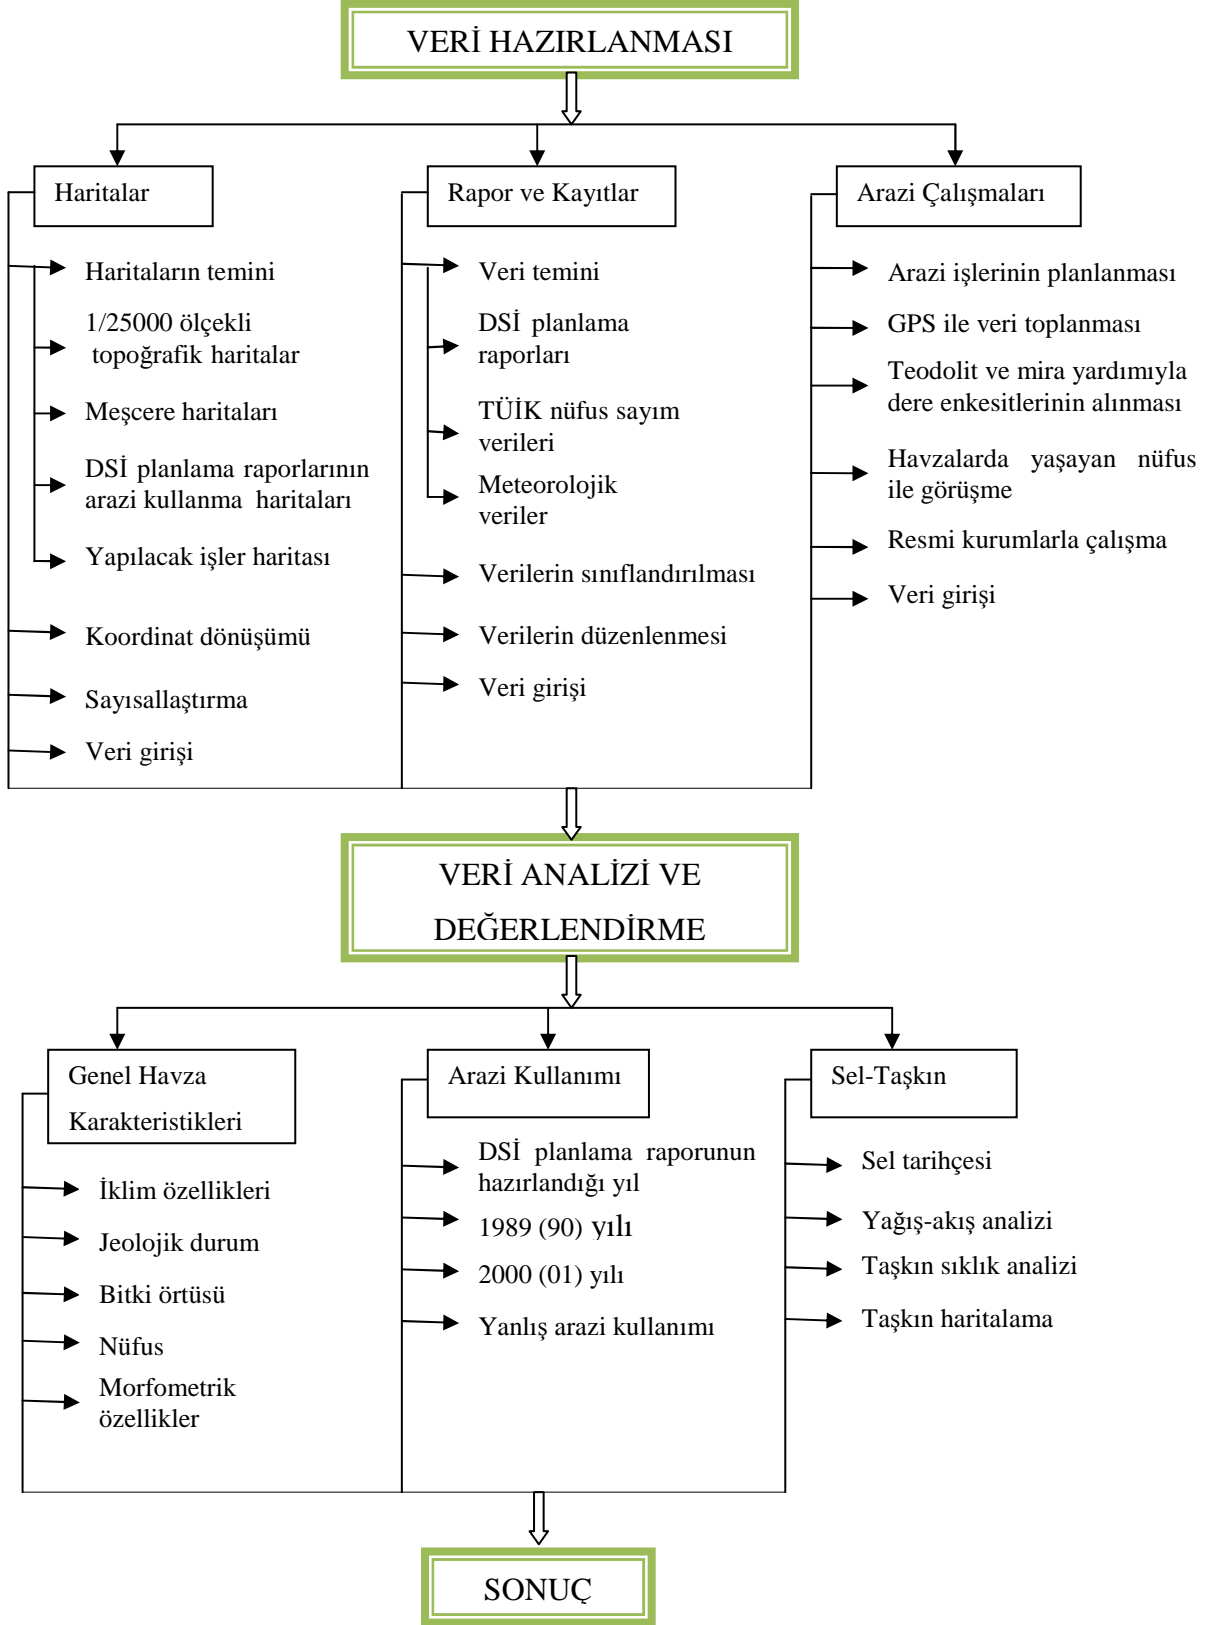
Şekil 3.4: Çalışmanın iş akış diyagramı

Çalışmanın iş akışı şekil 3.4'te sunulmuştur.

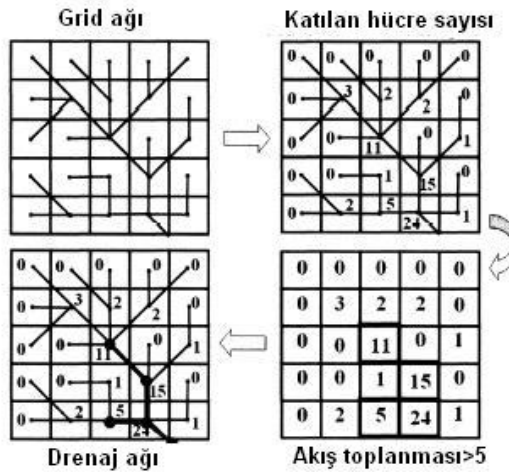
Şekil 3.11: Akış toplanmasının şematik gösterimi (Stewart, 2003)

Akış yönü belirlendikten sonra akış toplanması aşamasına geçilmektedir. Bunun için eşik (threshold) değerin belirlenmesi gerekir. Eşik değeri, bir dere ağ hücresinin belirlenmesi açısından önemlidir ve bir hücrenin içine kaç hücrenin akması halinde dere hücresi olarak tanımlanabileceğini ifade etmektedir (Şekil 3.11).

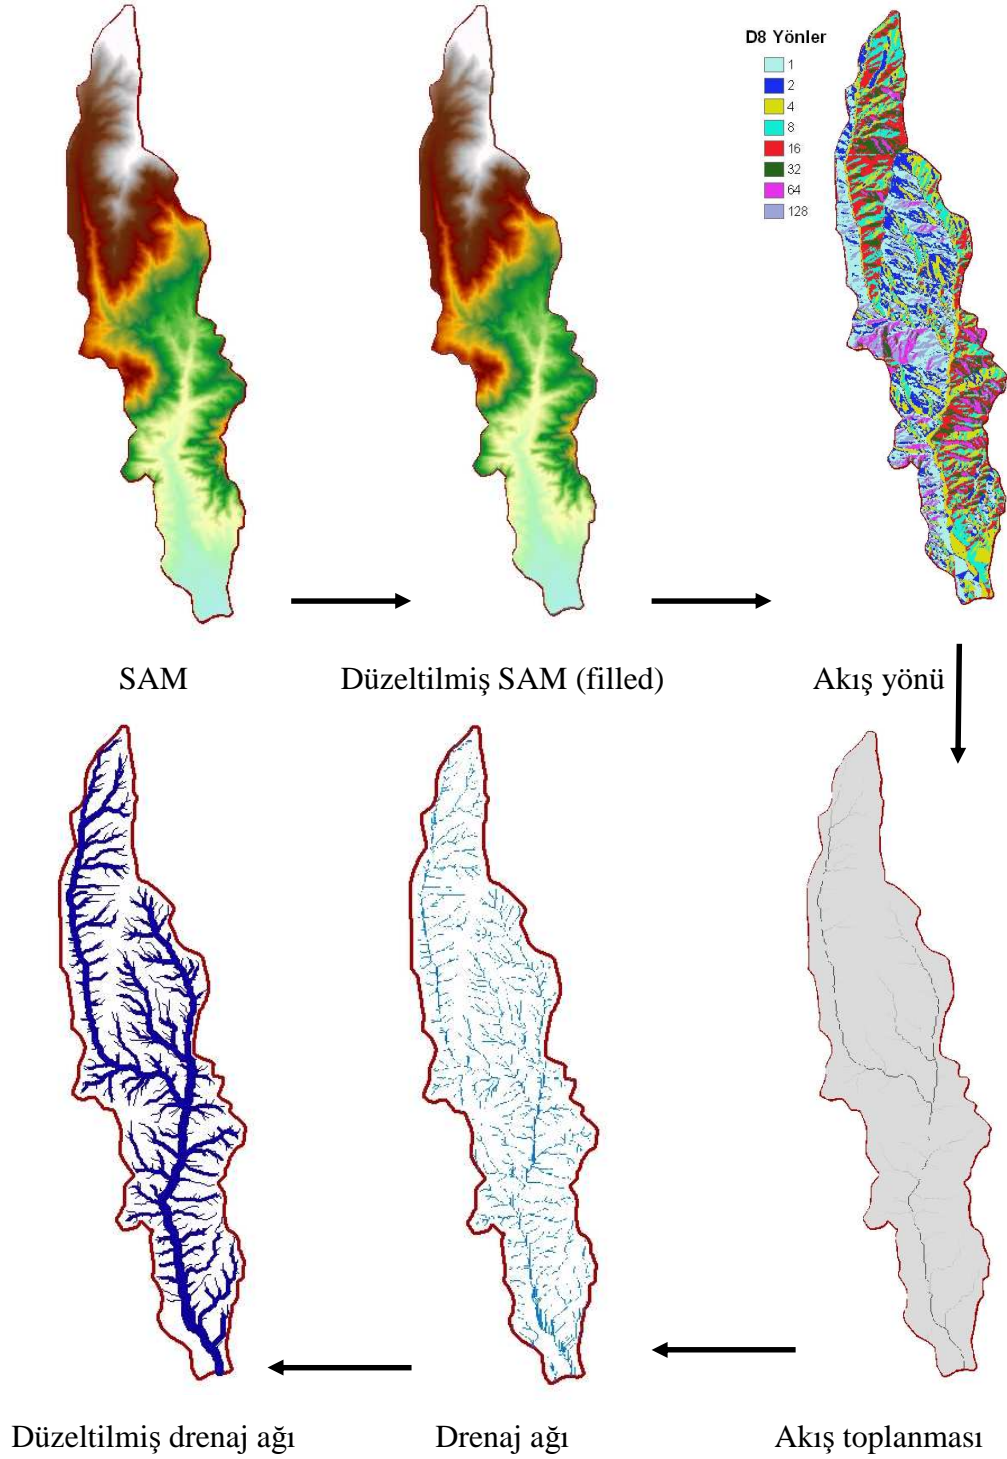
Şekil 3.12: Drenaj ağının belirlenmesi aşamaları

Çalışma alanına giren havzalarda eşik 45 ile 120 arasında değişen bir değer olarak belirlenmiştir ($\text{flowacc} > 45, 1$ ile $\text{flowacc} > 120, 1$) ve drenaj ağı üretilmiştir. Geçirgen topraklara sahip olan havzalar ile bitki örtüsü ile kaplı havzalarda eşik 120 veya yakın bir değer olurken, geçirimsiz topraklara sahip ve bitki örtüsünden yoksun havzalarda

45'e kadar düşmüştür. Bu aşamadan sonra özellikle havzanın eğimi daha düşük bölgelerinde SAM'ın çözünürlüğünden kaynaklanan ve gerçekte var olmaması gereken drenaj ağı oluşmuştur. Bu drenaj ağı manuel olarak düzeltilmiştir. Drenaj ağının elde edilmesi aşamaları Şekil 3.12'de gösterilmiştir.

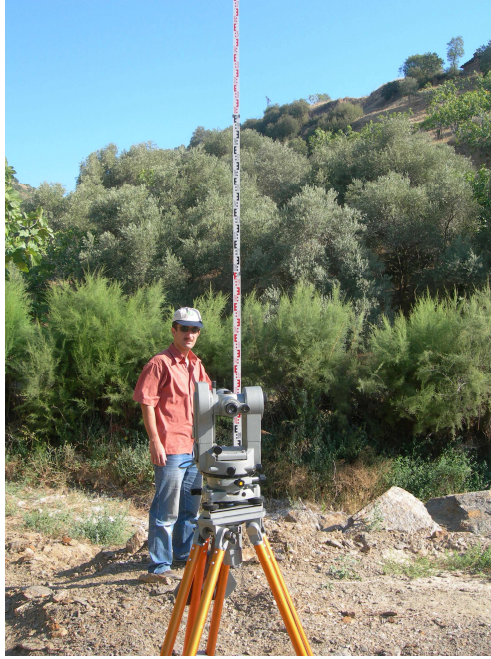
Enkesitler teodolit ve mira yardımıyla yersel ölçme ile alınmıştır (Şekil 3.15).

Şekil 3.15: Mastavra dere havzasında bir dere enkesitinin alınması

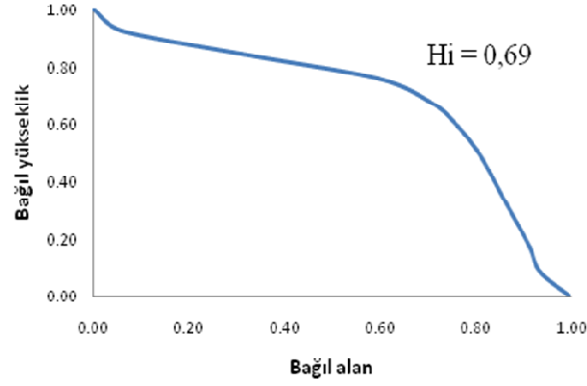
Şekil 4.4: Çağlayan-Burhaniye dere havzası hipsometrik eğrisi ve H_i değeri

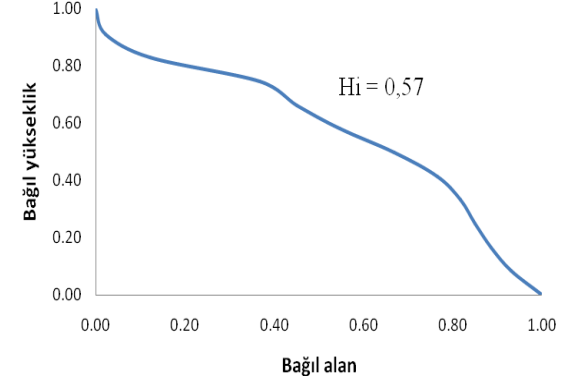
Şekil 4.5: Çağlayan-İrmenli dere havzası hipsometrik eğrisi ve H_i değeri

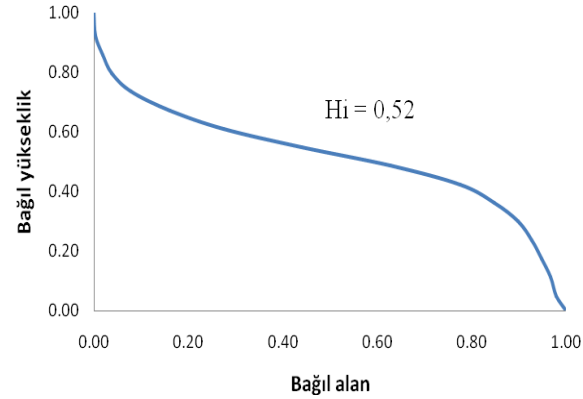
Şekil 4.7: Feslek çayı havzası hipsometrik eğrisi ve H_i değeri

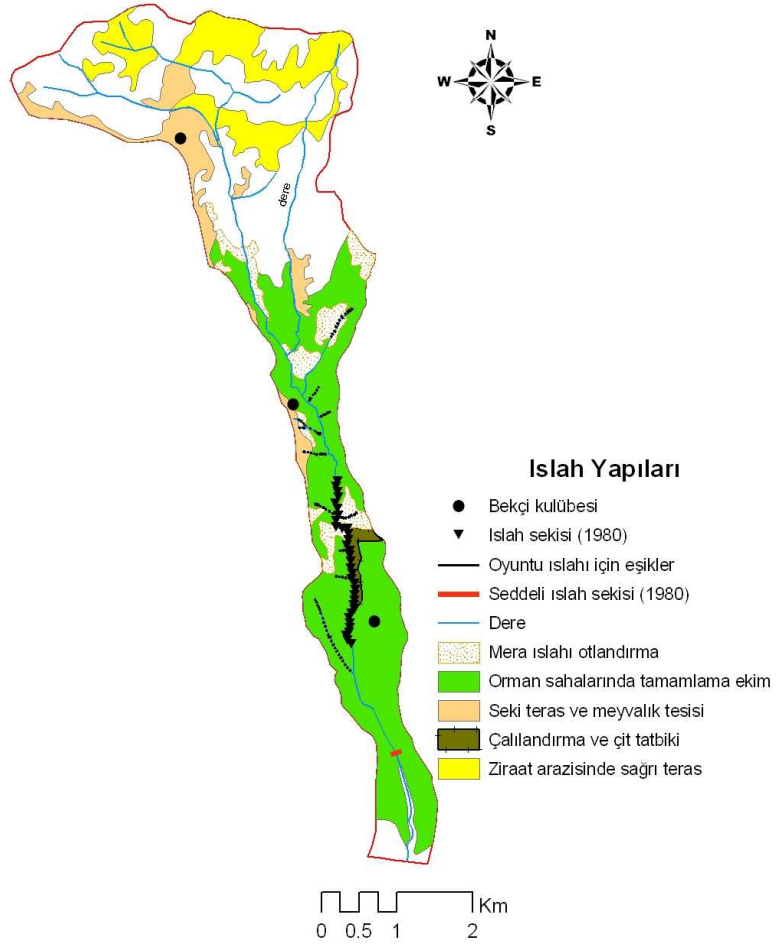
Şekil 4.32: Çağlayan-Burhaniye kolu ıslah planı (DSİ, 1961a)

Burhaniye Kolu: İslah tedbirleri olarak yamaç arazi ıslahı, oyuntu ıslahı, mecra ıslahı ve yardımcı tedbirler önerilmiştir. Yamaç arazi ıslahı olarak 604,8 ha bozuk orman alanında tamamlama ekim ve dikimleri, 19,2 ha heyelan alanında canlı çit ve çalılendirma, 78,4 ha mera sahasında otlandırma, 236,8 ha tarım arazisinde sağrı teras ile 168 ha'lık yamaç tarım arazisinde aşırı toprak kayıplarının önlenmesi amacıyla seki teras ve meyvelik tesisi planlanmıştır. Oyuntu tahkimi amacıyla 78 adet miks, 270 adet kuru duvar olmak üzere 348 adet eşik yapılması ve bu tesislerin menba tarafı taşıntı ile dolduktan sonra çalılendirilmesi teklif edilmiştir. Mecra ıslahı olarak ana kanalda 1034 m (0+000- 1+034) uzunluğunda vejetatif iksalı sedde, 1612 m (1+034-2+646) uzunluğunda sağ sahilde mevcut kuru ve harçlı pere kaplama, seddenin sol sahilde tamamlanması için 2078 m (2+646-4+724) uzunluğunda mecra temizliği ve iri materyallerin şevlere yığılması ile yatağa kapasite kazandırılması gerektiği bildirilmiştir. Yardımcı ıslah tedbirleri olarak 17 km servis yolu ile 3 adet bekçi kulubesi önerilmiştir (DSİ, 1961a) (Şekil 4.32). Ancak 1980 yılında plan revizyondan geçirilmiş ve oyuntu ıslahı ile yatak ıslahı önerilmiştir. Oyuntu ıslahı için 34 adet ıslah sekisi ve münferit olarak Kayaburun kıyısında da 1 adet seddeli ıslah sekisi, yatak ıslahı olarak da oyuntu ıslahı tedbirlerinin alınmasından sonra yatakta taşıntı birikmesine bağlı olarak derenin boğaz çıkışıyla demiryolu arasının ıslah edilmesi gerektiği belirtilmiştir (DSİ, 1980b).

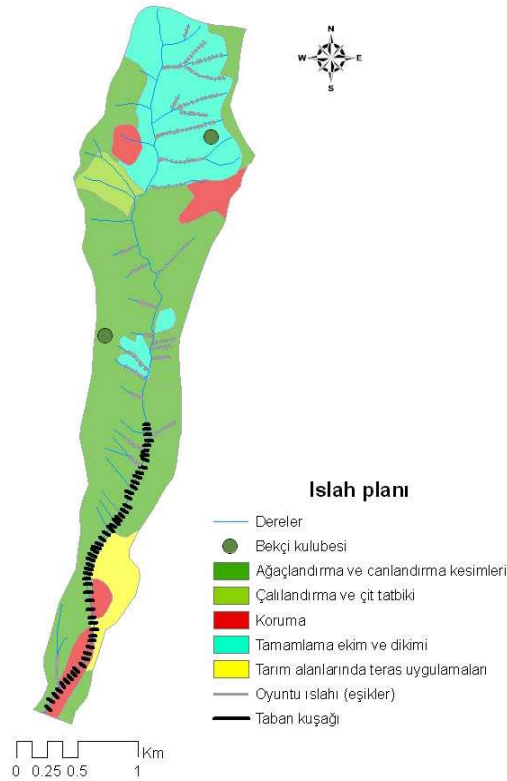
Şekil 4.70: Kargılı dere havzası ıslah planı (DSİ, 1961b)

raporu hazırlanmış bu rapordan sonra 14.01.1961 tarihinde ilk ıslah planı hazırlanmıştır. Alınacak ıslah tedbirleri yamaç arazi ıslahı, oyuntu ıslahı, mecra ıslahı ve yardımcı tedbirler olmak üzere 4 grupta planlanmıştır. Yamaç ıslahı çerçevesinde heyelan alanı üzerinde (13,6 ha) enine çit uygulaması ve ağaçlandırma, 242,8 ha alanda ağaçlandırma, 104 ha'lık orman ve palamutluk sahada tamamlama ekim ve dikimleri, 42 ha bozuk baltalık ormanda canlandırma kesimleri önerilmiştir. Oyuntu erozyonuna karşı 188 adet kuru duvar eşik ve 122 adet miks eşik yapılması ve bu eşiklerin menba tarafının ağaç ve çalı türleri ile bitkilendirilmesi planlanmıştır. Mecra ıslahı amacı ile ana mecrada oyulma ve taşıntı hareketlerine karşı 54 adet taban kuşağının yapılması önerilmiştir. Yardımcı tesisler olarak 2 bekçi kulübesi yapımı ve 58,8 ha mera alanının korumaya alınmasının uygun olacağı vurgulanmıştır (DSİ 1961b). Ancak alınan tedbirler yeterli olmamış ve 1969 yılında meydana gelen selin de etkisiyle 1971 yılında yapılan revizyona göre tekrar yamaç ve mecra ıslahı önerilmiştir. Yamaç ıslahı amacıyla 252 ha alanda kızılçam ve meşe ağaçlandırması, 68 ha bozuk baltalık ormanda (meşe) canlandırma kesimleri ve bakım planlanmıştır. Mecra ıslahı için 8 adet miks eşik ve 20 adet ıslah sekisi önerilmiştir (DSİ, 1971a) (Şekil 4.70).

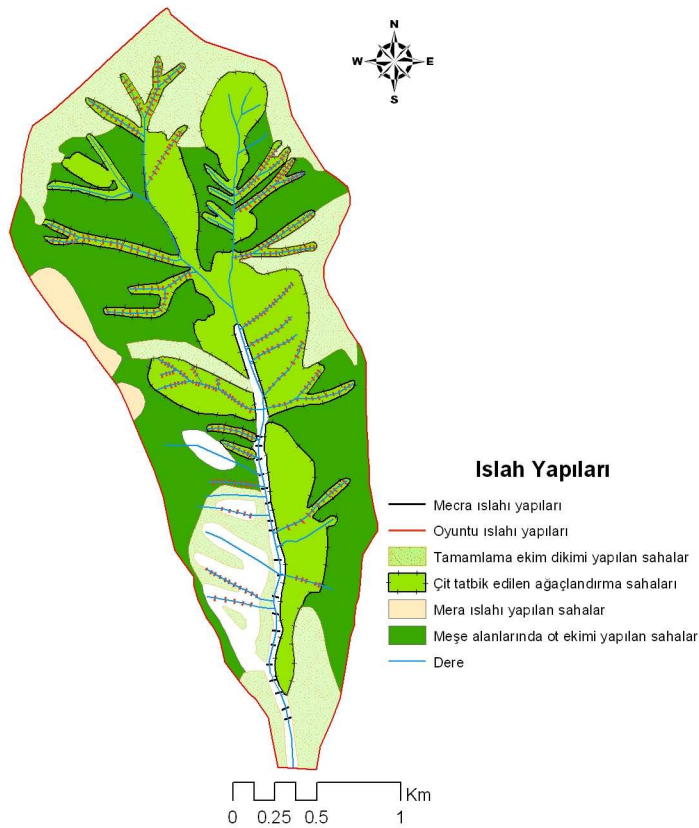
Şekil 4.124: Şerabat dere havzası ıslah planı (DSİ, 1961f)

Havzada bazı çalışmalar daha önce yapılmış olmakla beraber (1958 yılında 76 adet kuru duvar eşik inşa edilmiştir) hem dere yatağı hem de yamaç ıslahı için ilk ıslah planı DSİ tarafından 1961 yılında hazırlanmıştır.

Şerabat dere havzasında önlemler yamaç ıslahı, oyuntu ıslahı, mecra ıslahı ve idari olmak üzere 4 ayrı grupta toplanmıştır. Oyuntu tahkimi gayesiyle oyuntularda 1090 adet kuru duvar eşik yapılması ve bu eşiklerin menba tarafı taşıntı malzeme ile dolduktan sonra çalılıandırılması planlanmıştır. Yamaç ıslahı amacıyla 127,6 ha'lık alanda ağaçlandırma, 30,4 ha'lık bozuk orman alanında tamamlama ekim ve dikimleri, 141,8 ha'lık oyuntu ve heyelan sahasında canlı çit ve çalılıandırma, 17,8 ha'lık mera alanında mera ıslahı ve 204,8 ha palamut meşesi ile örtülü sahada ot ekimi önerilmiştir (DSİ 1961f) (Şekil 4.124). Ancak 1967 yılında bu önlemlere ek olarak Şerabat deresinin Eren koluna 17 adet kârgir ıslah sekisi, muhtelif kollarına toplam 155 adet kuru duvar eşik inşaatı ve bu tesislerin yapımı için 2 km uzunluğunda yan yol yapılması ile havzaya 60 bin fidan ve 50 bin ağaç çeliğinin dikilmesi gerektiği belirtilmiştir (DSİ 1967b).

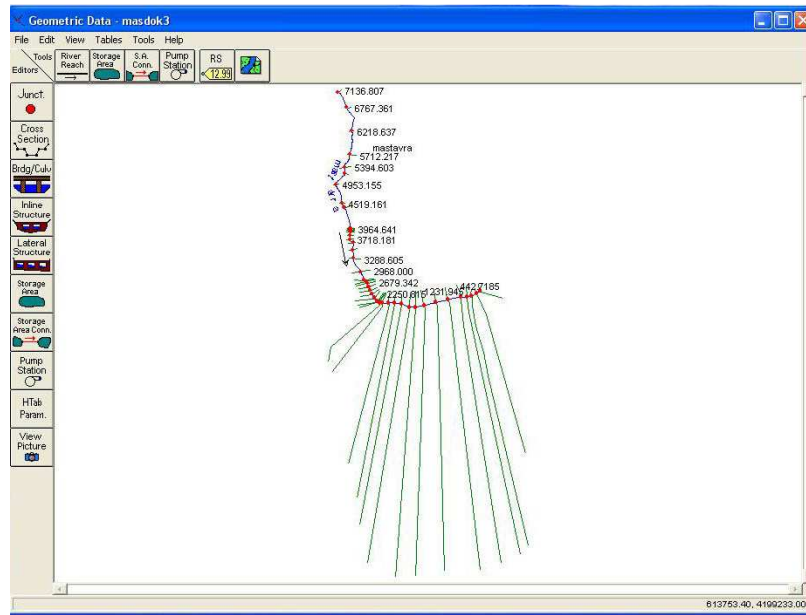
Şekil 4.135: Mastavra dere anakanağı ve alınan enkesitler

Mastavra dere havzasında sırasıyla 10, 25, 50 ve 100 yıllık maksimum akımlar için taşkın haritaları oluşturulmuştur. HEC-GeoRAS ortamında altlık verileri (dere ana kanalı, sağ ve sol üst kıyı çizgileri, enkesitler vb.) hazırlandıktan sonra HEC-RAS ortamına aktarılmıştır. Dere en kesitleri aynı zamanda taşkın simülasyon sınırı olduğundan olası taşkın sınırını geçecek şekilde uzun çizilmiştir (Şekil 4.135).

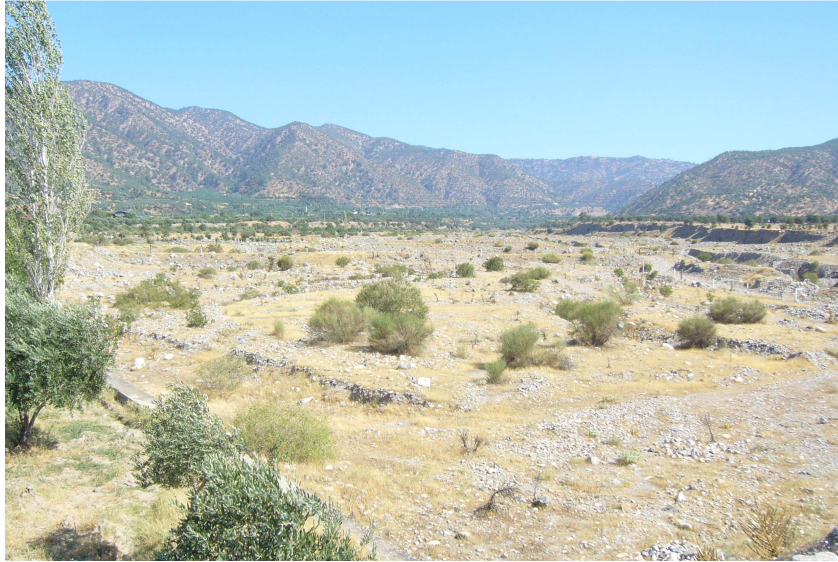
Şekil 5.1: Feslek Çayı taşıntı konisinin 2006 yılındaki durumu

Yapılan ıslah çalışmaları sonucunda aşağı havzanın daha güvenli hale gelmesiyle Feslek, Ocaklı ve Savcılı köylerinde aşağı havzada boğaz bölümüne yakın olan yerleşim merkezleri daha aşağıya (mansaba) doğru taşınmıştır. Feslek çayı taşıntı konisinin önemli bir kısmı tarımsal amaçlı kullanıma dahil edilmiştir (Şekil 5.1). Aşağı havzada bulunan köyler ile orta ölçekli yerleşim merkezlerinde (belde (bucak), ilçe) nüfus artışının fazla olması da ıslah çalışmalarından sonra bu yerlerin taşkın zararları açısından güvenliğinin arttığını göstermektedir.

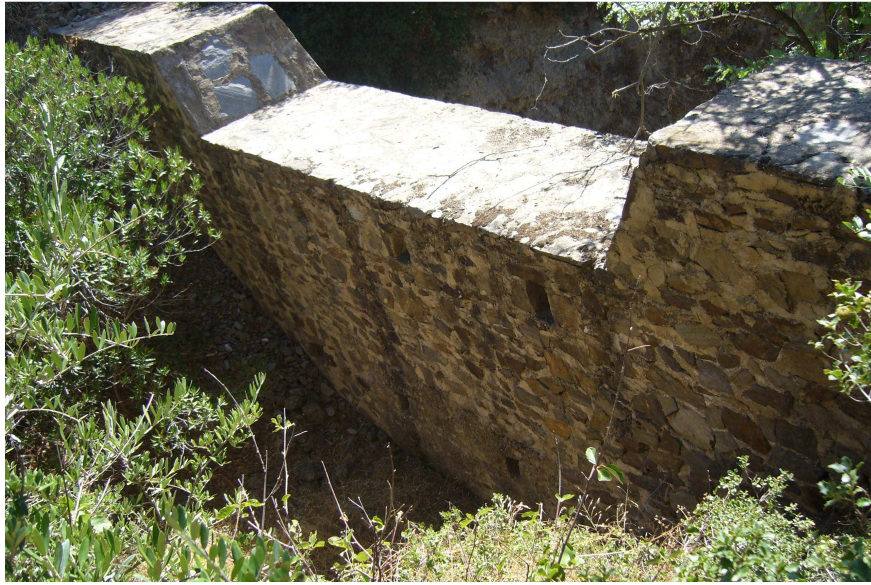
Şekil 5.2: Kargılı dere havzasında arkası dolmamış taşıntı barajı

Kargılı dere havzasında ana ve yan kollarda bazı yapıların arkasının dolmadığı, yamaç ıslah önlemlerinin yukarı havzadan taşınan malzemeyi tutmakta yeterli olduğu görülmüştür (Şekil 5.2). Kurt, Ördek ve Tütündere havzalarında da ıslah raporuna göre önerilen yapılar yapılmamasına karşın AGM'nin ağaçlandırma ve koruma çalışmaları havzadaki problemin çözülmesi için yeterli olmuştur. Havzalarda koşullar elverişliyse teknik-yapısal önlemlerle beraber kültürel önlemlerin alınması bazen de kültürel önlemlerin önce alınması soruna çözüm getirebilmektedir.

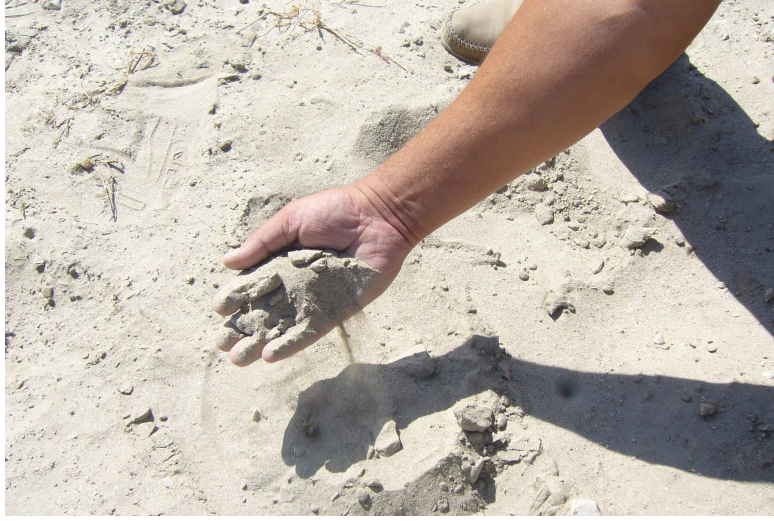
Şekil 5.3: Çağlayan dere havzasında anakanalda yukarı havzadan gelen malzeme

Islah çalışmalarından sonra gerek ıslah sekilerinin (taşıntı barajlarının) gerekse de kurduvar eşiklerin arkasında malzeme birikmesi, topuk desteği sağlayarak yamaçları duraylı hale getirmiş ve yatağın eğimini düşürerek havzalardan gelen malzeme boyutunu küçültmüştür (Şekil 5.3).
