T.C.  
İSTANBUL ÜNİVERSİTESİ  
SOSYAL BİLİMLER ENSTİTÜSÜ  
SANAT TARİHİ ANABİLİM DALI

Doktora Tezi

**AZERBAYCAN'IN KUZEYBATI BÖLGESİNİN  
MİMARİ DOKUSU  
I (Metin)**

# AZERBAIJAN'IN KUZHEYBATI BÖLGESİNİN MİMARİ DOKUSU (ŞEKİ, GAH, ZAGATALA, BALAKEN)

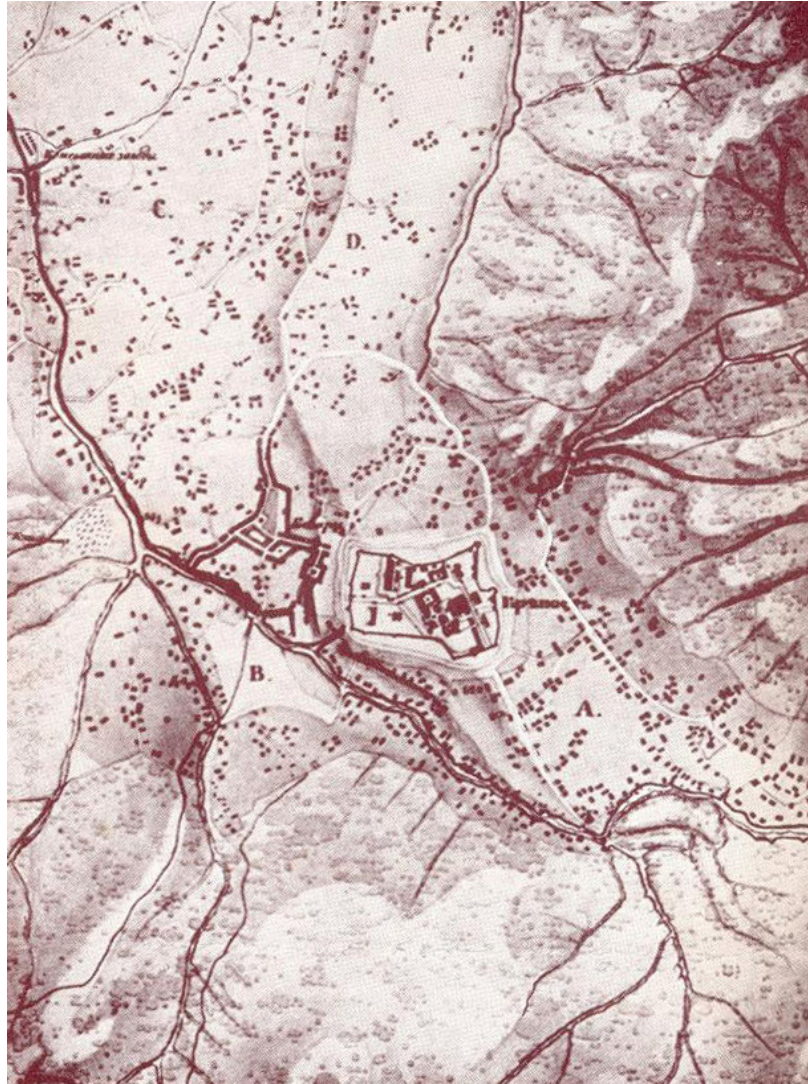
Şeki Kalesi ve merkezi cadde ve sokakların 1852 tarihli yerleşim planı  
(Sh. Fatullayev, 1988: 104)

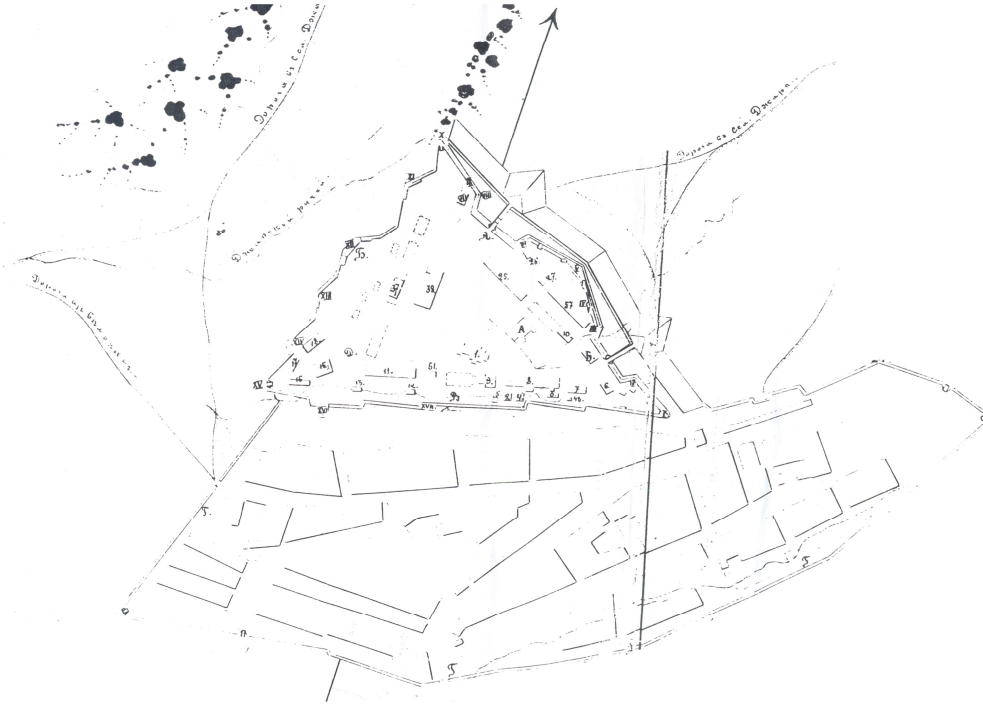
Zagatala Kalesi; 1893 tarihli kent planı (Zagatala Valiliği Mimarlık Şubesi Arşivi)
